DEKRA CZ a.s.

ARVAL CZ s.r.o.

ÚDAJE O VOZIDLE

SEZNAM POŠKOZENÍ

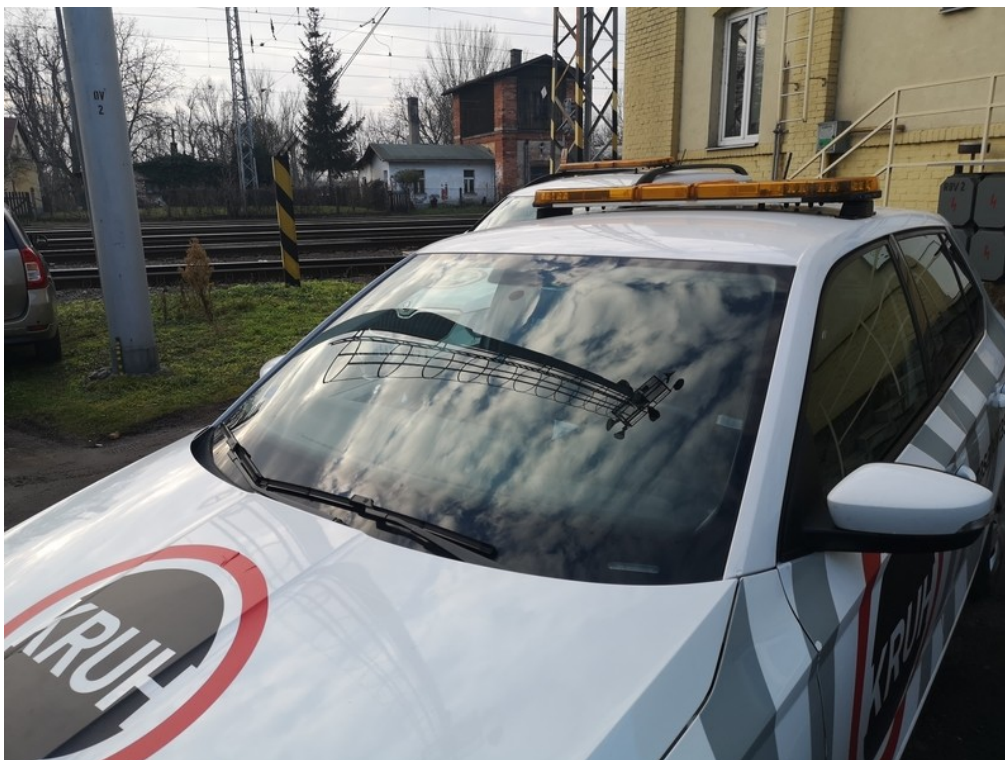
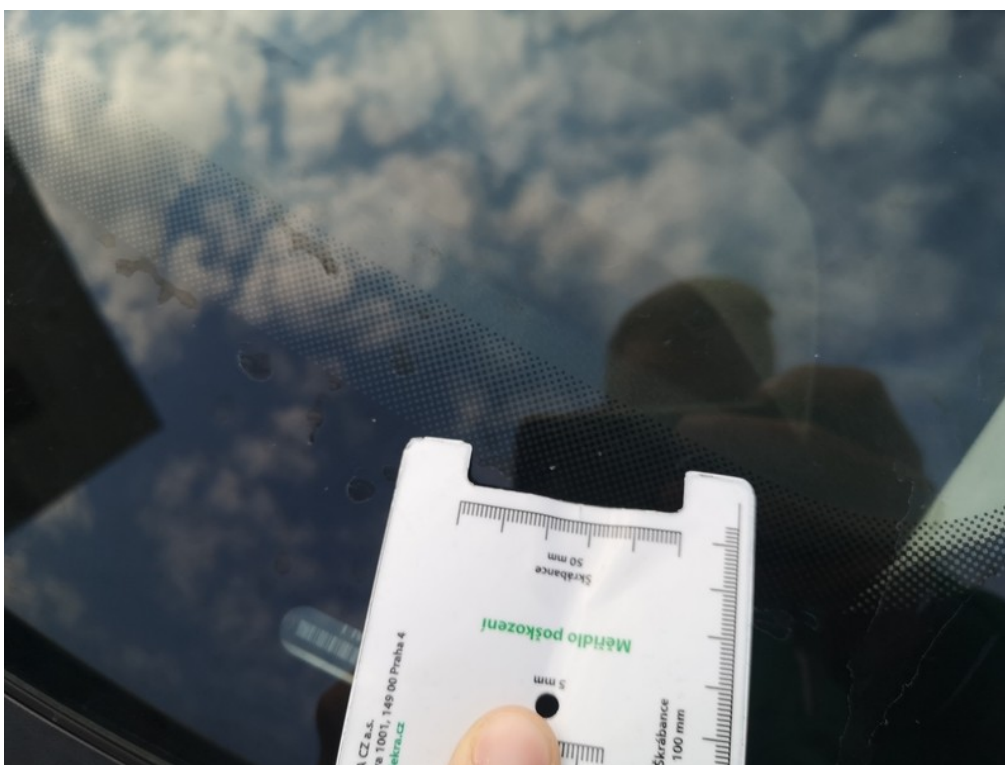
Umístění
1 Poškozený díl
Druh poškození

Exteriér (vnější prostor)
Čelní sklo
Poškození od odletujícího kamení

Způsob opravy (opatření) Opravit

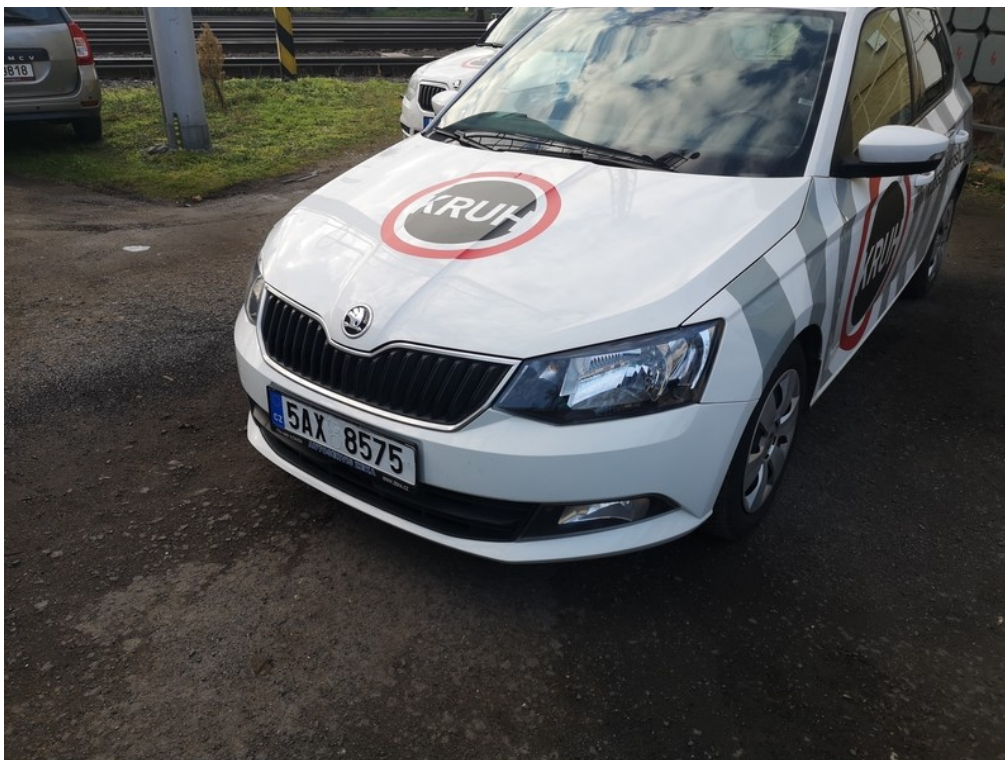
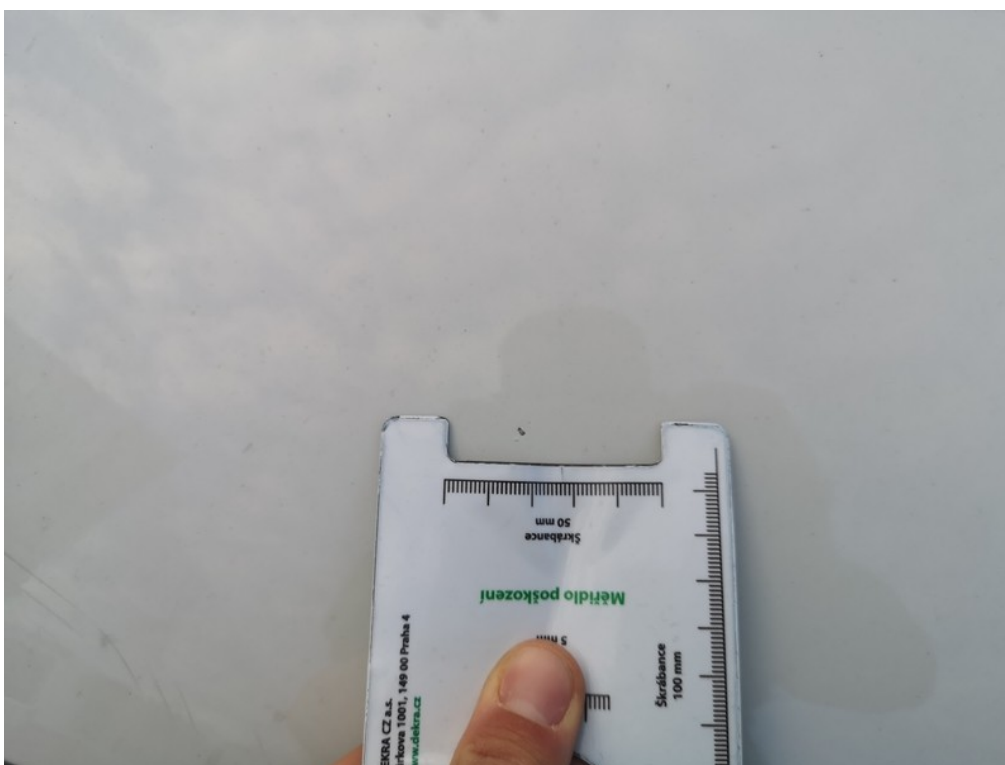
Umístění
2 Poškozený díl
Druh poškození

Exteriér (vnější prostor)
Přední část vozidla
Poškození od odletujícího kamení

Způsob opravy (opatření) Opravit
Poznámka:

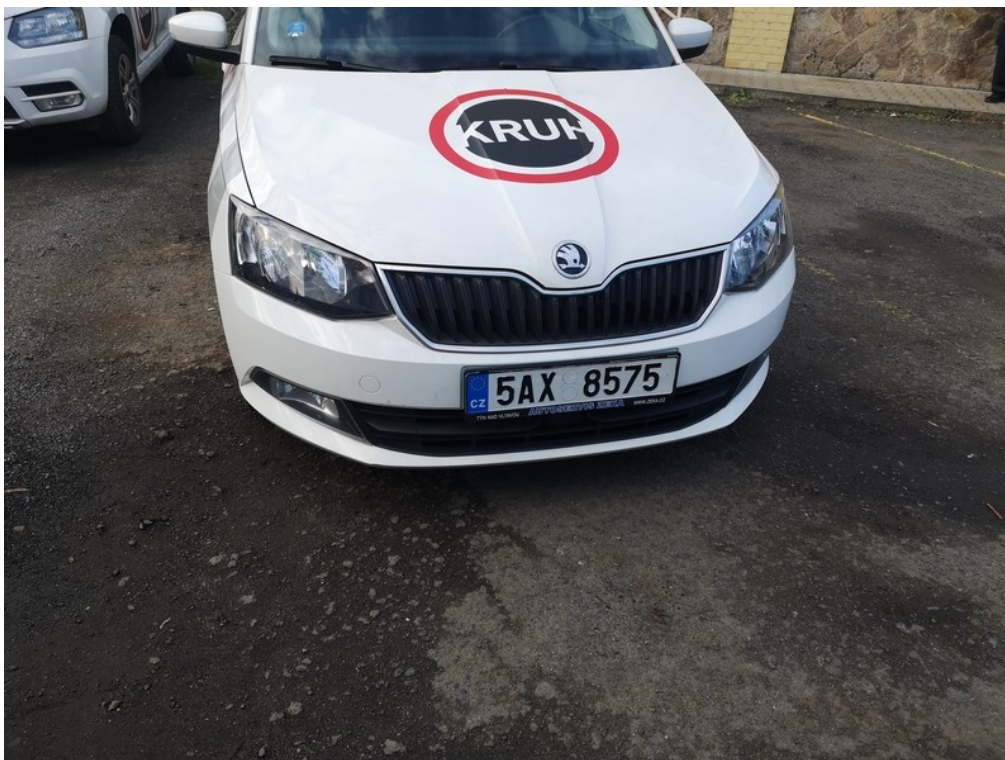
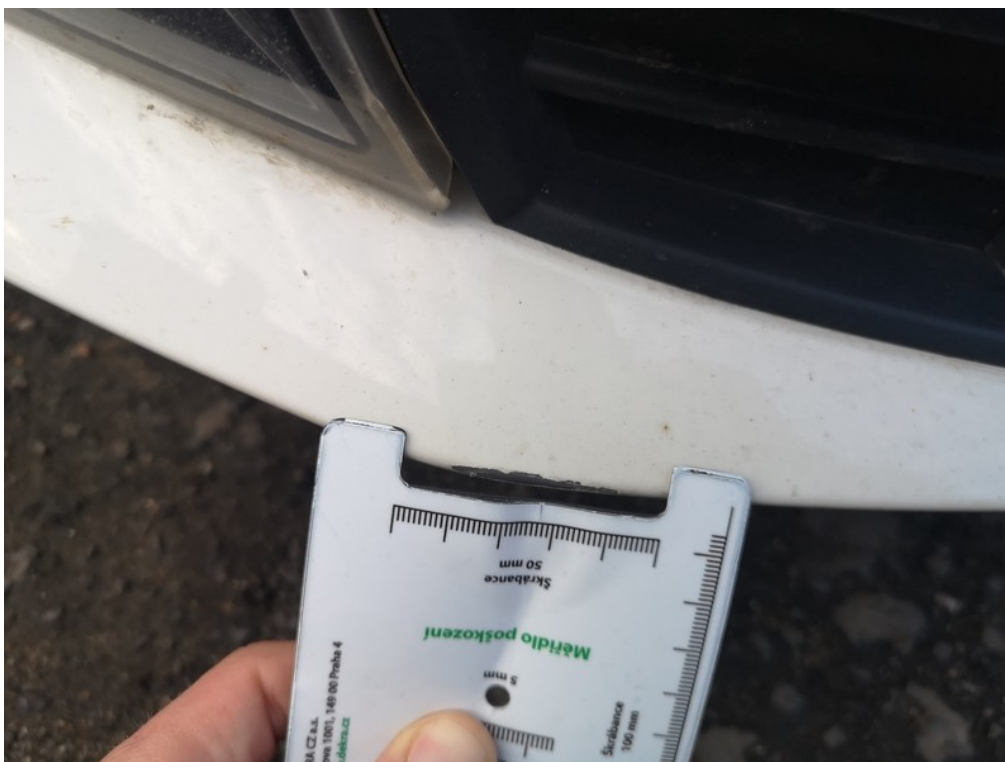
3 Umístění
Poškozený díl
Druh poškození

Exteriér (vnější
prostor)
Přední nárazník
Škrábance

Způsob opravy (opatření) Lakovat
Poznámka:

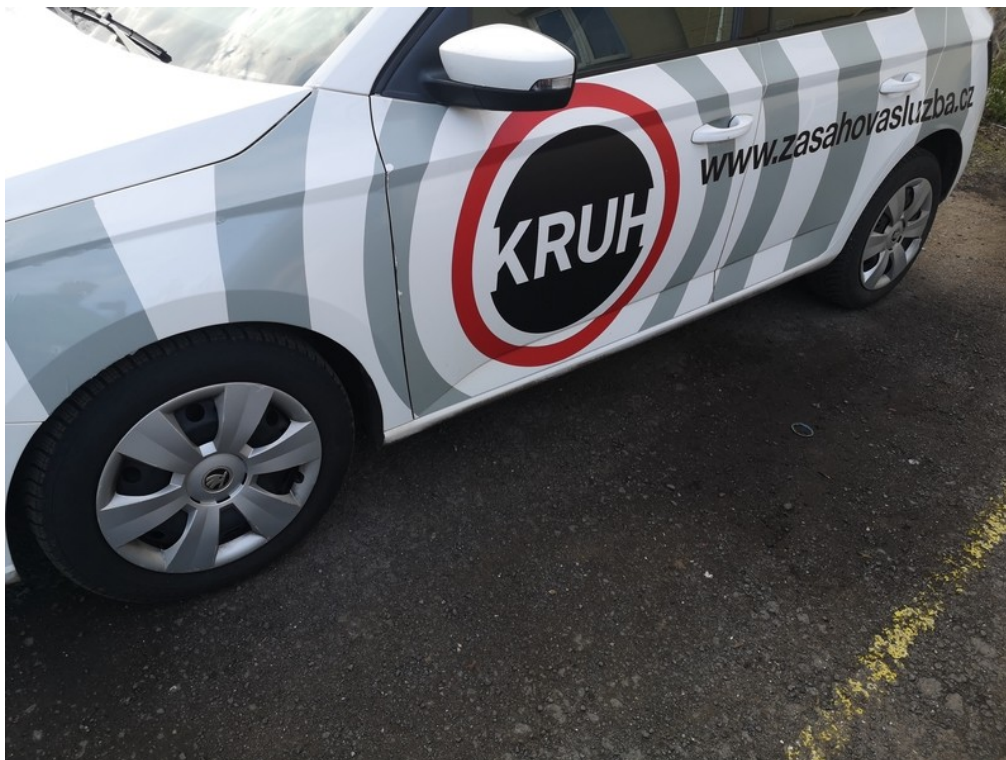
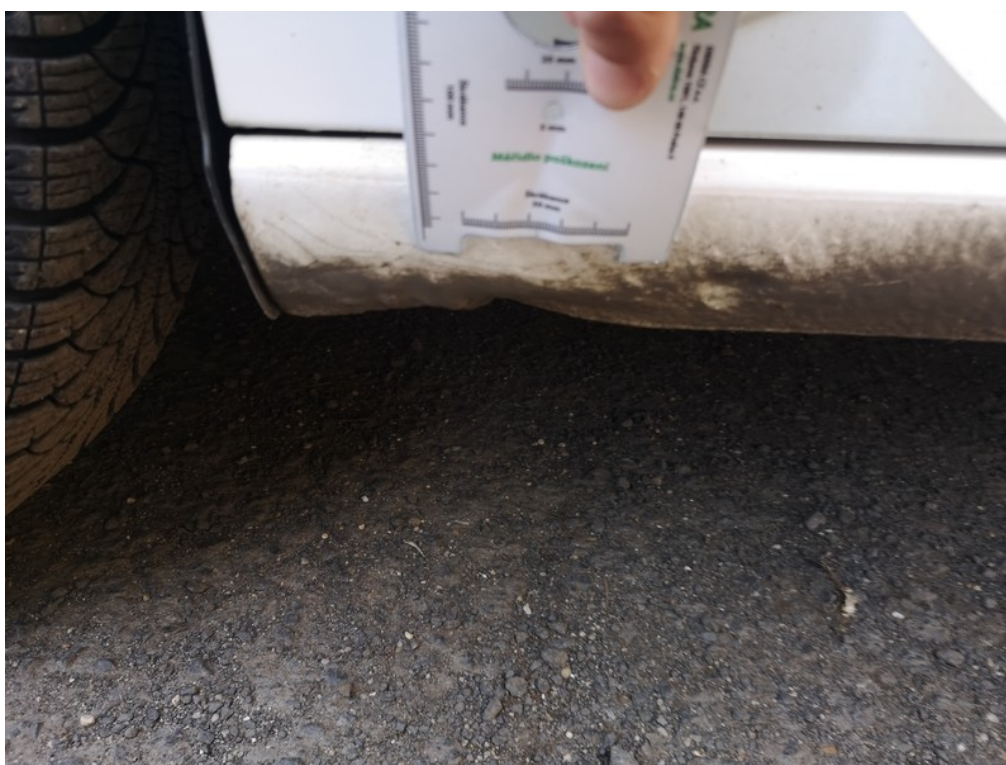
4 Umístění
Poškozený díl
Druh poškození

Exteriér (vnější
prostor)
Práh levý
Deformace

Způsob opravy (opatření) Opravit
Poznámka:

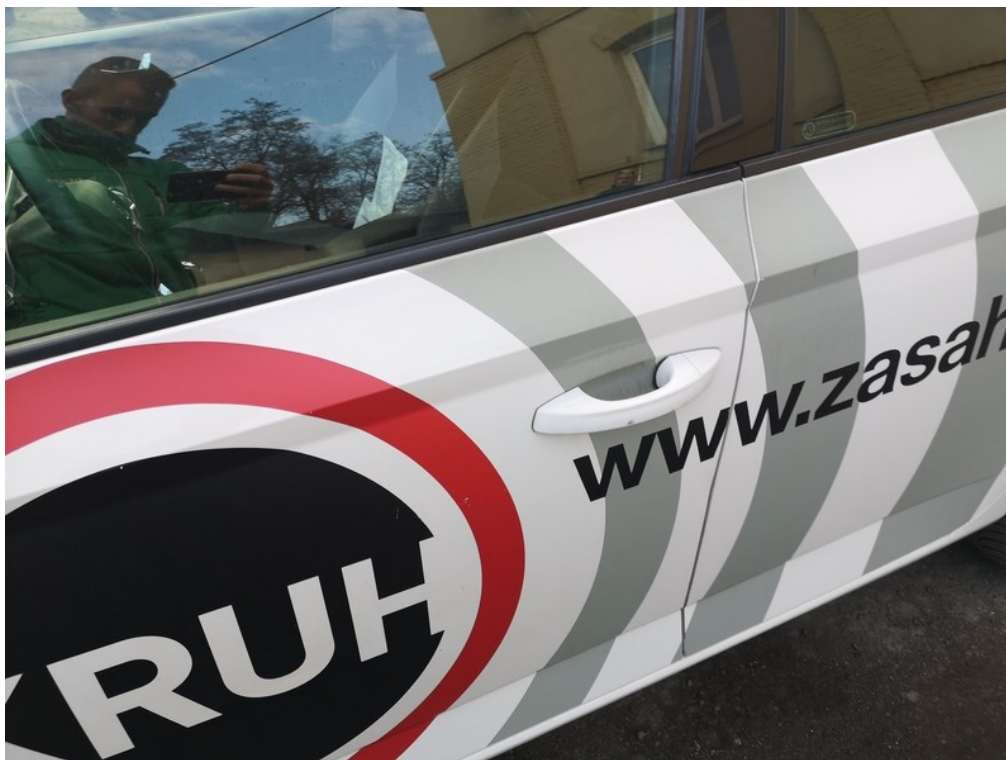
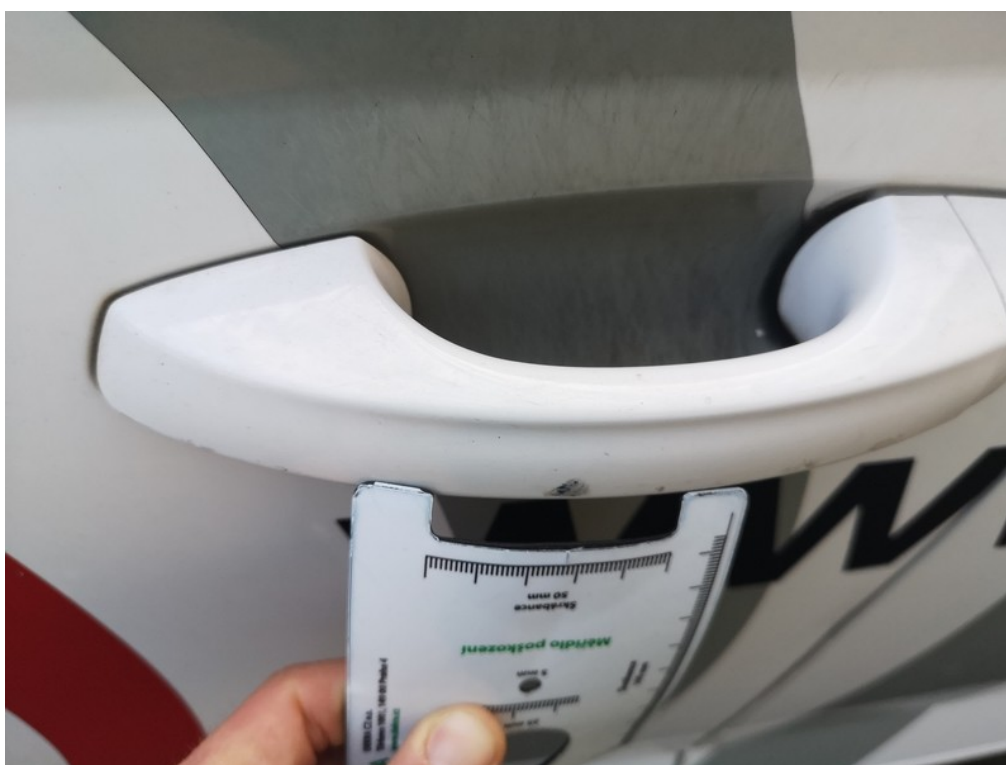
5 Umístění
Poškozený díl
Druh poškození

Exteriér (vnější
prostor)
Madlo kliky LP dveří
Škrábance

Způsob opravy (opatření) Lakovat
Poznámka:

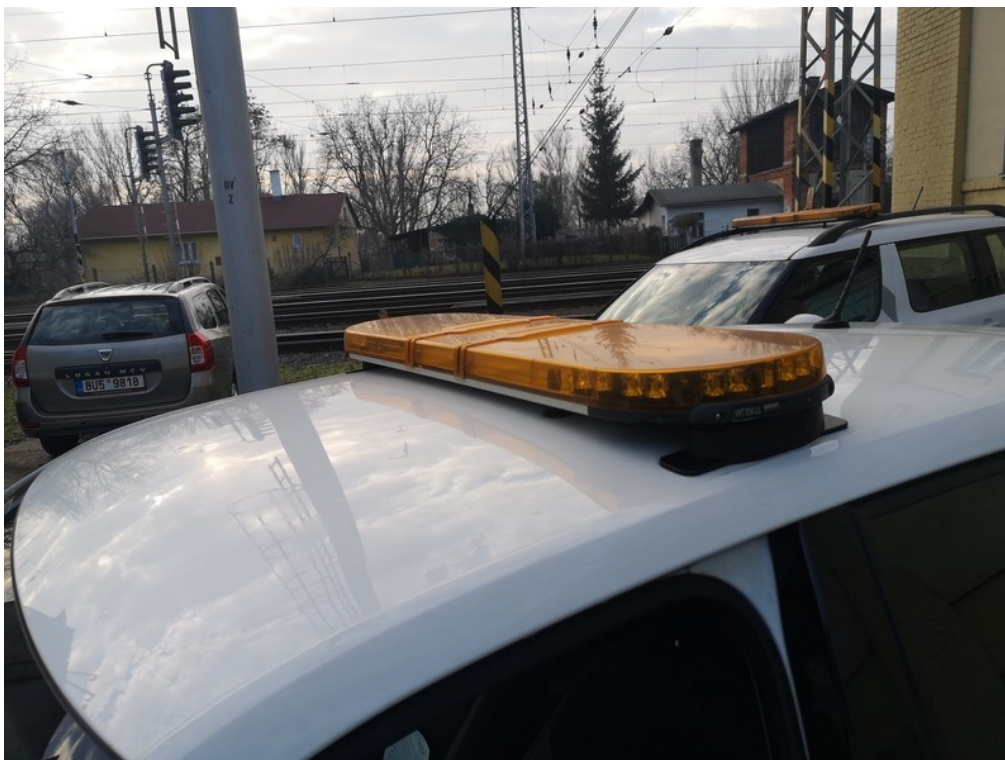
6 Umístění
Poškozený díl
Druh poškození

Exteriér (vnější prostor)
Střecha
Nadstandardní prvek

Způsob opravy (opatření) Kontrola / další diagnostika

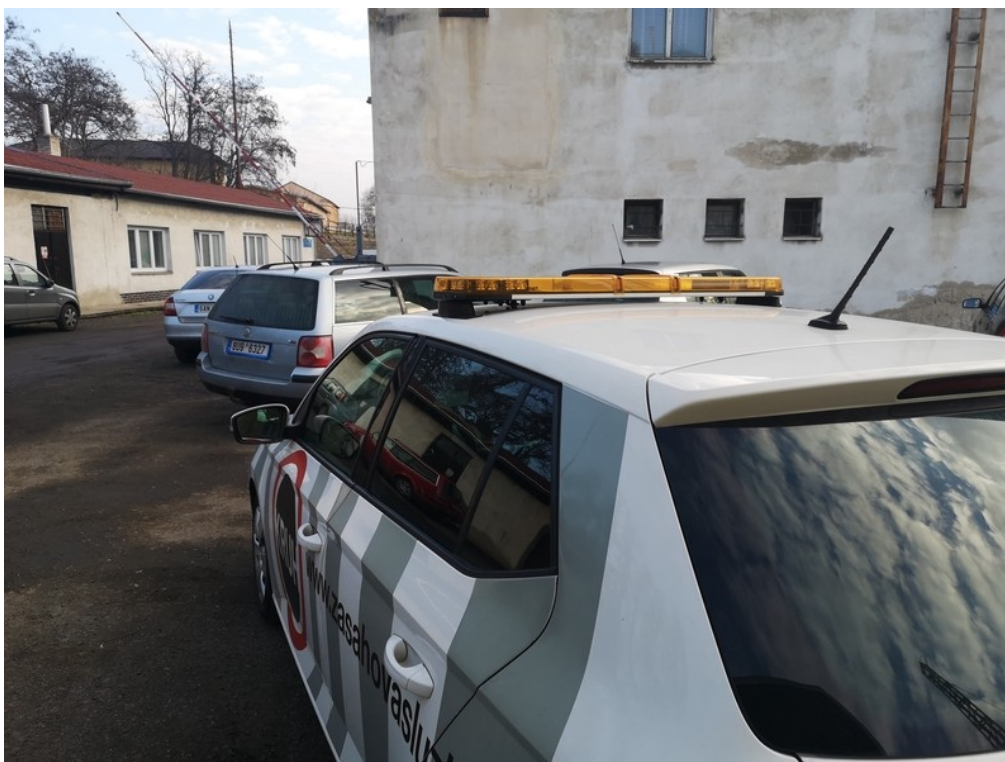
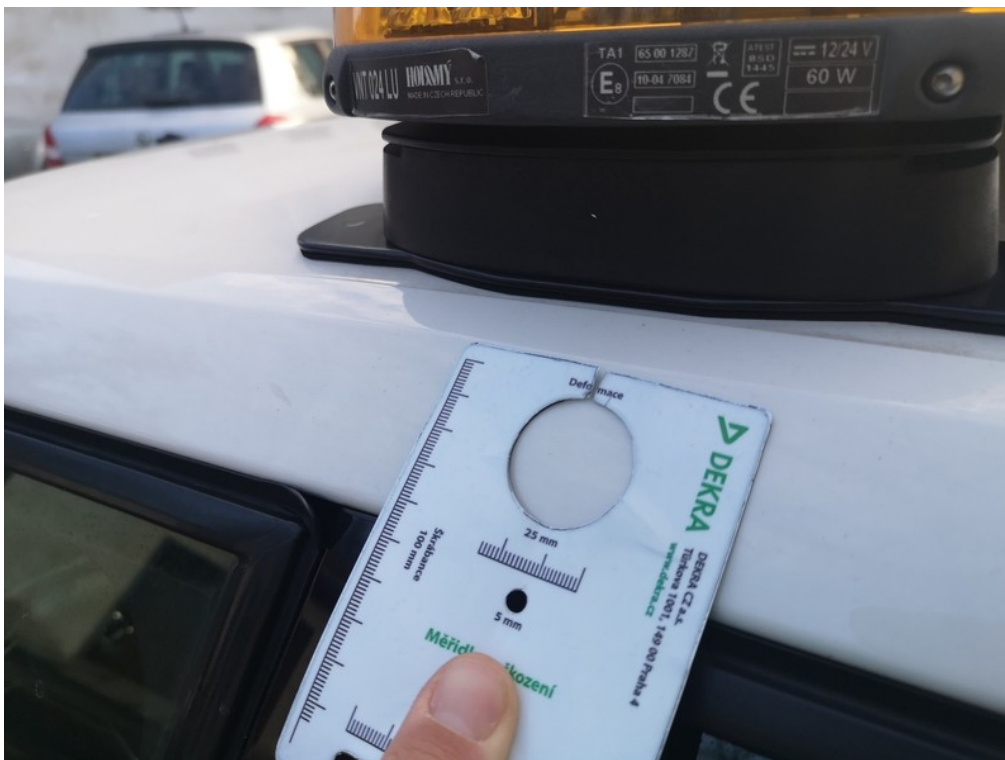
7 Umístění
Poškozený díl
Druh poškození

Exteriér (vnější prostor)
Rám dveří levý
Jamka

Způsob opravy (opatření) Opravit

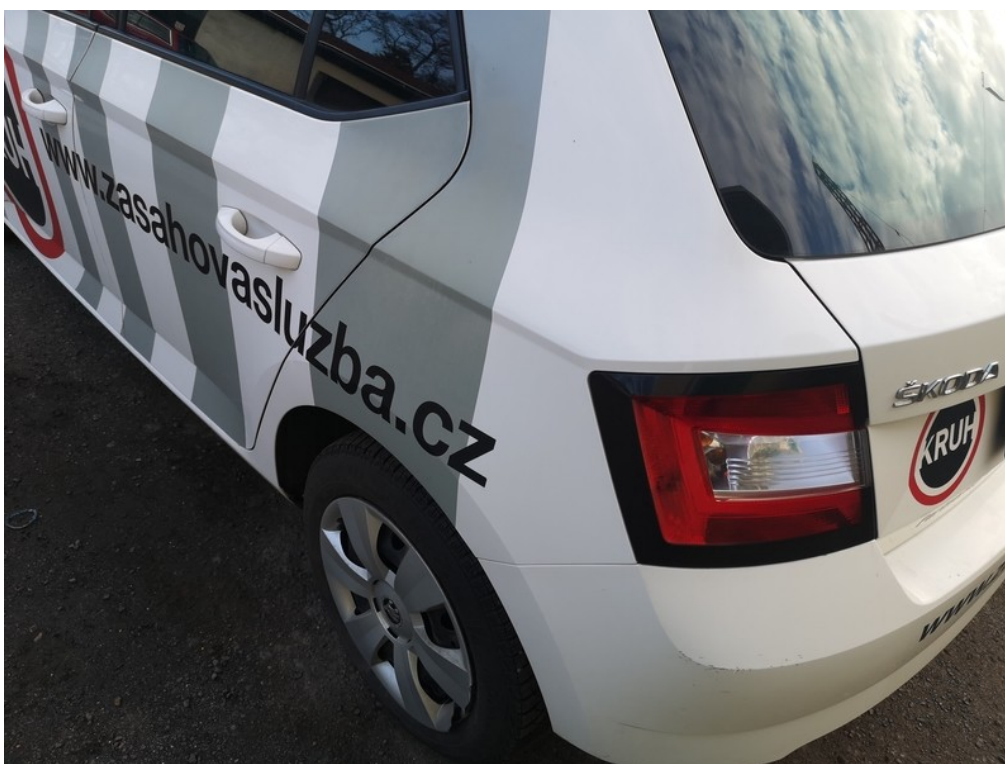
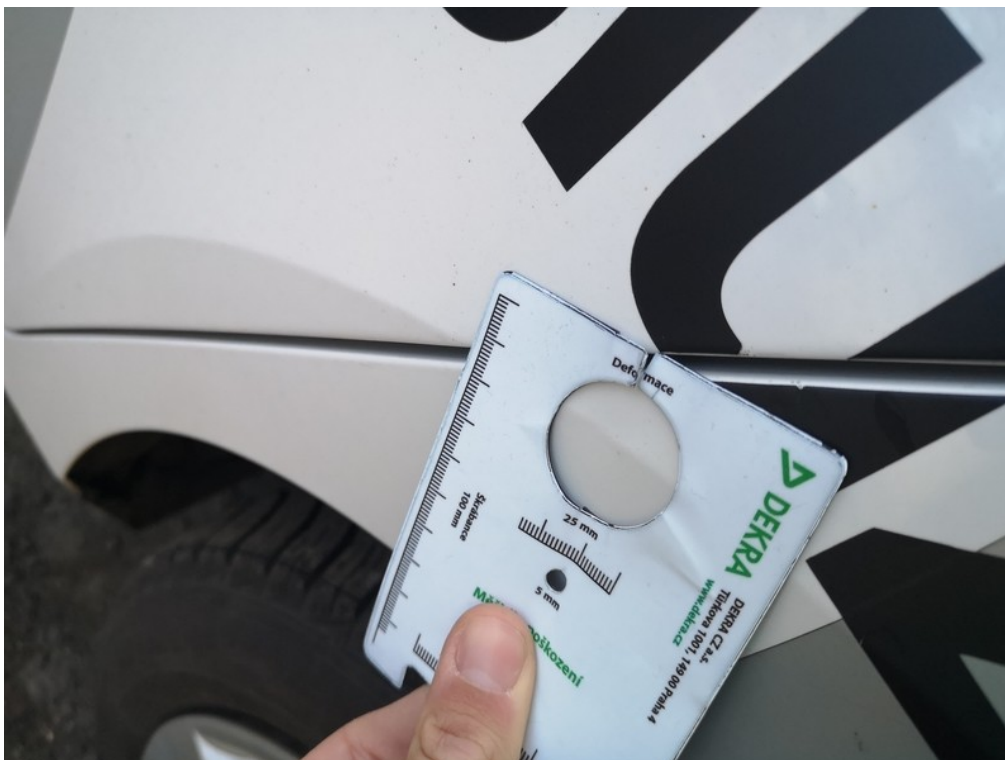
8 Umístění
Poškozený díl
Druh poškození

Exteriér (vnější prostor)
Bočnice zadní levá
Jamka

Způsob opravy (opatření) Opravit
Poznámka:

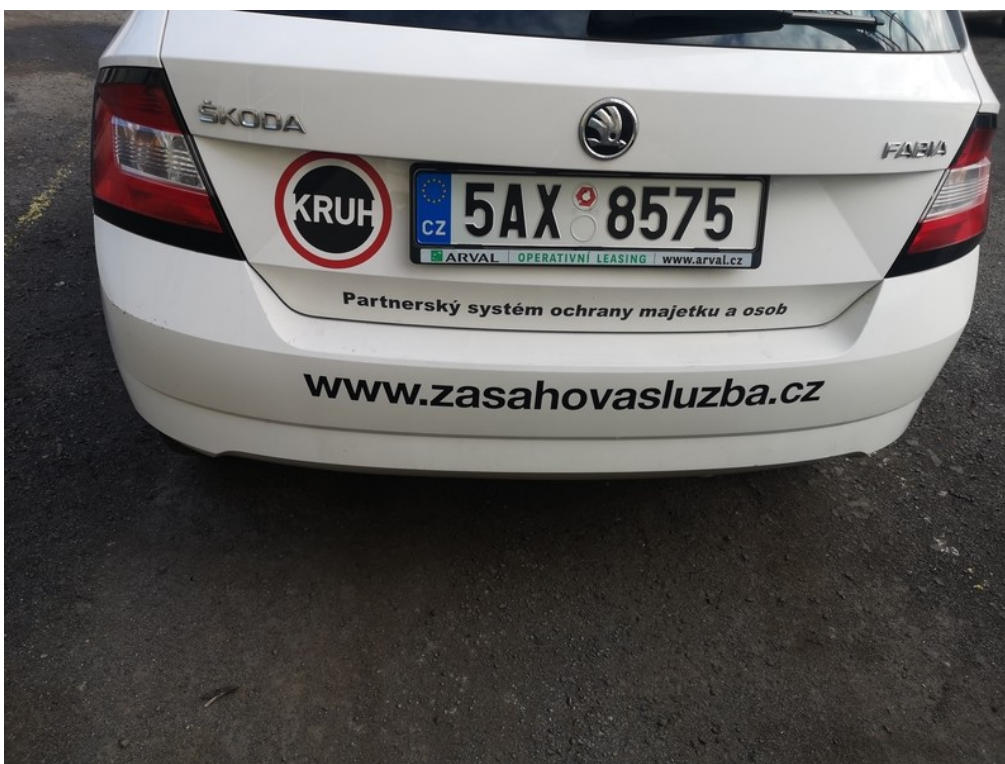
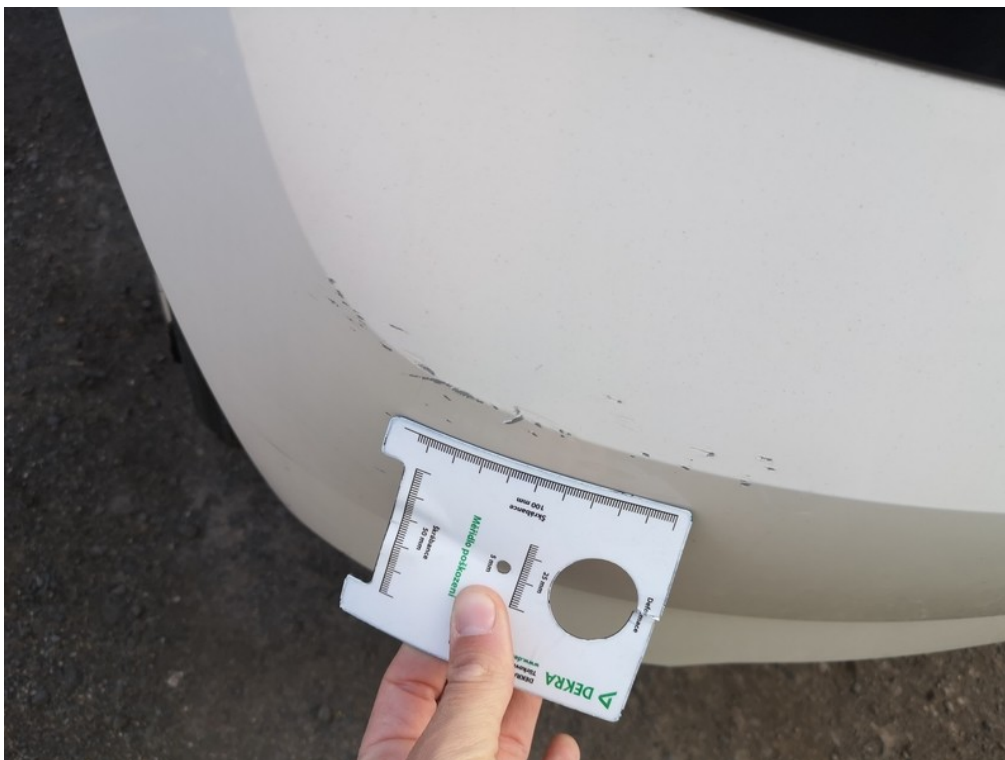
9 Umístění
Poškozený díl
Druh poškození

Exteriér (vnější prostor)
Zadní nárazník
Škrábance

Způsob opravy (opatření) Lakovat
Poznámka:

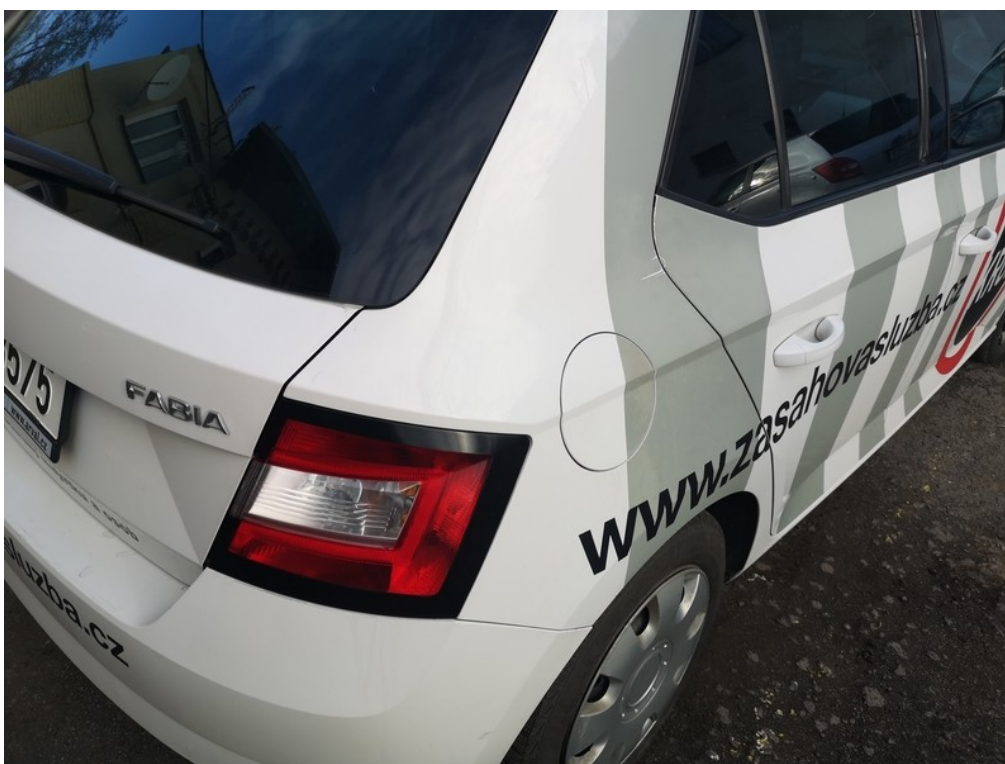
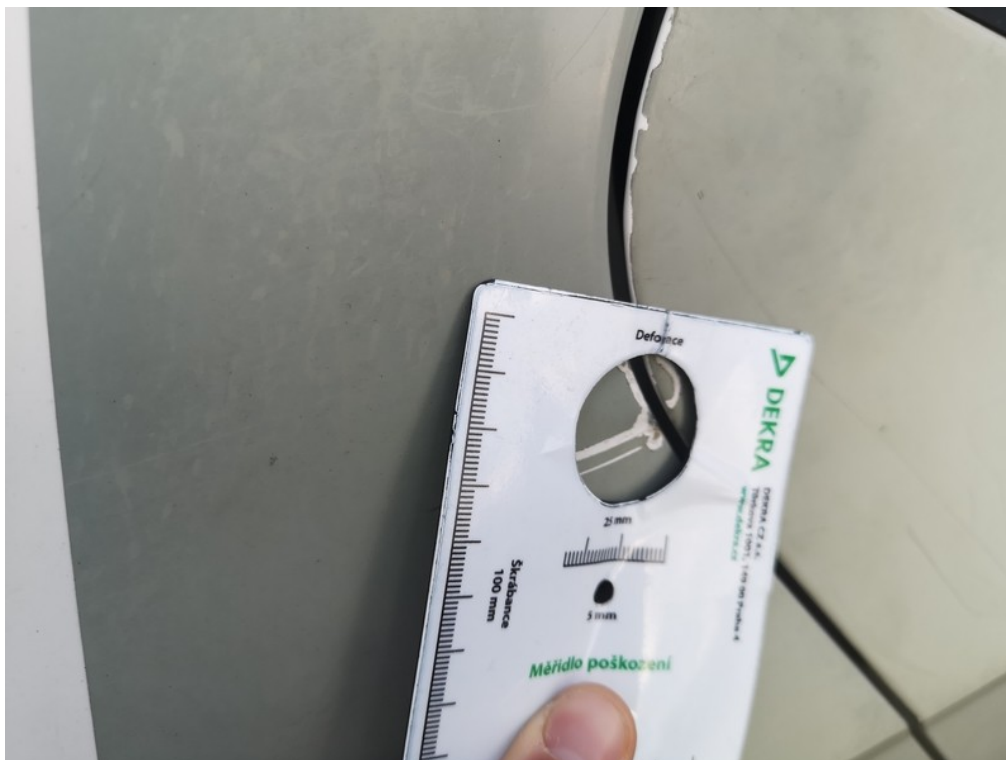
10 Umístění
Poškozený díl
Druh poškození

Exteriér (vnější prostor)
Bočnice zadní pravá
Jamka

Způsob opravy (opatření) Opravit
Poznámka:

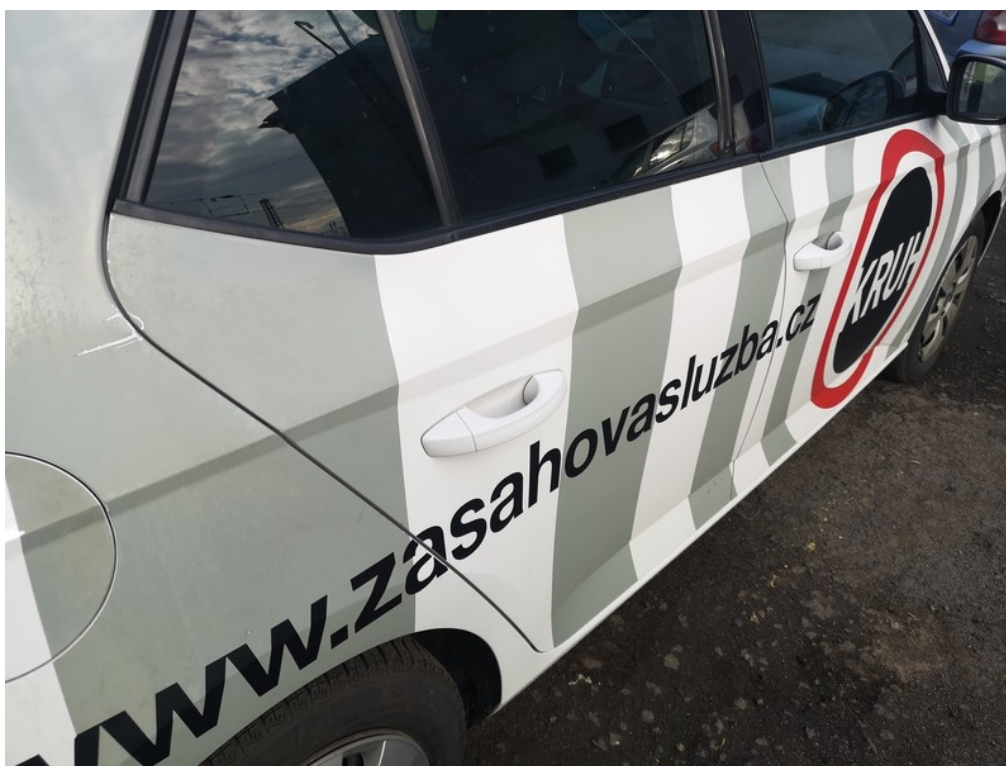
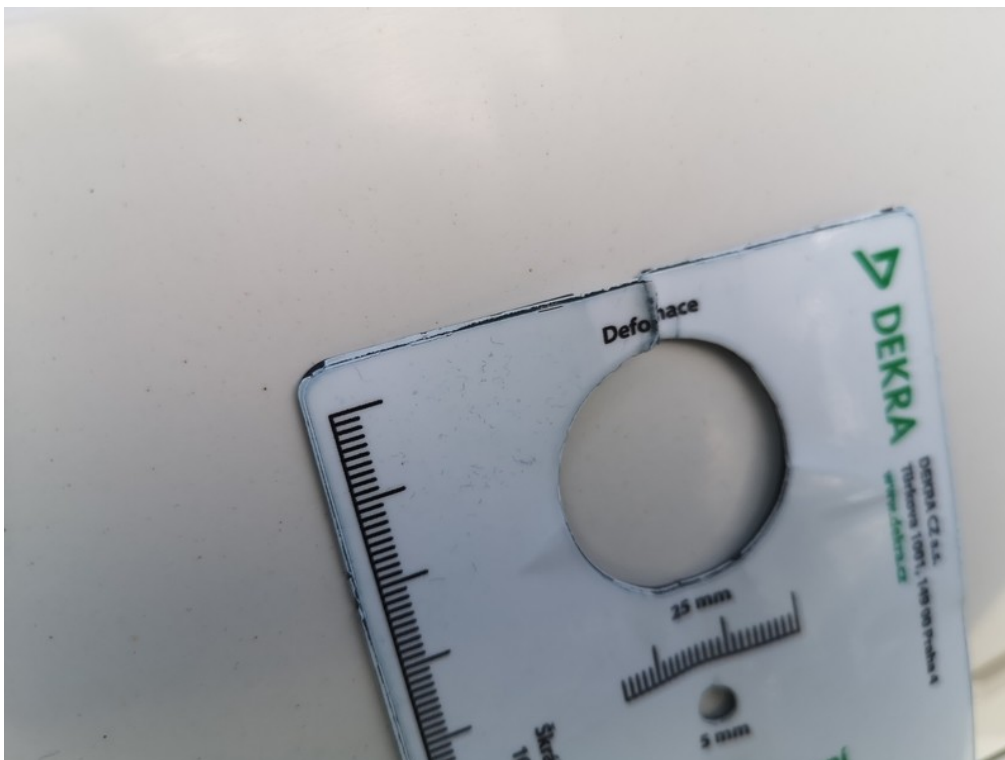
11 Umístění
Poškozený díl
Druh poškození

Exteriér (vnější prostor)
Dveře zadní pravé
Jamka

Způsob opravy (opatření) Opravit
Poznámka:

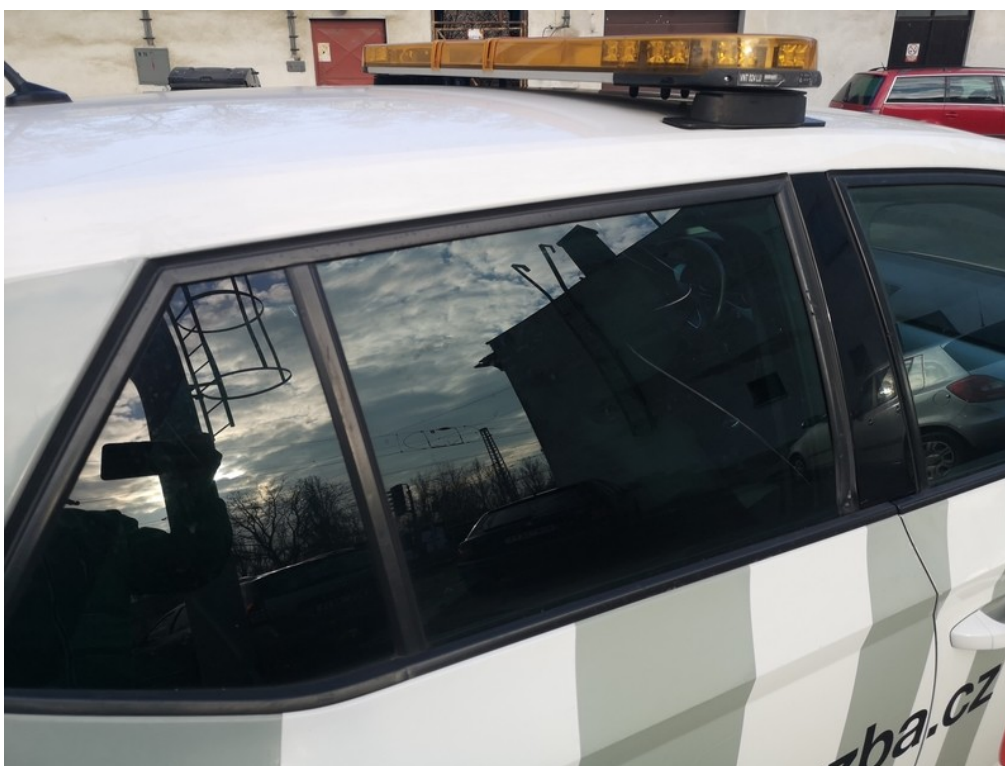
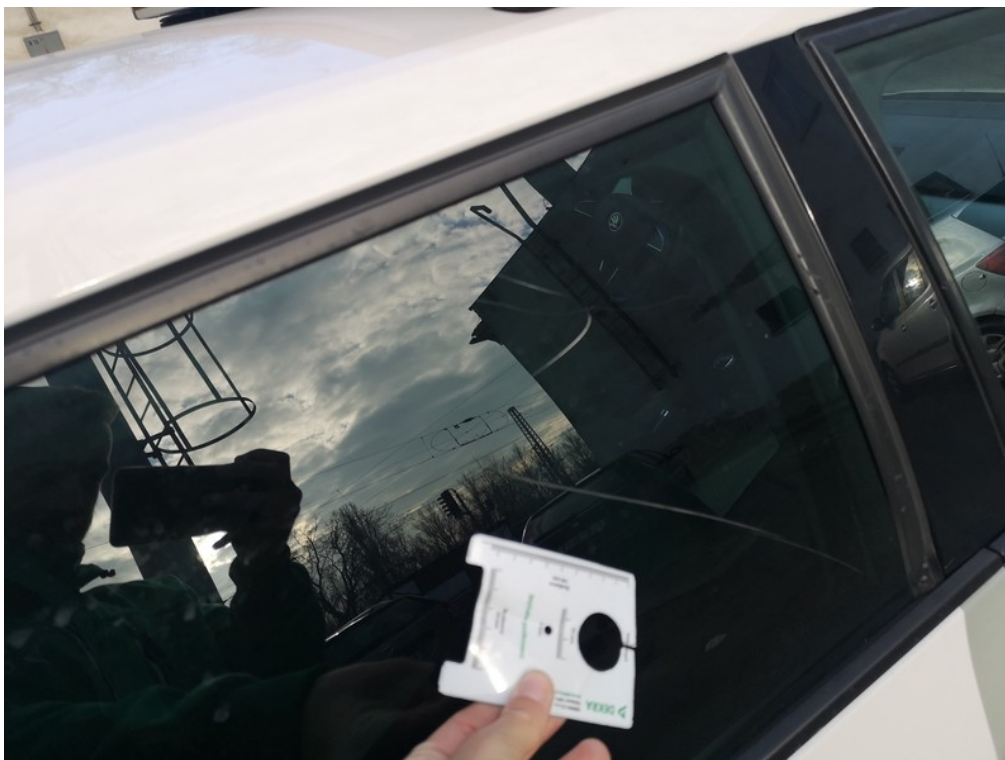
12 Umístění
Poškozený díl
Druh poškození

Exteriér (vnější prostor)
Okno dveří PZ
Škrábance

Způsob opravy (opatření) Vyměnit
Poznámka:

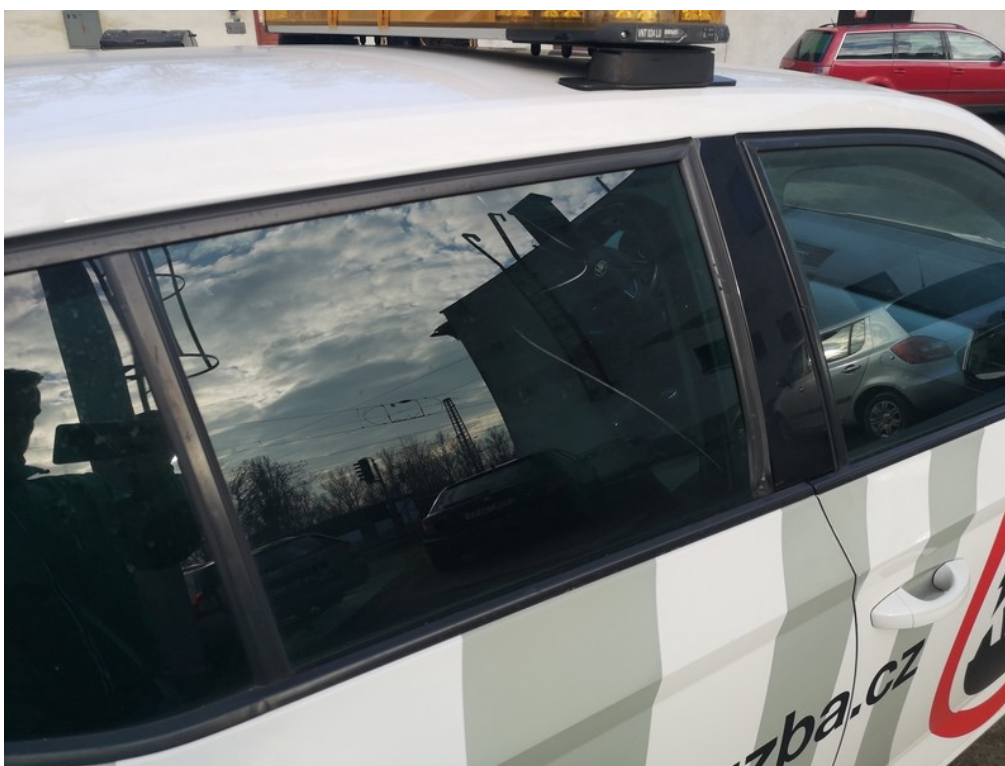
13 Umístění
Poškozený díl
Druh poškození

Exteriér (vnější prostor)
Těsnění PZ okna
Deformace

Způsob opravy (opatření) Vyměnit
Poznámka:

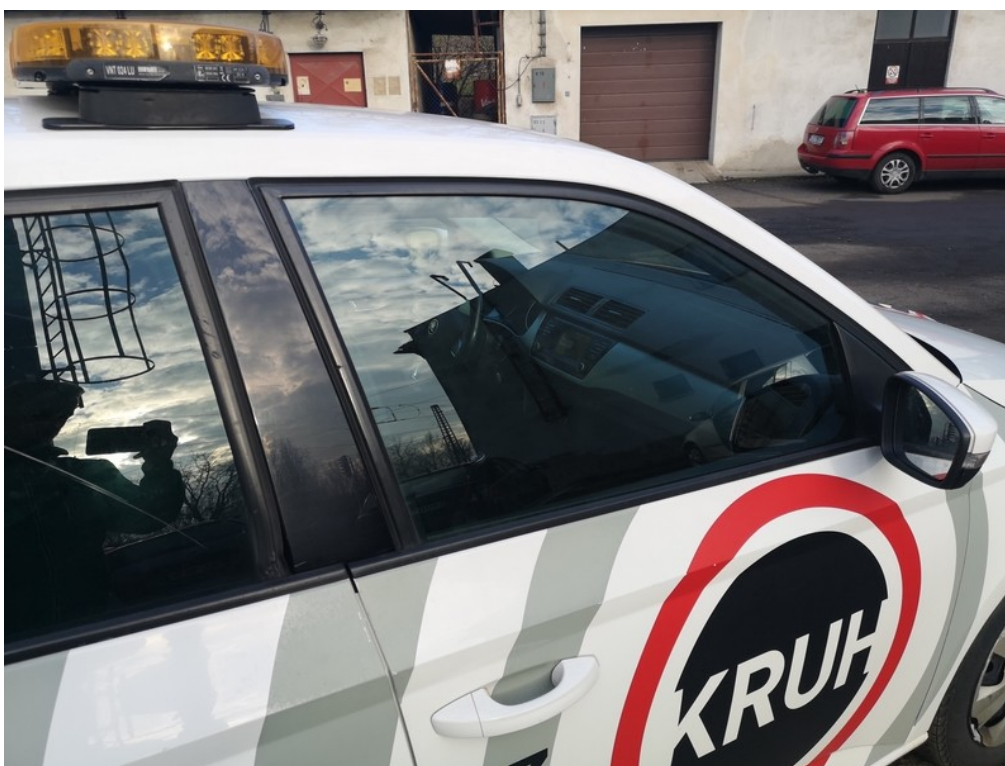
14 Umístění
Poškozený díl
Druh poškození

Exteriér (vnější prostor)
Těsnění PP okna
Škrábance

Způsob opravy (opatření) Vyměnit
Poznámka:

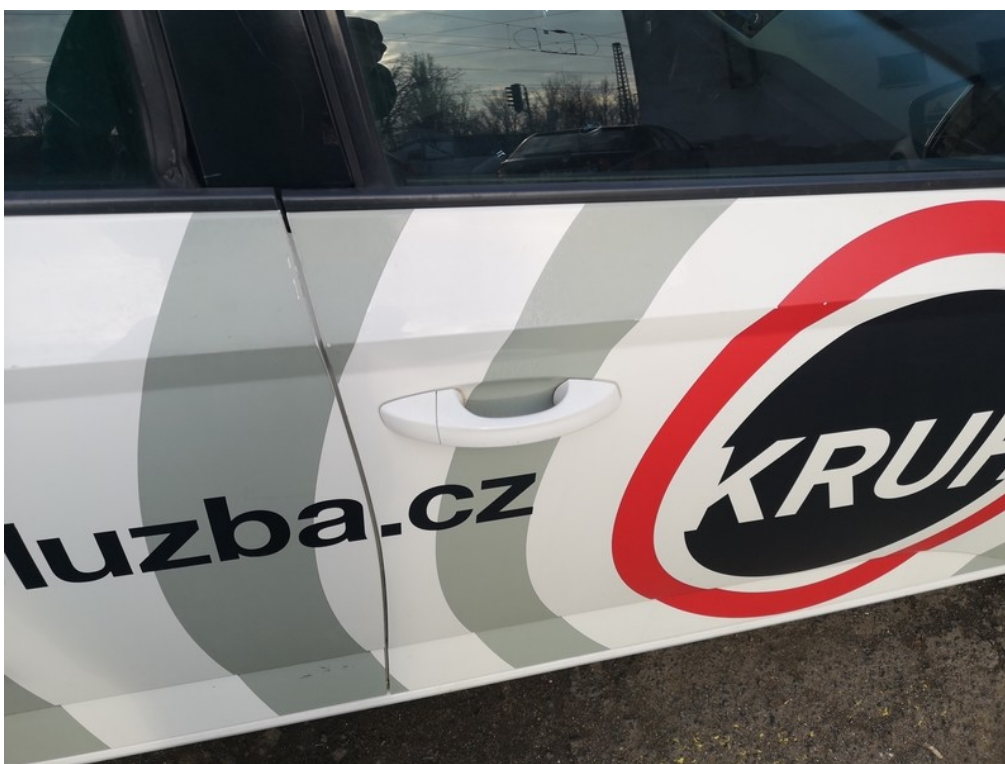
15 Umístění
Poškozený díl
Druh poškození

Exteriér (vnější prostor)
Madlo kliky PP dveří
Škrábance

Způsob opravy (opatření) Lakovat
Poznámka:

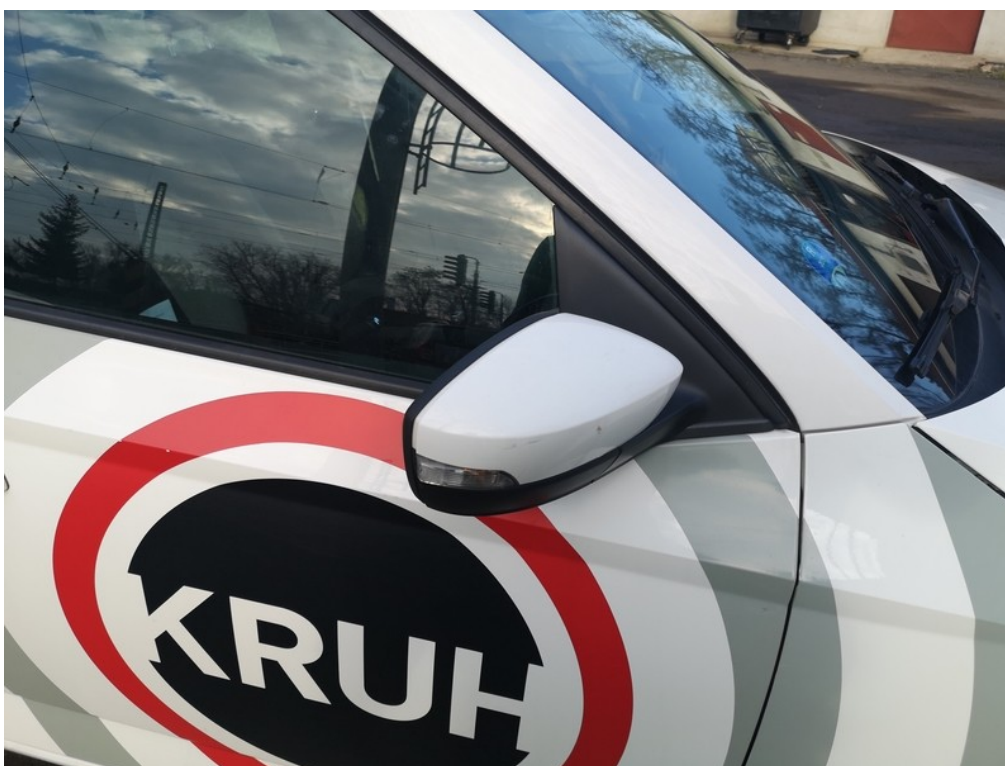
Umístění
16 Poškozený díl
Druh poškození

Exteriér (vnější prostor)
Kryt P zpětného zrcátka
Škrábance

Způsob opravy (opatření) Lakovat
Poznámka:

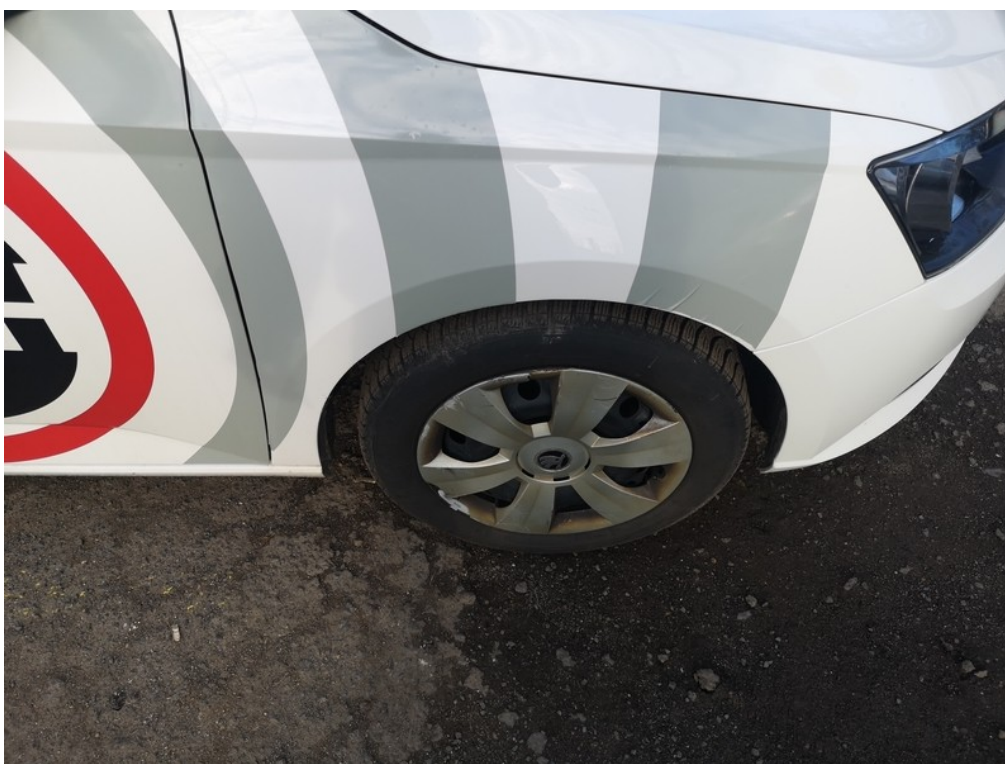
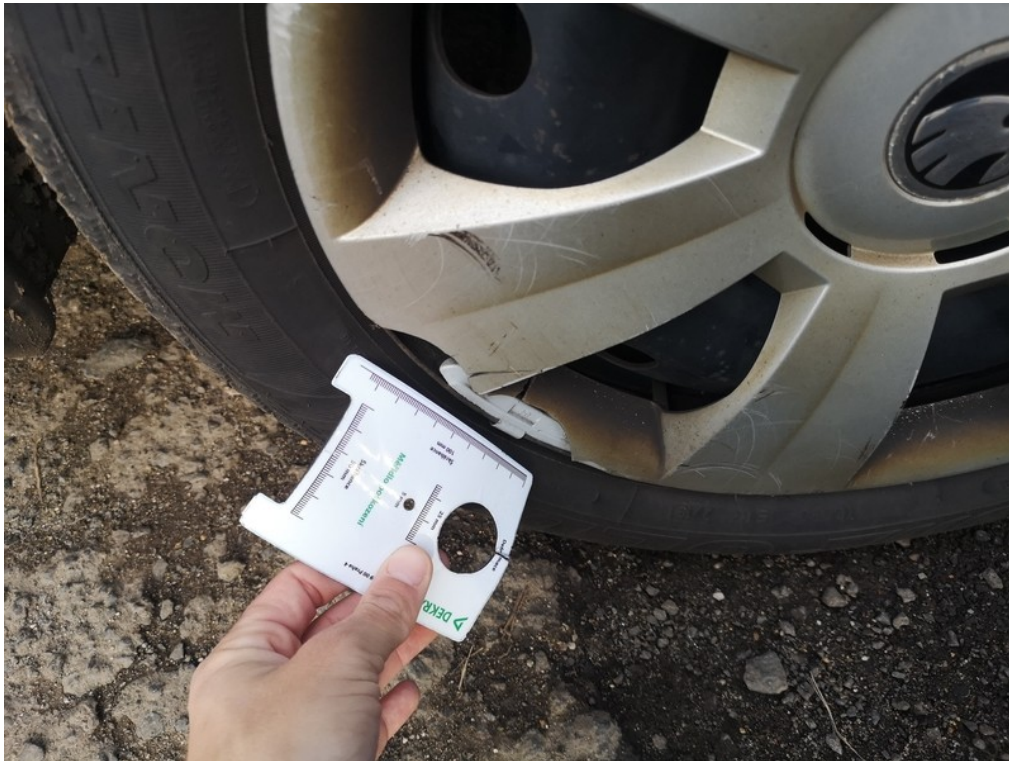
17 Umístění
Poškozený díl
Druh poškození

Exteriér (vnější
prostor)
Kryt PP kola
Prasklina

Způsob opravy (opatření) Vyměnit
Poznámka:
