DEKRA CZ a.s.

ARVAL CZ s.r.o.

ÚDAJE O VOZIDLE

SEZNAM POŠKOZENÍ

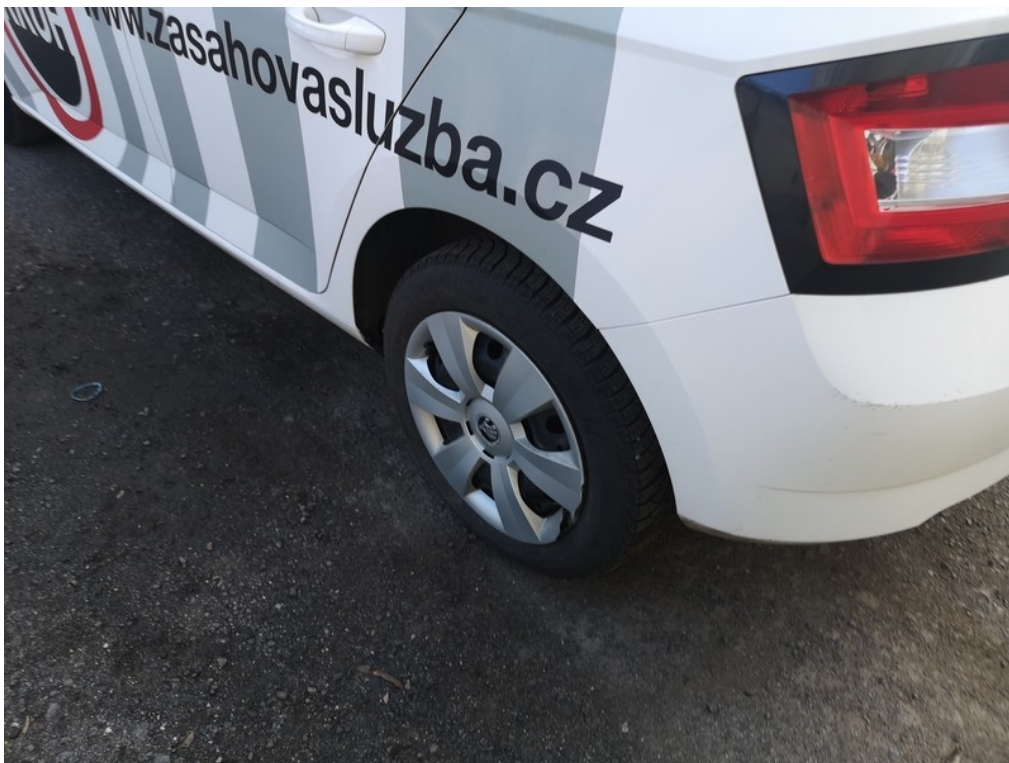
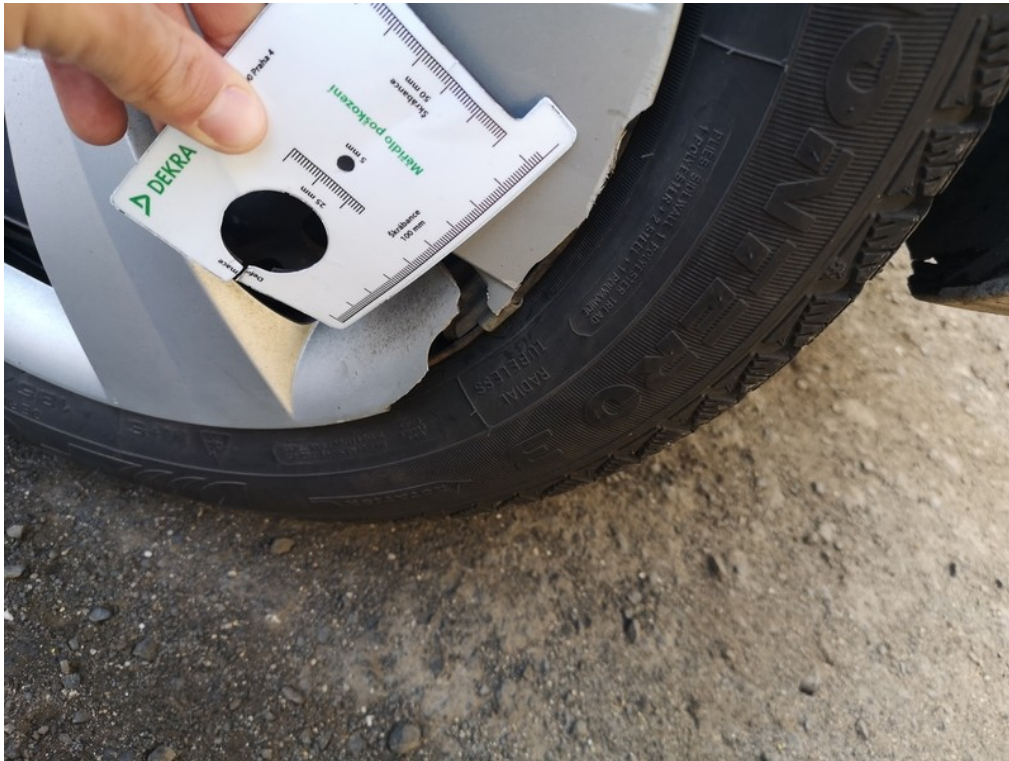
18 Umístění
Poškozený díl
Druh poškození

Exteriér (vnější prostor)
Kryt LZ kola
Prasklina

Způsob opravy (opatření) Vyměnit
Poznámka:

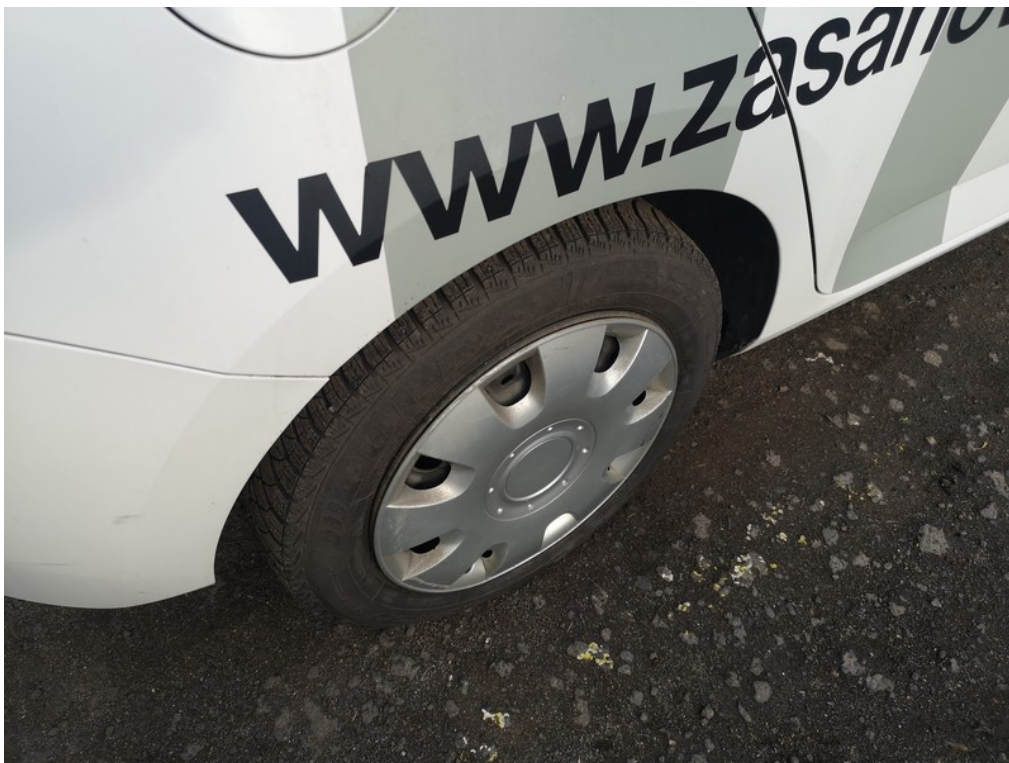
19 Umístění
Poškozený díl
Druh poškození

Exteriér (vnější prostor)
Kryt PZ kola
Neoriginální

Způsob opravy (opatření) Vyměnit
Poznámka:

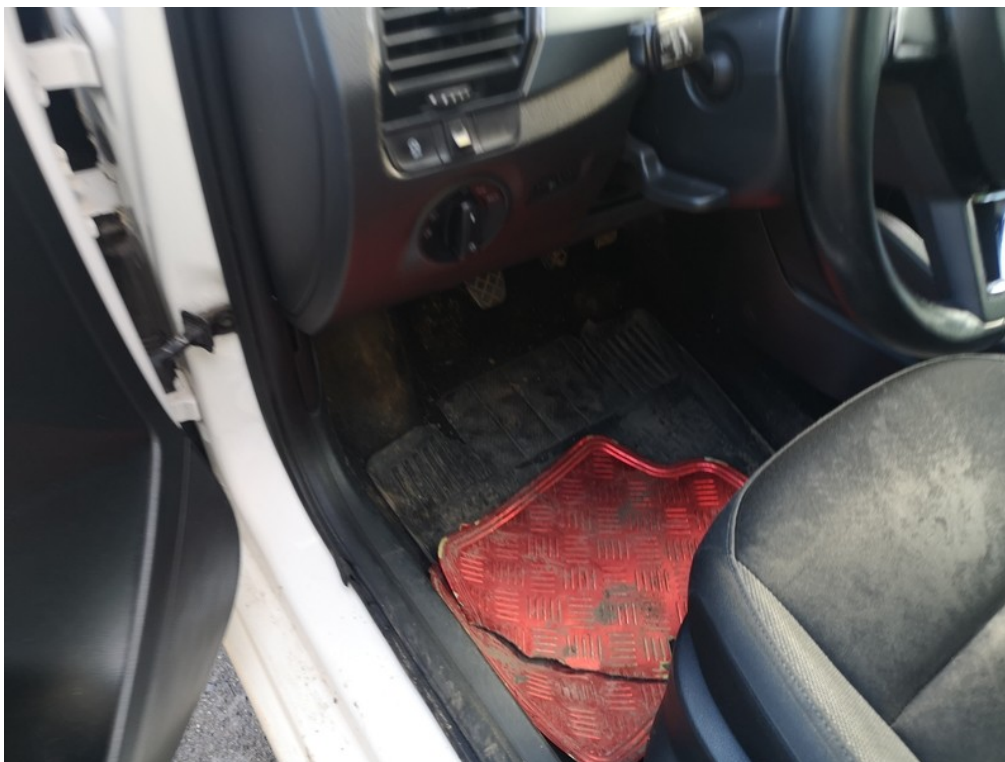
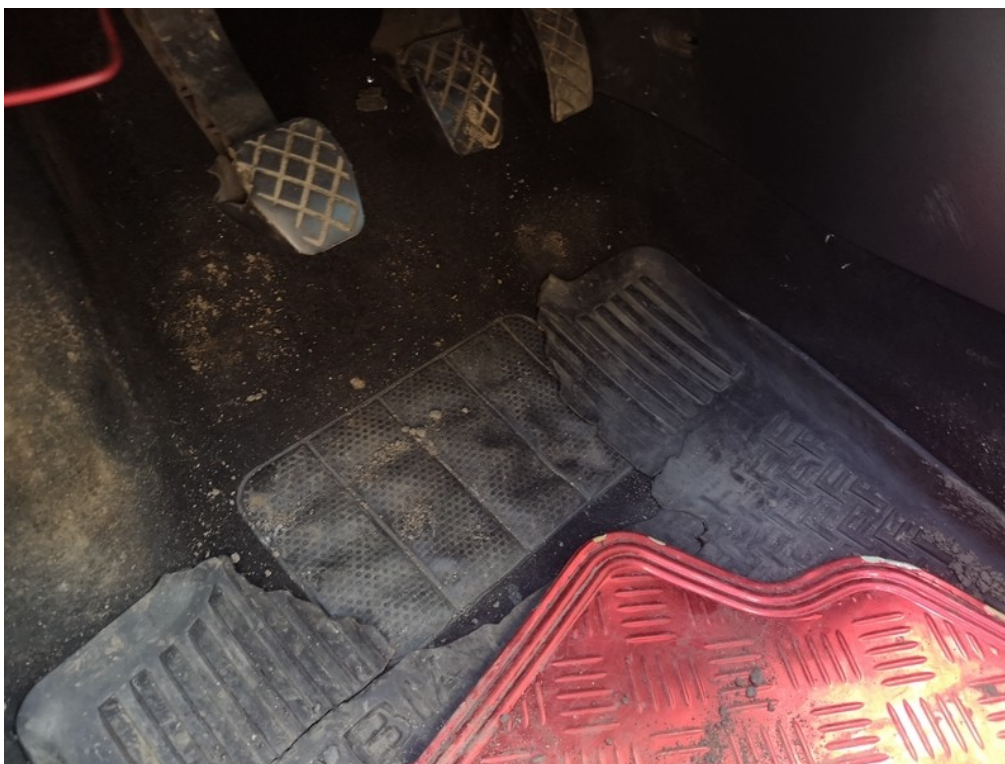
20 Umístění
Poškozený díl
Druh poškození

Interiér (vnitřní
prostor)
Přídavný koberec LP
Opotřebení

Způsob opravy (opatření) Vyměnit
Poznámka:

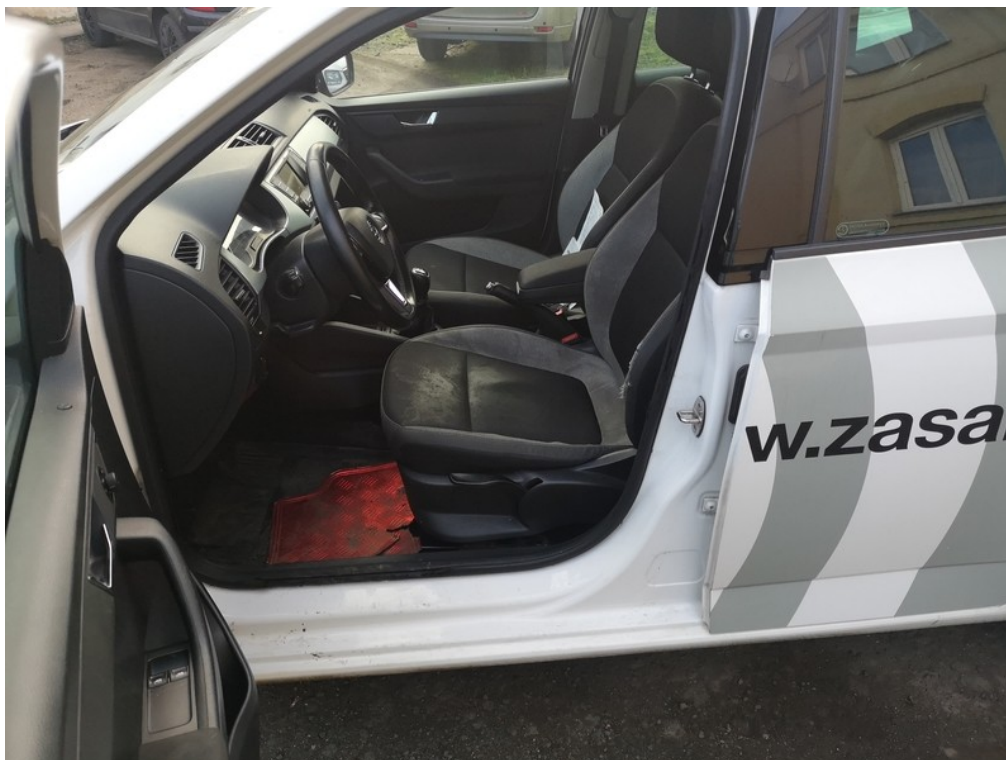
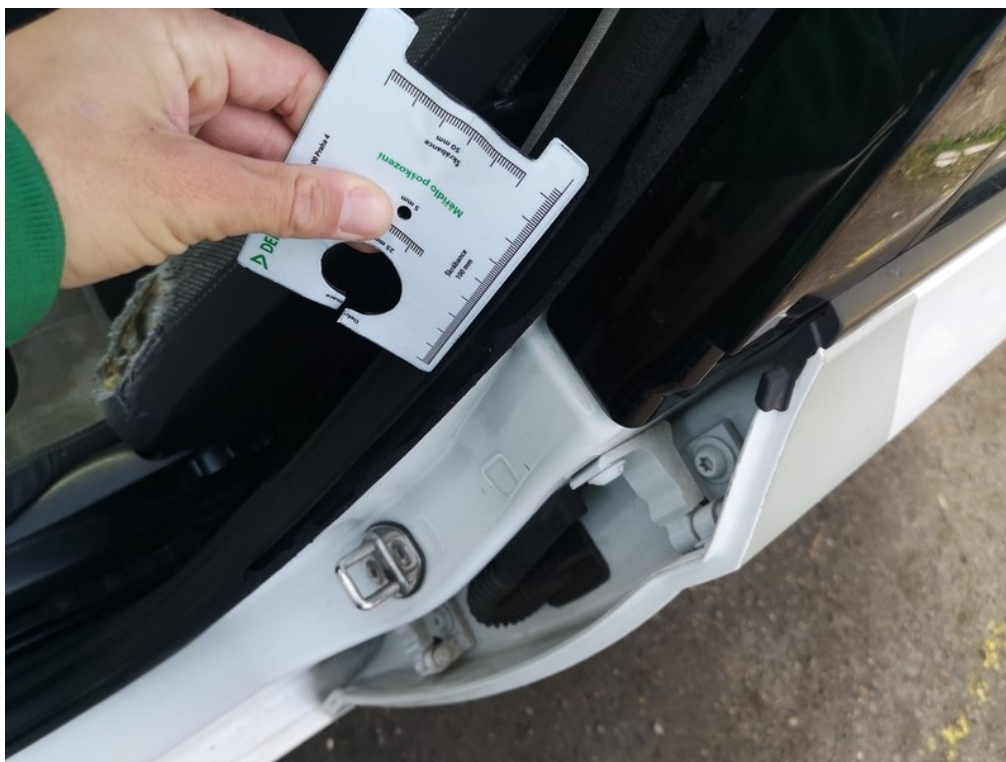
21 Umístění
Poškozený díl
Druh poškození

Interiér (vnitřní prostor)
Těsnění LP dveří
Prasklina

Způsob opravy (opatření) Vyměnit
Poznámka:

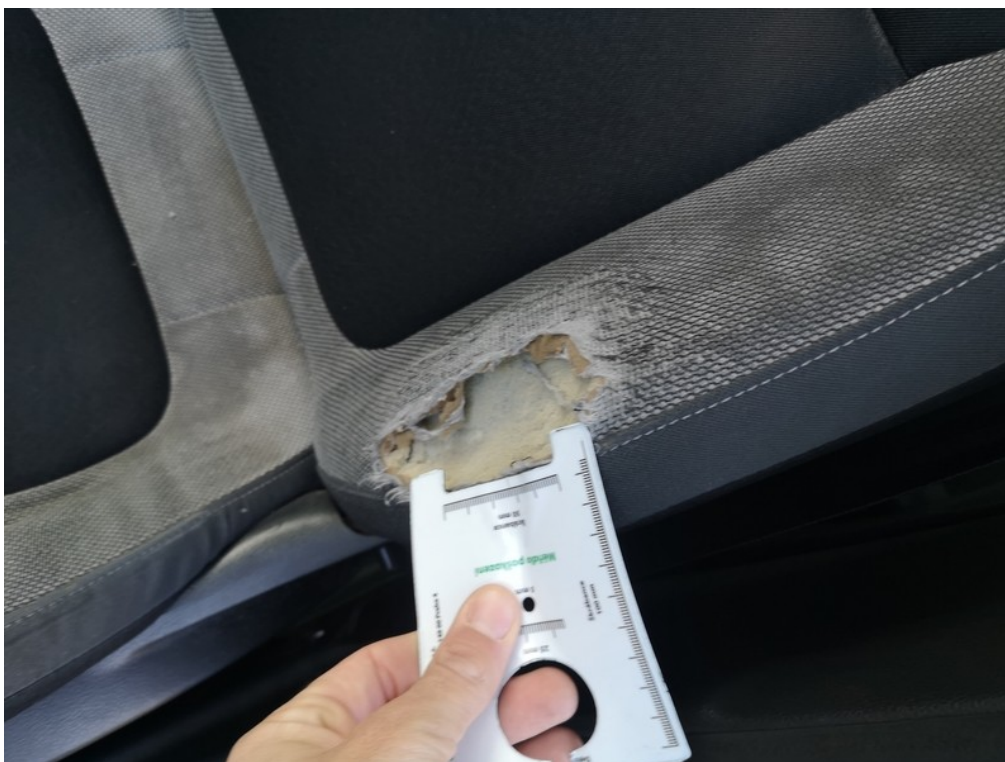
22 Umístění
Poškozený díl
Druh poškození

Interiér (vnitřní prostor)
Sedadlo řidiče
Prasklina

Způsob opravy (opatření) Vyměnit
Poznámka:

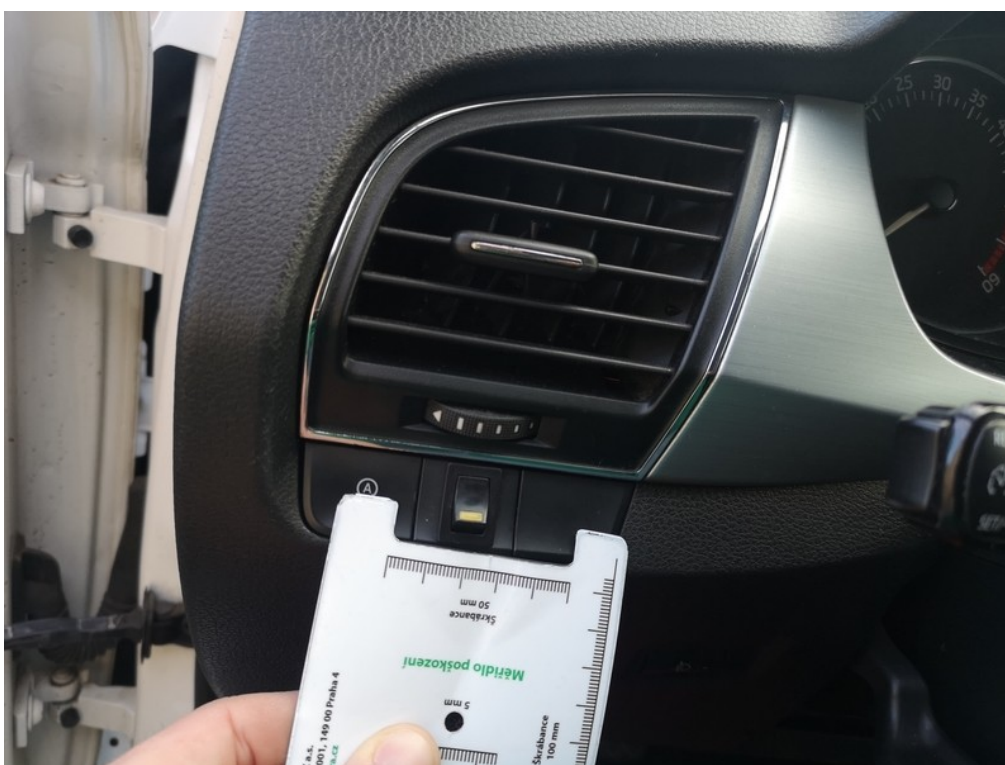
23 Umístění
Poškozený díl
Druh poškození

Interiér (vnitřní prostor)
Přístrojová deska
Nadstandardní prvek

Způsob opravy (opatření) Vyměnit
Poznámka:

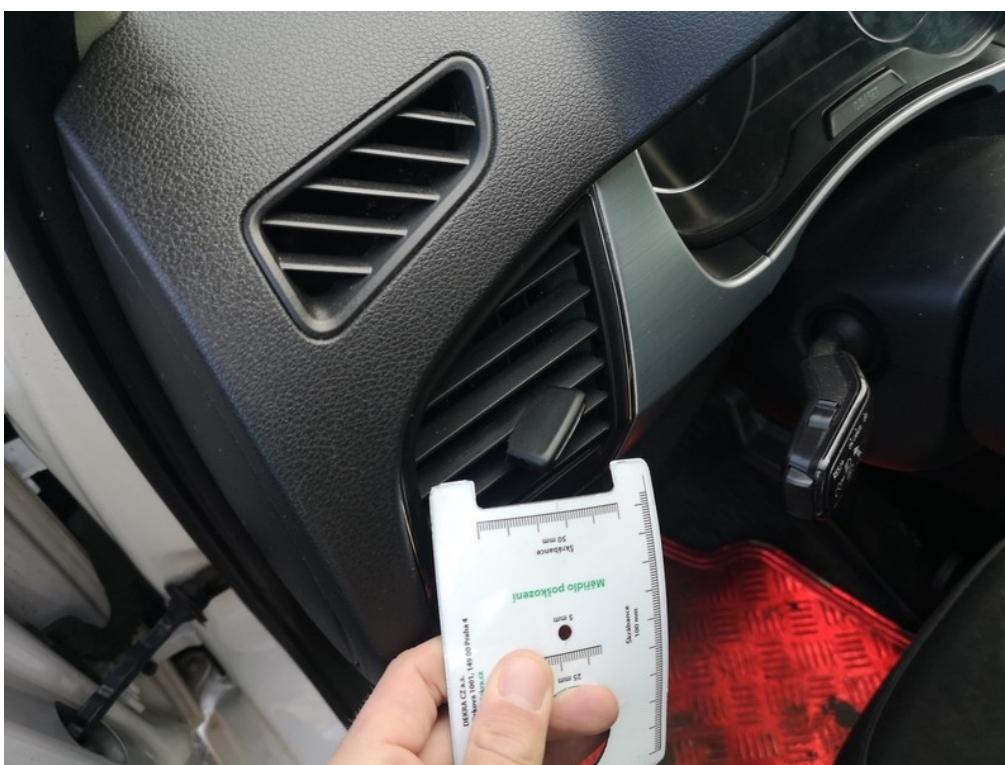
24 Umístění
Poškozený díl
Druh poškození

Interiér (vnitřní prostor)
Větrací mřížka levá
Prasklina

Způsob opravy (opatření) Vyměnit
Poznámka:

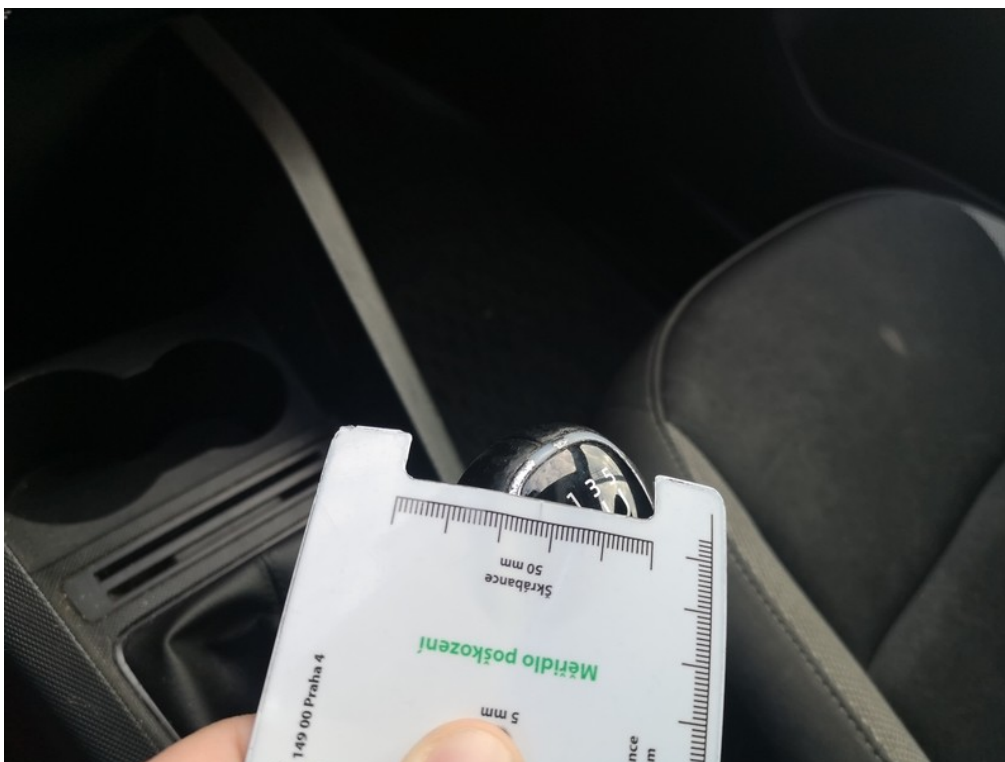
25 Umístění
Poškozený díl
Druh poškození

Interiér (vnitřní prostor)
Řadicí páka
Opotřebení

Způsob opravy (opatření) Vyměnit
Poznámka:

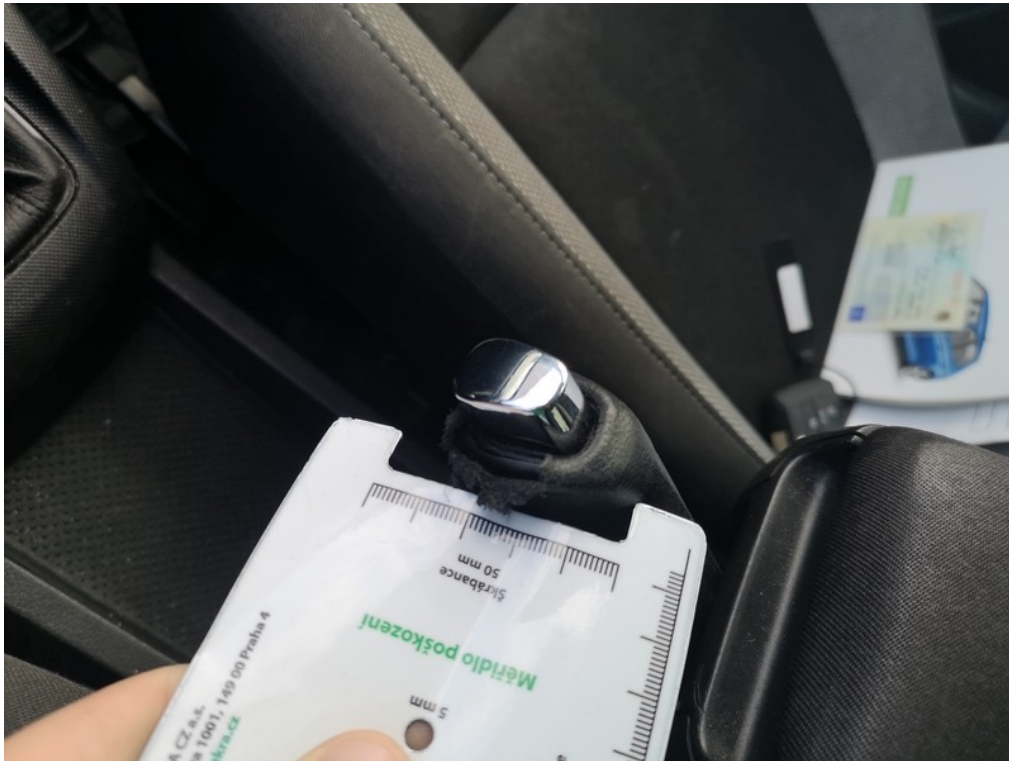
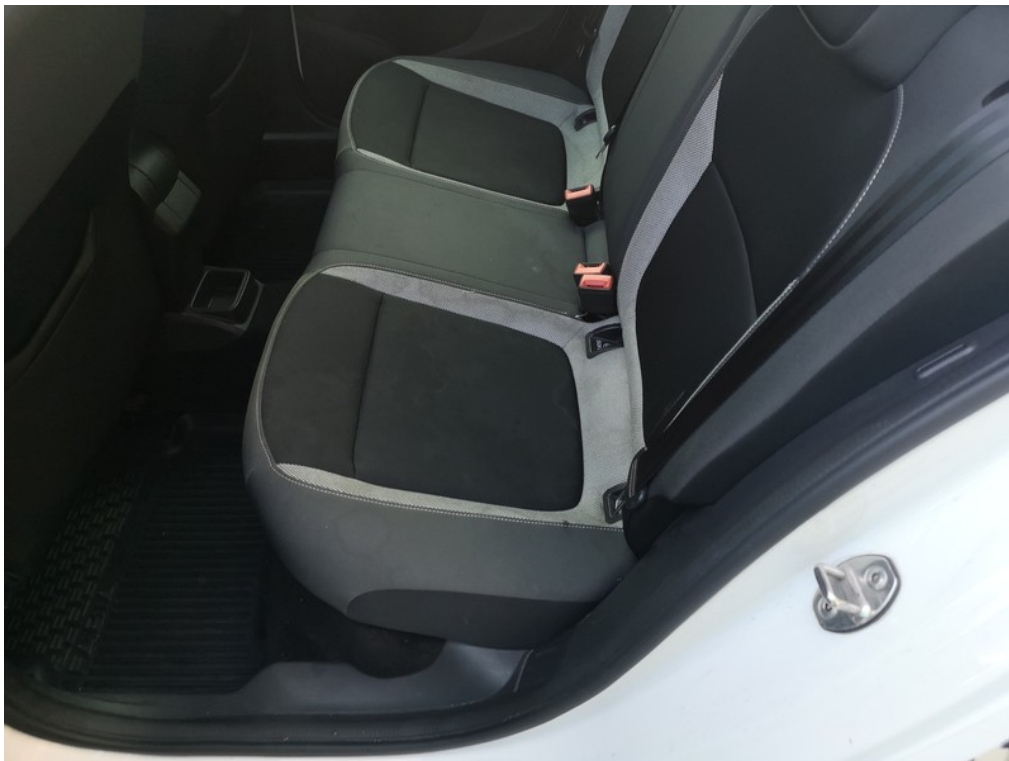
27 Umístění
Poškozený díl
Druh poškození

Interiér (vnitřní prostor)
Ruční brzda
Prasklina

Způsob opravy (opatření) Vyměnit
Poznámka:

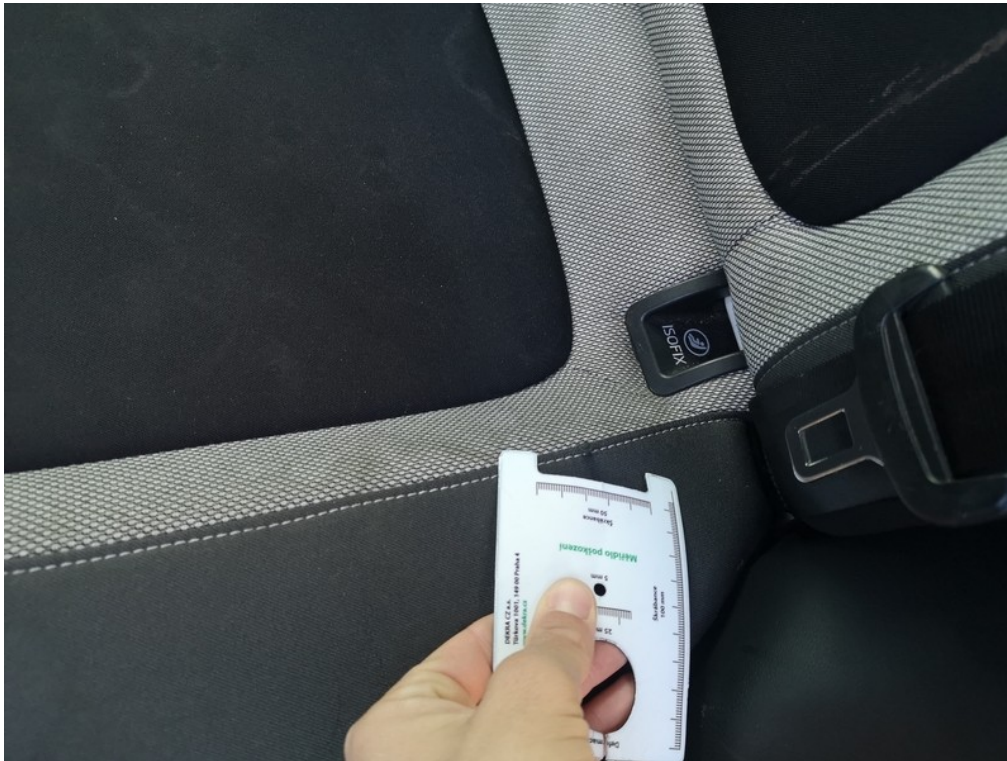
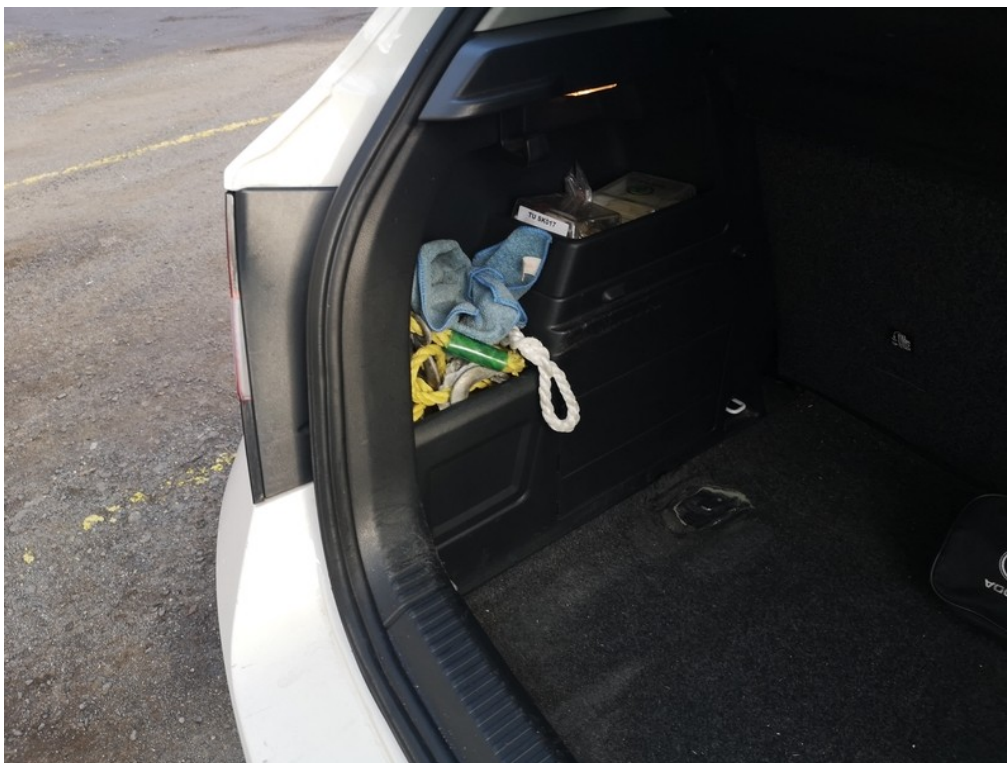
28 Umístění
Poškozený díl
Druh poškození

Interiér (vnitřní prostor)
Sedadlo zadní levé
Opotřeбенí

Způsob opravy (opatření) Vyměnit
Poznámka:

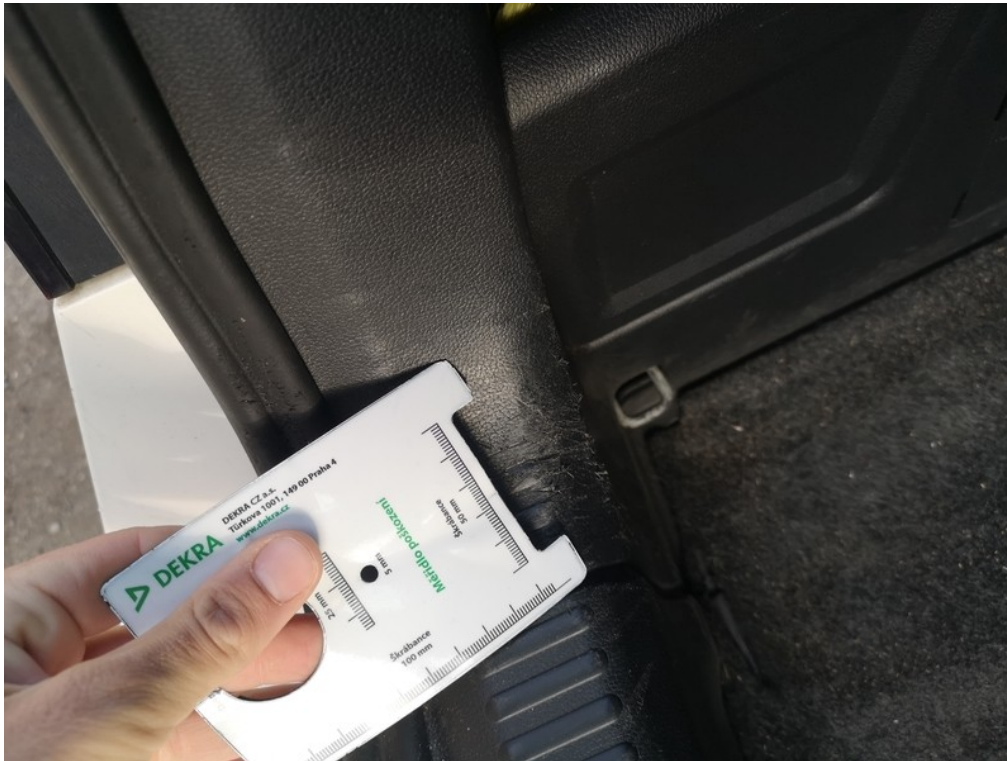
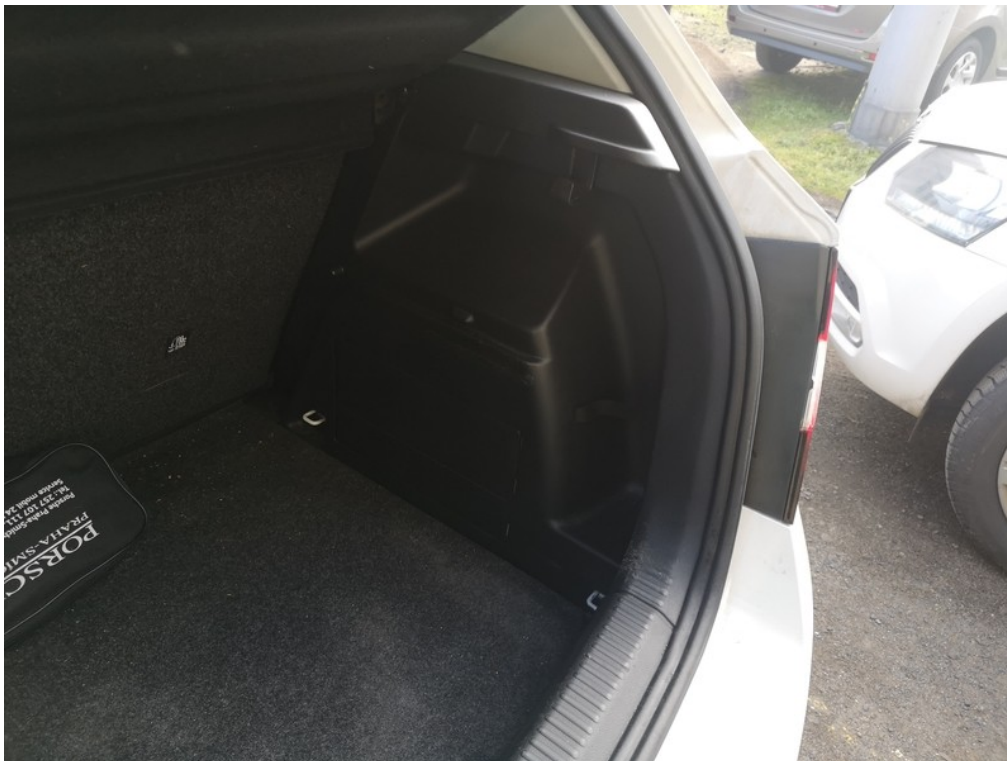
29 Umístění
Poškozený díl
Druh poškození

Interiér (vnitřní prostor)
Plastový kryt zadní L
Škrábance

Způsob opravy (opatření) Vyměnit
Poznámka:

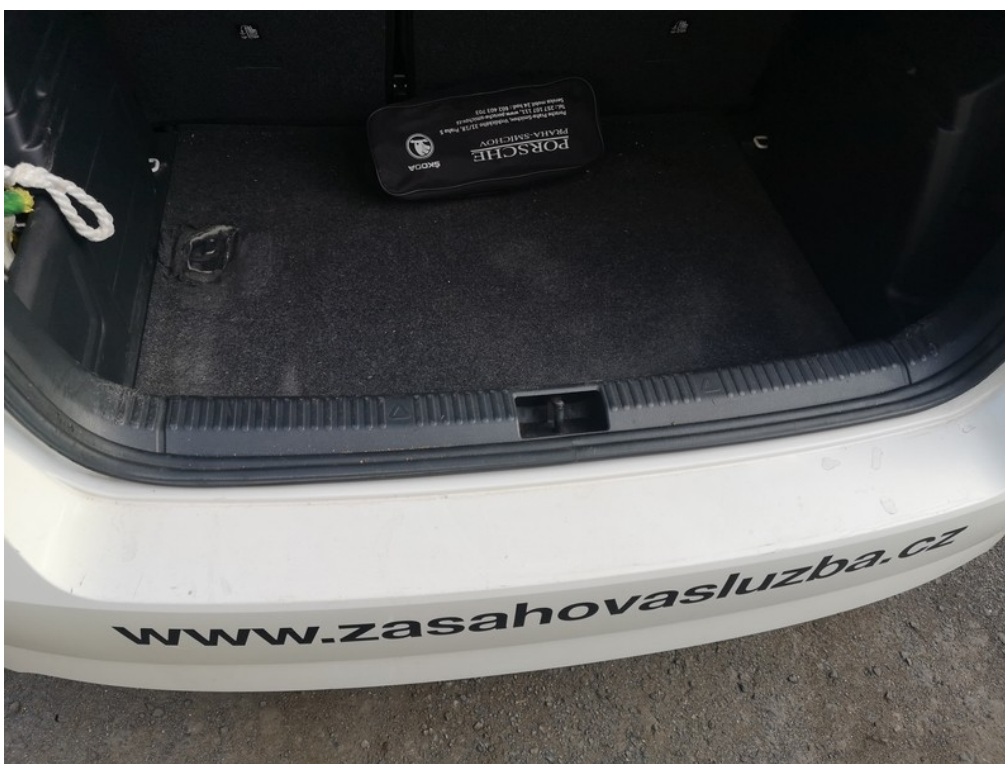
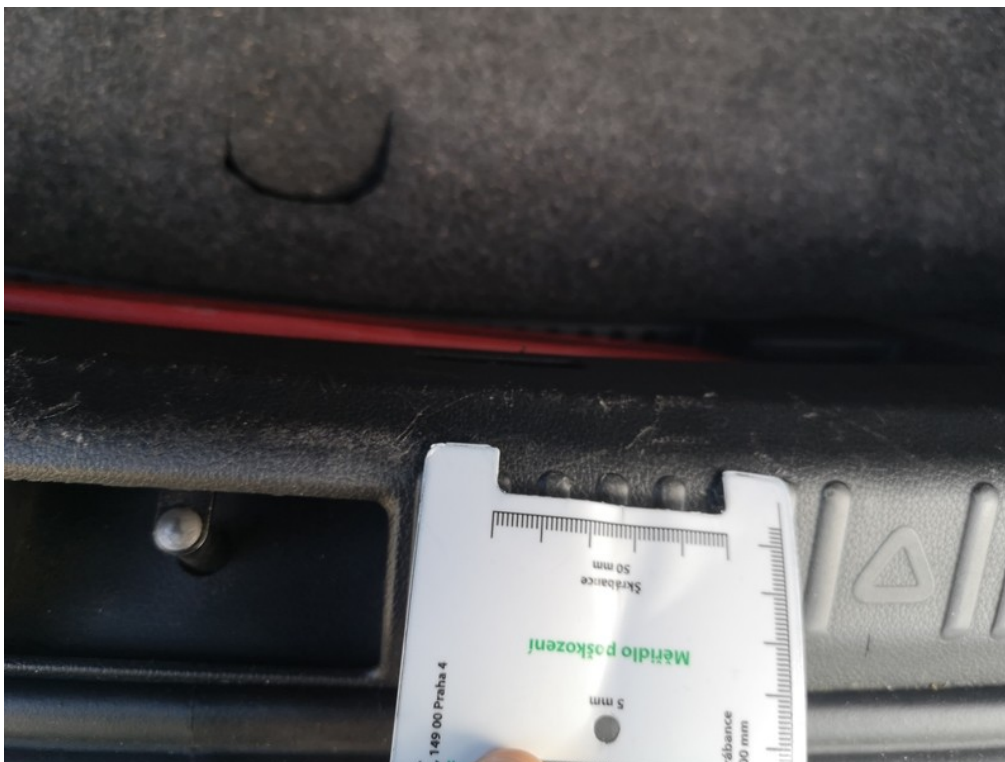
31 Umístění
Poškozený díl
Druh poškození

Interiér (vnitřní prostor)
Kryt zadního čela
Škrábance

Způsob opravy (opatření) Vyměnit
Poznámka:

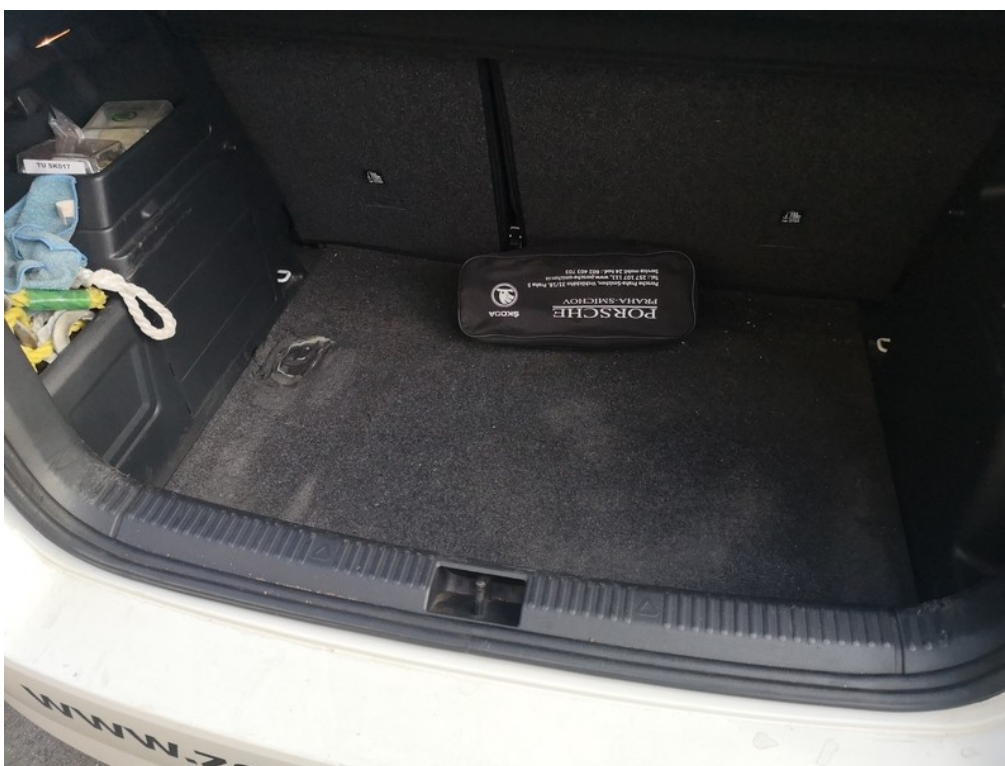
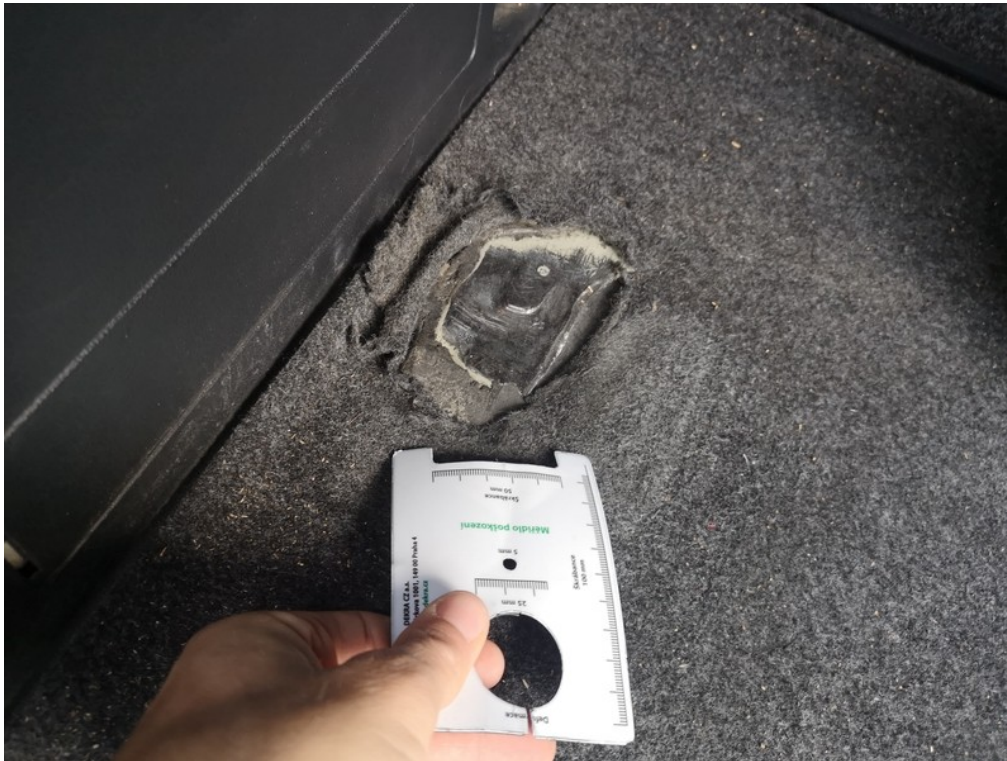
Umístění
32 Poškozený díl
Druh poškození

Interiér (vnitřní prostor)
Podlaha zav. Prostoru
Prasklina

Způsob opravy (opatření) Vyměnit
Poznámka:

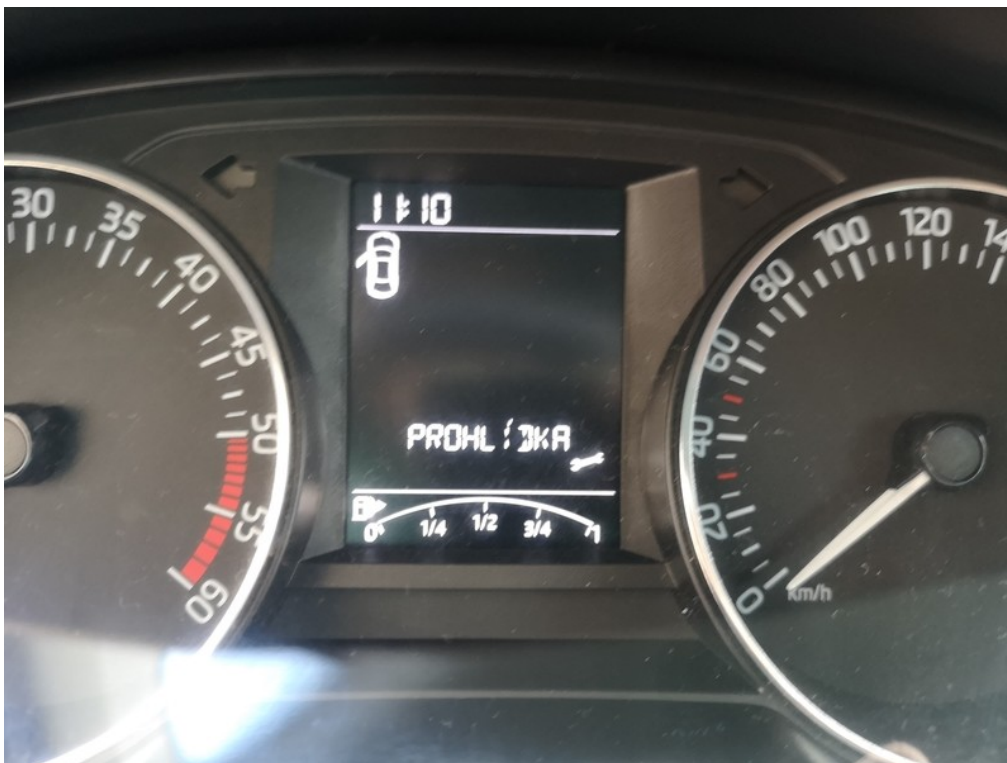
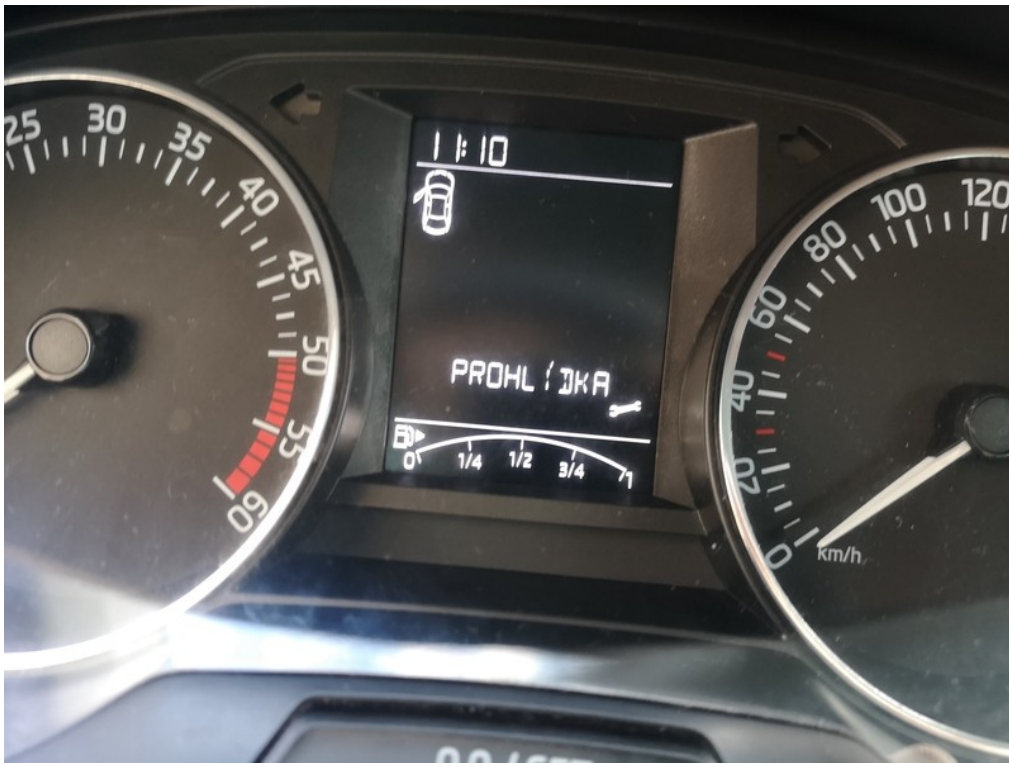
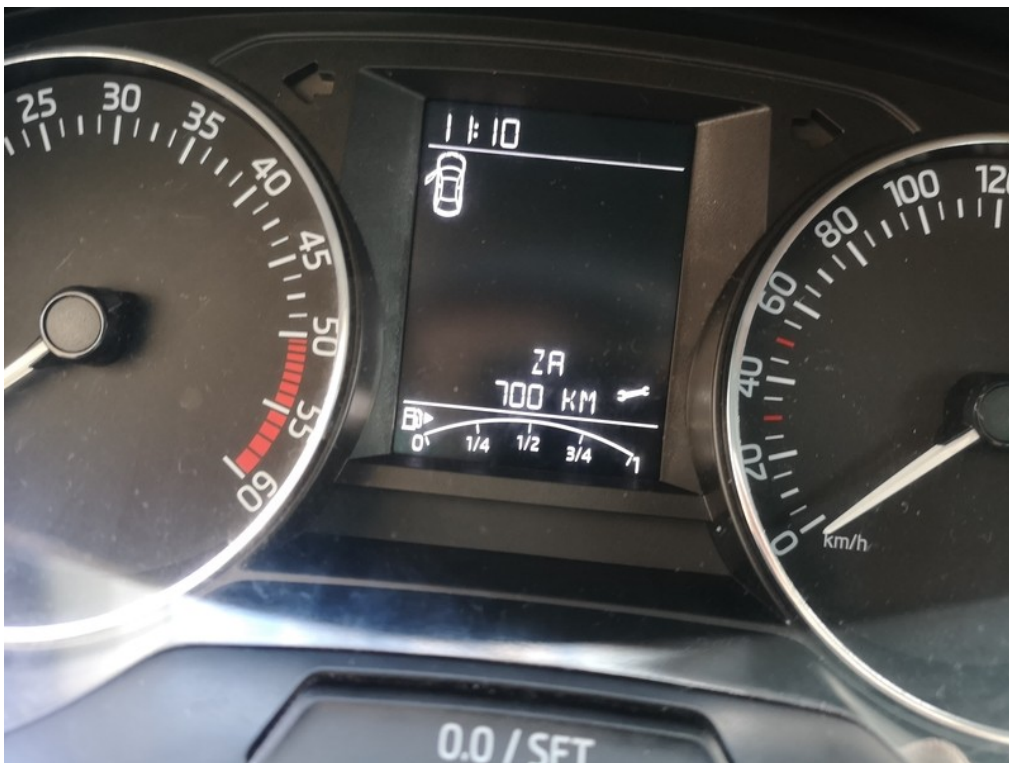
33 Umístění
Poškozený díl
Druh poškození

Ostatní
Servisní prohlídka
Chybí

Způsob opravy (opatření) Provést
Poznámka:

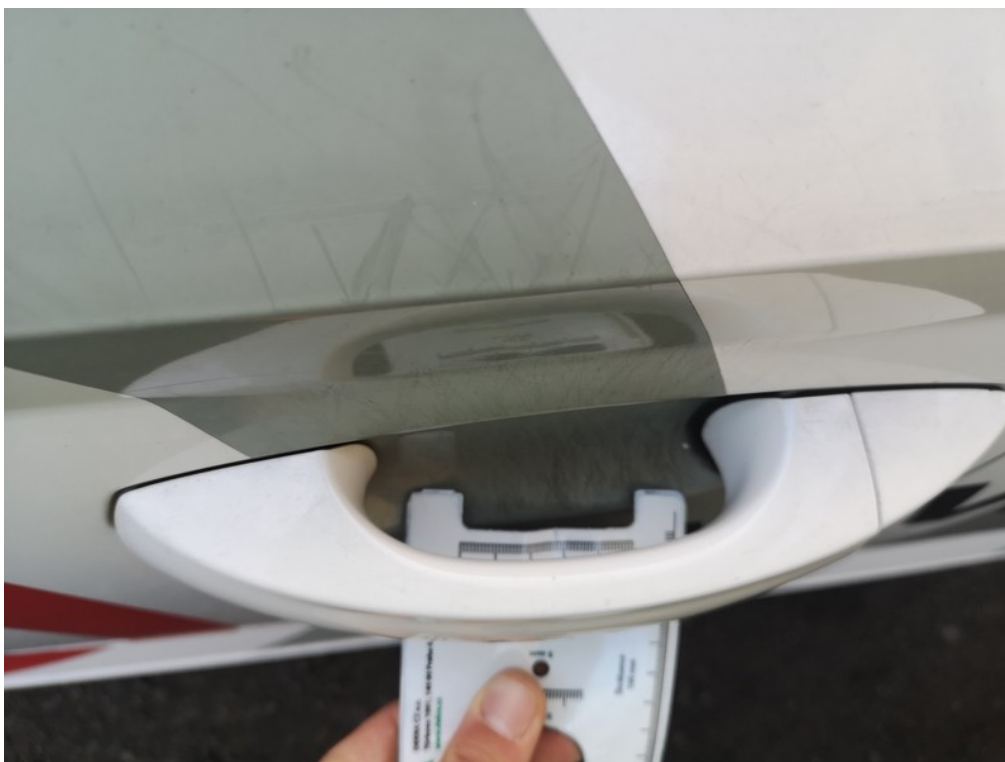
Umístění
35 Poškozený díl
Druh poškození

Ostatní
Celková plocha karoserie
Škrábance

Způsob opravy (opatření) Vyleštit
Poznámka:

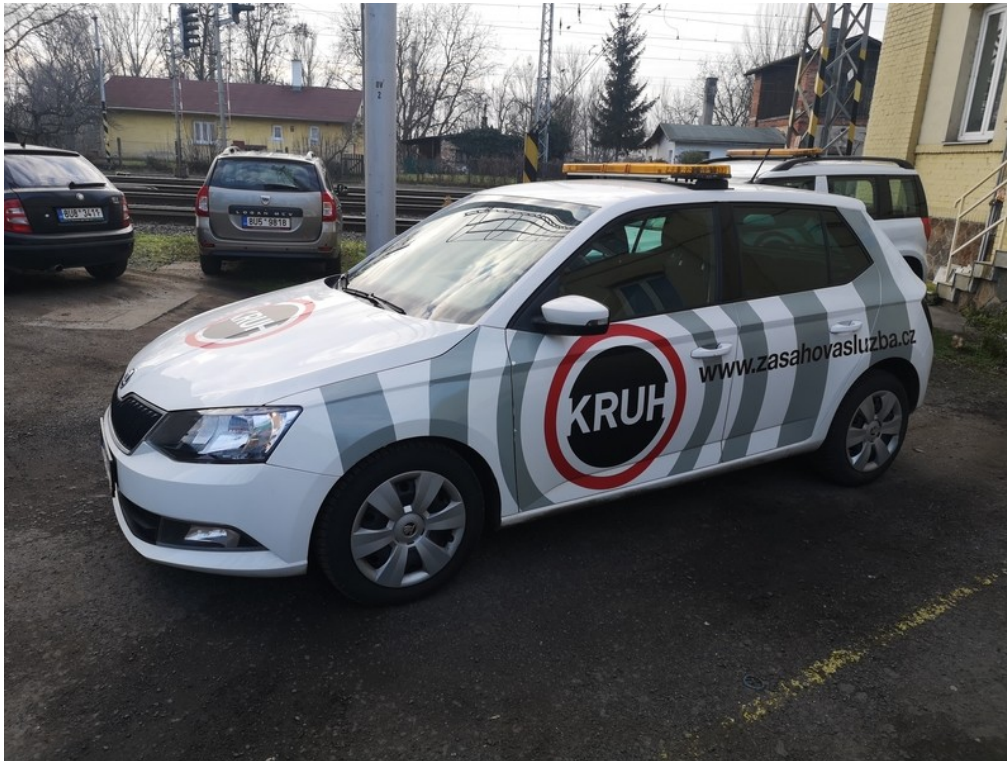
36 Umístění
Poškozený díl
Druh poškození

Ostatní
Doprohliídka v LC
Chybí

Způsob opravy (opatření) Provést
Poznámka: Důvod druhé prohlídky: Polepy
