DEKRA CZ a.s.

ARVAL CZ s.r.o.

ÚDAJE O VOZIDLE

SEZNAM POŠKOZENÍ

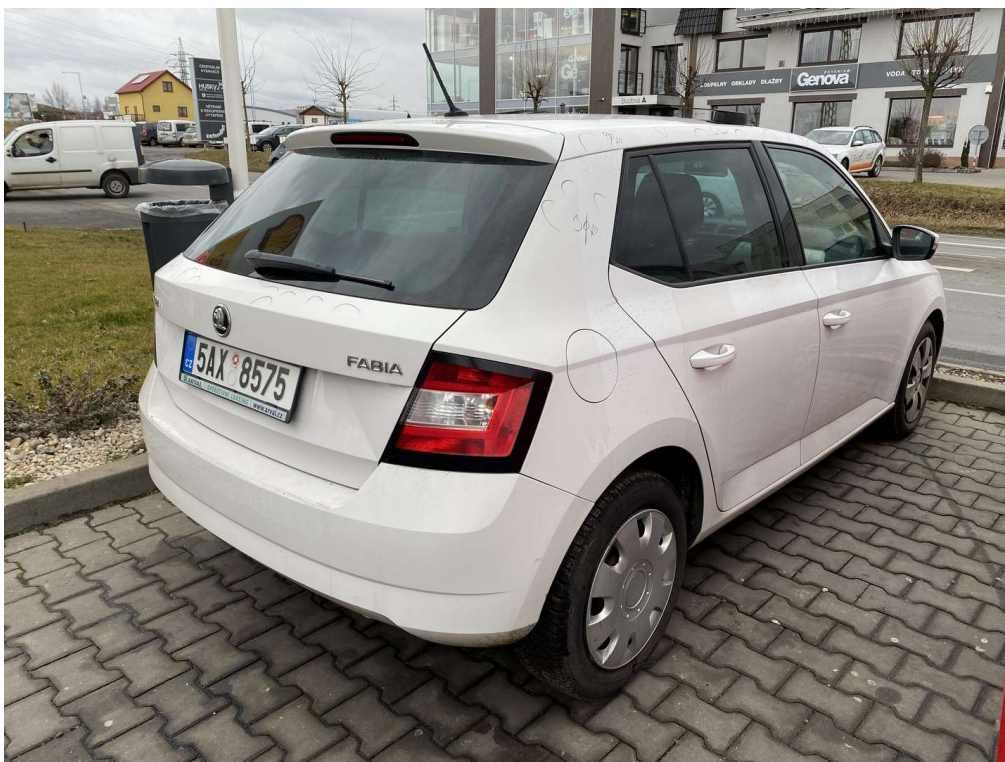
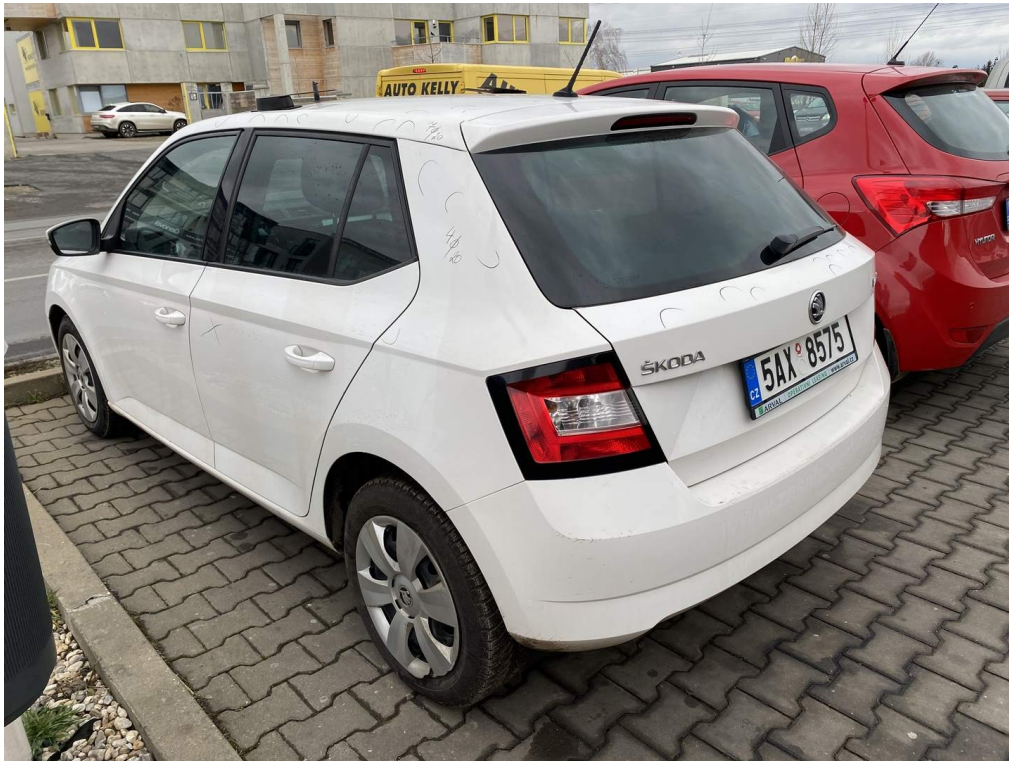
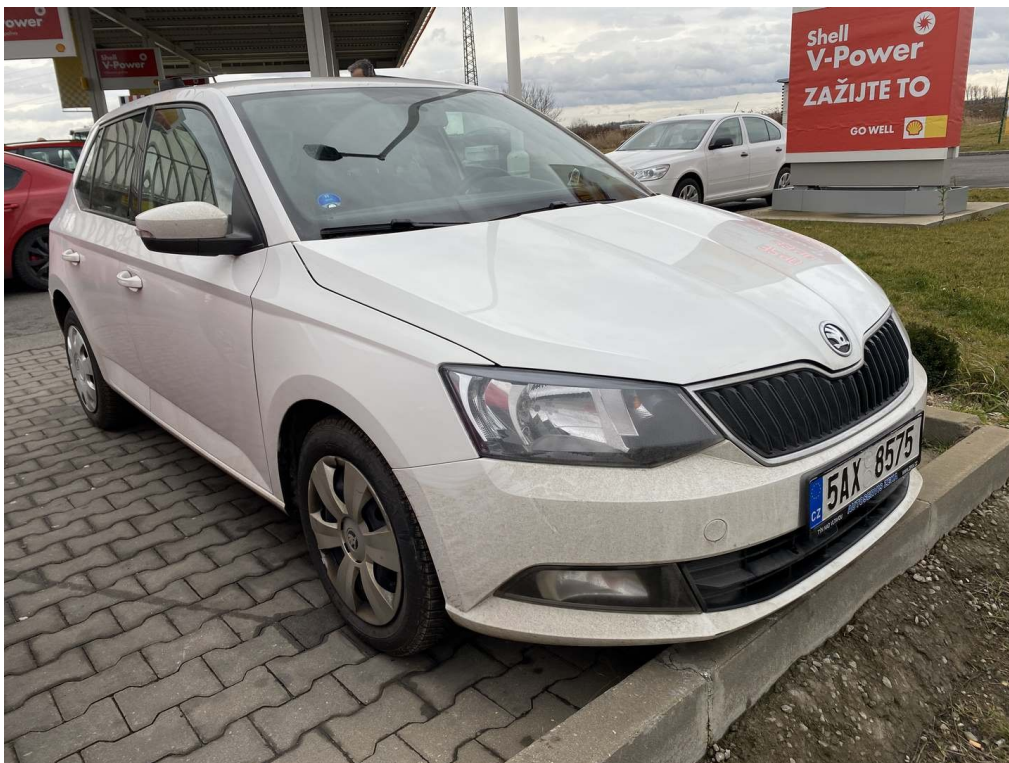
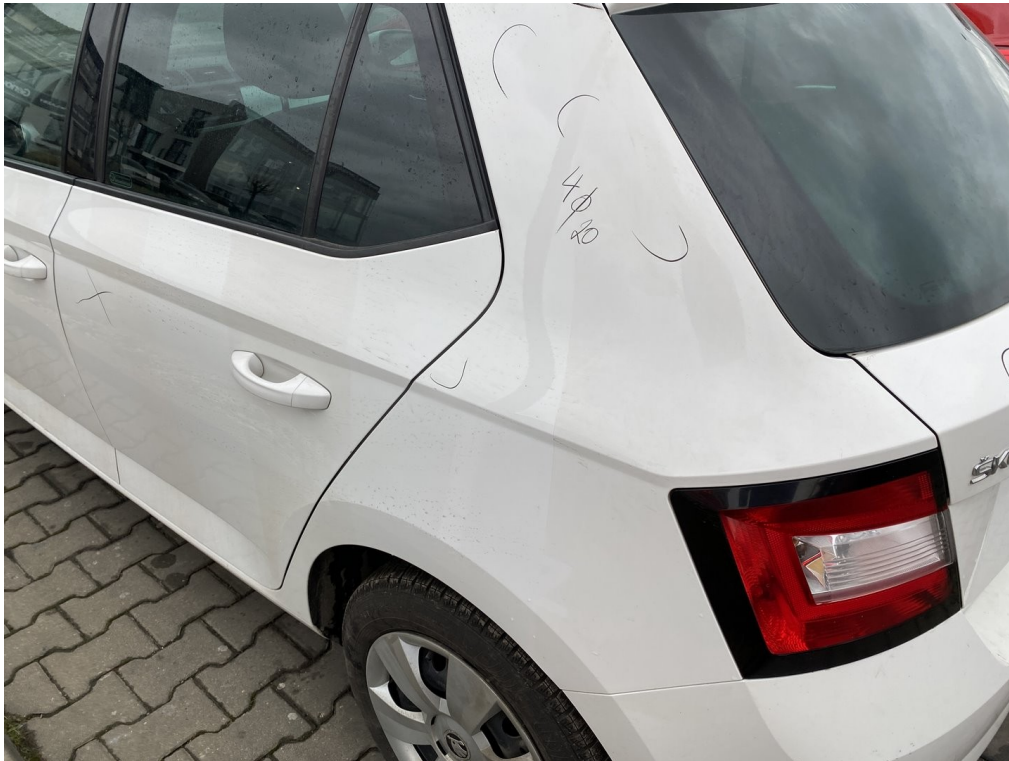
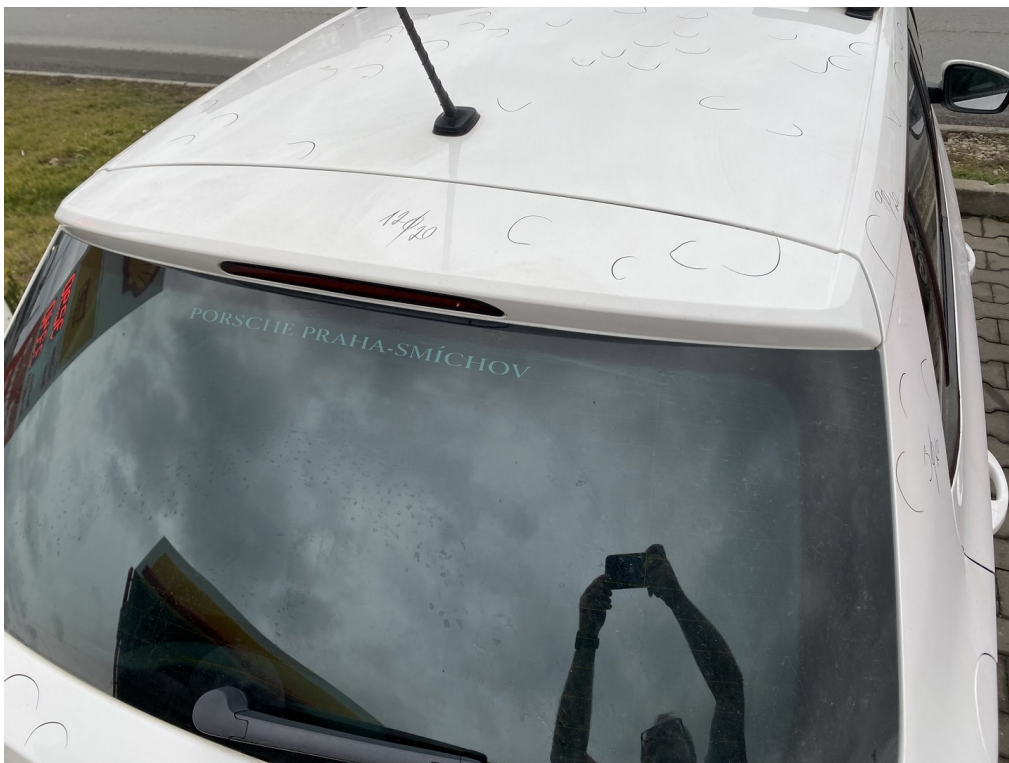
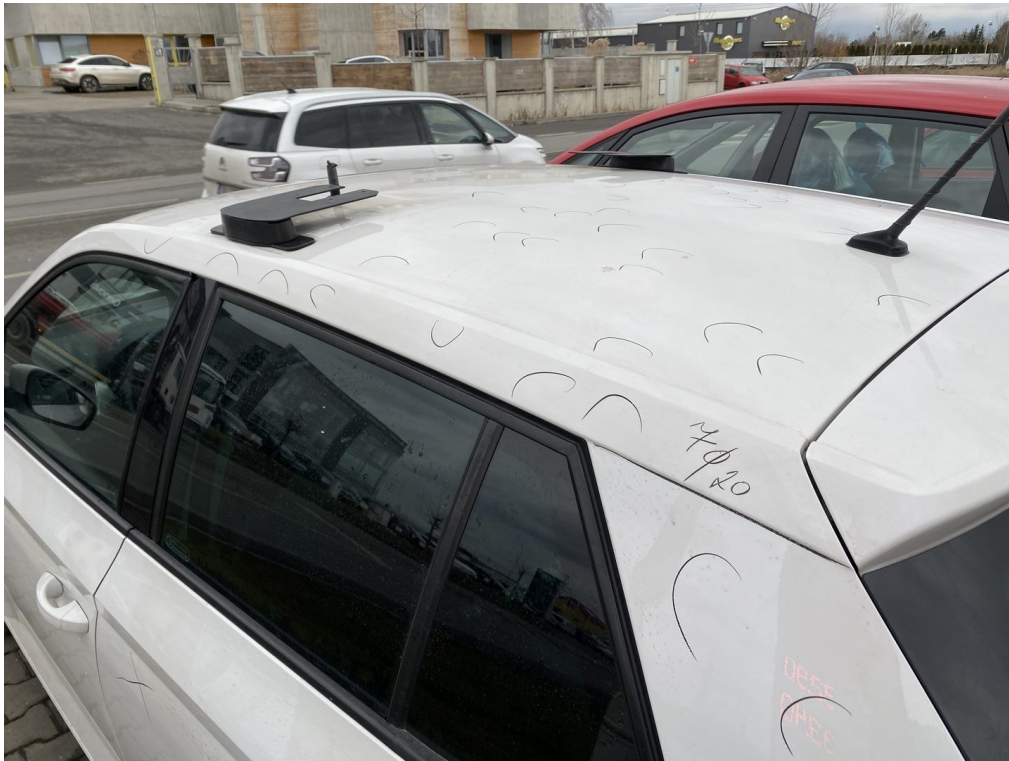
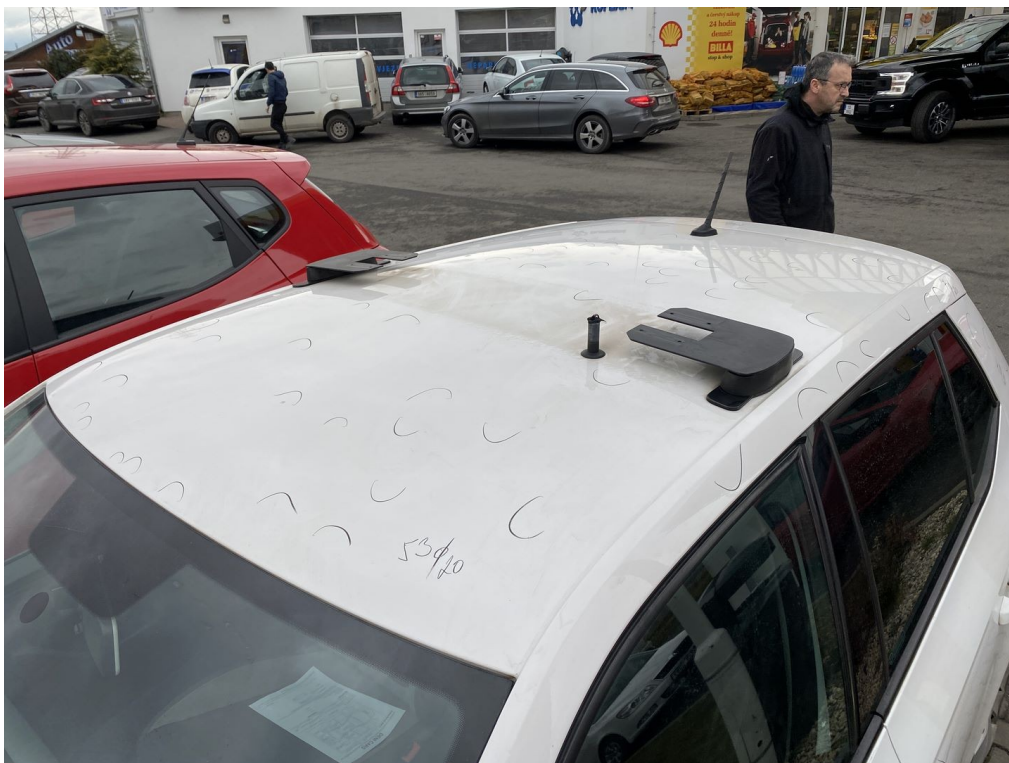
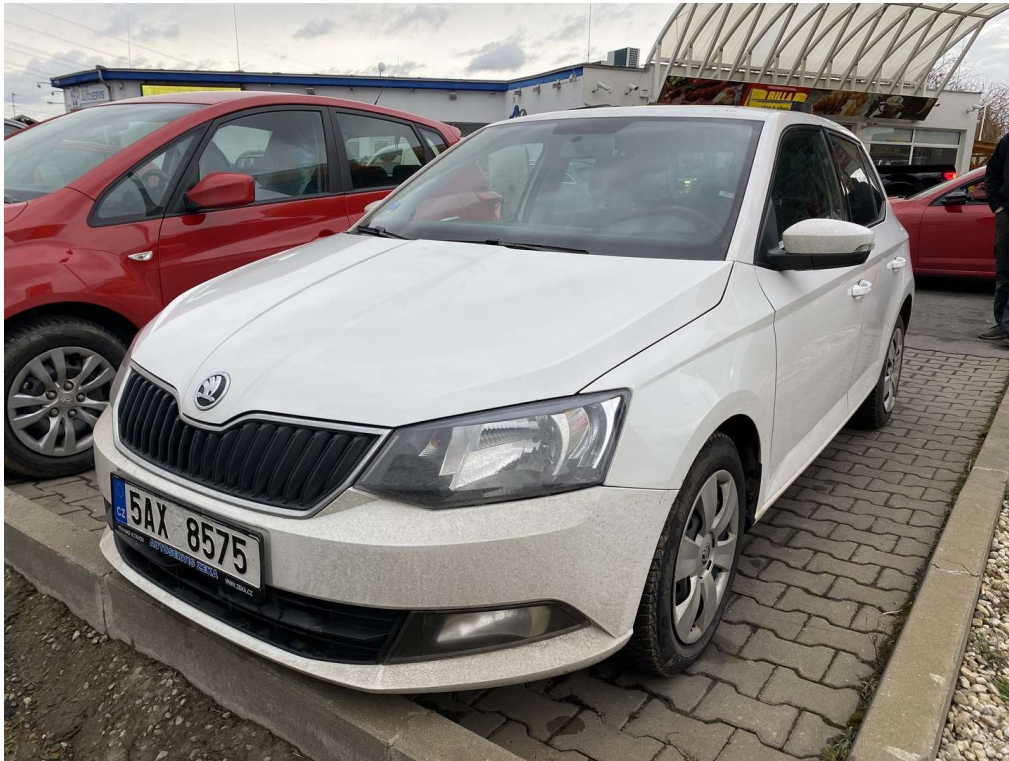
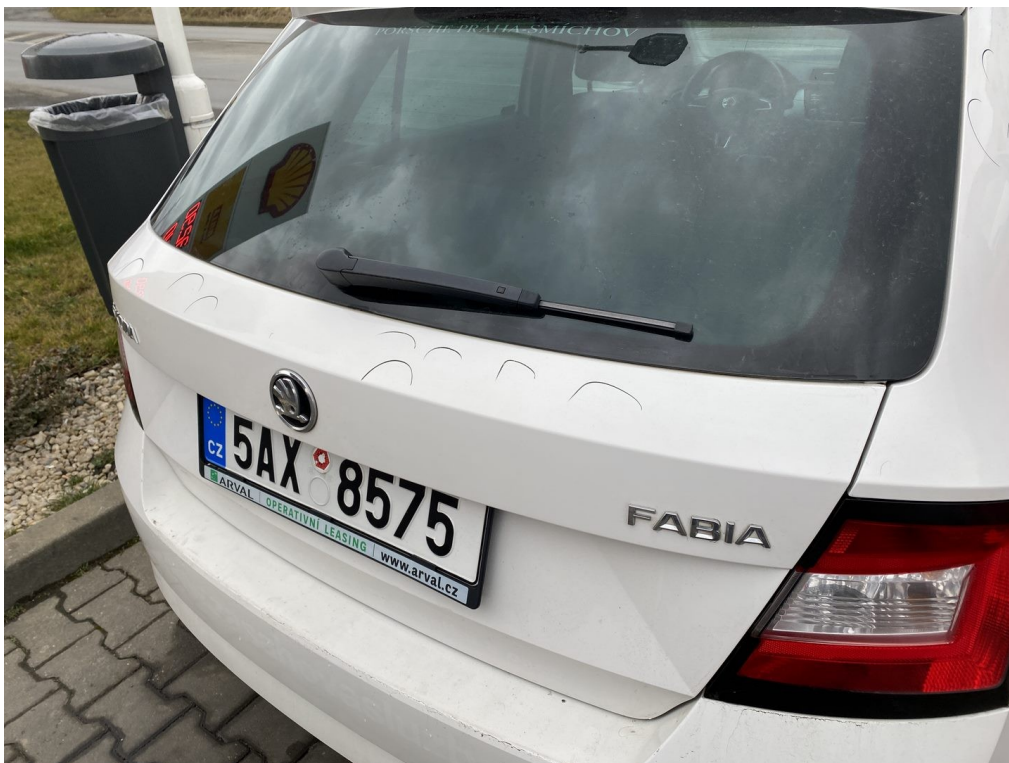
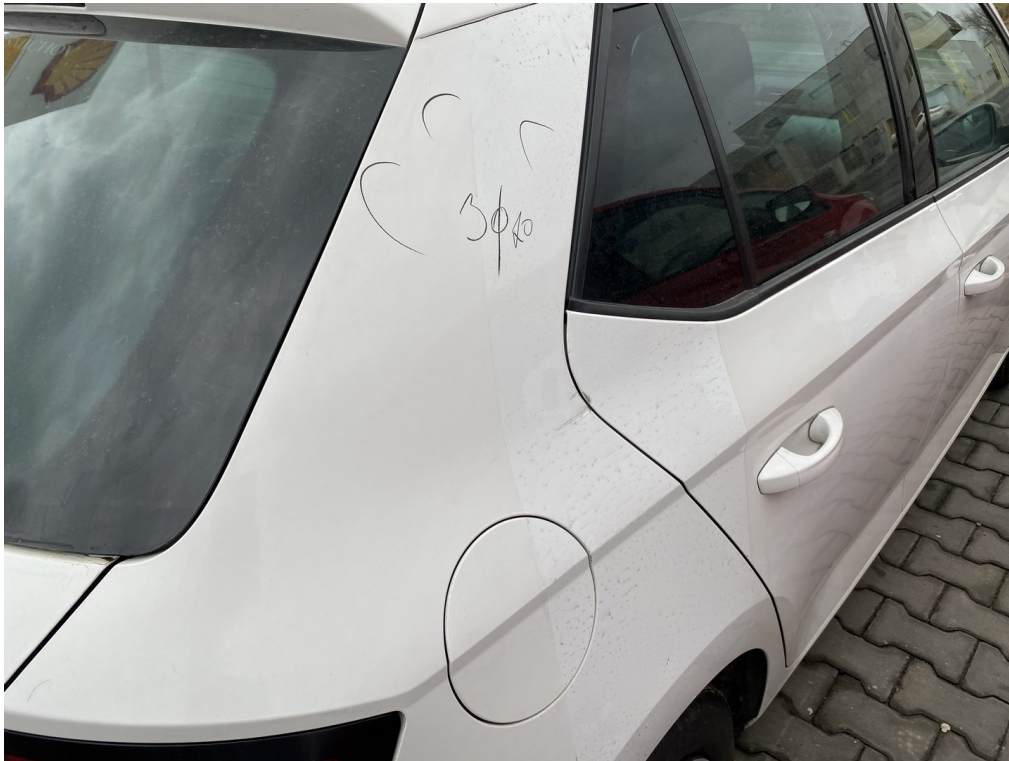
Umístění
1 Poškozený díl
Druh poškození

Ostatní
Celková plocha
karoserie
Jamky od krup

Způsob opravy (opatření) Opravit
Poznámka:

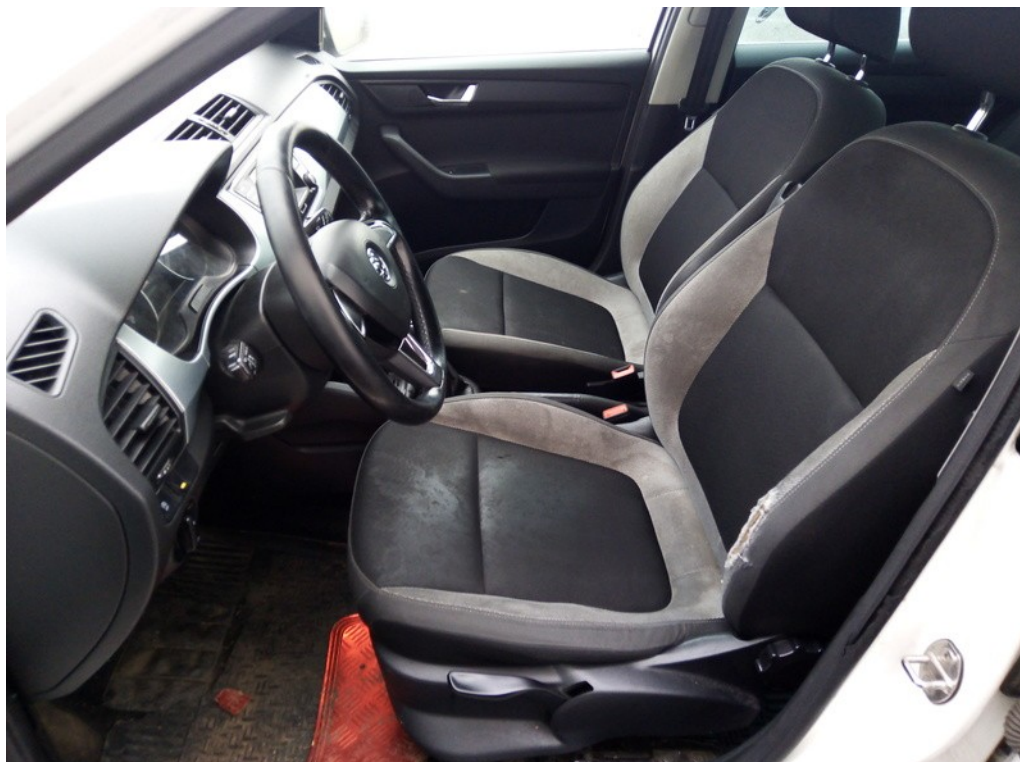
2 Umístění
Poškozený díl
Druh poškození

Ostatní
Interiér
Znečištěno

Způsob opravy (opatření) Čištění
Poznámka:
