DEKRA CZ a.s.

Volkswagen Financial Services

ÚDAJE O VOZIDLE

SEZNAM POŠKOZENÍ

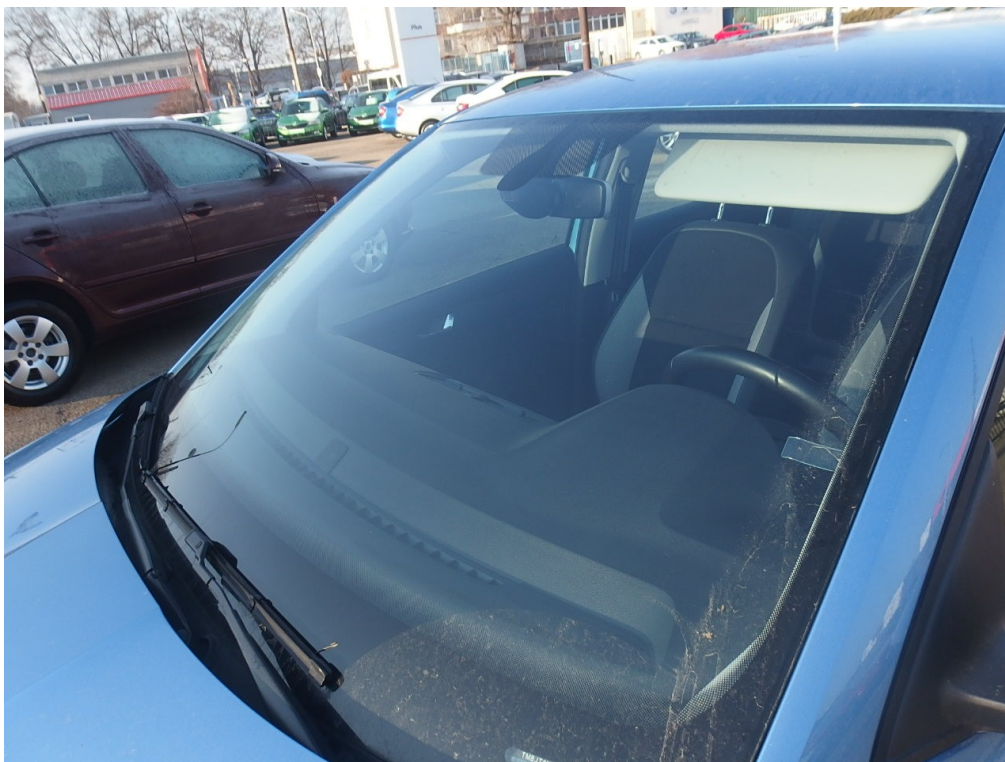
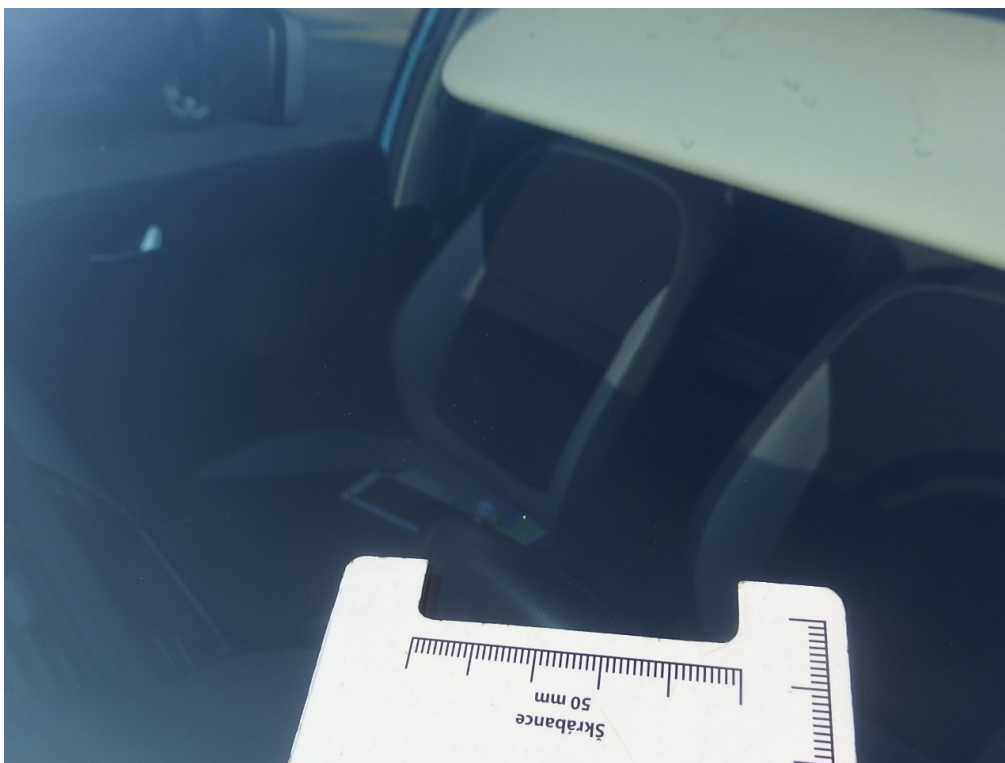
Umístění
1 Poškozený díl
 Druh poškození

Exteriér (vnější prostor)
 Čelní sklo
 Poškození od odletujícího kamení

Způsob opravy (opatření) Opravit

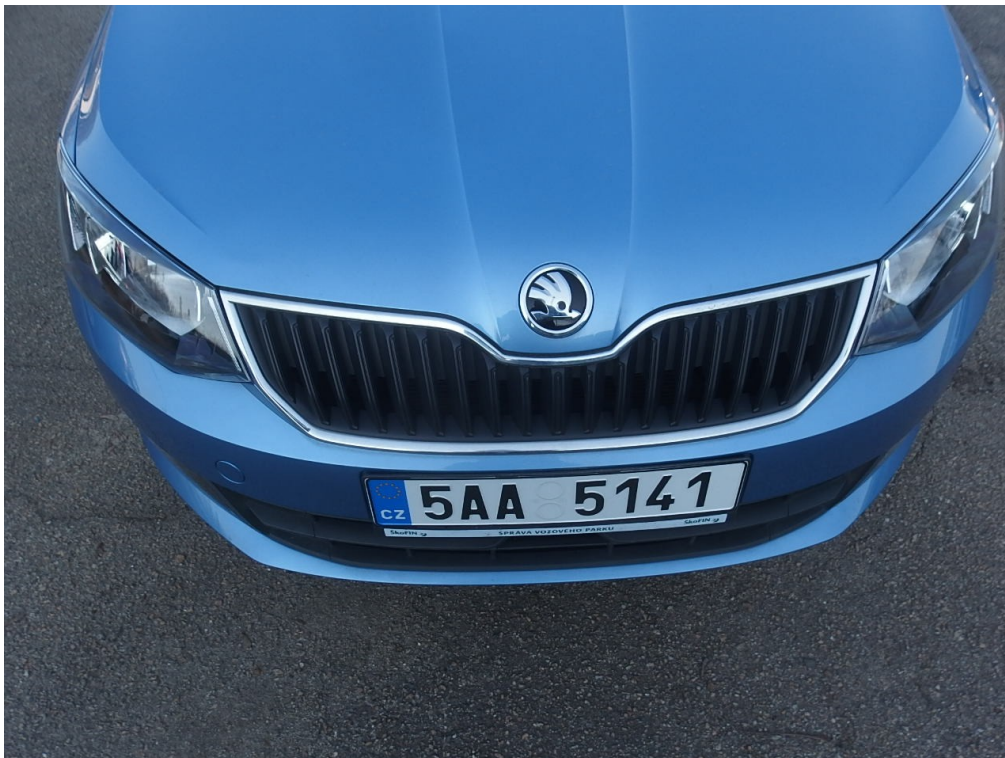
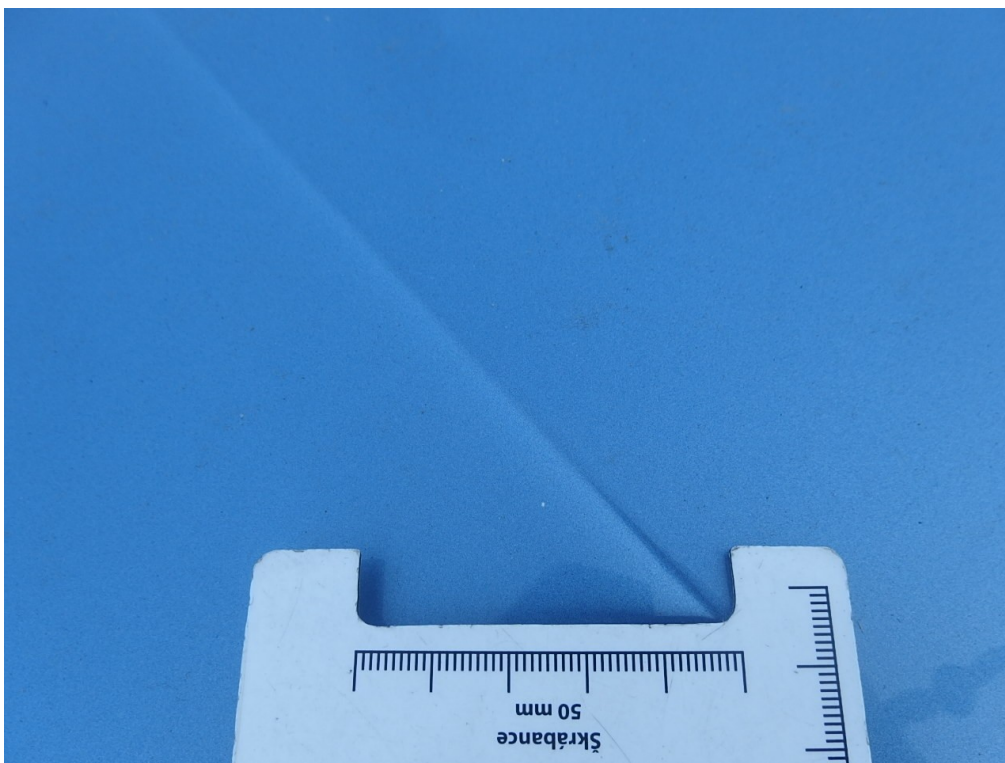
Umístění
2 Poškozený díl
 Druh poškození

Exteriér (vnější
 prostor)
 Přední část vozidla
 Poškození od
 odletujícího kamení

Způsob opravy (opatření) Opravit
 Poznámka:

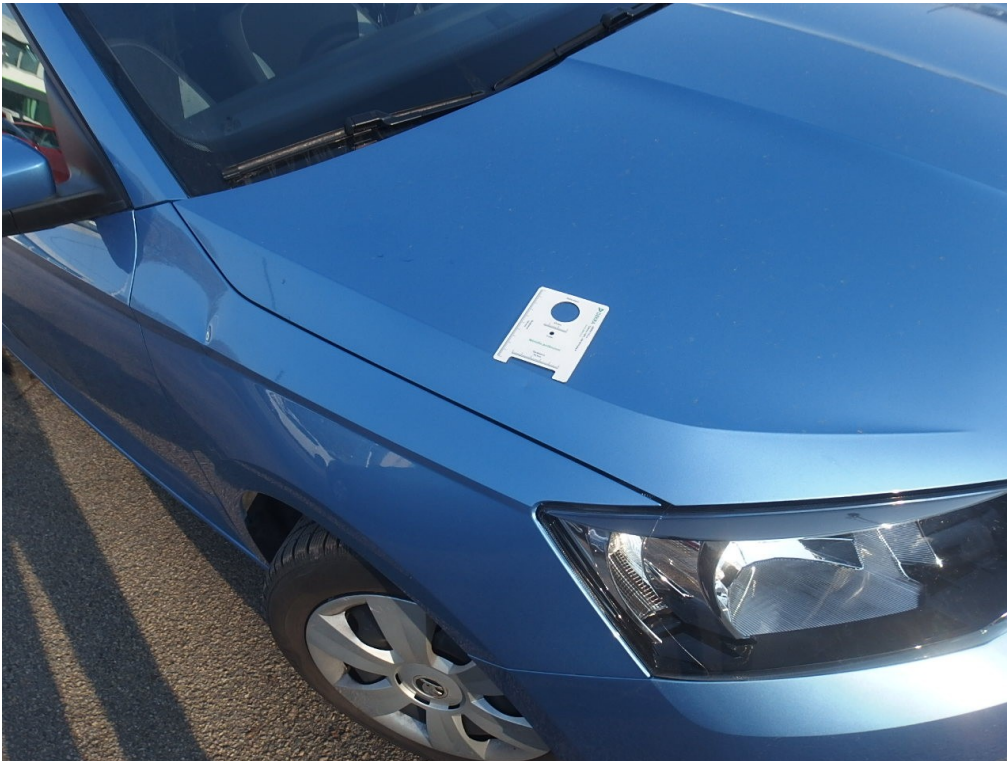
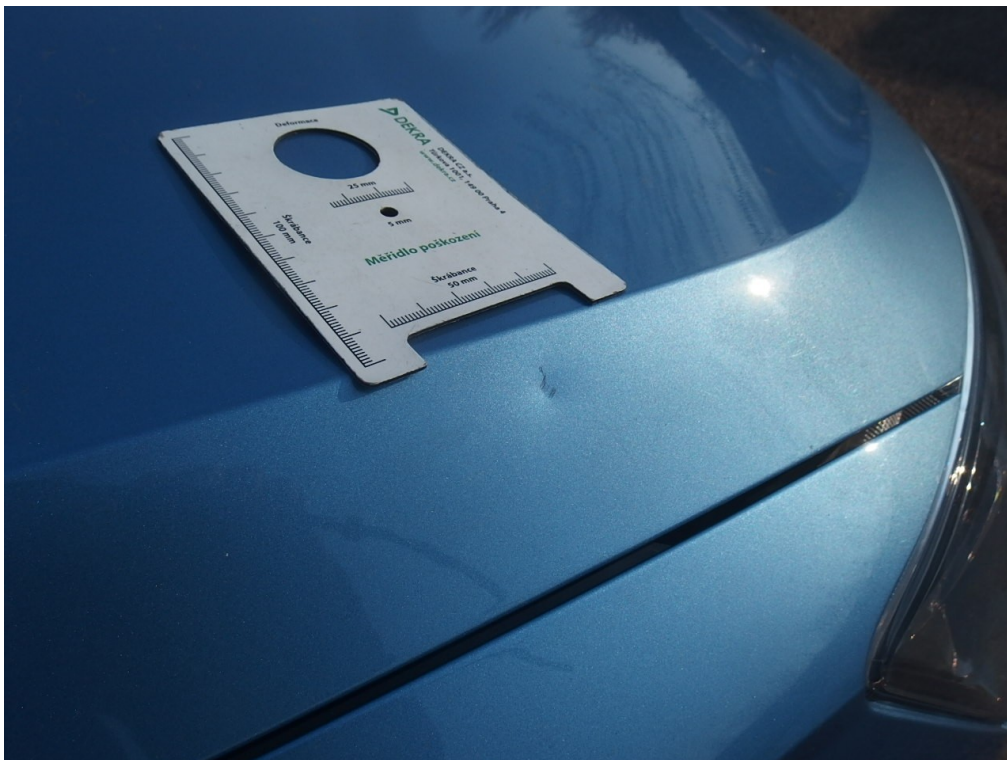
3 Umístění
 Poškozený díl
 Druh poškození

Exteriér (vnější
 prostor)
 Víko motoru
 Jamka

Způsob opravy (opatření) Opravit
 Poznámka:

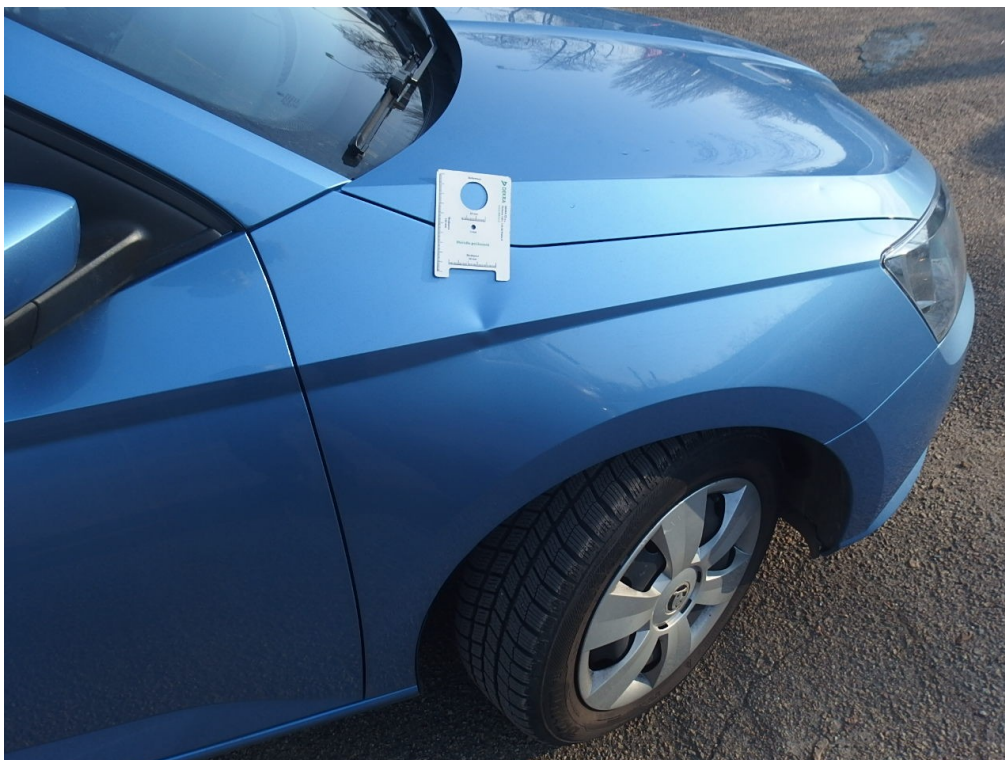
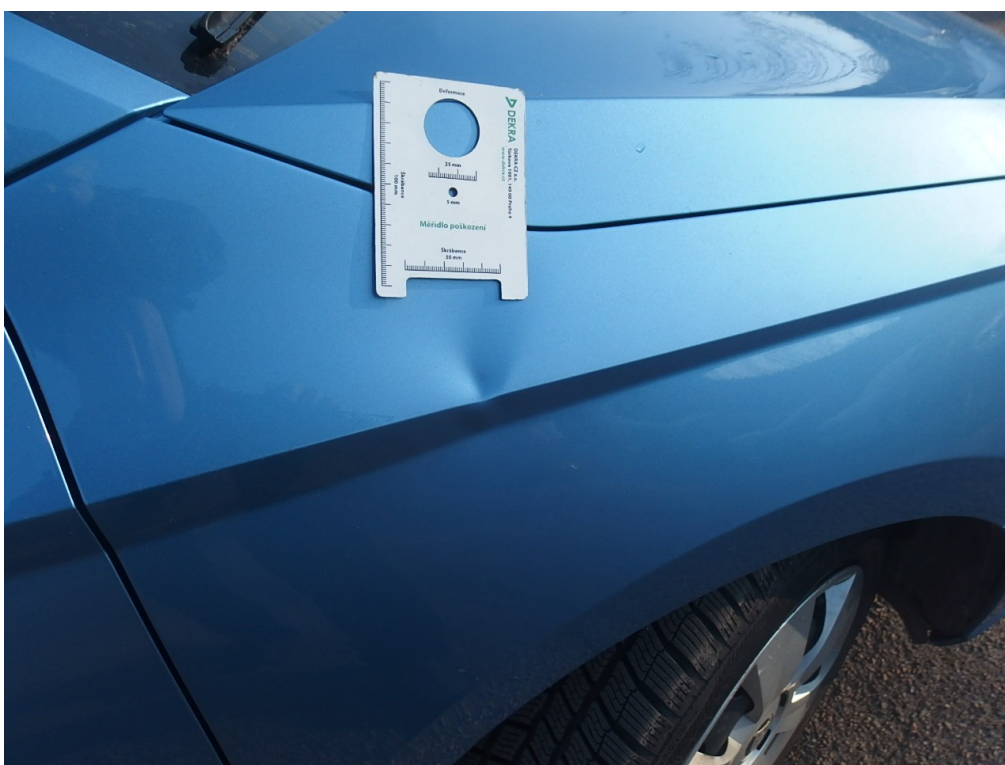
4 Umístění
 Poškozený díl
 Druh poškození

Exteriér (vnější
 prostor)
 Blatník přední pravý
 Deformace

Způsob opravy (opatření) Opravit
 Poznámka:

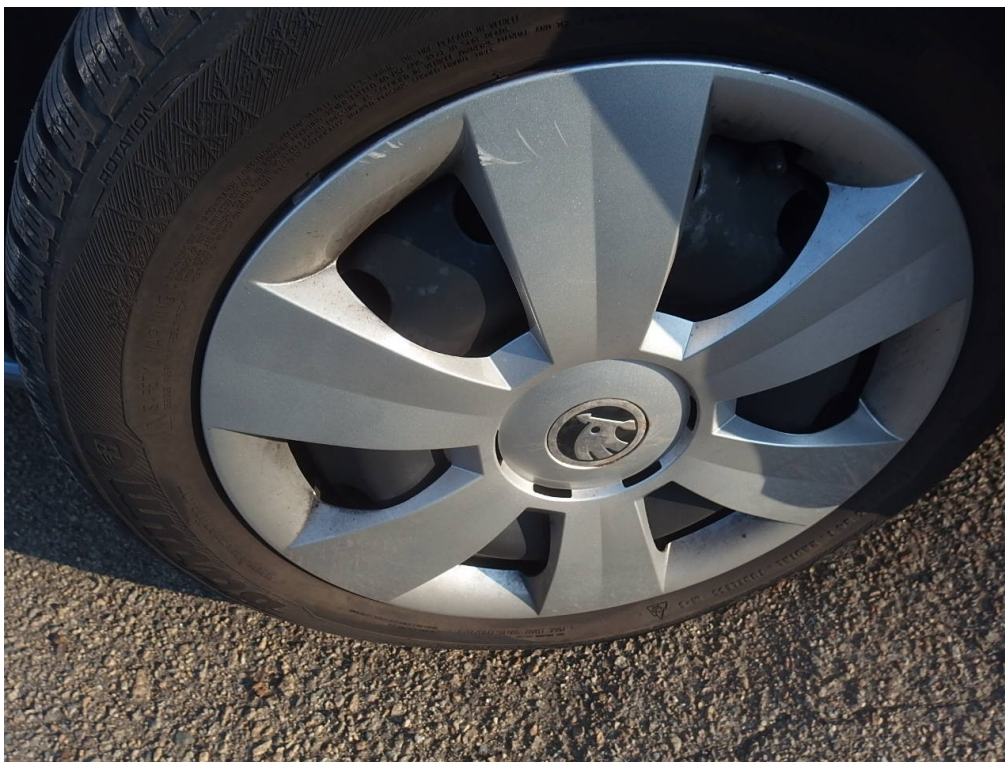
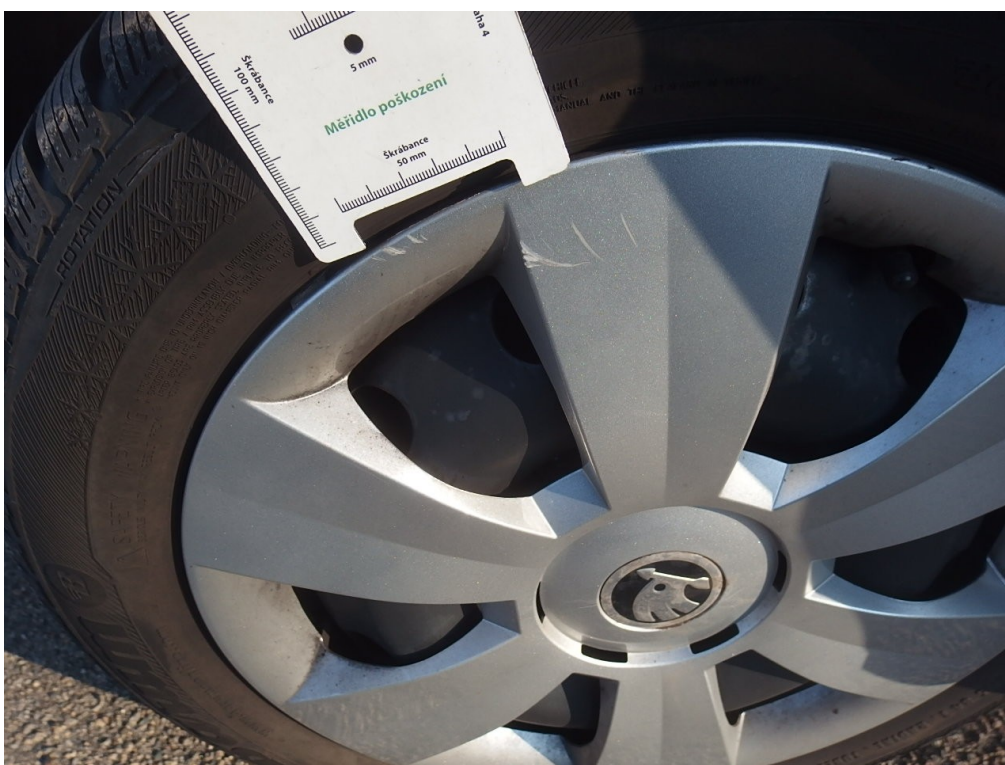
5 Umístění
 Poškozený díl
 Druh poškození

Exteriér (vnější
 prostor)
 Kryt PP kola
 Škrábance

Způsob opravy (opatření) Vyměnit

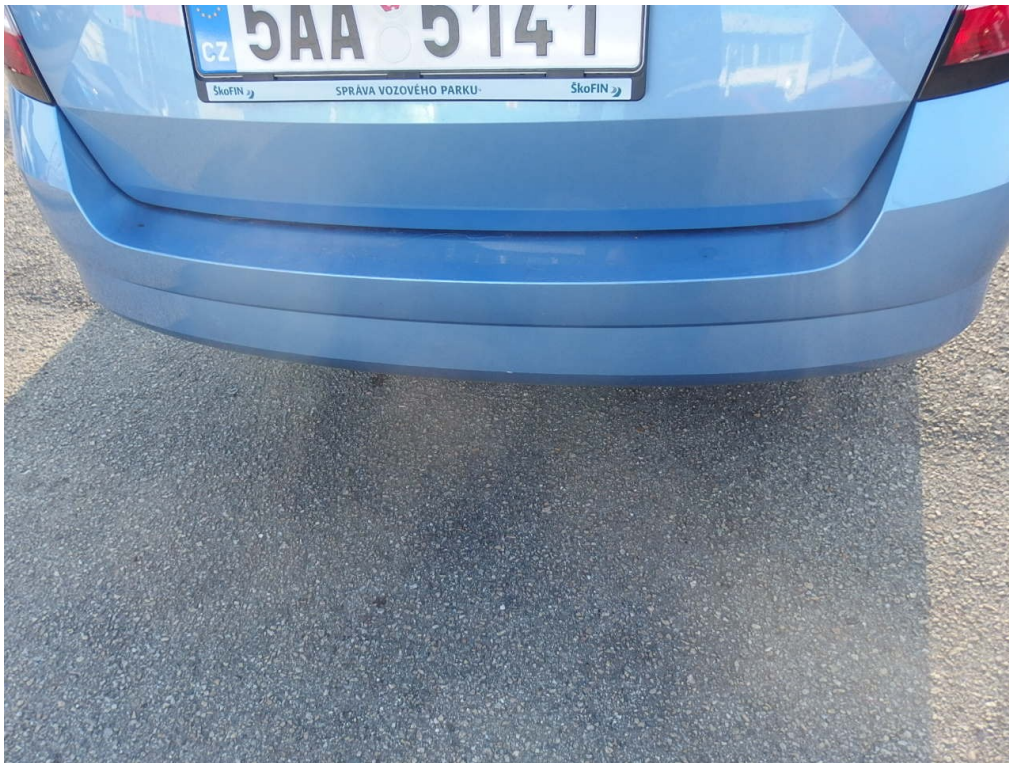
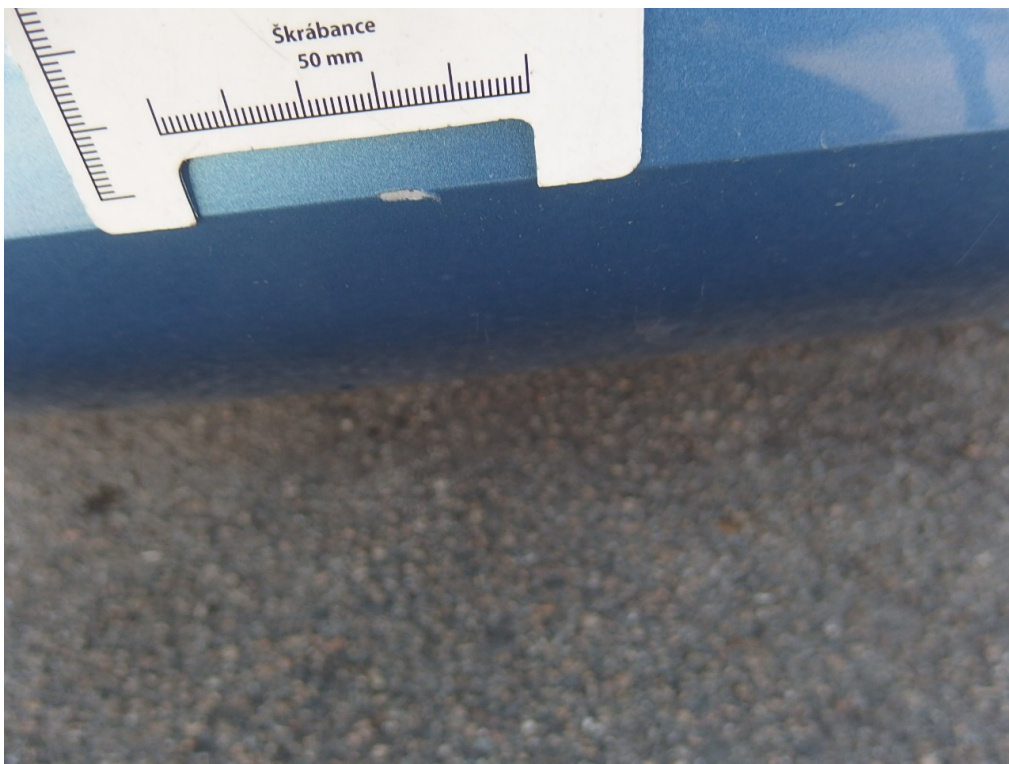
6 Umístění
 Poškozený díl
 Druh poškození

Exteriér (vnější
 prostor)
 Zadní nárazník
 Lak

Způsob opravy (opatření) Lakovat
 Poznámka:

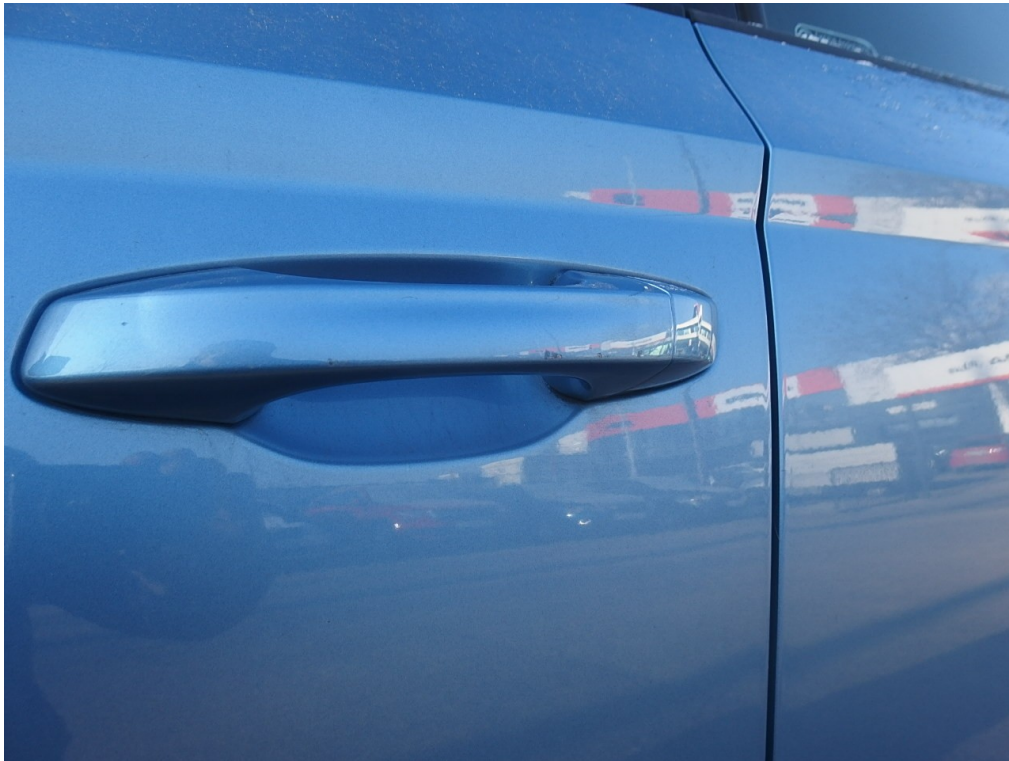
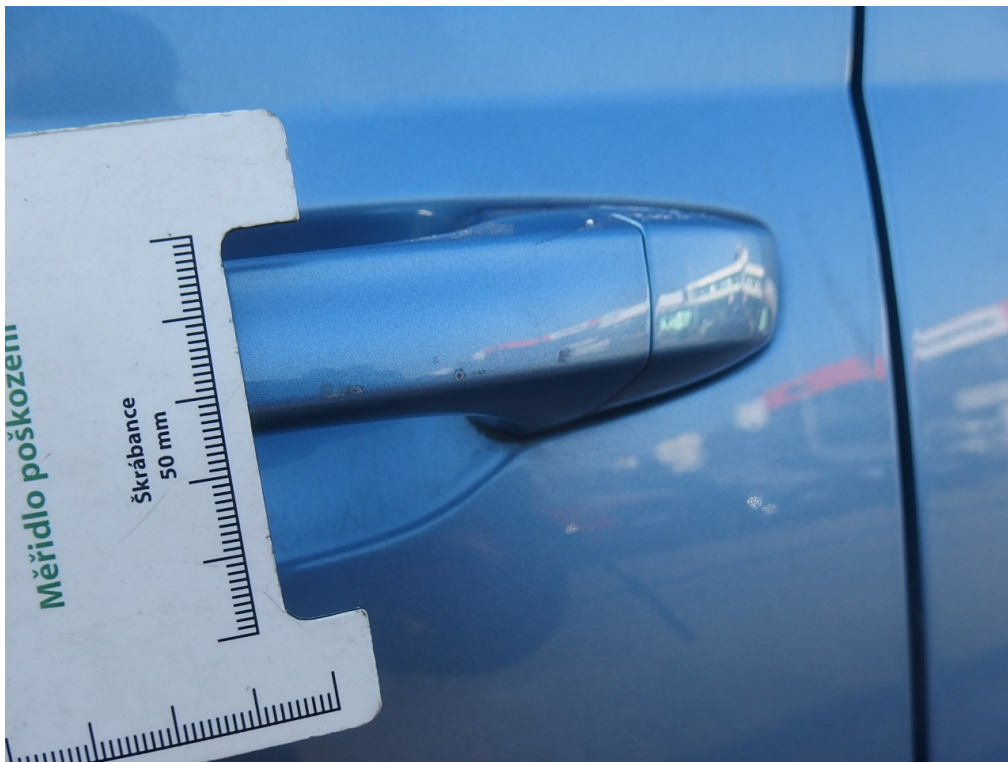
7 Umístění
 Poškozený díl
 Druh poškození

Exteriér (vnější
 prostor)
 Madlo kliky LP dveří
 Lak

Způsob opravy (opatření) Lakovat
 Poznámka:

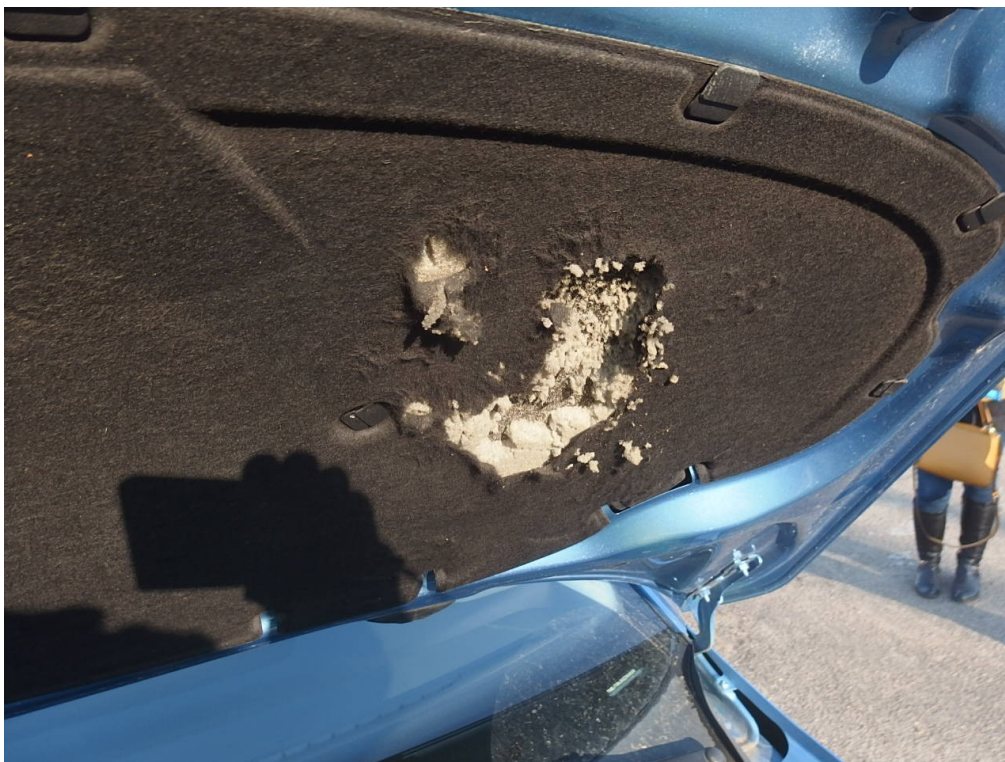
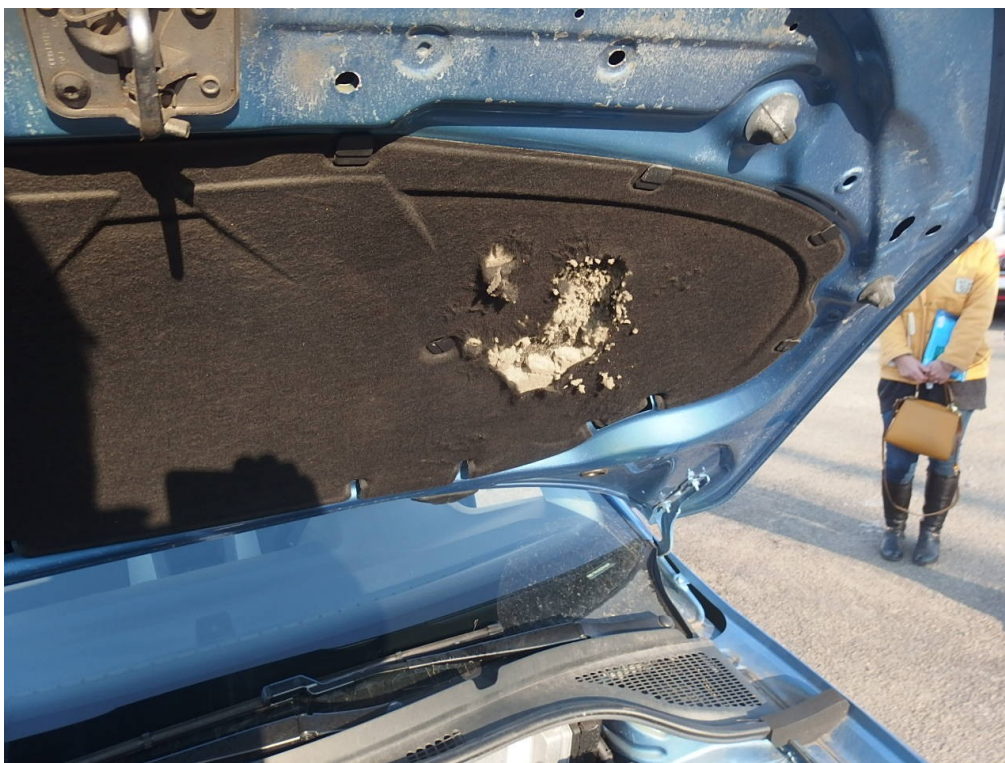
Umístění
8 Poškozený díl
 Druh poškození

Interiér (vnitřní
 prostor)
 Hluková izolace víka
 motoru
 Prasklina

Způsob opravy (opatření) Vyměnit
 Poznámka:

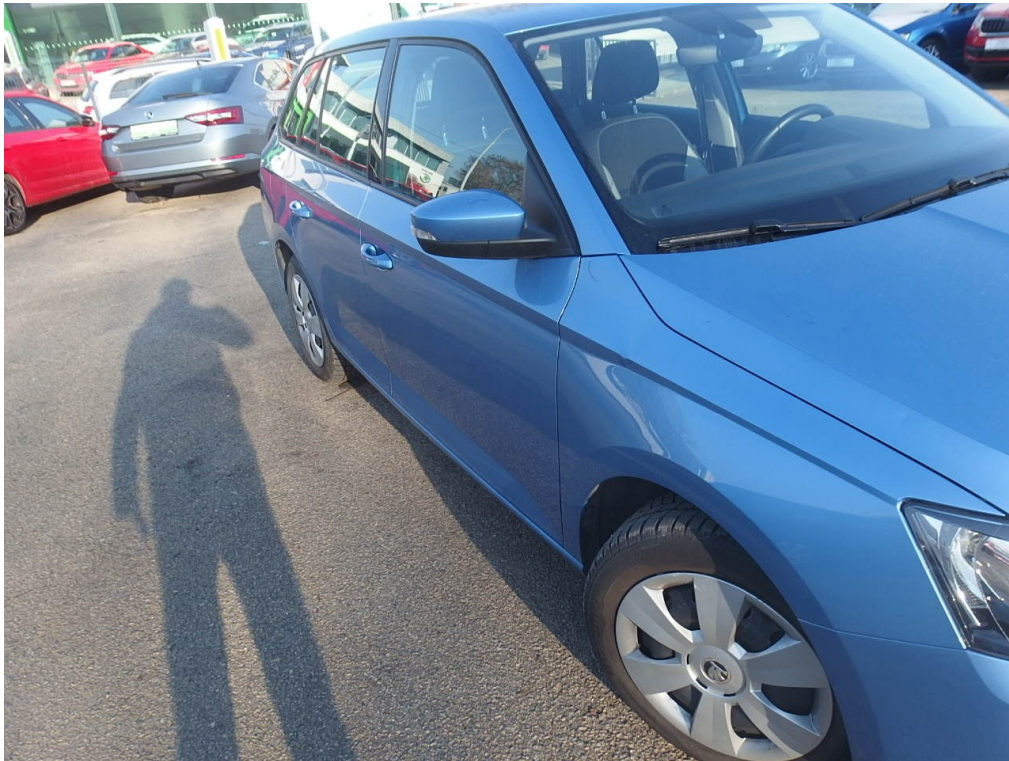
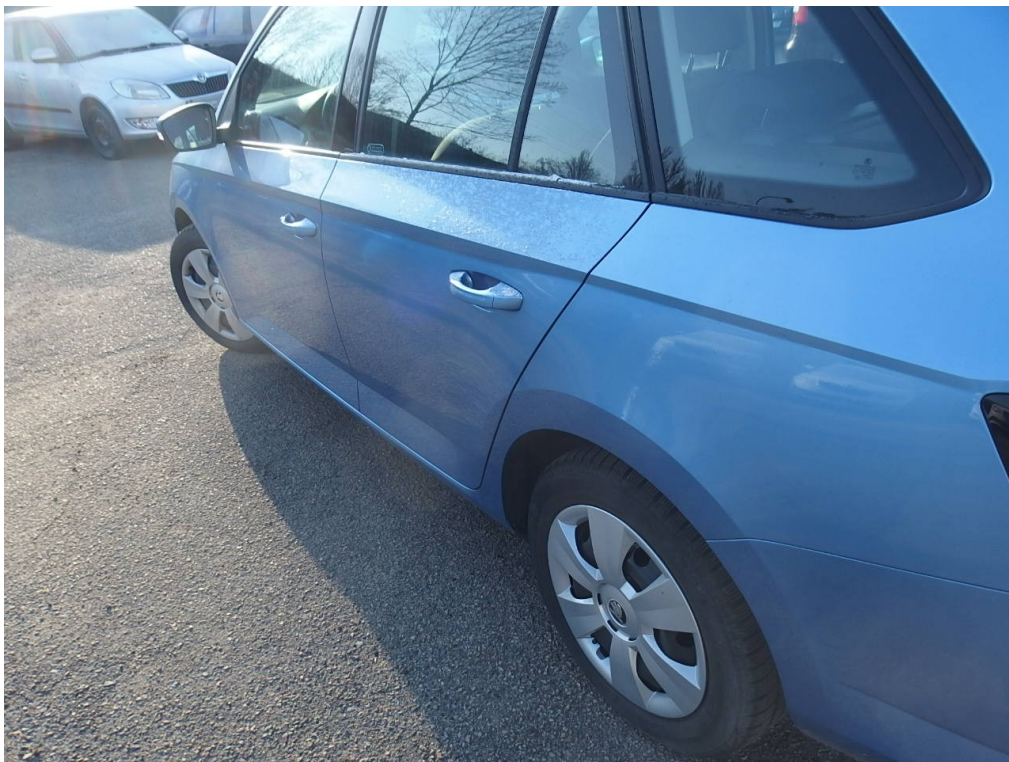
Umístění
9 Poškozený díl
 Druh poškození

Ostatní
 Celková plocha
 karoserie
 Škrábance

Způsob opravy (opatření) Vyleštit
 Poznámka:
