**DEKRA CZ a.s.**  
Týrkova 1001, 149 00 Praha 4  
IČ: 49240188, Zapsaná u Městského soudu v Praze, Oddíl B, vložka 1967

**ÚDAJE O PROHLÍDCE**

**ÚDAJE O VOZIDLE**

6AH7759  
Skoda / Octavia III

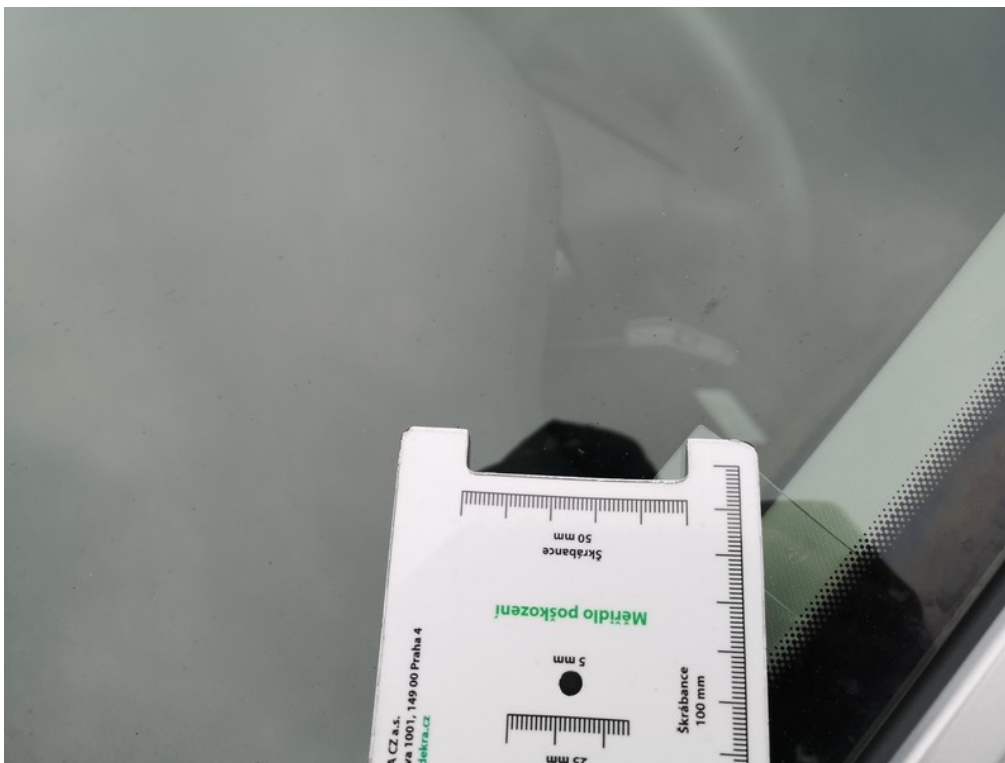
| P.č. Poškozený díl | Druh poškození | Způsob opravy (opatření) | Akceptovatelné podle pravidel společnosti |
|---|---|---|---|
| 1 Čelní sklo | Poškození od odletujícího kamení | Opravit | Ano |

| Umístění<br>Poškozený díl | Exteriér (vnější prostor)<br>Čelní sklo | Způsob opravy (opatření) | Opravit |
| 1 Druh poškození | Poškození od<br>odletujícího kamení | Poznámka: | |
| Akceptovatelné podle pravidel<br>společnosti | Ano | | |

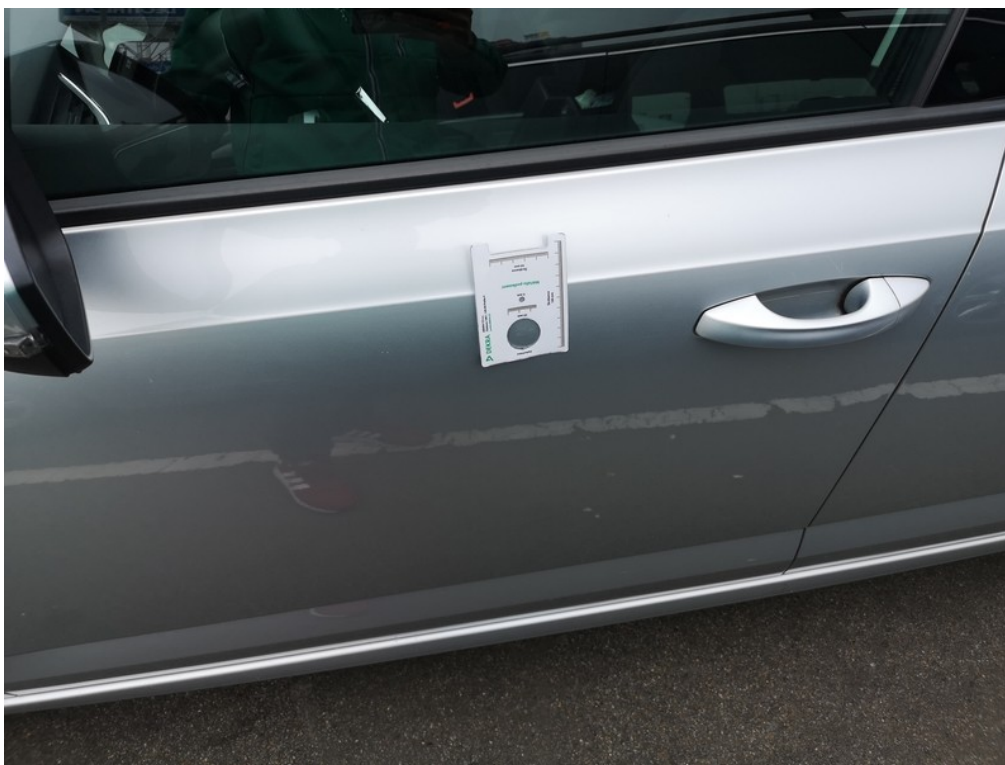
| P.č. Poškozený díl | Druh poškození | Způsob opravy (opatření) | Akceptovatelné podle pravidel společnosti |
|---|---|---|---|
| 2 Dveře přední levé | Jamka | Opravit | Ano |

| Umístění<br>Poškozený díl | Exteriér (vnější prostor)<br>Dveře přední levé | Způsob opravy (opatření) | Opravit |
| 2 Druh poškození | Jamka | Poznámka: | |
| Akceptovatelné podle pravidel<br>společnosti | Ano | | |

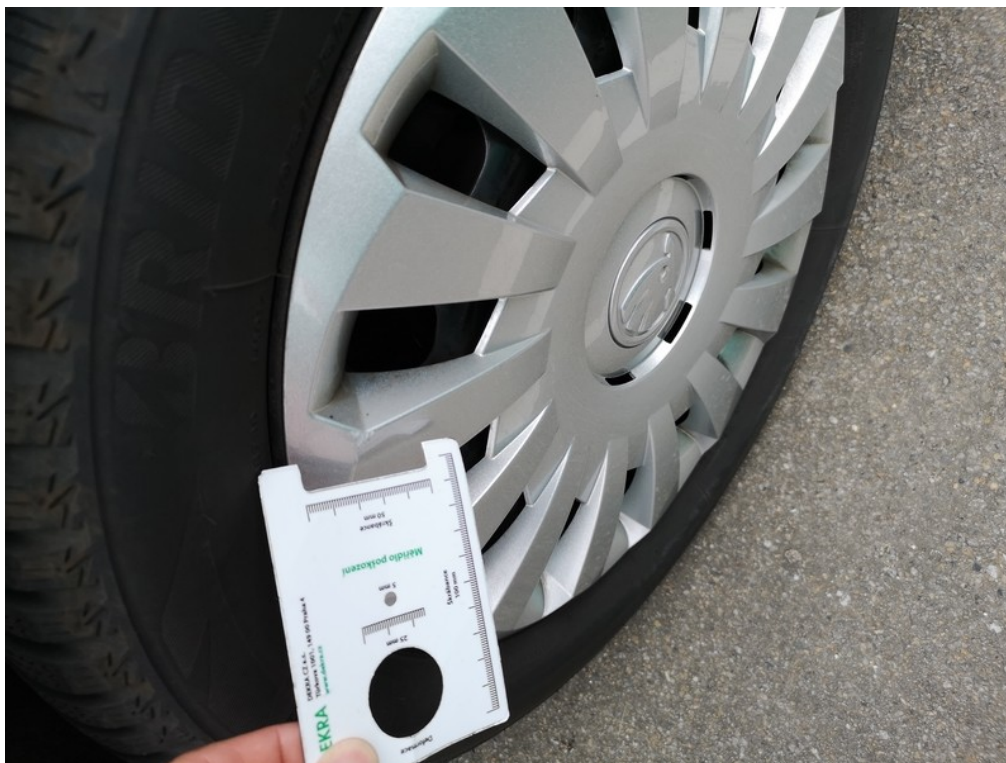
| P.č. Poškozený díl | Druh poškození | Způsob opravy (opatření) | Akceptovatelné podle pravidel společnosti |
|---|---|---|---|
| 3 Kryt PZ kola | Škrábance | Vyměnit | Ano |

3 Umístění  
Poškozený díl  
Druh poškození  
Akceptovatelné podle pravidel společnosti

Exteriér (vnější prostor) Způsob opravy (opatření) Vyměnit  
Kryt PZ kola  
Škrábance  
Ano Poznámka:

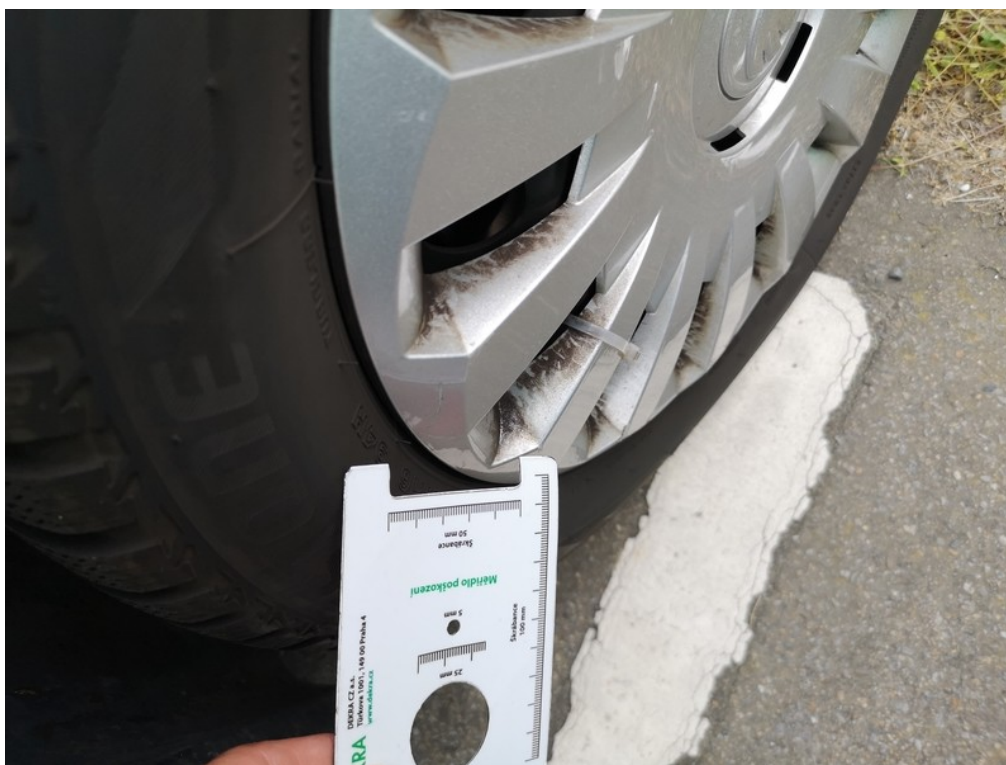
| P.č. Poškozený díl | Druh poškození | Způsob opravy (opatření) | Akceptovatelné podle pravidel společnosti |
|---|---|---|---|
| 4 Kryt PP kola | Škrábance | Vyměnit | Ano |

4 Umístění  
Poškozený díl  
Druh poškození  
Akceptovatelné podle pravidel společnosti

Exteriér (vnější prostor) Způsob opravy (opatření) Vyměnit  
Kryt PP kola  
Škrábance  
Ano Poznámka:

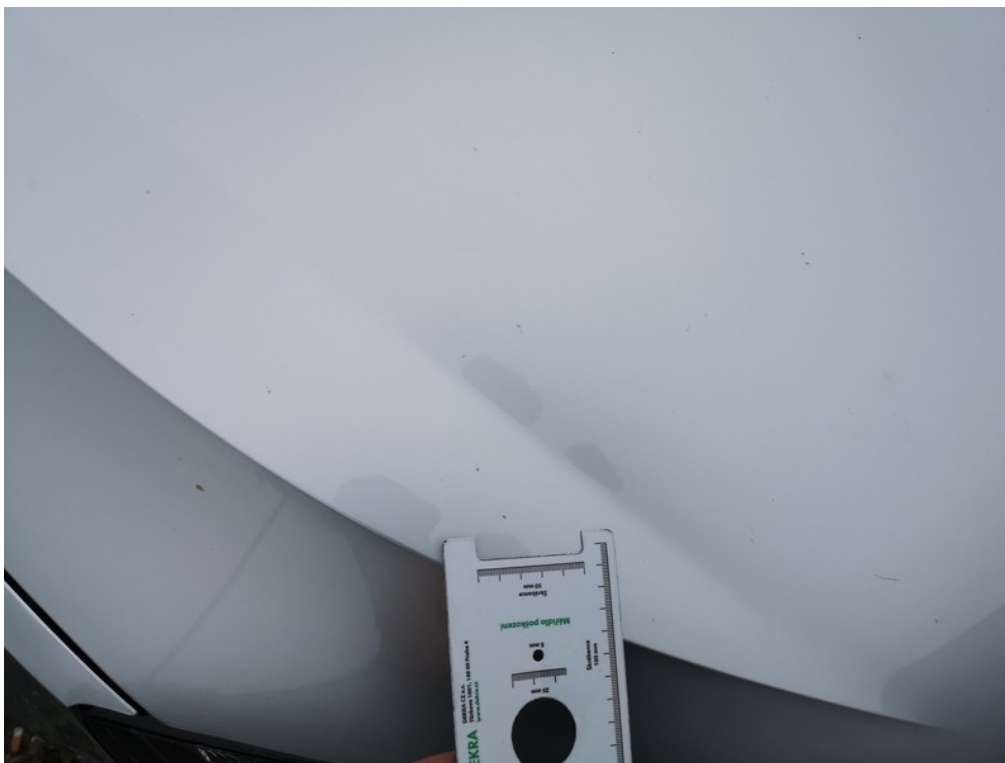
| P.č. Poškozený díl | Druh poškození | Způsob opravy (opatření) | Akceptovatelné podle pravidel společnosti |
|---|---|---|---|
| 5 Přední část vozidla | Poškození od odletujícího kamení | Opravit | Ano |

| Umístění<br>Poškozený díl | Ostatní<br>Přední část vozidla | Způsob opravy (opatření) | Opravit |
| 5 Druh poškození | Poškození od<br>odletujícího kamení | Poznámka: | |
| Akceptovatelné podle pravidel<br>společnosti | Ano | | |

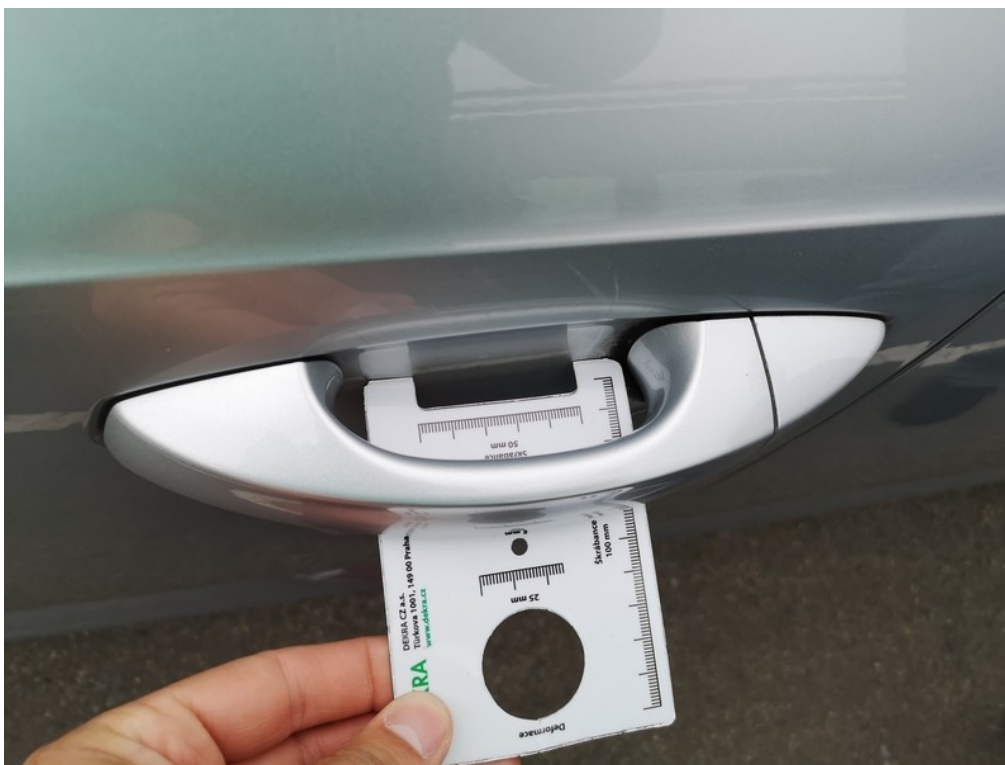
| P.č. Poškozený díl | Druh poškození | Způsob opravy (opatření) | Akceptovatelné podle pravidel společnosti |
|---|---|---|---|
| 6 Celková plocha karoserie | Škrábance | Vyleštit | Ano |

| Umístění<br>Poškozený díl | Ostatní<br>Celková plocha<br>karoserie | Způsob opravy (opatření) | Vyleštit |
| 6 Druh poškození | Škrábance | Poznámka: | |
| Akceptovatelné podle pravidel<br>společnosti | Ano | | |

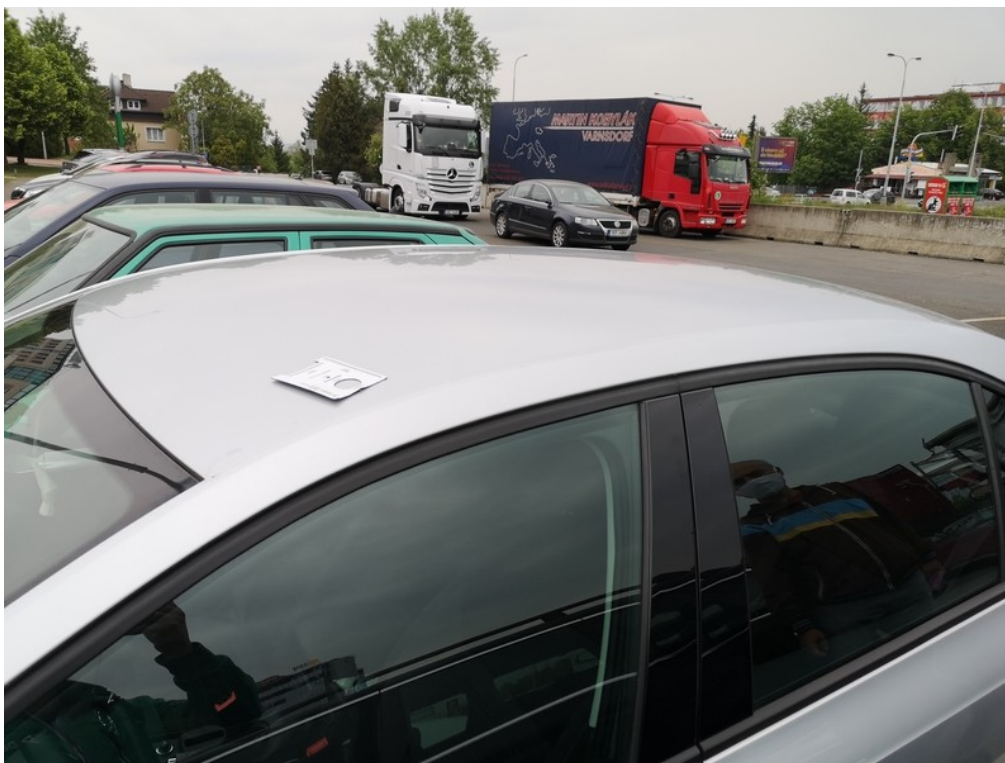
| P.č. Poškozený díl | Druh poškození | Způsob opravy (opatření) | Akceptovatelné podle pravidel společnosti |
|---|---|---|---|
| 7 Celková plocha karoserie | Jamky od krup | Kontrola / další diagnostika | Ne |

| <p>Umístění<br/>Poškozený díl<br/>7 Druh poškození<br/>Akceptovatelné podle pravidel<br/>společnosti</p> | <p>Ostatní<br/>Celková plocha<br/>karoserie<br/>Jamky od krup<br/>Ne</p> | <p>Způsob opravy (opatření)<br/><br/>Poznámka:</p> | <p>Kontrola / další diagnostika</p> |
