## PROTOKOL INSPEKCE VOZIDLA

Leasingová smlouva: 1101602214 Místo inspekce: Brno\_Dornych 65A

RZ:	5AM7957	Výrobní číslo (VIN):	TMBCJ7NPXG7084287
Značka a název:	Škoda Superb	VIN souhlasí:	Ano
Zdvihový objem:	1968	Prověřit:	Ne
Výkon:	140kW	Datum registrace:	03.06. 2016
Barva:	Šedá	Karoserie:	Liftback
Druh paliva:	Nafta	STK měsíc:	06
Převodovka:	Automatická	STK rok:	2020
Olej:	Dostatečné množství	Stav tachometru:	190723
Chladicí kapalina:	Dostatečné množství	Stav paliva:	1/4
Datum vrácení (zabavení) vozu:	16.04. 2019

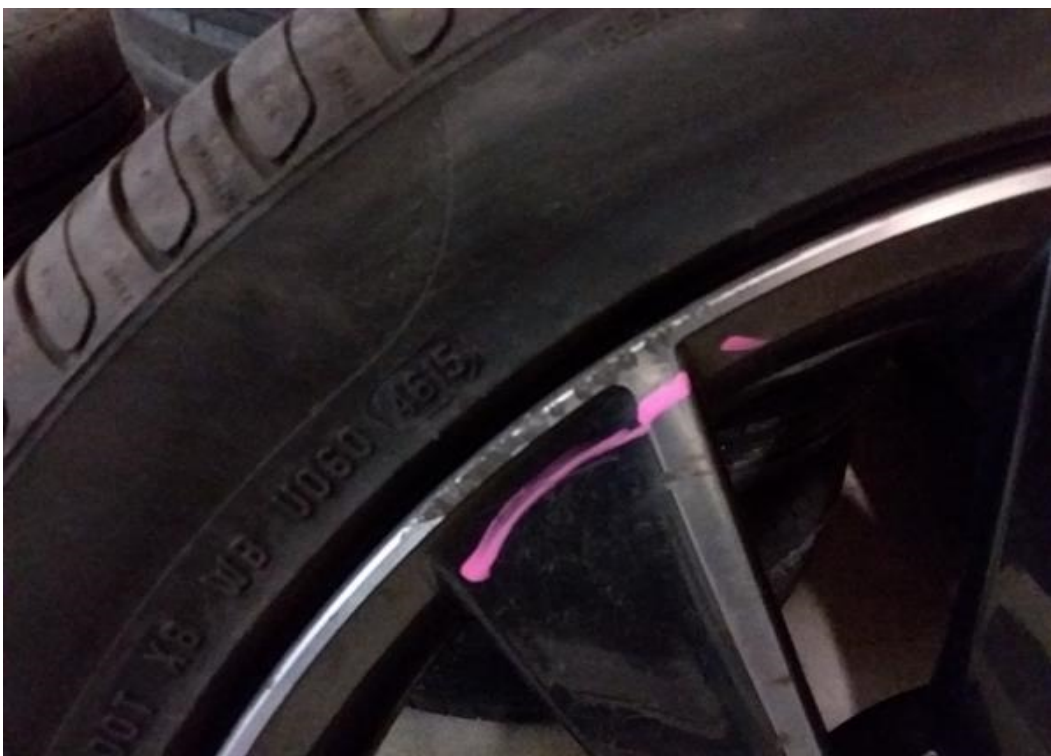
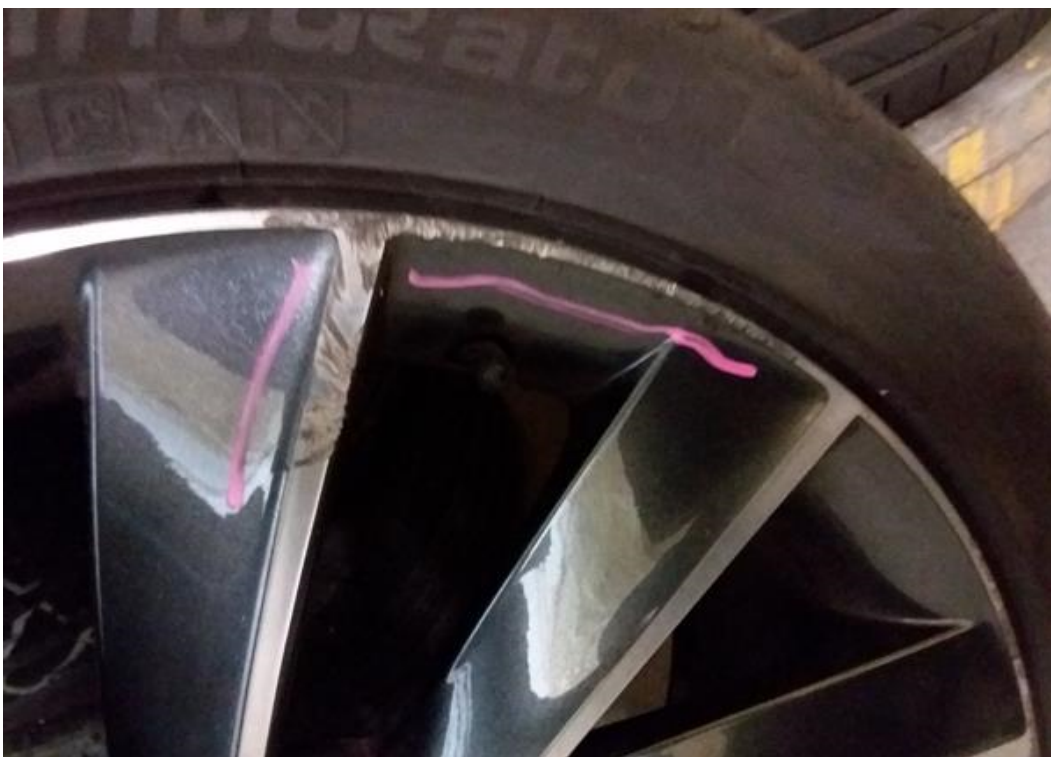
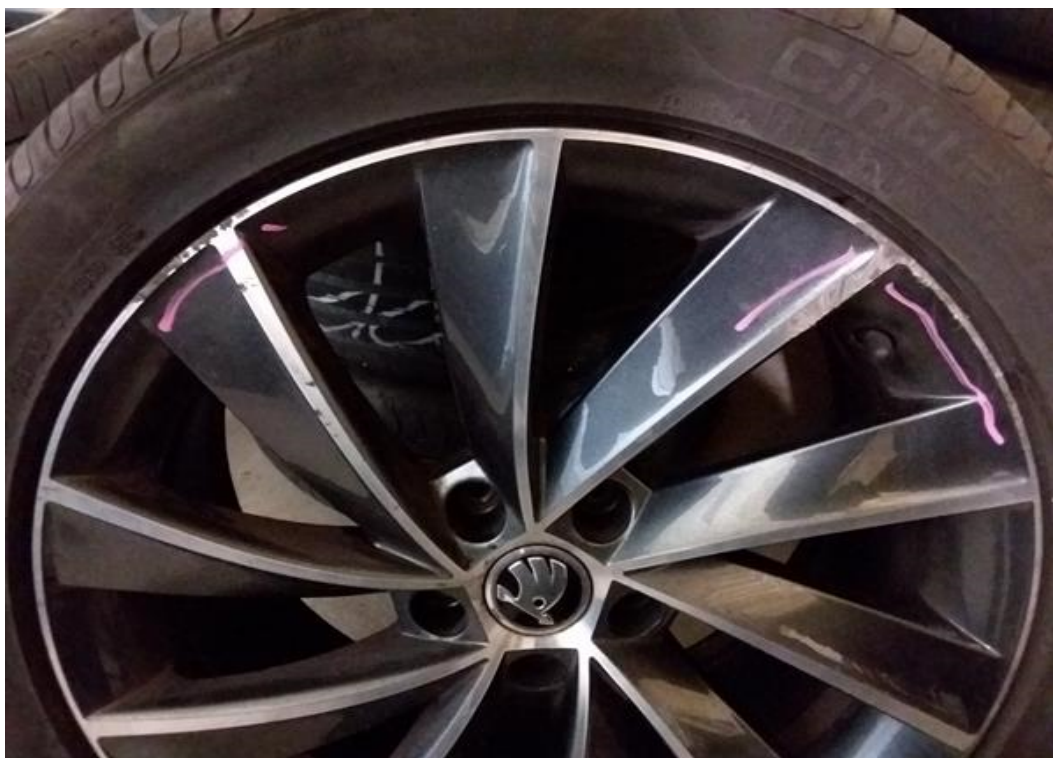
Oblast vozu	Exteriér	Druh poškození	Odření
Část vozu	Kola	Způsob opravy	Oprava
Prvek vozu	LP Disk	Akceptovatelnost	Neakceptovatelné

Viz popis k poškození č. 1

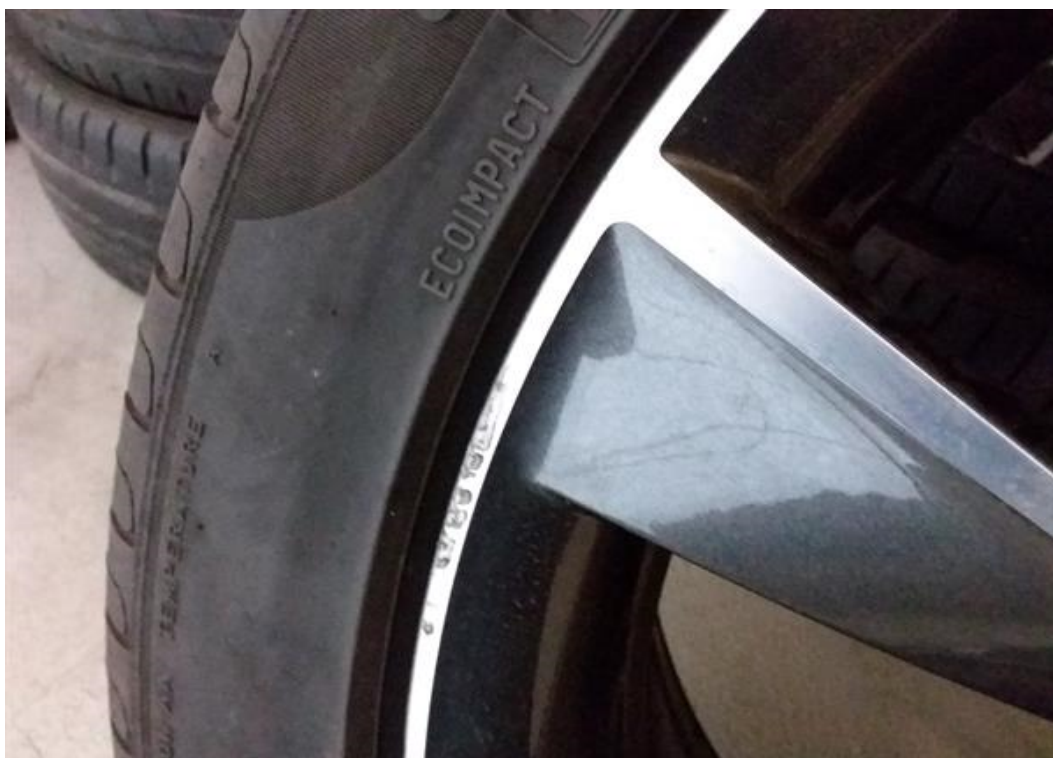
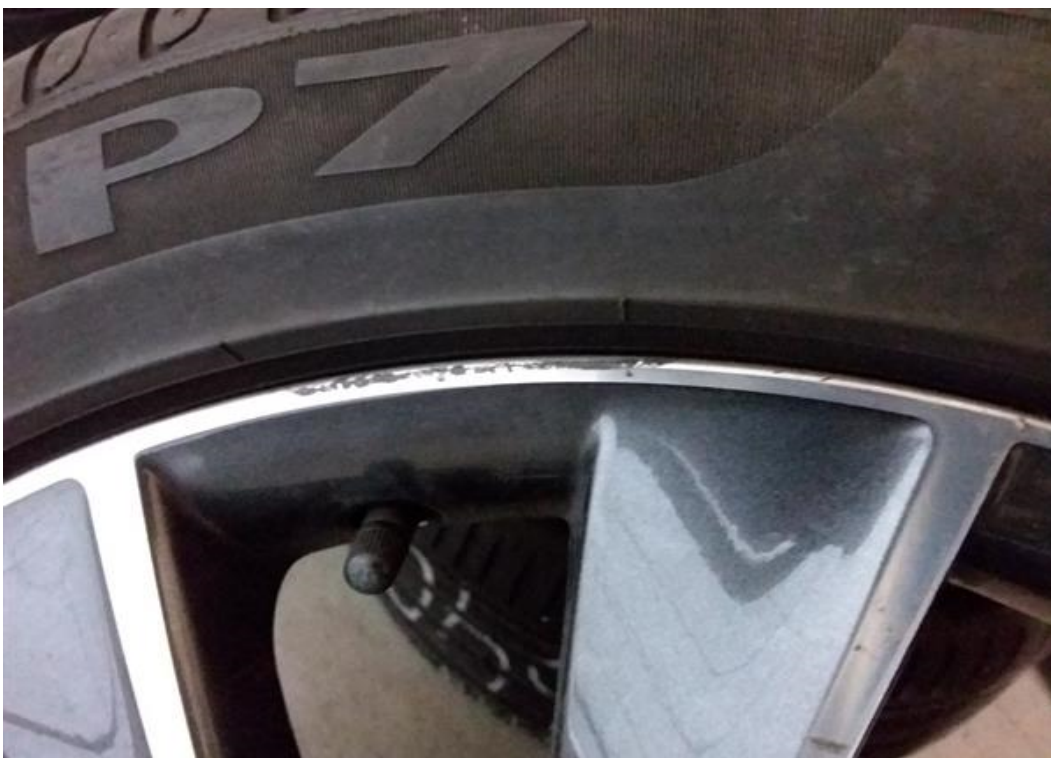
**2**

Oblast vozu	Exteriér	Druh poškození	Odření
Část vozu	Kola	Způsob opravy	Bez opravy
Prvek vozu	PP Disk	Akceptovatelnost	Akceptovatelné

Viz popis k poškození č. 2

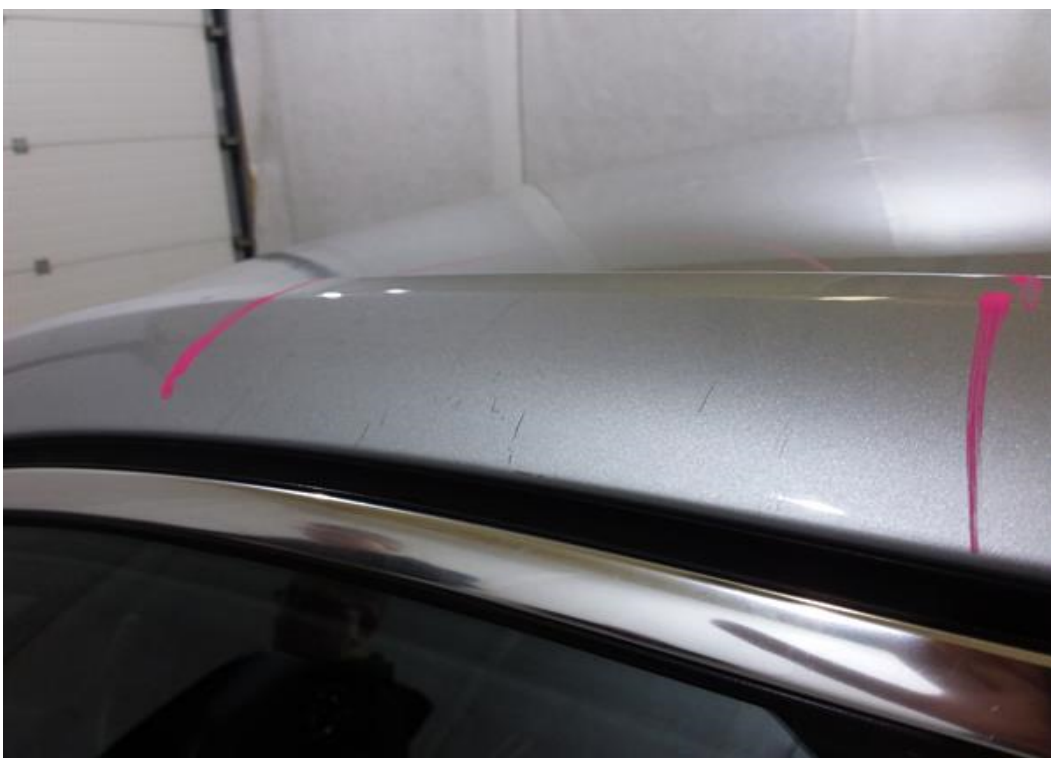
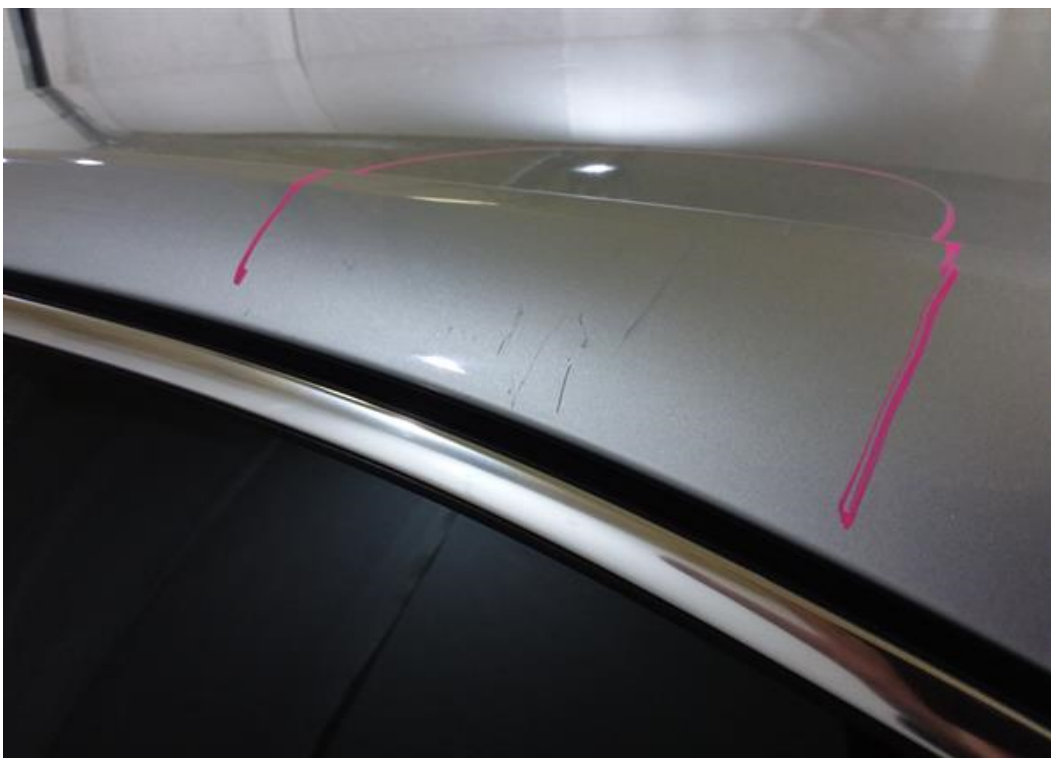
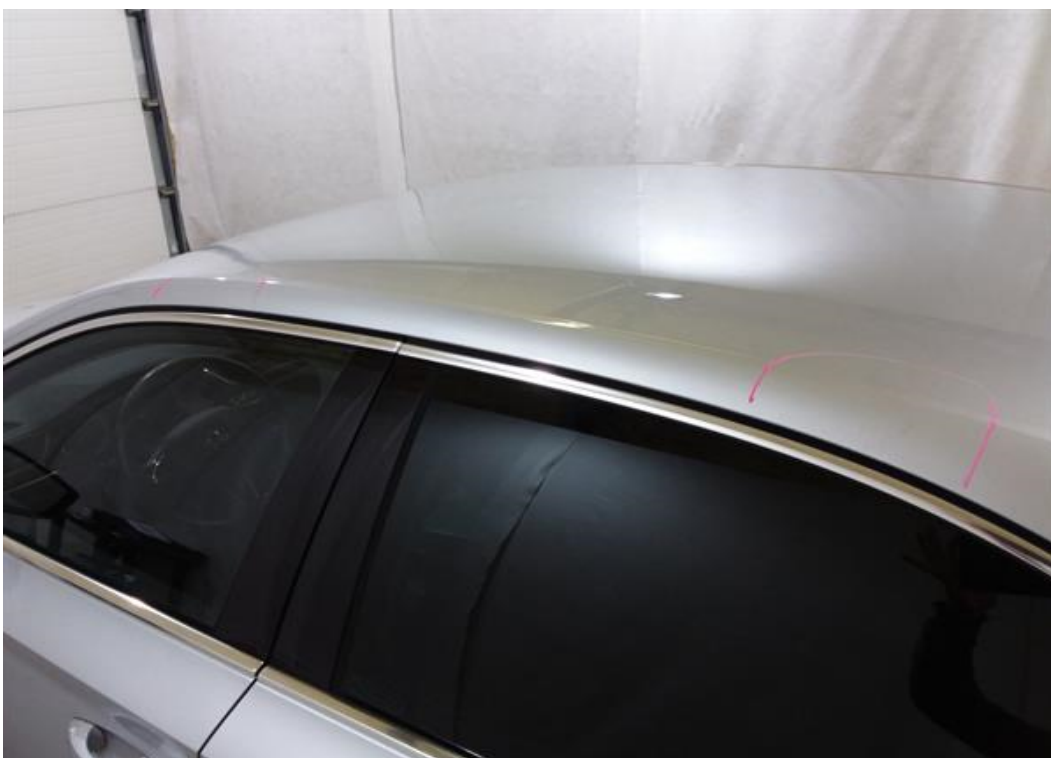
**3**

Oblast vozu	Exteriér	Druh poškození	Odření
Část vozu	Karoserie	Způsob opravy	Bez opravy
Prvek vozu	L Horní díl bočnice	Akceptovatelnost	Akceptovatelné

Viz popis k poškození č. 3

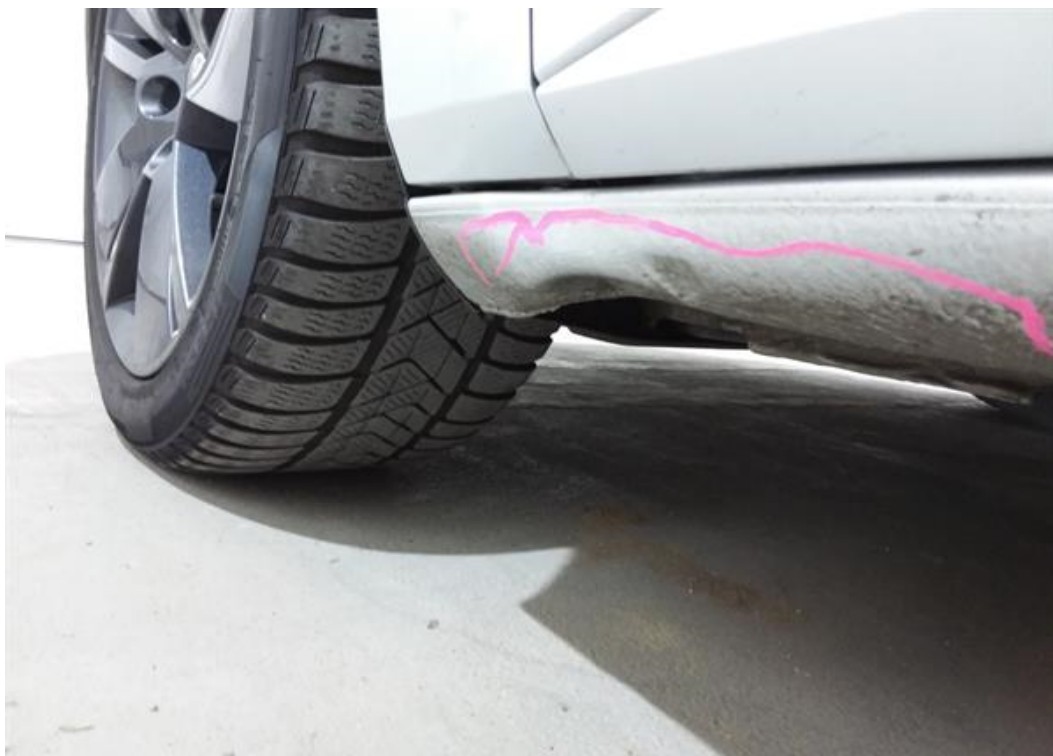
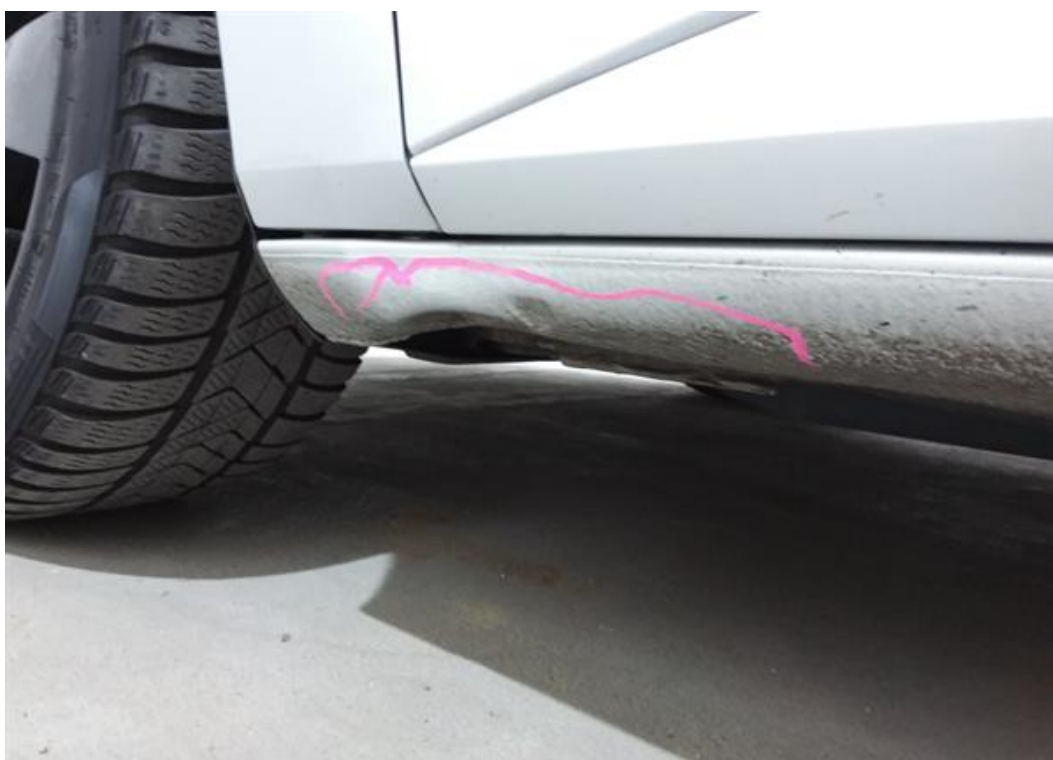
**4**

Oblast vozu	Exteriér	Druh poškození	Deformace
Část vozu	Karoserie	Způsob opravy	Vyrovnání
Prvek vozu	L Práh	Akceptovatelnost	Neakceptovatelné

Viz popis k poškození č. 4

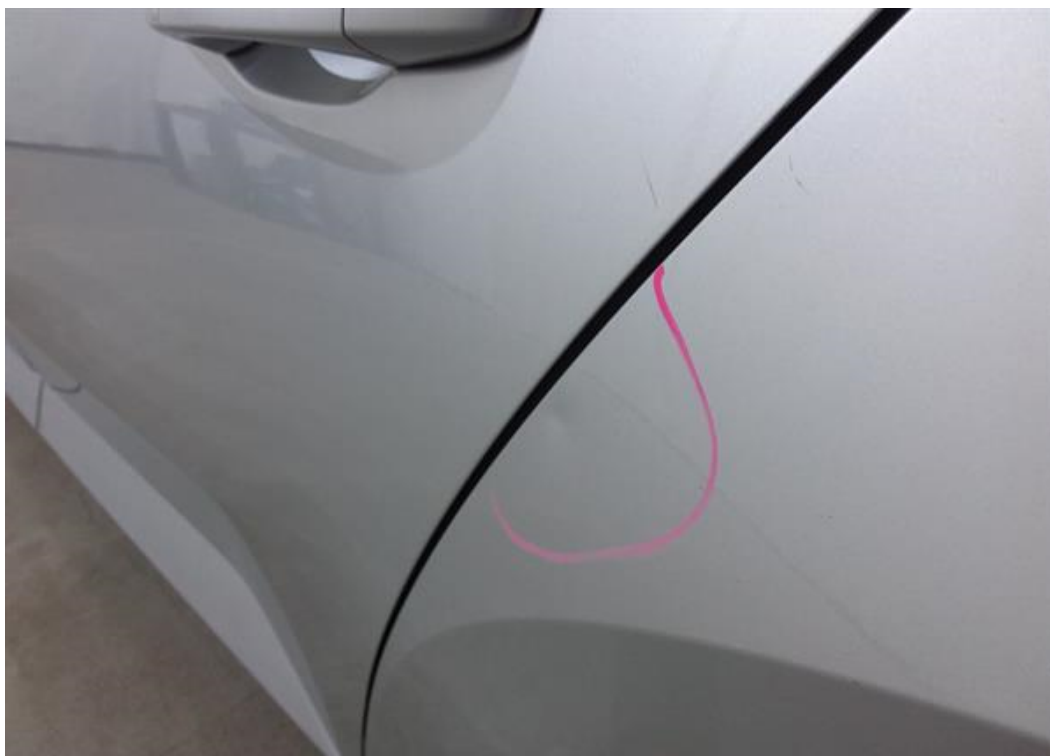
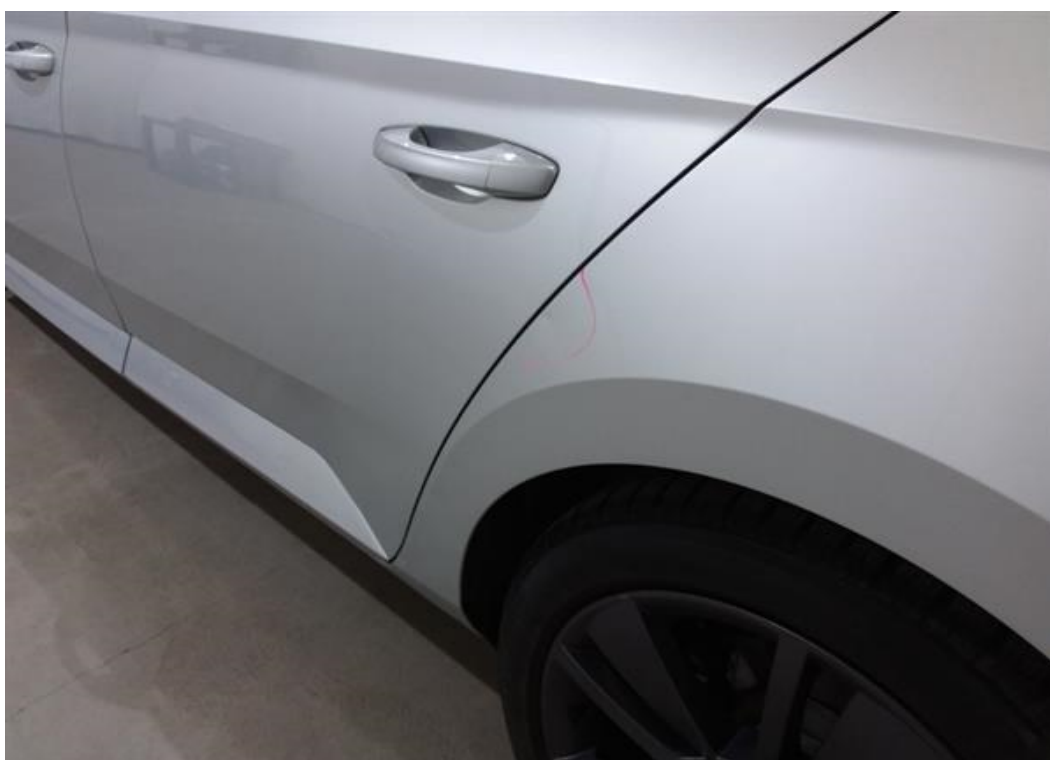
**5**

<b>Oblast vozu</b>	Exteriér	<b>Druh poškození</b>	Deformace
<b>Část vozu</b>	Karoserie	<b>Způsob opravy</b>	Bez opravy
<b>Prvek vozu</b>	LZ Blatník	<b>Akceptovatelnost</b>	Akceptovatelné

Viz popis k poškození č. 5

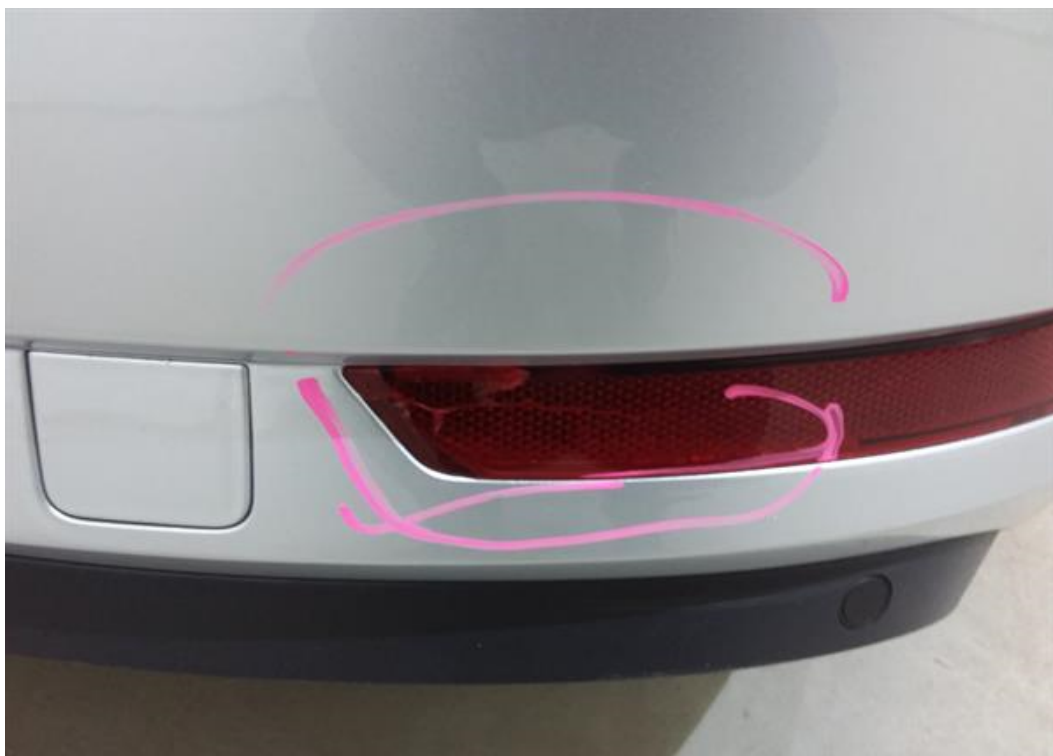
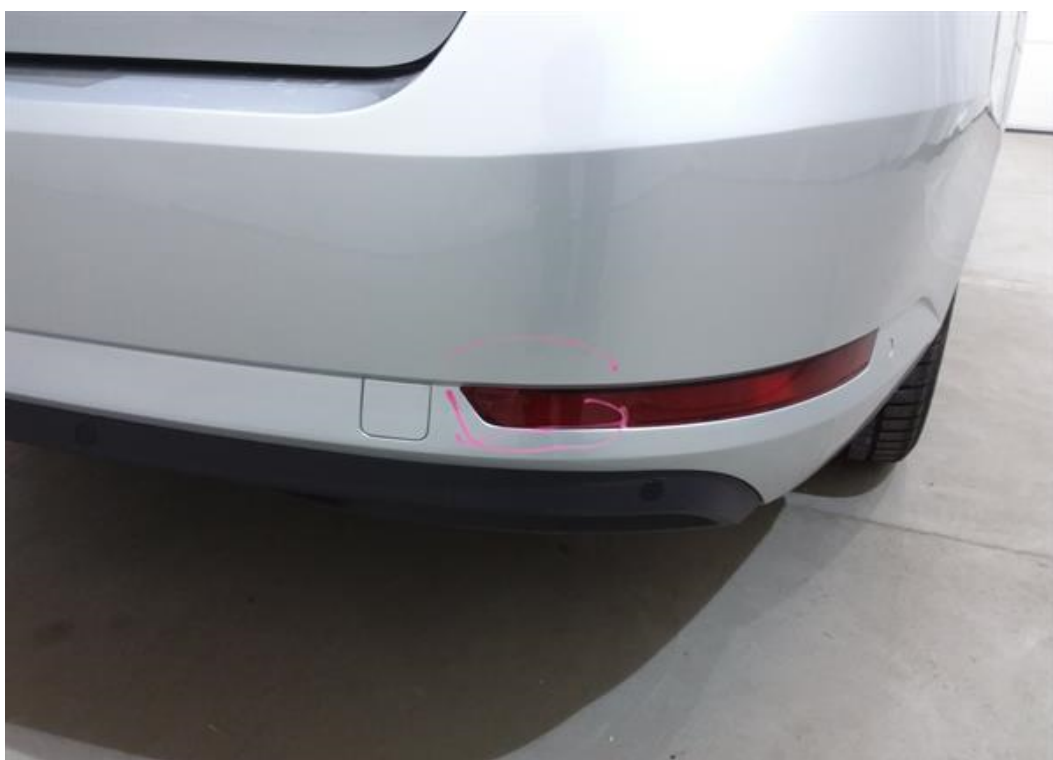
**6**

Oblast vozu	Exteriér	Druh poškození	Poškozené
Část vozu	Světla	Způsob opravy	Výměna
Prvek vozu	P Odrazka	Akceptovatelnost	Neakceptovatelné

Viz popis k poškození č. 6

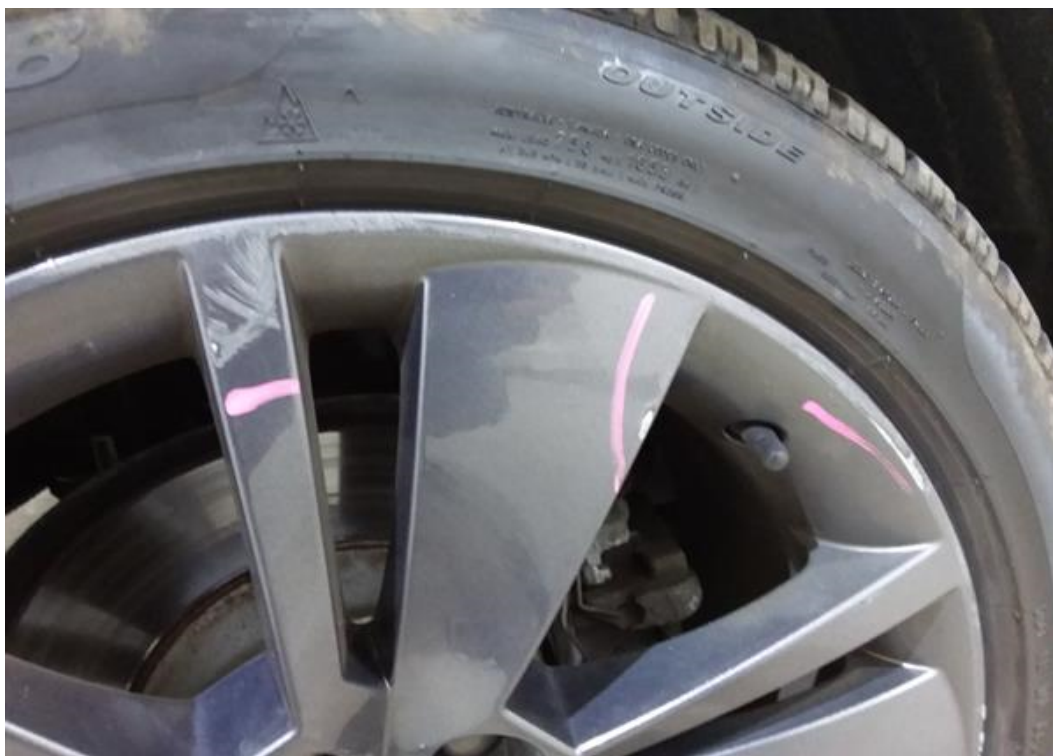
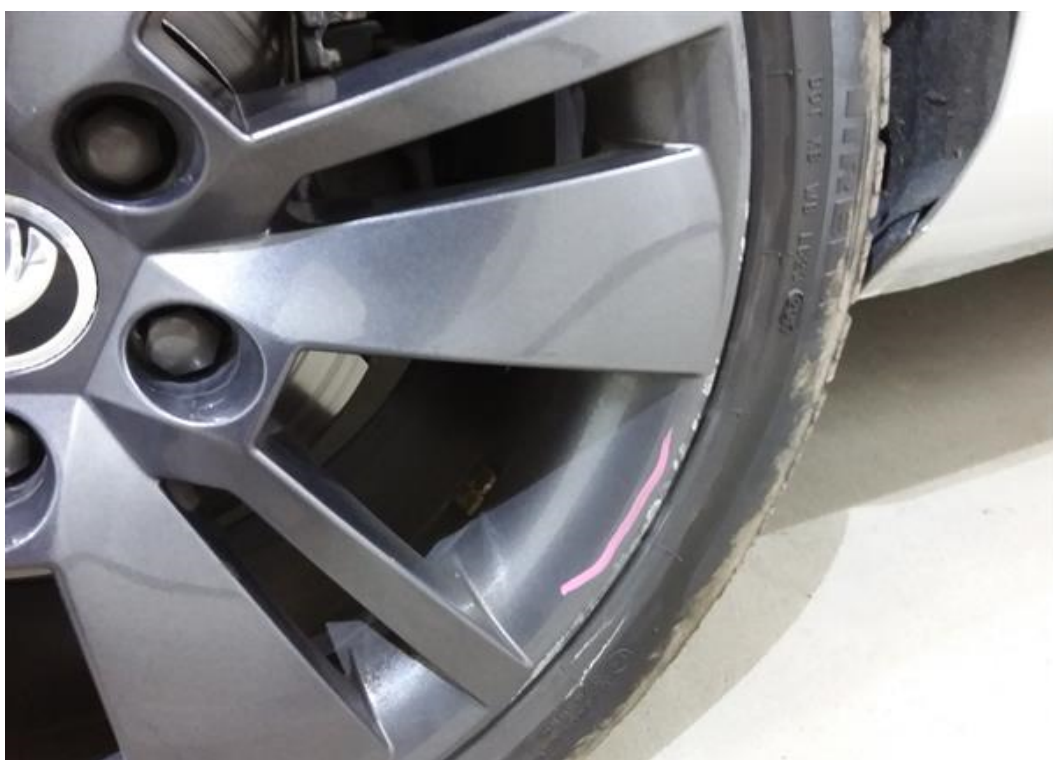
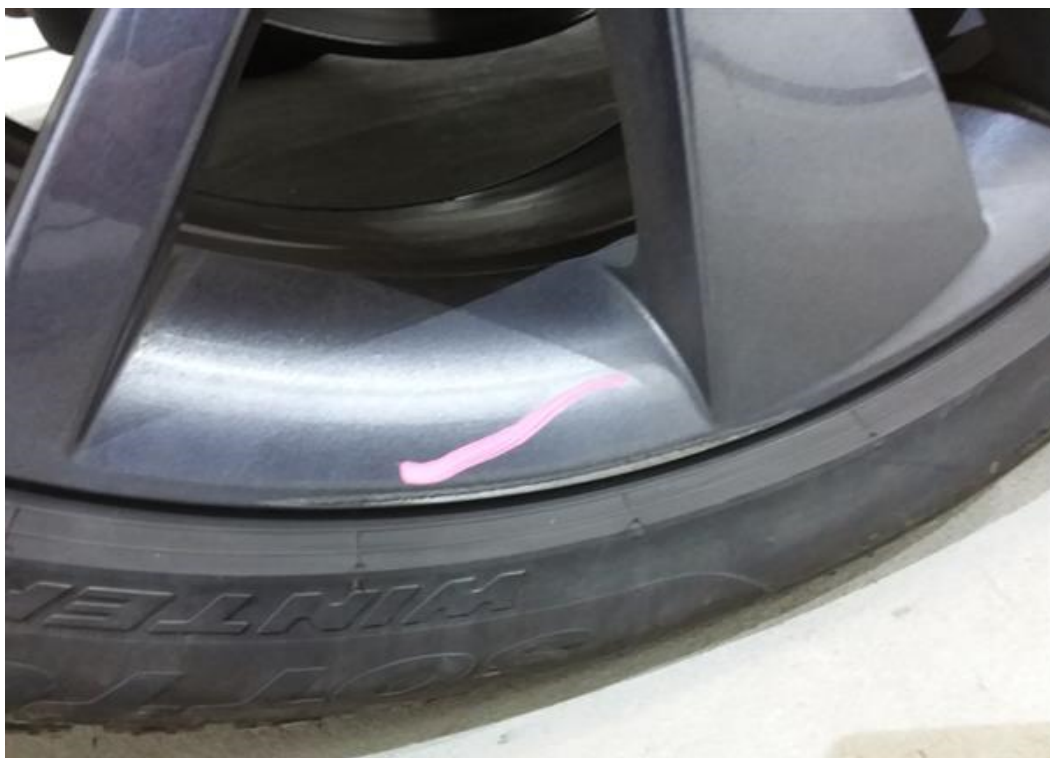
**7**

Oblast vozu	Exteriér	Druh poškození	Odření
Část vozu	Kola	Způsob opravy	Oprava
Prvek vozu	PZ Disk	Akceptovatelnost	Neakceptovatelné

Viz popis k poškození č. 7

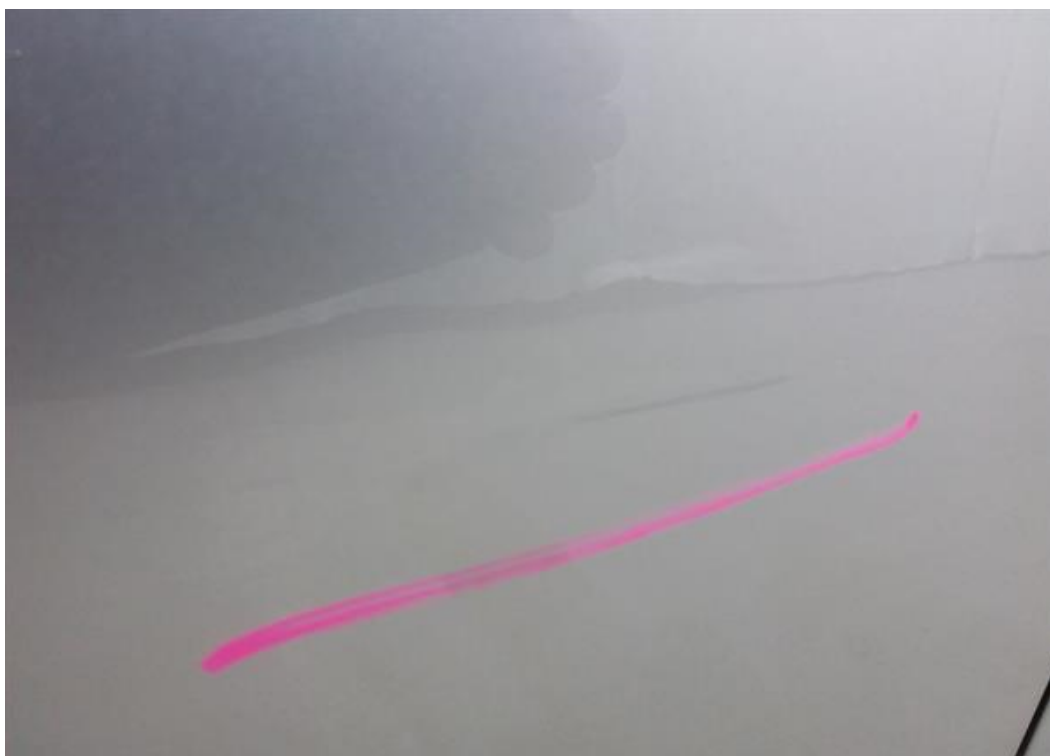
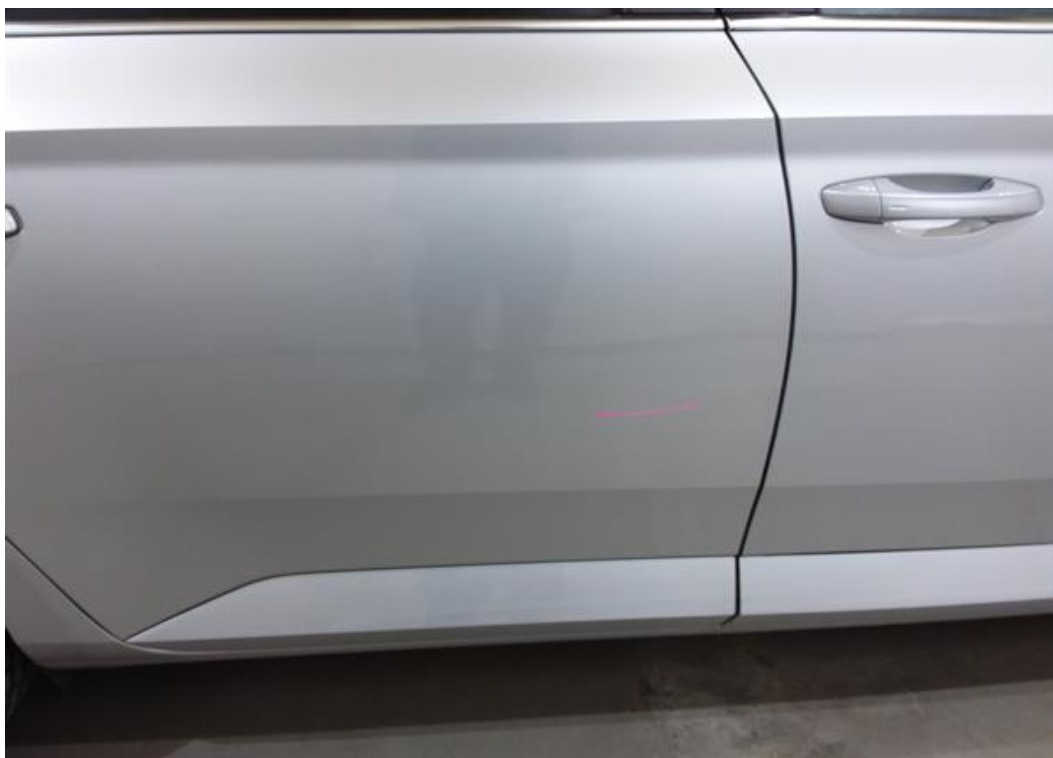
**8**

Oblast vozu	Exteriér	Druh poškození	Odření
Část vozu	Karoserie	Způsob opravy	Bez opravy
Prvek vozu	PZ Dveře	Akceptovatelnost	Akceptovatelné

Viz popis k poškození č. 8

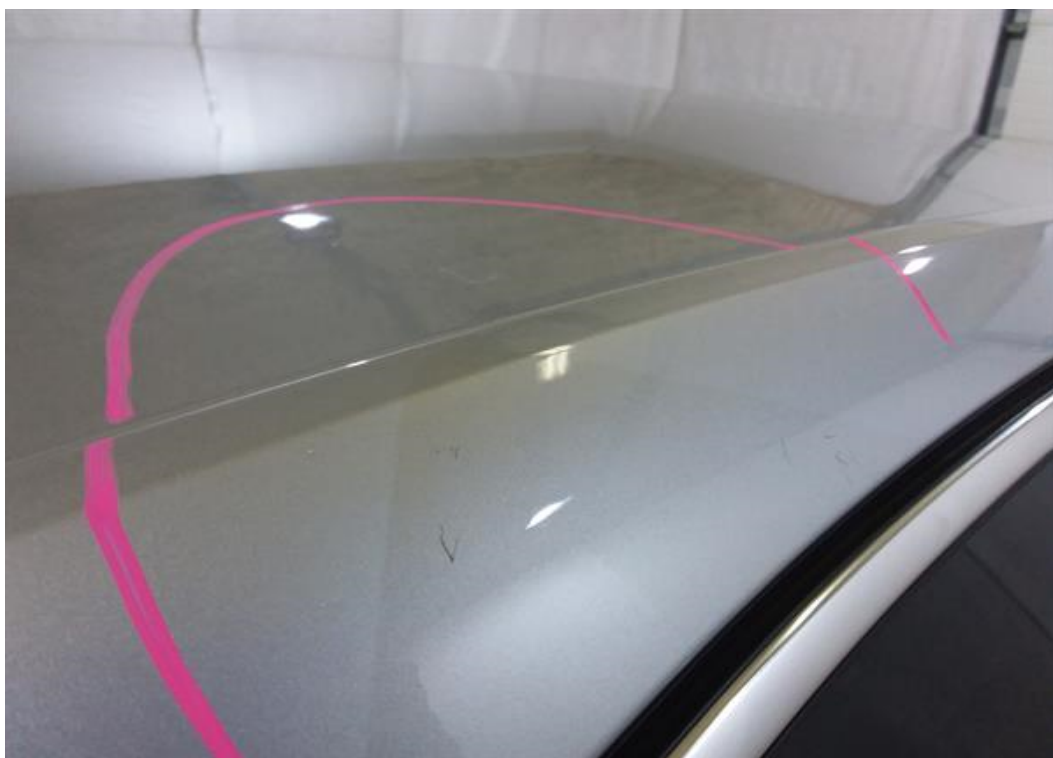
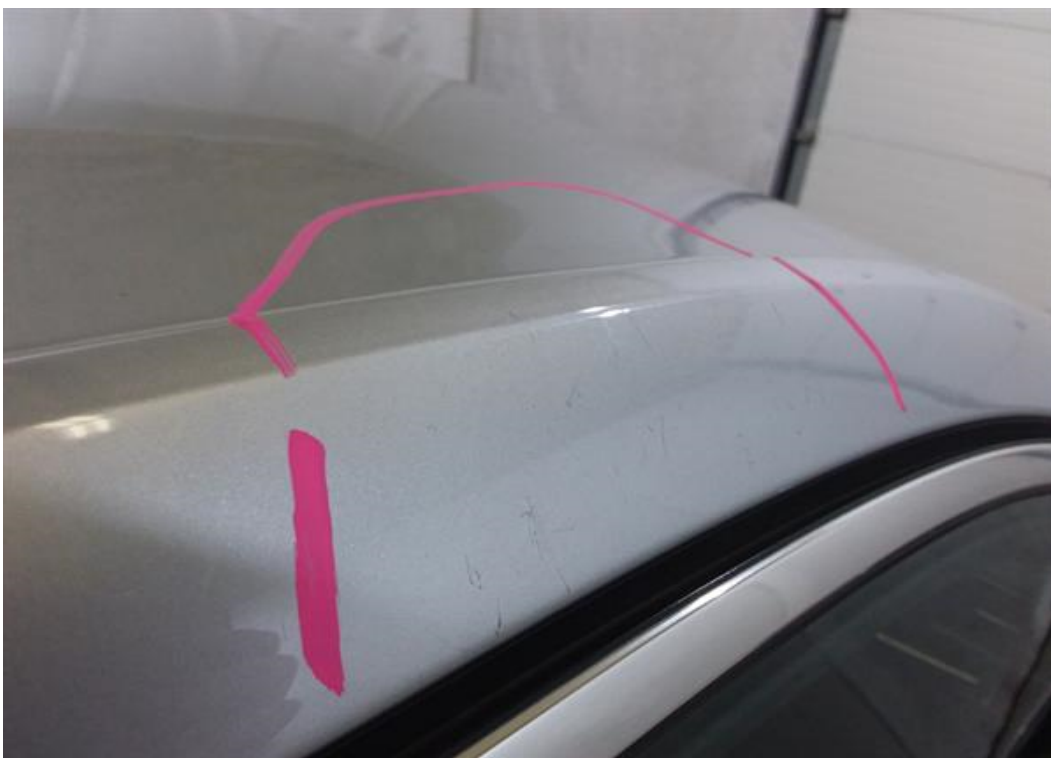
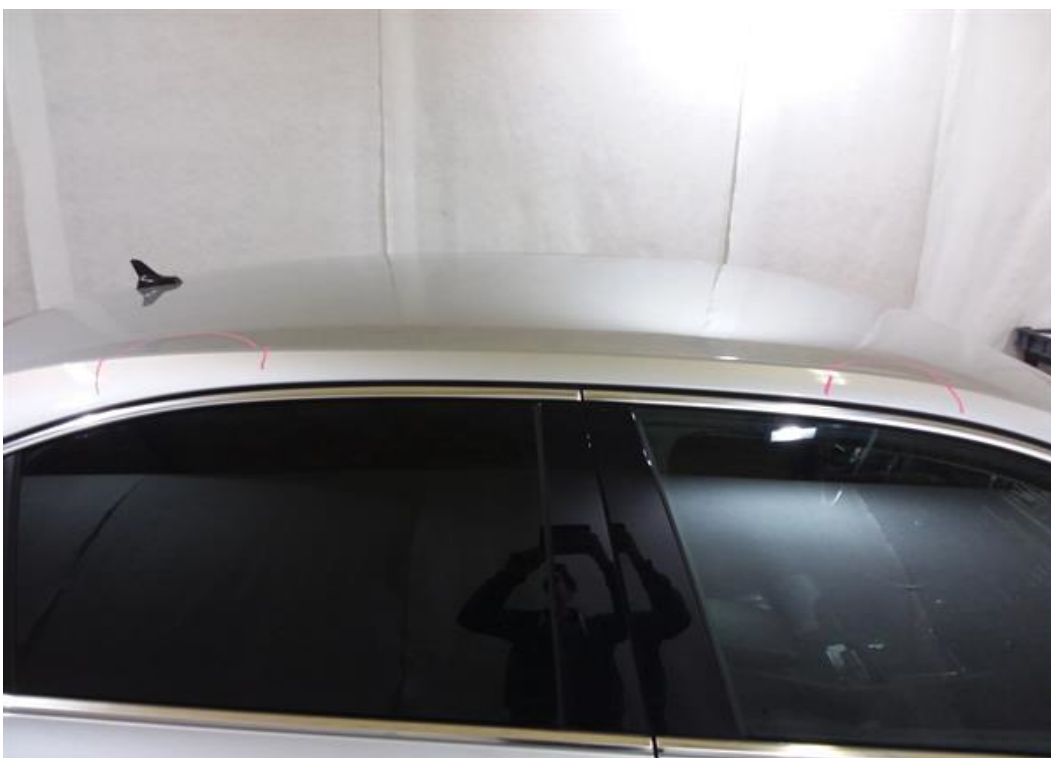
Oblast vozu	Exteriér	Druh poškození	Odření
Část vozu	Karoserie	Způsob opravy	Bez opravy
Prvek vozu	P Horní díl bočnice	Akceptovatelnost	Akceptovatelné

Viz popis k poškození č. 9

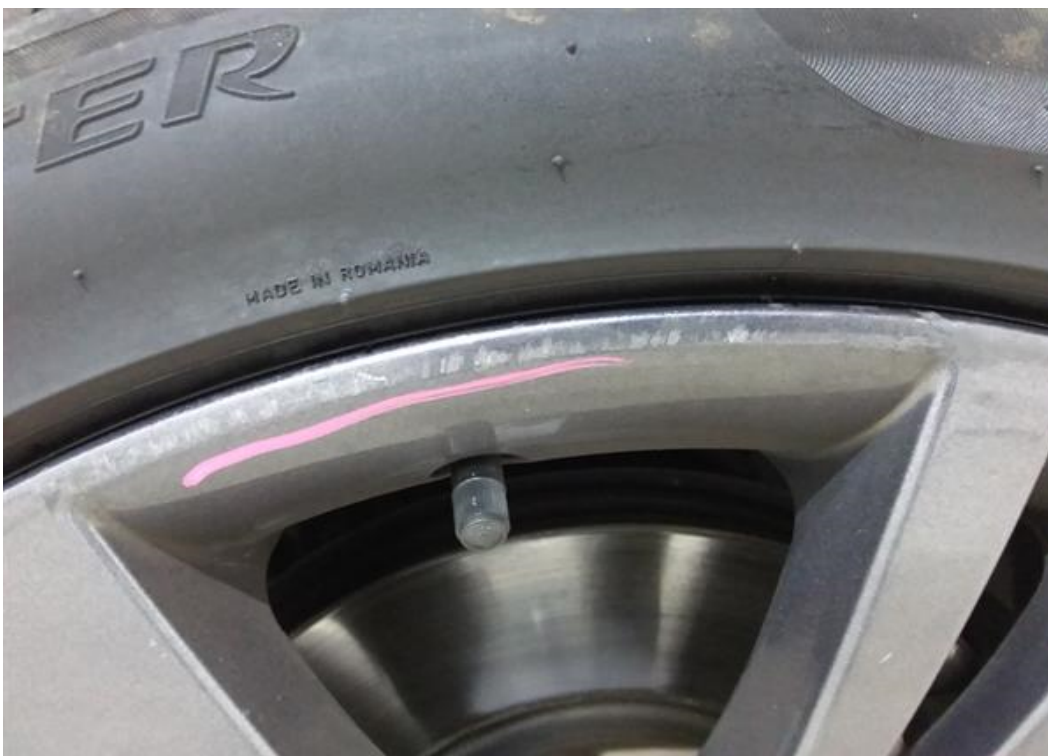
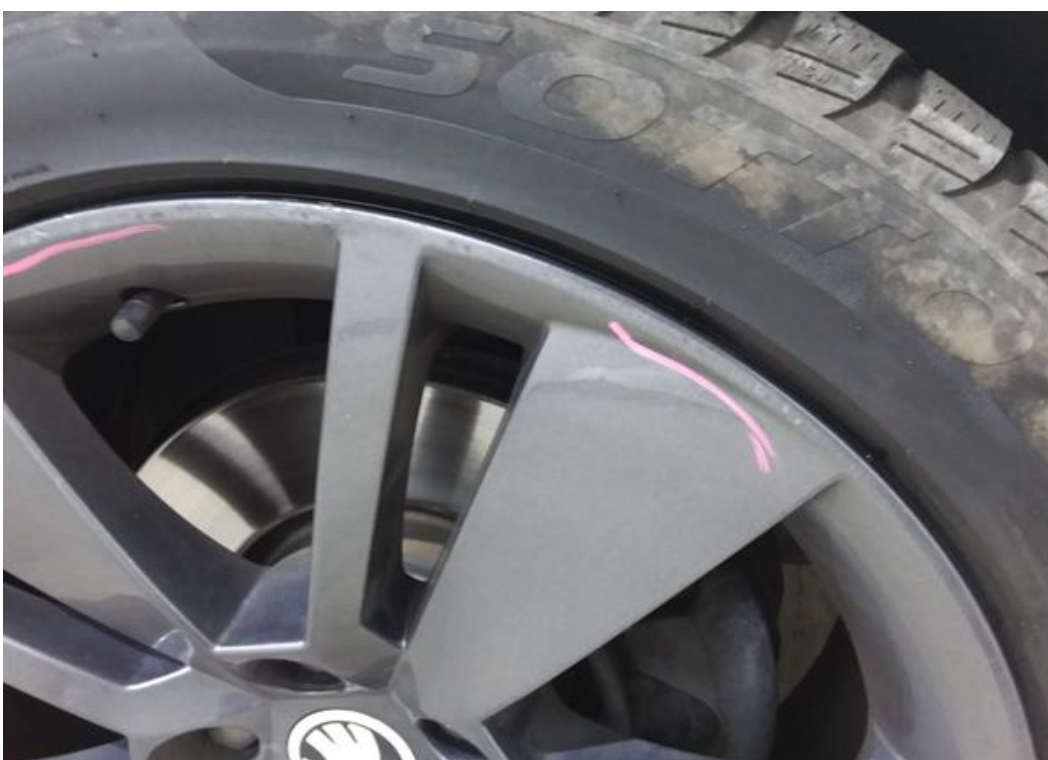
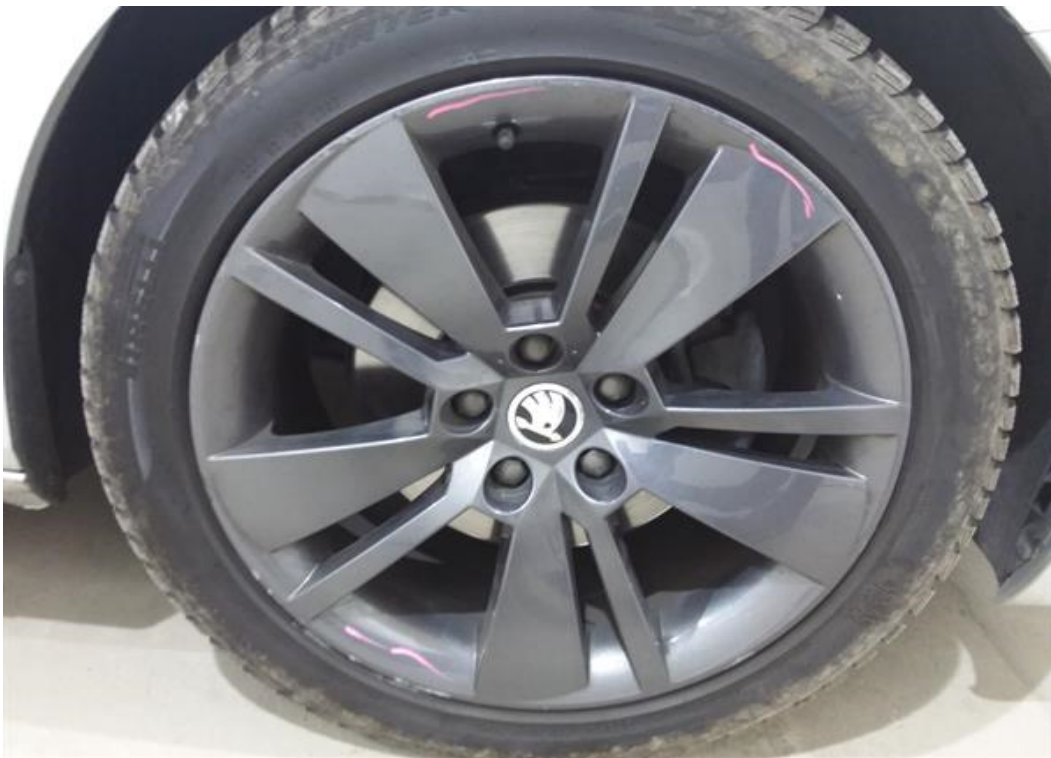
**10**

Oblast vozu	Exteriér	Druh poškození	Odření
Část vozu	Kola	Způsob opravy	Bez opravy
Prvek vozu	PP Disk	Akceptovatelnost	Akceptovatelné

Viz popis k poškození č. 10
