PROTOKOL INSPEKCE VOZIDLA

Leasingová smlouva: 1101500412 Místo inspekce: Praha_Kostelecká ulice 933/77a

BMW i3 6DPRbLQQiEH]VWXSÉRYi

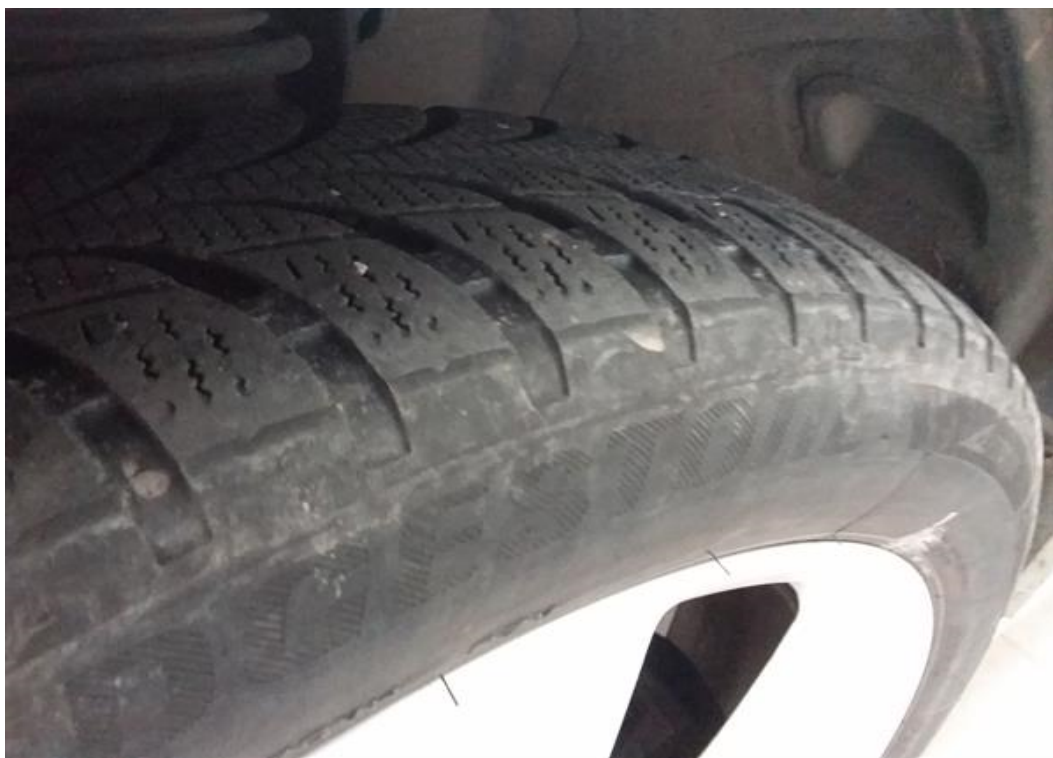
1

Oblast vozu	Exteriér	Druh poškození	Opotřebení
Část vozu	Kola	Způsob opravy	Výměna
Prvek vozu	LP Pneu	Akceptovatelnost	Akceptovatelné

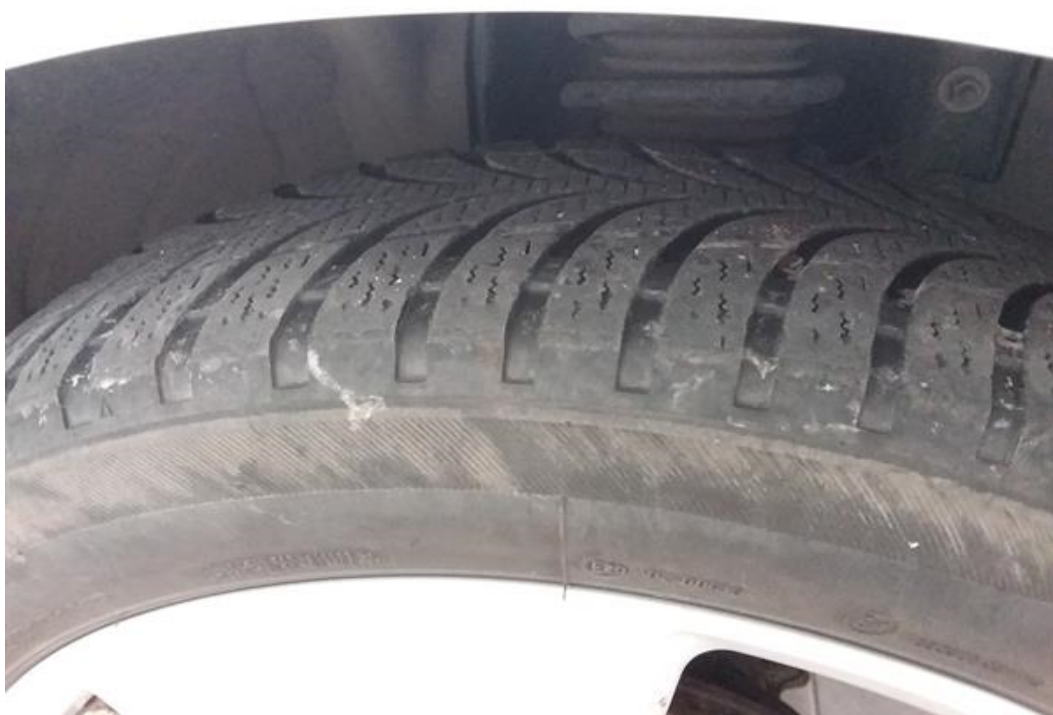
2

Oblast vozu	Exteriér	Druh poškození	Opotřebení
Část vozu	Kola	Způsob opravy	Výměna
Prvek vozu	PP Pneu	Akceptovatelnost	Akceptovatelné

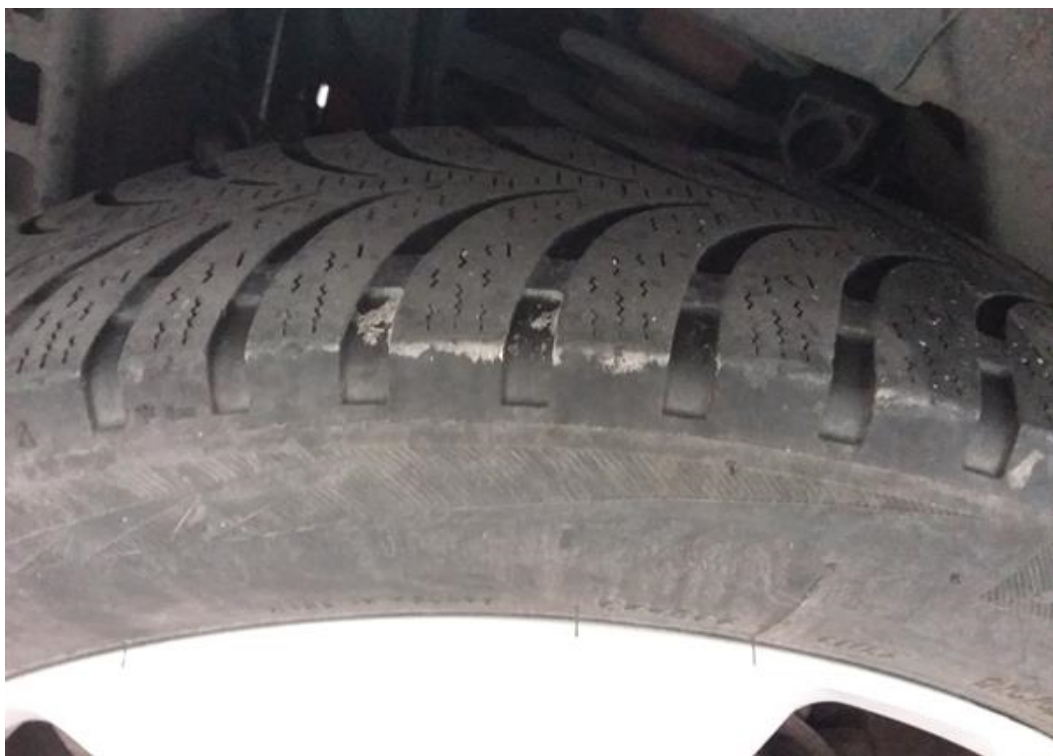
3

Oblast vozu	Exteriér	Druh poškození	Opotřebení
Část vozu	Kola	Způsob opravy	Výměna
Prvek vozu	PZ Pneu	Akceptovatelnost	Akceptovatelné

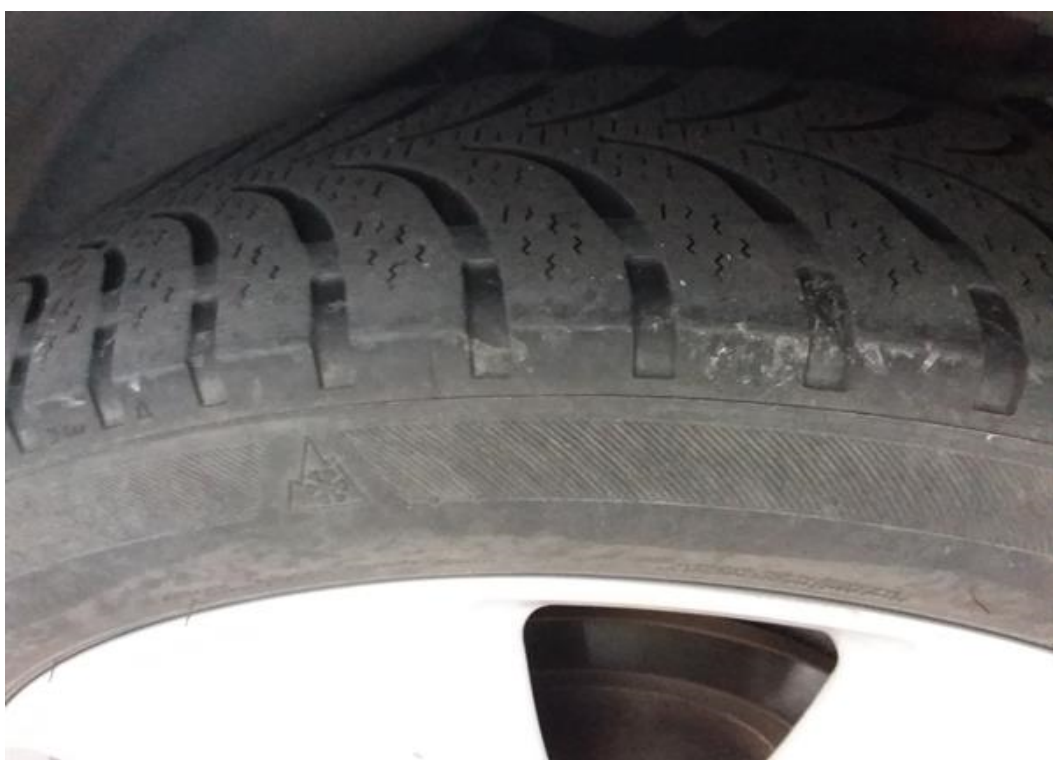
4

Oblast vozu	Exteriér	Druh poškození	Opotřebení
Část vozu	Kola	Způsob opravy	Výměna
Prvek vozu	LZ Pneu	Akceptovatelnost	Akceptovatelné

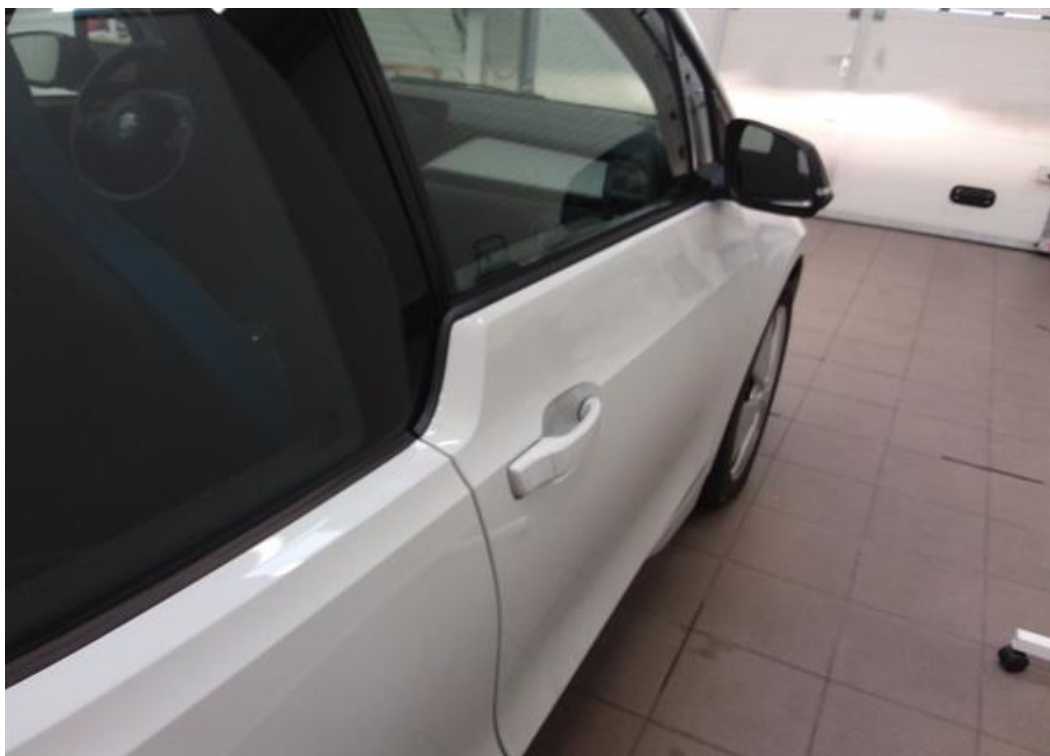
5

Oblast vozu	Exteriér	Druh poškození	Lakováno
Část vozu	Karoserie	Způsob opravy	Bez opravy
Prvek vozu	PP Dveře	Akceptovatelnost	Akceptovatelné

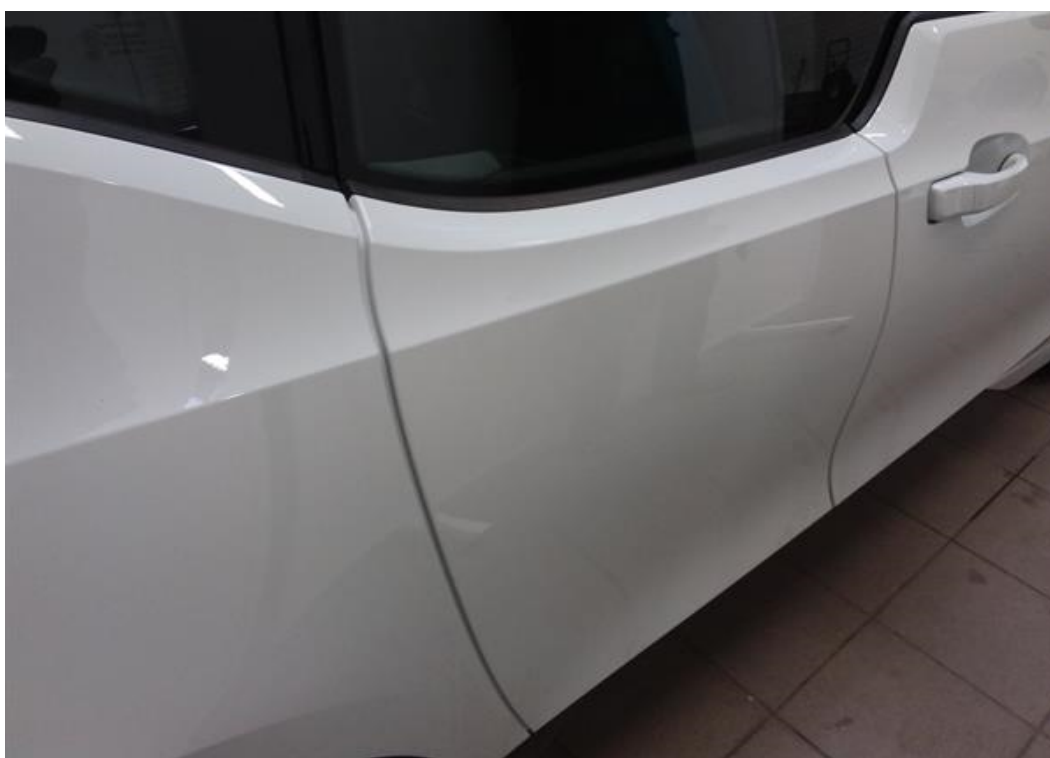
6

Oblast vozu	Exteriér	Druh poškození	Lakováno
Část vozu	Karoserie	Způsob opravy	Bez opravy
Prvek vozu	LZ Dveře	Akceptovatelnost	Akceptovatelné

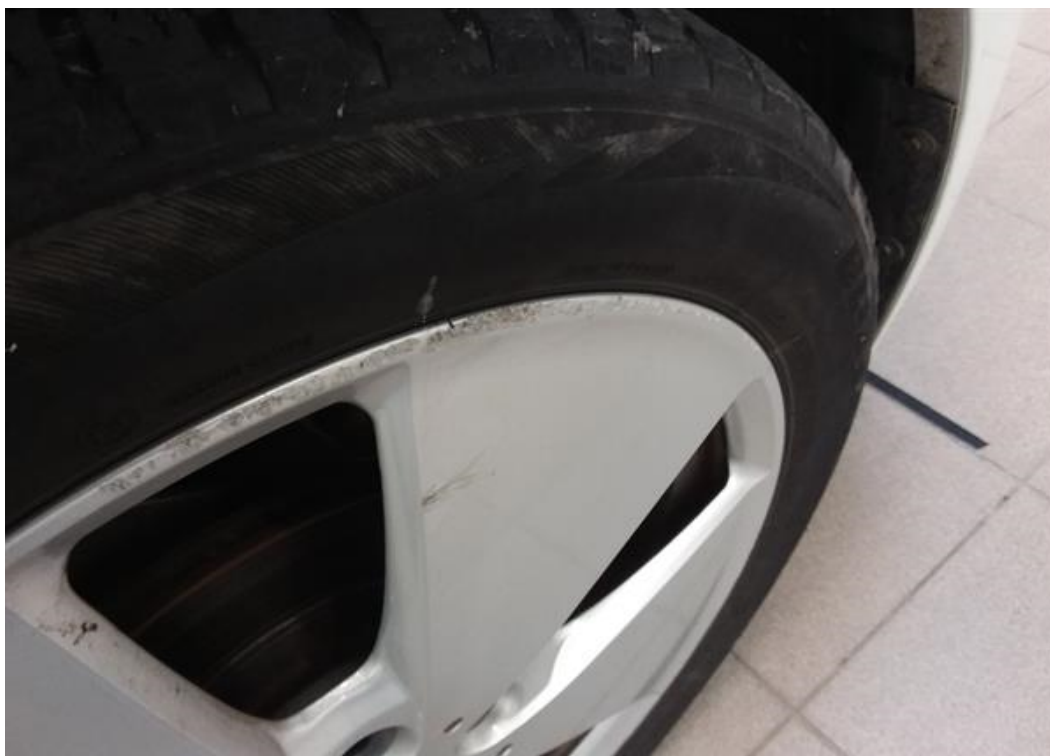
7

Oblast vozu	Exteriér	Druh poškození	Odření
Část vozu	Kola	Způsob opravy	Bez opravy
Prvek vozu	PP Disk	Akceptovatelnost	Akceptovatelné
