DEKRA CZ a.s.

ARVAL CZ s.r.o.

ÚDAJE O VOZIDLE

SEZNAM POŠKOZENÍ

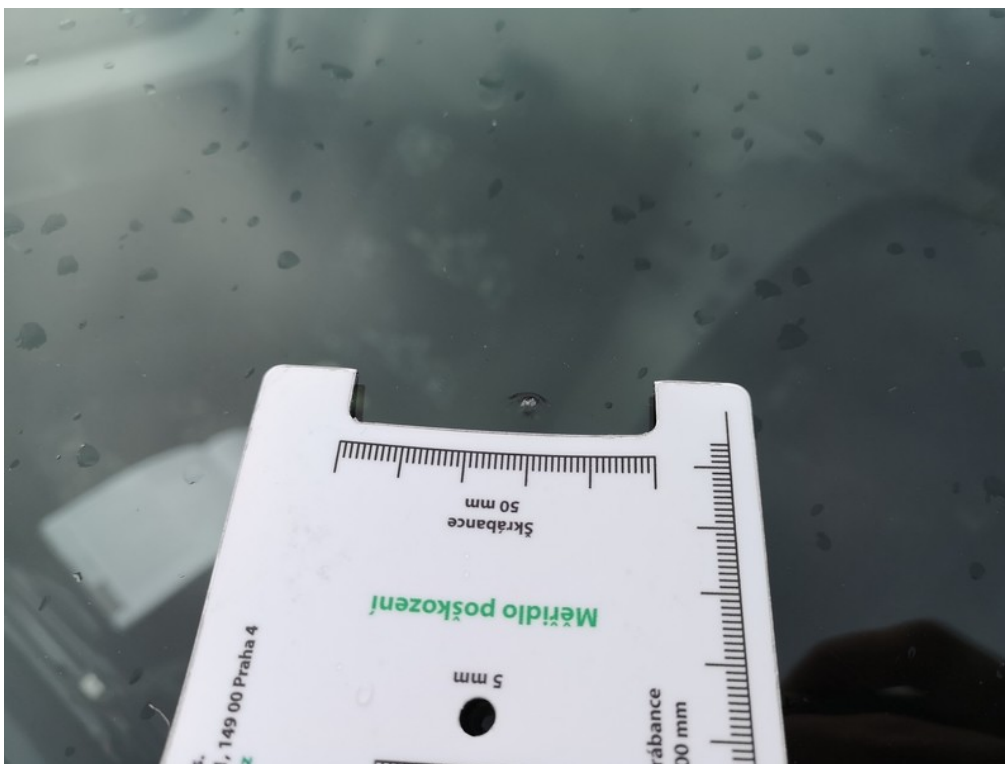
1 Umístění
Poškozený díl
Druh poškození

Exteriér (vnější prostor)
Čelní sklo
Štěp

Způsob opravy (opatření) Vyměnit
Poznámka:

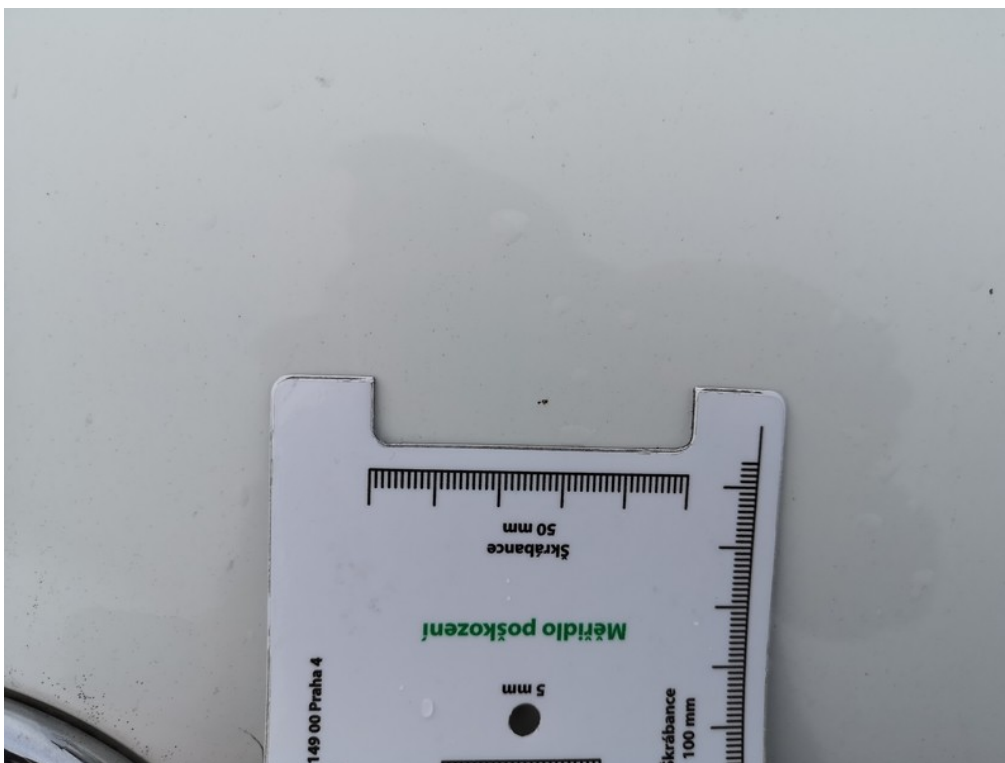
Umístění
2 Poškozený díl
Druh poškození

Exteriér (vnější prostor)
Přední část vozidla
Poškození od odletujícího kamení

Způsob opravy (opatření) Opravit
Poznámka:

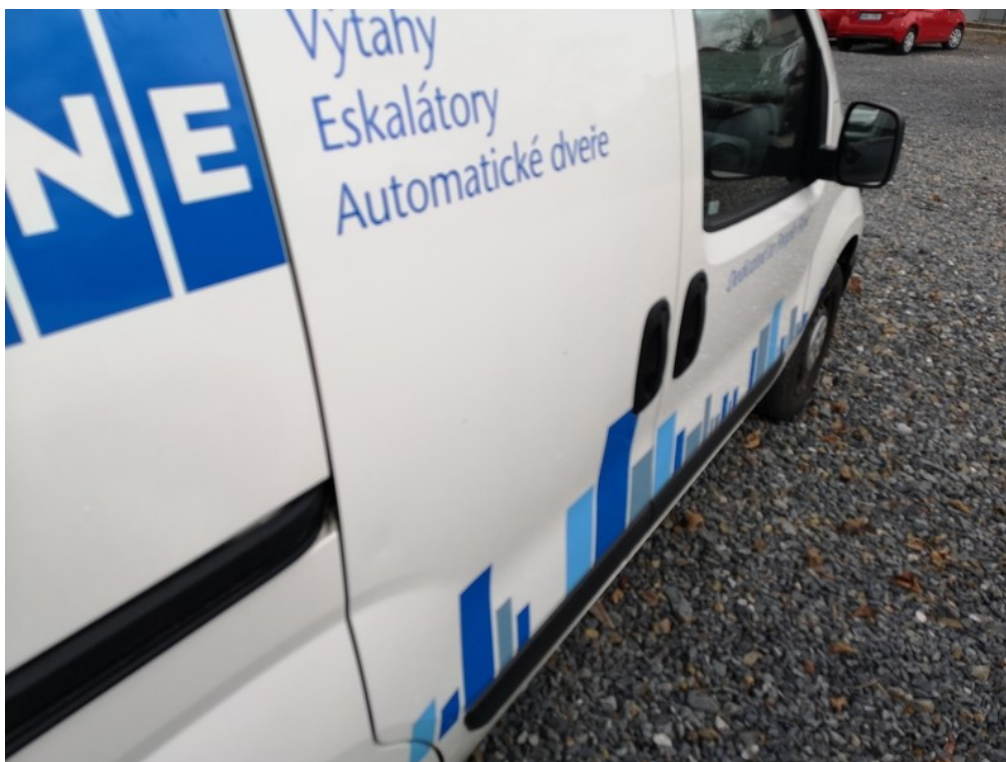
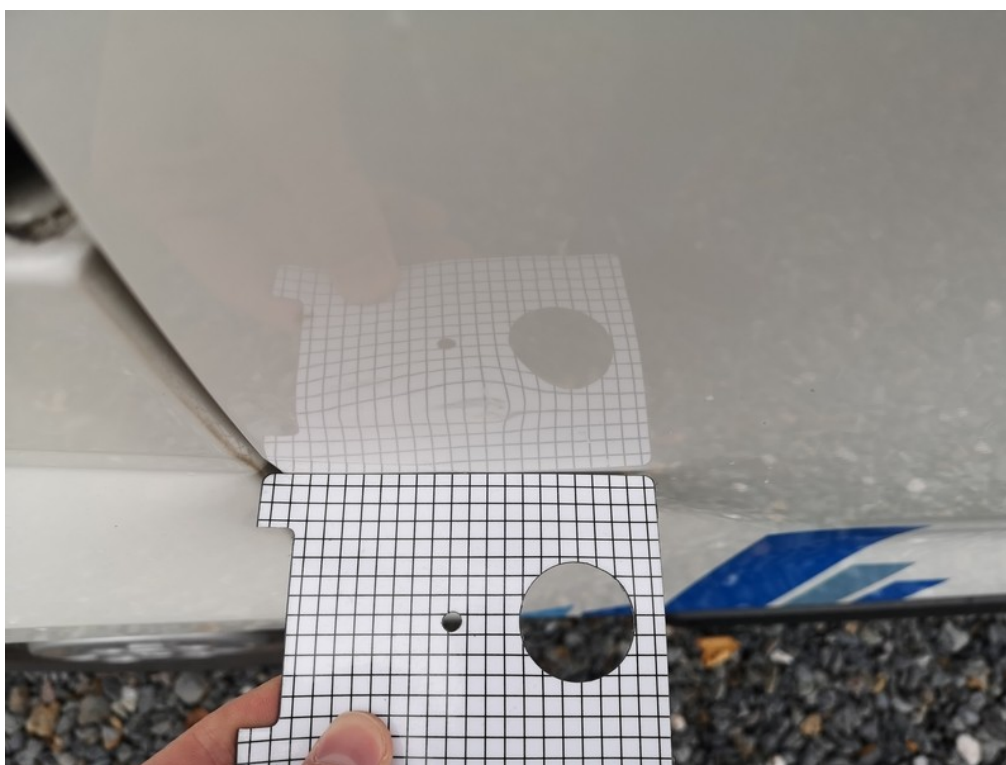
Umístění
6 Poškozený díl
Druh poškození

Exteriér (vnější prostor)
Dveře boční posuvné
P
Deformace

Způsob opravy (opatření) Opravit
Poznámka:

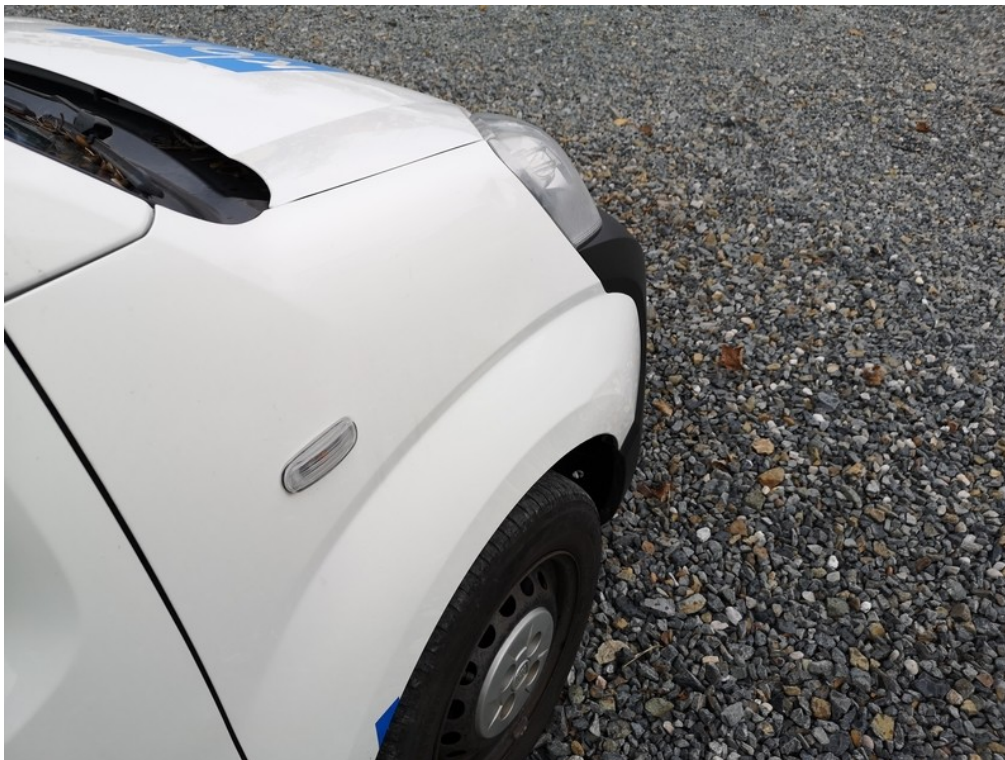
7 Umístění
Poškozený díl
Druh poškození

Exteriér (vnější
prostor)
Blatník přední pravý
Deformace

Způsob opravy (opatření) Opravit
Poznámka:

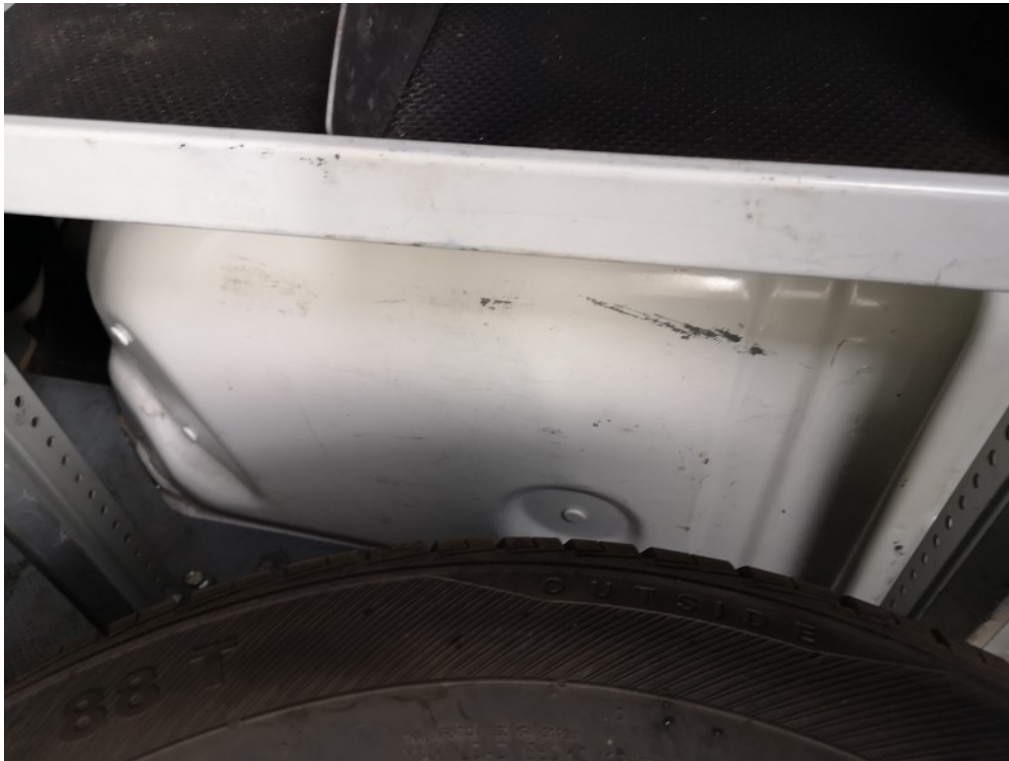
8 Umístění
Poškozený díl
Druh poškození

Interiér (vnitřní prostor)
Nákladový prostor
Deformace

Způsob opravy (opatření) Opravit
Poznámka:

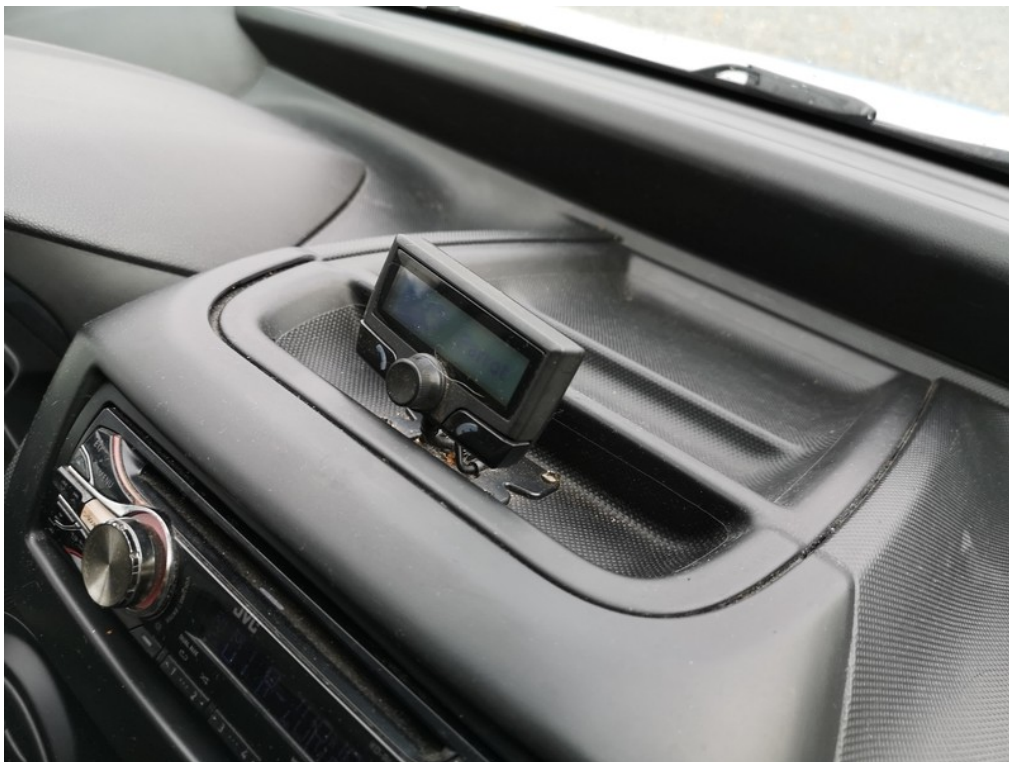
9 Umístění
Poškozený díl
Druh poškození

Interiér (vnitřní prostor)
Odkládací schránka
přístrojové desky
Nadstandardní prvek

Způsob opravy (opatření) Vyměnit
Poznámka:

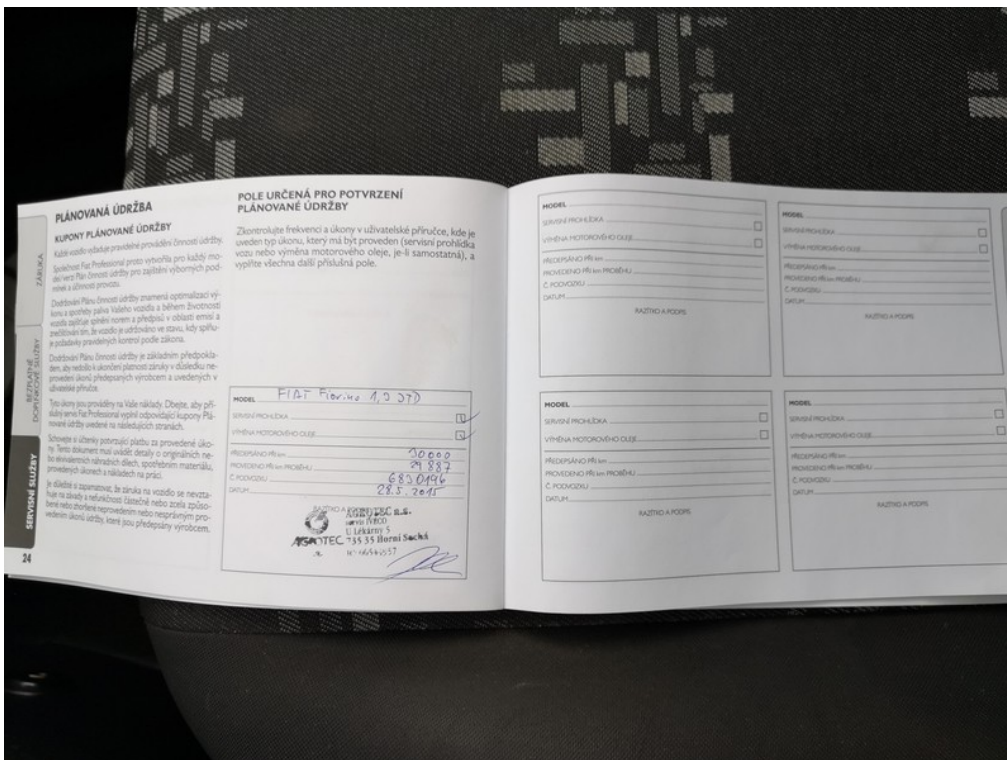
13 Umístění
Poškozený díl
Druh poškození

Ostatní
Servisní záznam
Chybí

Způsob opravy (opatření) Doplnit/dodat
Poznámka:
