## PROTOKOL INSPEKCE VOZIDLA

Leasingová smlouva: 1101602773 Místo inspekce: Praha\_Poděbradská28

RZ:	5AV2945	Výrobní číslo (VIN):	TMBAF7NE4H0092760
Značka a název:	Škoda Octavia	VIN souhlasí:	Ano
Zdvihový objem:	1598	Prověřit:	Ne
Výkon:	66kW	Datum registrace:	25.10. 2016
Barva:	Modrá	Karoserie:	Sedan
Druh paliva:	nafta	Chladící kapalina:	V intervalu
Převodovka:	Manuální	Stav tachometru:	16447
Olej:	V intervalu	Stav paliva:	3/4

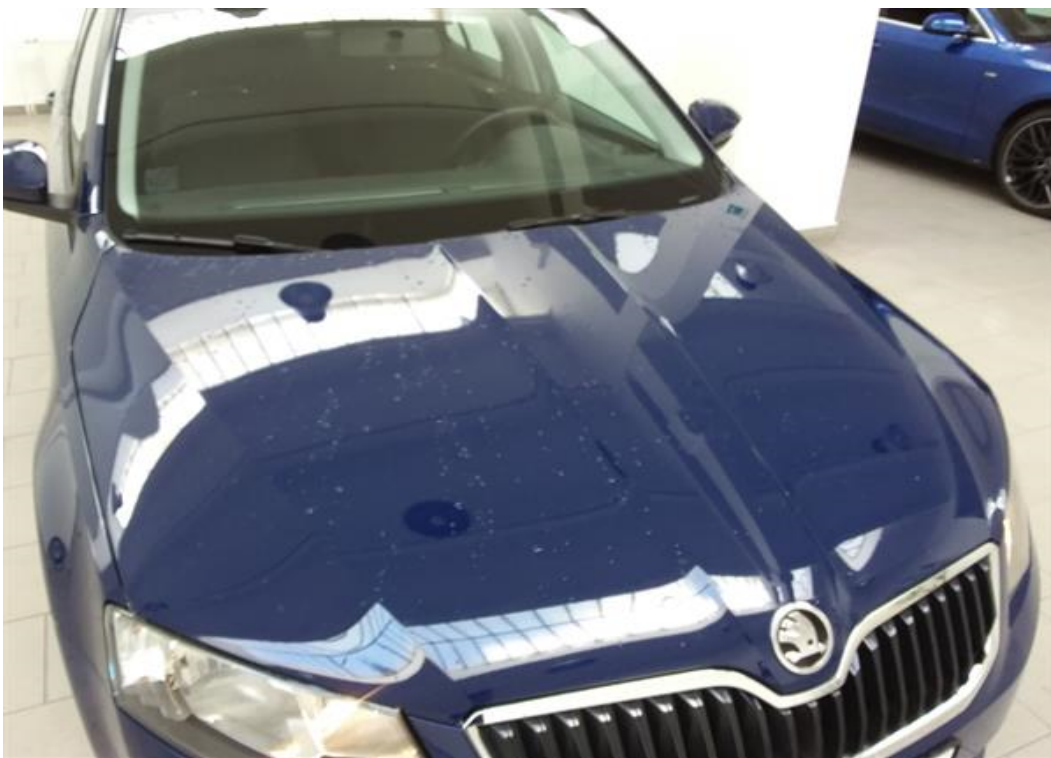
**1**

Číslo	Část vozu	Prvek vozu	Druh poškození	Způsob opravy	Akceptovatelnost
1	Karoserie	Kapota	Jiné+popis	Bez opravy	✓

Oblast vozu	Exteriér	Druh poškození	Jiné+popis
Část vozu	Karoserie	Způsob opravy	Bez opravy
Prvek vozu	Kapota	Akceptovatelnost	Akceptovatelné

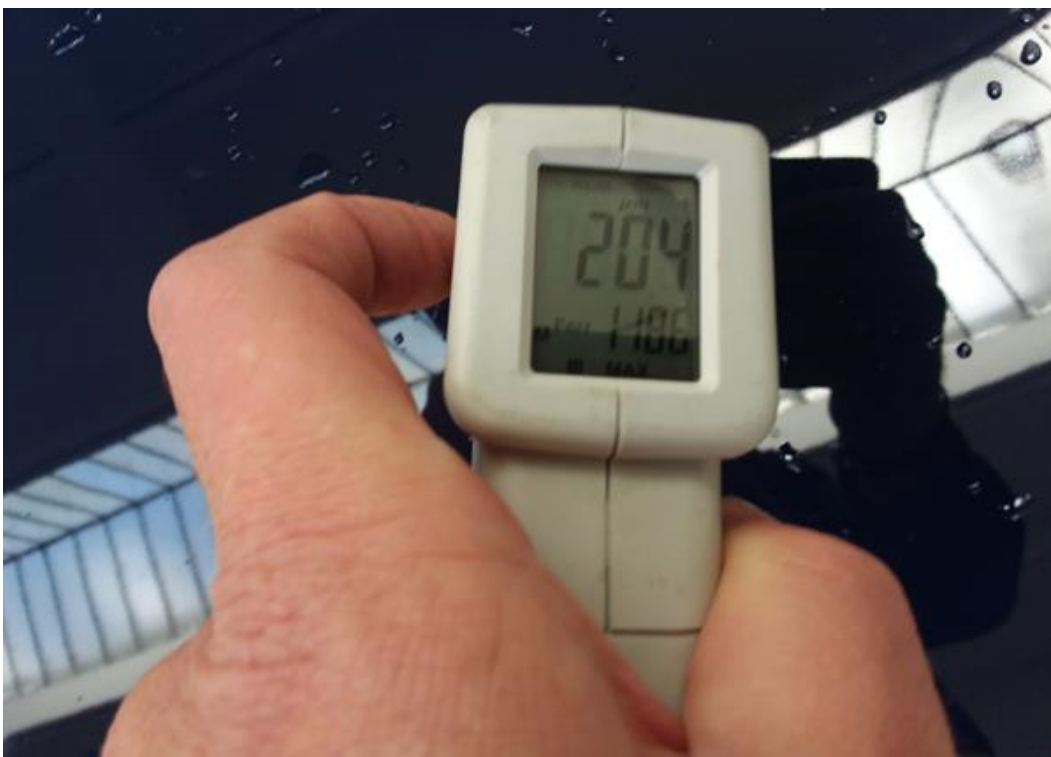
Viz popis k poškození č. 1
