## PROTOKOL INSPEKCE VOZIDLA

RZ:	6AK4848	Výrobní číslo (VIN):	WAUZZZ4G8JN024234
Značka a název:	Audi A6	VIN souhlasí:	Ano
Zdvihový objem:	2967	Prověřit:	Ne
Výkon:	240kW	Datum registrace:	24.08. 2017
Barva:	Černá m.	Karoserie:	Sedan
Druh paliva:	Nafta	STK měsíc:	08
Převodovka:	Automatická	STK rok:	2021
Olej:	Dostatečné množství	Stav tachometru:	72808
Chladící kapalina:	Dostatečné množství	Stav paliva:	1/4
Datum vrácení (zabavení) vozu:	20.08. 2019

Audi A6 3.0 biTDI quattro tiptronic competition

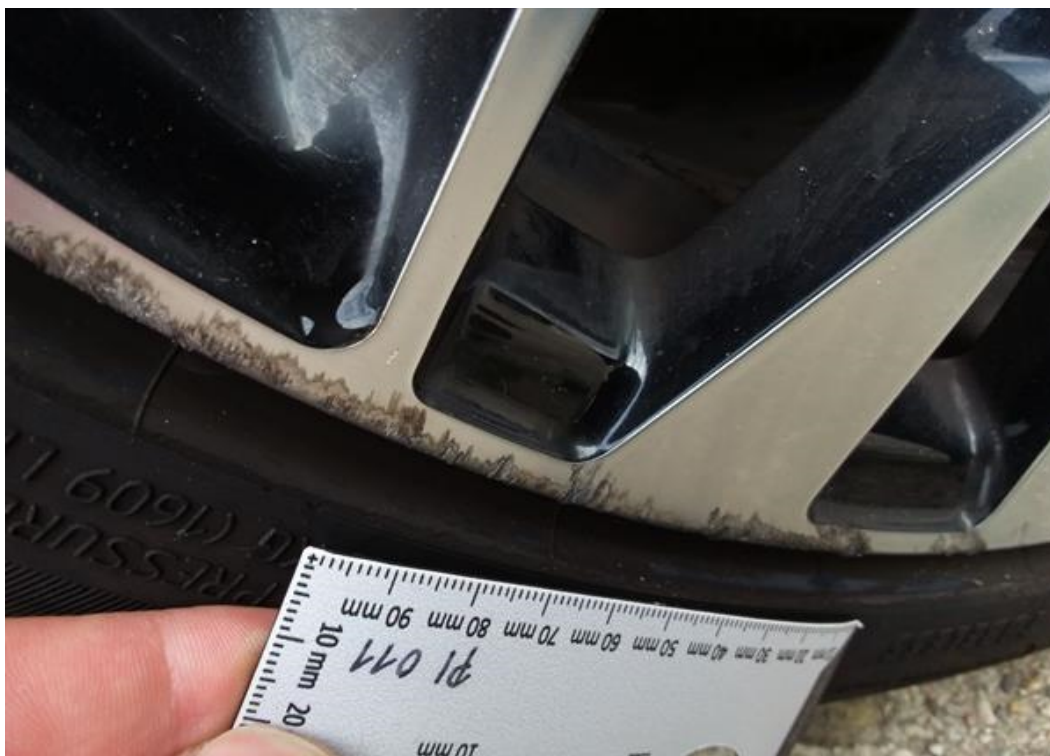
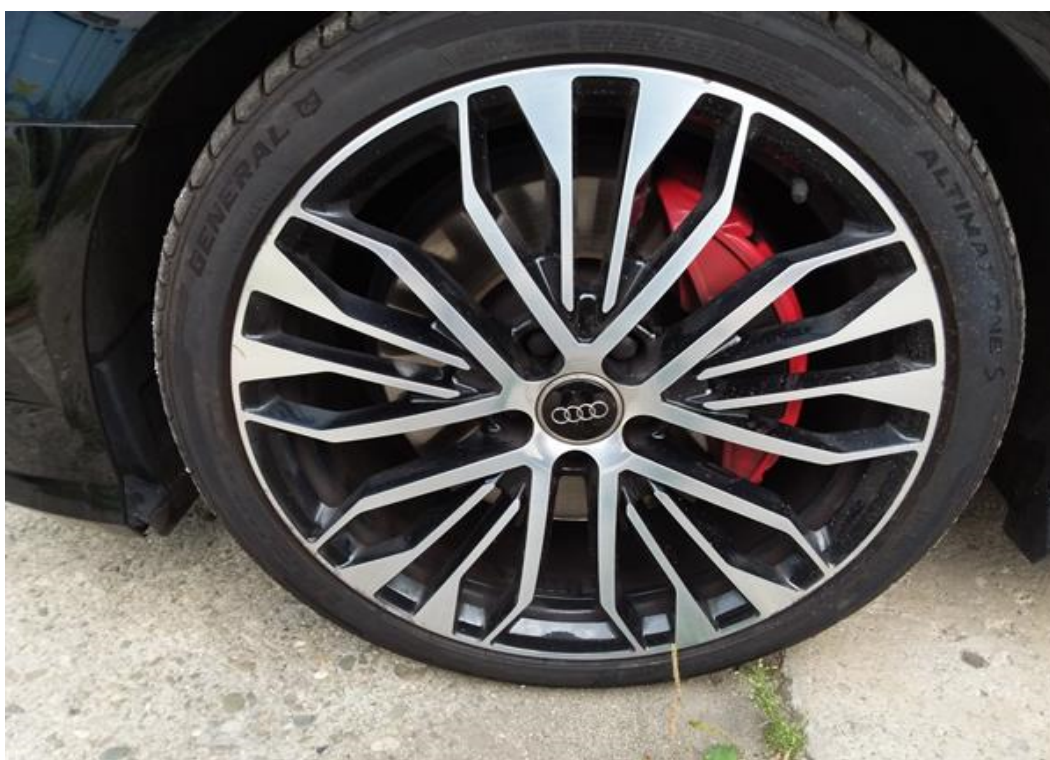
**1**

Oblast vozu	Exteriér	Druh poškození	Odření
Část vozu	Kola	Způsob opravy	Oprava
Prvek vozu	LP Disk	Akceptovatelnost	Neakceptovatelné

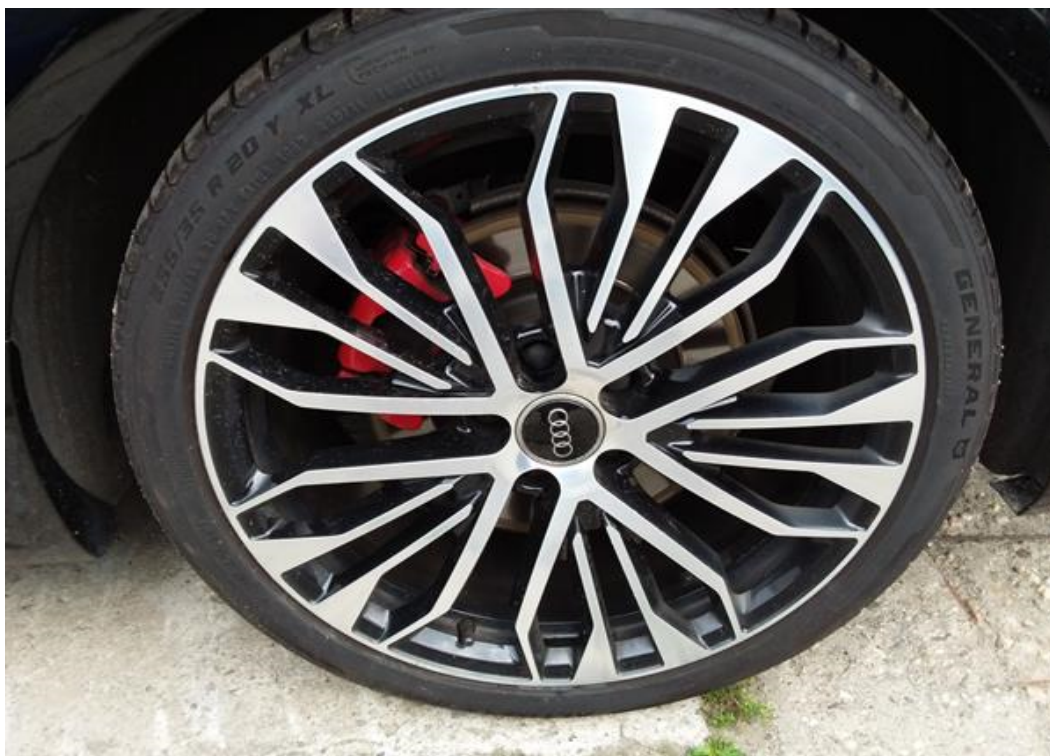
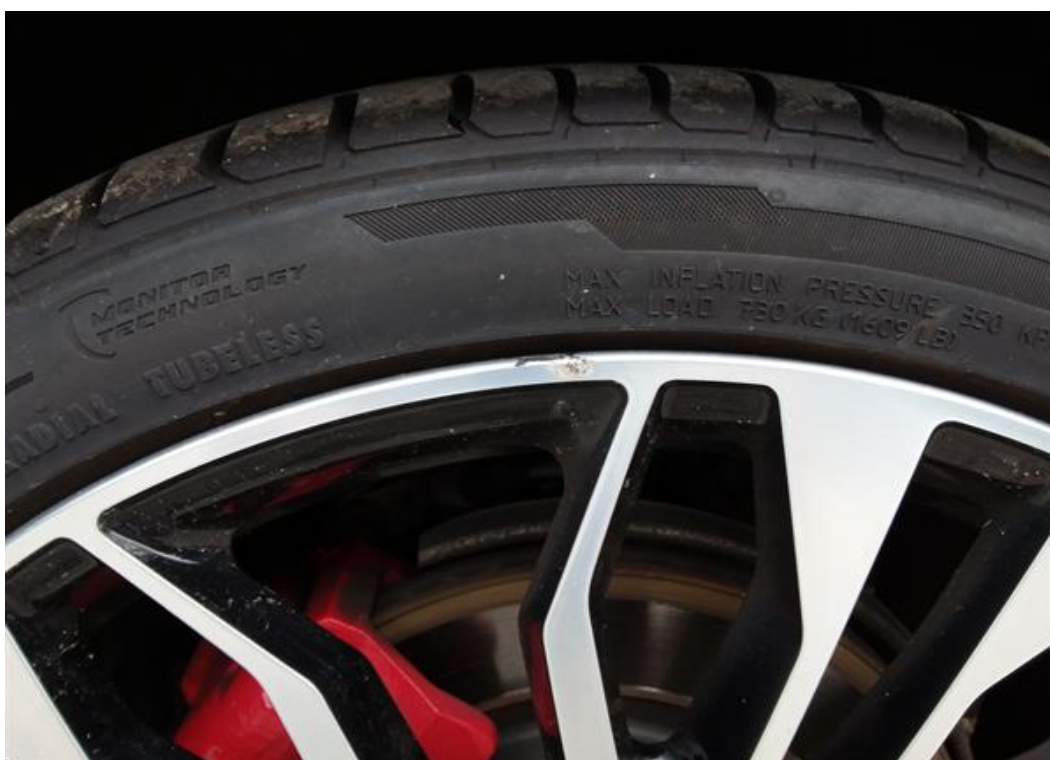
2

Oblast vozu	Exteriér	Druh poškození	Odření
Část vozu	Kola	Způsob opravy	Bez opravy
Prvek vozu	LZ Disk	Akceptovatelnost	Akceptovatelné

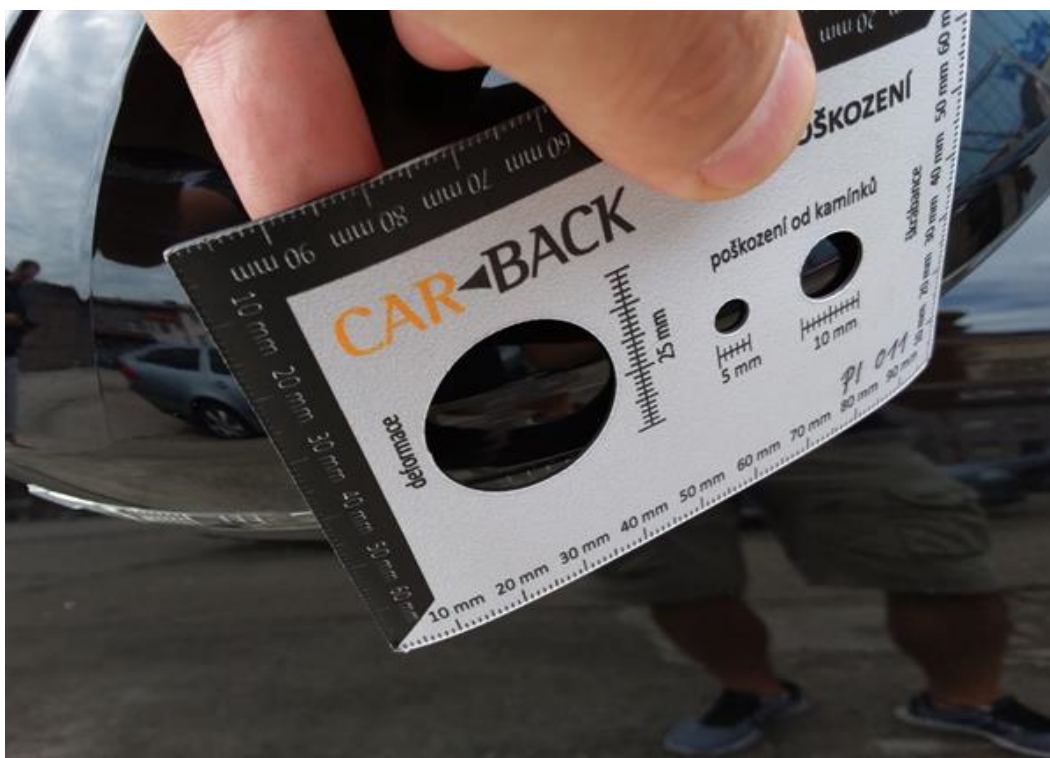
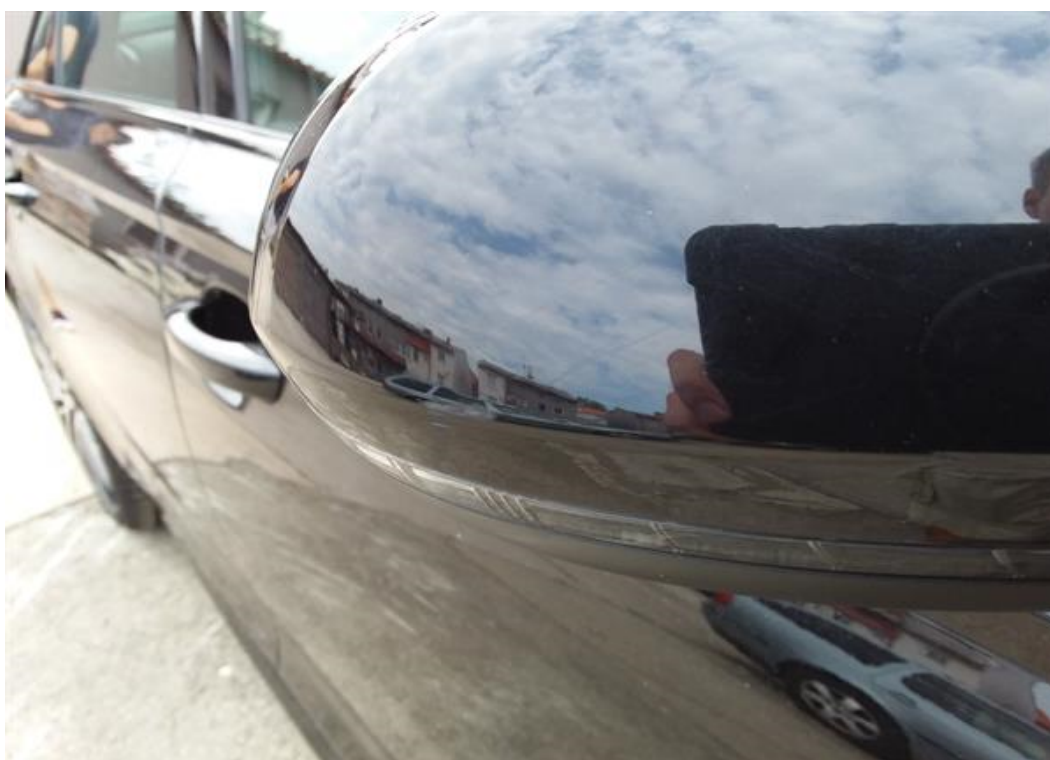
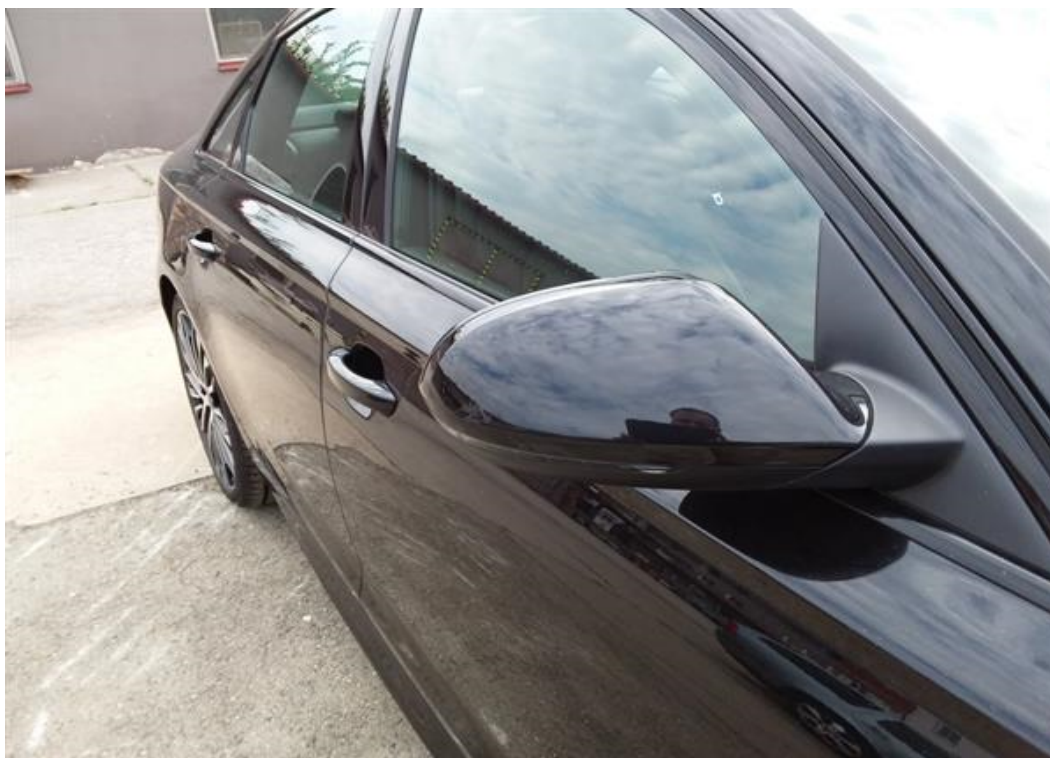
**3**

Oblast vozu	Exteriér	Druh poškození	Odření
Část vozu	Karoserie	Způsob opravy	Rozleštění
Prvek vozu	P Zrcátko	Akceptovatelnost	Neakceptovatelné

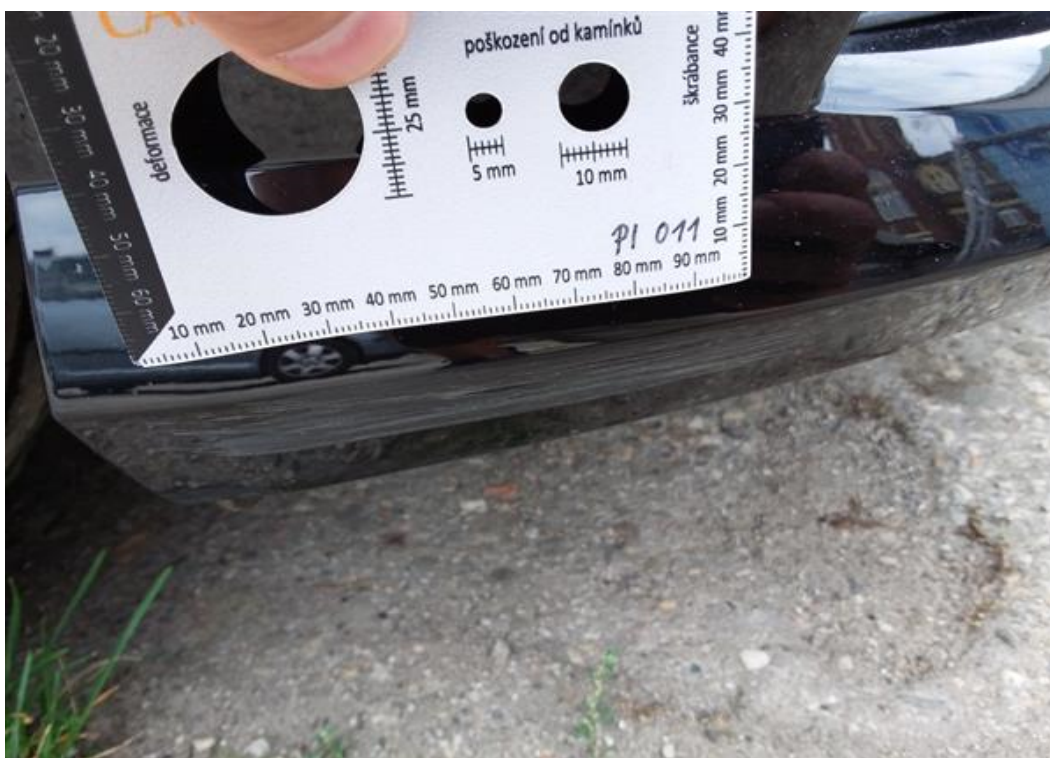
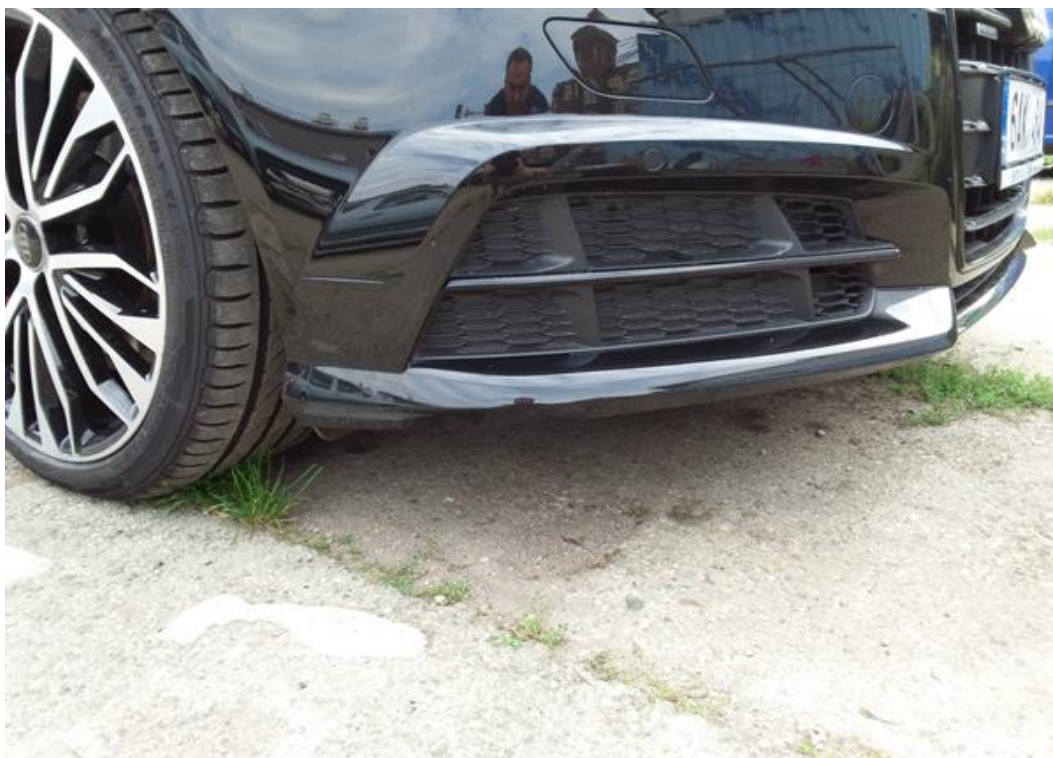
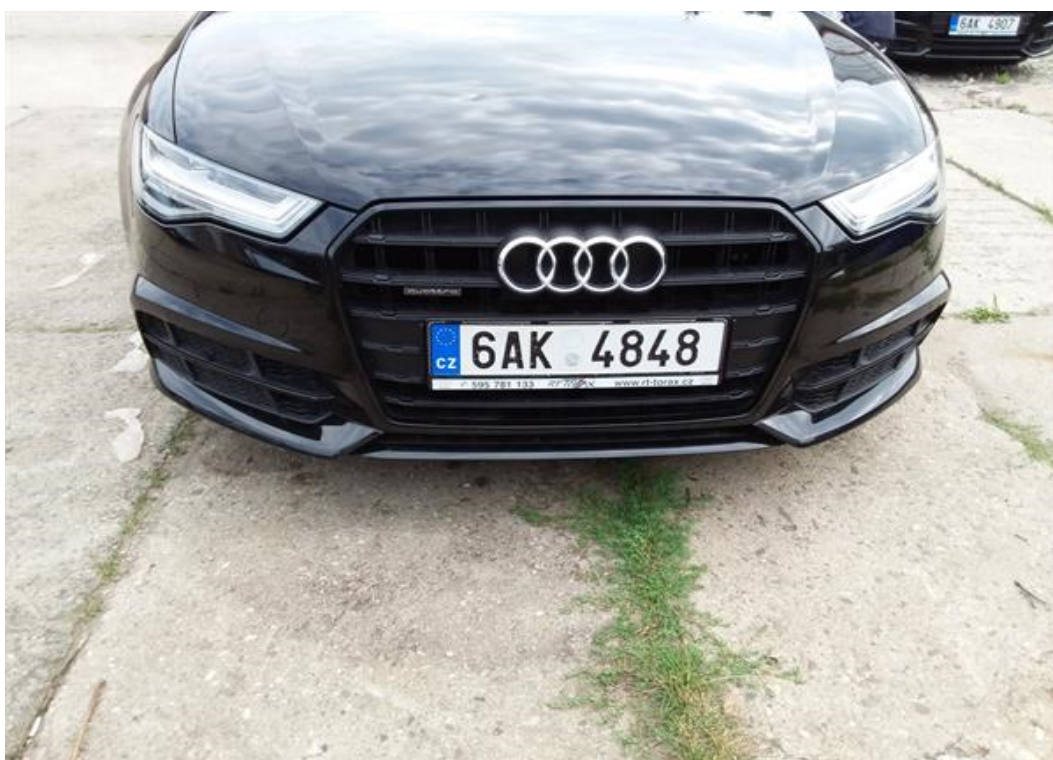
**4**

Oblast vozu	Exteriér	Druh poškození	Odření
Část vozu	Karoserie	Způsob opravy	Lakování
Prvek vozu	P Nárazník	Akceptovatelnost	Neakceptovatelné

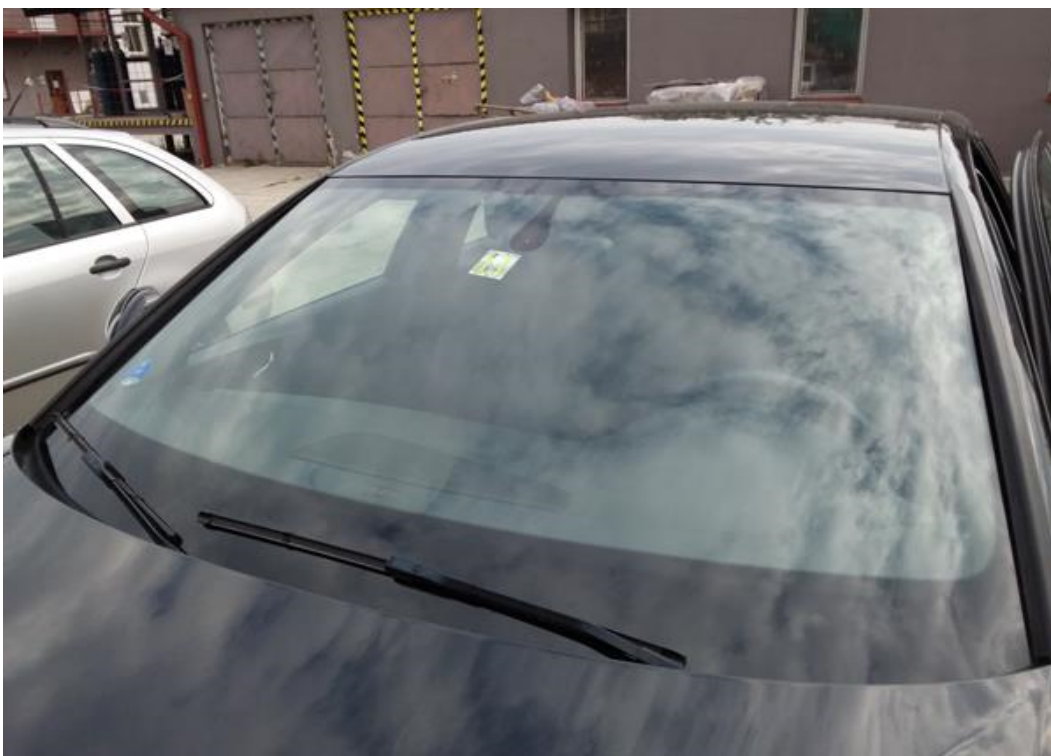
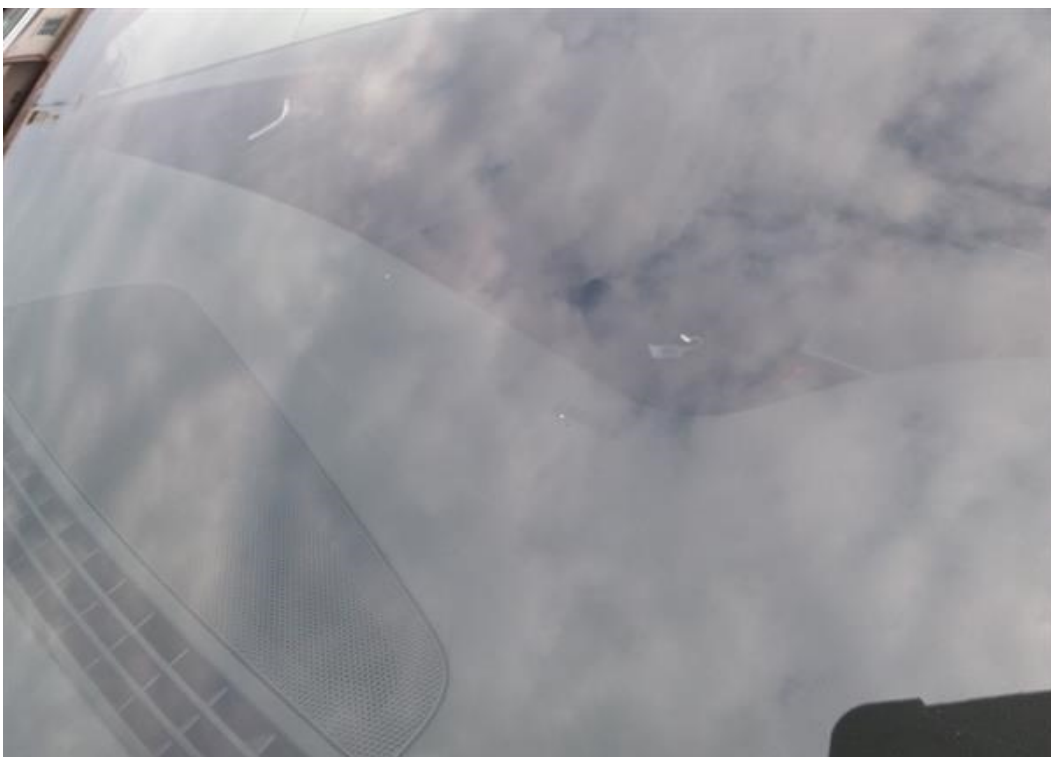
**5**

<b>Oblast vozu</b>	Exteriér	<b>Druh poškození</b>	Poškození od kamínků
<b>Část vozu</b>	Skla	<b>Způsob opravy</b>	Bez opravy
<b>Prvek vozu</b>	Čelní sklo	<b>Akceptovatelnost</b>	Akceptovatelné

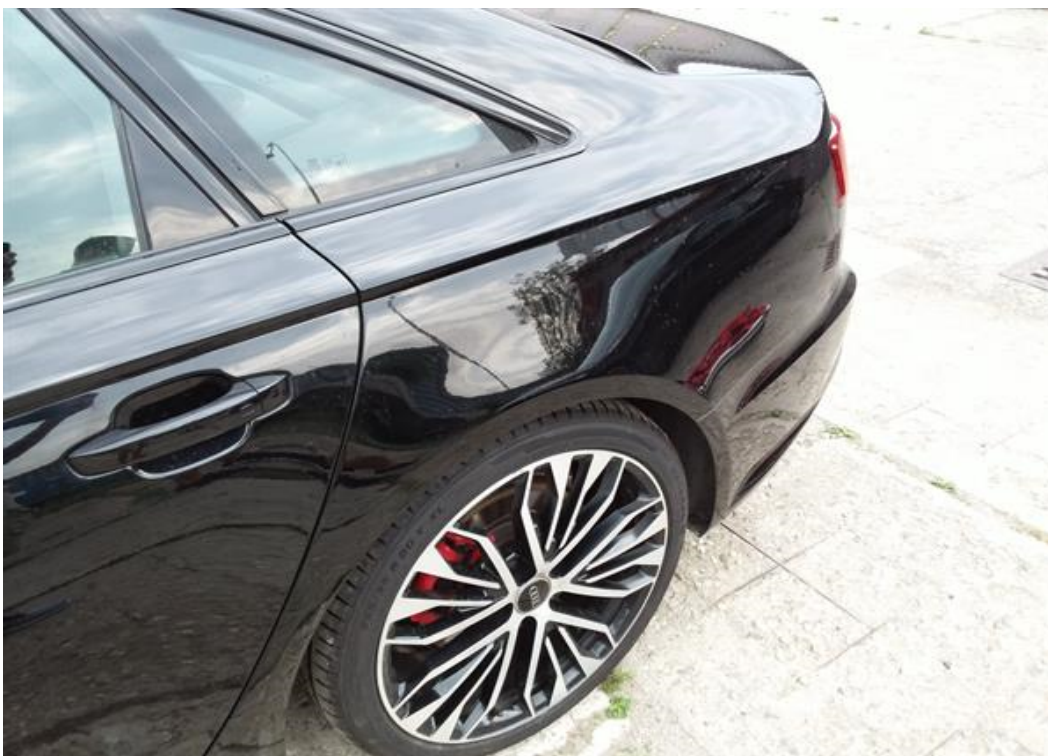
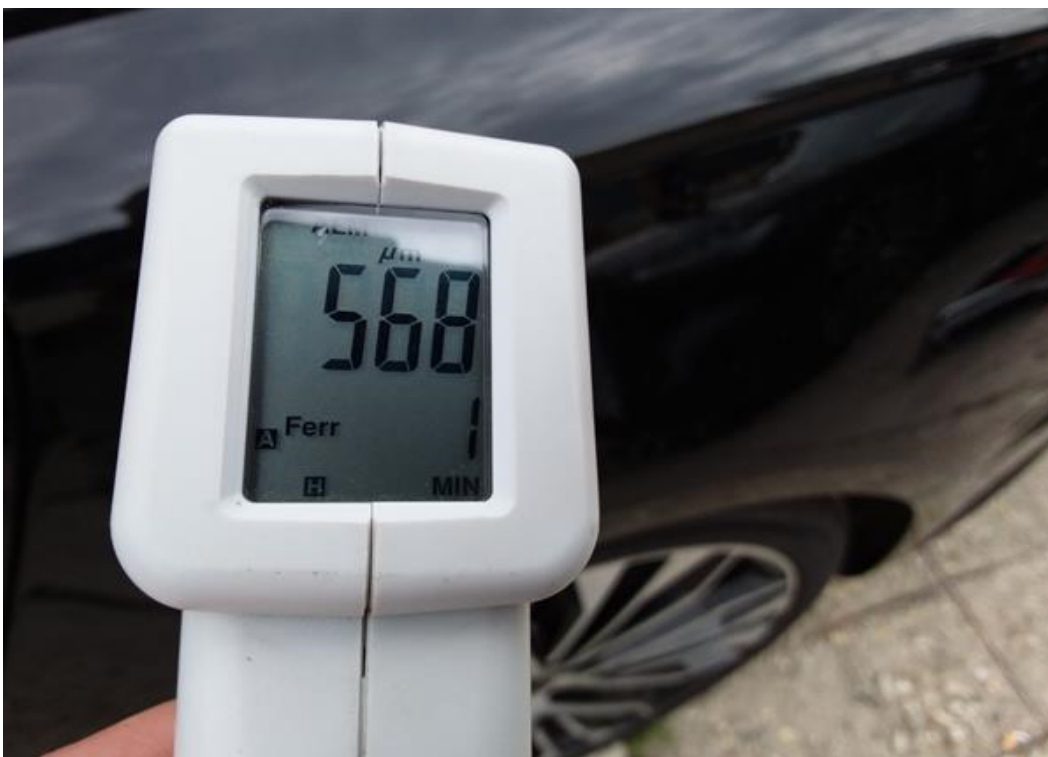
**6**

Oblast vozu	Exteriér	Druh poškození	Lakováno
Část vozu	Karoserie	Způsob opravy	Bez opravy
Prvek vozu	LZ Blatník	Akceptovatelnost	Akceptovatelné

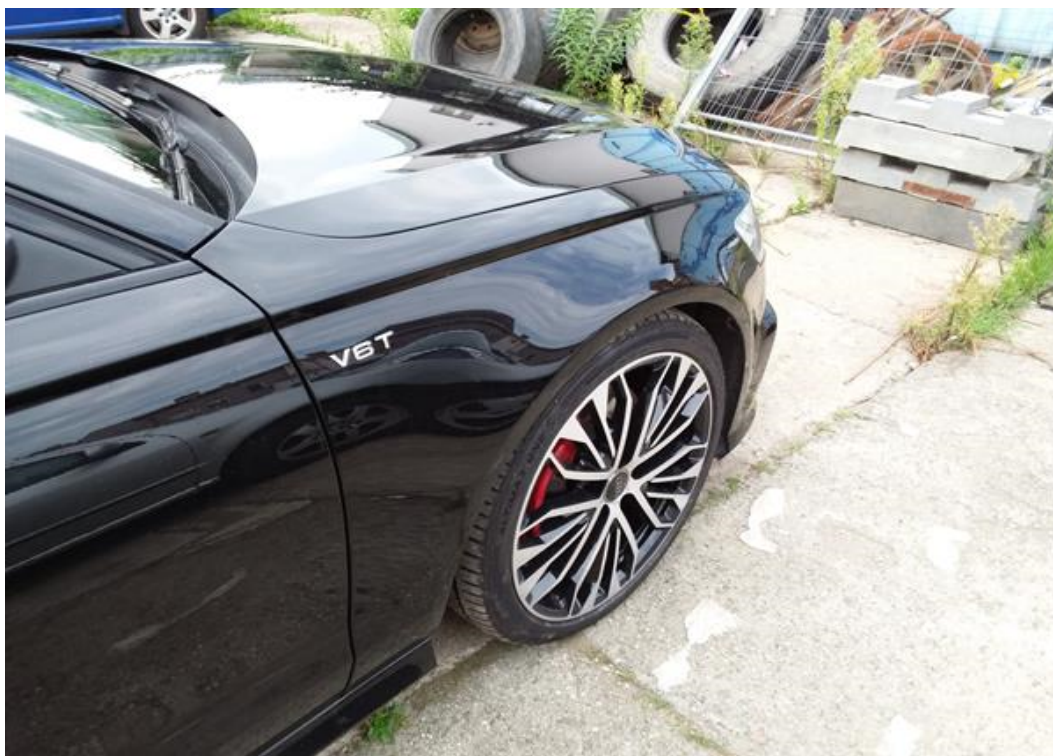
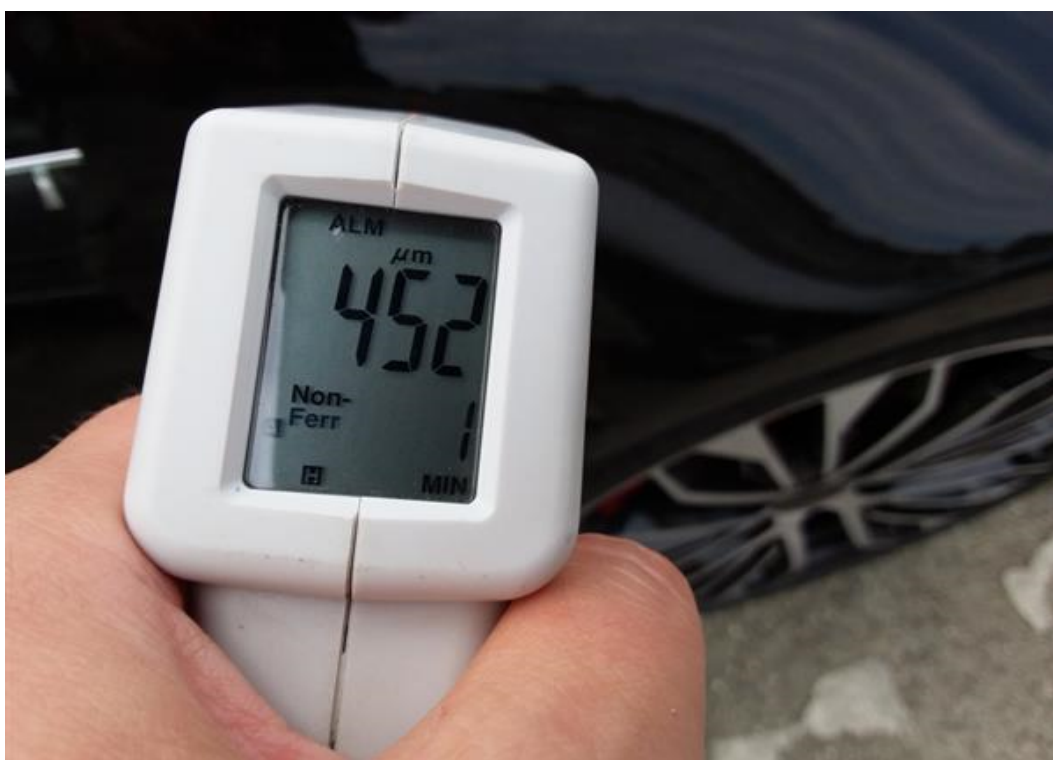
**7**

Oblast vozu	Exteriér	Druh poškození	Lakováno
Část vozu	Karoserie	Způsob opravy	Bez opravy
Prvek vozu	PP Blatník	Akceptovatelnost	Akceptovatelné

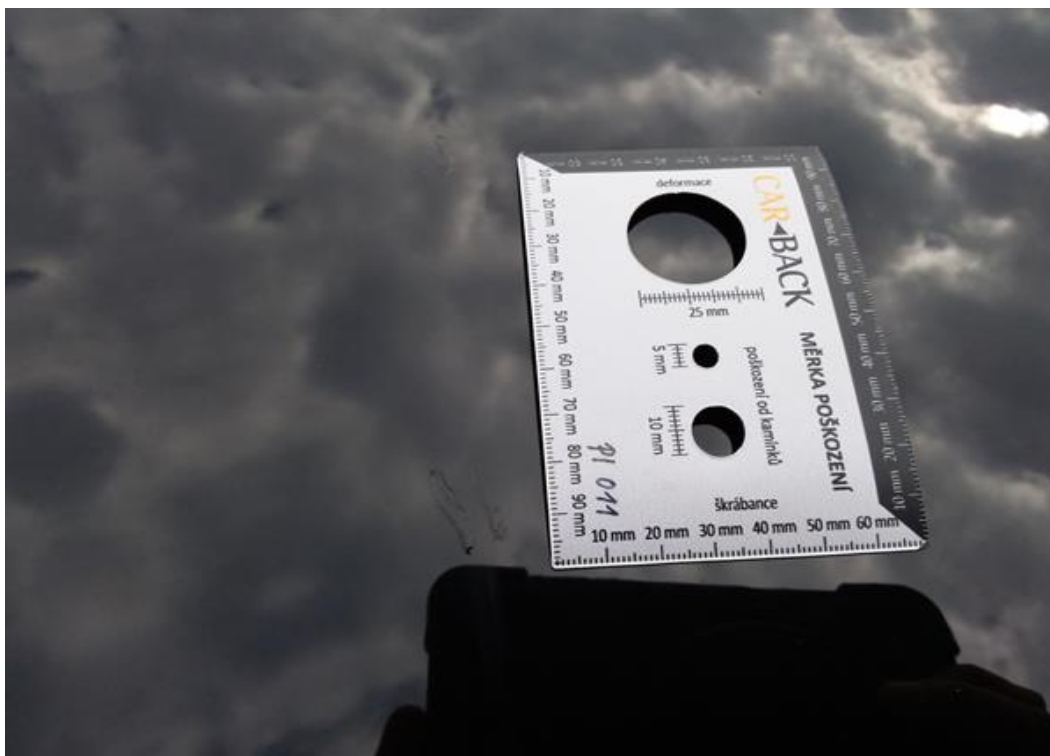
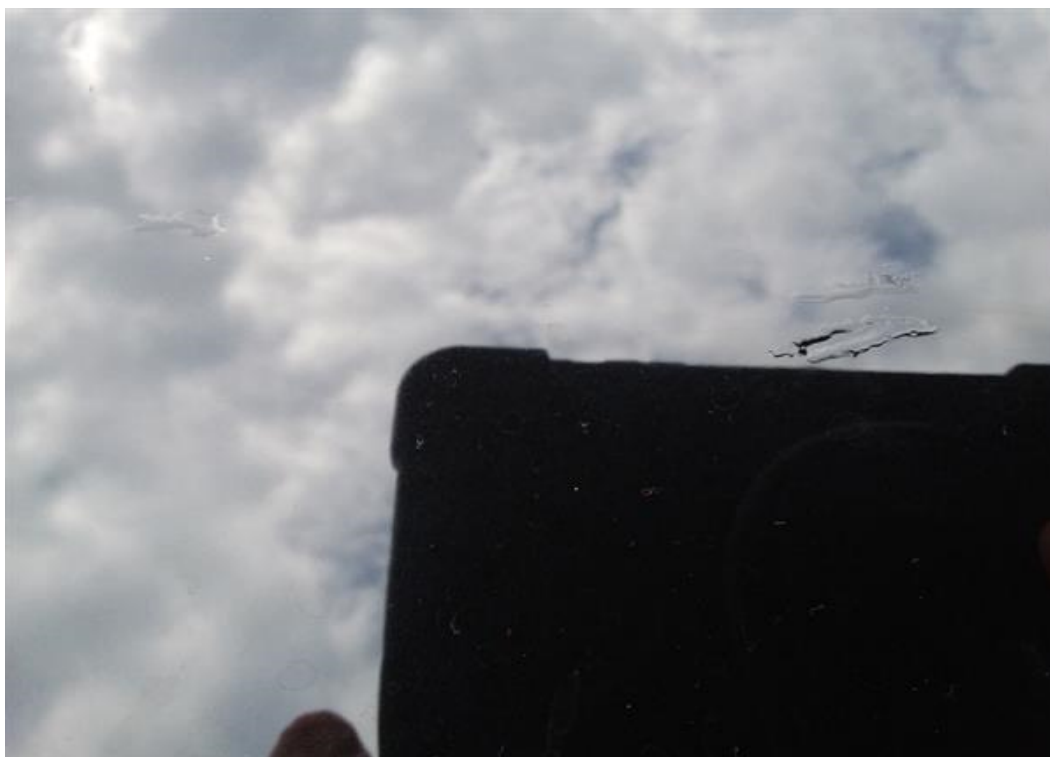
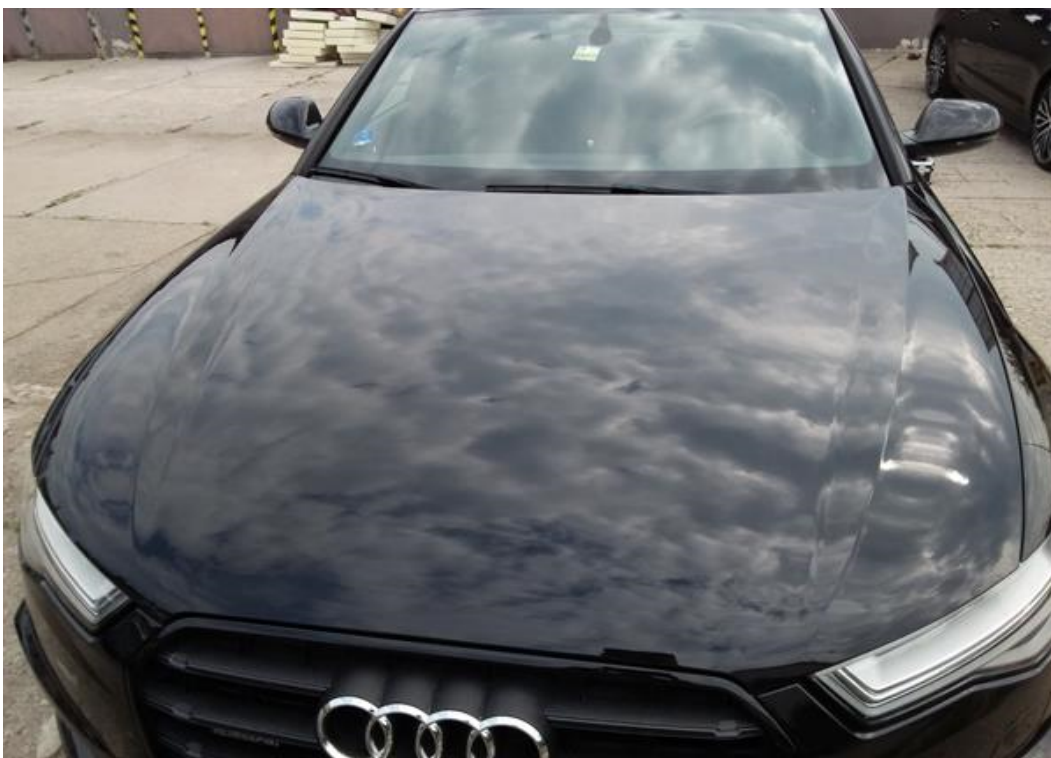
8

Oblast vozu	Exteriér	Druh poškození	Nekvalitní oprava
Část vozu	Karoserie	Způsob opravy	Lakování
Prvek vozu	Kapota	Akceptovatelnost	Neakceptovatelné

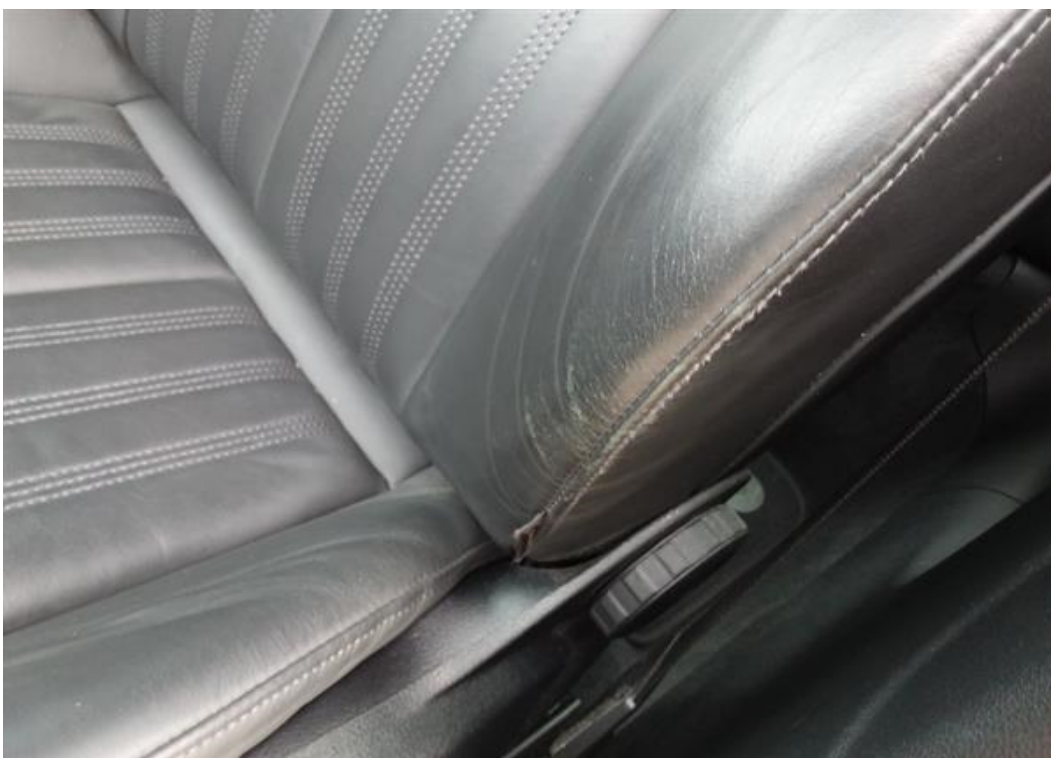
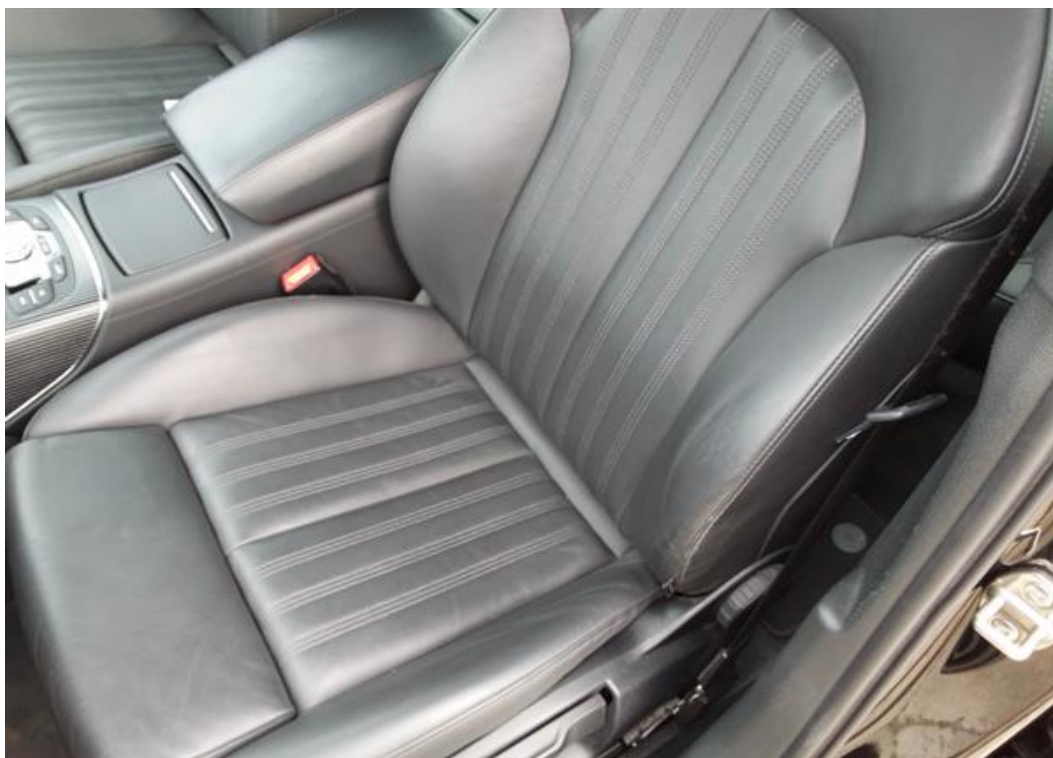
**9**

Oblast vozu	Interiér	Druh poškození	Opotřebení
Část vozu	Sedadla	Způsob opravy	Bez opravy
Prvek vozu	LP čalounění	Akceptovatelnost	Akceptovatelné
