## PROTOKOL INSPEKCE VOZIDLA

Leasingová smlouva: 1571421243 Místo inspekce: Praha\_Kostelecká ulice 933/77a

Honda CR-V 1.6I DTEC Comfort 2WD

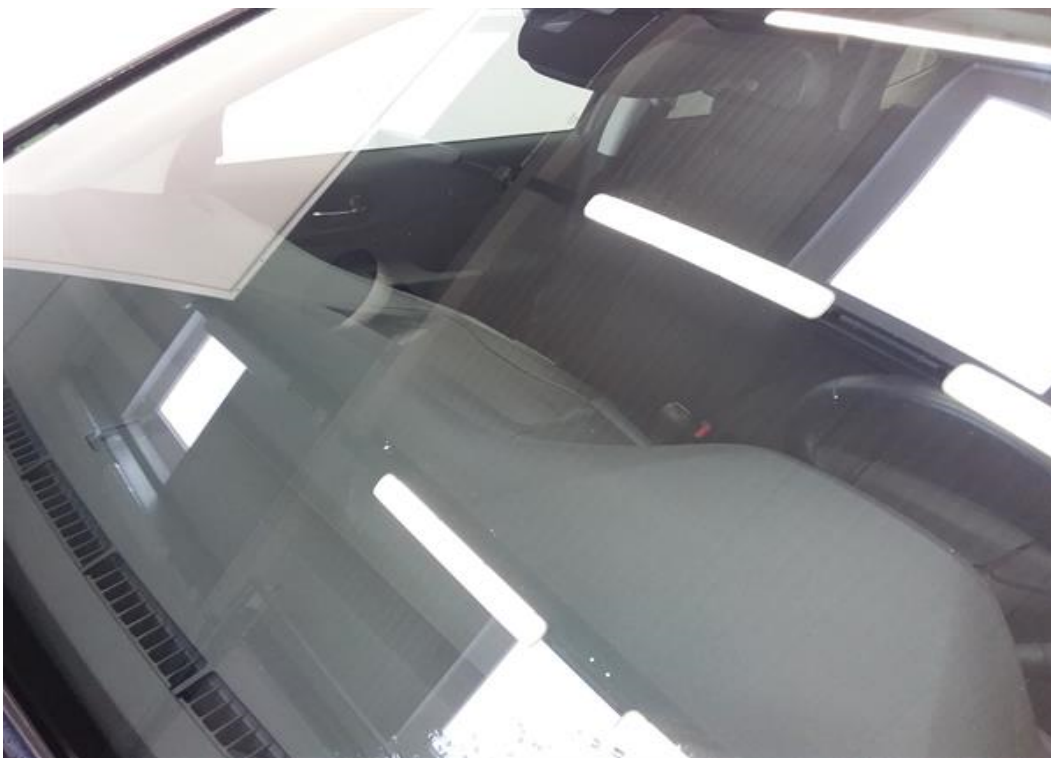
**1**

| Číslo | Část vozu | Prvek vozu | Druh poškození | Způsob opravy | Akceptovatelnost |
|---|---|---|---|---|---|
| 1 | Skla | Čelní sklo | Poškození od kamínků | Bez opravy | |

| Oblast vozu | Exteriér | Druh poškození | Poškození od kamínků |
| Prvek vozu | Čelní sklo | Akceptovatelnost | Akceptovatelné |

| Část vozu | Skla | Způsob opravy | Bez opravy |

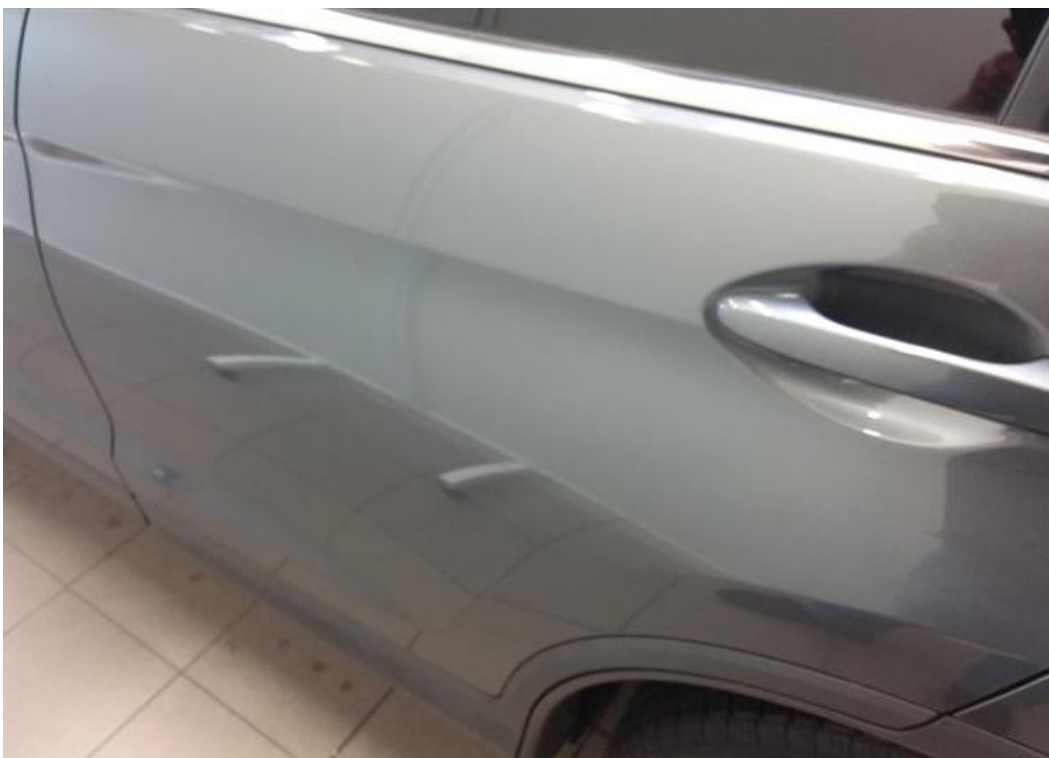
**2**

| Číslo | Část vozu | Prvek vozu | Druh poškození | Způsob opravy | Akceptovatelnost |
|---|---|---|---|---|---|
| 2 | Karoserie | LZ Dveře | Odřeni | Rozleštění | |

| Oblast vozu | Exteriér | Druh poškození | Odření |
| Prvek vozu | LZ Dveře | Akceptovatelnost | Akceptovatelné |

Viz popis k poškození č. 2

| Část vozu | Karoserie | Způsob opravy | Rozleštění |

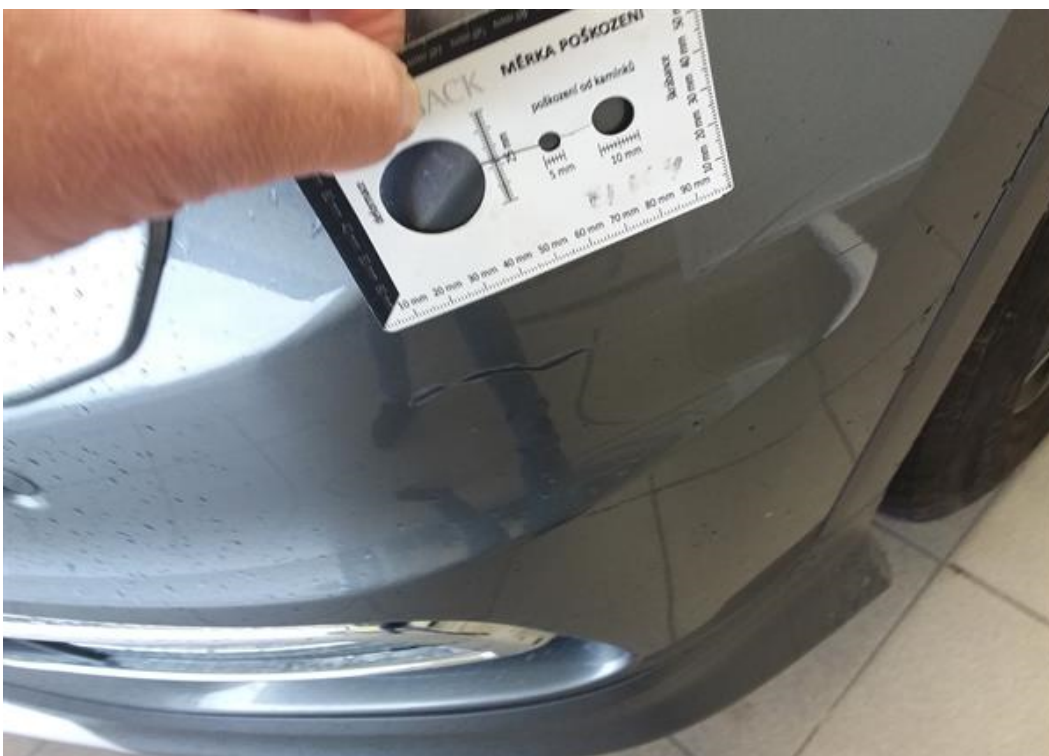
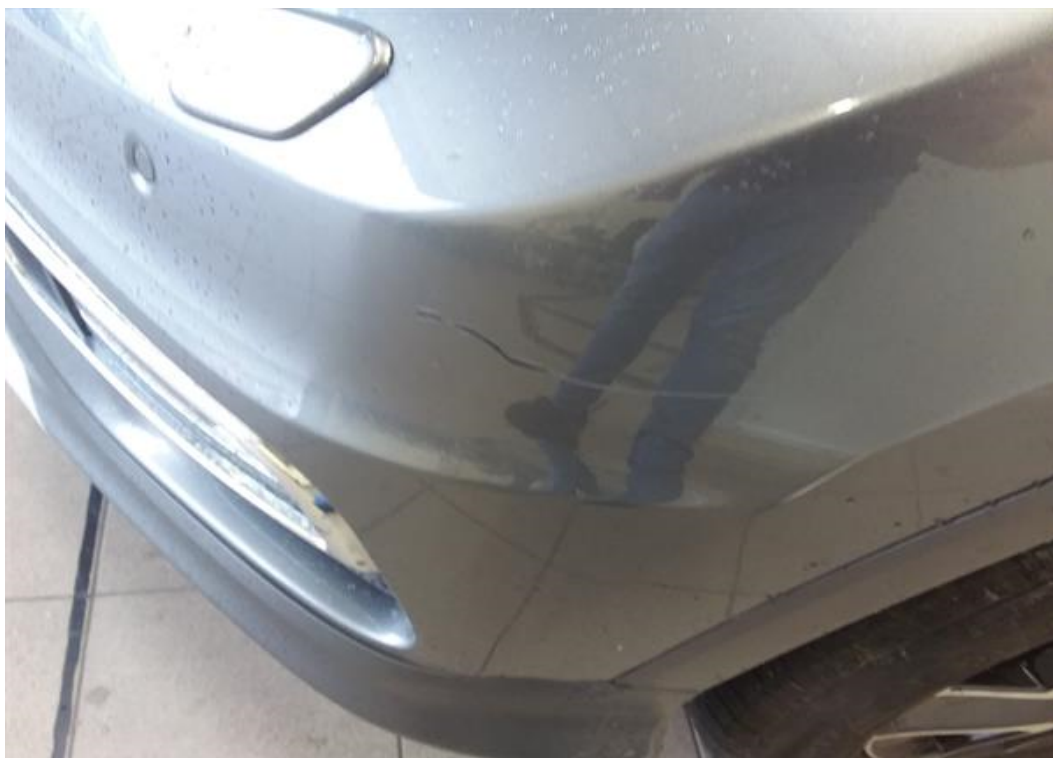
**3**

| Číslo | Část vozu | Prvek vozu | Druh poškození | Způsob opravy | Akceptovatelnost |
|---|---|---|---|---|---|
| 3 | Karoserie | P Nárazník | Odřeni | Oprava | |

| Oblast vozu | Exteriér | Druh poškození | Odření |
| Prvek vozu | P Nárazník | Akceptovatelnost | Neakceptovatelné |

Viz popis k poškození č. 3

| Část vozu | Karoserie | Způsob opravy | Oprava |

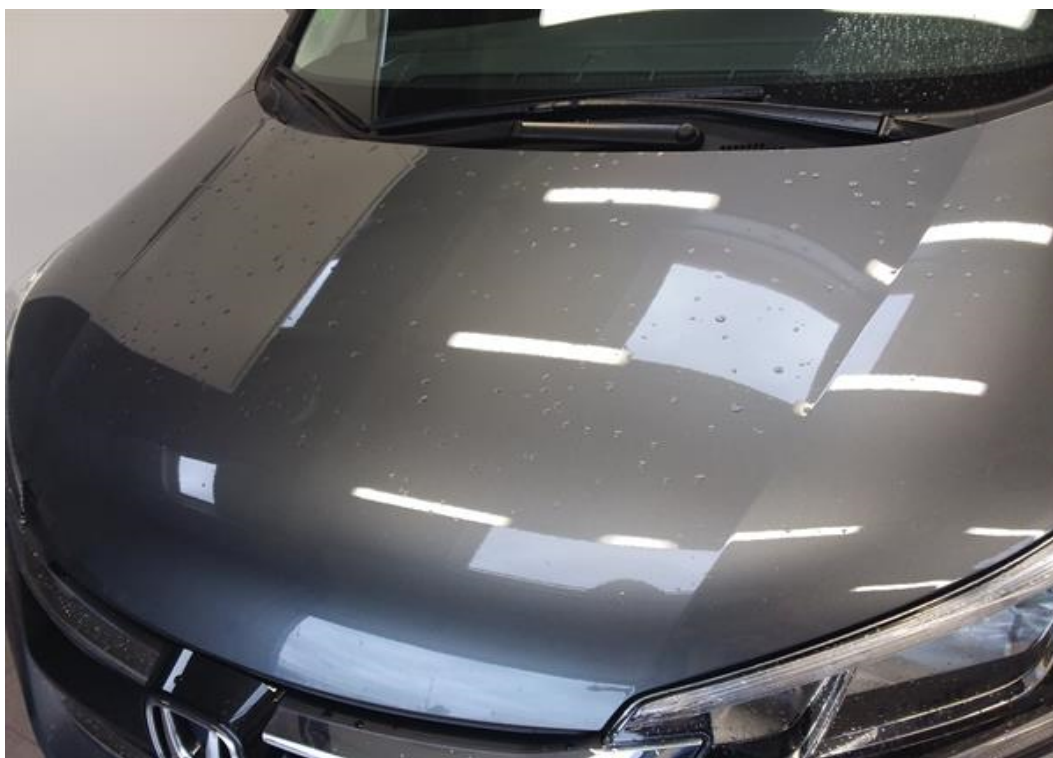
**4**

| Číslo | Část vozu | Prvek vozu | Druh poškození | Způsob opravy | Akceptovatelnost |
|---|---|---|---|---|---|
| 4 | Karoserie | Kapota | Poškození od kamínků | Rozleštění | |

| Oblast vozu | Exteriér | Druh poškození | Poškození od kamínků |
| Prvek vozu | Kapota | Akceptovatelnost | Akceptovatelné |

| Část vozu | Karoserie | Způsob opravy | Rozleštění |

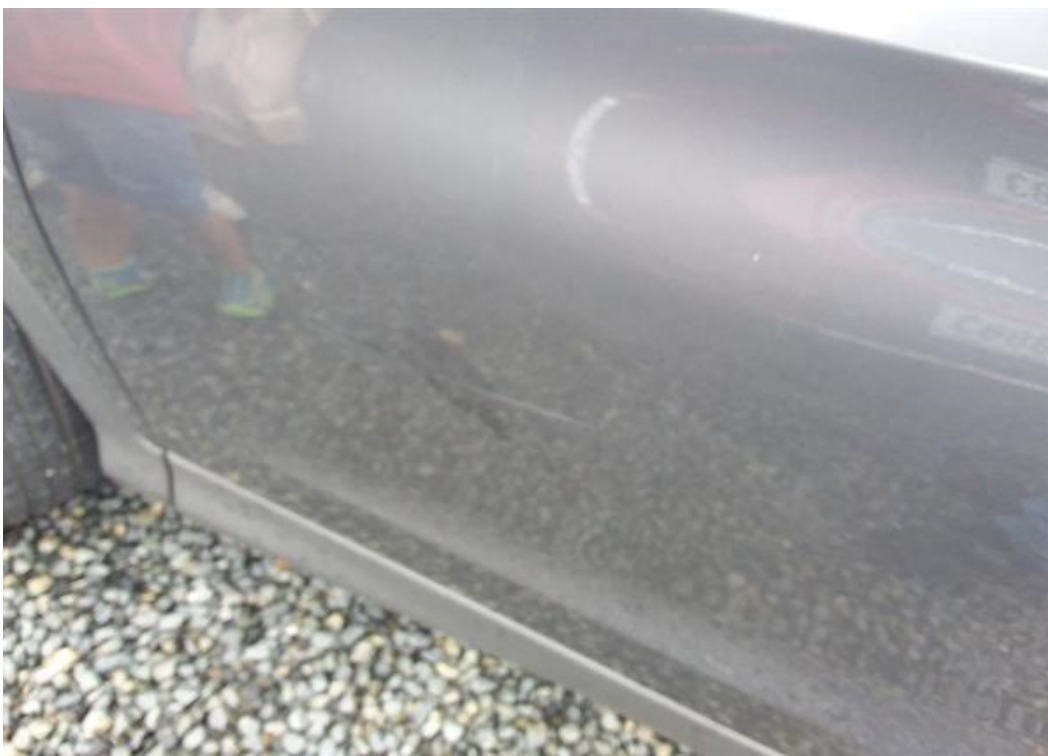
**5**

| Číslo | Část vozu | Prvek vozu | Druh poškození | Způsob opravy | Akceptovatelnost |
|---|---|---|---|---|---|
| 5 | Karoserie | LP Dveře | Odřeni | Rozleštění | |

| Oblast vozu | Exteriér | Druh poškození | Odření |
| Prvek vozu | LP Dveře | Akceptovatelnost | Akceptovatelné |

| Část vozu | Karoserie | Způsob opravy | Rozleštění |

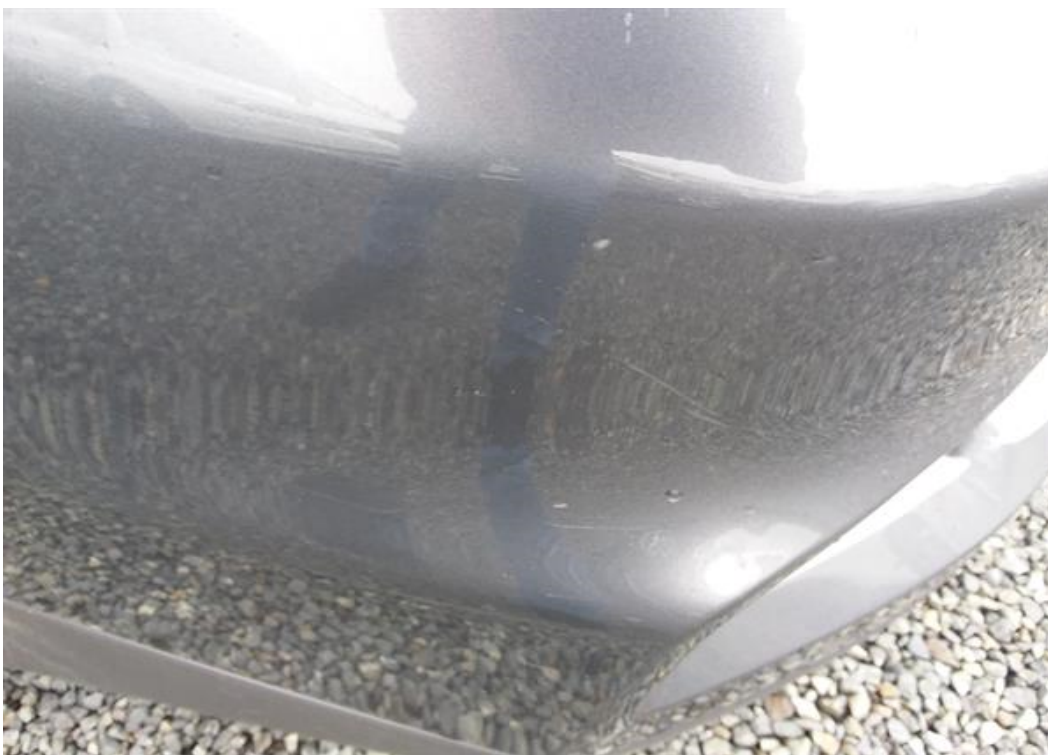
**6**

| Číslo | Část vozu | Prvek vozu | Druh poškození | Způsob opravy | Akceptovatelnost |
|---|---|---|---|---|---|
| 6 | Karoserie | Spoiler ZN | Odřeni | Rozleštění | |

| Oblast vozu | Exteriér | Druh poškození | Odření |
| Prvek vozu | Spoiler ZN | Akceptovatelnost | Akceptovatelné |

| Část vozu | Karoserie | Způsob opravy | Rozleštění |
