## PROTOKOL INSPEKCE VOZIDLA

Leasingová smlouva: 1572216286 Místo inspekce: Praha\_Kostelecká ulice 933/77a

| Značka a název: | Volvo XC90 | VIN souhlasí: | Ano |

Volvo XC90 D5 AWD Drive-E 2.0L R-Design Auto

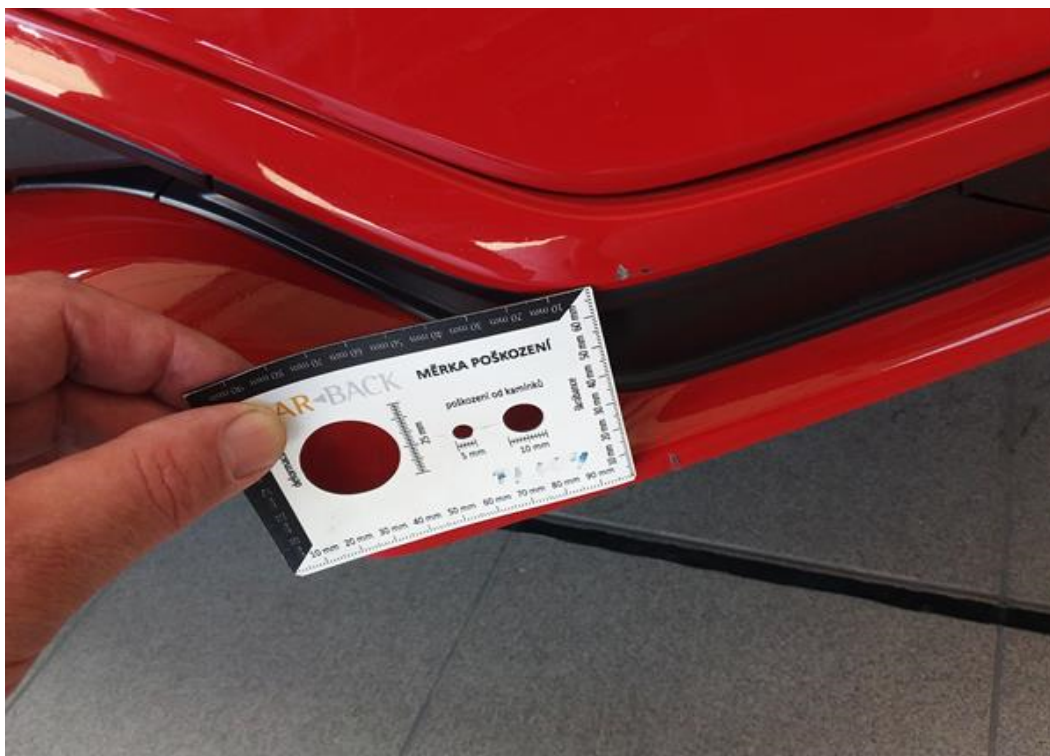
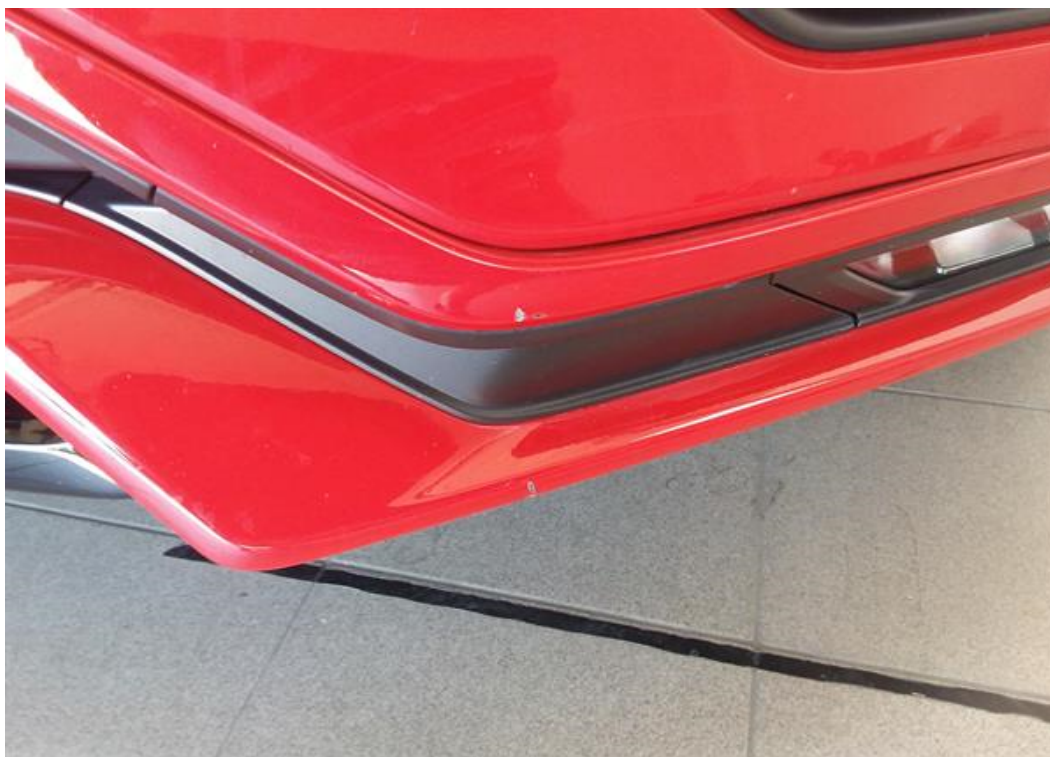
**1**

| Číslo | Část vozu | Prvek vozu | Druh poškození | Způsob opravy | Akceptovatelnost |
|---|---|---|---|---|---|
| 1 | Karoserie | P Nárazník | Odřeni | Oprava | |

| Oblast vozu | Exteriér | Druh poškození | Odření |
| Prvek vozu | P Nárazník | Akceptovatelnost | Neakceptovatelné |

Viz popis k poškození č. 1

| Část vozu | Karoserie | Způsob opravy | Oprava |

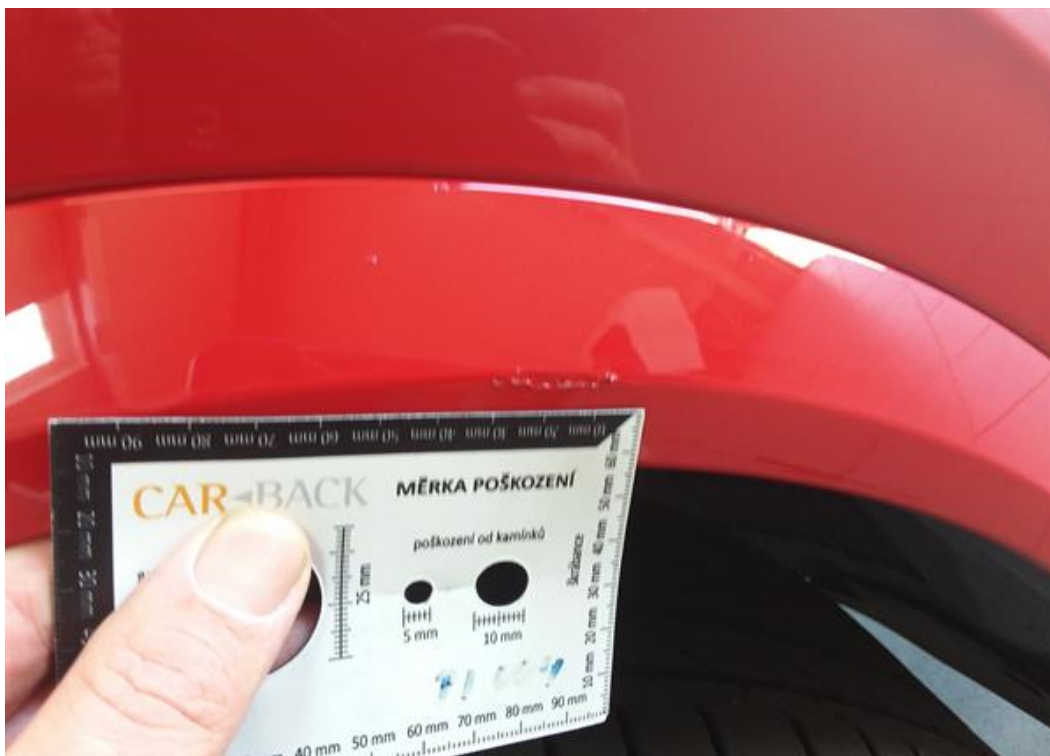
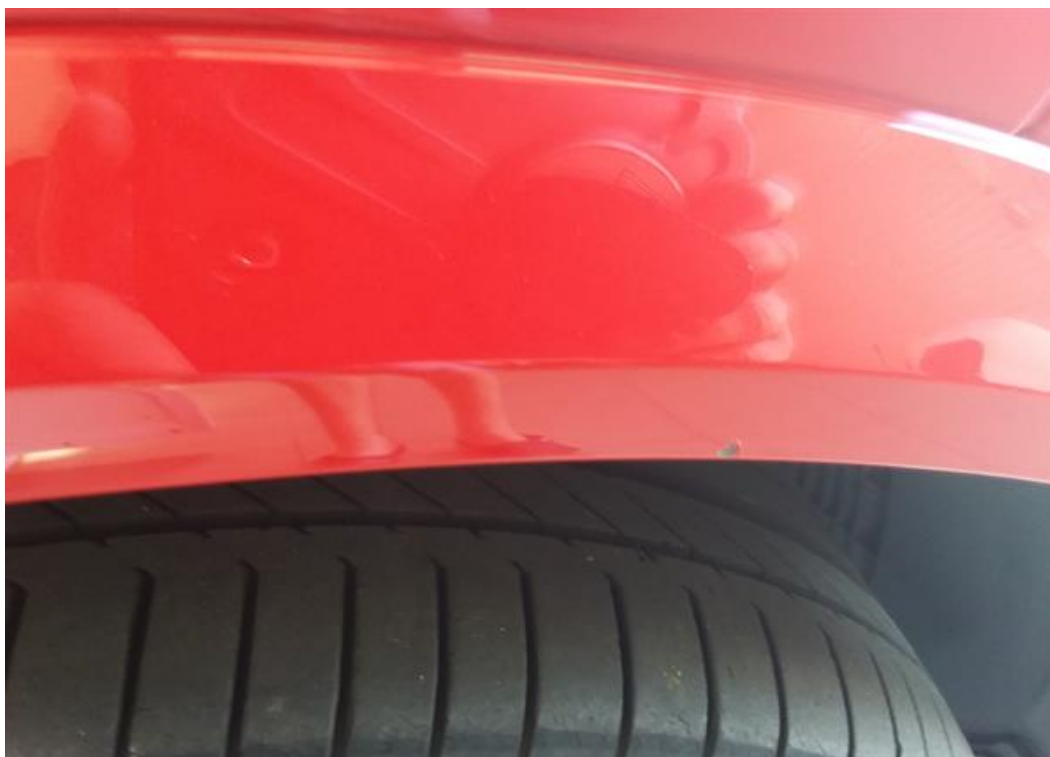
**FOTODOKUMENTACE POŠKOZENÍ - 1.PROHLÍDKA ZA ÚČASTI NÁJEMCE****2**

| Číslo | Část vozu | Prvek vozu | Druh poškození | Způsob opravy | Akceptovatelnost |
|---|---|---|---|---|---|
| 2 | Karoserie | PP plastový lem blatníku | Odřeni | Oprava | |

| Oblast vozu | Exteriér | Druh poškození | Odření |
| Prvek vozu | PP plastový lem blatníku | Akceptovatelnost | Neakceptovatelné |

Viz popis k poškození č. 2

| Část vozu | Karoserie | Způsob opravy | Oprava |

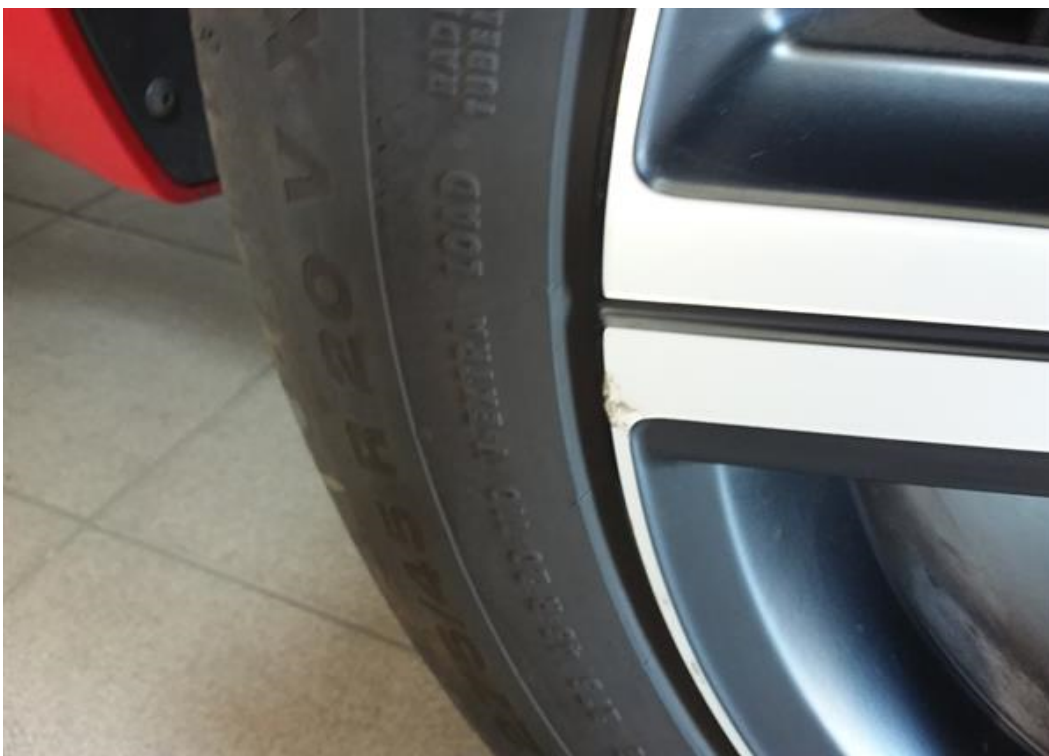
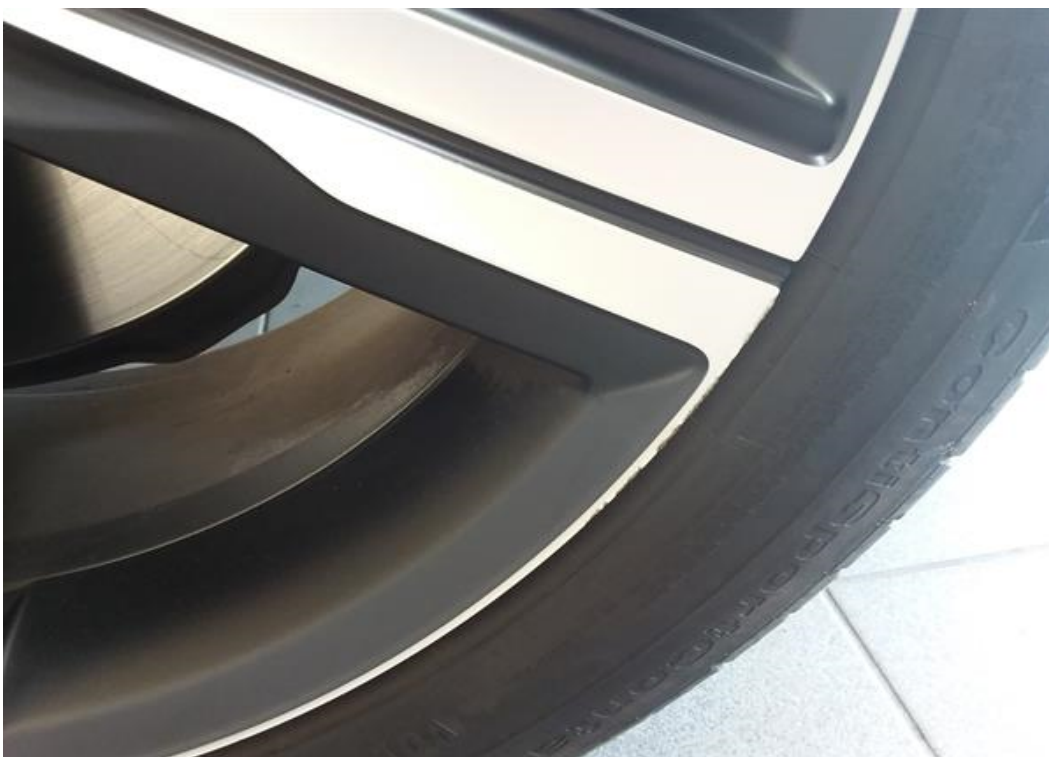
**3**

| Číslo | Část vozu | Prvek vozu | Druh poškození | Způsob opravy | Akceptovatelnost |
|---|---|---|---|---|---|
| 3 | Kola | PP Disk | Odřeni | Bez opravy | |

| Oblast vozu | Exteriér | Druh poškození | Odření |
| Prvek vozu | PP Disk | Akceptovatelnost | Akceptovatelné |

Viz popis k poškození č. 3

| Část vozu | Kola | Způsob opravy | Bez opravy |

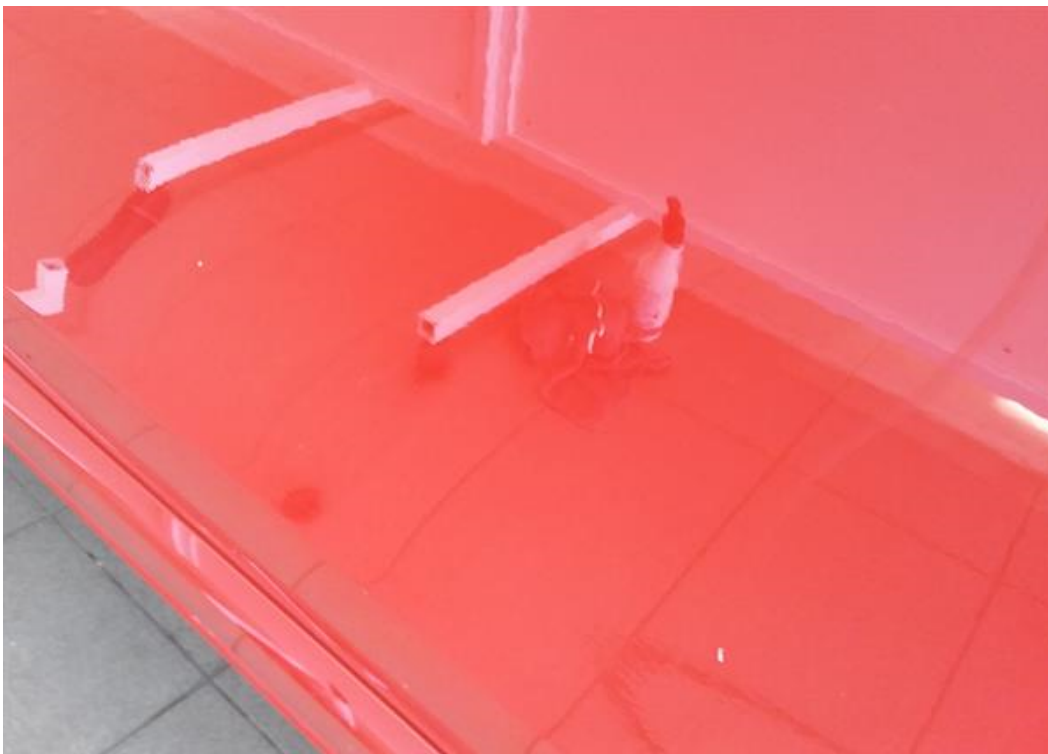
**4**

| Číslo | Část vozu | Prvek vozu | Druh poškození | Způsob opravy | Akceptovatelnost |
|---|---|---|---|---|---|
| 4 | Karoserie | PP Dveře | Odřeni | Rozleštění | |

| Oblast vozu | Exteriér | Druh poškození | Odření |
| Prvek vozu | PP Dveře | Akceptovatelnost | Akceptovatelné |

| Část vozu | Karoserie | Způsob opravy | Rozleštění |

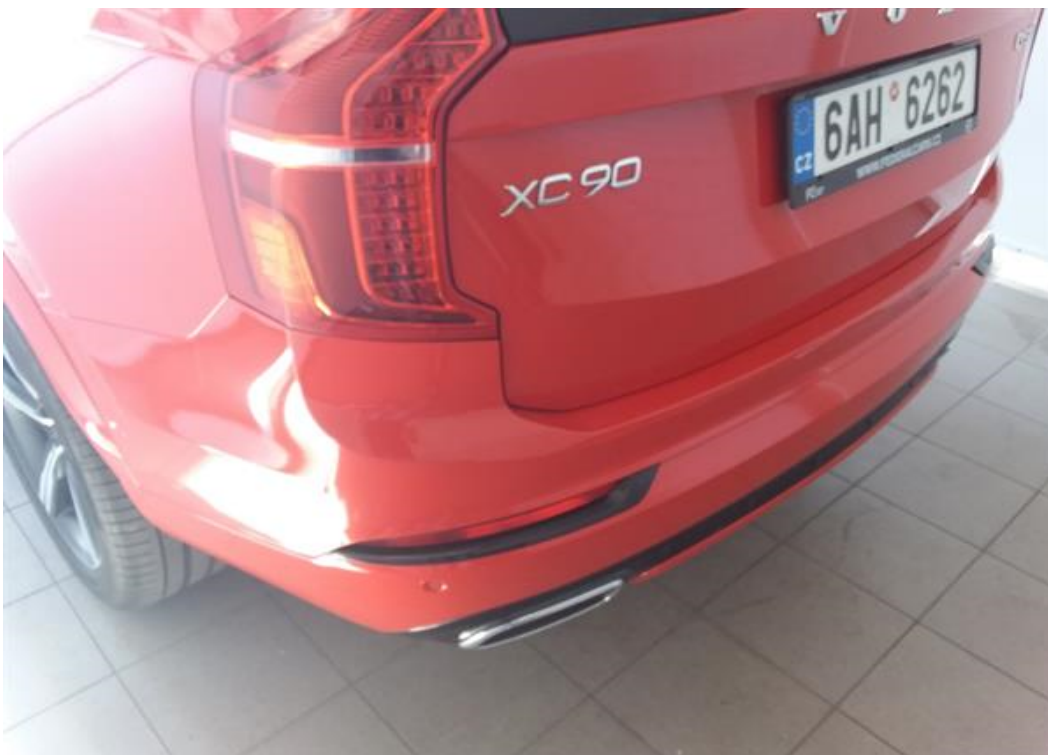
**5**

| Číslo | Část vozu | Prvek vozu | Druh poškození | Způsob opravy | Akceptovatelnost |
|---|---|---|---|---|---|
| 5 | Karoserie | Z Nárazník | Lakováno | Bez opravy | |

| Oblast vozu | Exteriér | Druh poškození | Lakováno |
| Prvek vozu | Z Nárazník | Akceptovatelnost | Akceptovatelné |

| Část vozu | Karoserie | Způsob opravy | Bez opravy |

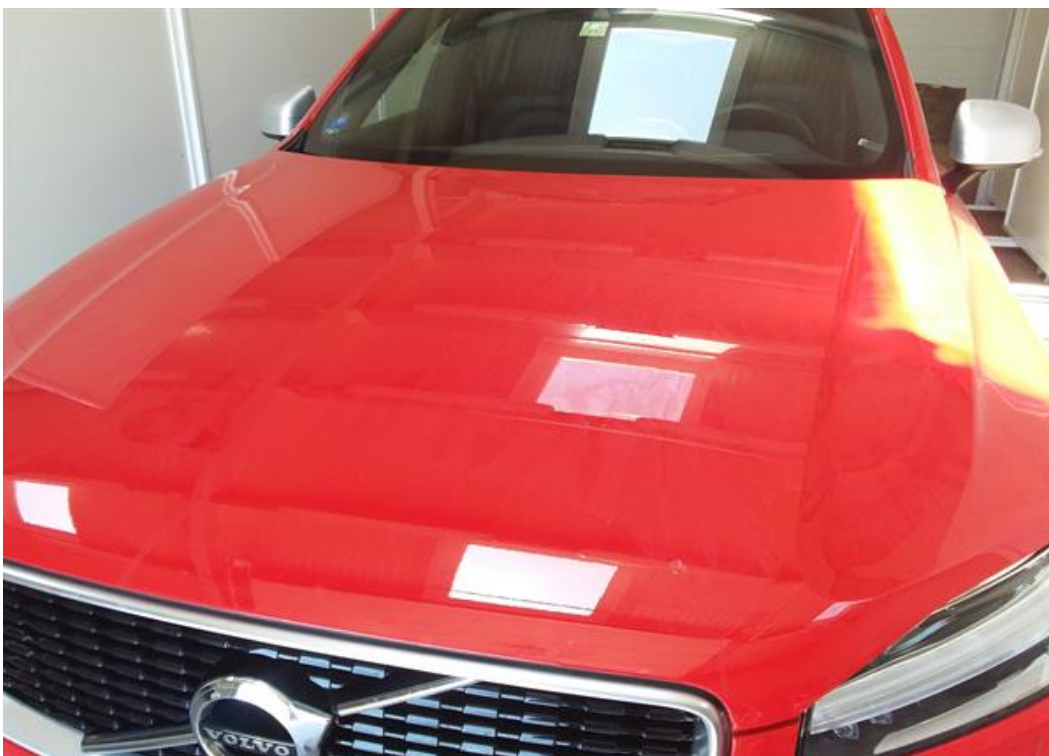
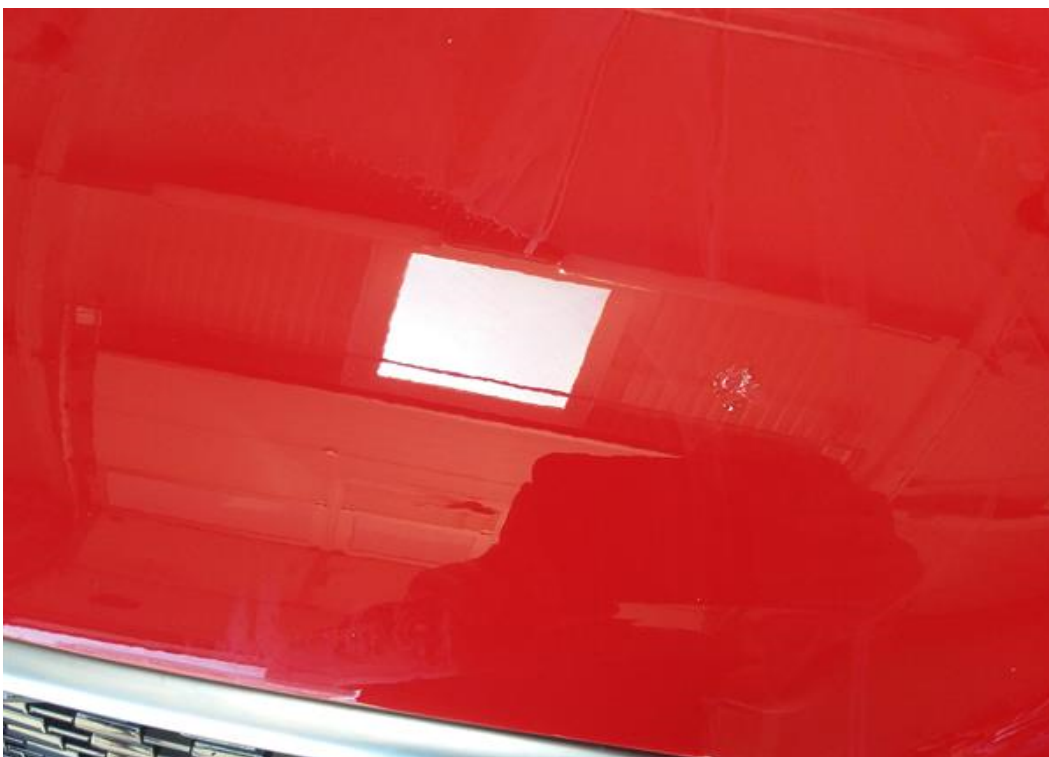
**6**

| Číslo | Část vozu | Prvek vozu | Druh poškození | Způsob opravy | Akceptovatelnost |
|---|---|---|---|---|---|
| 6 | Karoserie | Kapota | Znečištěné | Rozleštění | |

| Oblast vozu | Exteriér | Druh poškození | Znečištěné |
| Prvek vozu | Kapota | Akceptovatelnost | Akceptovatelné |

Viz popis k poškození č. 6

| Část vozu | Karoserie | Způsob opravy | Rozleštění |

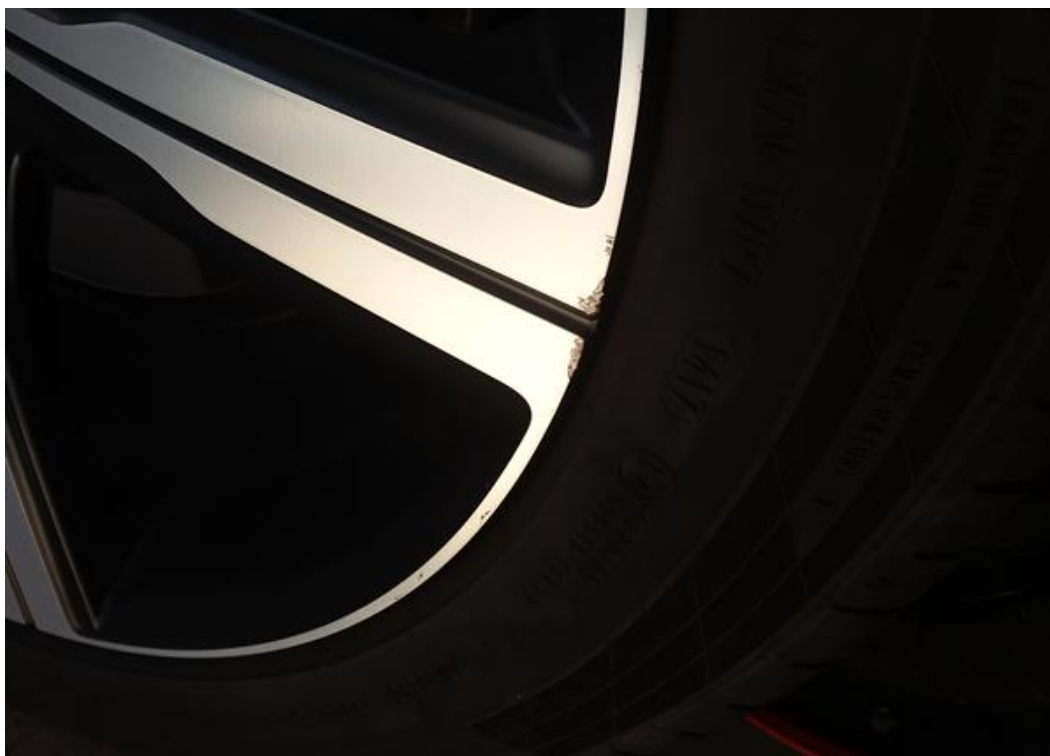
**7**

| Číslo | Část vozu | Prvek vozu | Druh poškození | Způsob opravy | Akceptovatelnost |
|---|---|---|---|---|---|
| 7 | Kola | LZ Disk | Odřeni | Bez opravy | |

| Oblast vozu | Exteriér | Druh poškození | Odření |
| Prvek vozu | LZ Disk | Akceptovatelnost | Akceptovatelné |

| Část vozu | Kola | Způsob opravy | Bez opravy |
