PROTOKOL INSPEKCE VOZIDLA

Leasingová smlouva: 1572016153 Místo inspekce: Praha_Kostelecká ulice 933/77a

Škoda Citigo 1.0 44 kW Fresh

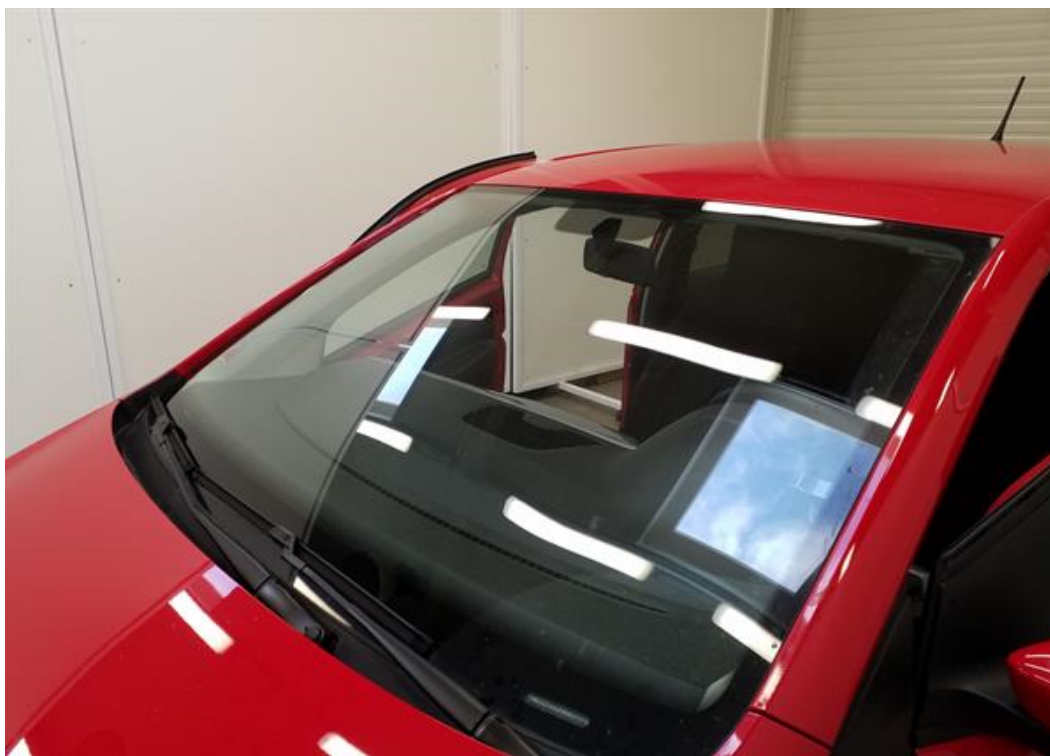
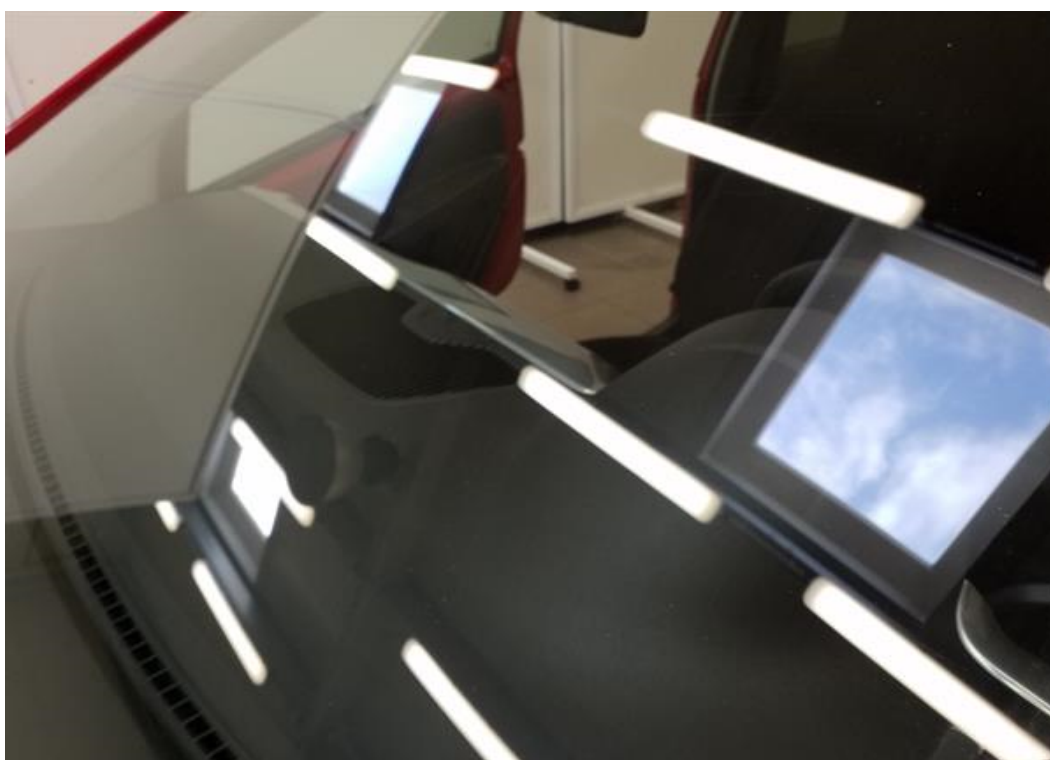
Oblast vozu	Exteriér	Druh poškození	Poškození od kamínků
Část vozu	Skla	Způsob opravy	Bez opravy
Prvek vozu	Čelní sklo	Akceptovatelnost	Akceptovatelné

Viz popis k poškození č. 1

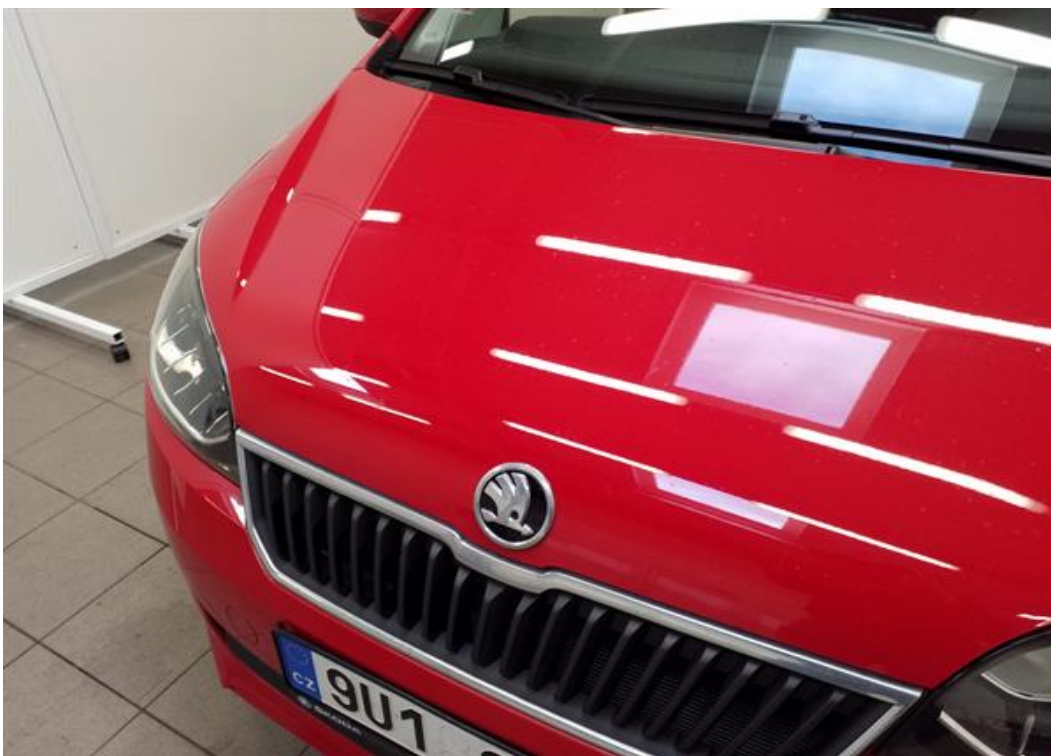
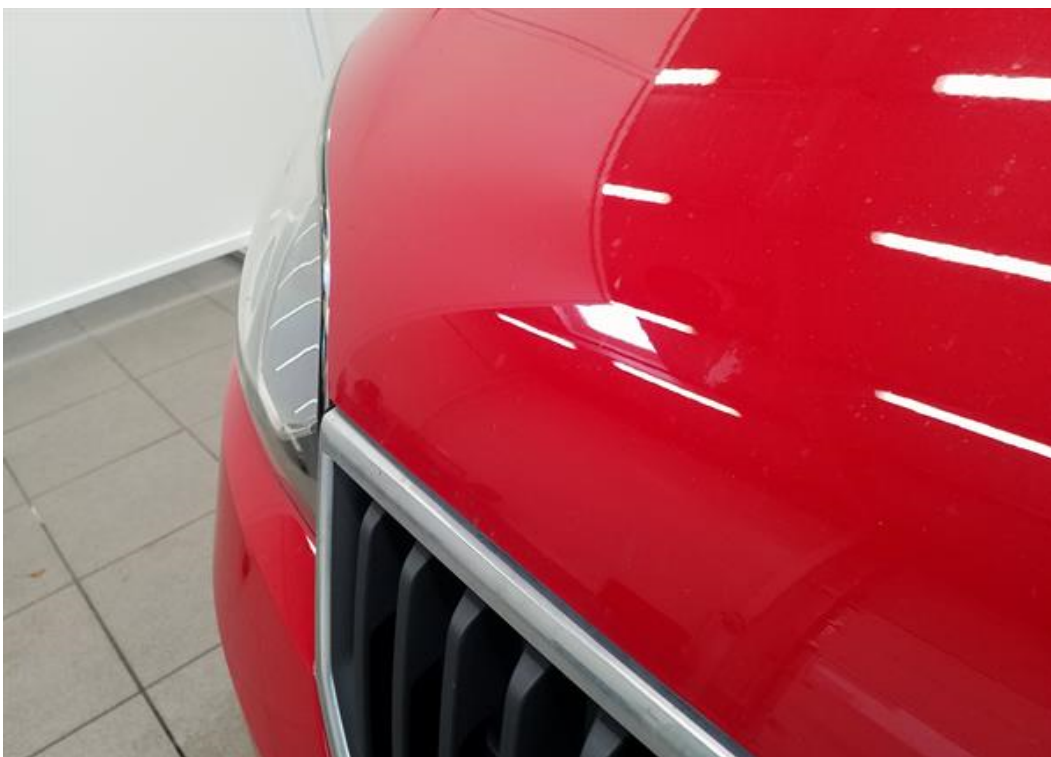
Oblast vozu	Exteriér	Druh poškození	Poškození od kamínků
Část vozu	Karoserie	Způsob opravy	Bez opravy
Prvek vozu	Kapota	Akceptovatelnost	Akceptovatelné

Viz popis k poškození č. 2

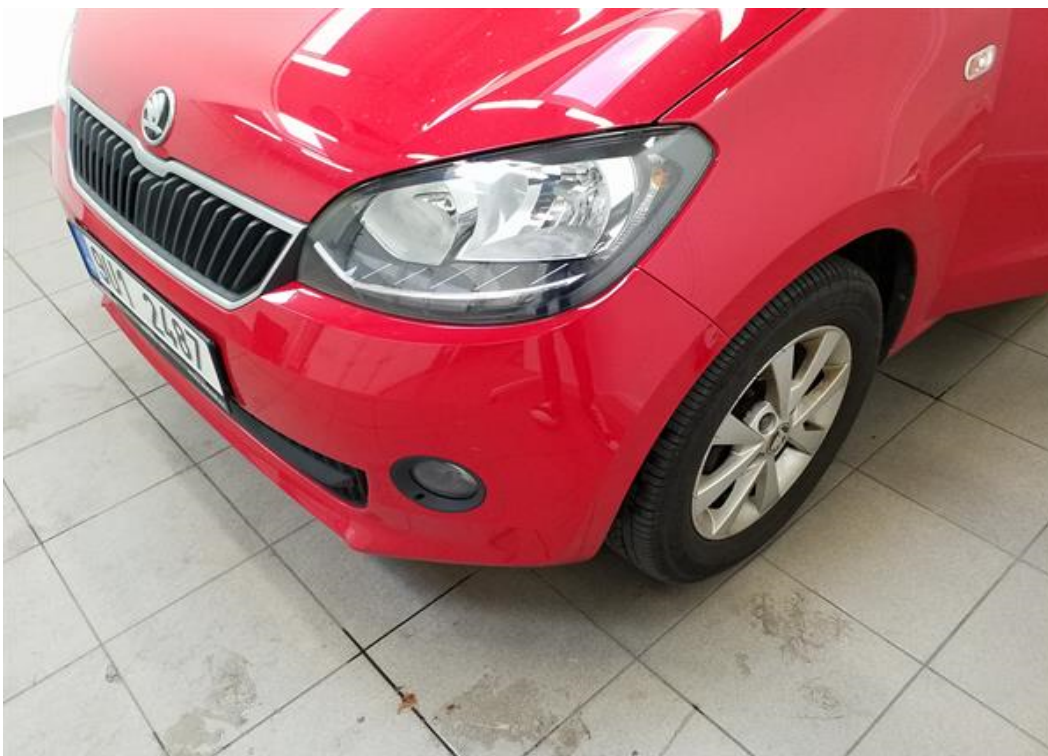
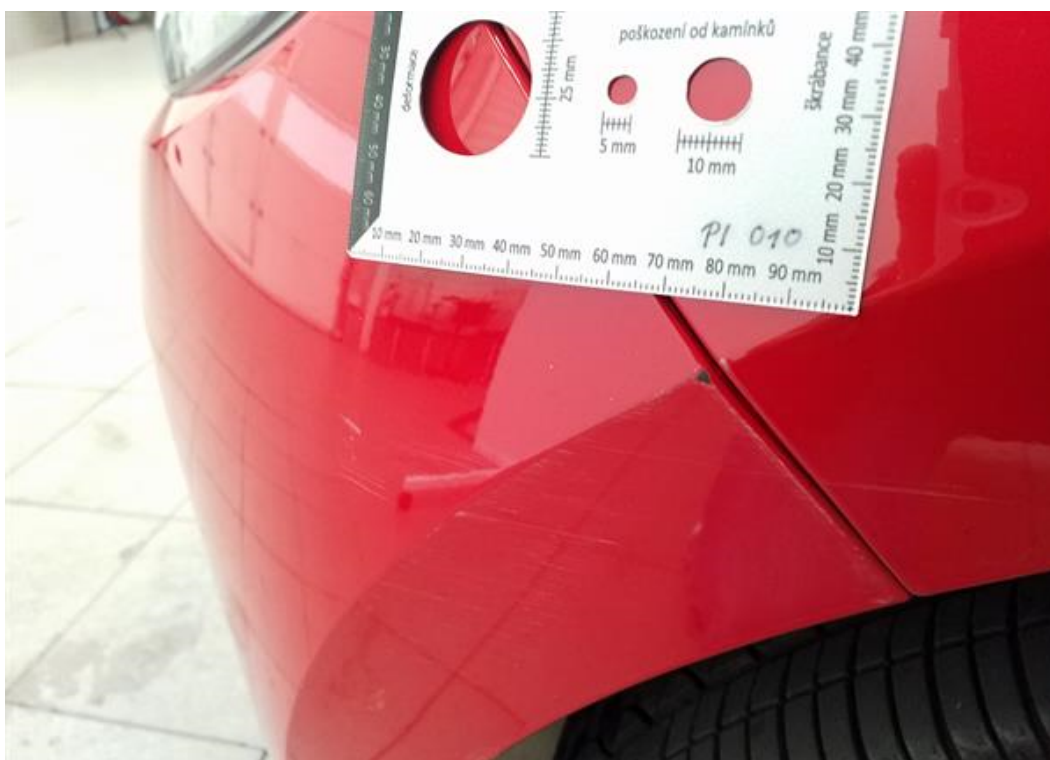
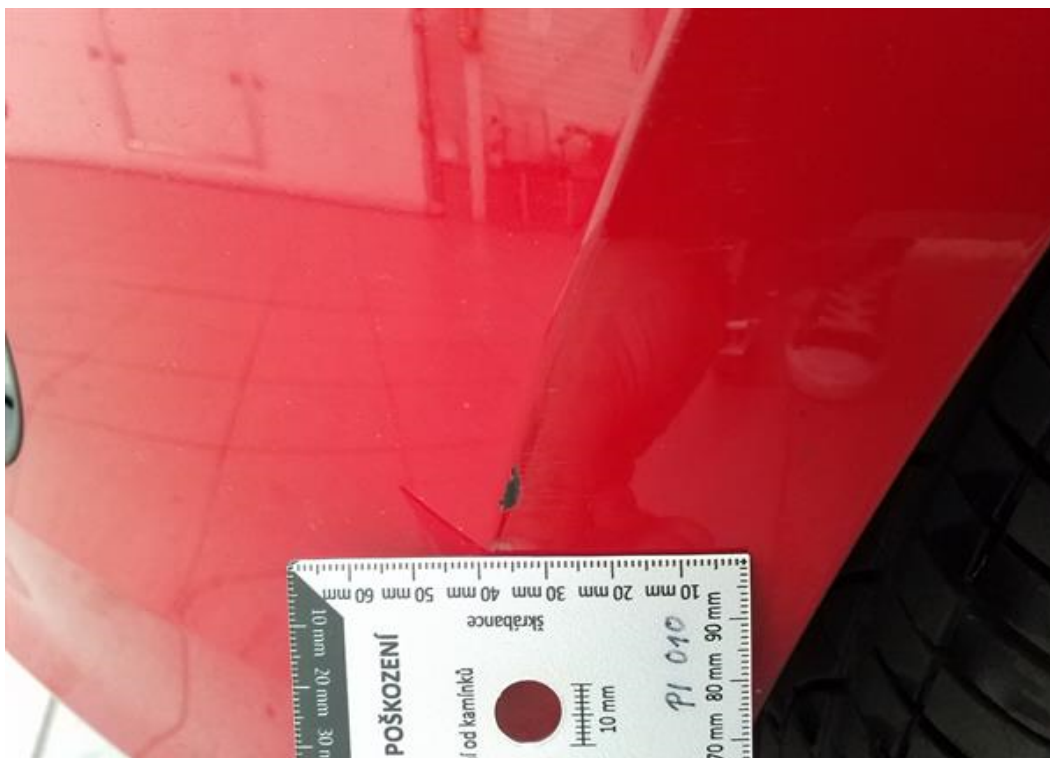
Oblast vozu	Exteriér	Druh poškození	Odření
Část vozu	Karoserie	Způsob opravy	Rozleštění
Prvek vozu	P Nárazník	Akceptovatelnost	Neakceptovatelné

Viz popis k poškození č. 3

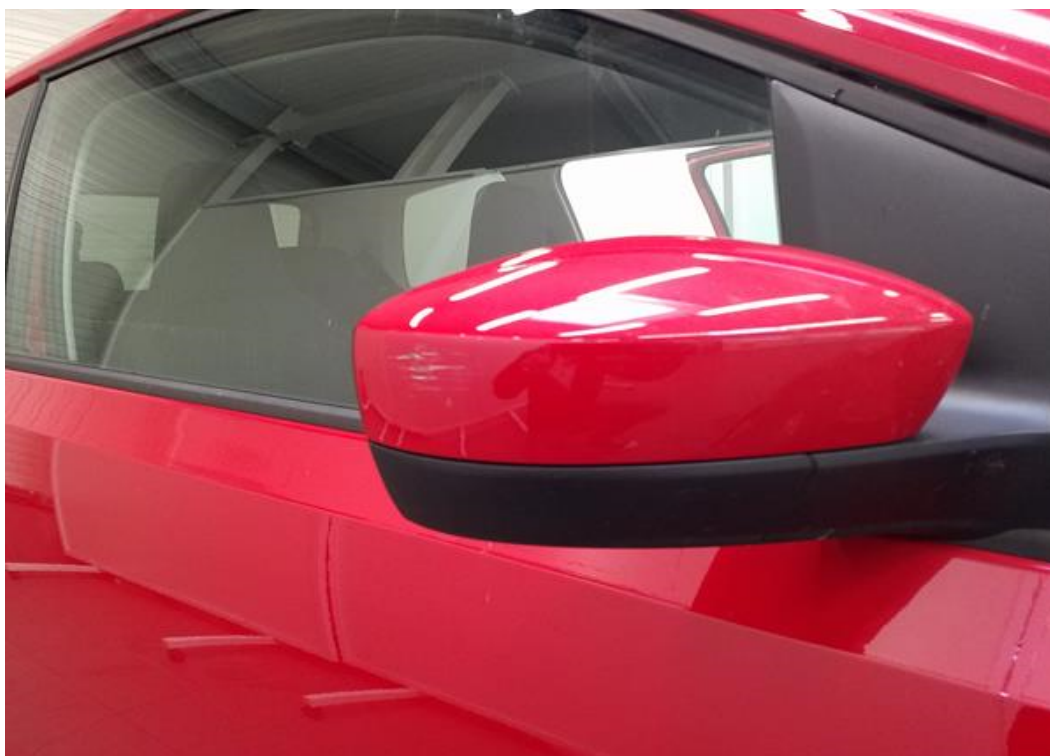
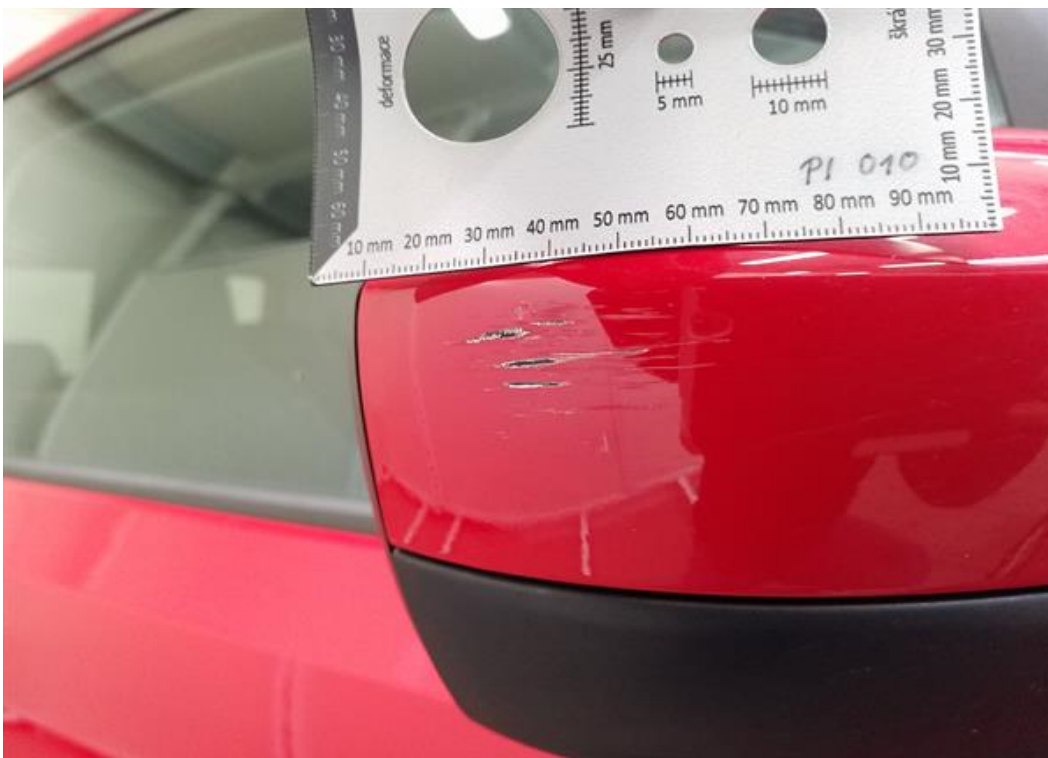
Oblast vozu	Exteriér	Druh poškození	Odření
Část vozu	Skla	Způsob opravy	Lakování
Prvek vozu	P Zrcátko	Akceptovatelnost	Neakceptovatelné

Viz popis k poškození č. 4

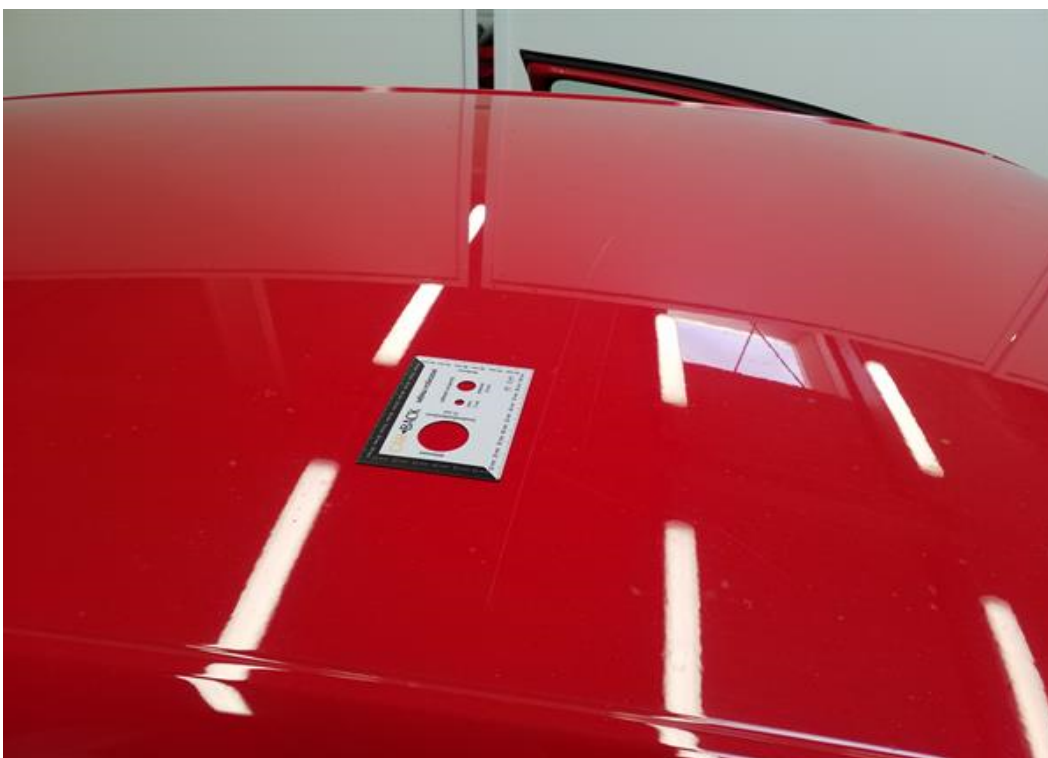
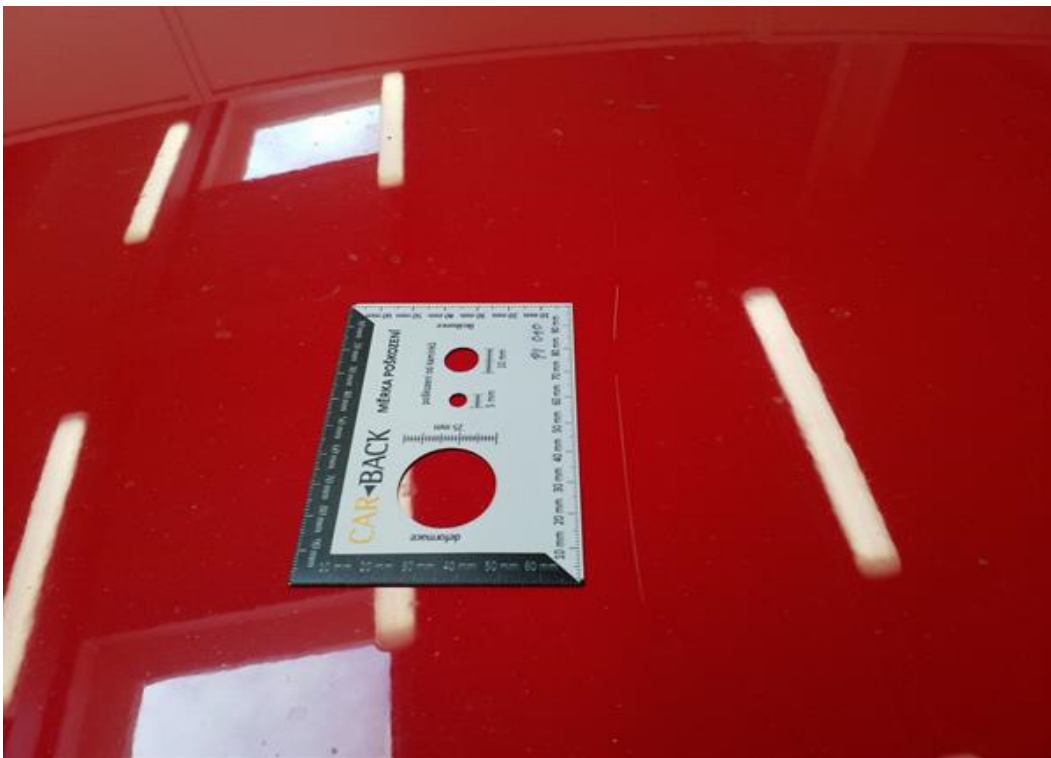
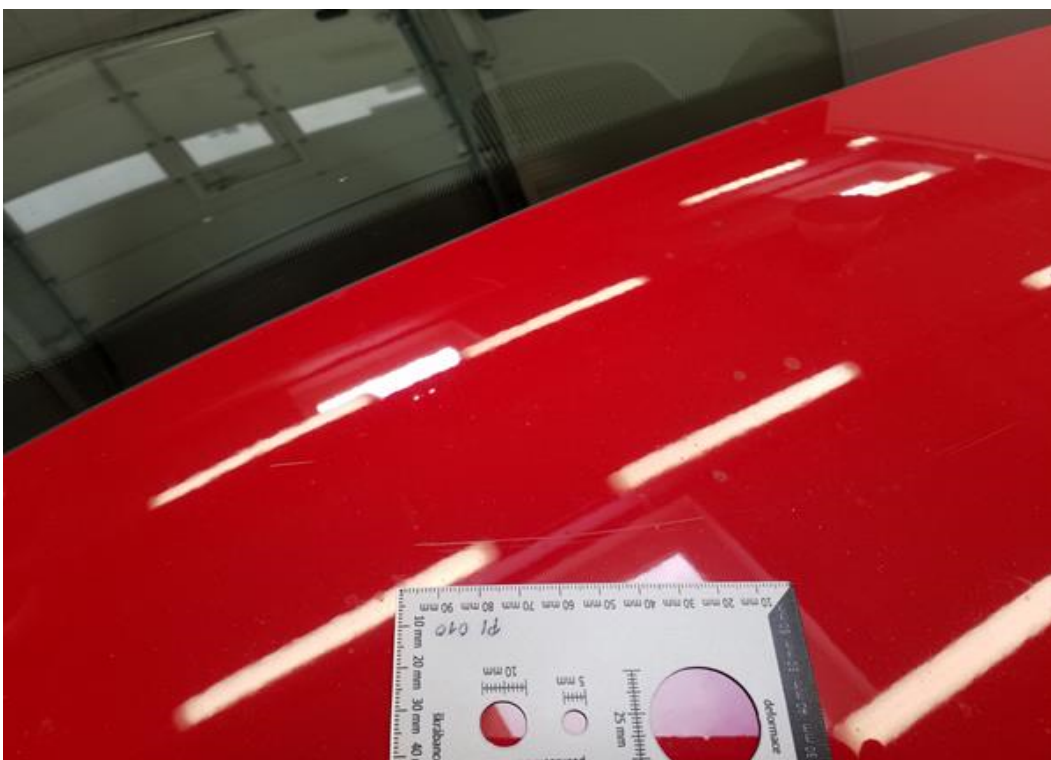
Oblast vozu	Exteriér	Druh poškození	Odření
Část vozu	Karoserie	Způsob opravy	Lakování
Prvek vozu	Střešní plát	Akceptovatelnost	Neakceptovatelné

Viz popis k poškození č. 5

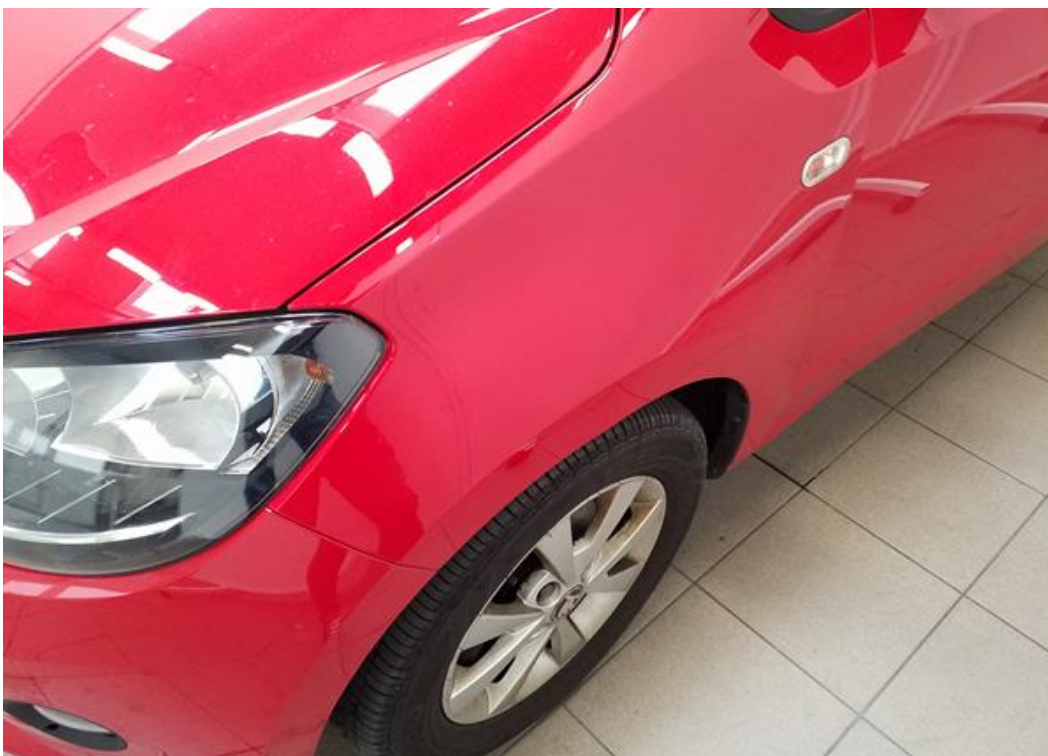
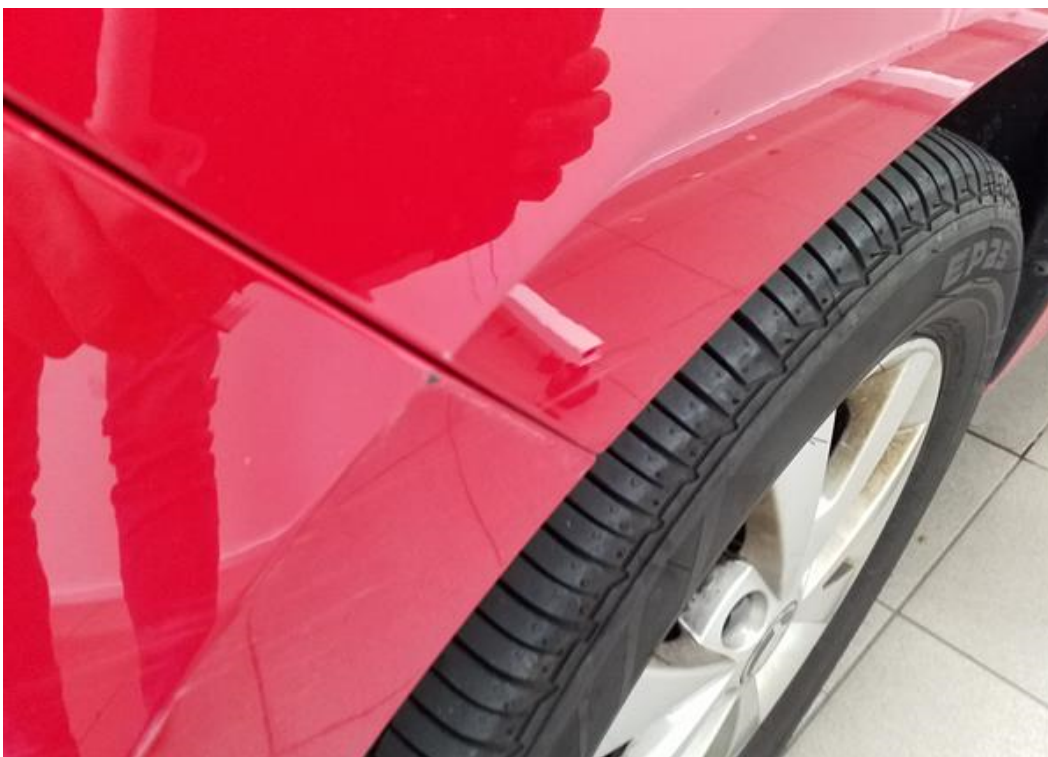
Oblast vozu	Exteriér	Druh poškození	Odření
Část vozu	Karoserie	Způsob opravy	Bez opravy
Prvek vozu	LP Blatník	Akceptovatelnost	Akceptovatelné

Viz popis k poškození č. 6

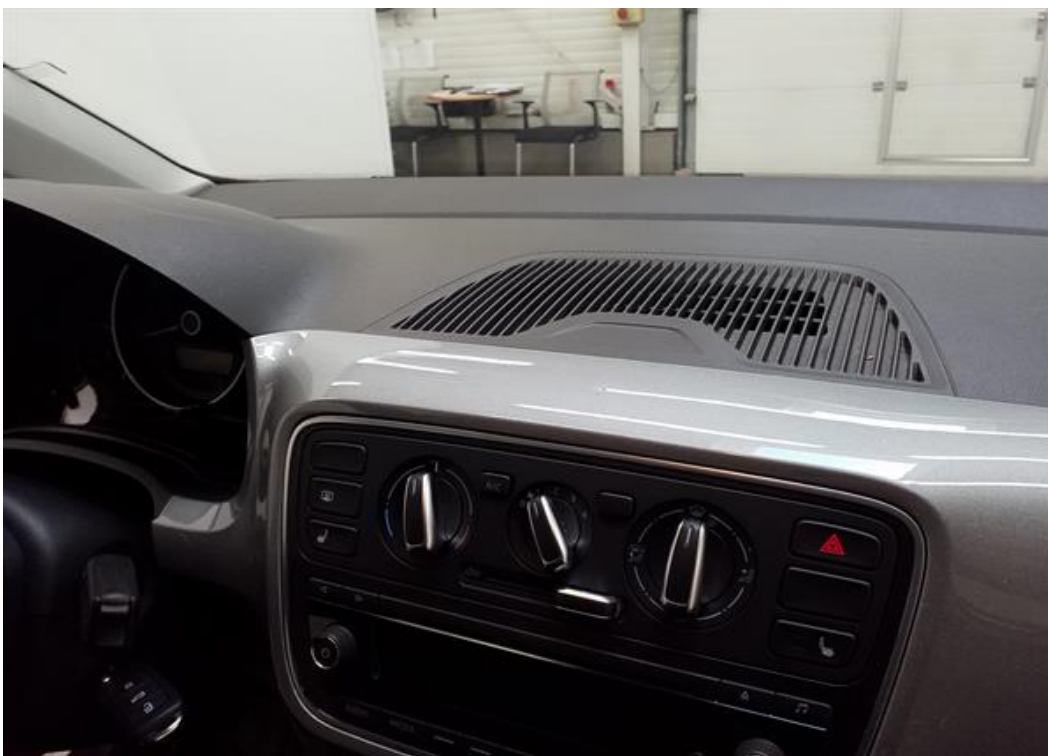
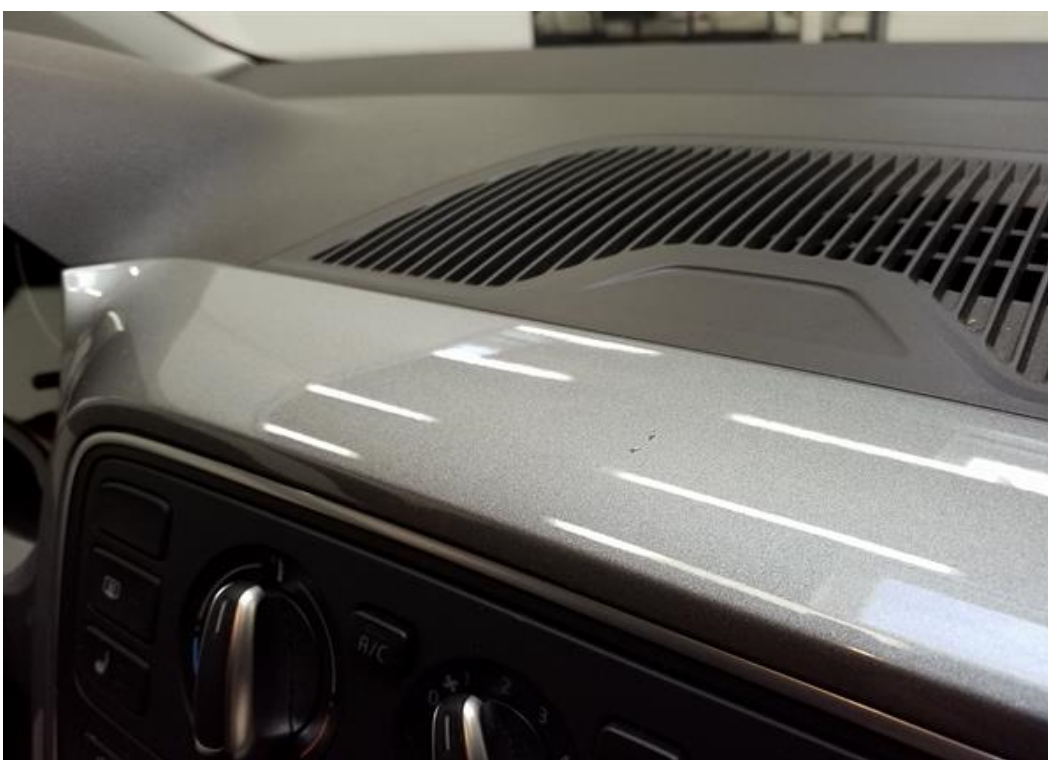
Oblast vozu	Interiér	Druh poškození	Odření
Část vozu	Palubní deska	Způsob opravy	Bez opravy
Prvek vozu	Přístožová deska	Akceptovatelnost	Akceptovatelné

Viz popis k poškození č. 7

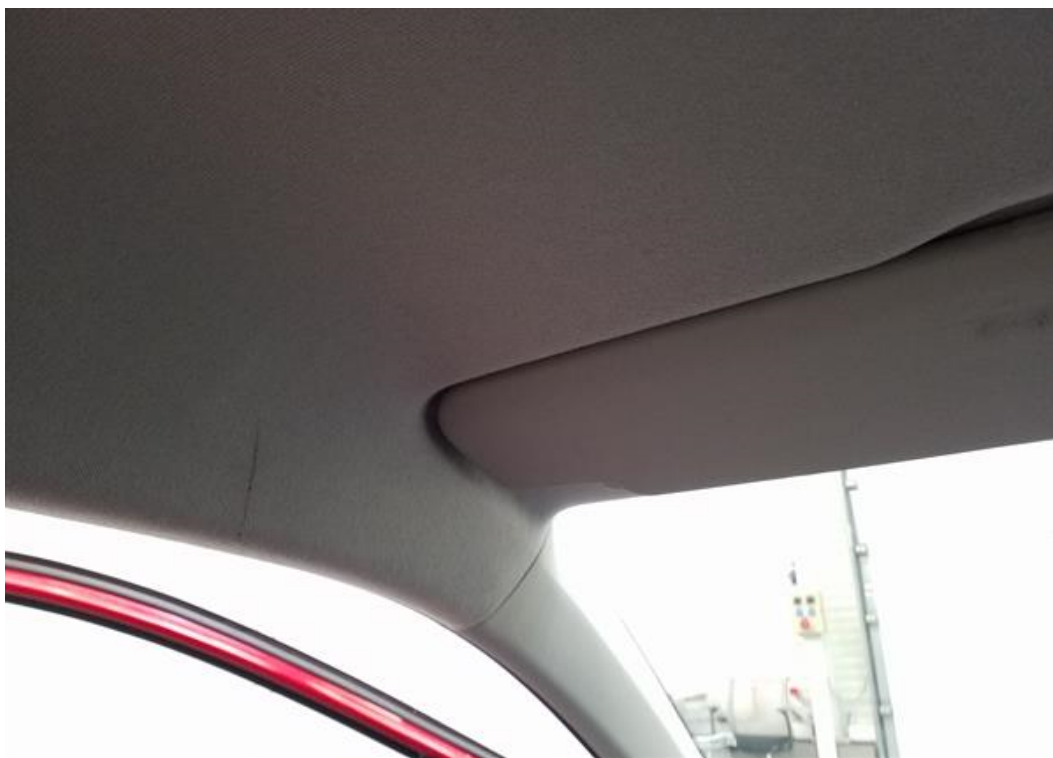
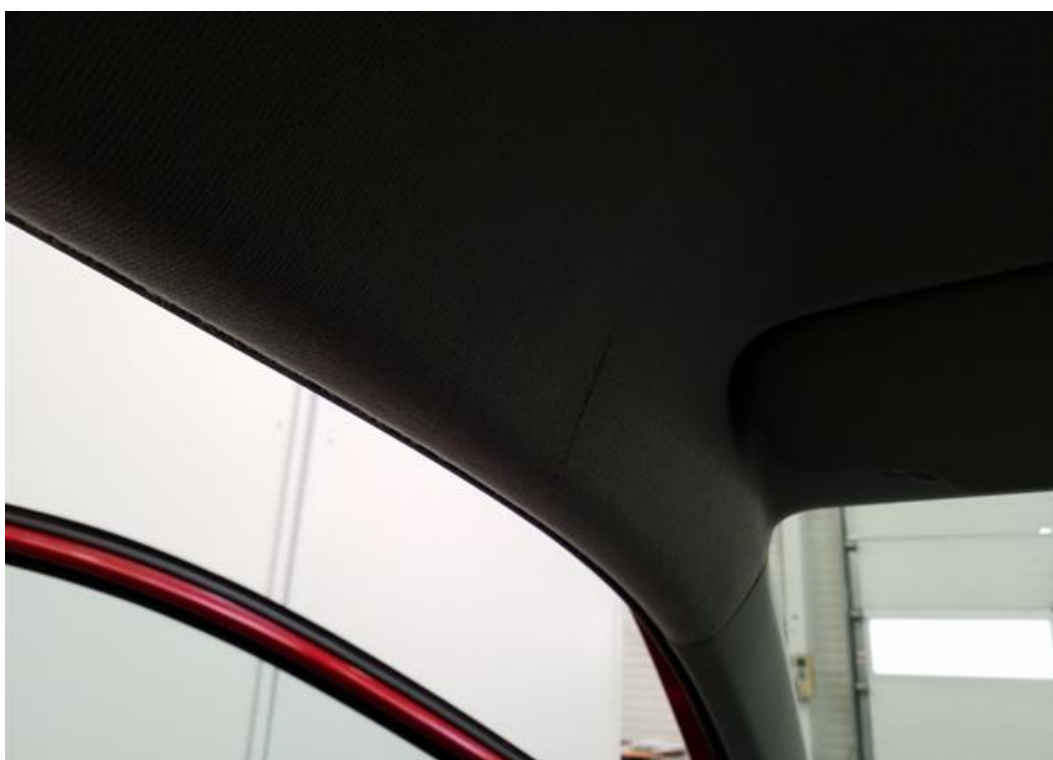
**8**

Oblast vozu	Interiér	Druh poškození	Znečištěné
Část vozu	Střecha	Způsob opravy	Bez opravy
Prvek vozu	Stropnice	Akceptovatelnost	Akceptovatelné

Viz popis k poškození č. 8
