PROTOKOL INSPEKCE VOZIDLA

Leasingová smlouva: 1572016193 Místo inspekce: Praha_Kostelecká ulice 933/77a

RZ:	9U10764	Výrobní číslo (VIN):	WBA8T51010G817603
Značka a název:	Bmw 320d gt	VIN souhlasí:	Ano
Zdvihový objem:	1995	Prověřit:	Ne
Výkon:	140kW	Datum registrace:	31.03. 2017
Barva:	Žlutá m.	Karoserie:	Liftback
Druh paliva:	Nafta	STK měsíc:	03
Převodovka:	Automatická	STK rok:	2021
Olej:	Dostatečné množství	Stav tachometru:	58330
Chladicí kapalina:	Dostatečné množství	Stav paliva:	3/4
Datum vrácení (zabavení) vozu:	31.10. 2019

BMW 3 rada 2.0 320d xDrive Gran Turismo

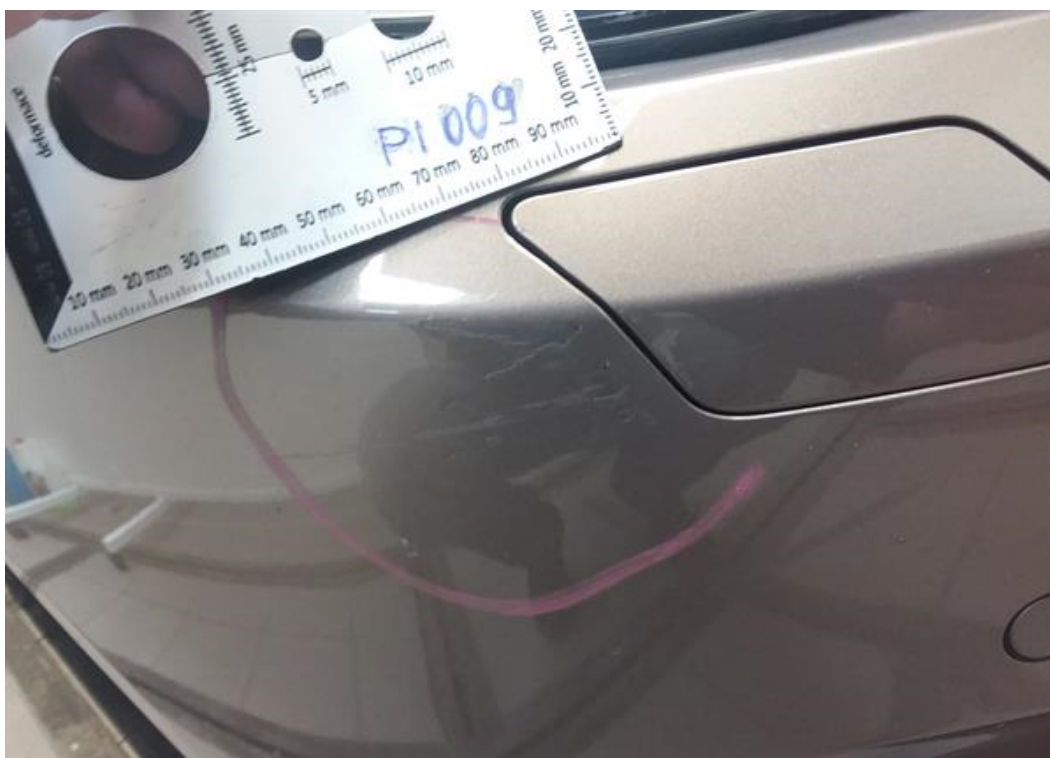
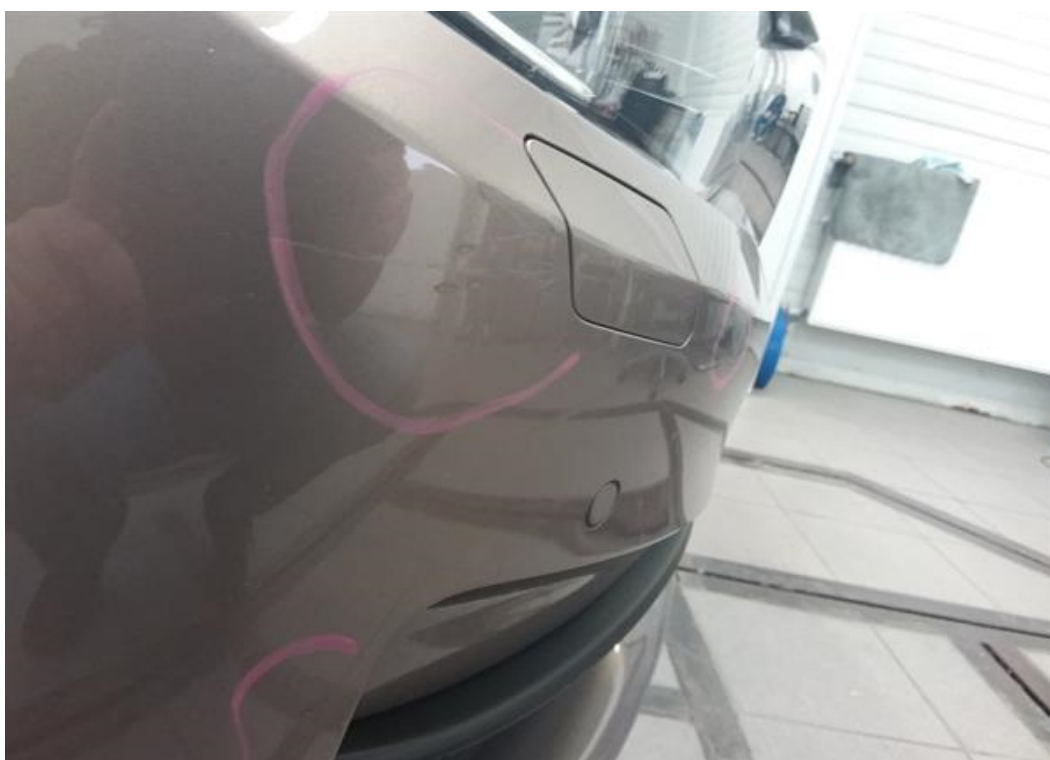
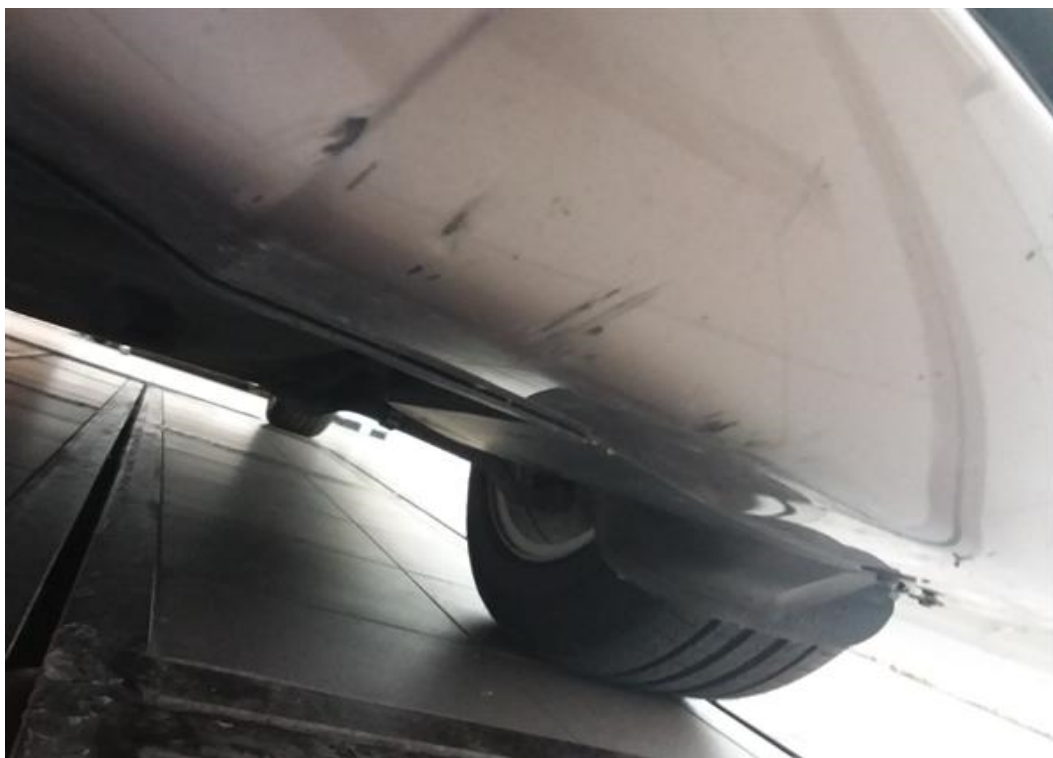
1

Oblast vozu	Exteriér	Druh poškození	Nekvalitní oprava
Část vozu	Karoserie	Způsob opravy	Lakování
Prvek vozu	P Nárazník	Akceptovatelnost	Neakceptovatelné

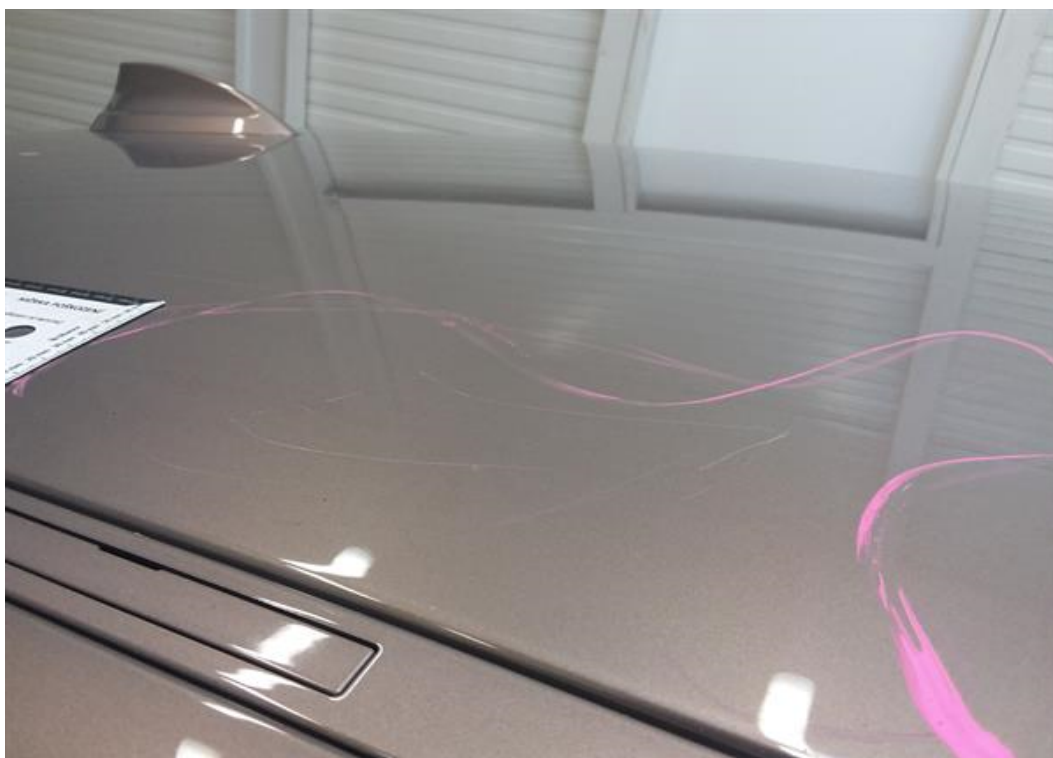
2

Oblast vozu	Exteriér	Druh poškození	Odření
Část vozu	Karoserie	Způsob opravy	Rozleštění
Prvek vozu	Střešní plát	Akceptovatelnost	Neakceptovatelné

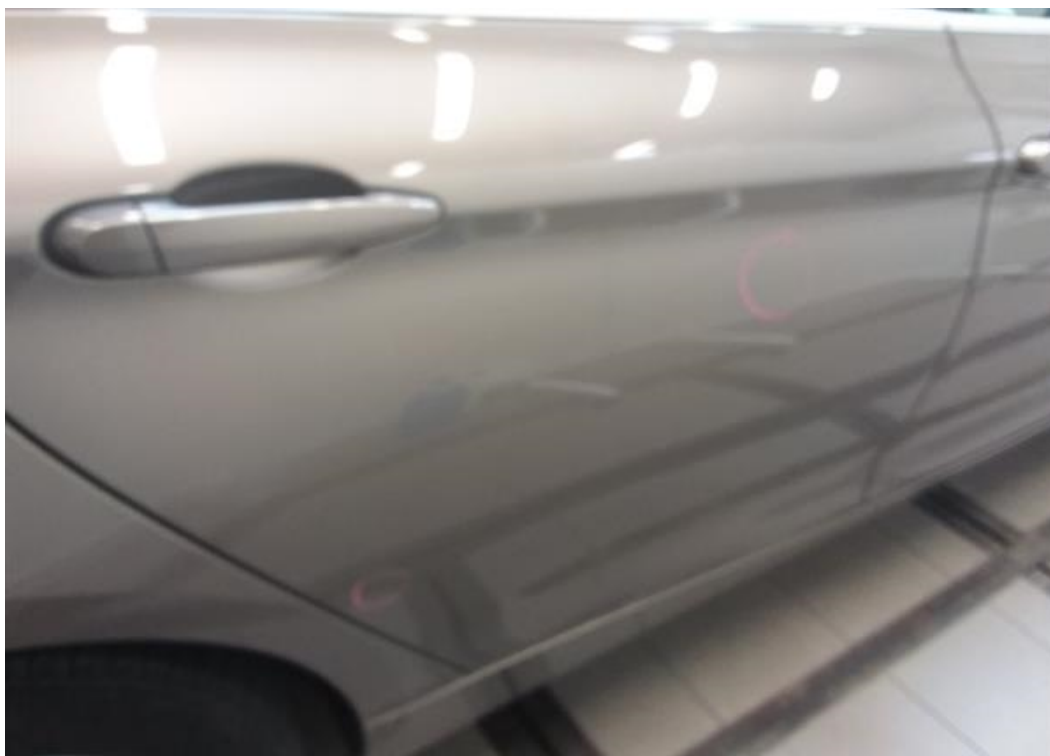
3

Oblast vozu	Exteriér	Druh poškození	Deformace
Část vozu	Karoserie	Způsob opravy	Bez opravy
Prvek vozu	PZ Dveře	Akceptovatelnost	Akceptovatelné

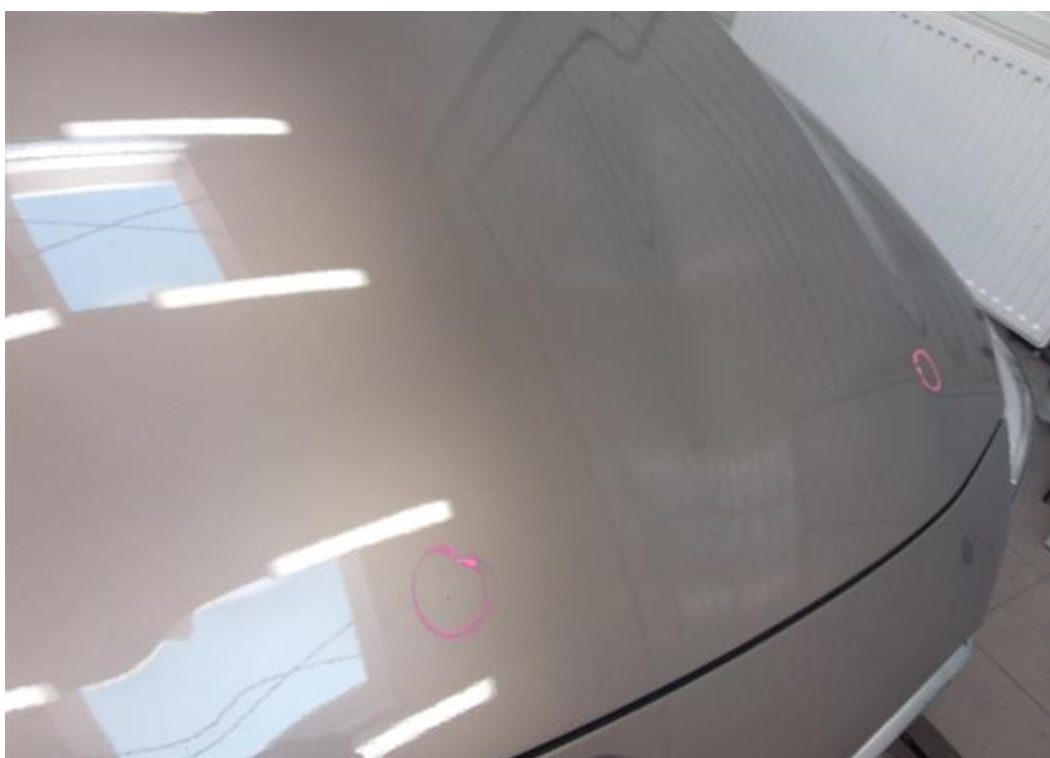
4

Oblast vozu	Exteriér	Druh poškození	Poškození od kamínků
Část vozu	Karoserie	Způsob opravy	Rozleštění
Prvek vozu	Kapota	Akceptovatelnost	Akceptovatelné

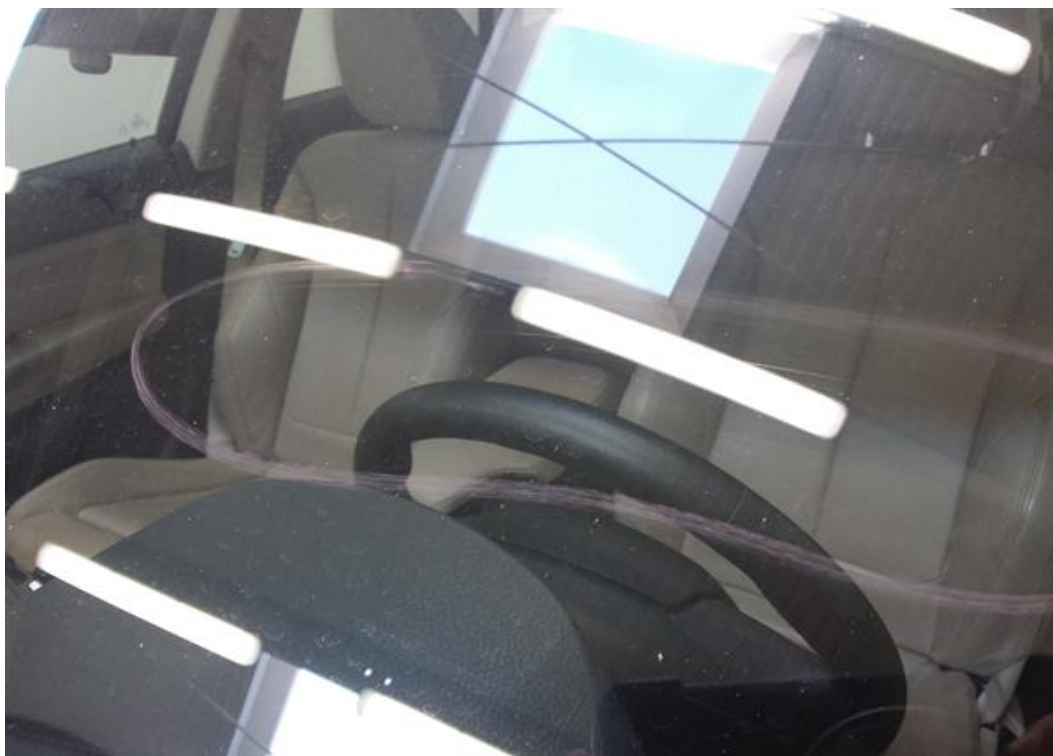
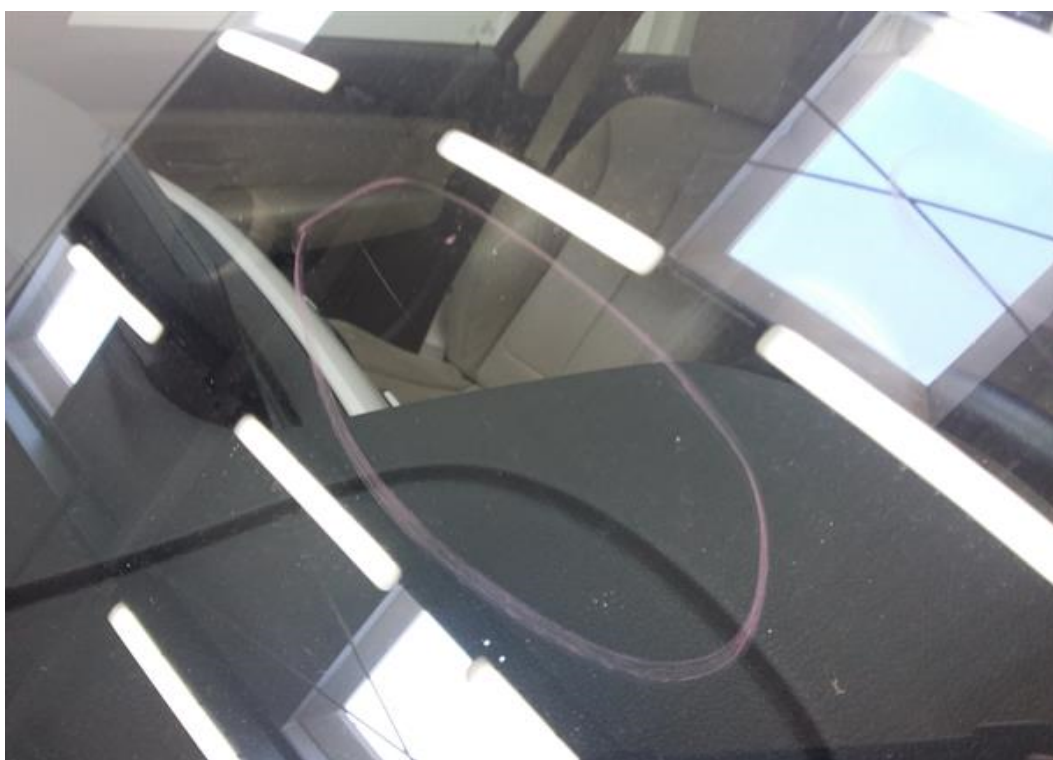
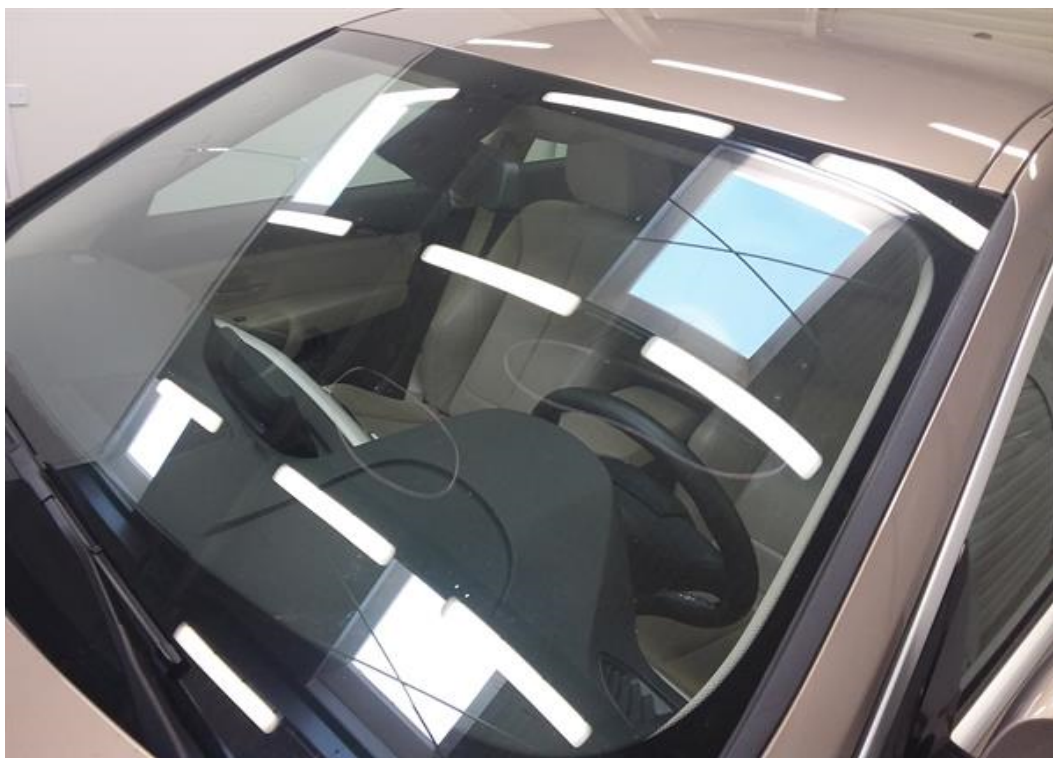
5

Oblast vozu	Exteriér	Druh poškození	Poškozené
Část vozu	Skla	Způsob opravy	Bez opravy
Prvek vozu	Čelní sklo	Akceptovatelnost	Akceptovatelné

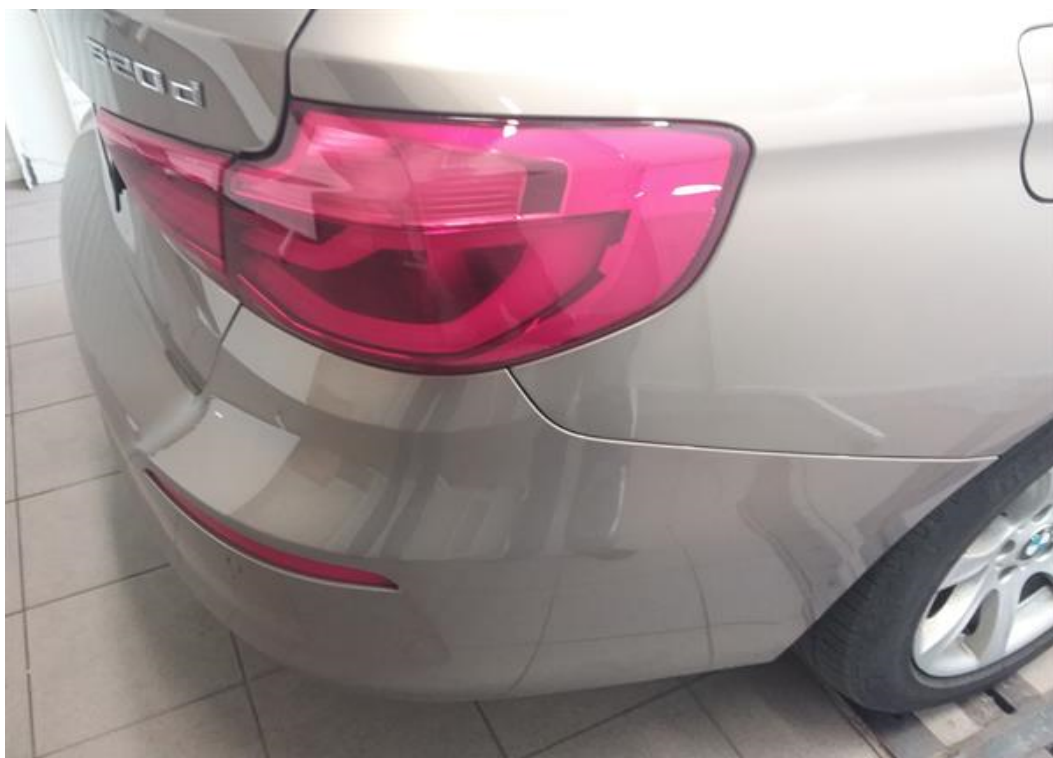
6

Oblast vozu	Exteriér	Druh poškození	Lakováno
Část vozu	Karoserie	Způsob opravy	Bez opravy
Prvek vozu	Z Nárazník	Akceptovatelnost	Akceptovatelné

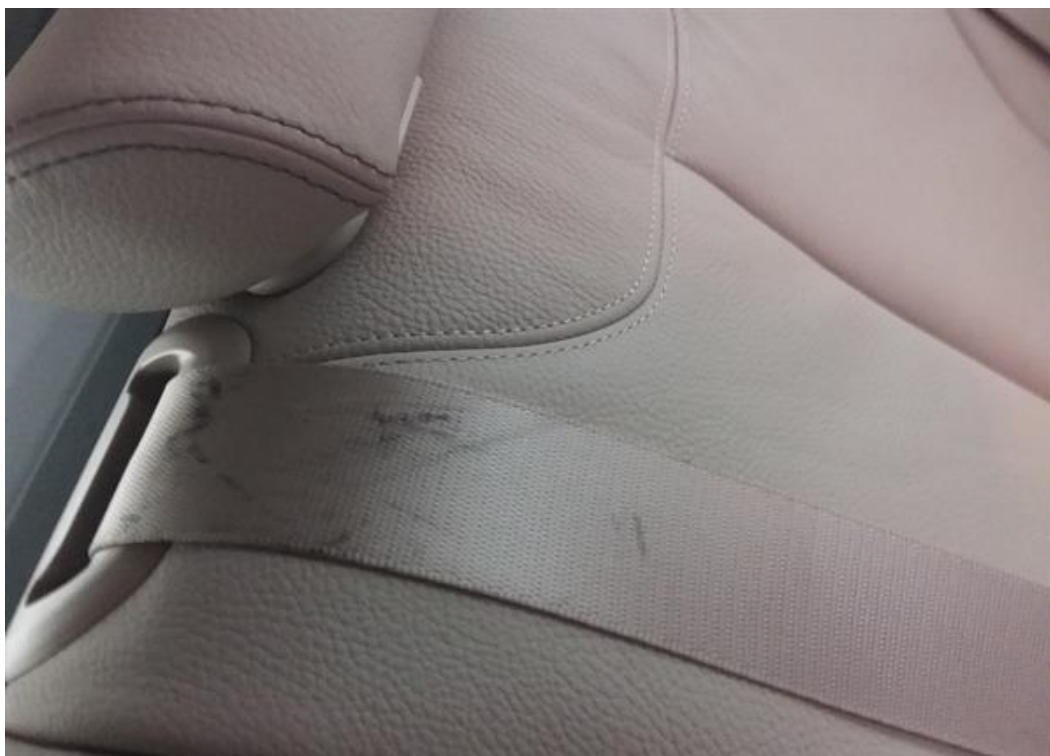
**7**

Oblast vozu	Interiér	Druh poškození	Znečištěné
Část vozu	Sedadla	Způsob opravy	Bez opravy
Prvek vozu	LZ čalounění	Akceptovatelnost	Akceptovatelné
