PROTOKOL INSPEKCE VOZIDLA

RZ:	8C01445	Výrobní číslo (VIN):	WBAWZ510100U81014
Značka a název:	Bmw X3	VIN souhlasí:	Ano
Zdvihový objem:	1995	Prověřit:	Ne
Výkon:	140kW	Datum registrace:	06.10. 2017
Barva:	Šedá m.	Karoserie:	SUV
Druh paliva:	Nafta	STK měsíc:	10
Převodovka:	Automatická	STK rok:	2021
Olej:	Dostatečné množství	Stav tachometru:	34924
Chladicí kapalina:	Dostatečné množství	Stav paliva:	Dojezd
Datum vrácení (zabavení) vozu:	21.10. 2019

BMW X3 2.0 xDrive20d XLINE

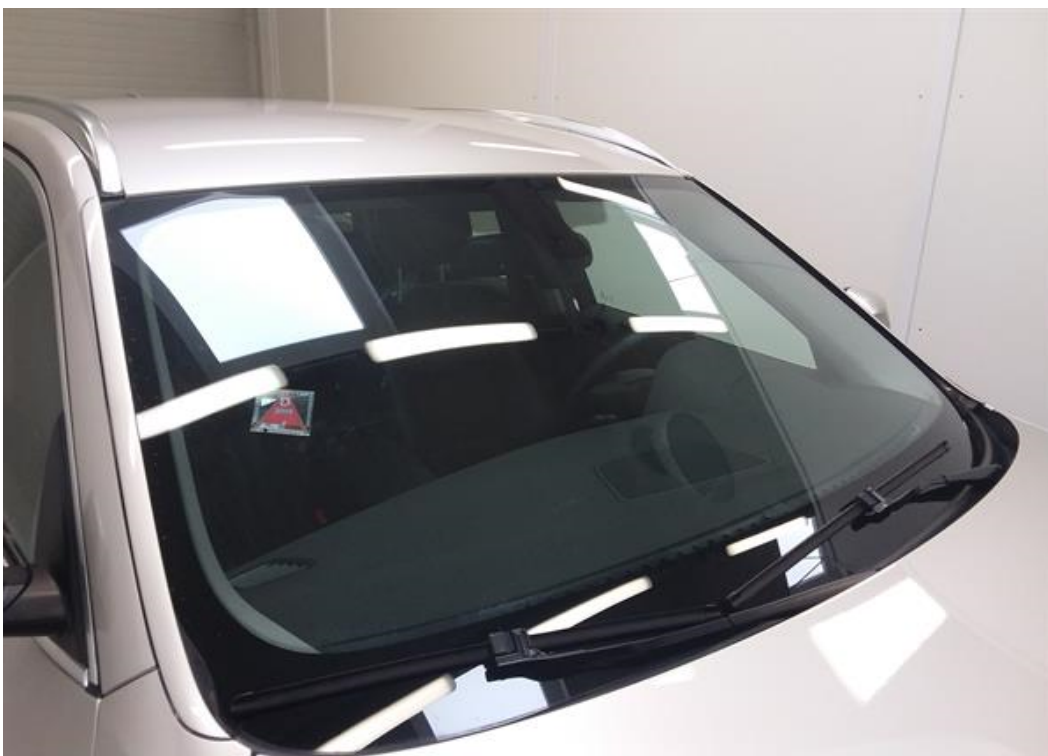
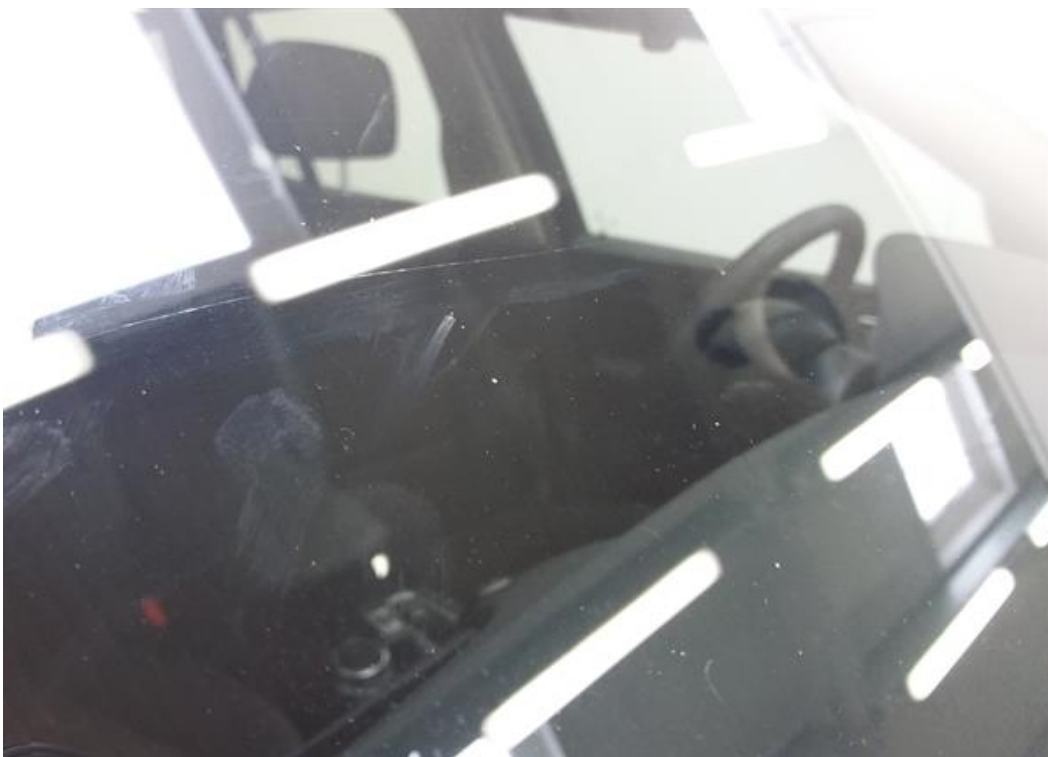
Oblast vozu	Exteriér	Druh poškození	Poškození od kamínků
Část vozu	Skla	Způsob opravy	Bez opravy
Prvek vozu	Čelní sklo	Akceptovatelnost	Akceptovatelné

Viz popis k poškození č. 1

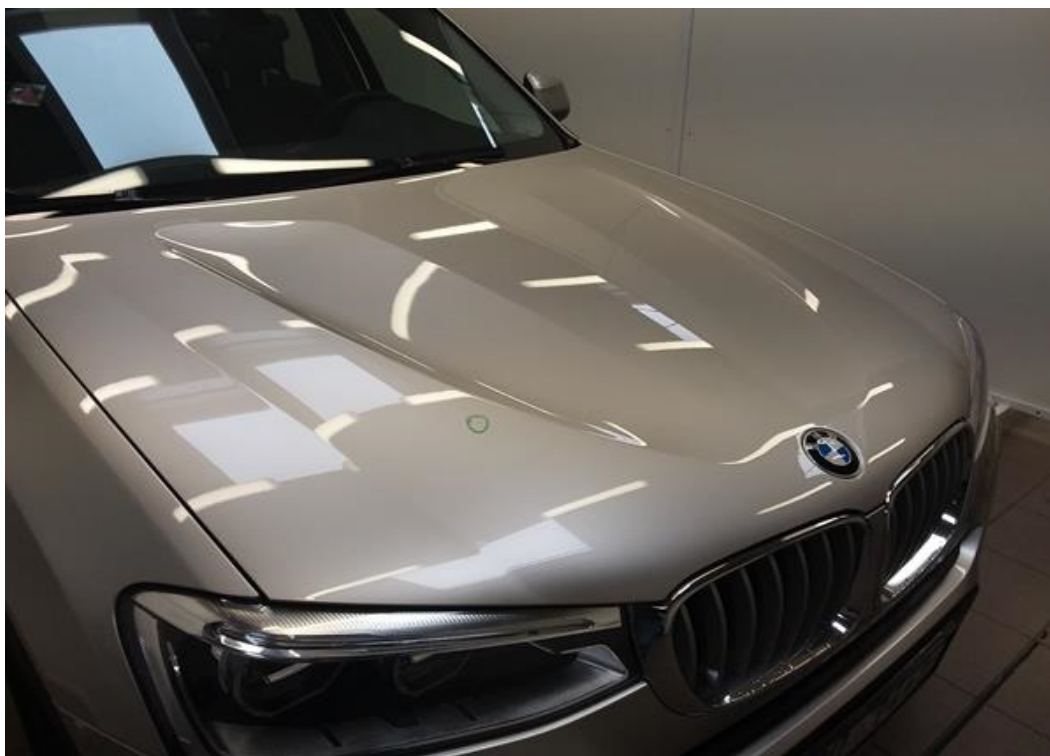
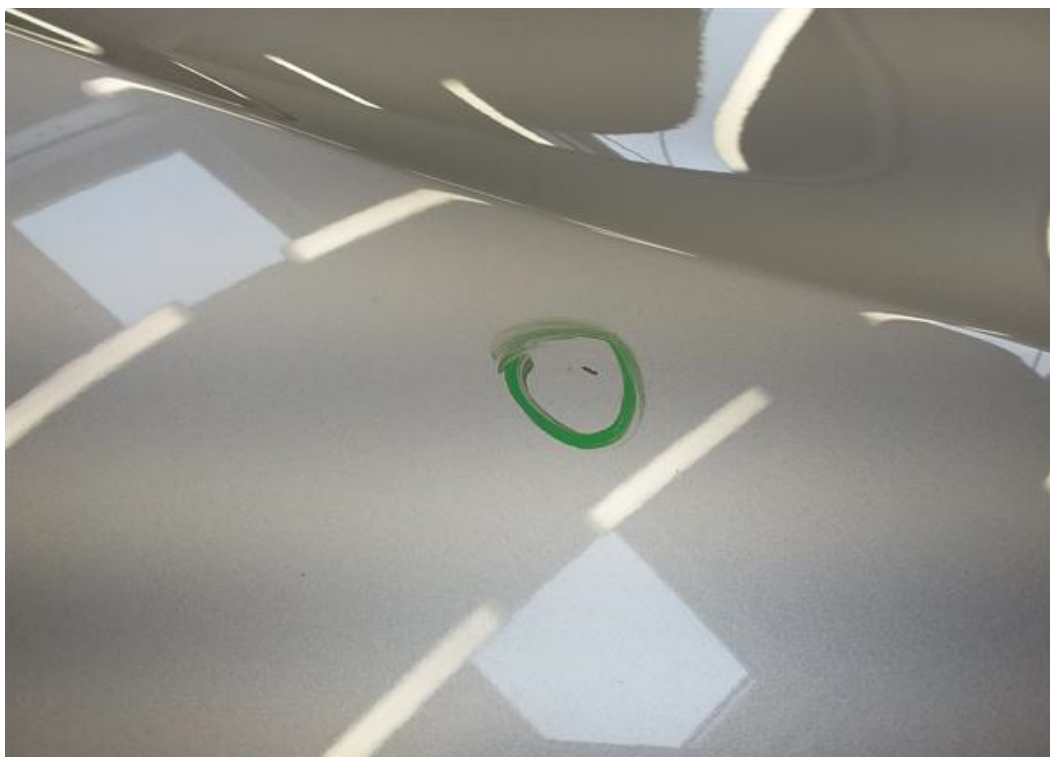
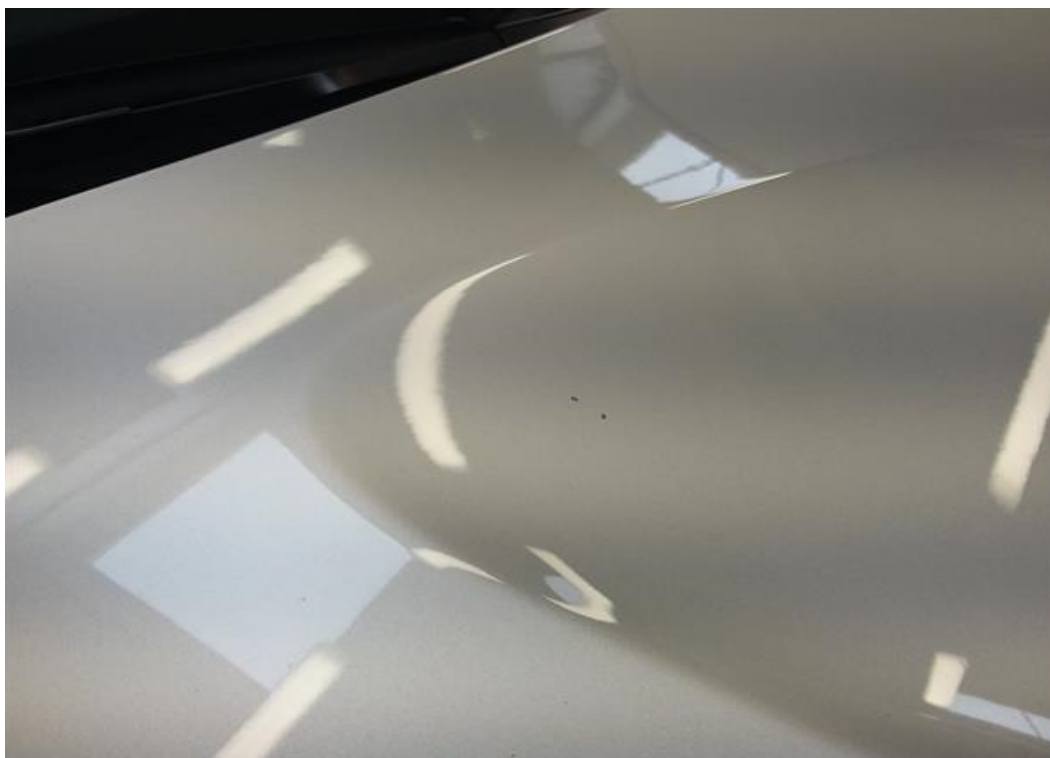
**2**

Oblast vozu	Exteriér	Druh poškození	Poškození od kamínků
Část vozu	Karoserie	Způsob opravy	Bez opravy
Prvek vozu	Kapota	Akceptovatelnost	Akceptovatelné

Viz popis k poškození č. 2

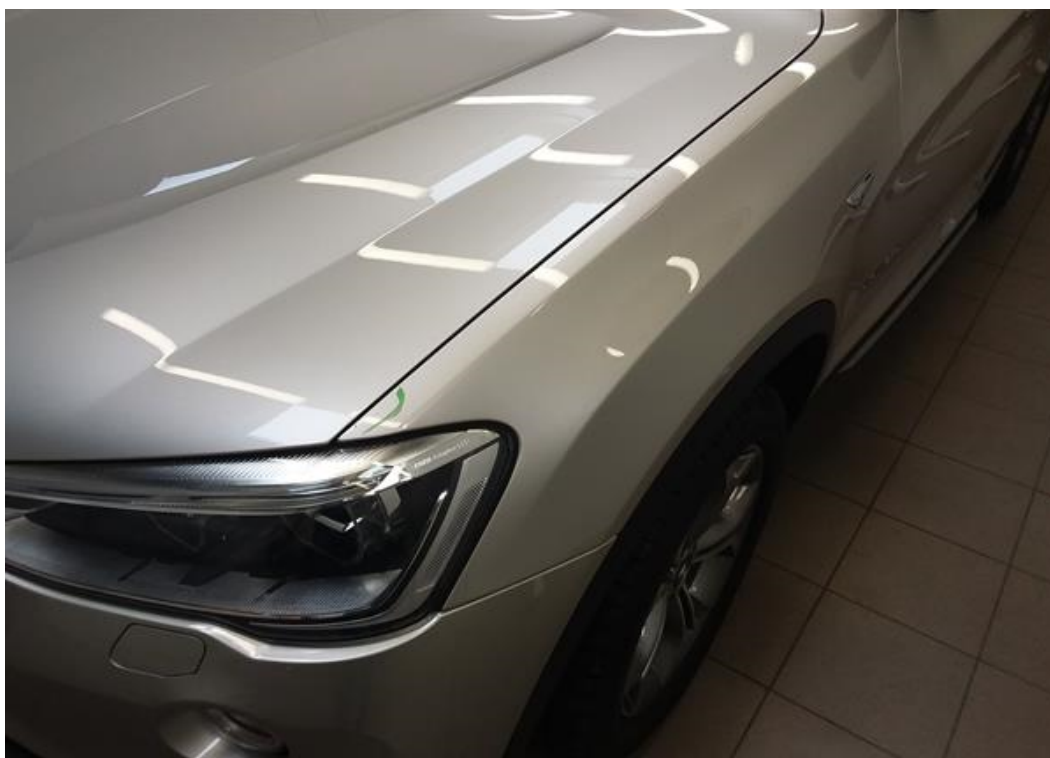
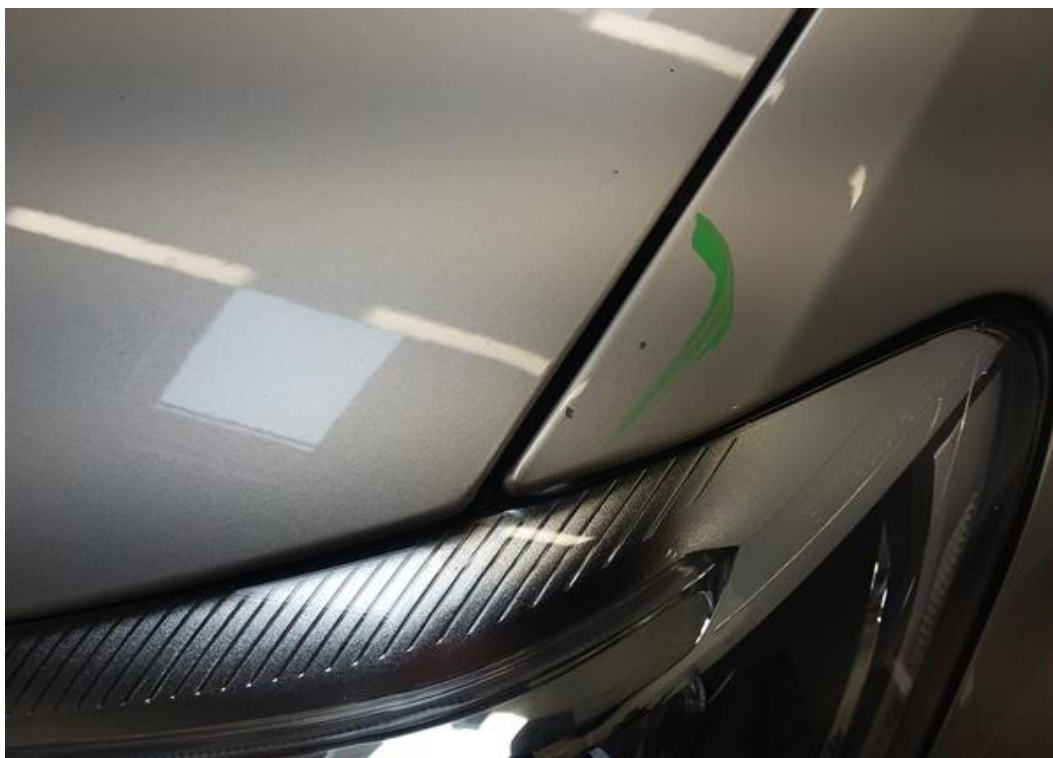
Oblast vozu	Exteriér	Druh poškození	Poškození od kamínků
Část vozu	Karoserie	Způsob opravy	Bez opravy
Prvek vozu	LP Blatník	Akceptovatelnost	Akceptovatelné

Viz popis k poškození č. 3

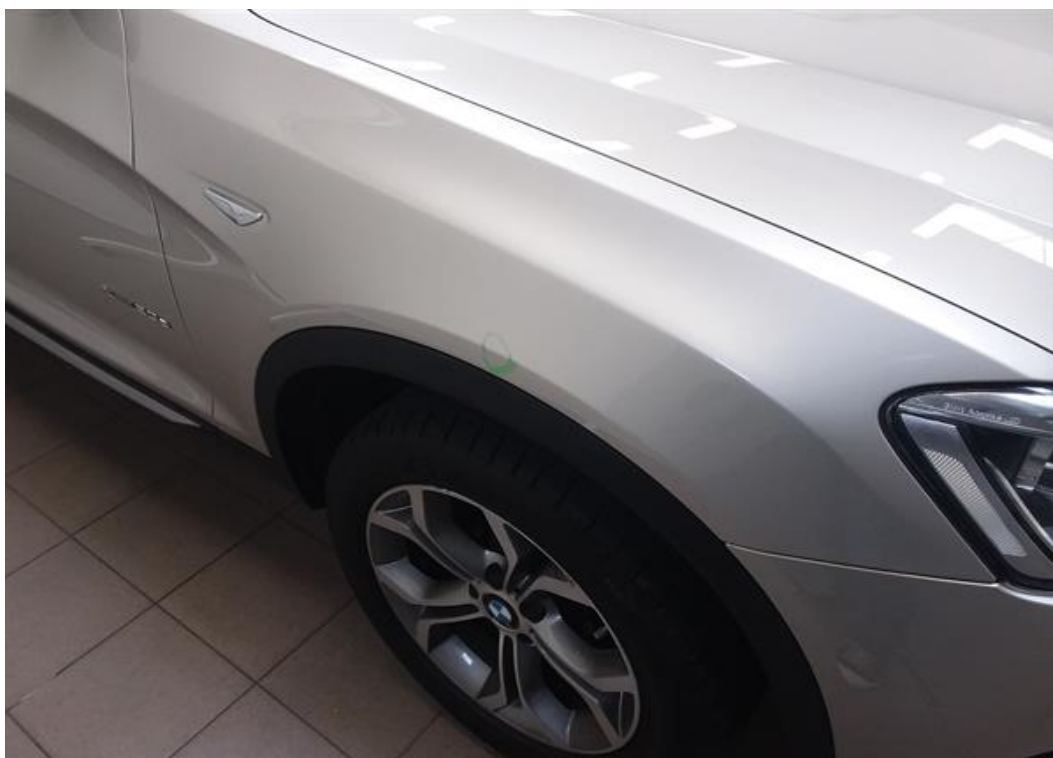
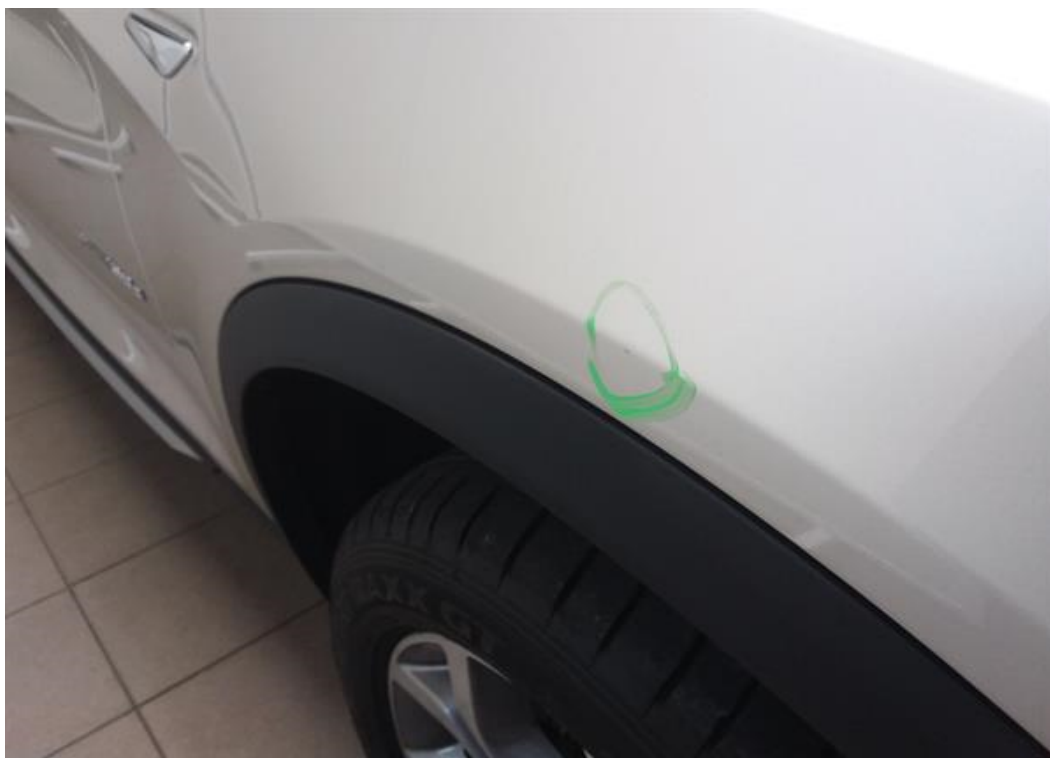
Oblast vozu	Exteriér	Druh poškození	Poškození od kamínků
Část vozu	Karoserie	Způsob opravy	Bez opravy
Prvek vozu	PP Blatník	Akceptovatelnost	Akceptovatelné

Viz popis k poškození č. 4

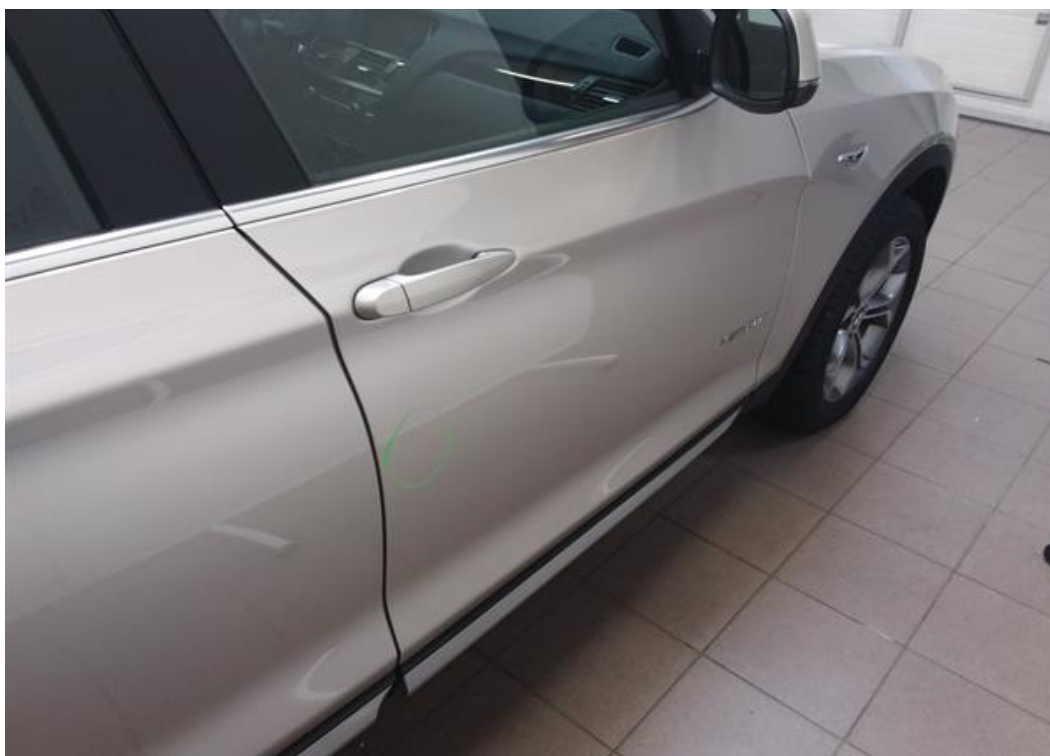
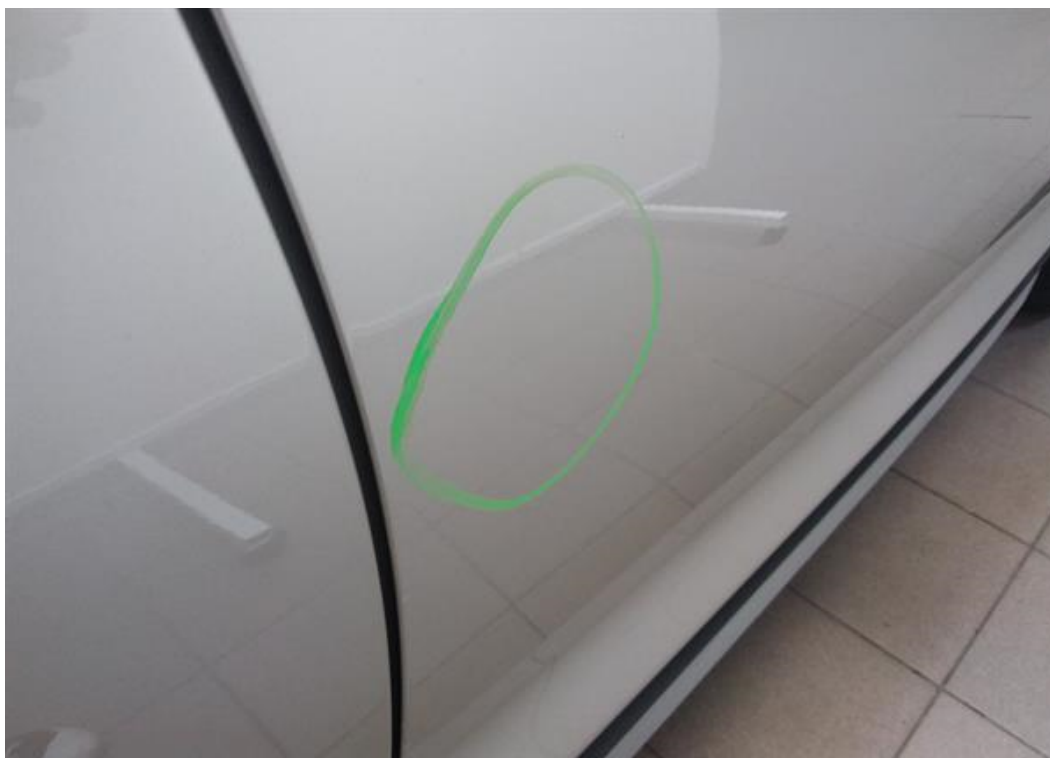
Oblast vozu	Exteriér	Druh poškození	Deformace
Část vozu	Karoserie	Způsob opravy	Bez opravy
Prvek vozu	PP Dveře	Akceptovatelnost	Akceptovatelné

Viz popis k poškození č. 5

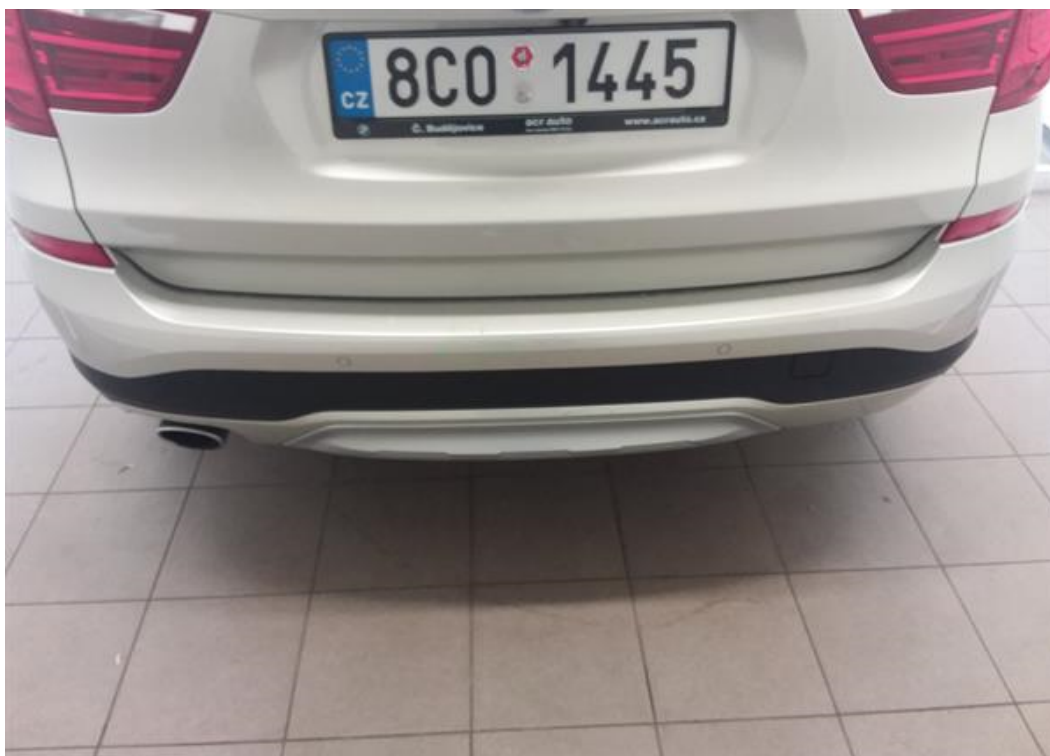
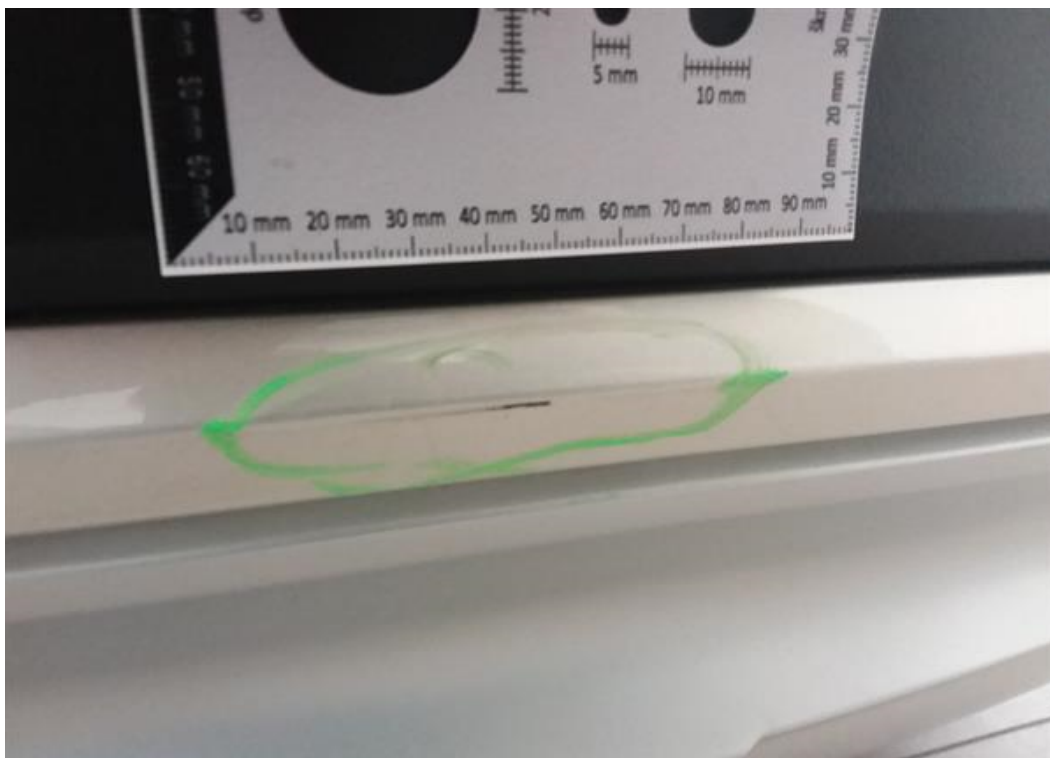
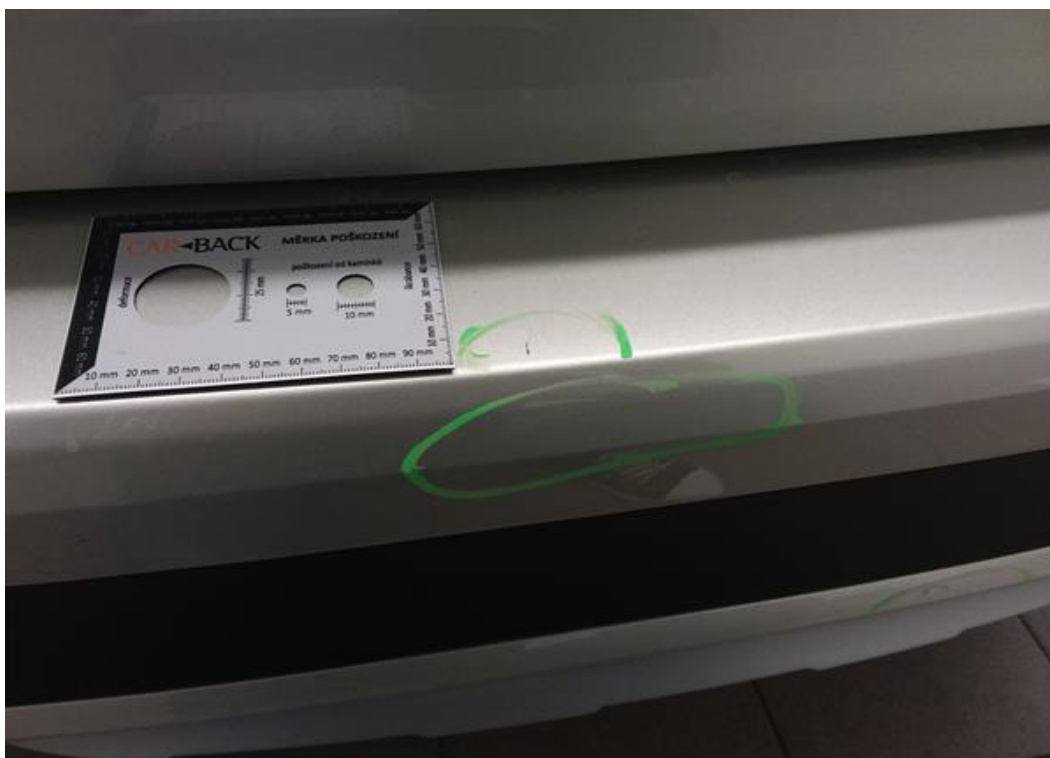
Oblast vozu	Exteriér	Druh poškození	Odření
Část vozu	Karoserie	Způsob opravy	Rozleštění
Prvek vozu	Z Nárazník	Akceptovatelnost	Neakceptovatelné

Viz popis k poškození č. 6

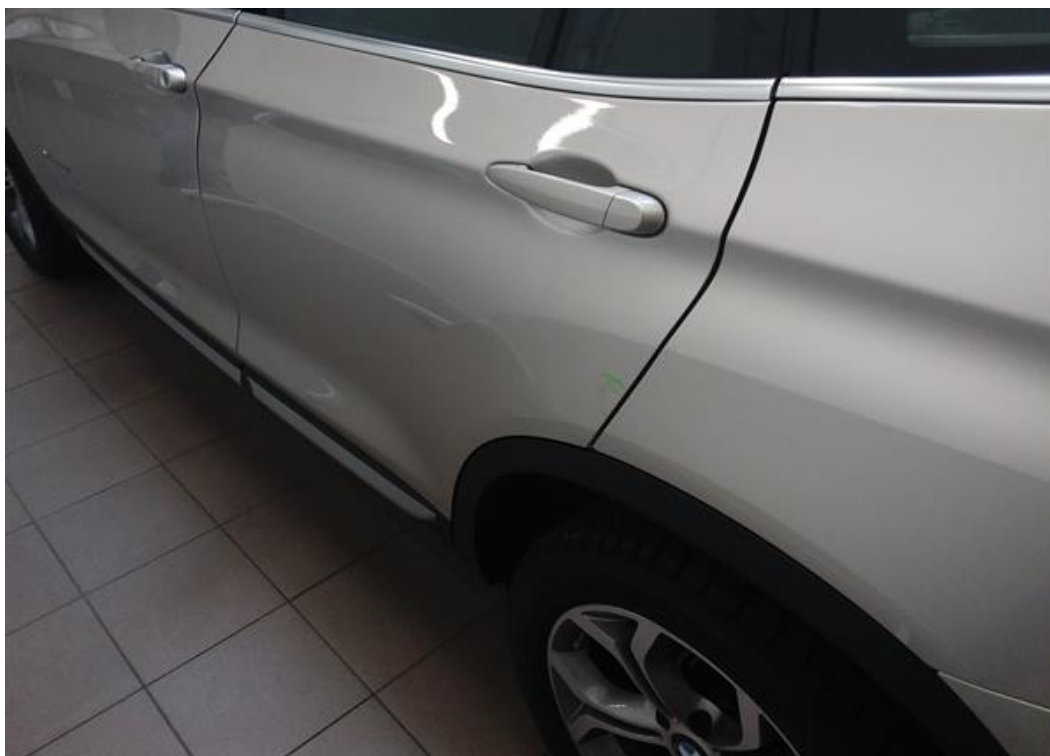
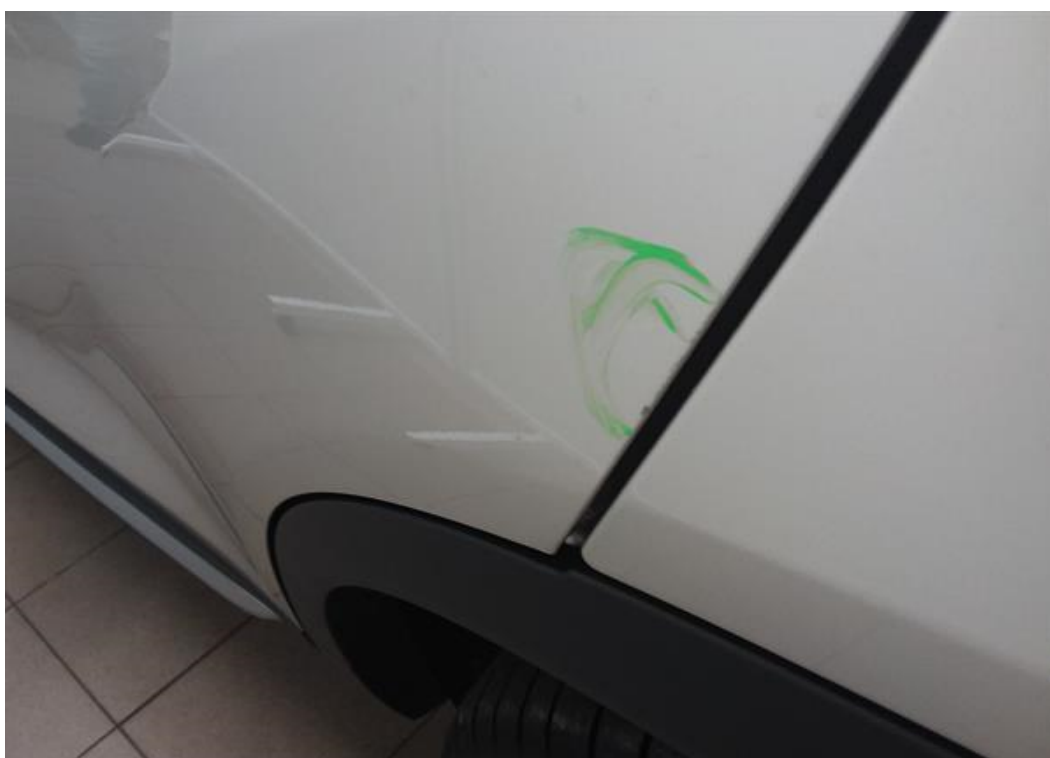
Oblast vozu	Exteriér	Druh poškození	Odření
Část vozu	Karoserie	Způsob opravy	Bez opravy
Prvek vozu	LZ Dveře	Akceptovatelnost	Akceptovatelné

Viz popis k poškození č. 7
