## PROTOKOL INSPEKCE VOZIDLA

Leasingová smlouva: 1101704508 Místo inspekce: UCL\_U klienta

RZ:	6AI8802	Výrobní číslo (VIN):	WMWXM510502F37627
Značka a název:	Mini Cooper	VIN souhlasí:	Ano
Zdvihový objem:	1499	Prověřit:	Ne
Výkon:	100kW	Datum registrace:	01.07. 2017
Barva:	Červená	Karoserie:	Hatchback
Druh paliva:	Benzín	STK měsíc:	07
Převodovka:	Automatická	STK rok:	2021
Olej:	Dostatečné množství	Stav tachometru:	23647
Chladicí kapalina:	Dostatečné množství	Stav paliva:	3/4
Datum vrácení (zabavení) vozu:	18.07. 2019

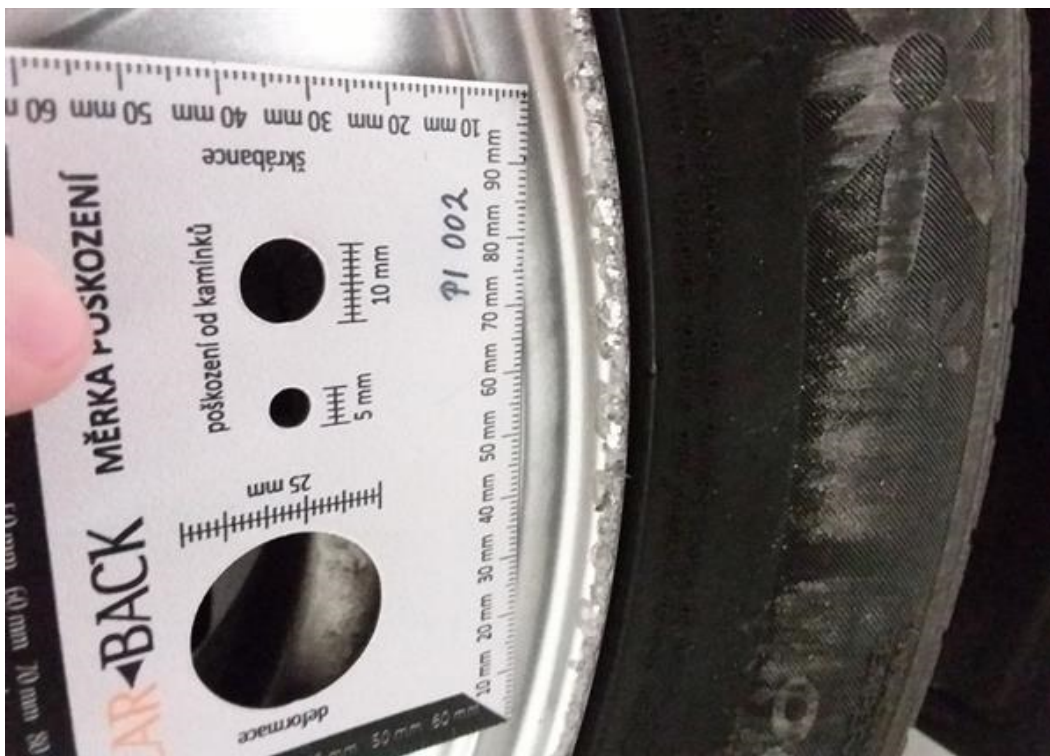
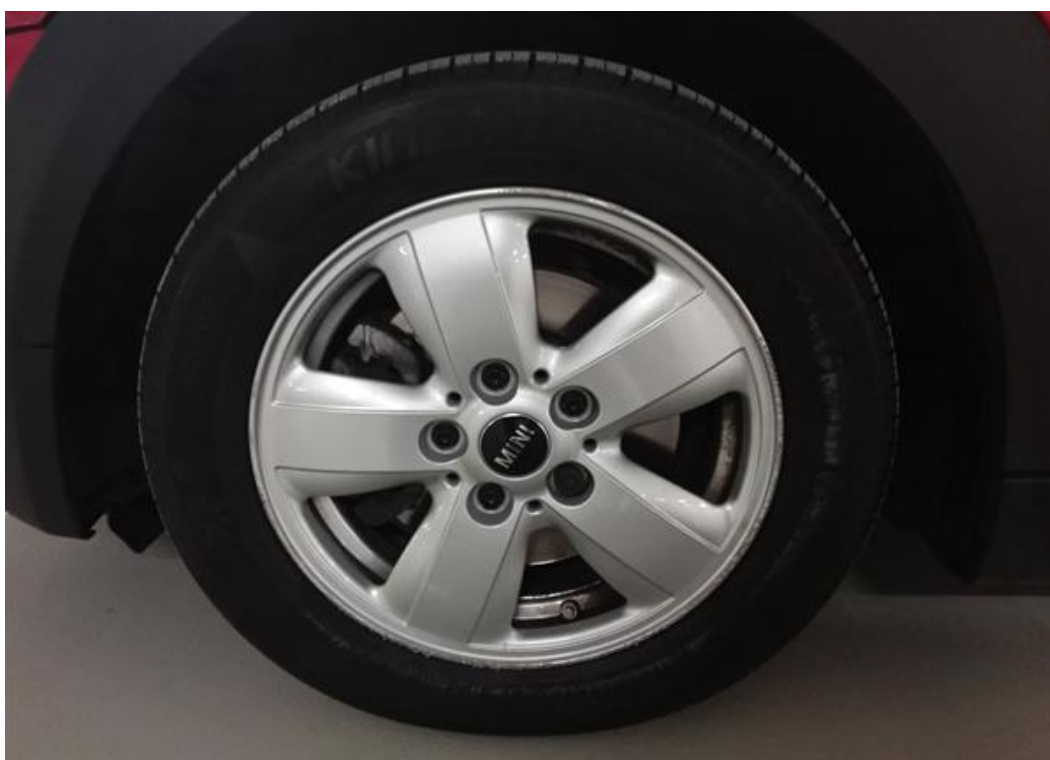
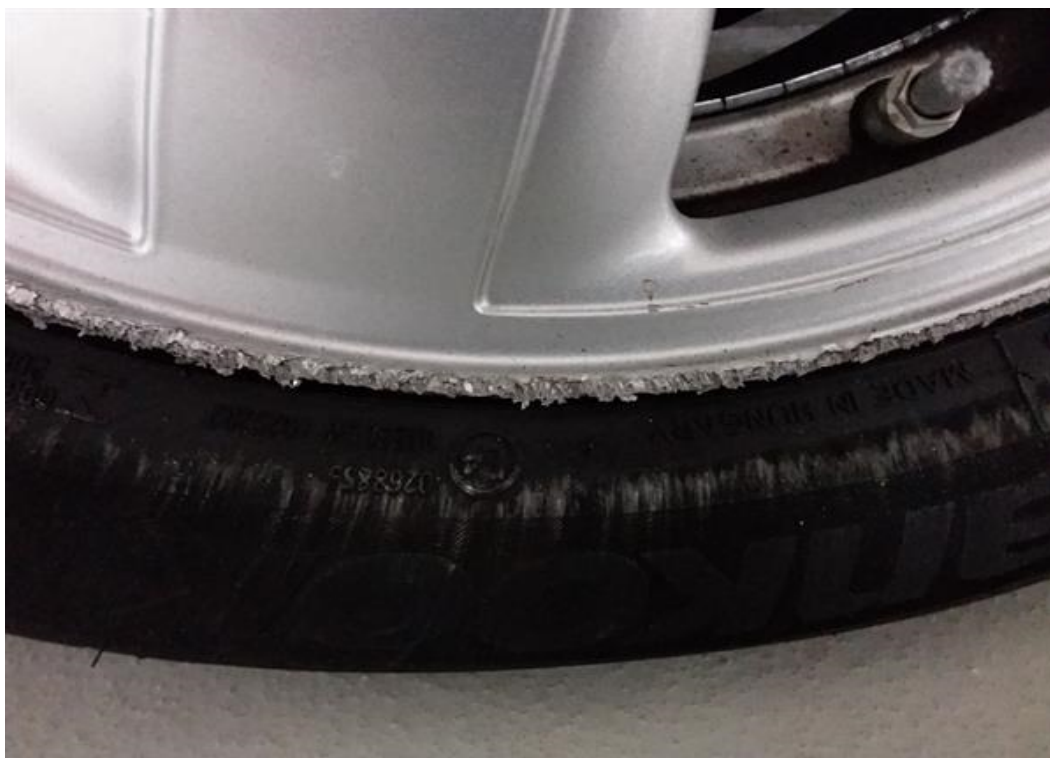
**1**

Oblast vozu	Exteriér	Druh poškození	Odření
Část vozu	Kola	Způsob opravy	Oprava
Prvek vozu	LP Disk	Akceptovatelnost	Neakceptovatelné

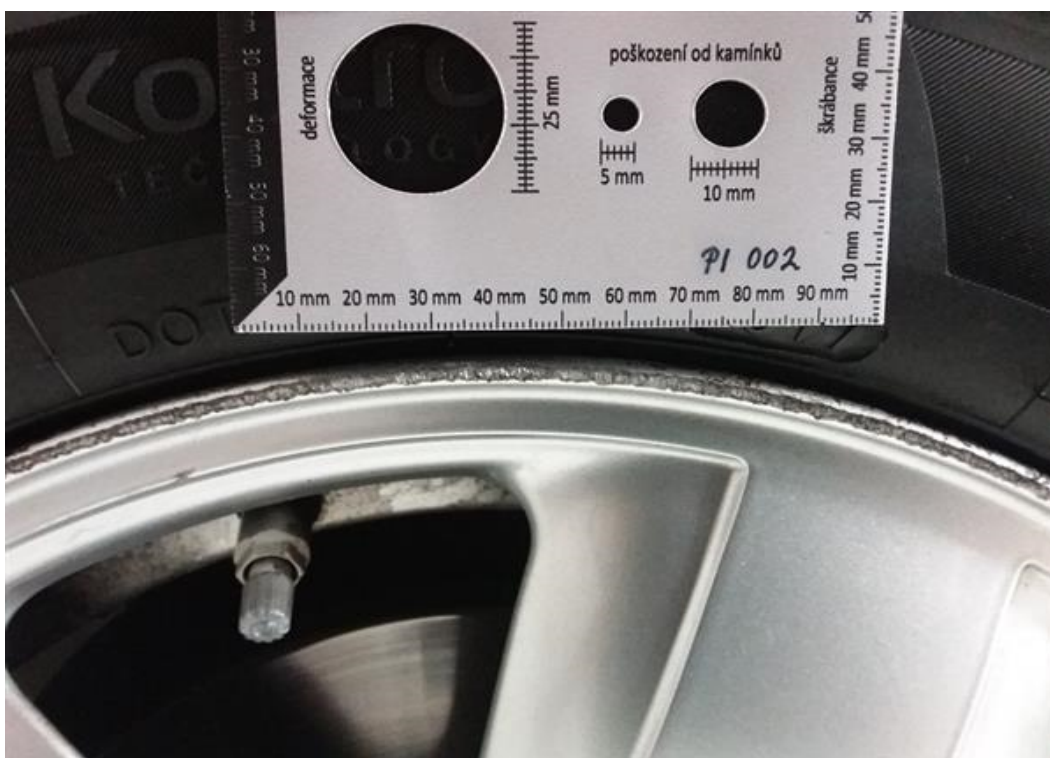
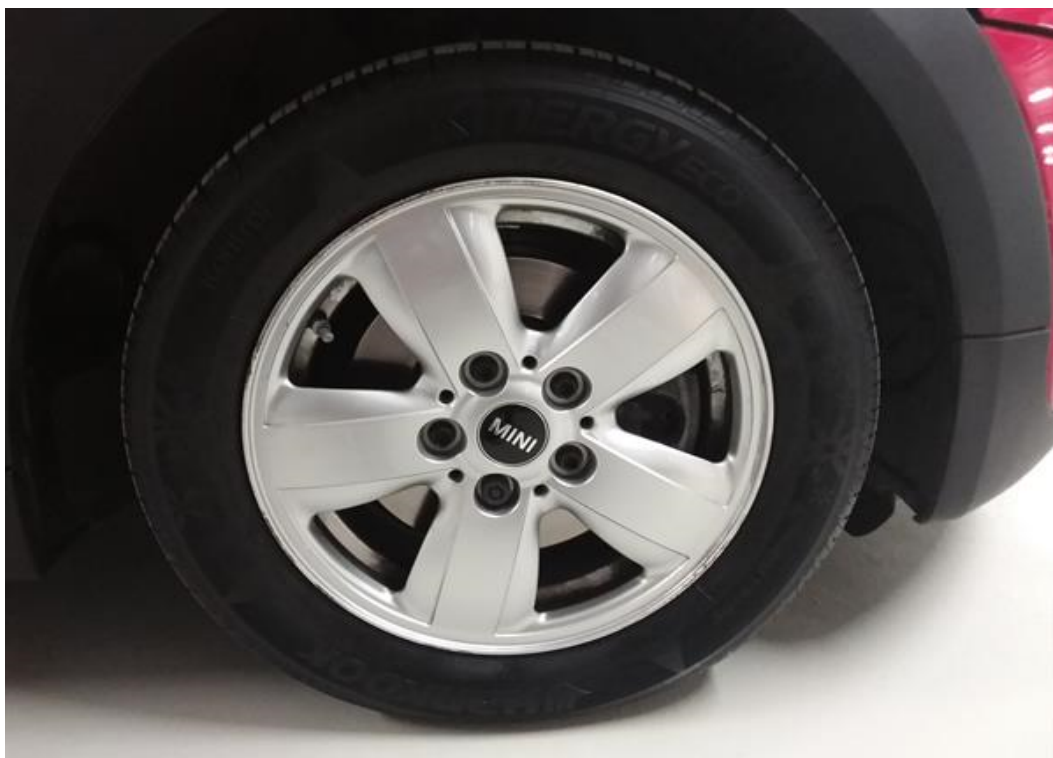
**2**

Oblast vozu	Exteriér	Druh poškození	Odření
Část vozu	Kola	Způsob opravy	Oprava
Prvek vozu	PP Disk	Akceptovatelnost	Neakceptovatelné

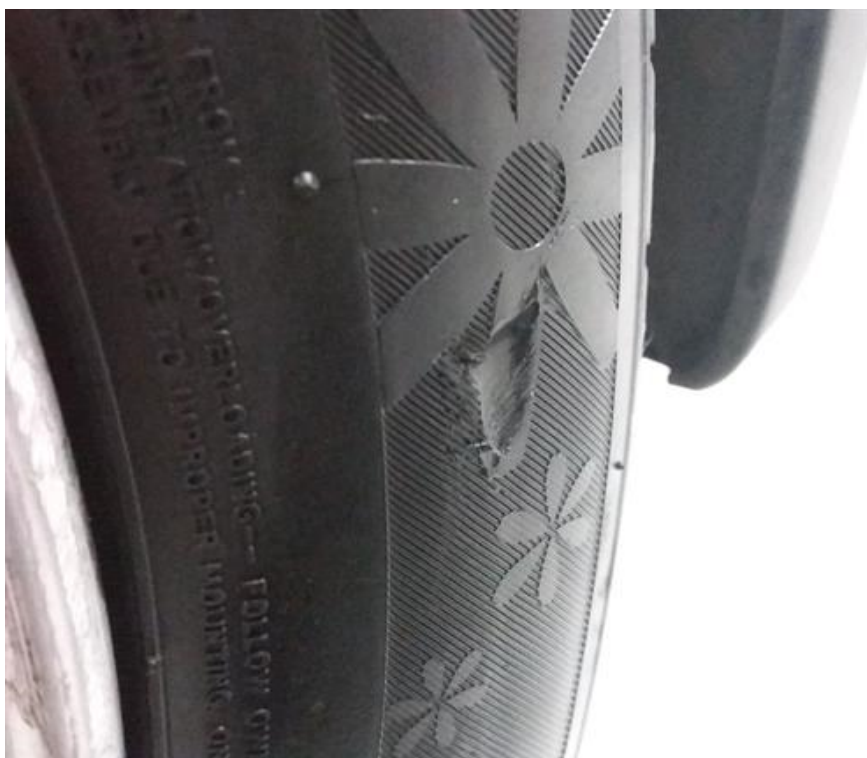
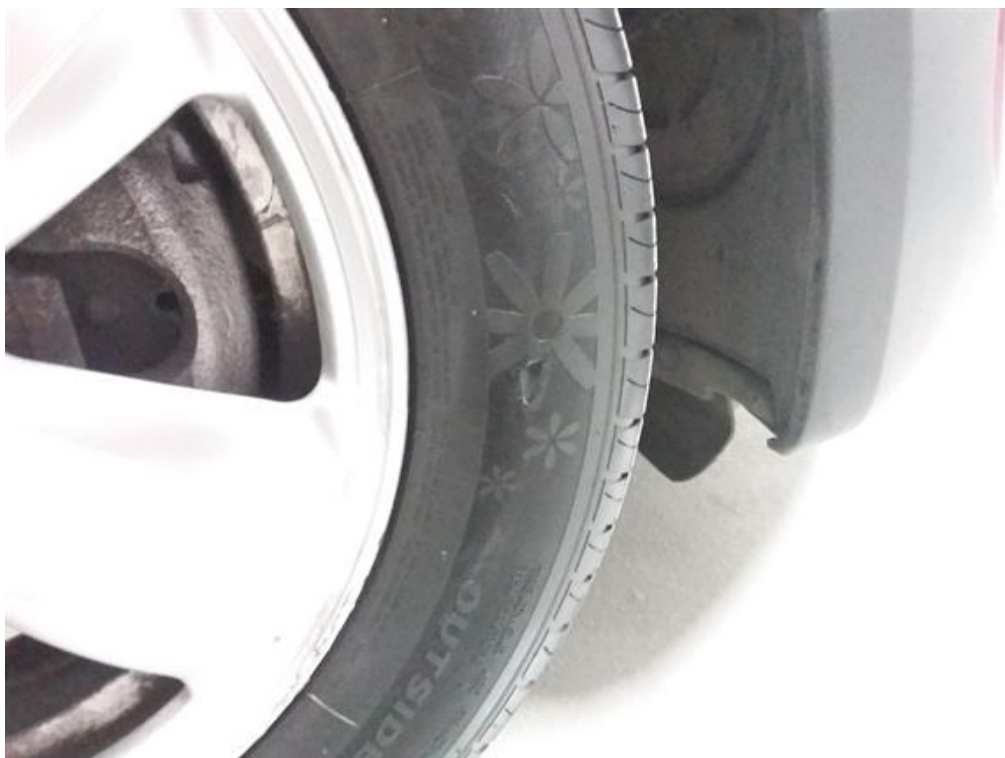
**3**

Oblast vozu	Exteriér	Druh poškození	Poškozené
Část vozu	Kola	Způsob opravy	Výměna
Prvek vozu	PP Pneu	Akceptovatelnost	Neakceptovatelné

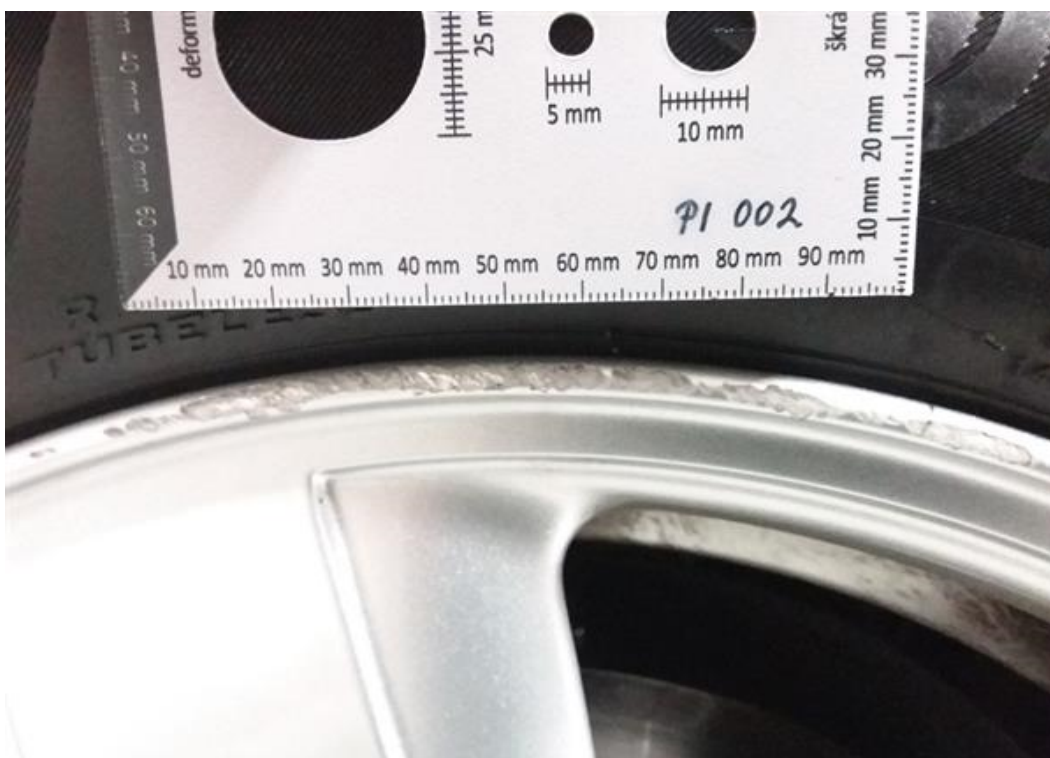
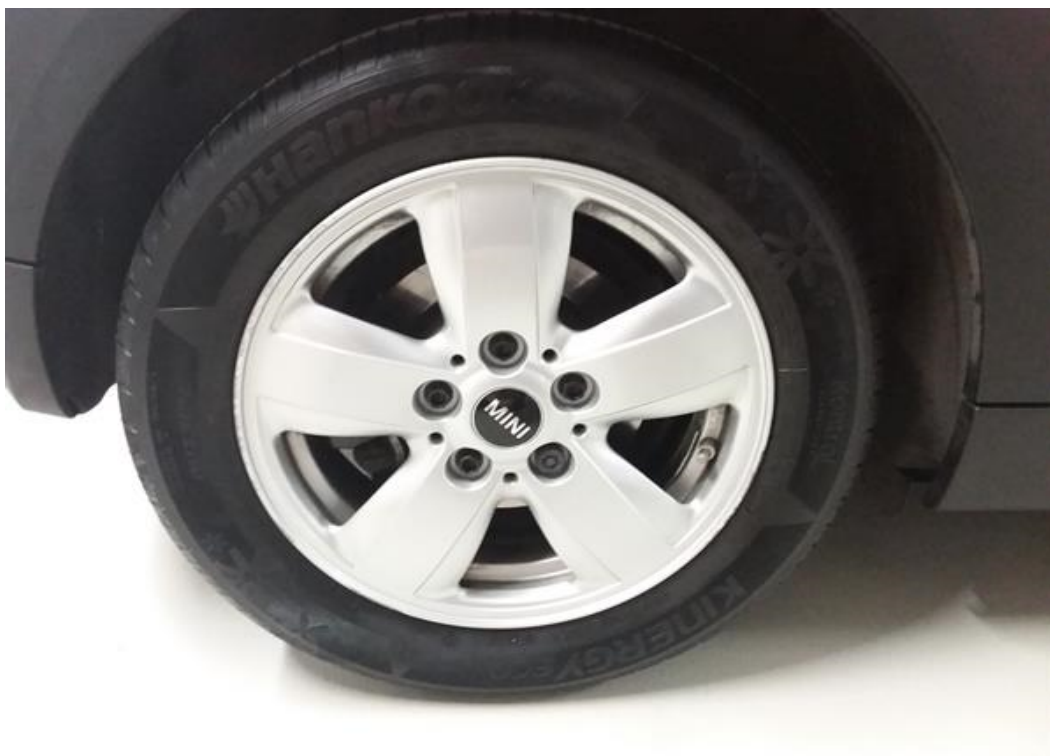
**4**

Oblast vozu	Exteriér	Druh poškození	Odření
Část vozu	Kola	Způsob opravy	Oprava
Prvek vozu	PZ Pneu	Akceptovatelnost	Neakceptovatelné

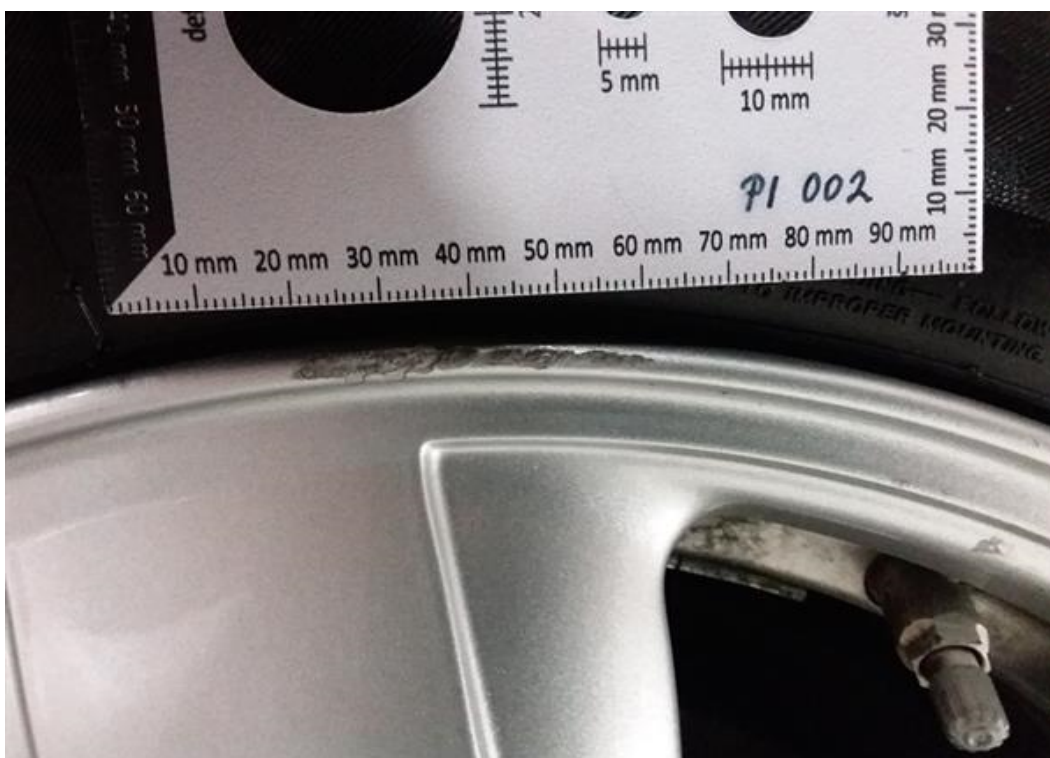
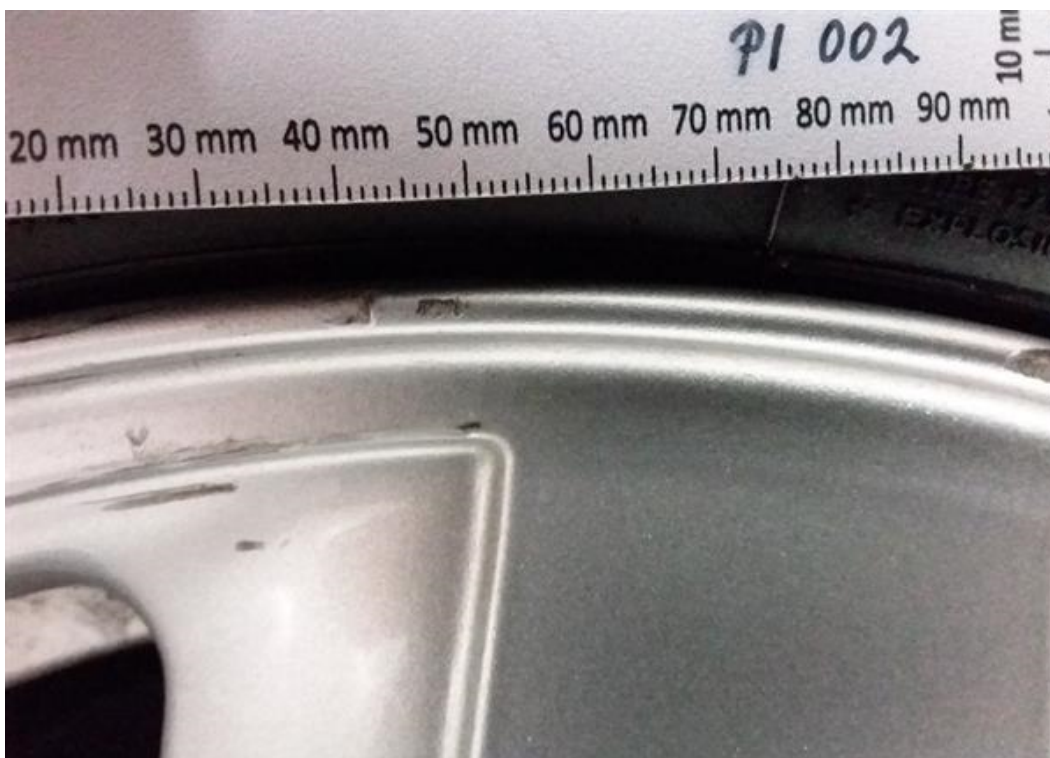
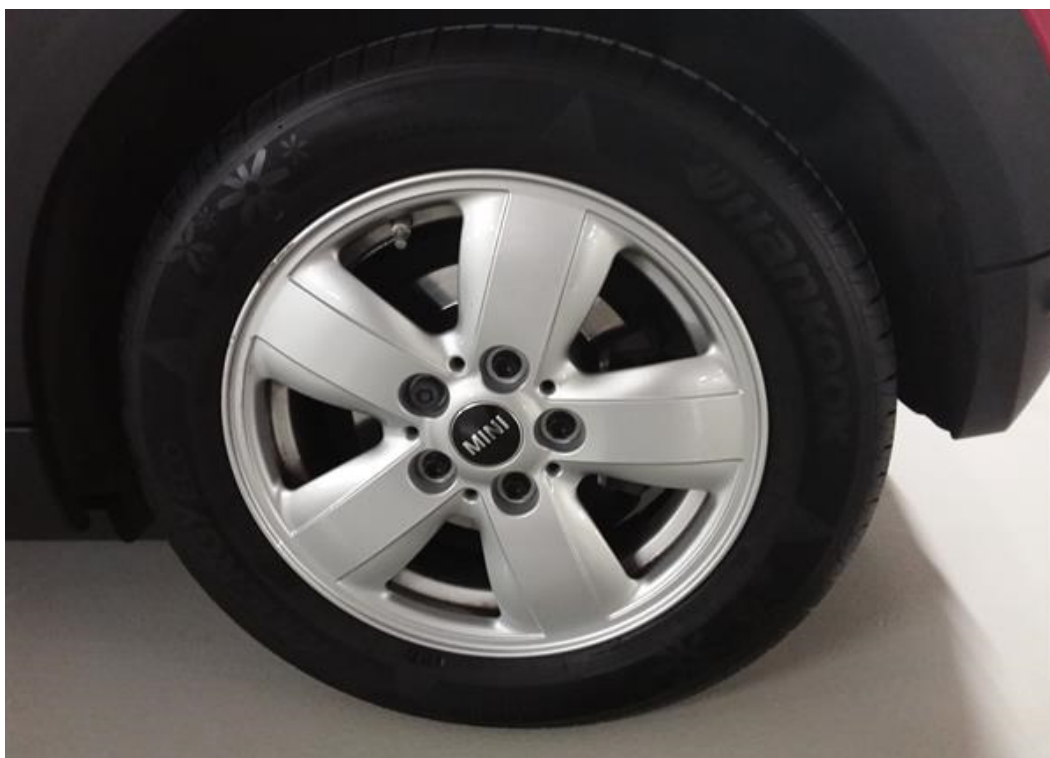
**5**

Oblast vozu	Exteriér	Druh poškození	Odření
Část vozu	Kola	Způsob opravy	Oprava
Prvek vozu	LZ Disk	Akceptovatelnost	Neakceptovatelné

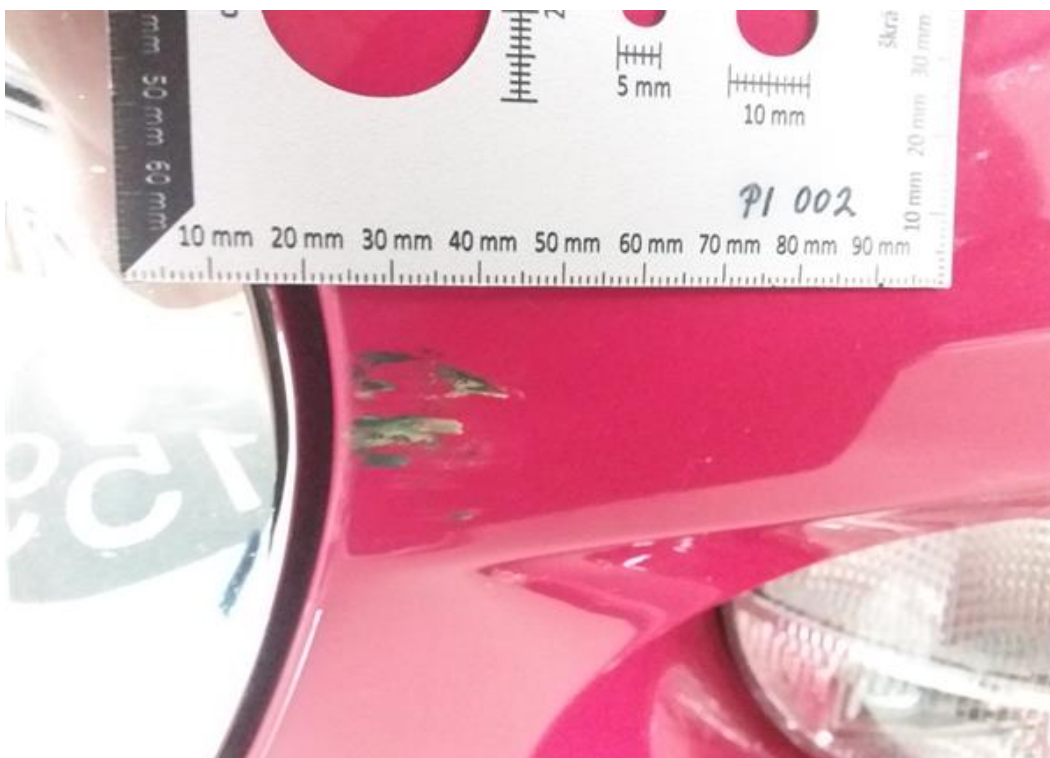
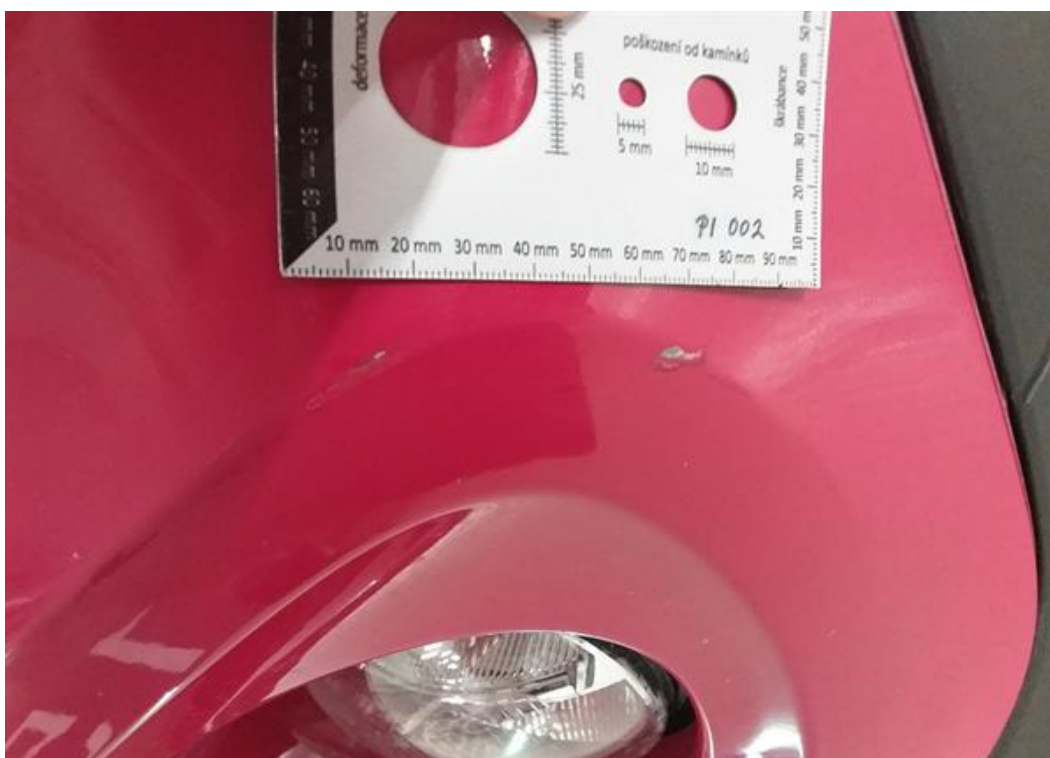
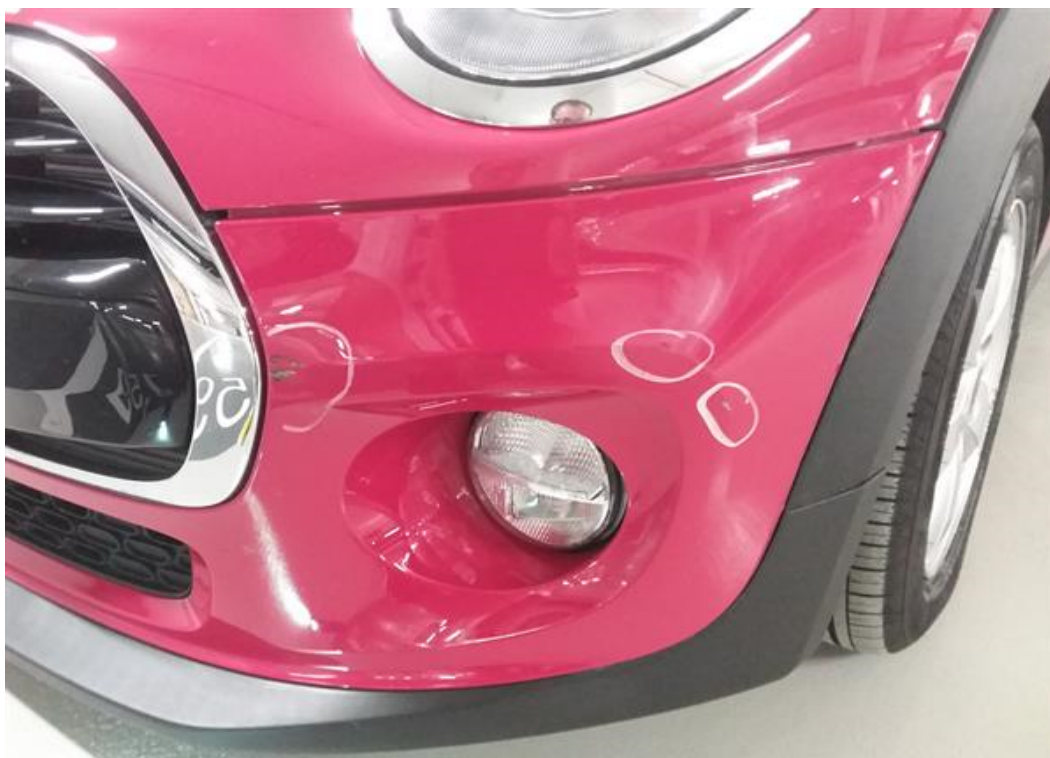
**6**

Oblast vozu	Exteriér	Druh poškození	Odřeni
Část vozu	Karoserie	Způsob opravy	Lakování
Prvek vozu	P Nárazník	Akceptovatelnost	Neakceptovatelné

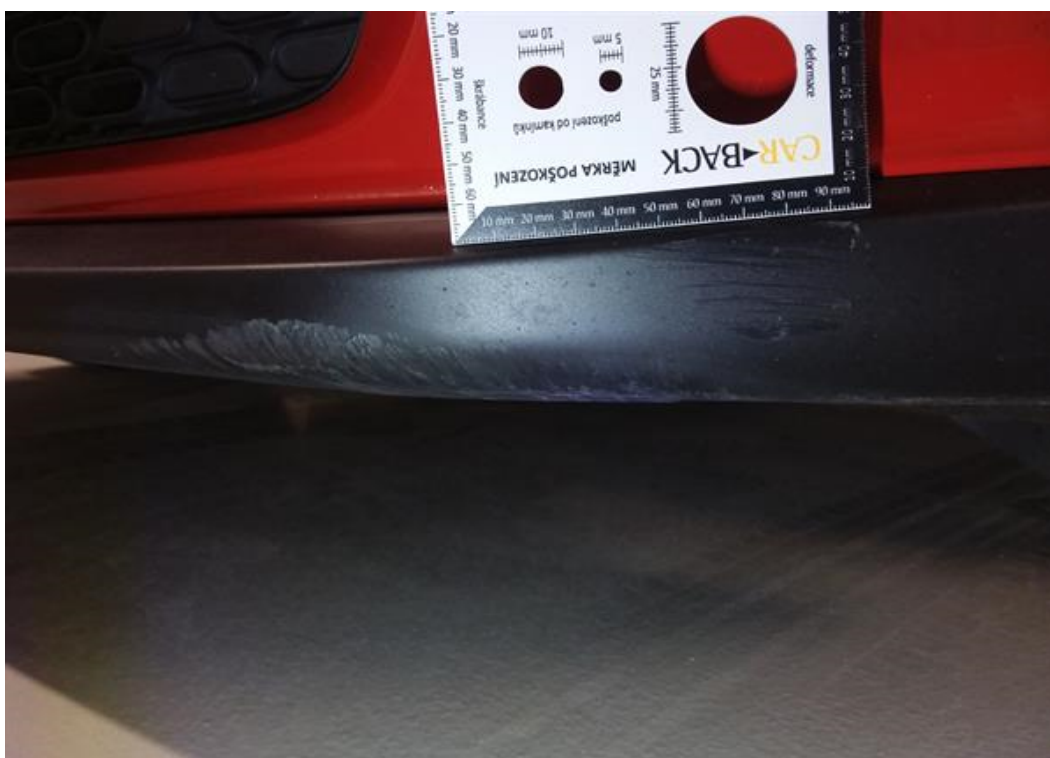
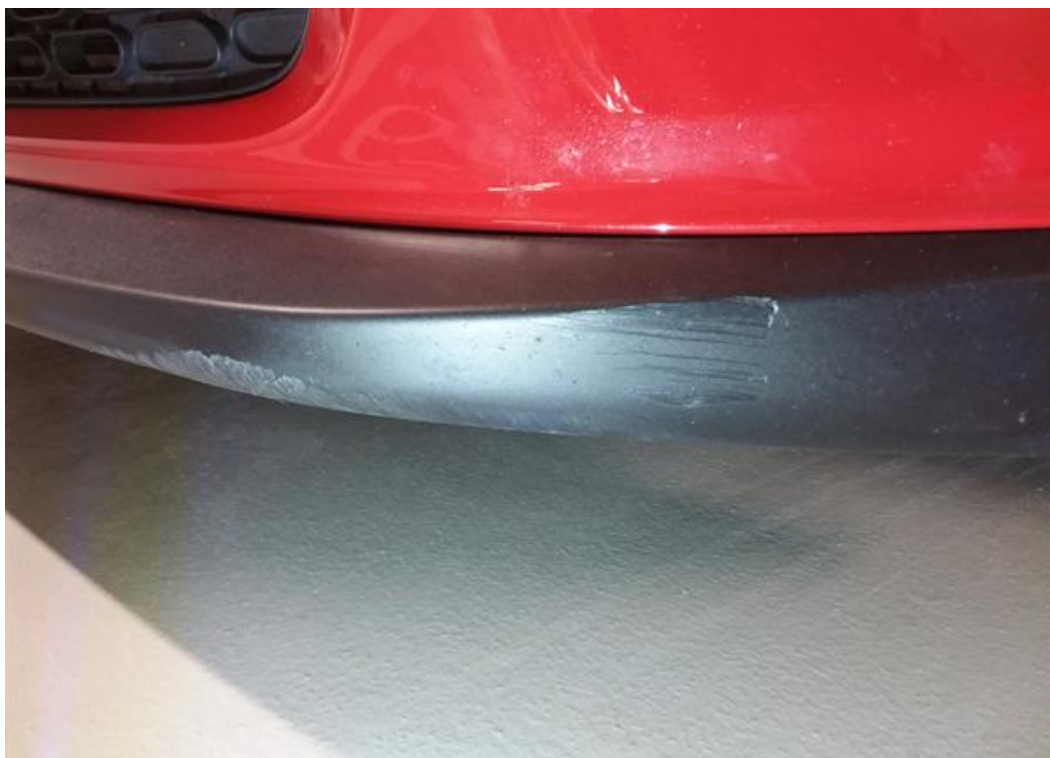
**7**

Oblast vozu	Exteriér	Druh poškození	Odření
Část vozu	Karoserie	Způsob opravy	Výměna
Prvek vozu	Spoiler PN	Akceptovatelnost	Neakceptovatelné

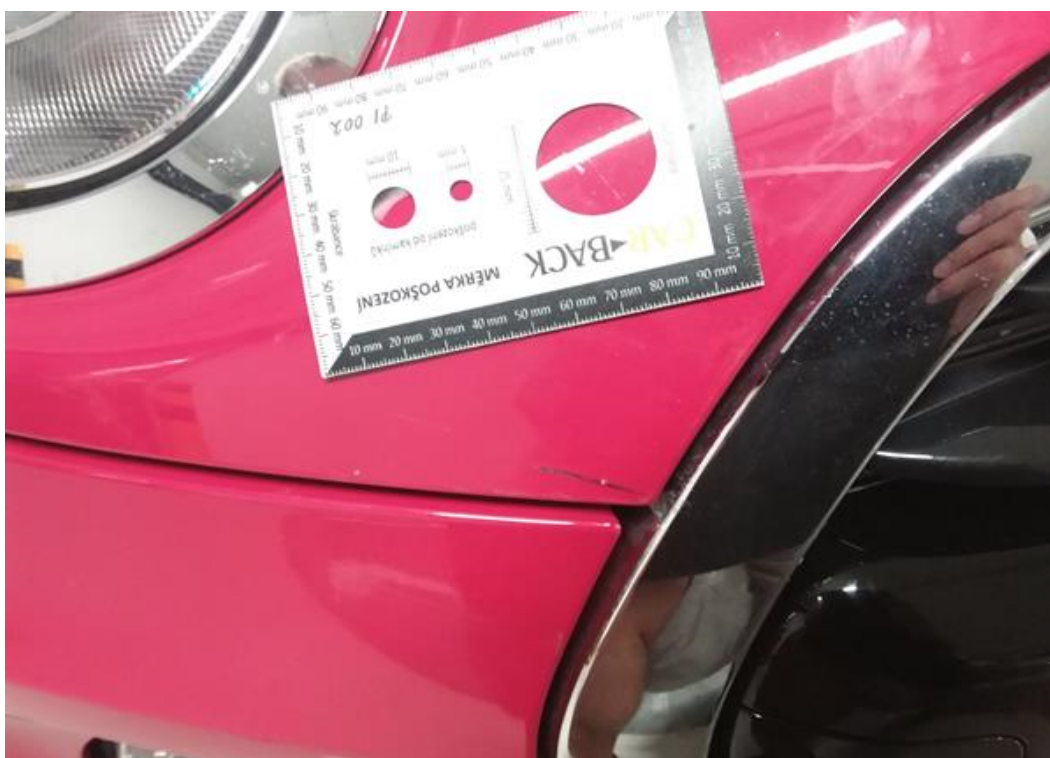
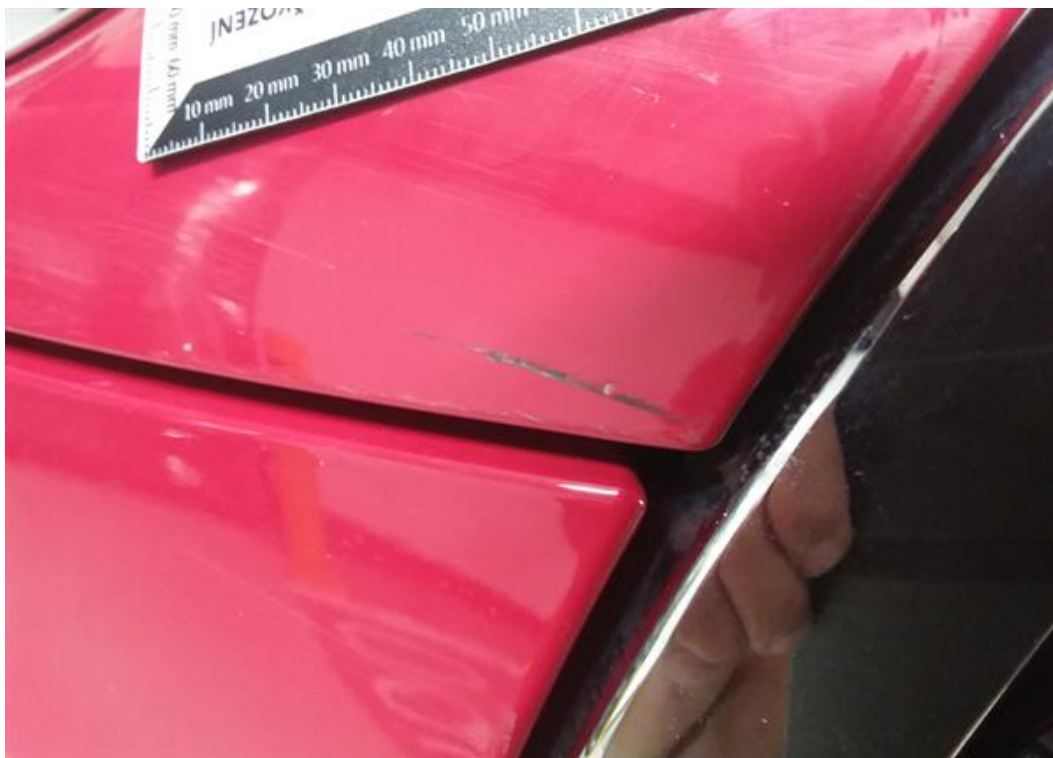
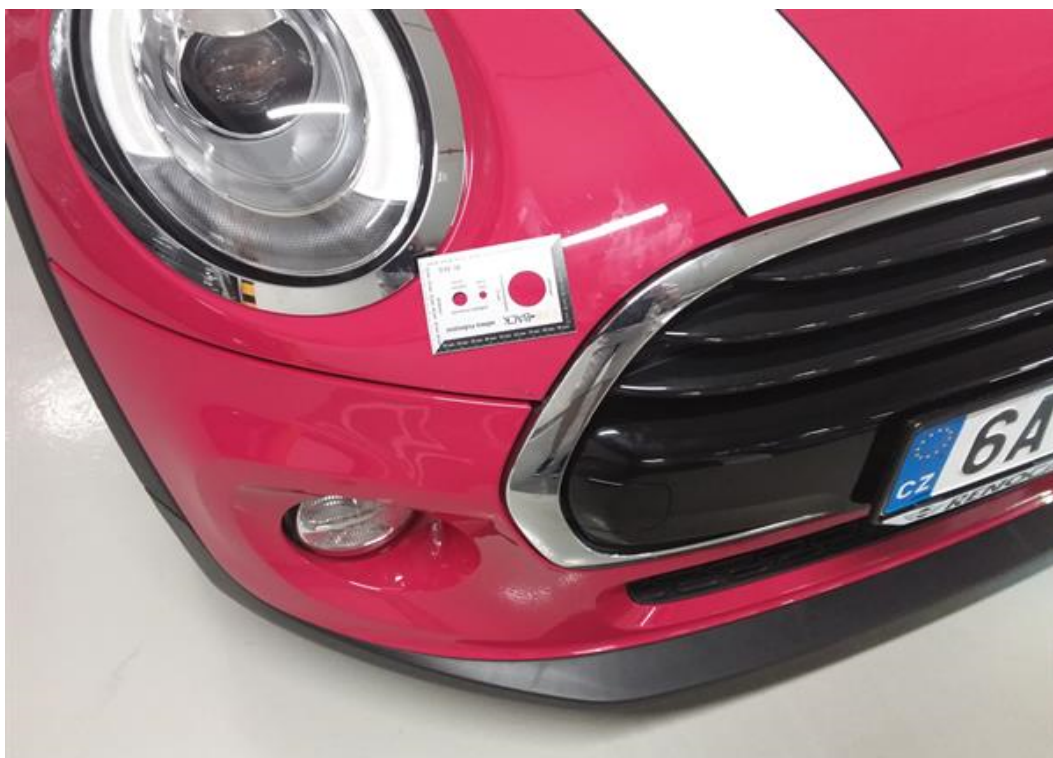
**8**

Oblast vozu	Exteriér	Druh poškození	Odření
Část vozu	Karoserie	Způsob opravy	Rozleštění
Prvek vozu	Kapota	Akceptovatelnost	Neakceptovatelné

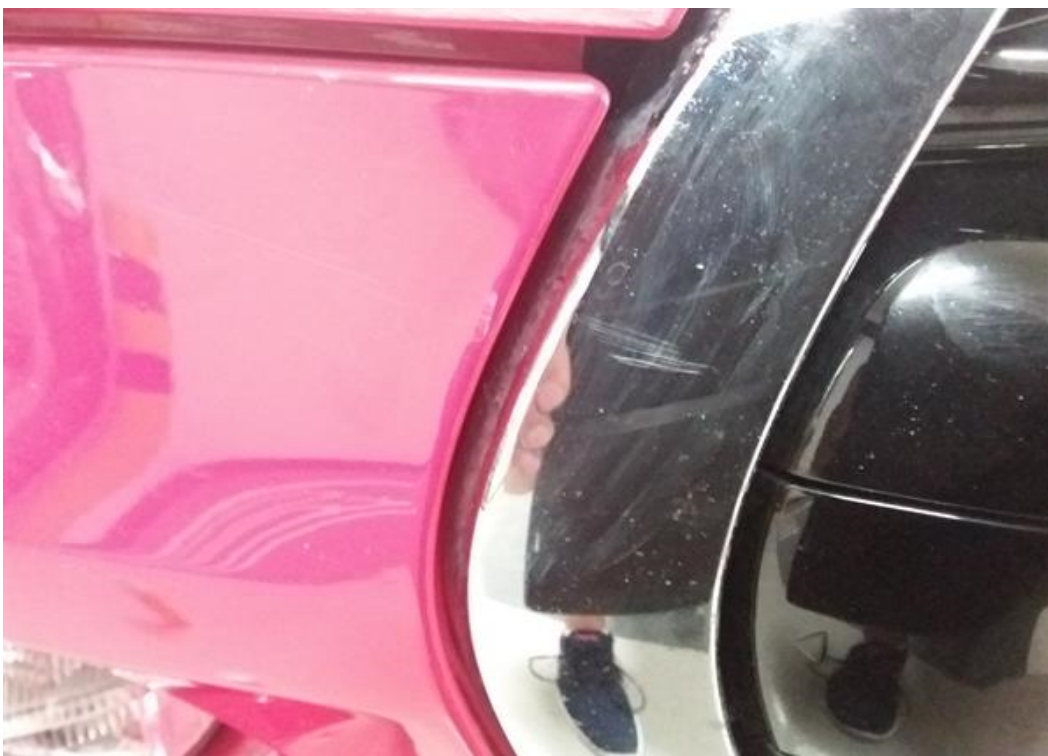
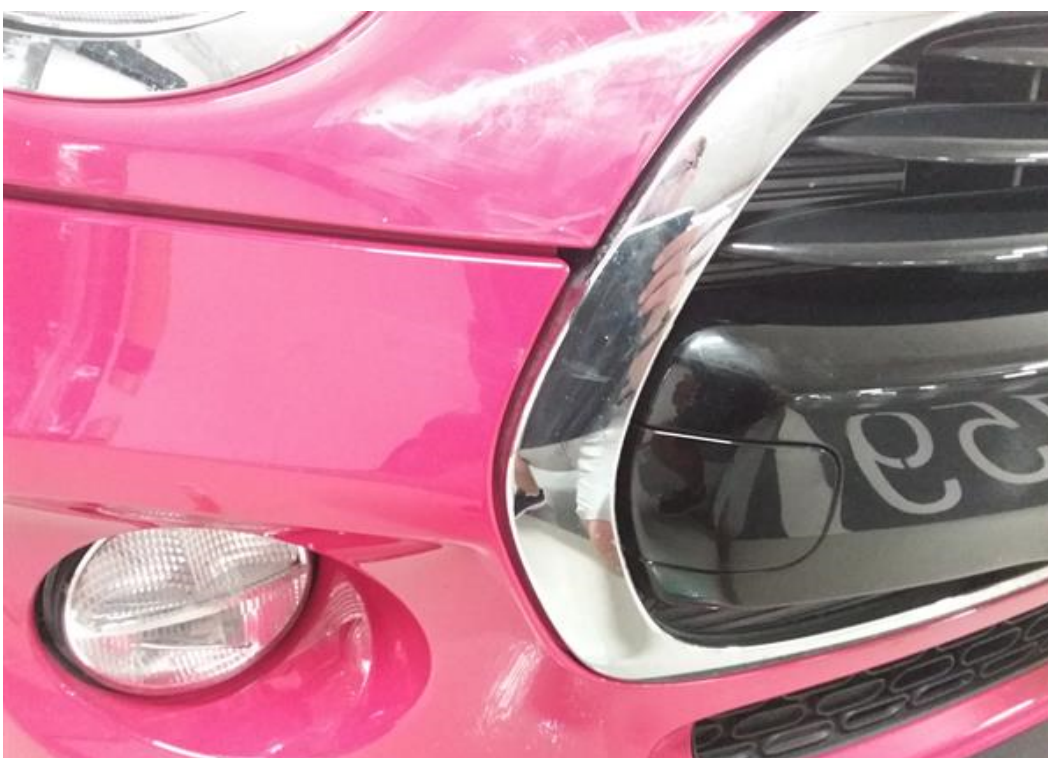
**9**

Oblast vozu	Exteriér	Druh poškození	Odření
Část vozu	Karoserie	Způsob opravy	Bez opravy
Prvek vozu	Maska	Akceptovatelnost	Akceptovatelné

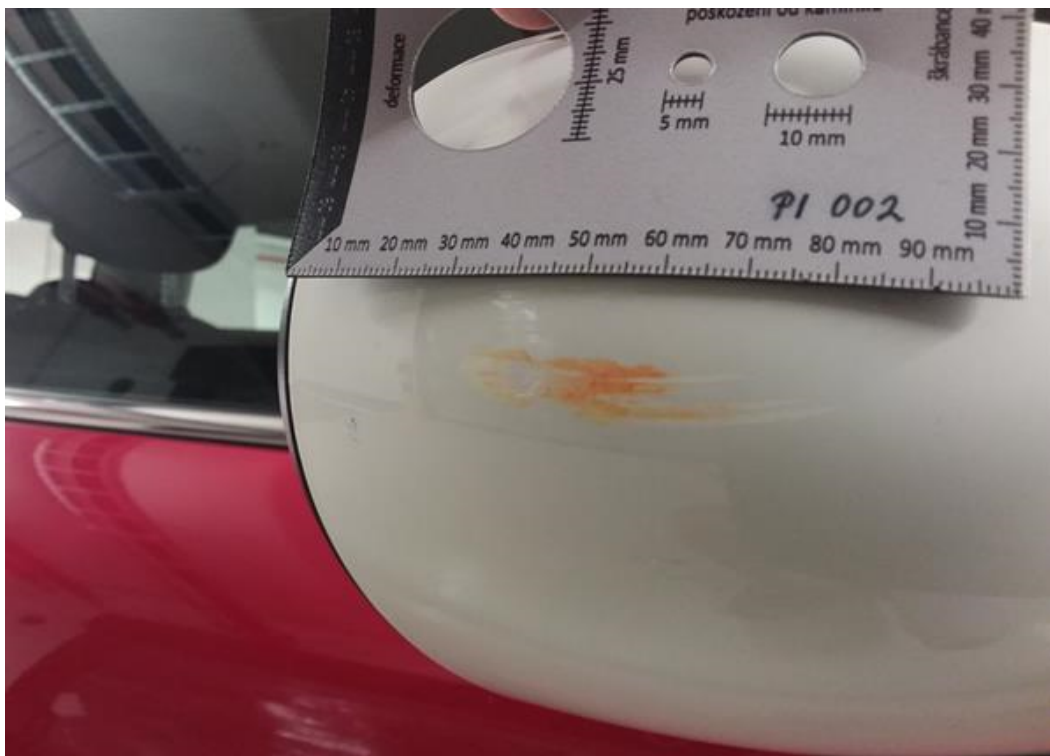
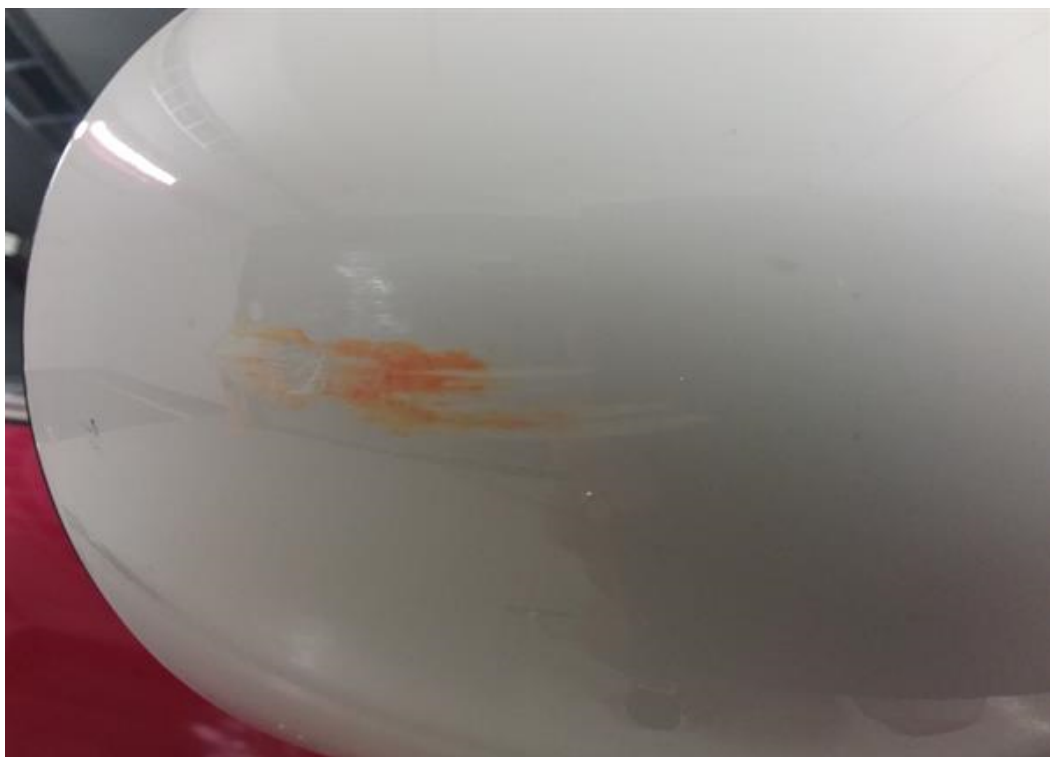
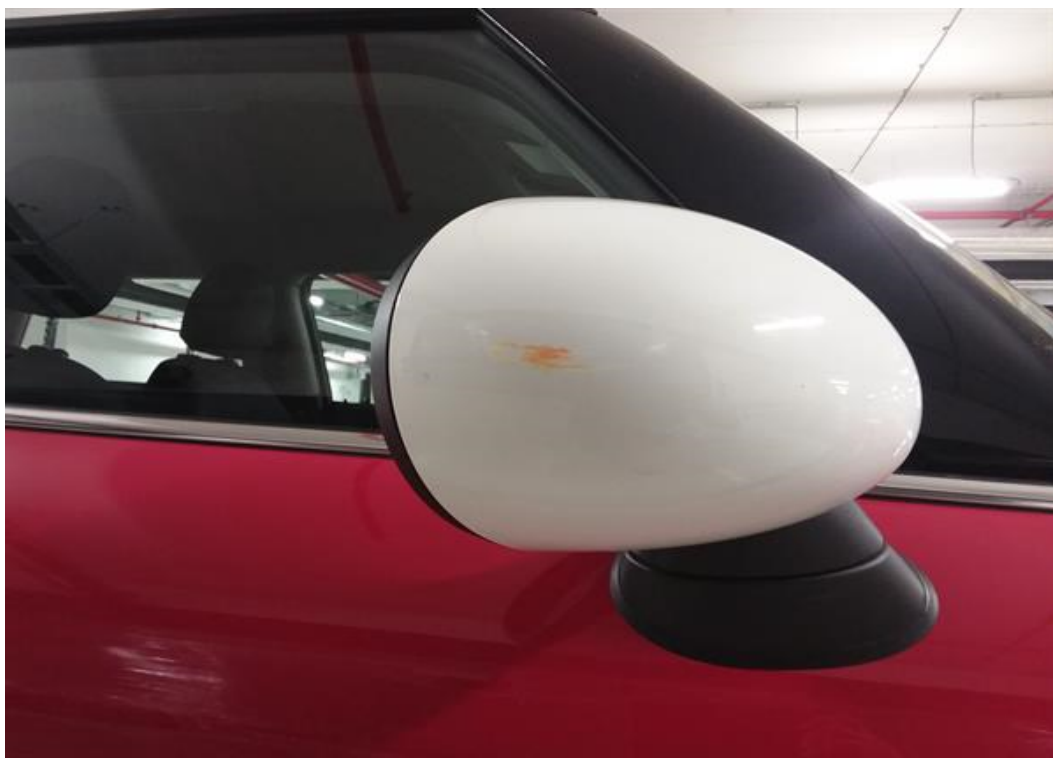
**10**

Oblast vozu	Exteriér	Druh poškození	Odření
Část vozu	Karoserie	Způsob opravy	Lakování
Prvek vozu	P Zrcátko	Akceptovatelnost	Neakceptovatelné

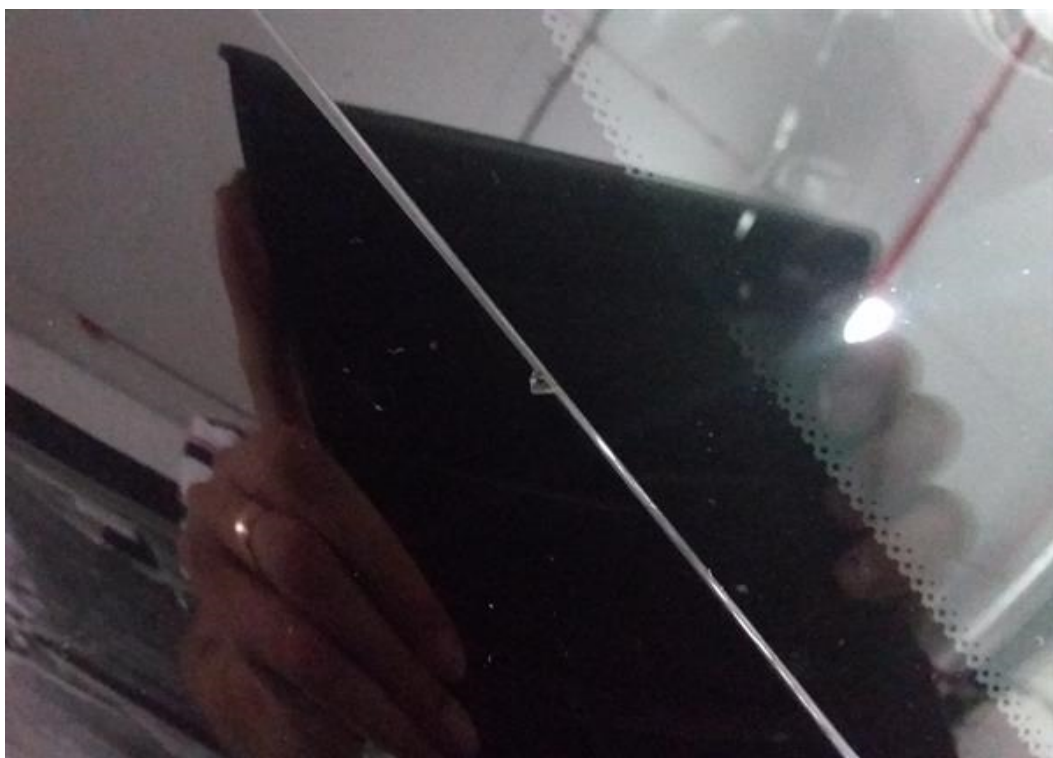
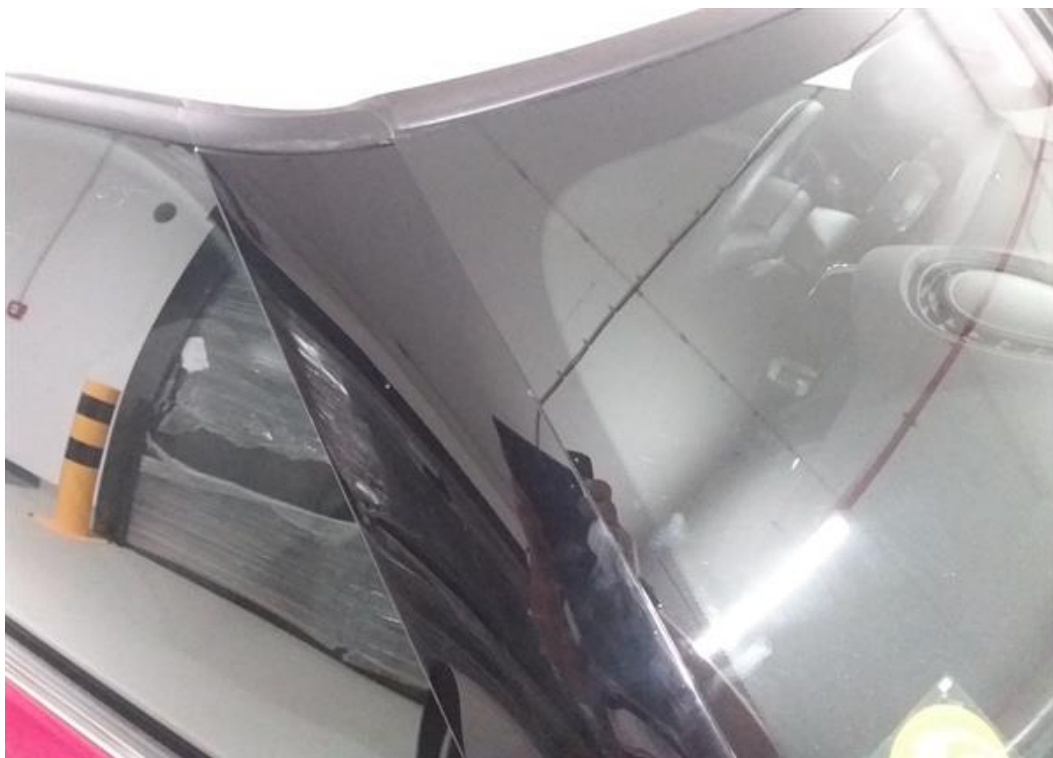
**11**

Oblast vozu	Exteriér	Druh poškození	Poškození od kamínků
Část vozu	Karoserie	Způsob opravy	Bez opravy
Prvek vozu	P sloupek A	Akceptovatelnost	Akceptovatelné
