## PROTOKOL INSPEKCE VOZIDLA

Leasingová smlouva: 1101704508 Místo inspekce: UCL\_U klienta

RZ:	6AI8802	Výrobní číslo (VIN):	WMWXM510502F37627
Značka a název:	Mini Cooper	VIN souhlasí:	Ano
Zdvihový objem:	1499	Prověřit:	Ne
Výkon:	100kW	Datum registrace:	01.07. 2017
Barva:	Červená	Karoserie:	Hatchback
Druh paliva:	Benzín	STK měsíc:	07
Převodovka:	Automatická	STK rok:	2021
Olej:	Dostatečné množství	Stav tachometru:	23647
Chladicí kapalina:	Dostatečné množství	Stav paliva:	3/4
Datum vrácení (zabavení) vozu:	18.07. 2019

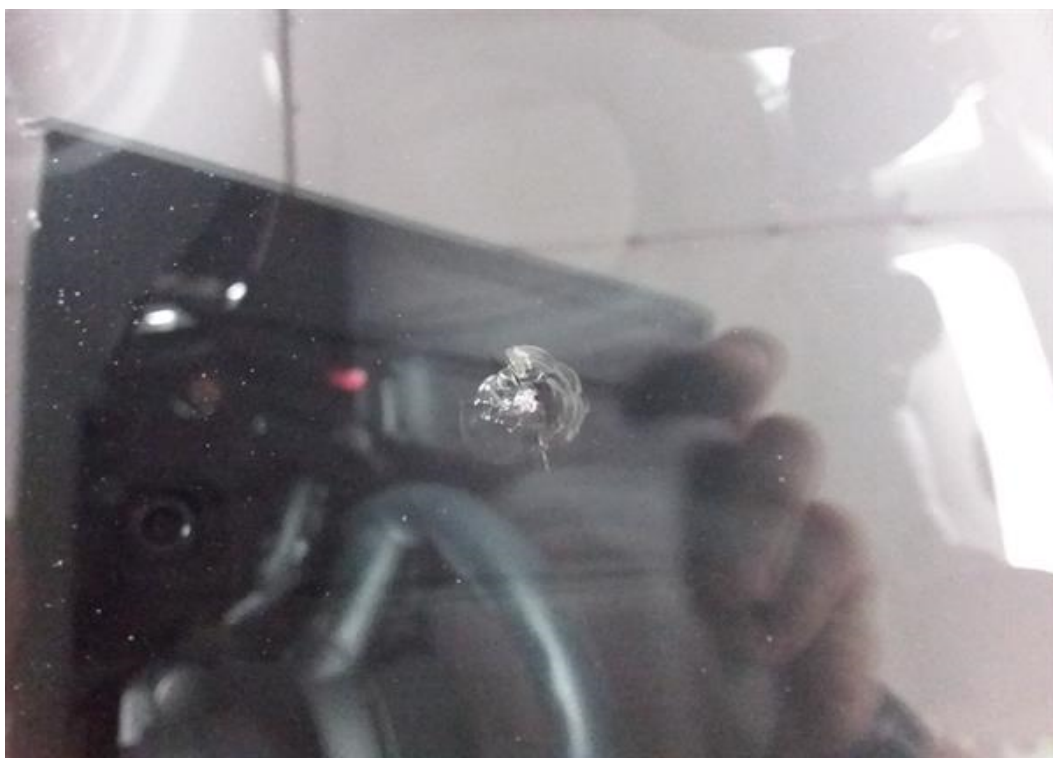
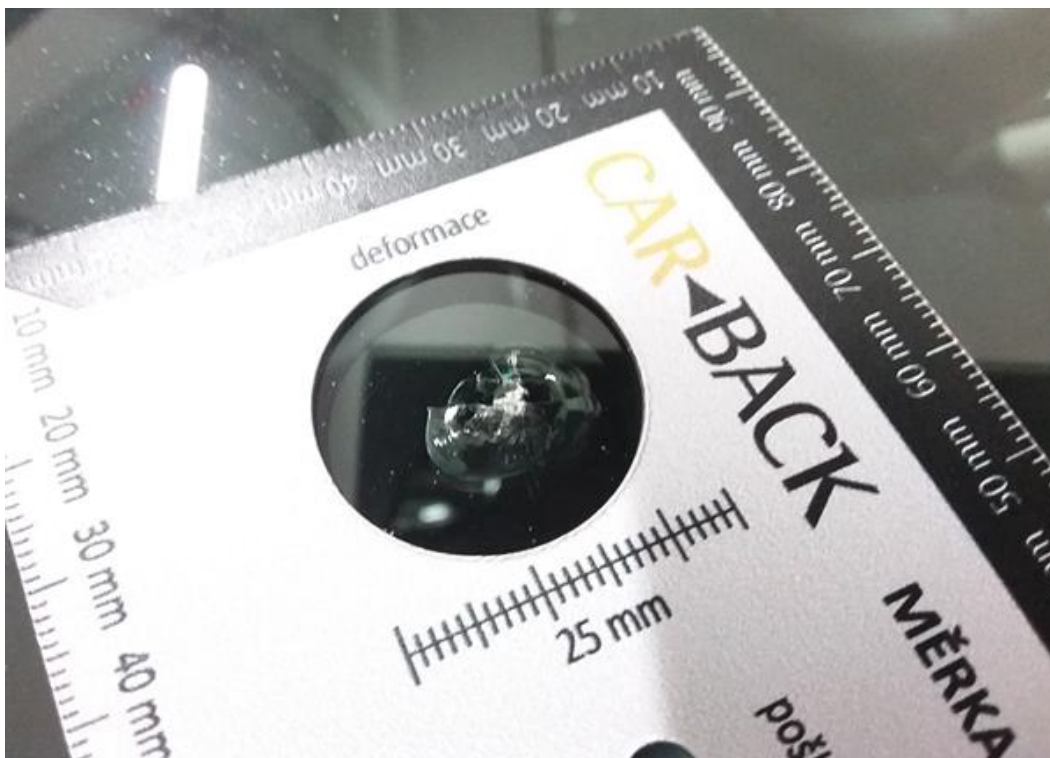
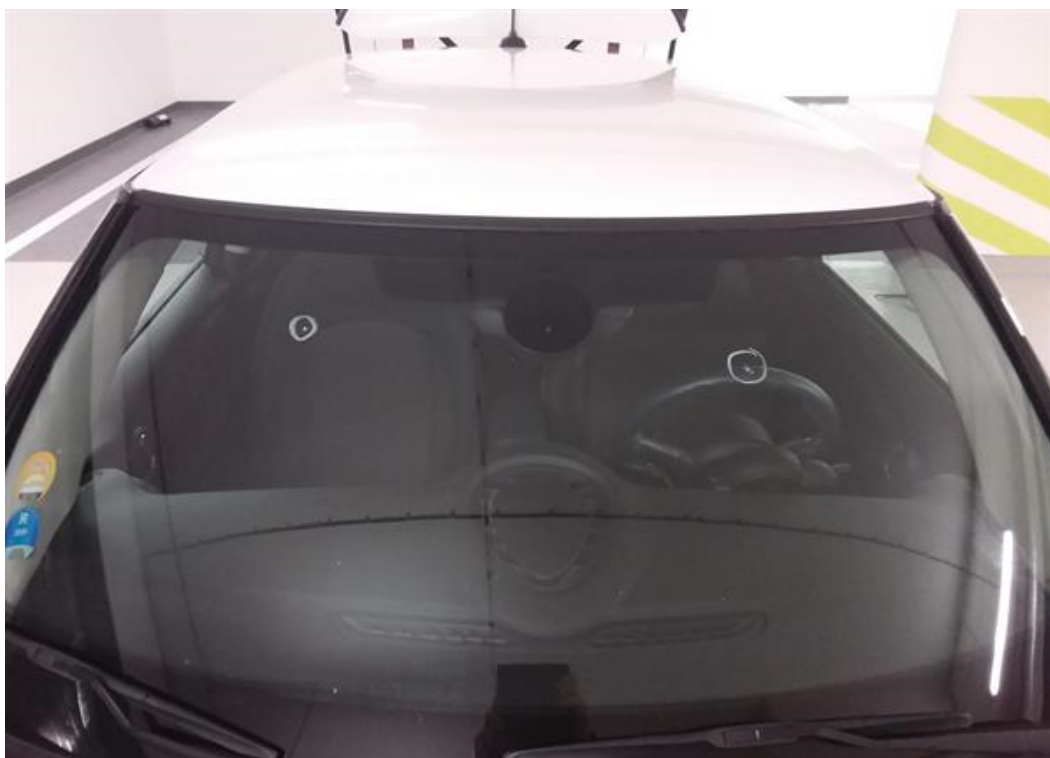
**12**

Oblast vozu	Exteriér	Druh poškození	Poškozené
Část vozu	Skla	Způsob opravy	Výměna
Prvek vozu	Čelní sklo	Akceptovatelnost	Neakceptovatelné

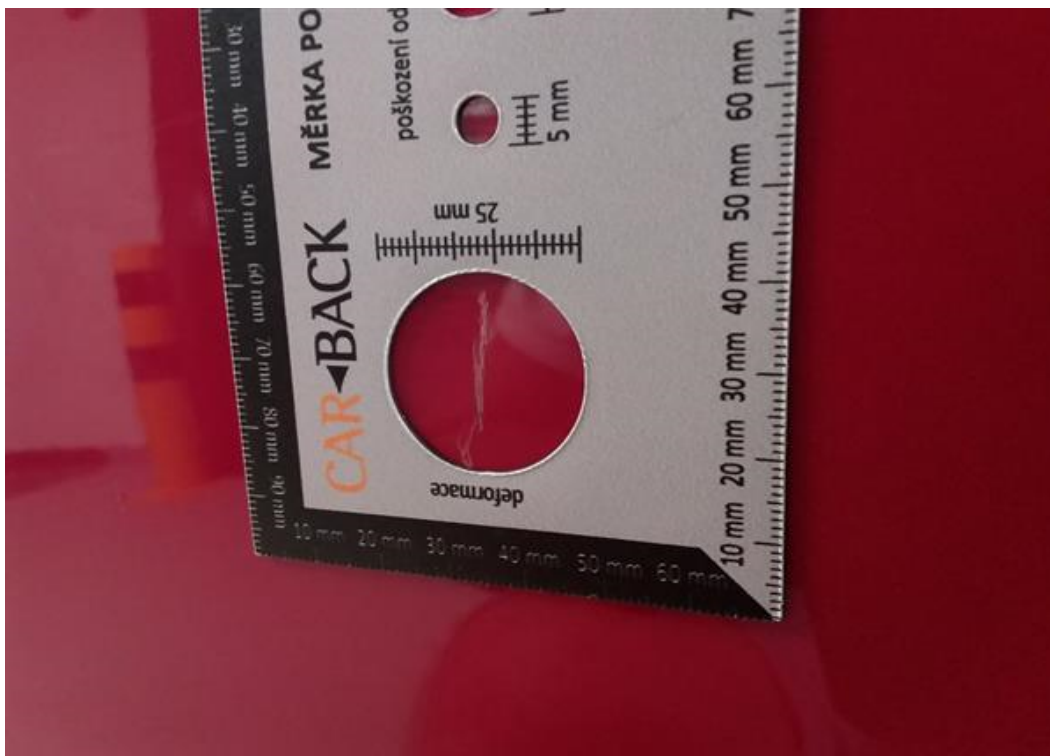
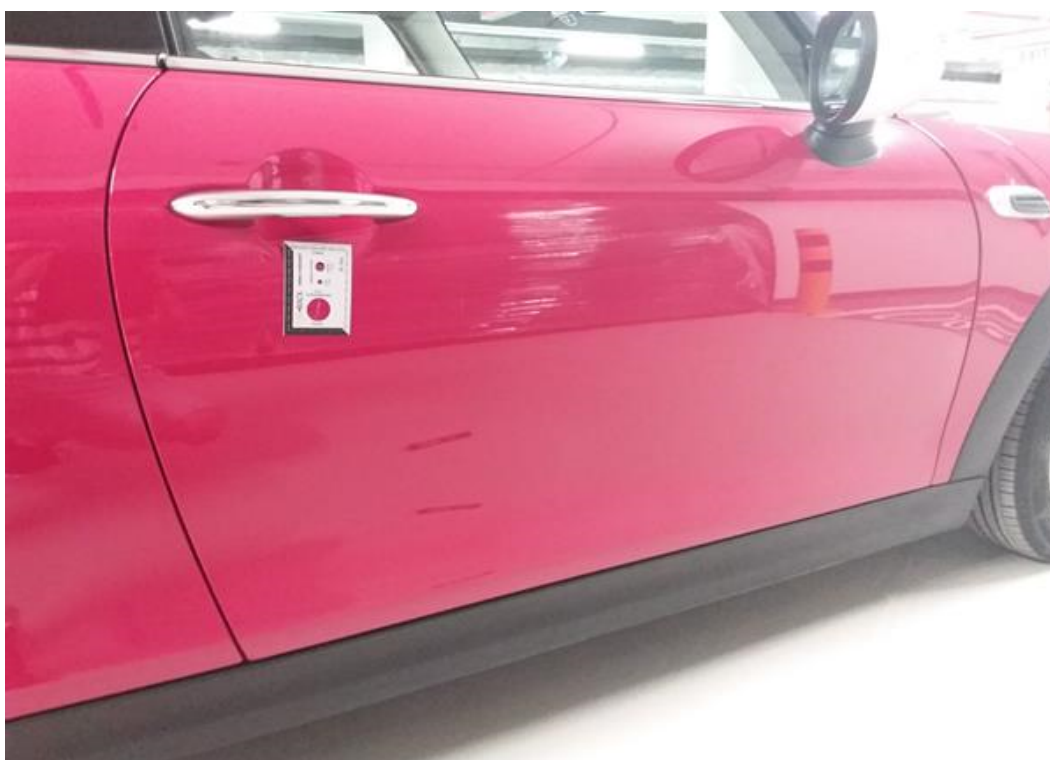
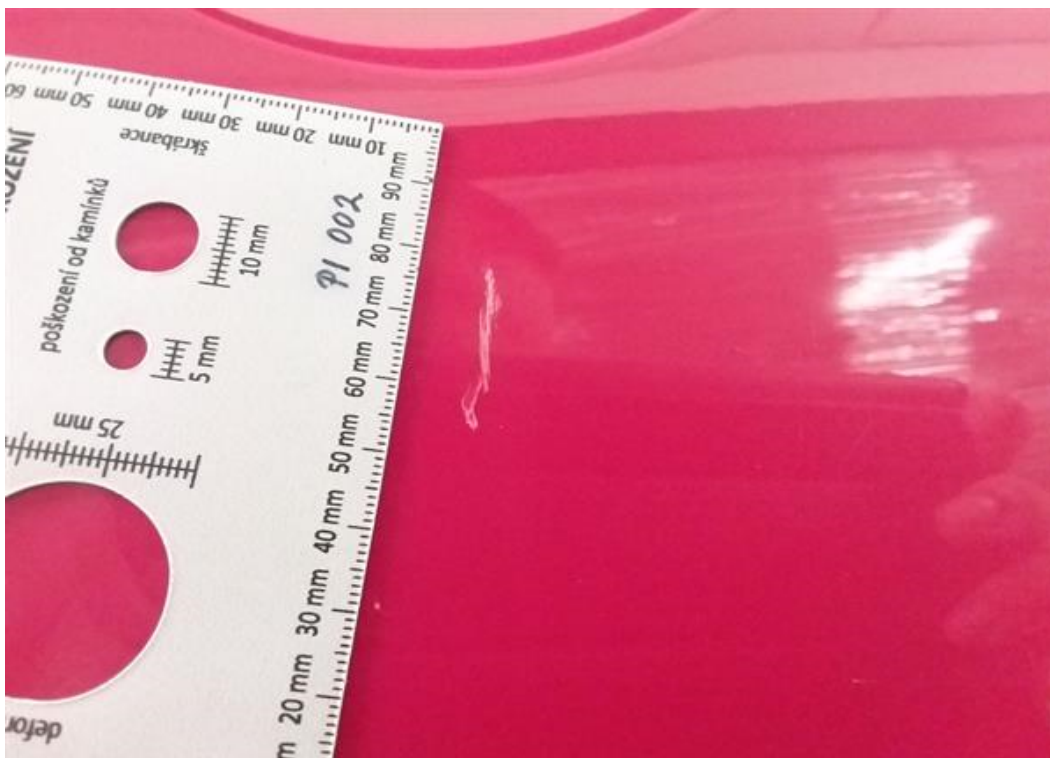
**13**

Oblast vozu	Exteriér	Druh poškození	Odřeni
Část vozu	Karoserie	Způsob opravy	Oprava
Prvek vozu	PP Dveře	Akceptovatelnost	Neakceptovatelné

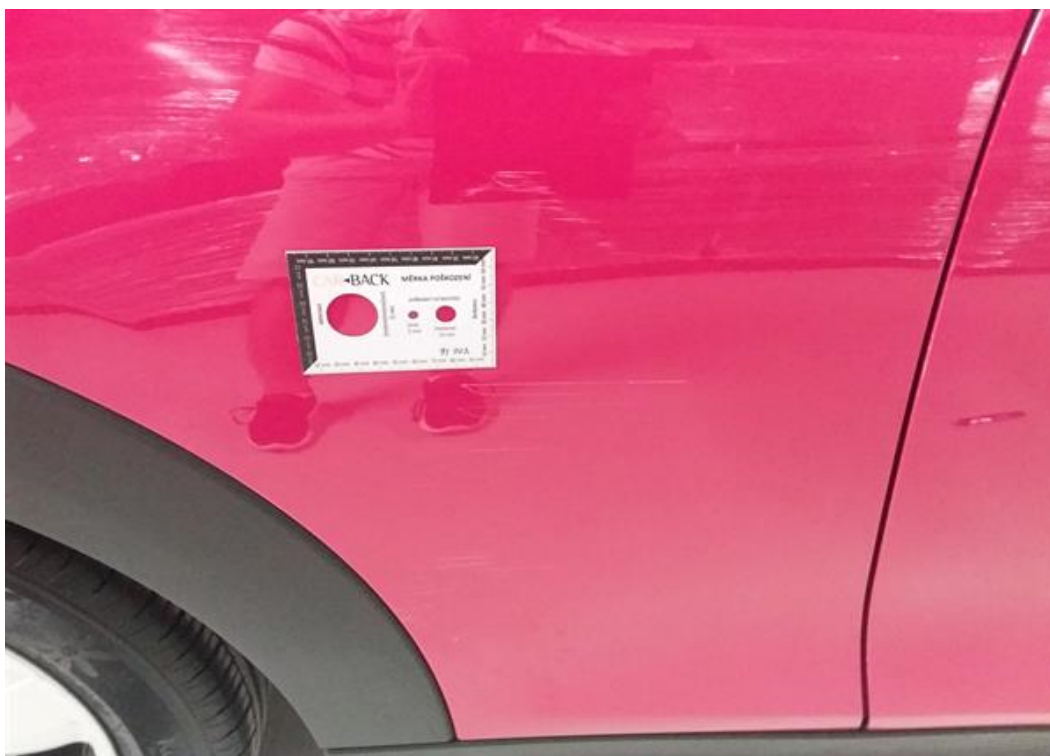
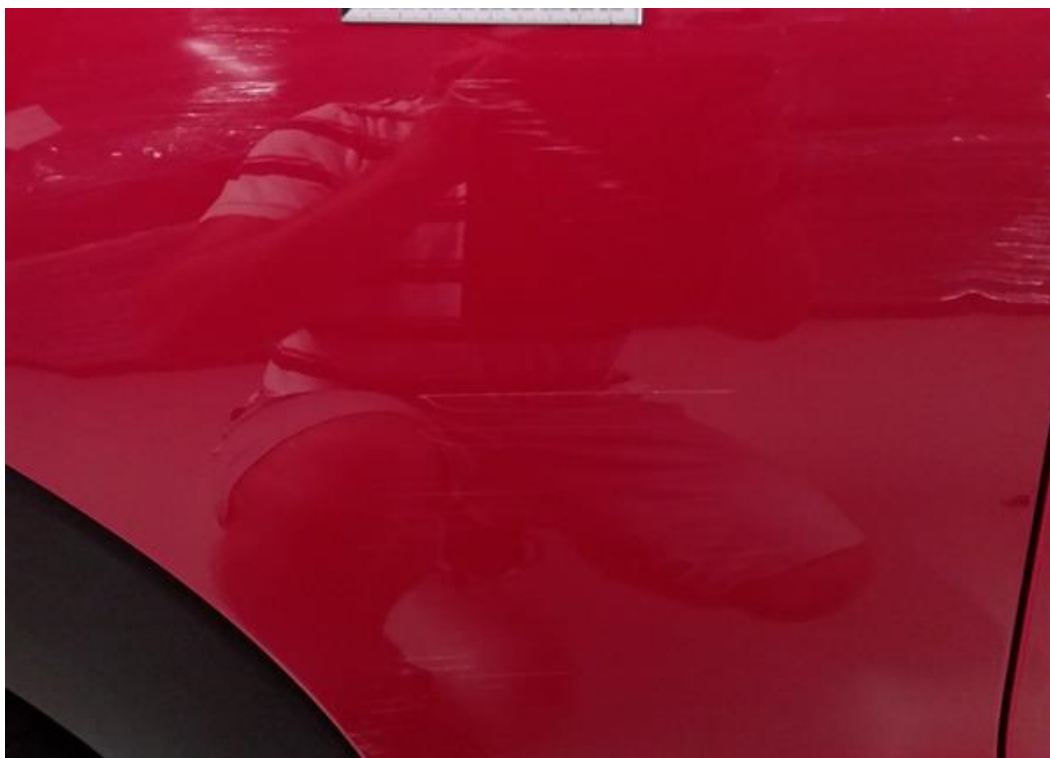
**14**

Oblast vozu	Exteriér	Druh poškození	Odření
Část vozu	Karoserie	Způsob opravy	Lakování
Prvek vozu	PZ Blatník	Akceptovatelnost	Neakceptovatelné

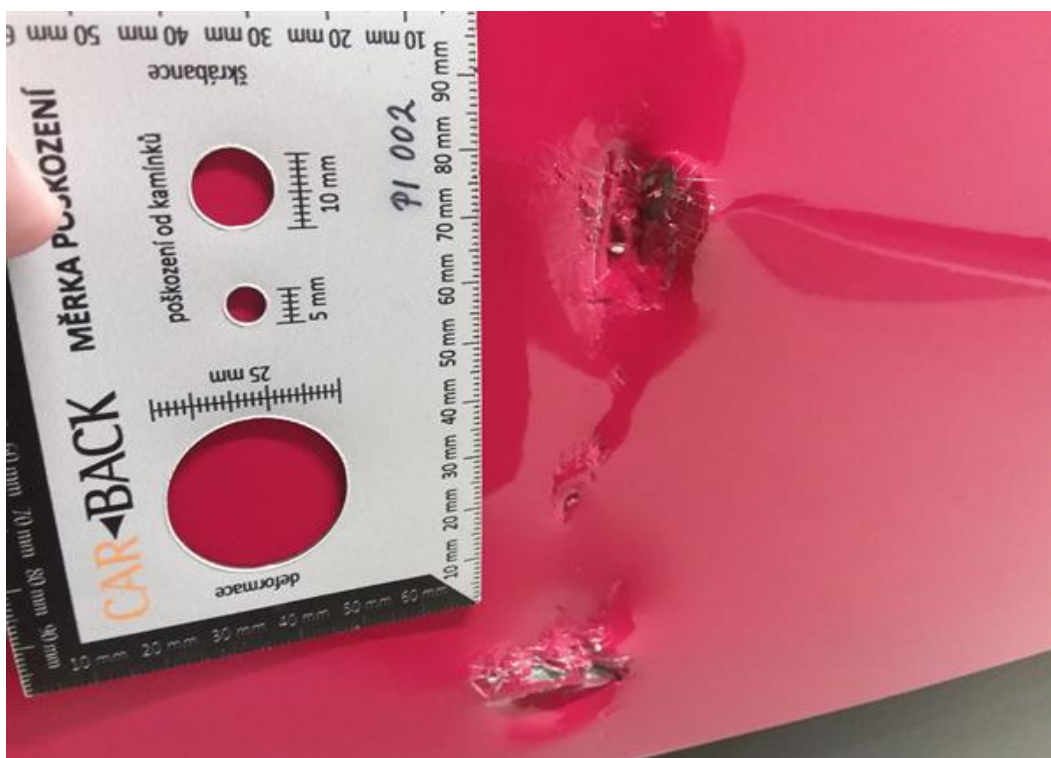
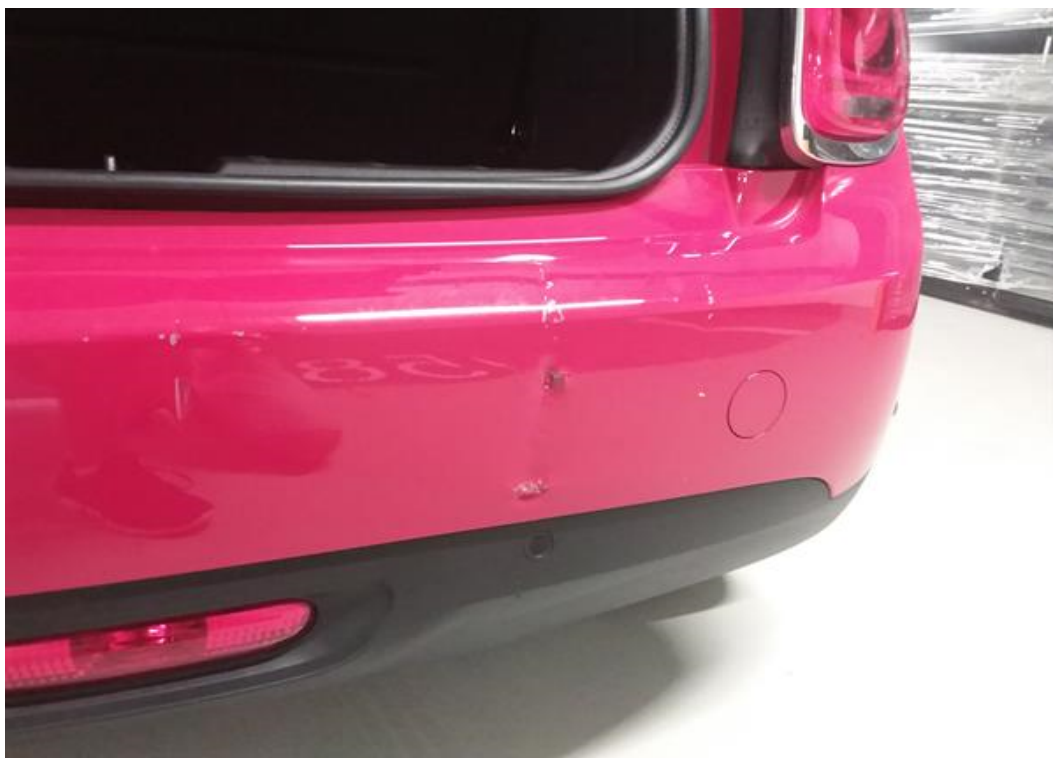
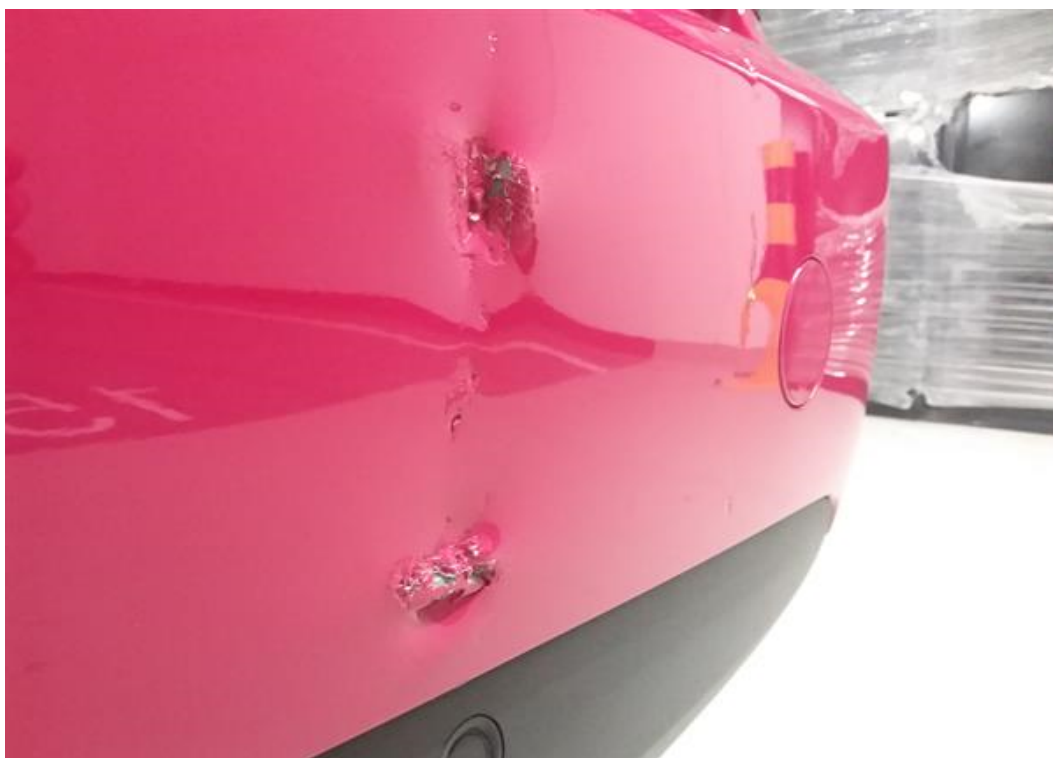
**15**

Oblast vozu	Exteriér	Druh poškození	Poškozené
Část vozu	Karoserie	Způsob opravy	Výměna
Prvek vozu	Z Nárazník	Akceptovatelnost	Neakceptovatelné

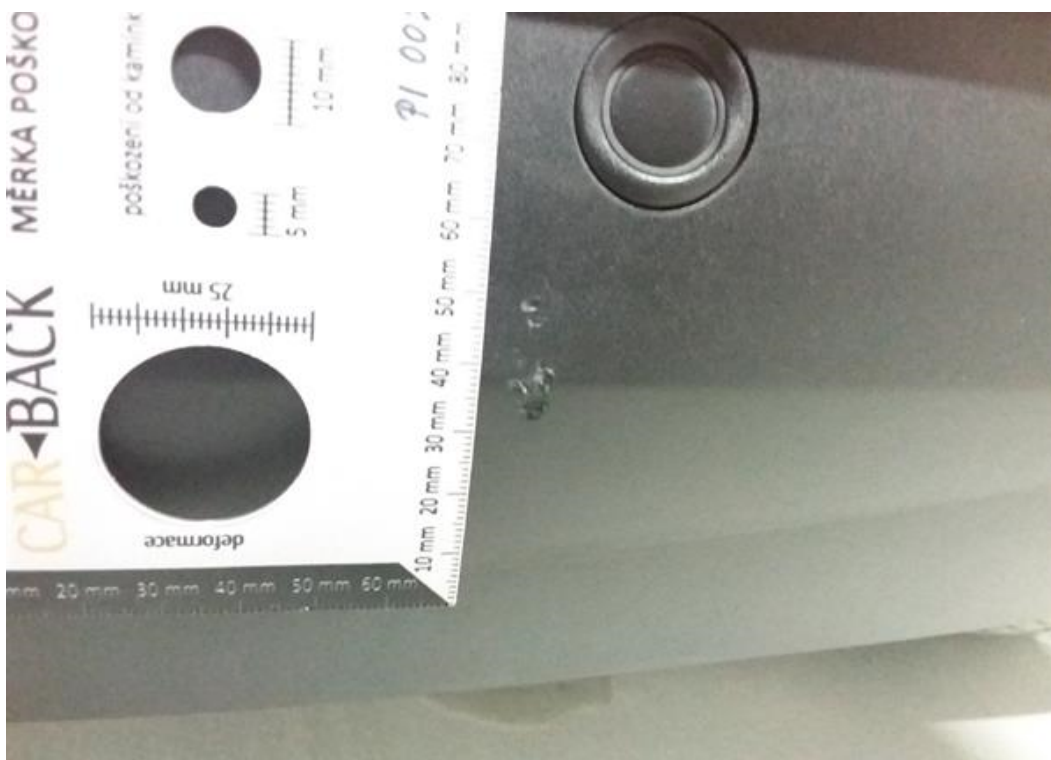
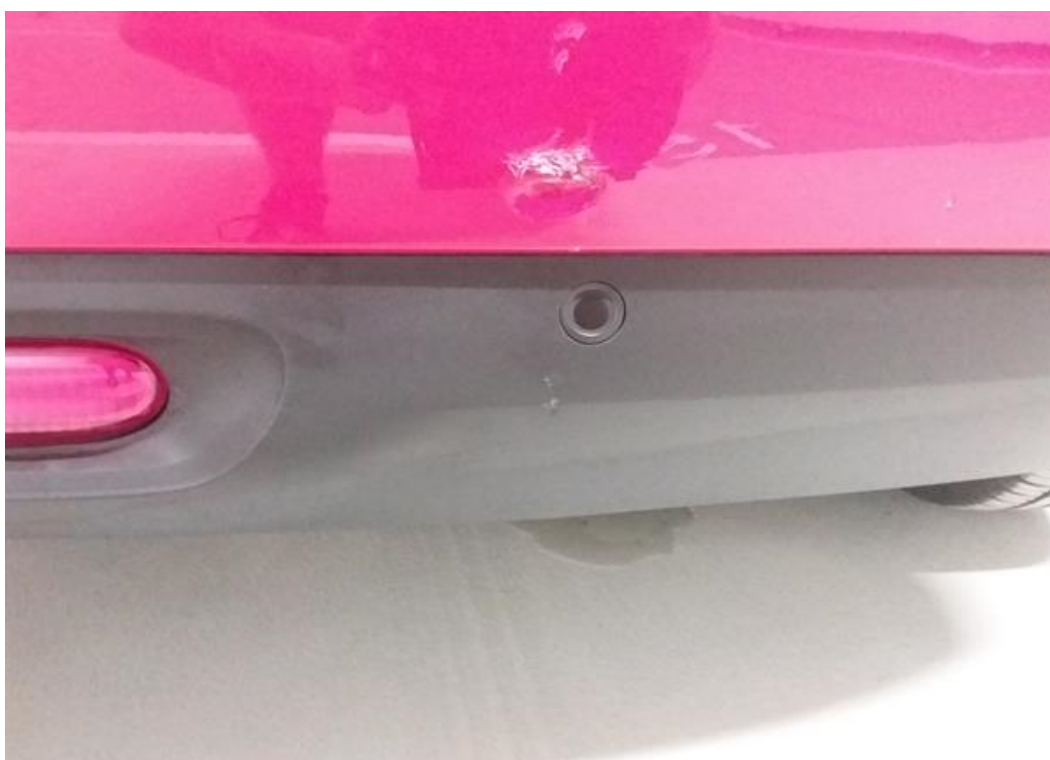
**16**

Oblast vozu	Exteriér	Druh poškození	Odřeni
Část vozu	Karoserie	Způsob opravy	Oprava
Prvek vozu	Spoiler ZN	Akceptovatelnost	Neakceptovatelné

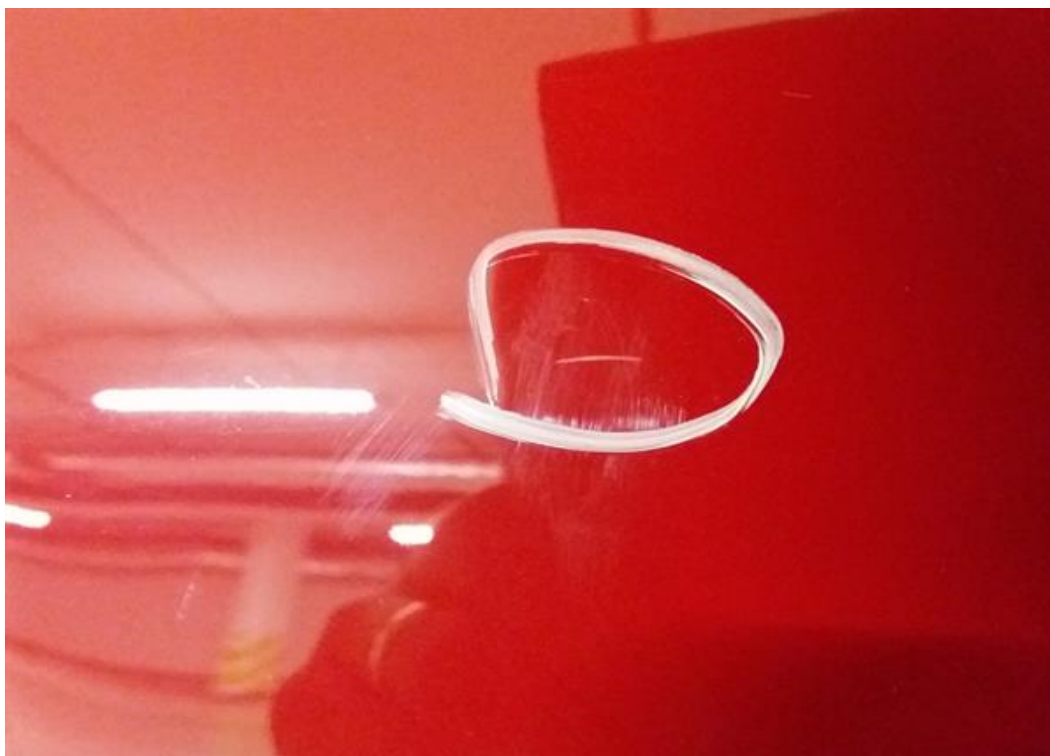
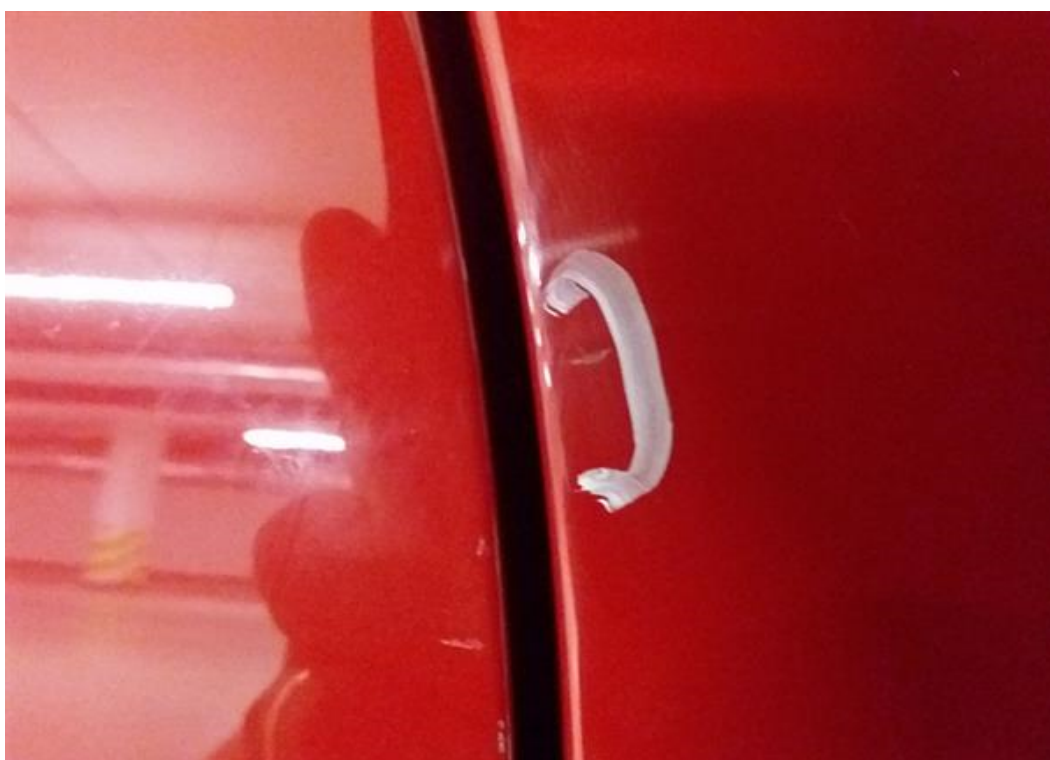
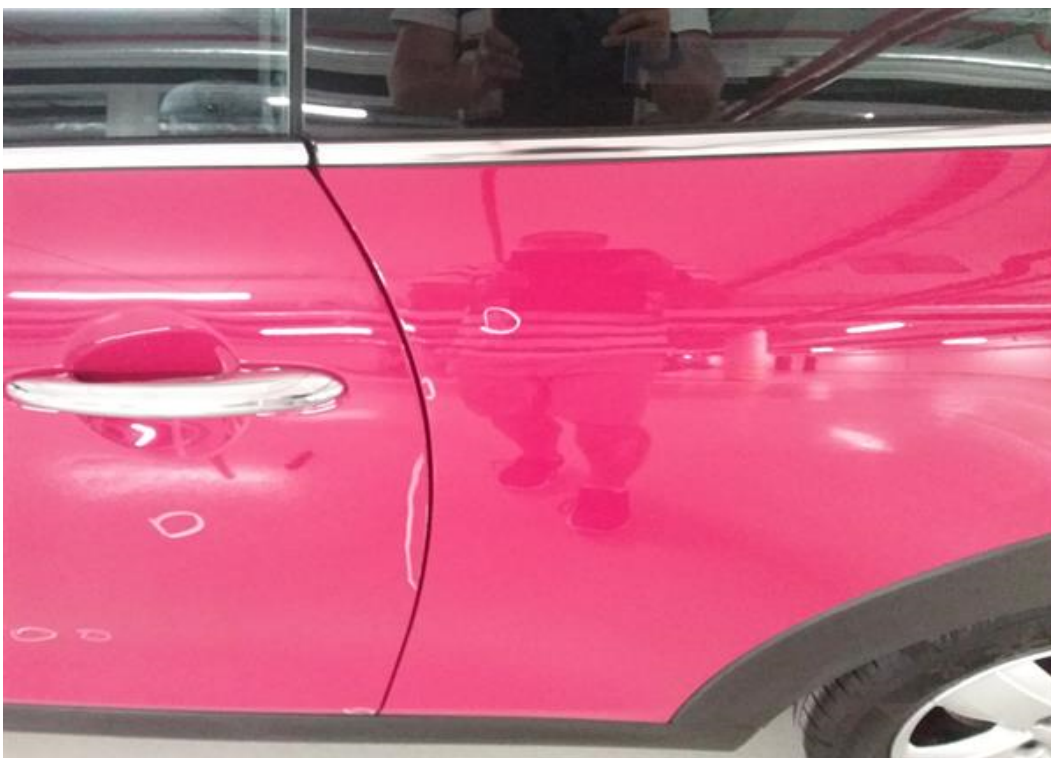
**18**

Oblast vozu	Exteriér	Druh poškození	Odření
Část vozu	Karoserie	Způsob opravy	Bez opravy
Prvek vozu	LZ Blatník	Akceptovatelnost	Akceptovatelné

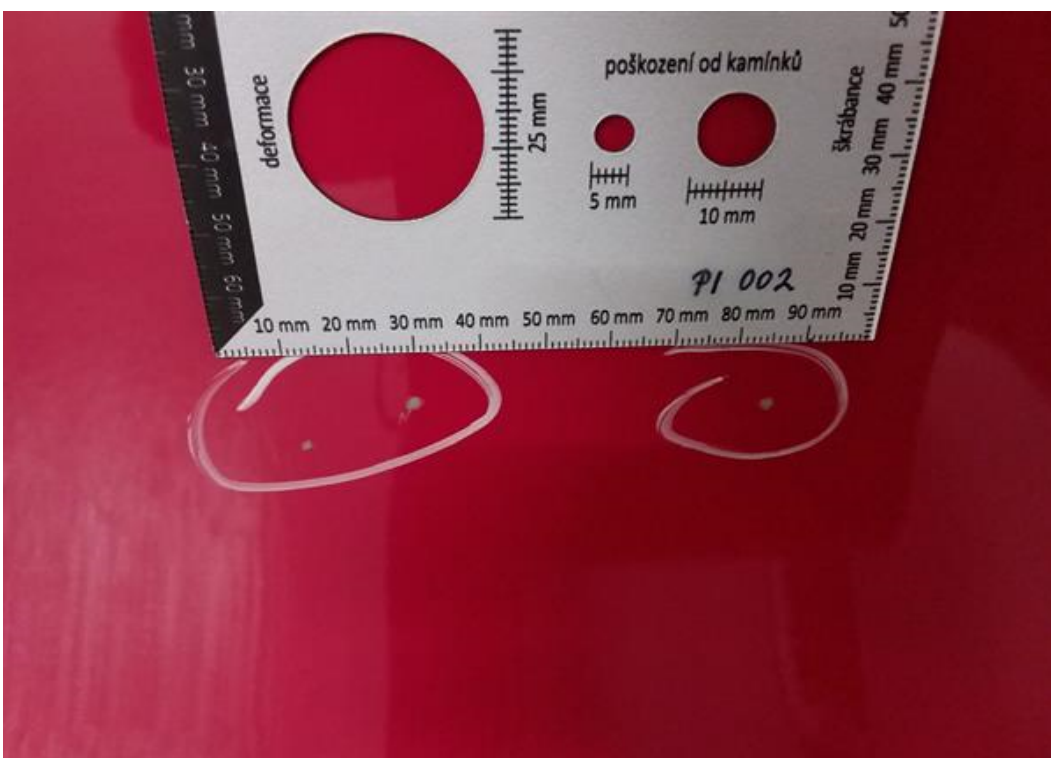
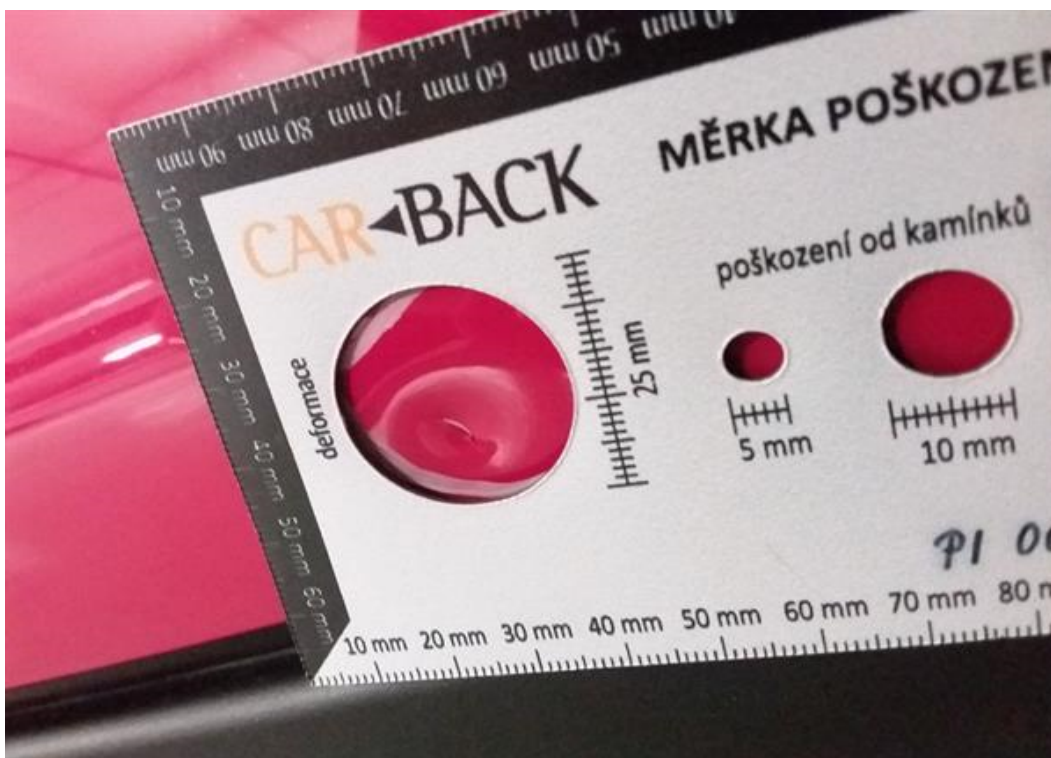
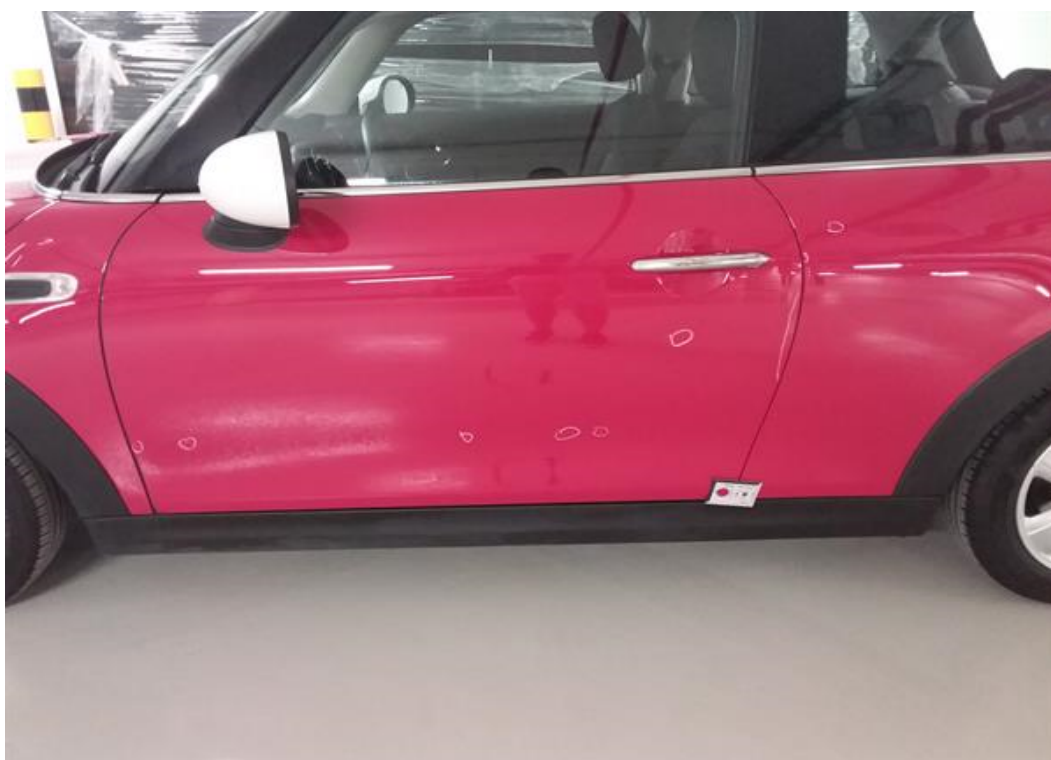
**19**

Oblast vozu	Exteriér	Druh poškození	Odření
Část vozu	Karoserie	Způsob opravy	Oprava
Prvek vozu	LP Dveře	Akceptovatelnost	Neakceptovatelné

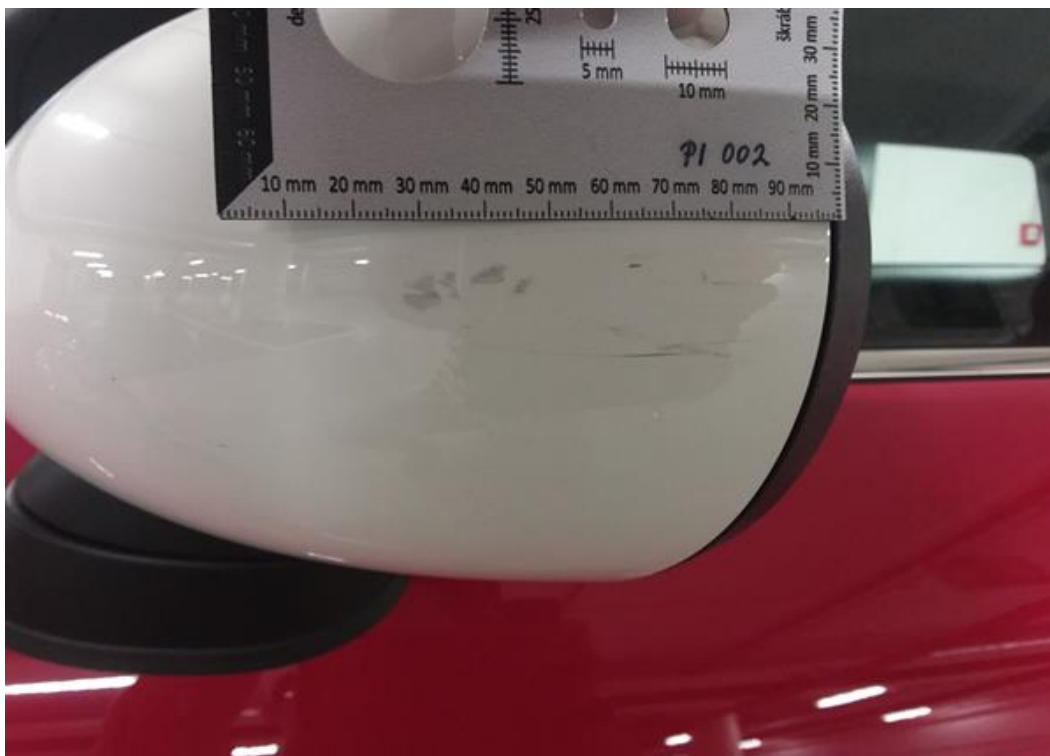
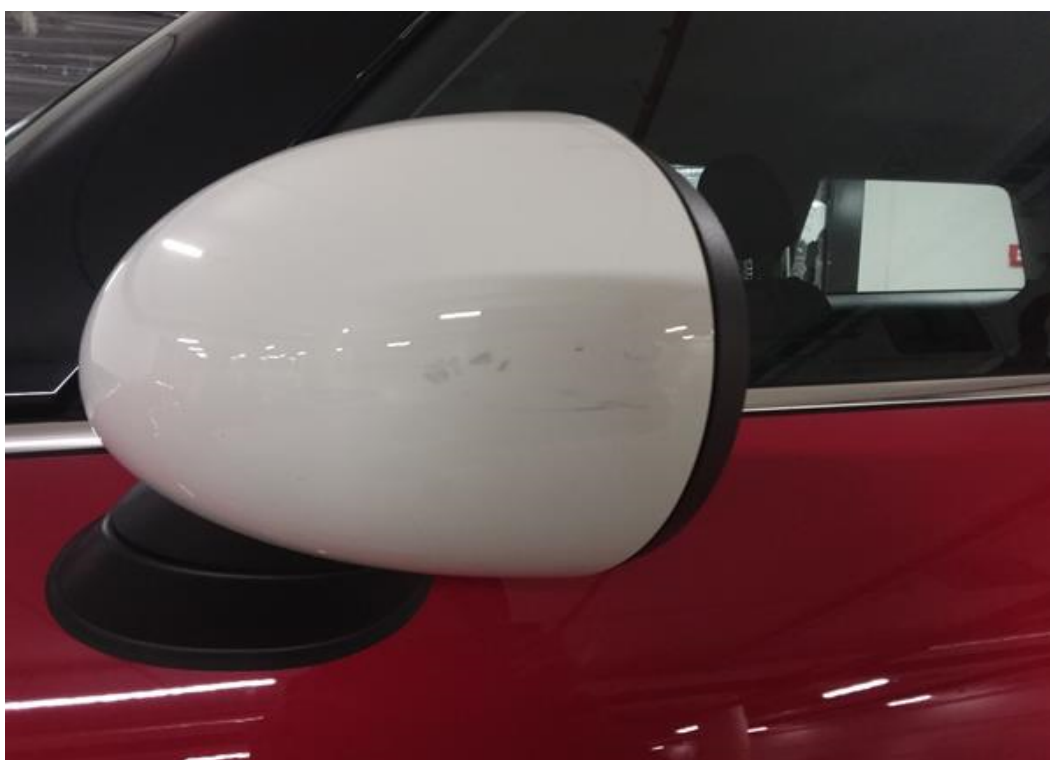
**20**

Oblast vozu	Exteriér	Druh poškození	Odření
Část vozu	Karoserie	Způsob opravy	Lakování
Prvek vozu	L Zrcátko	Akceptovatelnost	Neakceptovatelné
