## PROTOKOL INSPEKCE VOZIDLA

Leasingová smlouva: 1101601842 Místo inspekce: Praha\_Kostelecká ulice 933/77a

| RZ: | 5AS2410 | Výrobní číslo (VIN): | 1C4BU0000GPE01894 |

Jeep Renegade 1.4 MultiAir 2 140k Limited FWD

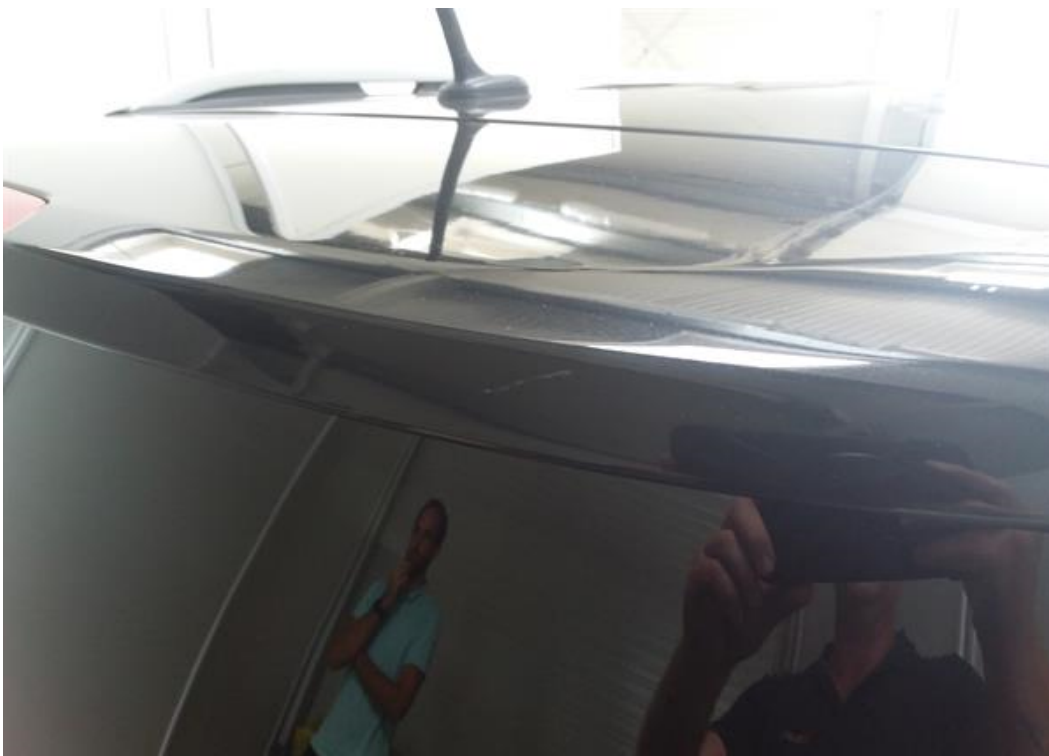
**1**

| Číslo | Část vozu | Prvek vozu | Druh poškození | Způsob opravy | Akceptovatelnost |
|---|---|---|---|---|---|
| 1 | Karoserie | Víko kufru | Odřeni | Rozleštění | ✓ |

| Oblast vozu | Exteriér | Druh poškození | Odření |
| Prvek vozu | Víko kufru | Akceptovatelnost | Akceptovatelné |

| Část vozu | Karoserie | Způsob opravy | Rozleštění |

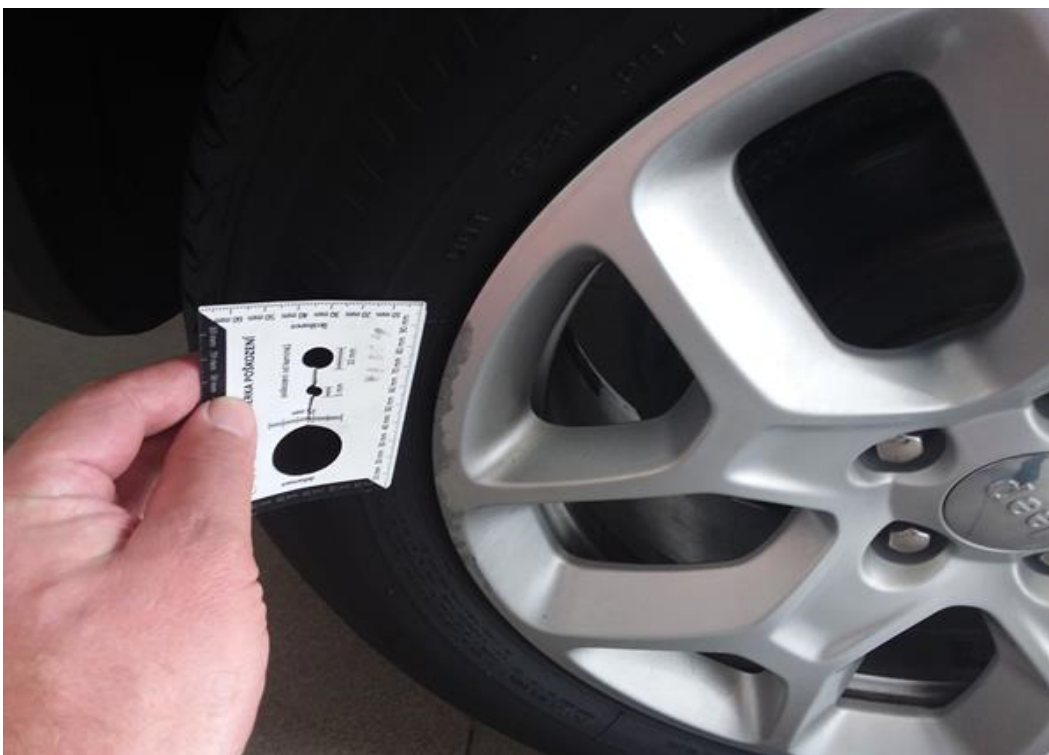
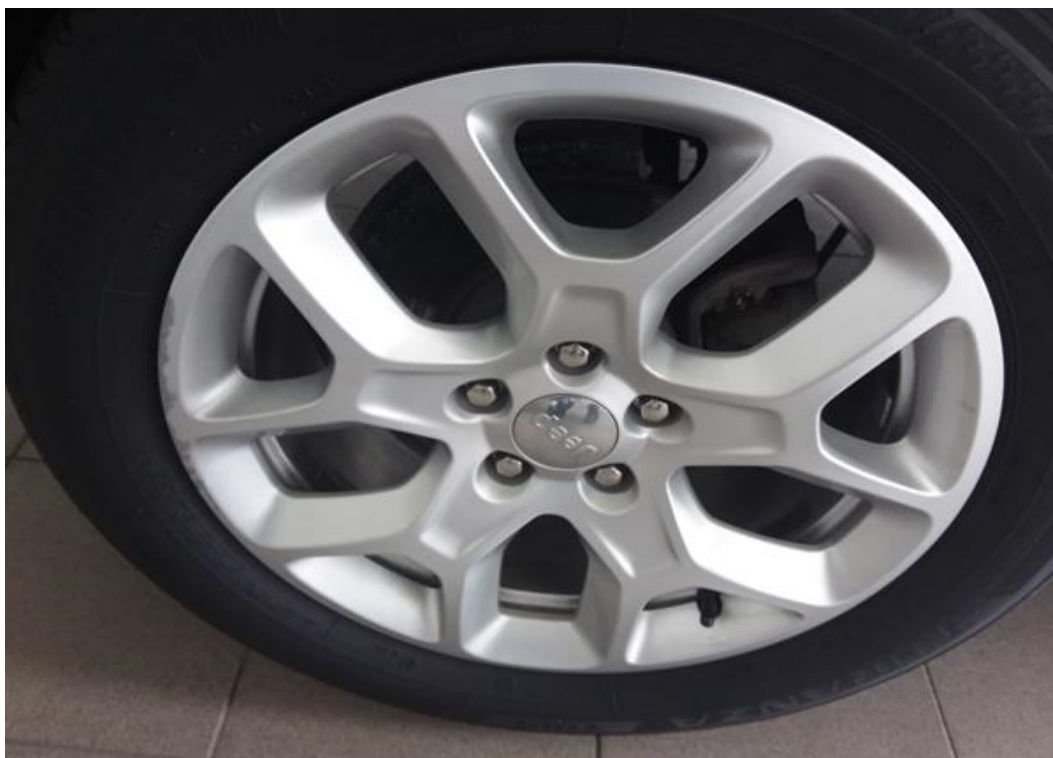
**2**

| Číslo | Část vozu | Prvek vozu | Druh poškození | Způsob opravy | Akceptovatelnost |
|---|---|---|---|---|---|
| 2 | Kola | PZ Disk | Odřeni | Oprava | ✗ |

| Oblast vozu | Exteriér | Druh poškození | Odření |
| Prvek vozu | PZ Disk | Akceptovatelnost | Neakceptovatelné |

Viz popis k poškození č. 2

| Část vozu | Kola | Způsob opravy | Oprava |

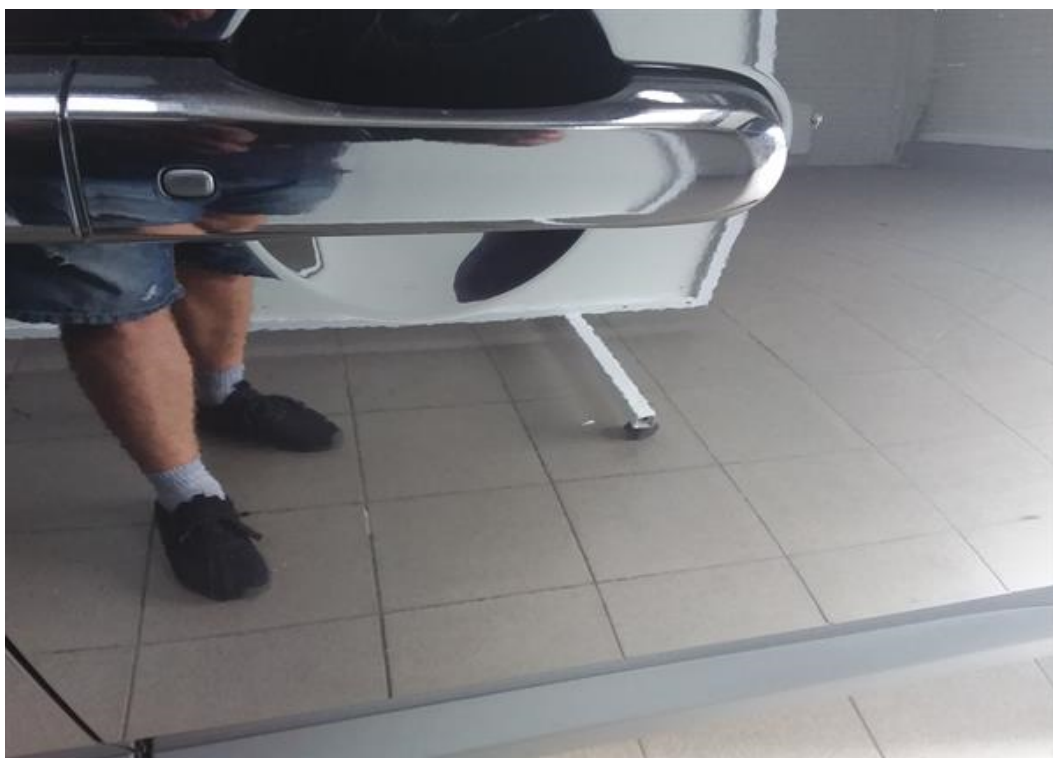
**3**

| Číslo | Část vozu | Prvek vozu | Druh poškození | Způsob opravy | Akceptovatelnost |
|---|---|---|---|---|---|
| 3 | Karoserie | PP Dveře | Odřeni | Bez opravy | ✓ |

| Oblast vozu | Exteriér | Druh poškození | Odření |
| Prvek vozu | PP Dveře | Akceptovatelnost | Akceptovatelné |

| Část vozu | Karoserie | Způsob opravy | Bez opravy |

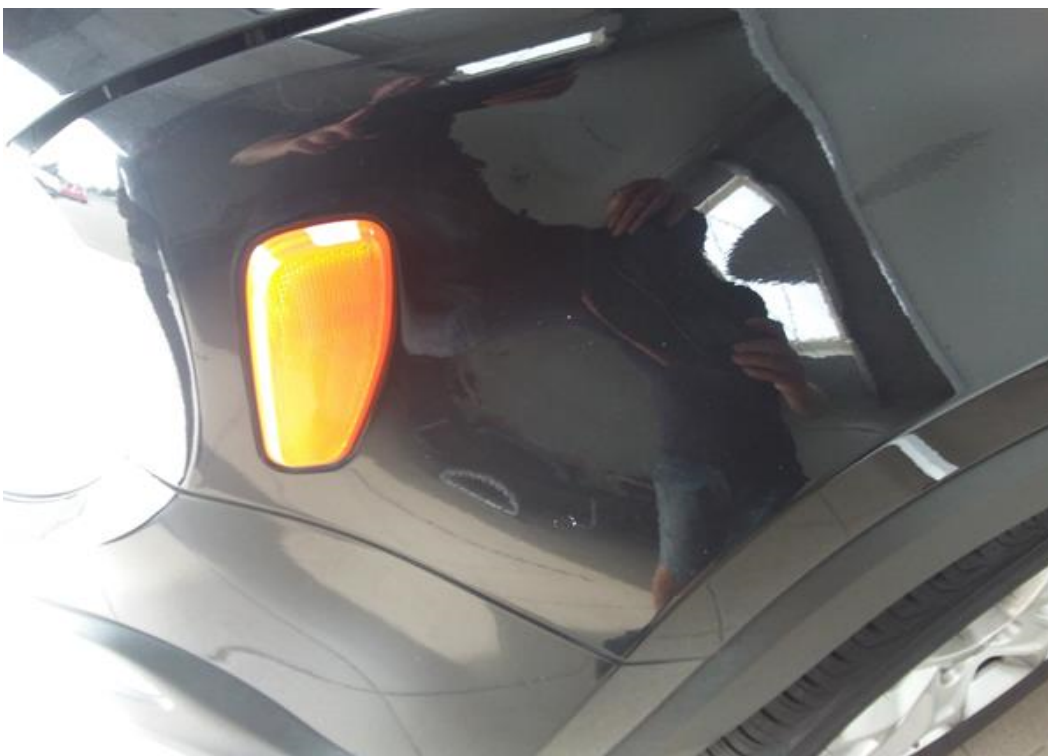
**4**

| Číslo | Část vozu | Prvek vozu | Druh poškození | Způsob opravy | Akceptovatelnost |
|---|---|---|---|---|---|
| 4 | Karoserie | LP Blatník | Poškození od kamínků | Rozleštění | ✓ |

| Oblast vozu | Exteriér | Druh poškození | Poškození od kamínků |
| Prvek vozu | LP Blatník | Akceptovatelnost | Akceptovatelné |

| Část vozu | Karoserie | Způsob opravy | Rozleštění |

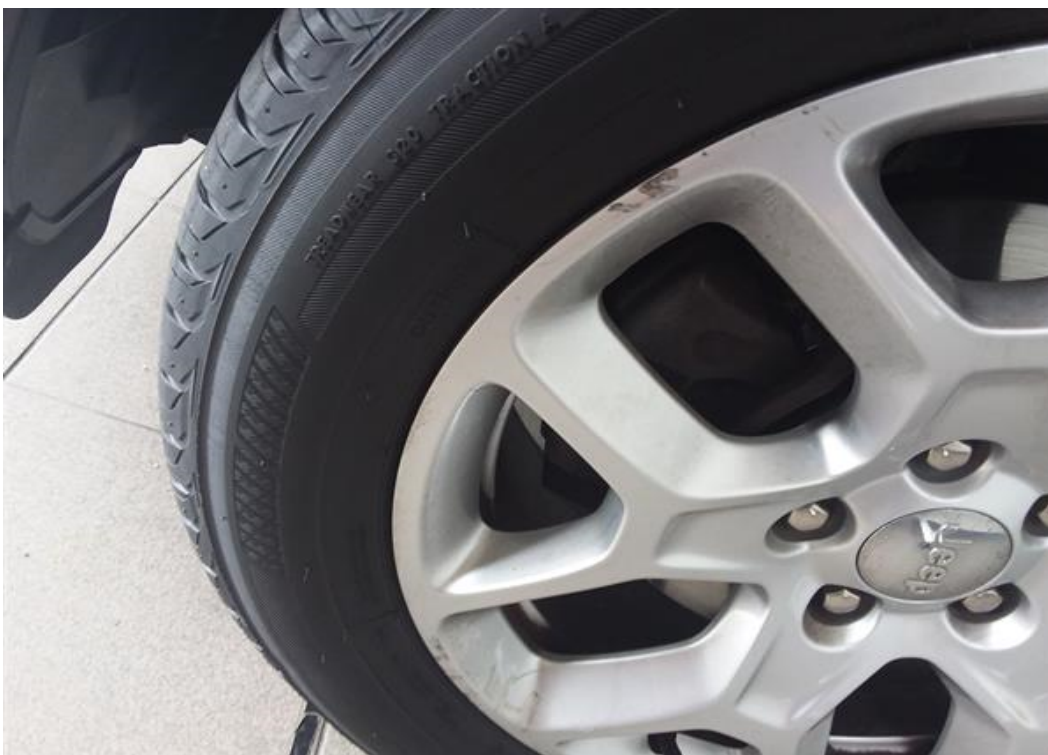
**5**

| Číslo | Část vozu | Prvek vozu | Druh poškození | Způsob opravy | Akceptovatelnost |
|---|---|---|---|---|---|
| 5 | Kola | LP Disk | Odřeni | Bez opravy | ✓ |

| Oblast vozu | Exteriér | Druh poškození | Odření |
| Prvek vozu | LP Disk | Akceptovatelnost | Akceptovatelné |

| Část vozu | Kola | Způsob opravy | Bez opravy |

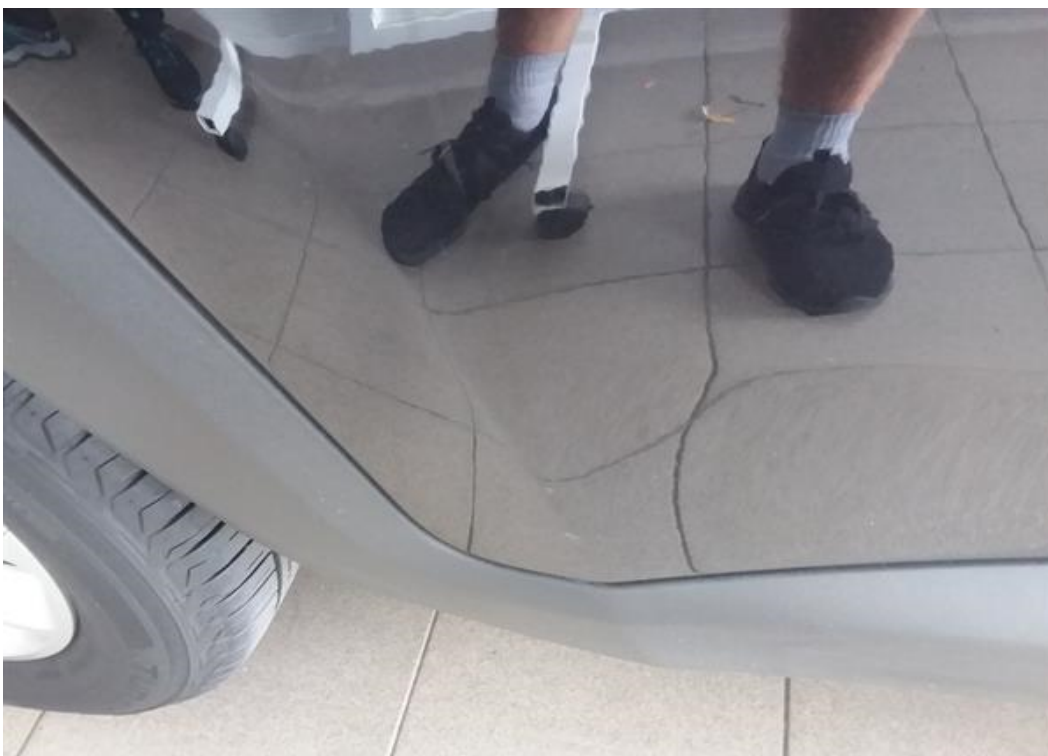
**6**

| Číslo | Část vozu | Prvek vozu | Druh poškození | Způsob opravy | Akceptovatelnost |
|---|---|---|---|---|---|
| 6 | Karoserie | PZ Dveře | Odřeni | Rozleštění | ✓ |

| Oblast vozu | Exteriér | Druh poškození | Odření |
| Prvek vozu | PZ Dveře | Akceptovatelnost | Akceptovatelné |

| Část vozu | Karoserie | Způsob opravy | Rozleštění |

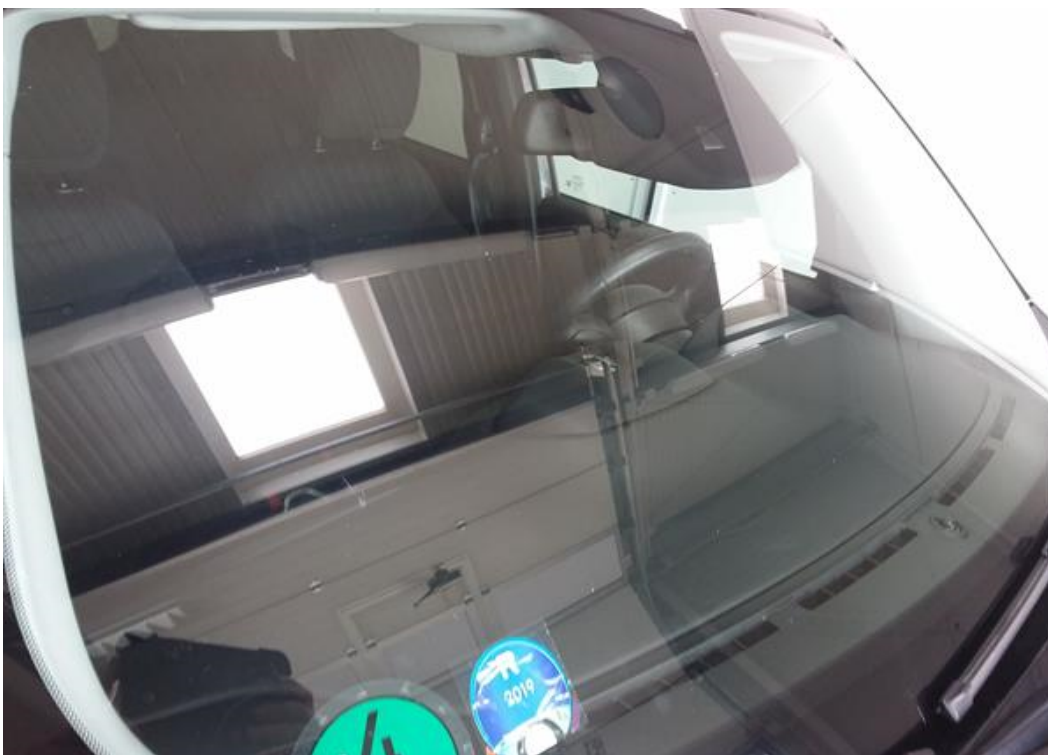
**7**

| Číslo | Část vozu | Prvek vozu | Druh poškození | Způsob opravy | Akceptovatelnost |
|---|---|---|---|---|---|
| 7 | Skla | Čelní sklo | Poškození od kamínků | Bez opravy | ✓ |

| Oblast vozu | Exteriér | Druh poškození | Poškození od kamínků |
| Prvek vozu | Čelní sklo | Akceptovatelnost | Akceptovatelné |

| Část vozu | Skla | Způsob opravy | Bez opravy |

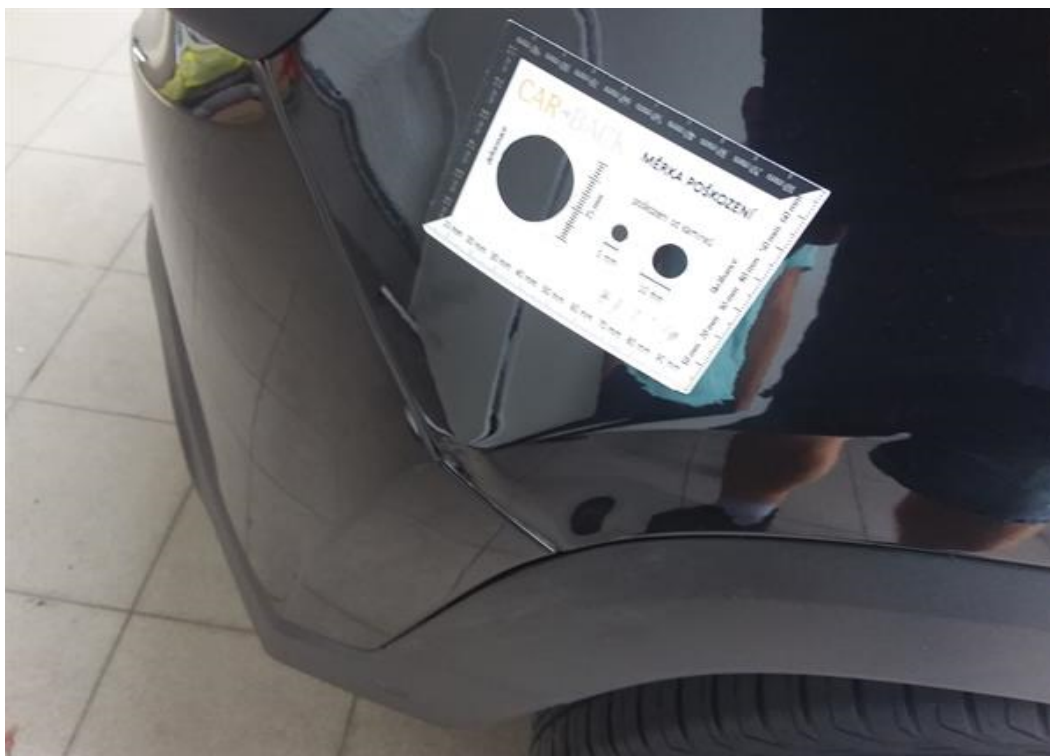
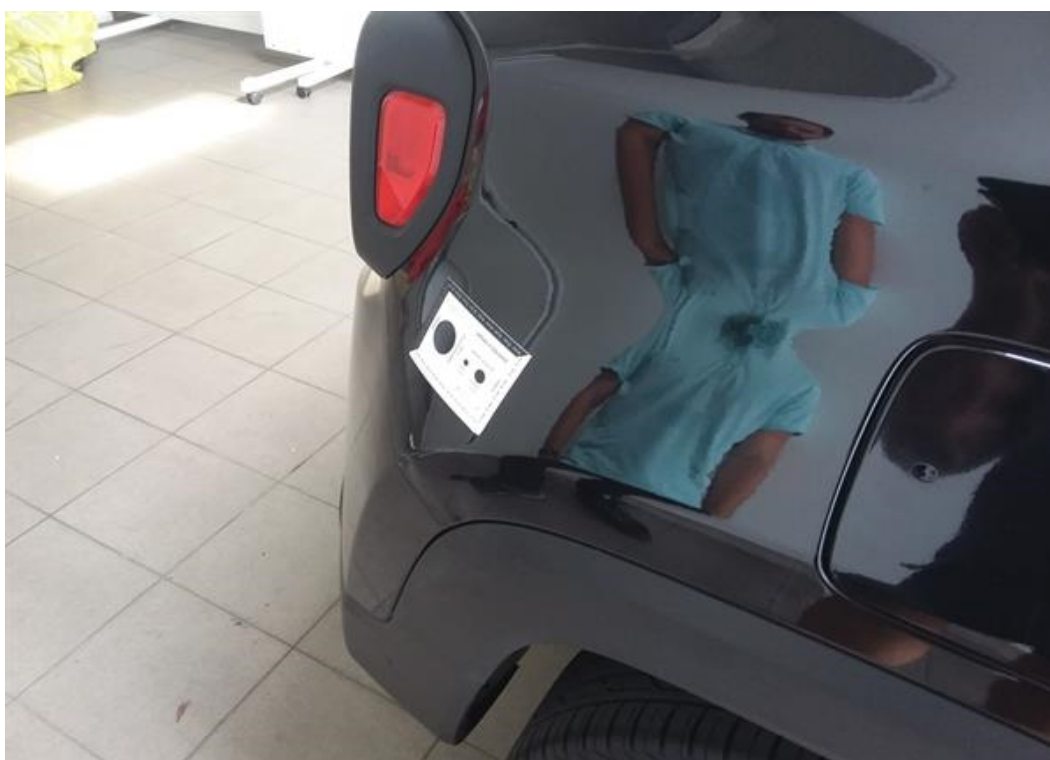
**8**

| Číslo | Část vozu | Prvek vozu | Druh poškození | Způsob opravy | Akceptovatelnost |
|---|---|---|---|---|---|
| 8 | Karoserie | PZ Blatník | Deformace | Oprava | ✗ |

| Oblast vozu | Exteriér | Druh poškození | Deformace |
| Prvek vozu | PZ Blatník | Akceptovatelnost | Neakceptovatelné |

Viz popis k poškození č. 8

| Část vozu | Karoserie | Způsob opravy | Oprava |
