## PROTOKOL INSPEKCE VOZIDLA

Leasingová smlouva: 1101705364 Místo inspekce: Praha\_Kostelecká ulice 933/77a

| RZ: | 6AN6144 | Výrobní číslo (VIN): | TMAH2811AJJ012473 |

Hyundai i30 T-GDI 120 Best of Czech kombi

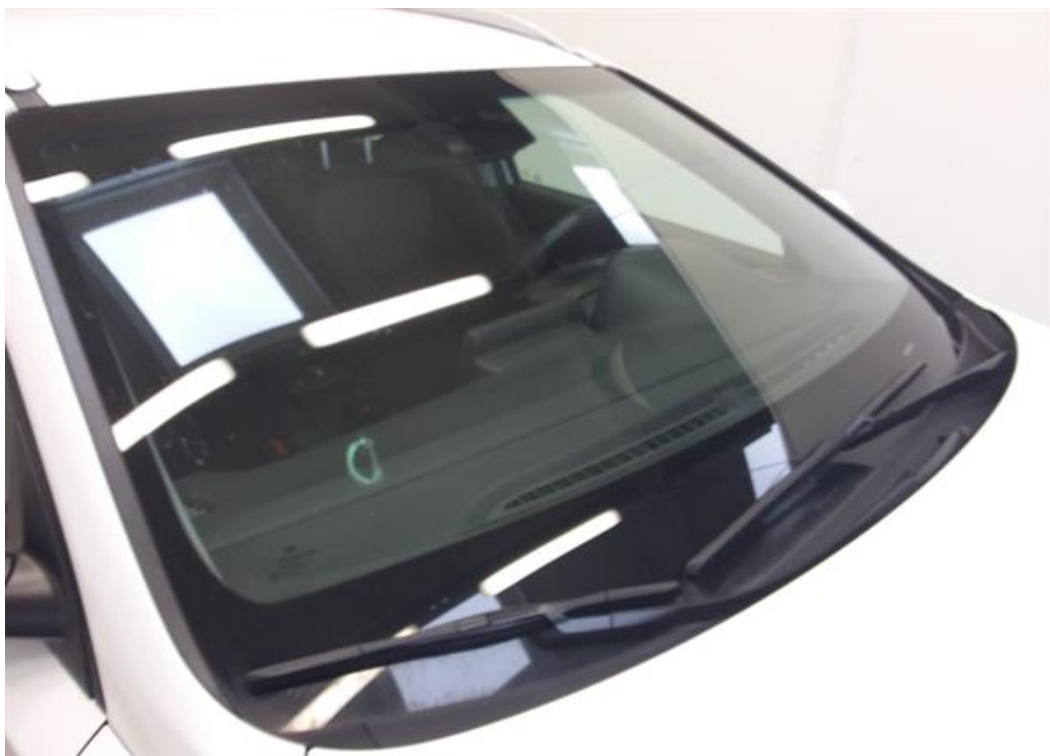
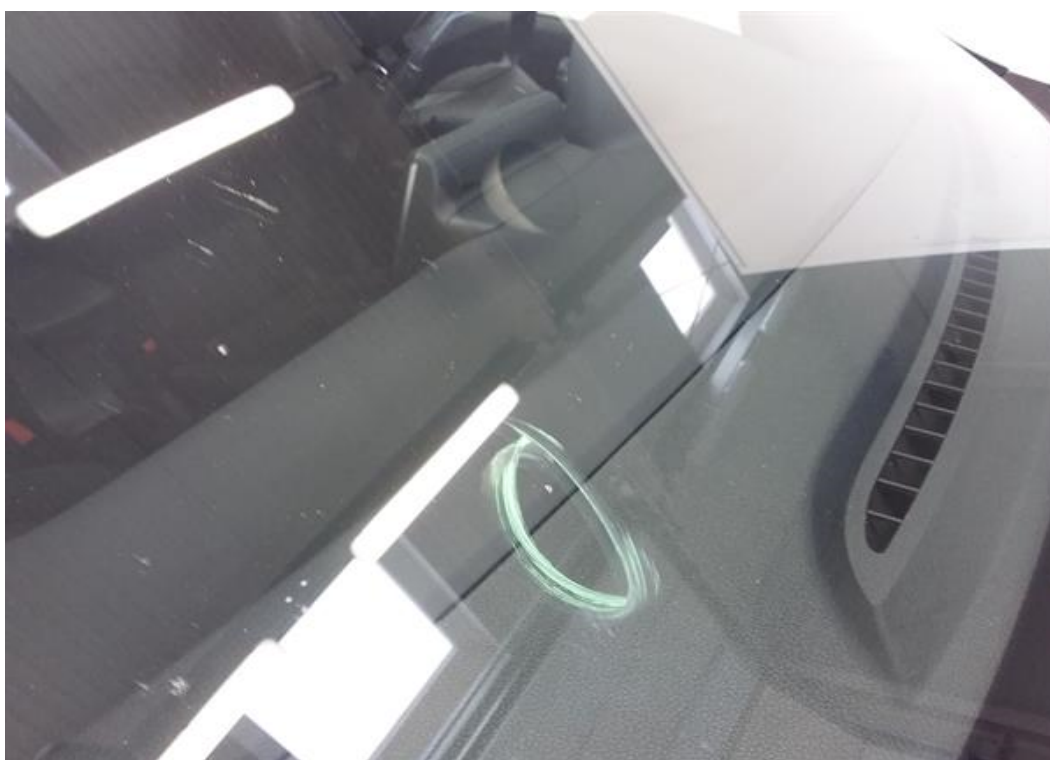
**1**

| Exteriér | | | | | |
|---|---|---|---|---|---|
| 1 | Skla | Čelní sklo | Poškození od kamínků | Bez opravy | ✓ |

| Oblast vozu | Exteriér | Druh poškození | Poškození od kamínků |
| Prvek vozu | Čelní sklo | Akceptovatelnost | Akceptovatelné |

| Část vozu | Skla | Způsob opravy | Bez opravy |

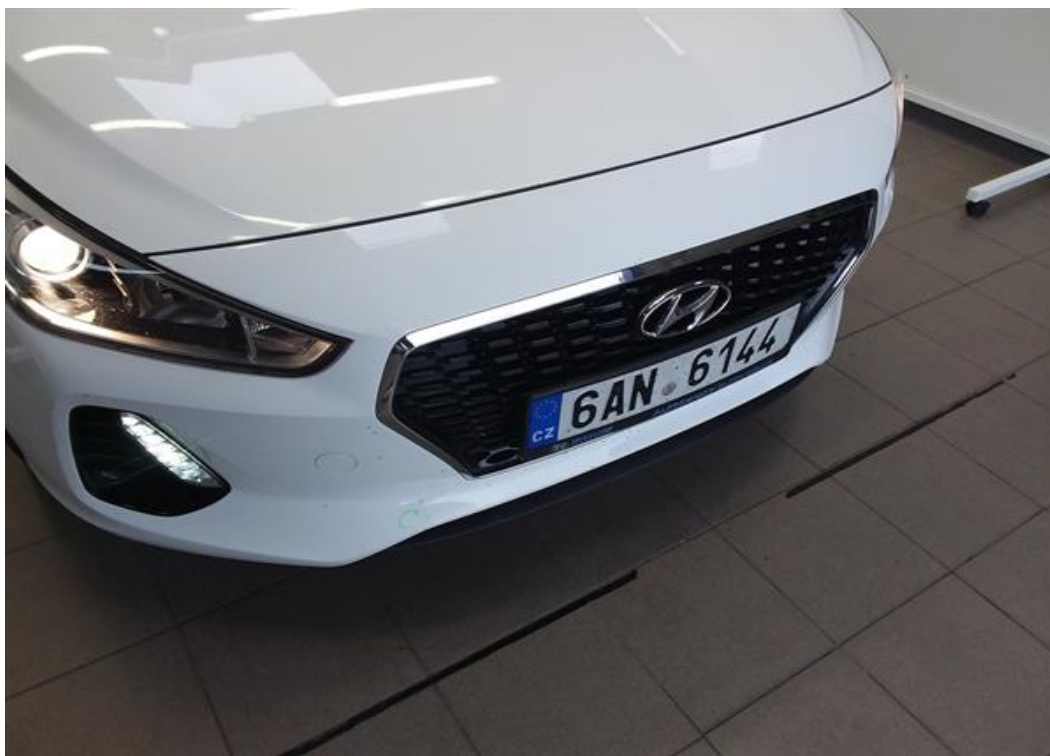
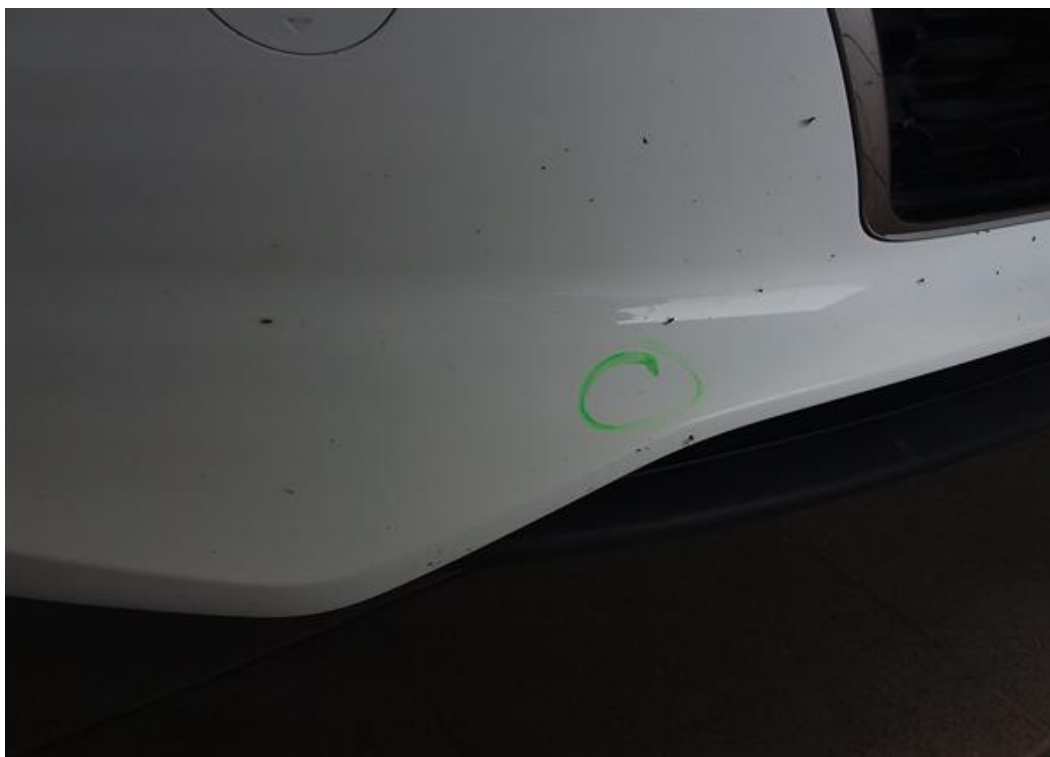
**2**

| Exteriér | | | | | |
|---|---|---|---|---|---|
| 2 | Karoserie | P Nárazník | Poškození od kamínků | Bez opravy | ✓ |

| Oblast vozu | Exteriér | Druh poškození | Poškození od kamínek |
| Prvek vozu | P Nárazník | Akceptovatelnost | Akceptovatelné |

| Část vozu | Karoserie | Způsob opravy | Bez opravy |

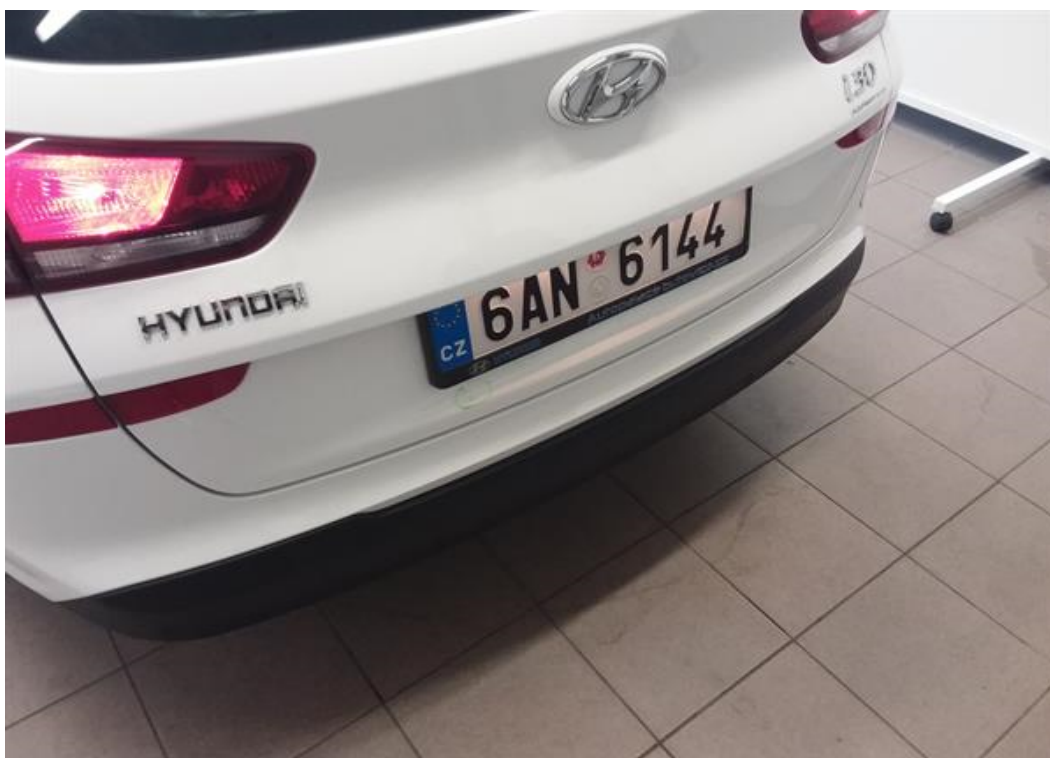
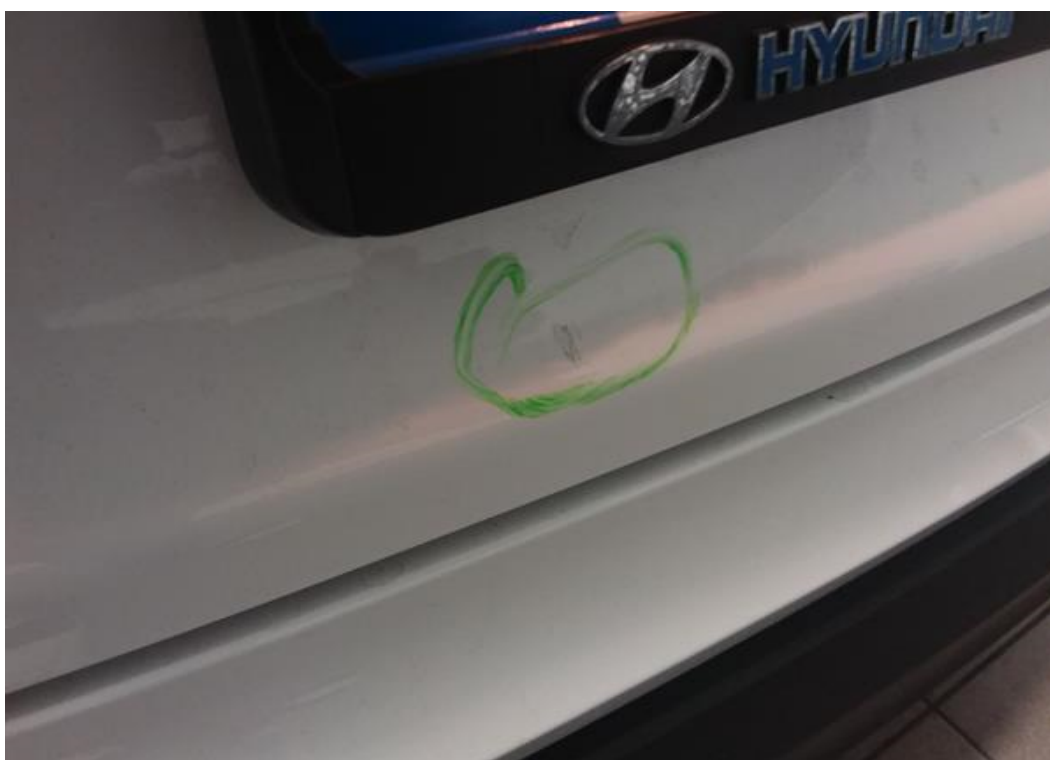
**3**

| Exteriér | | | | | |
|---|---|---|---|---|---|
| 3 | Karoserie | Víko kufru | Odření | Bez opravy | ✓ |

| Oblast vozu | Exteriér | Druh poškození | Odření |
| Prvek vozu | Víko kufru | Akceptovatelnost | Akceptovatelné |

| Část vozu | Karoserie | Způsob opravy | Bez opravy |

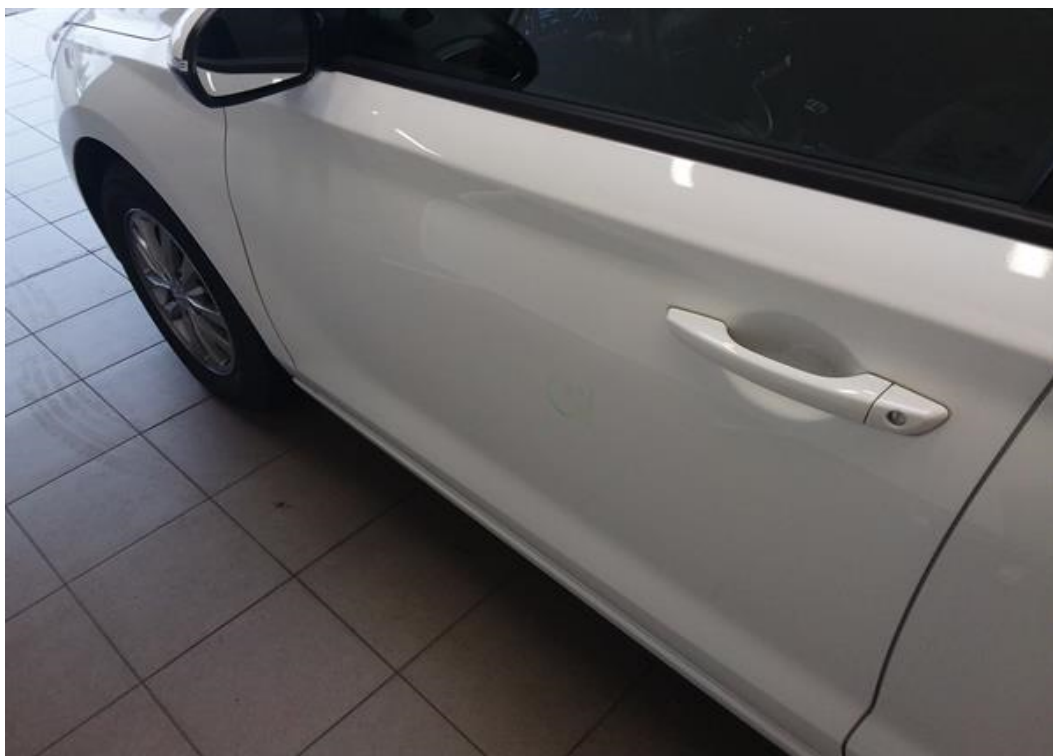
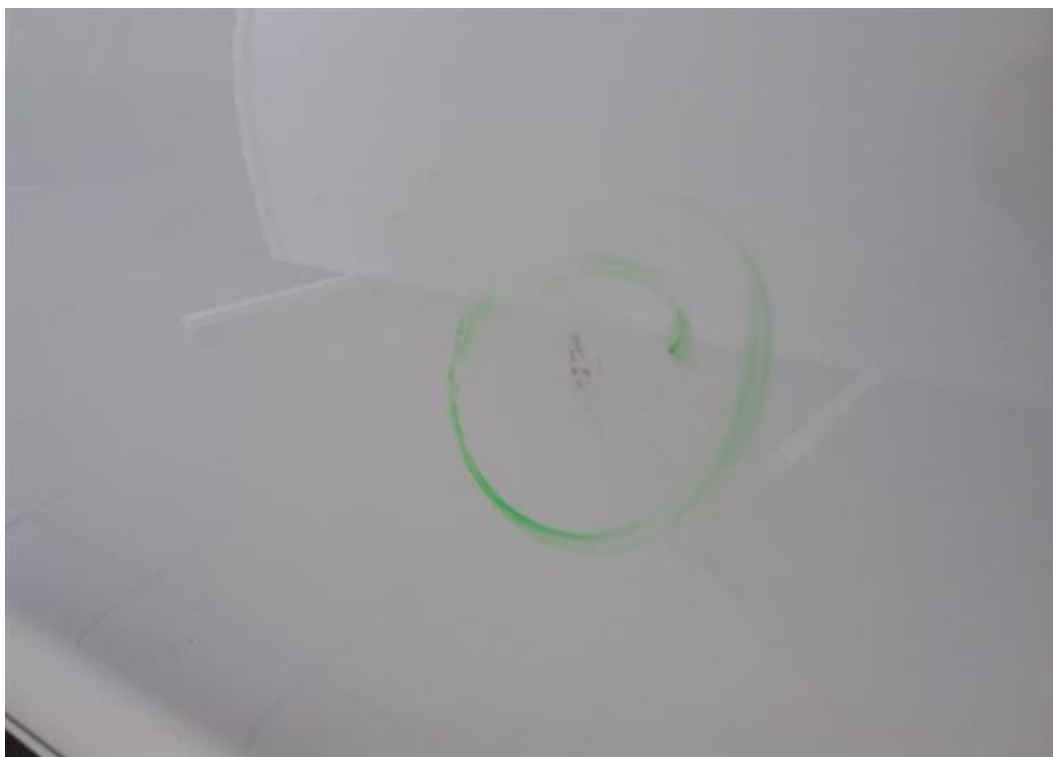
**4**

| Exteriér | | | | | |
|---|---|---|---|---|---|
| 4 | Karoserie | LP Dveře | Odření | Bez opravy | ✓ |

| Oblast vozu | Exteriér | Druh poškození | Odření |
| Prvek vozu | LP Dveře | Akceptovatelnost | Akceptovatelné |

| Část vozu | Karoserie | Způsob opravy | Bez opravy |

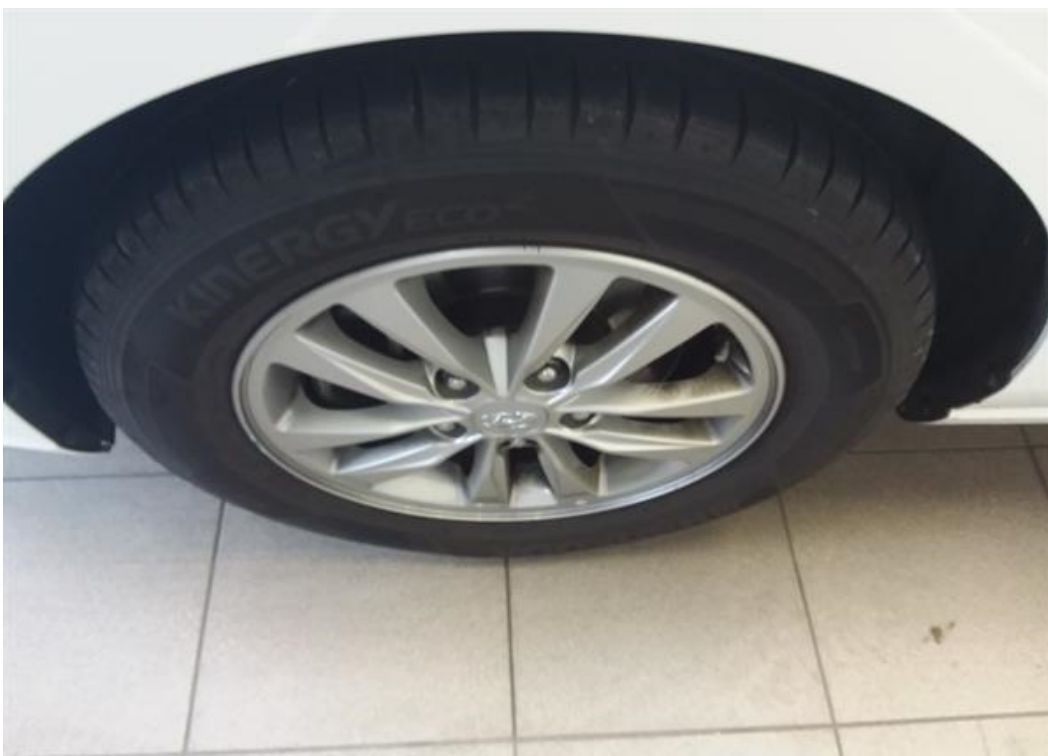
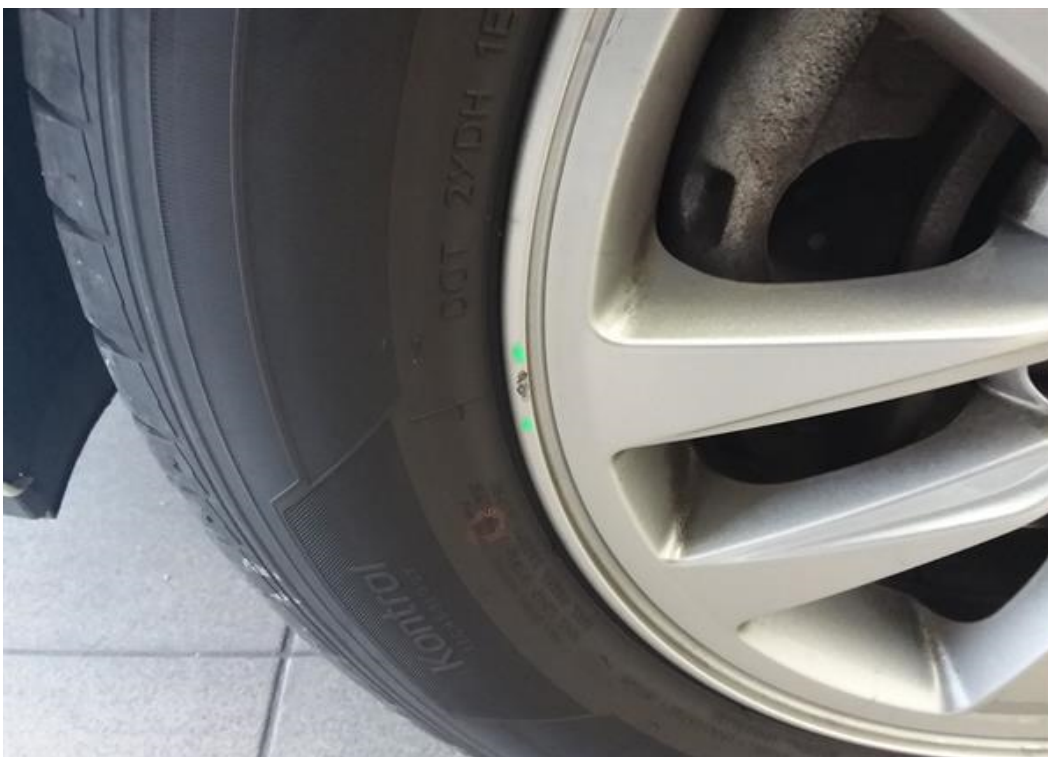
**5**

| Exteriér | | | | | |
|---|---|---|---|---|---|
| 5 | Kola | LP Disk | Odření | Bez opravy | ✓ |

| Oblast vozu | Exteriér | Druh poškození | Odření |
| Prvek vozu | LP Disk | Akceptovatelnost | Akceptovatelné |

| Část vozu | Kola | Způsob opravy | Bez opravy |
