## PROTOKOL INSPEKCE VOZIDLA

Leasingová smlouva: 11001511355 Místo inspekce: Praha\_Kostelecká ulice 933/77a

| RZ: | 4AZ7379 | Výrobní číslo (VIN): | WAUZZZ4G2GN073776 |

Audi A6 3.0 TDI 200kW quattro S tronic

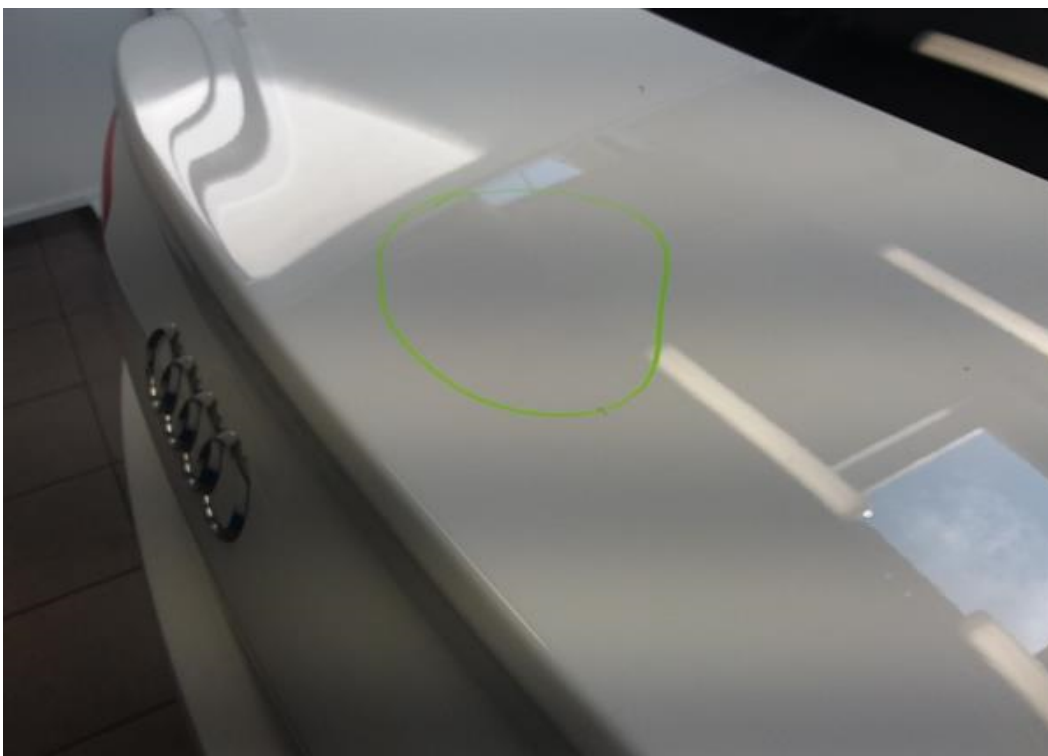
**1**

| Číslo | Část vozu | Prvek vozu | Druh poškození | Způsob opravy | Akceptovatelnost |
|---|---|---|---|---|---|
| 1 | Karoserie | Víko kufru | Odřeni | Rozleštění | ✓ |

| Oblast vozu | Exteriér | Druh poškození | Odření |
| Část vozu | Karoserie | Způsob opravy | Rozleštění |
| Prvek vozu | Víko kufru | Akceptovatelnost | Akceptovatelné |

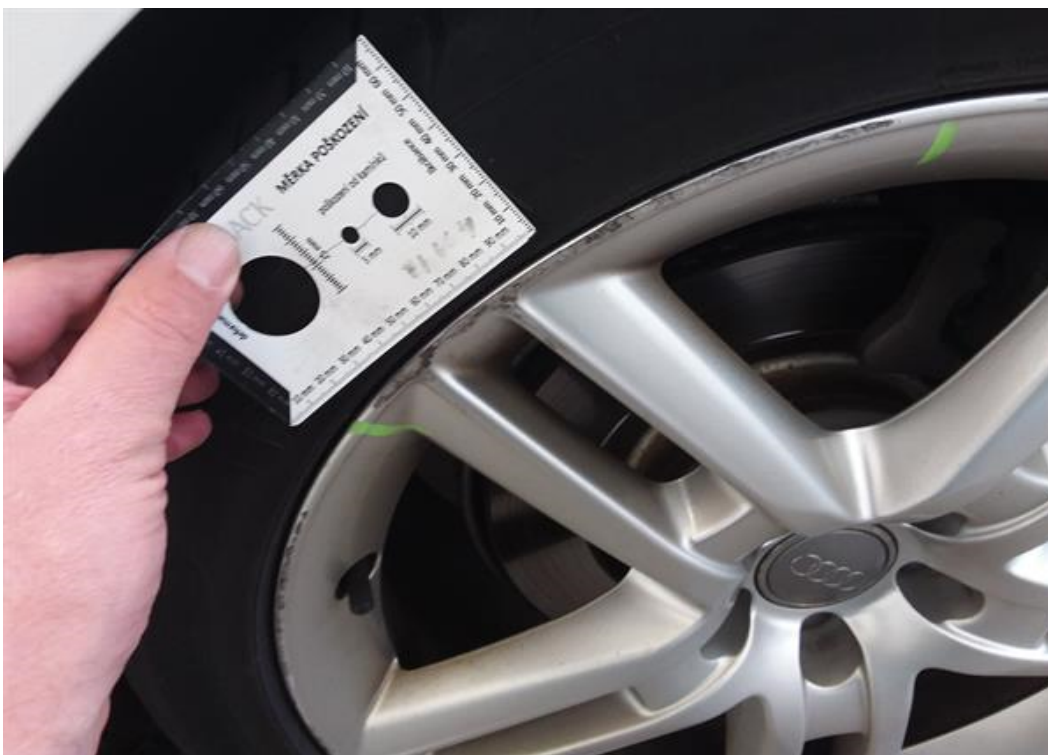
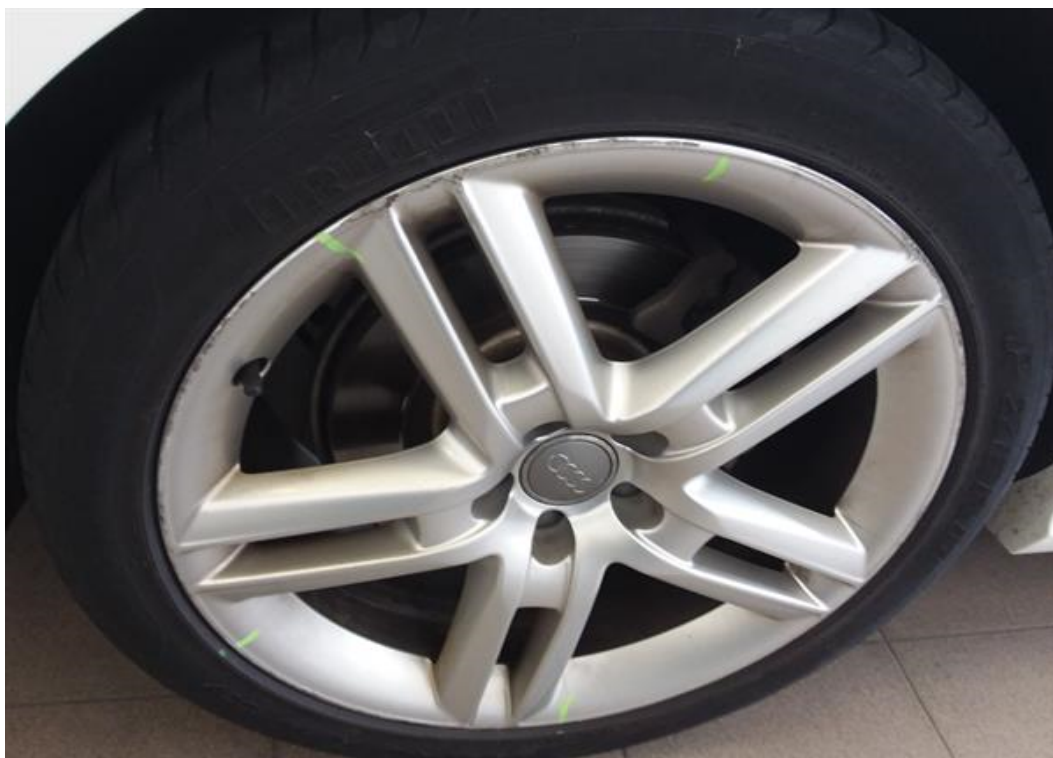
**2**

| Číslo | Část vozu | Prvek vozu | Druh poškození | Způsob opravy | Akceptovatelnost |
|---|---|---|---|---|---|
| 2 | Kola | PZ Disk | Odřeni | Oprava | ✗ |

| Oblast vozu | Exteriér | Druh poškození | Odření |
| Část vozu | Kola | Způsob opravy | Oprava |
| Prvek vozu | PZ Disk | Akceptovatelnost | Neakceptovatelné |

Viz popis k poškození č. 2

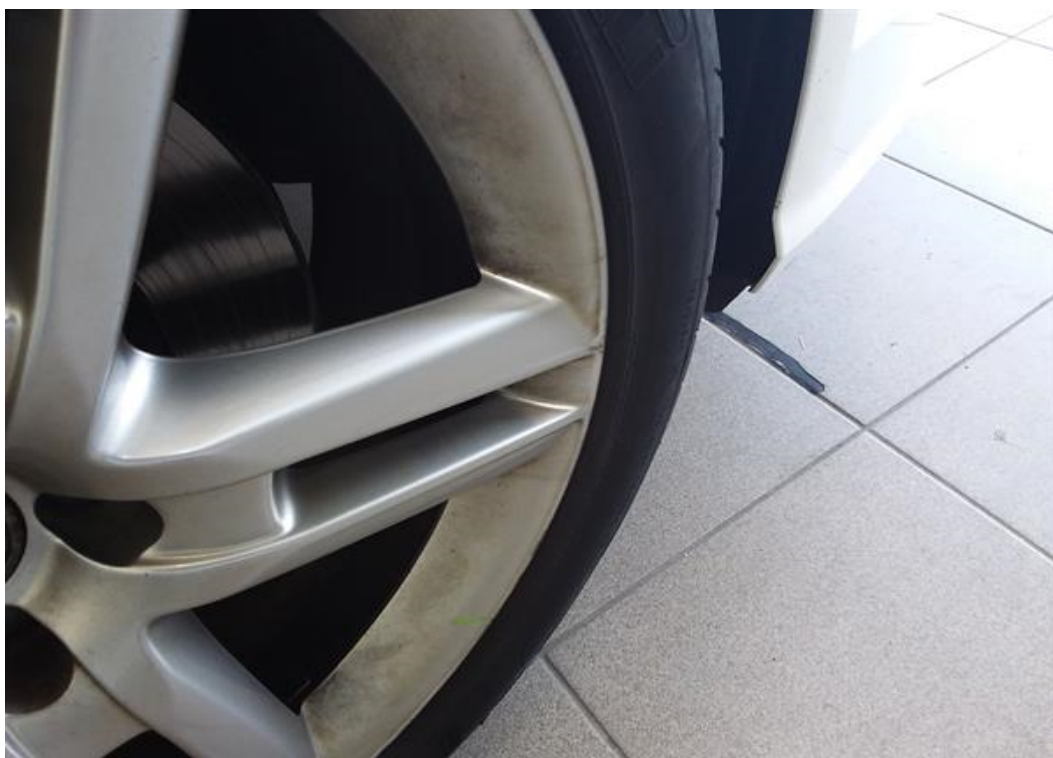
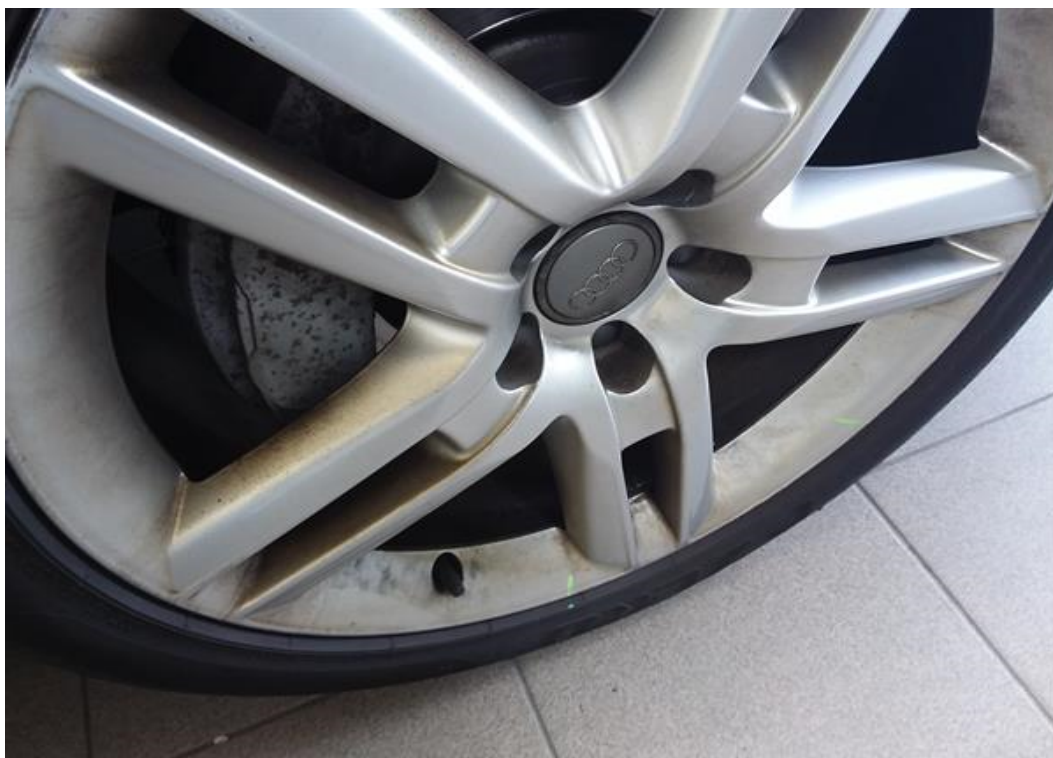
**3**

| Číslo | Část vozu | Prvek vozu | Druh poškození | Způsob opravy | Akceptovatelnost |
|---|---|---|---|---|---|
| 3 | Kola | PP Disk | Odřeni | Bez opravy | ✓ |

| Oblast vozu | Exteriér | Druh poškození | Odření |
| Část vozu | Kola | Způsob opravy | Bez opravy |
| Prvek vozu | PP Disk | Akceptovatelnost | Akceptovatelné |

Viz popis k poškození č. 3

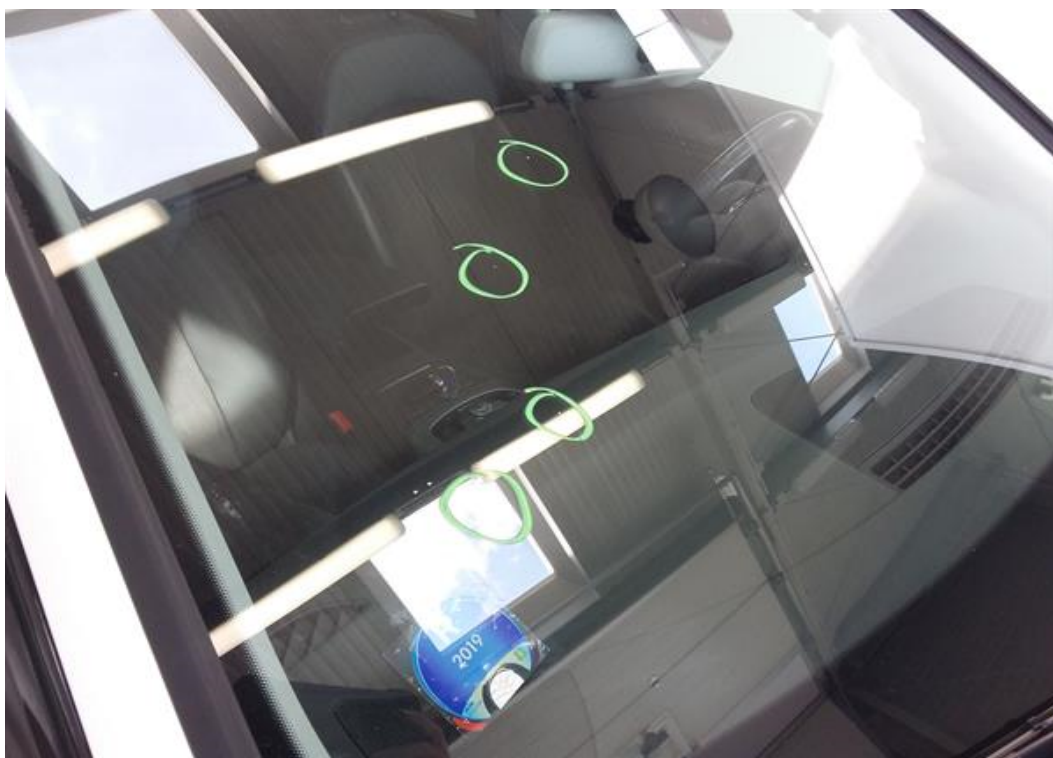
**4**

| Číslo | Část vozu | Prvek vozu | Druh poškození | Způsob opravy | Akceptovatelnost |
|---|---|---|---|---|---|
| 4 | Skla | Čelní sklo | Poškození od kamínků | Bez opravy | ✓ |

| Oblast vozu | Exteriér | Druh poškození | Poškození od kamínků |
| Část vozu | Skla | Způsob opravy | Bez opravy |
| Prvek vozu | Čelní sklo | Akceptovatelnost | Akceptovatelné |

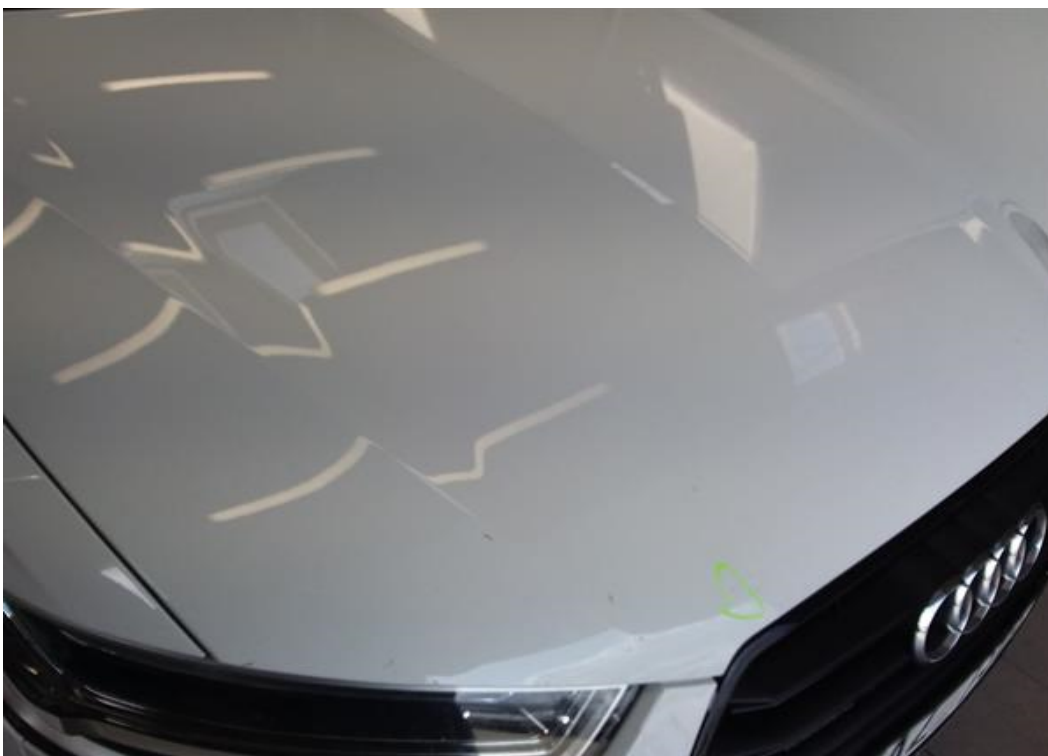
**5**

| Číslo | Část vozu | Prvek vozu | Druh poškození | Způsob opravy | Akceptovatelnost |
|---|---|---|---|---|---|
| 5 | Karoserie | Kapota | Poškození od kamínků | Rozleštění | ✓ |

| Oblast vozu | Exteriér | Druh poškození | Poškození od kamínků |
| Část vozu | Karoserie | Způsob opravy | Rozleštění |
| Prvek vozu | Kapota | Akceptovatelnost | Akceptovatelné |

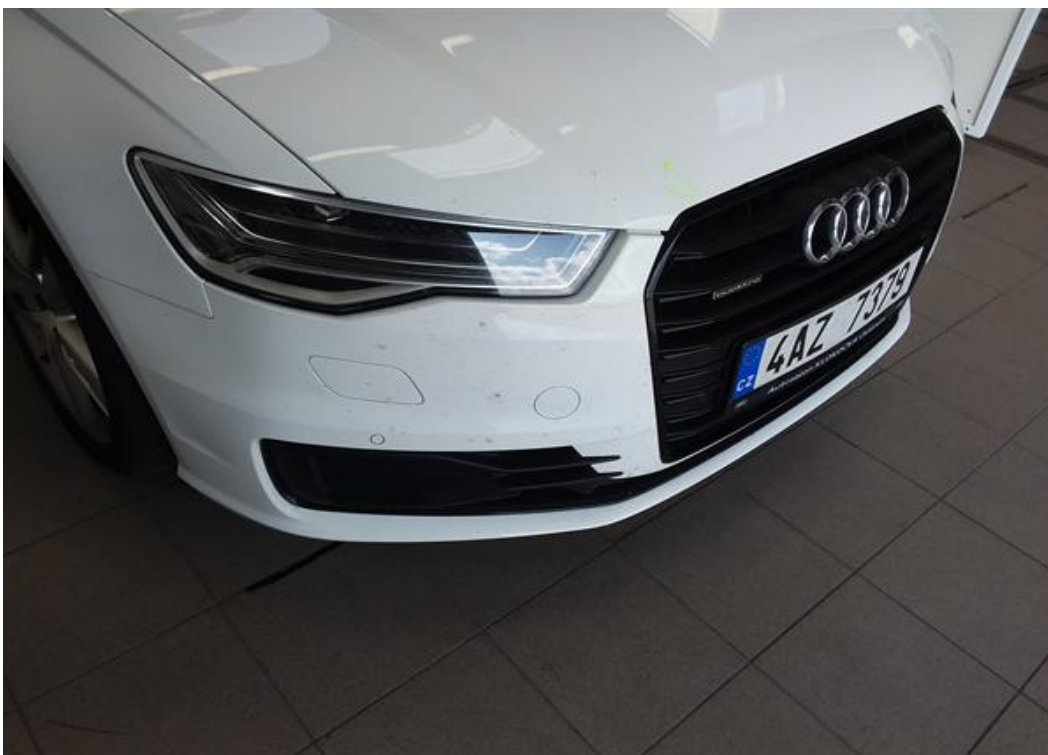
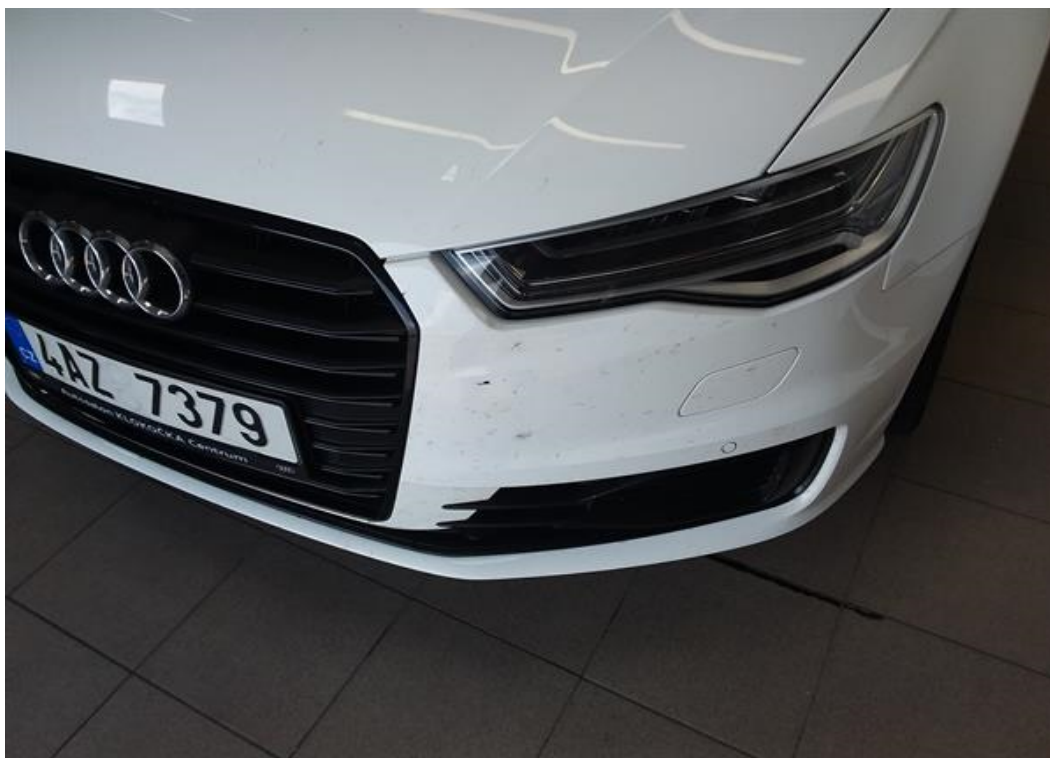
**6**

| 6 | Karoserie | P Nárazník | Poškození od kamínků | Rozleštění | ✓ |

| Oblast vozu | Exteriér | Druh poškození | Poškození od kamínků |
| Část vozu | Karoserie | Způsob opravy | Rozleštění |
| Prvek vozu | P Nárazník | Akceptovatelnost | Akceptovatelné |

Viz popis k poškození č. 6

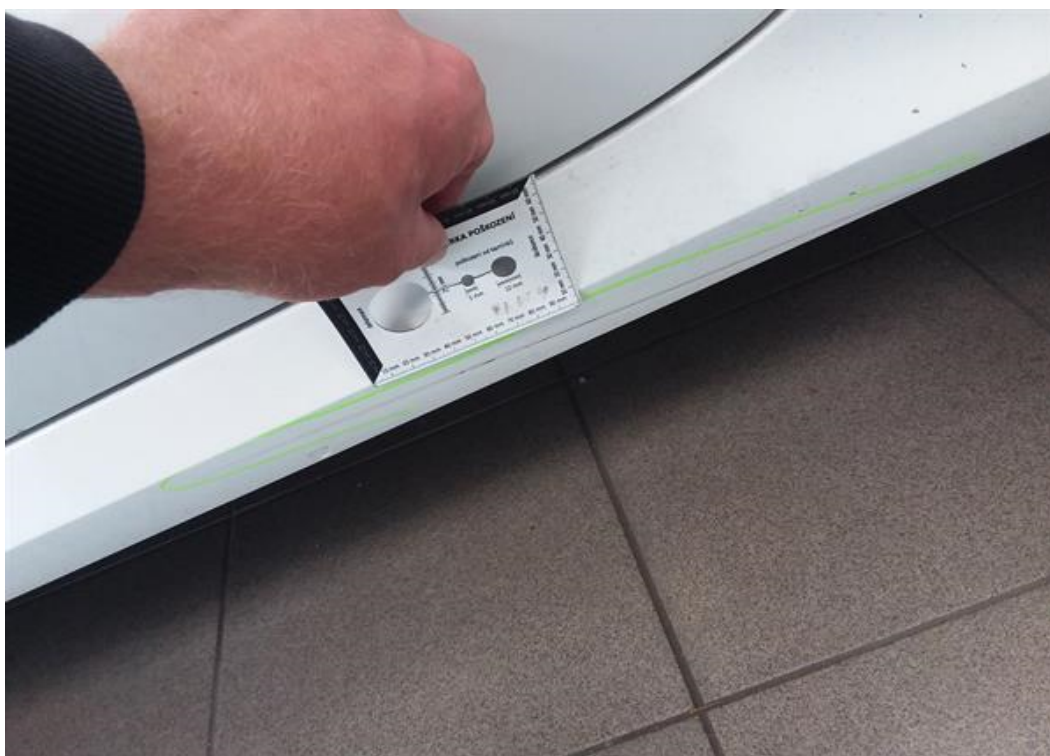
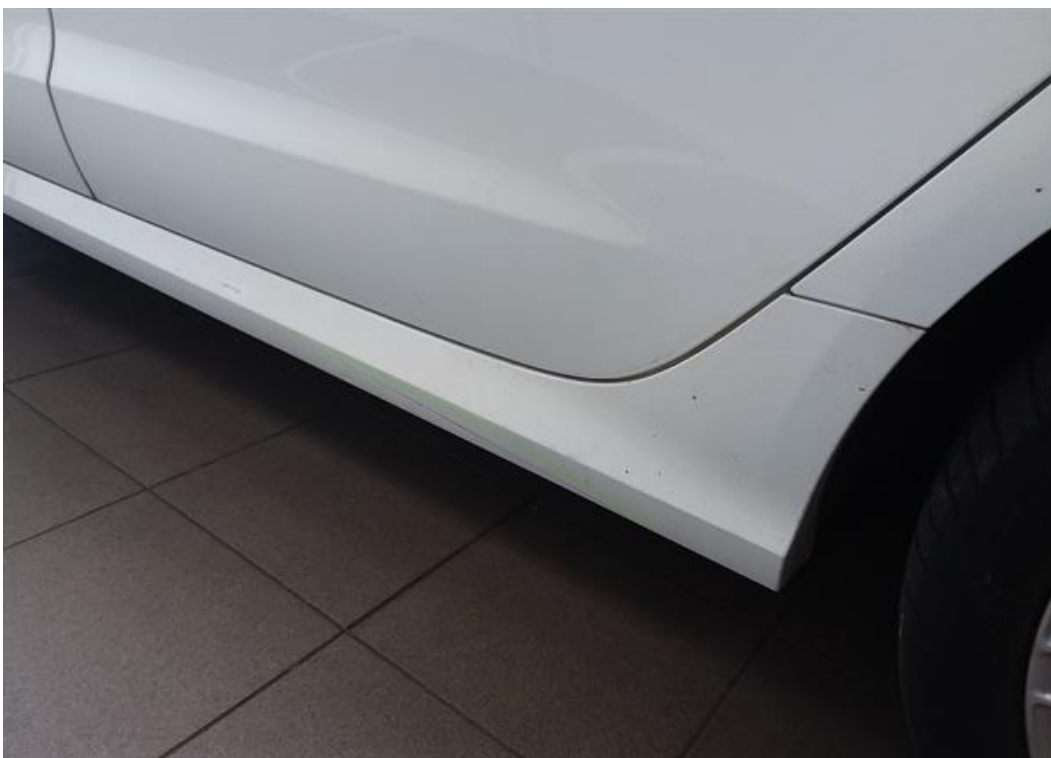
**7**

| 7 | Karoserie | L Práh | Odření | Oprava | ✗ |

| Oblast vozu | Exteriér | Druh poškození | Odření |
| Část vozu | Karoserie | Způsob opravy | Oprava |
| Prvek vozu | L Práh | Akceptovatelnost | Neakceptovatelné |

Viz popis k poškození č. 7

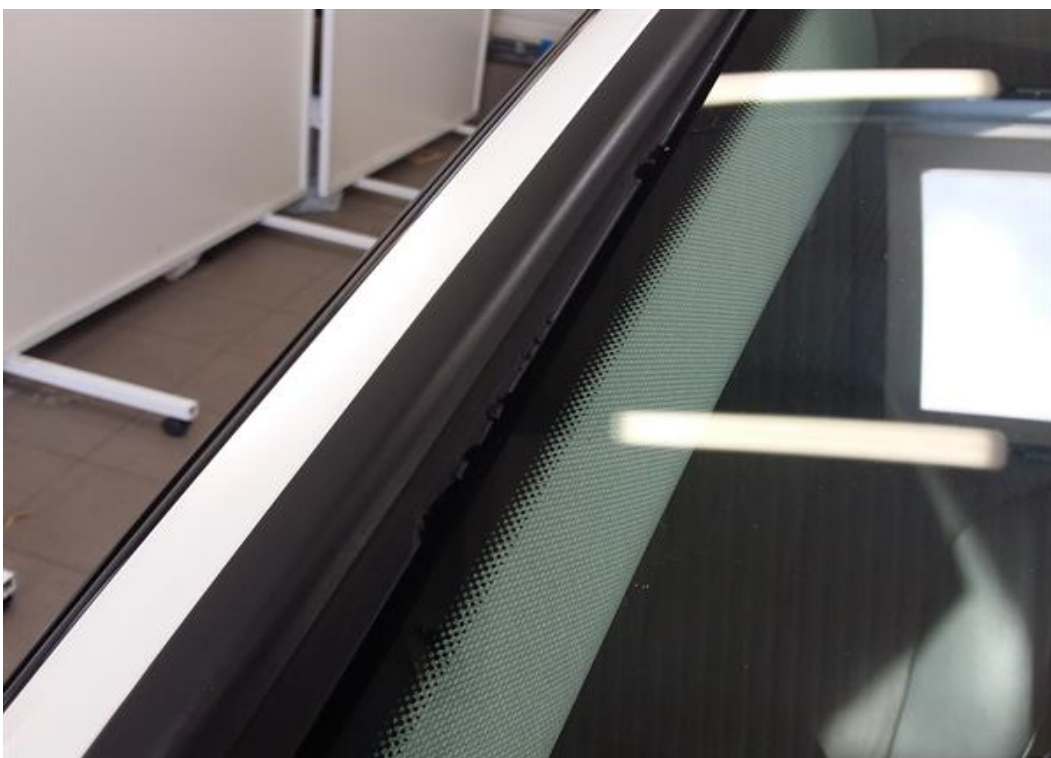
**8**

| 8 | Skla | Čelní sklo | Poškozené | Bez opravy | ✓ |

| Oblast vozu | Exteriér | Druh poškození | Poškozené |
| Část vozu | Skla | Způsob opravy | Bez opravy |
| Prvek vozu | Čelní sklo | Akceptovatelnost | Akceptovatelné |

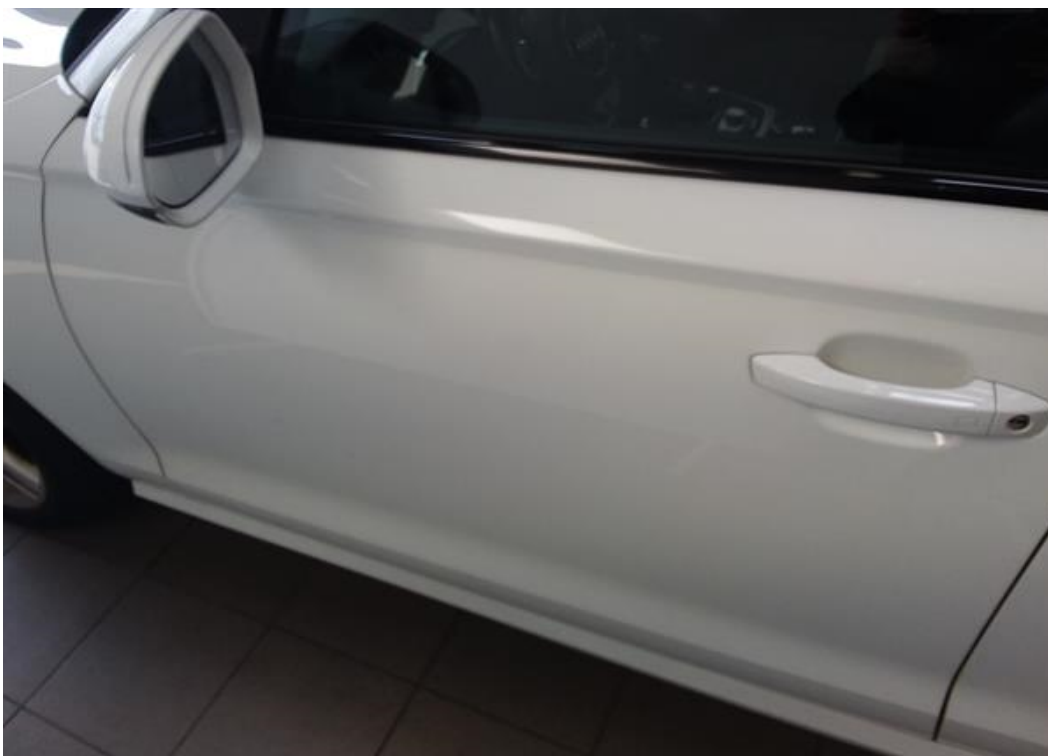
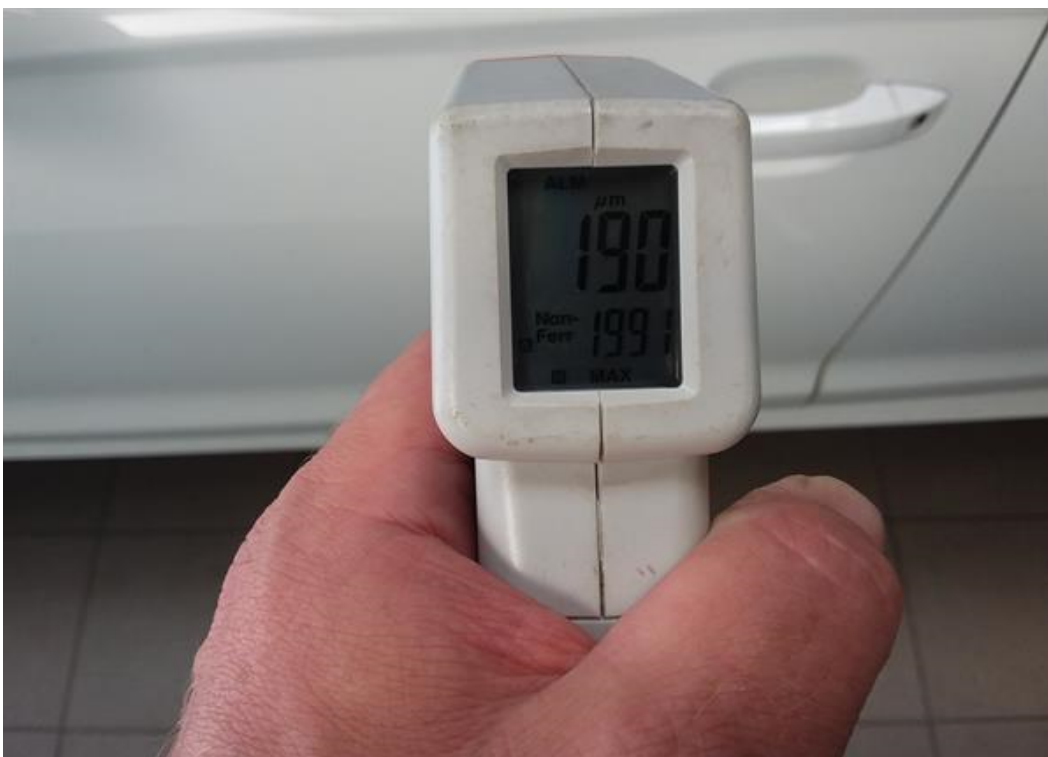
**9**

| 9 | Karoserie | LP Dveře | Lakováno | Bez opravy | ✓ |

| Oblast vozu | Exteriér | Druh poškození | Lakováno |
| Část vozu | Karoserie | Způsob opravy | Bez opravy |
| Prvek vozu | LP Dveře | Akceptovatelnost | Akceptovatelné |

Viz popis k poškození č. 9

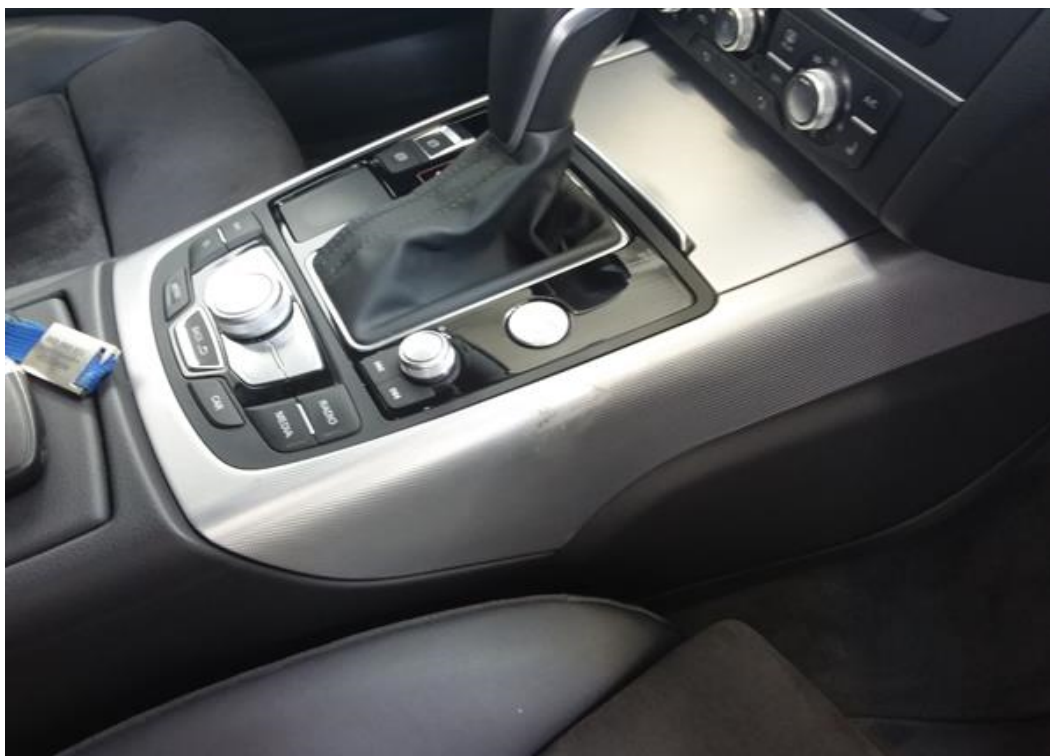
**10**

| 10 | Palubní deska | Středový tunel | Opotřebení | Bez opravy | ✓ |

| Oblast vozu | Interiér | Druh poškození | Opotřebení |
| Část vozu | Palubní deska | Způsob opravy | Bez opravy |
| Prvek vozu | Středový tunel | Akceptovatelnost | Akceptovatelné |
