PROTOKOL INSPEKCE VOZIDLA

Leasingová smlouva: 1101603327 Místo inspekce: Praha_Kostelecká ulice 933/77a

RZ:	4AV3918	Výrobní číslo (VIN):	WOLGT8E11F1079735
Značka a název:	Opel Insignia	VIN souhlasí:	Ano
Zdvihový objem:	1956	Prověřit:	Ne
Výkon:	125kW	Datum registrace:	16.07. 2015
Barva:	Šedá m.	Karoserie:	Kombi
Druh paliva:	Nafta	STK měsíc:	07
Převodovka:	Manuální	STK rok:	2021
Olej:	Dostatečné množství	Stav tachometru:	115517
Chladicí kapalina:	Dostatečné množství	Stav paliva:	3/4
Datum vrácení (zabavení) vozu:	08.11. 2019

Opel Insignia 2.0 CDTI 125KW Edition Spo Tourer S/S

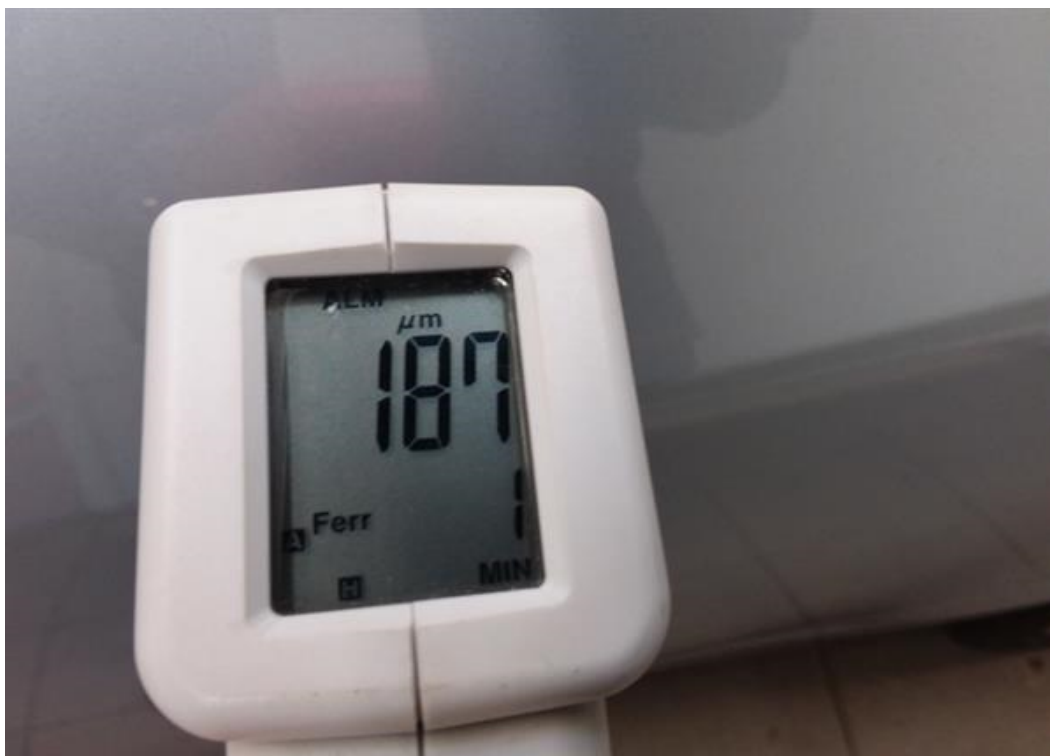
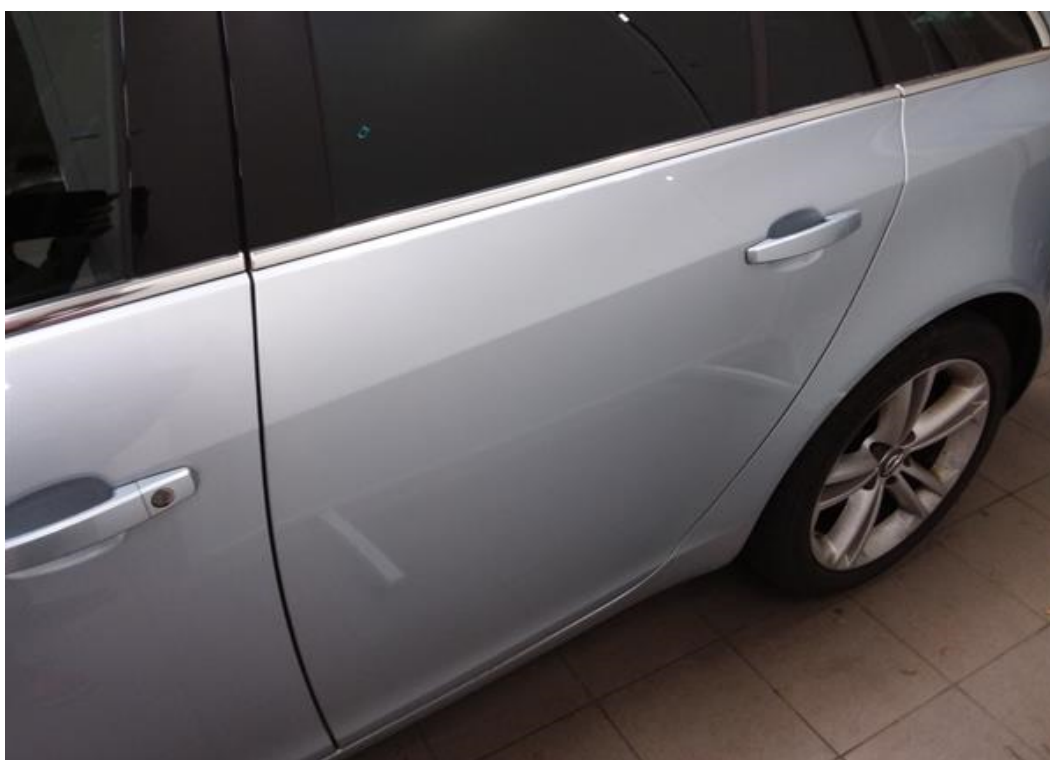
Oblast vozu	Exteriér	Druh poškození	Lakováno
Část vozu	Karoserie	Způsob opravy	Bez opravy
Prvek vozu	LZ Dveře	Akceptovatelnost	Akceptovatelné

Viz popis k poškození č. 1

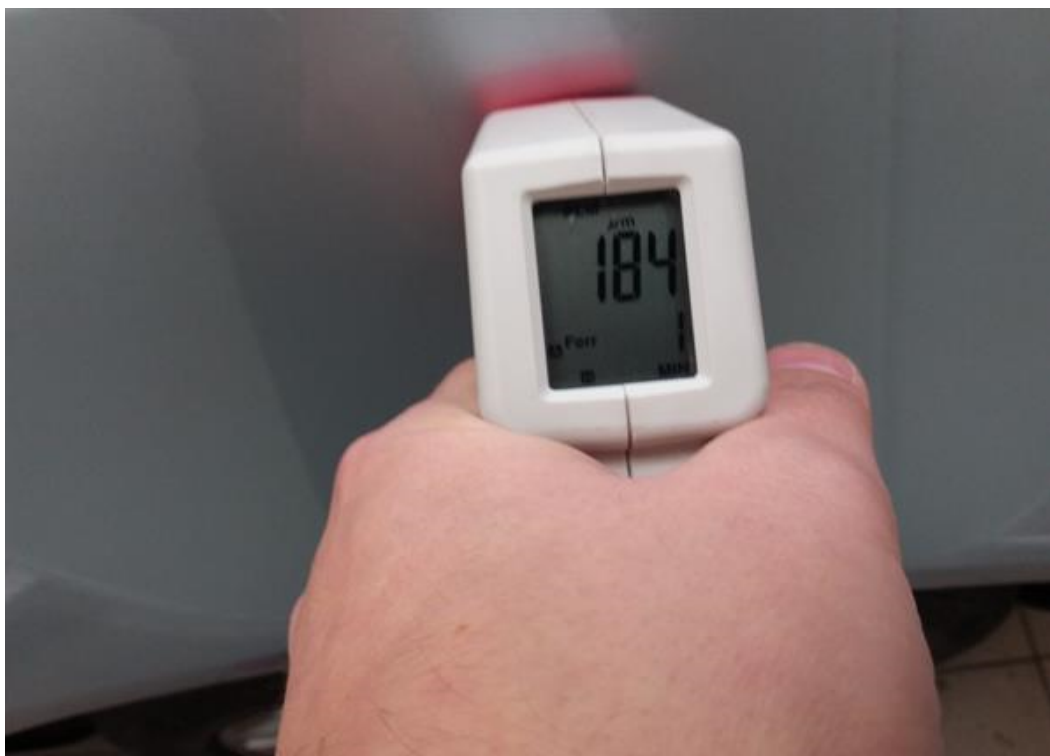
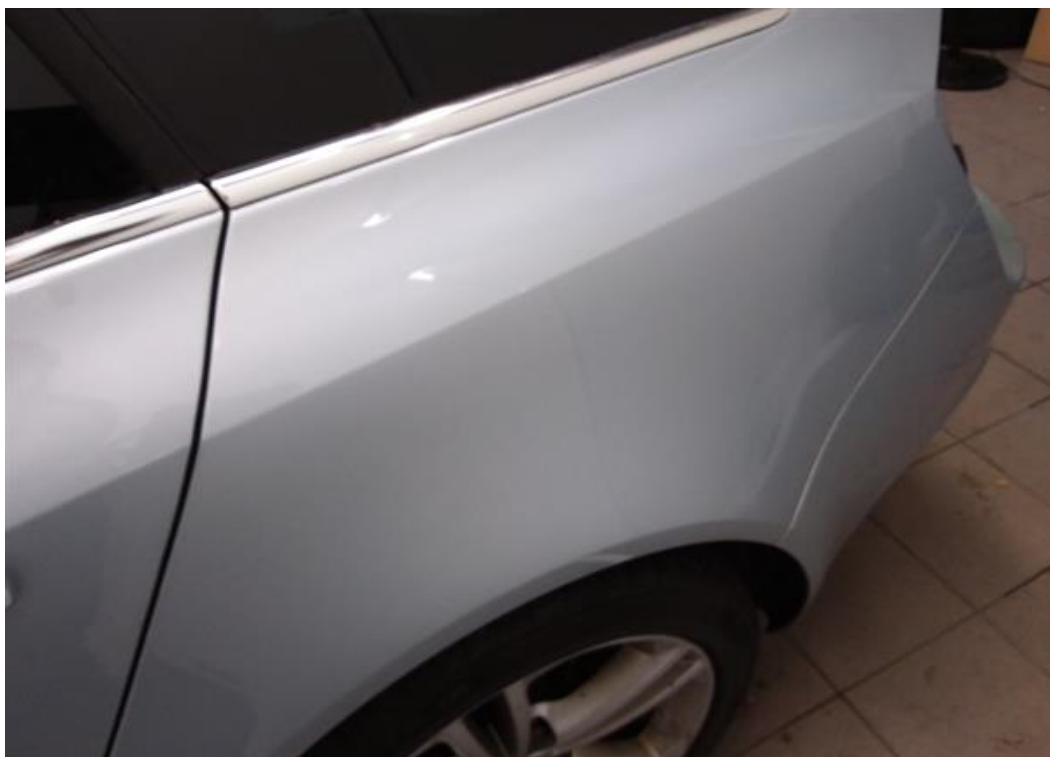
**2**

Oblast vozu	Exteriér	Druh poškození	Lakováno
Část vozu	Karoserie	Způsob opravy	Bez opravy
Prvek vozu	LZ Blatník	Akceptovatelnost	Akceptovatelné

Viz popis k poškození č. 2

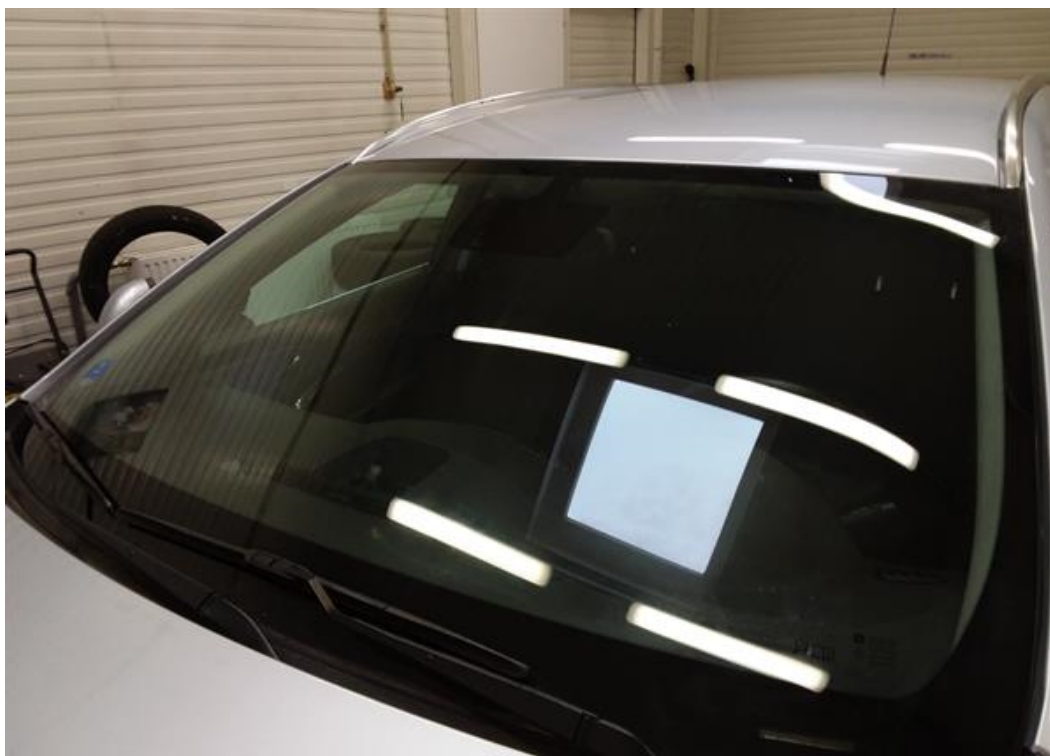
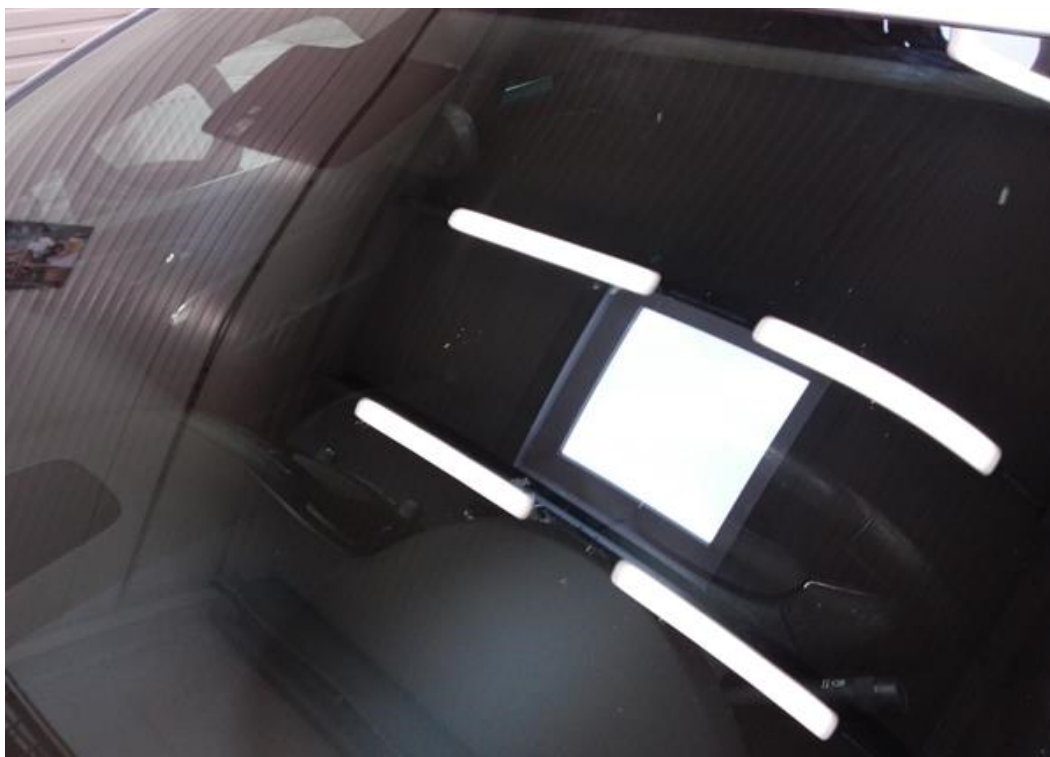
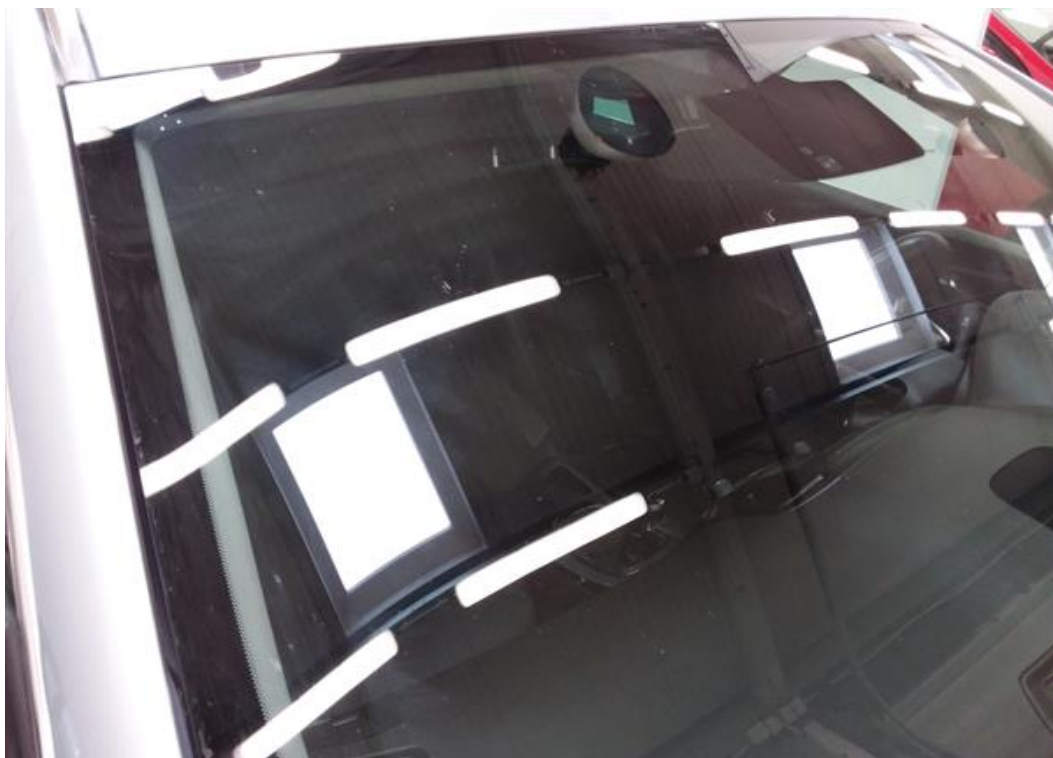
Oblast vozu	Exteriér	Druh poškození	Poškození od kamínků
Část vozu	Skla	Způsob opravy	Bez opravy
Prvek vozu	Čelní sklo	Akceptovatelnost	Akceptovatelné

Viz popis k poškození č. 3

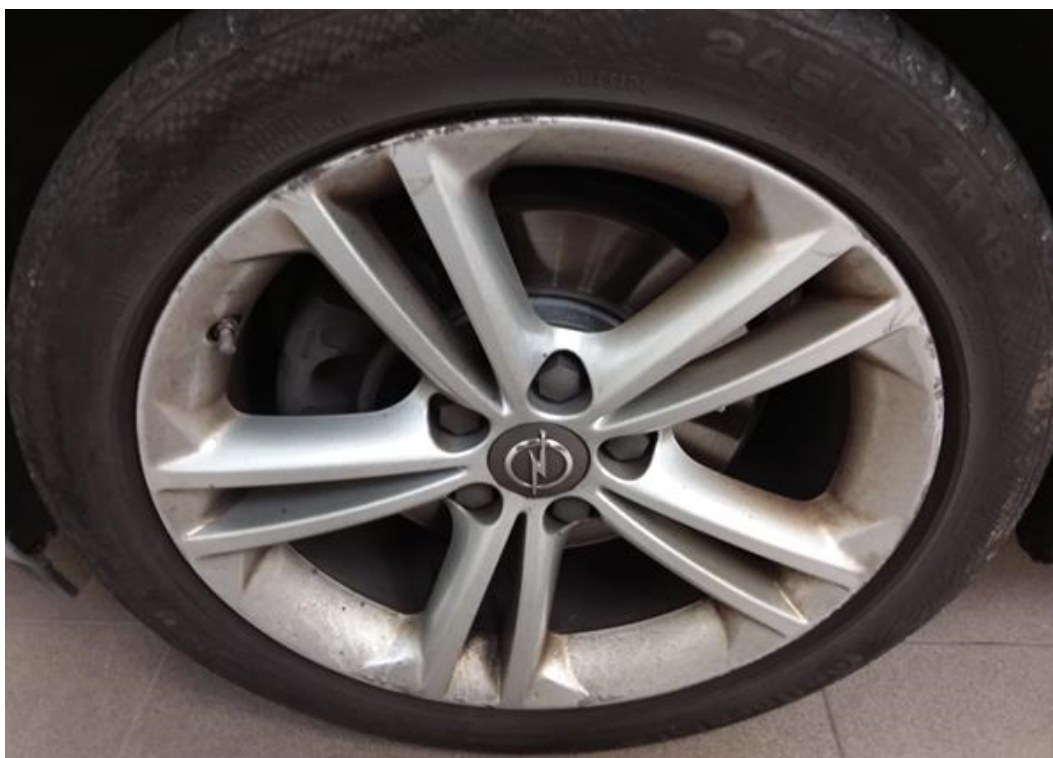
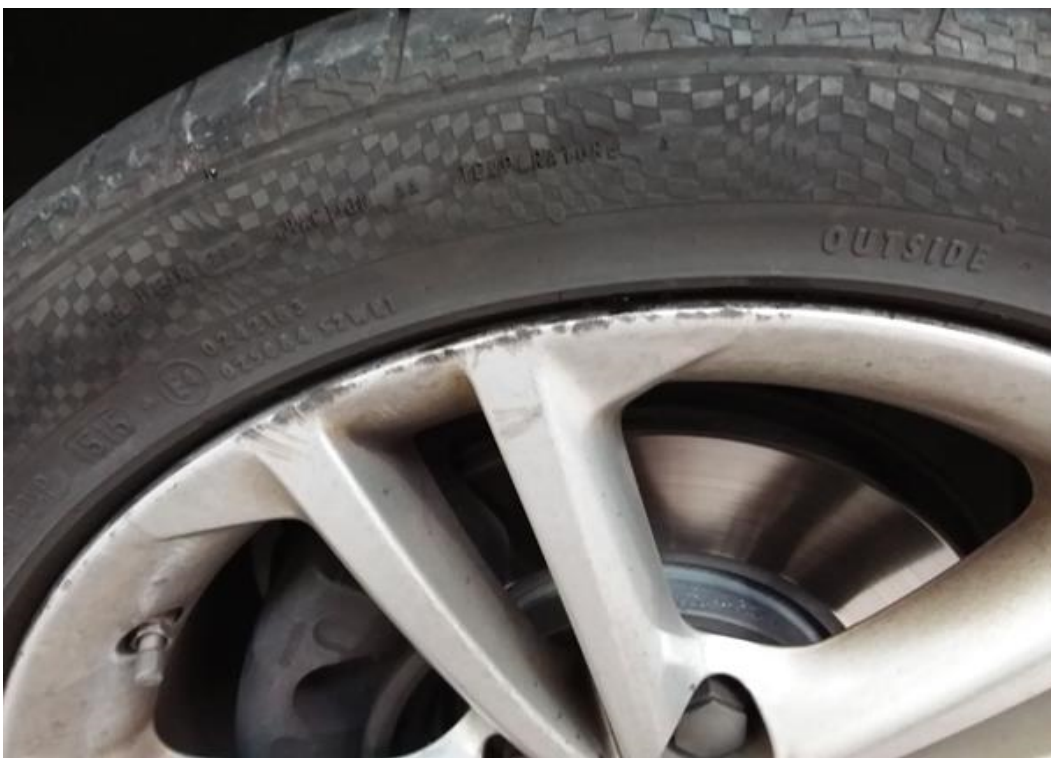
Oblast vozu	Exteriér	Druh poškození	Odření
Část vozu	Kola	Způsob opravy	Bez opravy
Prvek vozu	LP Disk	Akceptovatelnost	Akceptovatelné

Viz popis k poškození č. 4

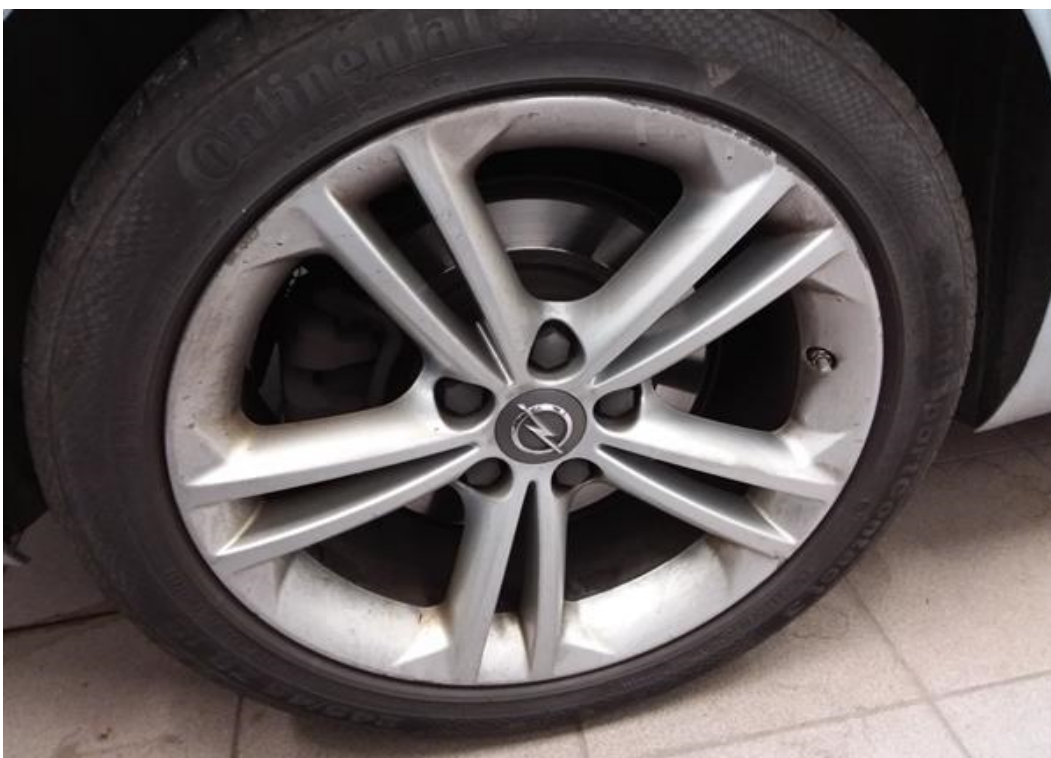
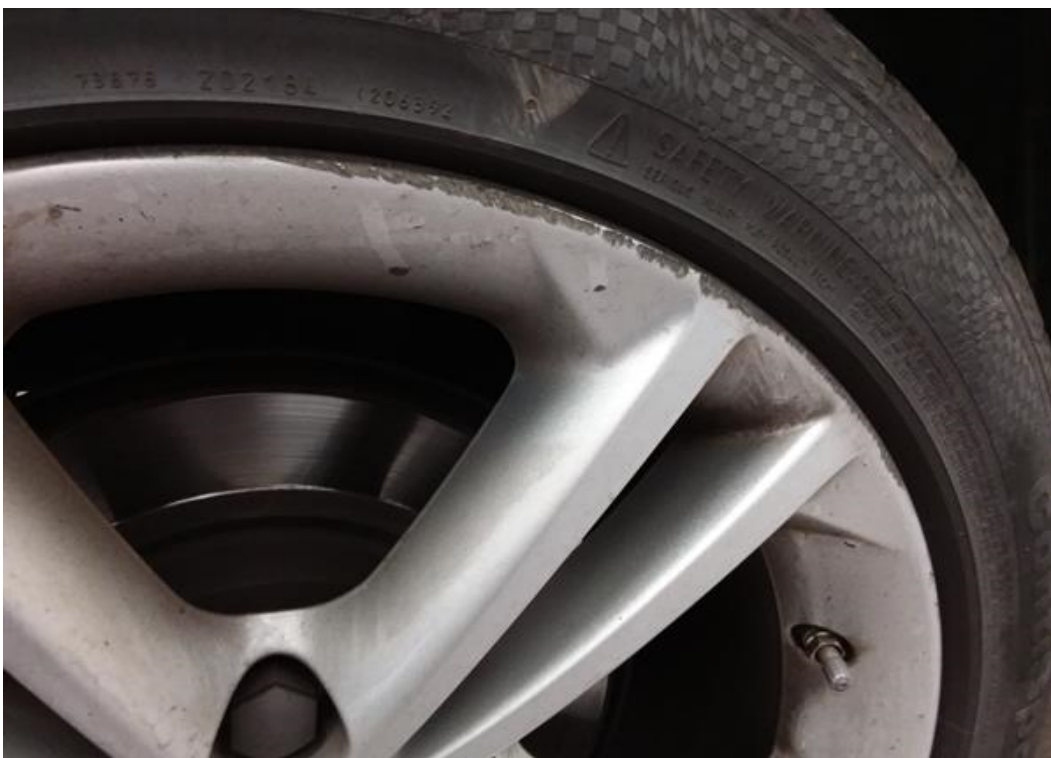
Oblast vozu	Exteriér	Druh poškození	Odření
Část vozu	Kola	Způsob opravy	Bez opravy
Prvek vozu	PZ Disk	Akceptovatelnost	Akceptovatelné

Viz popis k poškození č. 5

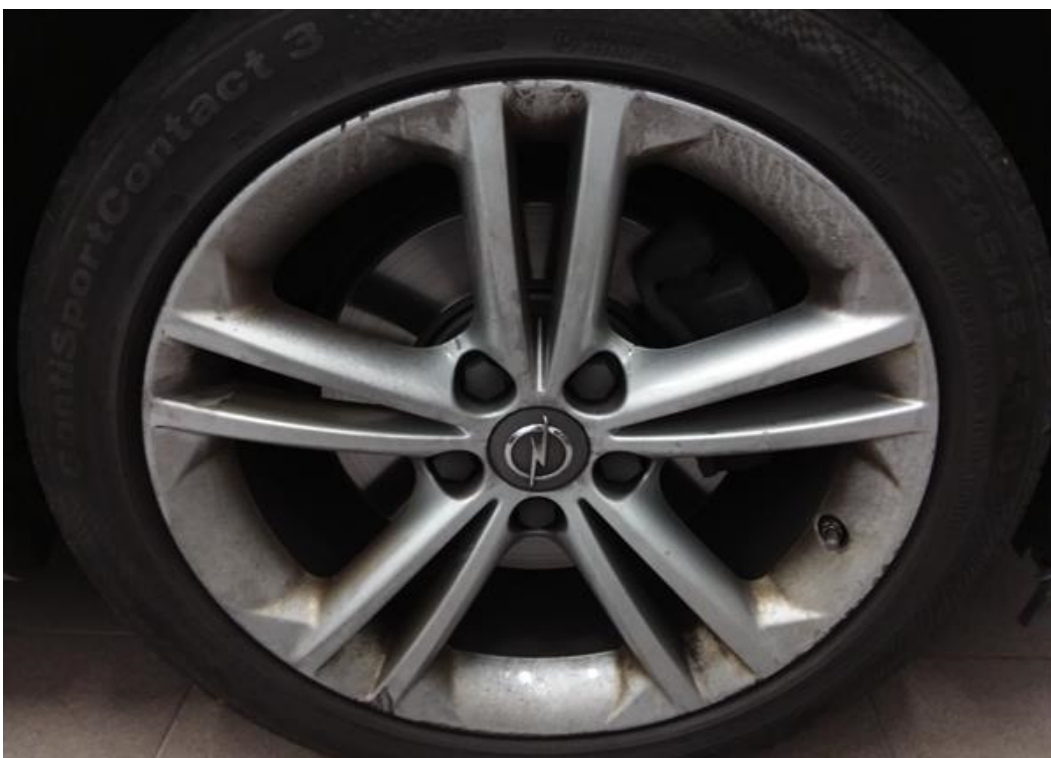
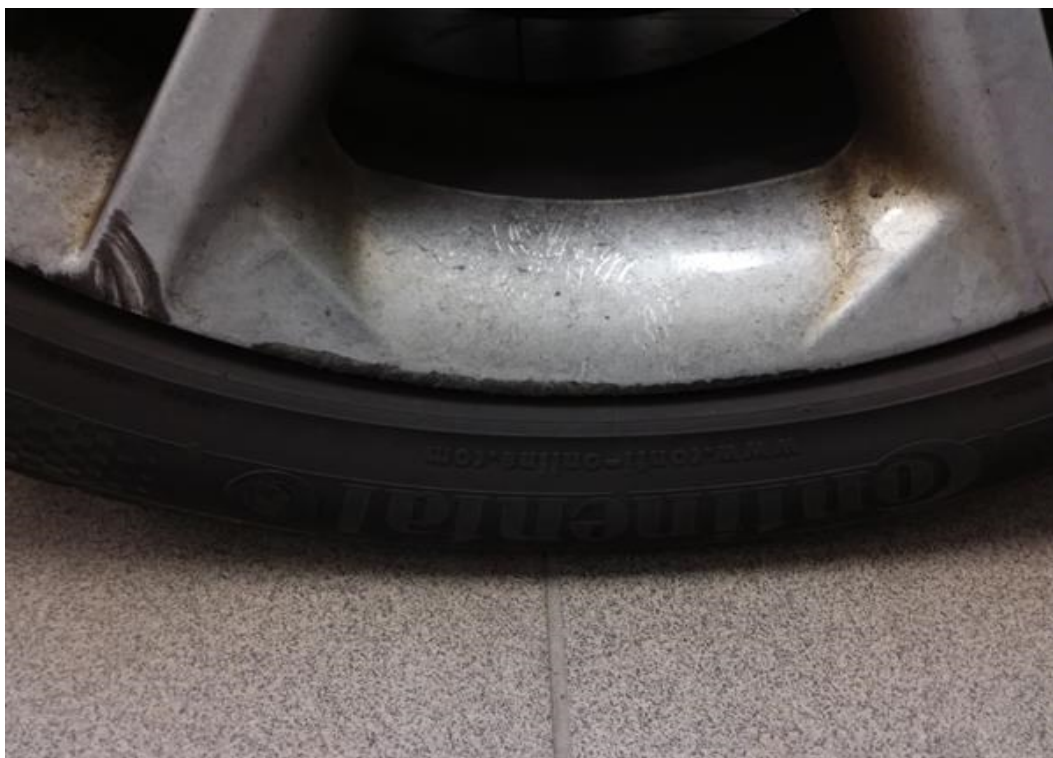
Oblast vozu	Exteriér	Druh poškození	Odření
Část vozu	Kola	Způsob opravy	Bez opravy
Prvek vozu	PP Disk	Akceptovatelnost	Akceptovatelné

Viz popis k poškození č. 6

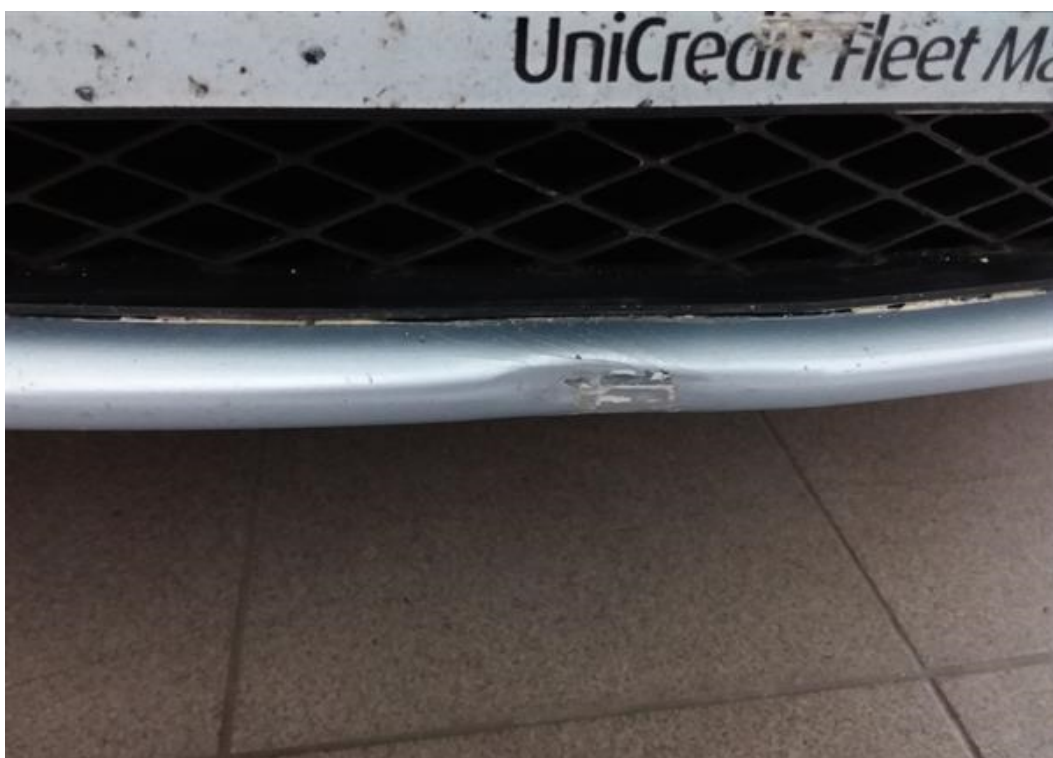
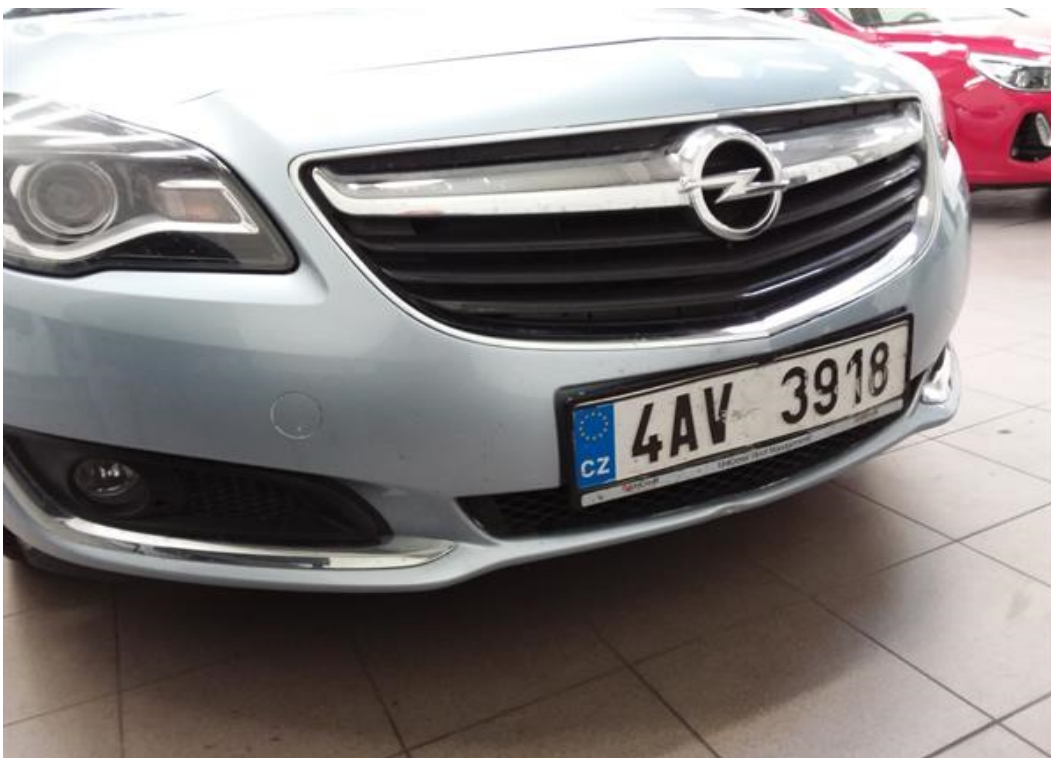
Oblast vozu	Exteriér	Druh poškození	Deformace
Část vozu	Karoserie	Způsob opravy	Bez opravy
Prvek vozu	P Nárazník	Akceptovatelnost	Akceptovatelné

Viz popis k poškození č. 7

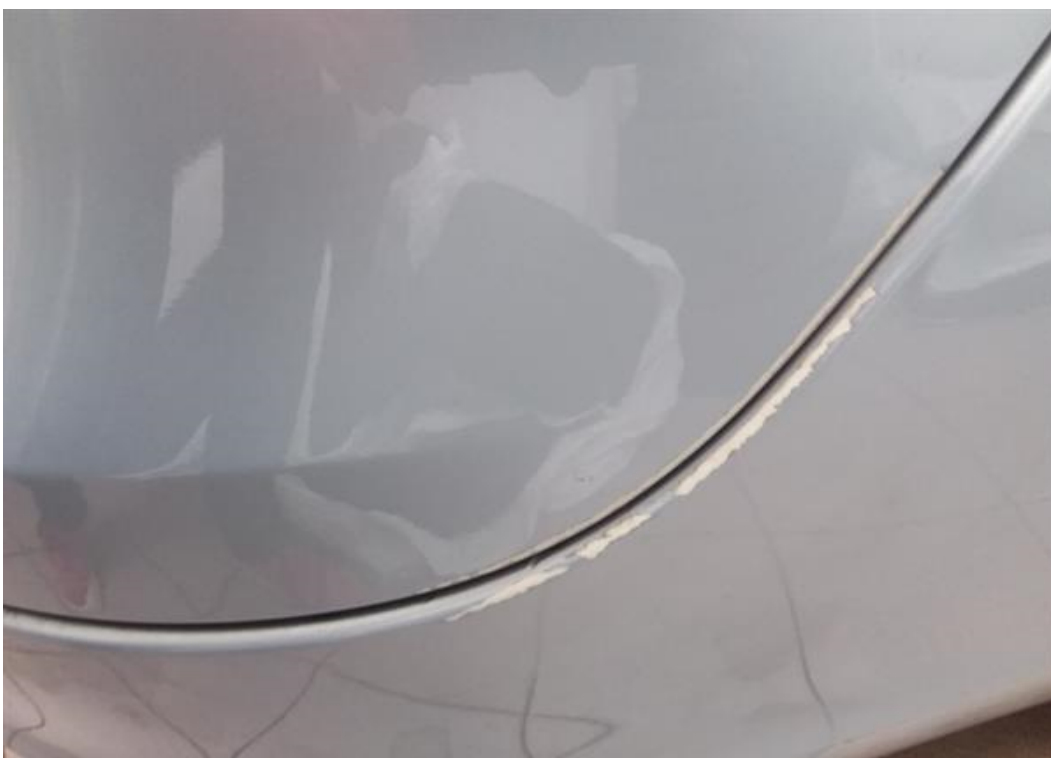
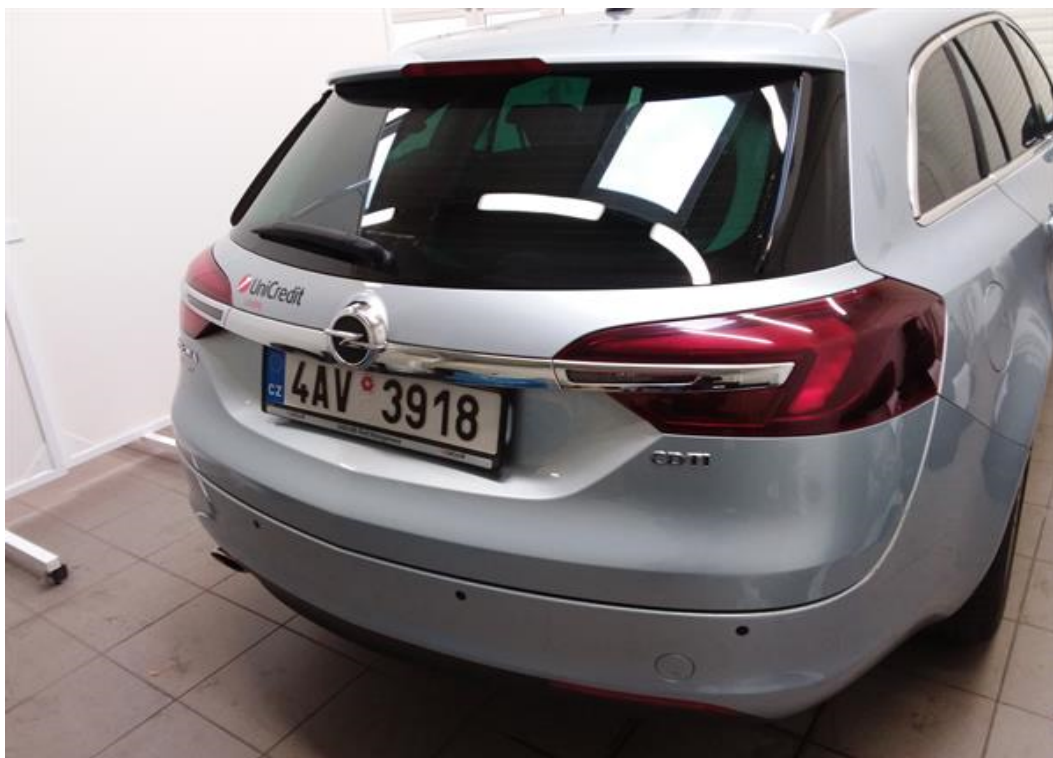
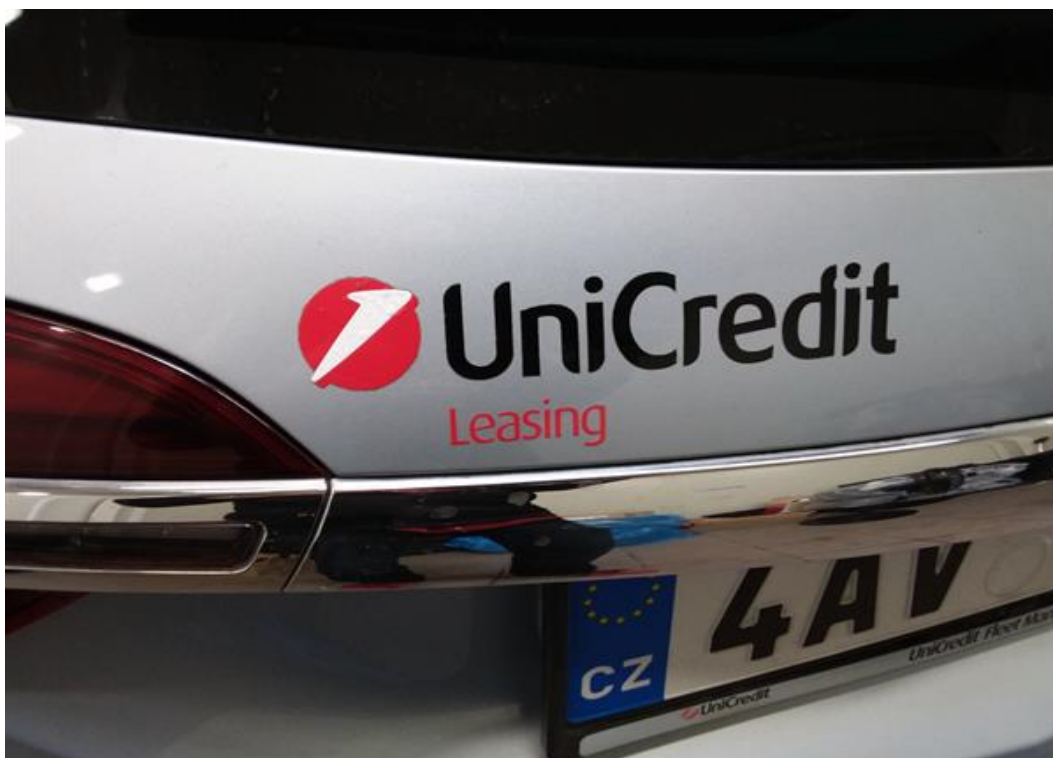
Oblast vozu	Exteriér	Druh poškození	Odření
Část vozu	Karoserie	Způsob opravy	Bez opravy
Prvek vozu	Víko kufru	Akceptovatelnost	Akceptovatelné

Viz popis k poškození č. 8

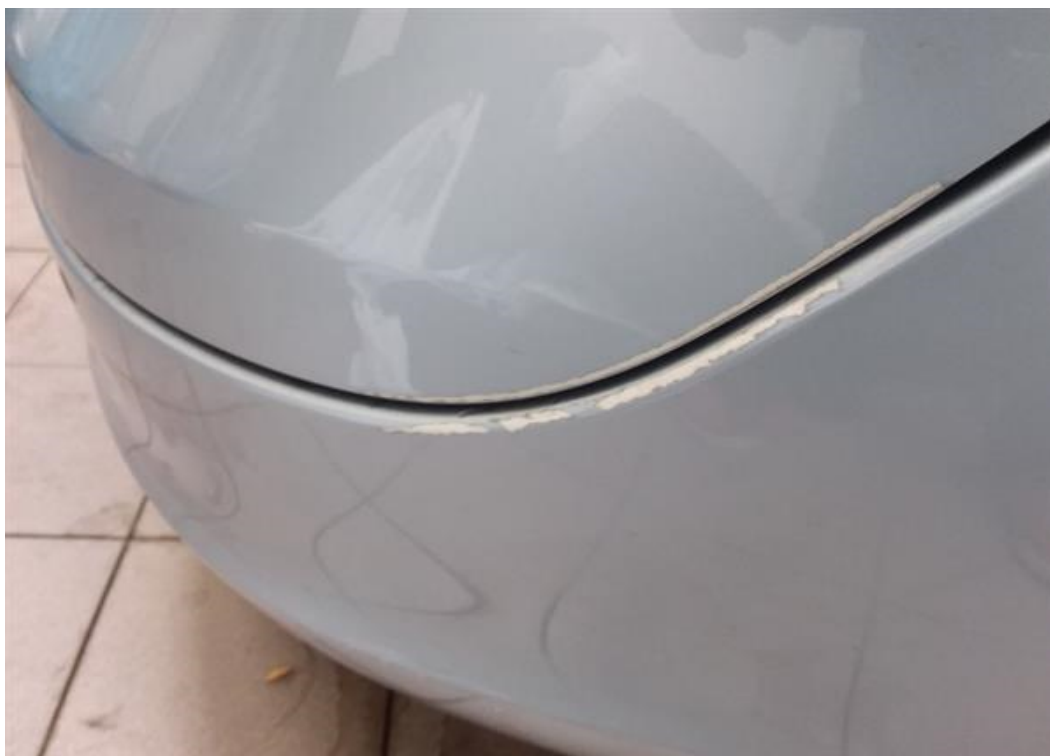
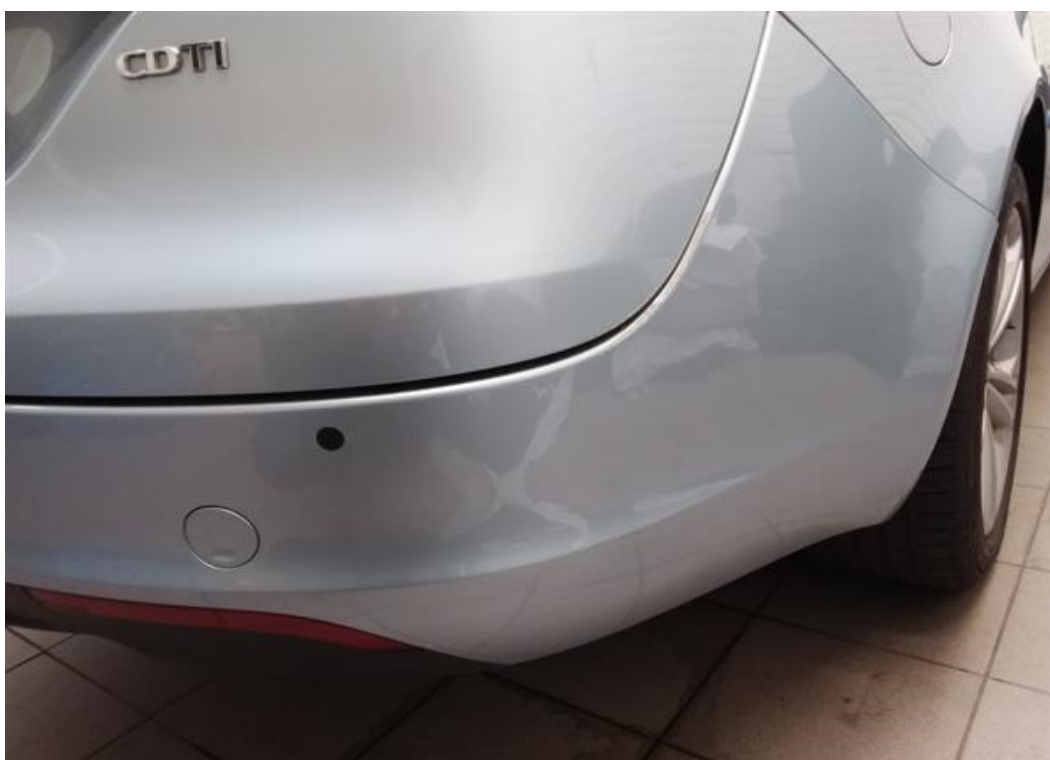
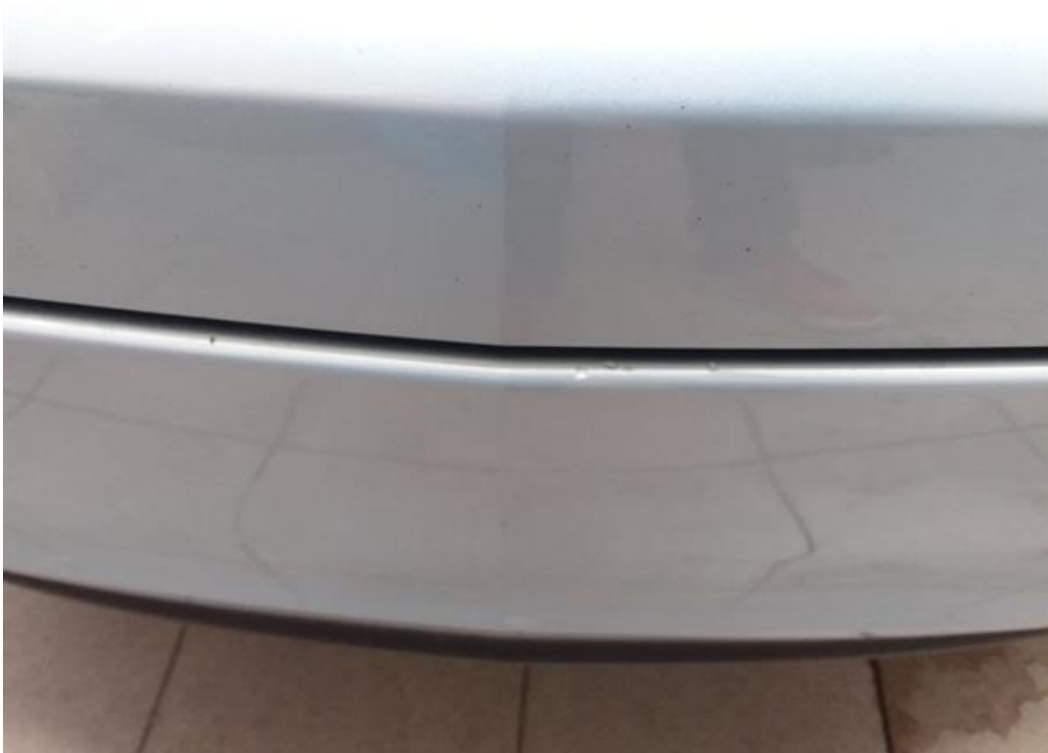
**9**

Oblast vozu	Exteriér	Druh poškození	Odření
Část vozu	Karoserie	Způsob opravy	Bez opravy
Prvek vozu	Z Nárazník	Akceptovatelnost	Akceptovatelné

Viz popis k poškození č. 9

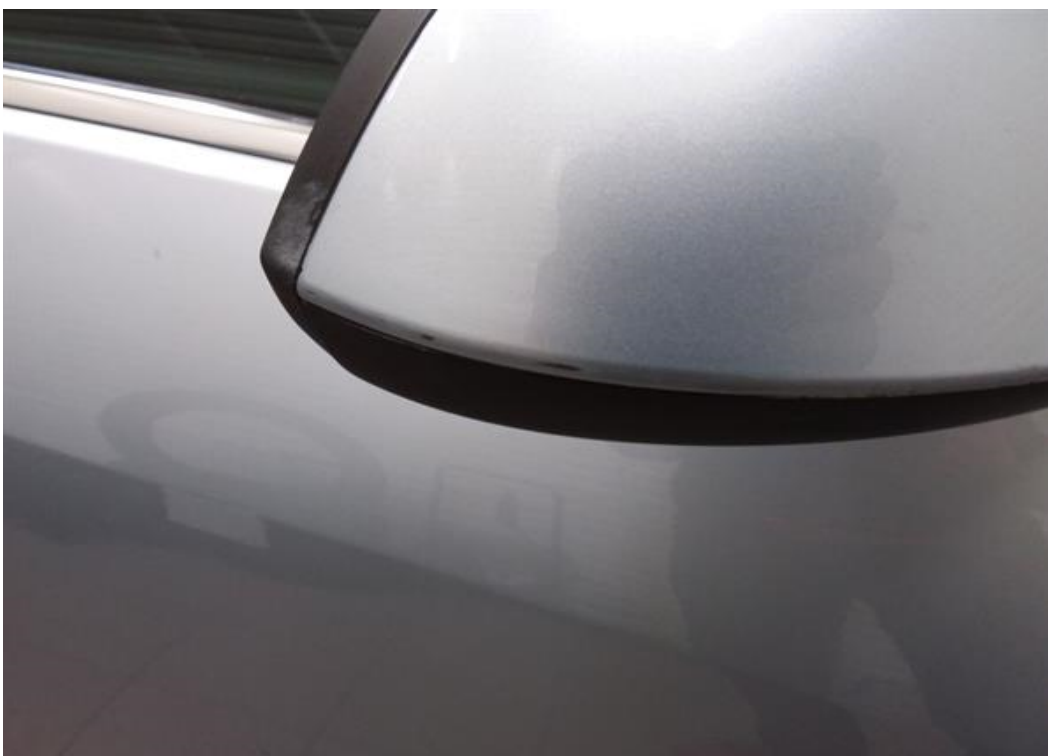
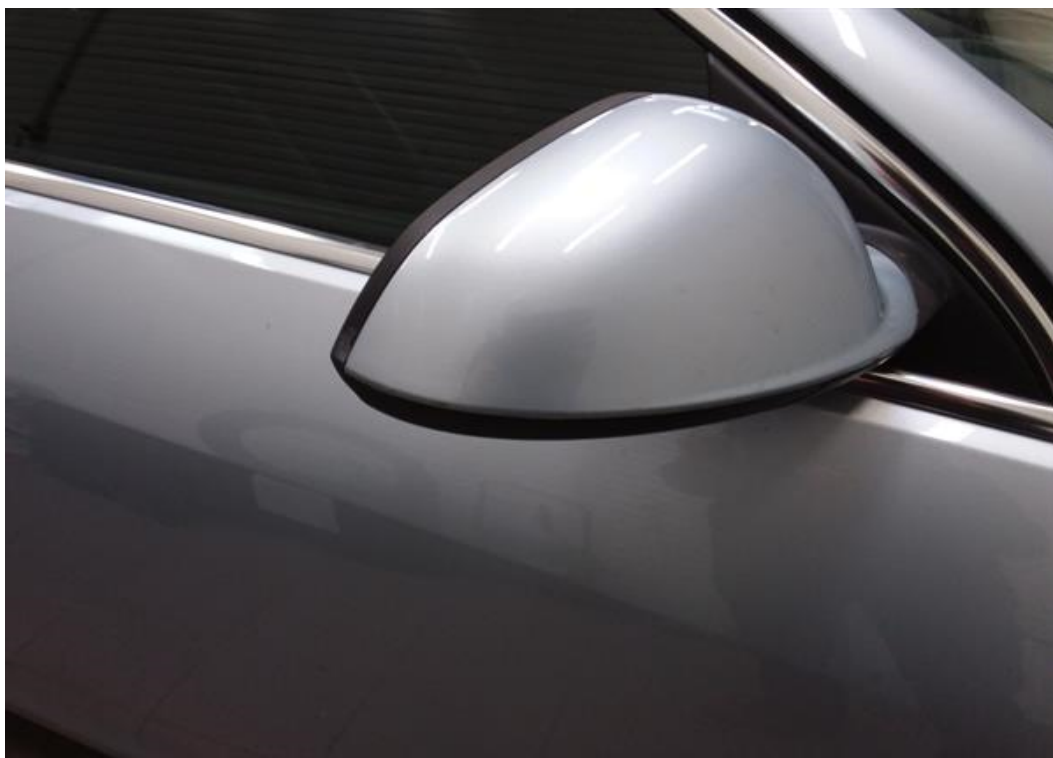
Oblast vozu	Exteriér	Druh poškození	Odření
Část vozu	Karoserie	Způsob opravy	Bez opravy
Prvek vozu	P Zrcátko	Akceptovatelnost	Akceptovatelné

Viz popis k poškození č. 10

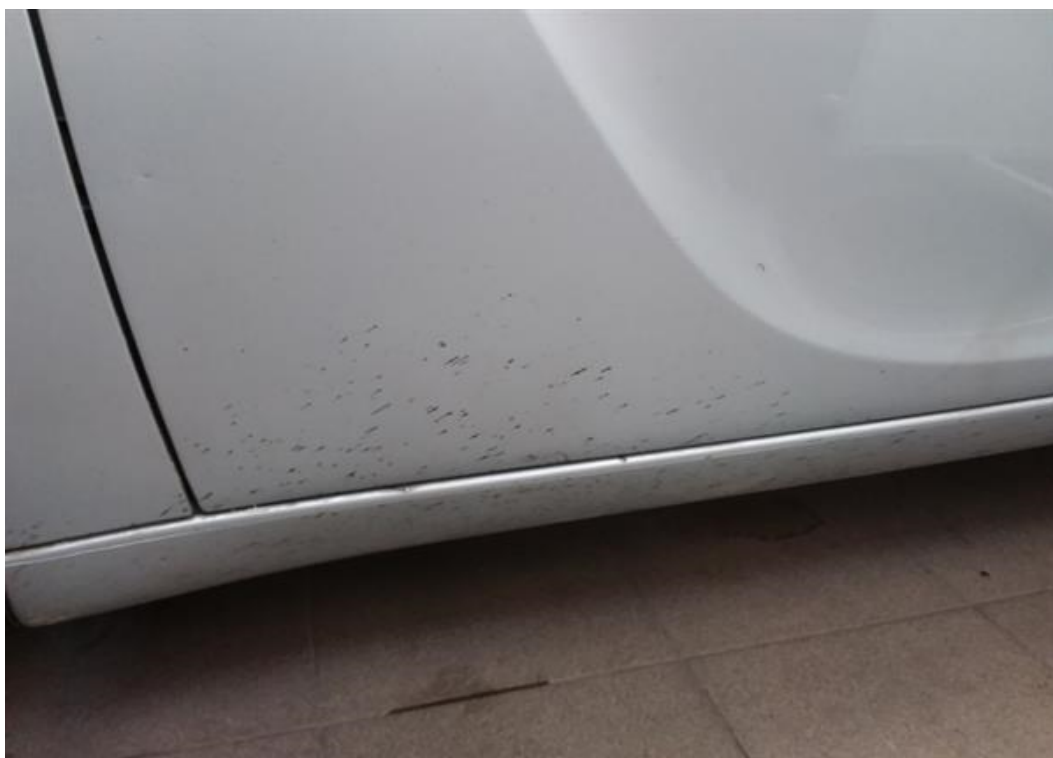
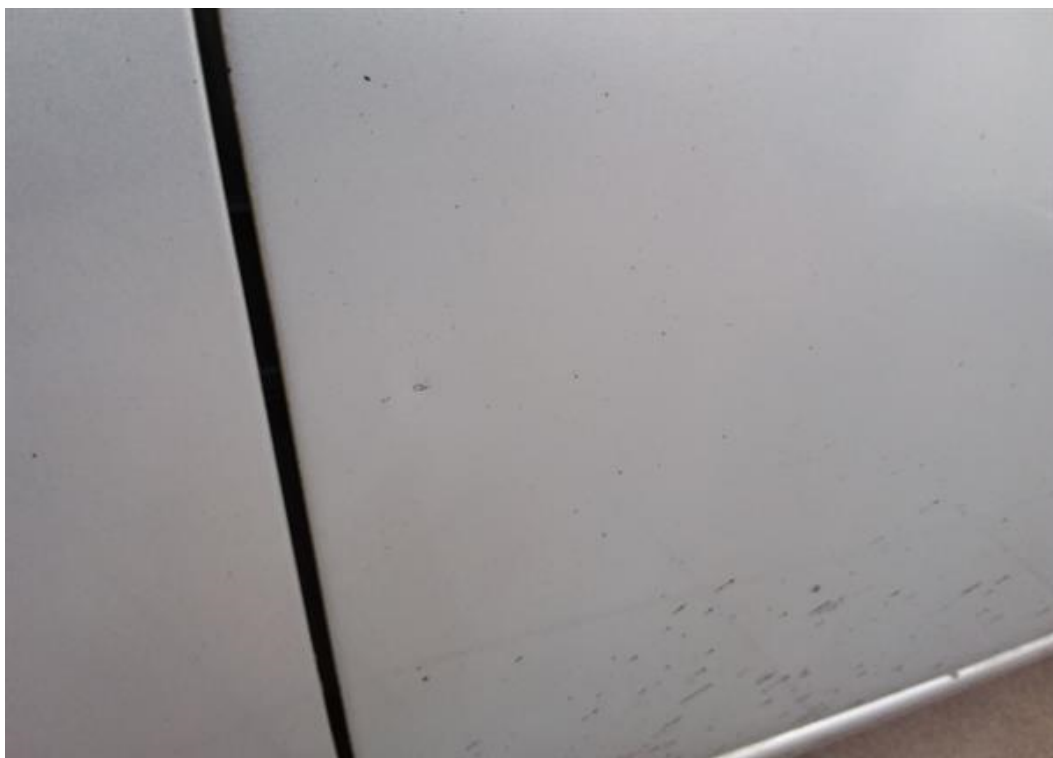
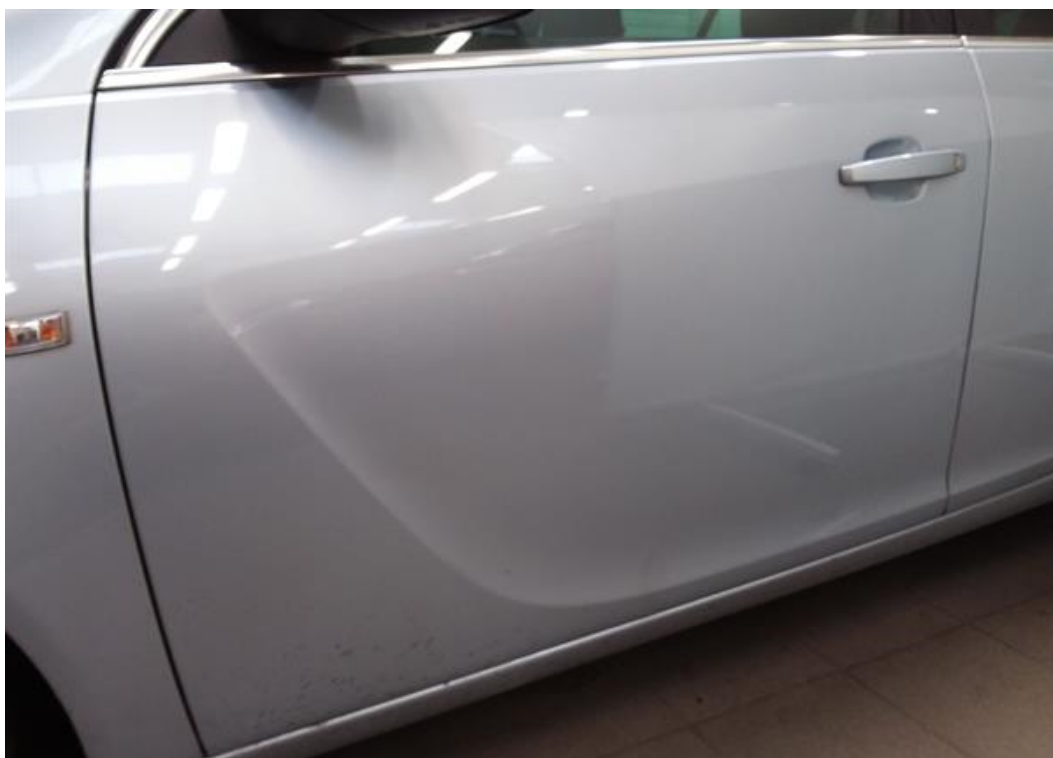
Oblast vozu	Exteriér	Druh poškození	Znečištěné
Část vozu	Karoserie	Způsob opravy	Bez opravy
Prvek vozu	LP Dveře	Akceptovatelnost	Akceptovatelné

Viz popis k poškození č. 11

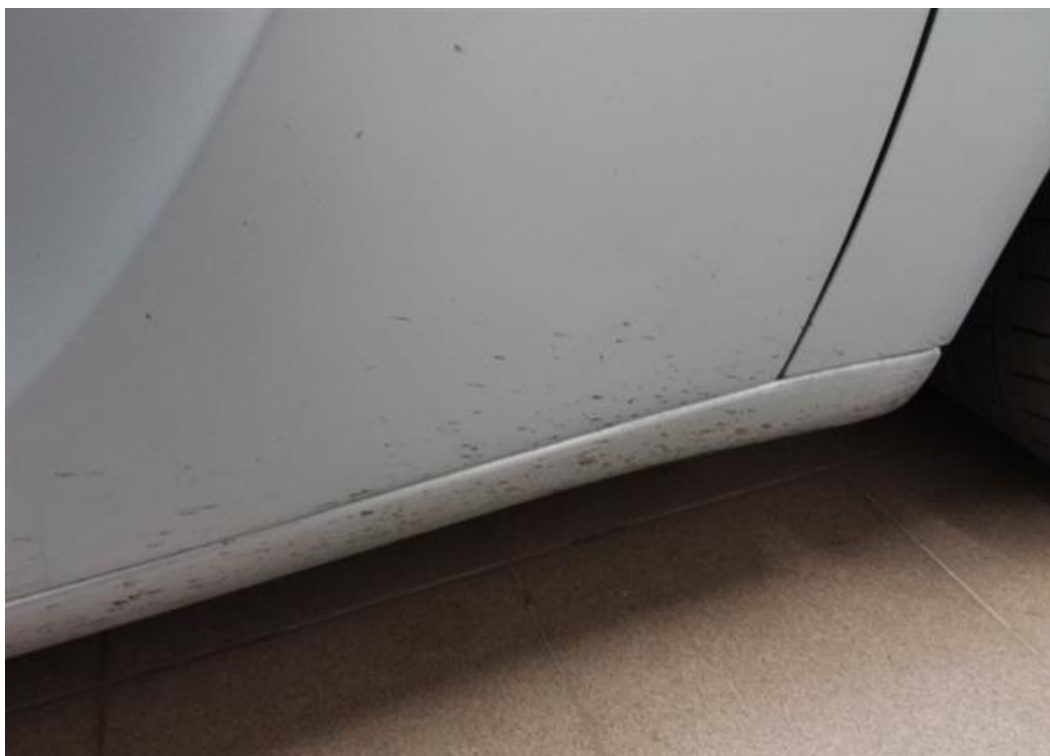
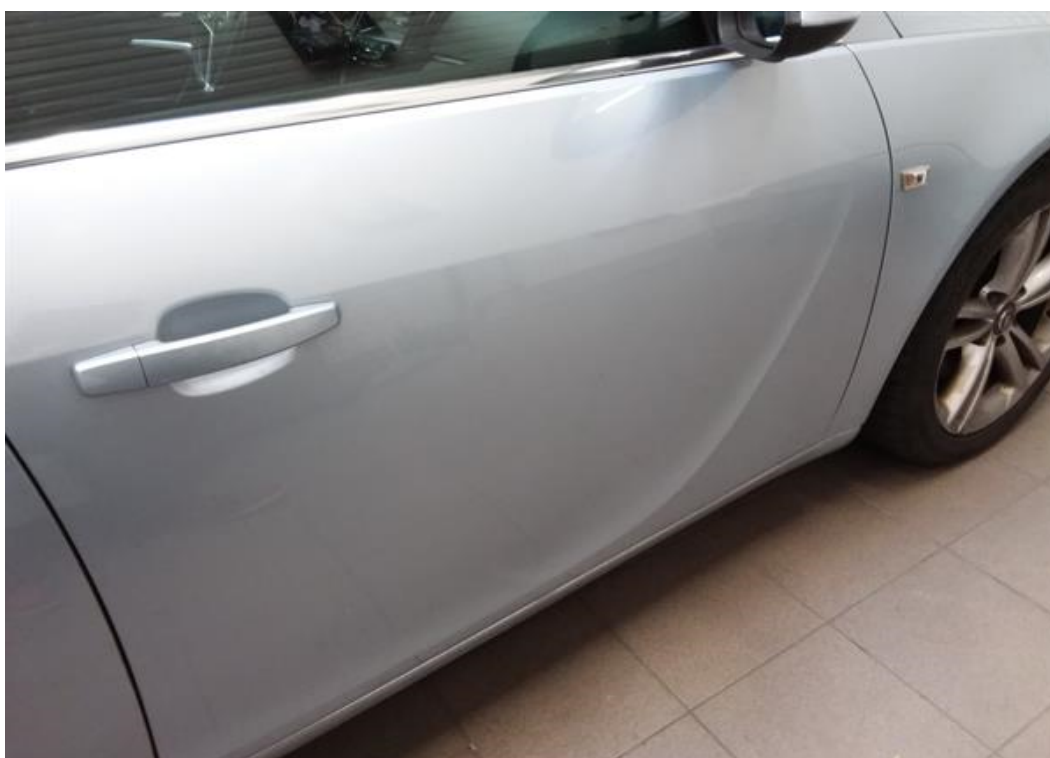
Oblast vozu	Exteriér	Druh poškození	Znečištěné
Část vozu	Karoserie	Způsob opravy	Bez opravy
Prvek vozu	PP Dveře	Akceptovatelnost	Akceptovatelné

Viz popis k poškození č. 12
