PROTOKOL INSPEKCE VOZIDLA

Leasingová smlouva: 1101603327 Místo inspekce: Praha_Kostelecká ulice 933/77a

RZ:	4AV3918	Výrobní číslo (VIN):	WOLGT8E11F1079735
Značka a název:	Opel Insignia	VIN souhlasí:	Ano
Zdvihový objem:	1956	Prověřit:	Ne
Výkon:	125kW	Datum registrace:	16.07. 2015
Barva:	Šedá m.	Karoserie:	Kombi
Druh paliva:	Nafta	STK měsíc:	07
Převodovka:	Manuální	STK rok:	2021
Olej:	Dostatečné množství	Stav tachometru:	115517
Chladicí kapalina:	Dostatečné množství	Stav paliva:	3/4
Datum vrácení (zabavení) vozu:	08.11. 2019

Opel Insignia 2.0 CDTI 125KW Edition Spo Tourer S/S

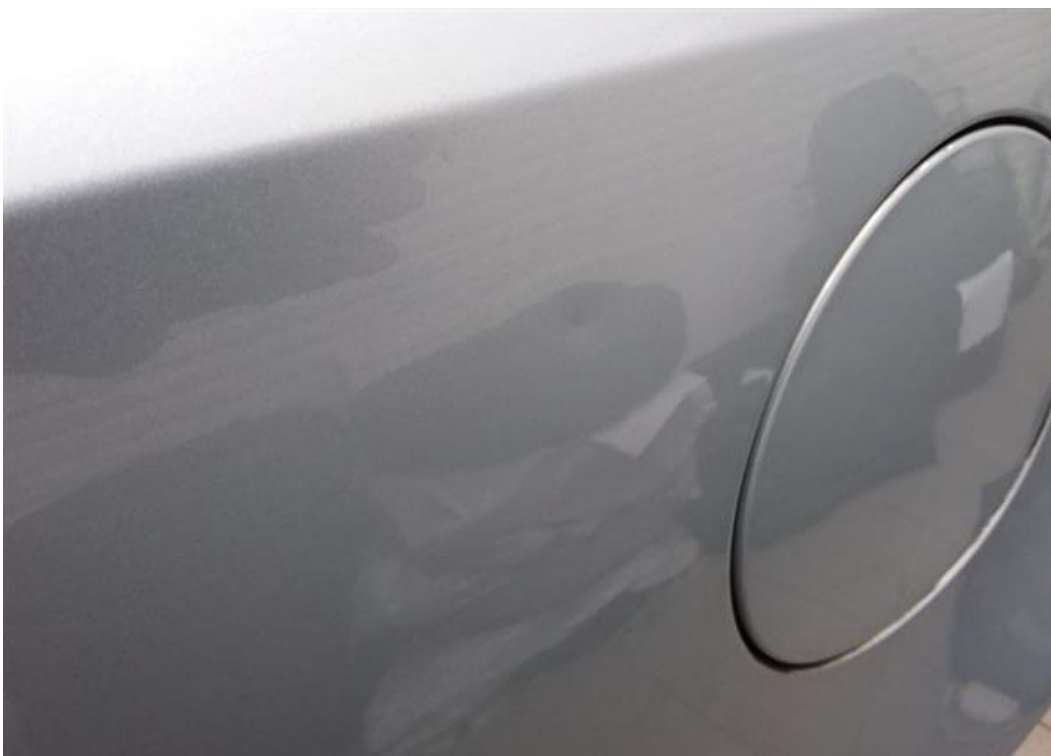
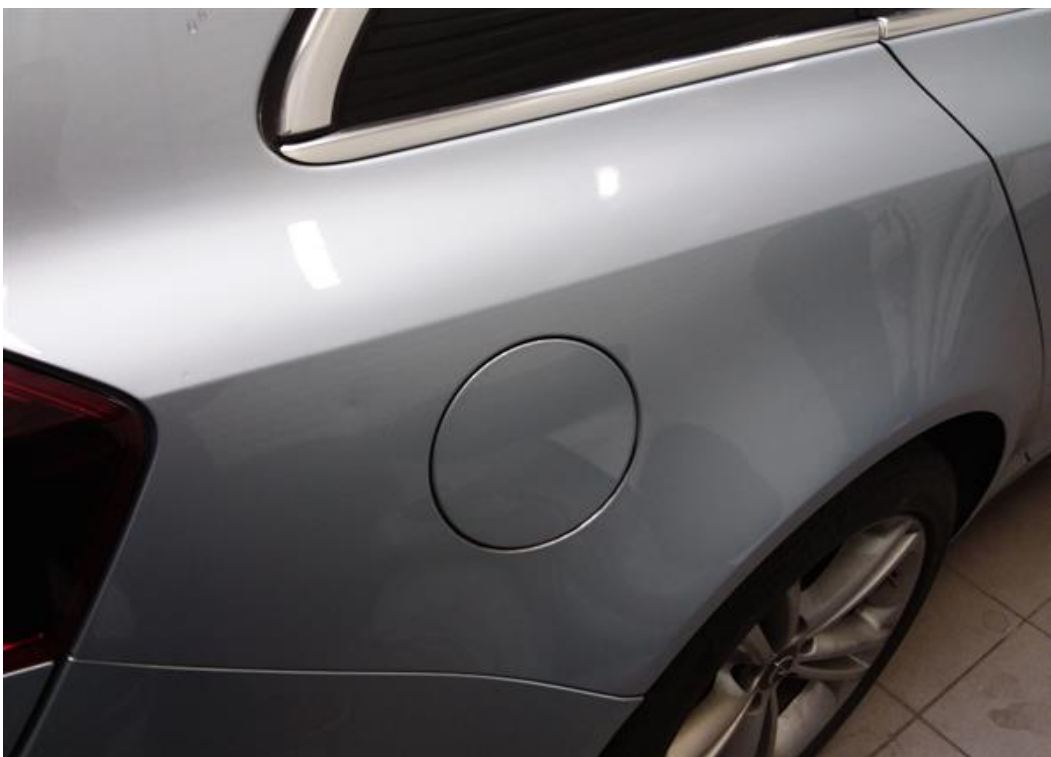
Oblast vozu	Exteriér	Druh poškození	Deformace
Část vozu	Karoserie	Způsob opravy	Bez opravy
Prvek vozu	PZ Blatník	Akceptovatelnost	Akceptovatelné

Viz popis k poškození č. 13
