**DEKRA CZ a.s.**

**ARVAL CZ s.r.o.**

**ÚDAJE O VOZIDLE**

| RZ: | 5AD5206 | VIN: | TMBJT6NJ3GZ114032 |

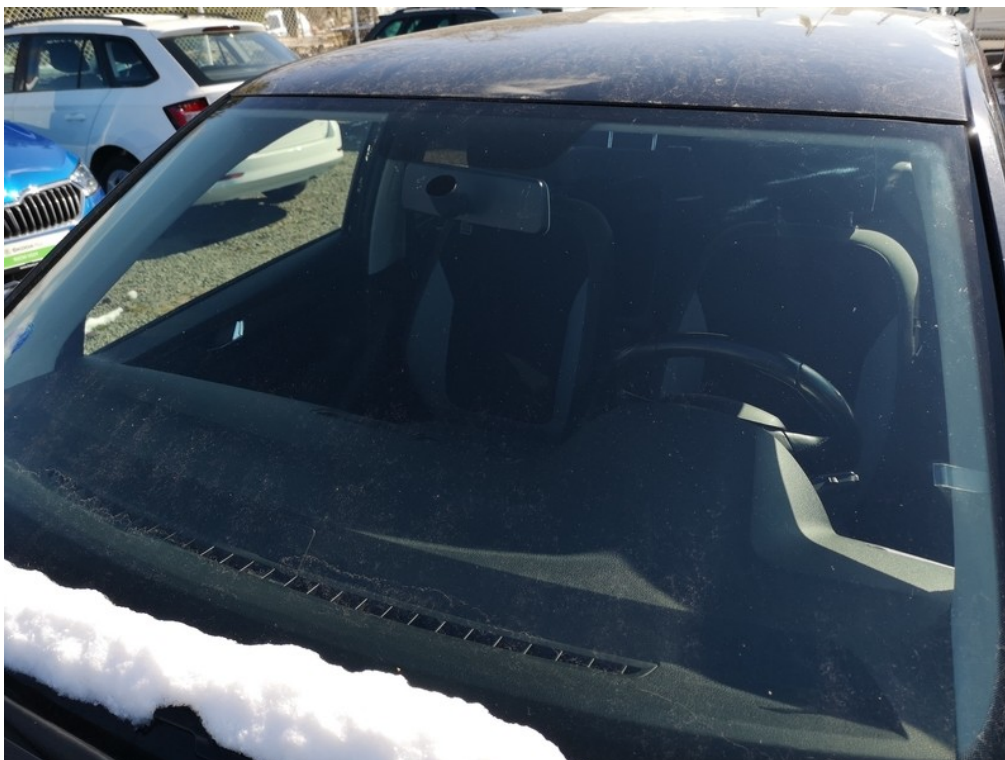
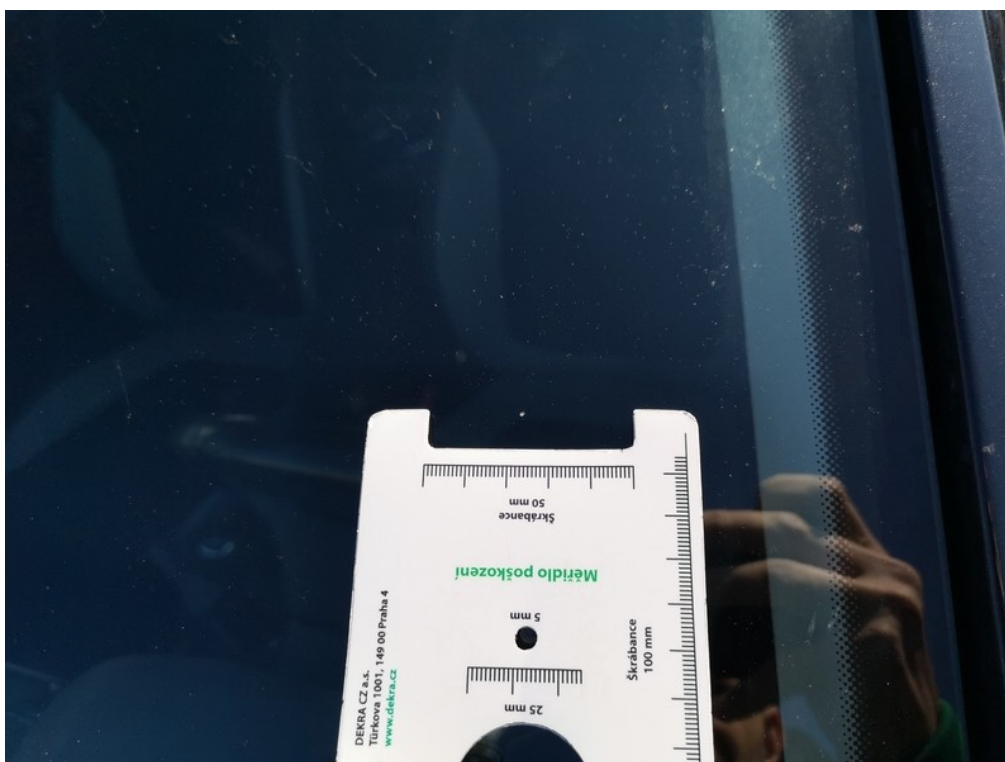
Umístění  
**1** Poškozený díl  
Druh poškození

| P.č. | Poškozený díl | Druh poškození | Způsob opravy (opatření) |
|---|---|---|---|
| 1 | Čelní sklo | Poškození od odletujícího kamení | Opravit |

Exteriér (vnější  
prostor)  
Čelní sklo  
Poškození od  
odletujícího kamení

Způsob opravy (opatření) Opravit

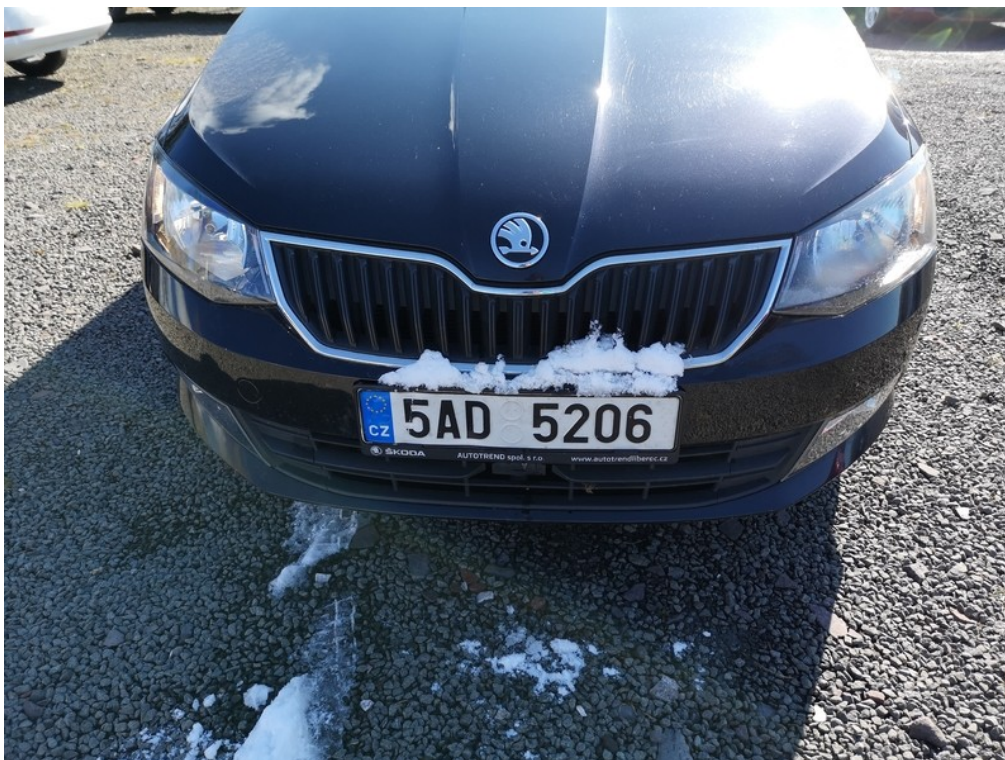
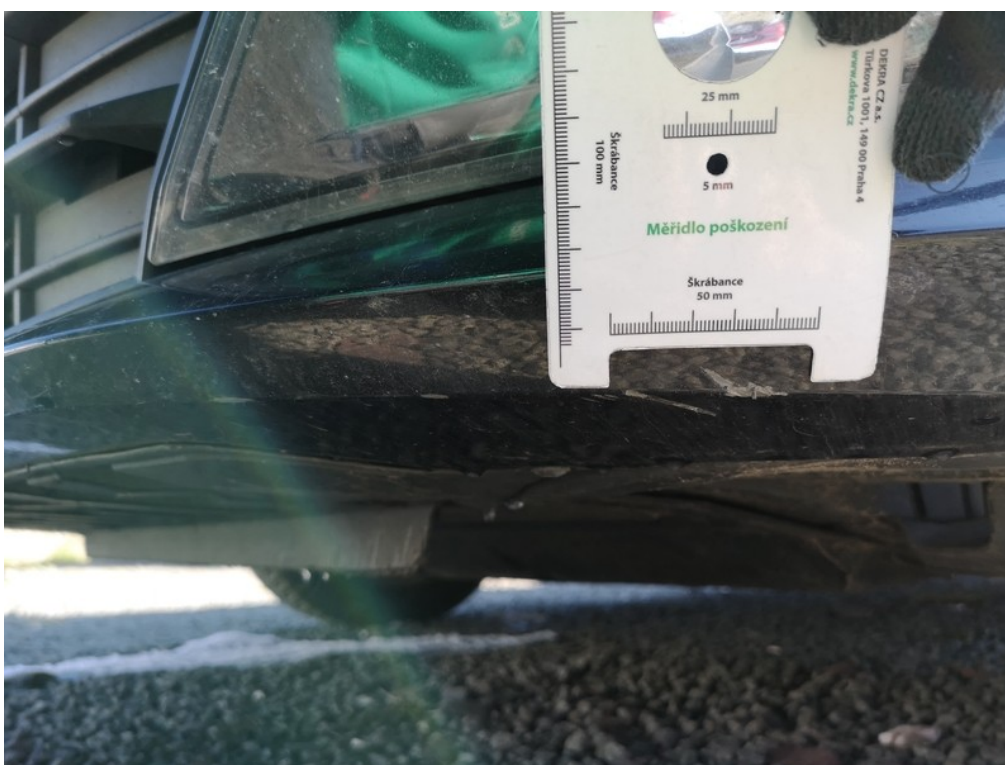
2 Umístění  
Poškozený díl  
Druh poškození

| P.č. | Poškozený díl | Druh poškození | Způsob opravy (opatření) |
|---|---|---|---|
| 2 | Přední nárazník | Škrábance | Lakovat |

Exteriér (vnější  
prostor)  
Přední nárazník  
Škrábance

Způsob opravy (opatření) Lakovat

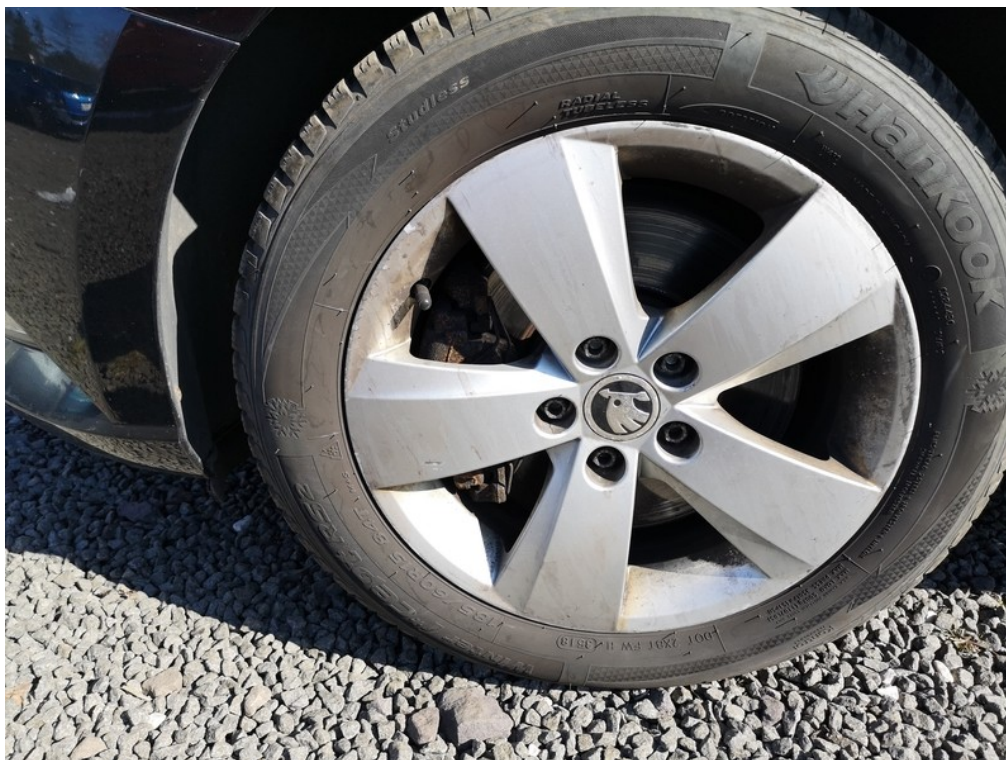
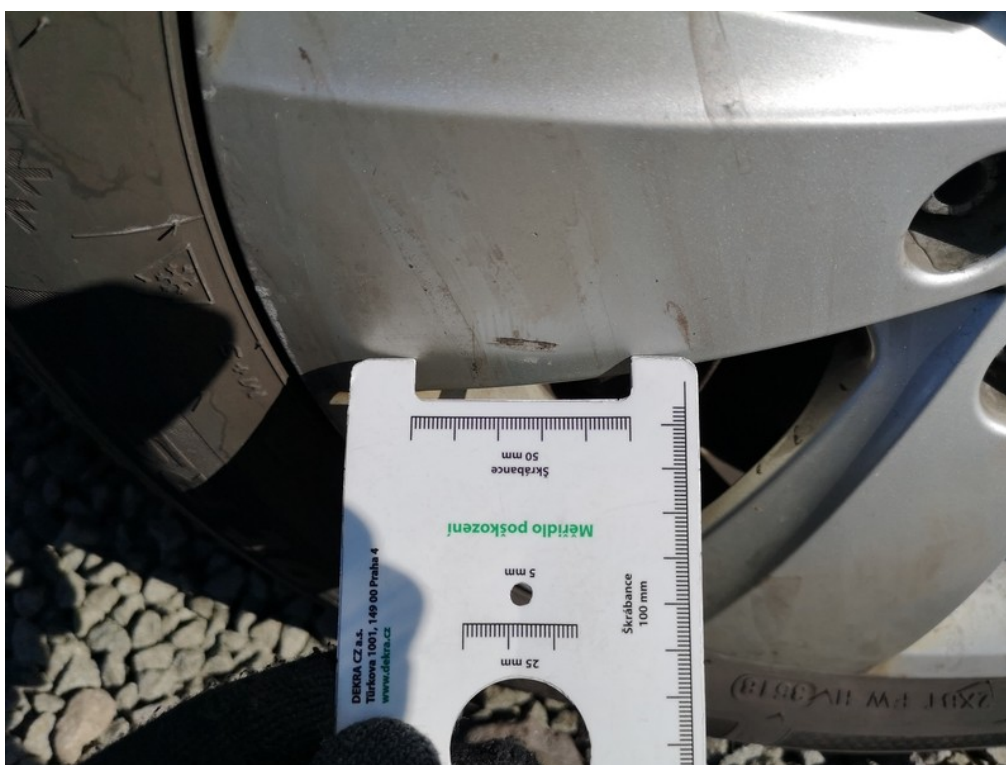
3 Umístění  
Poškozený díl  
Druh poškození

| P.č. | Poškozený díl | Druh poškození | Způsob opravy (opatření) |
|---|---|---|---|
| 3 | Disk LP kola | Škrábance | Opravit |

Exteriér (vnější  
prostor)  
Disk LP kola  
Škrábance

Způsob opravy (opatření) Opravit  
Poznámka:

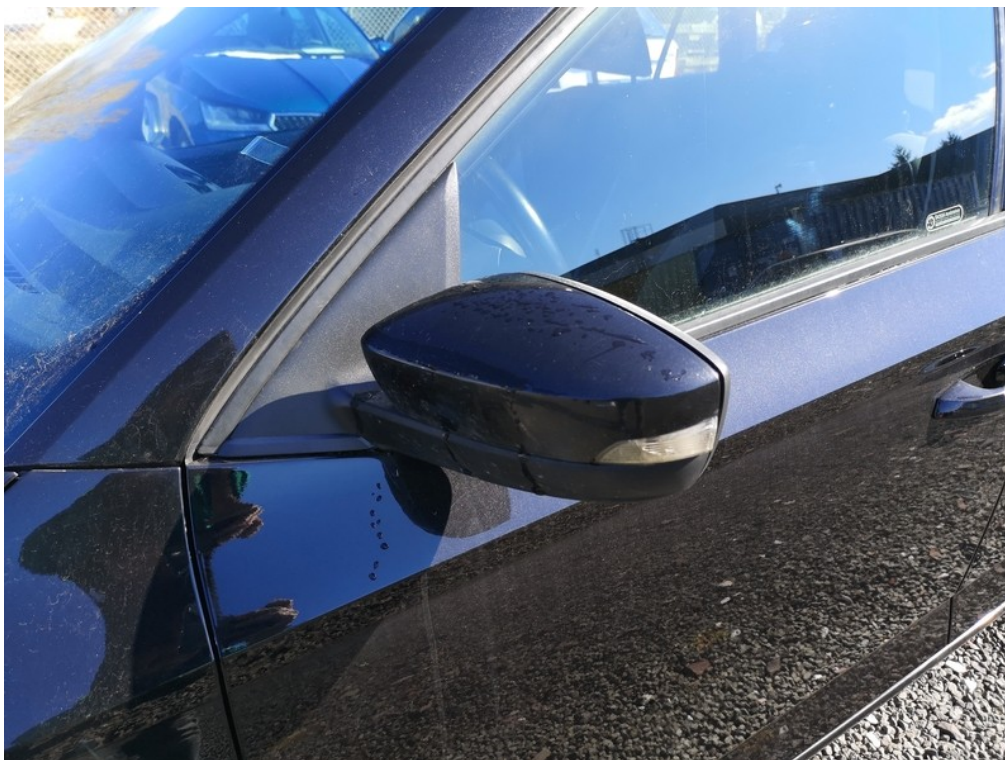
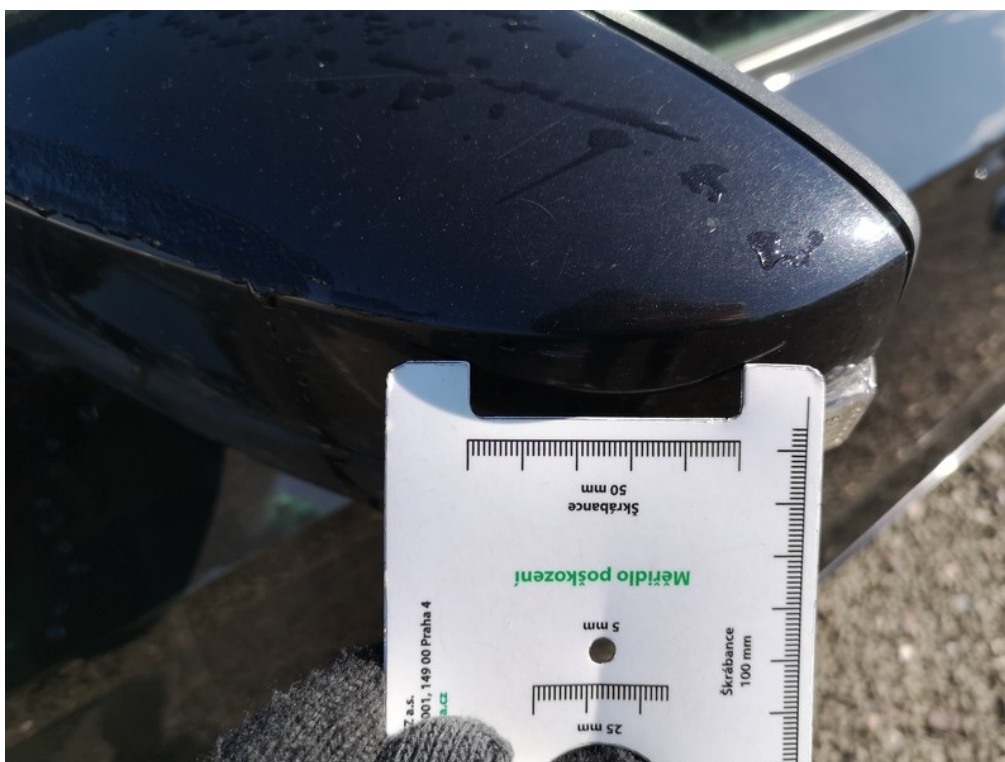
4 Umístění  
Poškozený díl  
Druh poškození

| P.č. | Poškozený díl | Druh poškození | Způsob opravy (opatření) |
|---|---|---|---|
| 4 | Kryt L zpětného zrcátka | Škrábance | Lakovat |

Exteriér (vnější  
prostor)  
Kryt L zpětného  
zrcátka  
Škrábance

Způsob opravy (opatření) Lakovat

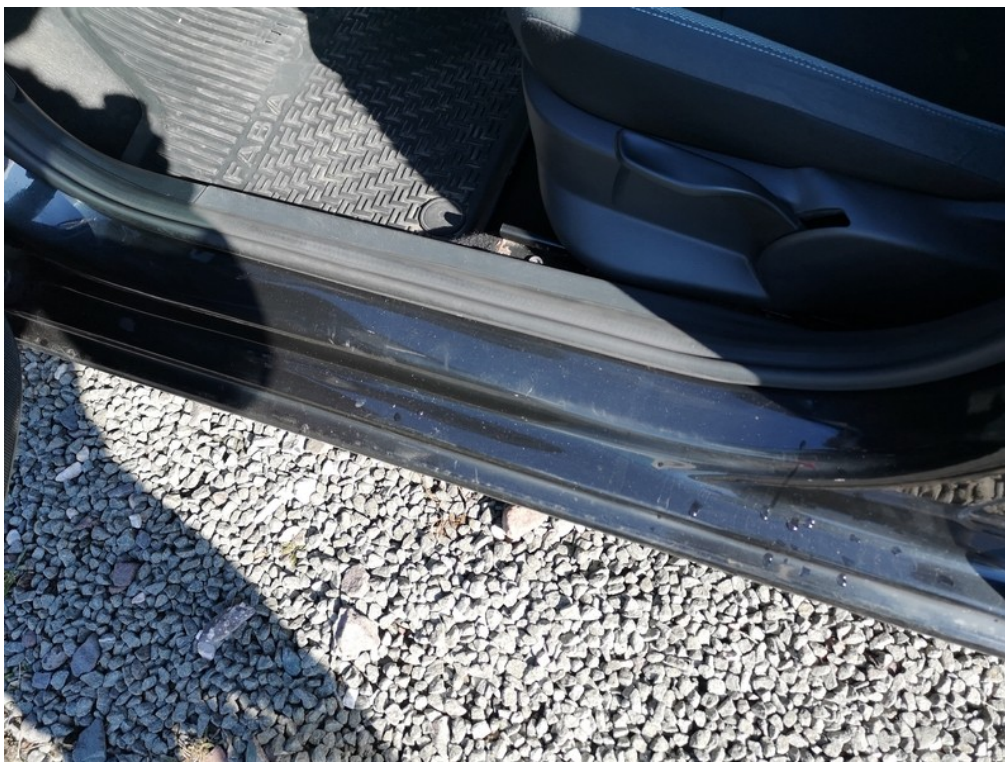
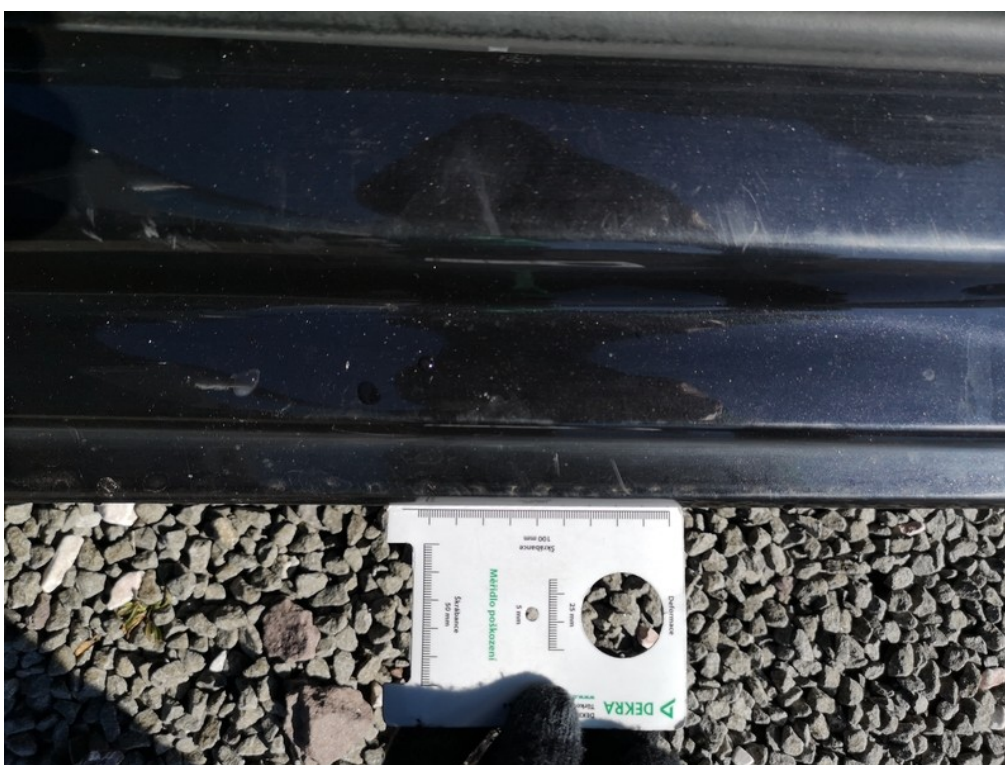
5 Umístění  
Poškozený díl  
Druh poškození

| P.č. | Poškozený díl | Druh poškození | Způsob opravy (opatření) |
|---|---|---|---|
| 5 | Práh levý | Škrábance | Lakovat |

Exteriér (vnější  
prostor)  
Práh levý  
Škrábance

Způsob opravy (opatření) Lakovat

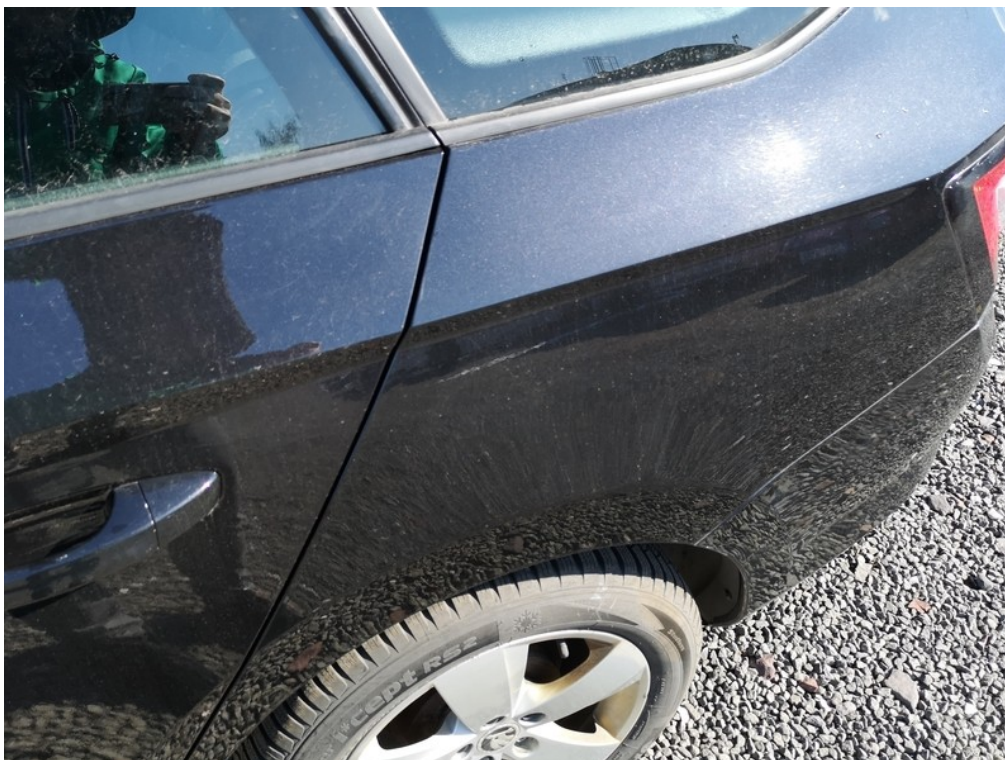
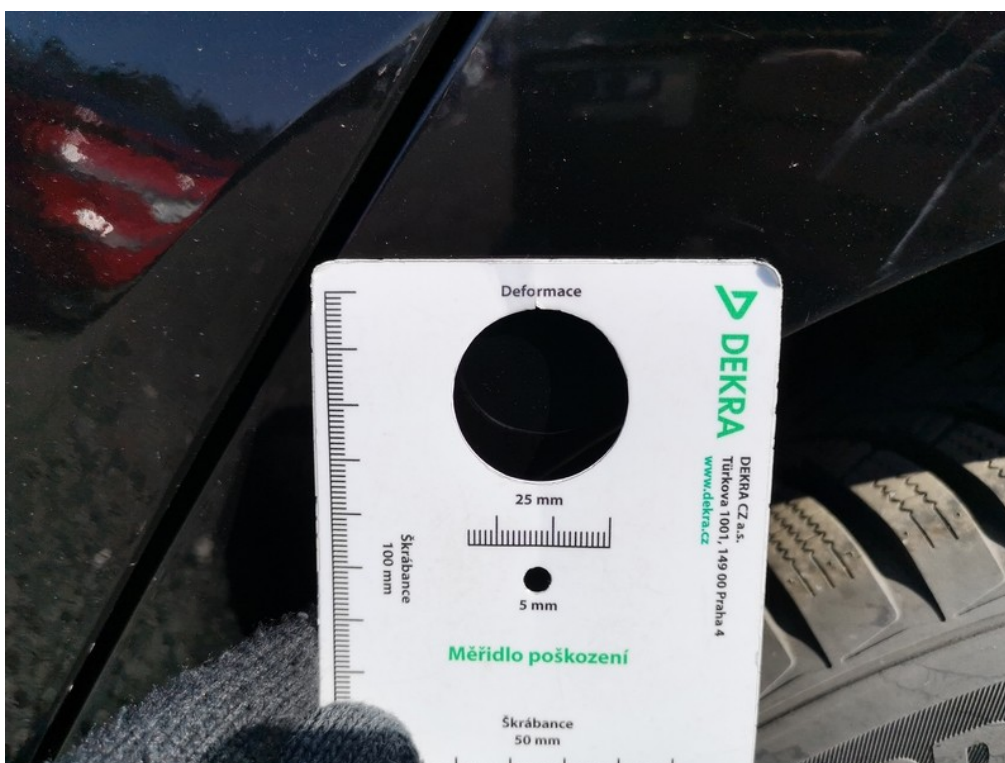
6 Umístění  
Poškozený díl  
Druh poškození

| P.č. | Poškozený díl | Druh poškození | Způsob opravy (opatření) |
|---|---|---|---|
| 6 | Bočnice zadní levá | Jamka | Opravit |

Exteriér (vnější  
prostor)  
Bočnice zadní levá  
Jamka

Poznámka: 2x + škrábance

Způsob opravy (opatření) Opravit

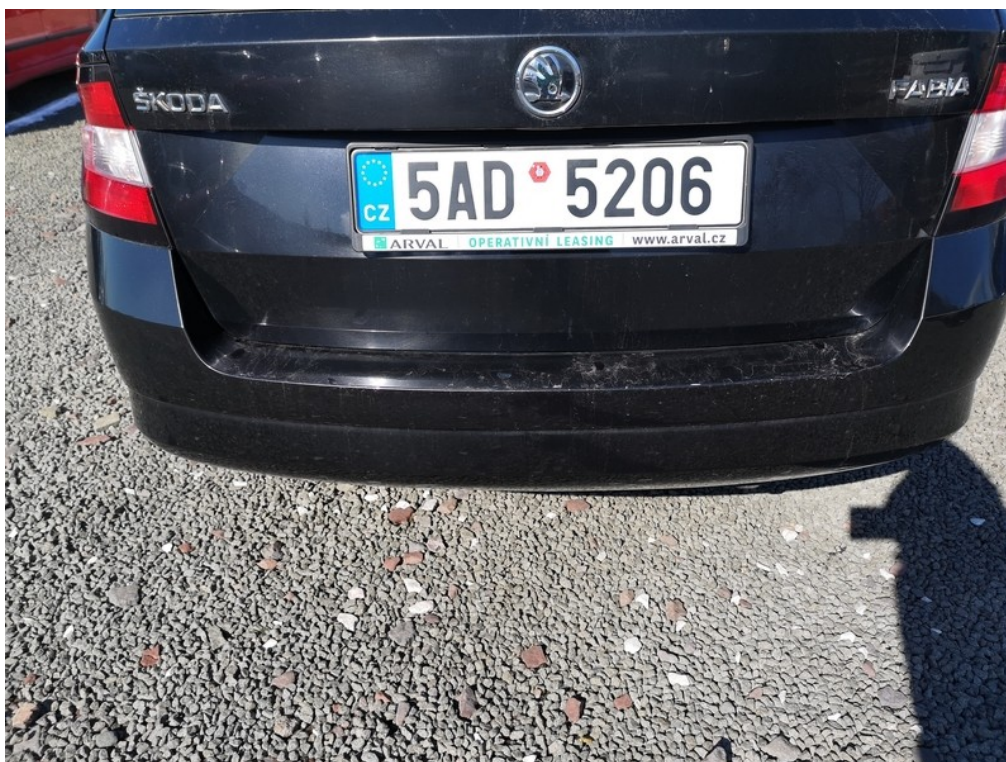
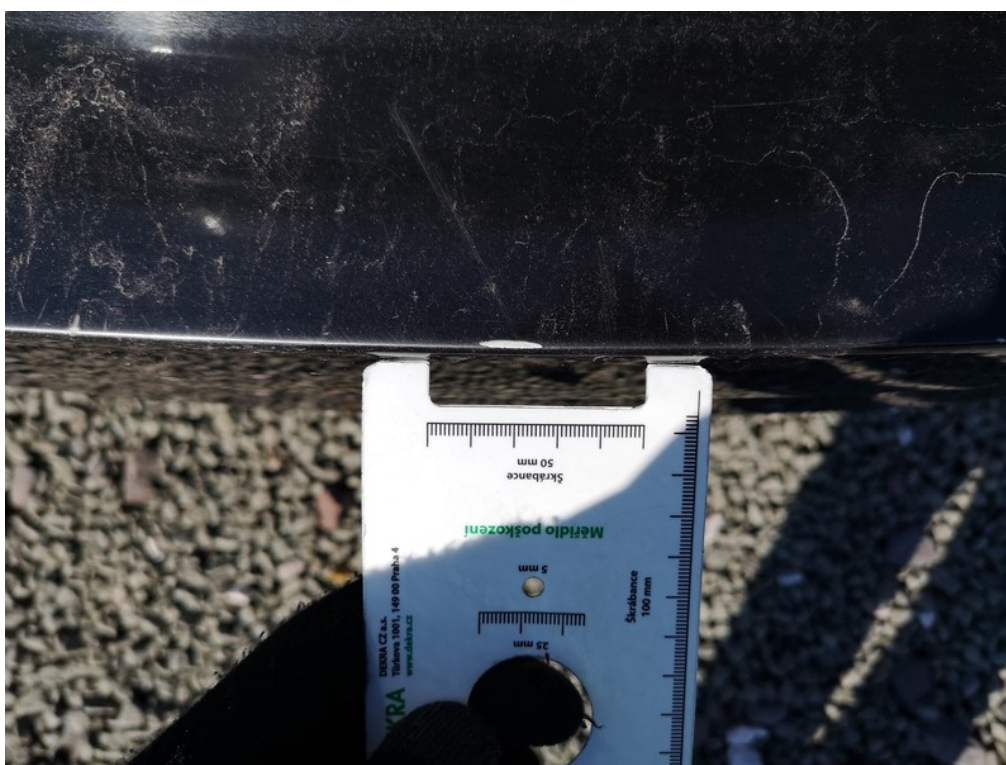
7 Umístění  
Poškozený díl  
Druh poškození

| P.č. | Poškozený díl | Druh poškození | Způsob opravy (opatření) |
|---|---|---|---|
| 7 | Zadní nárazník | Škrábance | Lakovat |

Exteriér (vnější  
prostor)  
Zadní nárazník  
Škrábance

Způsob opravy (opatření) Lakovat

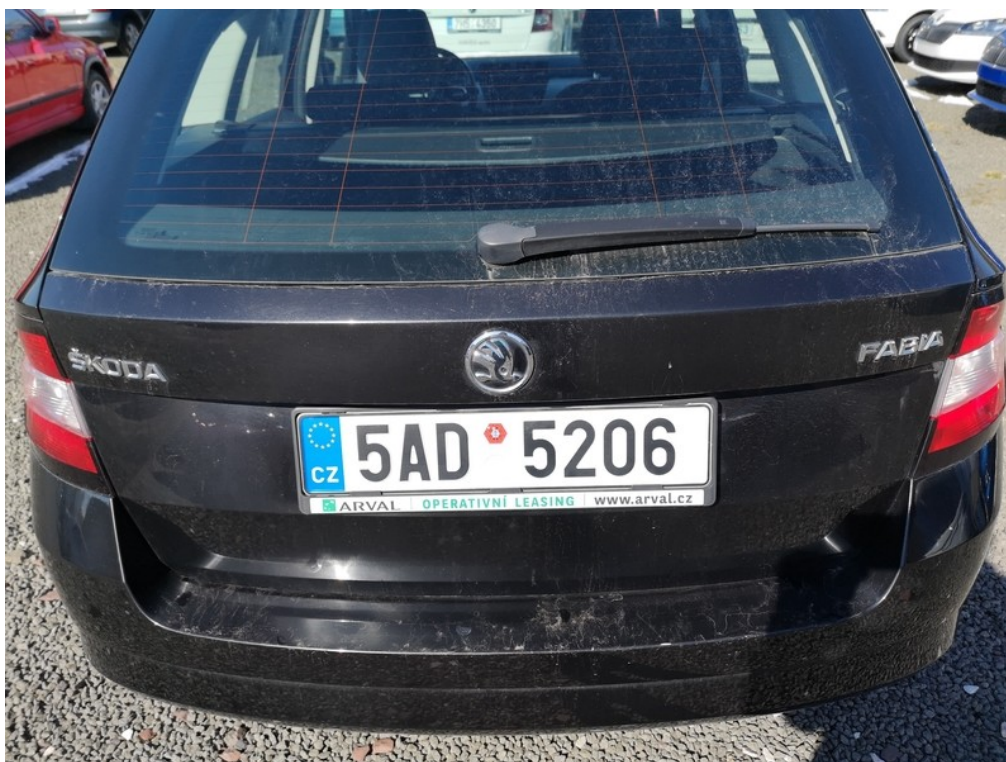
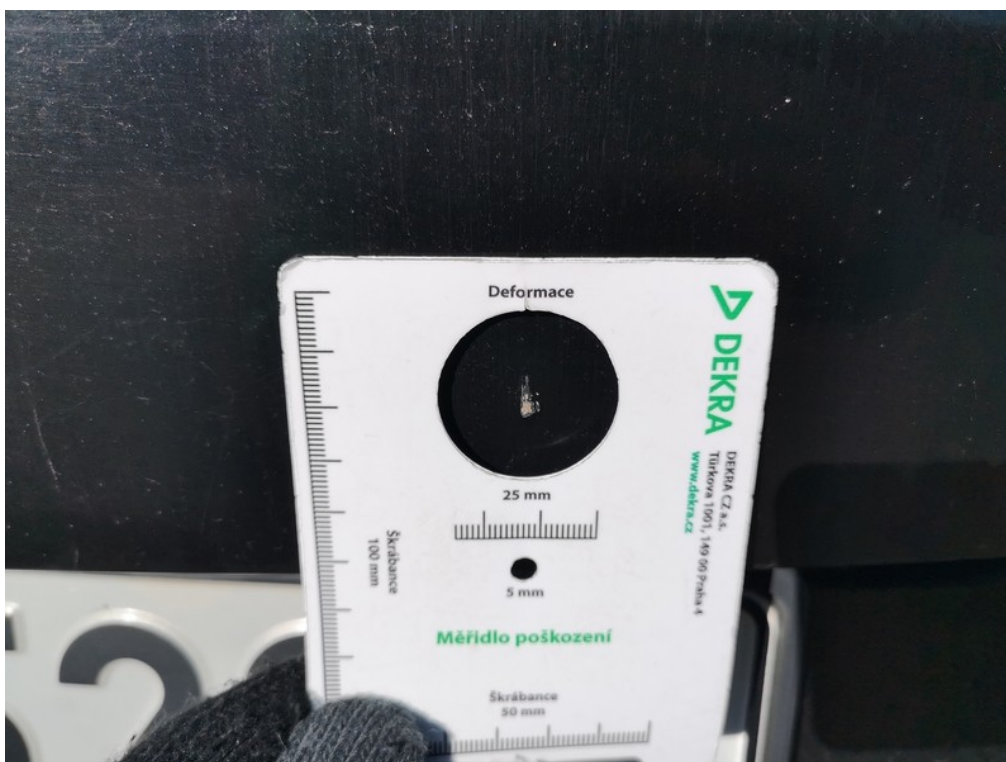
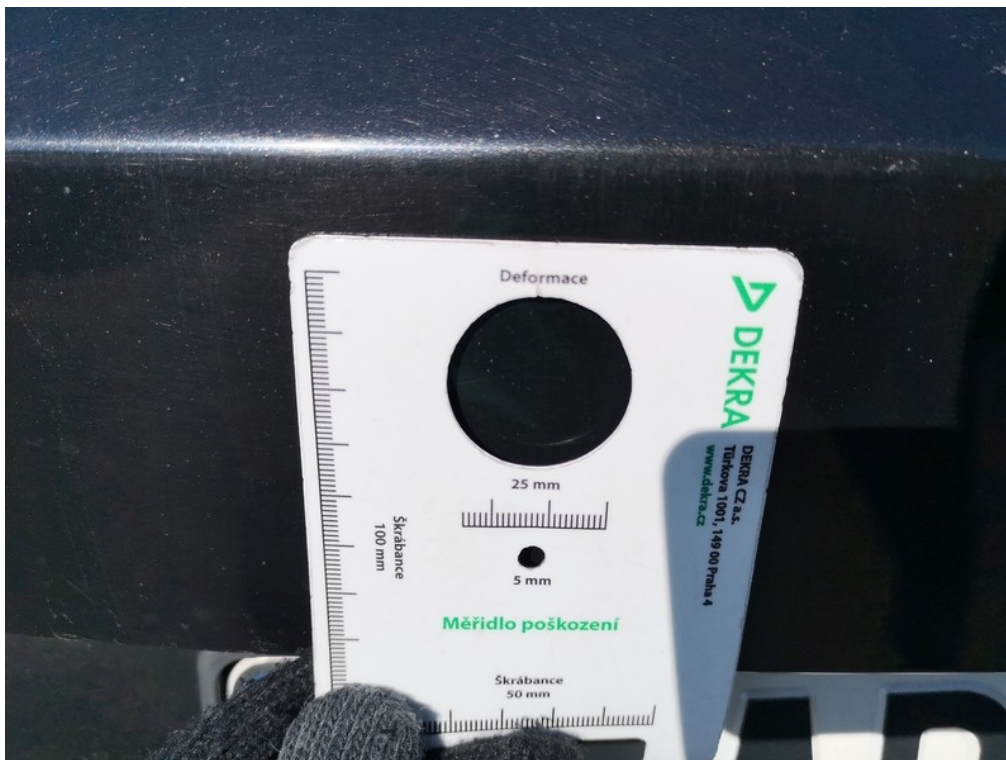
Umístění  
**8** Poškozený díl  
Druh poškození

| P.č. | Poškozený díl | Druh poškození | Způsob opravy (opatření) |
|---|---|---|---|
| 8 | Víko zavazadlového prostoru | Jamka | Opravit |

Exteriér (vnější  
prostor)  
Víko zavazadlového  
prostoru  
Jamka

Způsob opravy (opatření) Opravit  
Poznámka: 2x + škrábance

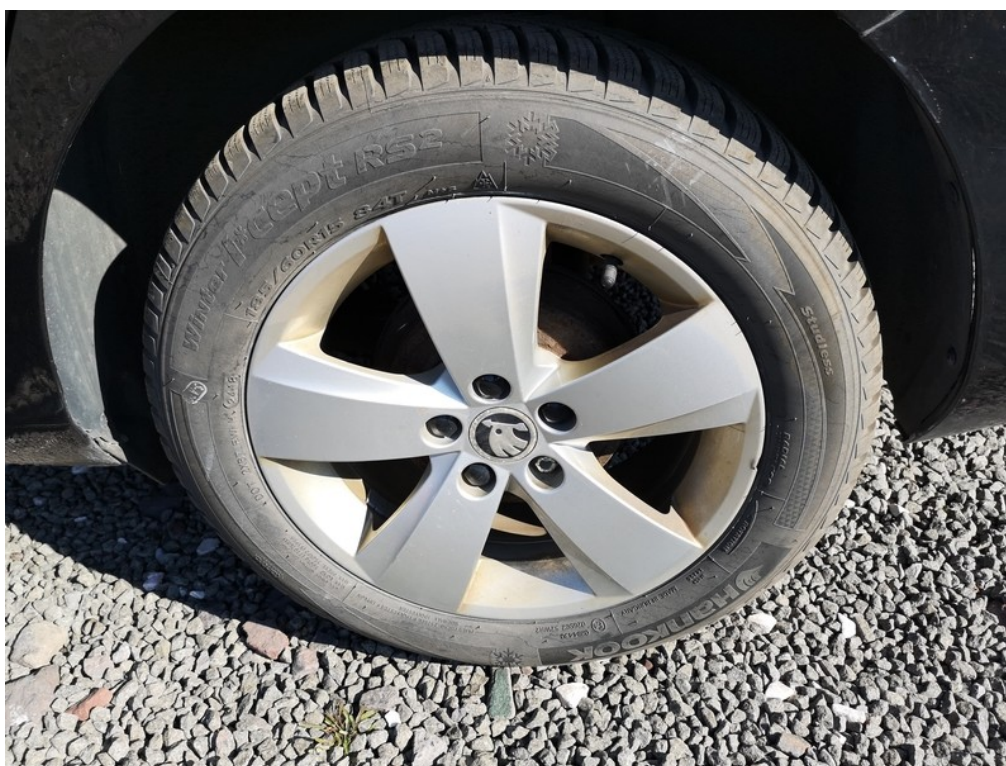
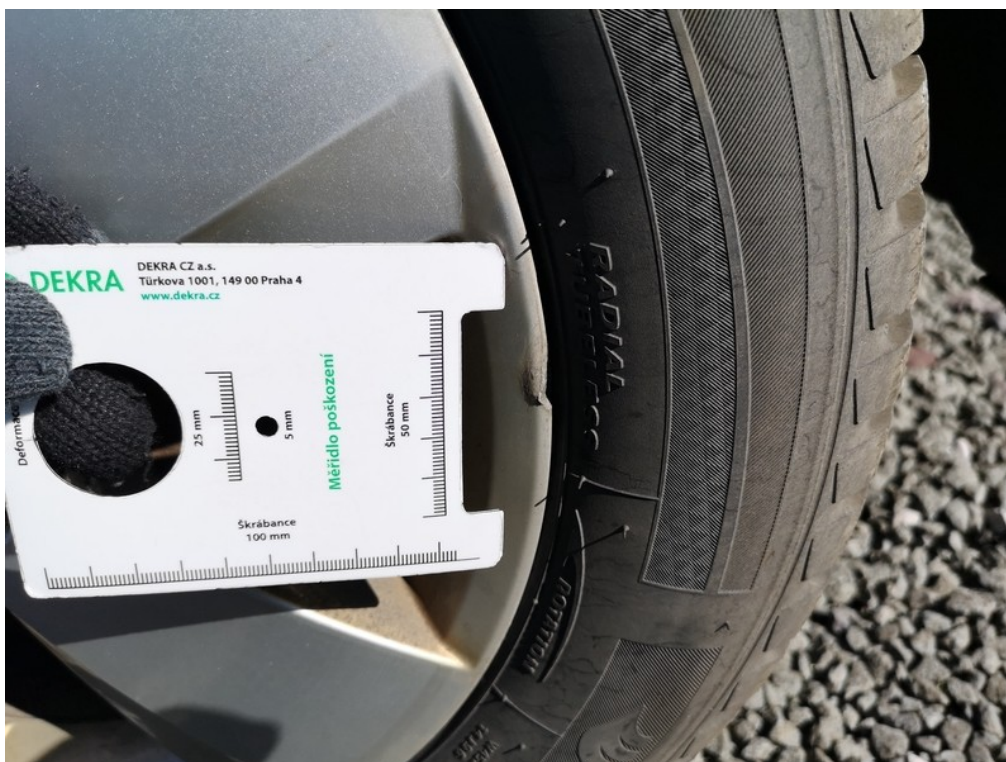
9 Umístění  
Poškozený díl  
Druh poškození

| P.č. | Poškozený díl | Druh poškození | Způsob opravy (opatření) |
|---|---|---|---|
| 9 | Disk LZ kola | Škrábance | Opravit |

Exteriér (vnější  
prostor)  
Disk LZ kola  
Škrábance

Způsob opravy (opatření) Opravit  
Poznámka:

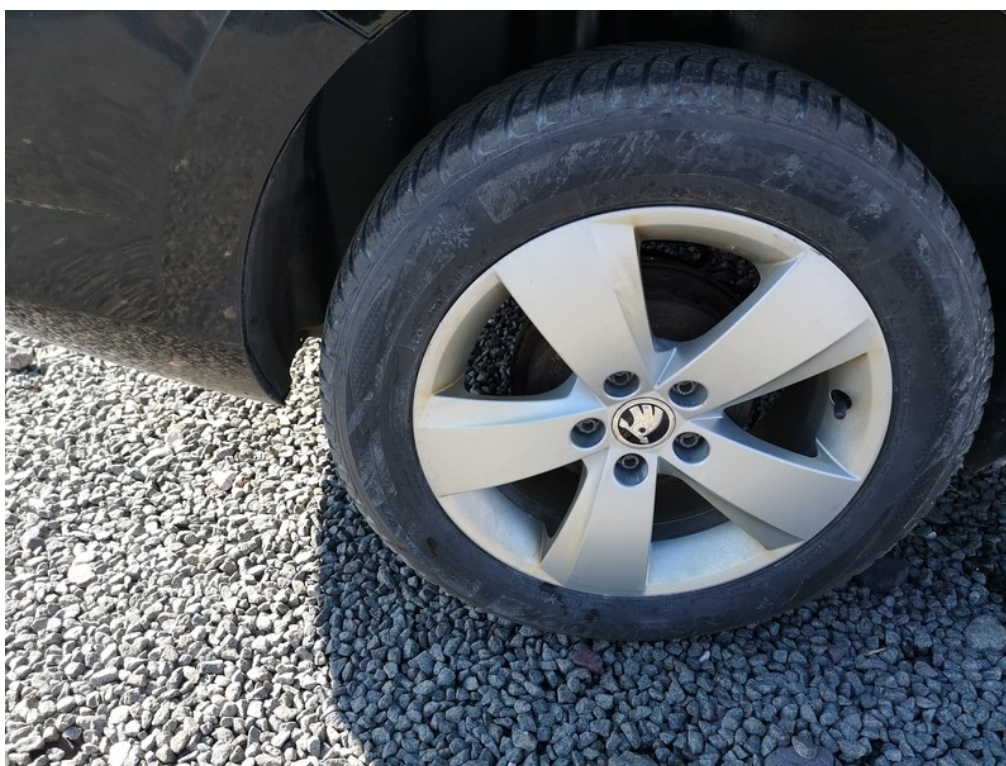
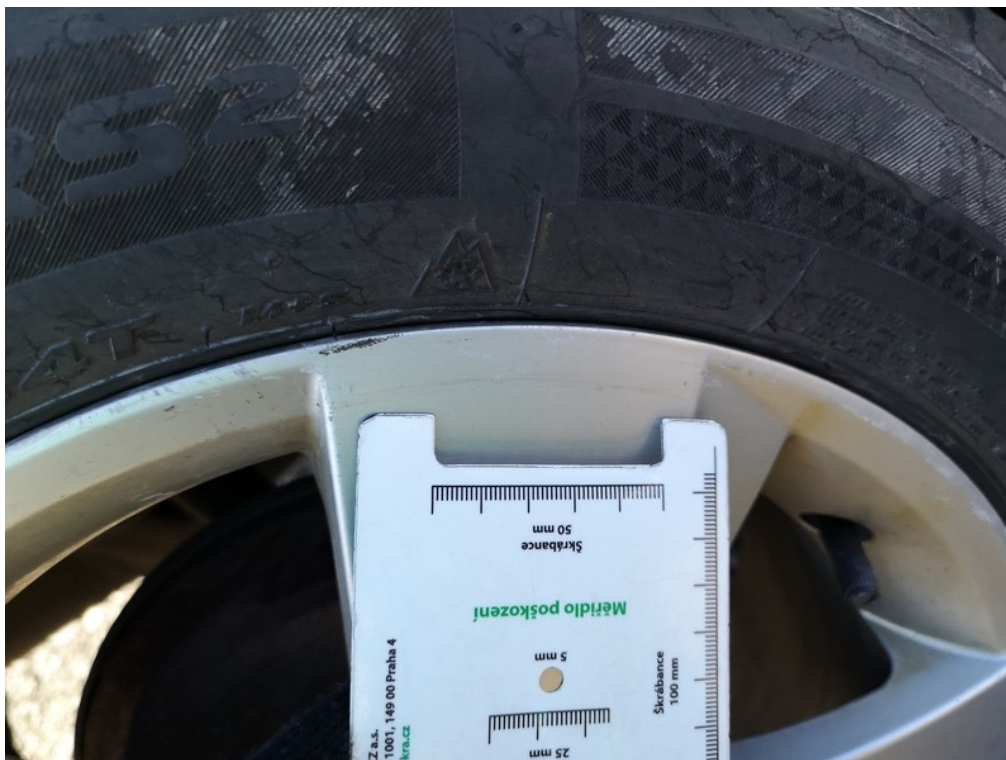
10 Umístění  
Poškozený díl  
Druh poškození

| P.č. | Poškozený díl | Druh poškození | Způsob opravy (opatření) |
|---|---|---|---|
| 10 | Disk PZ kola | Škrábance | Opravit |

Exteriér (vnější  
prostor)  
Disk PZ kola  
Škrábance

Způsob opravy (opatření) Opravit  
Poznámka:

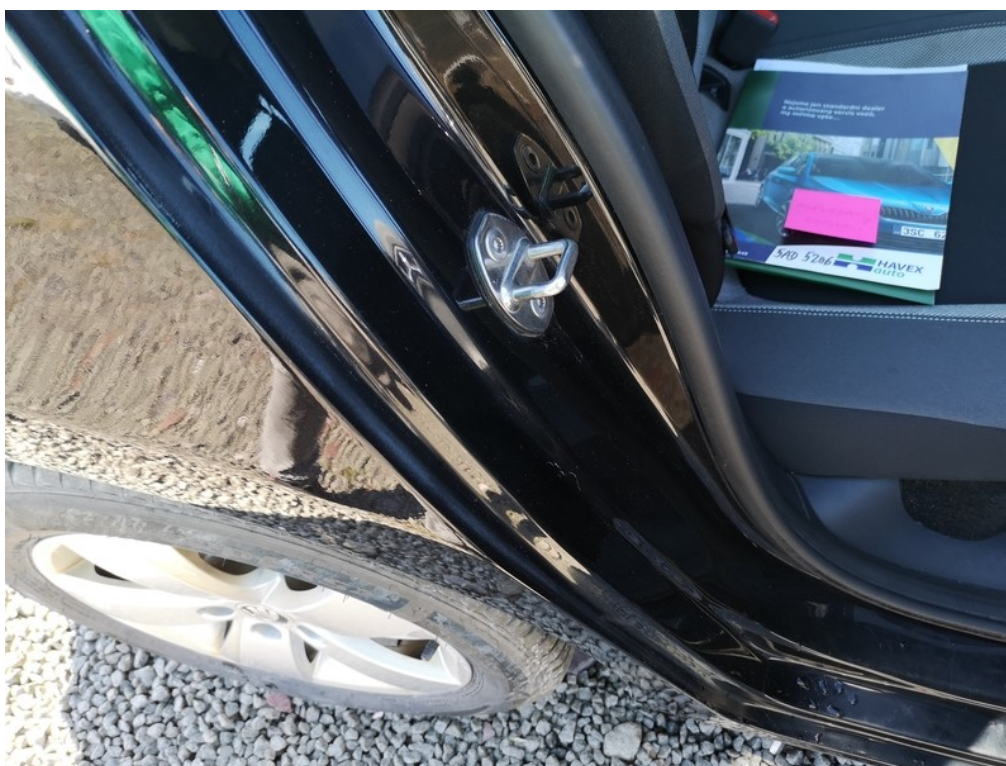
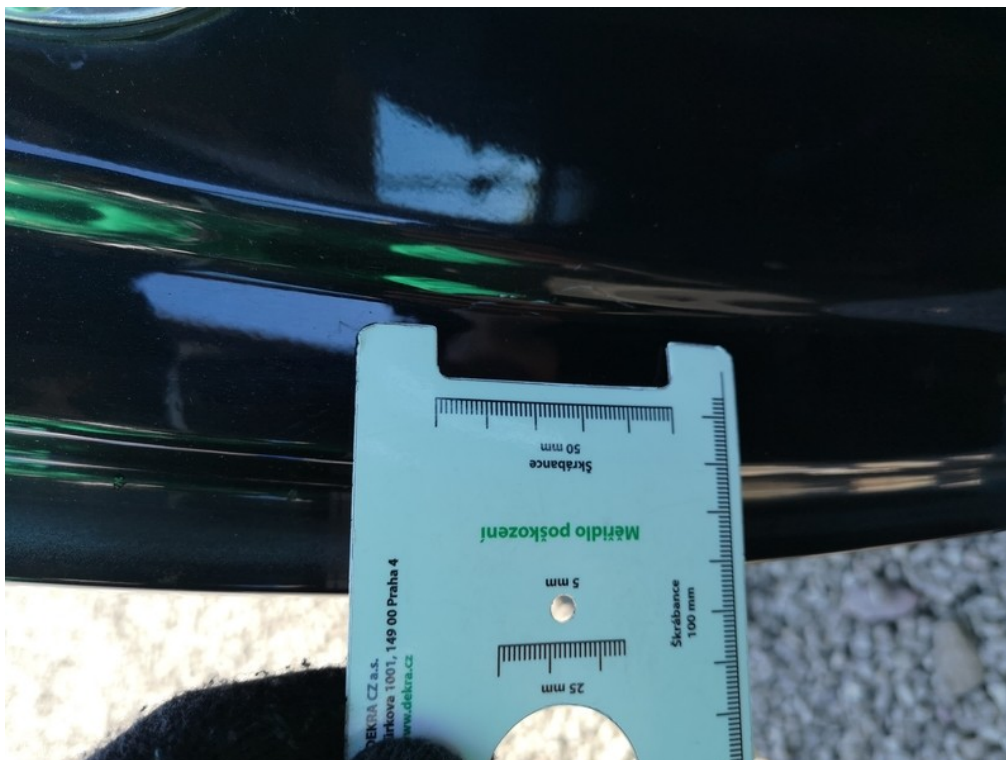
11 Umístění  
Poškozený díl  
Druh poškození

| P.č. | Poškozený díl | Druh poškození | Způsob opravy (opatření) |
|---|---|---|---|
| 11 | C sloupek pravý | Škrábance | Lakovat |

Exteriér (vnější  
prostor)  
C sloupek pravý  
Škrábance

Způsob opravy (opatření) Lakovat  
Poznámka:

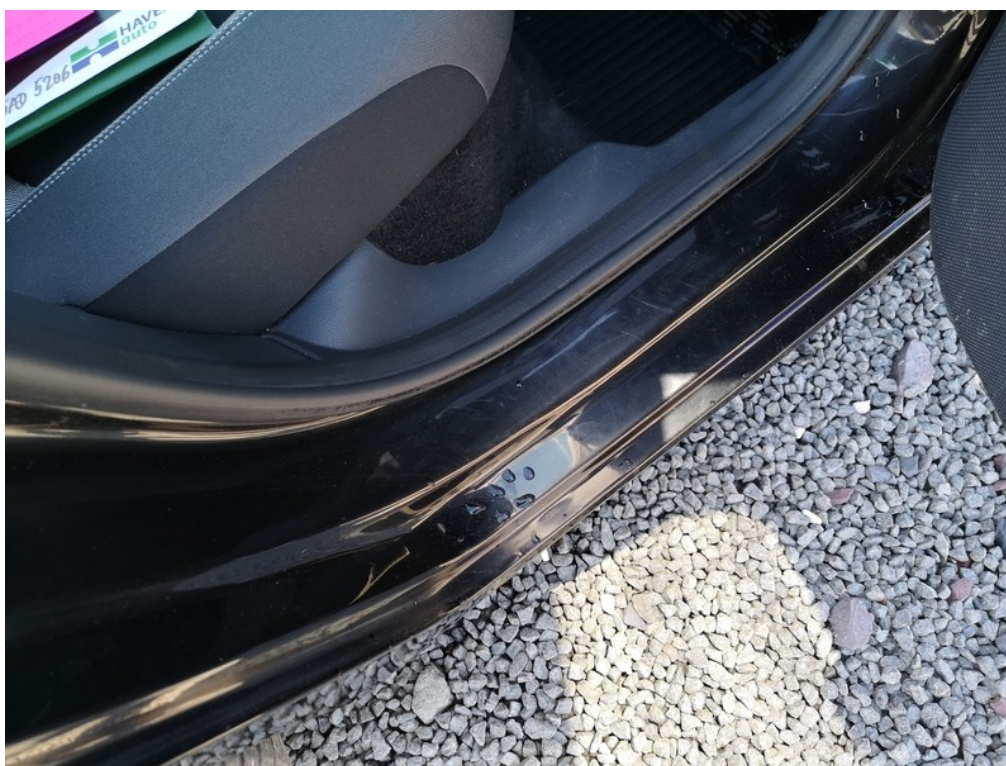
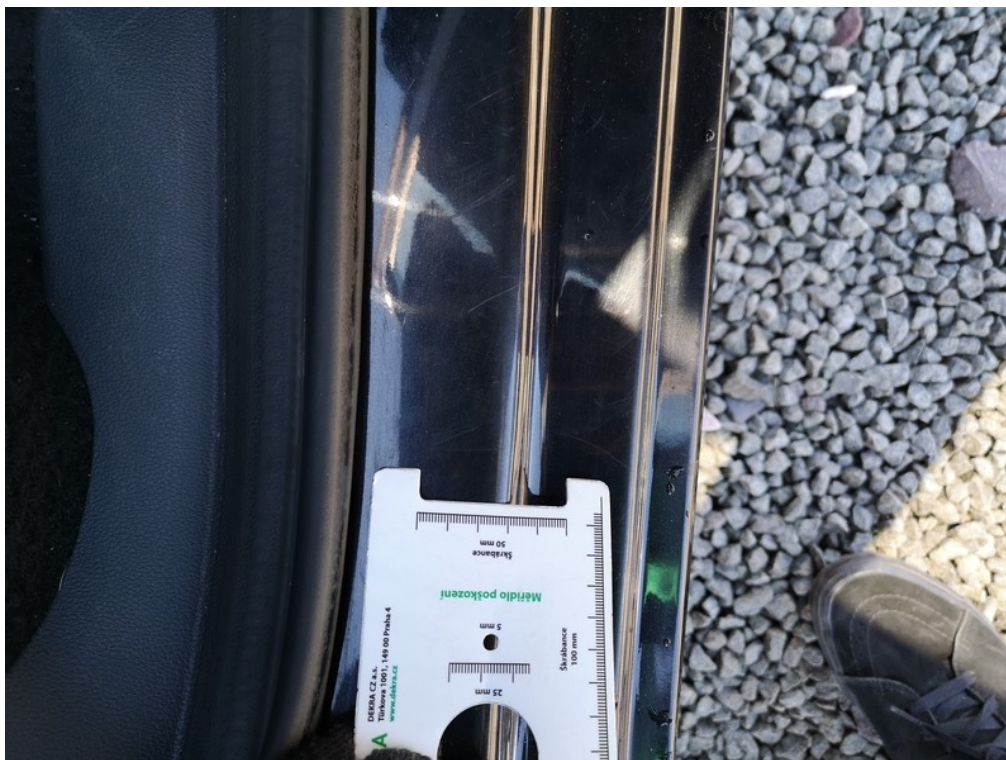
12 Umístění  
Poškozený díl  
Druh poškození

| P.č. | Poškozený díl | Druh poškození | Způsob opravy (opatření) |
|---|---|---|---|
| 12 | Práh pravý | Škrábance | Lakovat |

Exteriér (vnější  
prostor)  
Práh pravý  
Škrábance

Způsob opravy (opatření) Lakovat  
Poznámka:

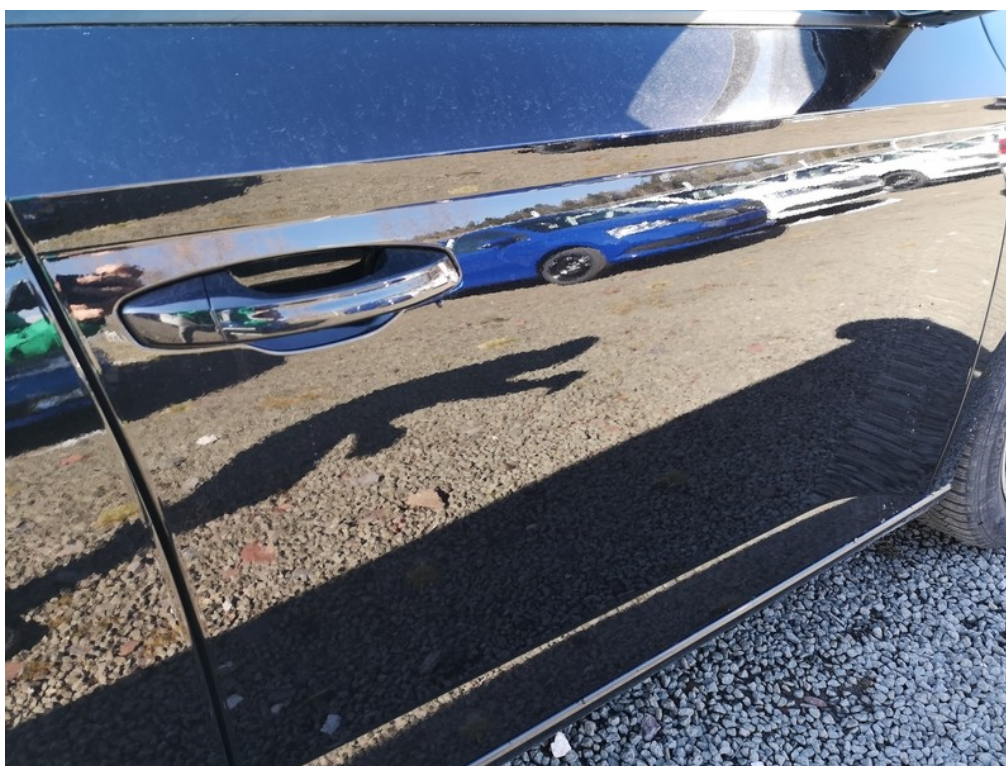
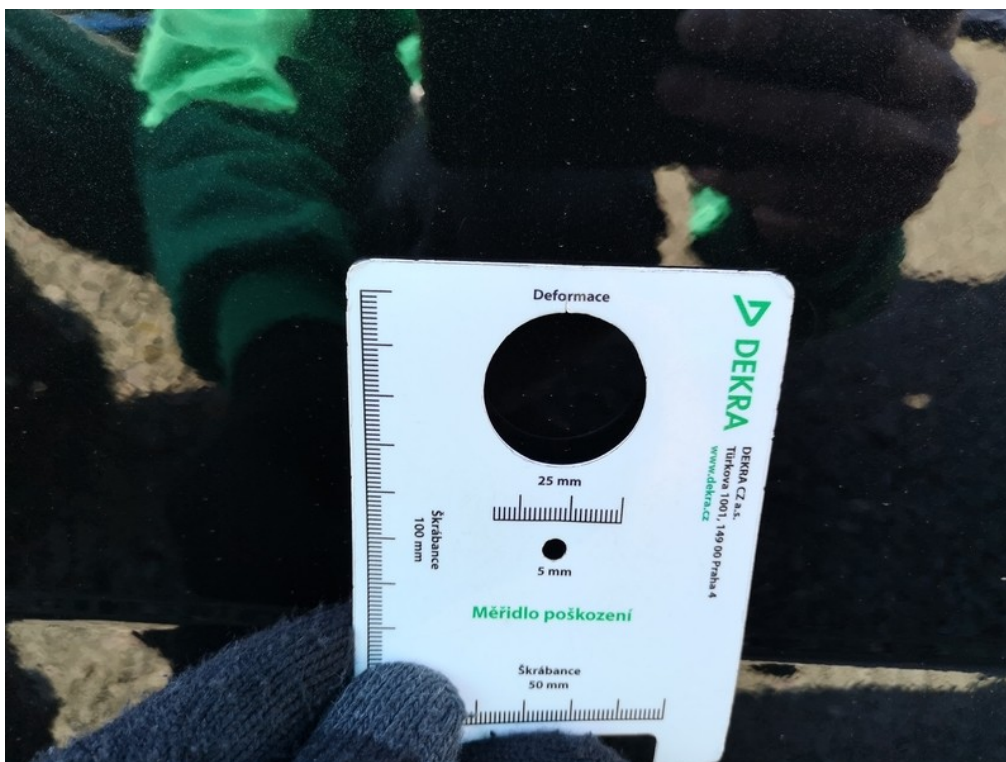
13 Umístění  
Poškozený díl  
Druh poškození

| P.č. | Poškozený díl | Druh poškození | Způsob opravy (opatření) |
|---|---|---|---|
| 13 | Dveře přední pravé | Jamka | Opravit |

Exteriér (vnější  
prostor)  
Dveře přední pravé  
Jamka

Způsob opravy (opatření) Opravit  
Poznámka: + škrábance
