**DEKRA CZ a.s.**

**ARVAL CZ s.r.o.**

**ÚDAJE O VOZIDLE**

| RZ: | 5AD5206 | VIN: | TMBJT6NJ3GZ114032 |

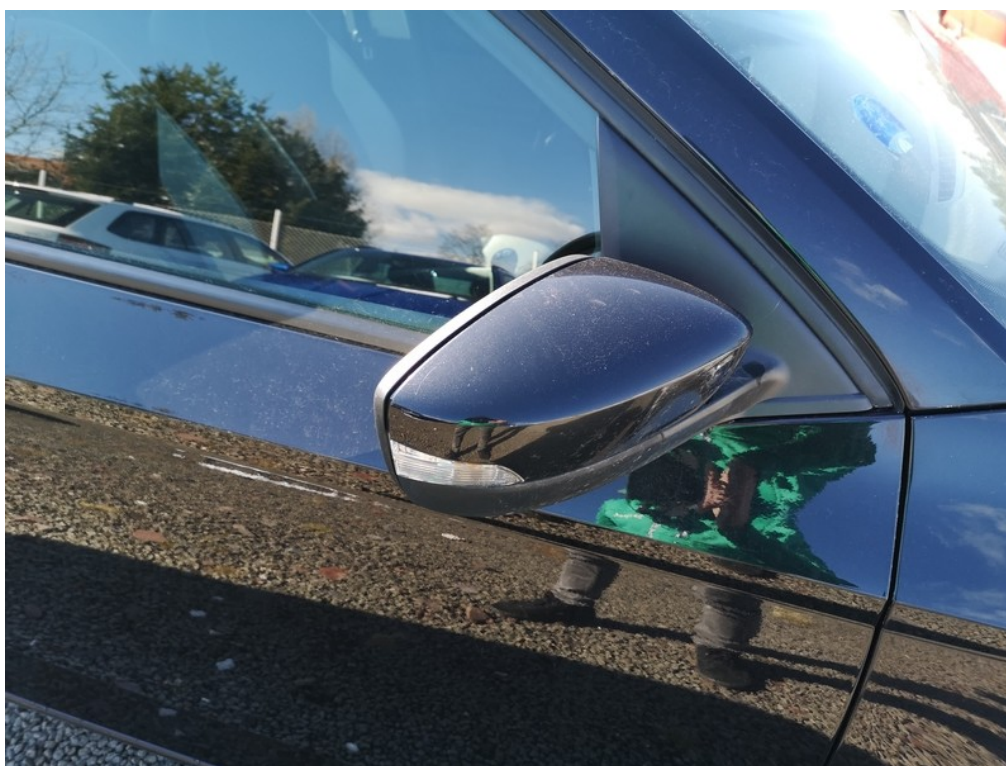
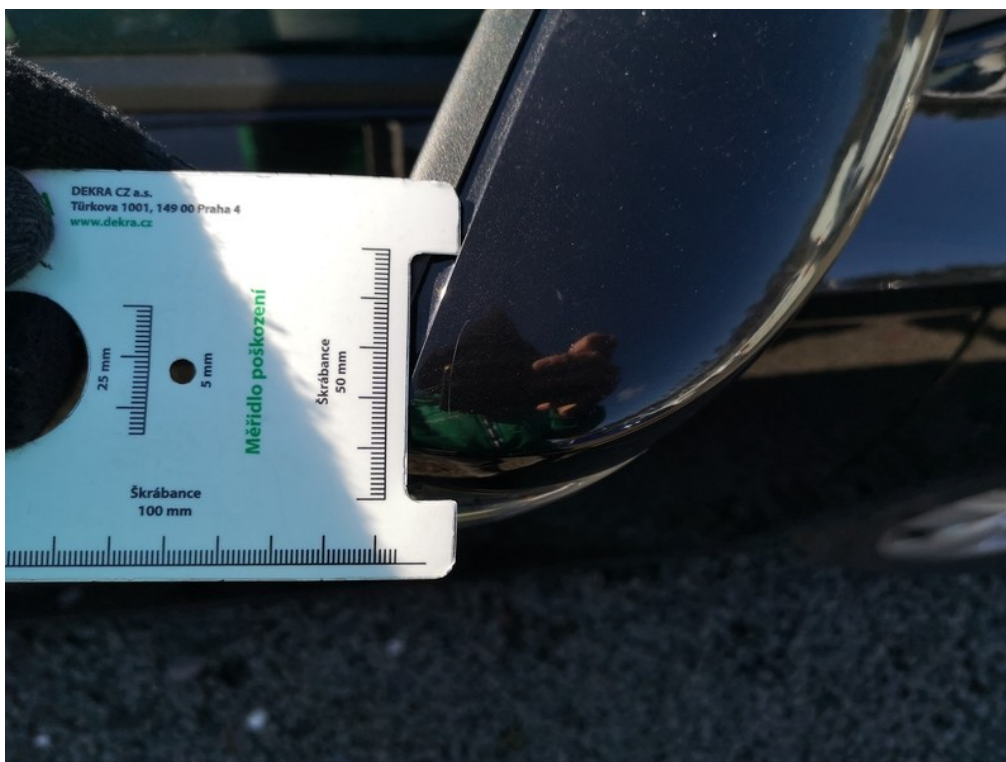
14 Umístění  
Poškozený díl  
Druh poškození

| P.č. | Poškozený díl | Druh poškození | Způsob opravy (opatření) |
|---|---|---|---|
| 14 | Kryt P zpětného zrcátka | Škrábance | Lakovat |

Exteriér (vnější  
prostor)  
Kryt P zpětného  
zrcátka  
Škrábance

Způsob opravy (opatření) Lakovat  
Poznámka:

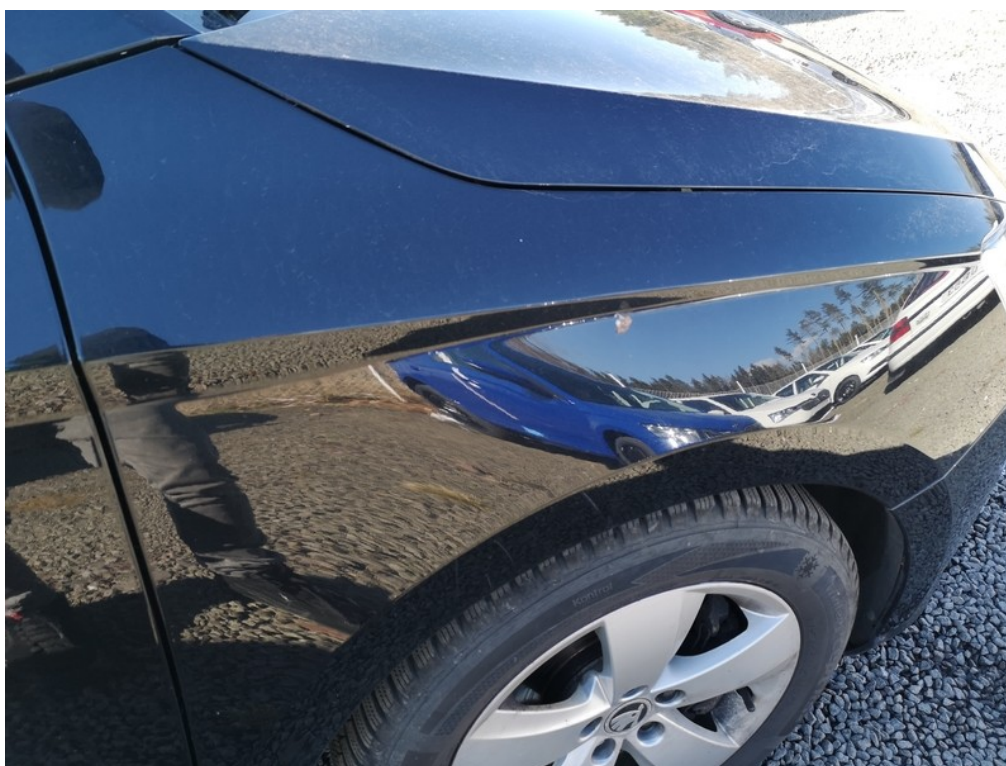
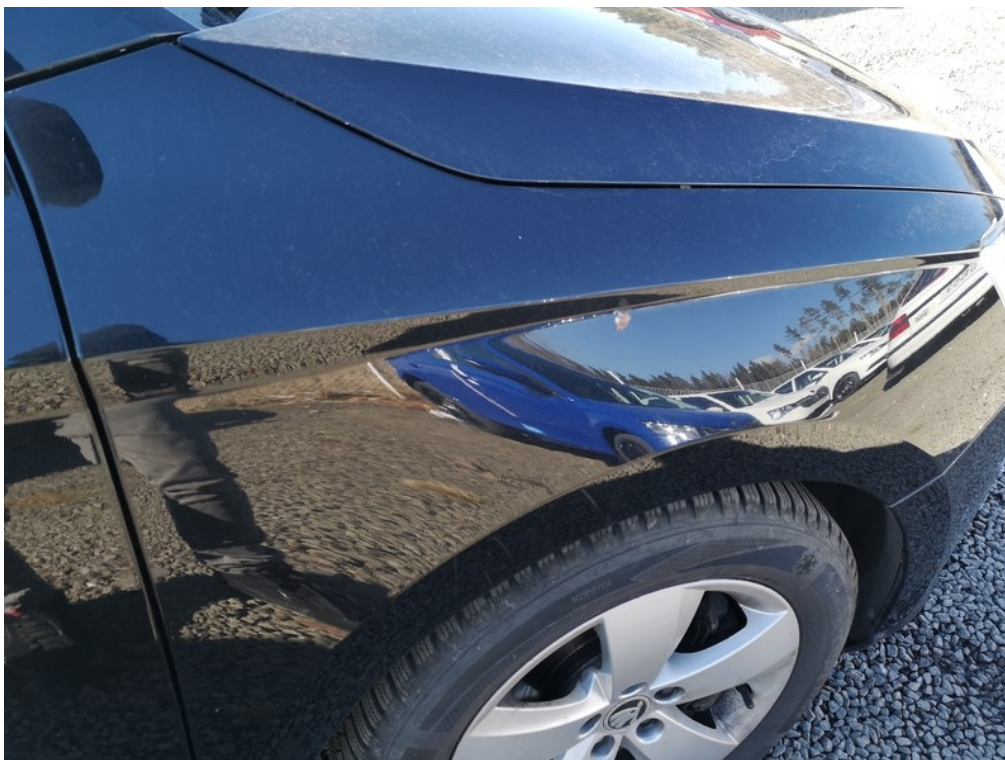
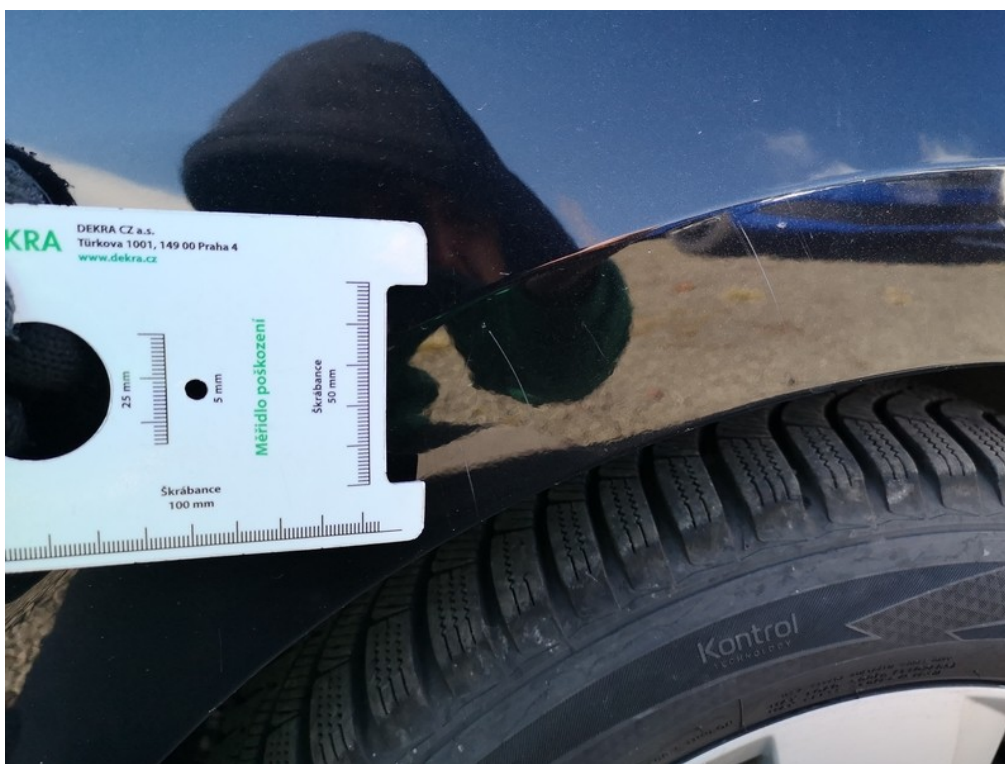
15 Umístění  
Poškozený díl  
Druh poškození

| P.č. | Poškozený díl | Druh poškození | Způsob opravy (opatření) |
|---|---|---|---|
| 15 | Blatník přední pravý | Škrábance | Lakovat |

Exteriér (vnější  
prostor)  
Blatník přední pravý  
Škrábance

Způsob opravy (opatření) Lakovat  
Poznámka:

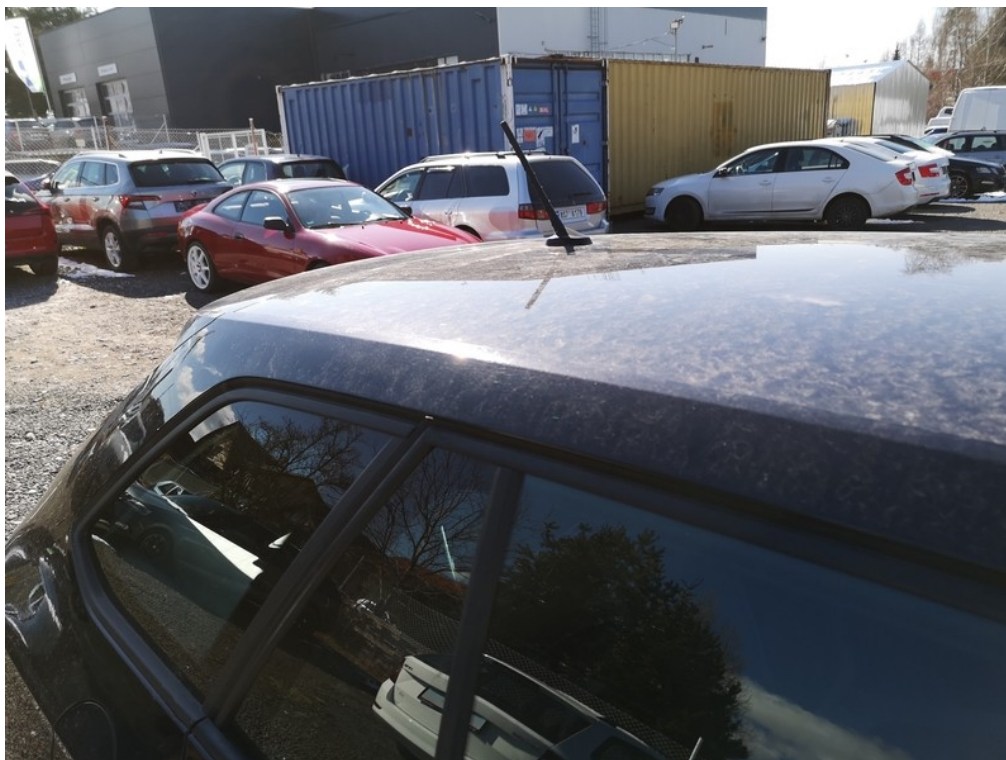
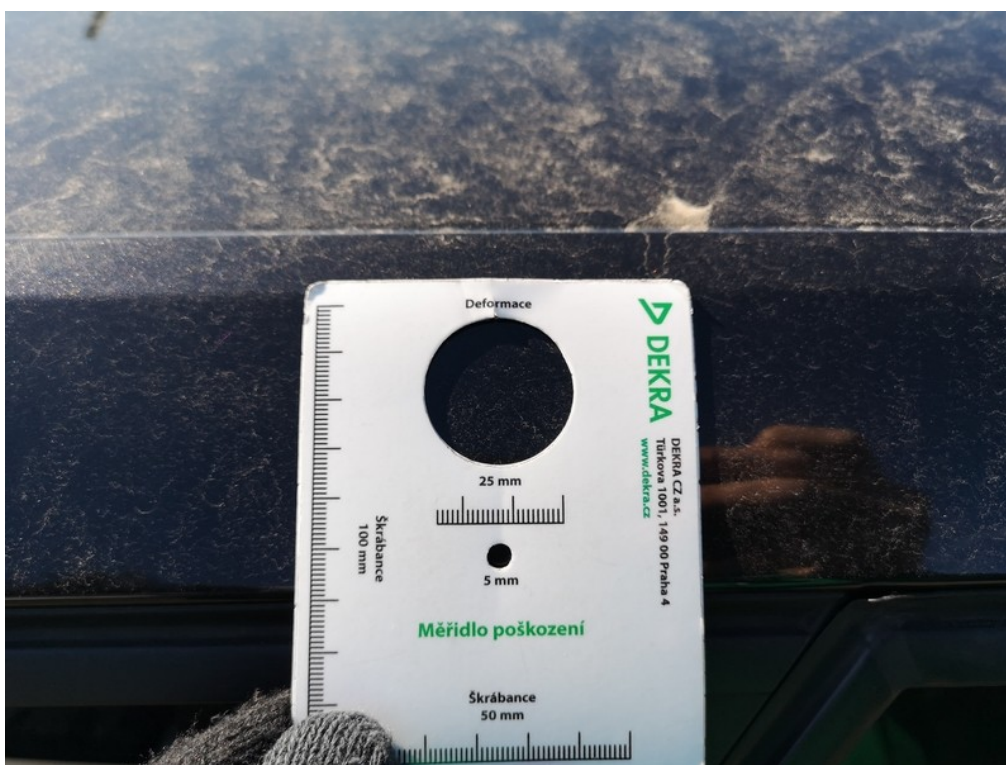
16 Umístění  
Poškozený díl  
Druh poškození

| P.č. | Poškozený díl | Druh poškození | Způsob opravy (opatření) |
|---|---|---|---|
| 16 | Rám dveří pravý | Jamka | Opravit |

Exteriér (vnější  
prostor)  
Rám dveří pravý  
Jamka

Způsob opravy (opatření) Opravit

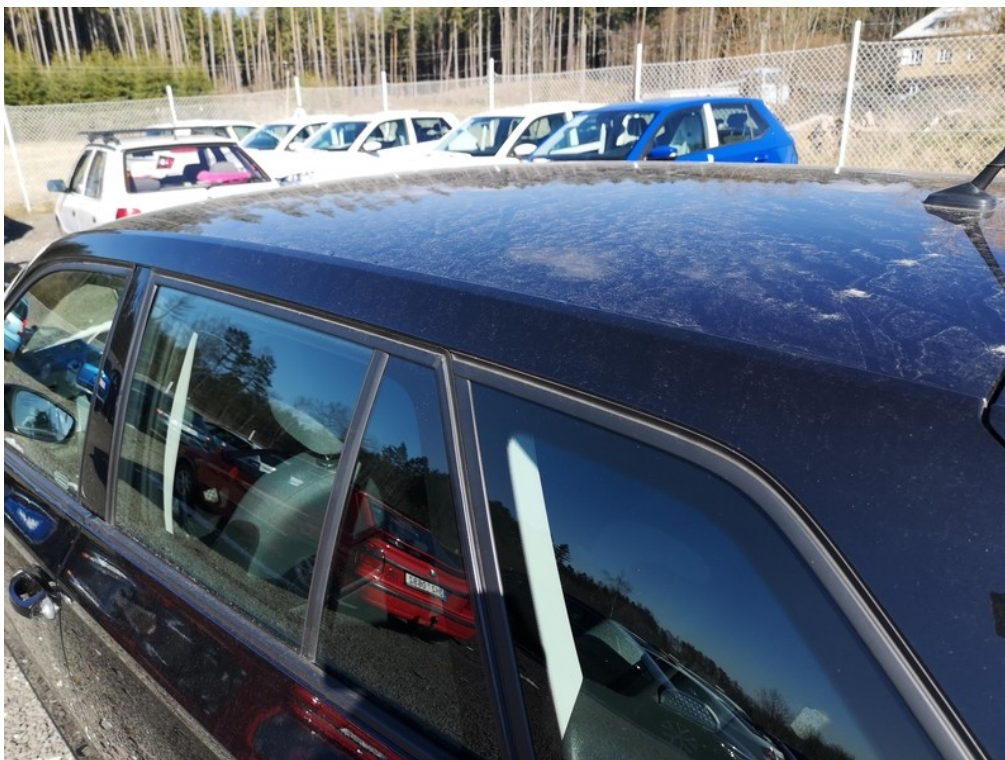
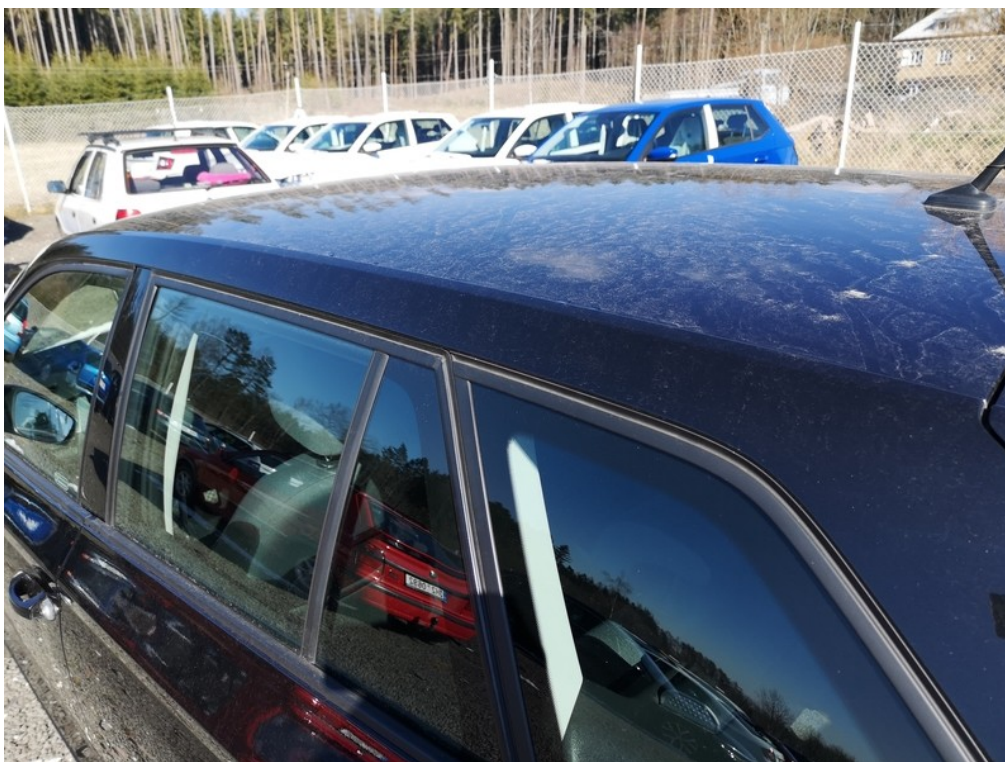
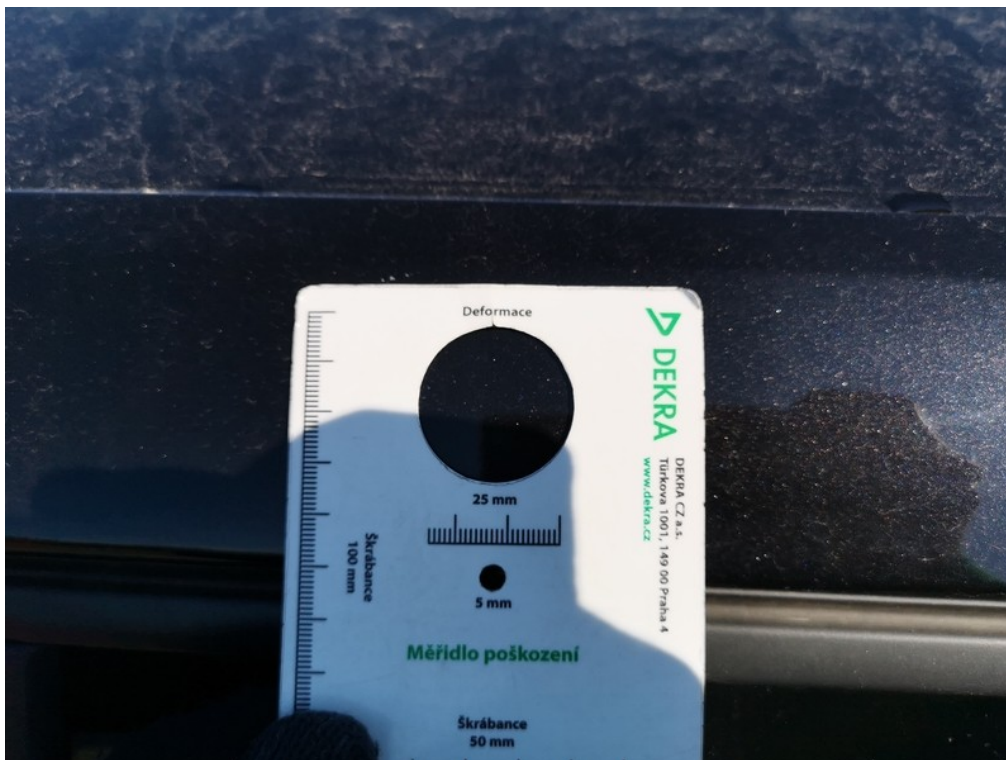
17 Umístění  
Poškozený díl  
Druh poškození

| P.č. | Poškozený díl | Druh poškození | Způsob opravy (opatření) |
|---|---|---|---|
| 17 | Rám dveří levý | Jamka | Opravit |

Exteriér (vnější  
prostor)  
Rám dveří levý  
Jamka

Způsob opravy (opatření) Opravit  
Poznámka: 3x

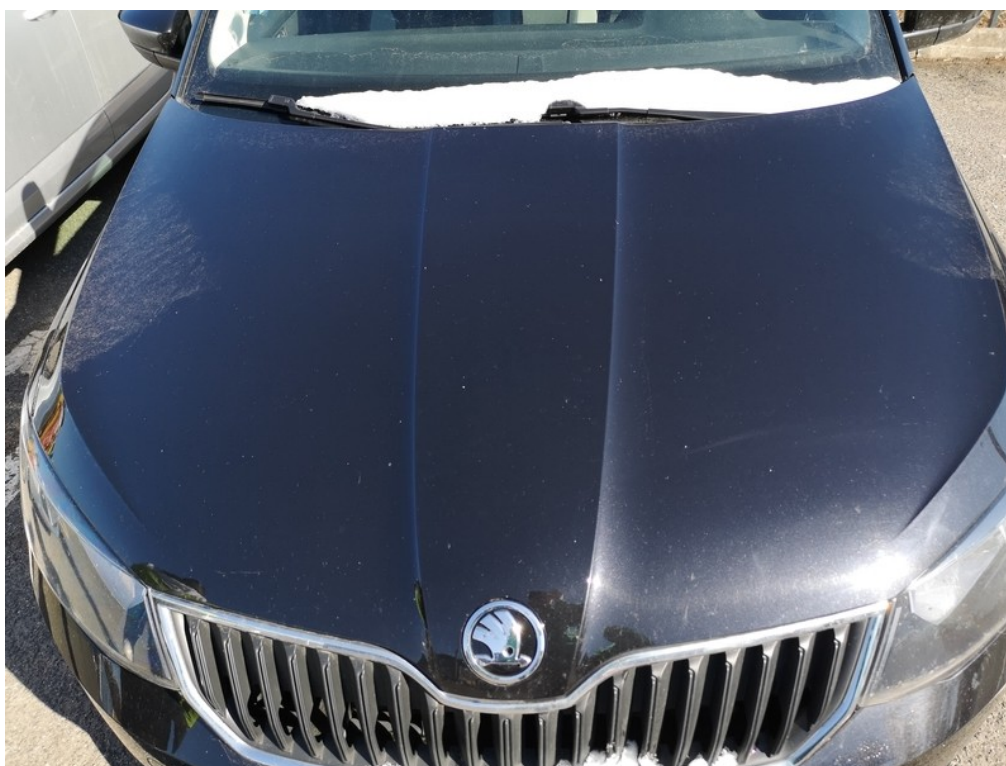
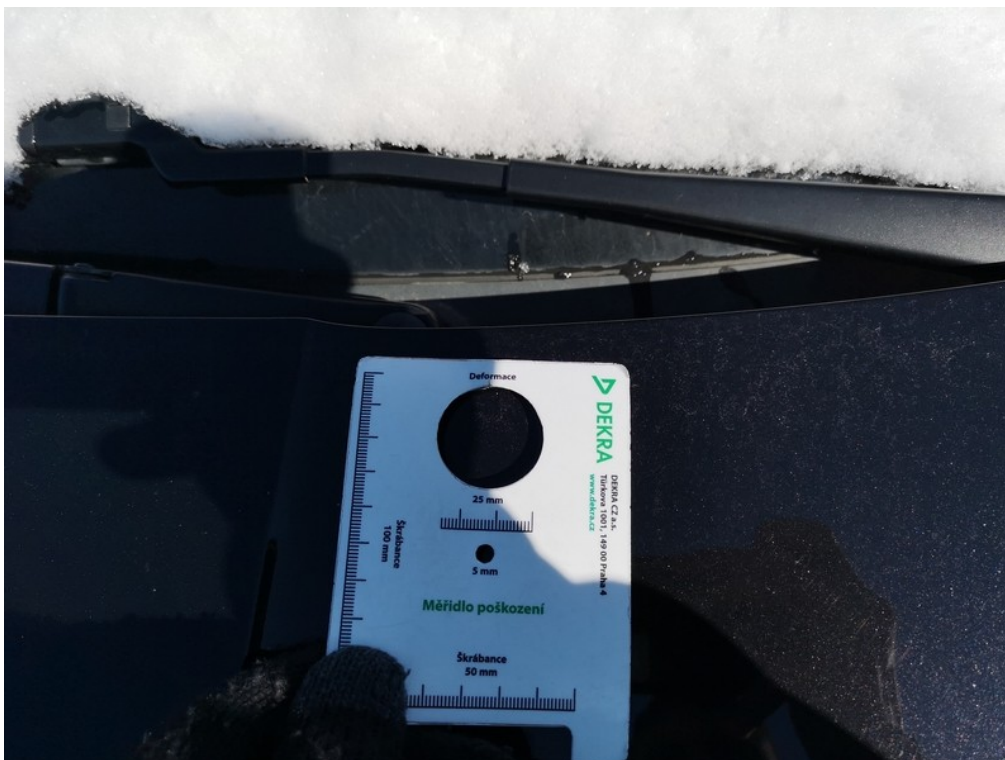
18 Umístění  
Poškozený díl  
Druh poškození

| P.č. | Poškozený díl | Druh poškození | Způsob opravy (opatření) |
|---|---|---|---|
| 18 | Víko motoru | Jamka | Opravit |

Exteriér (vnější  
prostor)  
Víko motoru  
Jamka

Způsob opravy (opatření) Opravit  
Poznámka:

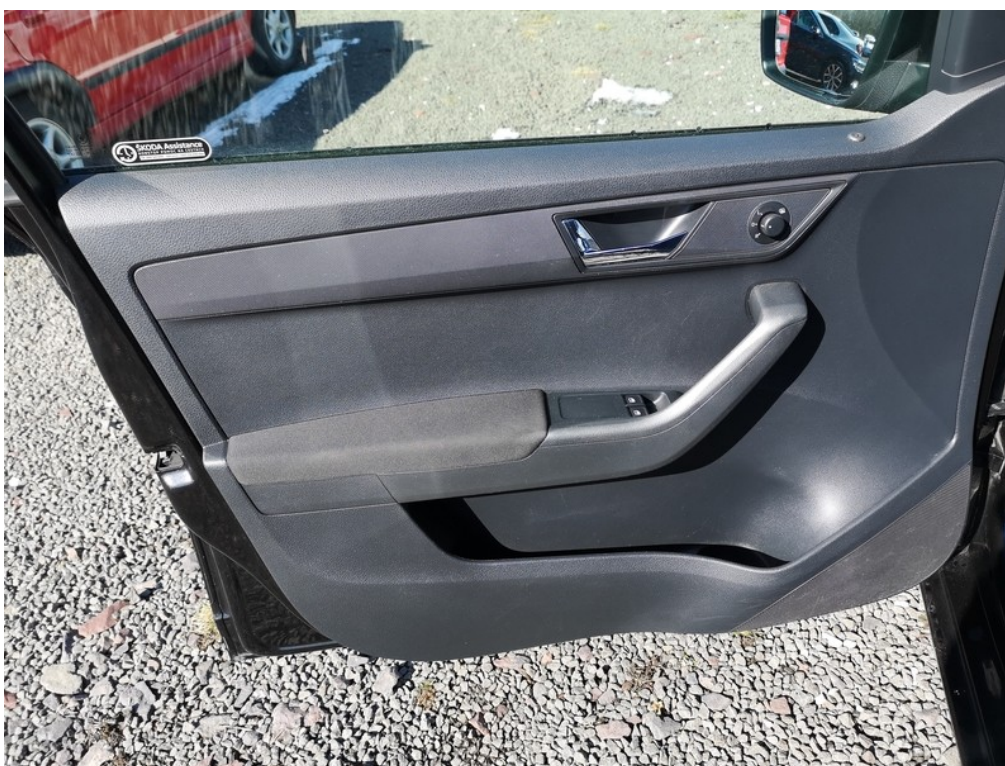
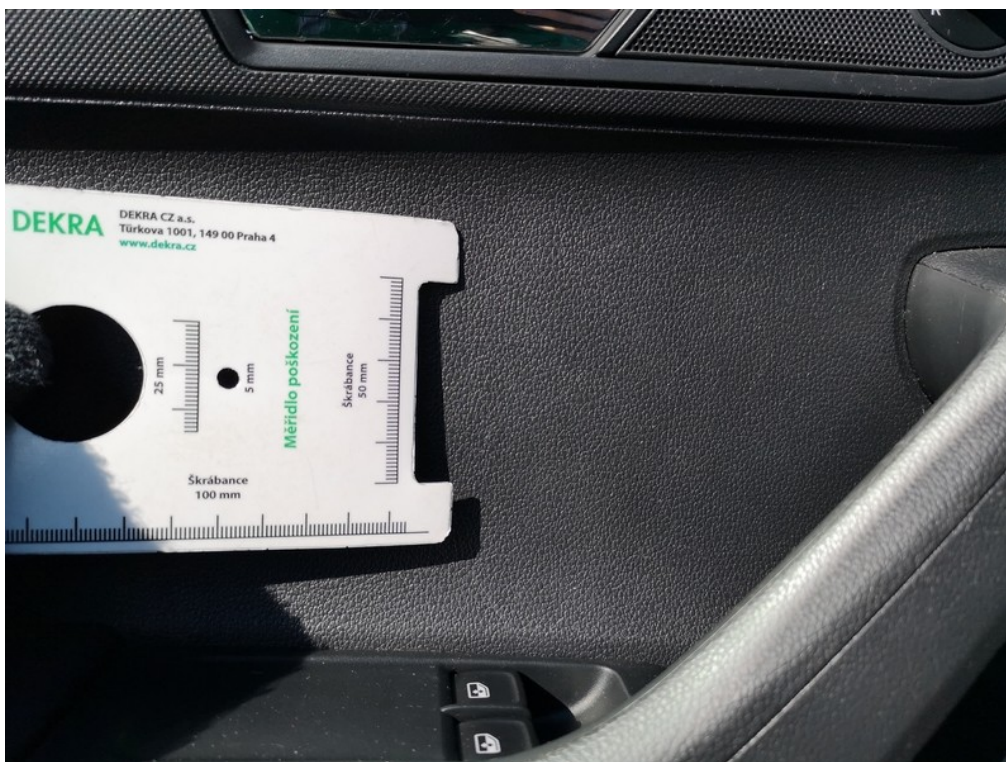
19 Umístění  
Poškozený díl  
Druh poškození

| P.č. | Poškozený díl | Druh poškození | Způsob opravy (opatření) |
|---|---|---|---|
| 19 | Výplň LP dveří | Škrábance | Vyměnit |

Interiér (vnitřní  
prostor)  
Výplň LP dveří  
Škrábance

Způsob opravy (opatření) Vyměnit  
Poznámka:

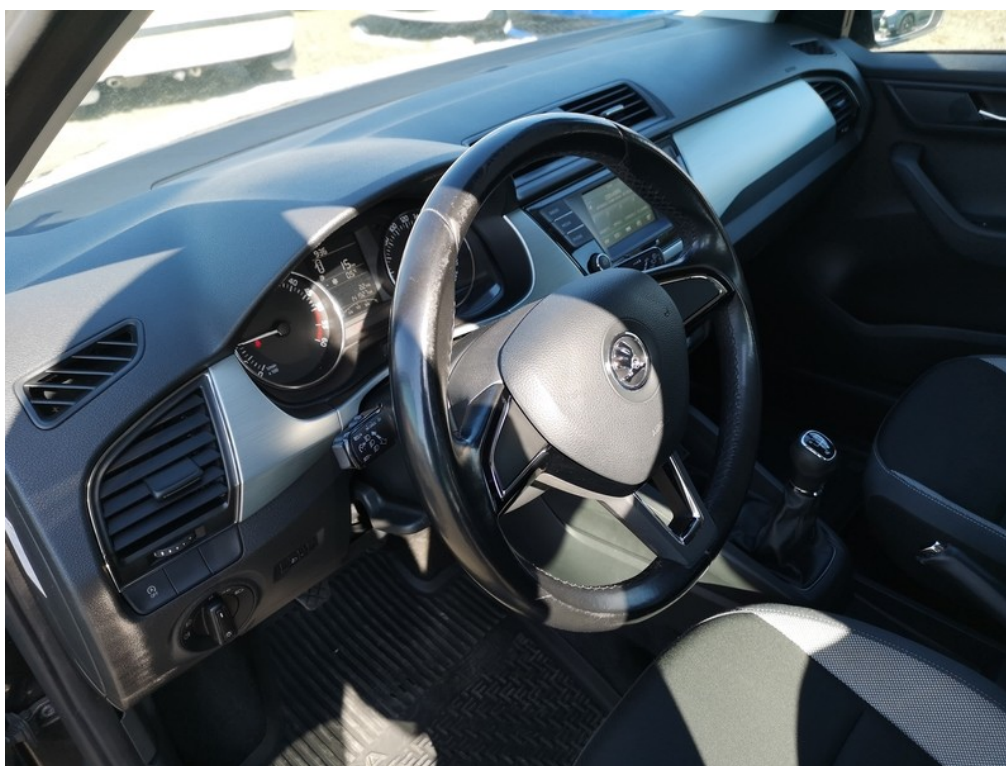
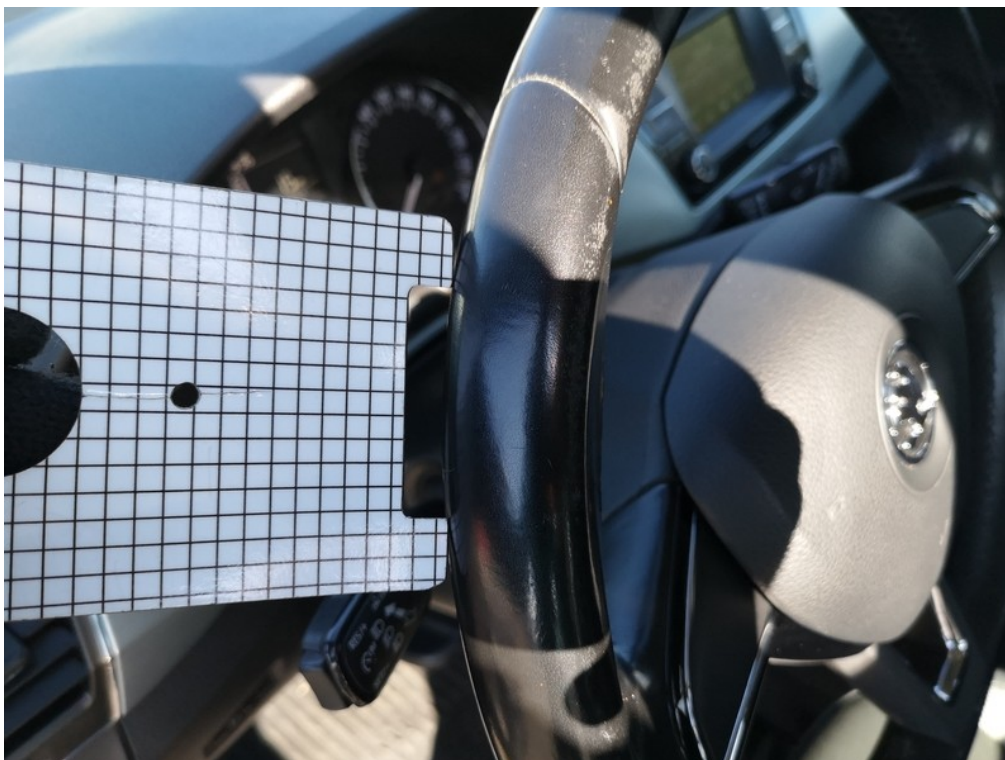
20 Umístění  
Poškozený díl  
Druh poškození

| P.č. | Poškozený díl | Druh poškození | Způsob opravy (opatření) |
|---|---|---|---|
| 20 | Volant | Opotřebení | Vyměnit |

Interiér (vnitřní  
prostor)  
Volant  
Opotřebení

Způsob opravy (opatření) Vyměnit  
Poznámka:

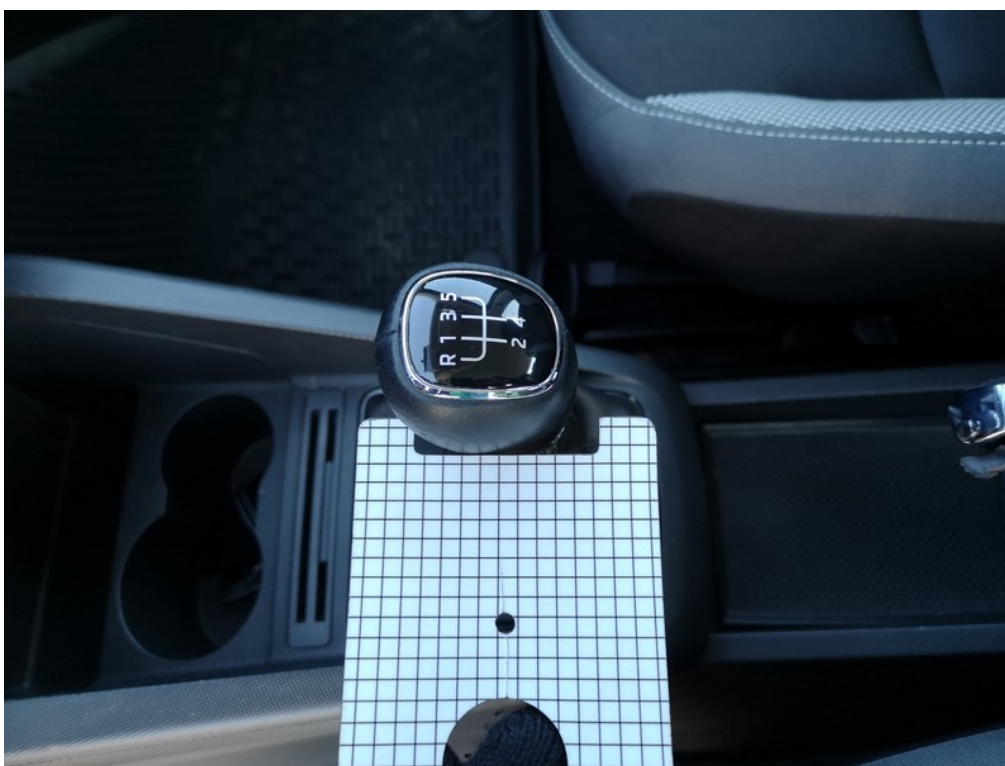
21  
Umístění  
Poškozený díl  
Druh poškození

| P.č. | Poškozený díl | Druh poškození | Způsob opravy (opatření) |
|---|---|---|---|
| 21 | Řadicí páka | Opotřebení | Vyměnit |

Interiér (vnitřní  
prostor)  
Řadící páka  
Opotřebení

Způsob opravy (opatření) Vyměnit  
Poznámka:

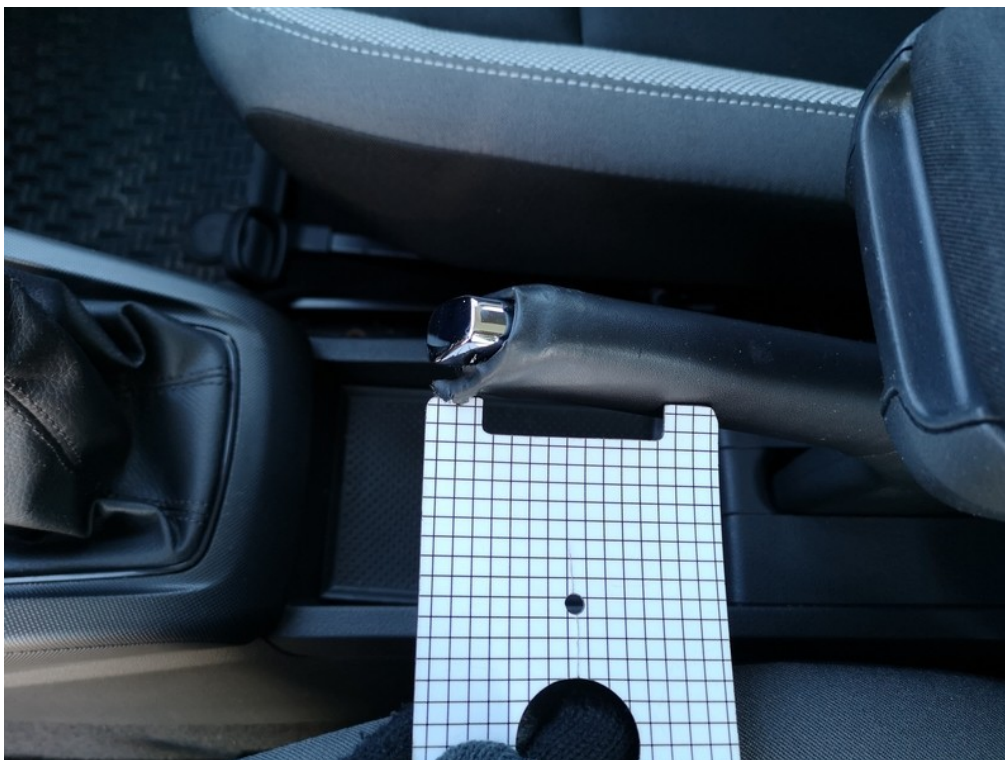
22 Umístění  
Poškozený díl  
Druh poškození

| P.č. | Poškozený díl | Druh poškození | Způsob opravy (opatření) |
|---|---|---|---|
| 22 | Ruční brzda | Opotřebení | Vyměnit |

Interiér (vnitřní  
prostor)  
Ruční brzda  
Opotřebení

Způsob opravy (opatření) Vyměnit

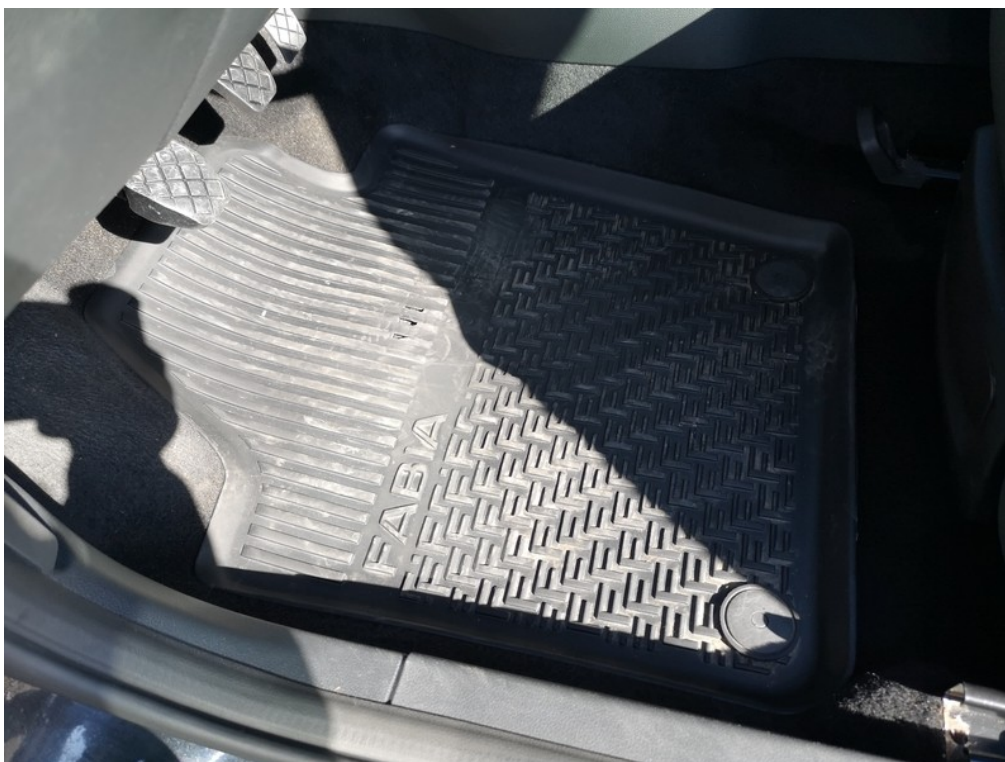
23 Umístění  
Poškozený díl  
Druh poškození

| P.č. | Poškozený díl | Druh poškození | Způsob opravy (opatření) |
|---|---|---|---|
| 23 | Přídavný koberec LP | Opotřebení | Vyměnit |

Interiér (vnitřní  
prostor)  
Přídavný koberec LP  
Opotřebení

Způsob opravy (opatření) Vyměnit

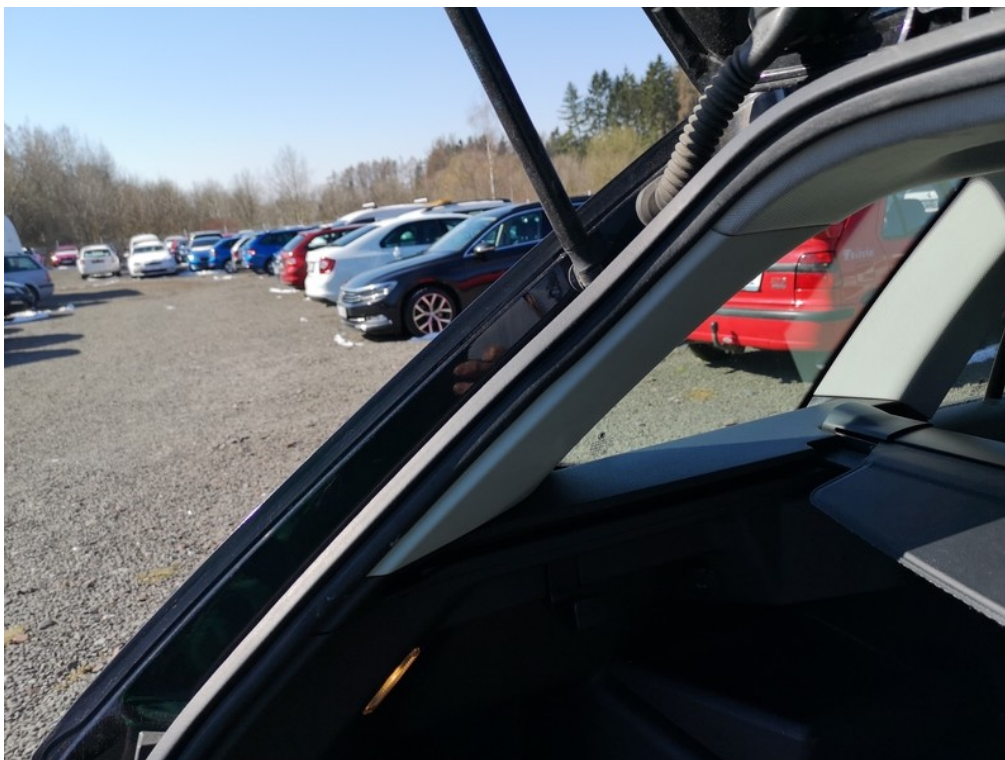
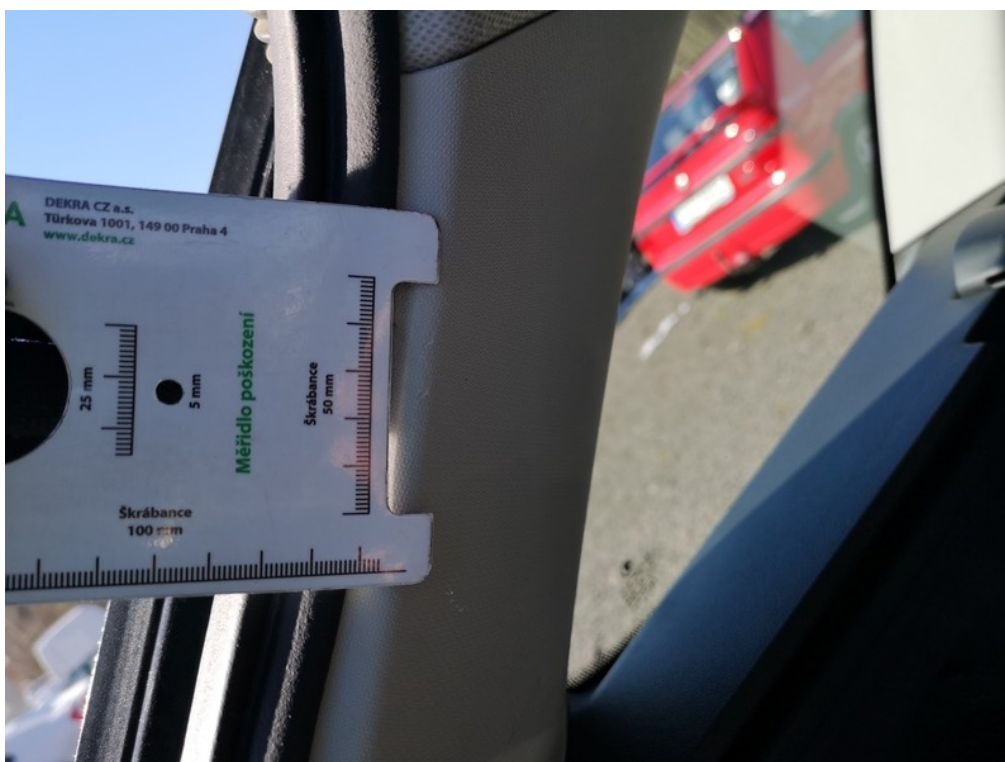
Umístění  
**24** Poškozený díl  
Druh poškození

| P.č. | Poškozený díl | Druh poškození | Způsob opravy (opatření) |
|---|---|---|---|
| 24 | Vnitřní kryt levého D-sloupku horní | Škrábance | Vyměnit |

Interiér (vnitřní prostor)  
Vnitřní kryt levého D-sloupku horní  
Škrábance

Způsob opravy (opatření) Vyměnit  
Poznámka:

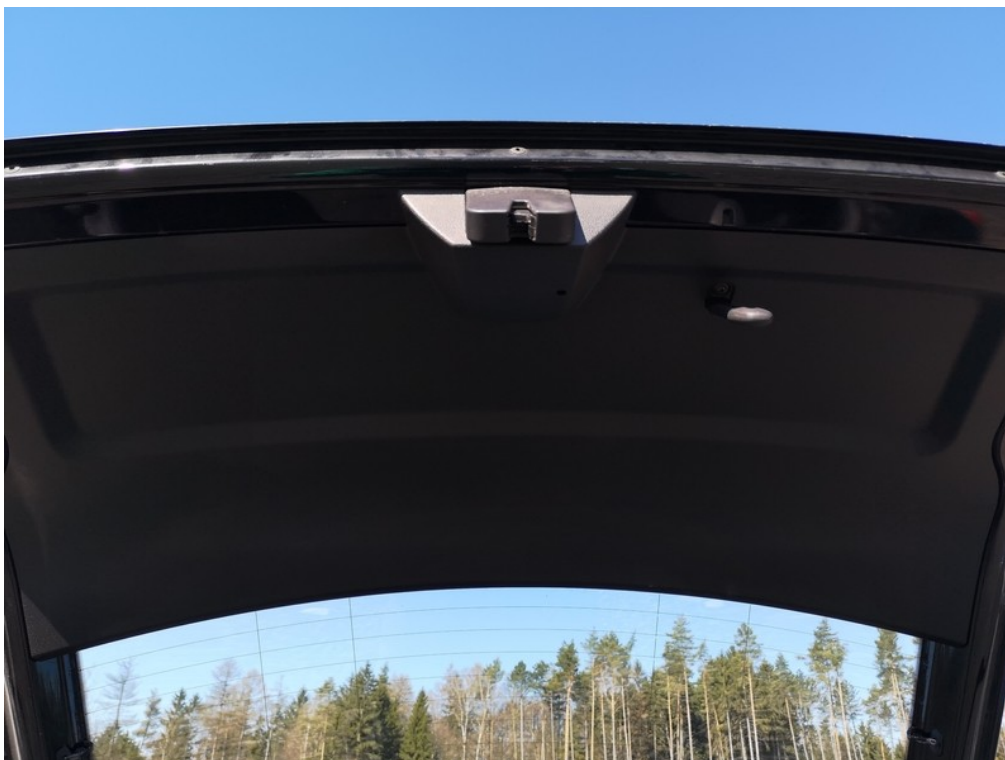
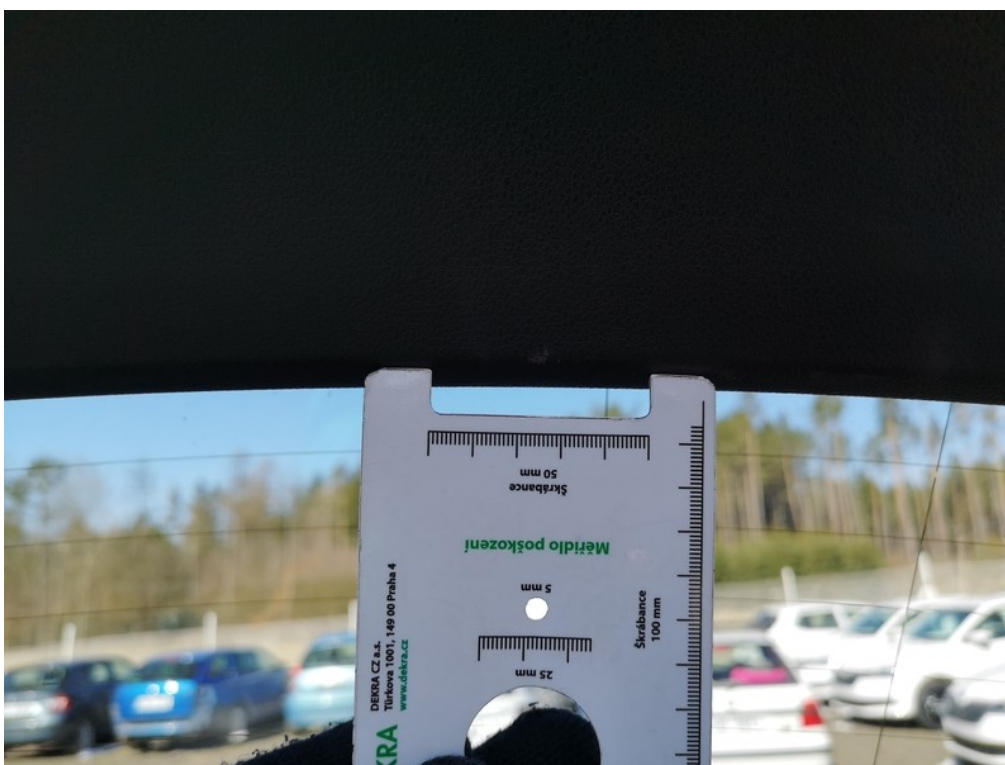
25 Umístění  
Poškozený díl  
Druh poškození

| P.č. | Poškozený díl | Druh poškození | Způsob opravy (opatření) |
|---|---|---|---|
| 25 | Plastový kryt víka zav. Prostoru | Škrábance | Vyměnit |

Interiér (vnitřní  
prostor)  
Plastový kryt víka zav.  
Prostoru  
Škrábance

Způsob opravy (opatření) Vyměnit  
Poznámka:

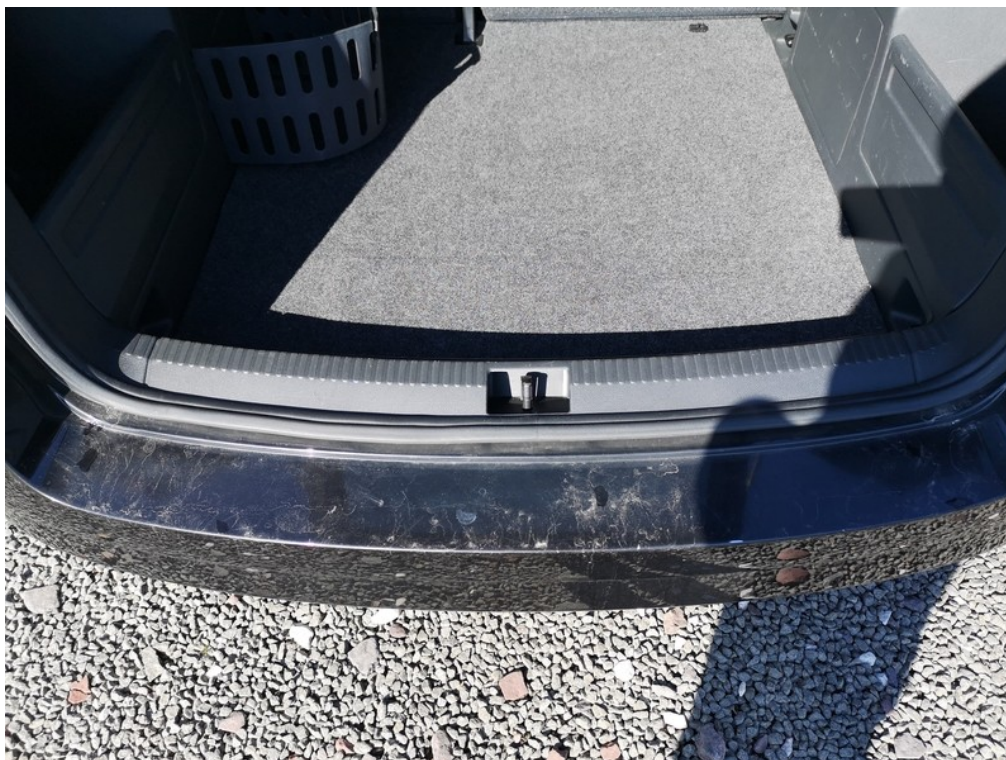
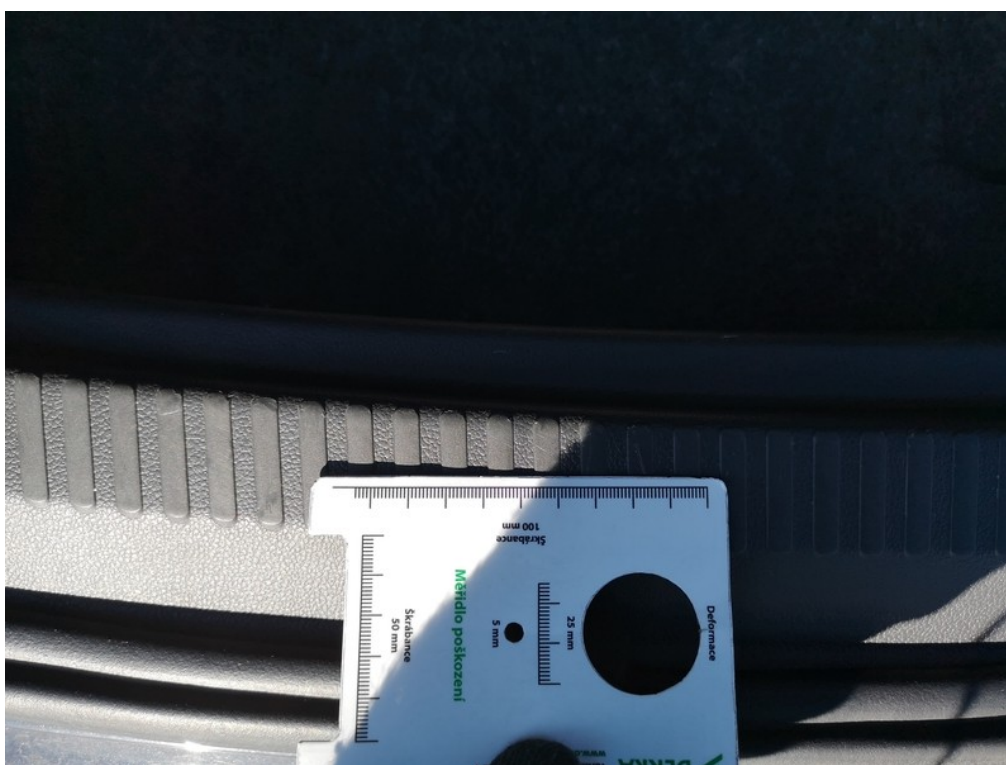
26 Umístění  
Poškozený díl  
Druh poškození

| P.č. | Poškozený díl | Druh poškození | Způsob opravy (opatření) |
|---|---|---|---|
| 26 | Kryt zadního čela | Škrábance | Vyměnit |

Interiér (vnitřní  
prostor)  
Kryt zadního čela  
Škrábance

Způsob opravy (opatření) Vyměnit

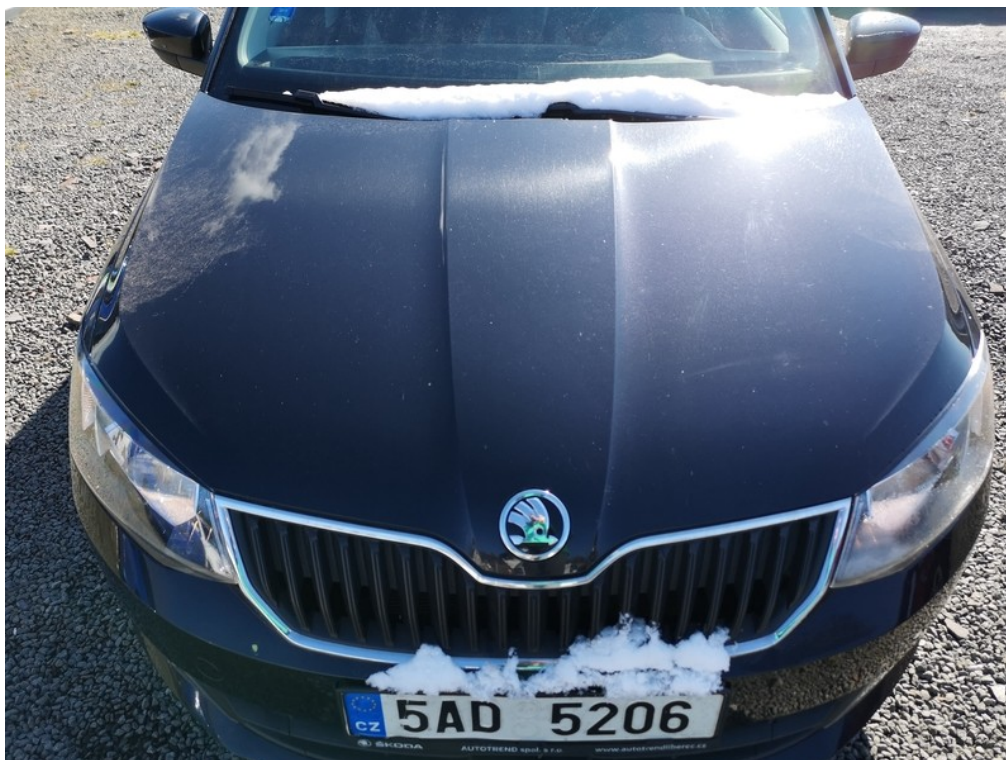
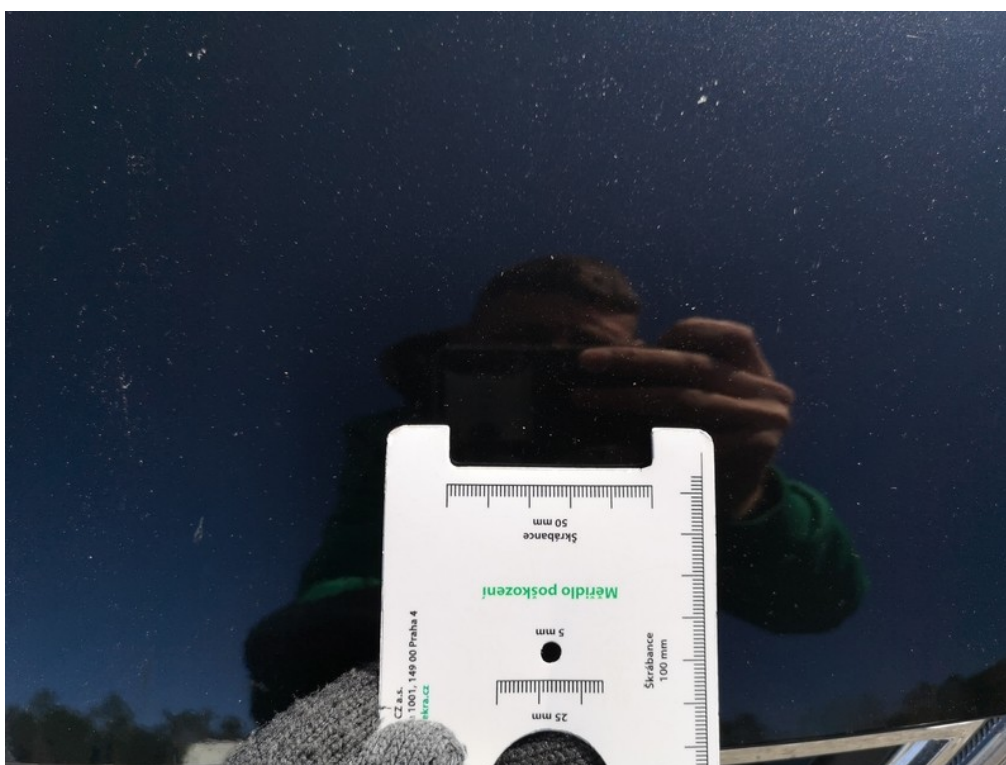
27 Umístění  
Poškozený díl  
Druh poškození

| P.č. | Poškozený díl | Druh poškození | Způsob opravy (opatření) |
|---|---|---|---|
| 27 | Přední část vozidla | Poškození od odletujícího kamení | Opravit |

Ostatní  
Přední část vozidla  
Poškození od  
odletujícího kamení

Způsob opravy (opatření) Opravit  
Poznámka:
