**DEKRA CZ a.s.**

**ARVAL CZ s.r.o.**

**ÚDAJE O VOZIDLE**

| RZ: | 5AD5206 | VIN: | TMBJT6NJ3GZ114032 |

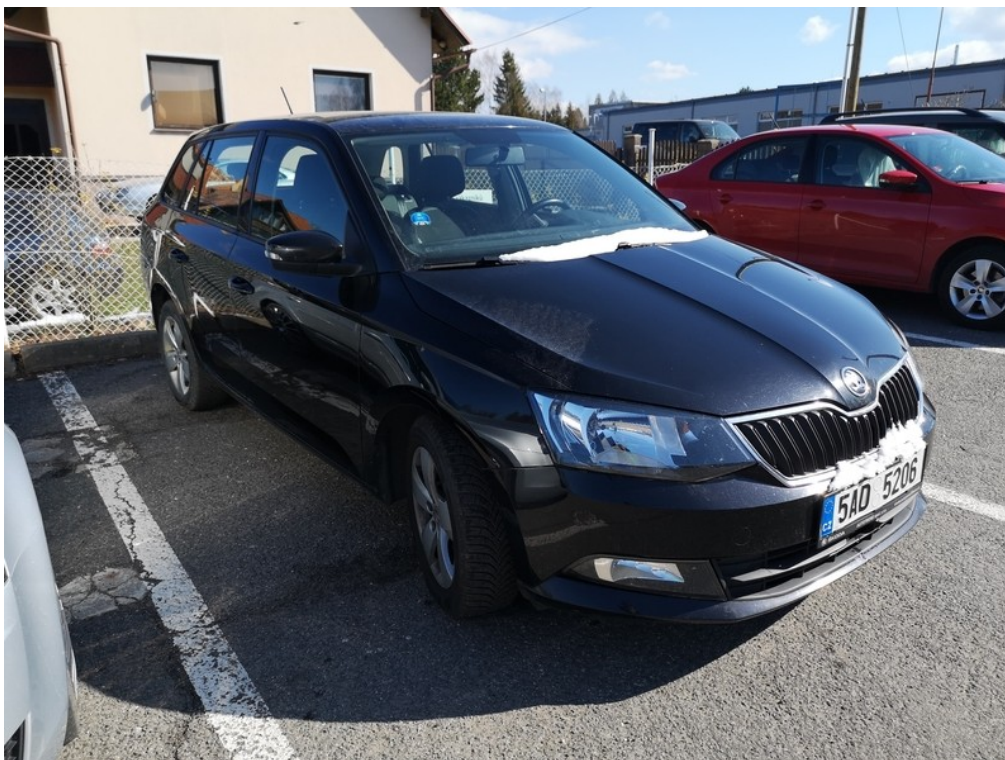
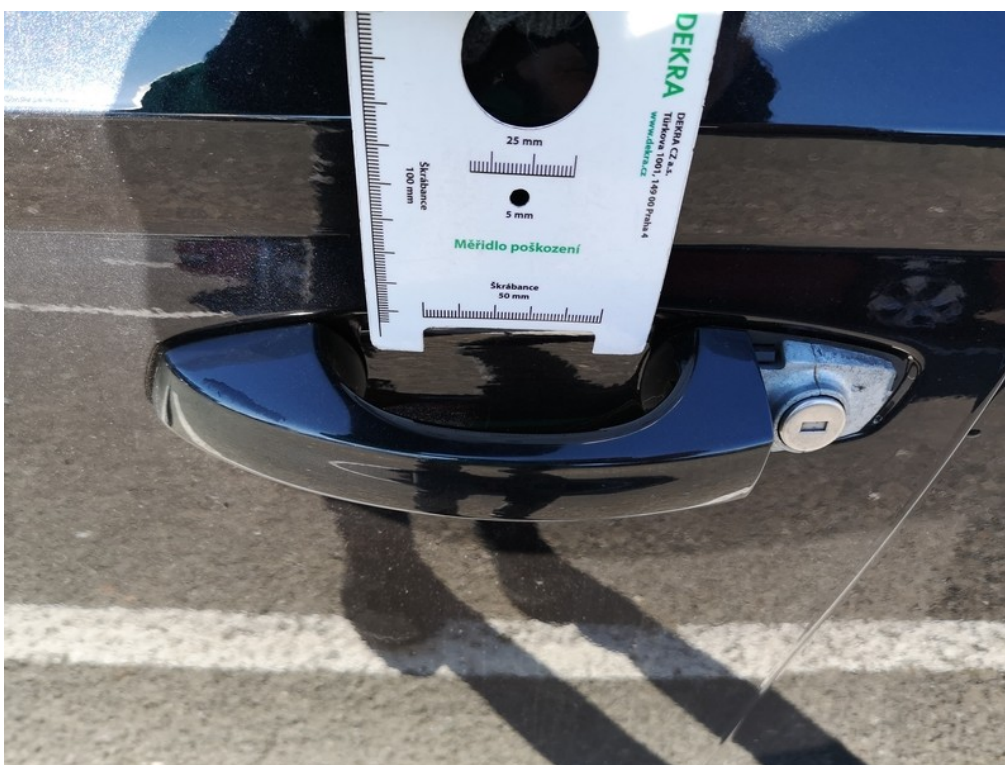
Umístění  
**28** Poškozený díl  
Druh poškození

| P.č. | Poškozený díl | Druh poškození | Způsob opravy (opatření) |
|---|---|---|---|
| 28 | Celková plocha karoserie | Škrábance | Vyleštit |

Ostatní  
Celková plocha  
karoserie  
Škrábance

Způsob opravy (opatření) Vyleštit  
Poznámka:

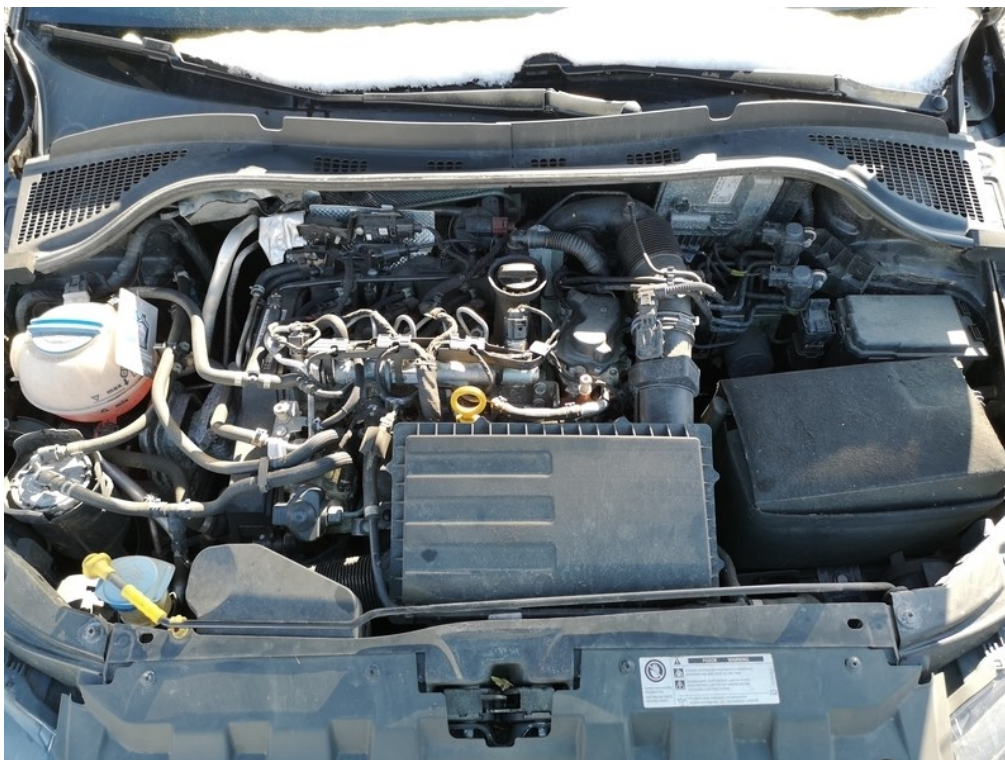
**29** Umístění  
Poškozený díl  
Druh poškození

| P.č. | Poškozený díl | Druh poškození | Způsob opravy (opatření) |
|---|---|---|---|
| 29 | Horní kryt motoru | Chybí | Doplnit/dodat |

Ostatní  
Horní kryt motoru  
Chybí

Způsob opravy (opatření) Doplnit/dodat  
Poznámka:
