**DEKRA CZ a.s.**

**ARVAL CZ s.r.o.**

**ÚDAJE O VOZIDLE**

## SEZNAM POŠKOZENÍ

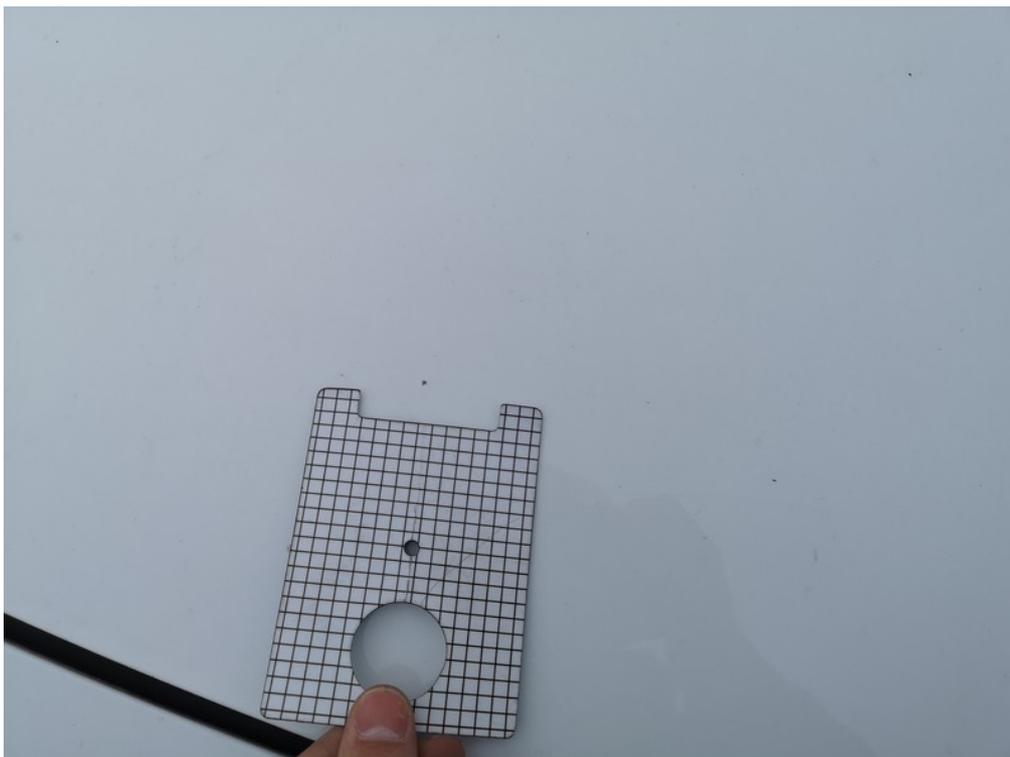
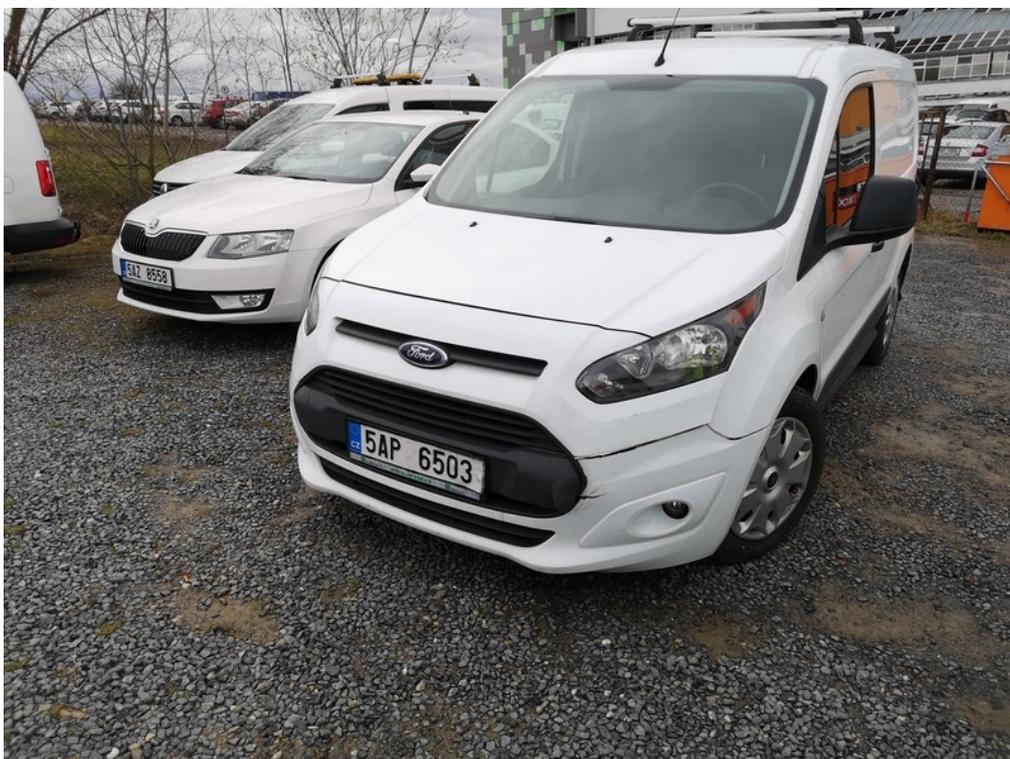
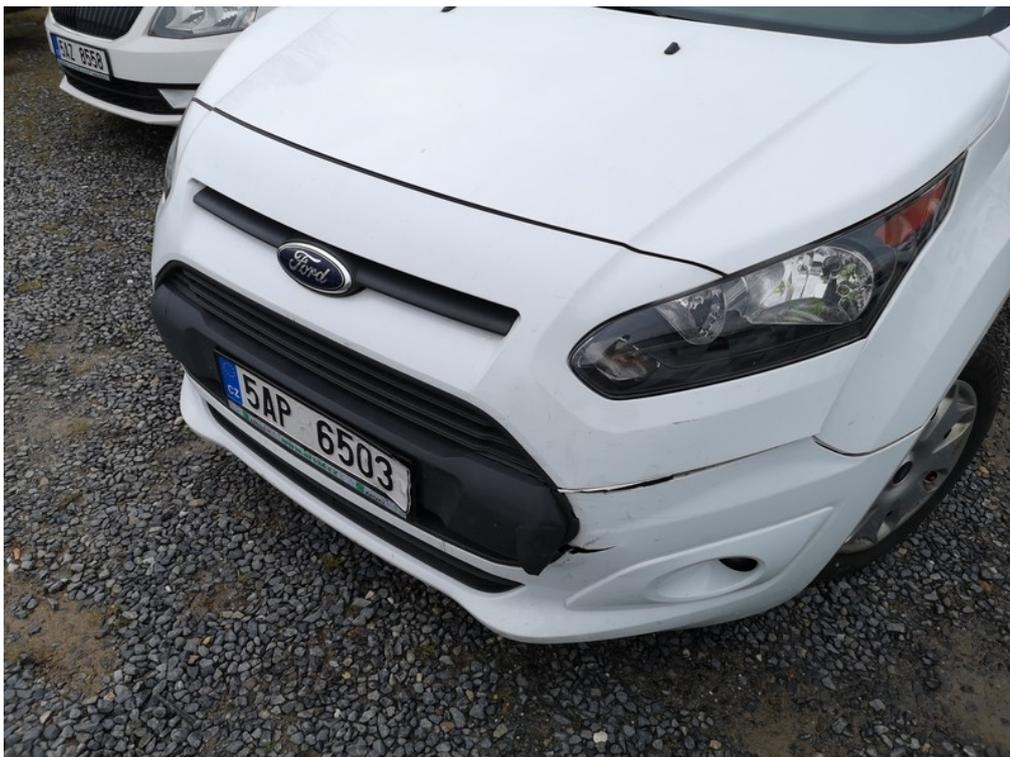
**1** Umístění  
Poškozený díl  
Druh poškození

Exteriér (vnější  
prostor)  
Přední část vozidla  
Po DN

Způsob opravy (opatření)    Kontrola / další diagnostika  
Poznámka:

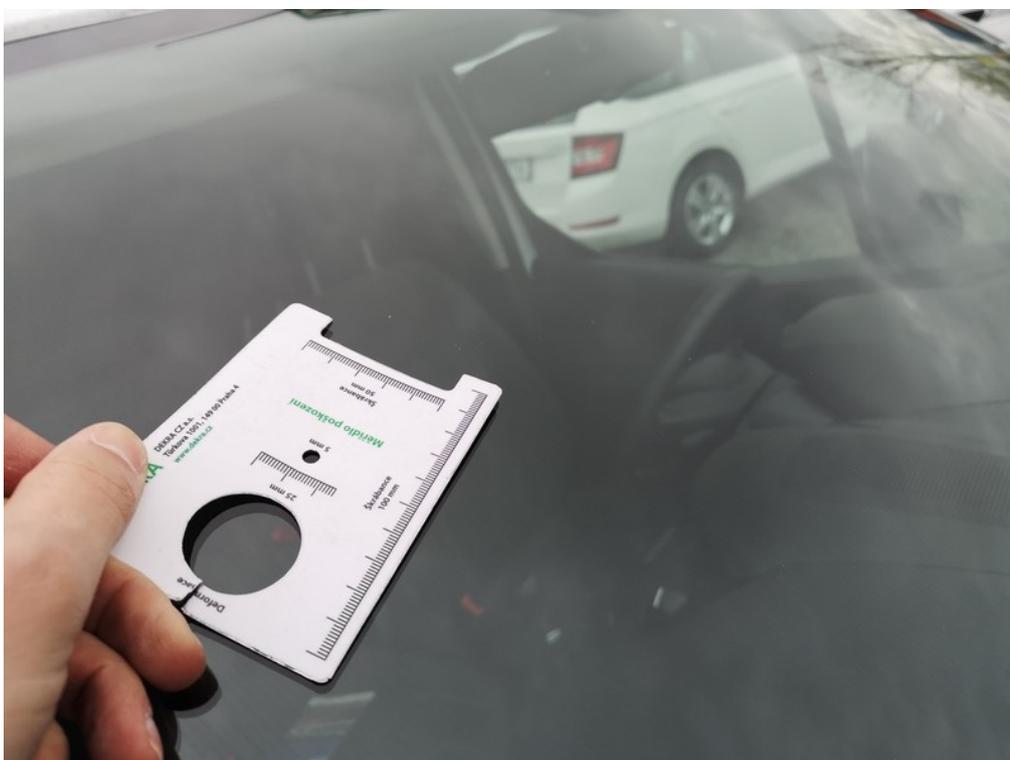
Umístění  
**2** Poškozený díl  
Druh poškození

Exteriér (vnější prostor)  
Čelní sklo  
Poškození od odletujícího kamení

Způsob opravy (opatření) Opravit  
Poznámka:

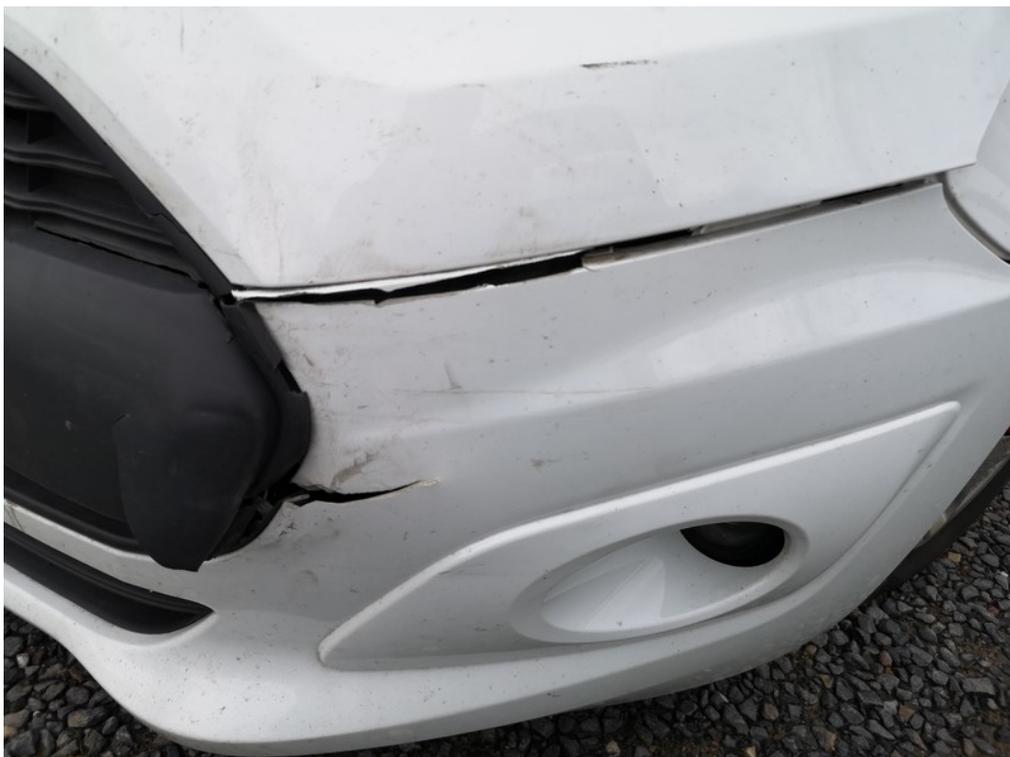
3 Umístění  
Poškozený díl  
Druh poškození

Exteriér (vnější prostor)  
Přední nárazník  
Prasklina

Způsob opravy (opatření) Vyměnit  
Poznámka:

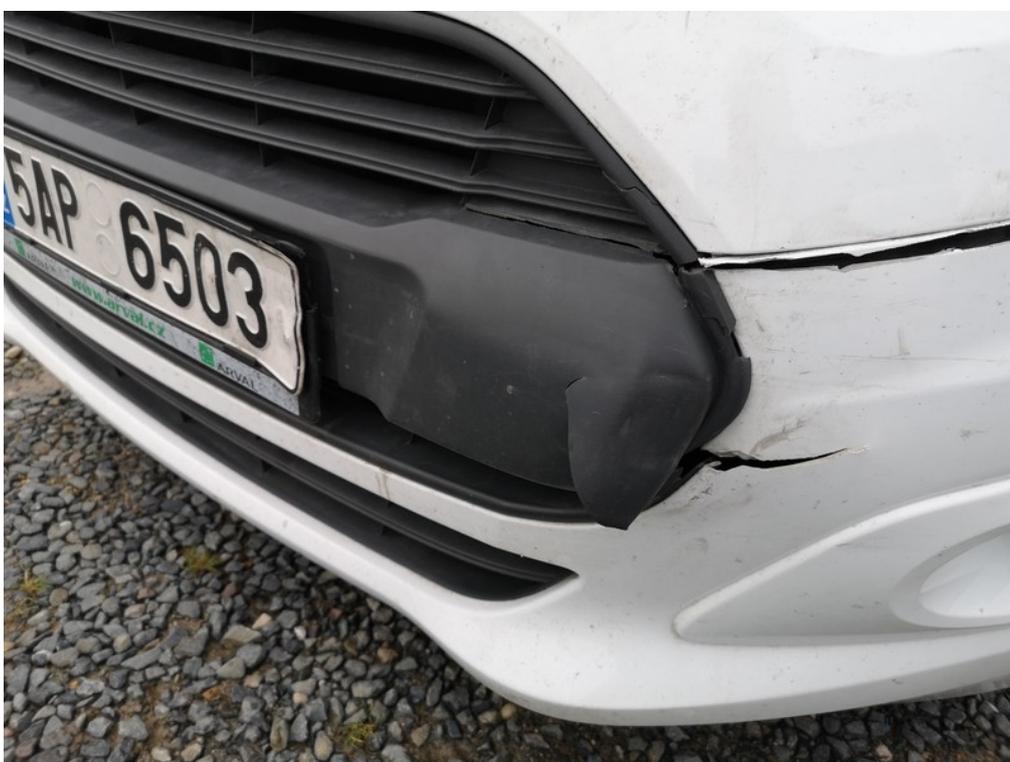
4 Umístění  
Poškozený díl  
Druh poškození

Exteriér (vnější prostor)  
Čelní maska  
Prasklina

Způsob opravy (opatření) Vyměnit  
Poznámka:

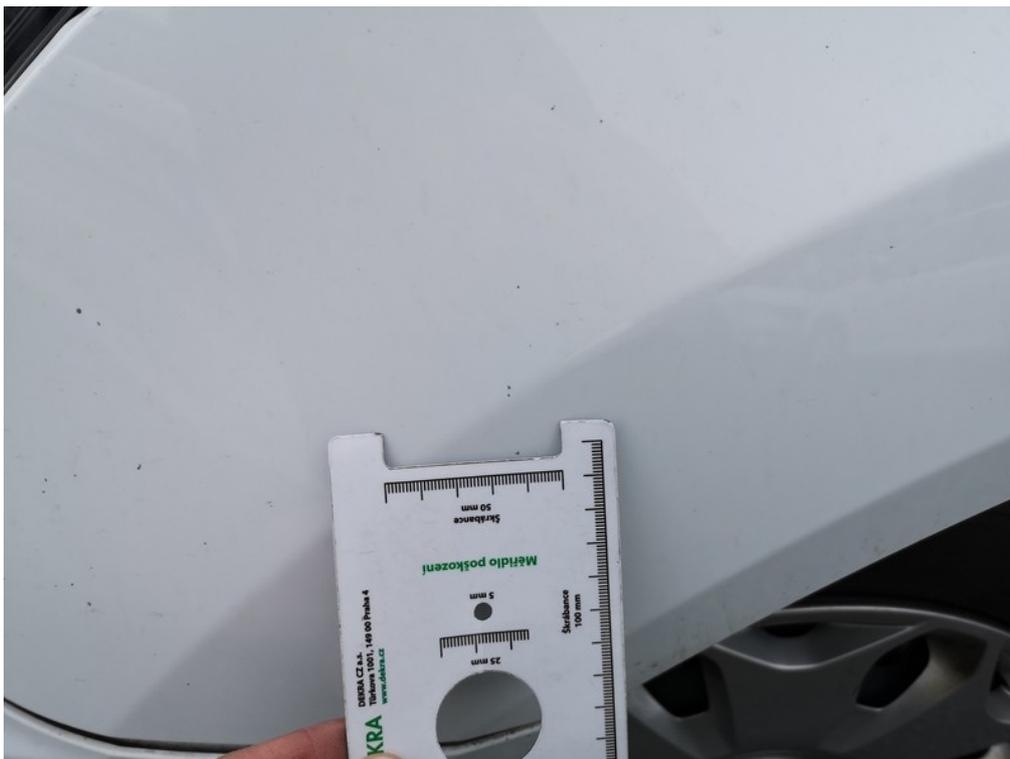
5  
Umístění  
Poškozený díl  
Druh poškození

Exteriér (vnější  
prostor)  
Blatník přední levý  
Lak

Způsob opravy (opatření) Lakovat  
Poznámka:

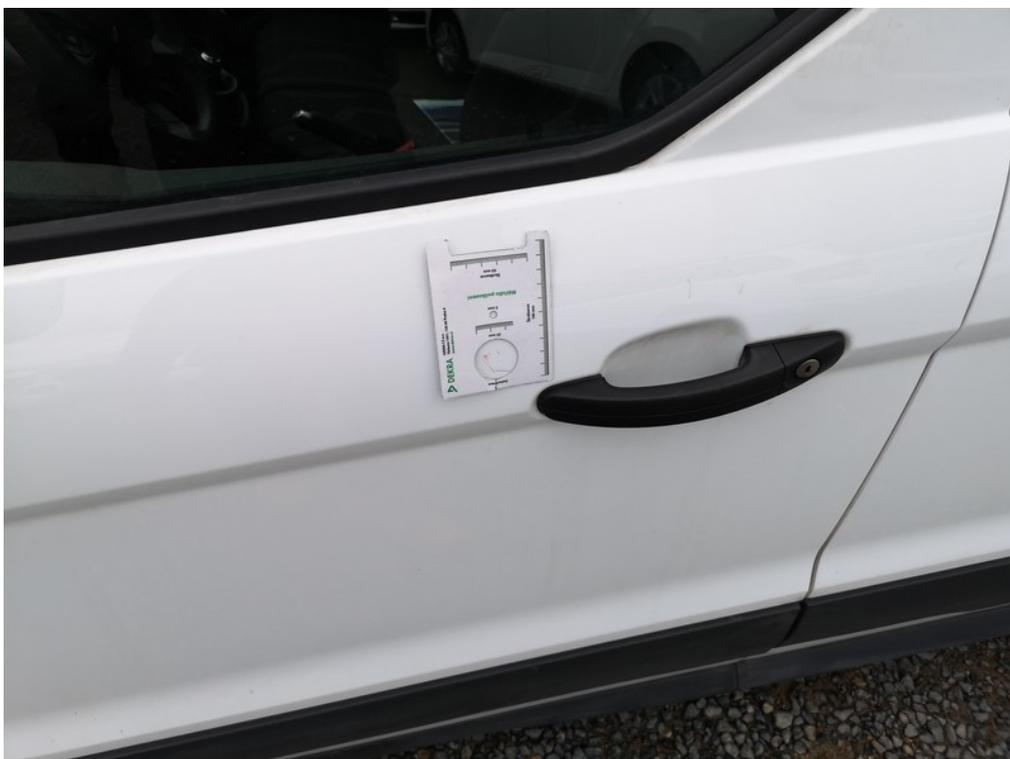
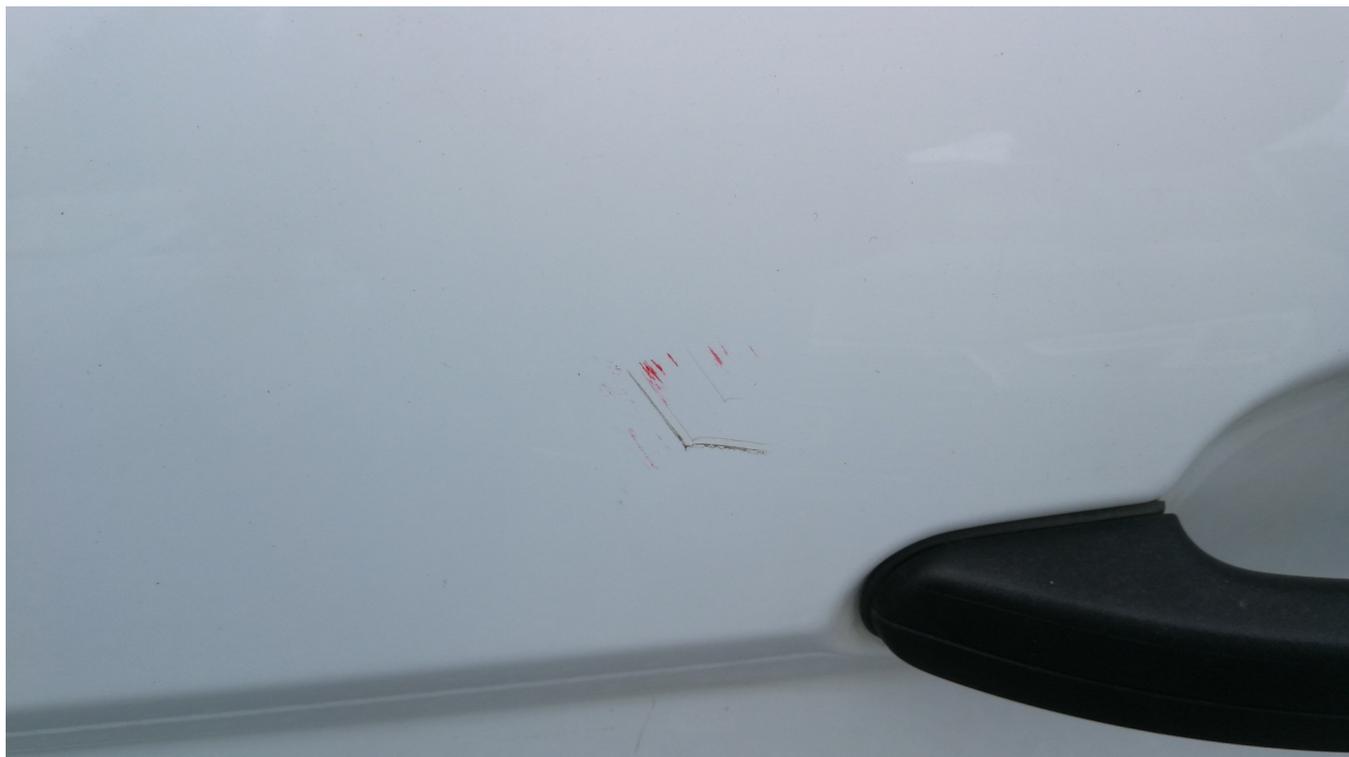
6  
Umístění  
Poškozený díl  
Druh poškození

Exteriér (vnější  
prostor)  
Dveře přední levé  
Jamka

Způsob opravy (opatření) Opravit  
Poznámka:

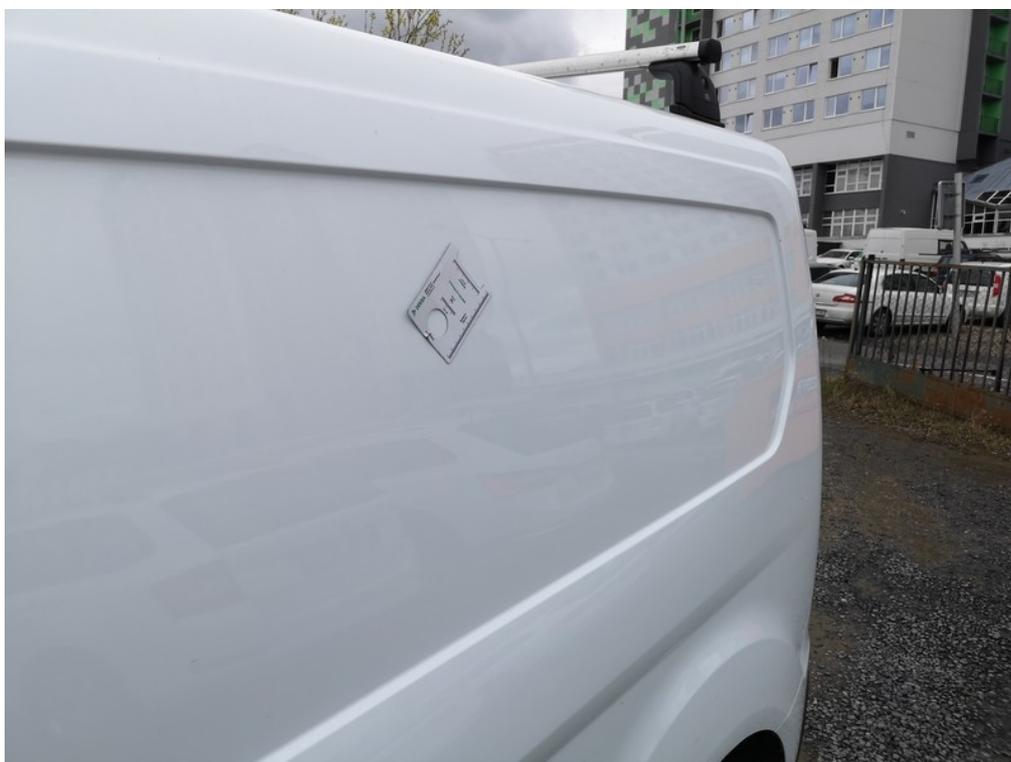
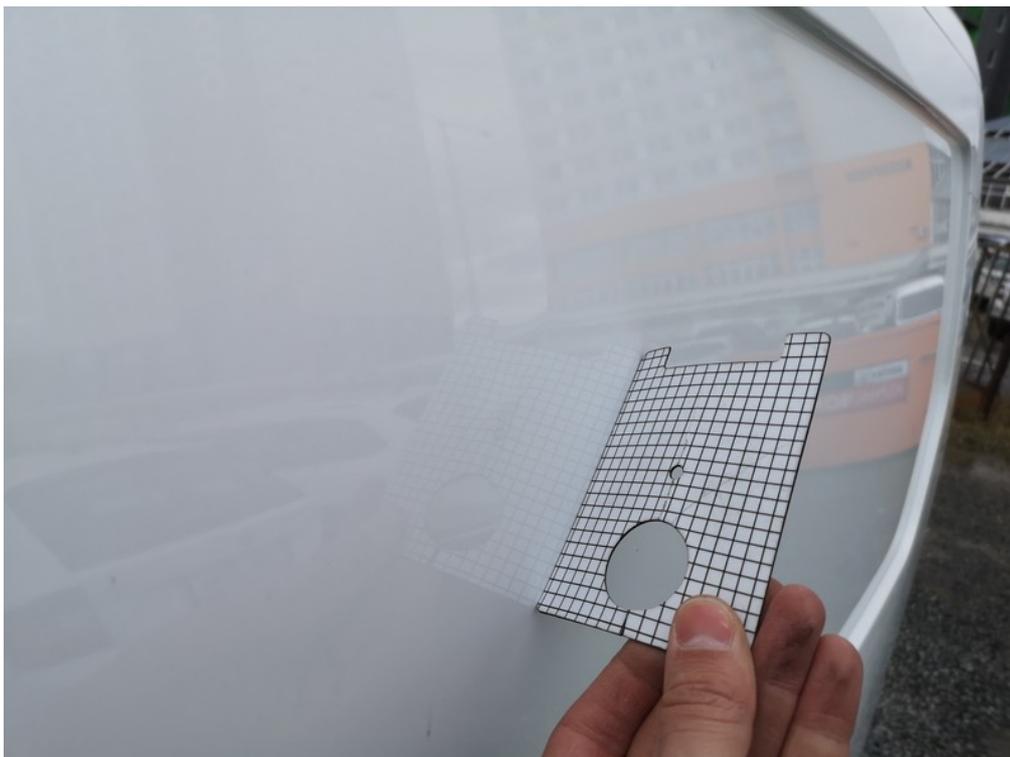
7 Umístění  
Poškozený díl  
Druh poškození

Exteriér (vnější prostor)  
Bočnice zadní levá  
Deformace

Způsob opravy (opatření) Opravit  
Poznámka:

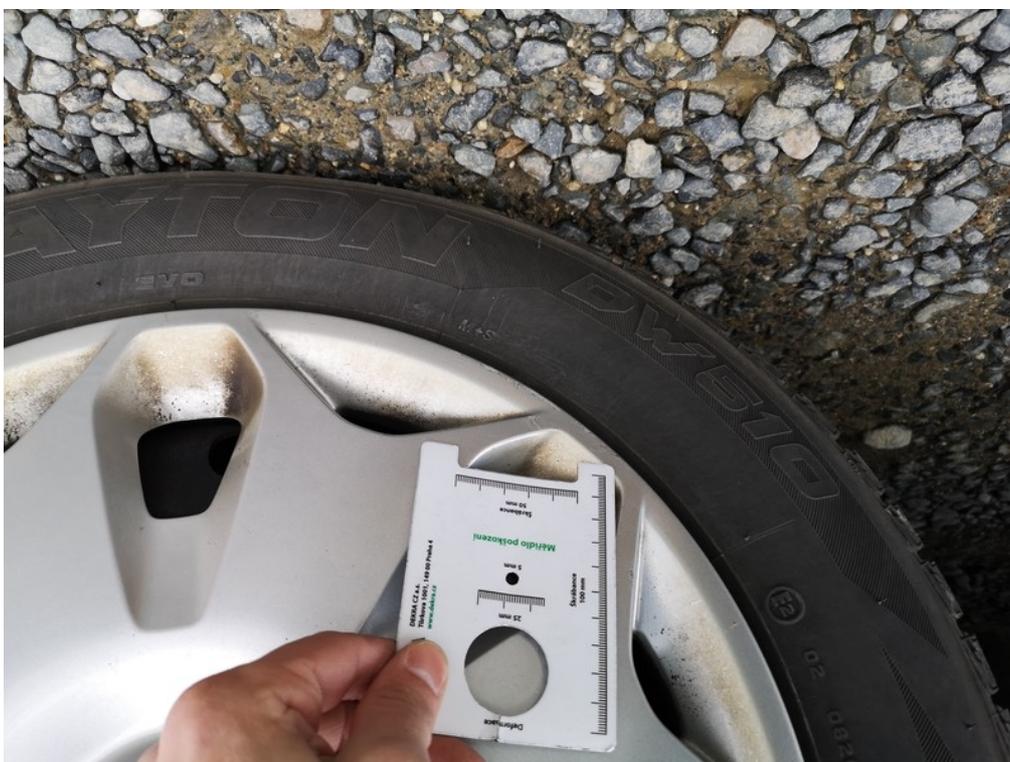
8 Umístění  
Poškozený díl  
Druh poškození

Exteriér (vnější prostor)  
Kryt LZ kola  
Škrábance

Způsob opravy (opatření) Vyměnit  
Poznámka:

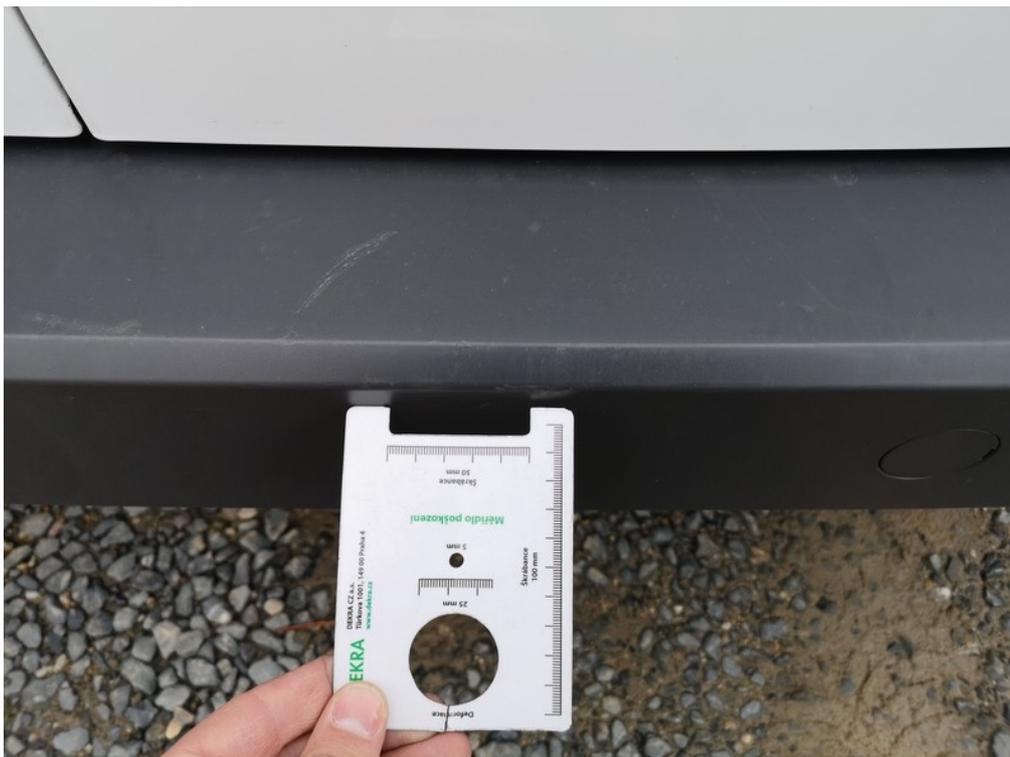
9 Umístění  
Poškozený díl  
Druh poškození

Exteriér (vnější prostor)  
Zadní nárazník  
Škrábance

Způsob opravy (opatření) Vyměnit  
Poznámka:

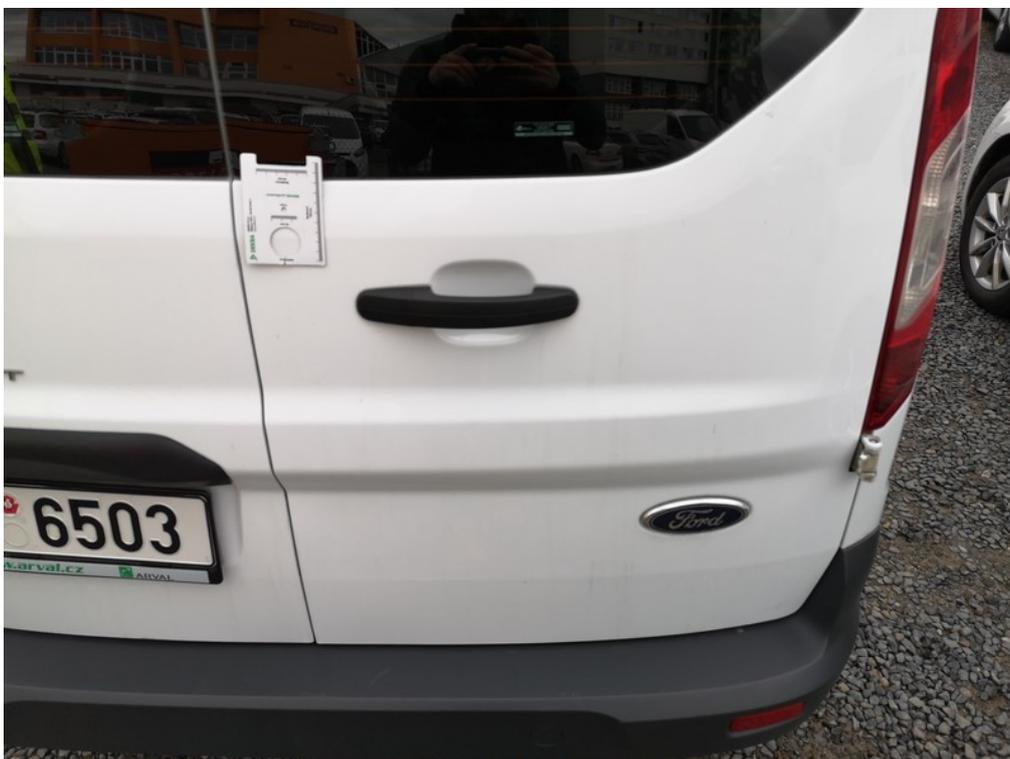
10 Umístění  
Poškozený díl  
Druh poškození

Exteriér (vnější prostor)  
Dveře zadní nákladové P křídlo  
Jamka

Způsob opravy (opatření) Opravit  
Poznámka:

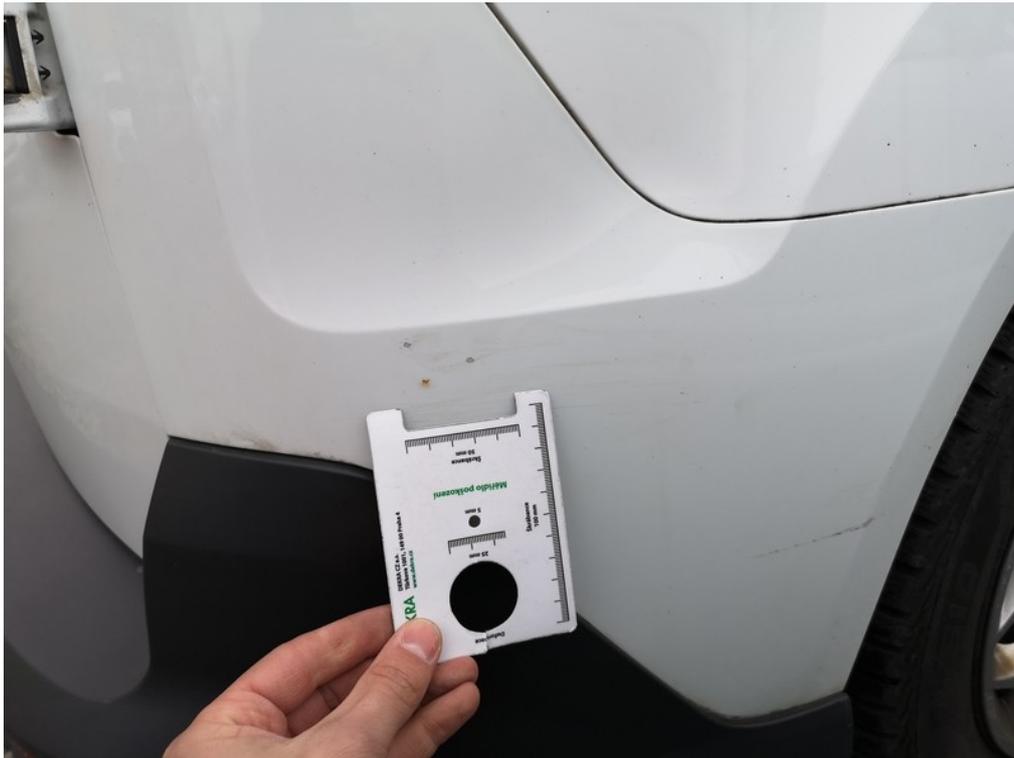
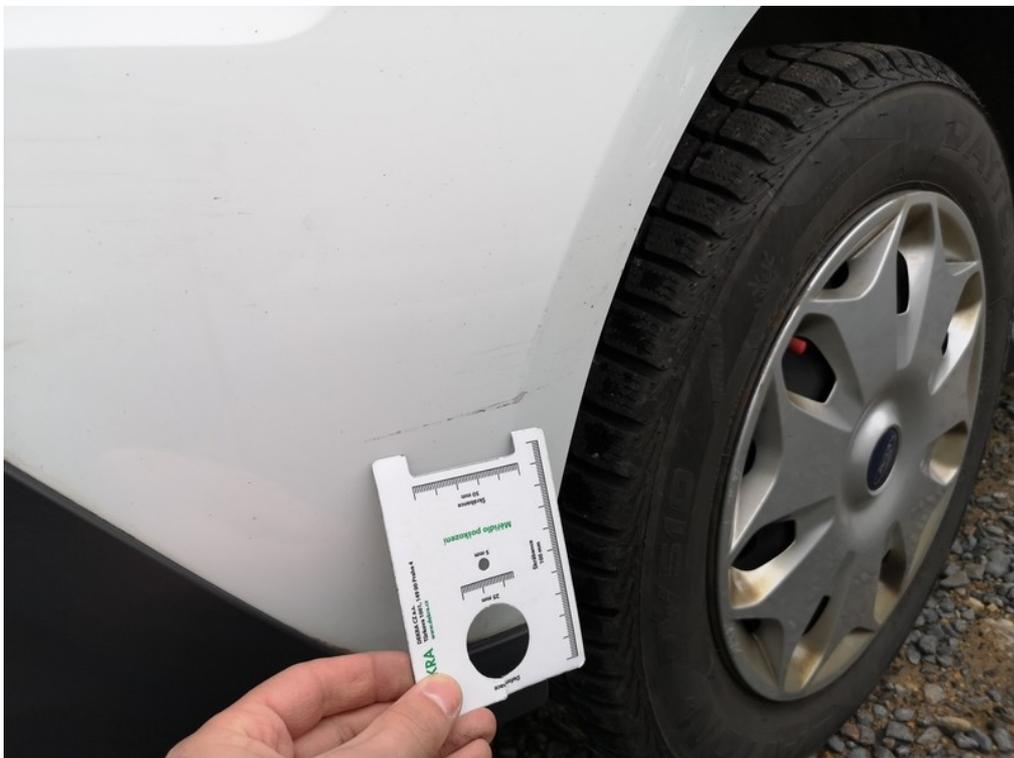
**11** Umístění  
Poškozený díl  
Druh poškození

Exteriér (vnější prostor)  
Zadní nárazník - pravý díl  
Škrábance

Způsob opravy (opatření) Lakovat  
Poznámka: Z větší části rozleštitelné

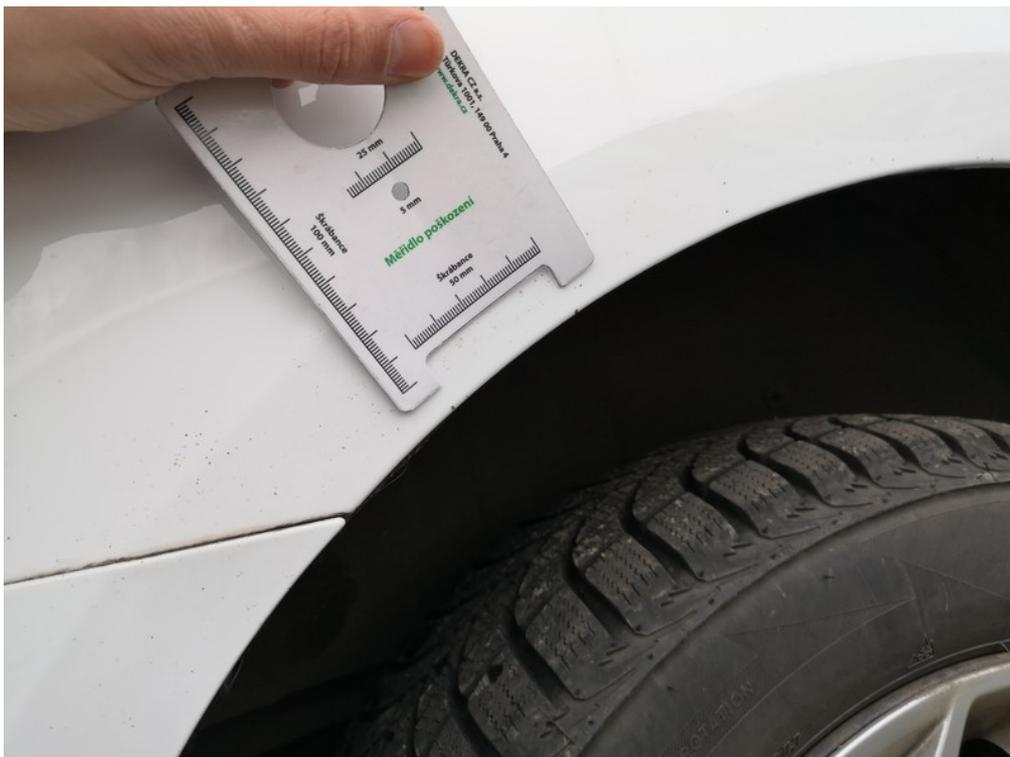
12 Umístění  
Poškozený díl  
Druh poškození

Exteriér (vnější prostor)  
Bočnice zadní pravá  
Lak

Způsob opravy (opatření) Lakovat  
Poznámka:

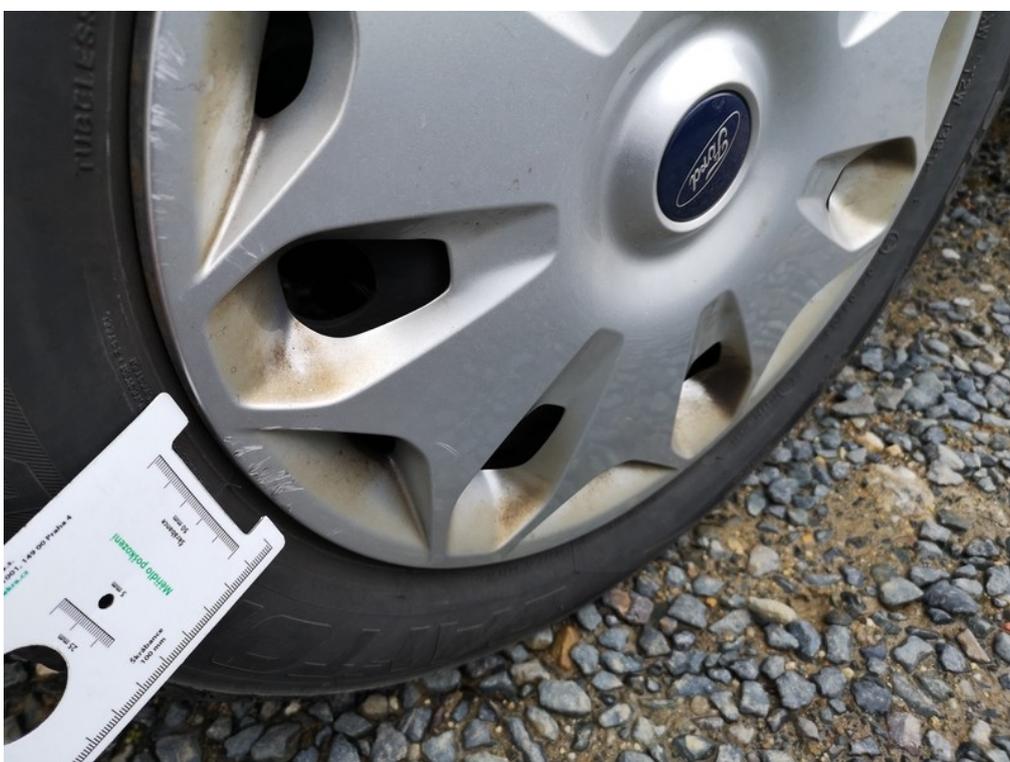
13 Umístění  
Poškozený díl  
Druh poškození

Exteriér (vnější prostor)  
Kryt PZ kola  
Škrábance

Způsob opravy (opatření) Vyměnit  
Poznámka:

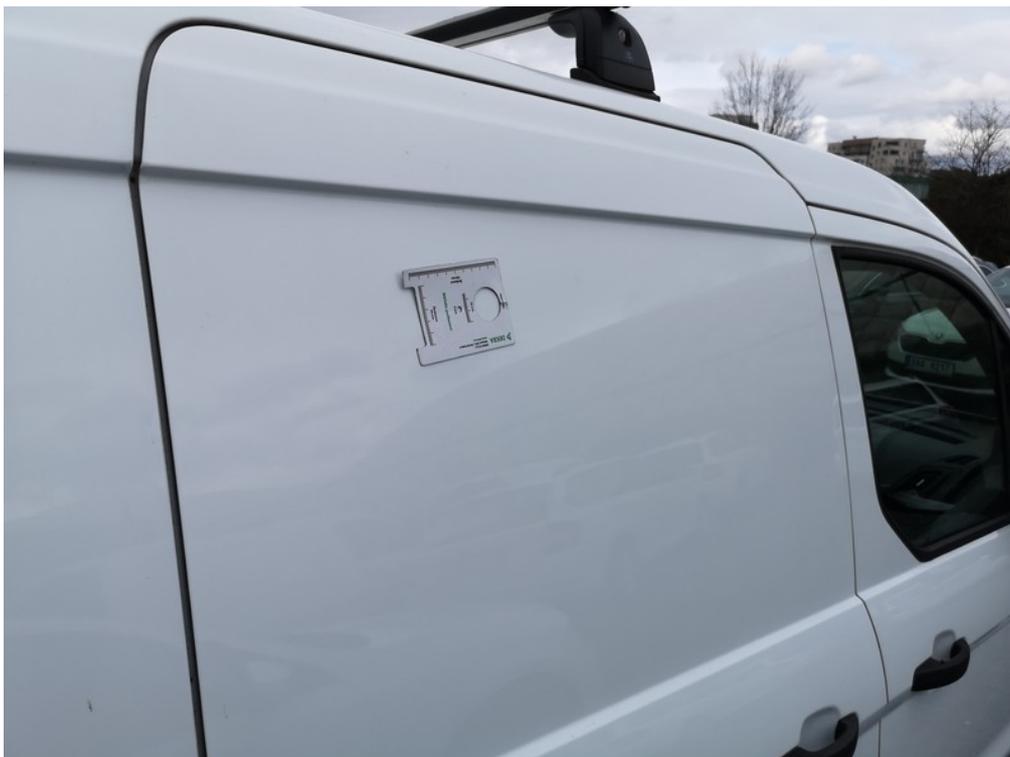
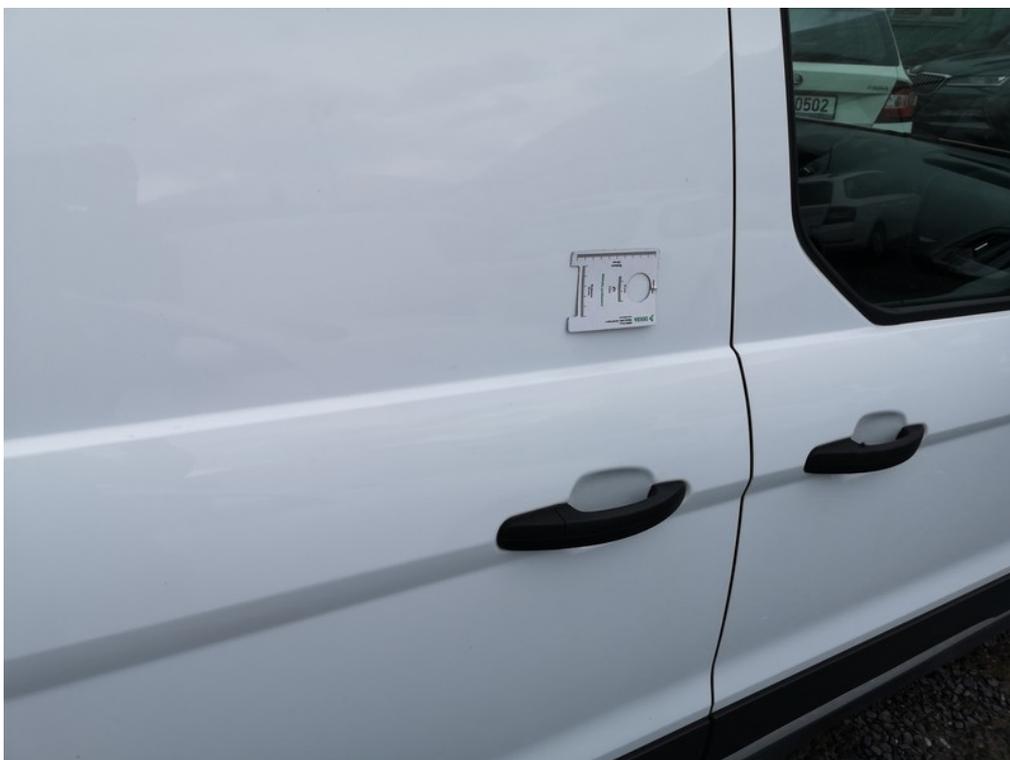
Umístění  
**14** Poškozený díl  
Druh poškození

Exteriér (vnější prostor)  
Dveře boční posuvné  
P  
Jamka

Způsob opravy (opatření) Opravit  
Poznámka:

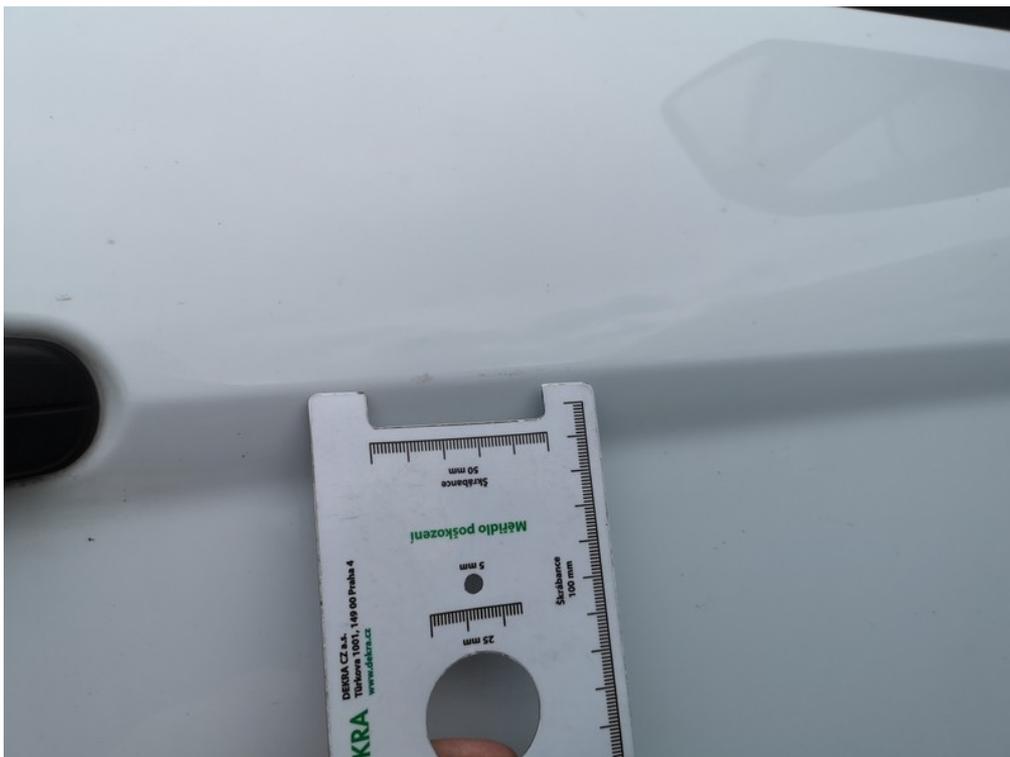
15 Umístění  
Poškozený díl  
Druh poškození

Exteriér (vnější prostor)  
Dveře přední pravé  
Škrábance

Způsob opravy (opatření) Lakovat  
Poznámka:

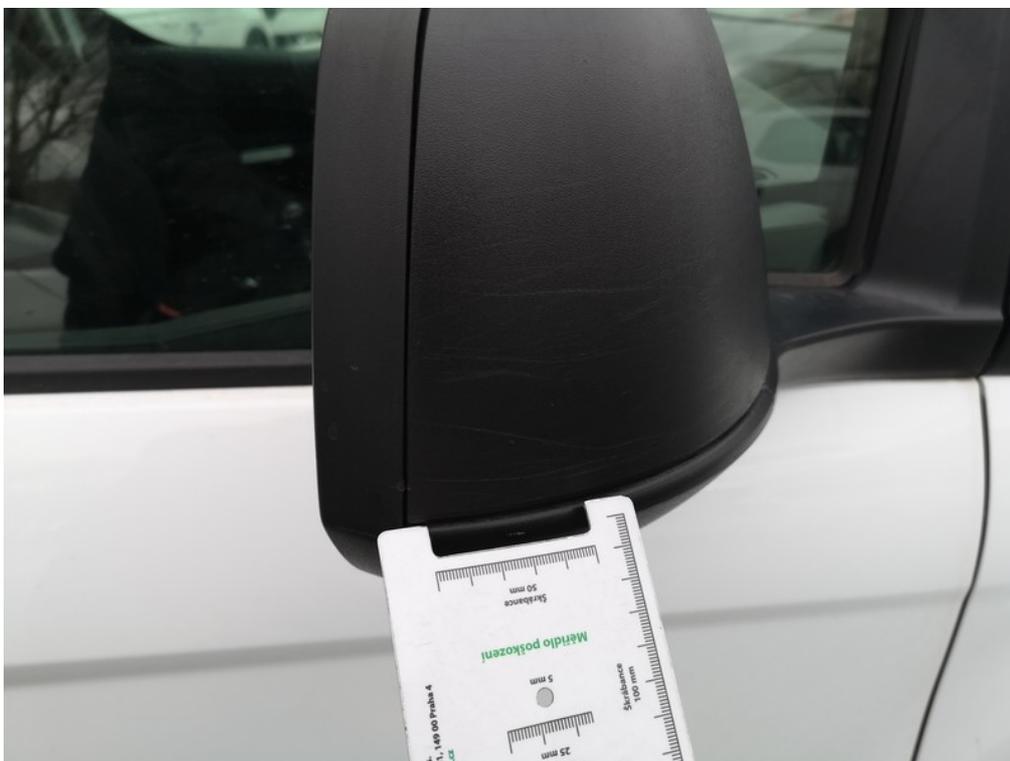
16 Umístění  
Poškozený díl  
Druh poškození

Exteriér (vnější prostor)  
Zpětné zrcátko pravé  
Škrábance

Způsob opravy (opatření) Vyměnit  
Poznámka:

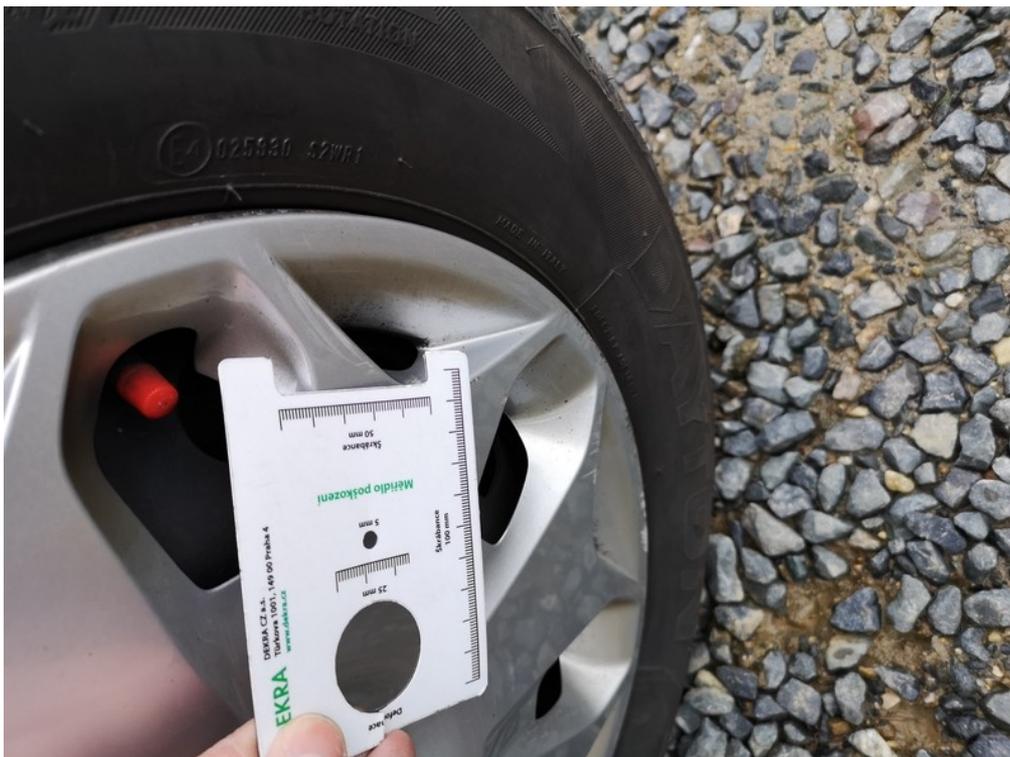
17 Umístění  
Poškozený díl  
Druh poškození

Exteriér (vnější  
prostor)  
Kryt PP kola  
Škrábance

Způsob opravy (opatření) Vyměnit  
Poznámka:

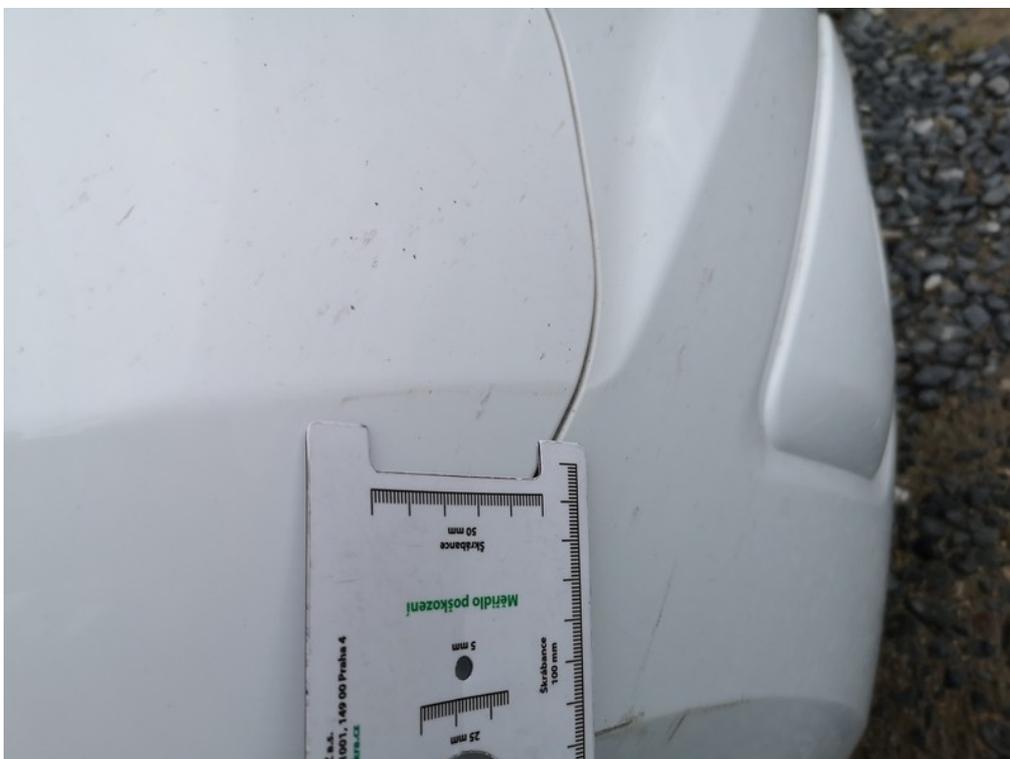
18 Umístění  
Poškozený díl  
Druh poškození

Exteriér (vnější  
prostor)  
Blatník přední pravý  
Škrábance

Způsob opravy (opatření) Lakovat  
Poznámka:

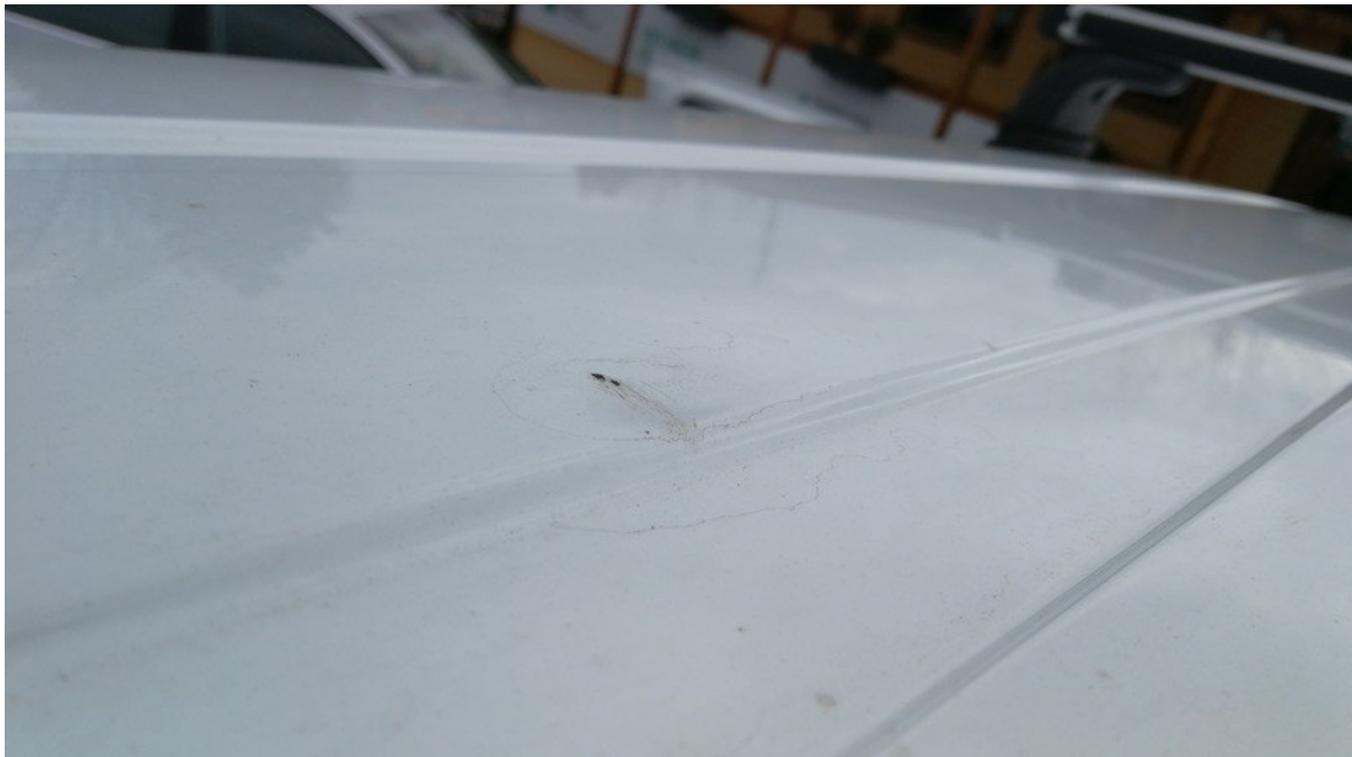
19 Umístění  
Poškozený díl  
Druh poškození

Exteriér (vnější prostor)  
Střecha  
Deformace

Způsob opravy (opatření) Opravit  
Poznámka:

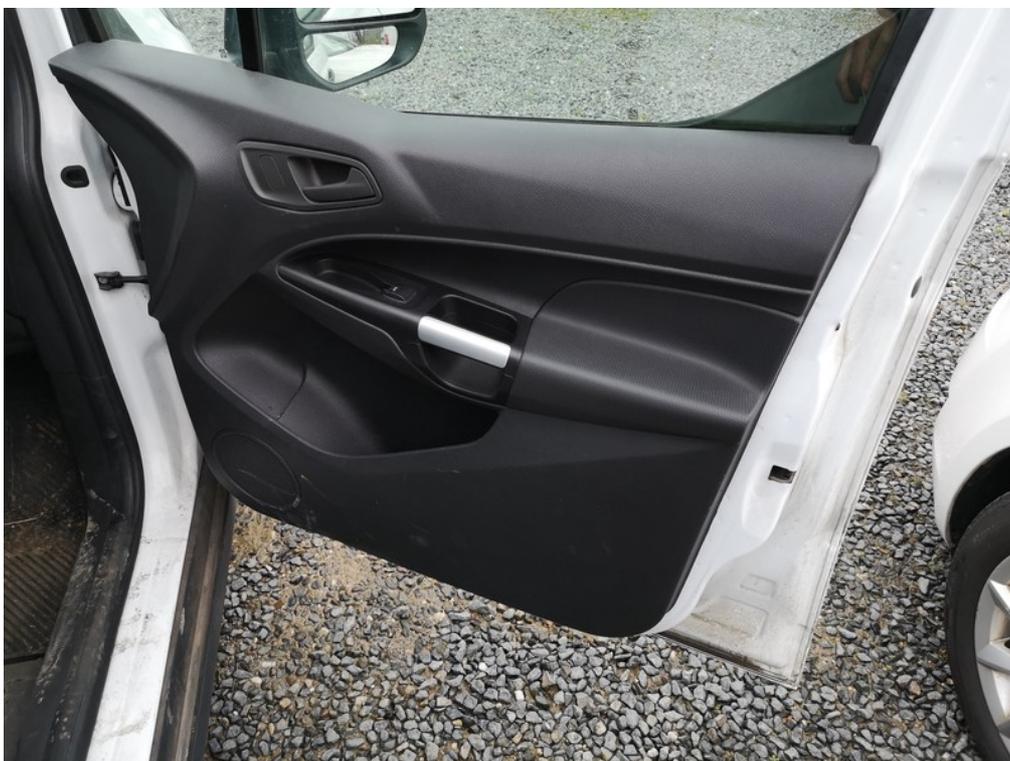
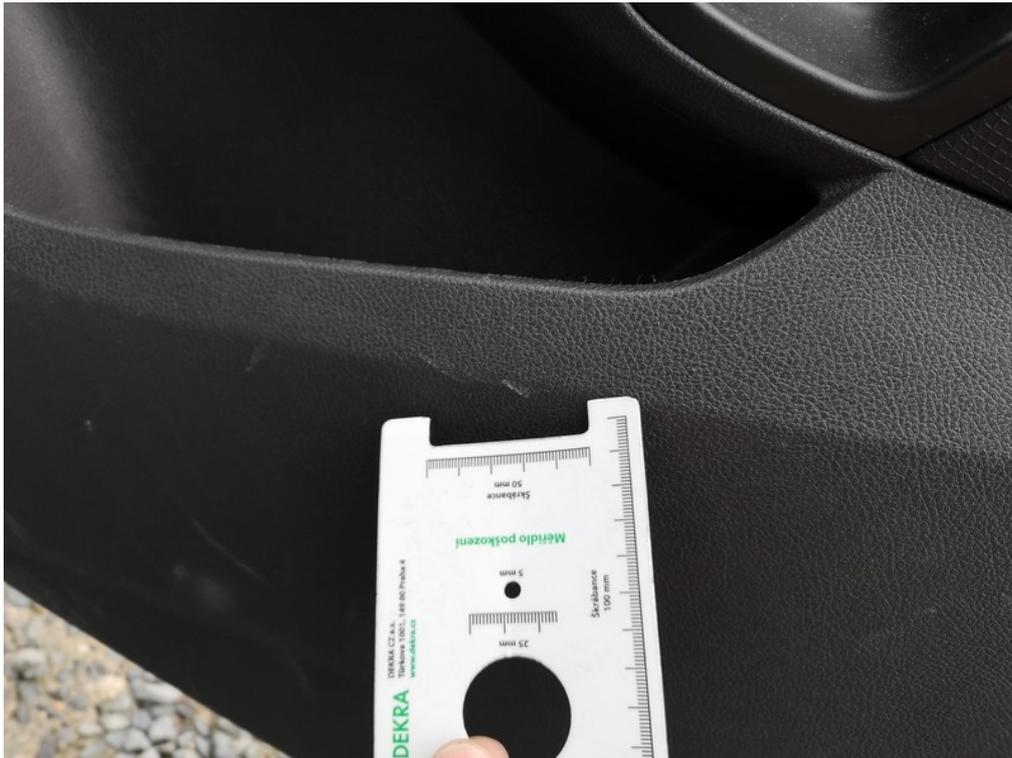
20 Umístění  
Poškozený díl  
Druh poškození

Interiér (vnitřní prostor)  
Výplň PP dveří  
Škrábance

Způsob opravy (opatření) Vyměnit  
Poznámka:
