**DEKRA CZ a.s.**

**ARVAL CZ s.r.o.**

**ÚDAJE O VOZIDLE**

## SEZNAM POŠKOZENÍ

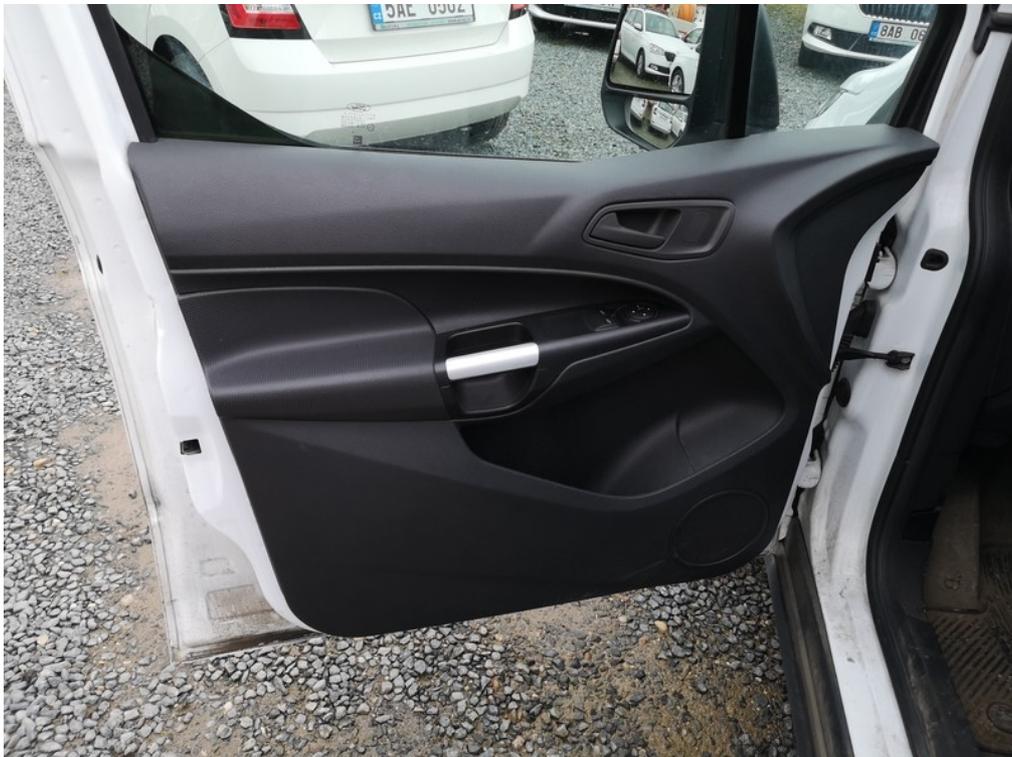
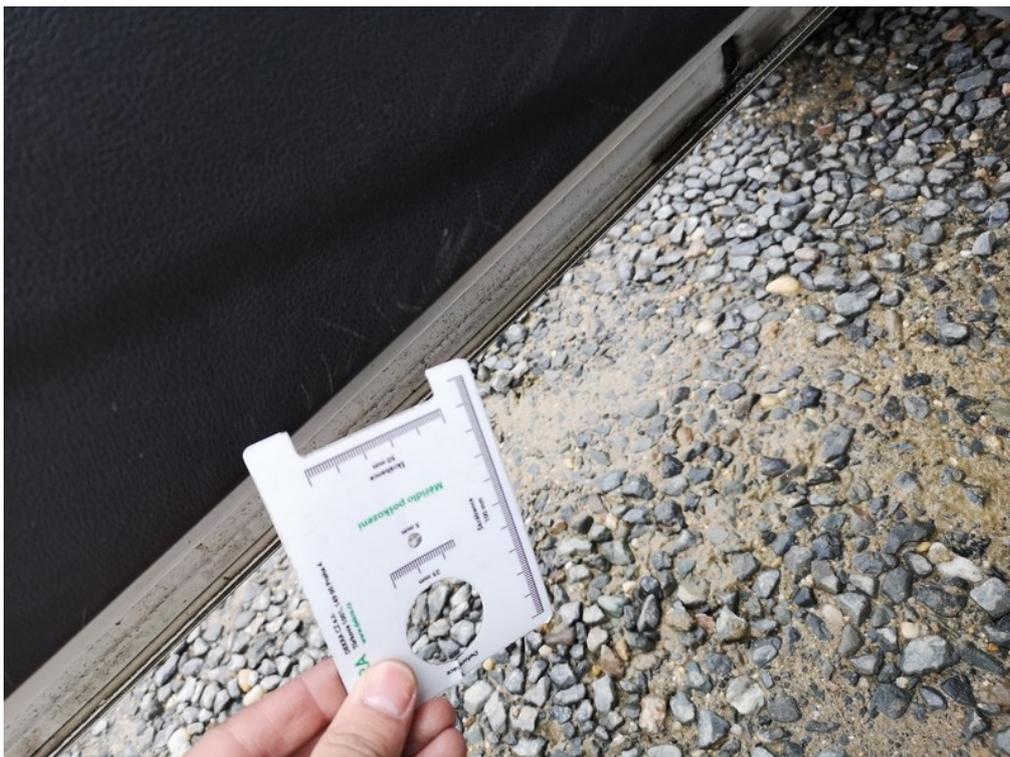
21 Umístění  
Poškozený díl  
Druh poškození

Interiér (vnitřní  
prostor)  
Výplň LP dveří  
Škrábance

Způsob opravy (opatření) Vyměnit  
Poznámka:

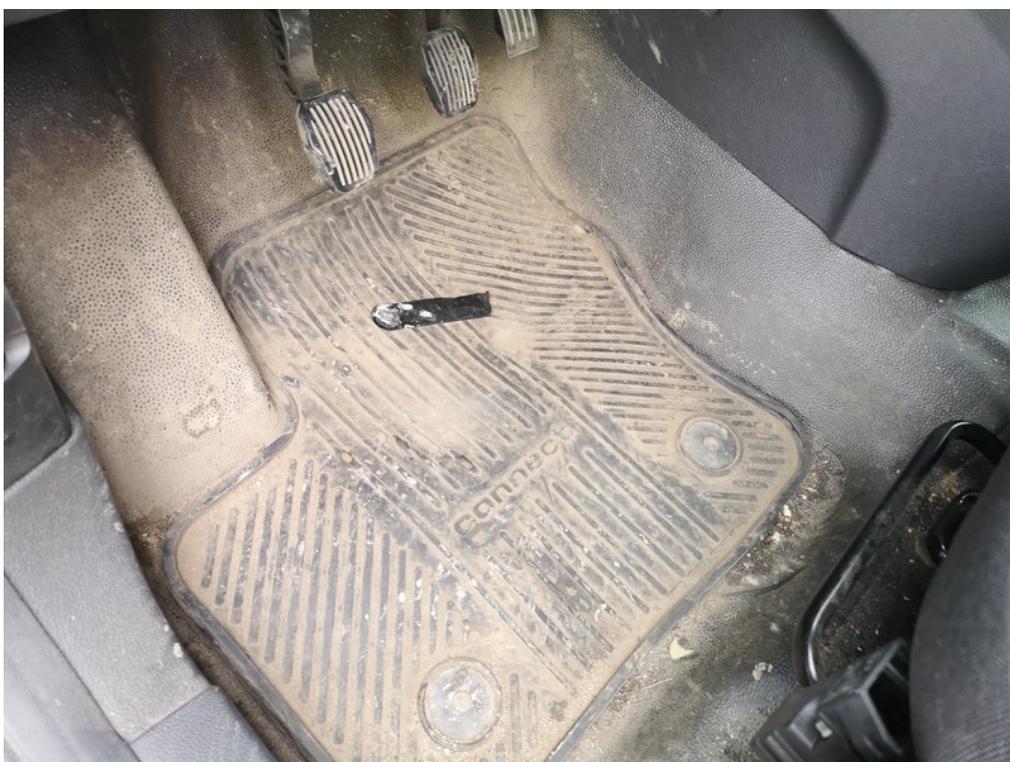
**22** Umístění  
Poškozený díl  
Druh poškození

Interiér (vnitřní prostor)  
Přídavný koberec LP  
Opotřeбенí

Způsob opravy (opatření) Vyměnit  
Poznámka:

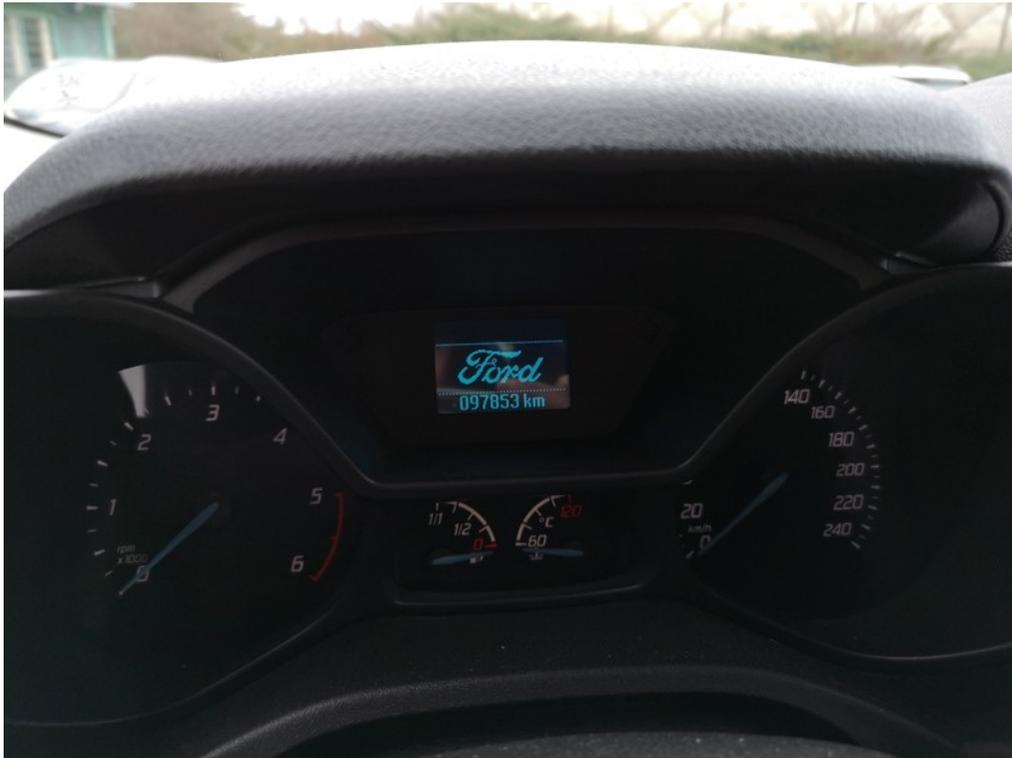
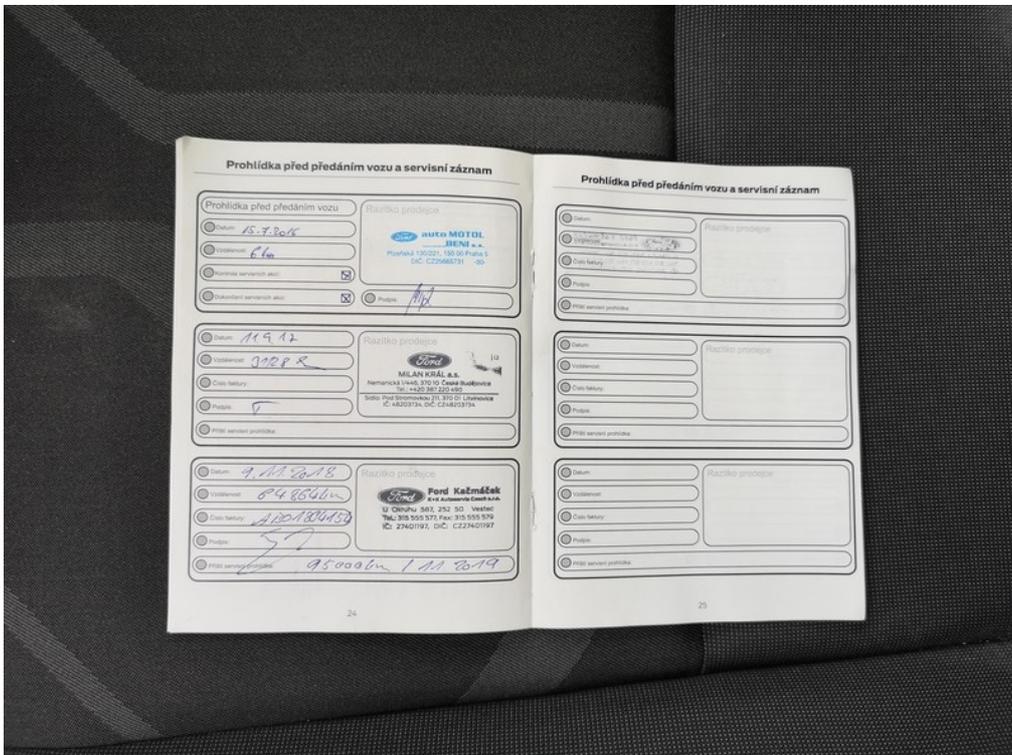
**23** Umístění  
Poškozený díl  
Druh poškození

Ostatní  
Servisní záznam  
Chybí

Způsob opravy (opatření) Doplnit/dodat  
Poznámka:

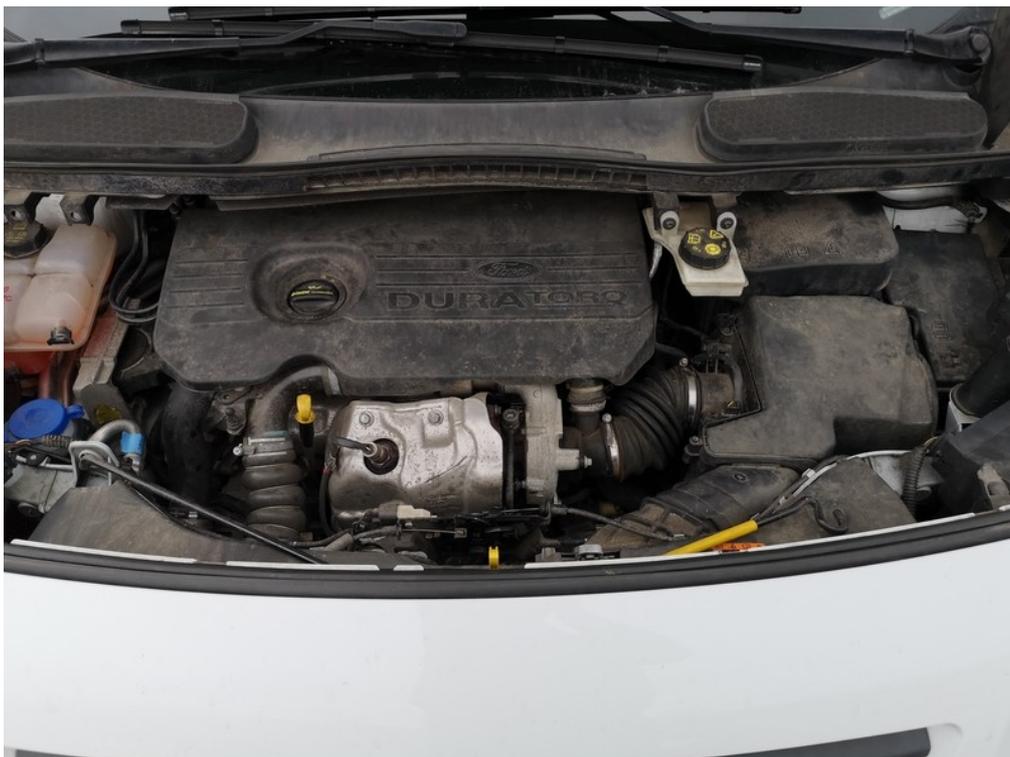
24 Umístění  
Poškozený díl  
Druh poškození

Ostatní  
Motor  
Nadměrná hlučnost

Způsob opravy (opatření) Kontrola / další diagnostika  
Poznámka:

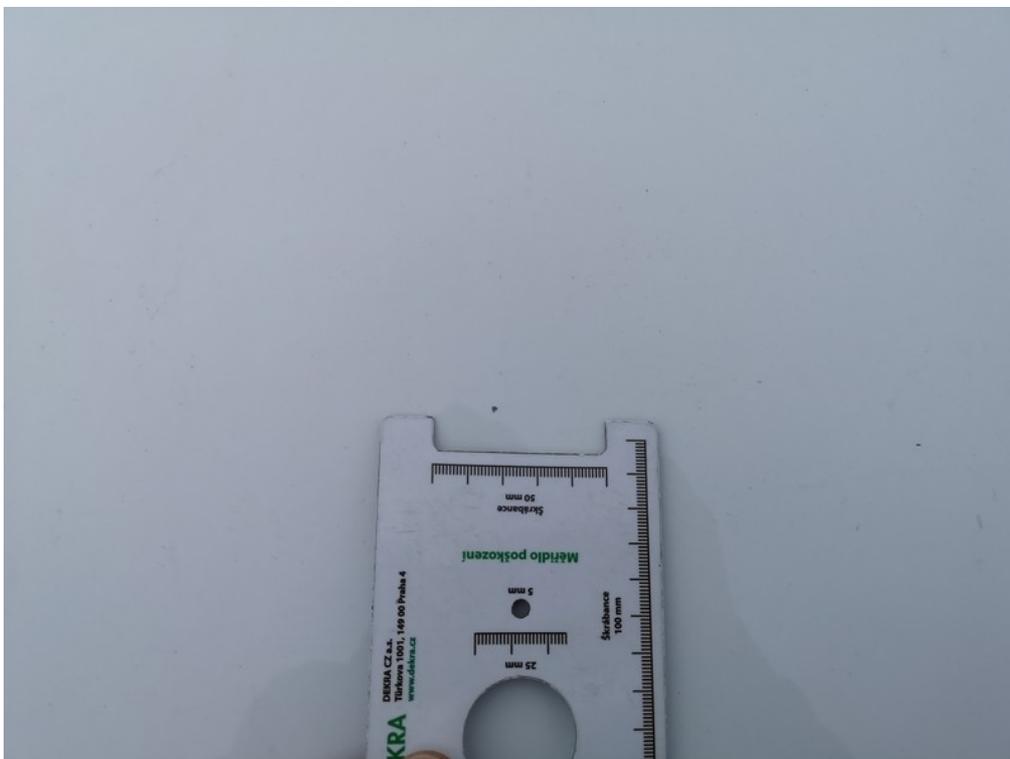
25 Umístění  
Poškozený díl  
Druh poškození

Ostatní  
Přední část vozidla  
Poškození od  
odletujícího kamení

Způsob opravy (opatření) Opravit  
Poznámka:

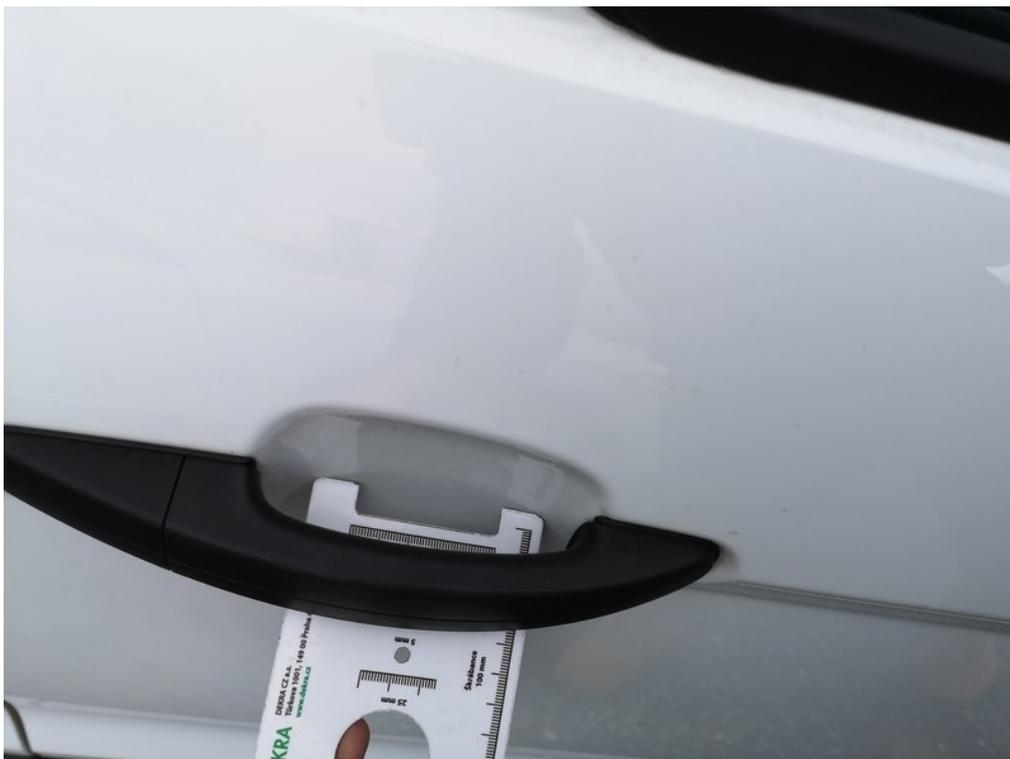
Umístění  
**26** Poškozený díl  
Druh poškození

Ostatní  
Celková plocha  
karoserie  
Škrábance

Způsob opravy (opatření) Vyleštit  
Poznámka:

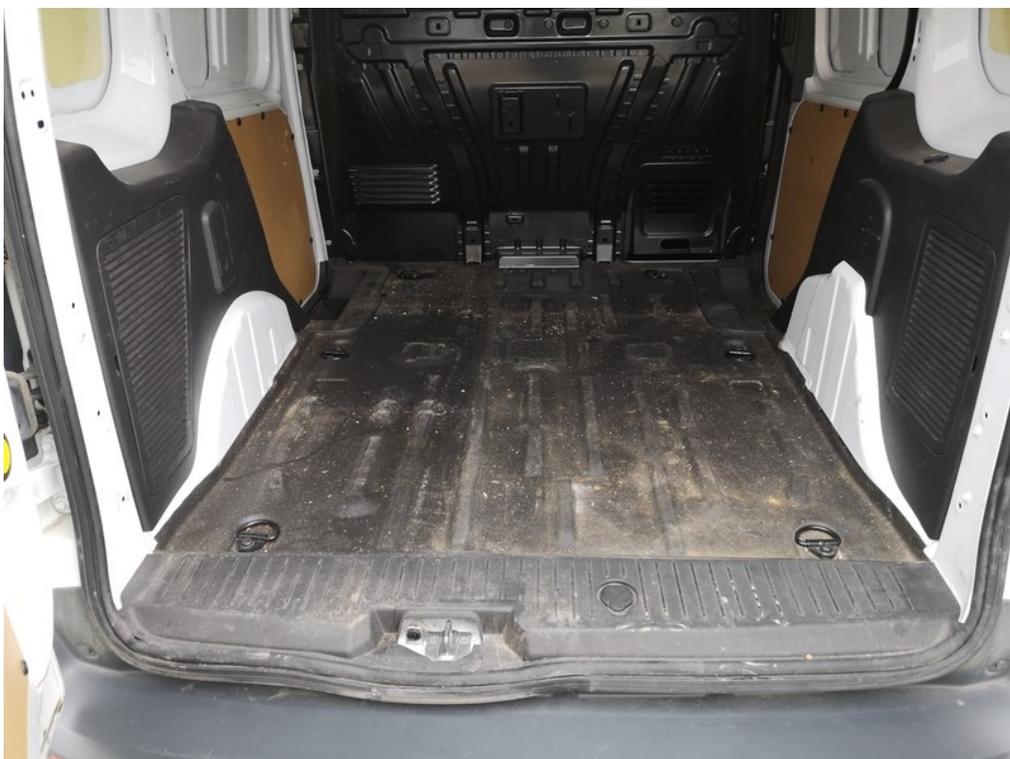
Umístění  
**27** Poškozený díl  
Druh poškození

Ostatní  
Nákladový prostor  
Deformace

Způsob opravy (opatření) Opravit  
Poznámka:

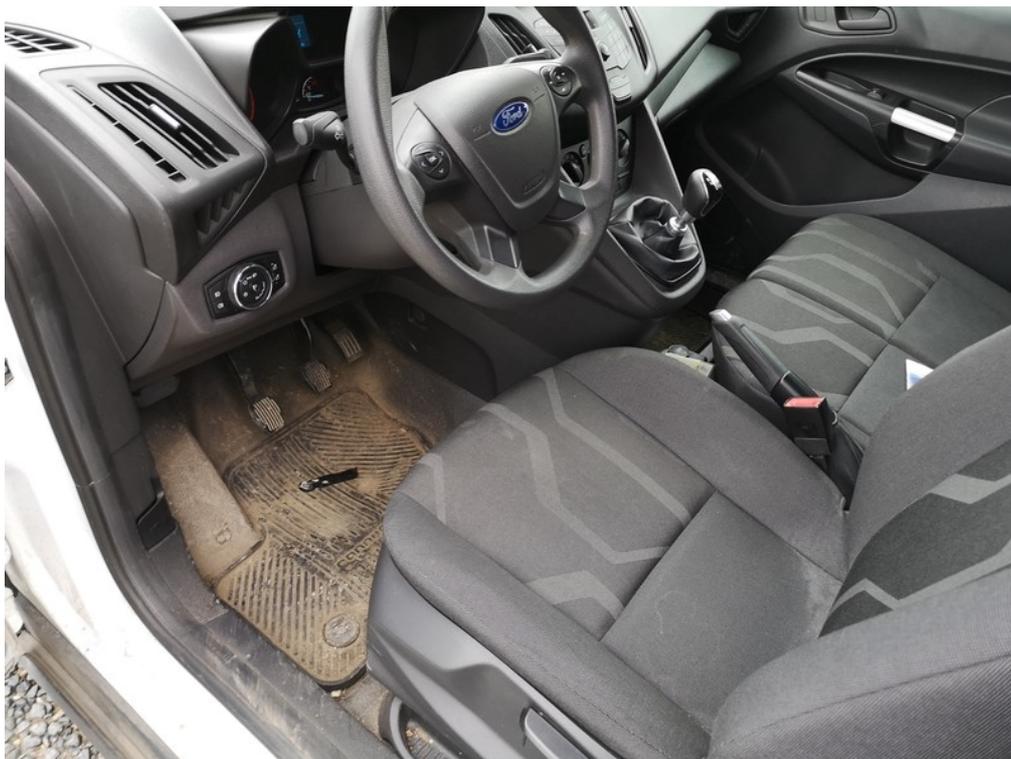
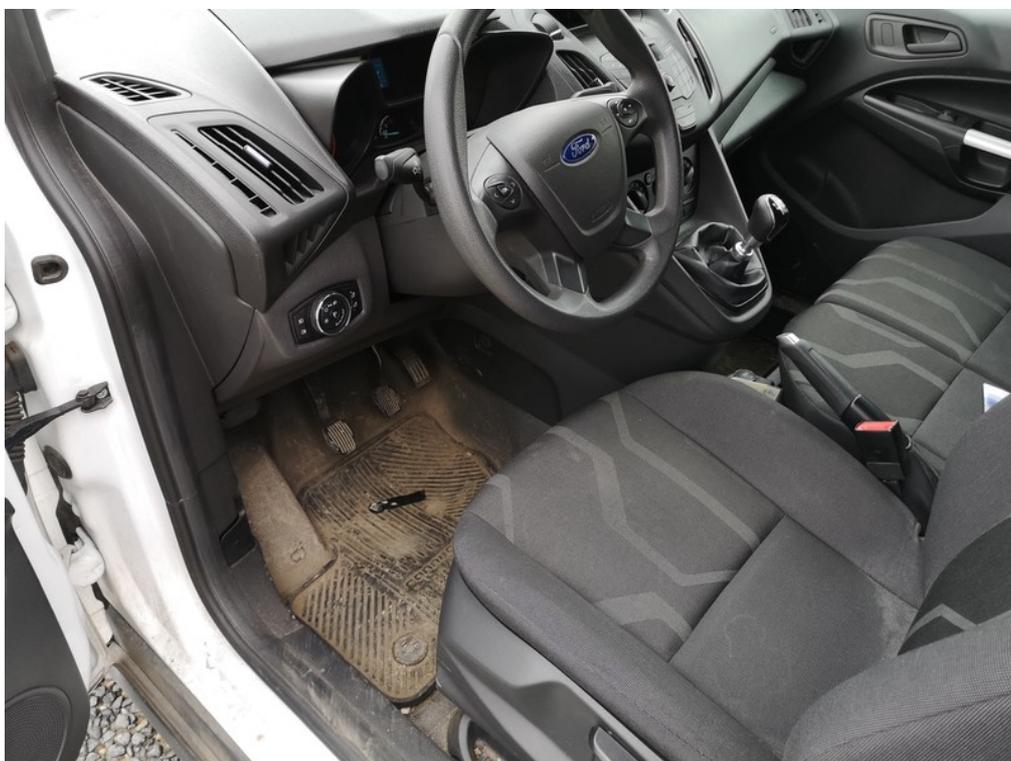
**28** Umístění  
Poškozený díl  
Druh poškození

Ostatní  
Interiér  
Znečištěno

Způsob opravy (opatření) Čištění  
Poznámka:
