**DEKRA CZ a.s.**

**ARVAL CZ s.r.o.**

**ÚDAJE O VOZIDLE**

## SEZNAM POŠKOZENÍ

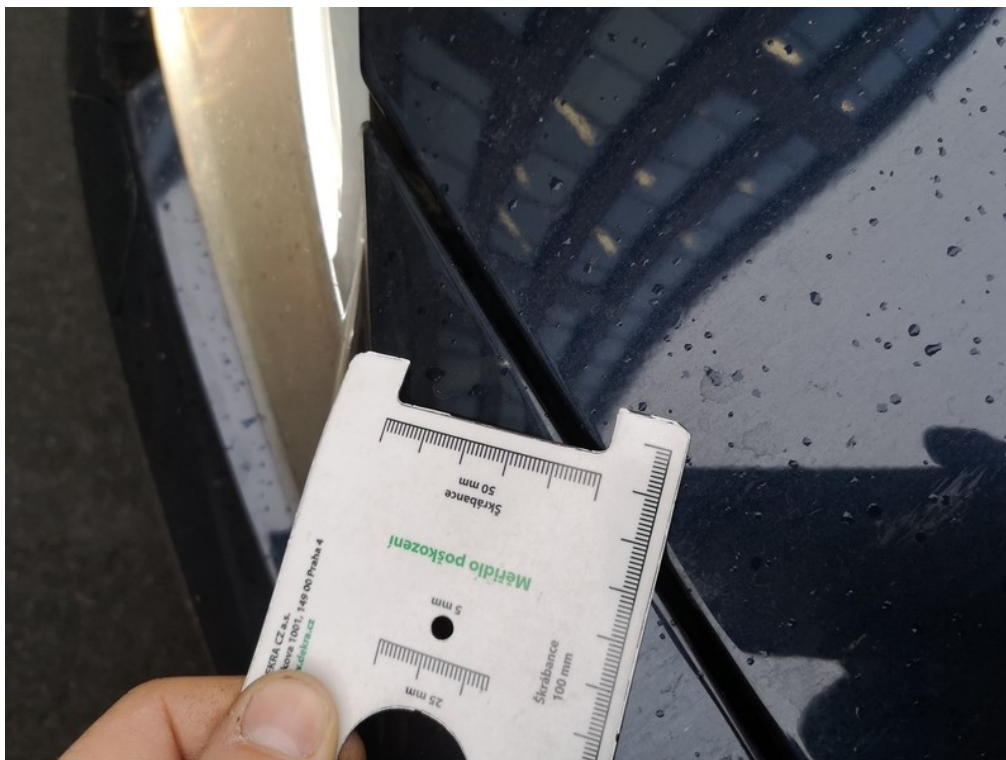
| P.č. | Poškozený díl | Druh poškození | Způsob opravy (opatření) |
|---|---|---|---|
| 1 | Přední část vozidla | Poškození od odletujícího kamení | Opravit |

Umístění  
**1** Poškozený díl  
Druh poškození

Exteriér (vnější  
prostor)  
Přední část vozidla  
Poškození od  
odletujícího kamení

Způsob opravy (opatření) Opravit  
Poznámka:

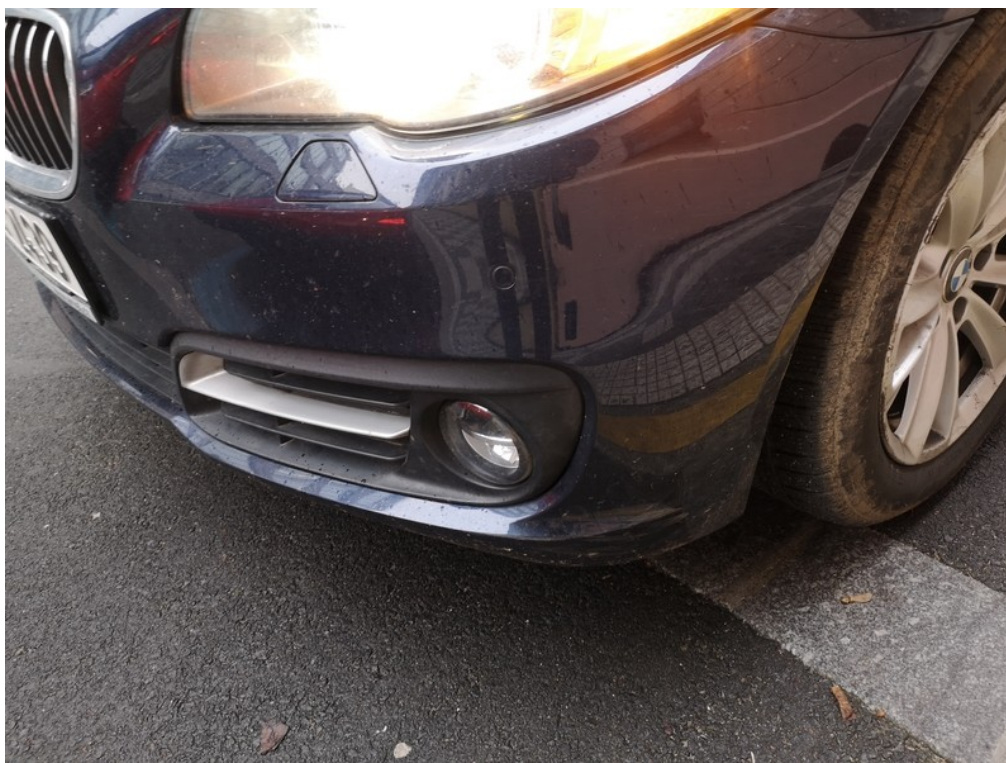
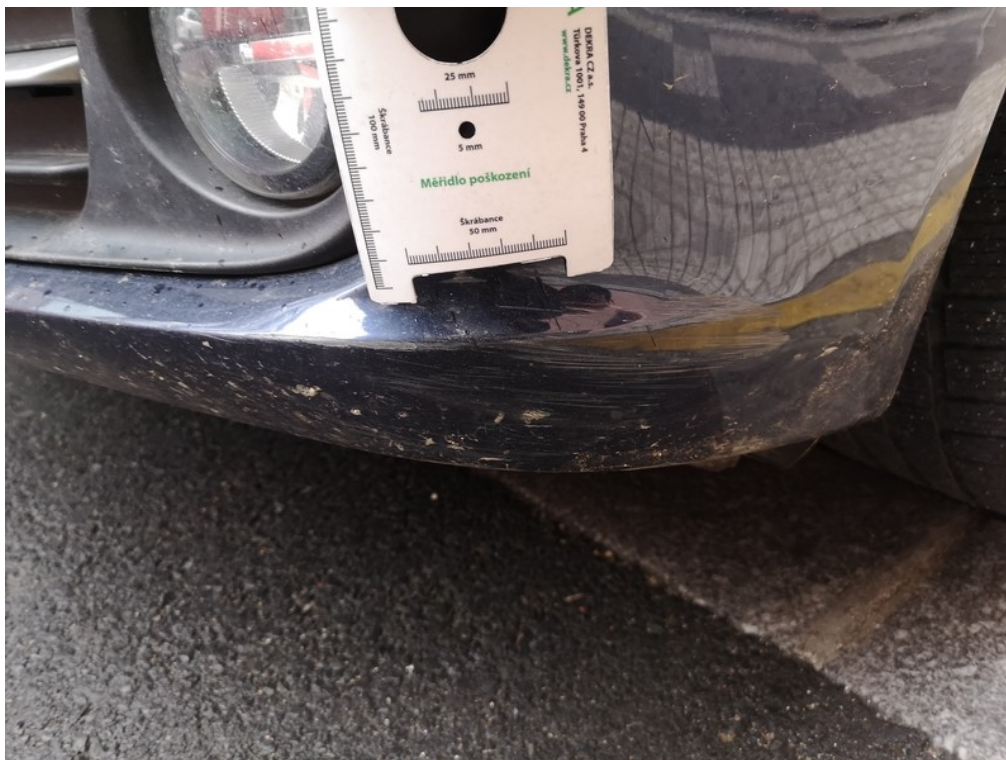
Viz popis k poškození č. 2

| P.č. | Poškozený díl | Druh poškození | Způsob opravy (opatření) |
|---|---|---|---|
| 2 | Přední nárazník | Škrábance | Lakovat |

Umístění  
**2** Poškozený díl  
Druh poškození

Exteriér (vnější  
prostor)  
Přední nárazník  
Škrábance

Způsob opravy (opatření) Lakovat  
Poznámka:

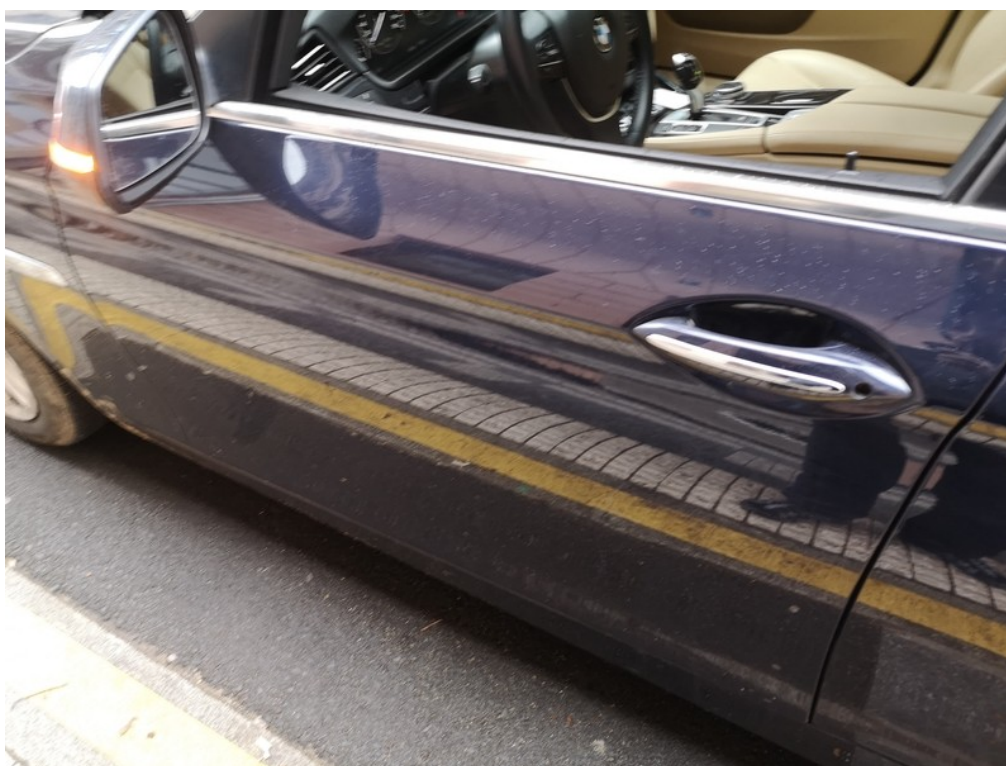
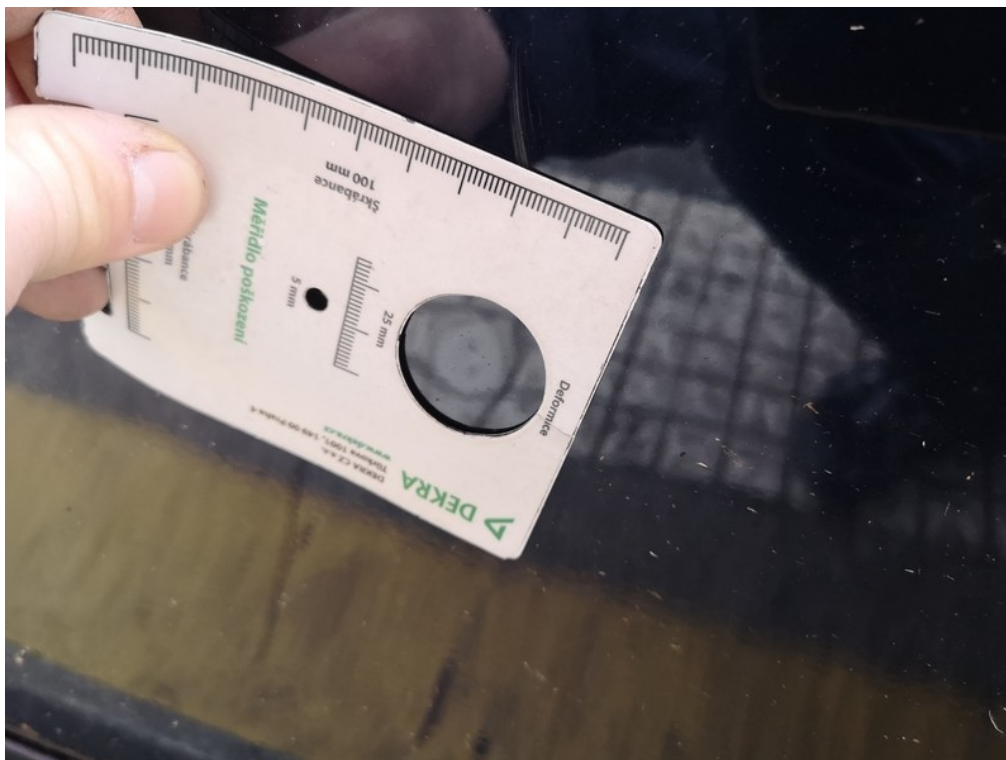
Viz popis k poškození č. 3

| P.č. | Poškozený díl | Druh poškození | Způsob opravy (opatření) |
|---|---|---|---|
| 3 | Dveře přední levé | Jamka | Opravit |

3 Umístění  
Poškozený díl  
Druh poškození

Exteriér (vnější  
prostor)  
Dveře přední levé  
Jamka

Způsob opravy (opatření) Opravit  
Poznámka:

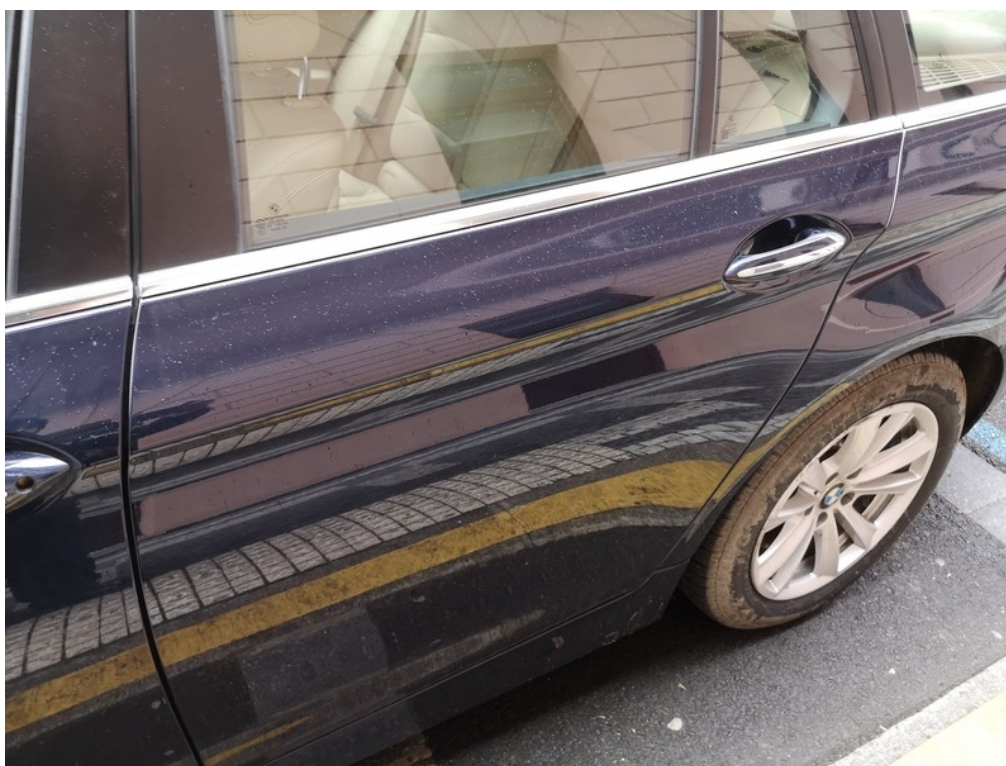
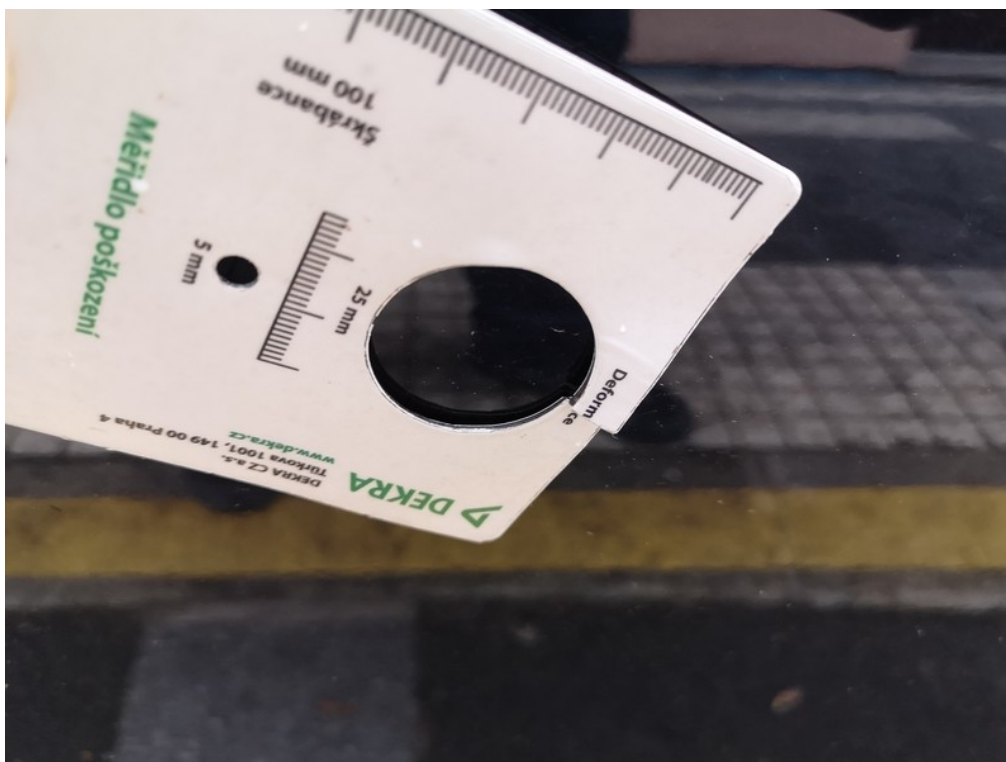
Viz popis k poškození č. 4

| P.č. | Poškozený díl | Druh poškození | Způsob opravy (opatření) |
|---|---|---|---|
| 4 | Dveře zadní levé | Jamka | Opravit |

4 Umístění  
Poškozený díl  
Druh poškození

Exteriér (vnější  
prostor)  
Dveře zadní levé  
Jamka

Způsob opravy (opatření) Opravit  
Poznámka:

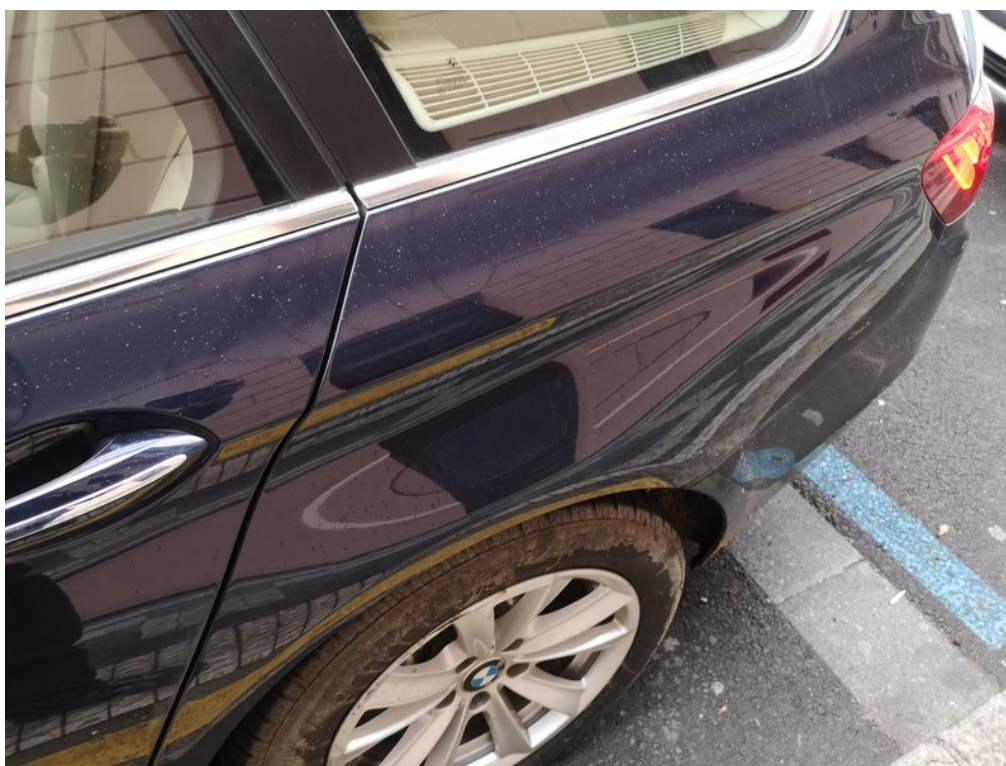
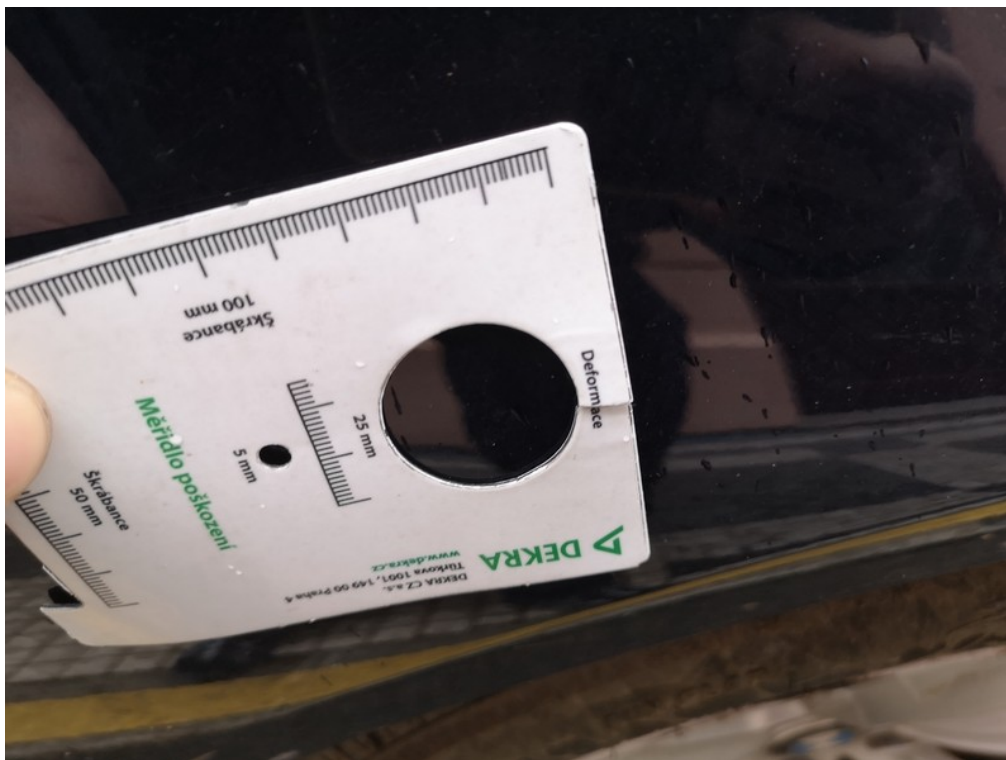
Viz popis k poškození č. 5

| P.č. | Poškozený díl | Druh poškození | Způsob opravy (opatření) |
|---|---|---|---|
| 5 | Bočnice zadní levá | Jamka | Opravit |

5 Umístění  
Poškozený díl  
Druh poškození

Exteriér (vnější  
prostor)  
Bočnice zadní levá  
Jamka

Způsob opravy (opatření) Opravit  
Poznámka:

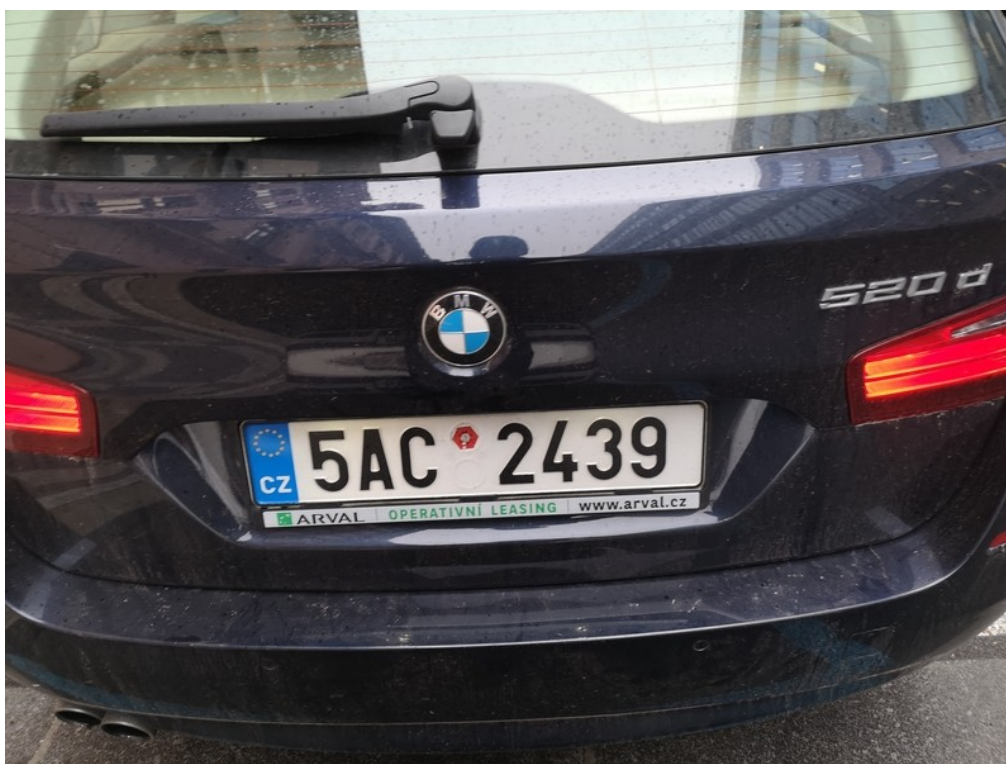
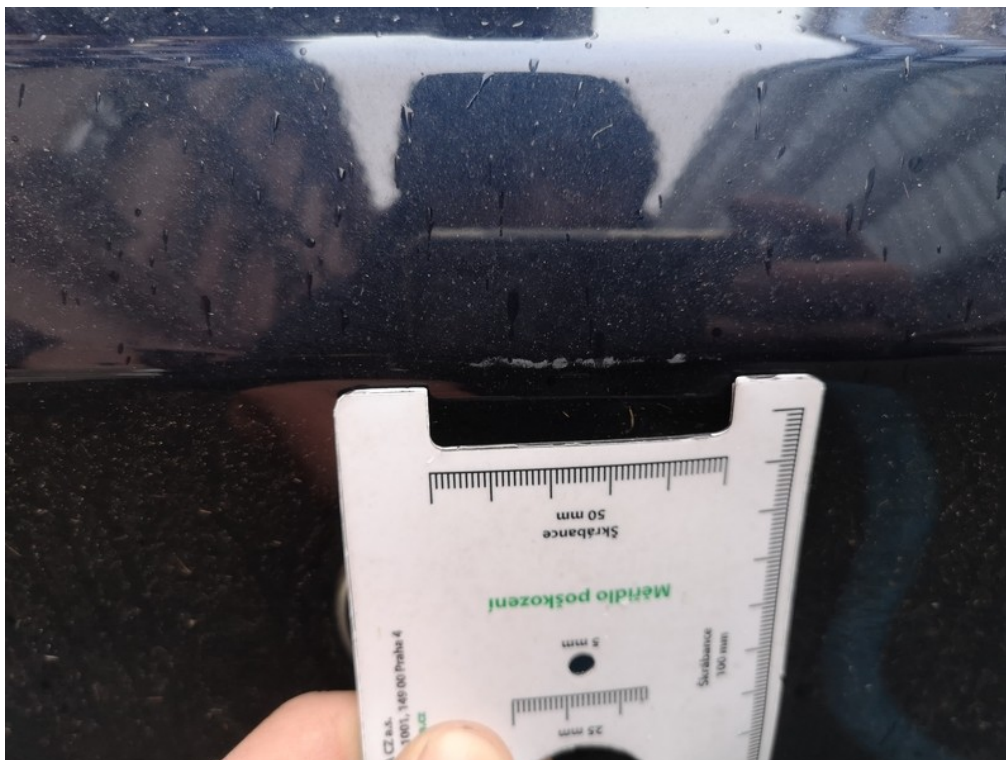
Viz popis k poškození č. 6

| P.č. | Poškozený díl | Druh poškození | Způsob opravy (opatření) |
|---|---|---|---|
| 6 | Víko zavazadlového prostoru | Škrábance | Lakovat |

6 Umístění  
Poškozený díl  
Druh poškození

Exteriér (vnější  
prostor)  
Víko zavazadlového  
prostoru  
Škrábance

Způsob opravy (opatření) Lakovat  
Poznámka:

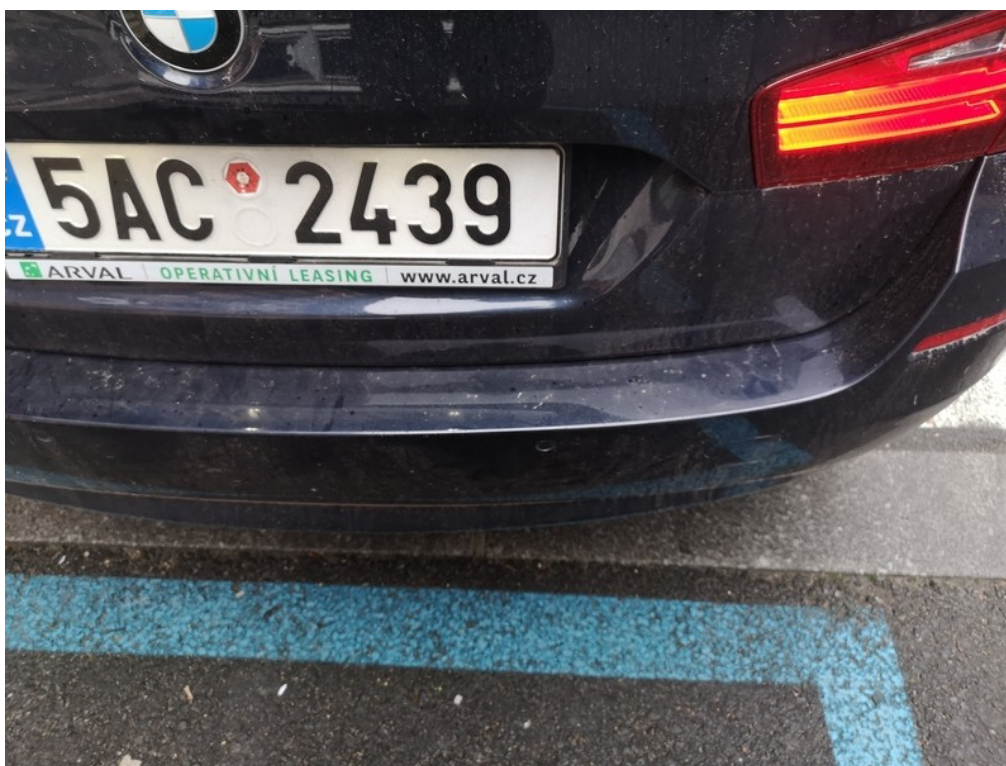
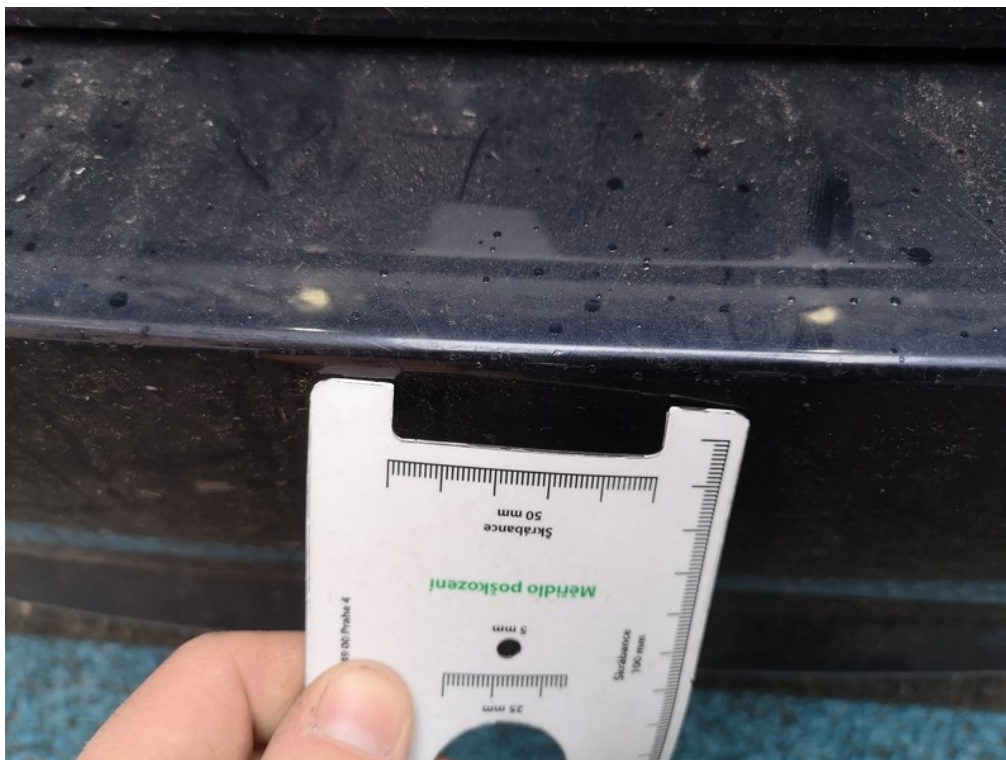
Viz popis k poškození č. 7

| P.č. | Poškozený díl | Druh poškození | Způsob opravy (opatření) |
|---|---|---|---|
| 7 | Zadní nárazník | Škrábance | Lakovat |

7 Umístění  
Poškozený díl  
Druh poškození

Exteriér (vnější  
prostor)  
Zadní nárazník  
Škrábance

Způsob opravy (opatření) Lakovat  
Poznámka:

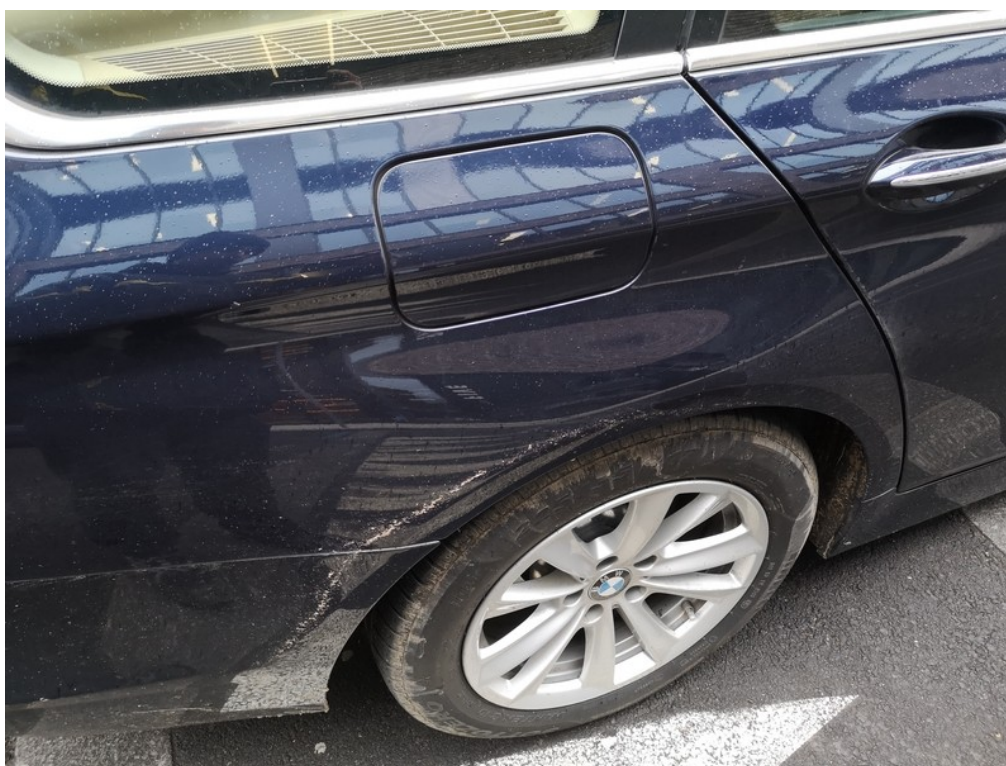
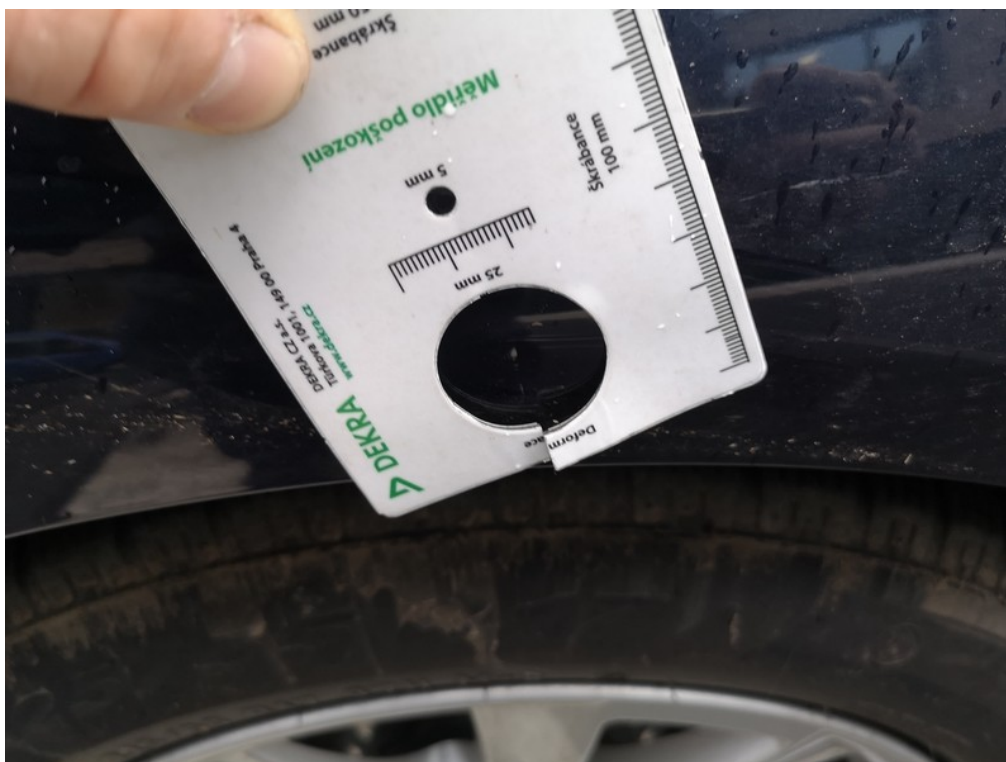
Viz popis k poškození č. 8

| P.č. | Poškozený díl | Druh poškození | Způsob opravy (opatření) |
|---|---|---|---|
| 8 | Bočnice zadní pravá | Jamka | Opravit |

8 Umístění  
Poškozený díl  
Druh poškození

Exteriér (vnější  
prostor)  
Bočnice zadní pravá  
Jamka

Způsob opravy (opatření) Opravit  
Poznámka:

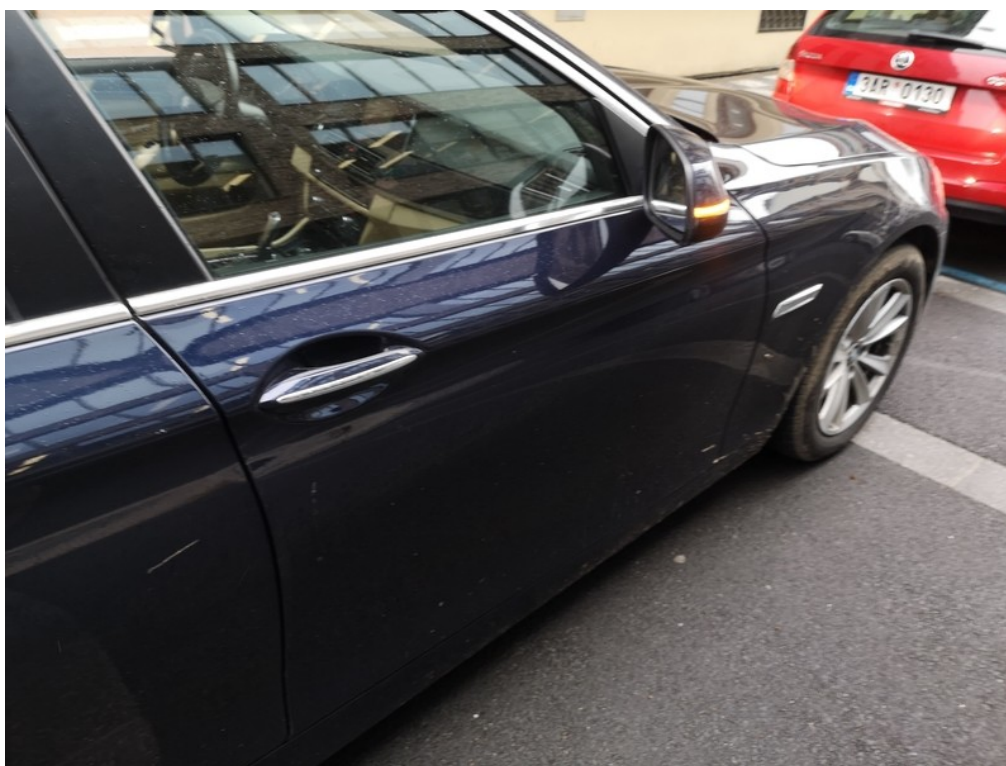
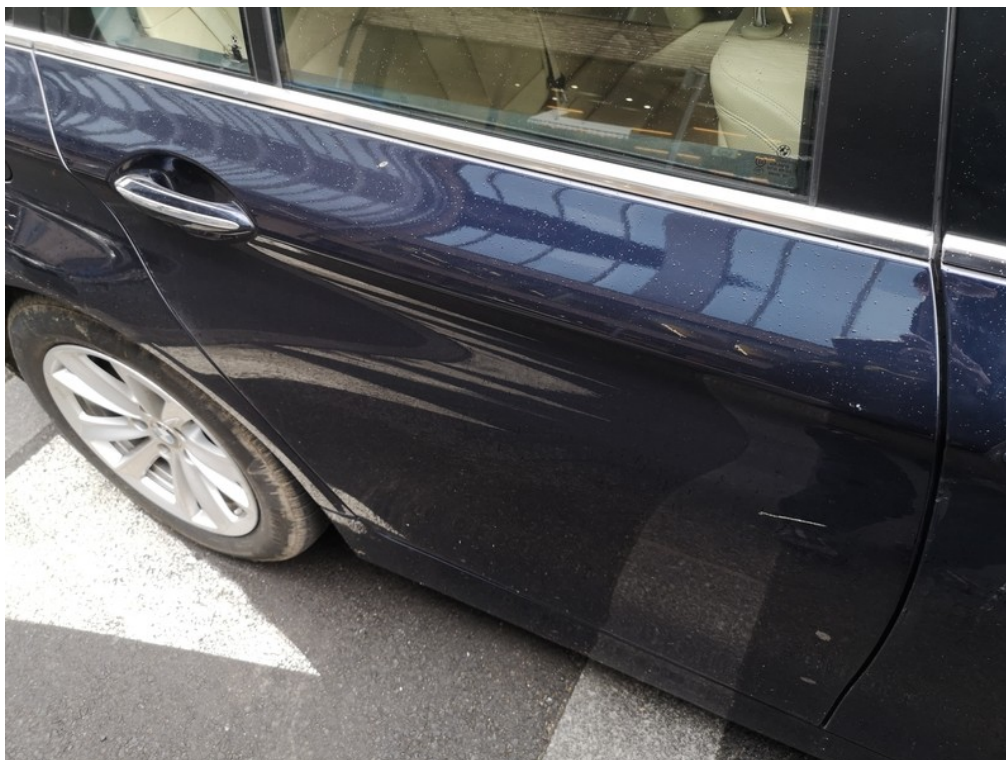
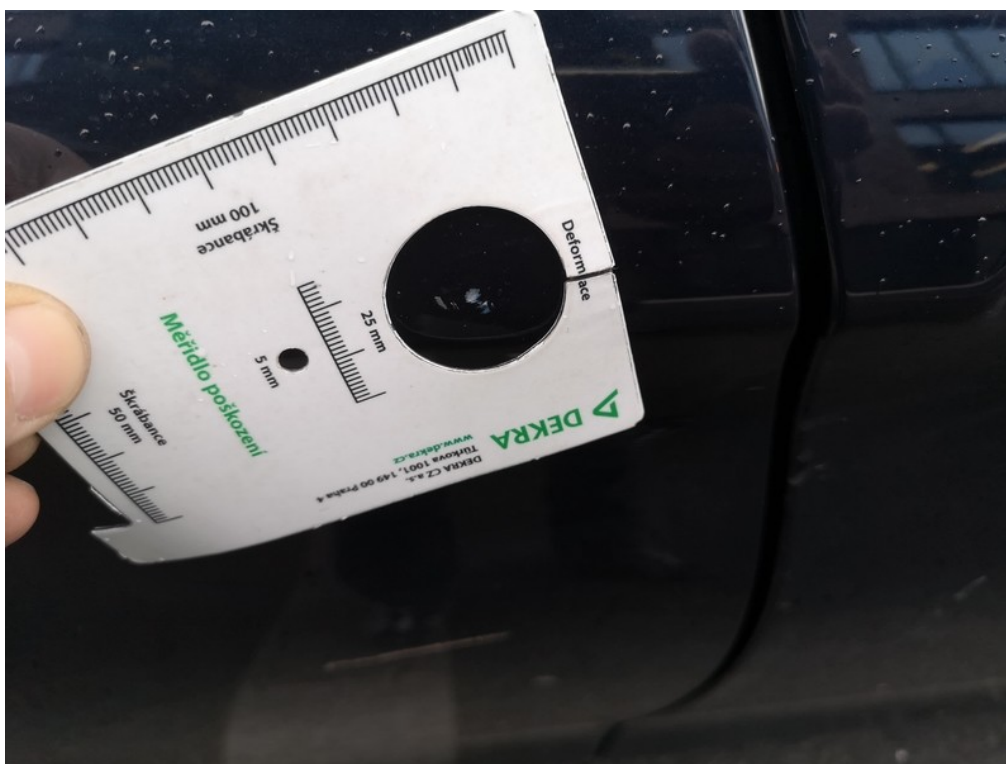
Viz popis k poškození č. 9

| P.č. | Poškozený díl | Druh poškození | Způsob opravy (opatření) |
|---|---|---|---|
| 9 | Dveře zadní pravé | Jamka | Opravit |

9 Umístění  
Poškozený díl  
Druh poškození

Exteriér (vnější  
prostor)  
Dveře zadní pravé  
Jamka

Způsob opravy (opatření) Opravit  
Poznámka:

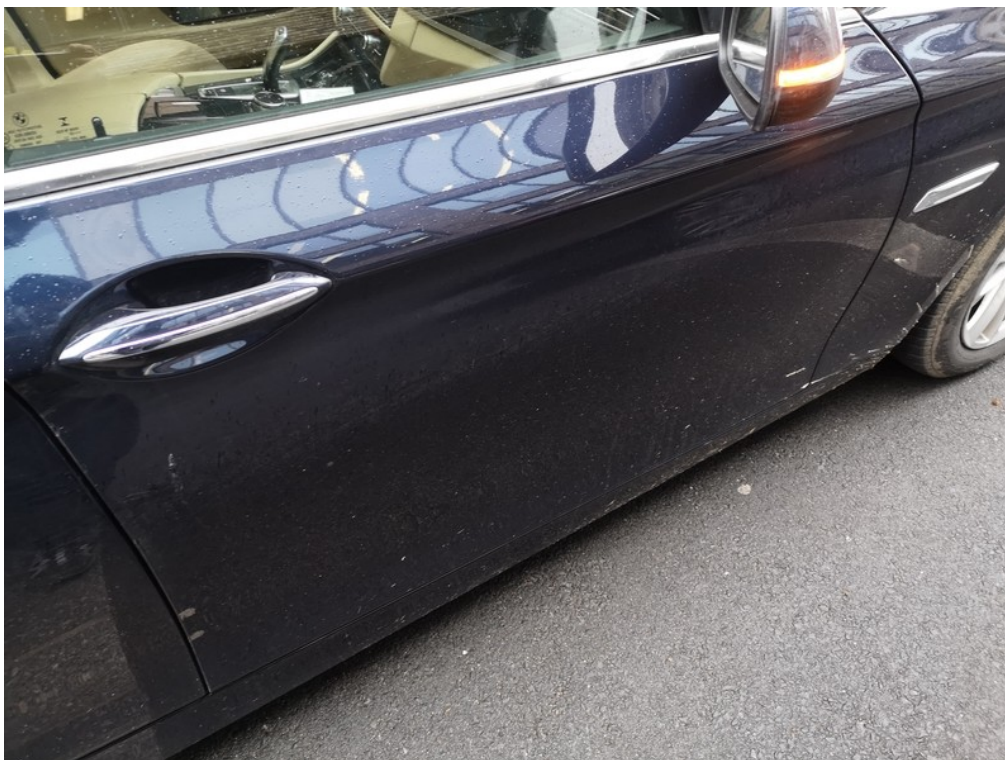
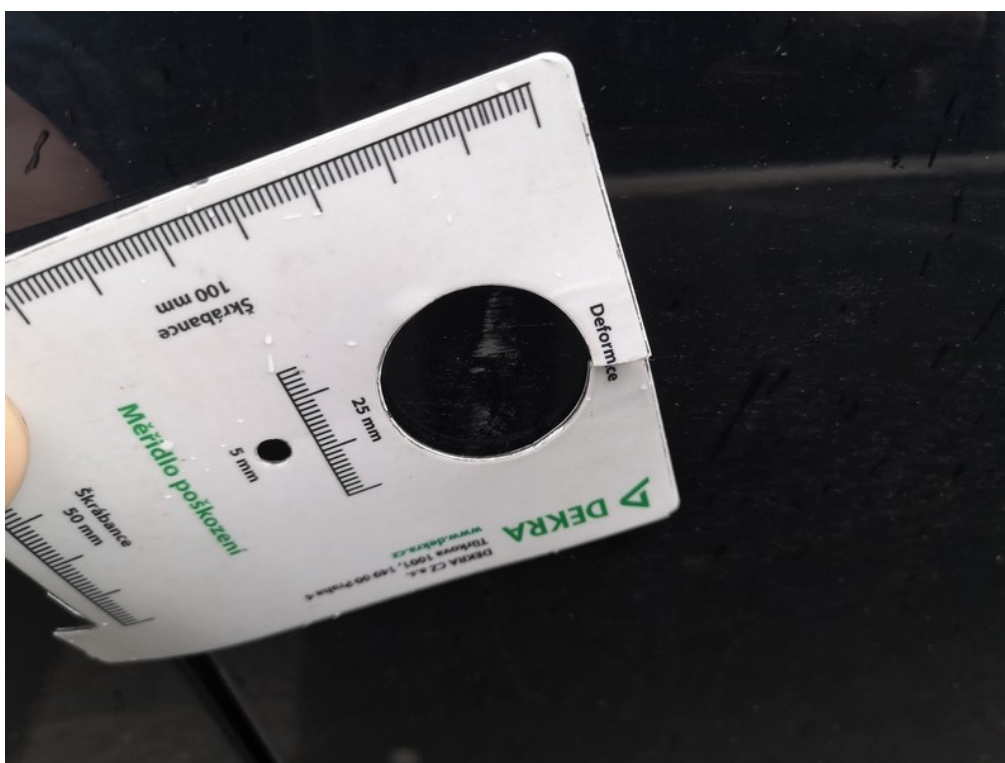
Viz popis k poškození č. 10

| P.č. | Poškozený díl | Druh poškození | Způsob opravy (opatření) |
|---|---|---|---|
| 10 | Dveře přední pravé | Jamka | Opravit |

10 Umístění  
Poškozený díl  
Druh poškození

Exteriér (vnější  
prostor)  
Dveře přední pravé  
Jamka

Způsob opravy (opatření) Opravit  
Poznámka:

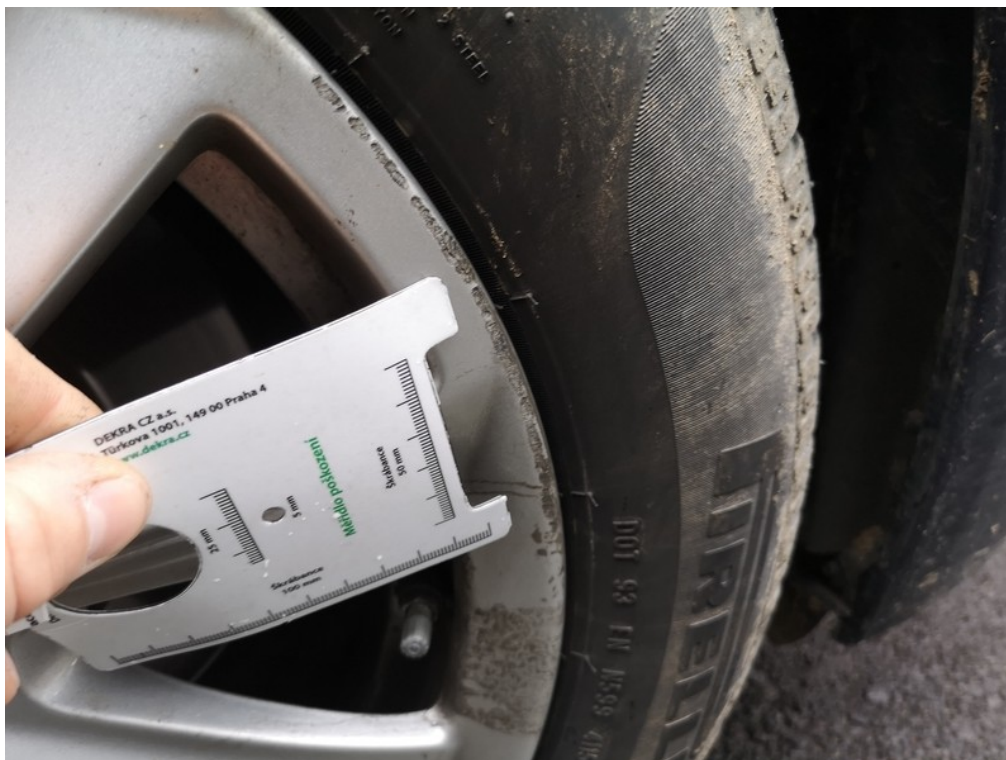
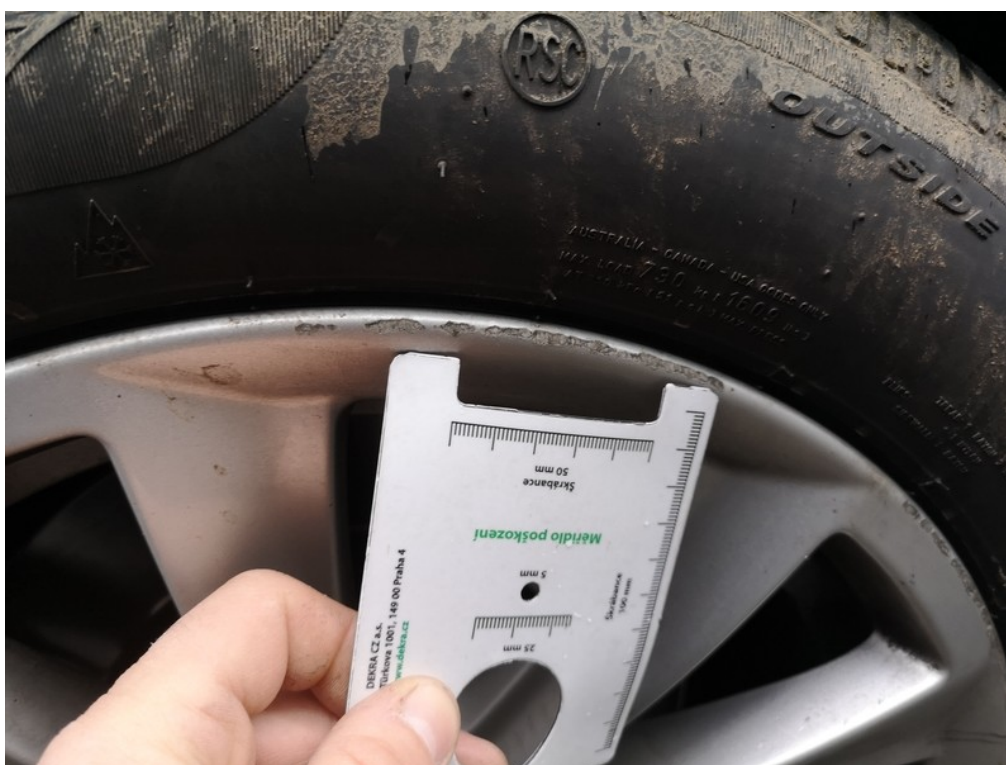
Viz popis k poškození č. 11

| P.č. | Poškozený díl | Druh poškození | Způsob opravy (opatření) |
|---|---|---|---|
| 11 | Disk kola ALU 2ks | Škrábance | Opravit |

11 Umístění  
Poškozený díl  
Druh poškození

Exteriér (vnější  
prostor)  
Disk kola ALU 2ks  
Škrábance

Způsob opravy (opatření) Opravit  
Poznámka:

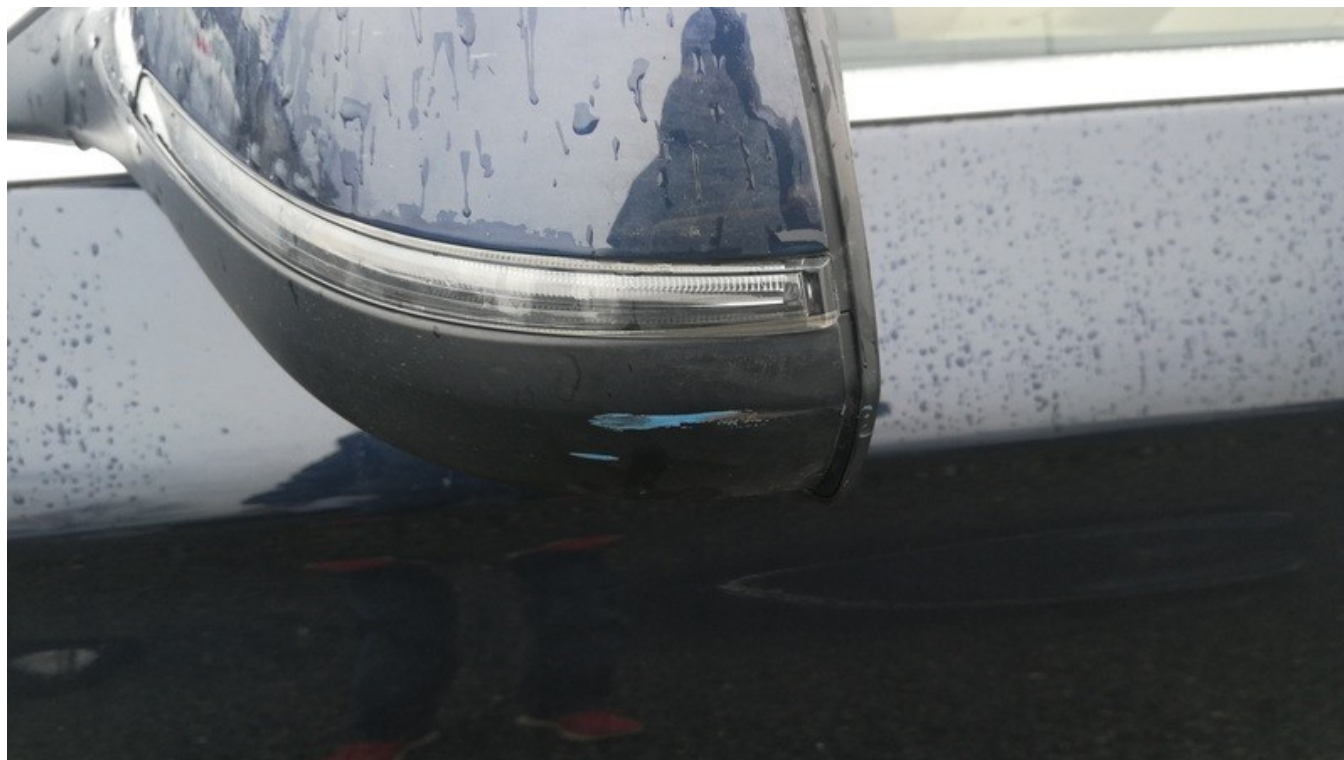
| P.č. | Poškozený díl | Druh poškození | Způsob opravy (opatření) |
|---|---|---|---|
| 12 | Kryt L zpětného zrcátka | Škrábance | Vyměnit |

| <p>12 Umístění<br/>Poškozený díl<br/>Druh poškození</p> | <p>Exteriér (vnější prostor)<br/>Kryt L zpětného zrcátka<br/>Škrábance</p> | <p>Způsob opravy (opatření) Vyměnit<br/>Poznámka:</p> |

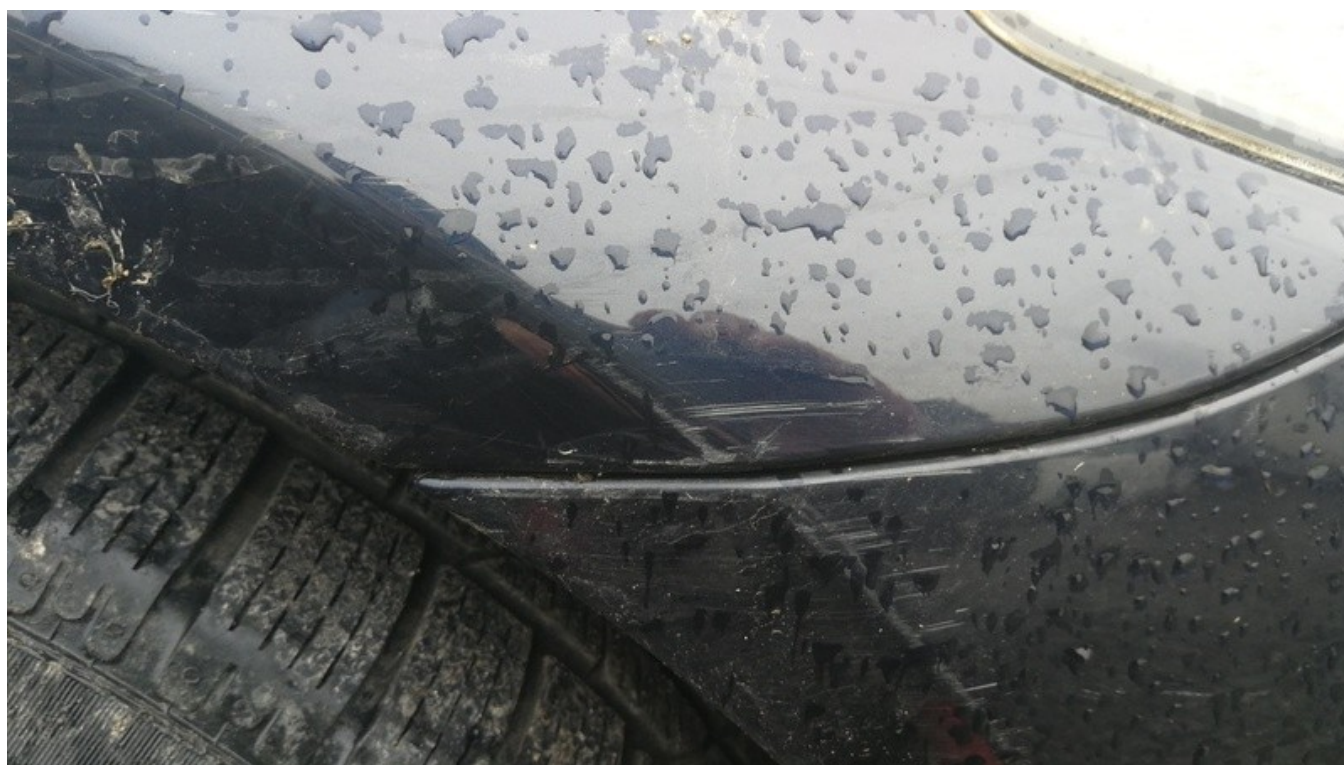
| P.č. | Poškozený díl | Druh poškození | Způsob opravy (opatření) |
|---|---|---|---|
| 13 | Blatník přední pravý | Škrábance | Lakovat |

| <p>13 Umístění<br/>Poškozený díl<br/>Druh poškození</p> | <p>Exteriér (vnější prostor)<br/>Blatník přední pravý<br/>Škrábance</p> | <p>Způsob opravy (opatření) Lakovat<br/>Poznámka:</p> |
