**DEKRA CZ a.s.**

**ARVAL CZ s.r.o.**

**ÚDAJE O VOZIDLE**

## SEZNAM POŠKOZENÍ

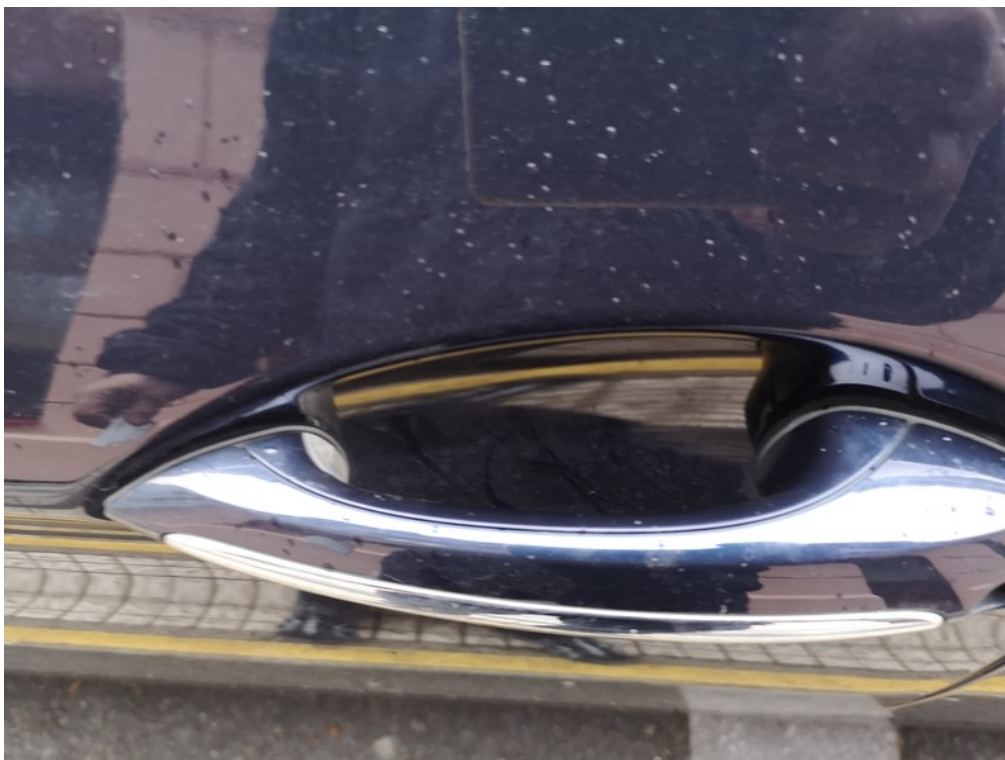
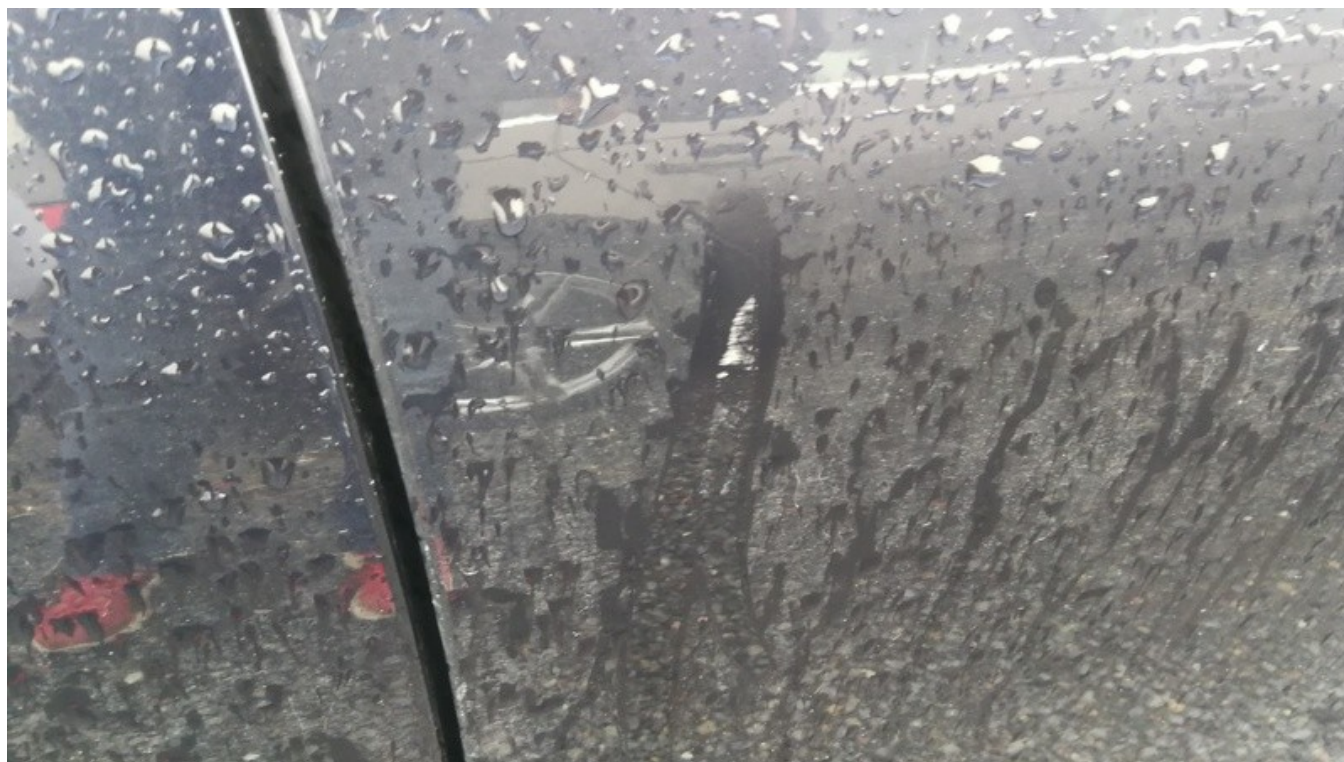
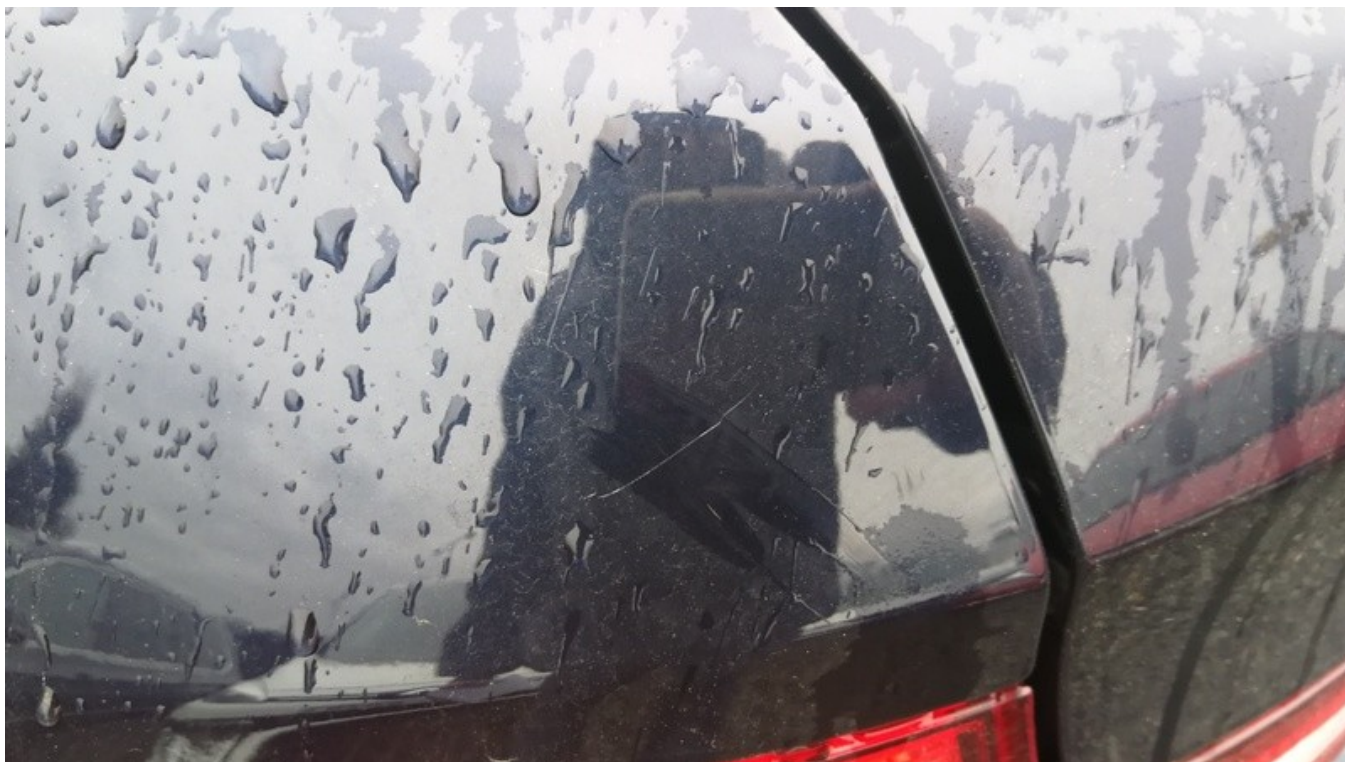
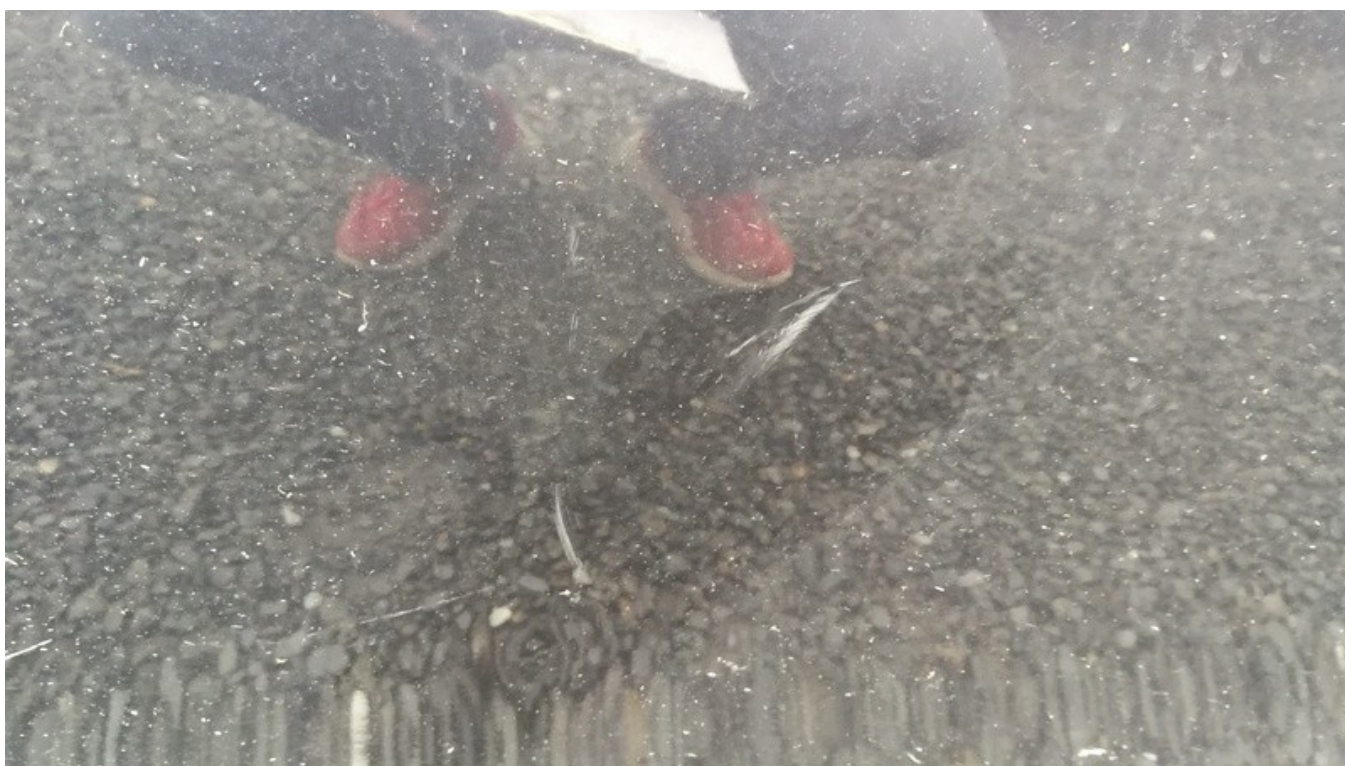
Viz popis k poškození č. 14

| P.č. | Poškozený díl | Druh poškození | Způsob opravy (opatření) |
|---|---|---|---|
| 14 | Celková plocha karoserie | Škrábance | Vyleštit |

Umístění  
**14** Poškozený díl  
Druh poškození

Ostatní  
Celková plocha  
karoserie  
Škrábance

Způsob opravy (opatření) Vyleštit  
Poznámka:

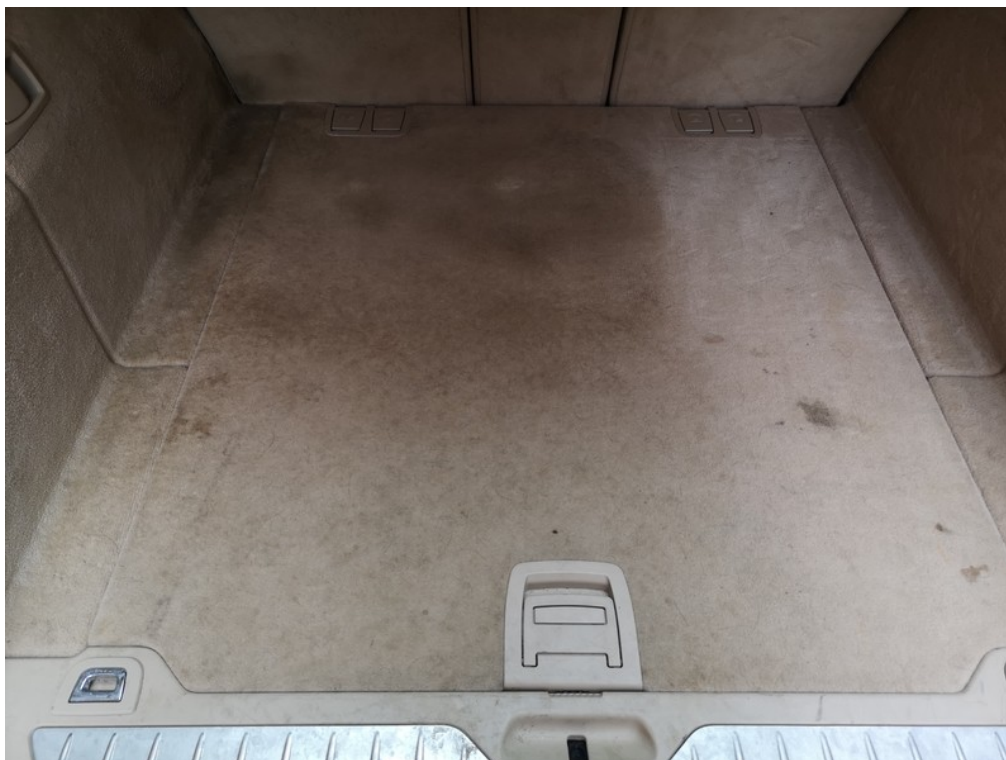
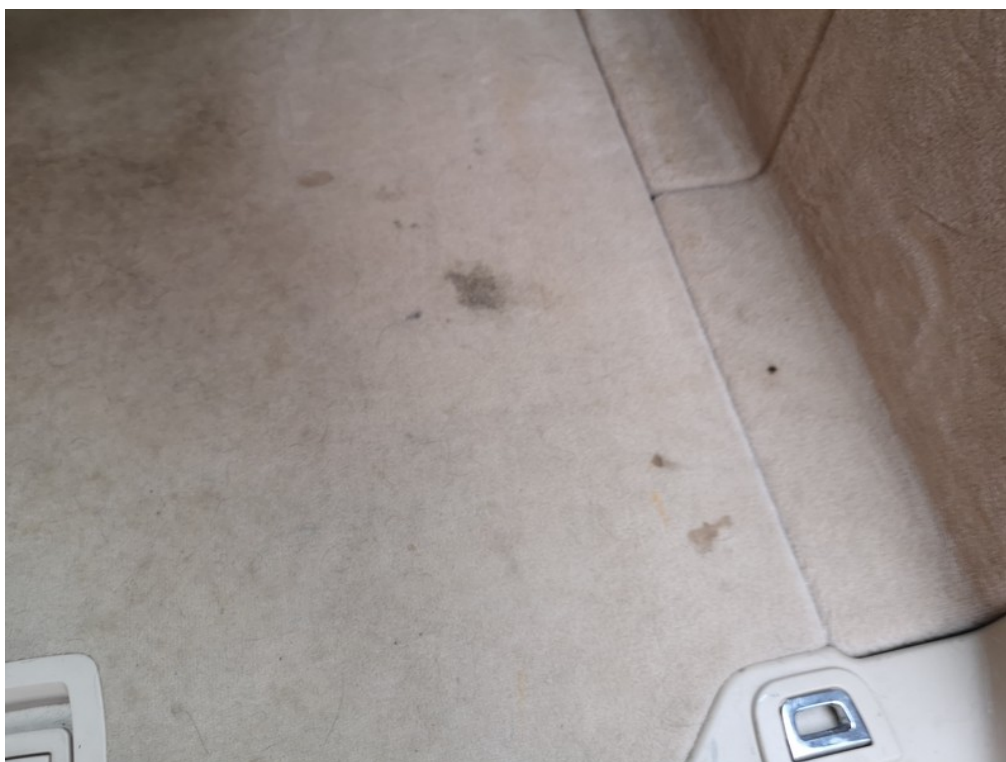
Viz popis k poškození č. 15

| P.č. | Poškozený díl | Druh poškození | Způsob opravy (opatření) |
|---|---|---|---|
| 15 | Interiér | Znečištěno | Čištění |

**15** Umístění  
Poškozený díl  
Druh poškození

Ostatní  
Interiér  
Znečištěno

Způsob opravy (opatření) Čištění  
Poznámka:
