DEKRA CZ a.s.

ARVAL CZ s.r.o.

RZ:	5AV3485	VIN:	TMBJF7NE5H0097823
Tovární značka (výrobce):	Skoda	Zdvih. objem :	1598
Obchodní označení:	Octavia 3 Kombi (2013)	Max. výkon (kW):	66
Provedení:	Oct.Combi 1.6TDI 66	Druh paliva:	Nafta
Barva:	Ambition	Převodovka:	Manuální
Typ karoserie / Počet dveří:	Modrá /	Datum první registrace:	2016-10-31
Vozidlo s odpočtem DPH	Kombi / 5	Platnost tech. kont. do:	2020-10
Stav tachometru:	Ano	Stav paliva v nádrži:	1/4
Stav oleje:	136997 Km Odečteno	Chladicí kapalina:	V intervalu
Servisní knížka k dispozici:	V intervalu		
	Elektronická	Klient souhlasí s doprohídkou	Ano

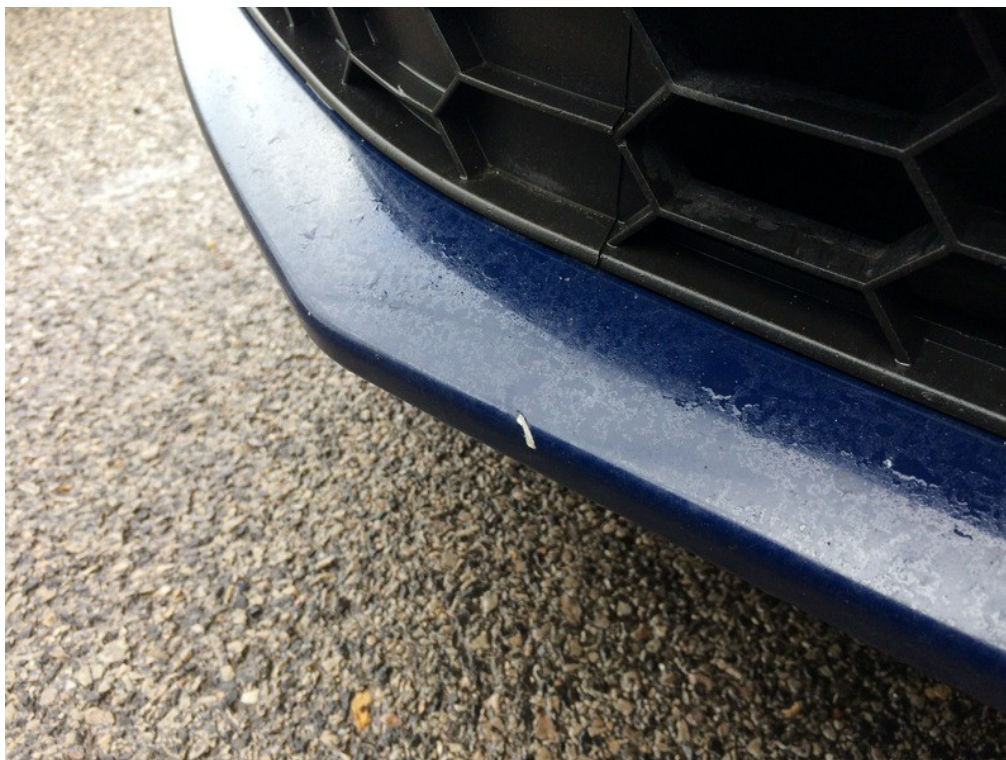
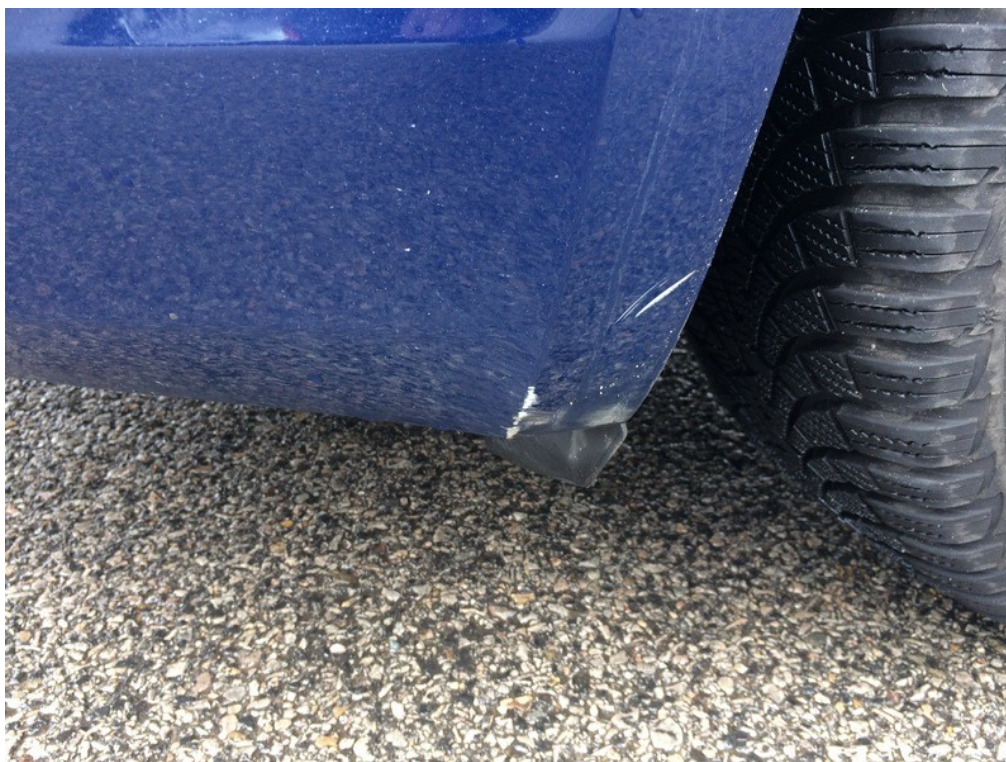
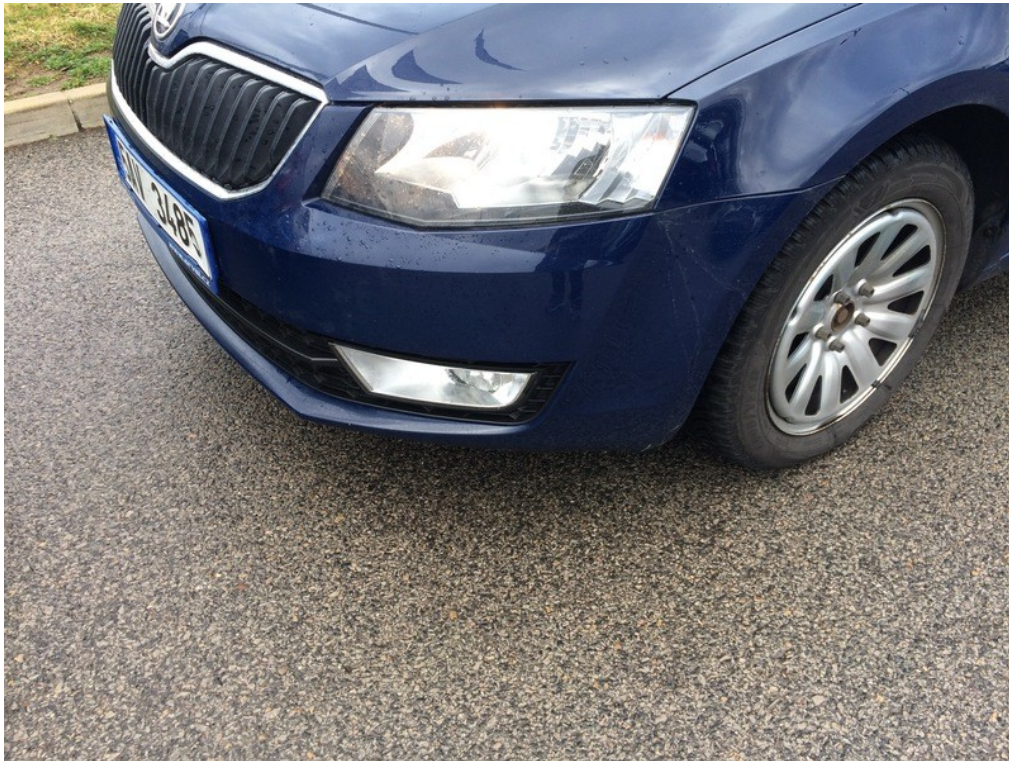
1
Umístění
Poškozený díl
Druh poškození

Exteriér (vnější
prostor)
Přední nárazník
Škrábance

Viz popis k poškození č. **1**

Viz popis k poškození č. 1

Způsob opravy (opatření) Lakovat

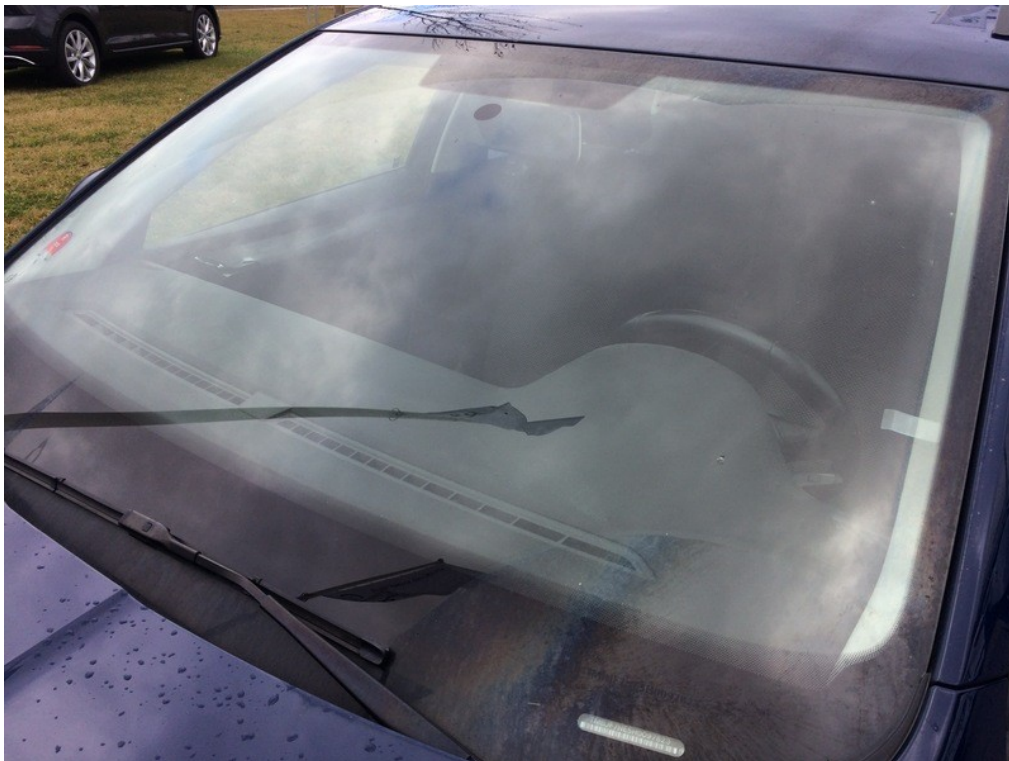
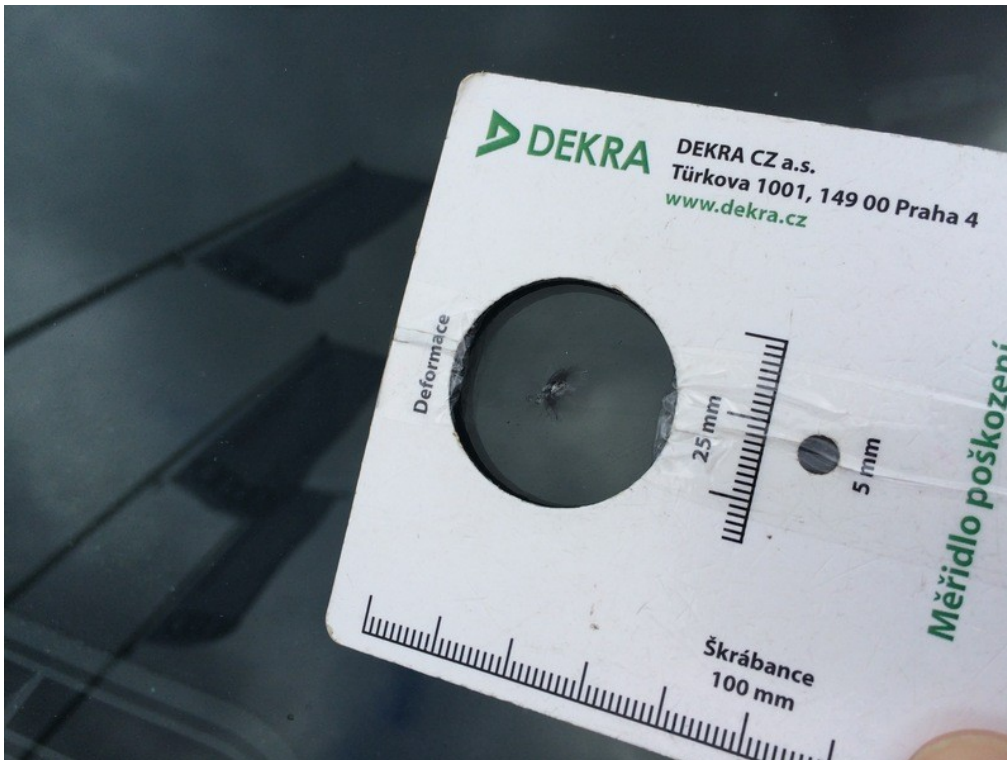
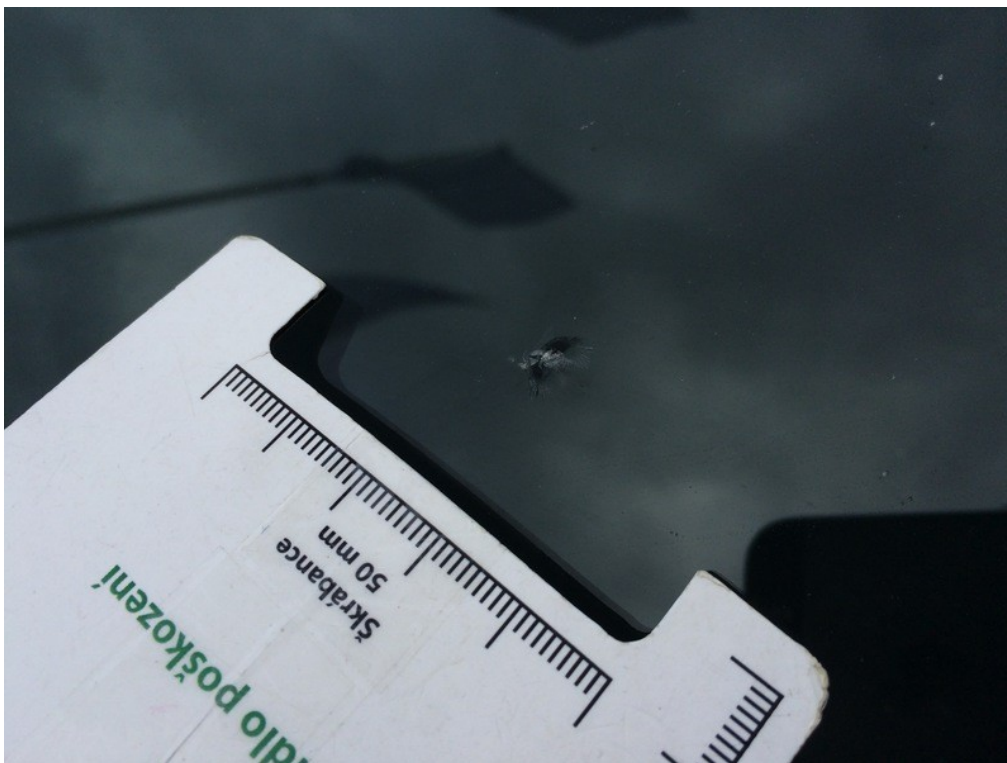
2 Umístění
Poškozený díl
Druh poškození

Exteriér (vnější prostor)
Čelní sklo
Štěp

Viz popis k poškození č. 2

Způsob opravy (opatření) Vyměnit
Poznámka:

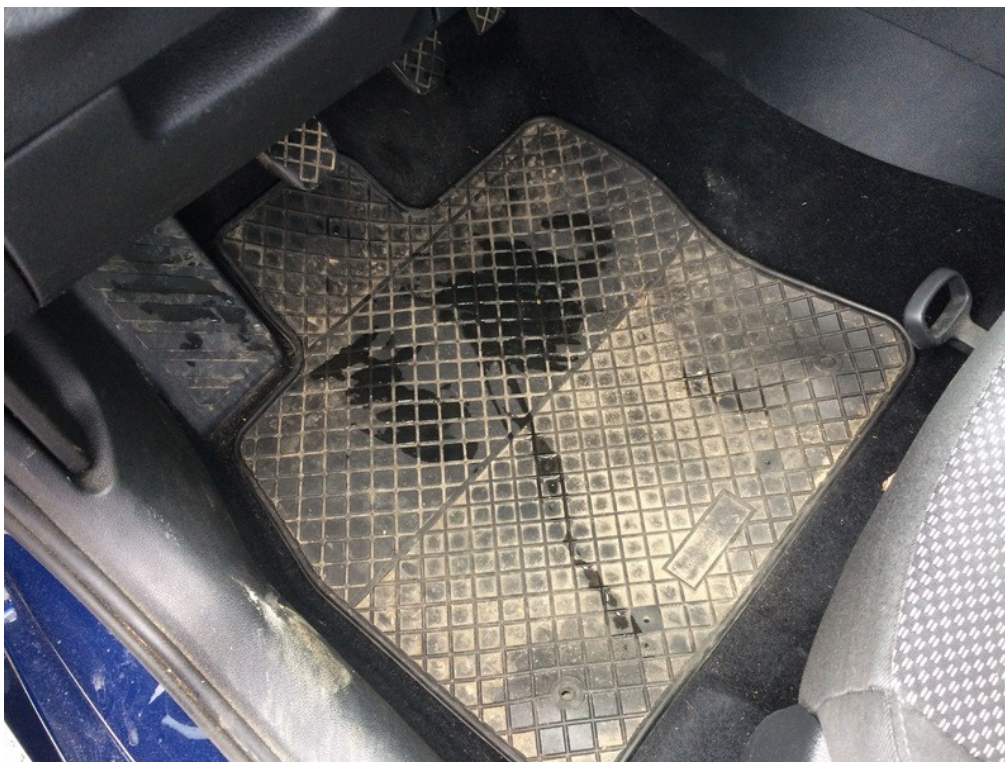
3
Umístění
Poškozený díl
Druh poškození

Interiér (vnitřní
prostor)
Přídavný koberec LP
Opatřebení

Způsob opravy (opatření) Vyměnit
Poznámka:

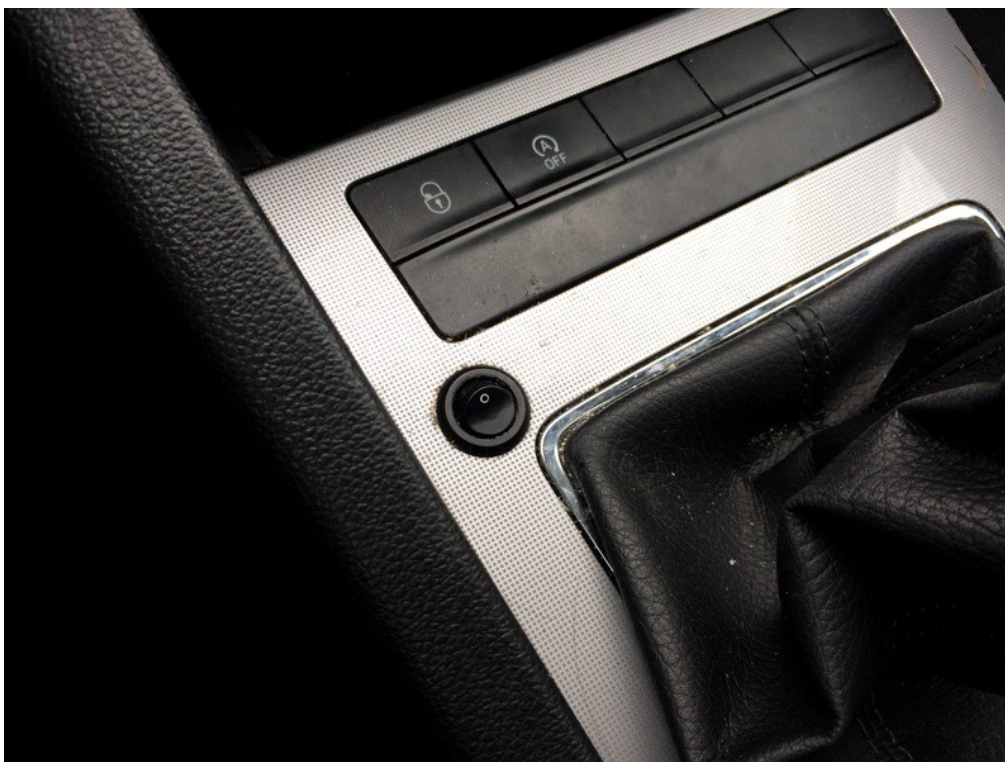
4
Umístění
Poškozený díl
Druh poškození

Interiér (vnitřní
prostor)
Rámeček řadicí páky
Nadstandardní prvek

Způsob opravy (opatření) Vyměnit
Poznámka:

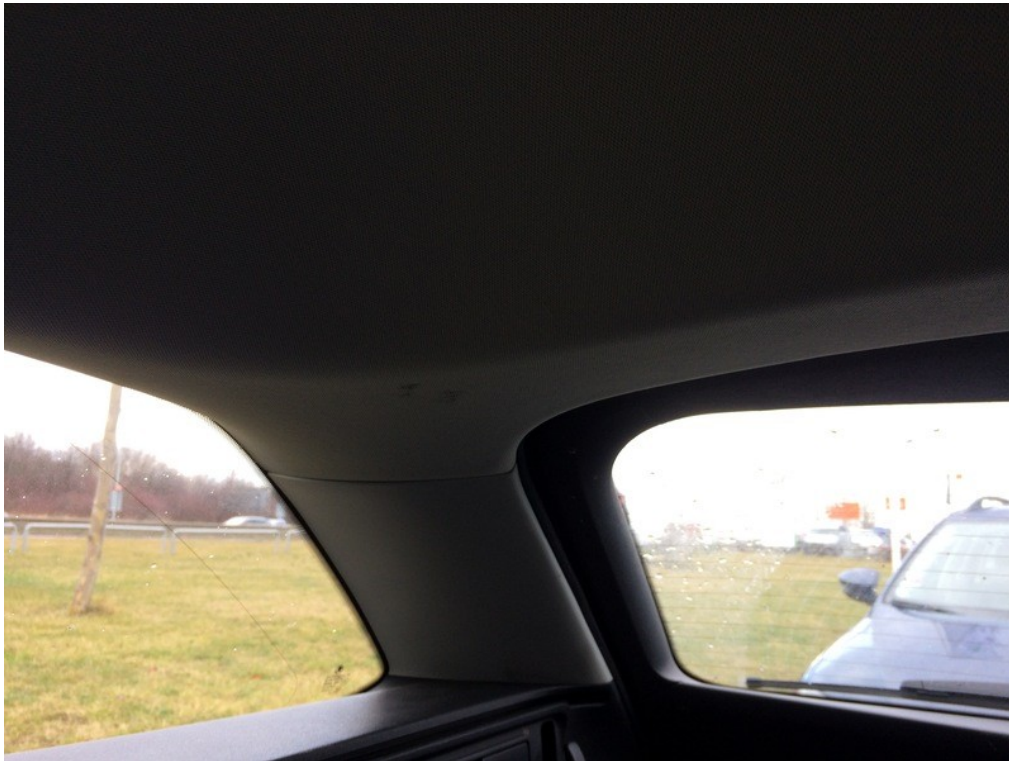
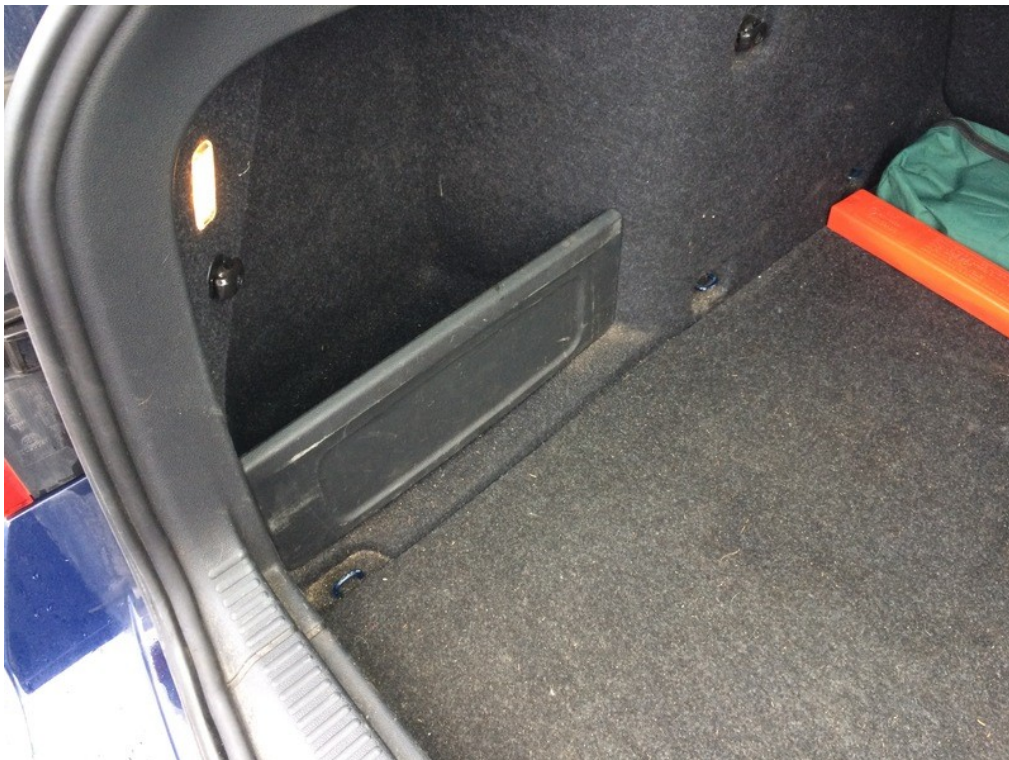
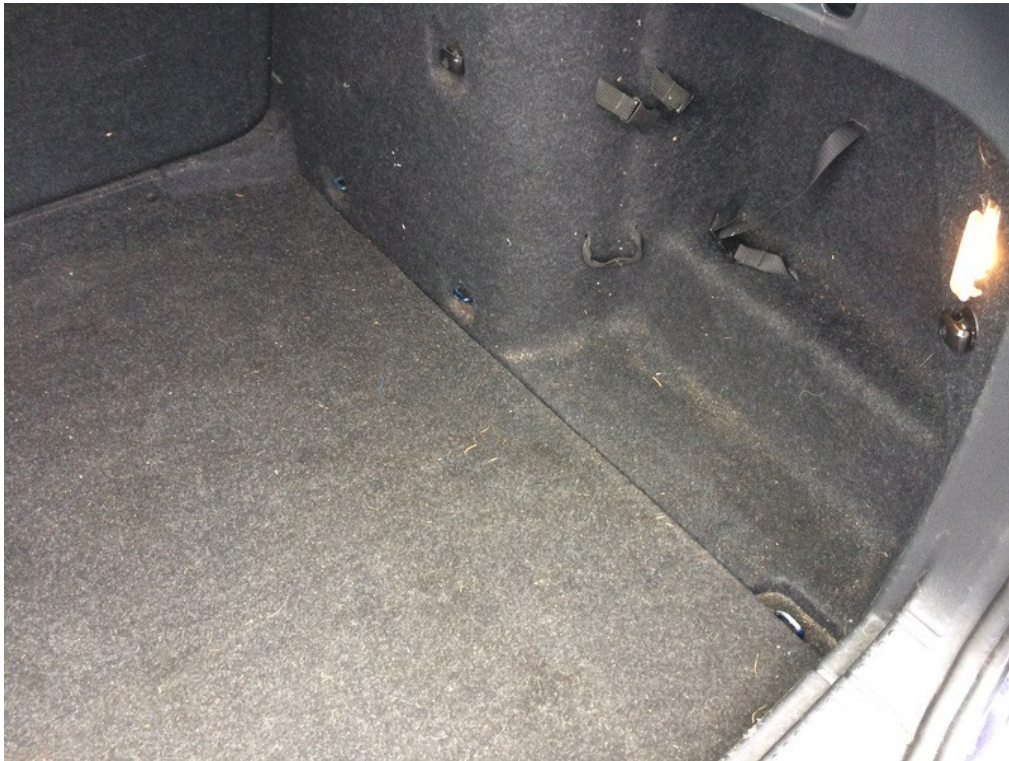
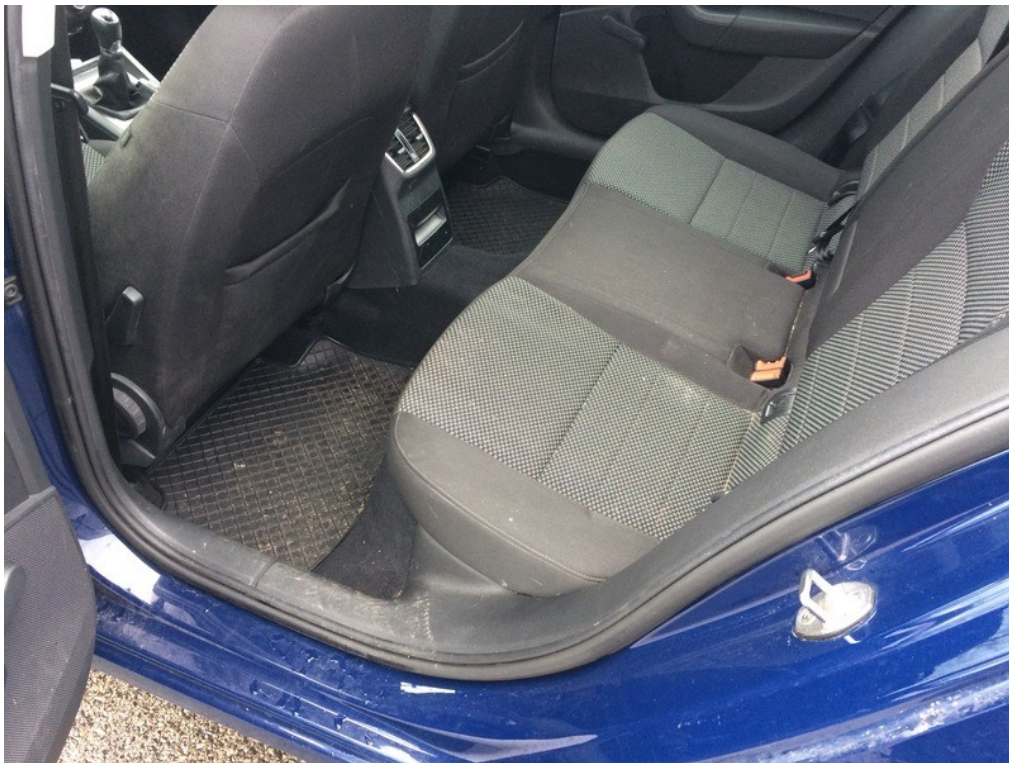
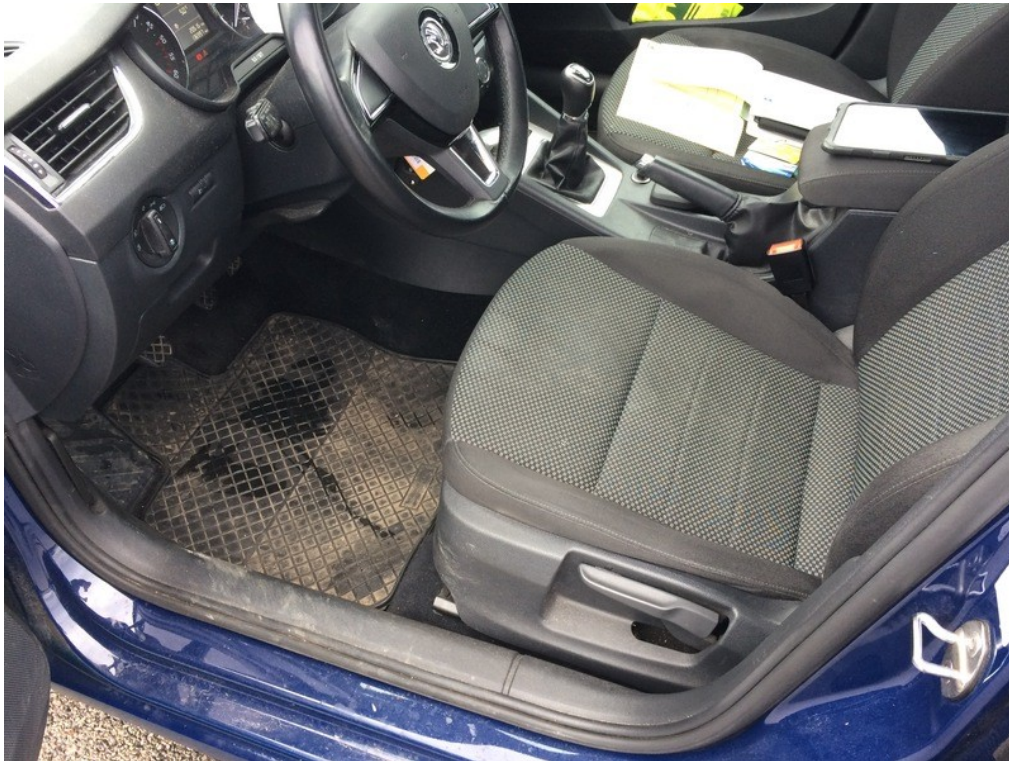
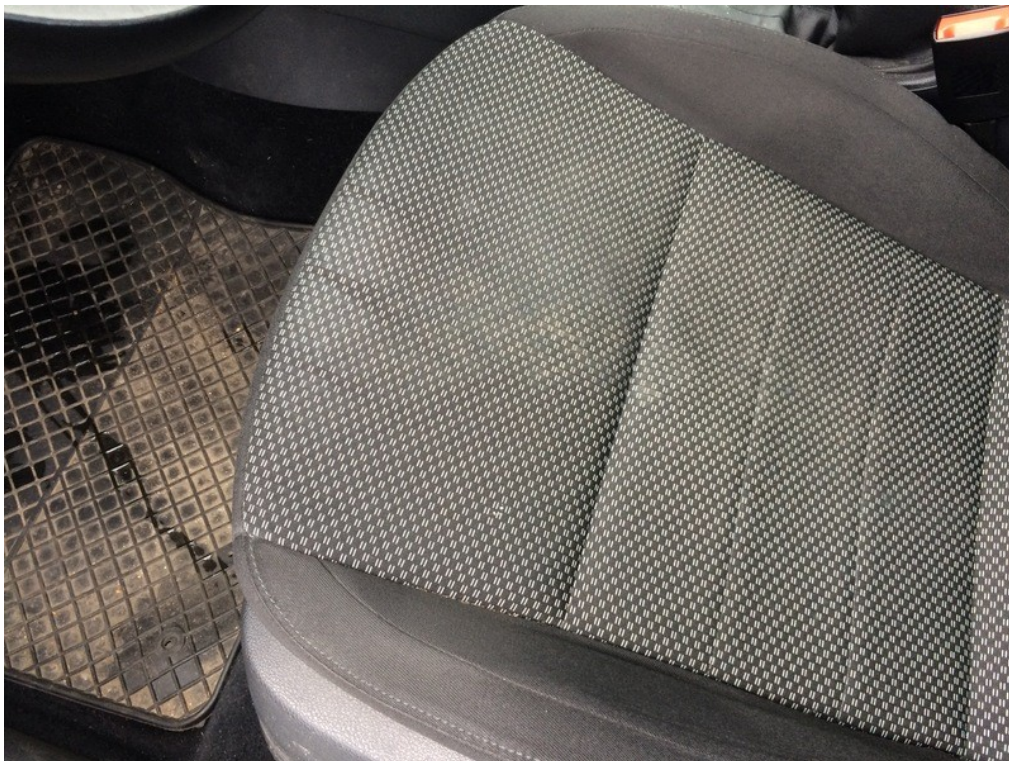
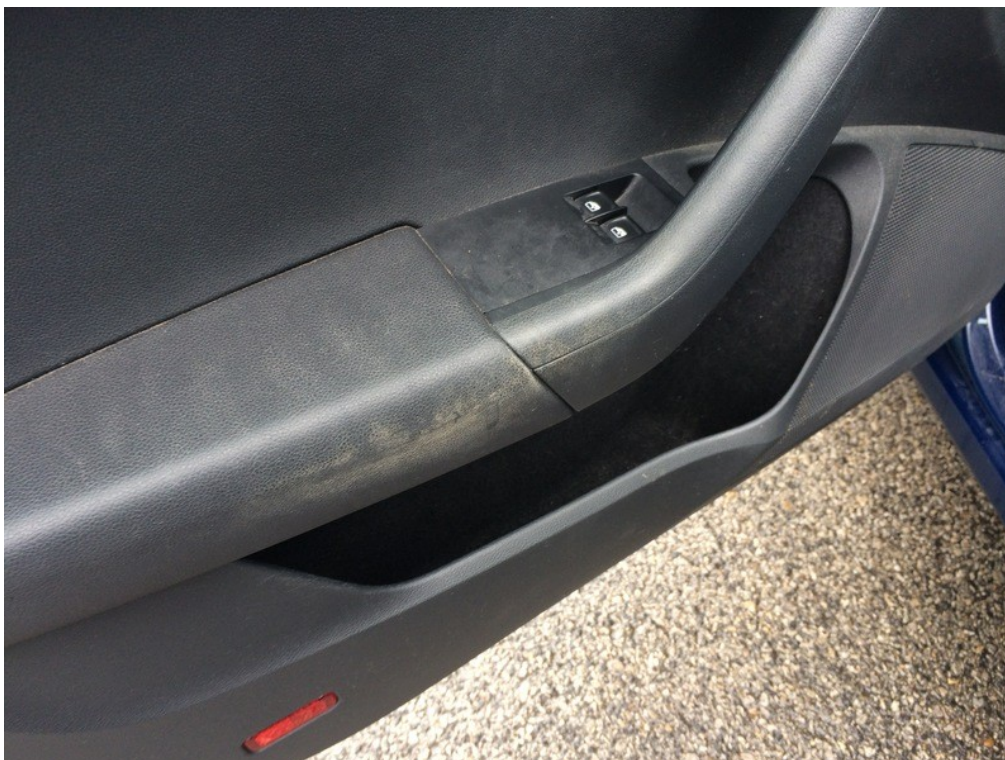
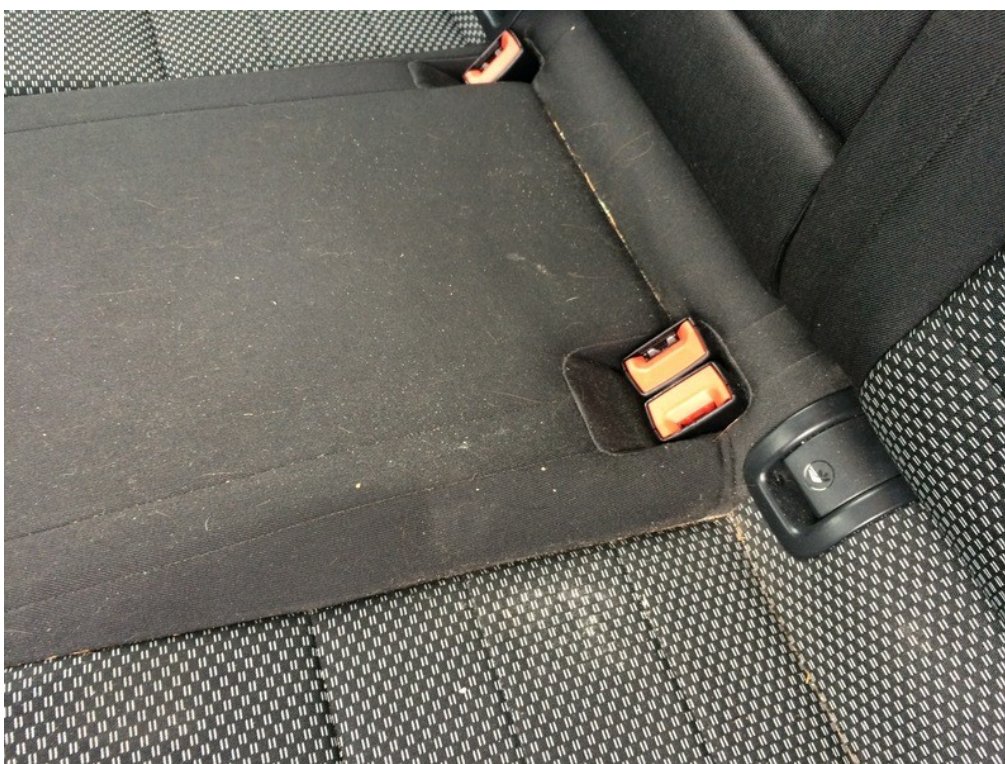
5 Umístění
Poškozený díl
Druh poškození

Ostatní
Interiér
Znečištěno

Viz popis k poškození č. 5

Způsob opravy (opatření) Čištění
Poznámka:

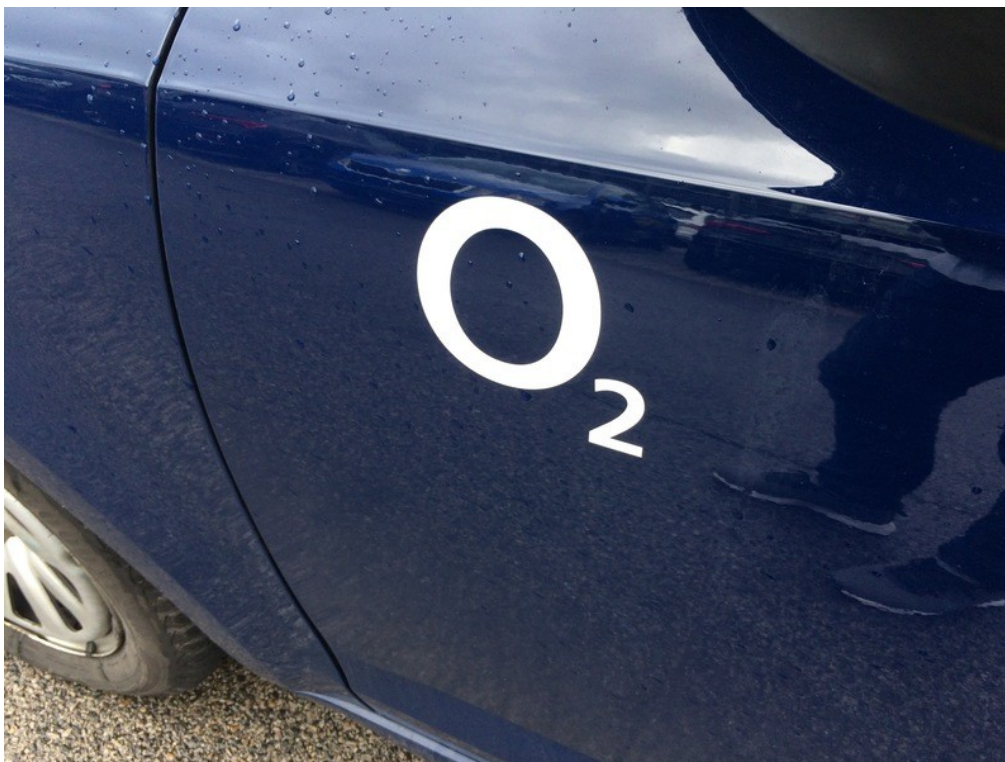
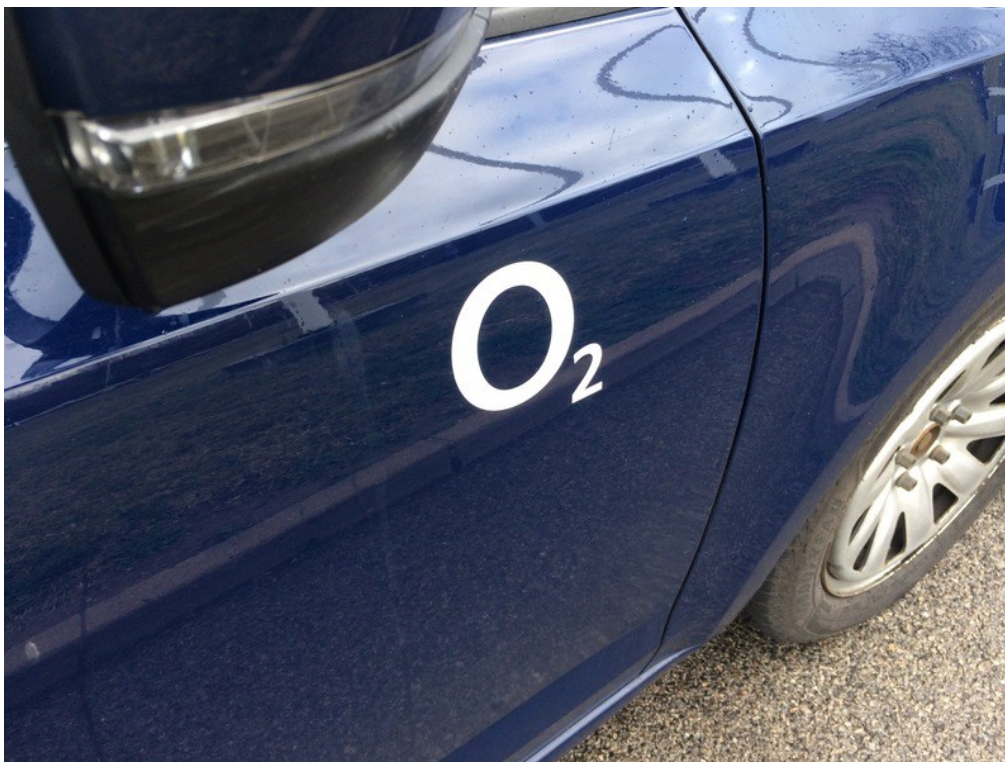
6 Umístění
Poškozený díl
Druh poškození

Ostatní
Malá plocha karoserie
Polepy

Viz popis k poškození č. 6

Způsob opravy (opatření) Odstranit
Poznámka:

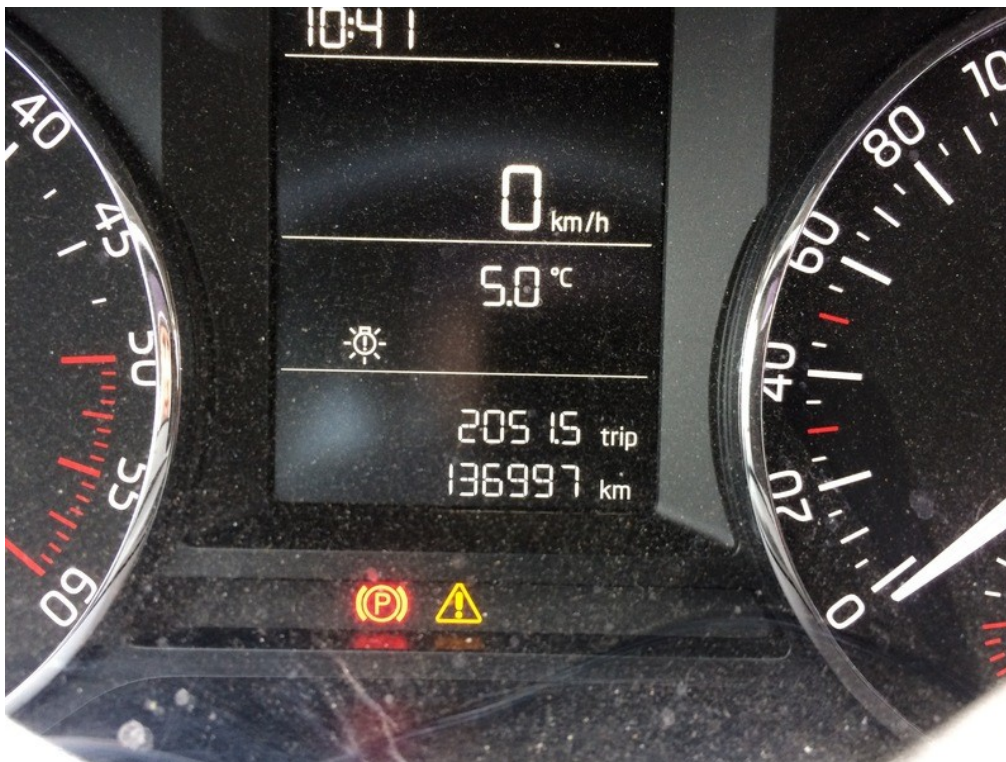
7 Umístění
Poškozený díl
Druh poškození

Ostatní
Osvětlení
Závada

Způsob opravy (opatření) Kontrola / další diagnostika
Poznámka:

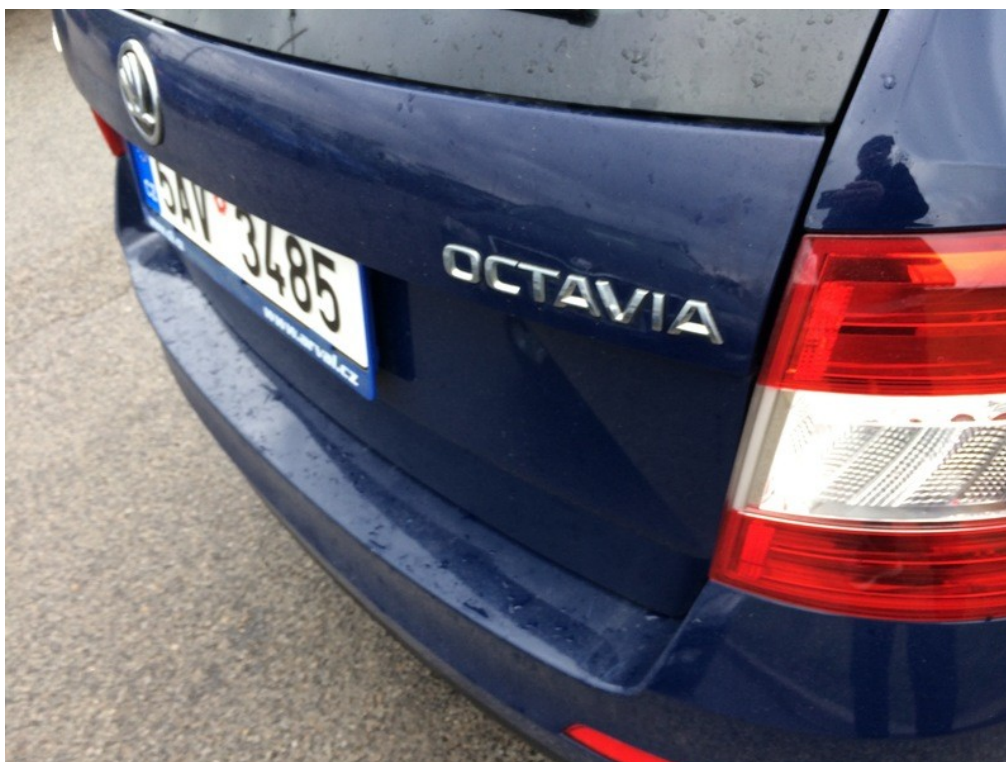
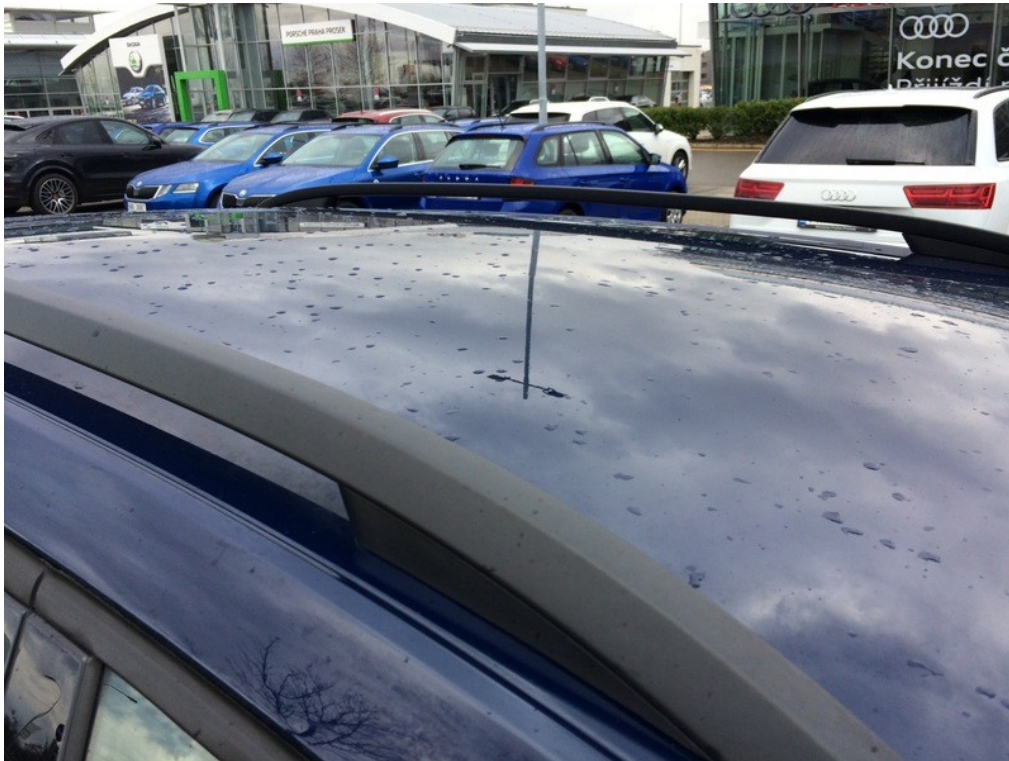
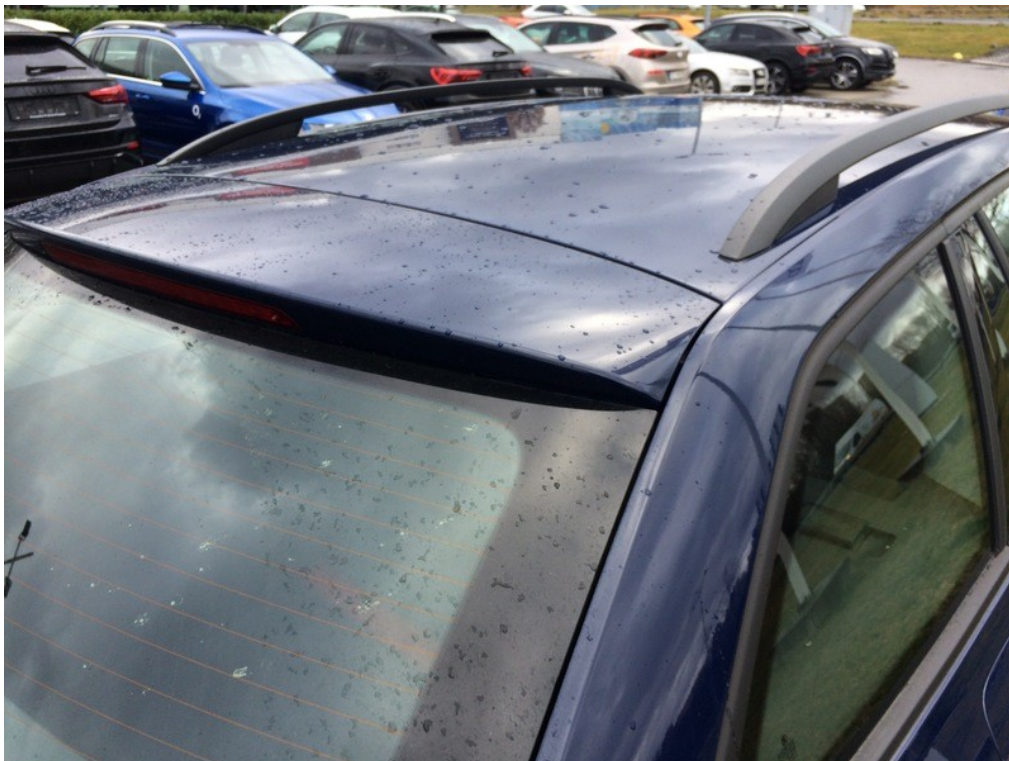
8 Umístění
Poškozený díl
Druh poškození

Ostatní
Doprohliídka v LC
Chybí

Viz popis k poškození č. 8

Způsob opravy (opatření) Provést
Poznámka: Důvod druhé prohlídky: Povětrnostní podm.

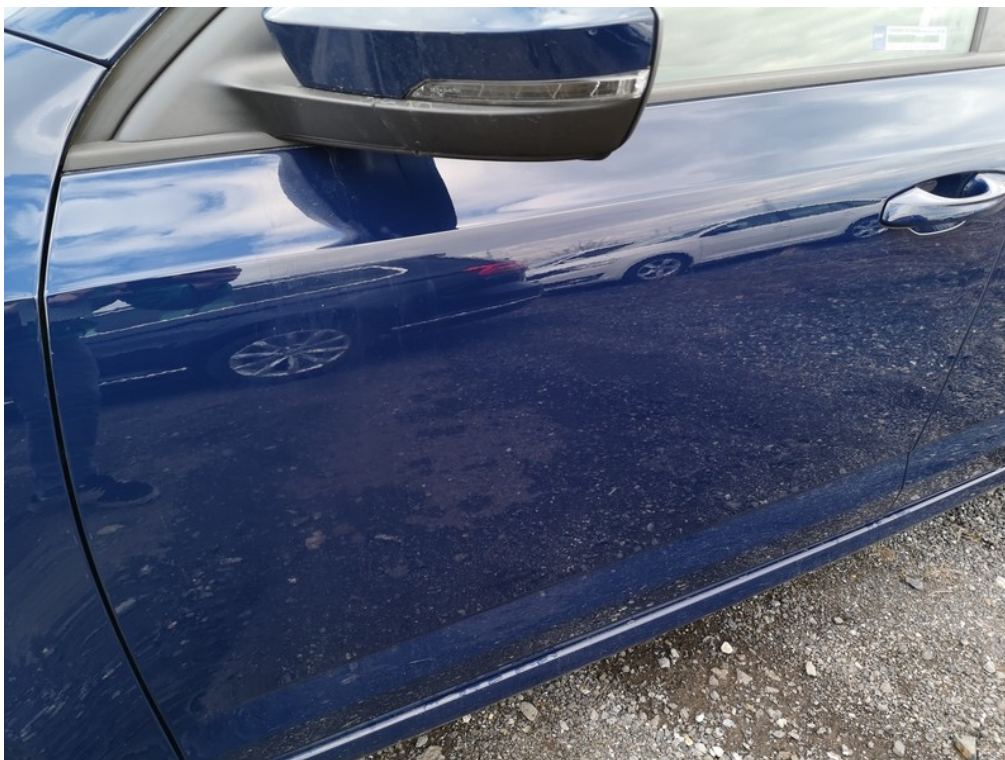
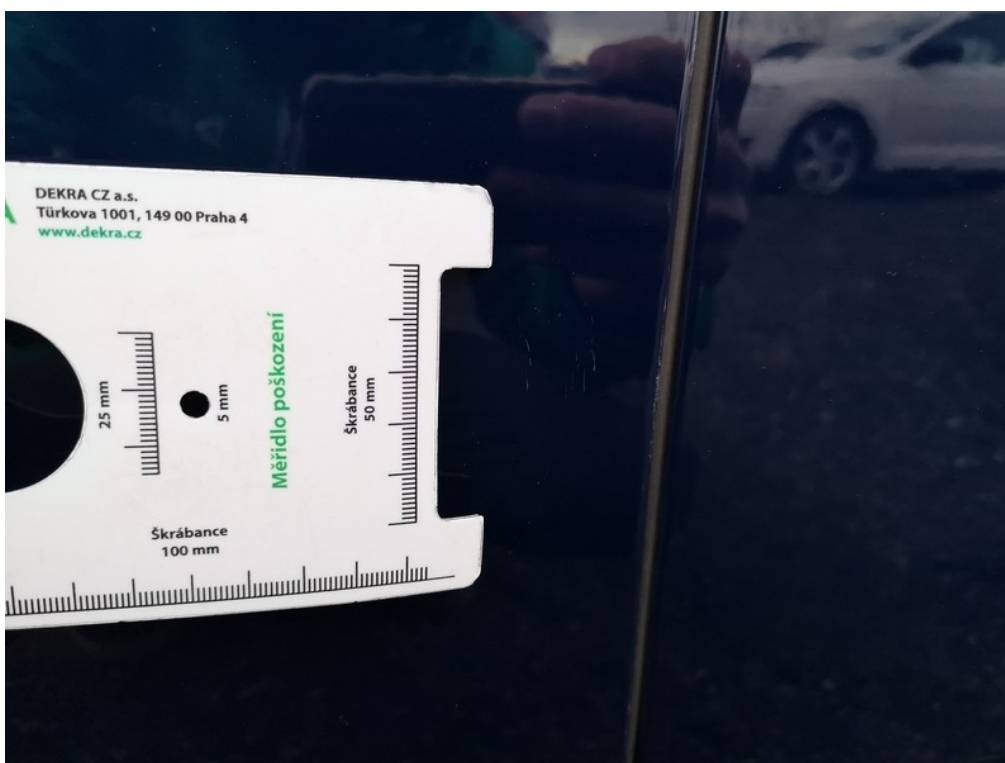
1 Umístění
Poškozený díl
Druh poškození

Exteriér (vnější prostor)
Dveře přední levé
Škrábance

Viz popis k poškození č. 1

Způsob opravy (opatření) Lakovat
Poznámka:

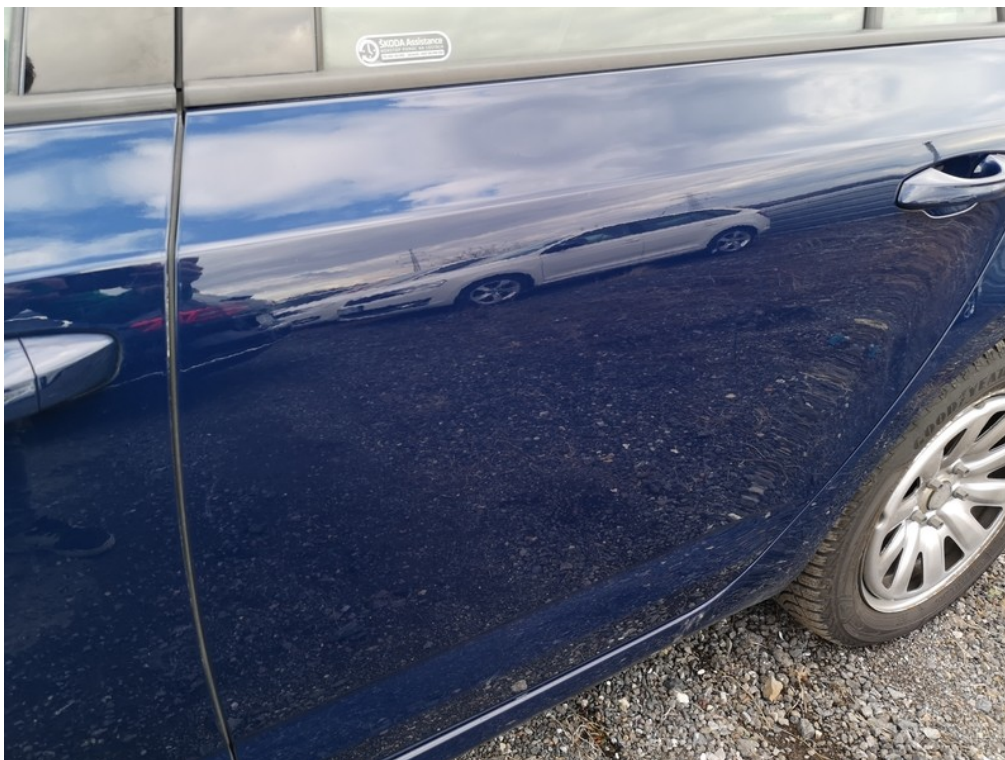
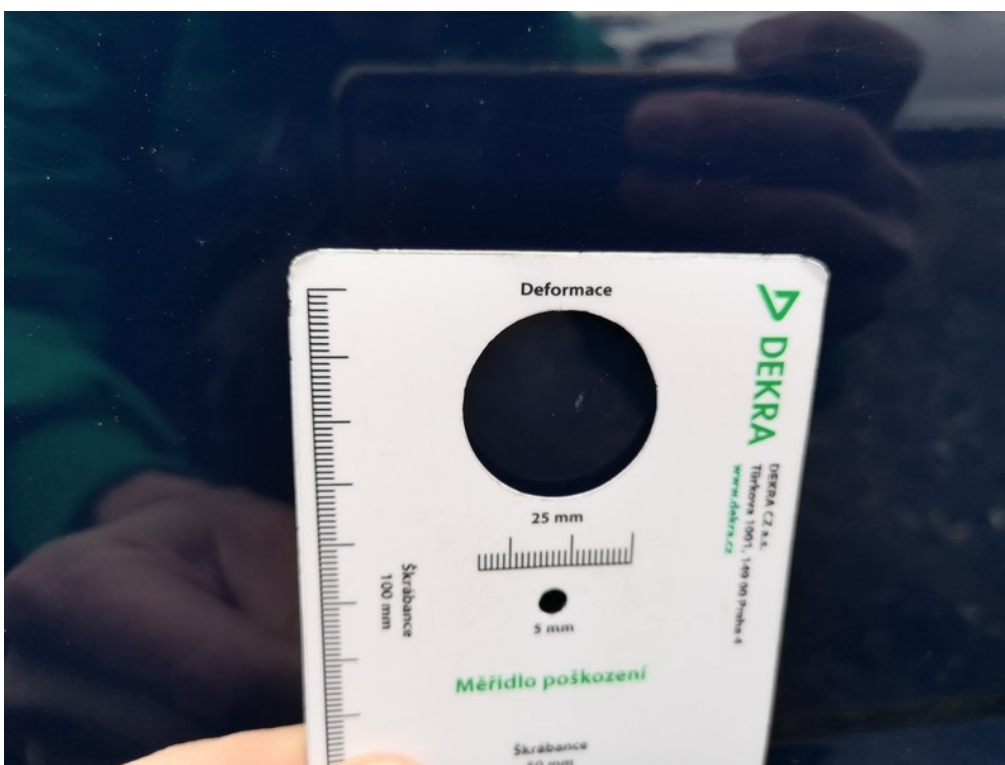
2 Umístění
Poškozený díl
Druh poškození

Exteriér (vnější prostor)
Dveře zadní levé
Jamka

Viz popis k poškození č. 2

Způsob opravy (opatření) Opravit
Poznámka: + škrábance

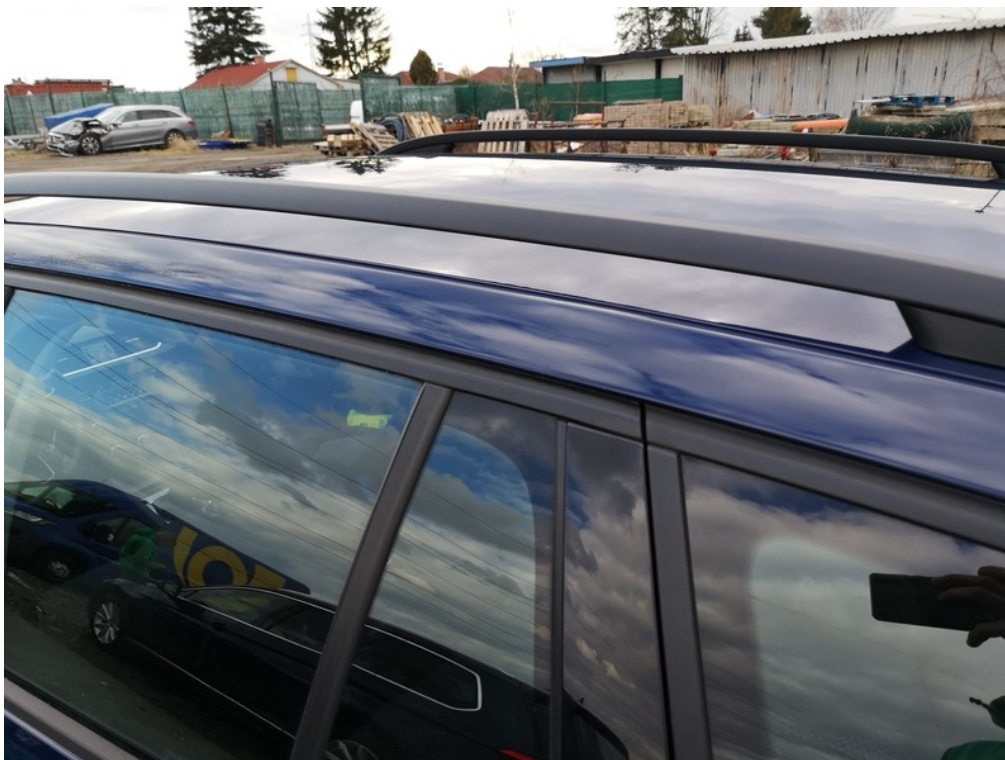
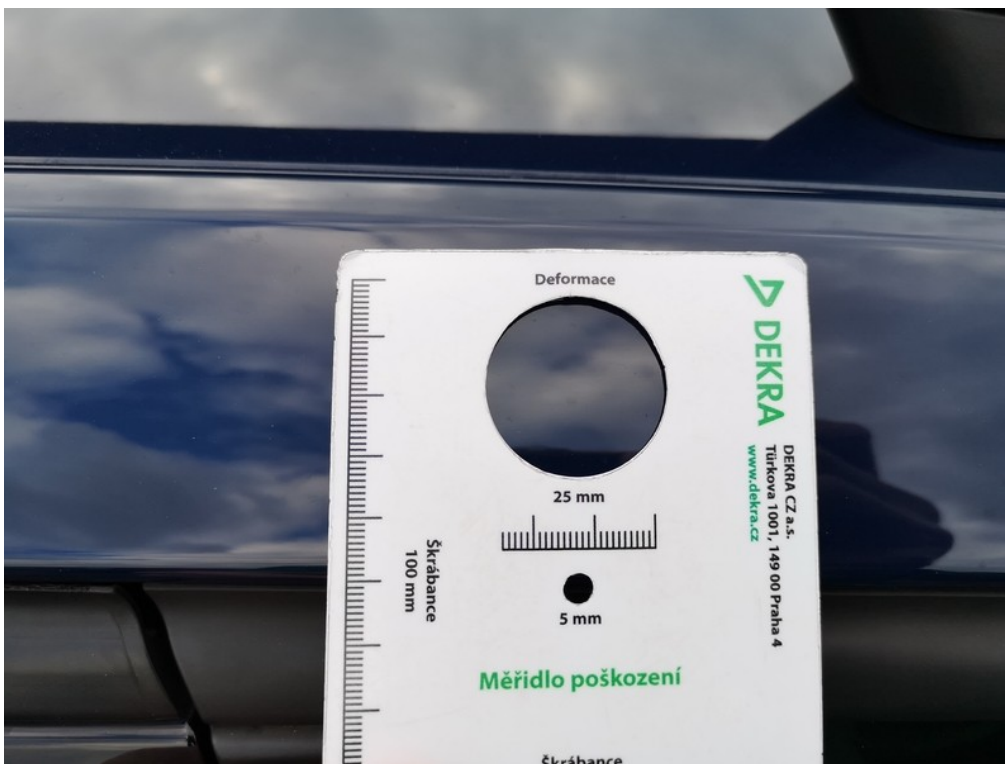
3 Umístění
Poškozený díl
Druh poškození

Exteriér (vnější
prostor)
Rám dveří levý
Jamka

Viz popis k poškození č. **3**

Způsob opravy (opatření) Opravit
Poznámka:
