DEKRA CZ a.s.

ARVAL CZ s.r.o.

RZ:	5AV3485	VIN:	TMBJF7NE5H0097823
Tovární značka (výrobce):	Skoda	Zdvih. objem :	1598
Obchodní označení:	Octavia 3 Kombi (2013)	Max. výkon (kW):	66
Provedení:	Oct.Combi 1.6TDI 66	Druh paliva:	Nafta
Barva:	Ambition	Převodovka:	Manuální
Typ karoserie / Počet dveří:	Modrá /	Datum první registrace:	2016-10-31
Vozidlo s odpočtem DPH	Kombi / 5	Platnost tech. kont. do:	2020-10
Stav tachometru:	Ano	Stav paliva v nádrži:	1/4
Stav oleje:	136997 Km Odečteno	Chladicí kapalina:	V intervalu
Servisní knížka k dispozici:	V intervalu		
	Elektronická	Klient souhlasí s doprohídkou	Ano

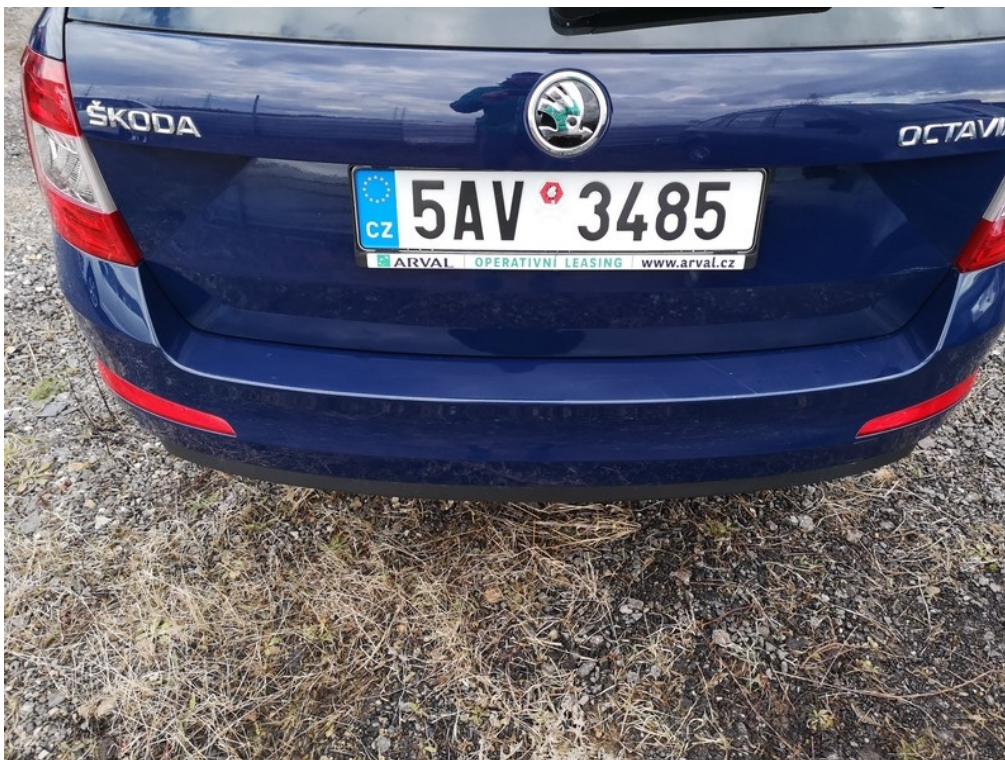
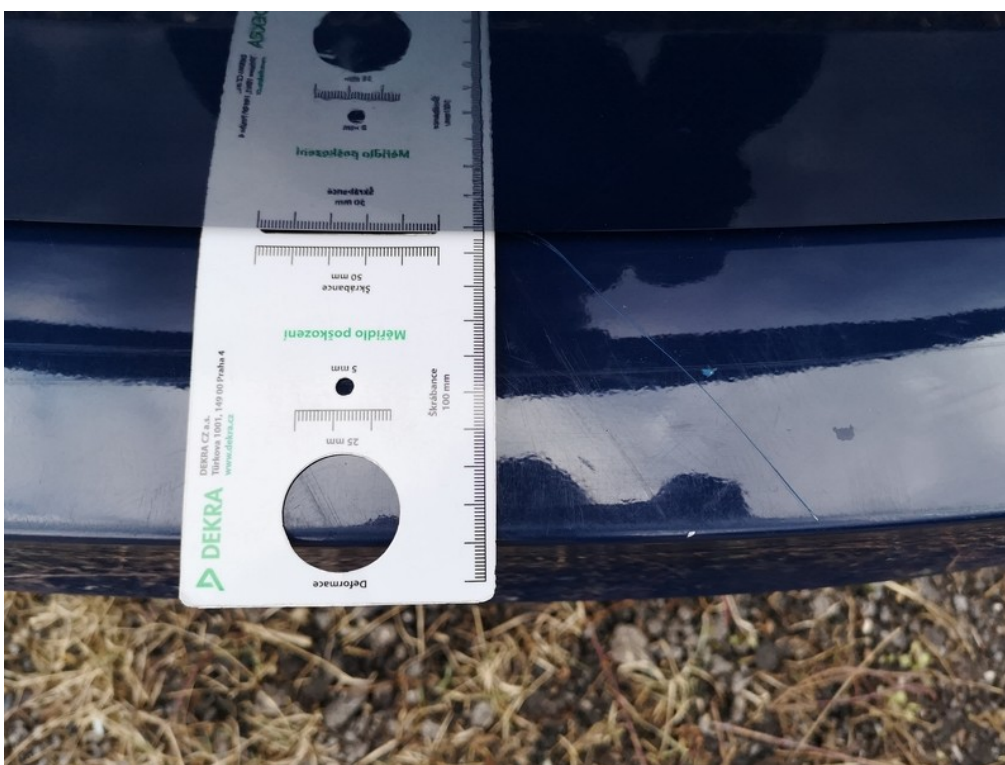
4 Umístění
Poškozený díl
Druh poškození

Exteriér (vnější prostor)
Zadní nárazník
Škrábance

Viz popis k poškození č. 4

Způsob opravy (opatření) Lakovat
Poznámka:

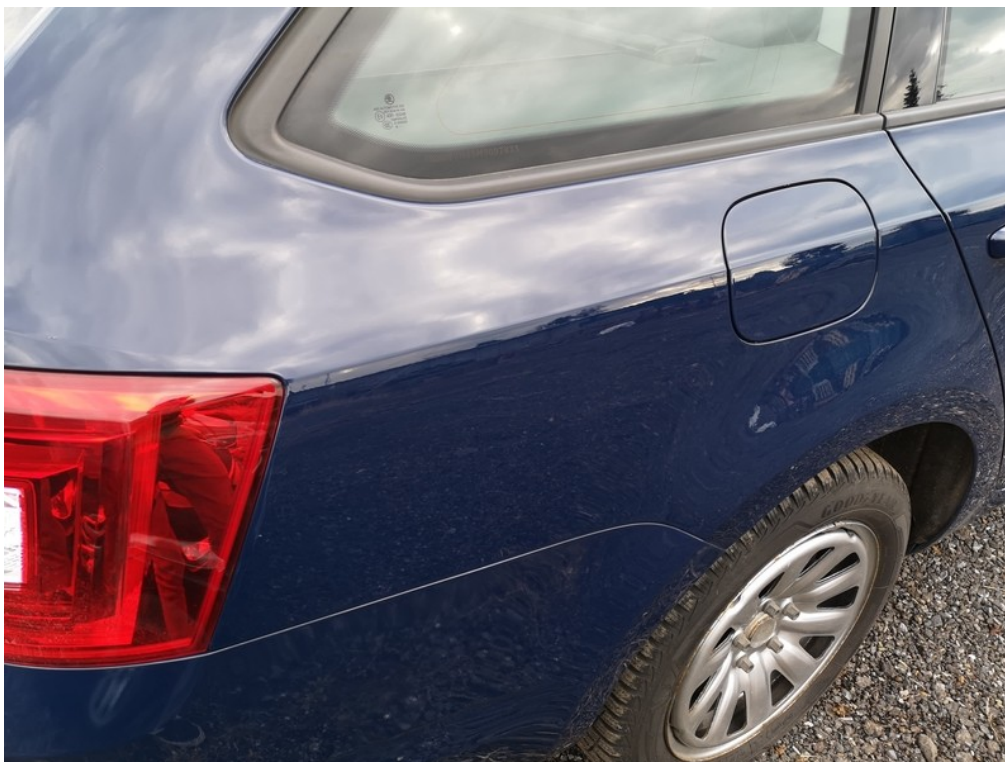
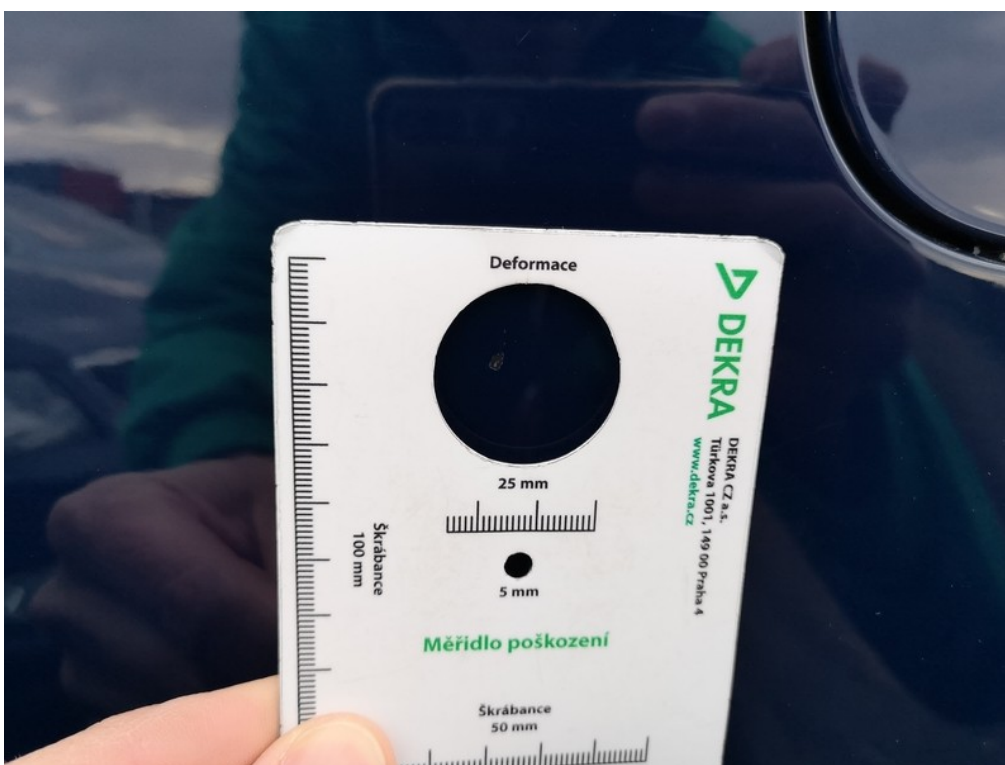
5 Umístění
Poškozený díl
Druh poškození

Exteriér (vnější prostor)
Bočnice zadní pravá
Jamka

Viz popis k poškození č. 5

Způsob opravy (opatření) Opravit
Poznámka: 3x + škrábance

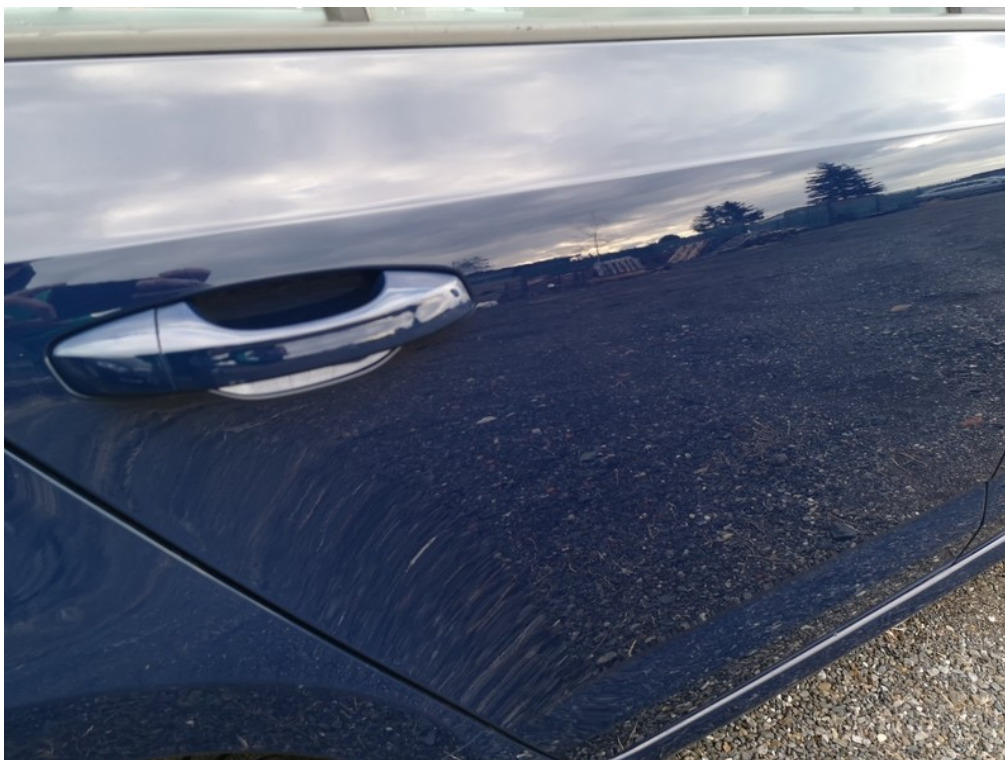
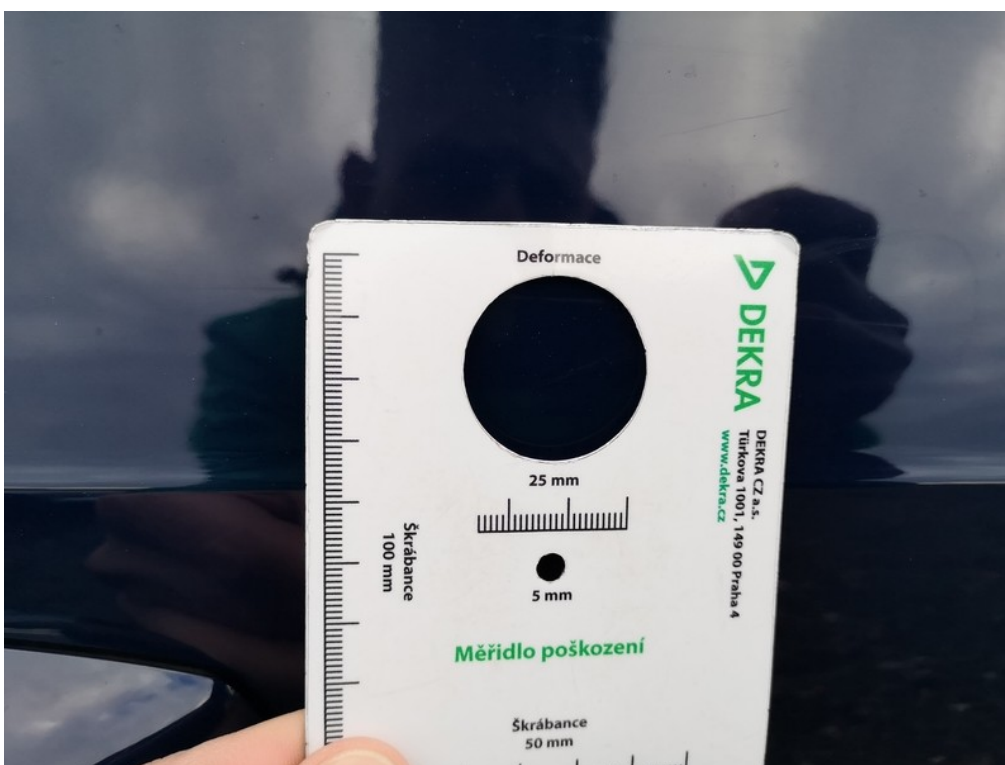
6 Umístění
Poškozený díl
Druh poškození

Exteriér (vnější
prostor)
Dveře zadní pravé
Jamka

Viz popis k poškození č. **6**

Způsob opravy (opatření) Opravit
Poznámka: 2x + škrábance

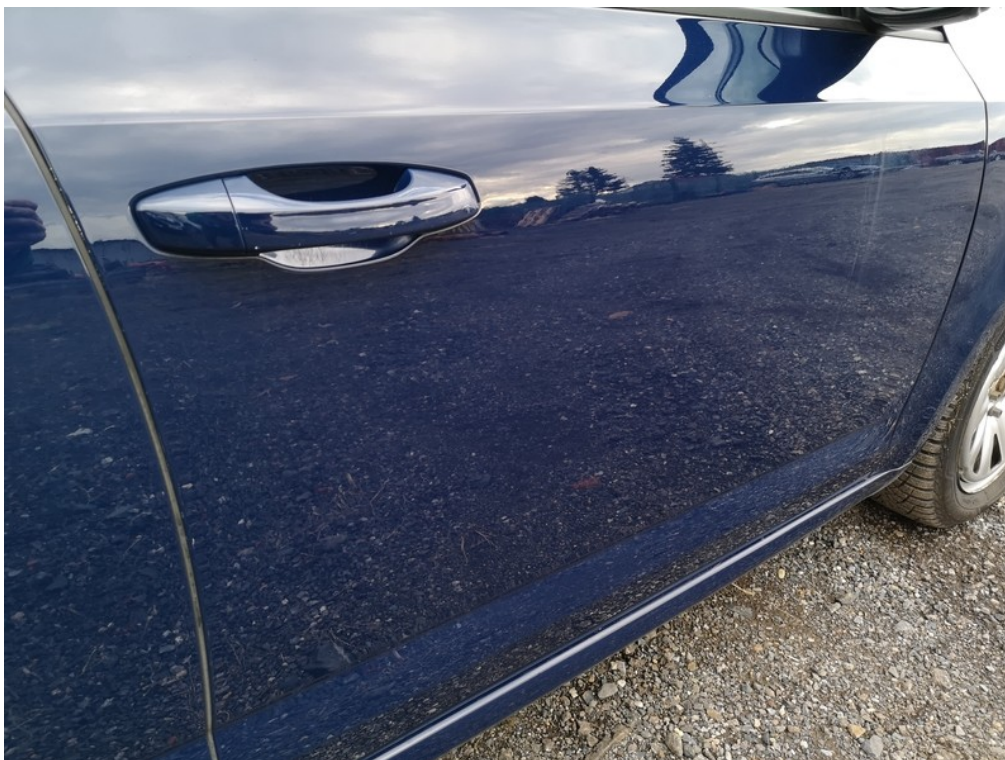
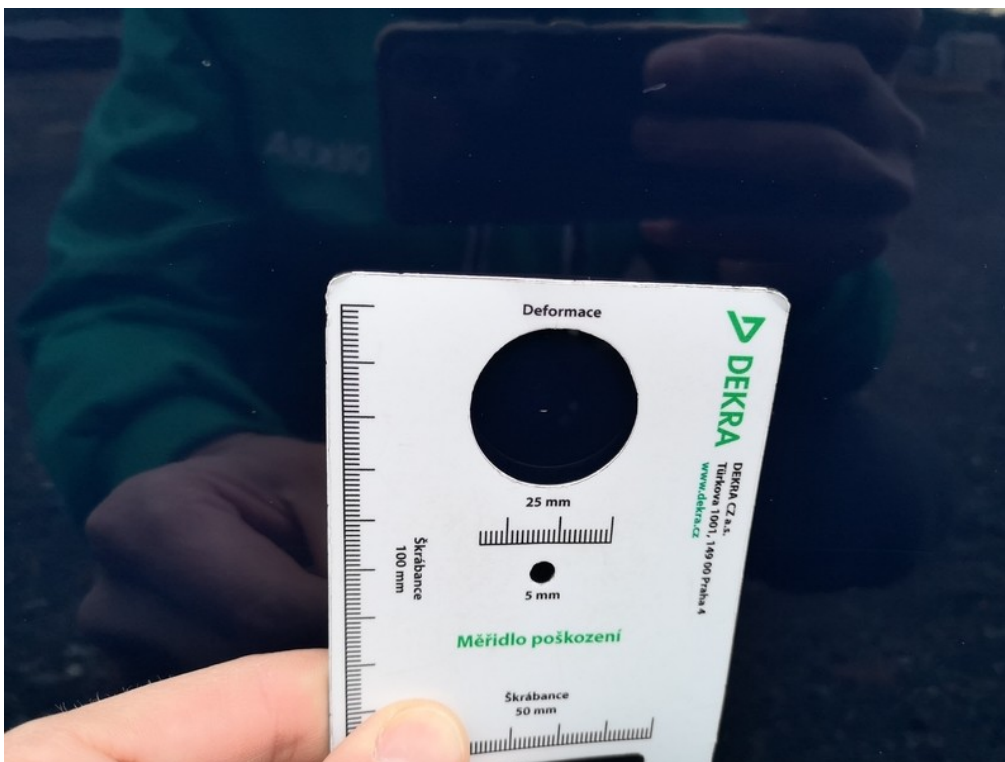
7 Umístění
Poškozený díl
Druh poškození

Exteriér (vnější
prostor)
Dveře přední pravé
Jamka

Viz popis k poškození č. 7

Způsob opravy (opatření) Opravit
Poznámka: 2x + škrábance

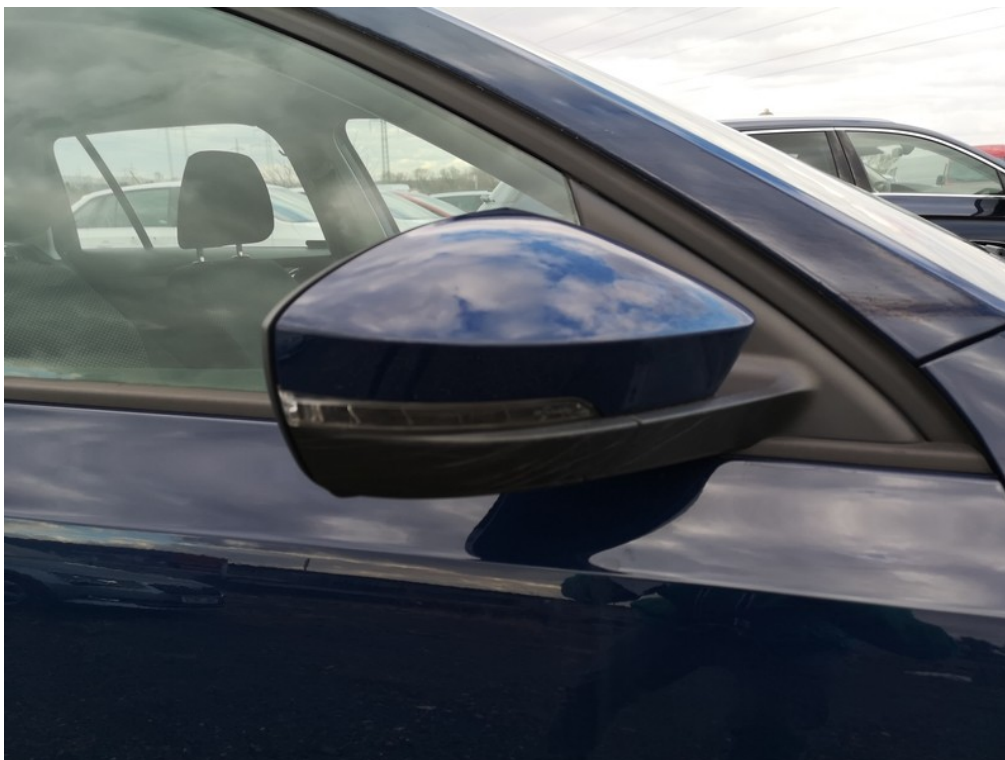
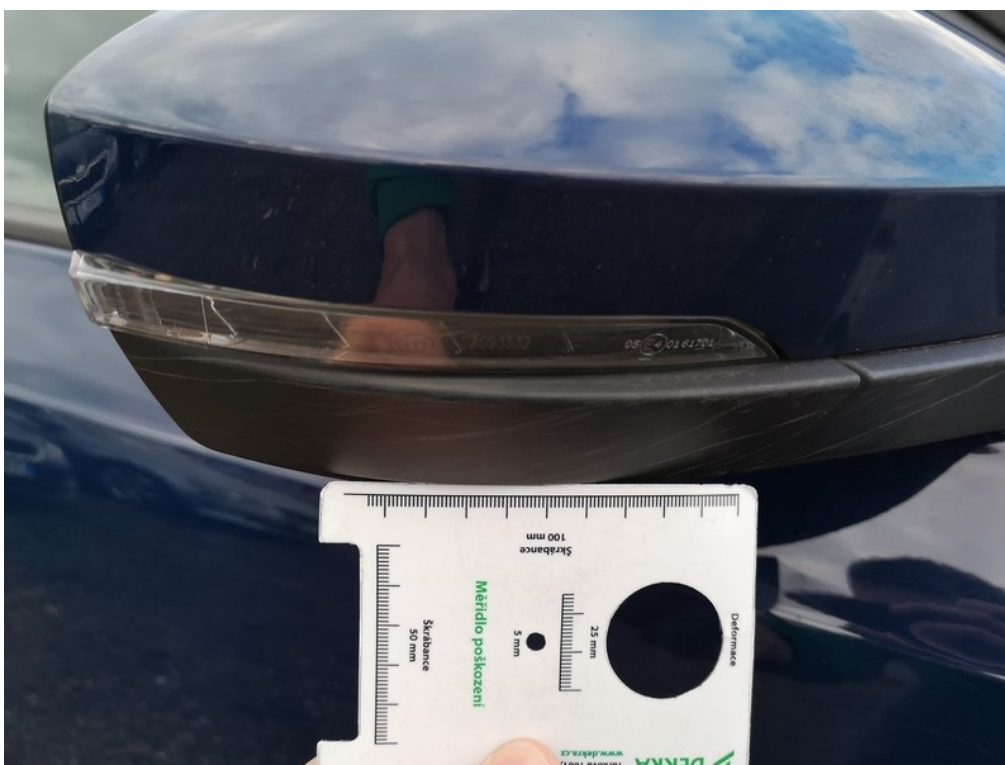
8 Umístění
Poškozený díl
Druh poškození

Exteriér (vnější
prostor)
Základní těleso P
zpětného zrcátka
Škrábance

Viz popis k poškození č. 8

Způsob opravy (opatření) Vyměnit
Poznámka:

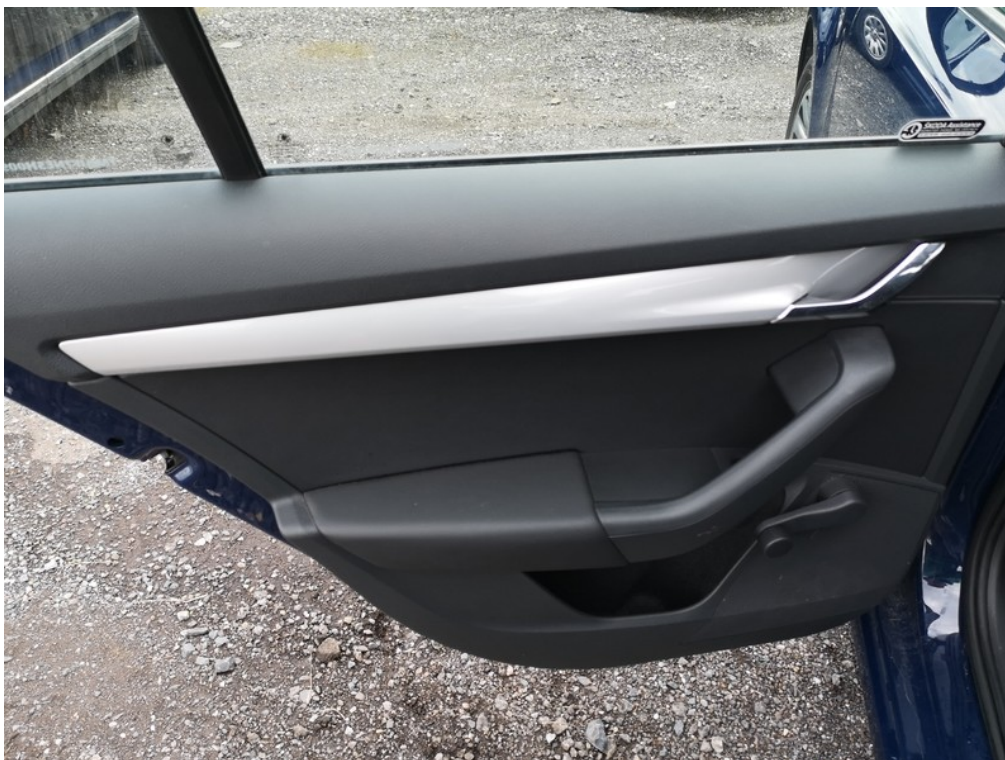
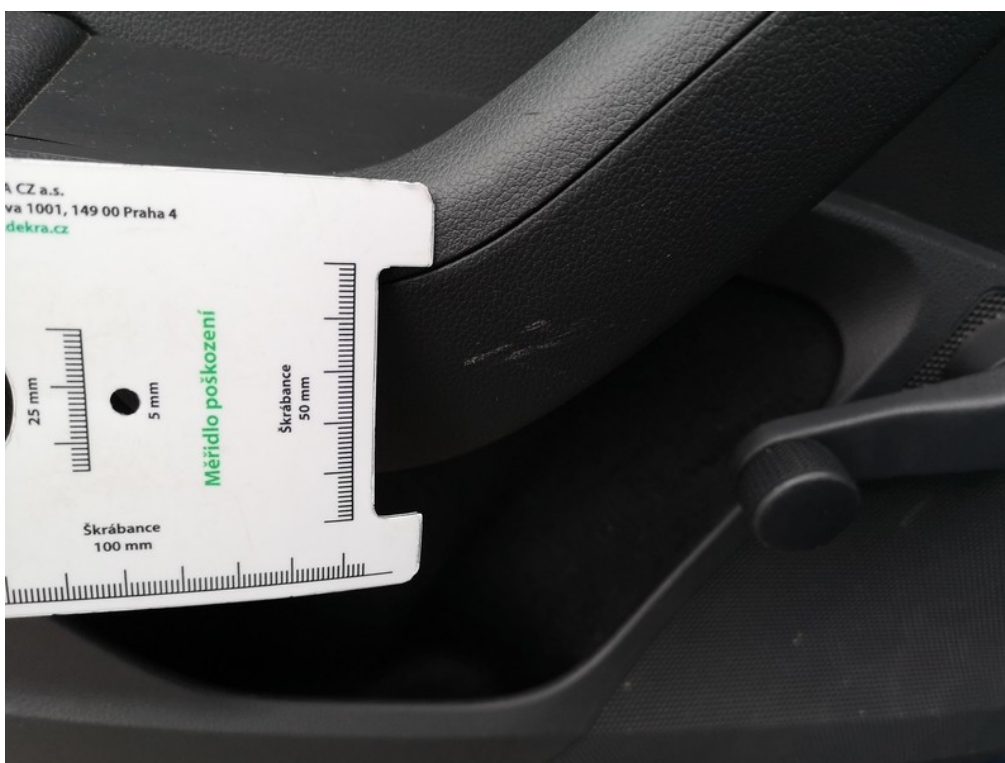
9 Umístění
Poškozený díl
Druh poškození

Interiér (vnitřní
prostor)
Madlo výplně LZ dveří
Škrábance

Viz popis k poškození č. 9

Způsob opravy (opatření) Vyměnit
Poznámka:

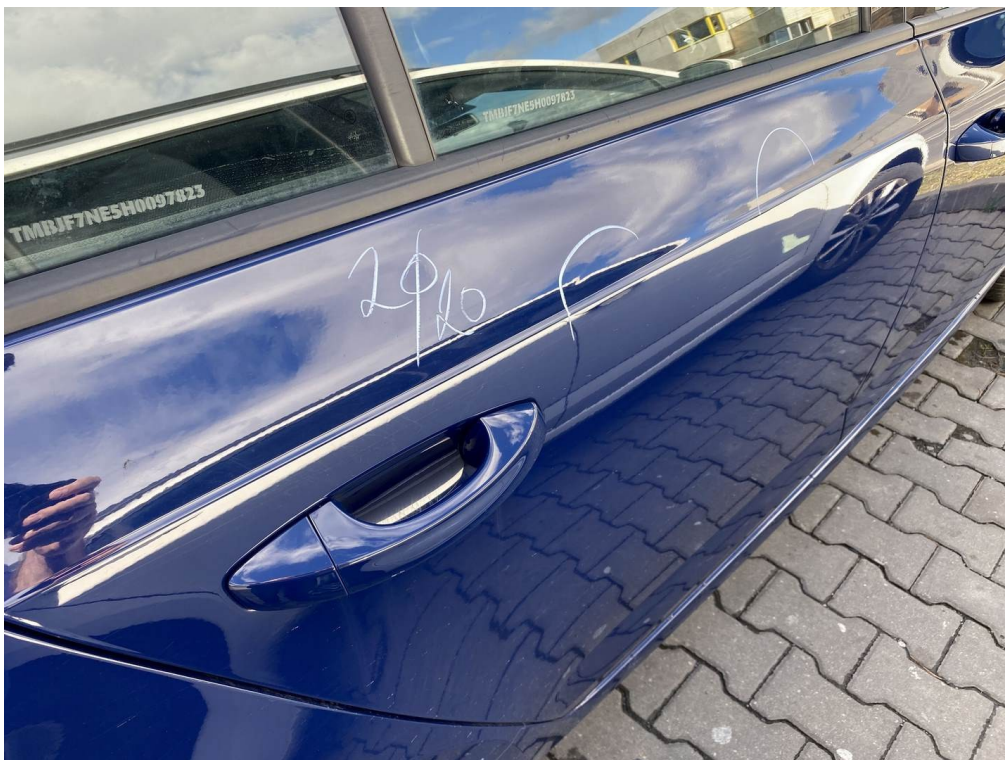
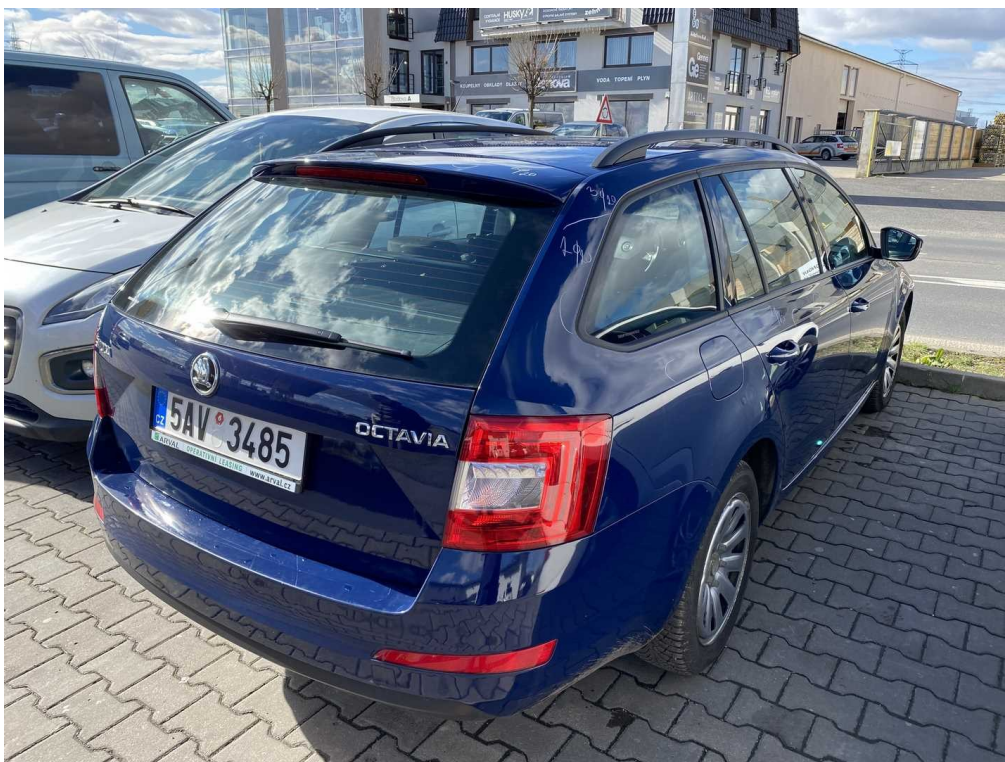
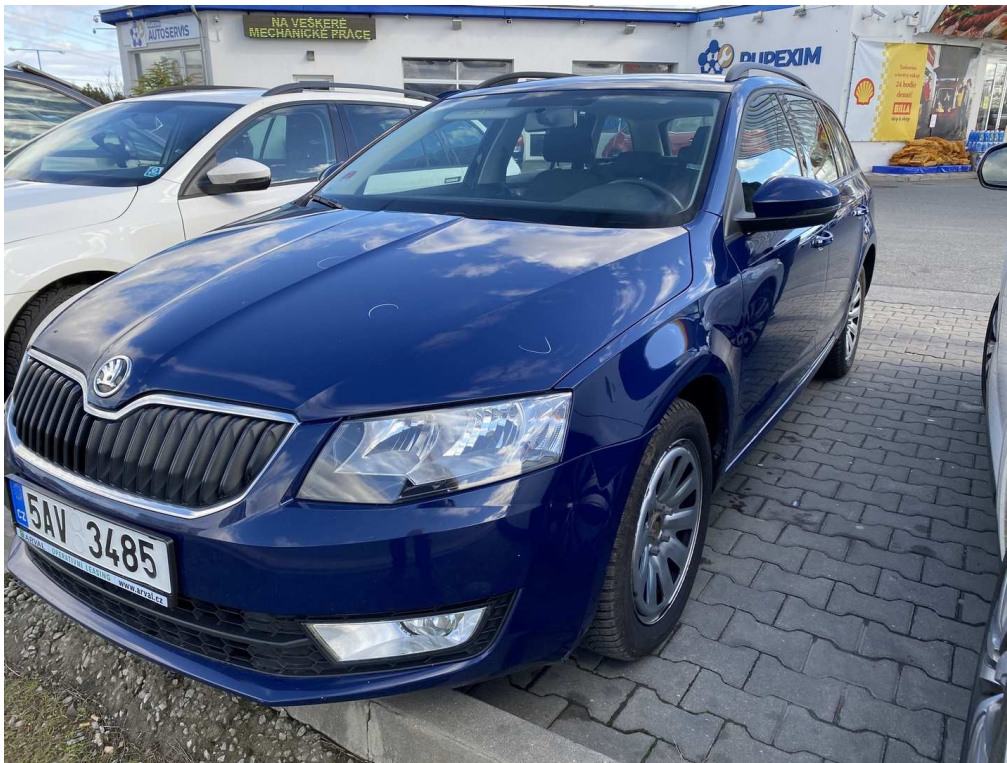
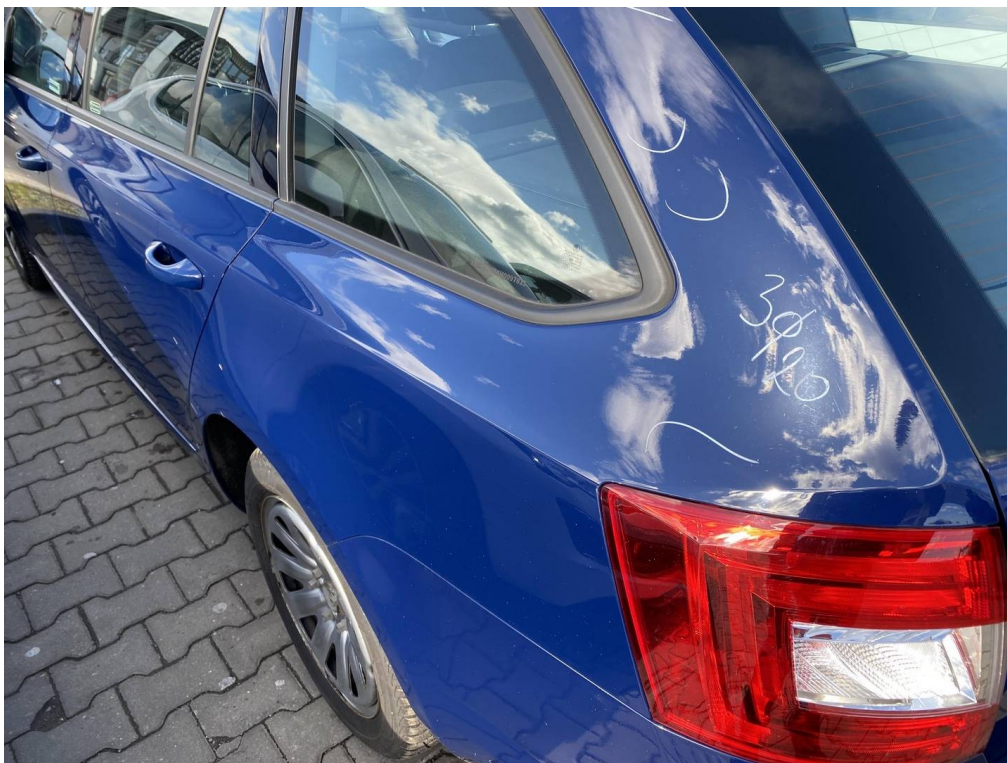
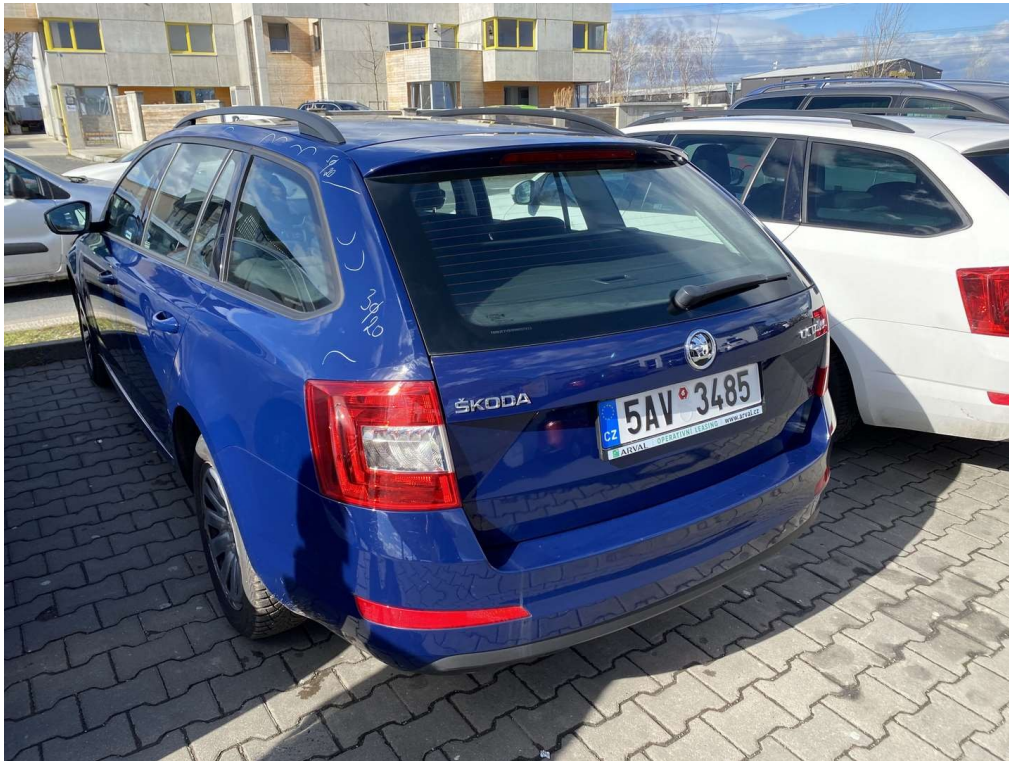
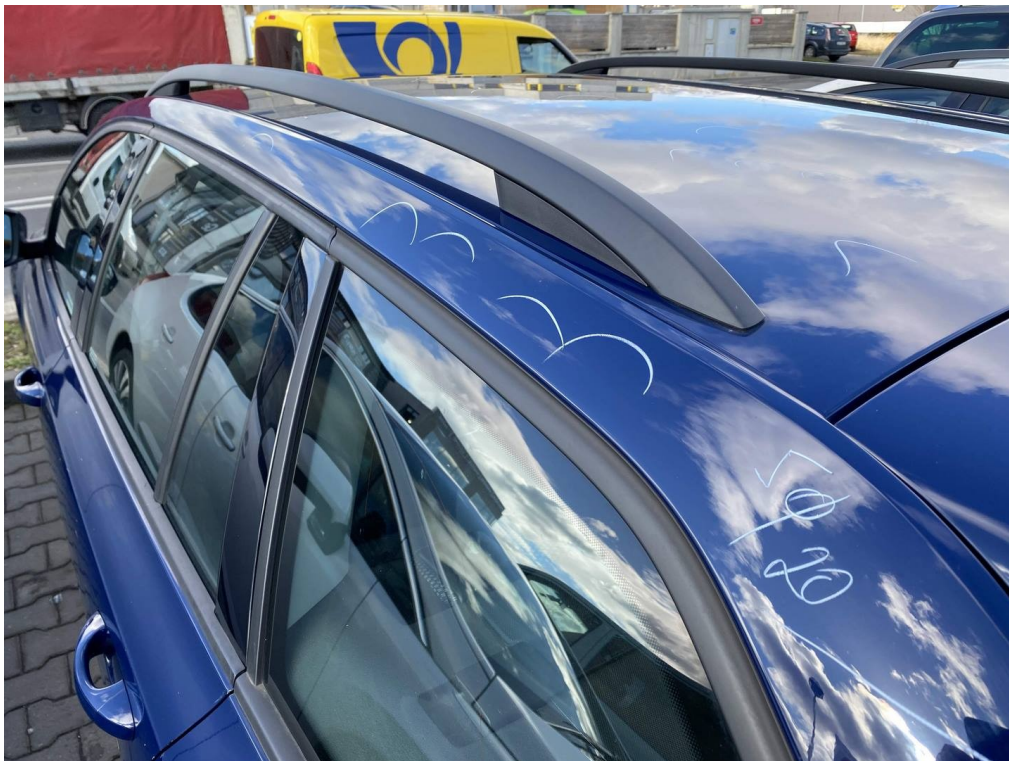
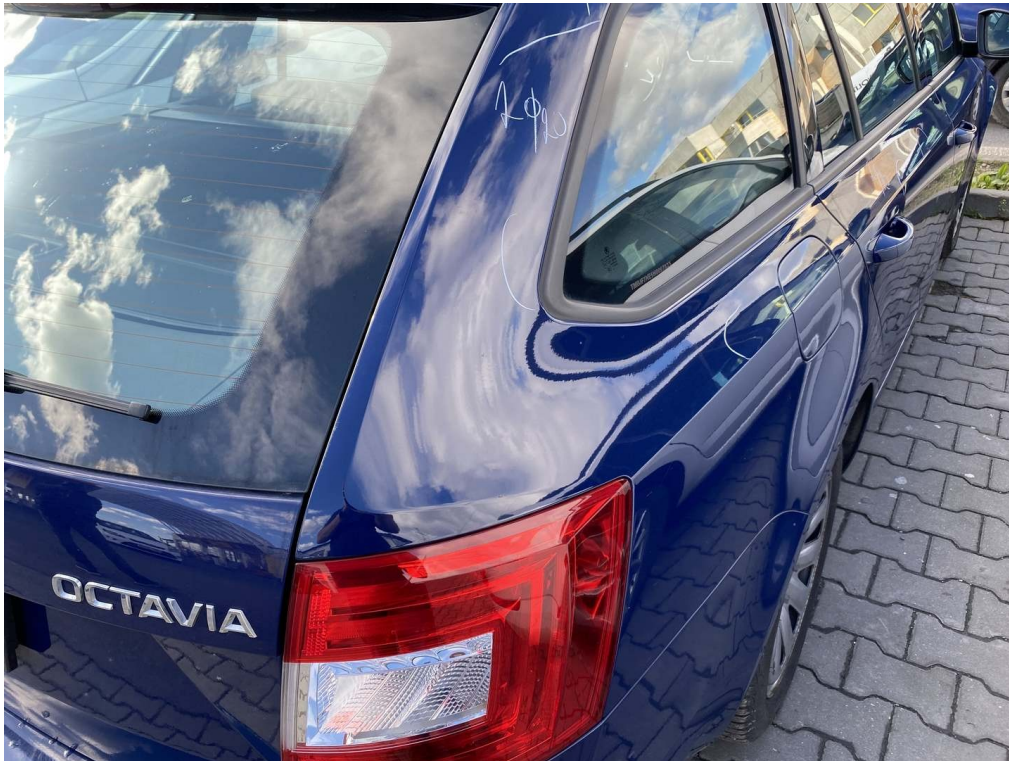
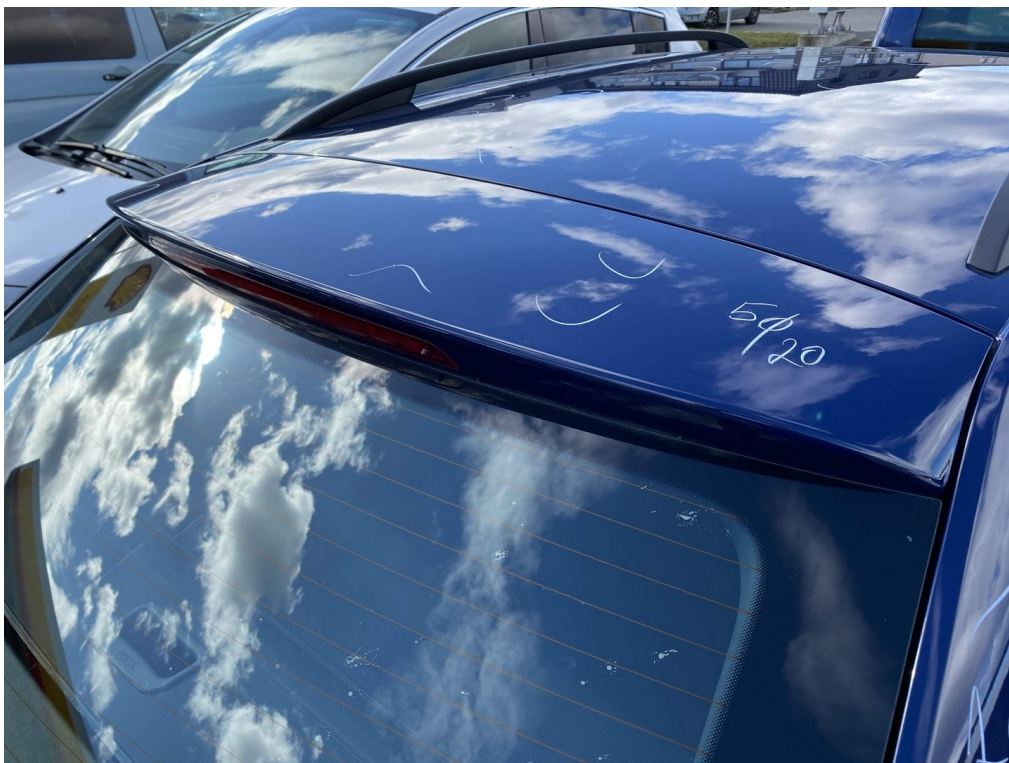
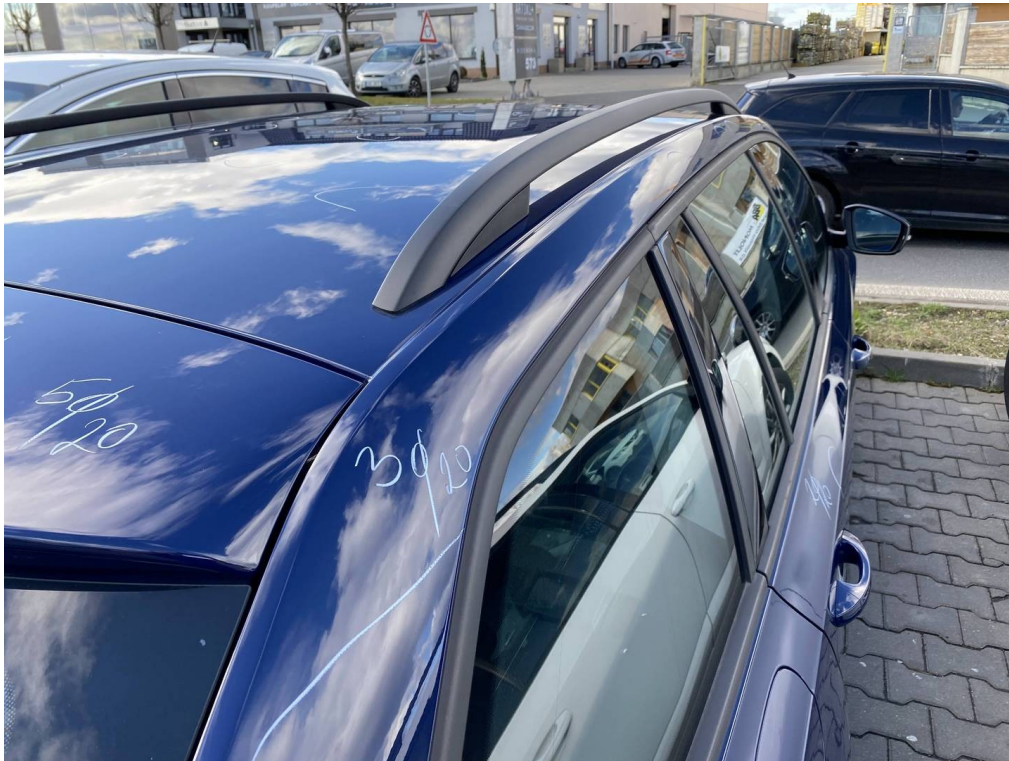
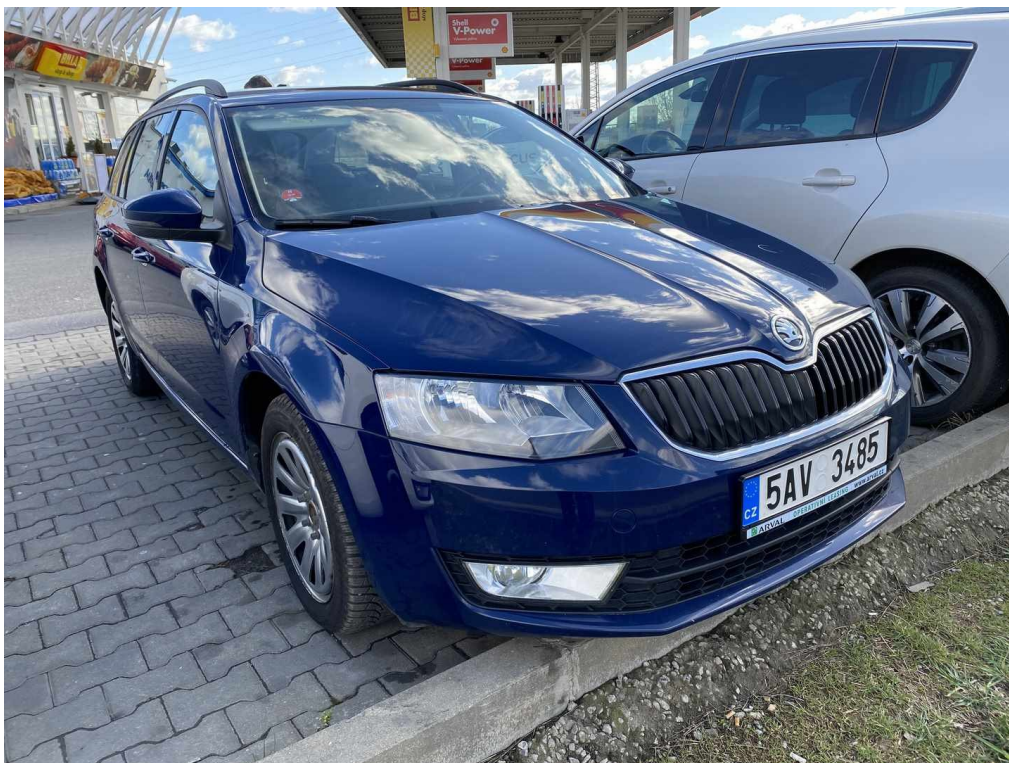
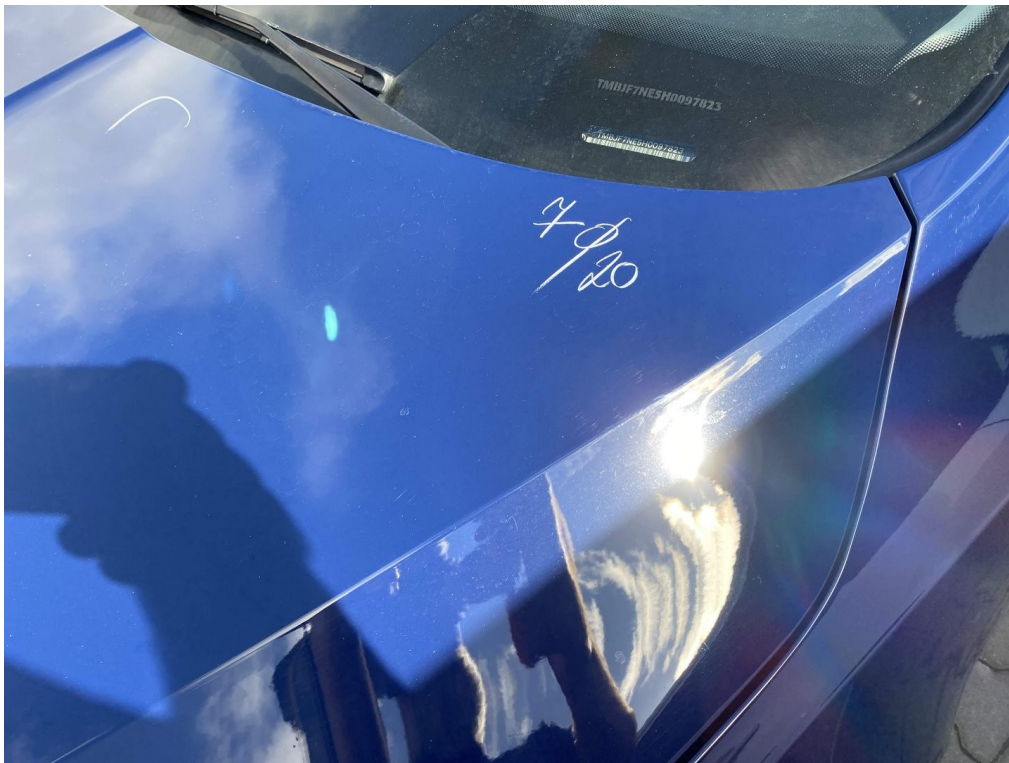
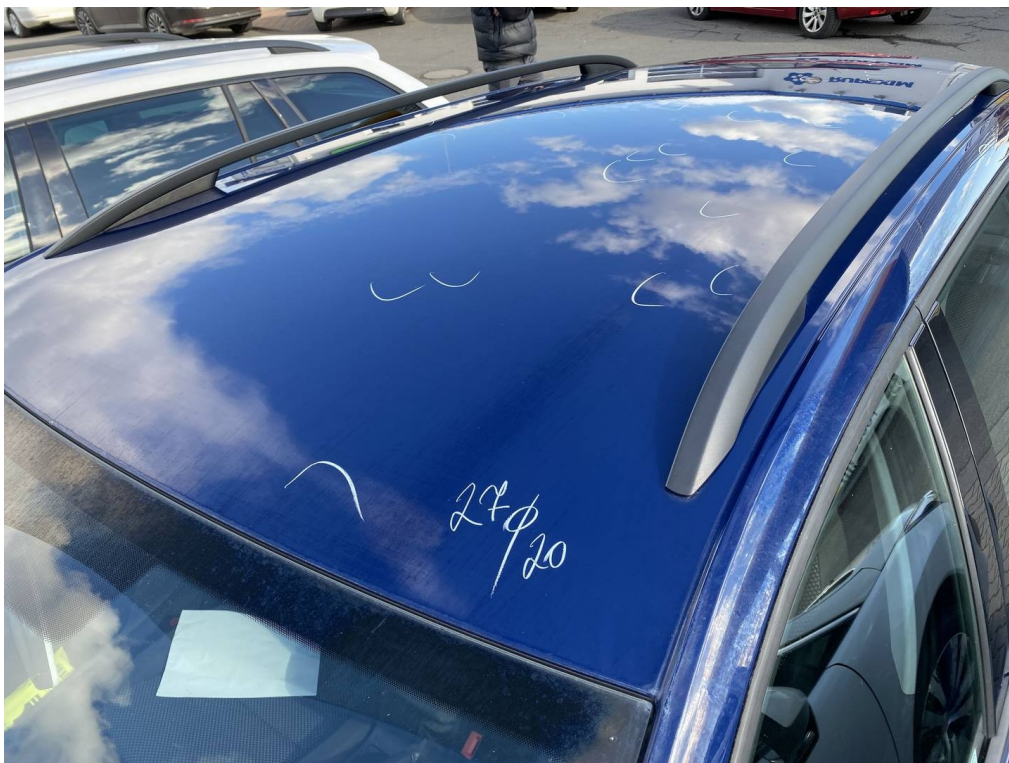
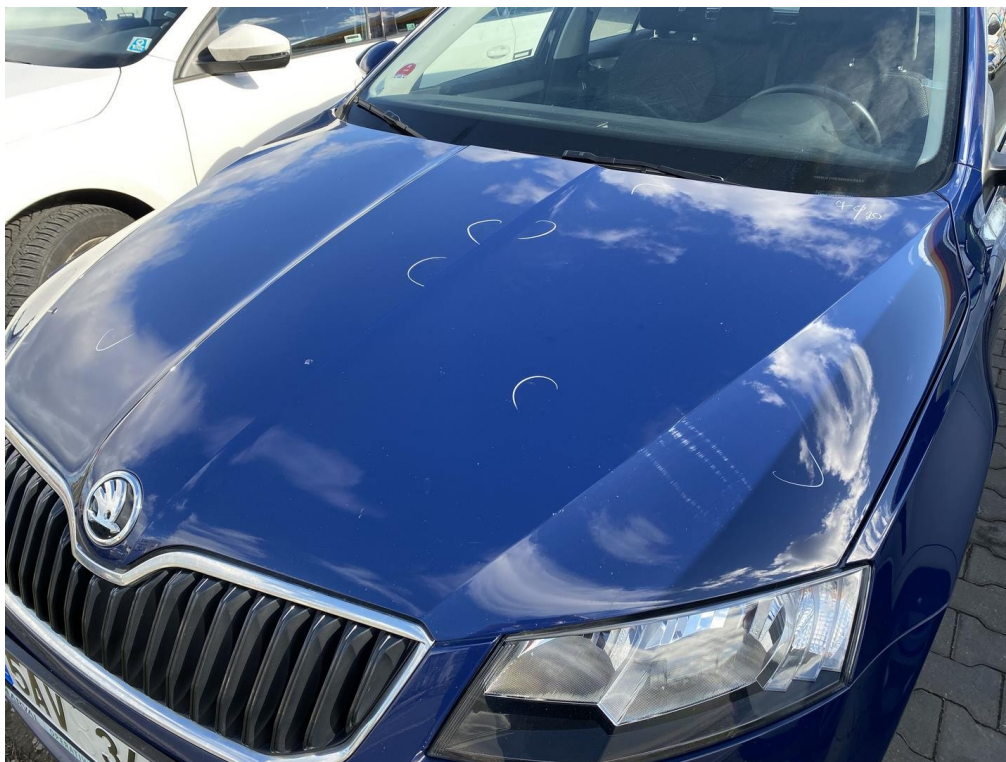
Umístění
10 Poškozený díl
Druh poškození

Ostatní
Celková plocha karoserie
Jamky od krup

Viz popis k poškození č. 10

Způsob opravy (opatření) Opravit
Poznámka:

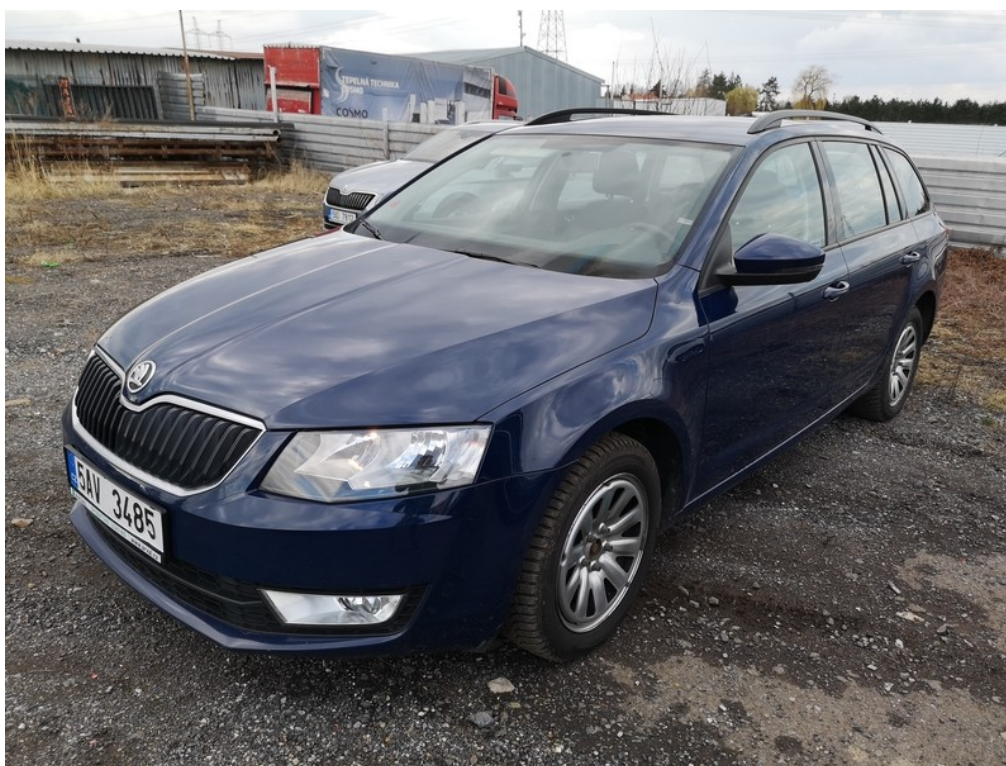
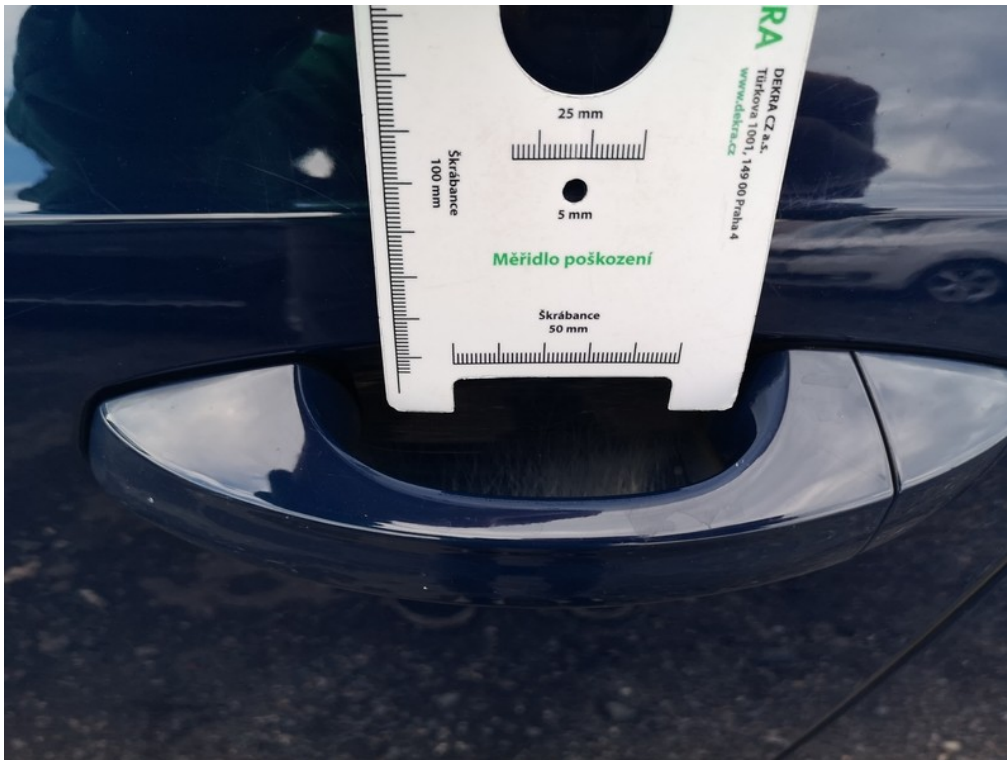
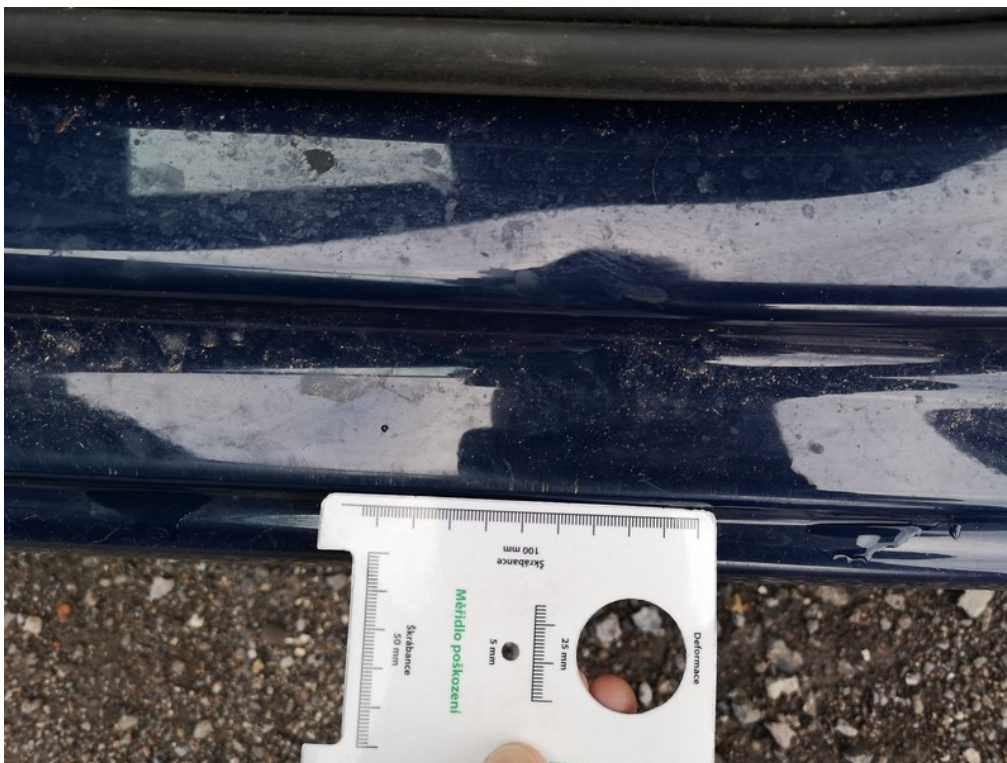
Umístění
11 Poškozený díl
Druh poškození

Ostatní
Celková plocha
karoserie
Škrábance

Viz popis k poškození č. 11

Způsob opravy (opatření) Vyleštit
Poznámka:
