**DEKRA CZ a.s.**

**INFORMACE O PROHLÍDCE**

**LEASINGOVÁ SMLOUVA: 15DVOLB000218**

## PROTOKOL O PŘEVZETÍ

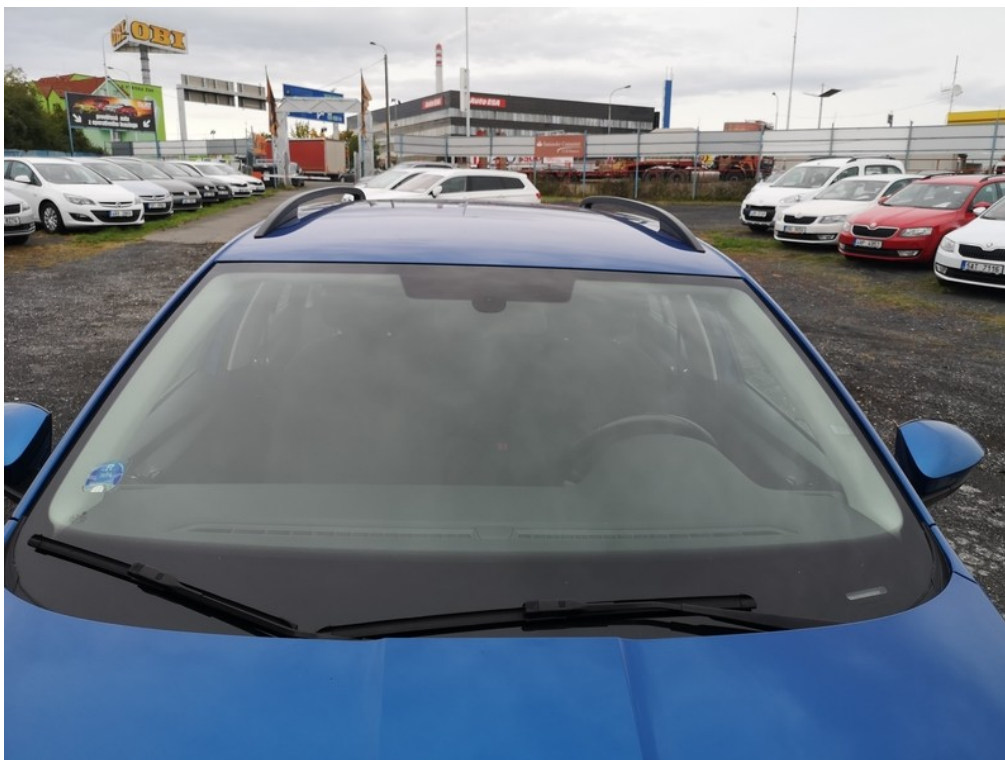
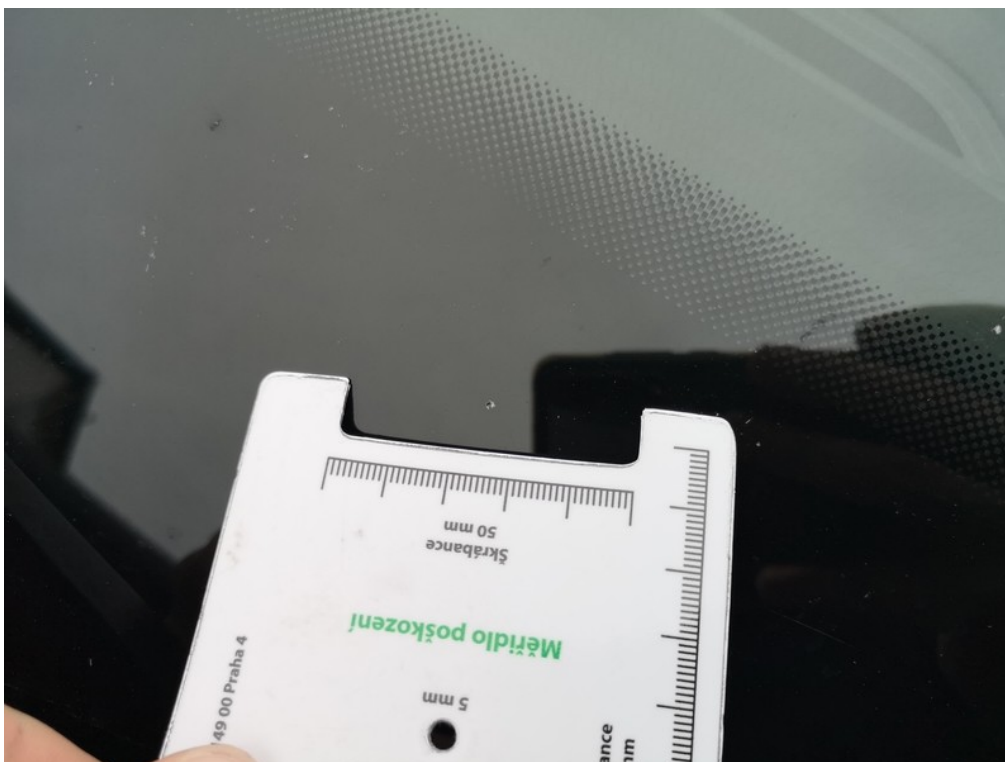
Viz popis k poškození č. 1

Umístění	Exteriér (vnější prostor)	Způsob opravy (opatření)	Opravit
Poškozený díl	Čelní sklo	Poznámka:	
Druh poškození	Poškození od odletujícího kamení	Náklady na opravu	1 666,67
Akceptovatelné podle pravidel společnosti	Ano

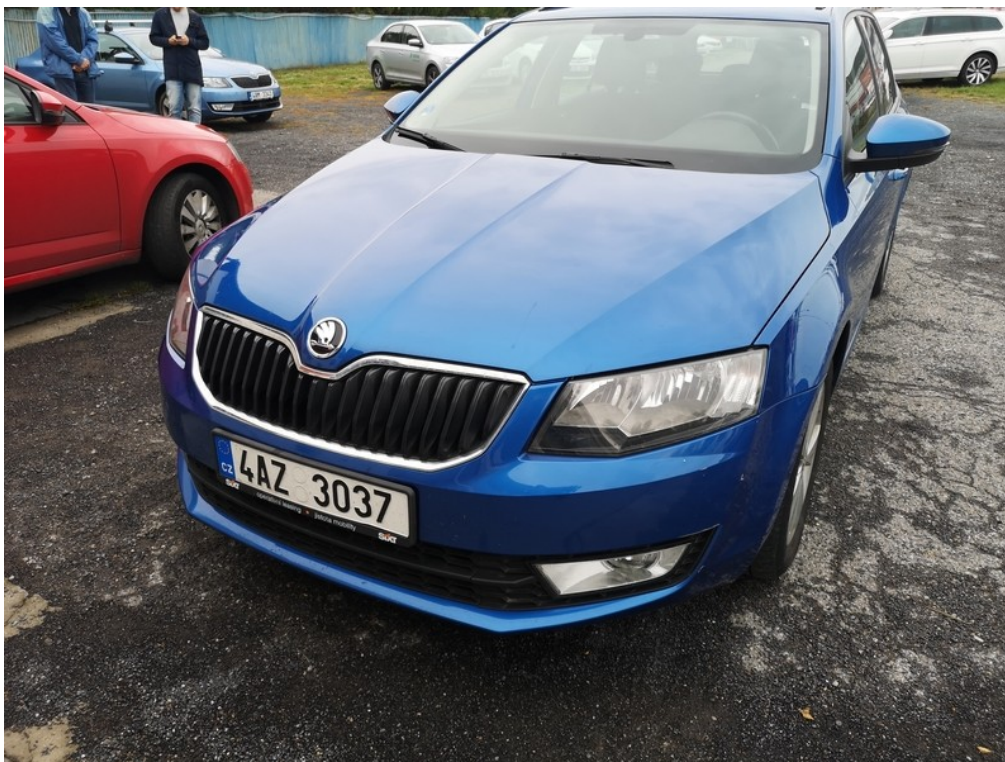
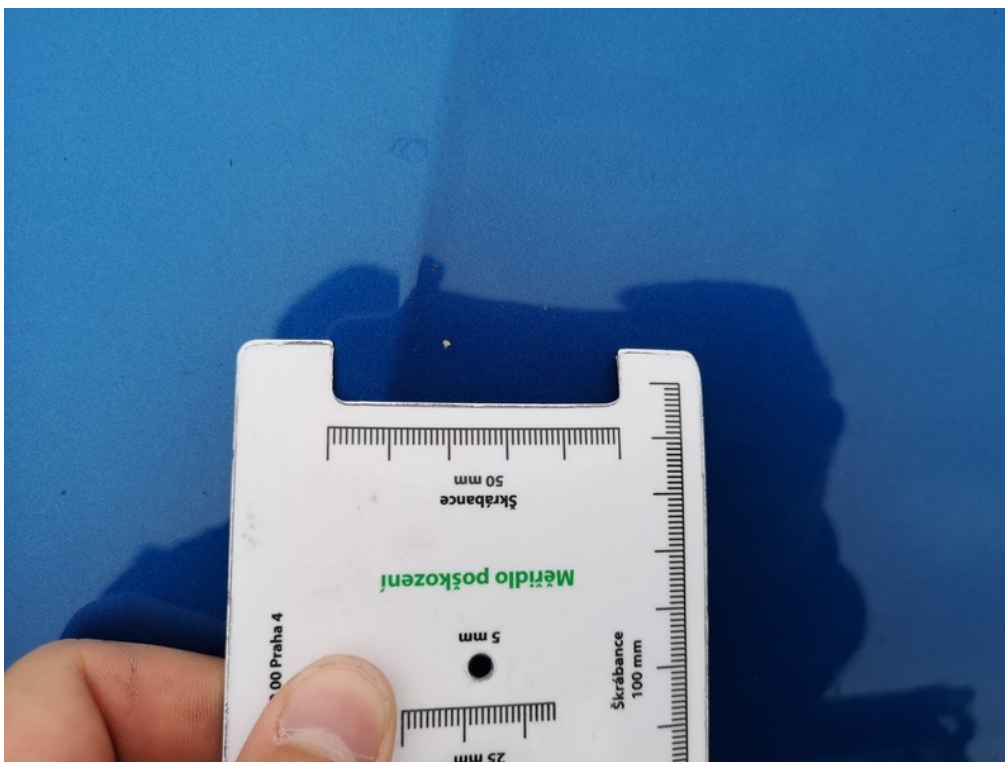
Viz popis k poškození č. 2

Umístění	Exteriér (vnější prostor)	Způsob opravy (opatření)	Opravit
2 Poškozený díl	Přední část vozidla	Poznámka:	
Druh poškození	Poškození od odletujícího kamení	Náklady na opravu	833,33
Akceptovatelné podle pravidel společnosti	Ano

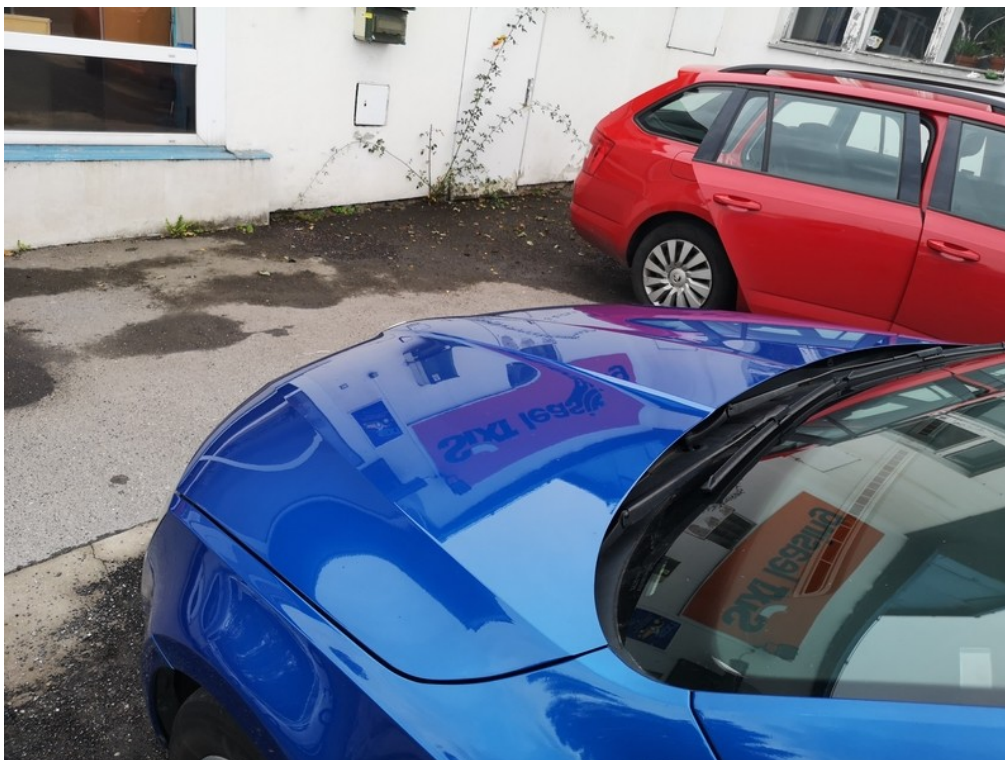
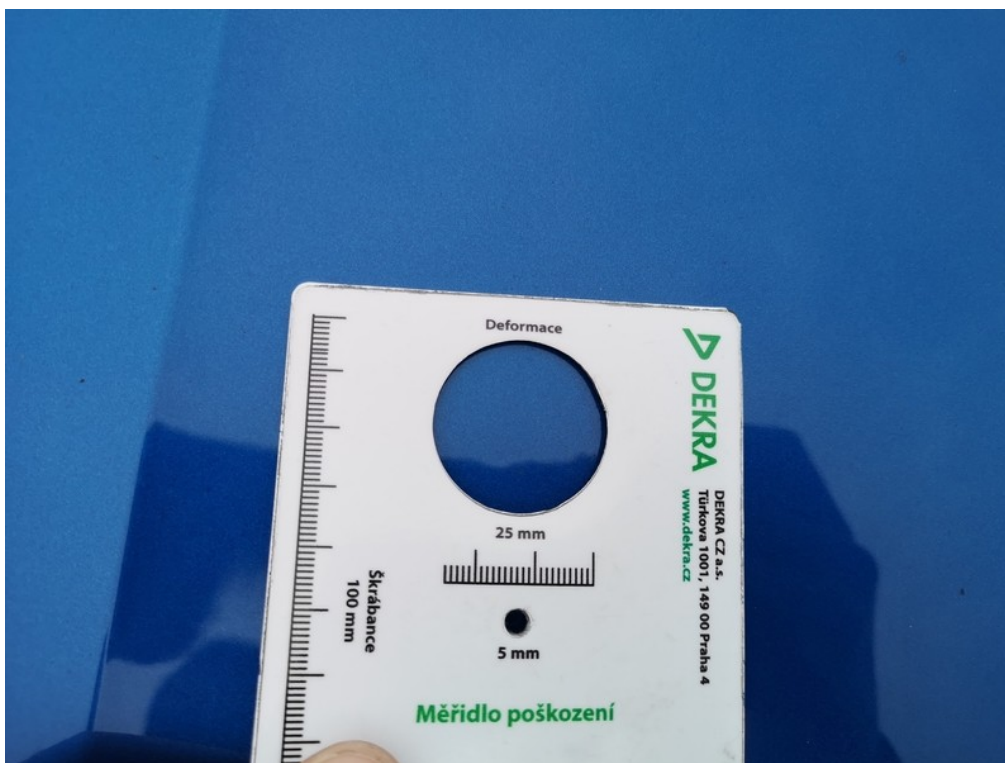
Viz popis k poškození č. 3

Umístění	Exteriér (vnější prostor)	Způsob opravy (opatření)	Opravit
3 Poškozený díl	Víko motoru	Poznámka:	
Druh poškození	Jamka	Náklady na opravu	7 566,67
Akceptovatelné podle pravidel společnosti	Ano

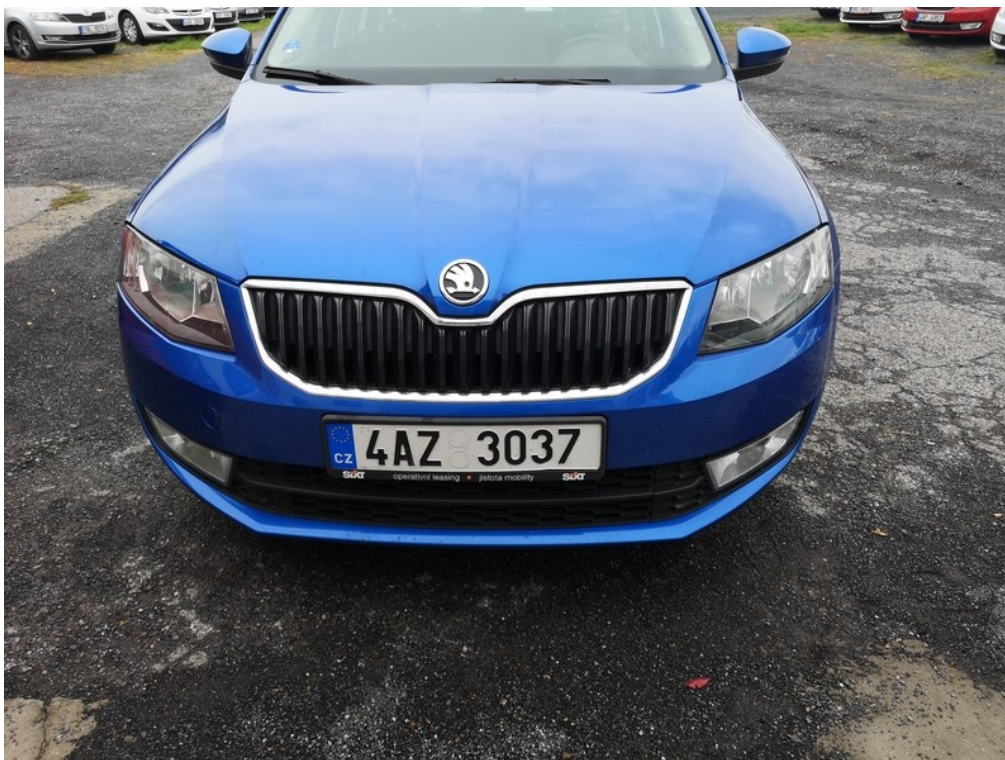
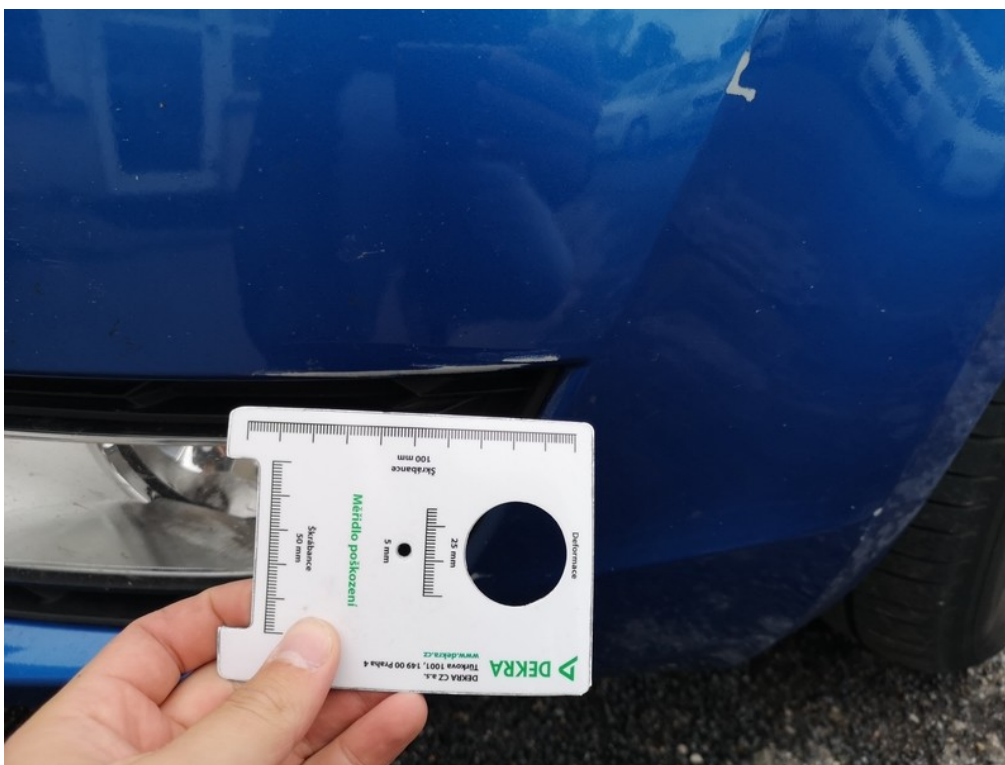
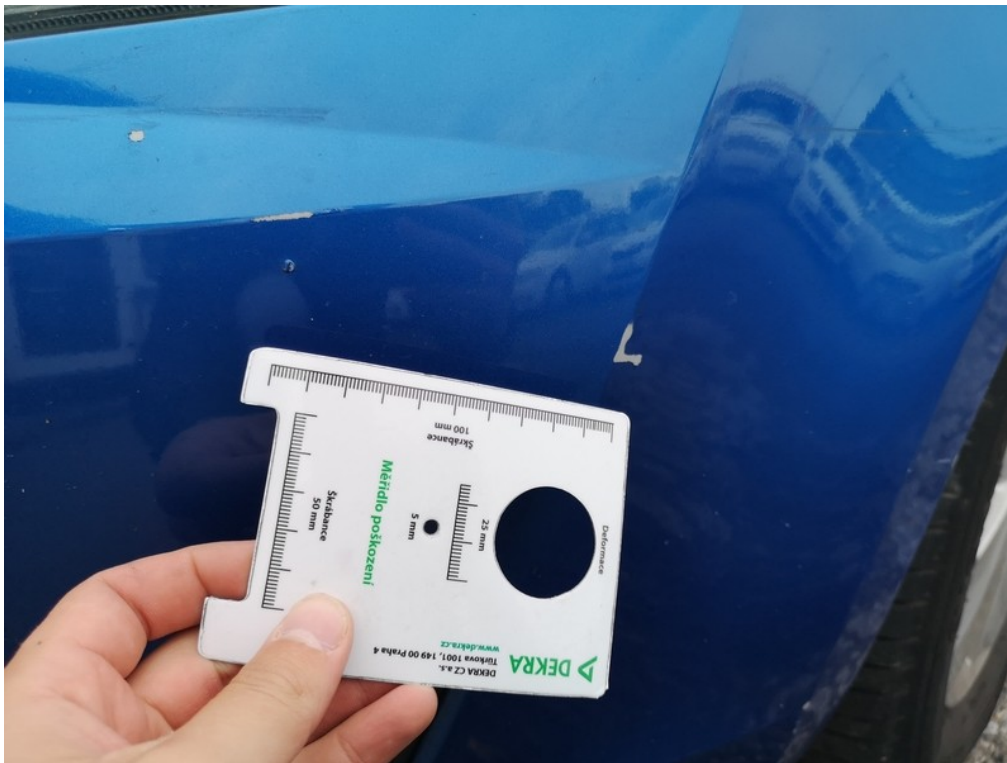
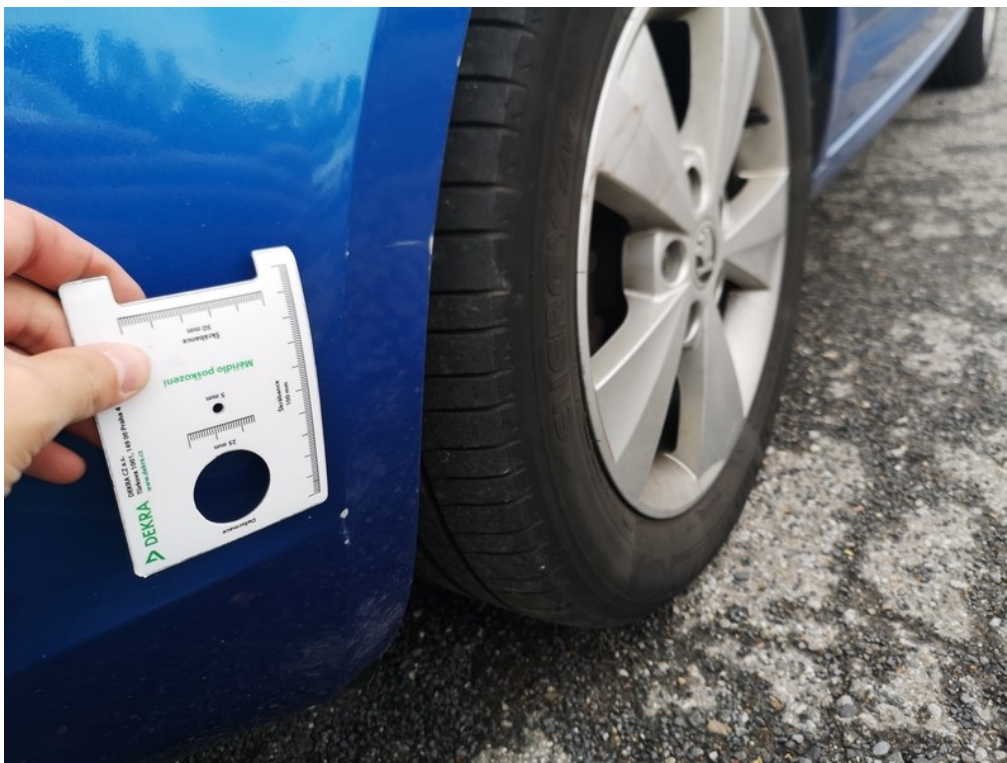
4 Umístění  
Poškozený díl  
Druh poškození  
Akceptovatelné podle pravidel společnosti

Exteriér (vnější prostor)  
Přední nárazník  
Škrábance  
Ne

Způsob opravy (opatření) Lakovat  
Poznámka:  
Náklady na opravu 5 600,00

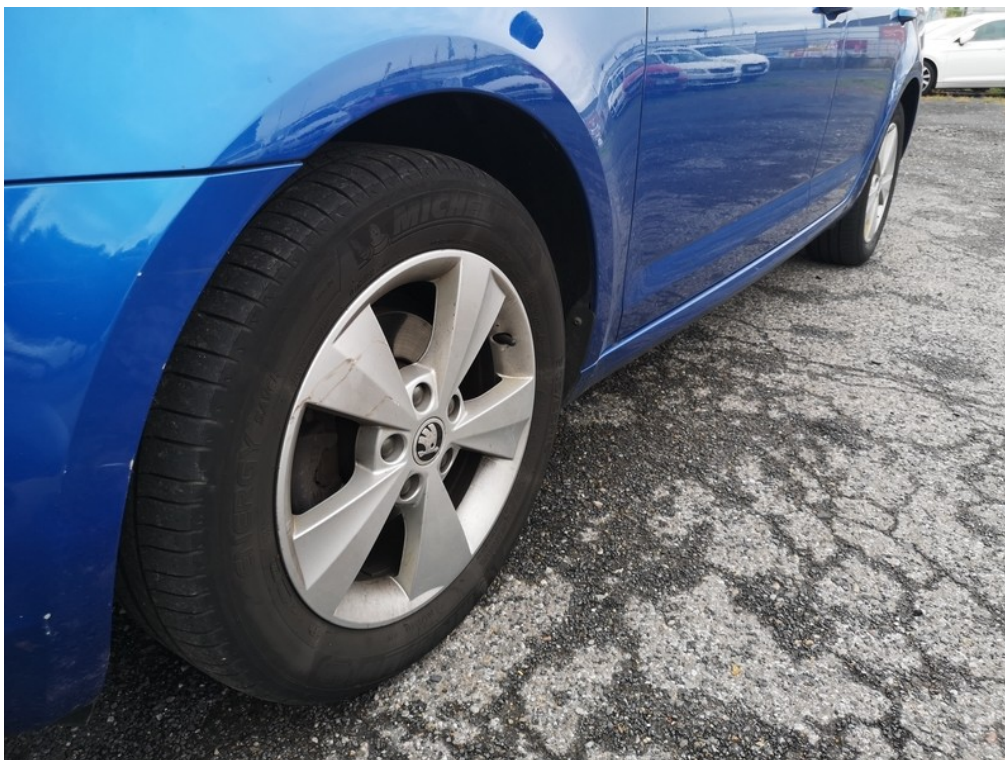
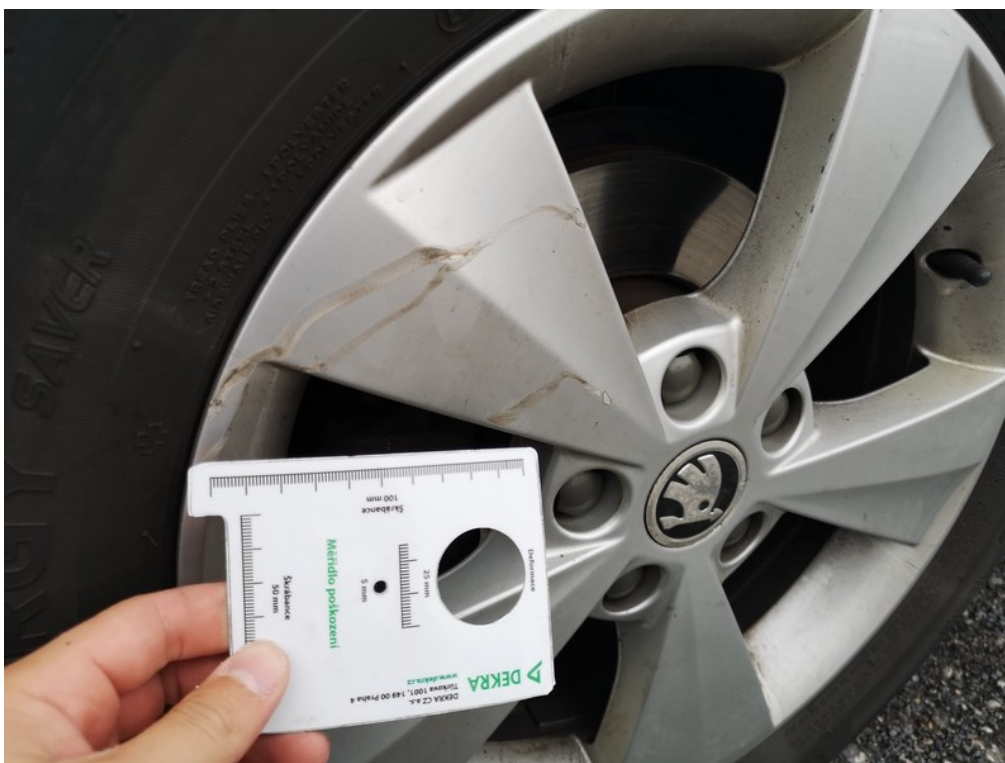
Viz popis k poškození č. 5

<p>Umístění</p> <p><b>5</b> Poškozený díl</p> <p>Druh poškození</p> <p>Akceptovatelné podle pravidel společnosti</p>	<p>Exteriér (vnější prostor)</p> <p>Disk LP kola</p> <p>Škrábance</p> <p>Ne</p>	<p>Způsob opravy (opatření)</p> <p>Opravit</p> <p>Poznámka:</p> <p>Náklady na opravu</p>	<p>1 666,67</p>
----------------------------------------------------------------------------------------------------------------------	---------------------------------------------------------------------------------	------------------------------------------------------------------------------------------	-----------------

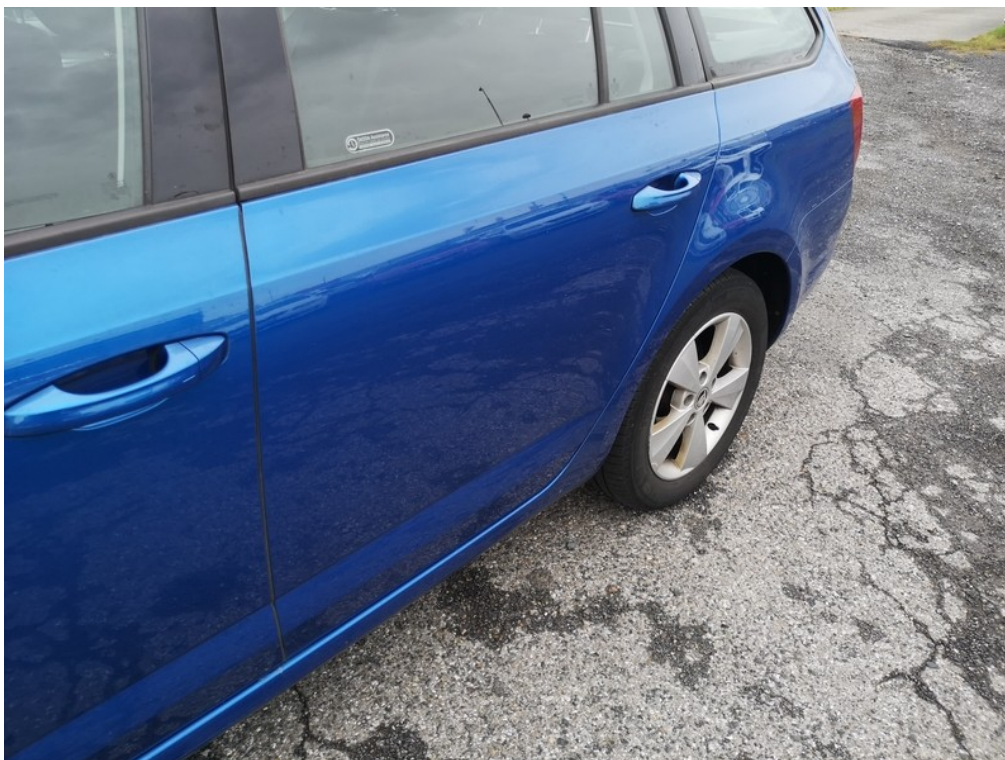
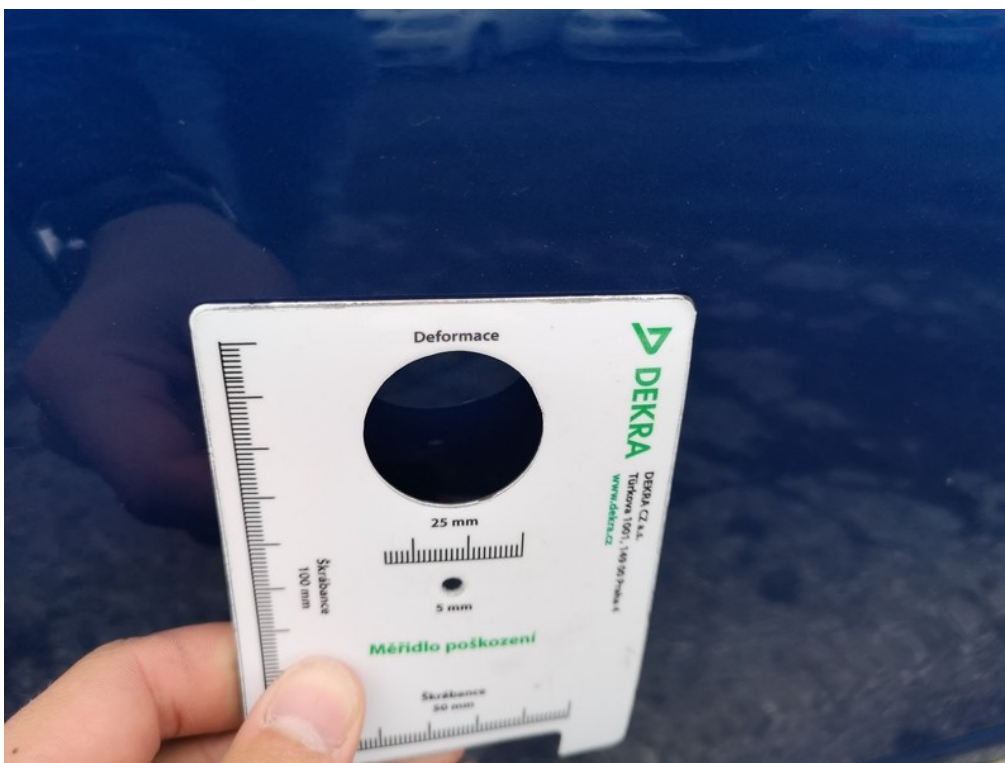
Viz popis k poškození č. 6

Umístění	Exteriér (vnější prostor)	Způsob opravy (opatření)	Opravit
6 Poškozený díl	Dveře zadní levé	Poznámka:	
Druh poškození	Jamka	Náklady na opravu	7 150,00
Akceptovatelné podle pravidel společnosti	Ano

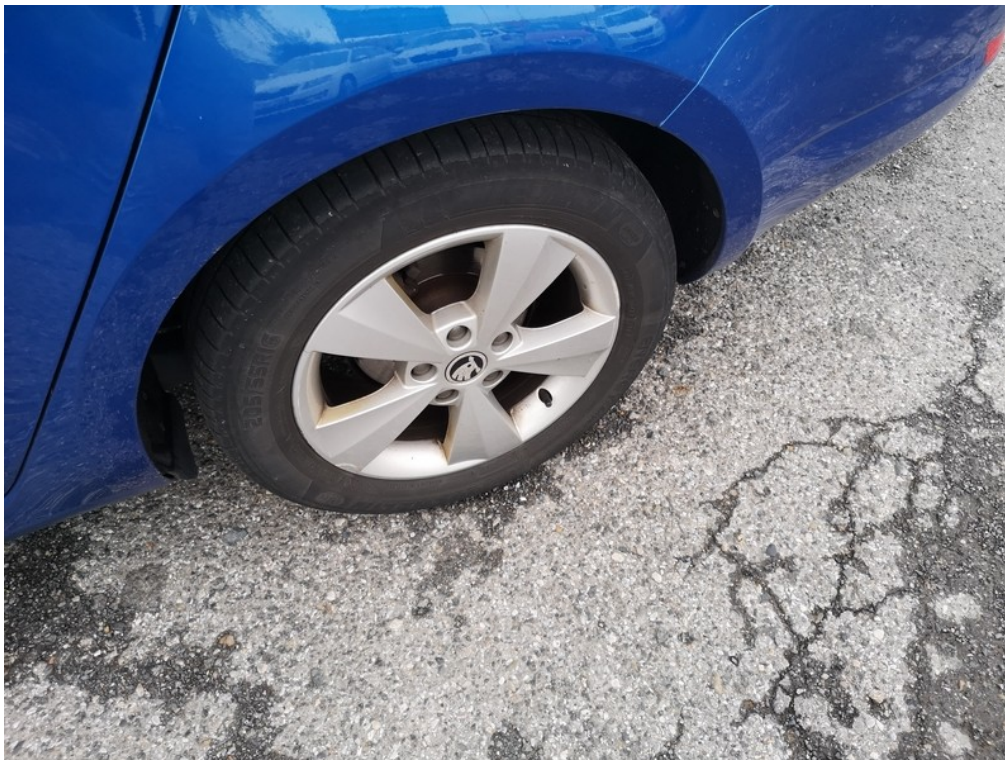
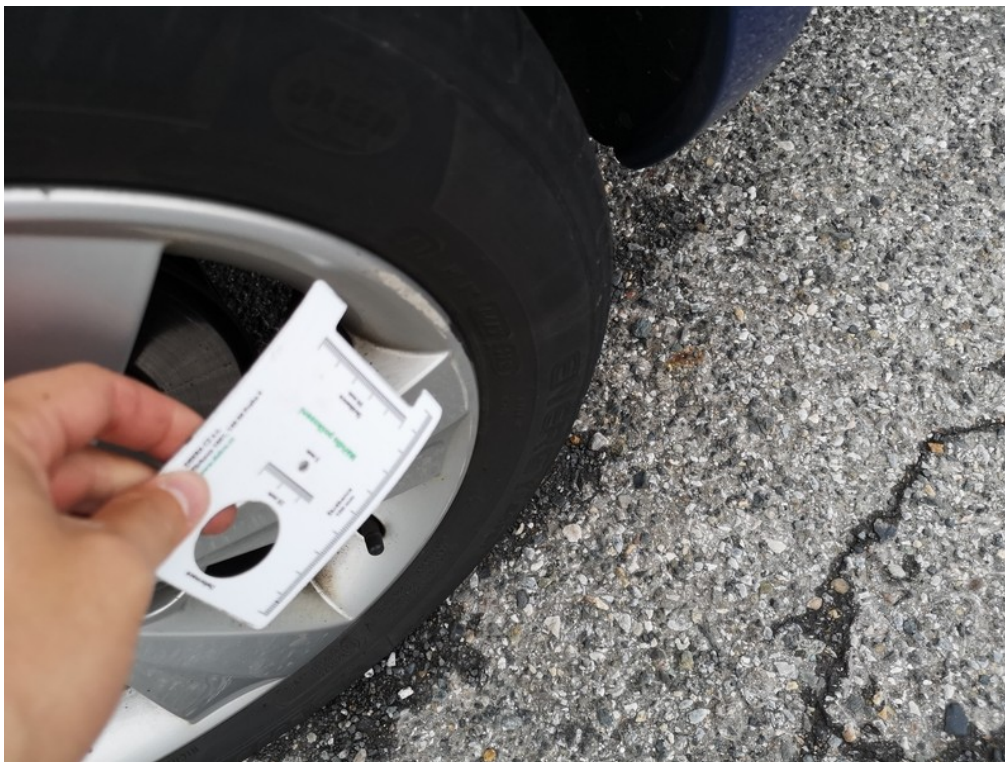
Viz popis k poškození č. 7

Umístění	Exteriér (vnější prostor)	Způsob opravy (opatření)	Opravit
7 Poškozený díl Druh poškození Akceptovatelné podle pravidel společnosti	Disk LZ kola Škrábance	Poznámka:	
	Ano	Náklady na opravu	1 666,67

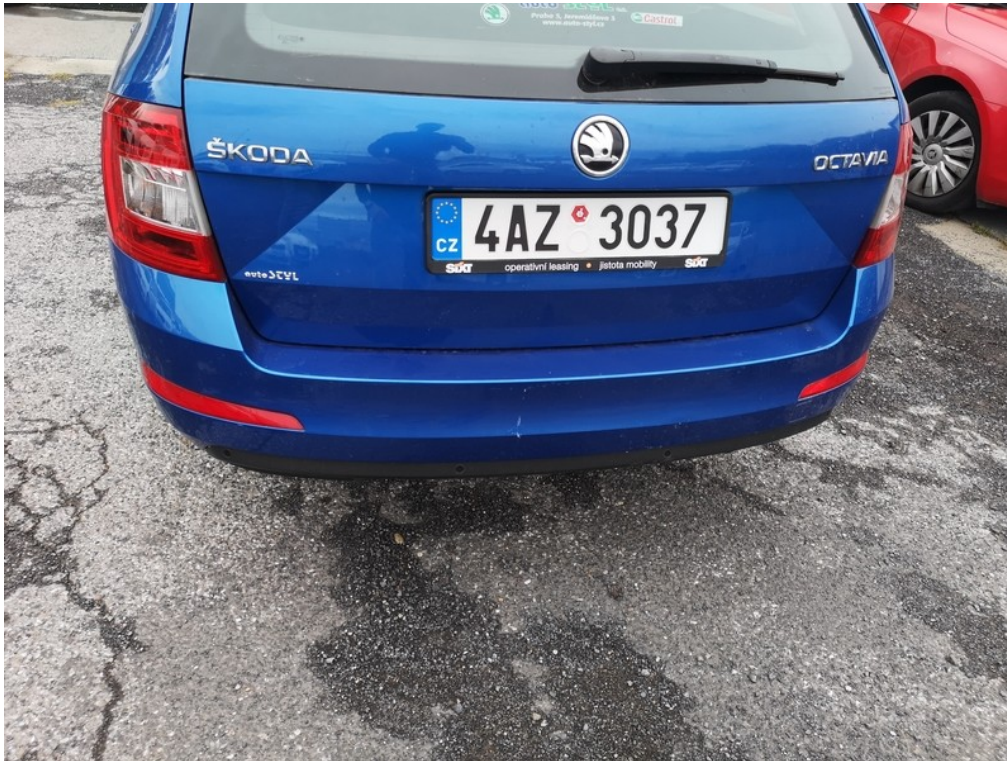
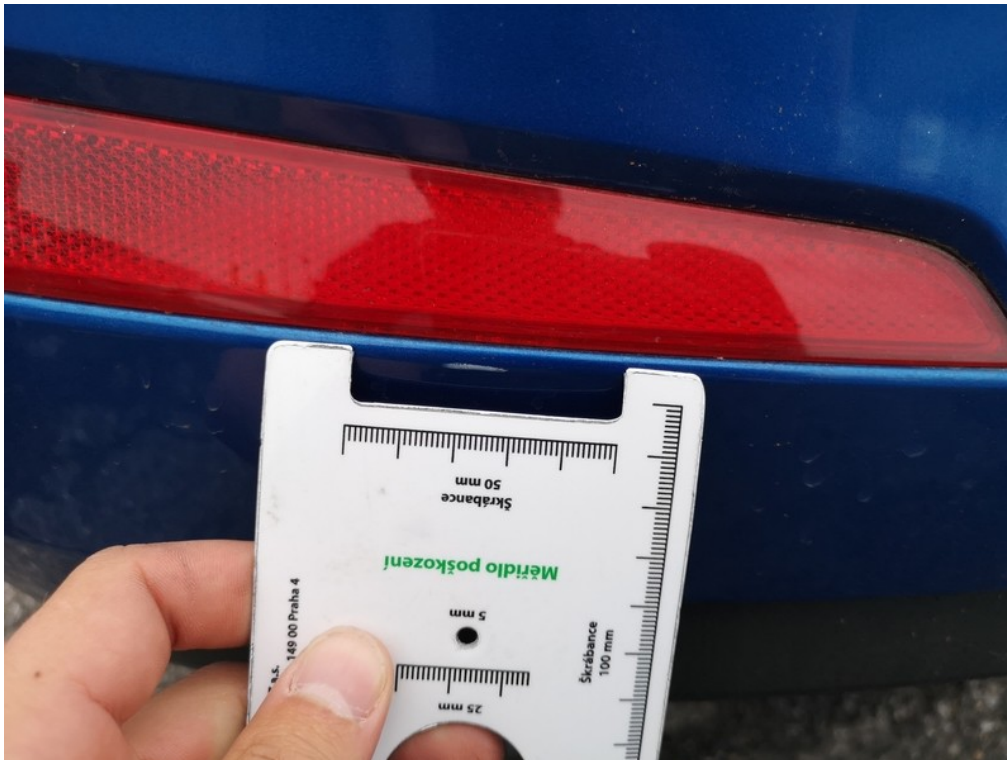
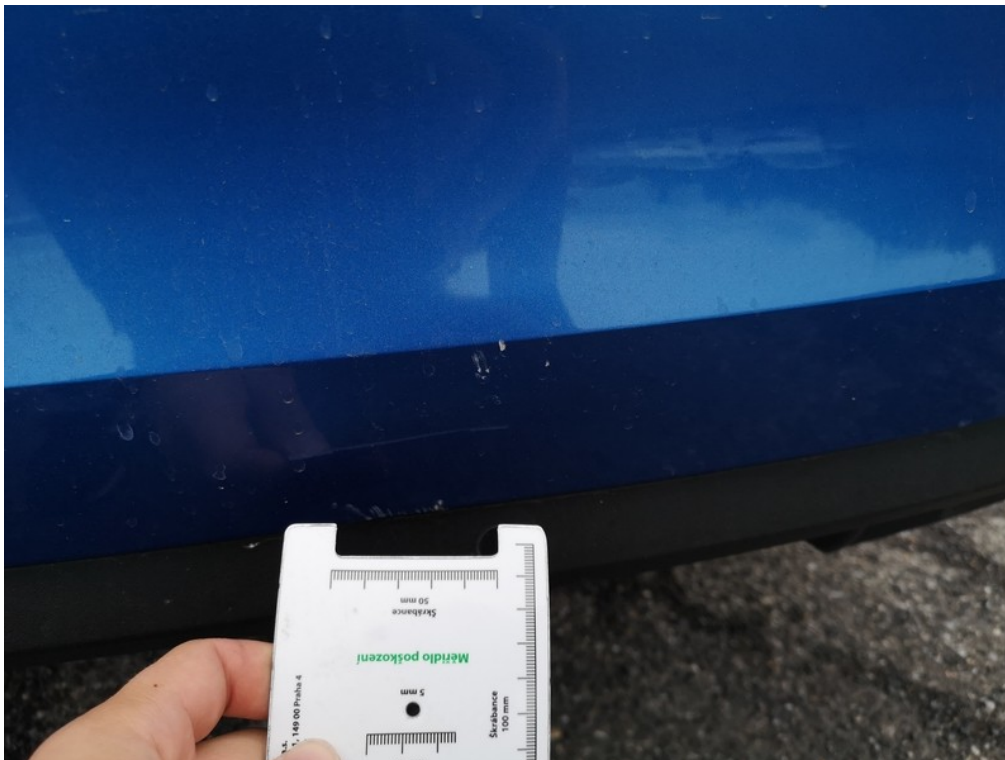
Viz popis k poškození č. 8

<p>Umístění</p> <p><b>8</b> Poškozený díl</p> <p>Druh poškození</p> <p>Akceptovatelné podle pravidel společnosti</p>	<p>Exteriér (vnější prostor)</p> <p>Zadní nárazník</p> <p>Škrábance</p> <p>Ano</p>	<p>Způsob opravy (opatření) Lakovat</p> <p>Poznámka:</p> <p>Náklady na opravu 5 600,00</p>
----------------------------------------------------------------------------------------------------------------------	------------------------------------------------------------------------------------	--------------------------------------------------------------------------------------------

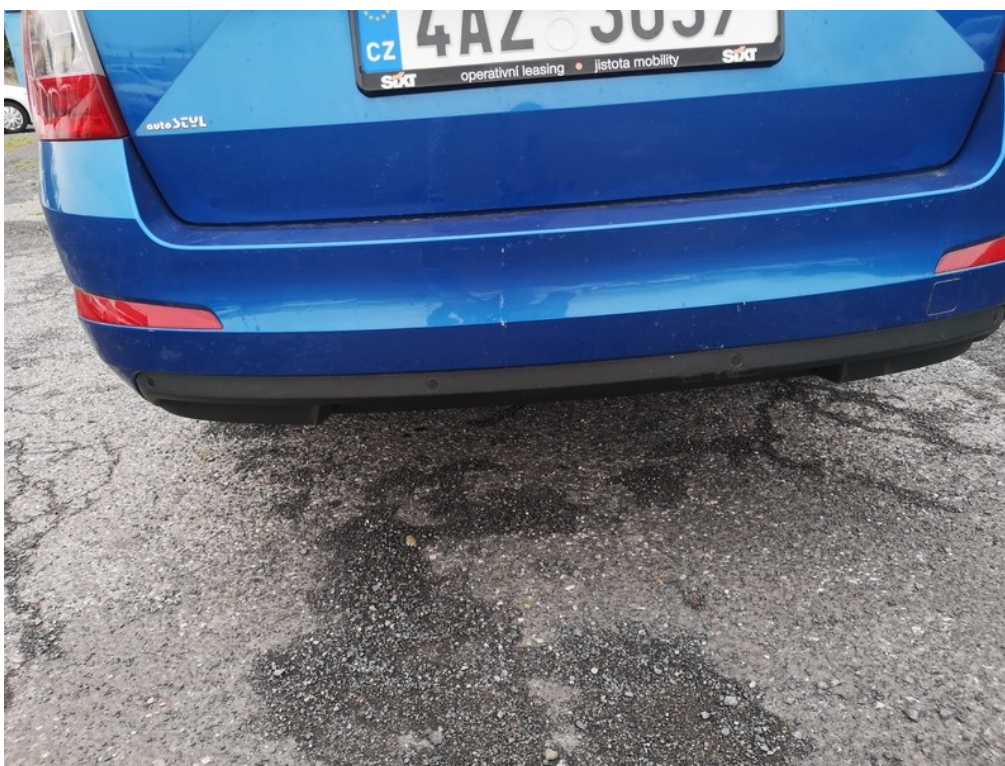
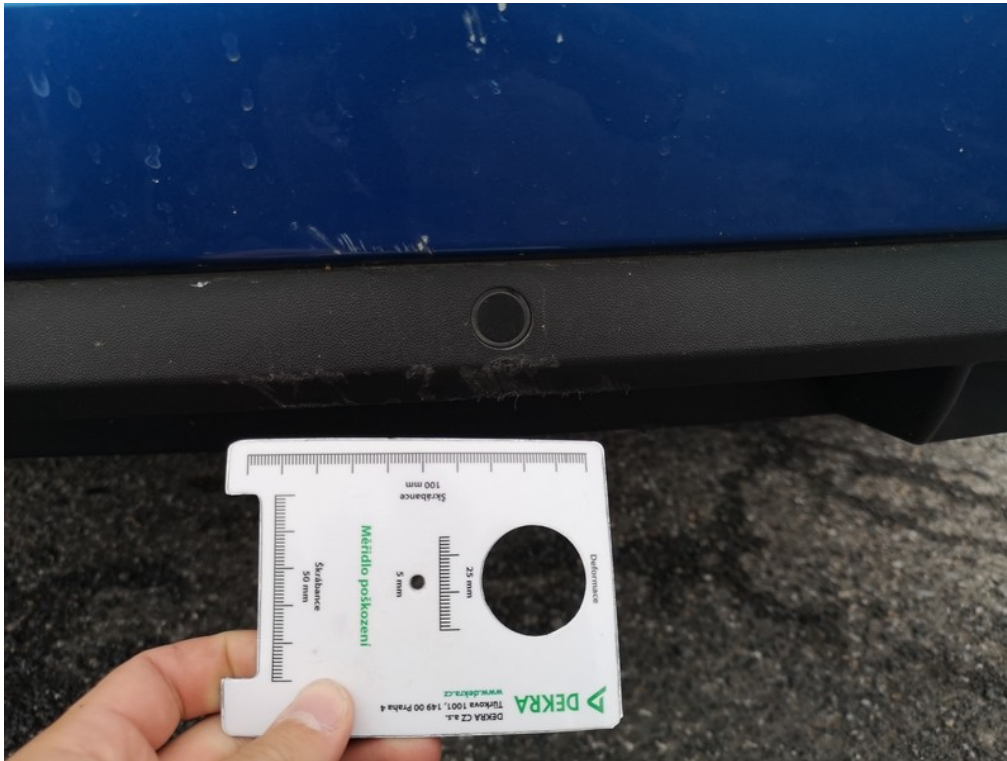
9 Umístění  
Poškozený díl  
Druh poškození  
Akceptovatelné podle pravidel společnosti

Exteriér (vnější prostor)  
Spojler Z nárazníku  
Škrábance  
Ne

Způsob opravy (opatření) Vyměnit  
Poznámka:  
Náklady na opravu 1 623,00

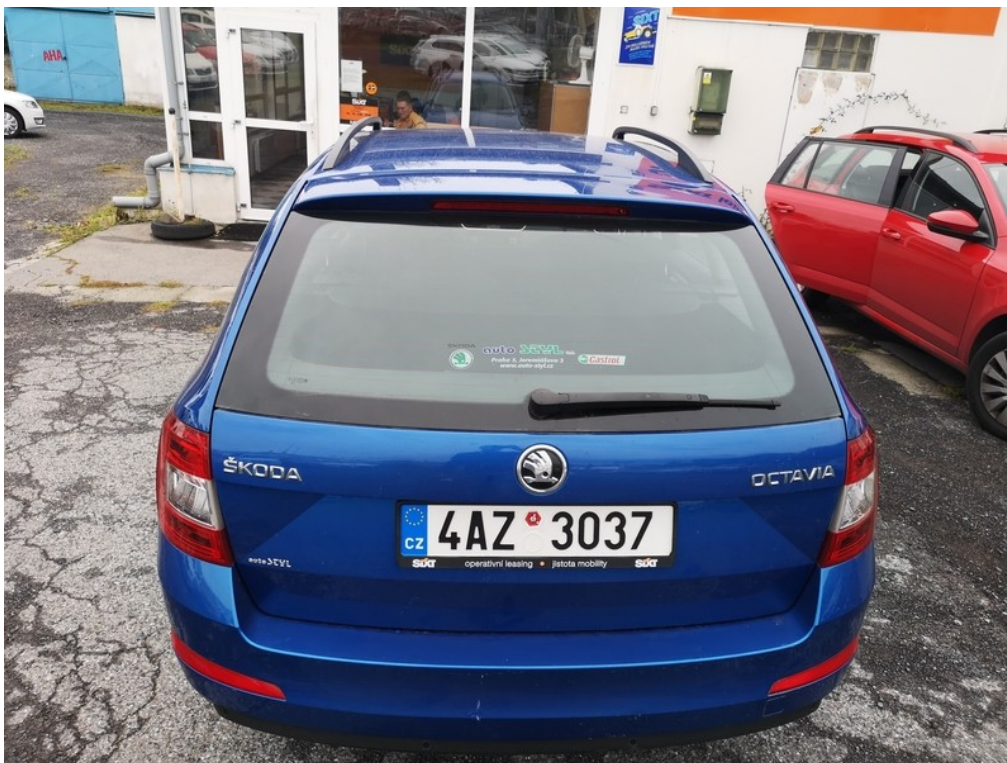
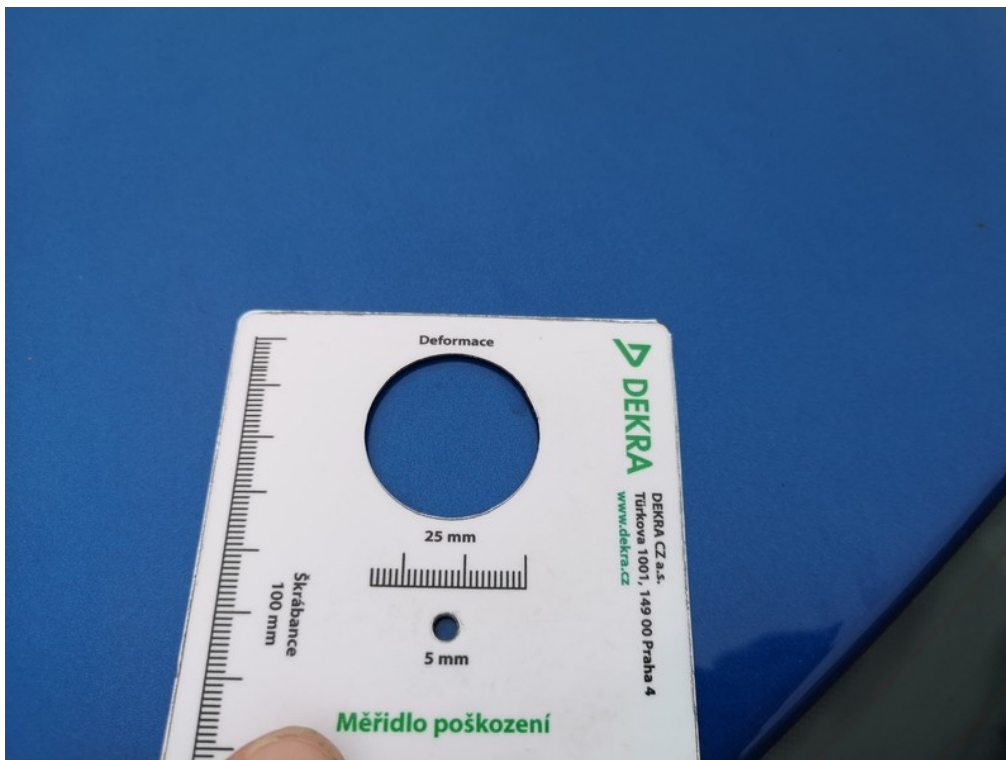
Viz popis k poškození č. 10

Umístění	Exteriér (vnější prostor)	Způsob opravy (opatření)	Opravit
10 Poškozený díl	Víko zavazadlového prostoru	Poznámka:	
Druh poškození	Jamka		
Akceptovatelné podle pravidel společnosti	Ano	Náklady na opravu	7 150,00

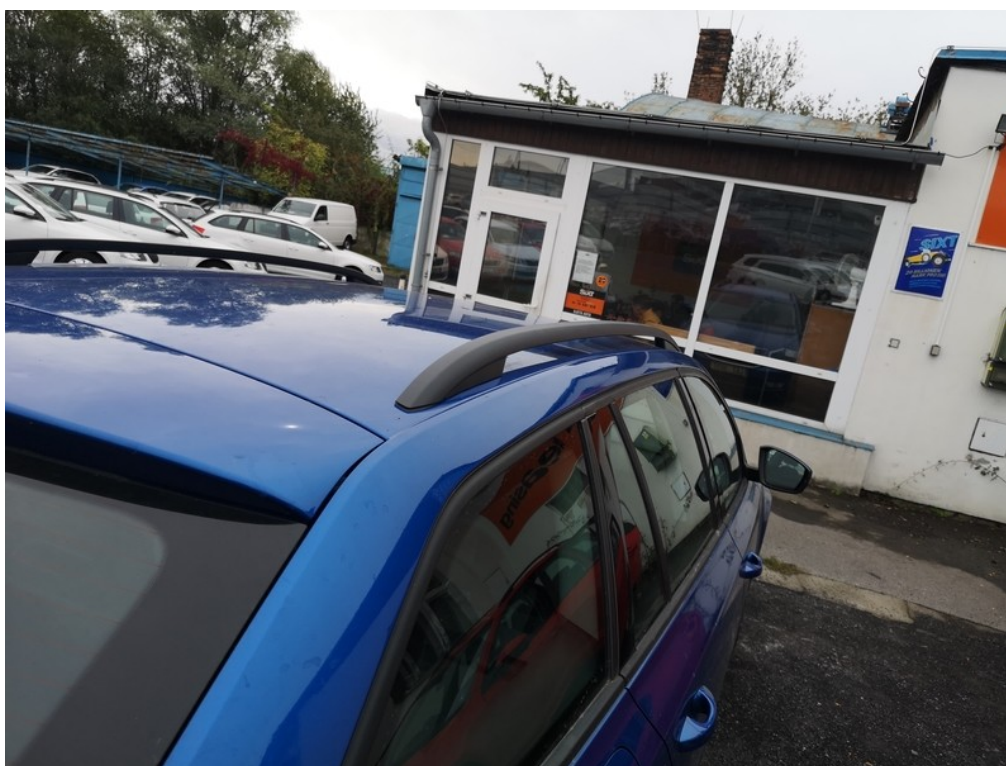
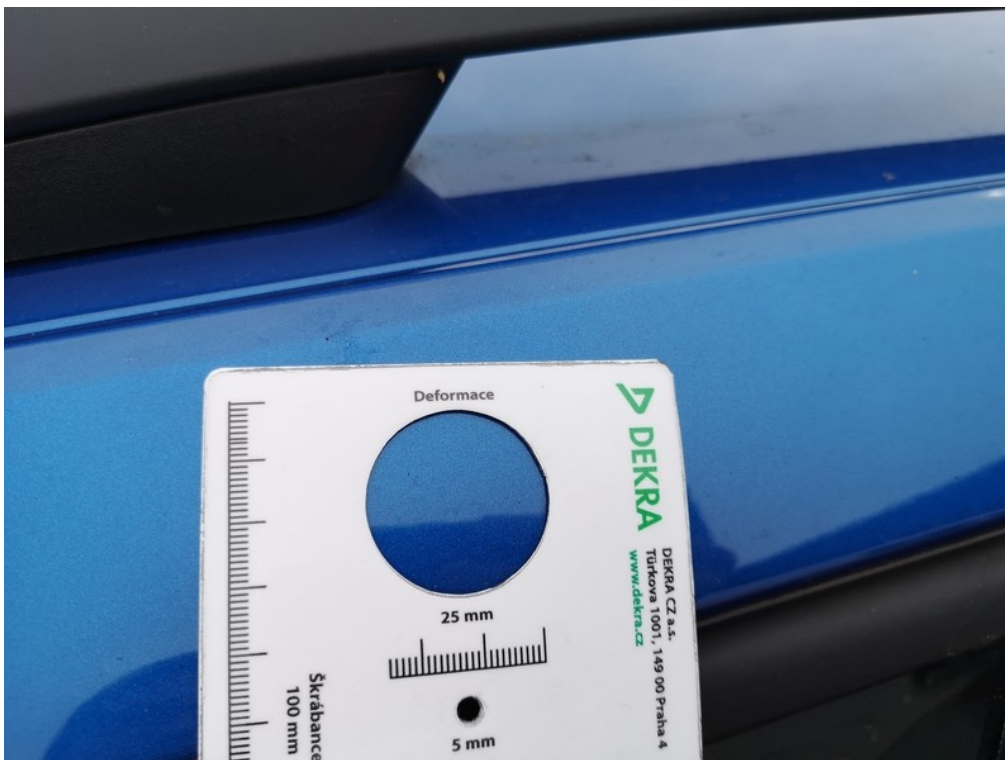
Viz popis k poškození č. 11

Umístění	Exteriér (vnější prostor)	Způsob opravy (opatření)	Opravit
11 Poškozený díl	Rám dveří pravý	Poznámka:	
Druh poškození	Jamka		
Akceptovatelné podle pravidel společnosti	Ano	Náklady na opravu	5 066,67

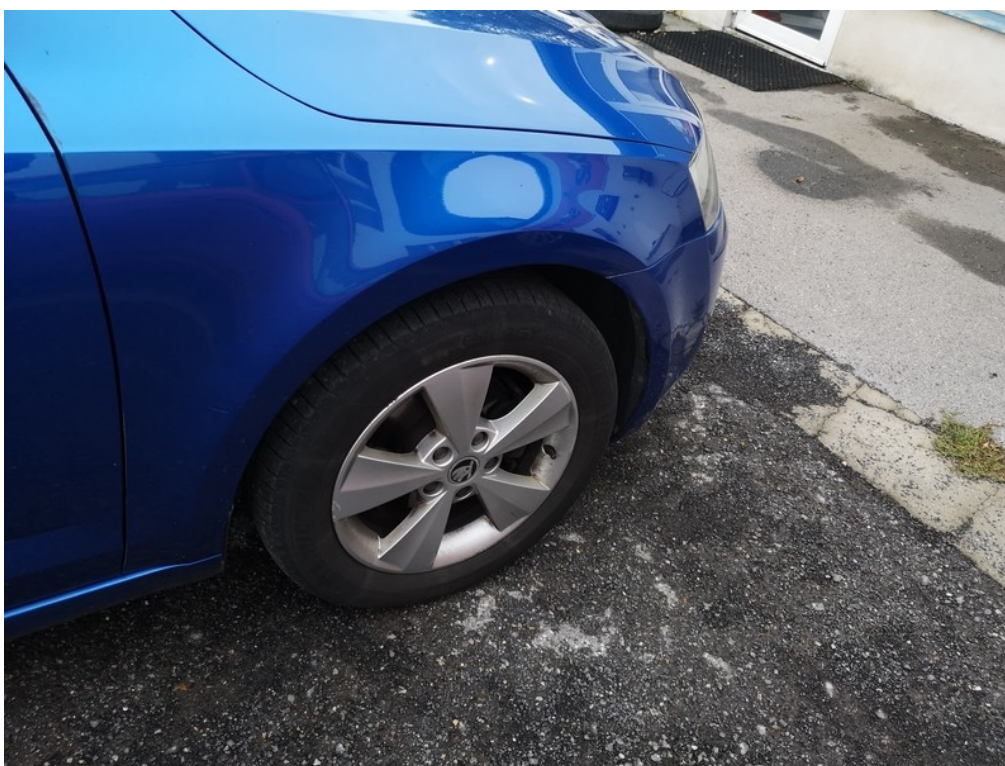
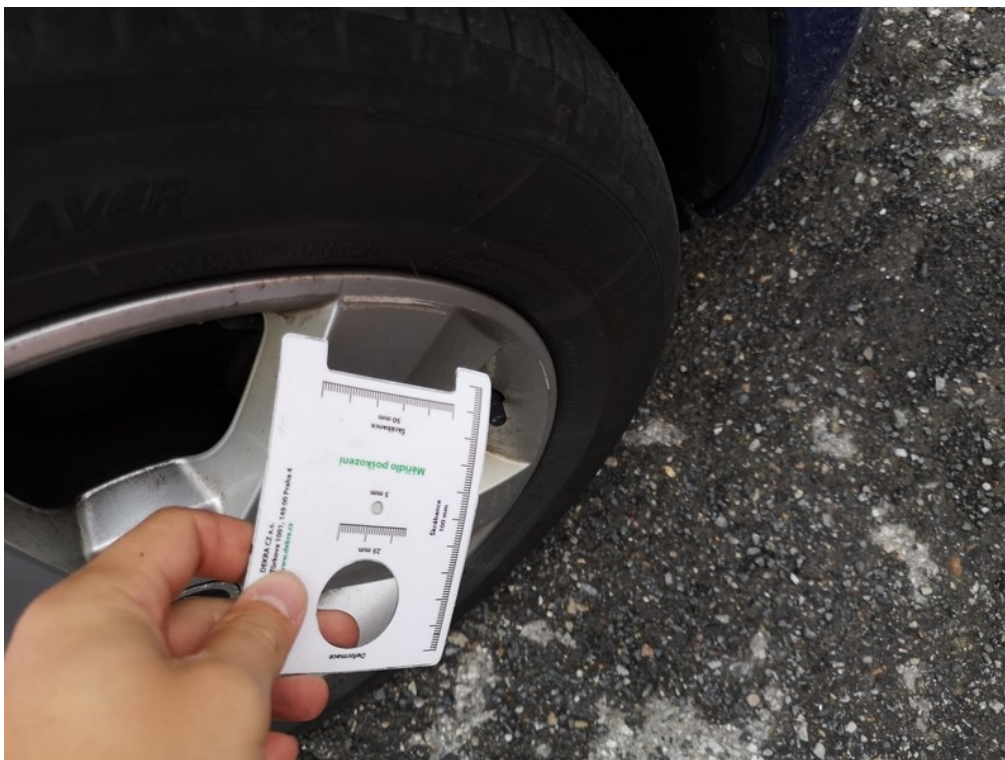
Viz popis k poškození č. 12

Umístění	Exteriér (vnější prostor)	Způsob opravy (opatření)	Opravit
12 Poškozený díl	Disk PP kola	Poznámka:	
Druh poškození	Škrábance		
Akceptovatelné podle pravidel společnosti	Ano	Náklady na opravu	1 666,67

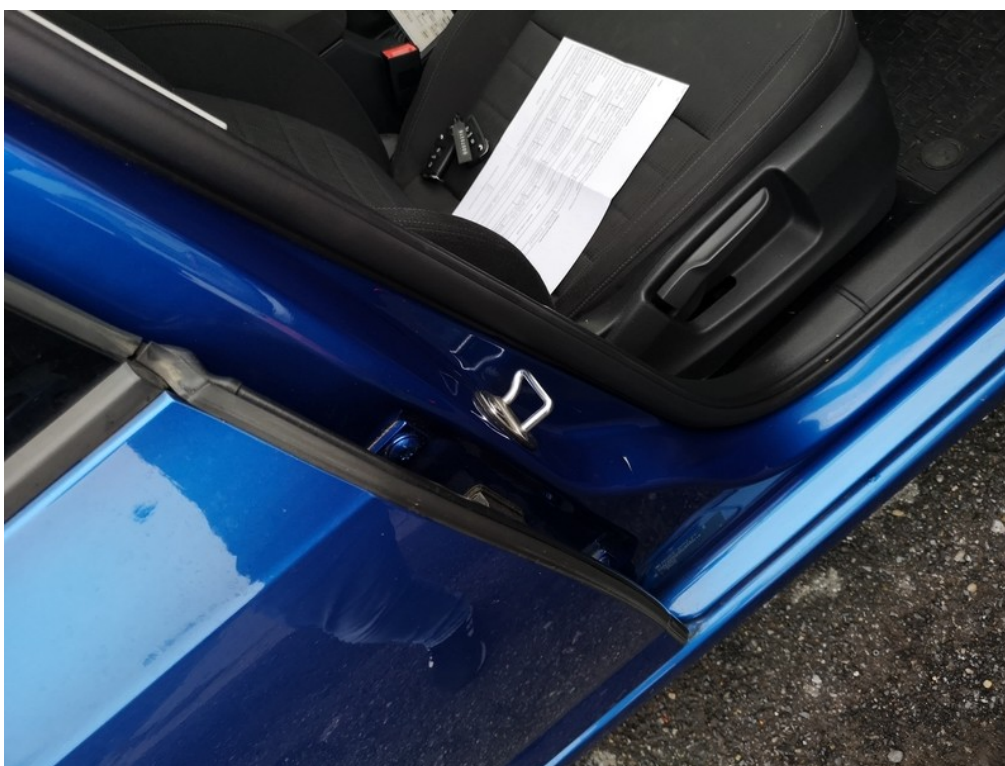
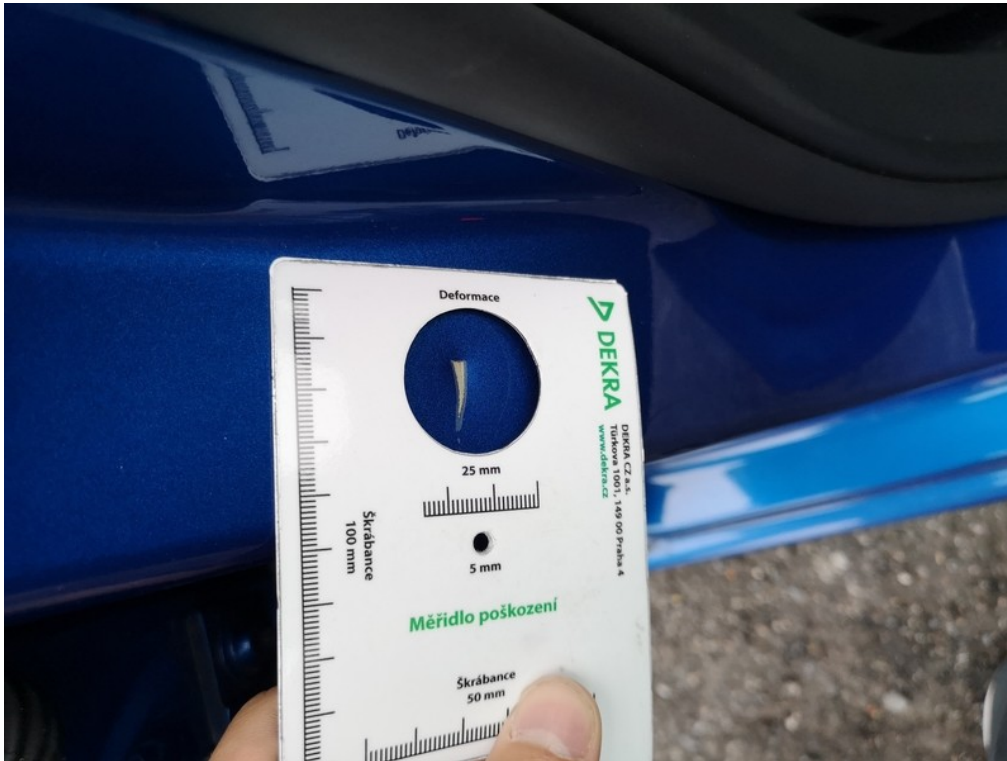
Viz popis k poškození č. 13

Umístění	Exteriér (vnější prostor)	Způsob opravy (opatření)	Opravit
13 Poškozený díl	B sloupek pravý	Poznámka:	
Druh poškození	Jamka	Náklady na opravu	4 233,00
Akceptovatelné podle pravidel společnosti	Ano
