**DEKRA CZ a.s.**

**INFORMACE O PROHLÍDCE**

**LEASINGOVÁ SMLOUVA: 15DVOLB000218**

## PROTOKOL O PŘEVZETÍ

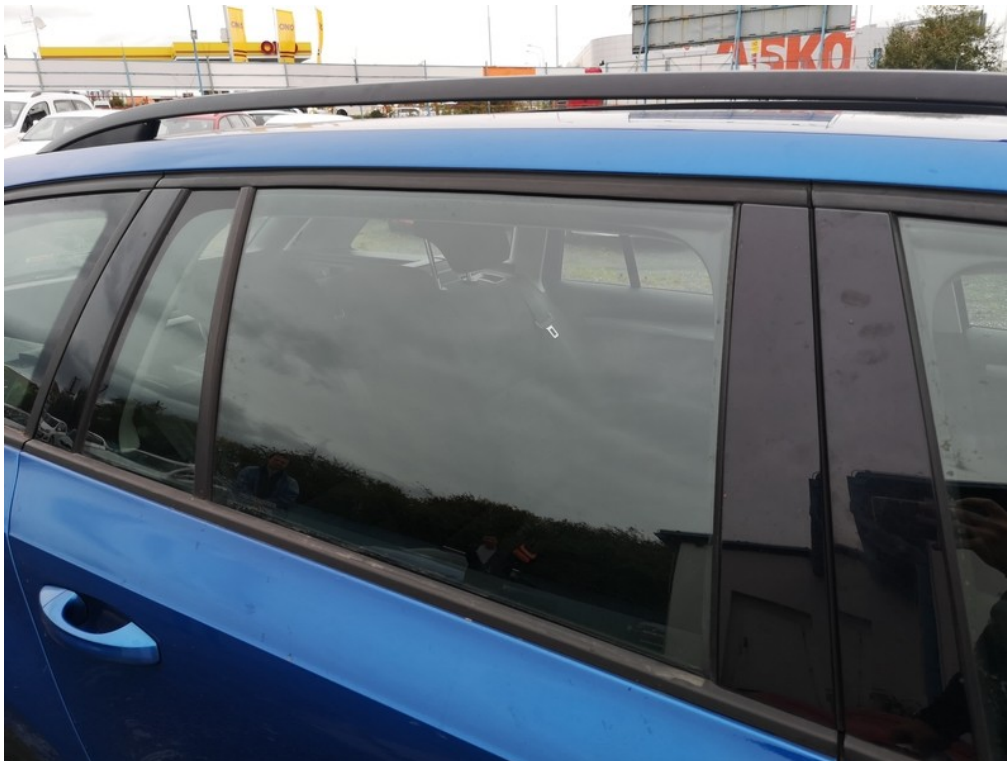
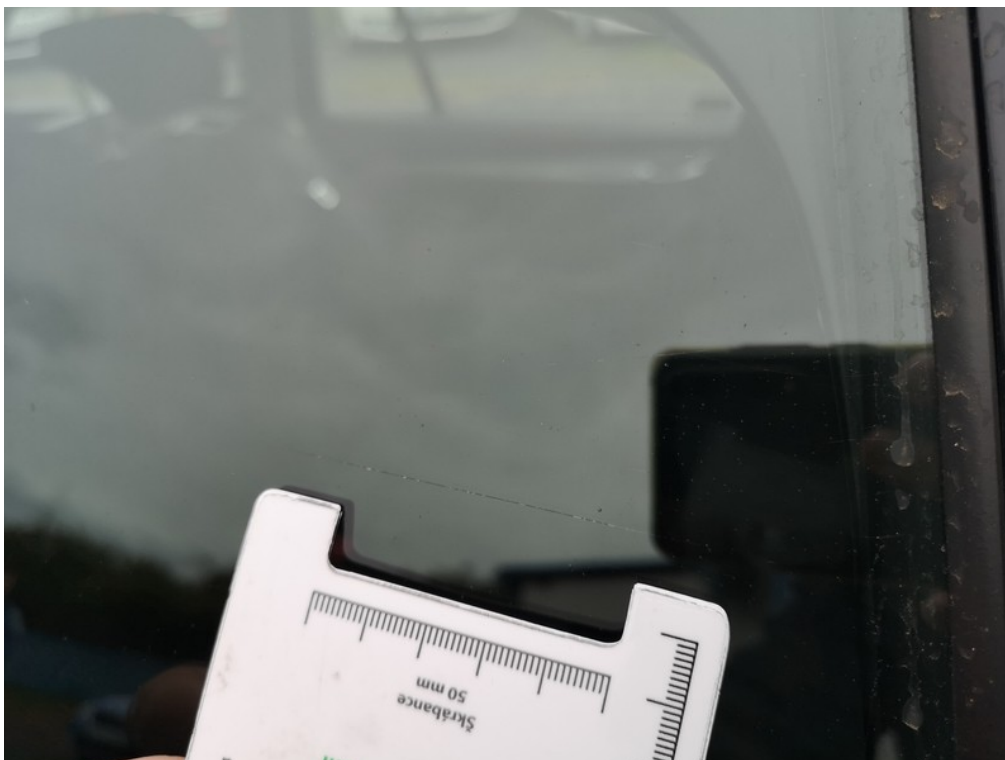
Viz popis k poškození č. 14

<p>Umístění</p> <p><b>14</b> Poškozený díl</p> <p>Druh poškození</p> <p>Akceptovatelné podle pravidel společnosti</p>	<p>Exteriér (vnější prostor)</p> <p>Okno dveří PZ</p> <p>Škrábance</p> <p>Ano</p>	<p>Způsob opravy (opatření) Vyměnit</p> <p>Poznámka:</p> <p>Náklady na opravu</p>	<p>2 115,00</p>
-----------------------------------------------------------------------------------------------------------------------	-----------------------------------------------------------------------------------	-----------------------------------------------------------------------------------	-----------------

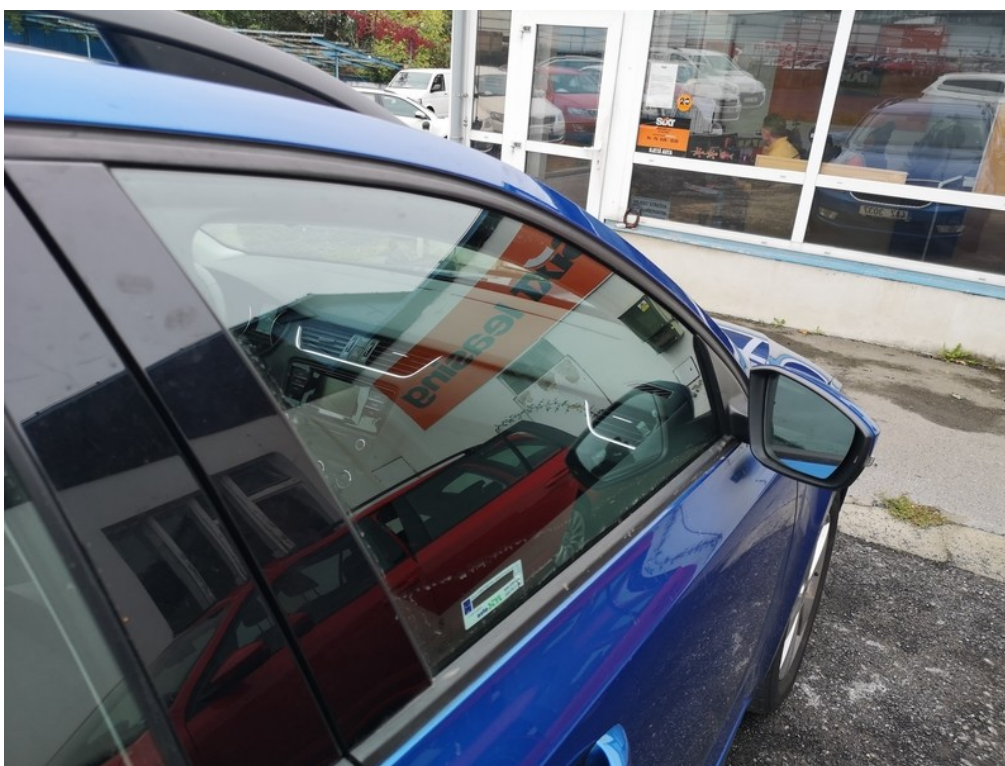
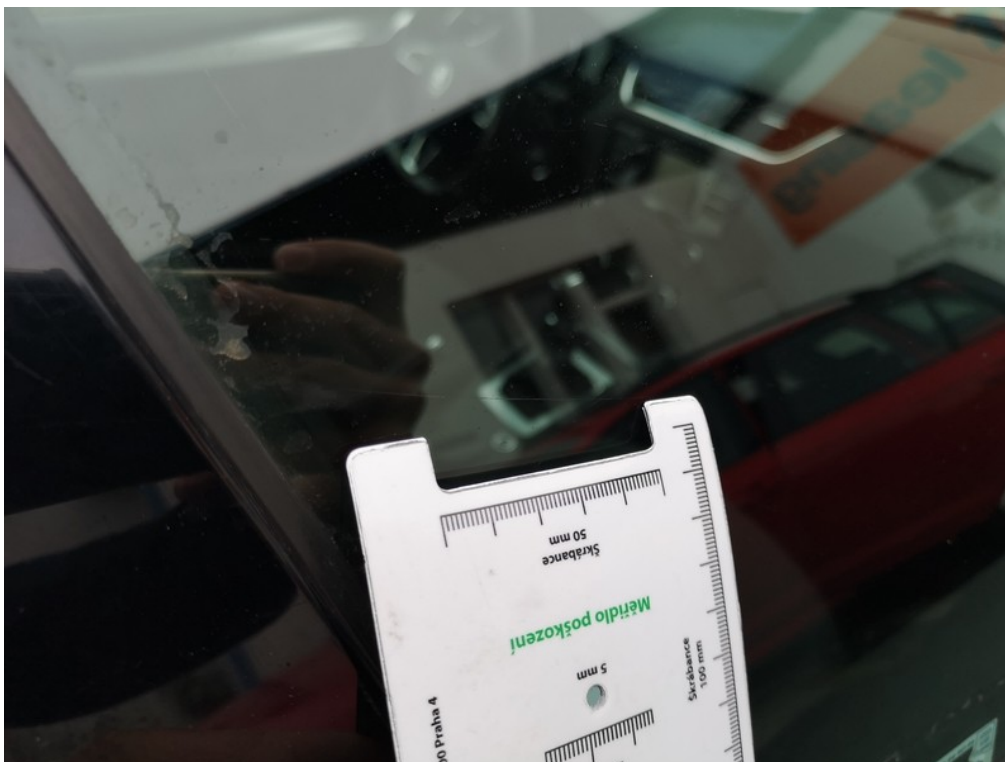
Umístění  
**15** Poškozený díl  
Druh poškození  
Akceptovatelné podle pravidel společnosti

Exteriér (vnější prostor)  
Okno dveří PP  
Škrábance  
Ano

Způsob opravy (opatření) Vyměnit  
Poznámka:  
Náklady na opravu 1 935,00

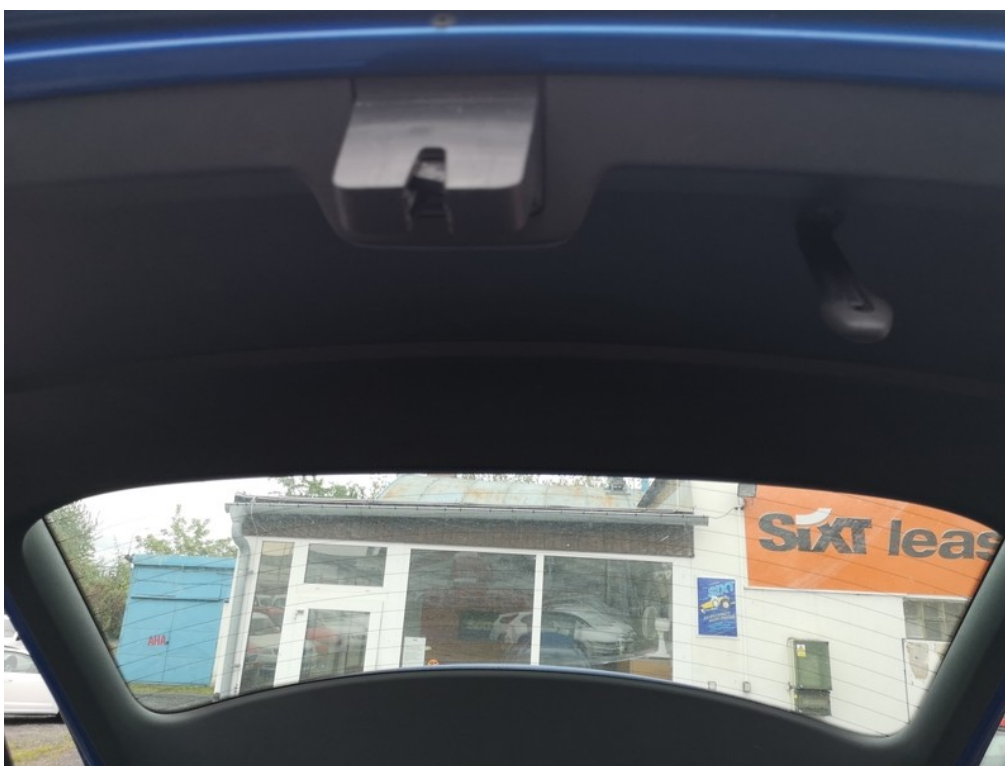
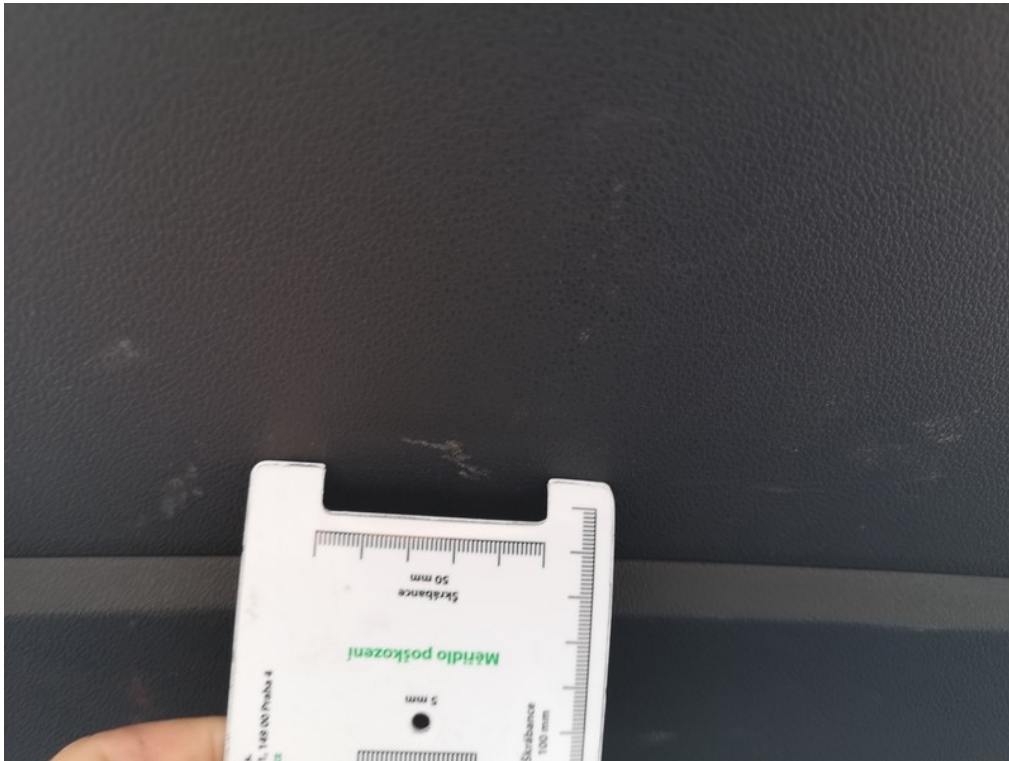
Viz popis k poškození č. 16

Umístění	Interiér (vnitřní prostor)	Způsob opravy (opatření)	Vyměnit
16 Poškozený díl	Plastový kryt víka zav. Prostoru	Poznámka:	
Druh poškození	Škrábance		
Akceptovatelné podle pravidel společnosti	Ano	Náklady na opravu	1 421,00

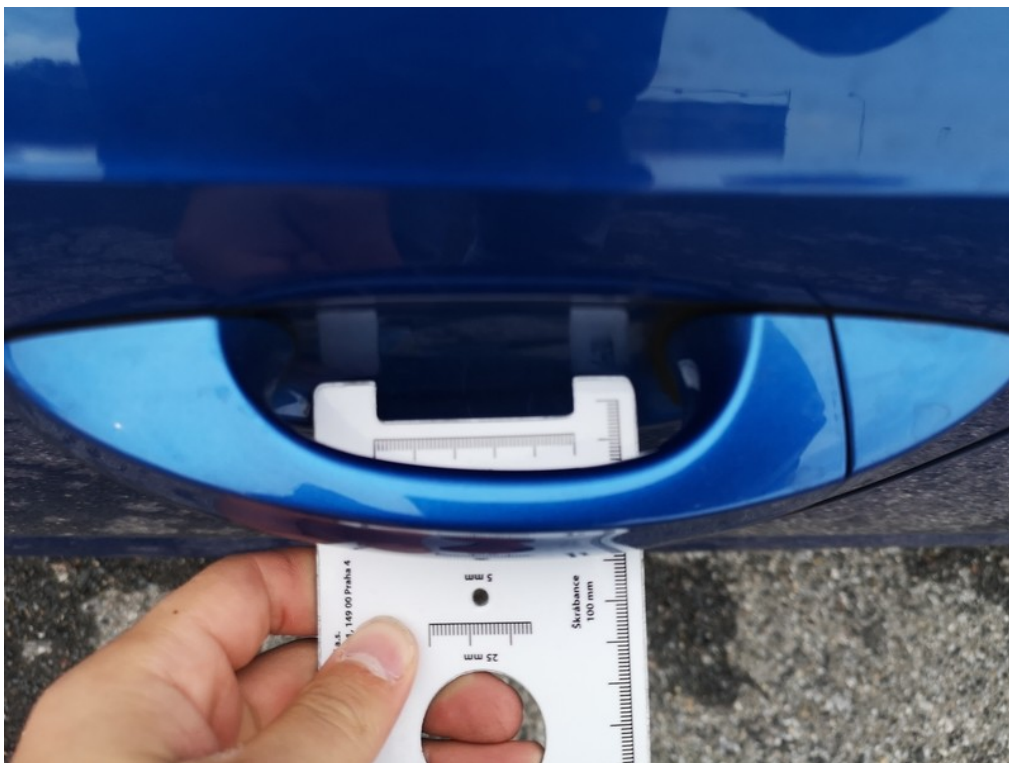
<p>17 Umístění Poškozený díl Druh poškození Akceptovatelné podle pravidel společnosti</p>	<p>Ostatní Celková plocha karoserie Škrábance Ano</p>	<p>Způsob opravy (opatření) Vyleštit Poznámka: Náklady na opravu 2 000,00</p>
-------------------------------------------------------------------------------------------------------	-------------------------------------------------------------------	---------------------------------------------------------------------------------------

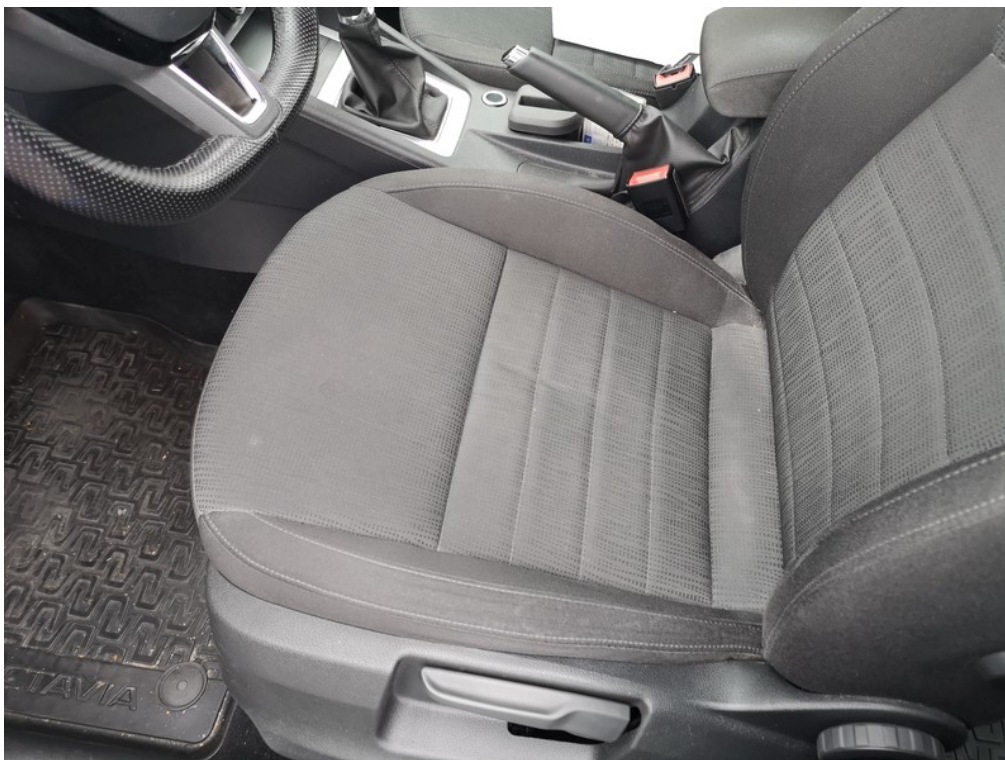
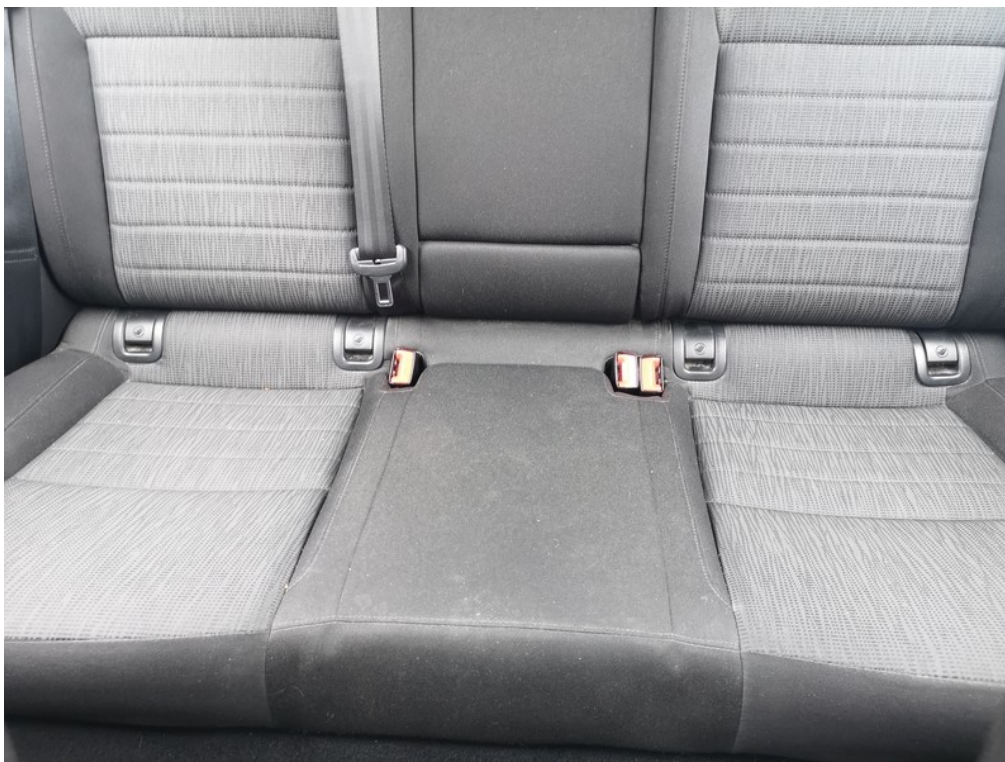
18 Umístění  
Poškozený díl  
Druh poškození  
Akceptovatelné podle pravidel společnosti

Ostatní  
Interiér  
Znečištěno  
Ne

Způsob opravy (opatření) Čištění  
Poznámka:  
Náklady na opravu 1 300,00
