**DEKRA CZ a.s.**

**INFORMACE O PROHLÍDKĚ**

**LEASINGOVÁ SMLOUVA: 16DVOLB000568**

Opel  
Astra J Sports Tourer  
1.4i ecotec  
W0LPD8EU3F8052499  
5AT6882

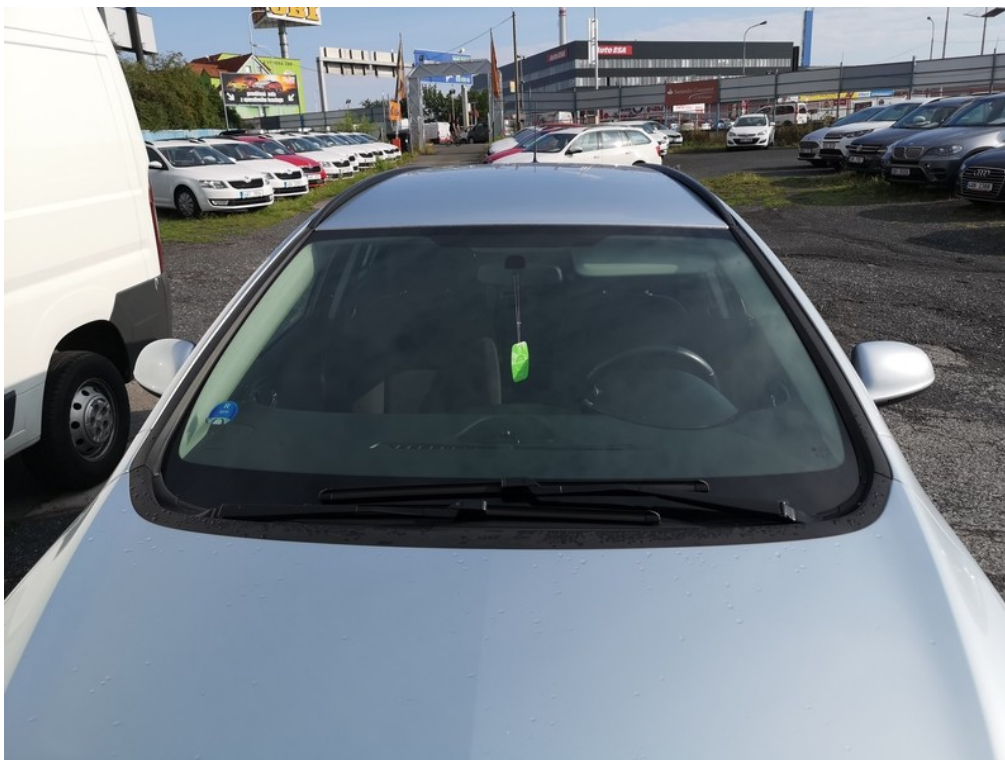
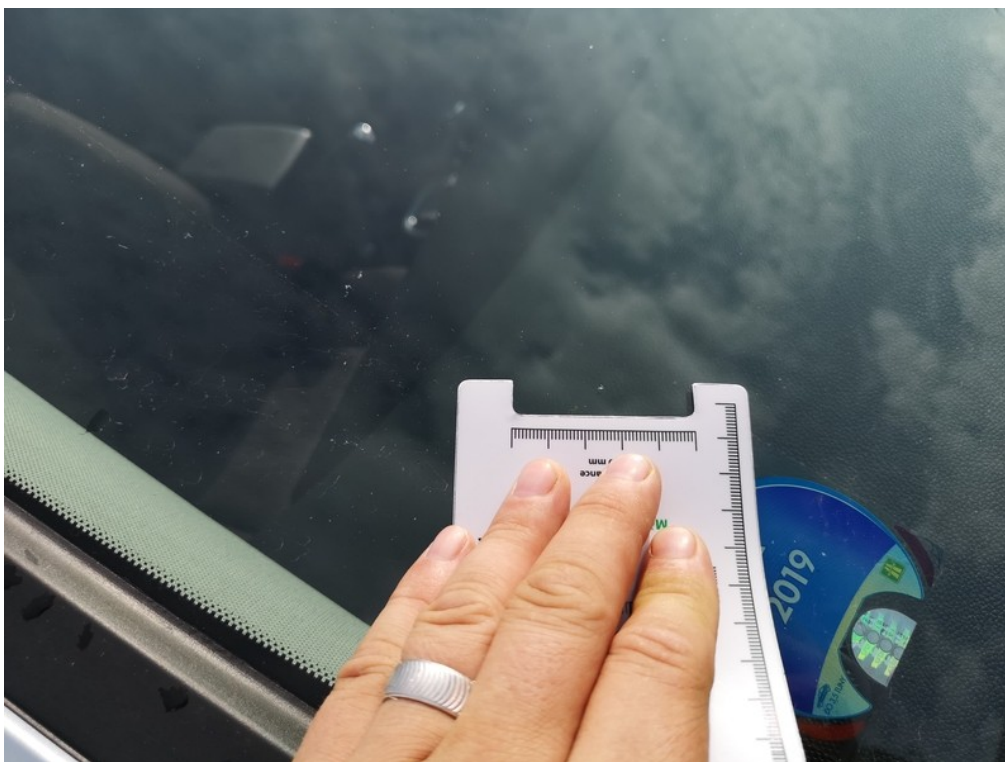
| P.č. | Poškozený díl | Druh poškození | Způsob opravy (opatření) | Akceptovatelné podle pravidel společnosti | Náklady na opravu* |
|---|---|---|---|---|---|
| 1 | Čelní sklo | Poškození od odletujícího kamení | Opravit | Ano | 1 666,67 |

| Umístění | Exteriér (vnější prostor) | Způsob opravy (opatření) | Opravit |
| Poškozený díl | Čelní sklo | Poznámka: | |
| Druh poškození | Poškození od odletujícího kamení | Náklady na opravu | 1 666,67 |

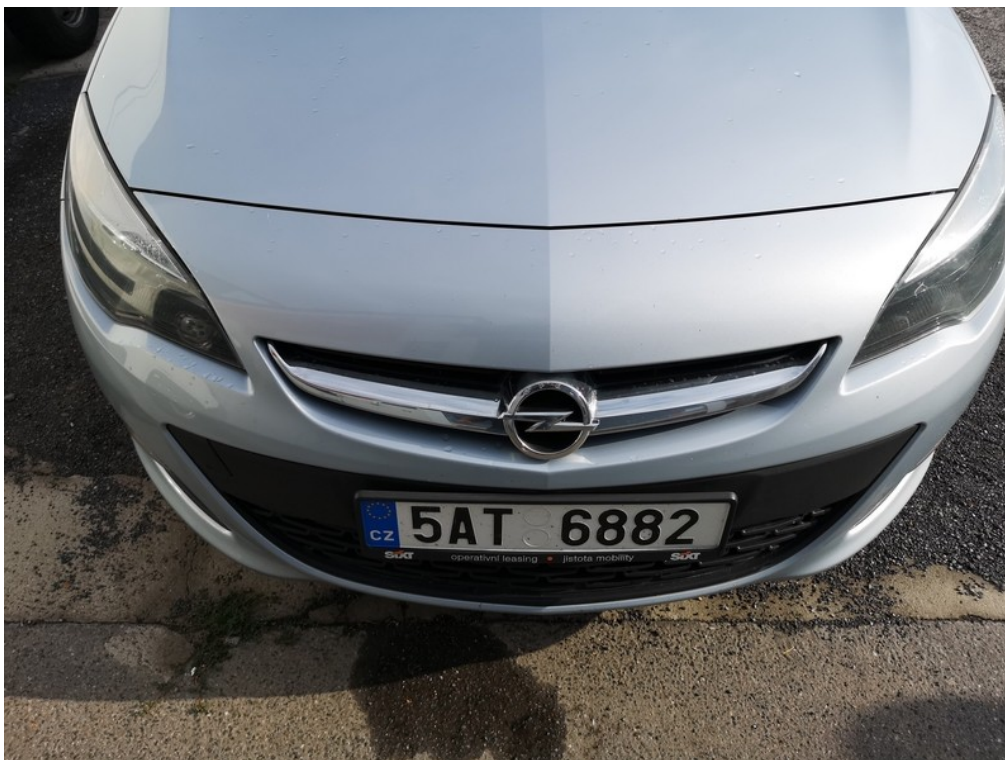
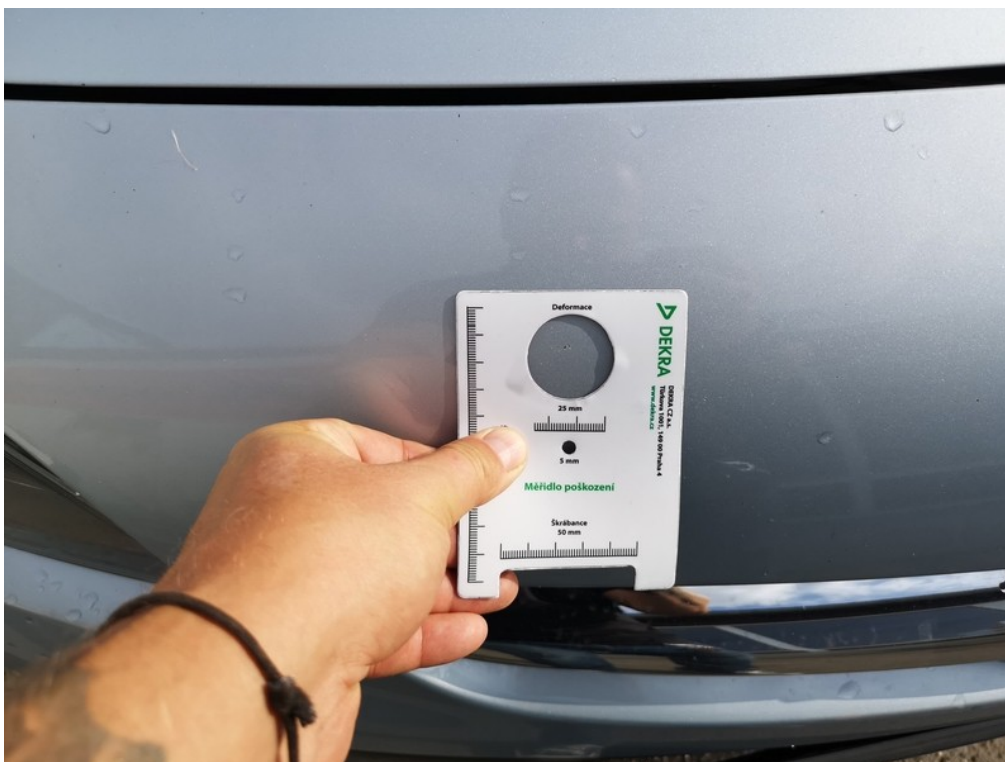
| P.č. | Poškozený díl | Druh poškození | Způsob opravy (opatření) | Akceptovatelné podle pravidel společnosti | Náklady na opravu* |
|---|---|---|---|---|---|
| 2 | Přední část vozidla | Poškození od odletujícího kamení | Opravit | Ano | 833,33 |

| Umístění | Exteriér (vnější prostor) | Způsob opravy (opatření) | Opravit |
| Poškozený díl | Přední část vozidla | Poznámka: | |
| Druh poškození | Poškození od odletujícího kamení | Náklady na opravu | 833,33 |

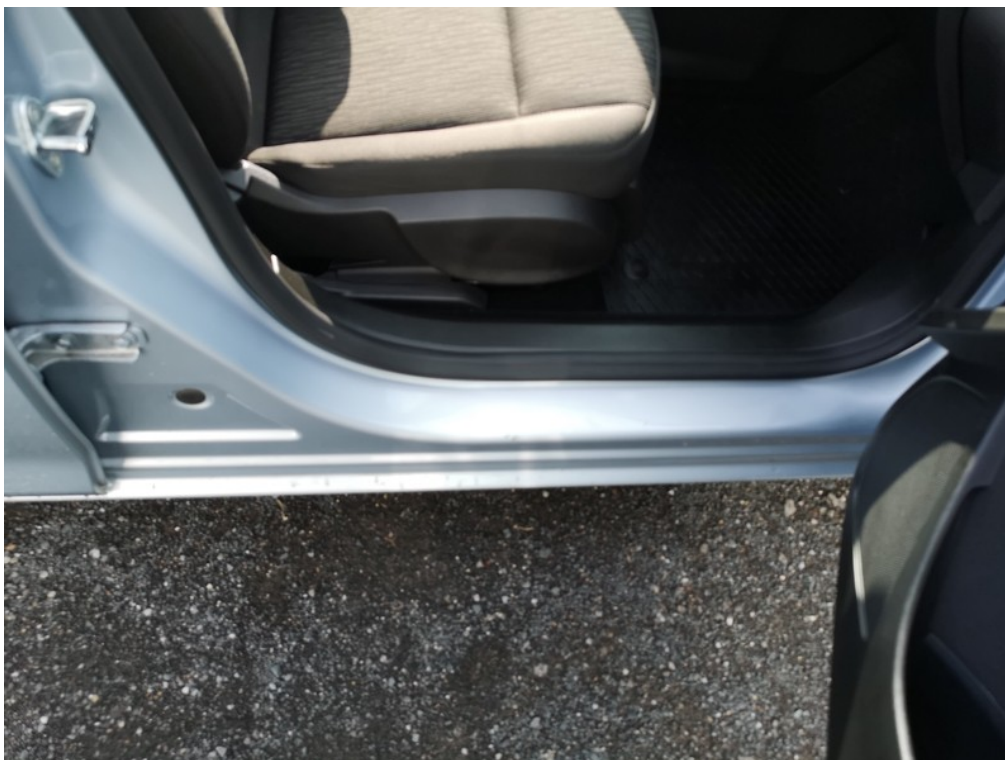
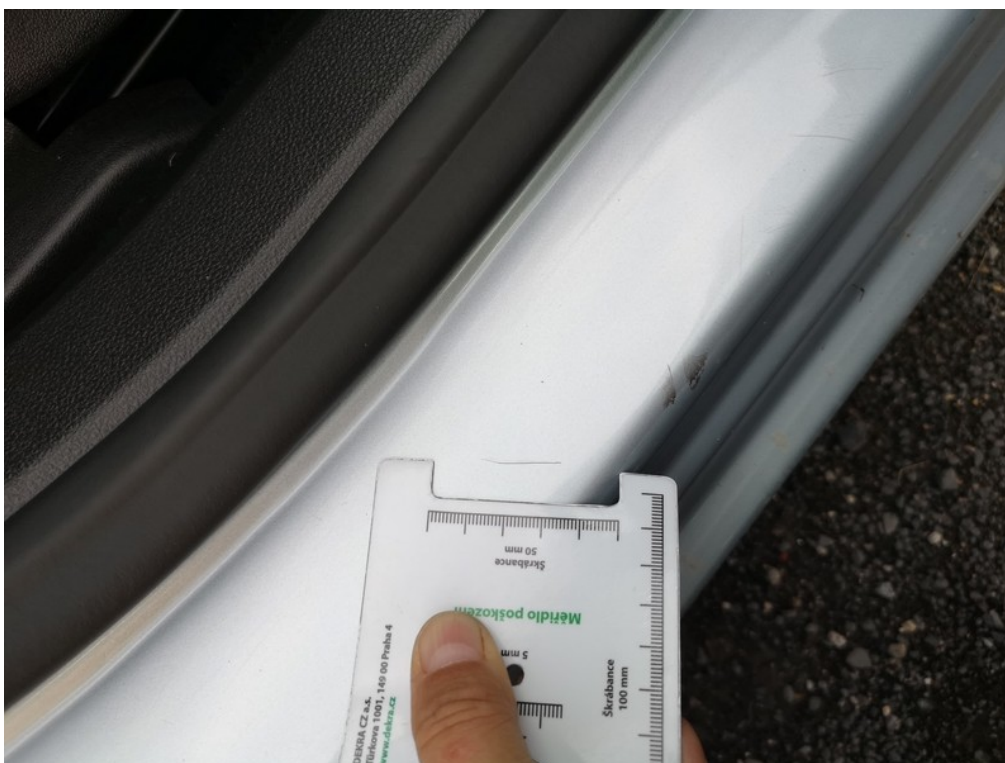
| P.č. | Poškozený díl | Druh poškození | Způsob opravy (opatření) | Akceptovatelné podle pravidel společnosti | Náklady na opravu* |
|---|---|---|---|---|---|
| 3 | Práh pravý | Škrábance | Lakovat | Ano | 5 183,33 |

| Umístění | Exteriér (vnější prostor) | Způsob opravy (opatření) | Lakovat |
| 3 Poškozený díl | Práh pravý | Poznámka: | |
| Druh poškození | Škrábance | | |

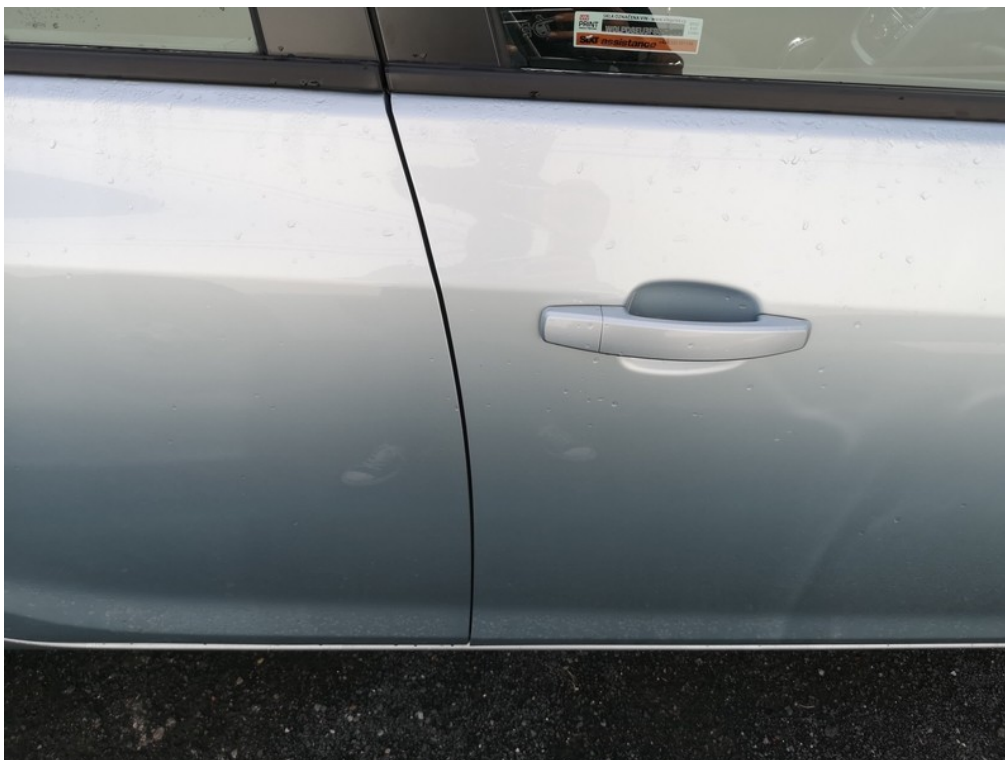
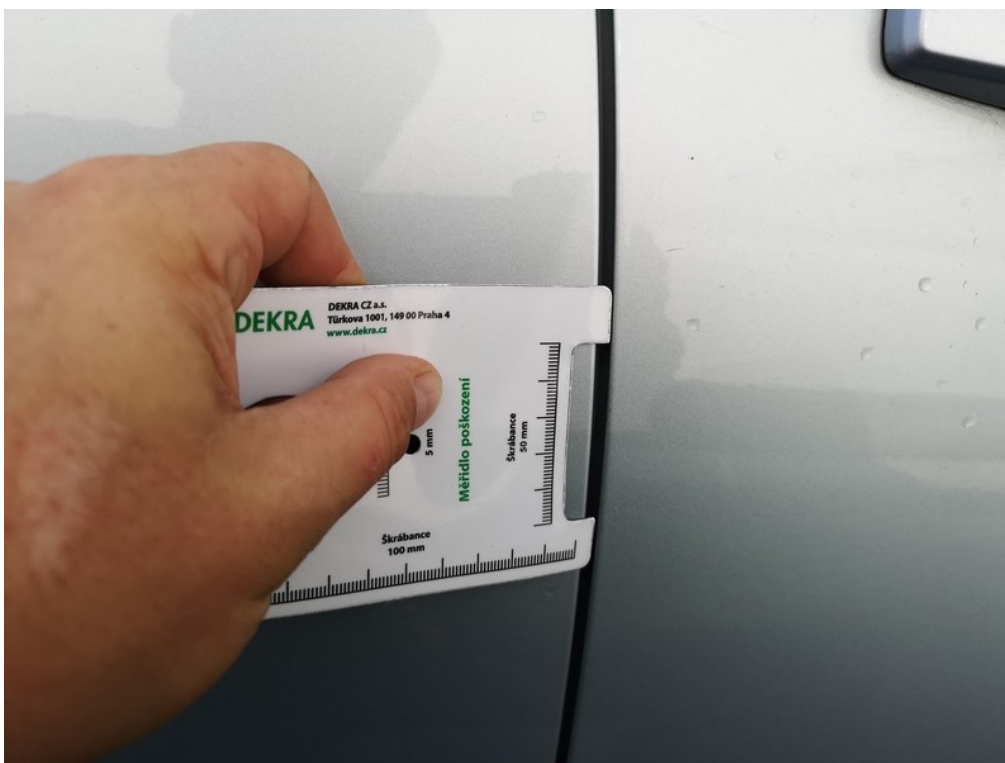
| P.č. | Poškozený díl | Druh poškození | Způsob opravy (opatření) | Akceptovatelné podle pravidel společnosti | Náklady na opravu* |
|---|---|---|---|---|---|
| 4 | Dveře přední pravé | Škrábance | Lakovat | Ano | 6 433,33 |

| Umístění | Exteriér (vnější prostor) | Způsob opravy (opatření) | Lakovat |
| 4 Poškozený díl | Dveře přední pravé | Poznámka: | |
| Druh poškození | Škrábance | | |

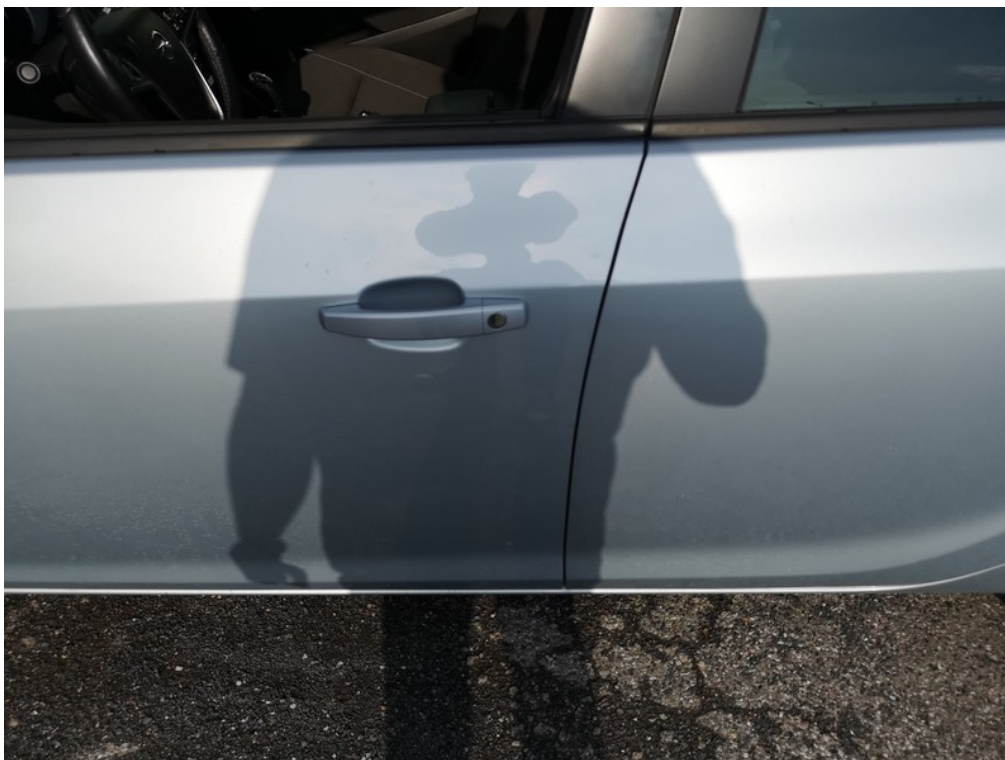
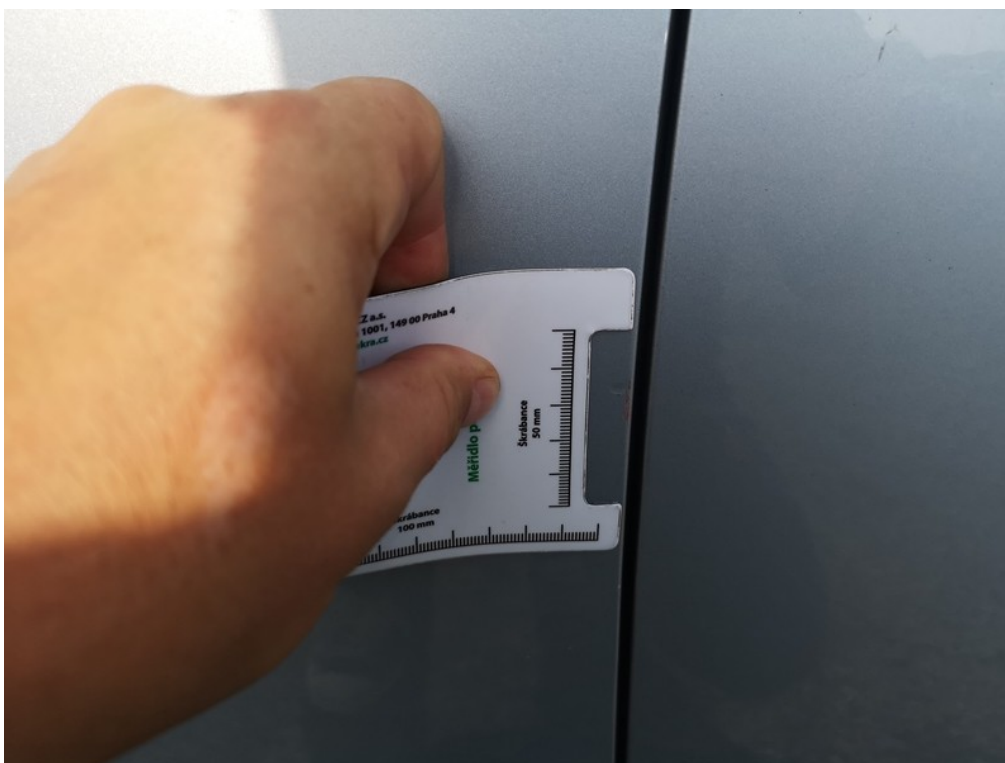
| P.č. | Poškozený díl | Druh poškození | Způsob opravy (opatření) | Akceptovatelné podle pravidel společnosti | Náklady na opravu* |
|---|---|---|---|---|---|
| 5 | Dveře přední levé | Škrábance | Lakovat | Ano | 6 433,33 |

| Umístění | Exteriér (vnější prostor) | Způsob opravy (opatření) | Lakovat |
| 5 Poškozený díl | Dveře přední levé | Poznámka: | |
| Druh poškození | Škrábance | | |

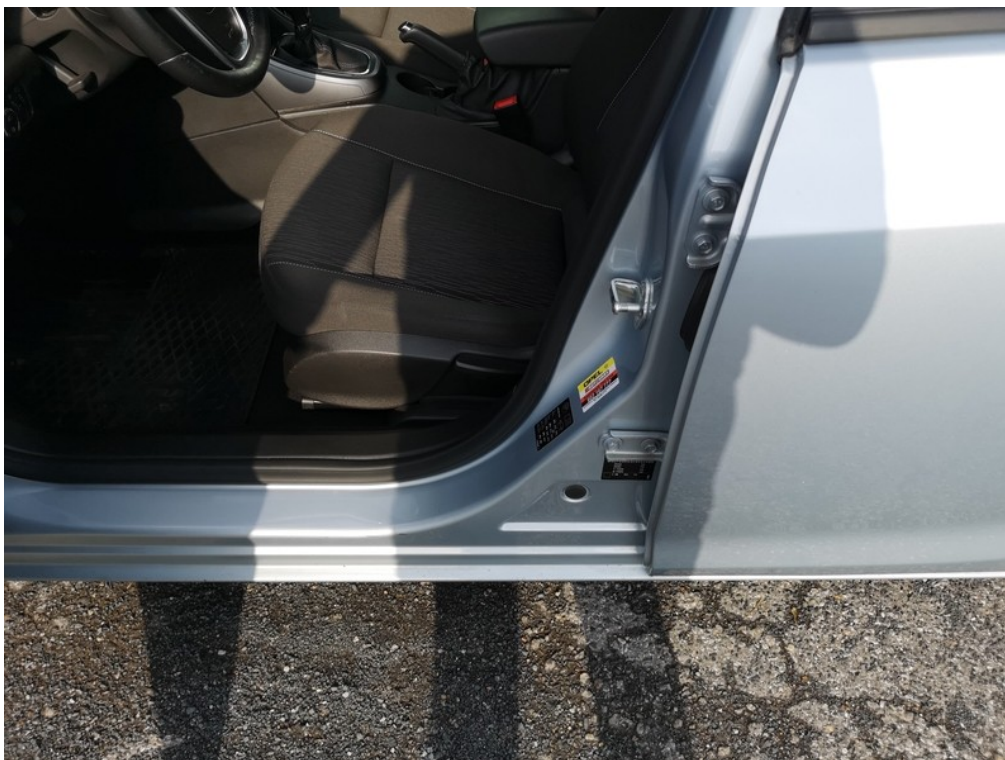
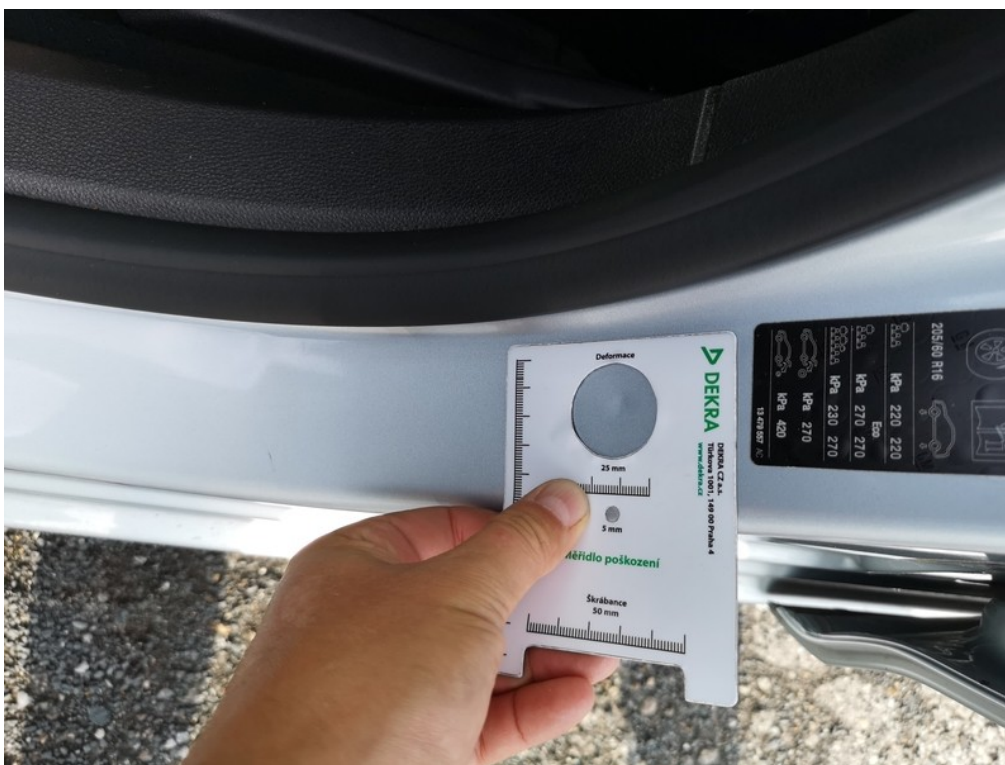
| P.č. | Poškozený díl | Druh poškození | Způsob opravy (opatření) | Akceptovatelné podle pravidel společnosti | Náklady na opravu* |
|---|---|---|---|---|---|
| 6 | B sloupek levý | Jamka | Opravit | Ano | 4 233,00 |

| Umístění | Exteriér (vnější prostor) | Způsob opravy (opatření) | Opravit |
| 6 Poškozený díl | B sloupek levý | Poznámka: | |
| Druh poškození | Jamka | Náklady na opravu | 4 233,00 |

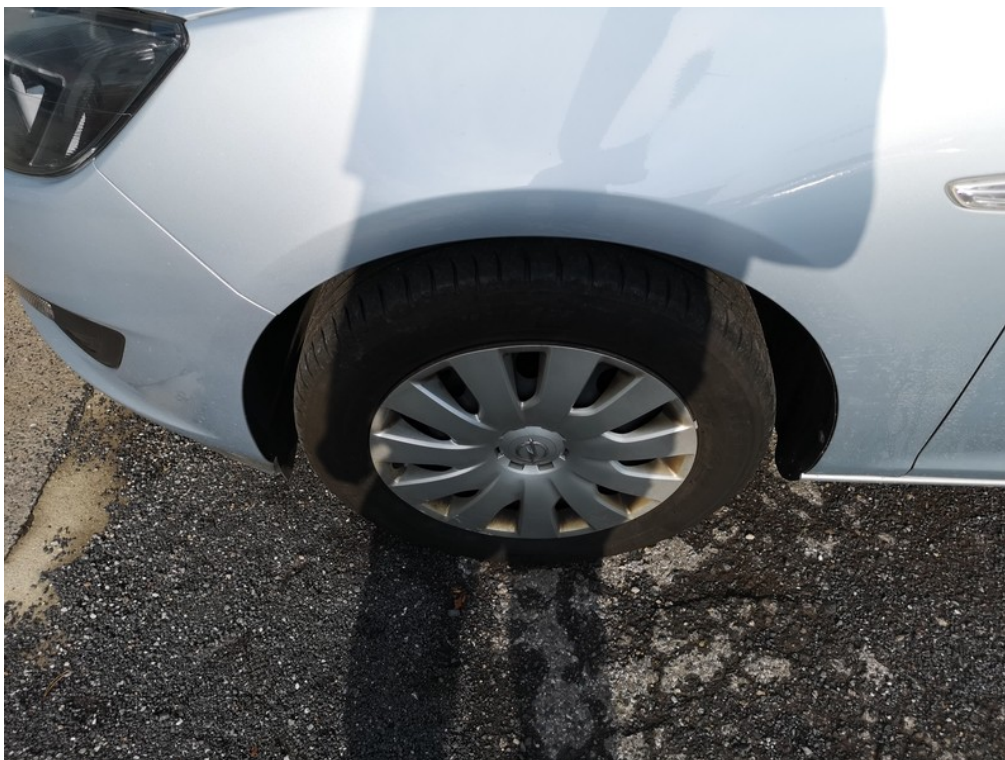
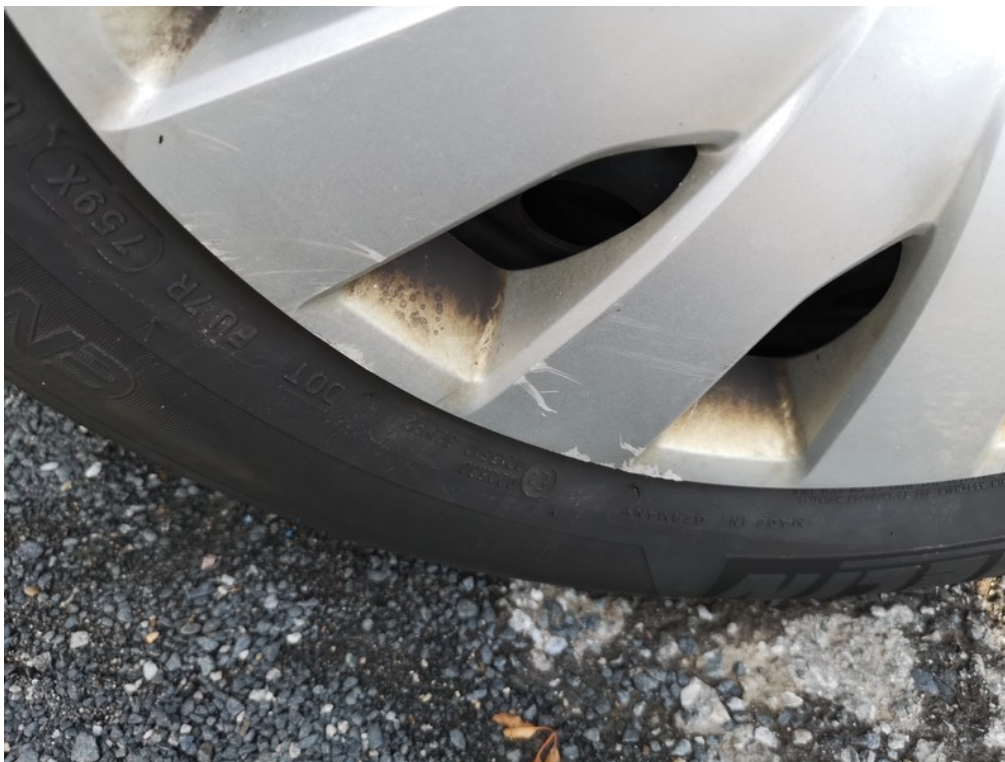
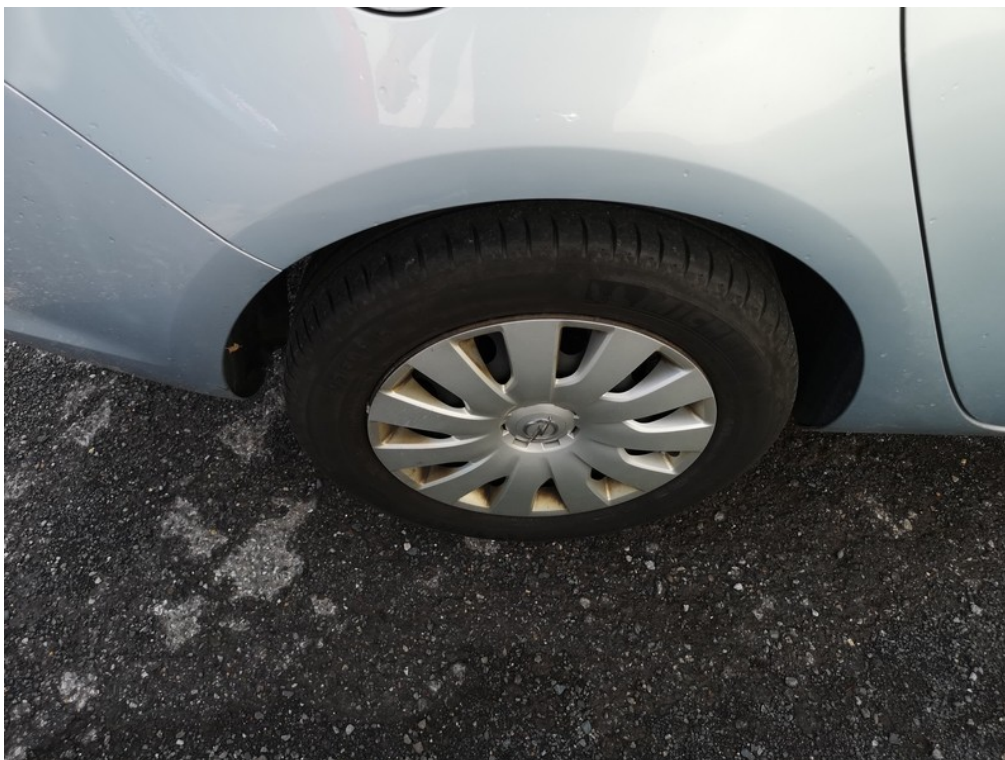
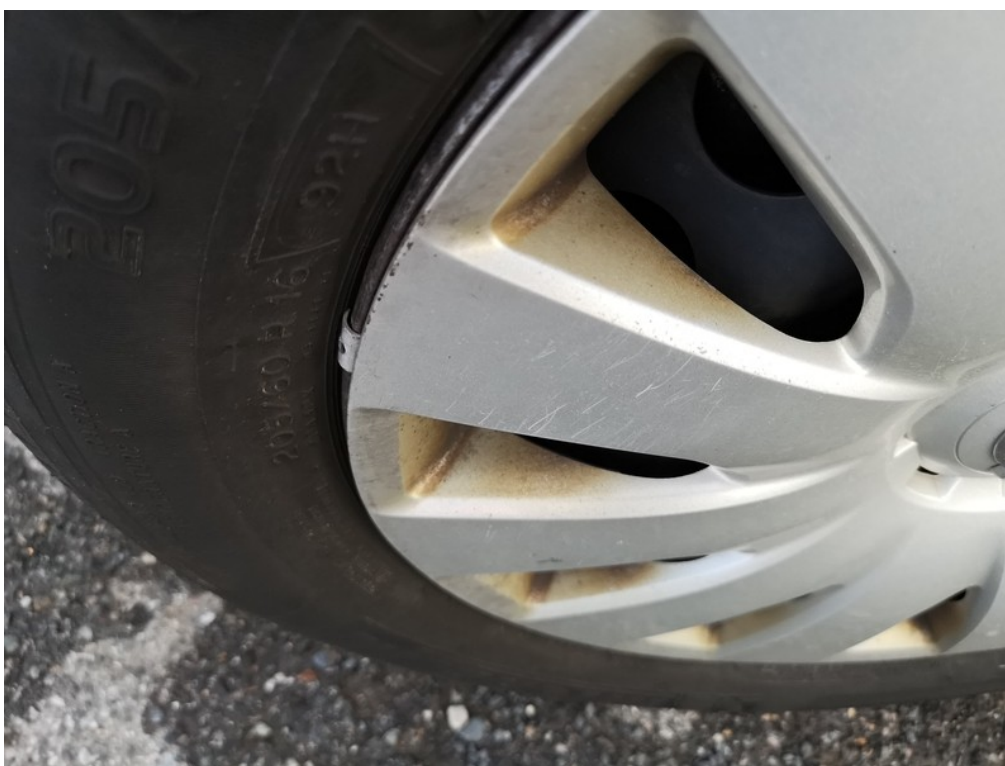
| P.č. | Poškozený díl | Druh poškození | Způsob opravy (opatření) | Akceptovatelné podle pravidel společnosti | Náklady na opravu* |
|---|---|---|---|---|---|
| 7 | 2 ks krytů kol | Škrábance | Vyměnit | Ano | 1 795,00 |

| Umístění | Exteriér (vnější prostor) | Způsob opravy (opatření) | Vyměnit |
| 7 Poškozený díl | 2 ks krytů kol | Poznámka: | |
| Druh poškození | Škrábance | | |

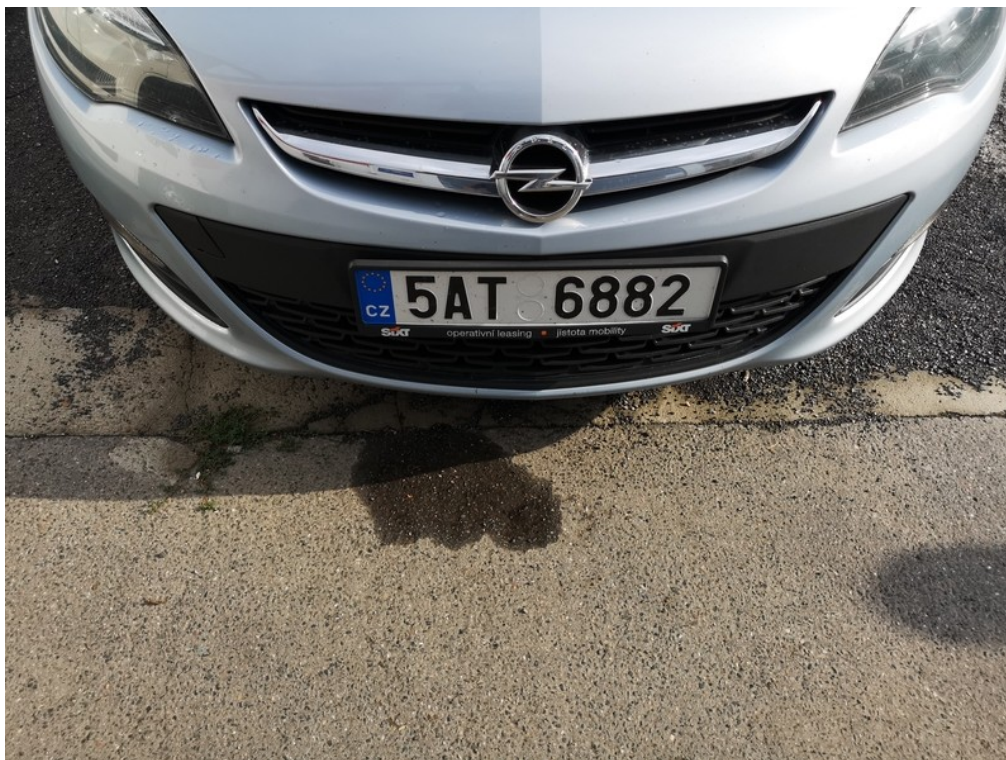
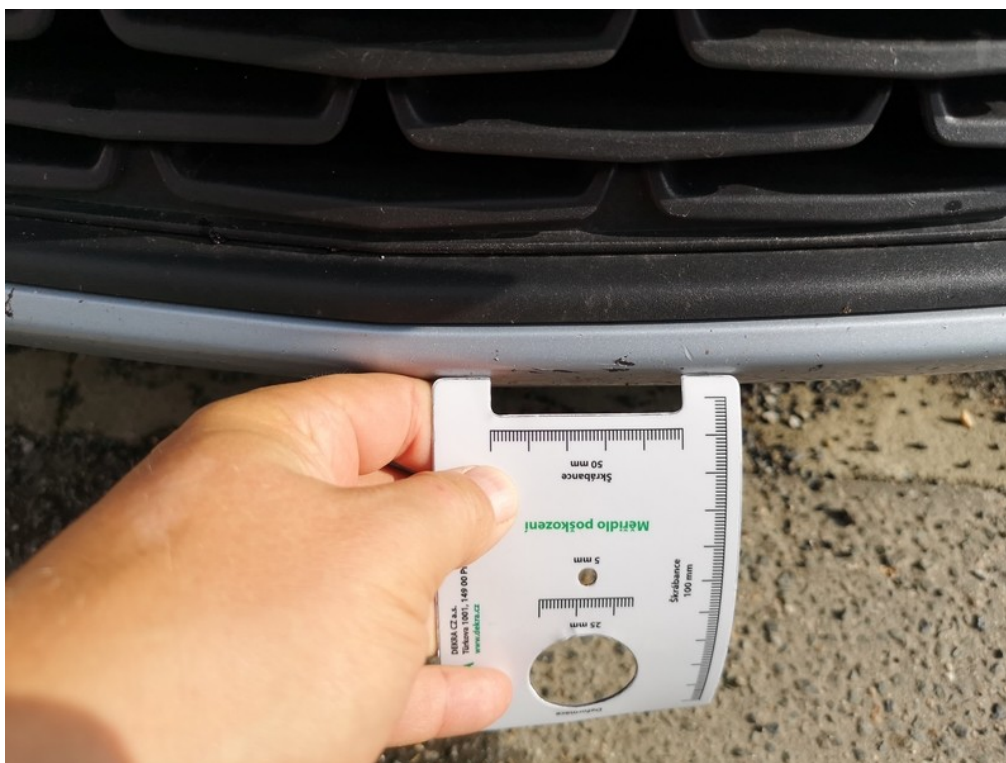
| P.č. | Poškozený díl | Druh poškození | Způsob opravy (opatření) | Akceptovatelné podle pravidel společnosti | Náklady na opravu* |
|---|---|---|---|---|---|
| 8 | Přední nárazník | Škrábance | Lakovat | Ano | 5 600,00 |

| Umístění | Exteriér (vnější prostor) | Způsob opravy (opatření) | Lakovat |
| 8 Poškozený díl | Přední nárazník | Poznámka: | |
| Druh poškození | Škrábance | | |

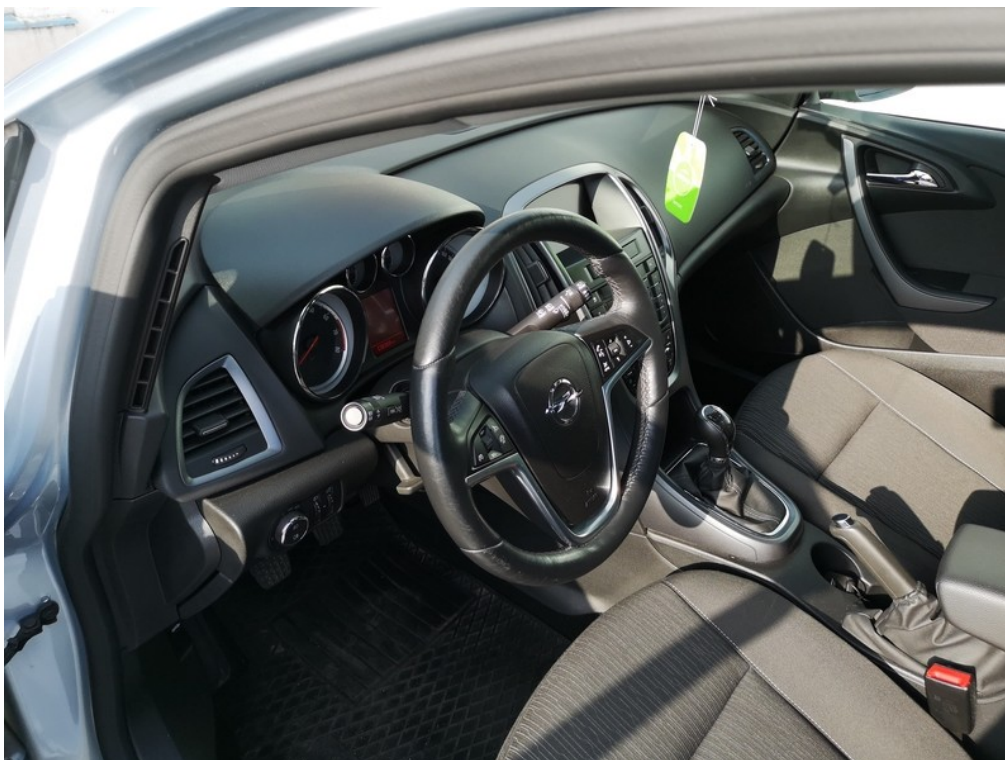
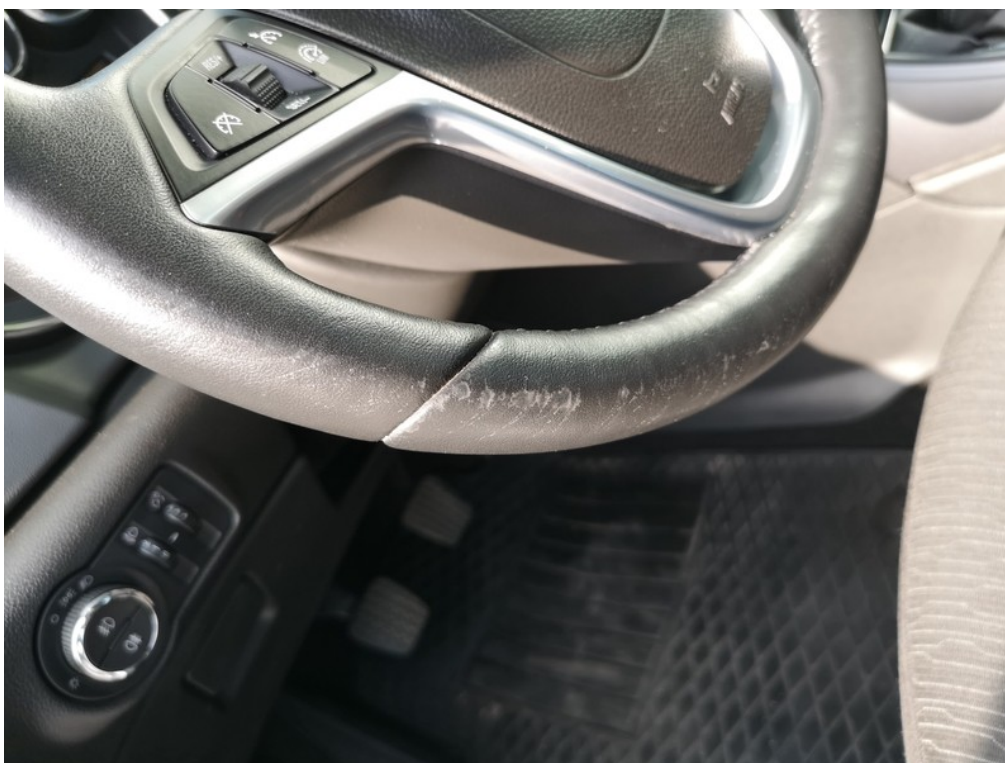
| P.č. | Poškozený díl | Druh poškození | Způsob opravy (opatření) | Akceptovatelné podle pravidel společnosti | Náklady na opravu* |
|---|---|---|---|---|---|
| 9 | Volant | Opotřebení | Vyměnit | Ano | 16 335,00 |

| Umístění | Interiér (vnitřní prostor) | Způsob opravy (opatření) | Vyměnit |
| 9 Poškozený díl | Volant | Poznámka: | |
| Druh poškození | Opotřebení | | |

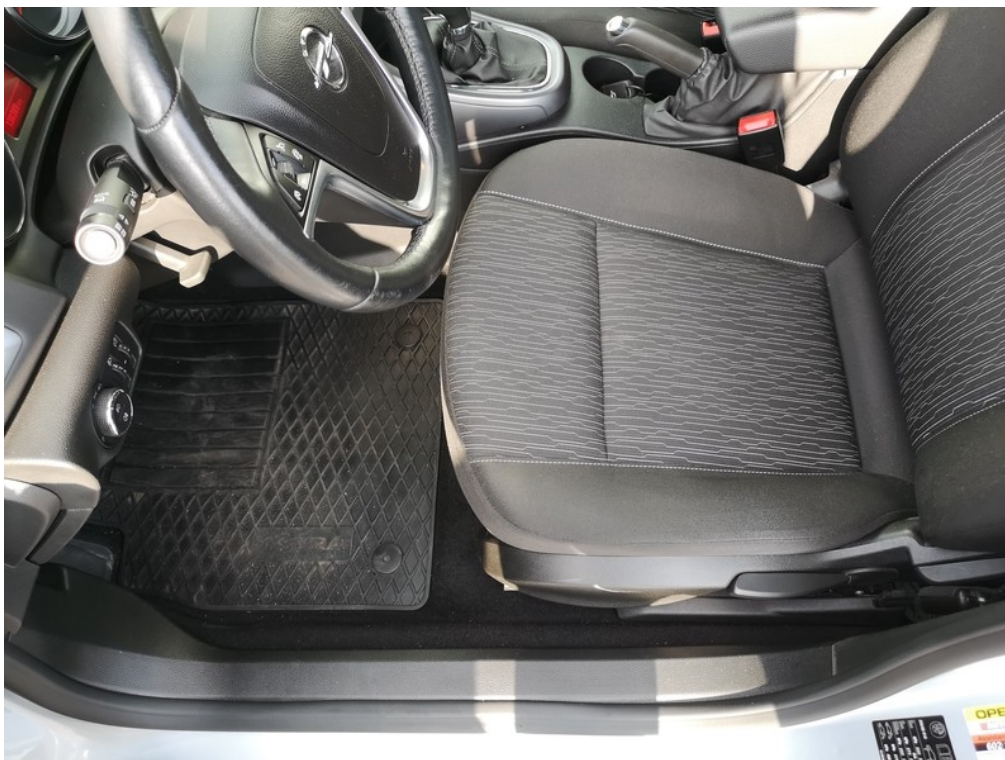
| P.č. | Poškozený díl | Druh poškození | Způsob opravy (opatření) | Akceptovatelné podle pravidel společnosti | Náklady na opravu* |
|---|---|---|---|---|---|
| 10 | Interiér | Znečištěno | Čištění | Ano | 500,00 |

| 10 | Umístění | Ostatní | Způsob opravy (opatření) | Čištění |
| | Poškozený díl | Interiér | Poznámka: | |
| | Druh poškození | Znečištěno | | |

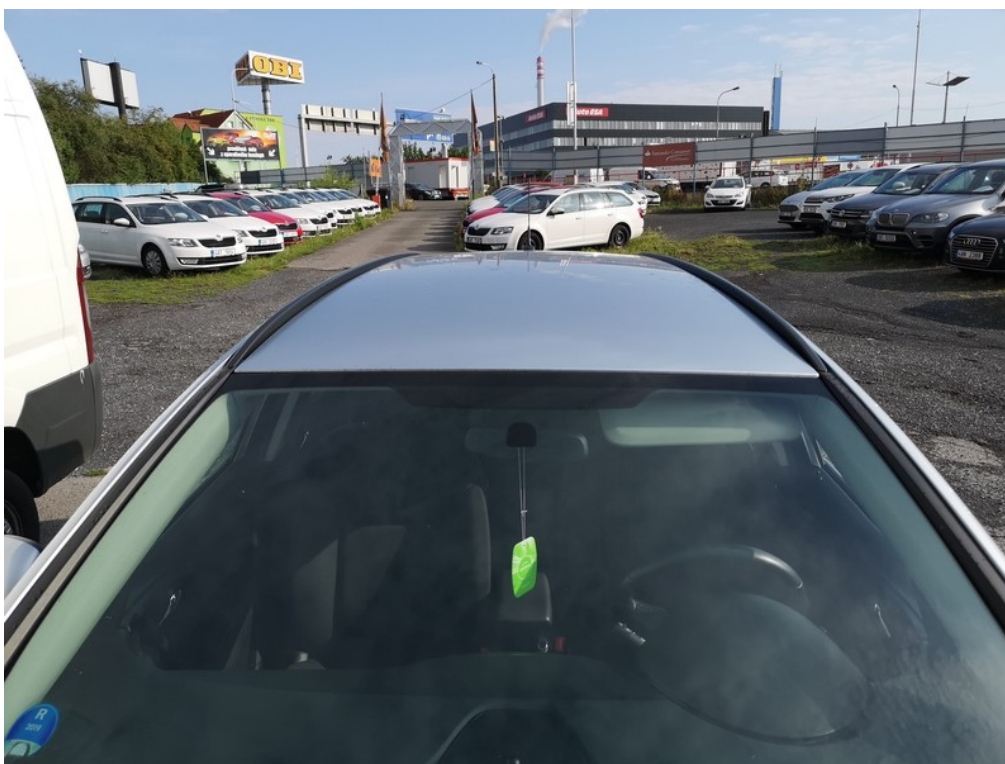
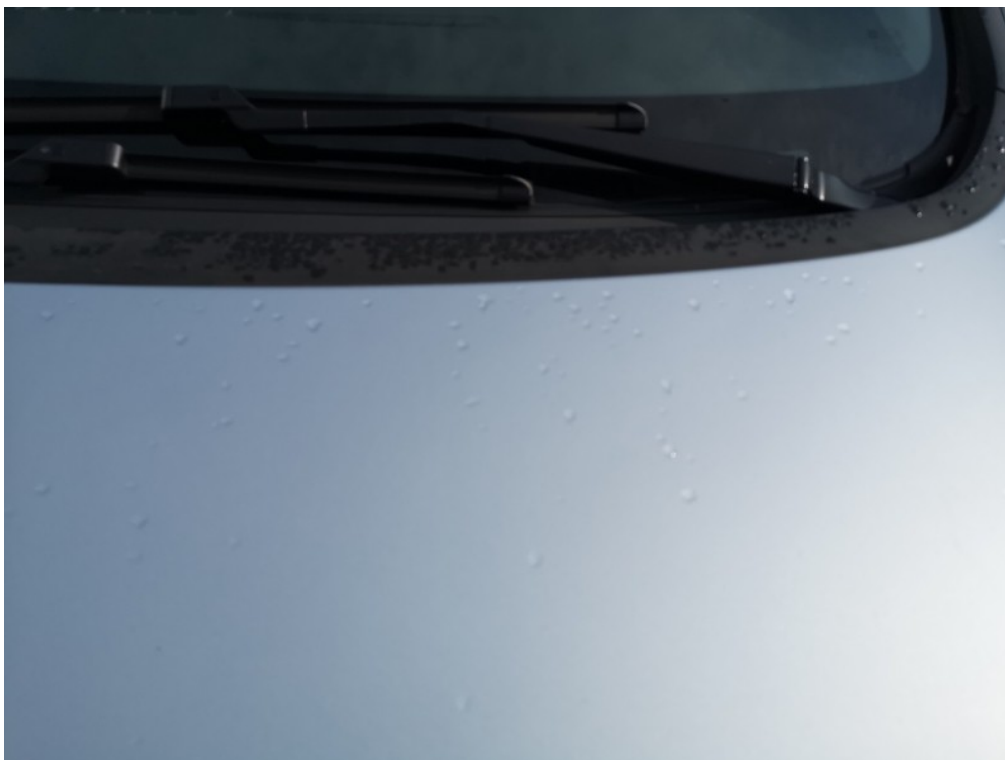
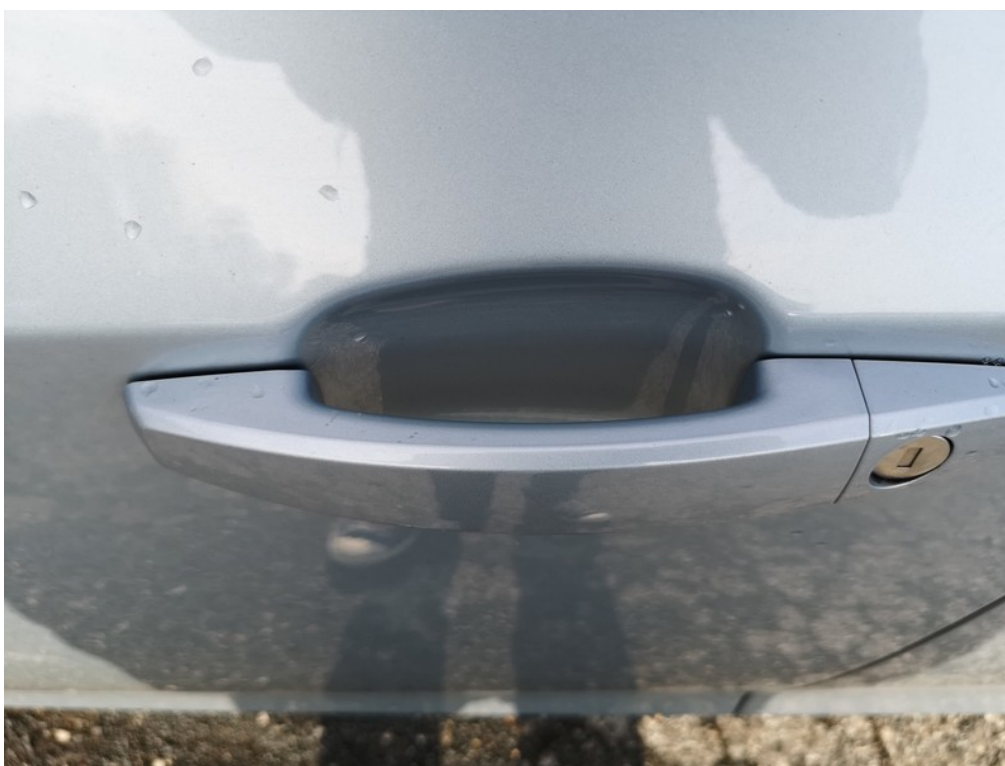
| P.č. | Poškozený díl | Druh poškození | Způsob opravy (opatření) | Akceptovatelné podle pravidel společnosti | Náklady na opravu* |
|---|---|---|---|---|---|
| 11 | Celková plocha karoserie | Škrábance | Vyleštit | Ano | 2 000,00 |

| 11 | Umístění | Ostatní | Způsob opravy (opatření) | Vyleštit |
| | Poškozený díl | Celková plocha karoserie | Poznámka: | |
| | Druh poškození | Škrábance | | |
