**DEKRA CZ a.s.**  
Tůrkova 1001, 149 00 Praha 4  
IČ: 49240188, Zapsaná u Městského soudu v Praze, Oddíl B, vložka 1967

### ÚDAJE O VOZIDLE

## SEZNAM POŠKOZENÍ

## FOTODOKUMENTACE POŠKOZENÍ

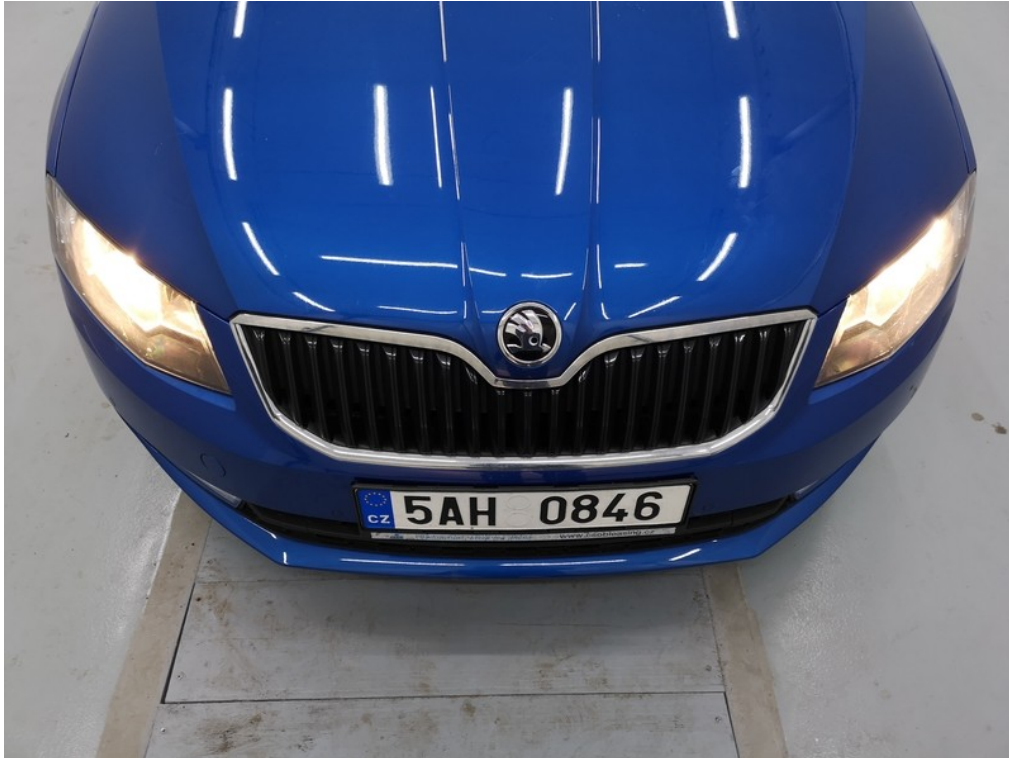
| <b>1</b> | <p>Umístění<br/>Poškozený díl<br/>Druh poškození</p> | <p>Exteriér (vnější prostor)<br/>Přední část vozidla<br/>Poškození od odletujícího kamení</p> | <p>Poznámka:</p> |

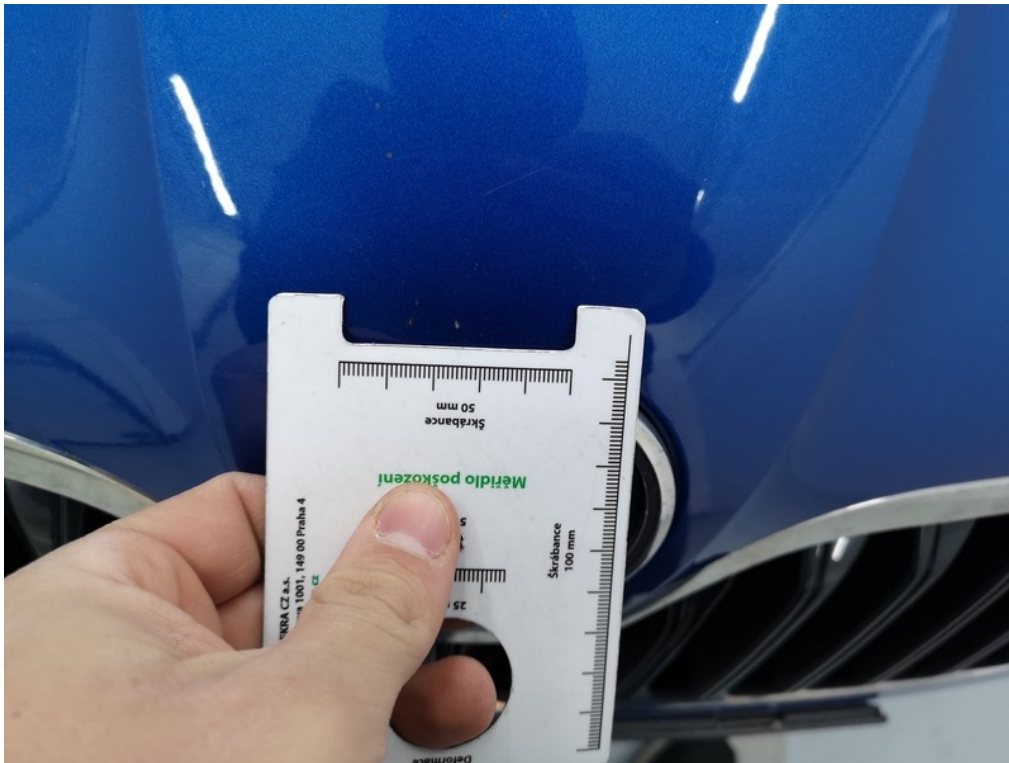
Viz popis k poškození č. 1

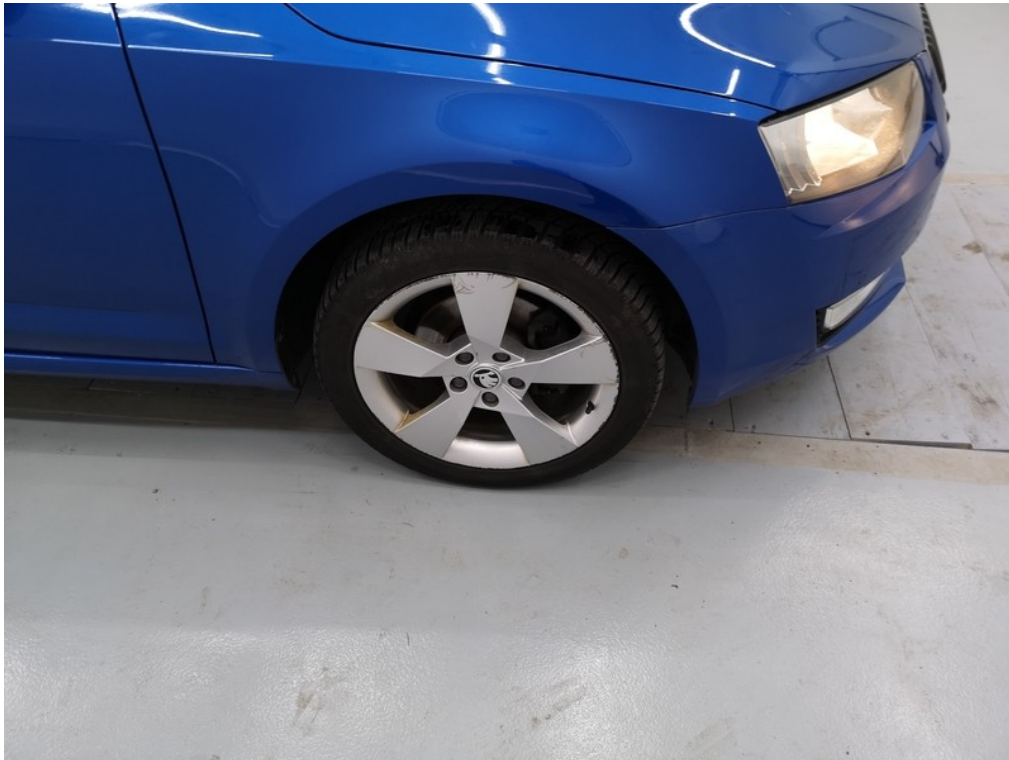
2 Umístění Exteriér (vnější prostor)  
Poškozený díl Disk PP kola  
Druh poškození Škrábance

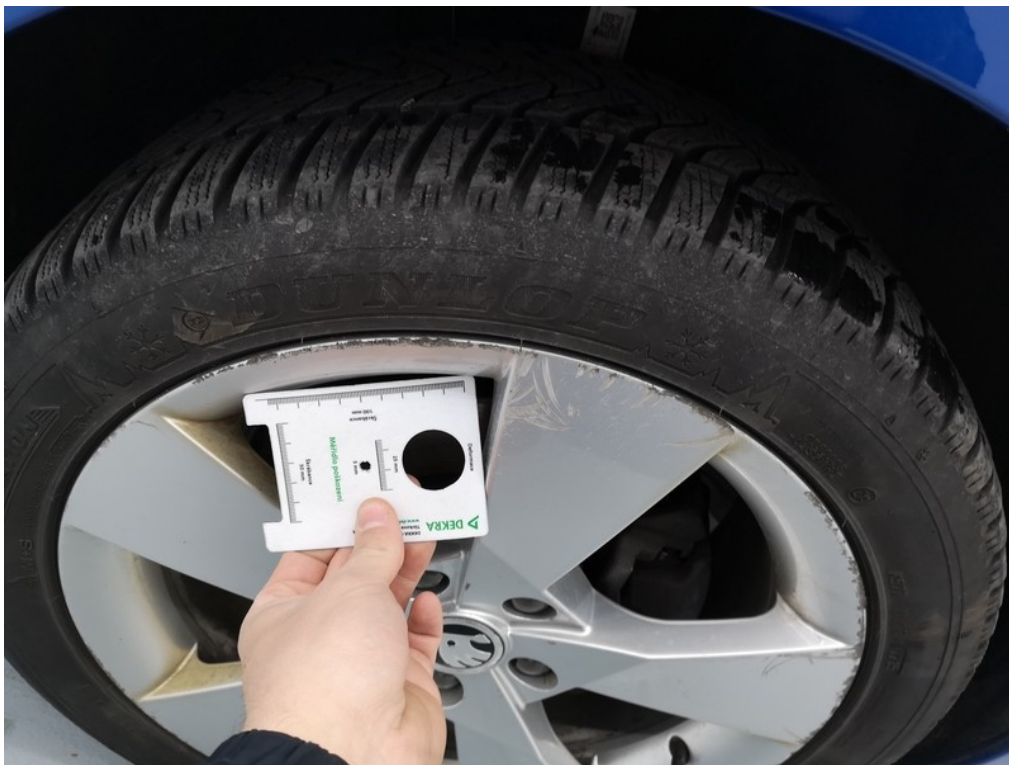
Viz popis k poškození č. 2

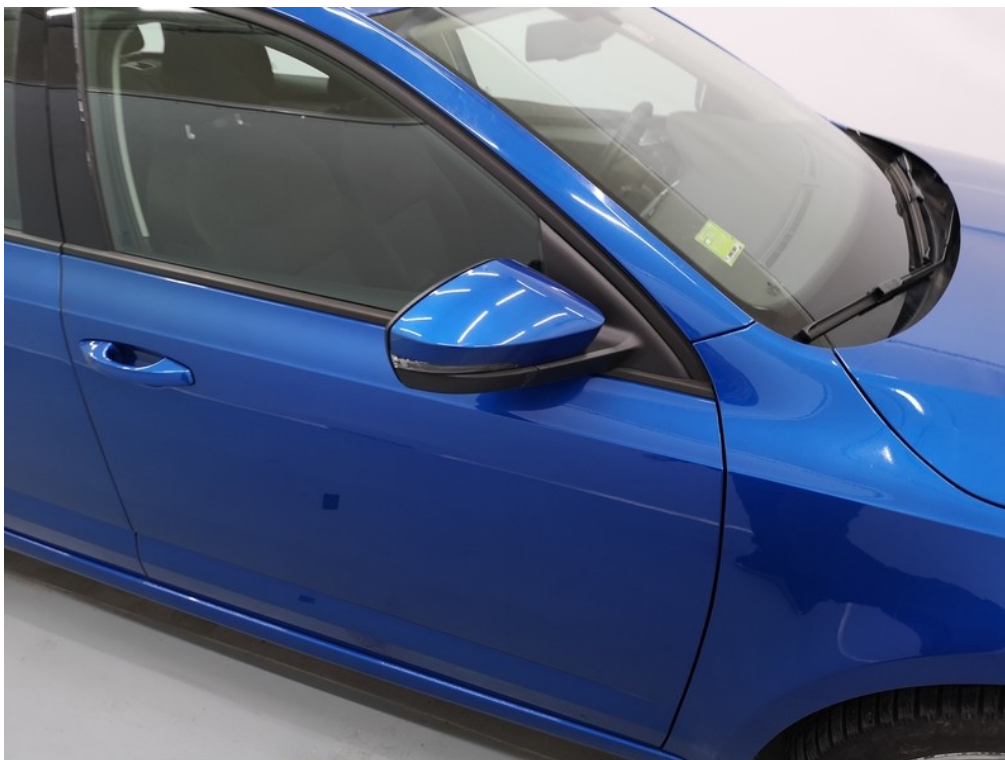
| <b>3</b> | <p>Umístění<br/>Poškozený díl<br/>Druh poškození</p> | <p>Exteriér (vnější prostor)<br/>Zpětné zrcátko pravé<br/>Škrábance</p> | <p>Poznámka:</p> |

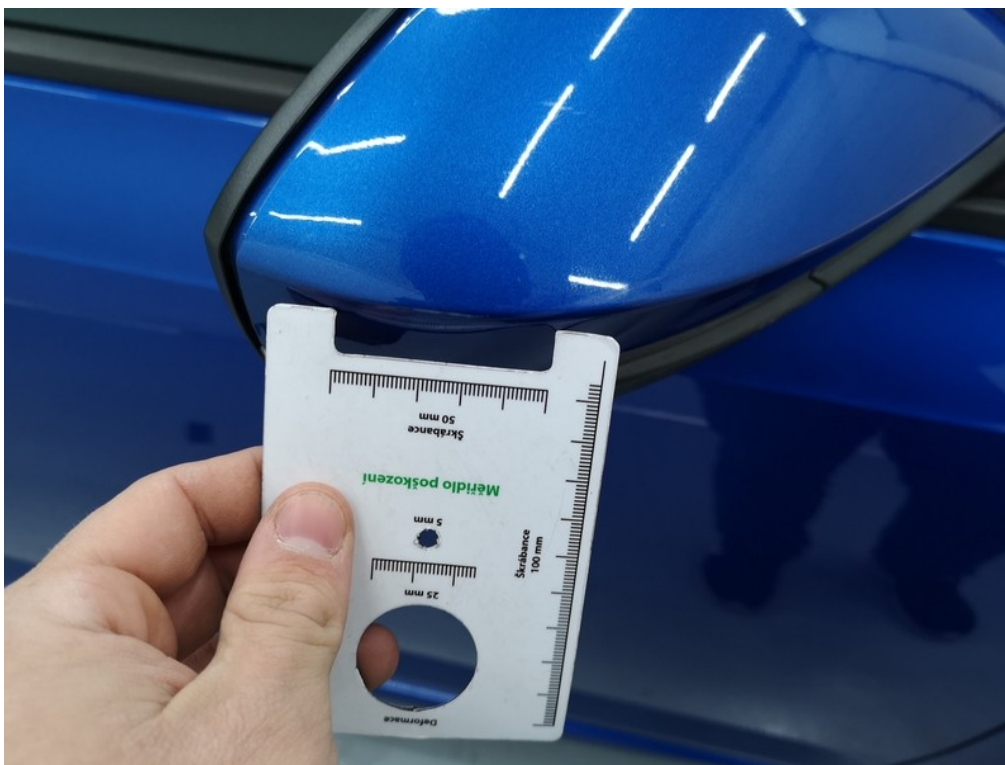
Viz popis k poškození č. 3

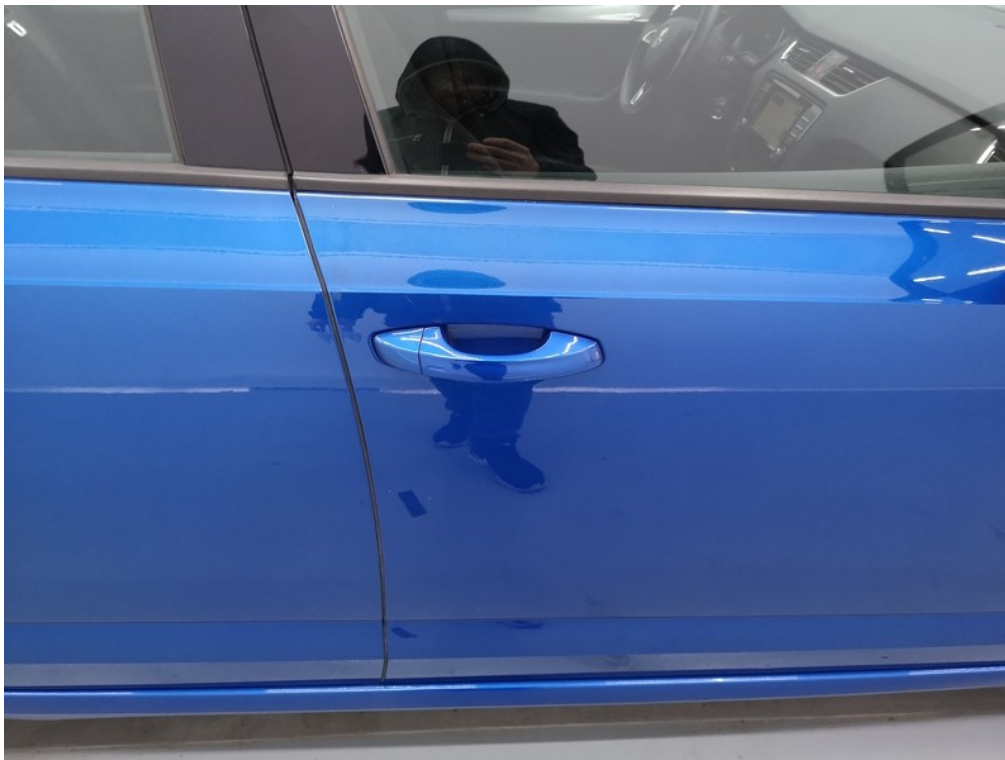
| <b>4</b> | <p>Umístění<br/>Poškozený díl<br/>Druh poškození</p> | <p>Exteriér (vnější prostor)<br/>Madlo kliky PP dveří<br/>Škrábance</p> | <p>Poznámka:</p> |

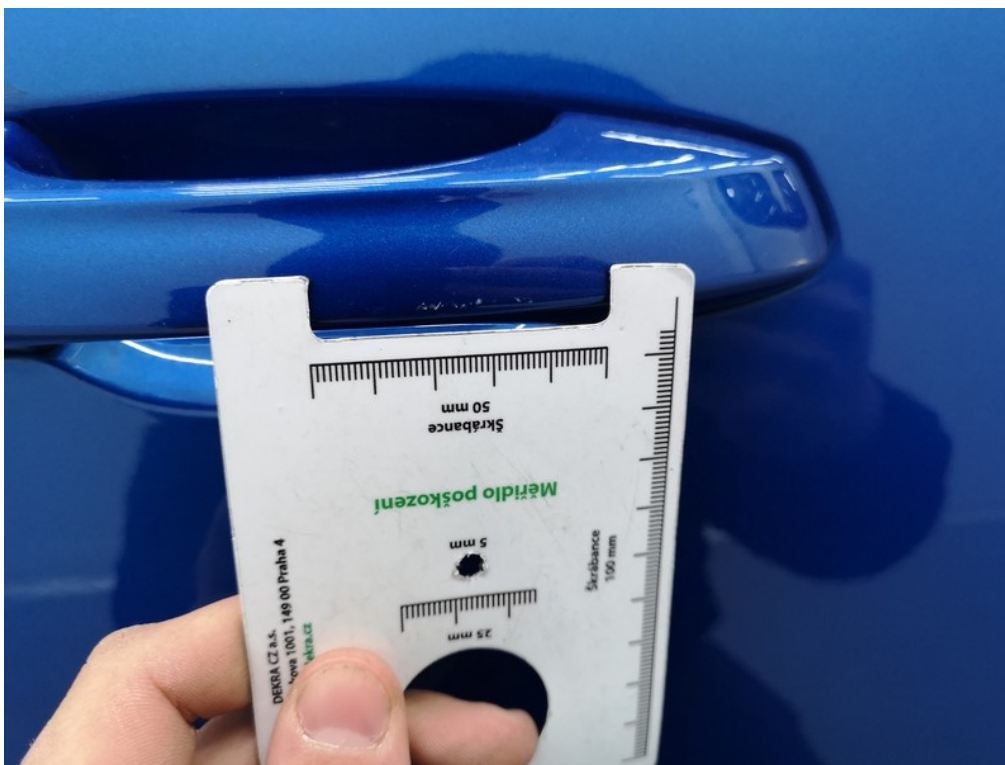
Viz popis k poškození č. 4

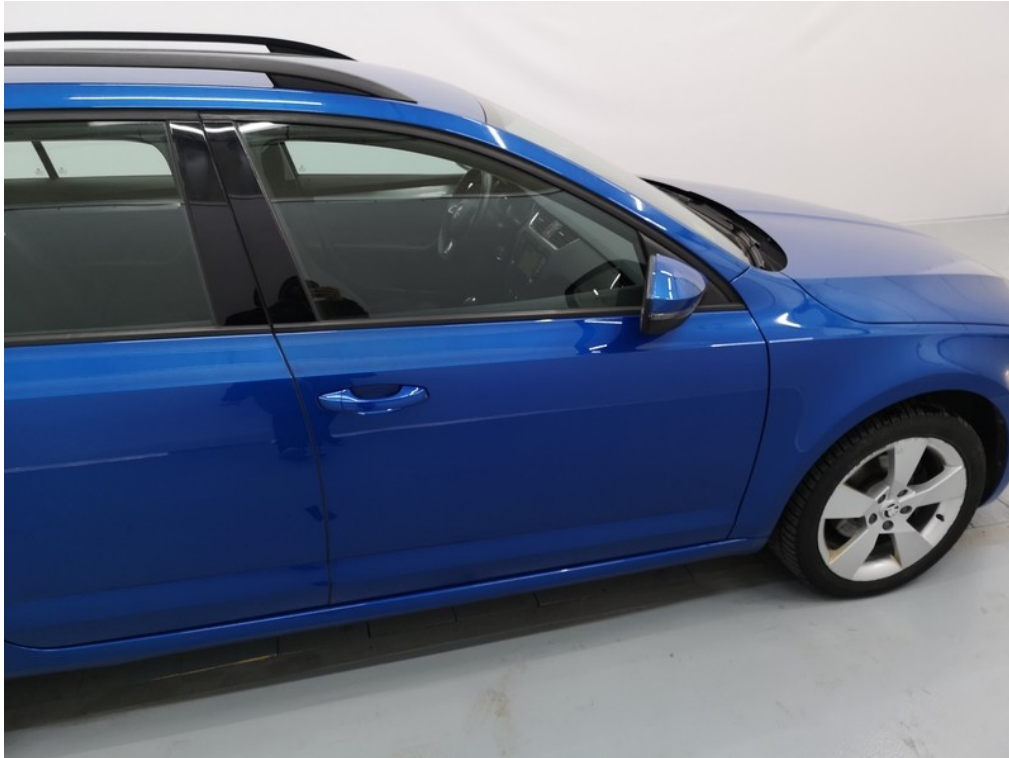
| <b>5</b> | Umístění<br>Poškozený díl<br>Druh poškození | Exteriér (vnější prostor)<br>Dveře přední pravé<br>Škrábance | Poznámka: |

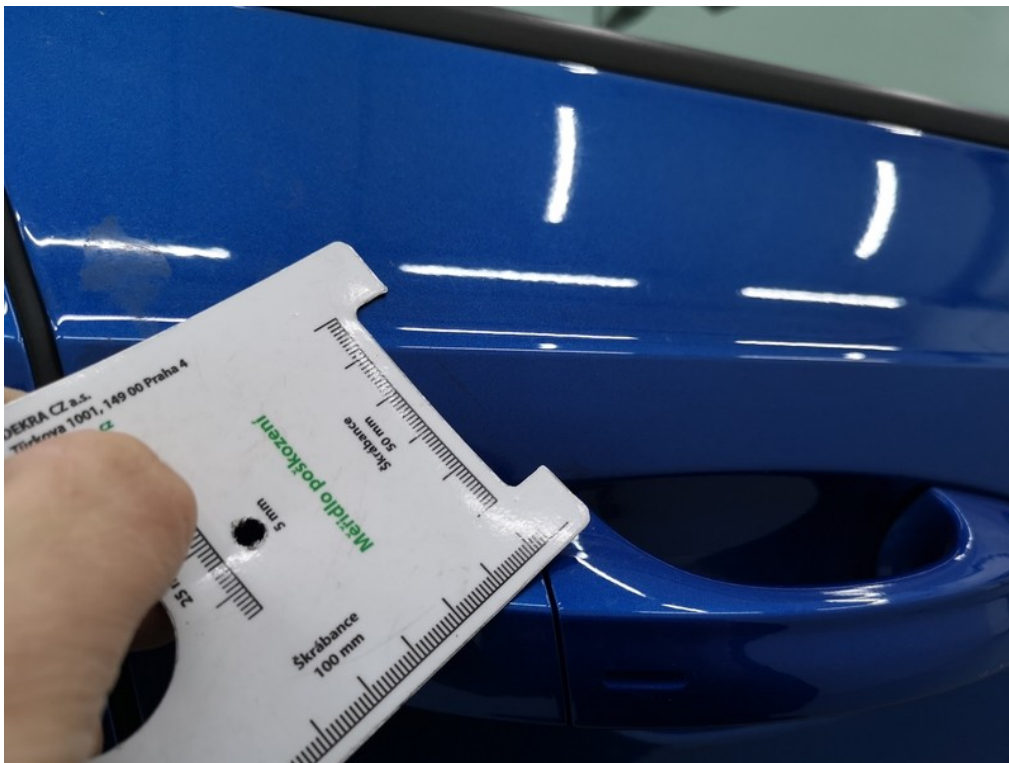
Viz popis k poškození č. 5

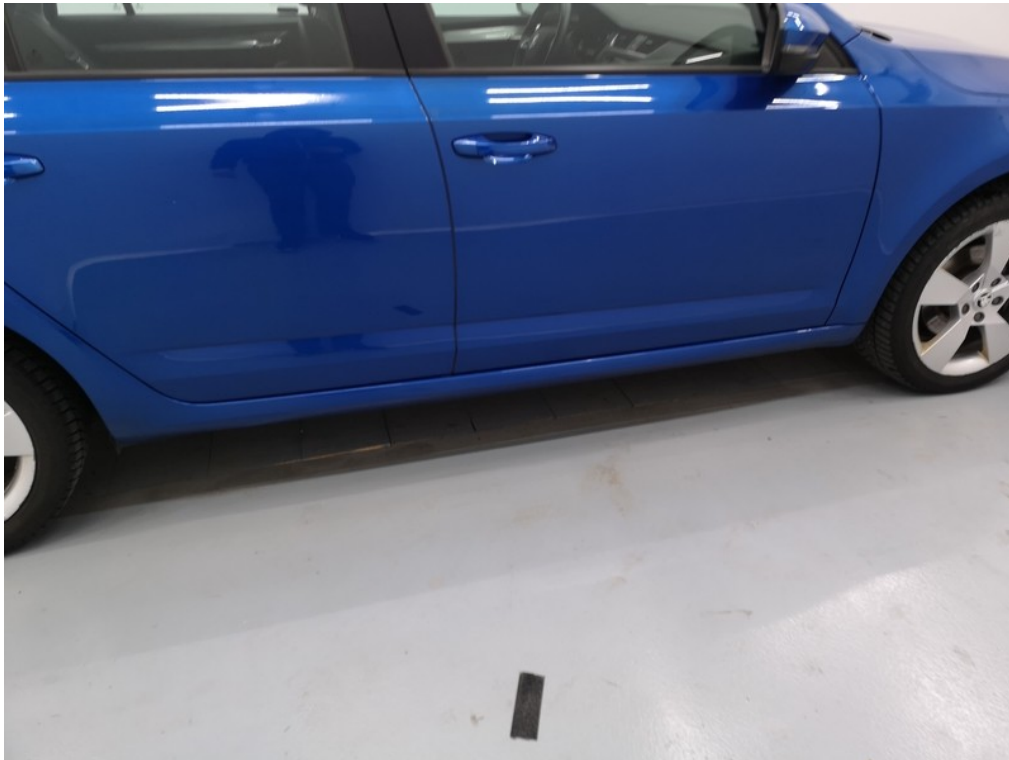
**6** Umístění Exteriér (vnější prostor)  
Poškozený díl Práh pravý  
Druh poškození Deformace

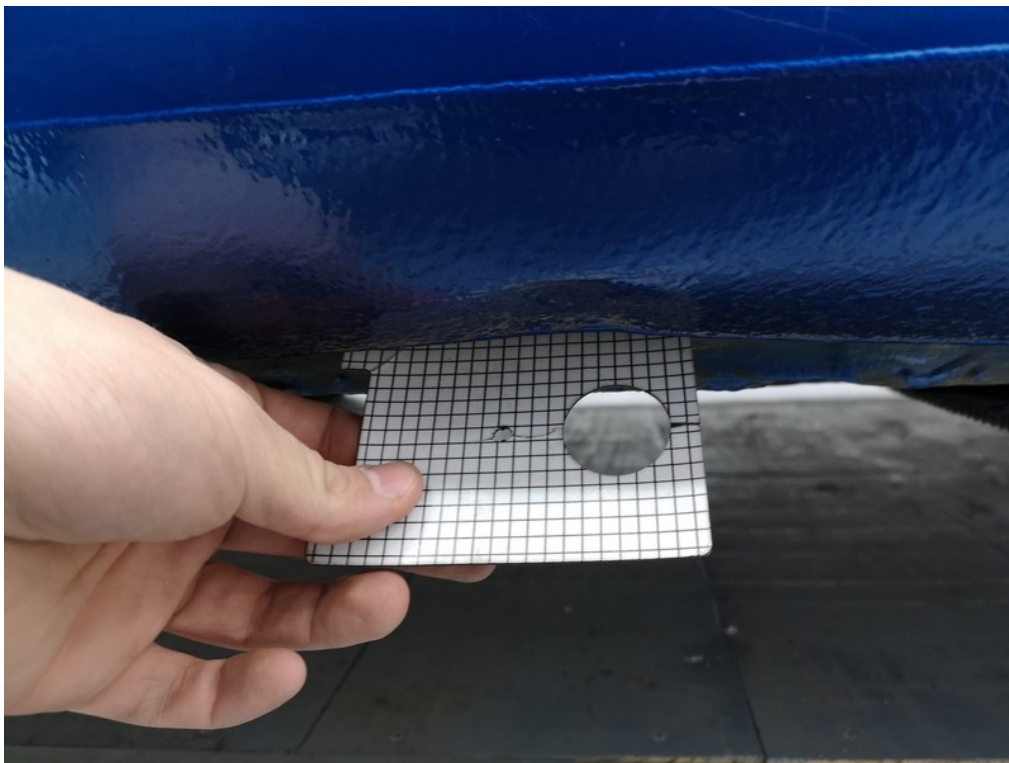
Viz popis k poškození č. 6

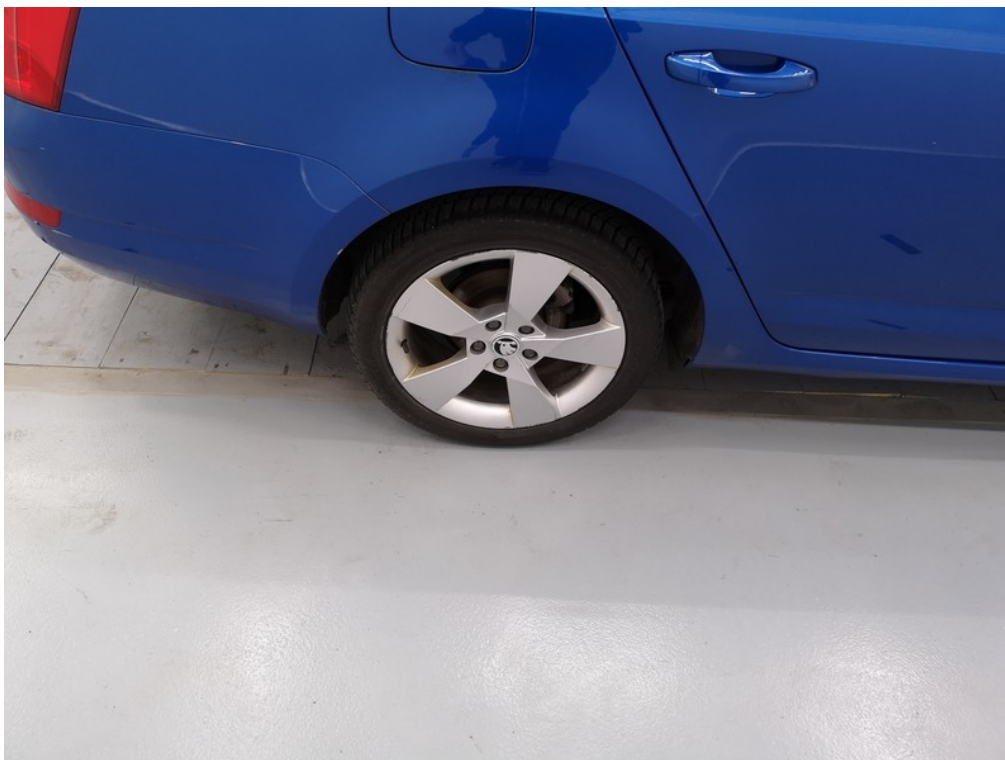
| <b>7</b> | <p>Umístění<br/>Poškozený díl<br/>Druh poškození</p> | <p>Exteriér (vnější prostor)<br/>Disk PZ kola<br/>Škrábance</p> | <p>Poznámka:</p> |

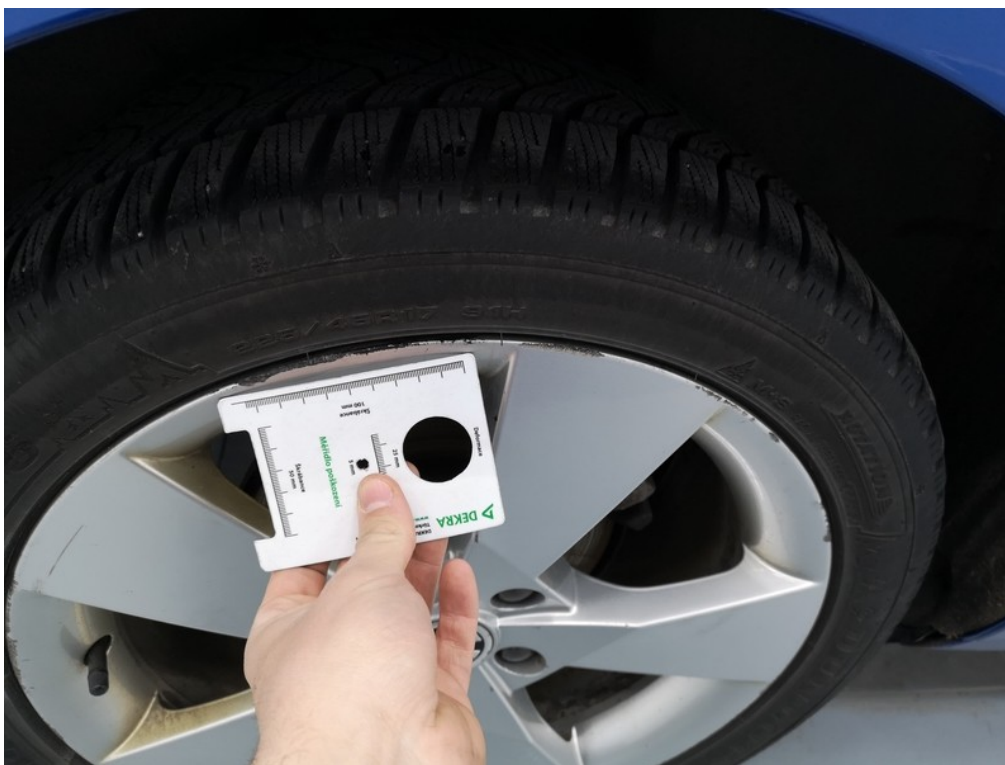
Viz popis k poškození č. 7

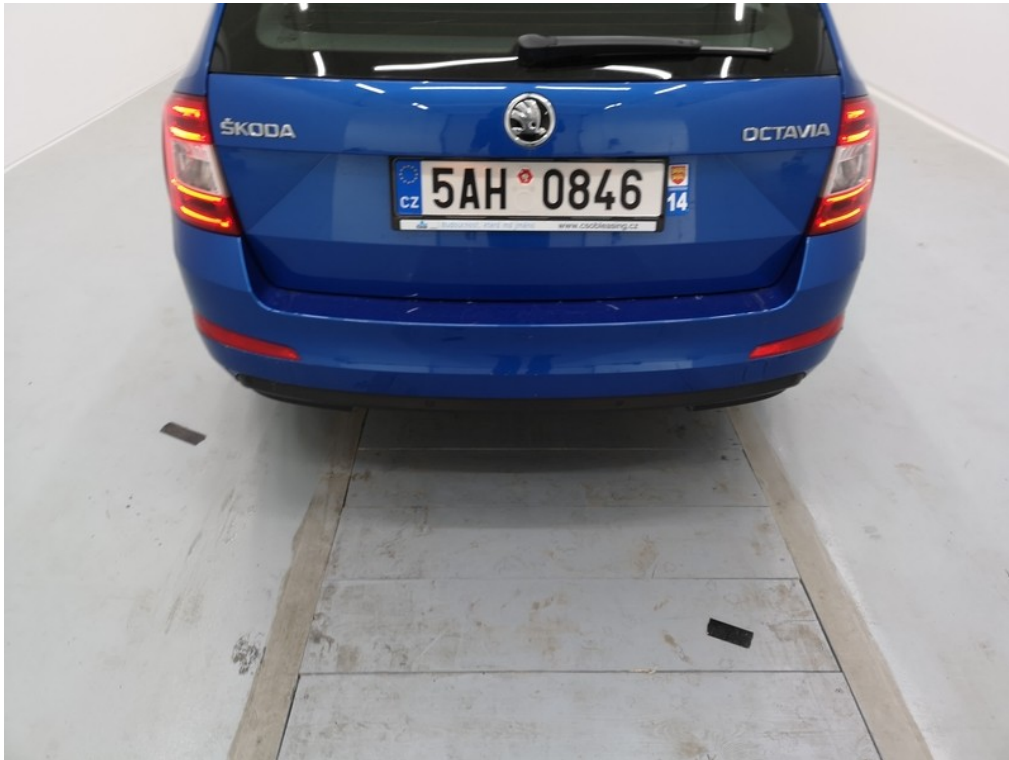
8

Exteriér (vnější prostor)  
Zadní nárazník  
Škrábance

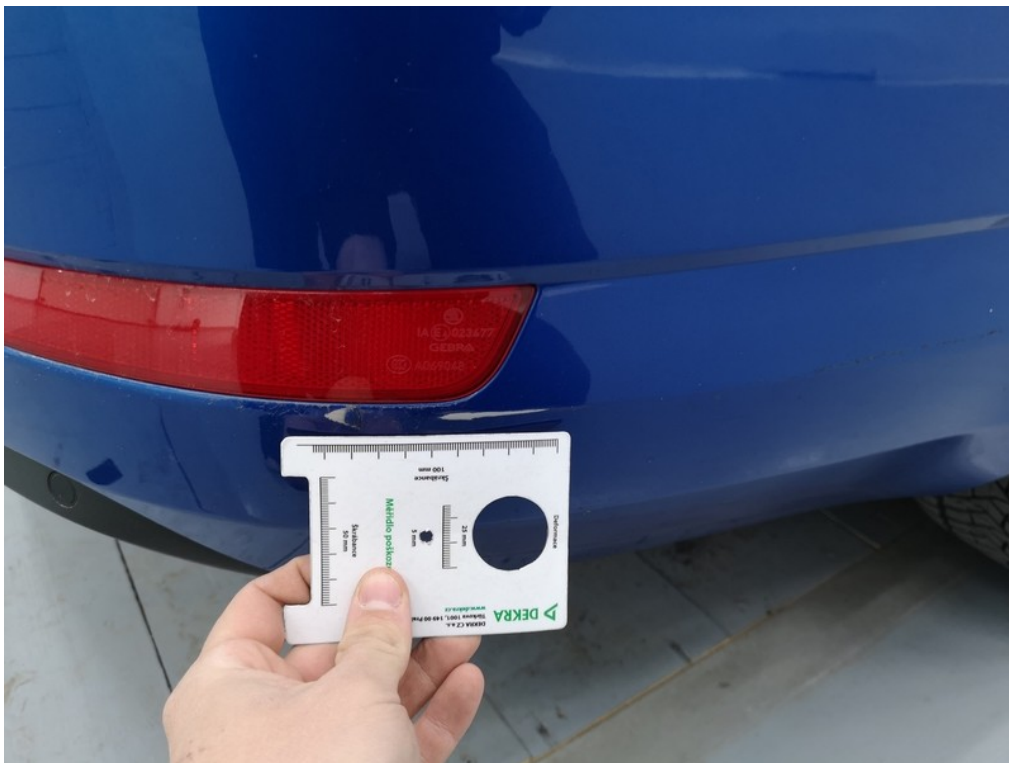
Viz popis k poškození č. 8

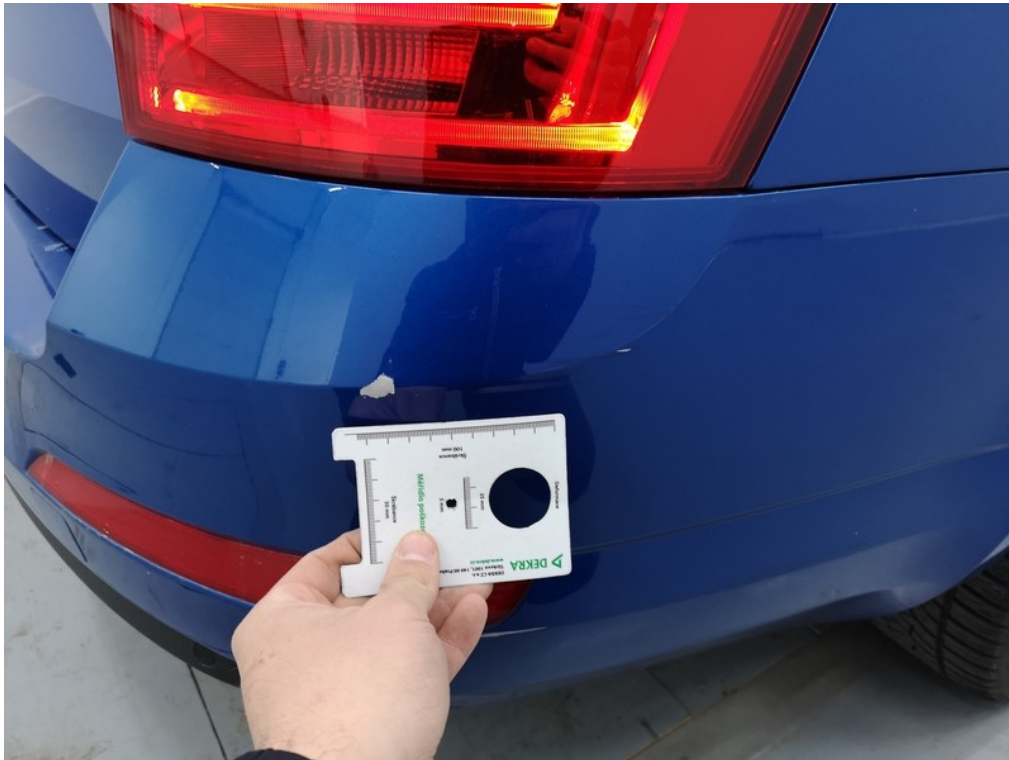
Viz popis k poškození č. 8

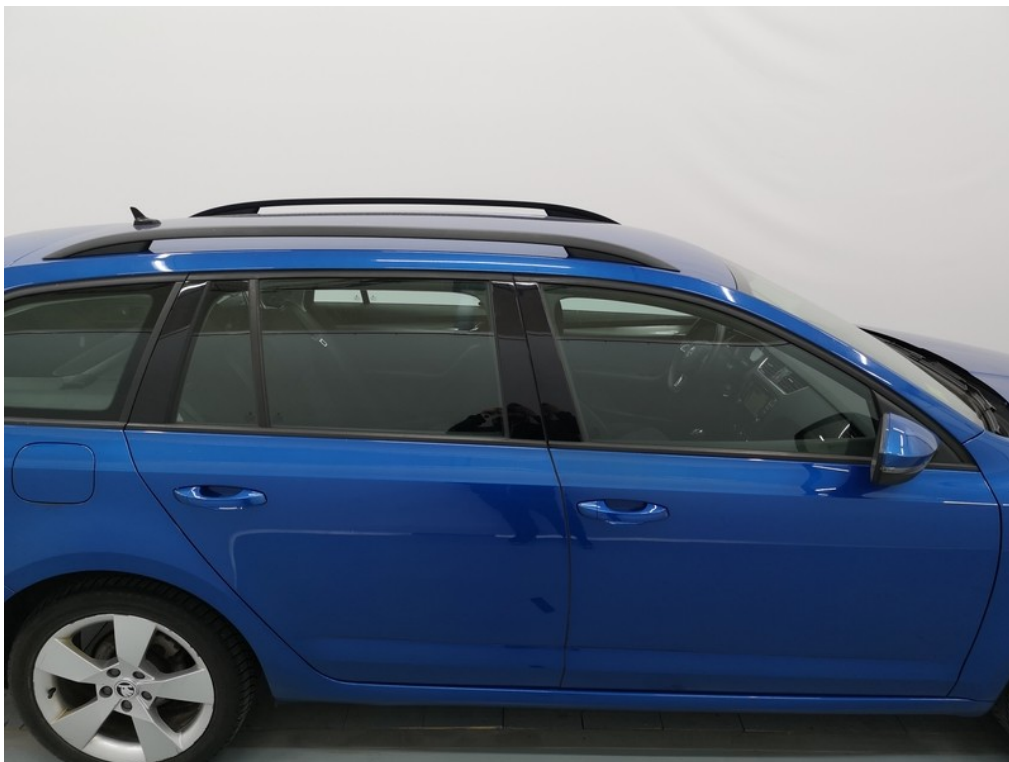
**9**

Exteriér (vnější prostor)  
Rám dveří pravý  
Jamka

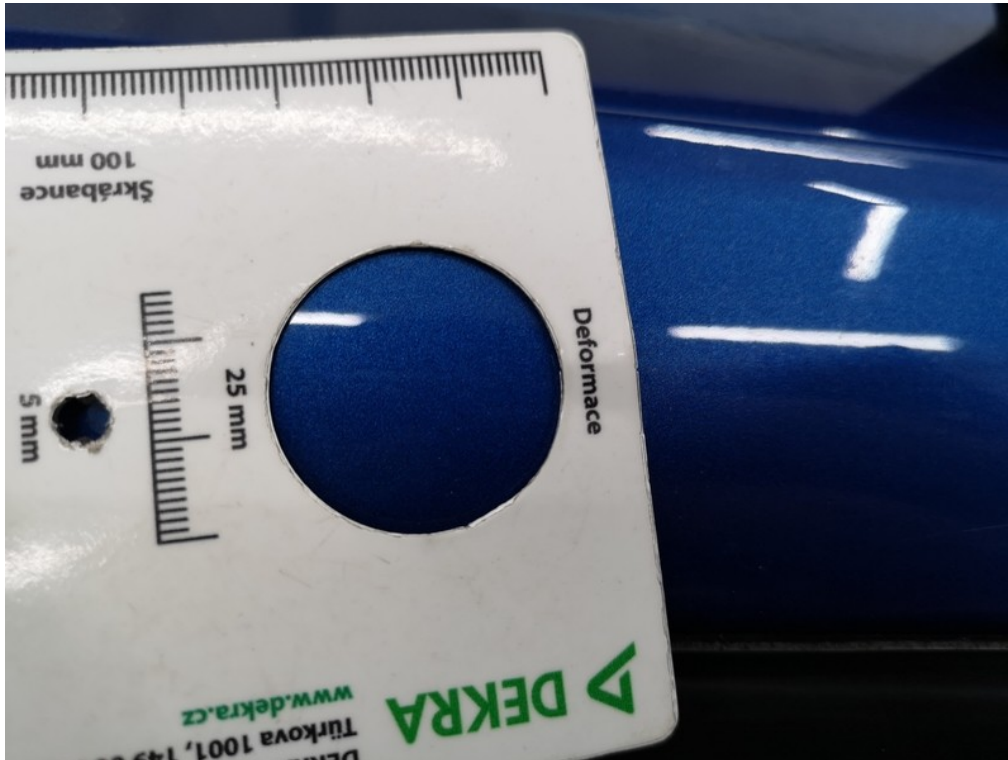
Viz popis k poškození č. 9

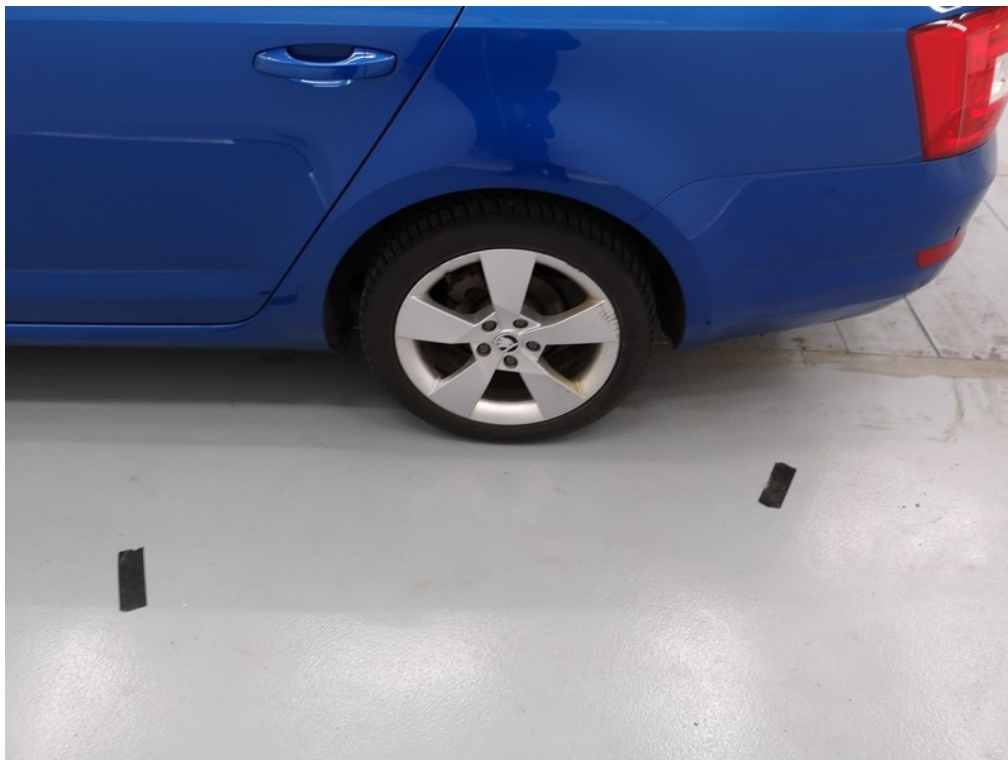
10

Exteriér (vnější prostor)  
Disk LZ kola  
Škrábance

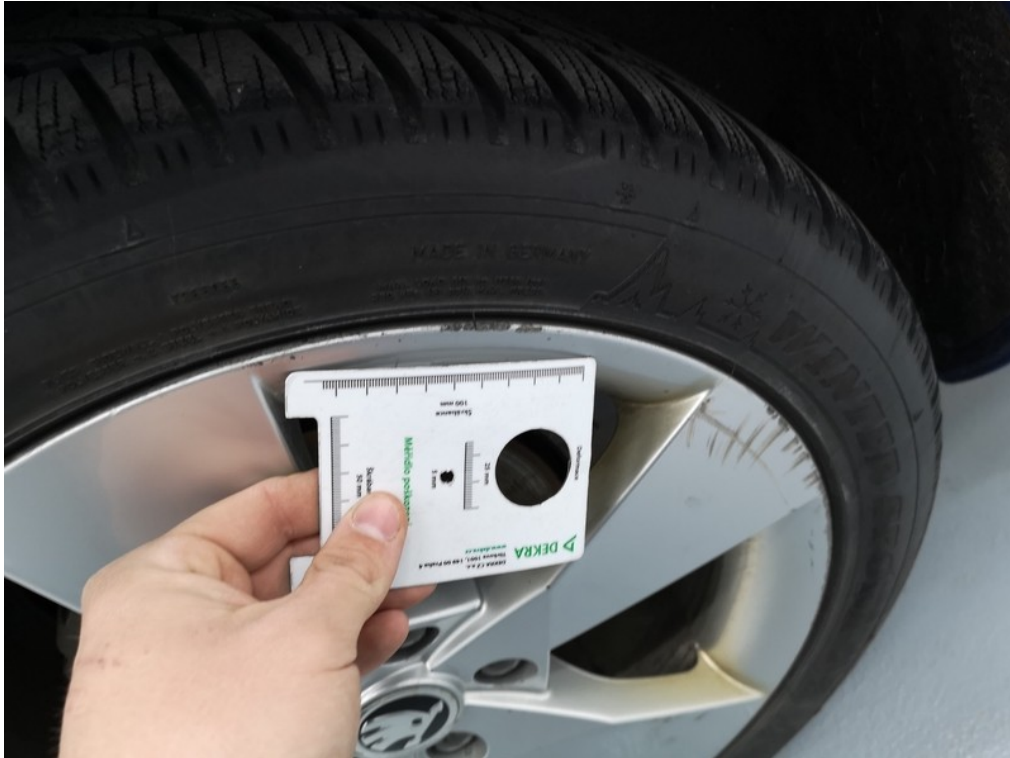
Viz popis k poškození č. 10

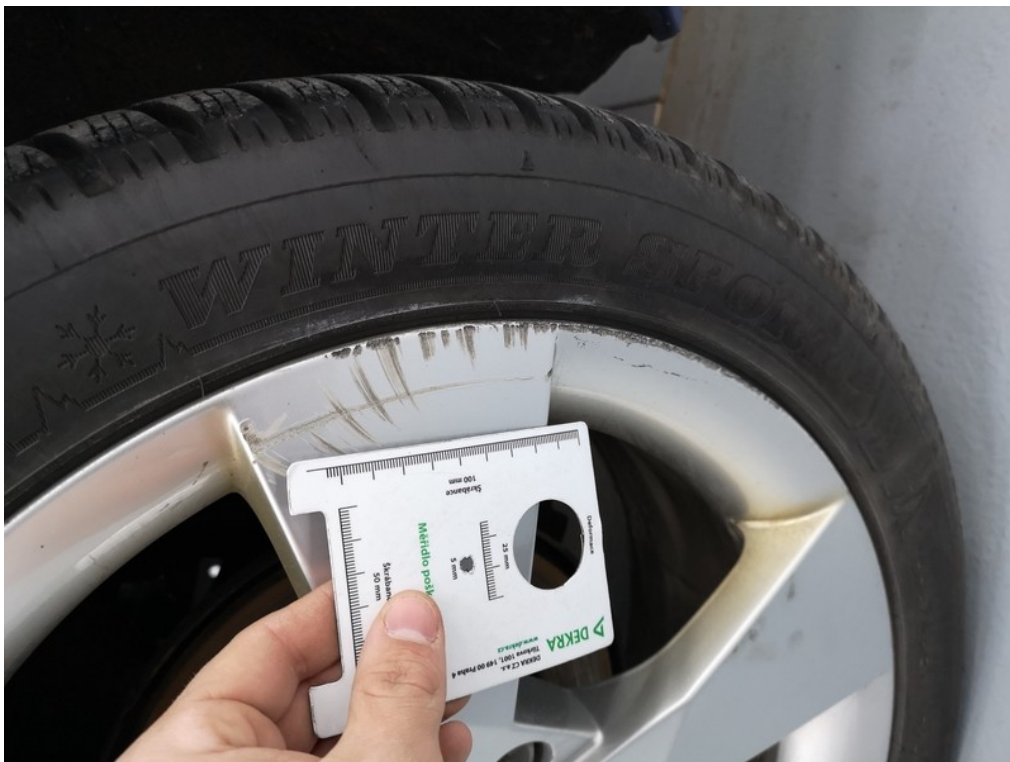
Viz popis k poškození č. 10

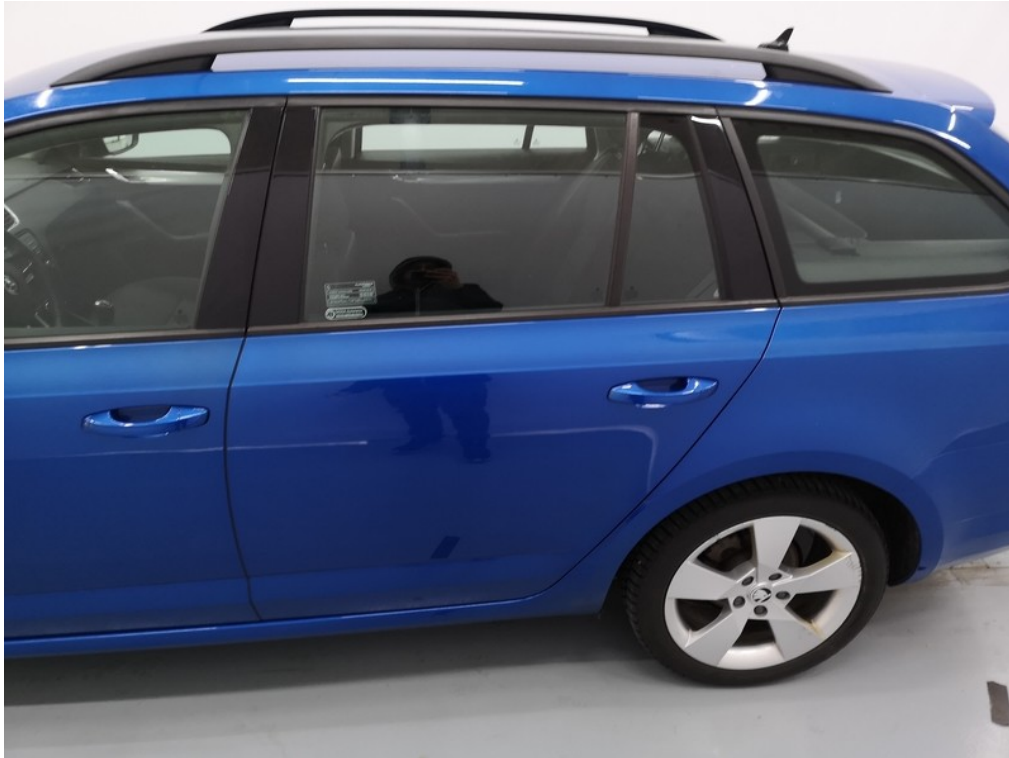
11 Umístění  
Poškozený díl  
Druh poškození

Exteriér (vnější prostor)  
Dveře zadní levé  
Jamka

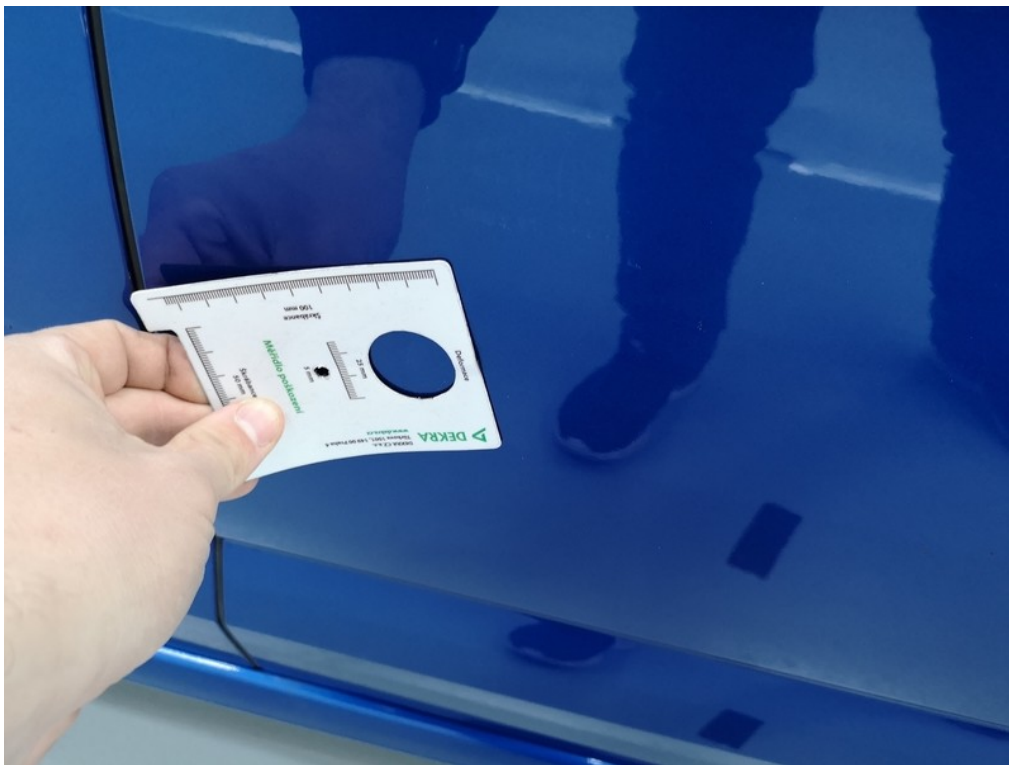
Viz popis k poškození č. 11

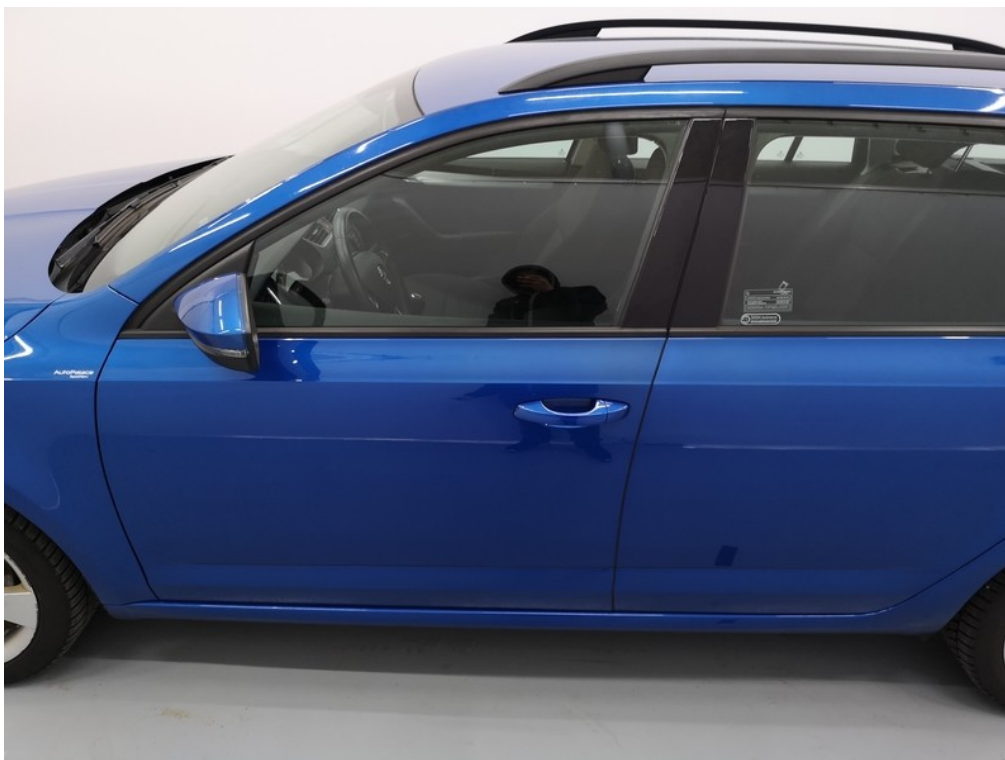
12 Umístění  
Poškozený díl  
Druh poškození

Exteriér (vnější prostor)  
Dveře přední levé  
Jamka

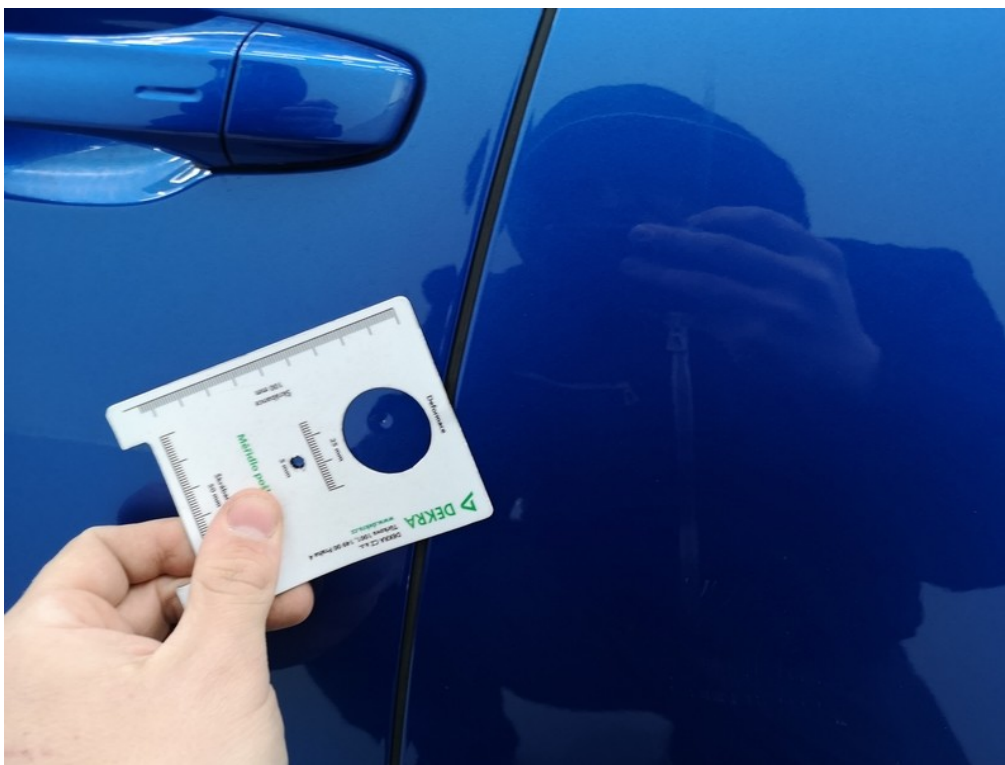
Viz popis k poškození č. 12

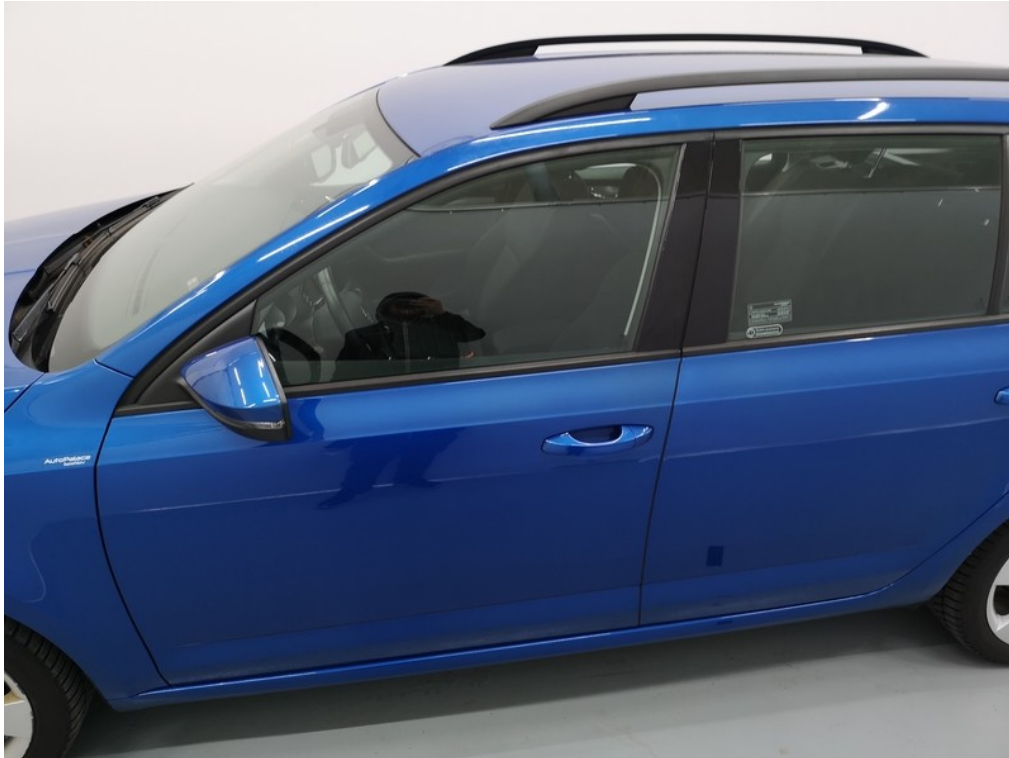
| <b>13</b> | Umístění | Exteriér (vnější prostor) | Poznámka: |
| | Poškozený díl | Rám LP dveří | |
| | Druh poškození | Škrábance | |

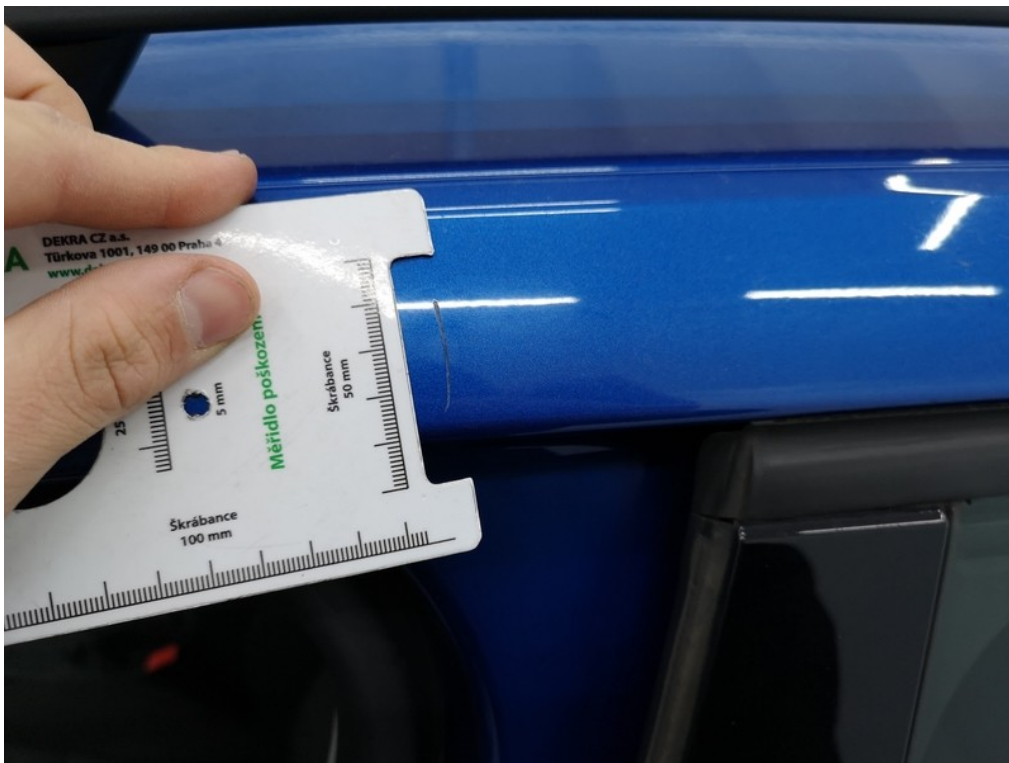
Viz popis k poškození č. 13

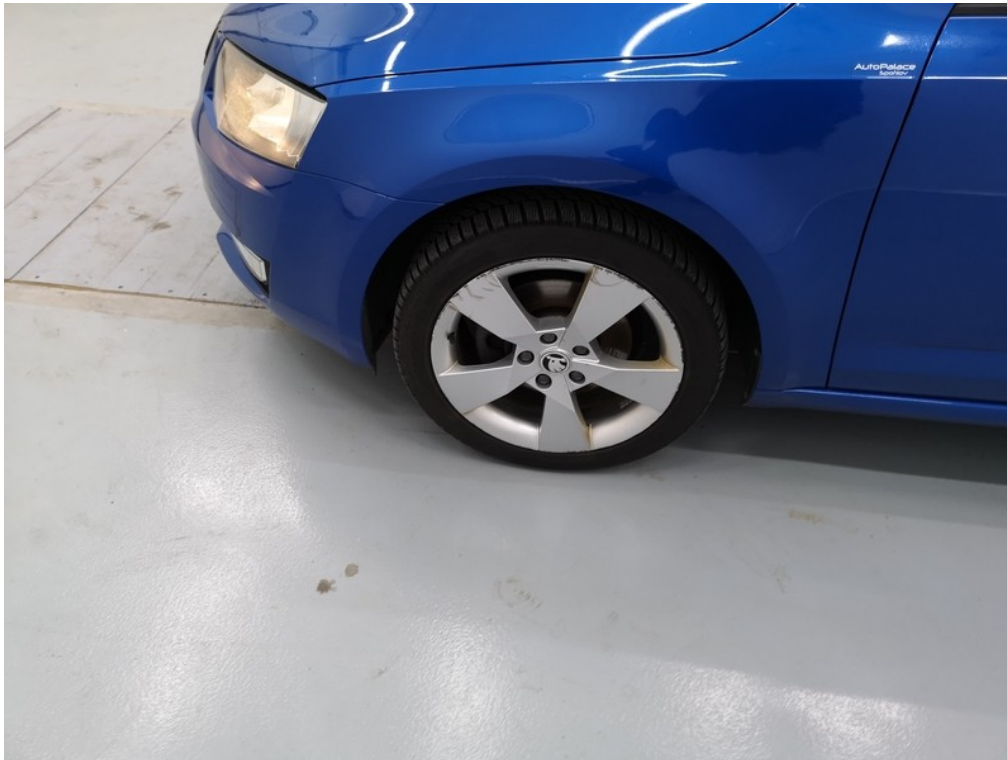
**14** Umístění Exteriér (vnější prostor)  
Poškozený díl Disk LP kola  
Druh poškození Škrábance
