**DEKRA CZ a.s.**  
Tůrkova 1001, 149 00 Praha 4  
IČ: 49240188, Zapsaná u Městského soudu v Praze, Oddíl B, vložka 1967

### ÚDAJE O VOZIDLE

## SEZNAM POŠKOZENÍ

## FOTODOKUMENTACE POŠKOZENÍ

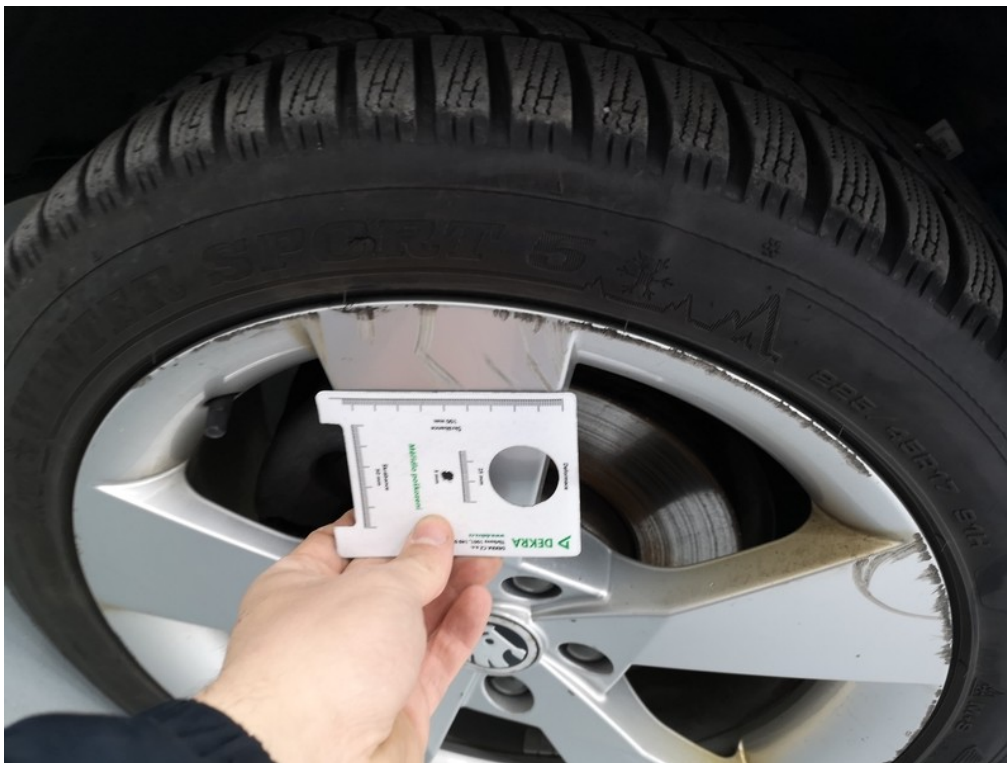
Viz popis k poškození č. 14

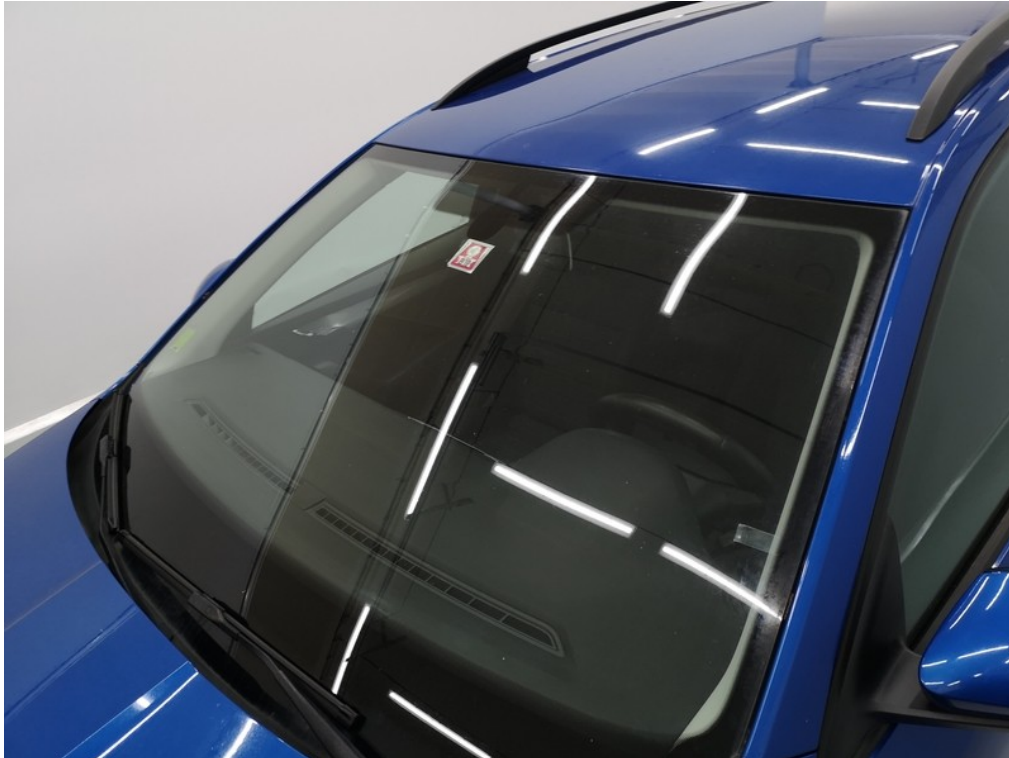
15 Umístění Exteriér (vnější prostor)  
Poškozený díl Čelní sklo  
Druh poškození Poškození od odletujícího kamení

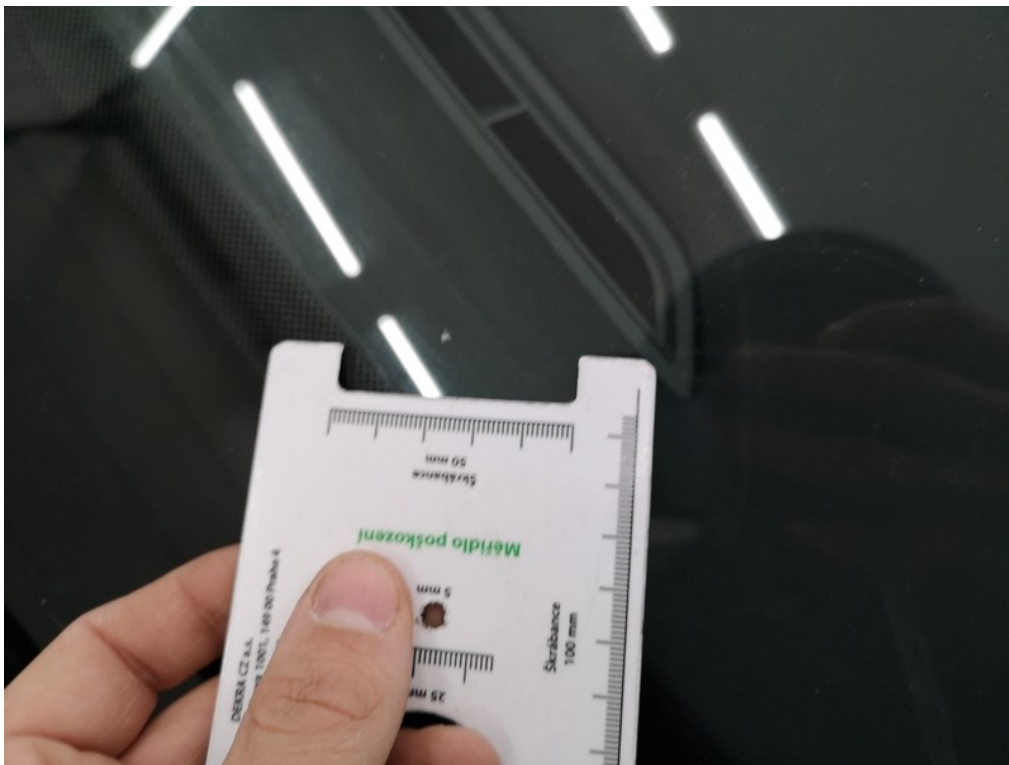
Viz popis k poškození č. 15

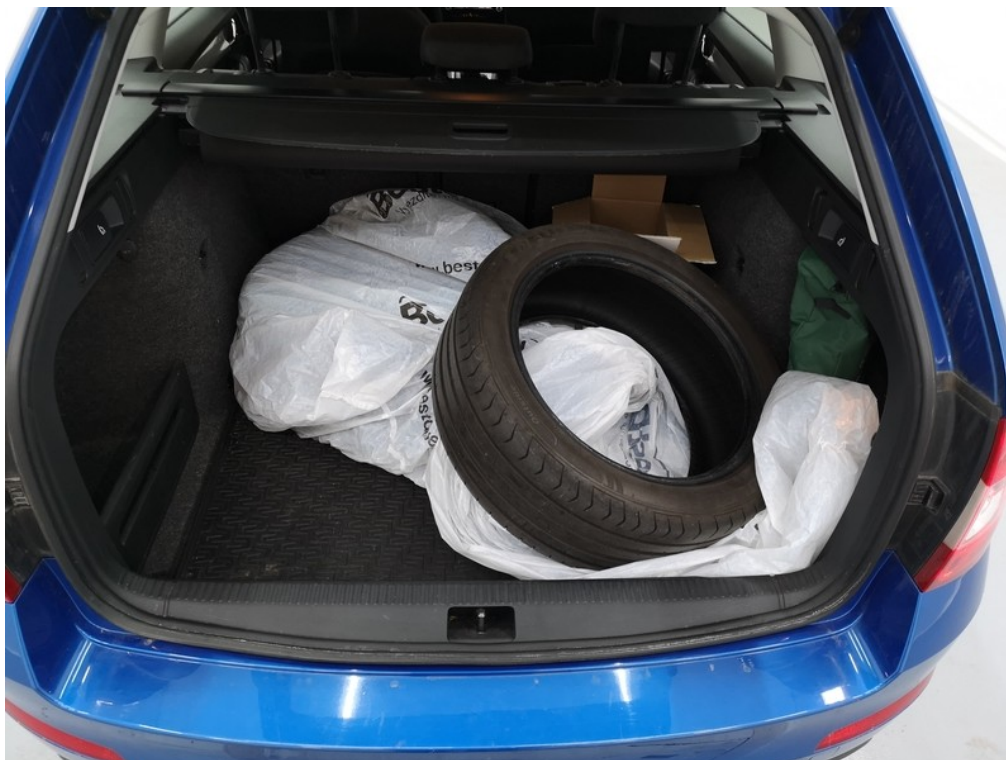
| <b>16</b> | Umístění<br>Poškozený díl<br>Druh poškození | Exteriér (vnější prostor)<br>Pneumatika kola 2ks<br>Chybí | Poznámka: |

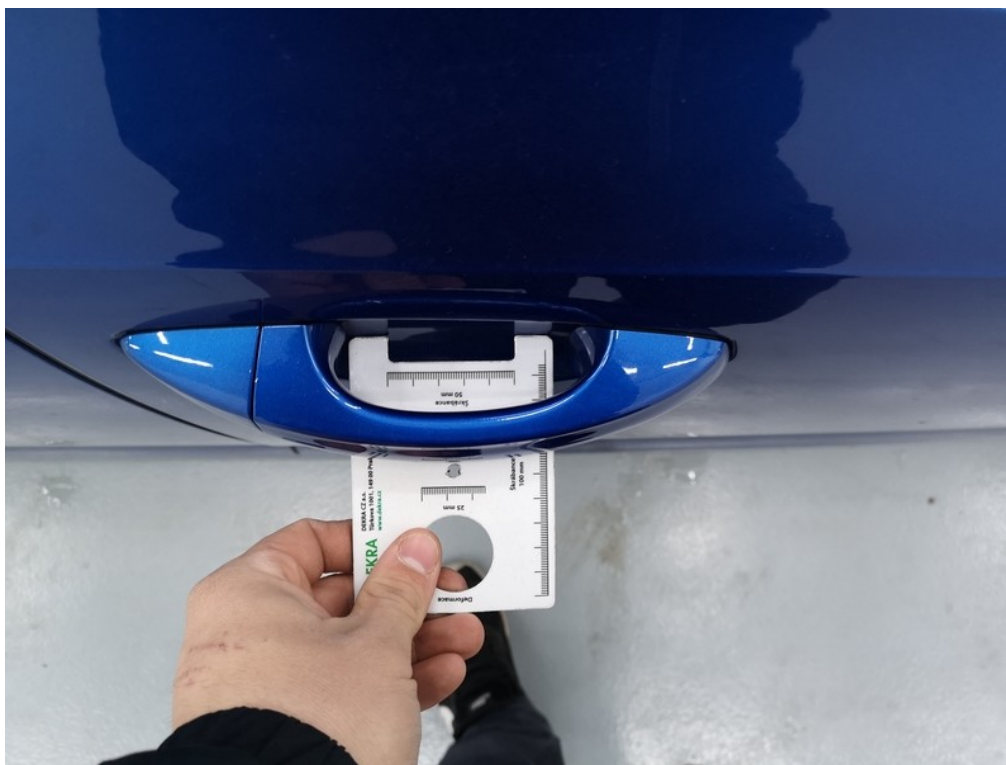
| <b>17</b> | Umístění<br>Poškozený díl<br>Druh poškození | Ostatní<br>Celková plocha karoserie<br>Škrábance | Poznámka: |

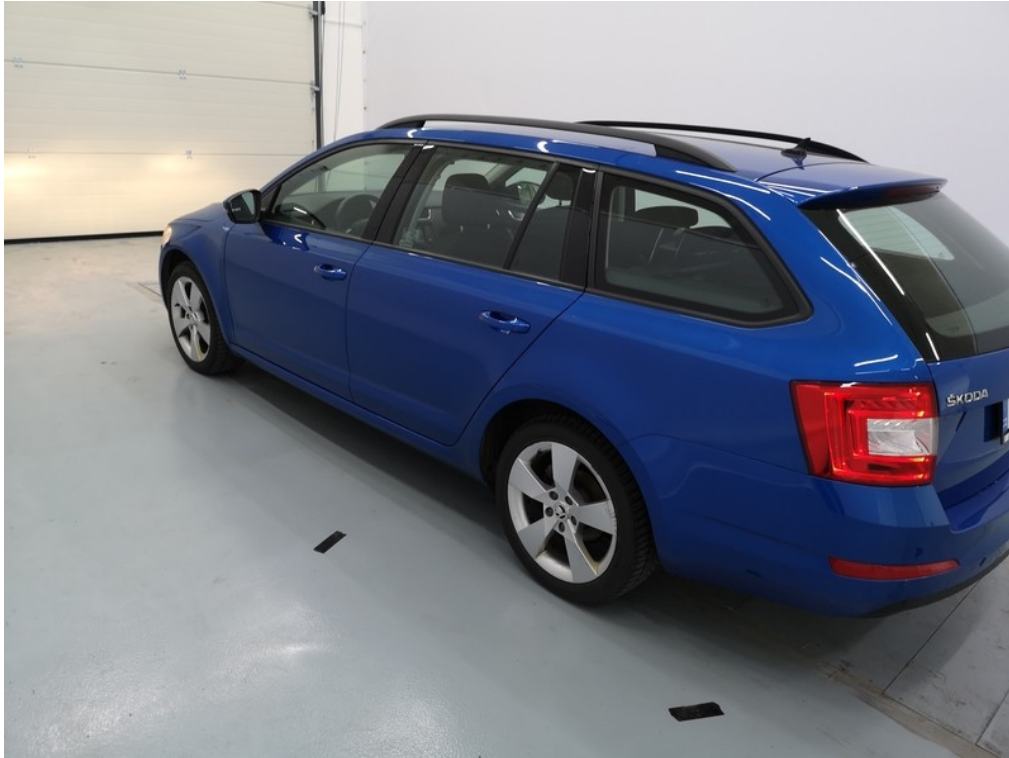
18

Ostatní  
Malá plocha karoserie  
Polepy

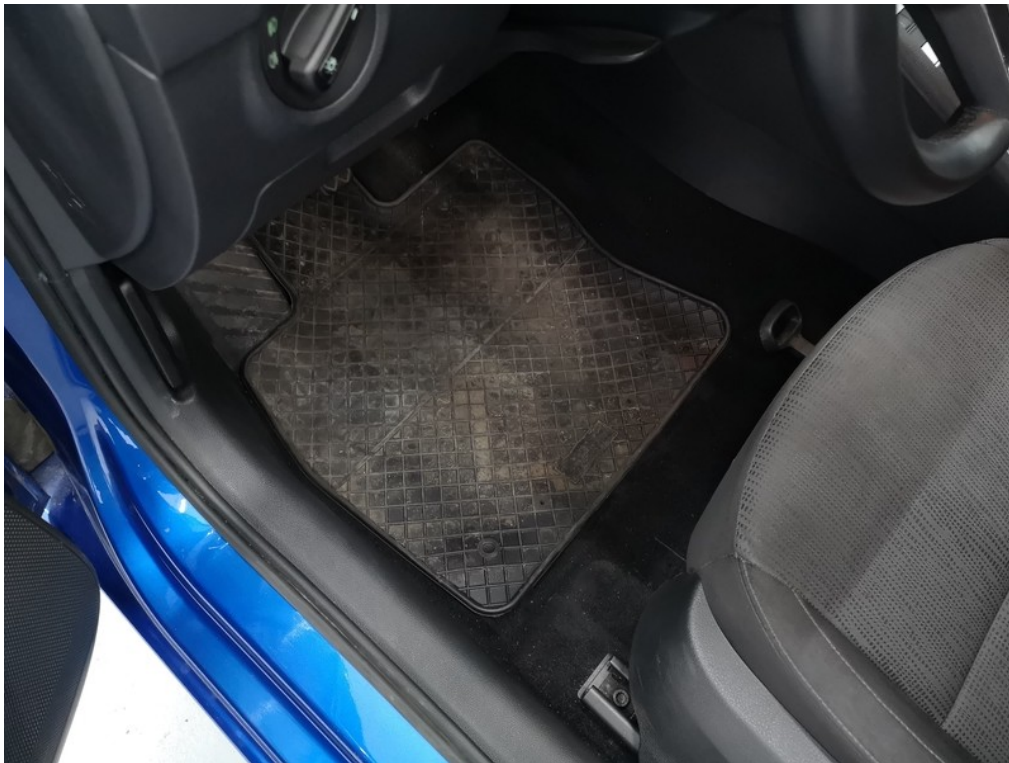
19

Ostatní  
Interiér  
Znečištěno
