DEKRA CZ a.s.
Tůrkova 1001, 149 00 Praha 4
IČ: 49240188, Zapsaná u Městského soudu v Praze, Oddíl B, vložka 1967

ÚDAJE O VOZIDLE

5AV9254
Rapid (NH)
1.2 TSI EU6, Active
1197
Manuální
46.377 Km Odečteno
5
1/4
V intervalu

SEZNAM POŠKOZENÍ

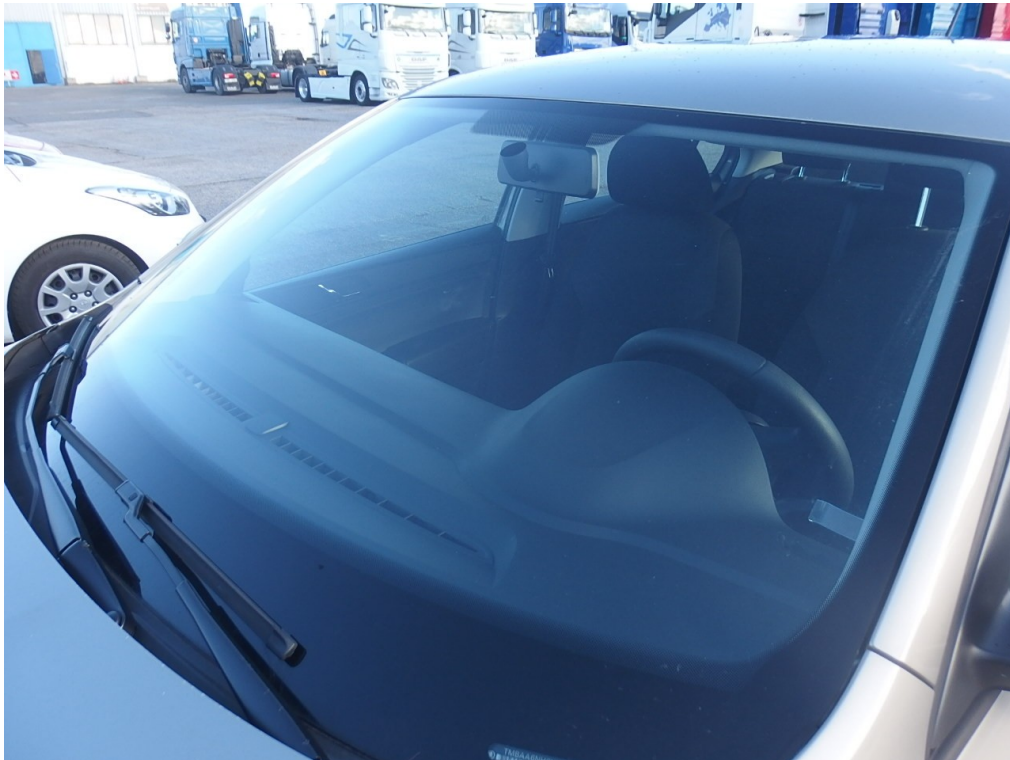
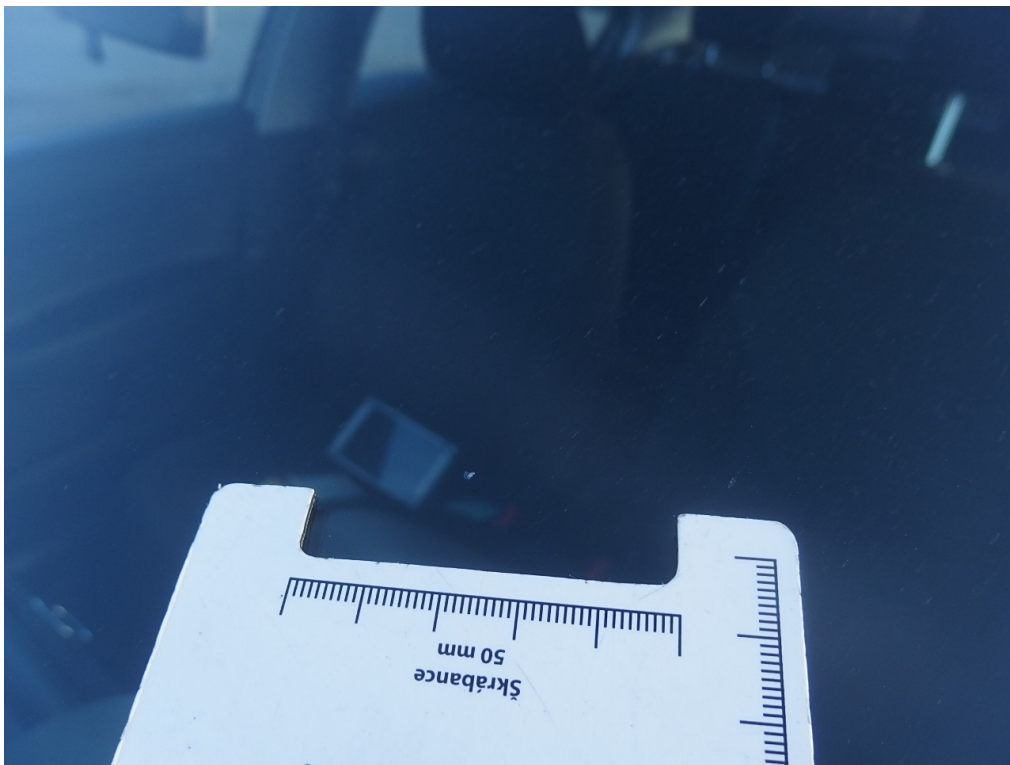
1	Umístění Poškozený díl Druh poškození	Exteriér (vnější prostor) Čelní sklo Poškození od odletujícího kamení	Poznámka:
----------	---	---	-----------

Viz popis k poškození č. 1

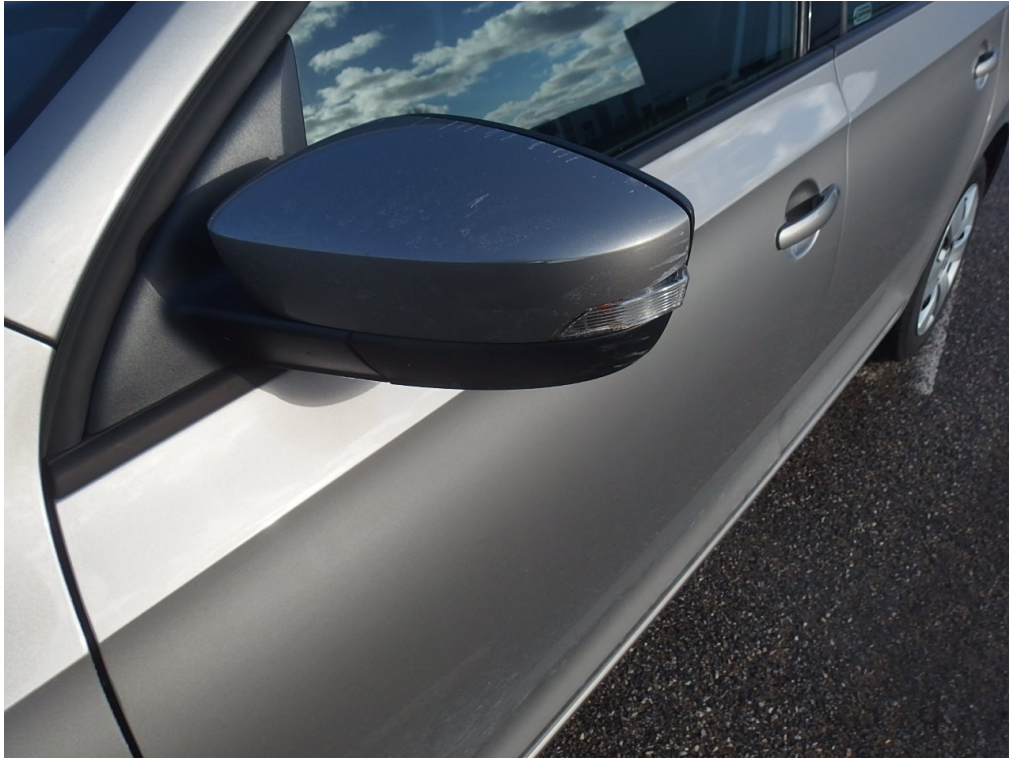
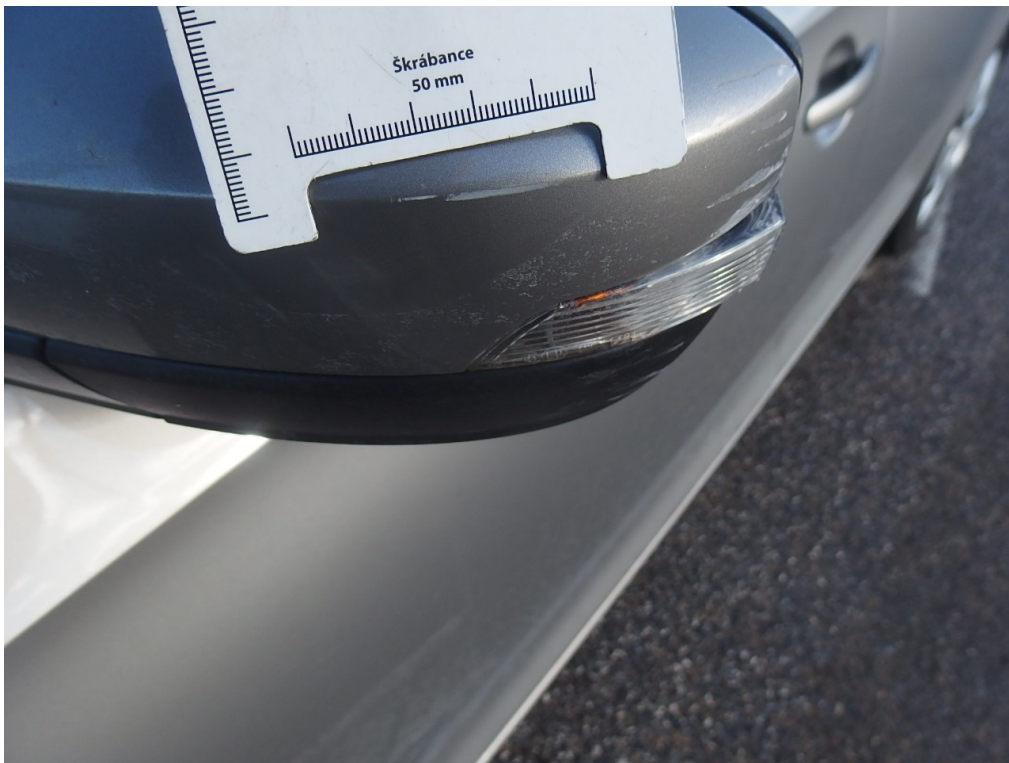
2	Umístění Poškozený díl Druh poškození	Exteriér (vnější prostor) Kryt L zpětného zrcátka Lak	Poznámka:
----------	---	---	-----------

Viz popis k poškození č. 2

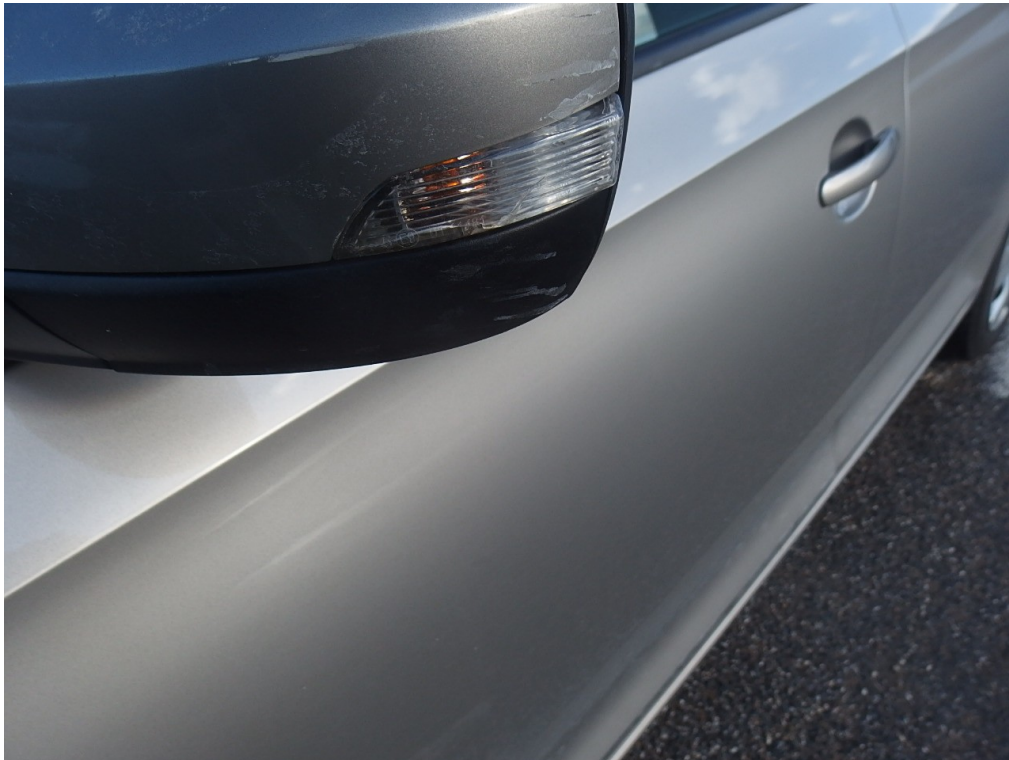
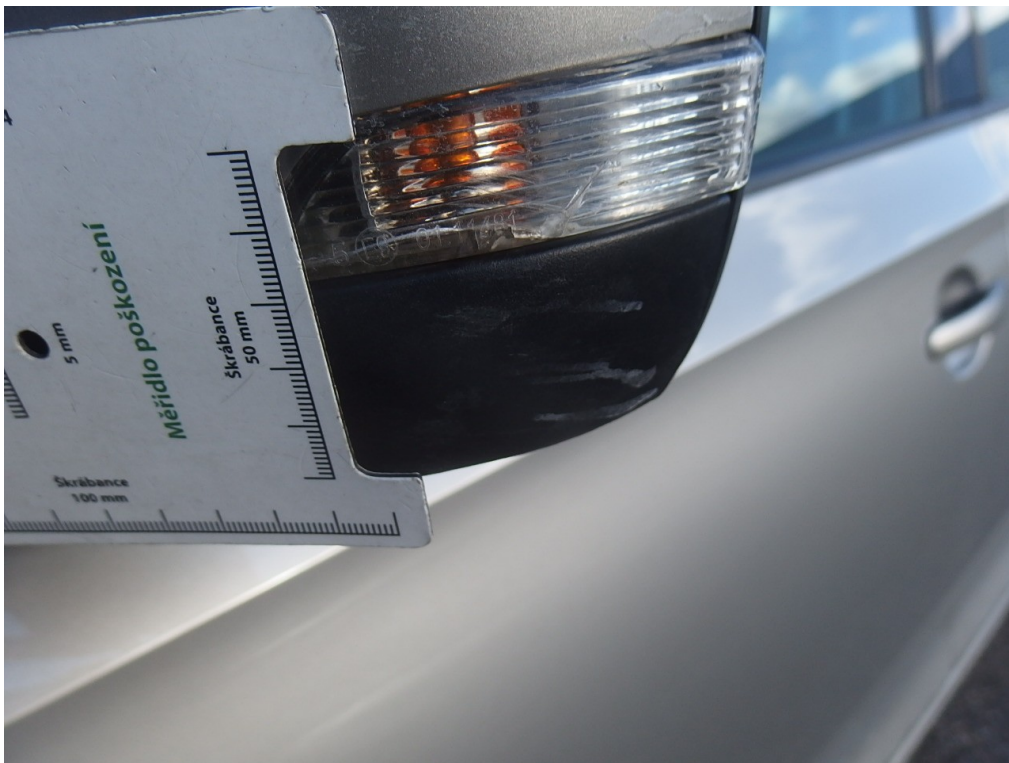
| 3 | Umístění

Poškozený díl
Druh poškození | Exteriér (vnější prostor)
Blikač boční L zpětného zrcátka
Prasklina | Poznámka: |

Viz popis k poškození č. 3

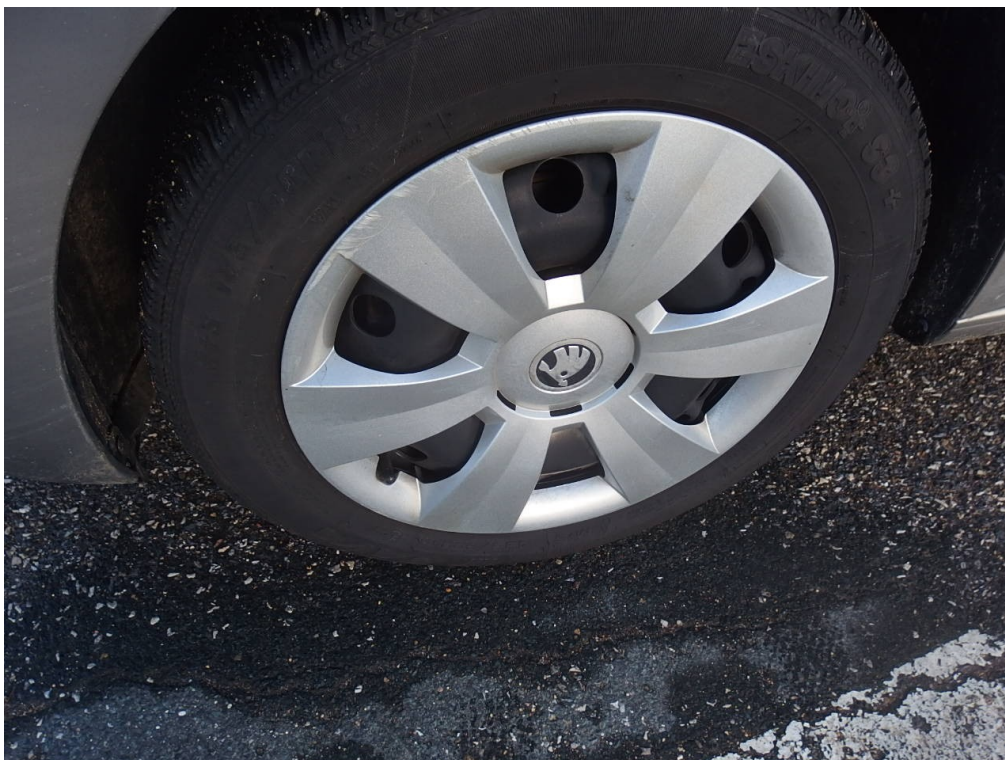
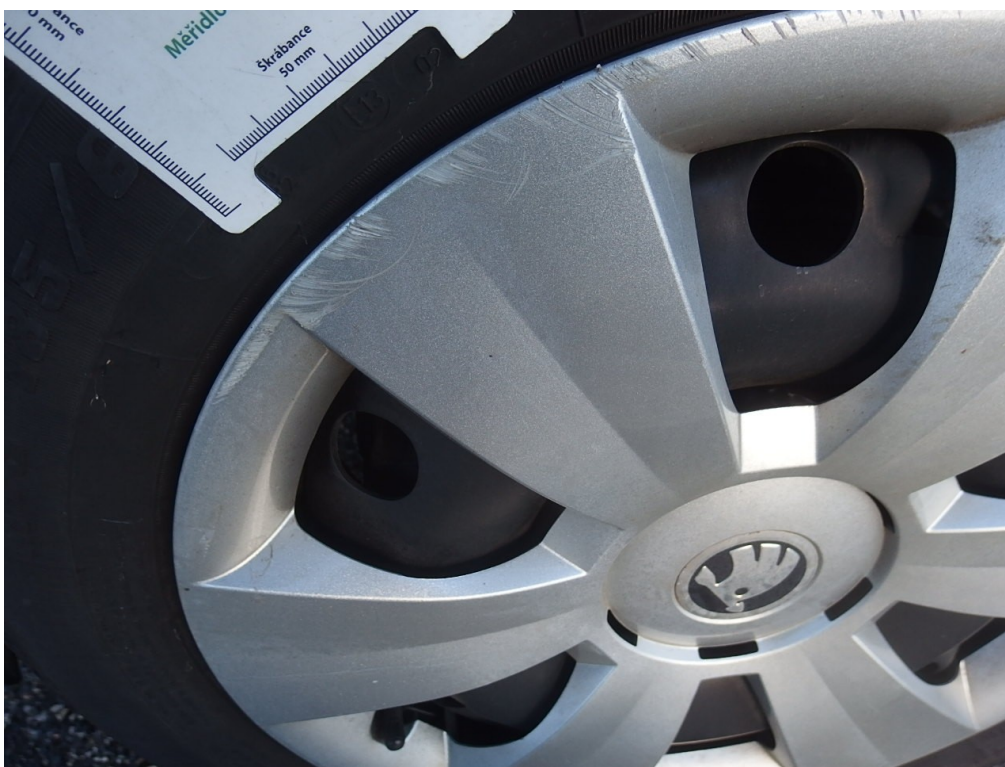
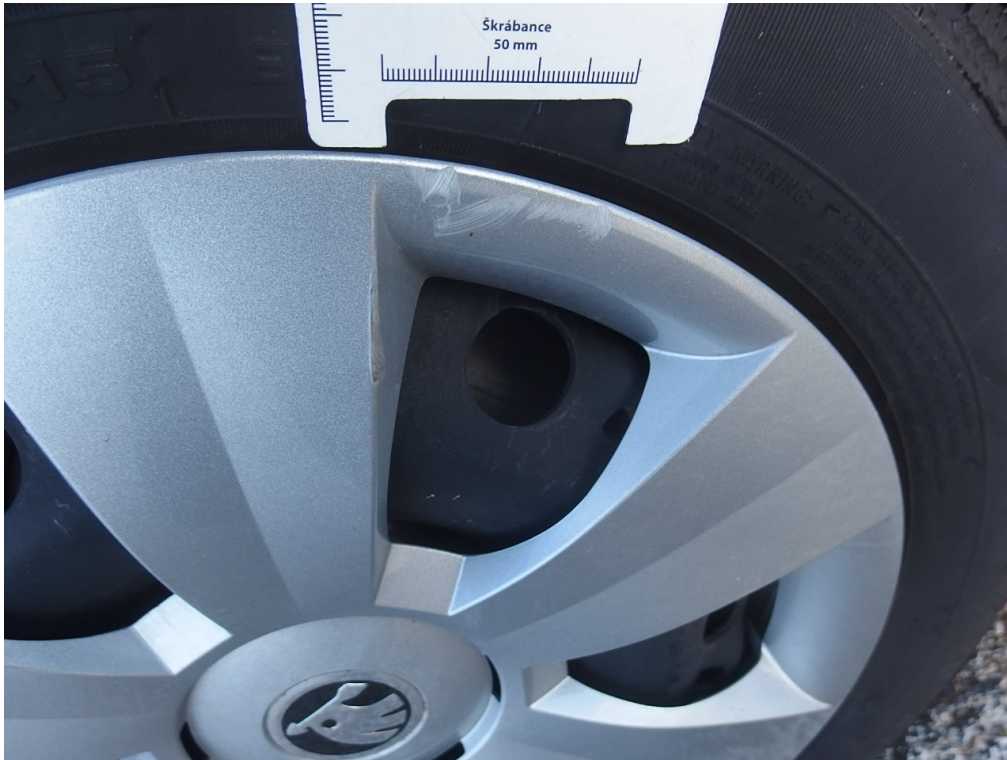
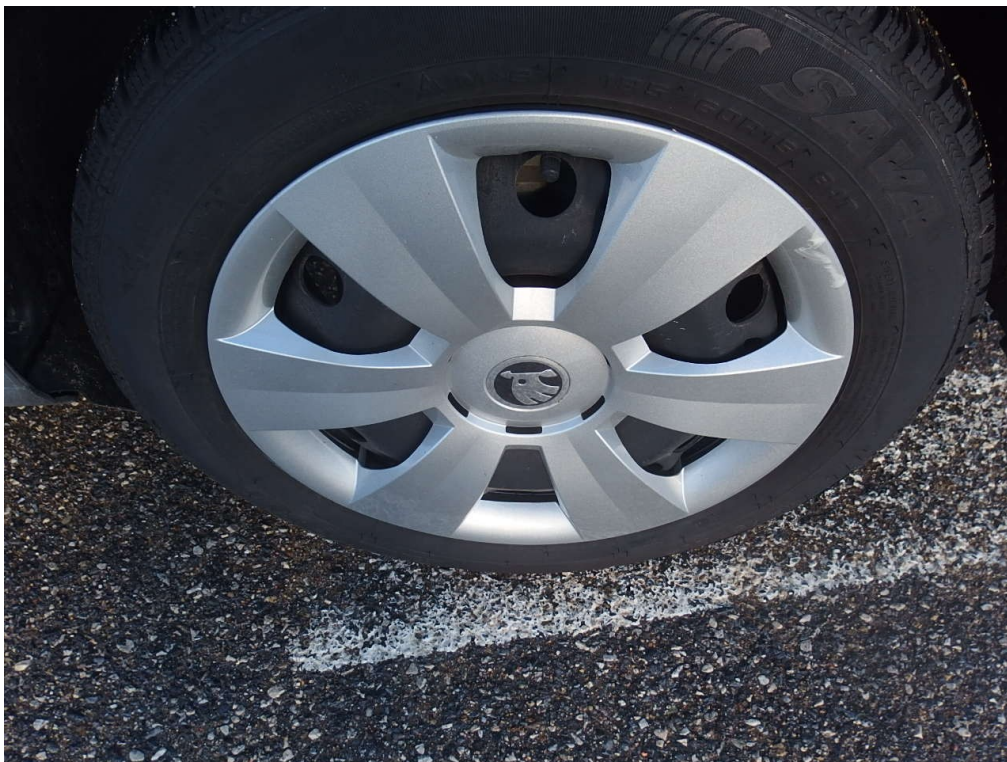
| 4 | Umístění

Poškozený díl
Druh poškození | Exteriér (vnější prostor)
2 ks krytů kol
Škrábance | Poznámka: |

Viz popis k poškození č. 4

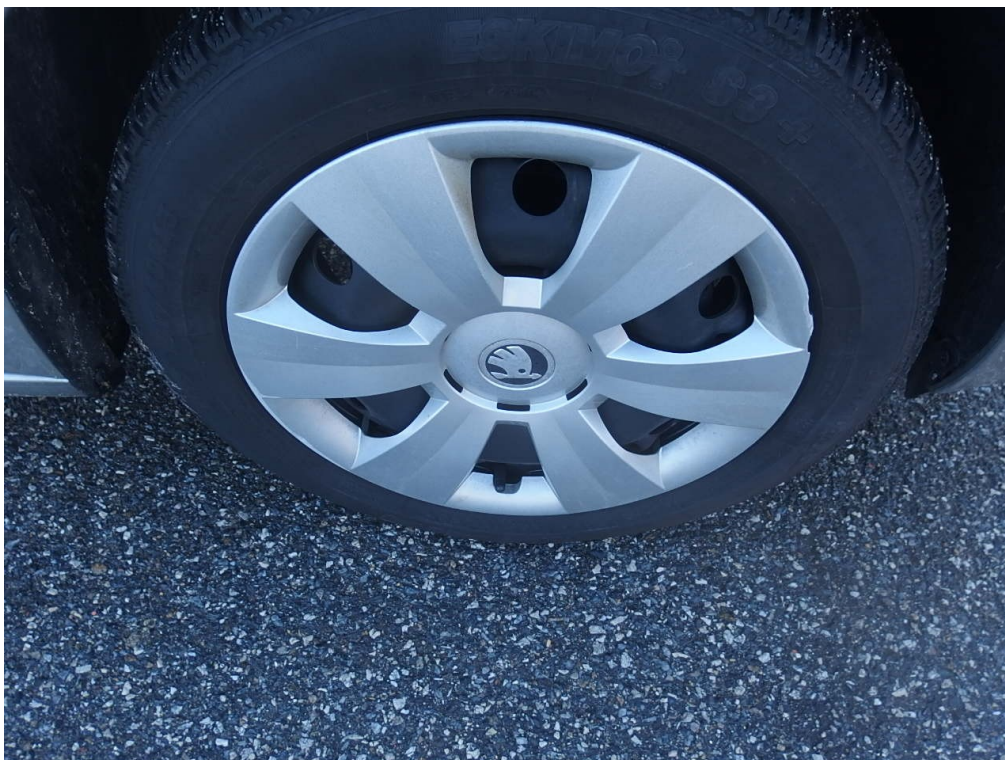
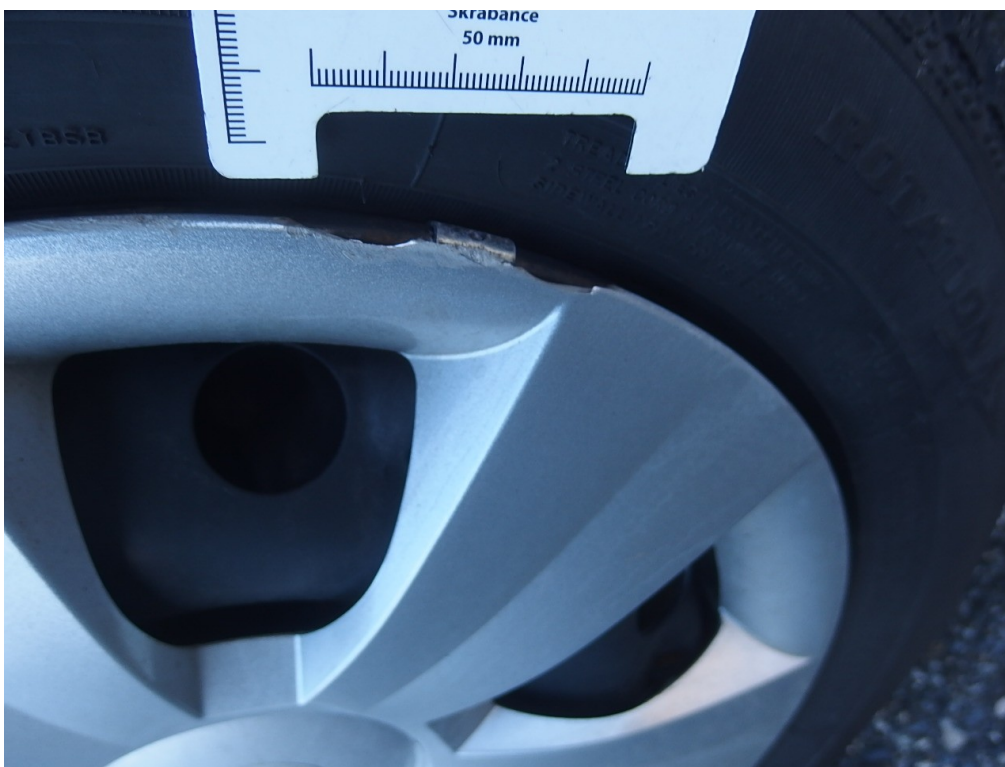
| 5 | Umístění

Poškozený díl
Druh poškození | Exteriér (vnější prostor)
1 ks krytů kol
Prasklina | Poznámka: |

Viz popis k poškození č. 5

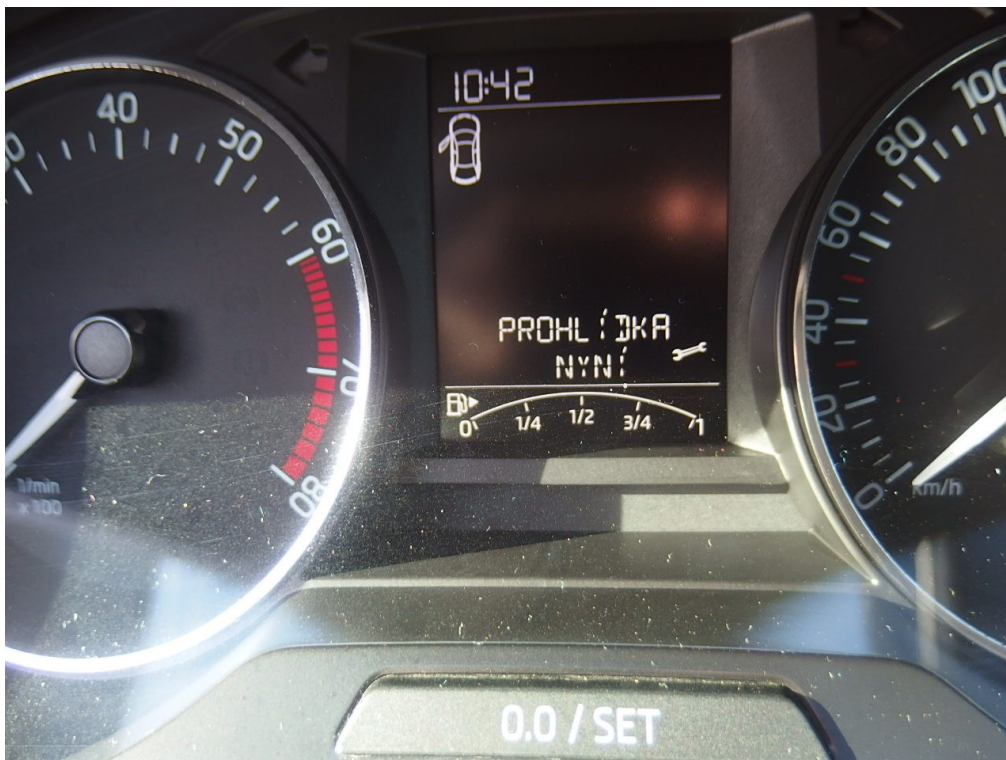
6

Ostatní
Servisní prohlídka
Chybí

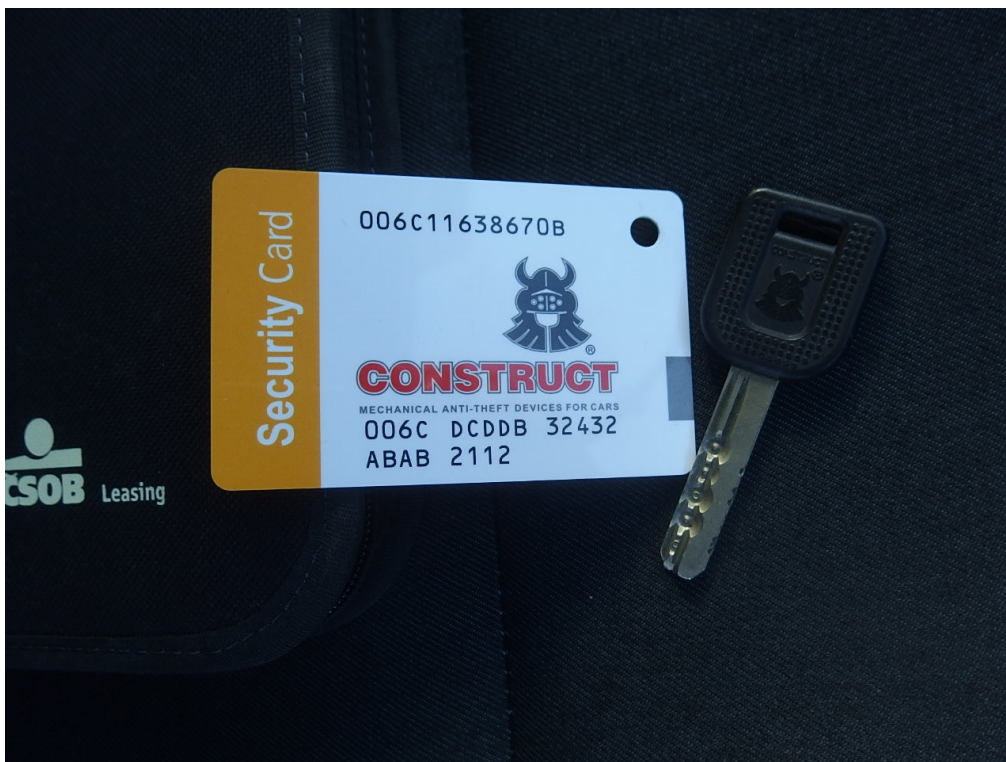
7

Ostatní
Náhr. klíč(e) od zámku řadicí páky
Chybí

Poznámka: Dodáno 24.1.2019.

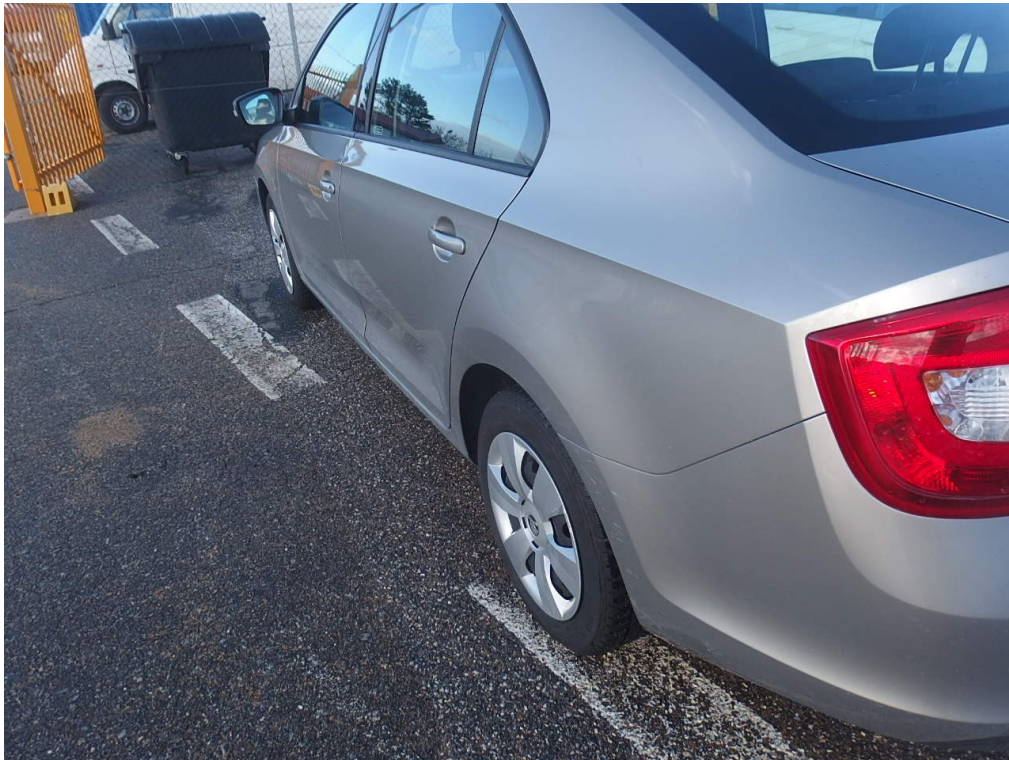
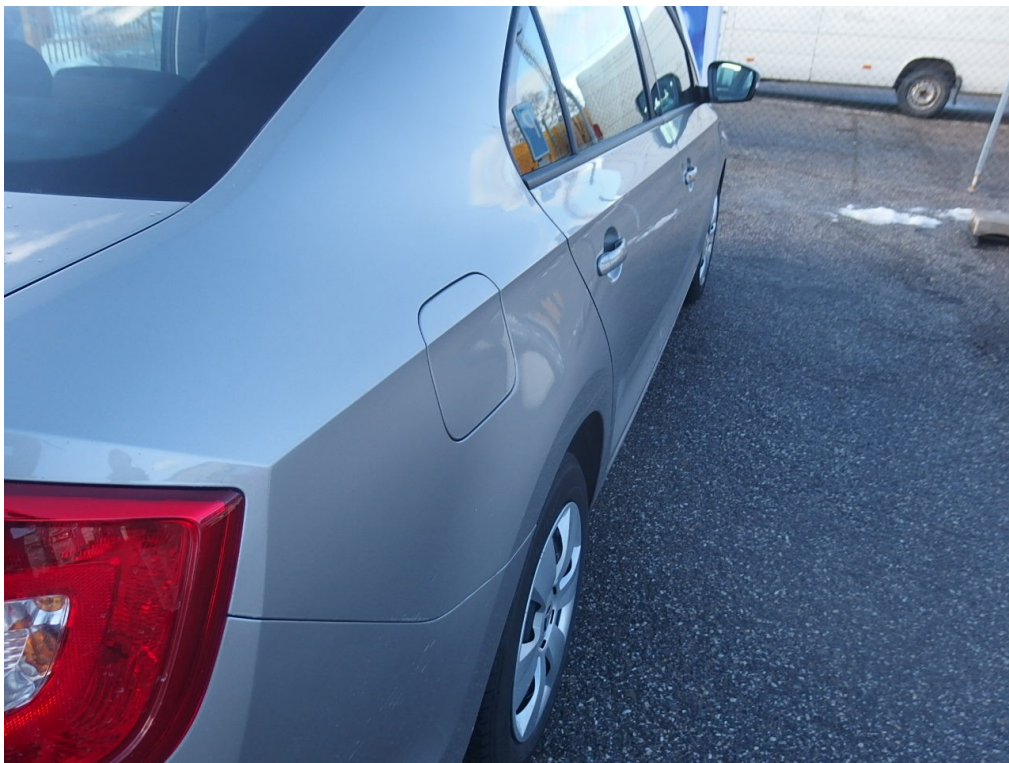
Ostatní
Celková plocha karoserie
Škrábance

Viz popis k poškození č. 8
