PROTOKOL INSPEKCE VOZIDLA

Leasingová smlouva: 22001307209 Místo inspekce: Praha_Kostelecká ulice 933/77a

Škoda Octavia 1.6 TDI CR DPF Ambition

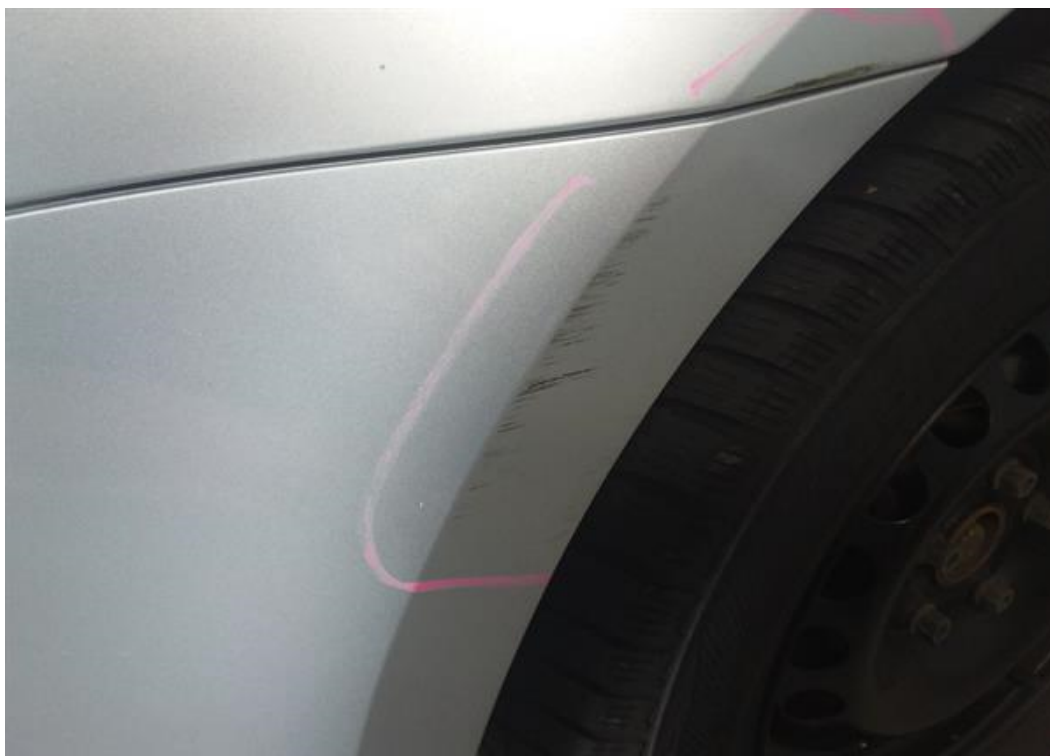
1

Oblast vozu	Exteriér	Druh poškození	Odření
Část vozu	Karoserie	Způsob opravy	Rozleštění
Prvek vozu	P Nárazník	Akceptovatelnost	Akceptovatelné

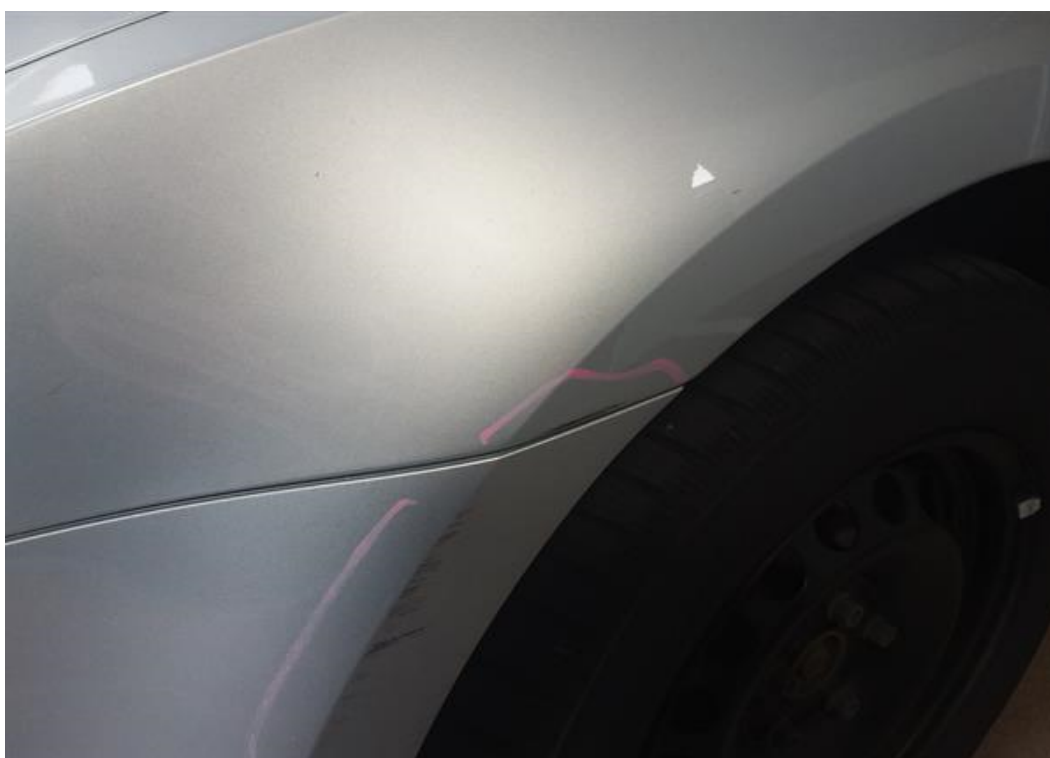
2

Oblast vozu	Exteriér	Druh poškození	Odření
Část vozu	Karoserie	Způsob opravy	Rozleštění
Prvek vozu	PL Blatník	Akceptovatelnost	Akceptovatelné

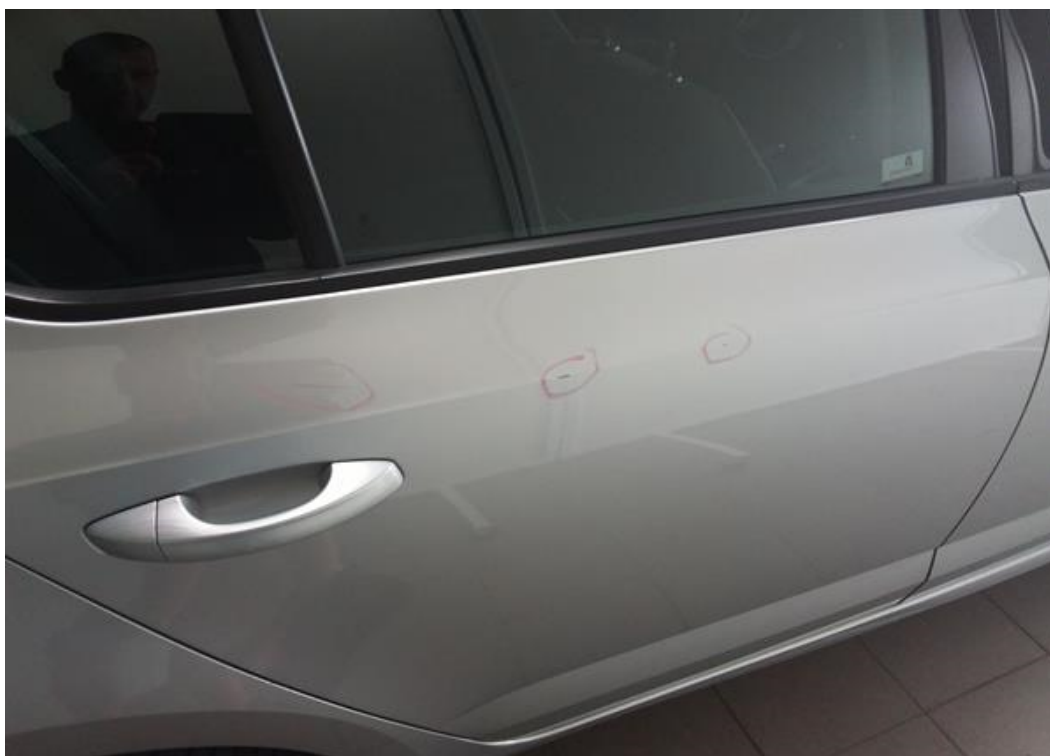
4

Oblast vozu	Exteriér	Druh poškození	Odření
Část vozu	Karoserie	Způsob opravy	Rozleštění
Prvek vozu	ZP Dveře	Akceptovatelnost	Akceptovatelné

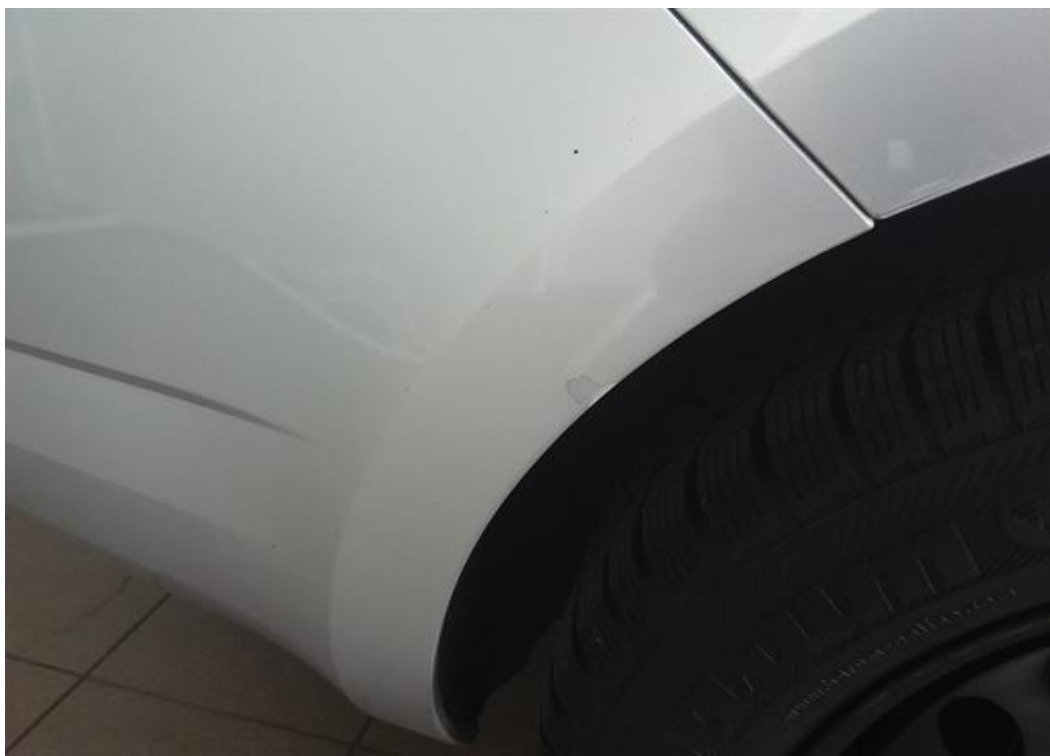
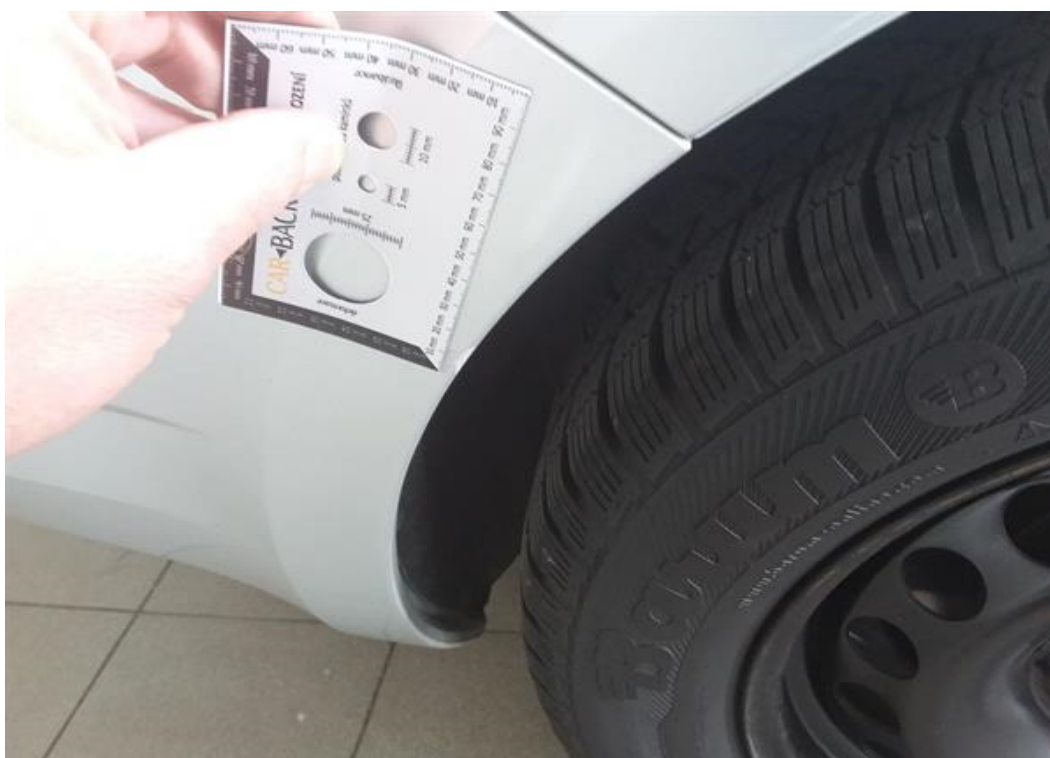
Oblast vozu	Exteriér	Druh poškození	Odření
Část vozu	Karoserie	Způsob opravy	Bez opravy
Prvek vozu	Z Nárazník	Akceptovatelnost	Akceptovatelné

Viz popis k poškození č. 5

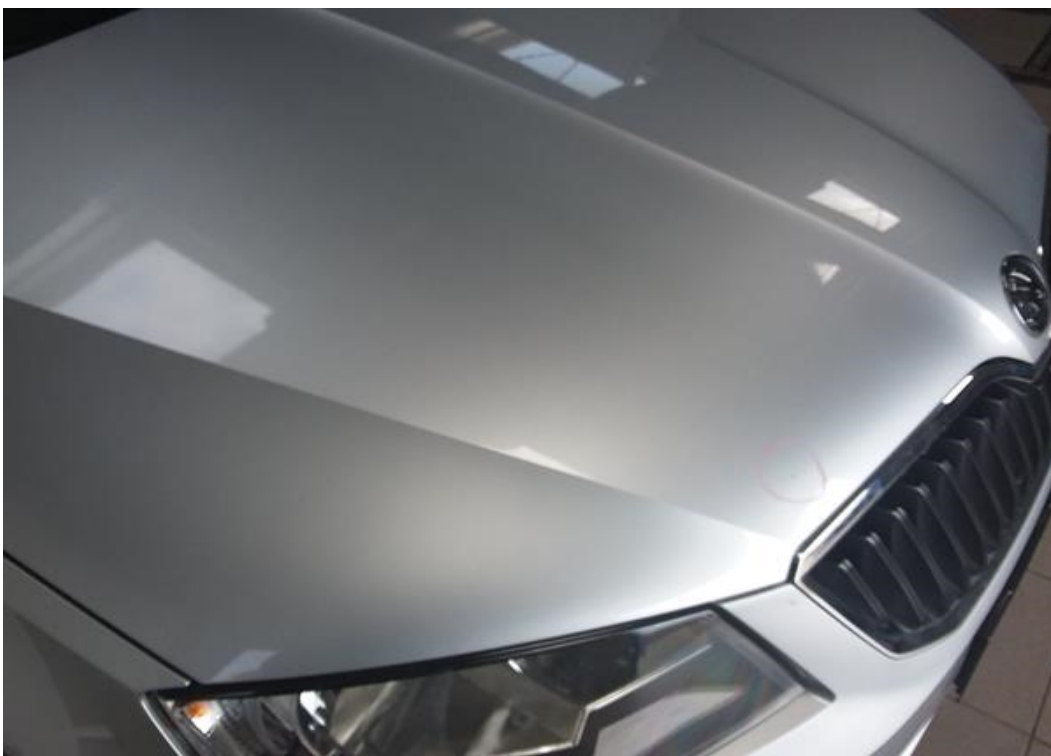
6

Oblast vozu	Exteriér	Druh poškození	Poškození od kamínků
Část vozu	Karoserie	Způsob opravy	Rozleštění
Prvek vozu	Kapota	Akceptovatelnost	Akceptovatelné

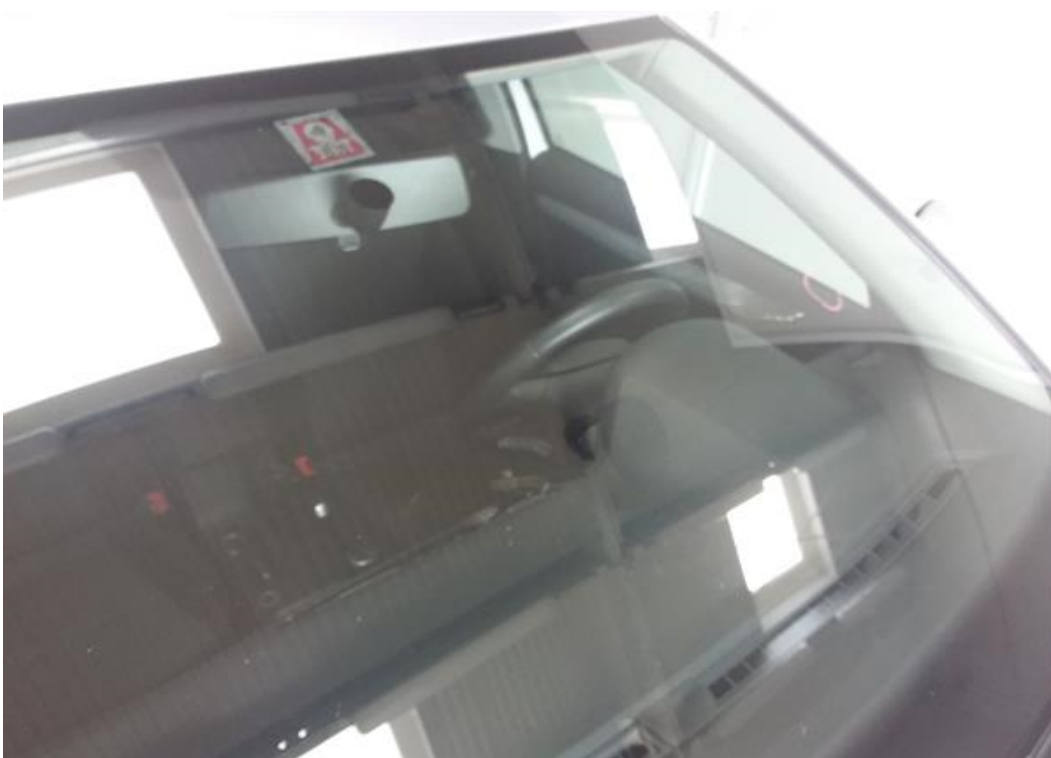
7

Oblast vozu	Exteriér	Druh poškození	Poškození od kamínků
Část vozu	Skla	Způsob opravy	Bez opravy
Prvek vozu	Čelní sklo	Akceptovatelnost	Akceptovatelné

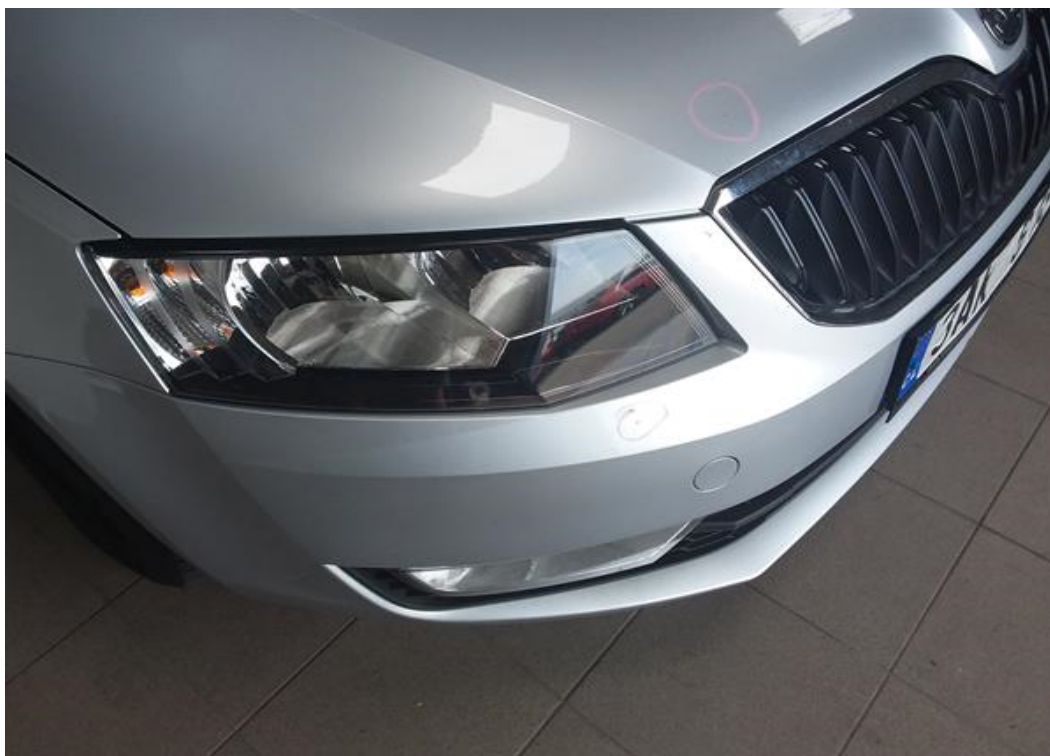
8

Oblast vozu	Exteriér	Druh poškození	Poškození od kamínků
Část vozu	Karoserie	Způsob opravy	Rozleštění
Prvek vozu	P Nárazník	Akceptovatelnost	Akceptovatelné

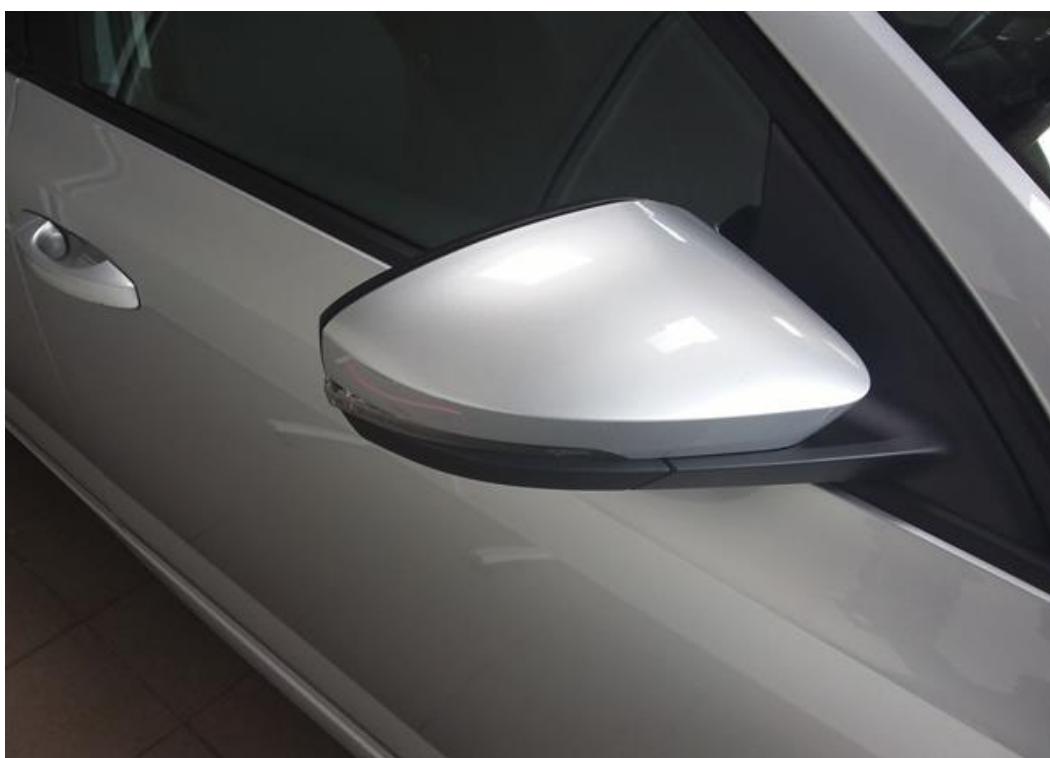
9

Oblast vozu	Exteriér	Druh poškození	Odření
Část vozu	Skla	Způsob opravy	Rozleštění
Prvek vozu	P Zrcátko	Akceptovatelnost	Akceptovatelné

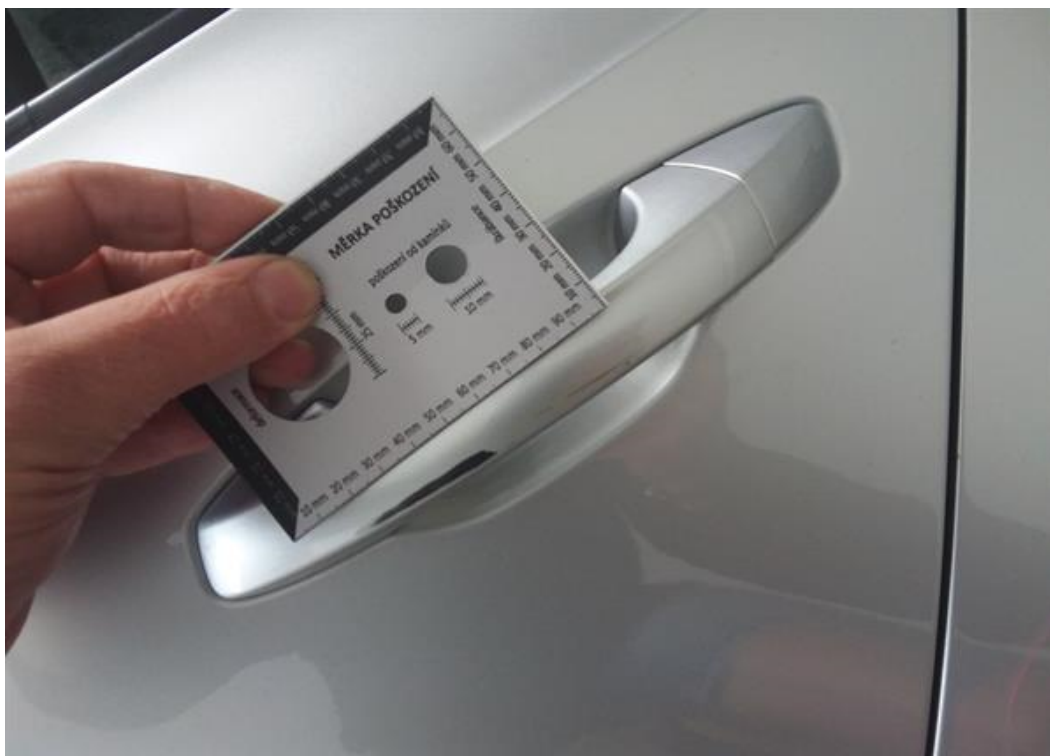
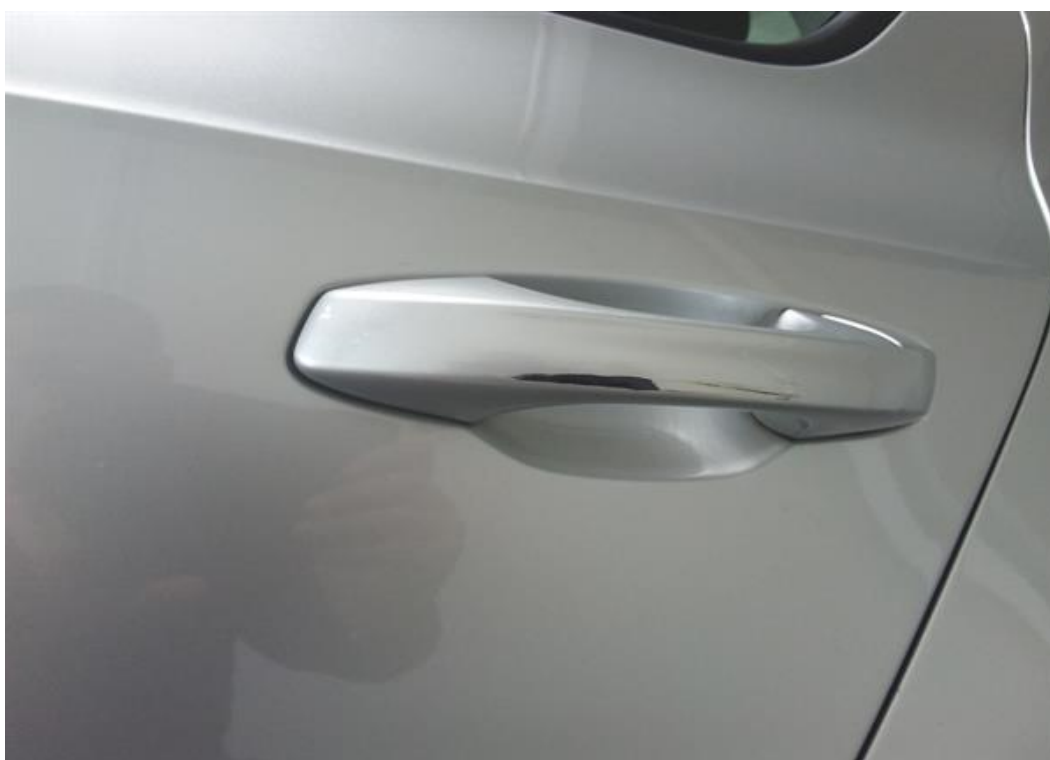
Oblast vozu	Exteriér	Druh poškození	Odření
Část vozu	Karoserie	Způsob opravy	Lakování
Prvek vozu	ZL Dveře	Akceptovatelnost	Neakceptovatelné

Viz popis k poškození č. 10

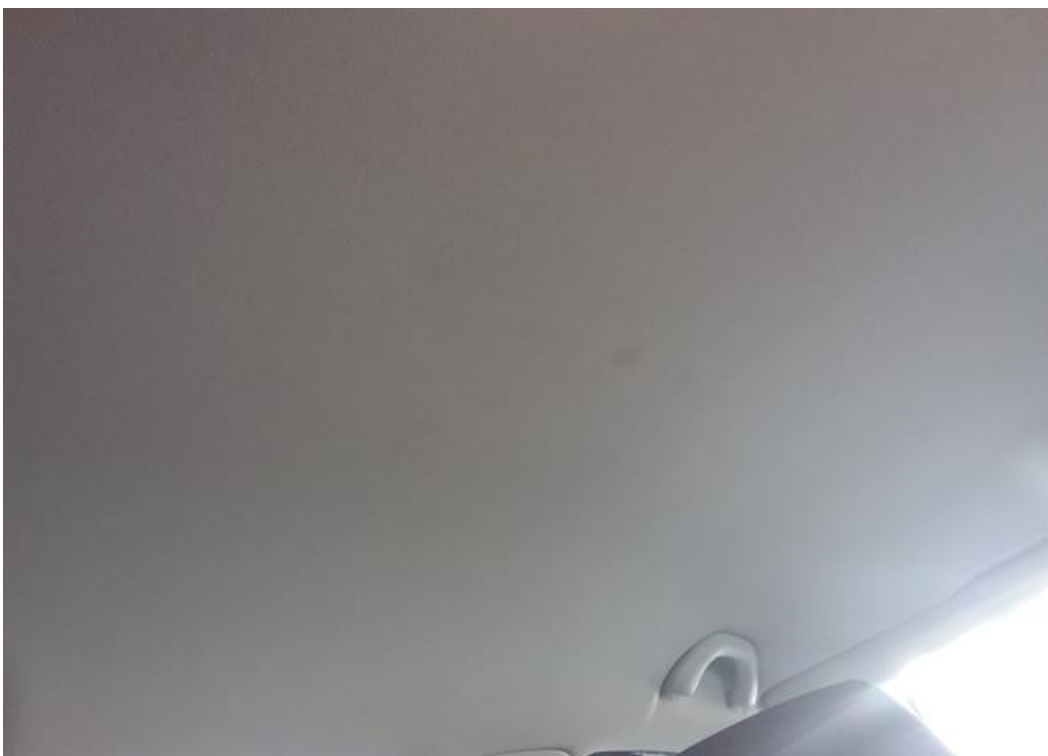
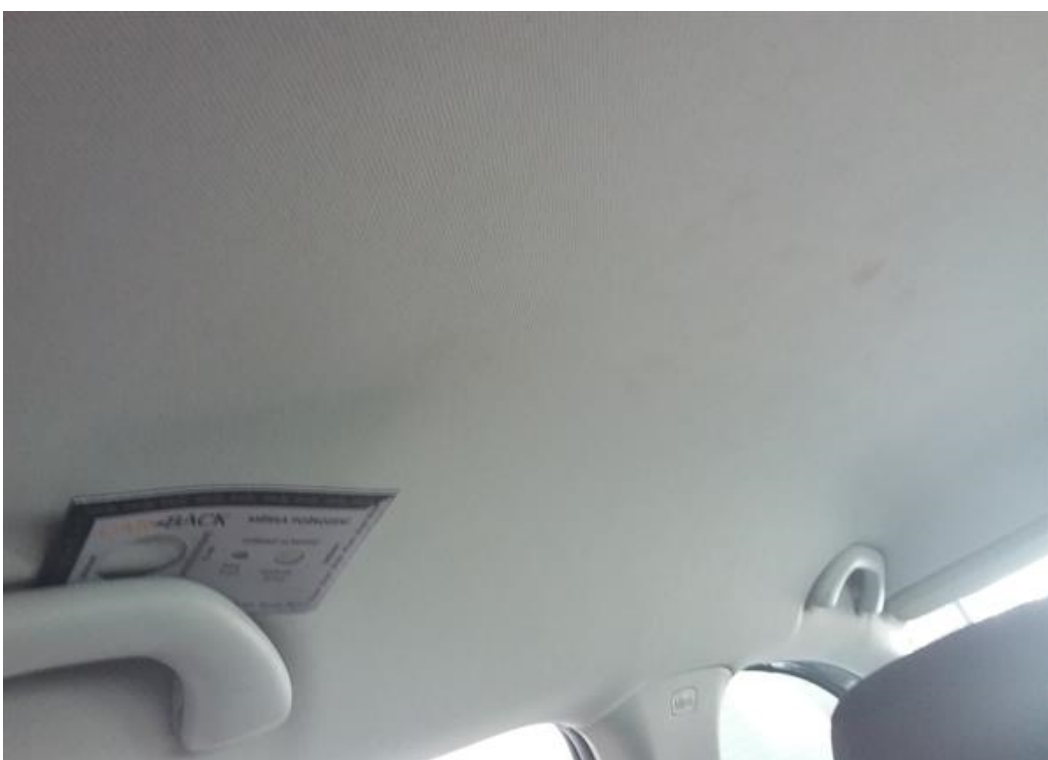
Oblast vozu	Interiér	Druh poškození	Znečištěné
Část vozu	Střecha	Způsob opravy	Čištění
Prvek vozu	Stropnice	Akceptovatelnost	Neakceptovatelné

Viz popis k poškození č. 11
