## PROTOKOL INSPEKCE VOZIDLA

Leasingová smlouva: 11001511224 Místo inspekce: Praha\_Kostelecká ulice 933/77a

Opel Insignia 1.6 CDTi 100kW Edition ST S/S

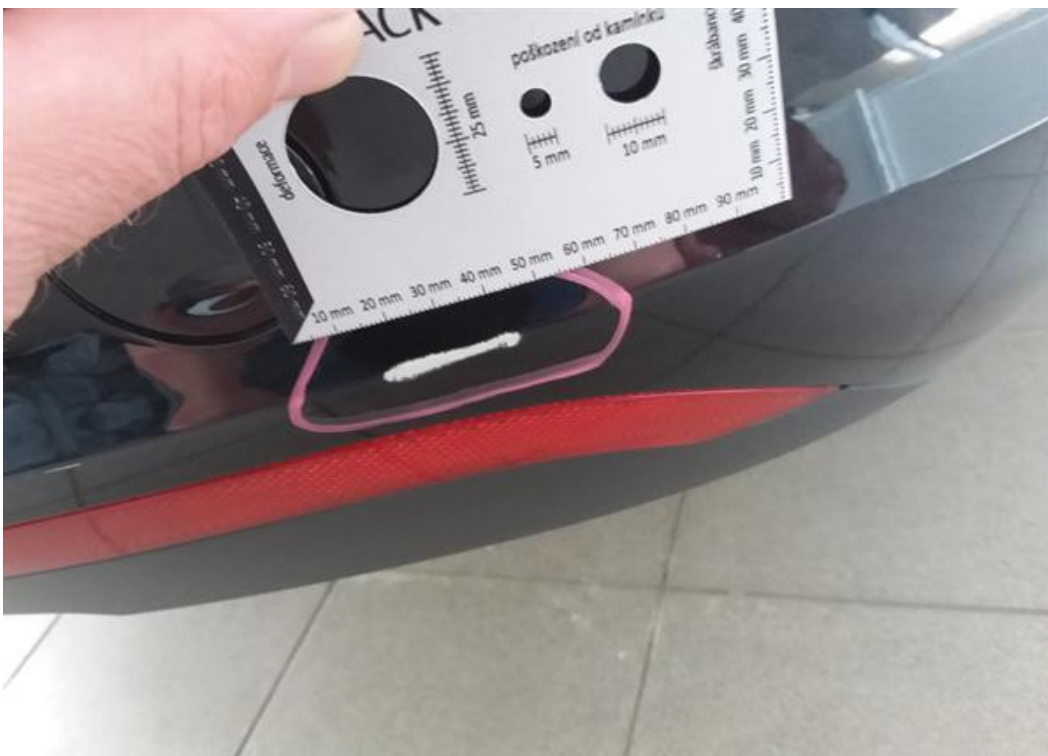
**1**

Oblast vozu	Exteriér	Druh poškození	Odření
Část vozu	Karoserie	Způsob opravy	Lakování
Prvek vozu	Z Nárazník	Akceptovatelnost	Neakceptovatelné

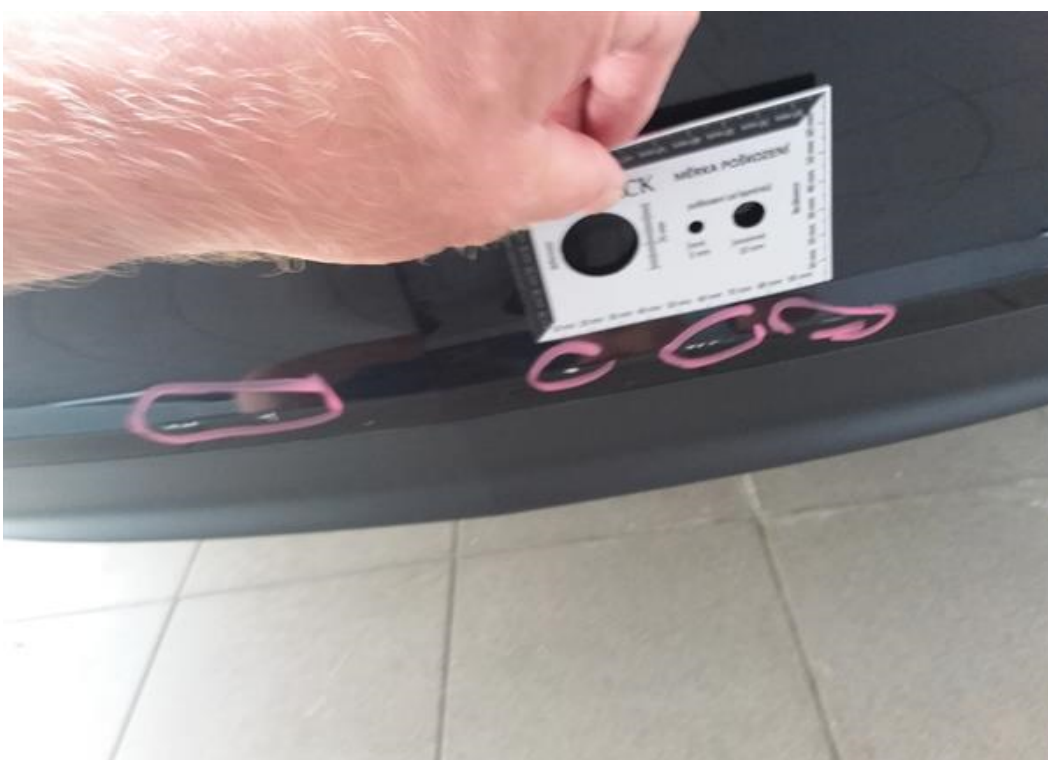
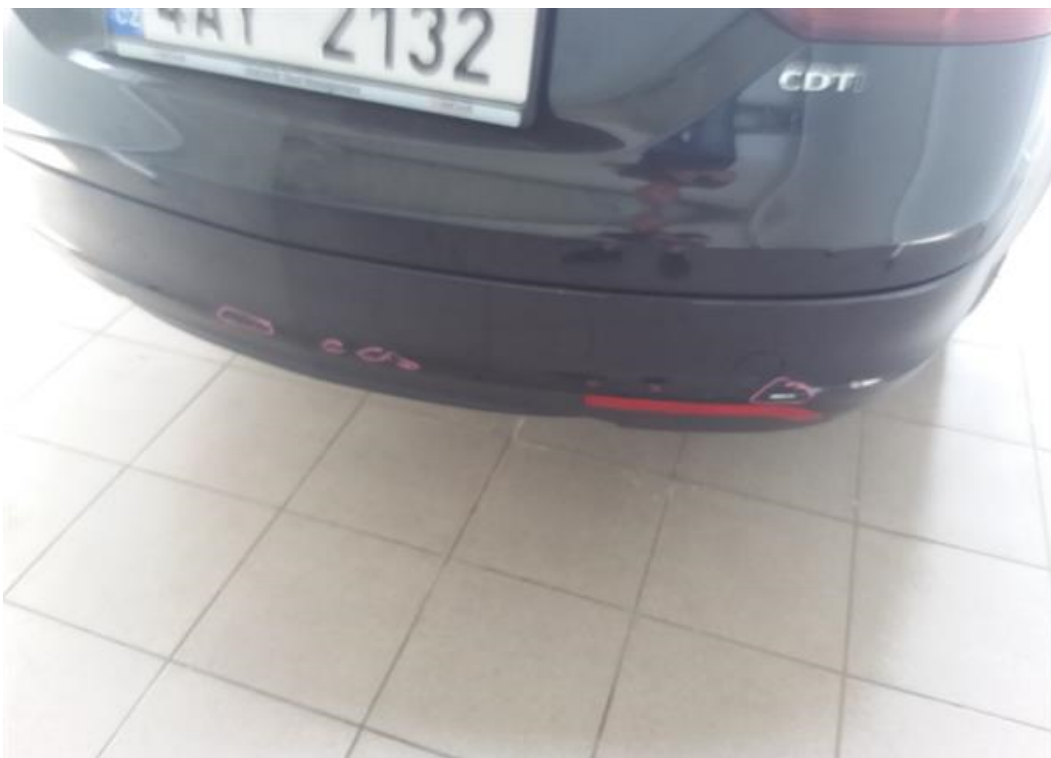
Viz popis k poškození č. 1

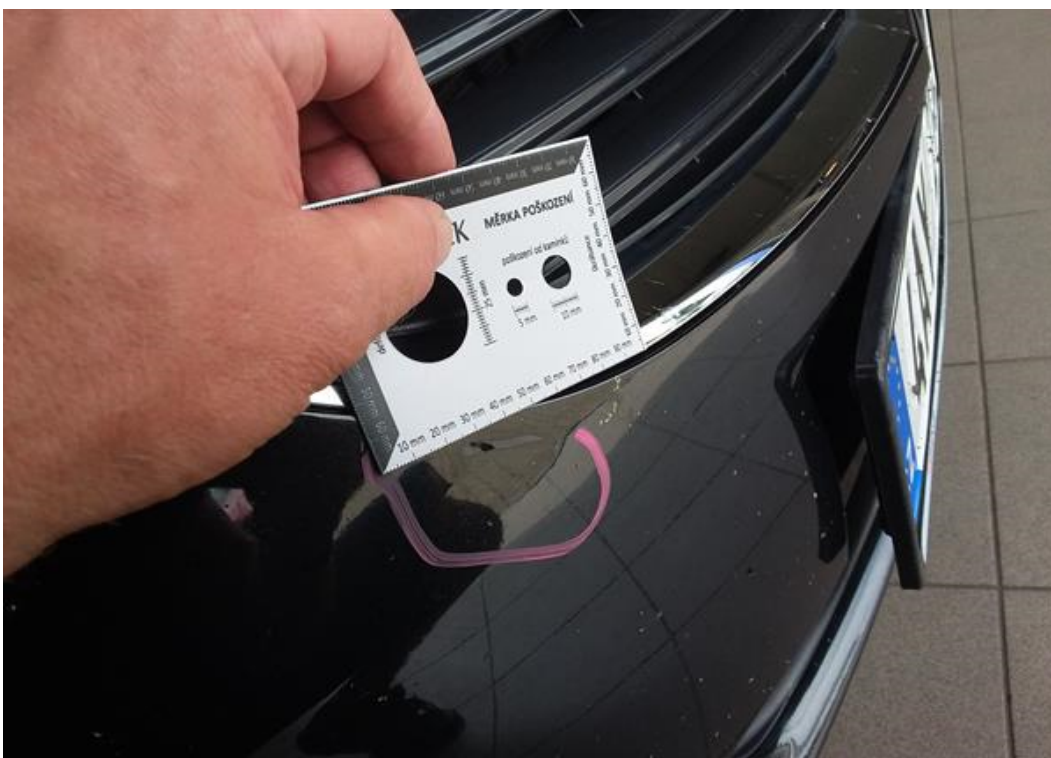
**2**

Oblast vozu	Exteriér	Druh poškození	Deformace
Část vozu	Karoserie	Způsob opravy	Výměna
Prvek vozu	P Nárazník	Akceptovatelnost	Neakceptovatelné

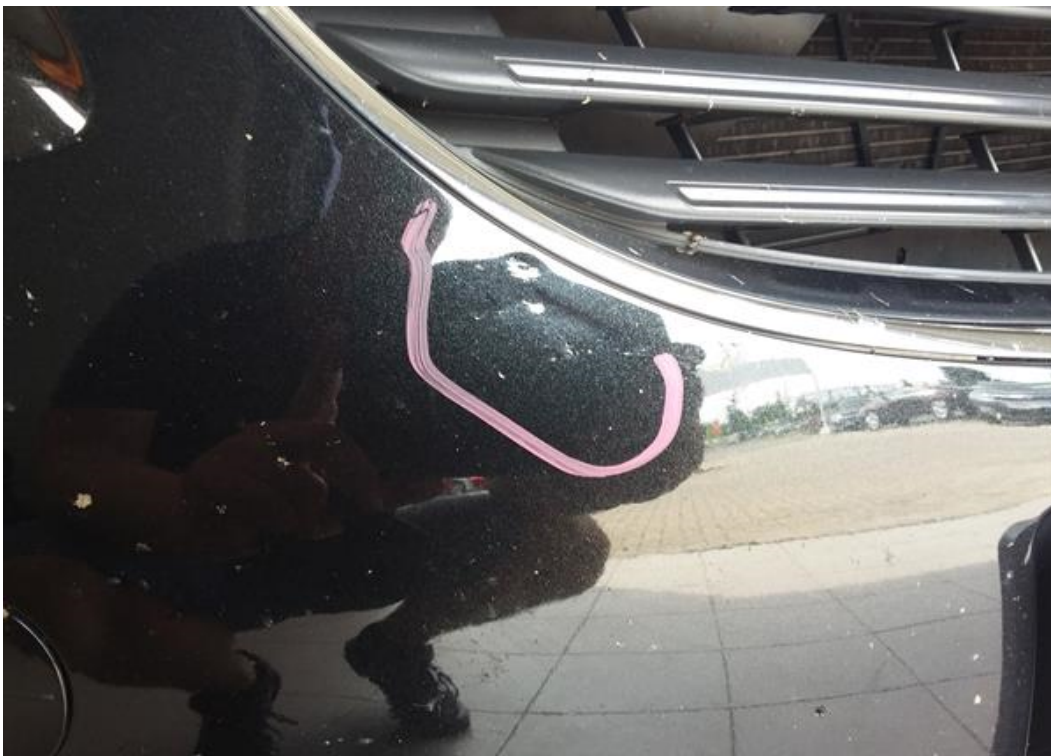
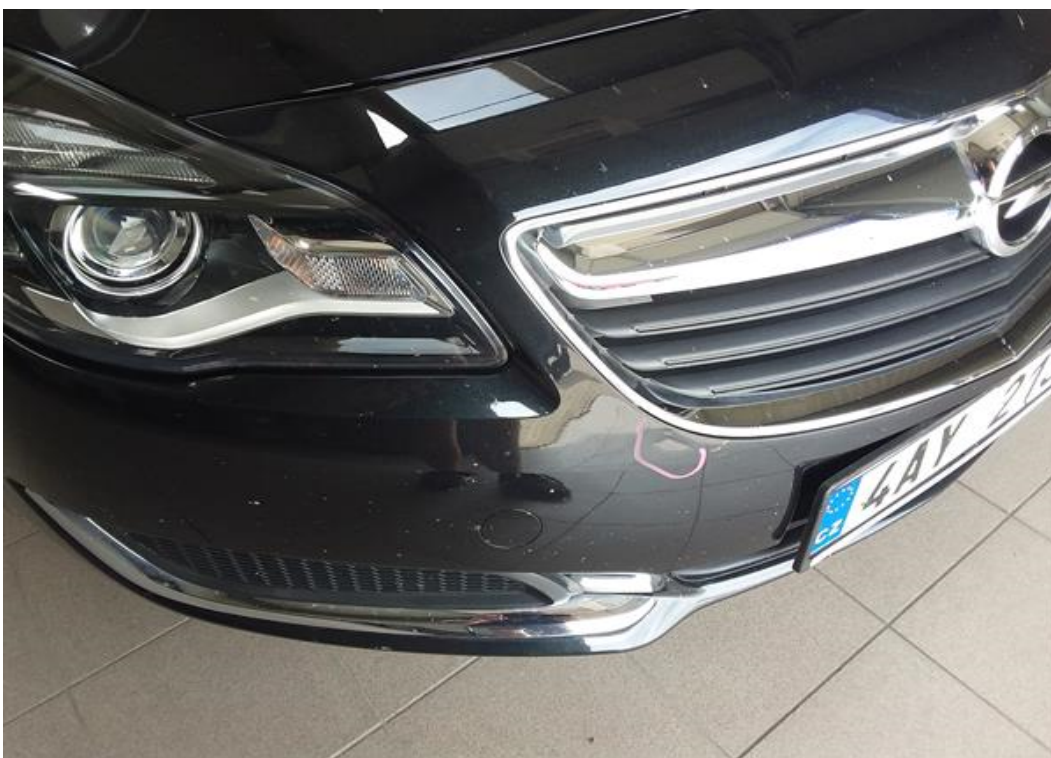
Viz popis k poškození č. 2

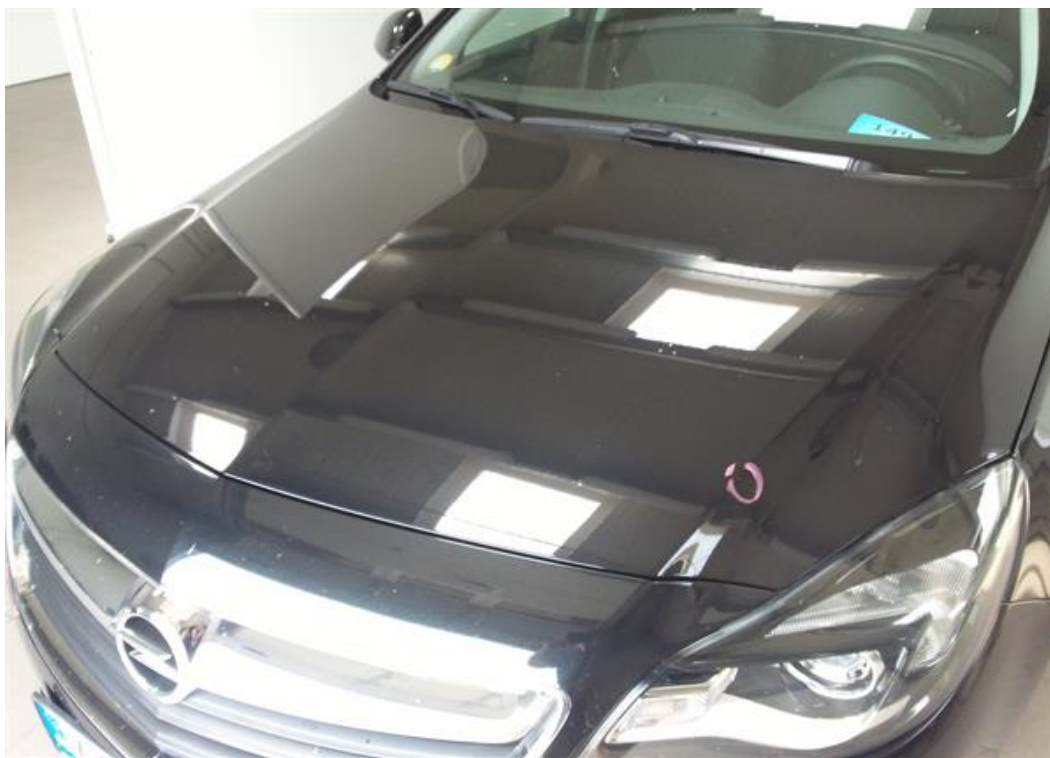
**3**

Oblast vozu	Exteriér	Druh poškození	Poškození od kamínků
Část vozu	Karoserie	Způsob opravy	Bez opravy
Prvek vozu	Kapota	Akceptovatelnost	Akceptovatelné

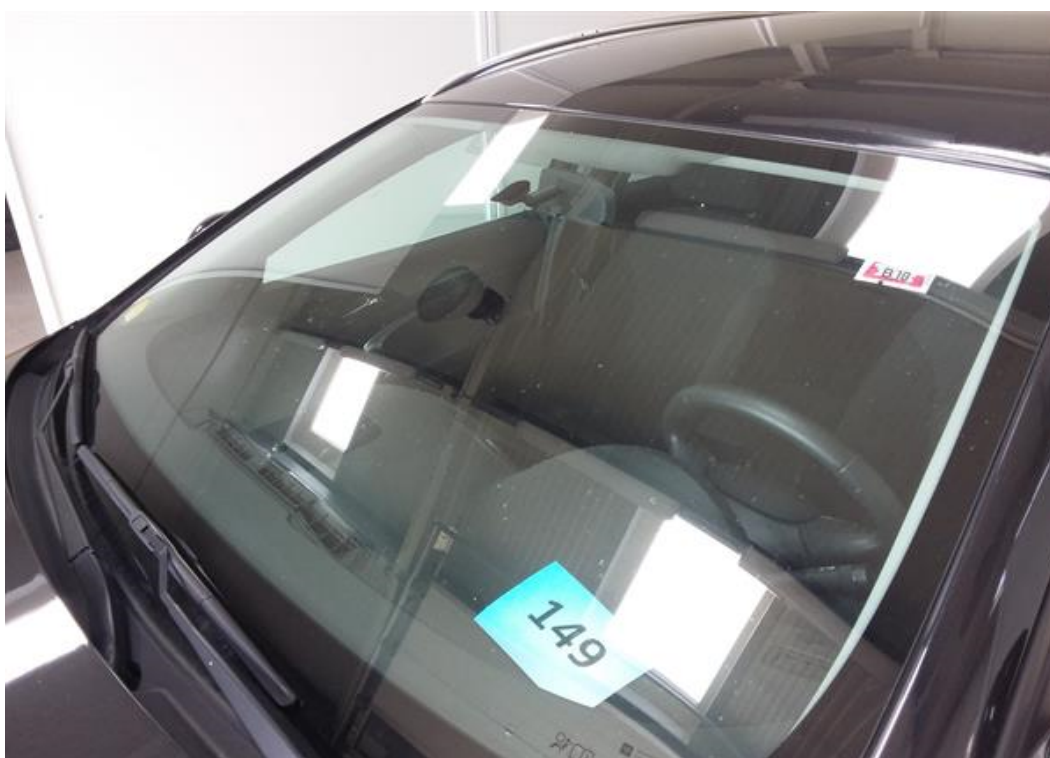
**4**

Oblast vozu	Exteriér	Druh poškození	Poškození od kamínků
Část vozu	Skla	Způsob opravy	Bez opravy
Prvek vozu	Čelní sklo	Akceptovatelnost	Akceptovatelné
