PROTOKOL INSPEKCE VOZIDLA

RZ:	5AB3810	Výrobní číslo (VIN):	TMBAG7NPOG7030969
Značka a název:	Škoda Superb	VIN souhlasí:	Ano
Zdvihový objem:	1598	Prověřit:	Ne
Výkon:	88kW	Datum registrace:	11.11. 2015
Barva:	Černá m.	Karoserie:	Sedan
Druh paliva:	Nafta	STK měsíc:	11
Převodovka:	Manuální	STK rok:	2019
Olej:	Dostatečné množství	Stav tachometru:	121781
Chladicí kapalina:	Nedostatečné množství	Stav paliva:	Dojezd
Datum vrácení (zabavení) vozu:	15.11. 2018

Škoda Superb 1.6 TDI 88kW Active

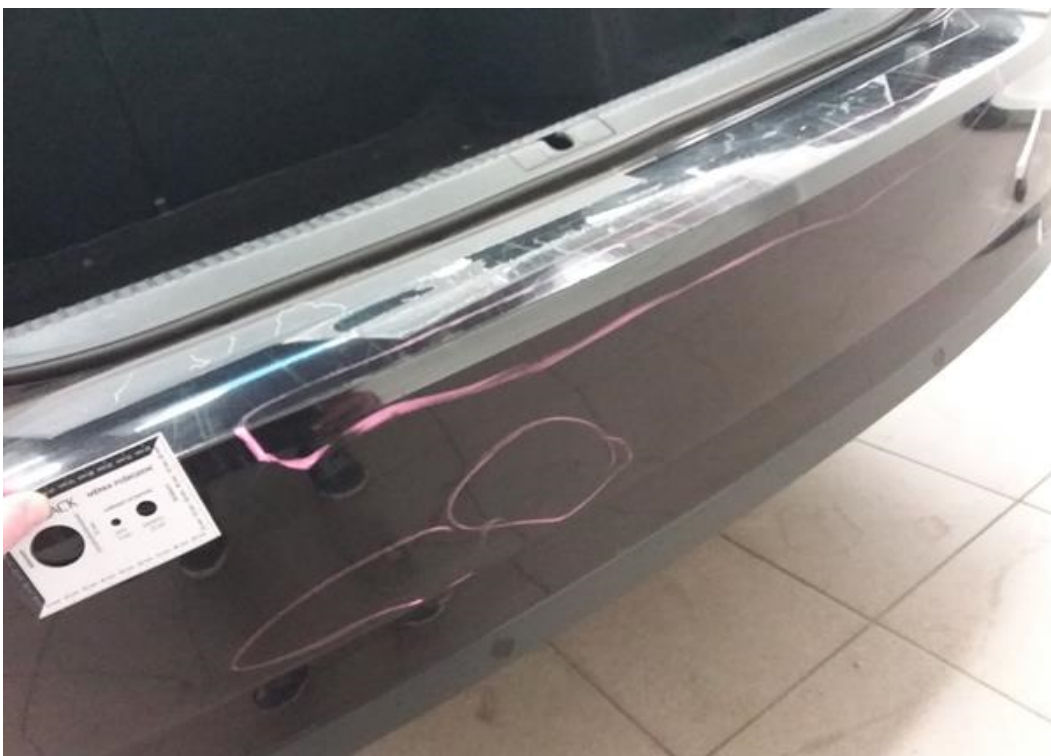
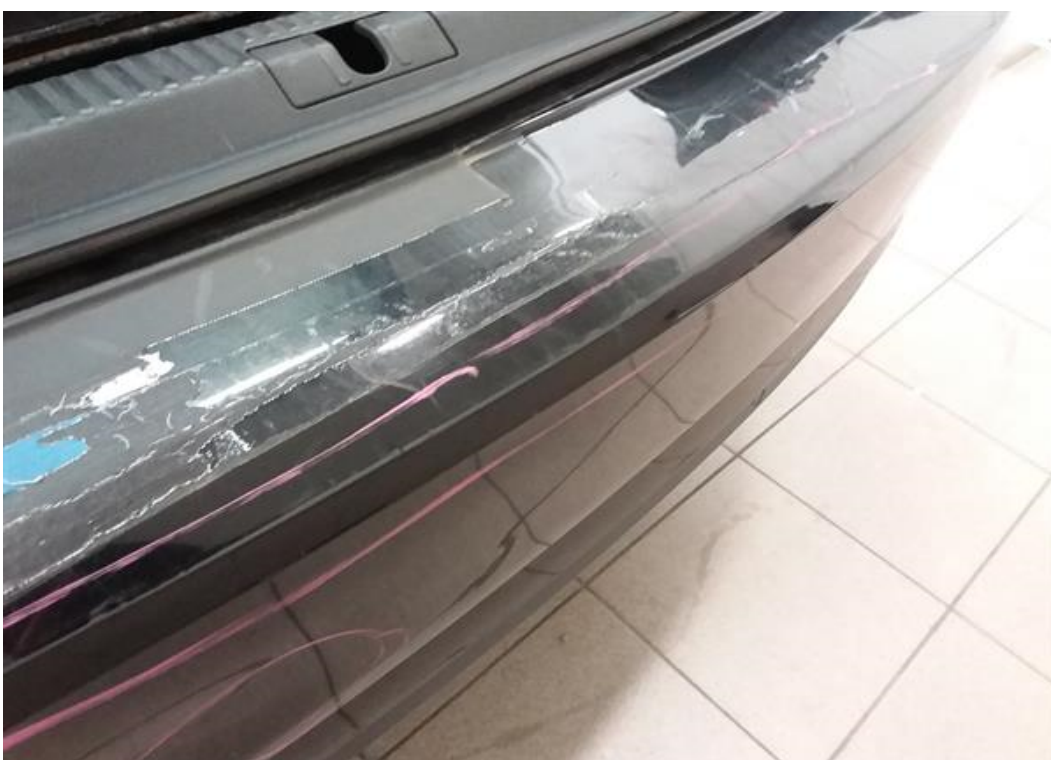
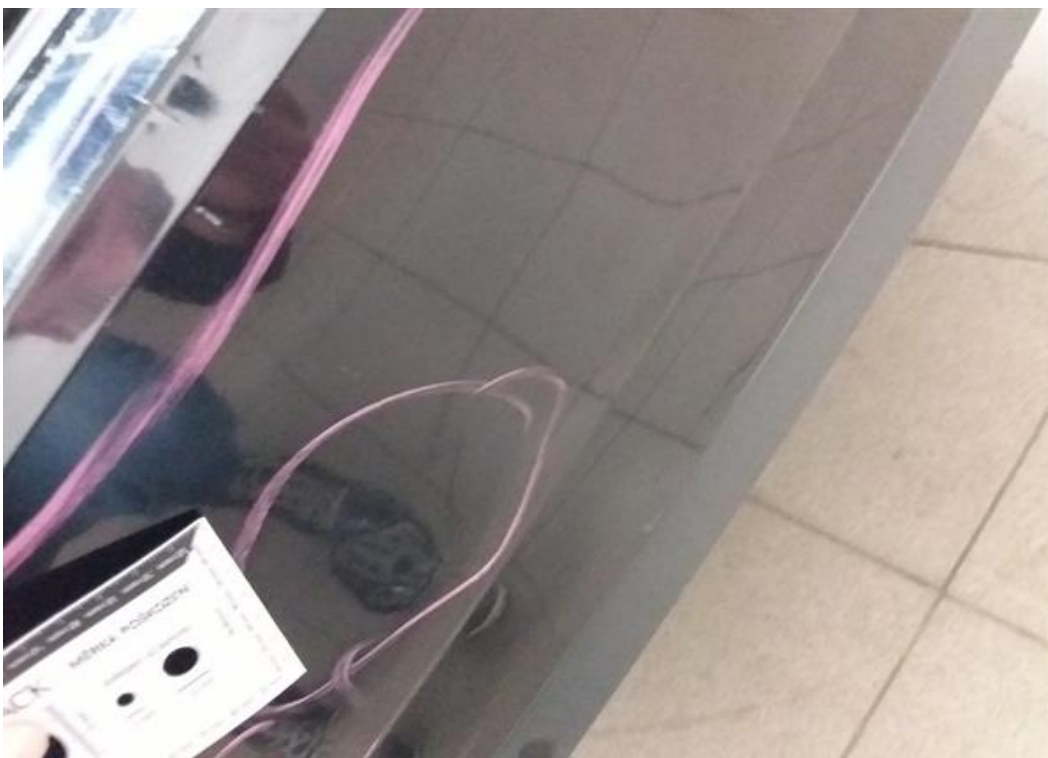
Oblast vozu	Exteriér	Druh poškození	Deformace
Část vozu	Karoserie	Způsob opravy	Výměna
Prvek vozu	Z Nárazník	Akceptovatelnost	Neakceptovatelné

Viz popis k poškození č. 1

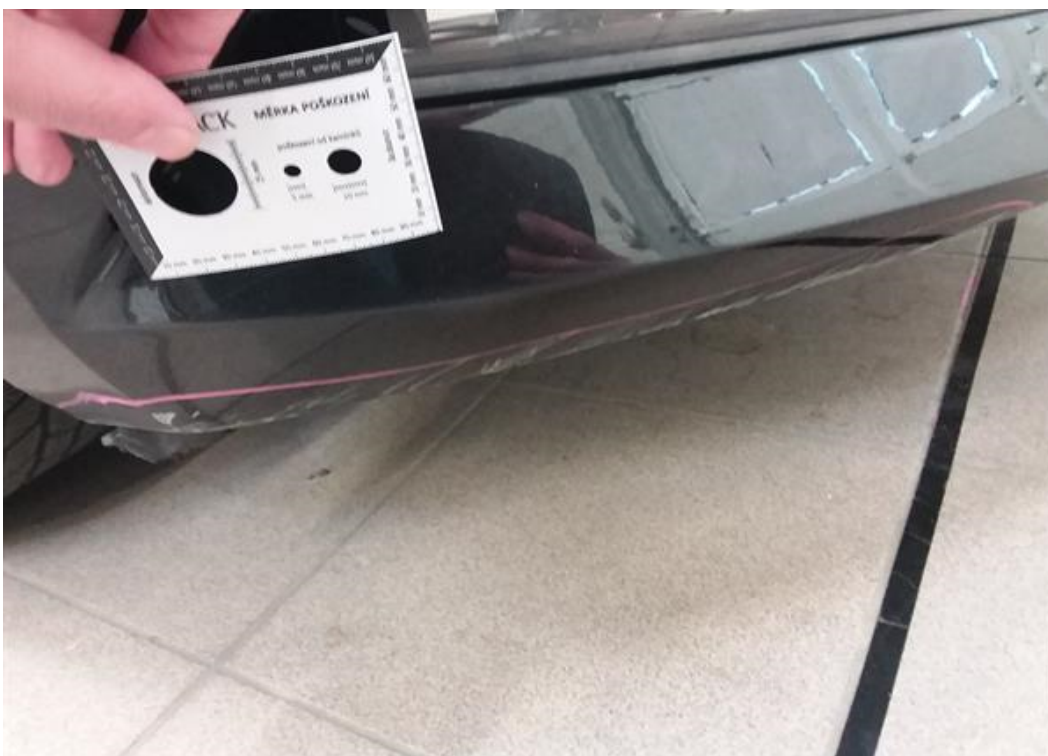
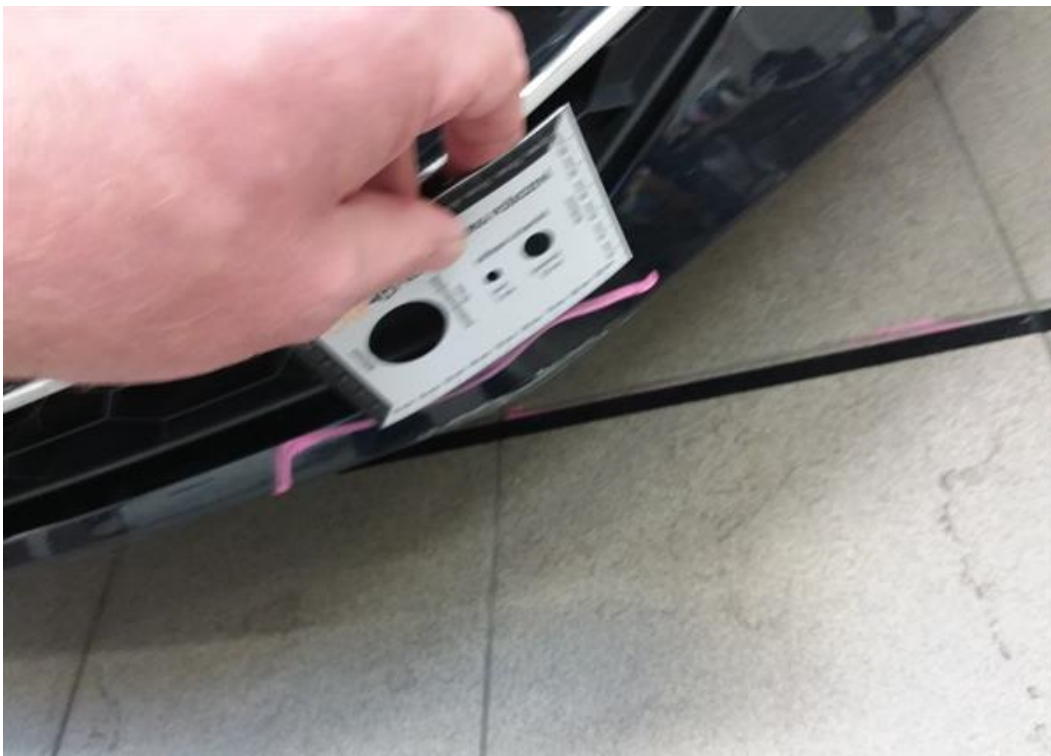
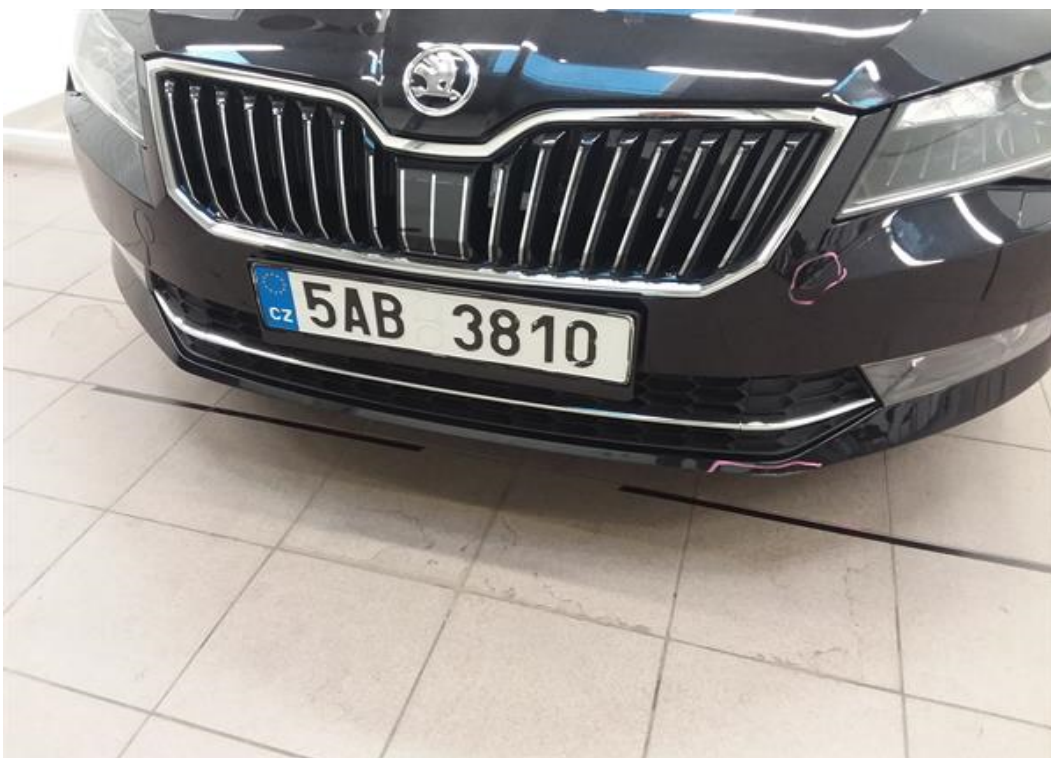
Oblast vozu	Exteriér	Druh poškození	Odření
Část vozu	Karoserie	Způsob opravy	Lakování
Prvek vozu	P Nárazník	Akceptovatelnost	Neakceptovatelné

Viz popis k poškození č. 2

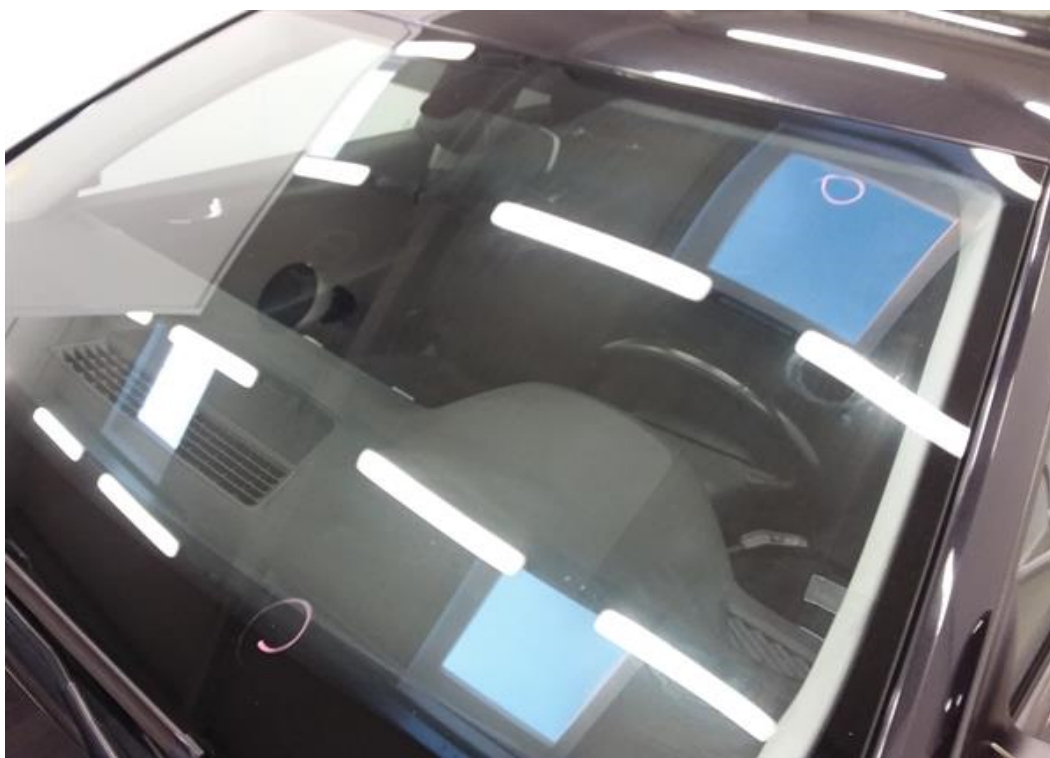
3

Oblast vozu	Exteriér	Druh poškození	Poškození od kamínků
Část vozu	Skla	Způsob opravy	Bez opravy
Prvek vozu	Čelní sklo	Akceptovatelnost	Akceptovatelné

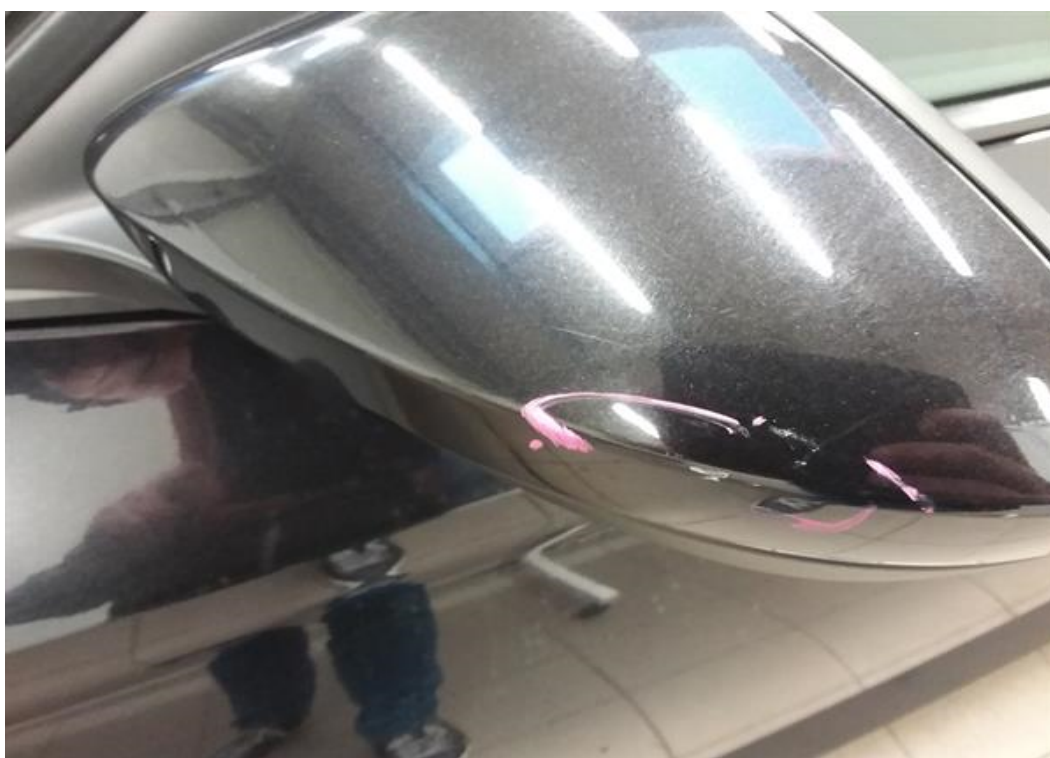
4

Oblast vozu	Exteriér	Druh poškození	Odření
Část vozu	Skla	Způsob opravy	Bez opravy
Prvek vozu	L Zrcátko	Akceptovatelnost	Akceptovatelné

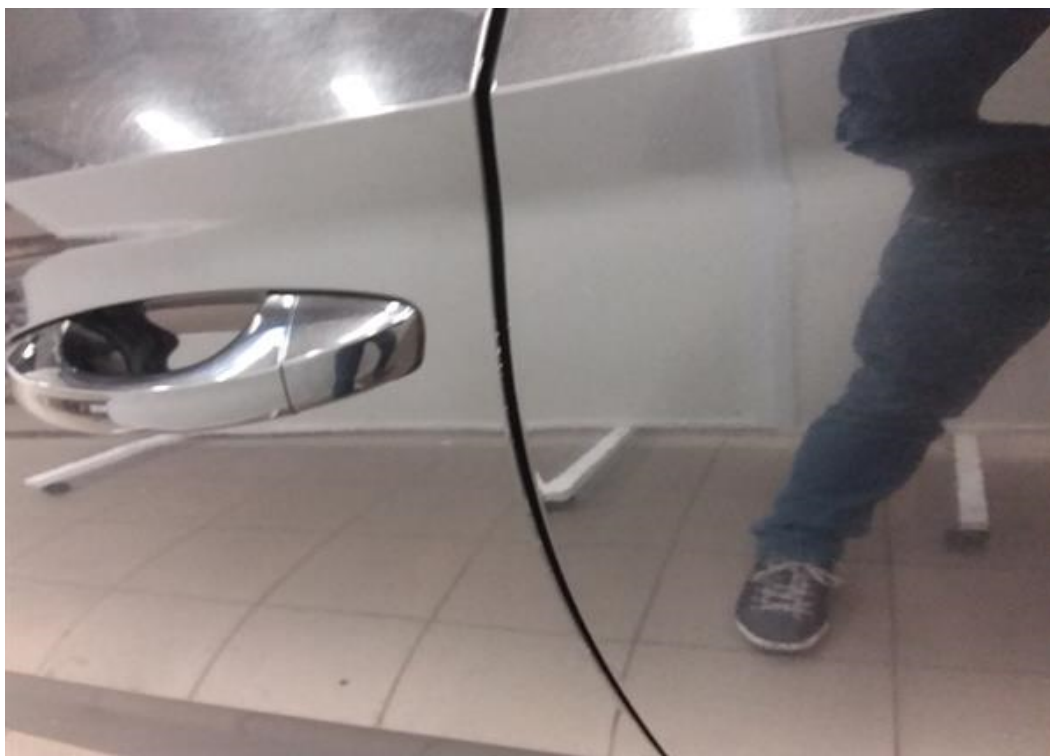
5

Oblast vozu	Exteriér	Druh poškození	Odření
Část vozu	Karoserie	Způsob opravy	Rozleštění
Prvek vozu	LP Dveře	Akceptovatelnost	Akceptovatelné

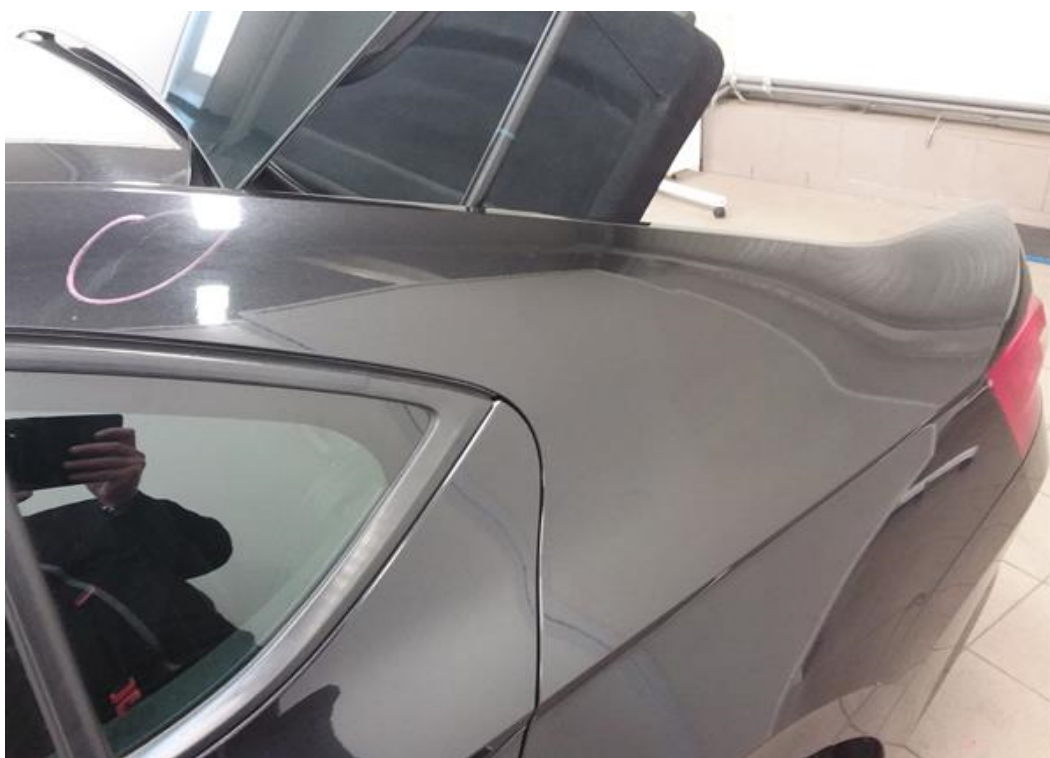
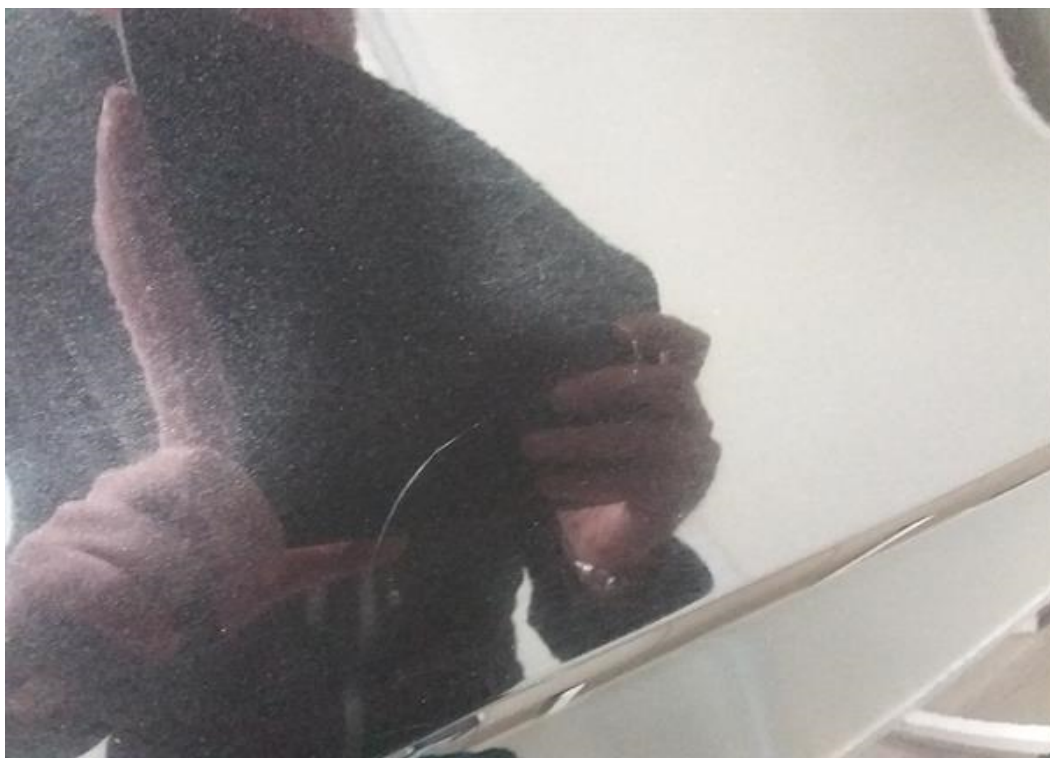
Oblast vozu	Exteriér	Druh poškození	Odření
Část vozu	Karoserie	Způsob opravy	Rozleštění
Prvek vozu	LZ Blatník	Akceptovatelnost	Akceptovatelné

Viz popis k poškození č. 6

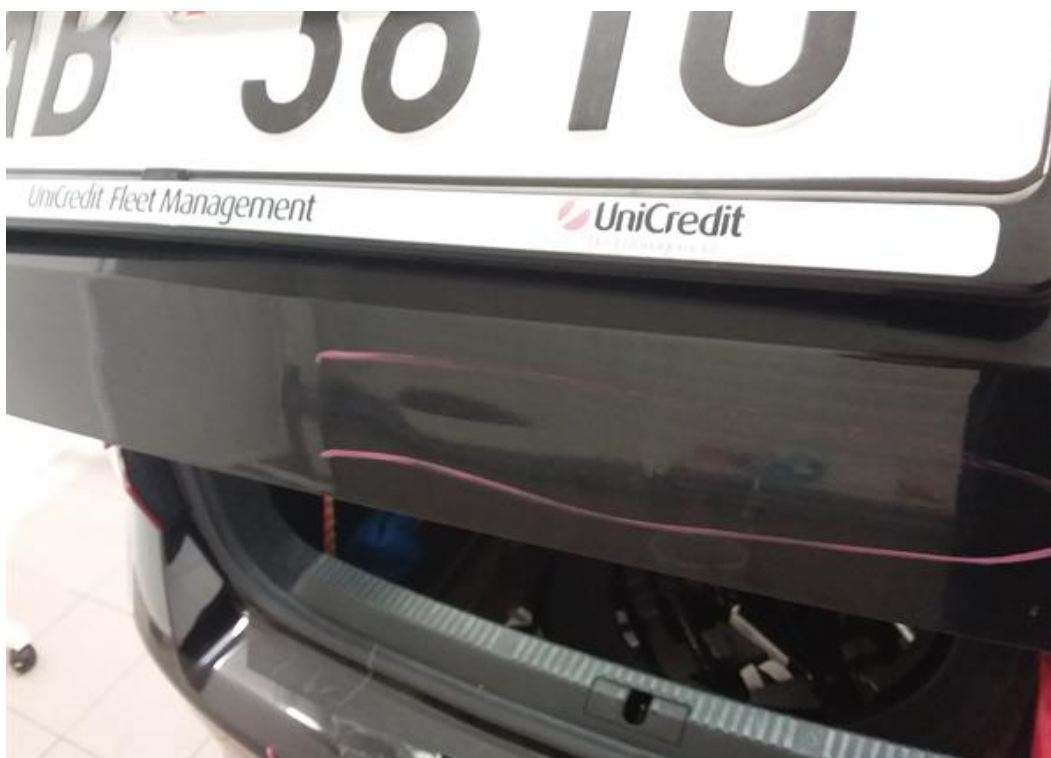
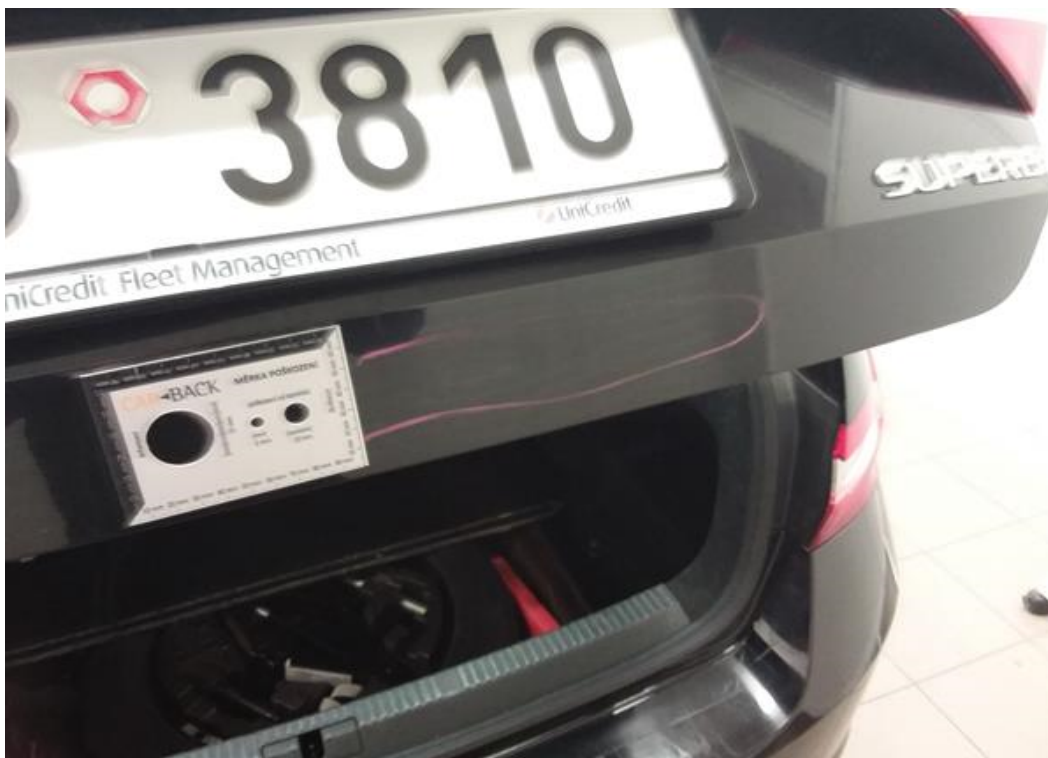
Oblast vozu	Exteriér	Druh poškození	Odření
Část vozu	Karoserie	Způsob opravy	Rozleštění
Prvek vozu	Víko kufru	Akceptovatelnost	Neakceptovatelné

Viz popis k poškození č. 7

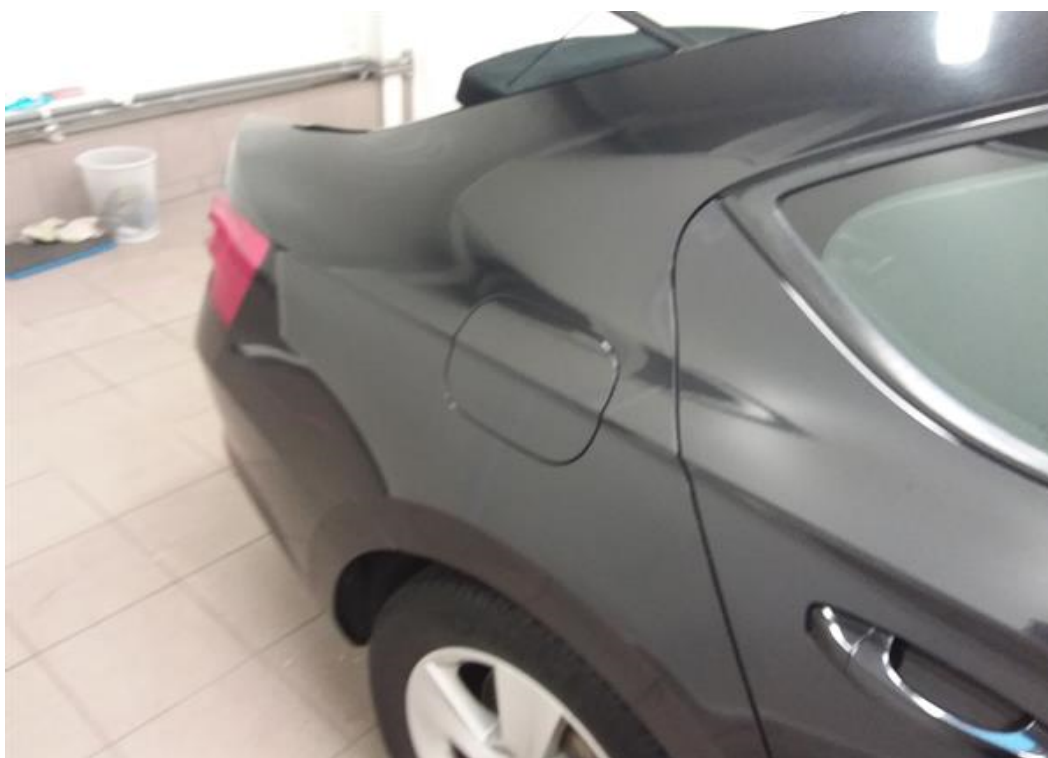
8

Oblast vozu	Exteriér	Druh poškození	Lakováno
Část vozu	Karoserie	Způsob opravy	Bez opravy
Prvek vozu	PZ Blatník	Akceptovatelnost	Akceptovatelné

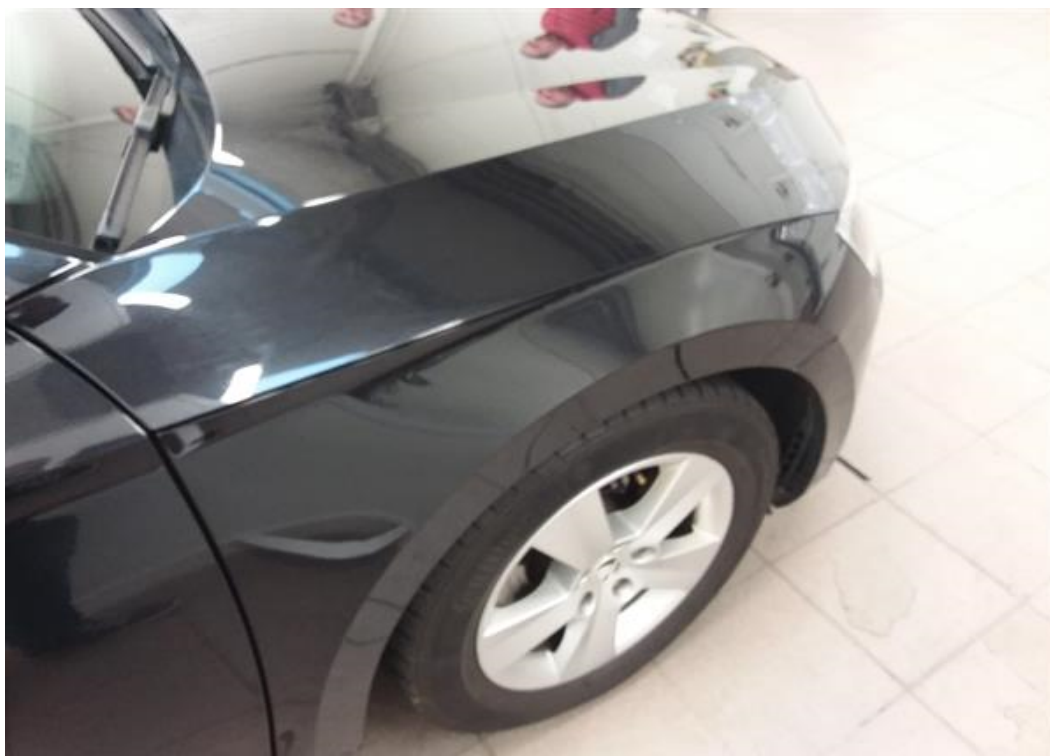
9

Oblast vozu	Exteriér	Druh poškození	Lakováno
Část vozu	Karoserie	Způsob opravy	Bez opravy
Prvek vozu	PP Blatník	Akceptovatelnost	Akceptovatelné
