PROTOKOL INSPEKCE VOZIDLA

RZ: 1T18739 Výrobní číslo (VIN): WBA2A310307A59847
Značka a název: BMW 218i VIN souhlasí: Ano
Zdvihový objem: 1499 Provéřit: Ano
Výkon: 100kW Karoserie: Kombi
Barva: Černá m. Stav tachometru: 7573
Převodovka: Automatická

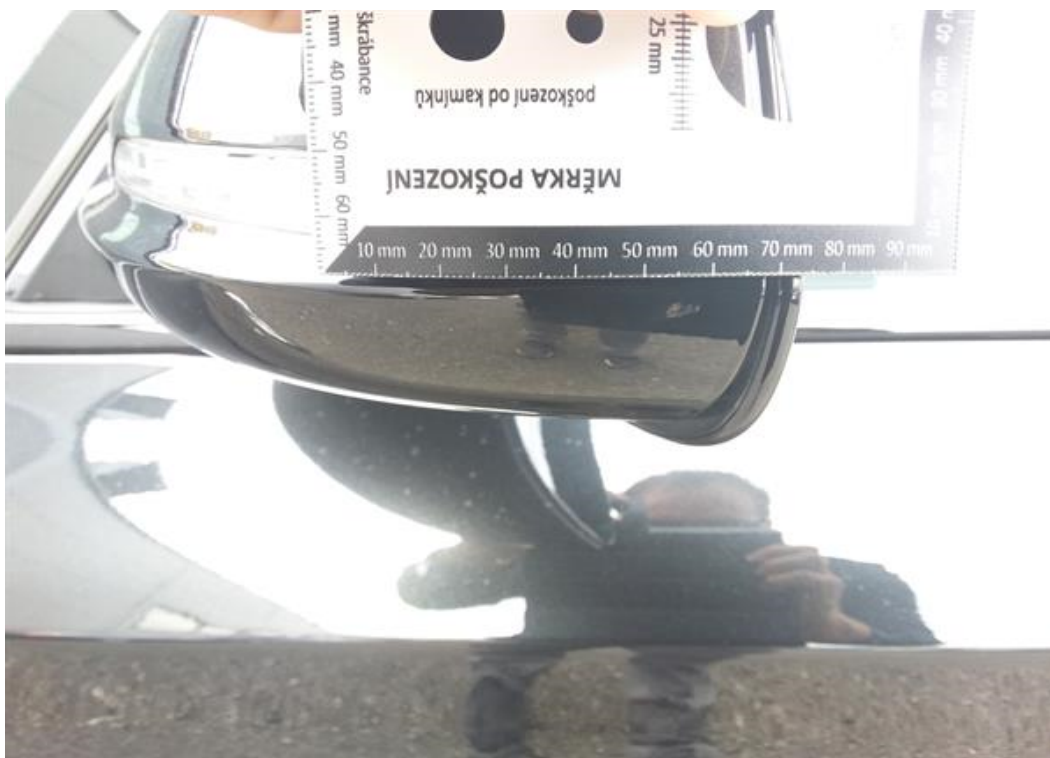
1

Oblast vozu	Exteriér	Druh poškození	Odření
Část vozu	Karoserie		
Prvek vozu	L Zrcátko	Akceptovatelnost	Akceptovatelné

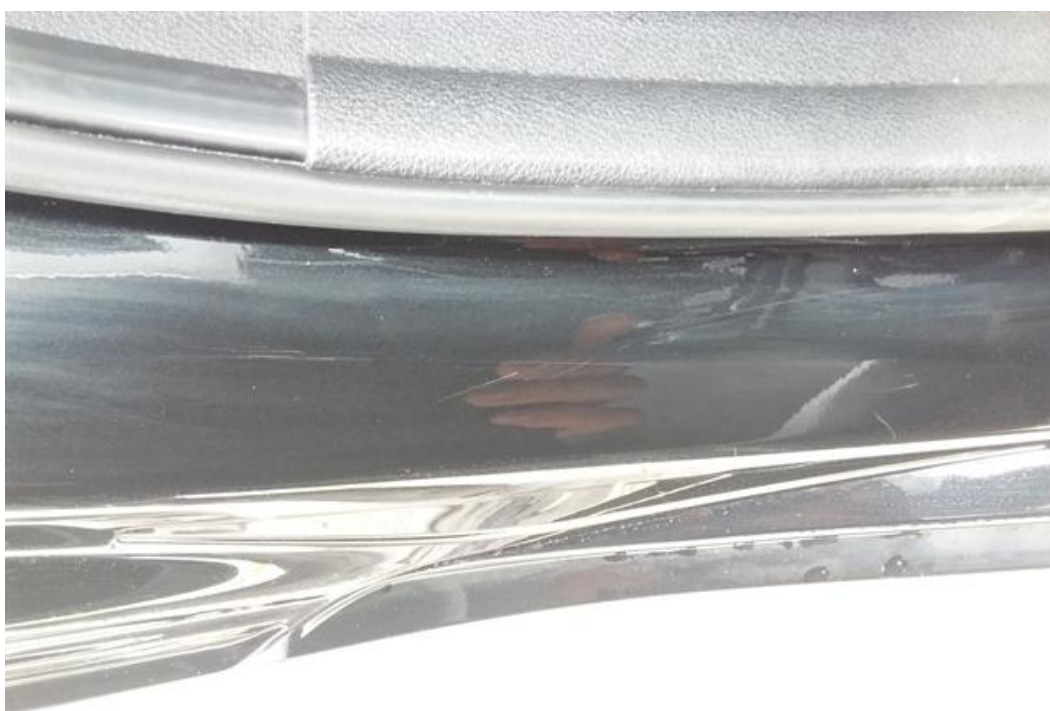
2

Oblast vozu	Exteriér	Druh poškození	Odření
Část vozu	Karoserie		
Prvek vozu	P Práh	Akceptovatelnost	Akceptovatelné

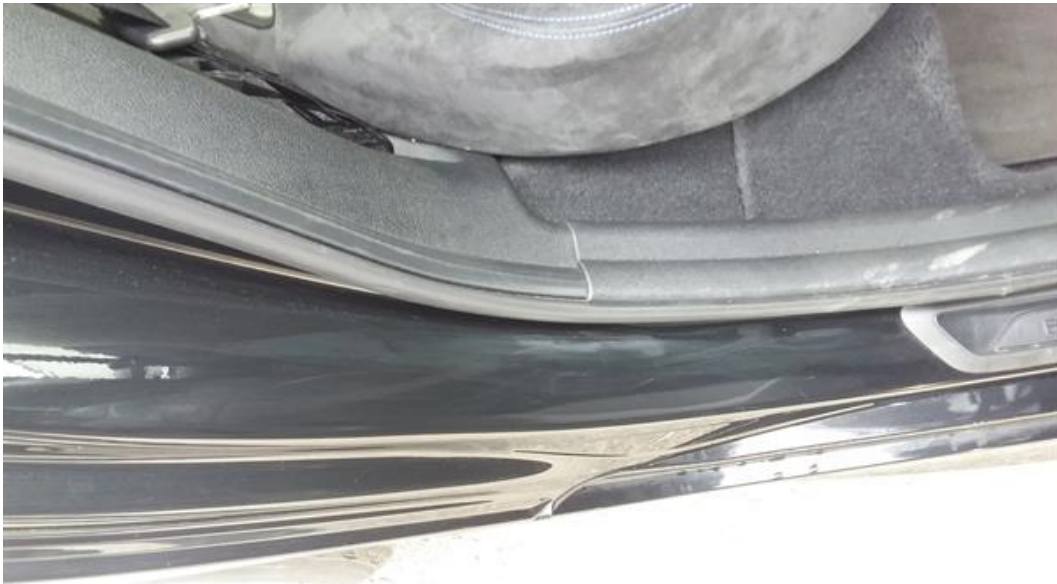
Viz popis k poškození č. 2
