PROTOKOL INSPEKCE VOZIDLA

Leasingová smlouva: 1572369971 Místo inspekce: UCL_U klienta

RZ: 6AR2405 Výrobní číslo (VIN): WBA8G51070A045888
Značka a název: BMW 320i VIN souhlasí: Ano
Zdvihový objem: 1998 Prověřit: Ne
Výkon: 135kW Karoserie: Kombi
Barva: Šedá Stav tachometru: 9548
Převodovka: Automatická

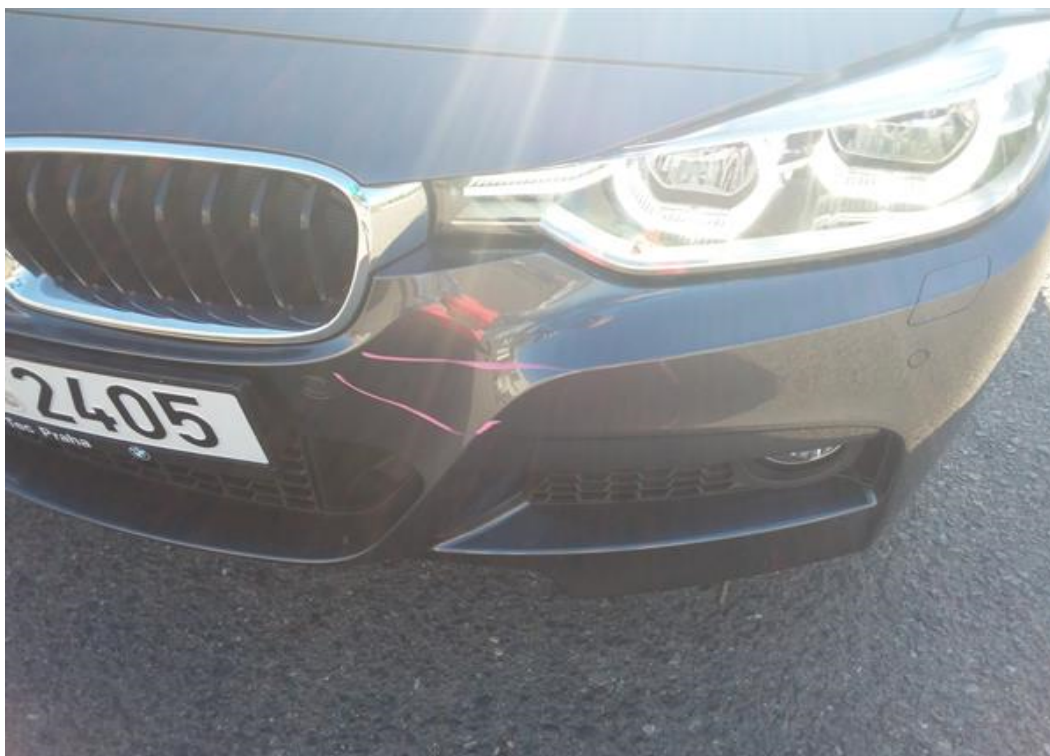
1

Oblast vozu	Exteriér	Druh poškození	Odření
Část vozu	Karoserie		
Prvek vozu	P Nárazník	Akceptovatelnost	Akceptovatelné

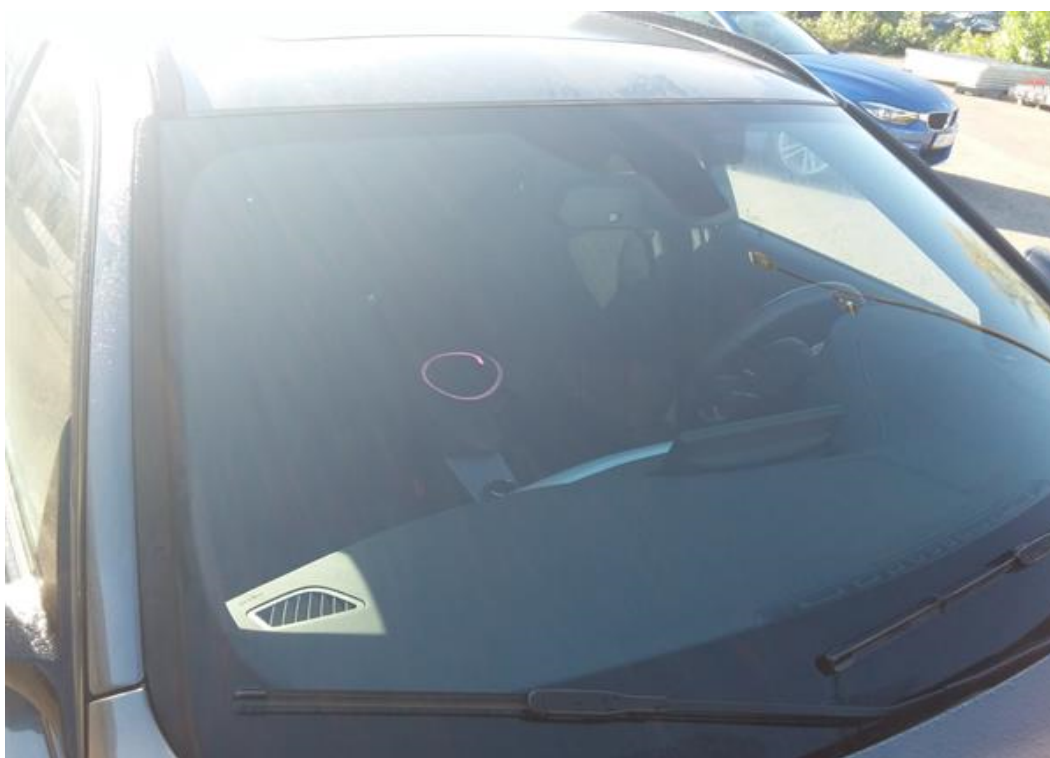
2

Oblast vozu	Exteriér	Druh poškození	Poškození od kamínků
Část vozu	Skla		
Prvek vozu	Čelní sklo	Akceptovatelnost	Akceptovatelné

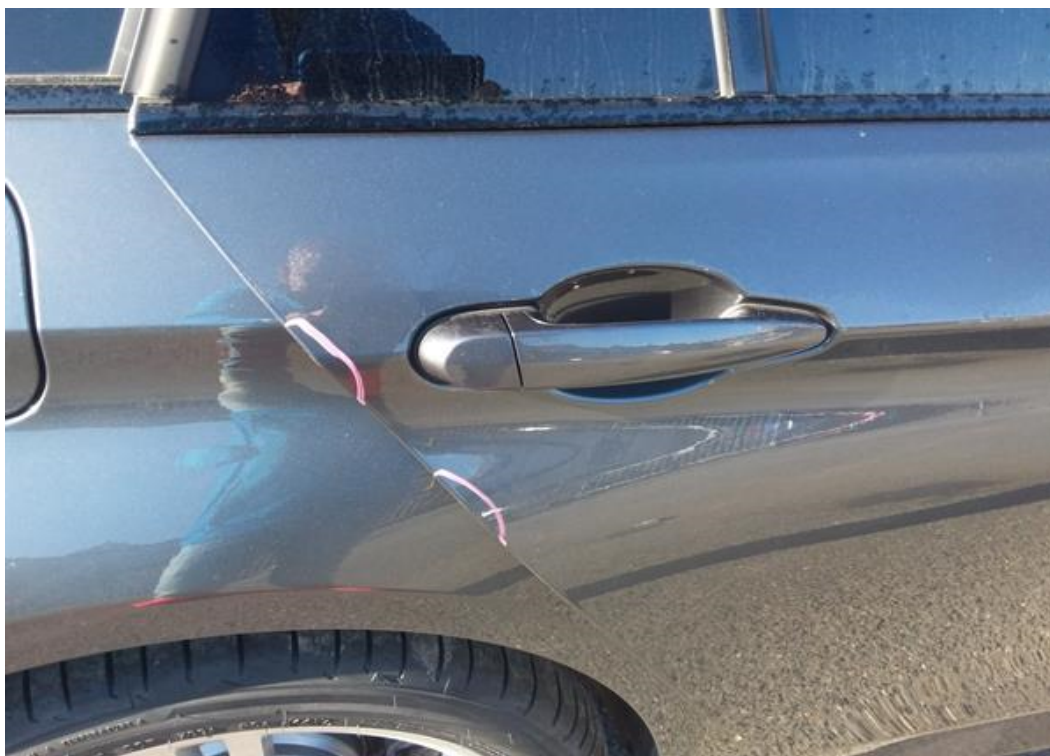
3

Oblast vozu	Exteriér	Druh poškození	Odření
Část vozu	Karoserie		
Prvek vozu	ZP Dveře	Akceptovatelnost	Akceptovatelné

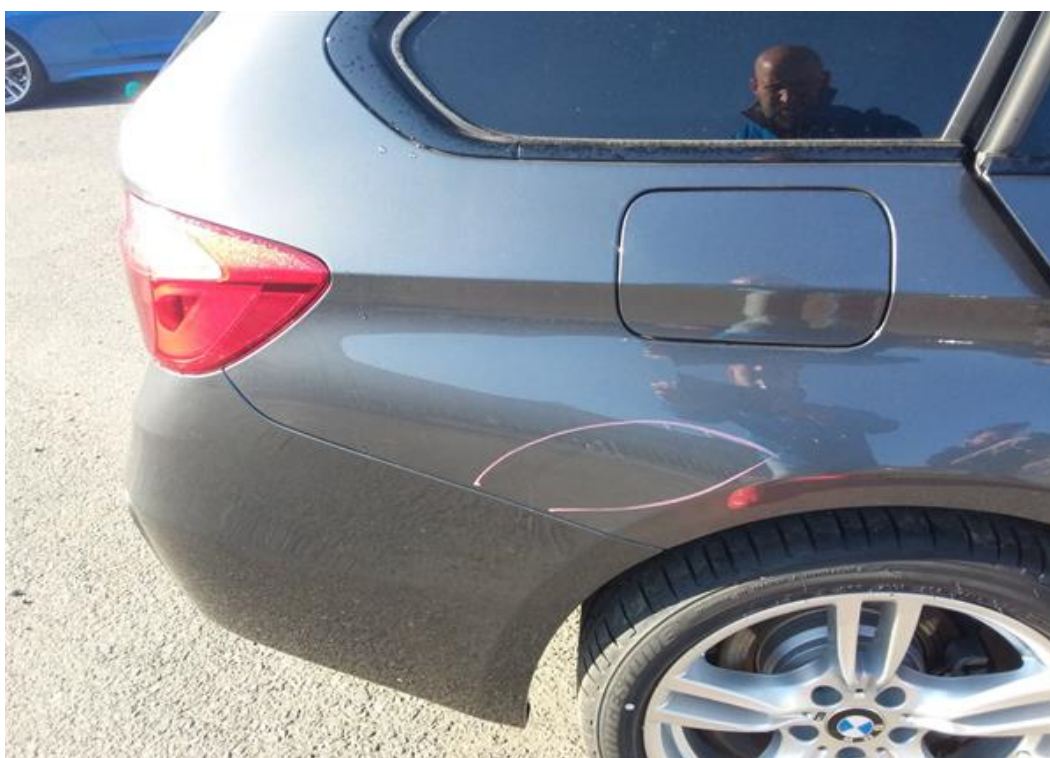
4

Oblast vozu	Exteriér	Druh poškození	Odření
Část vozu	Karoserie		
Prvek vozu	ZP Blatník	Akceptovatelnost	Akceptovatelné

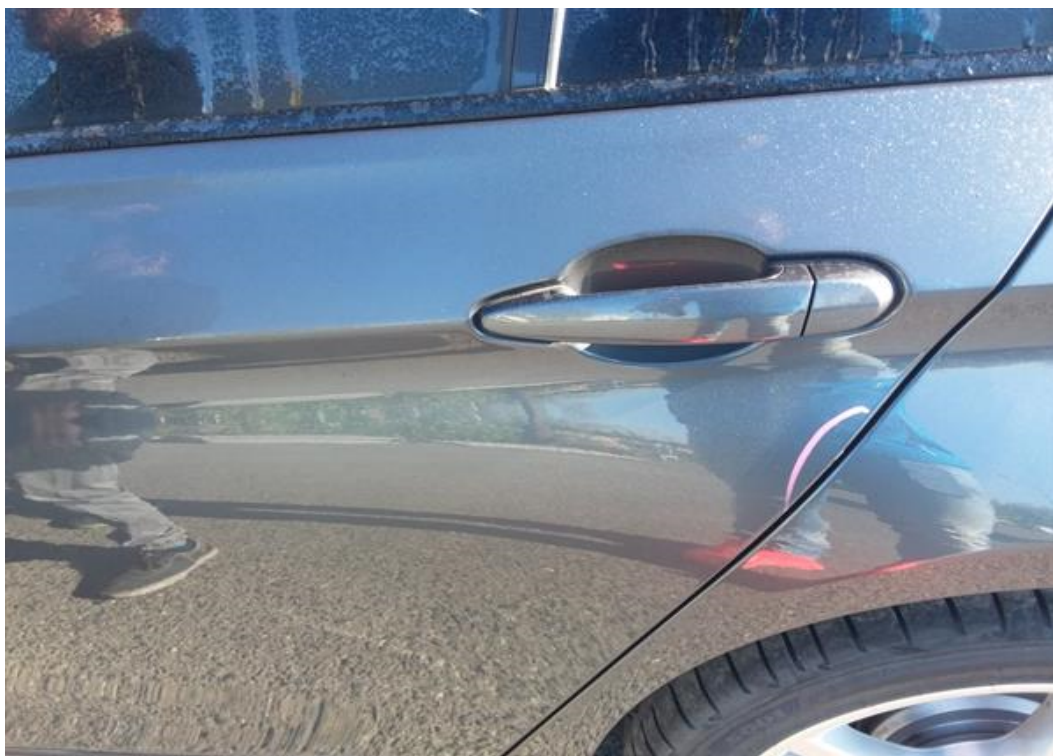
5

Oblast vozu	Exteriér	Druh poškození	Odření
Část vozu	Karoserie		
Prvek vozu	ZL Dveře	Akceptovatelnost	Akceptovatelné

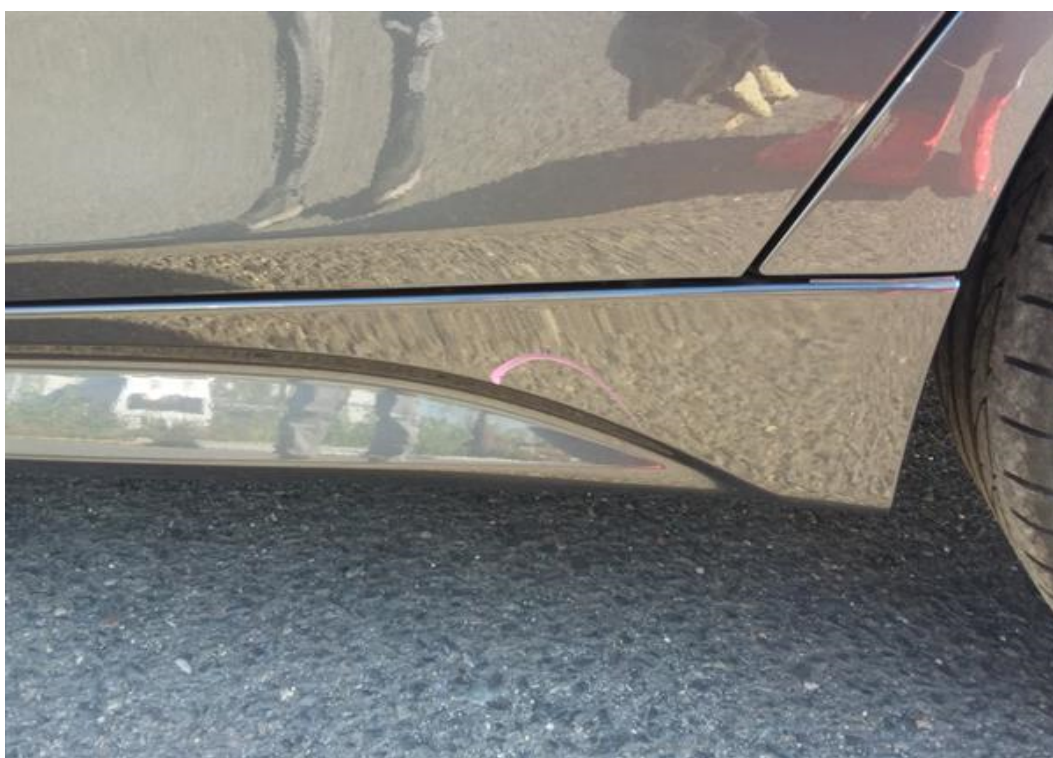
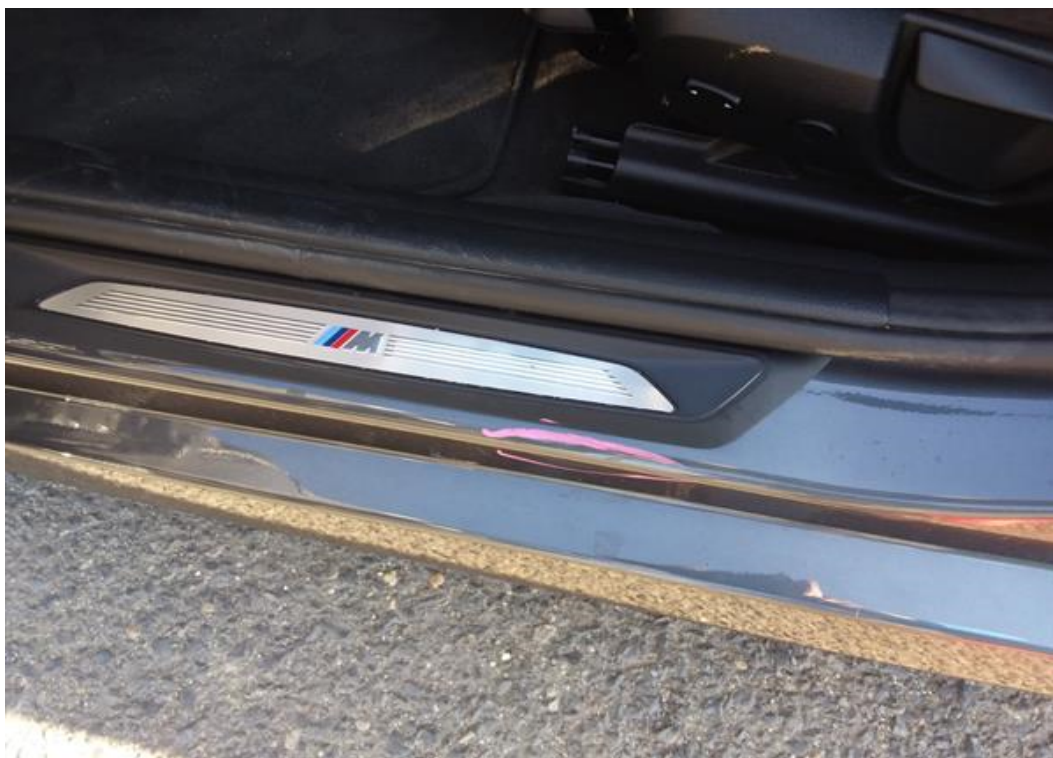
Oblast vozu	Exteriér	Druh poškození	Odření
Část vozu	Karoserie		
Prvek vozu	L Práh	Akceptovatelnost	Akceptovatelné

Viz popis k poškození č. 6

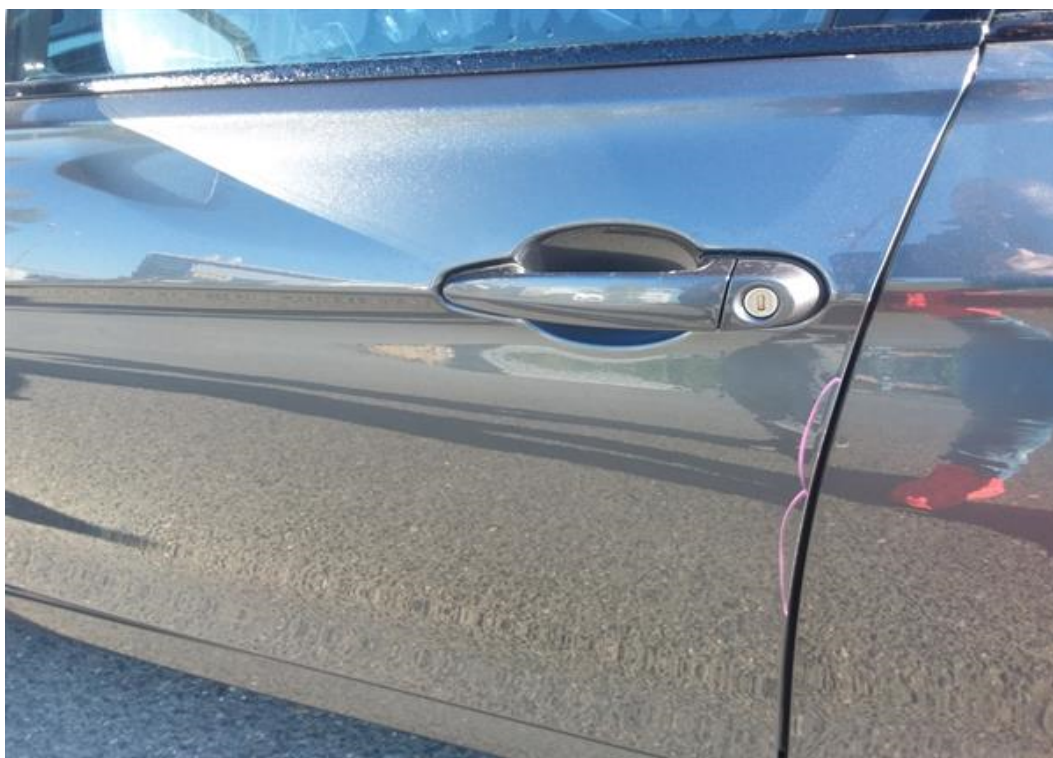
7

Oblast vozu	Exteriér	Druh poškození	Odření
Část vozu	Karoserie		
Prvek vozu	PL Dveře	Akceptovatelnost	Akceptovatelné

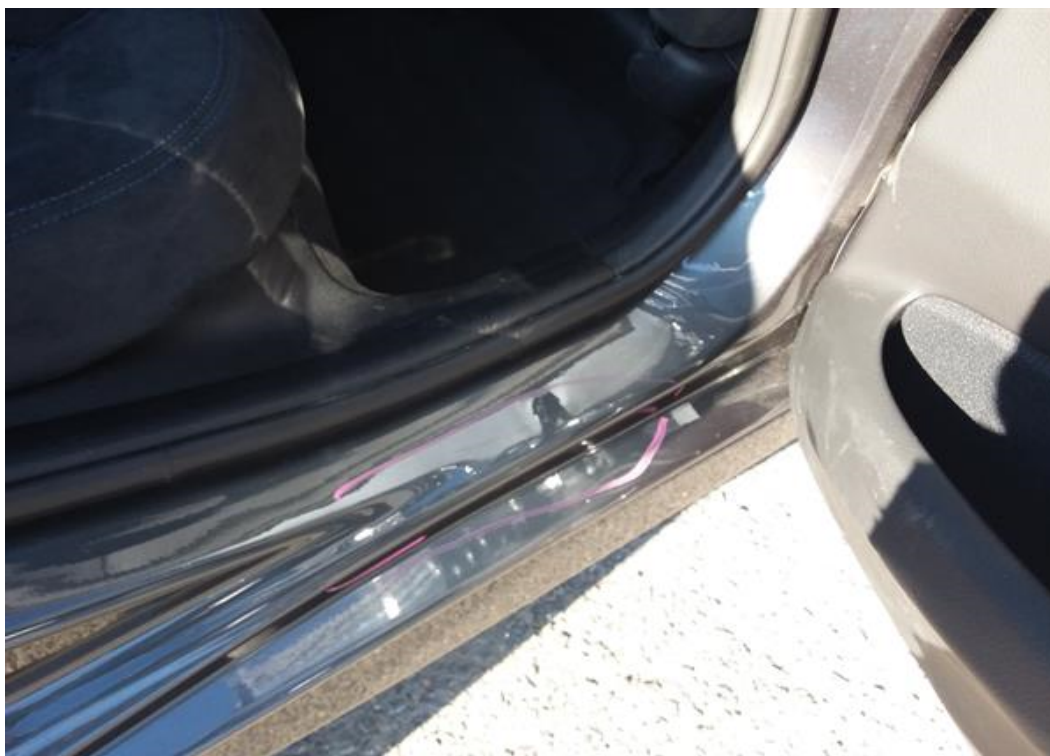
8

Oblast vozu	Exteriér	Druh poškození	Odření
Část vozu	Karoserie		
Prvek vozu	P Práh	Akceptovatelnost	Akceptovatelné

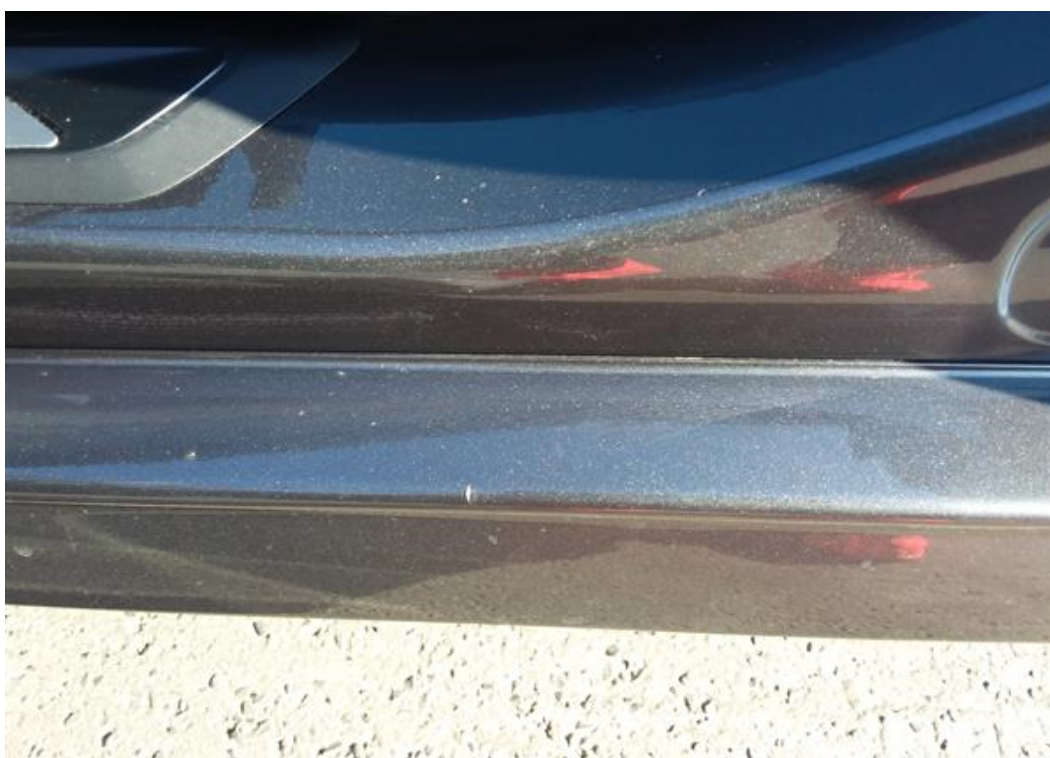
9

Oblast vozu	Exteriér	Druh poškození	Odření
Část vozu	Karoserie		
Prvek vozu	L Práh	Akceptovatelnost	Akceptovatelné
