## PROTOKOL INSPEKCE VOZIDLA

RZ: 6AP3257 Výrobní číslo (VIN): WBA2A310307A59850  
Značka a název: BMW 218i VIN souhlasí: Ano  
Zdvihový objem: 1499 Prověřit: Ne  
Výkon: 100kW Karoserie: Hatchback  
Barva: Černá Stav tachometru: 3075  
Převodovka: Automatická

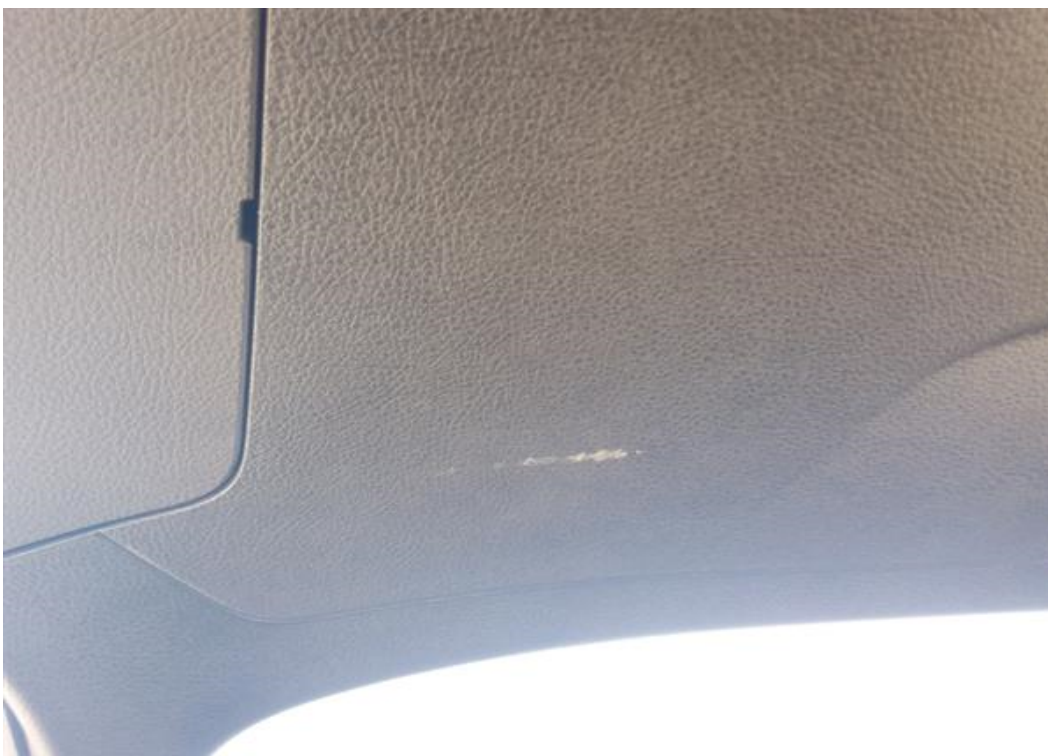
**1**

Interiér				
Číslo	Část vozu	Prvek vozu	Druh poškození	Akceptovatelnost
1	Dveře (zevnitř)	Zadní (víko kufru)	Odření	✓

Oblast vozu	Interiér	Druh poškození	Odření
Část vozu	Dveře (zevnitř)		
Prvek vozu	Zadní (víko kufru)	Akceptovatelnost	Akceptovatelné

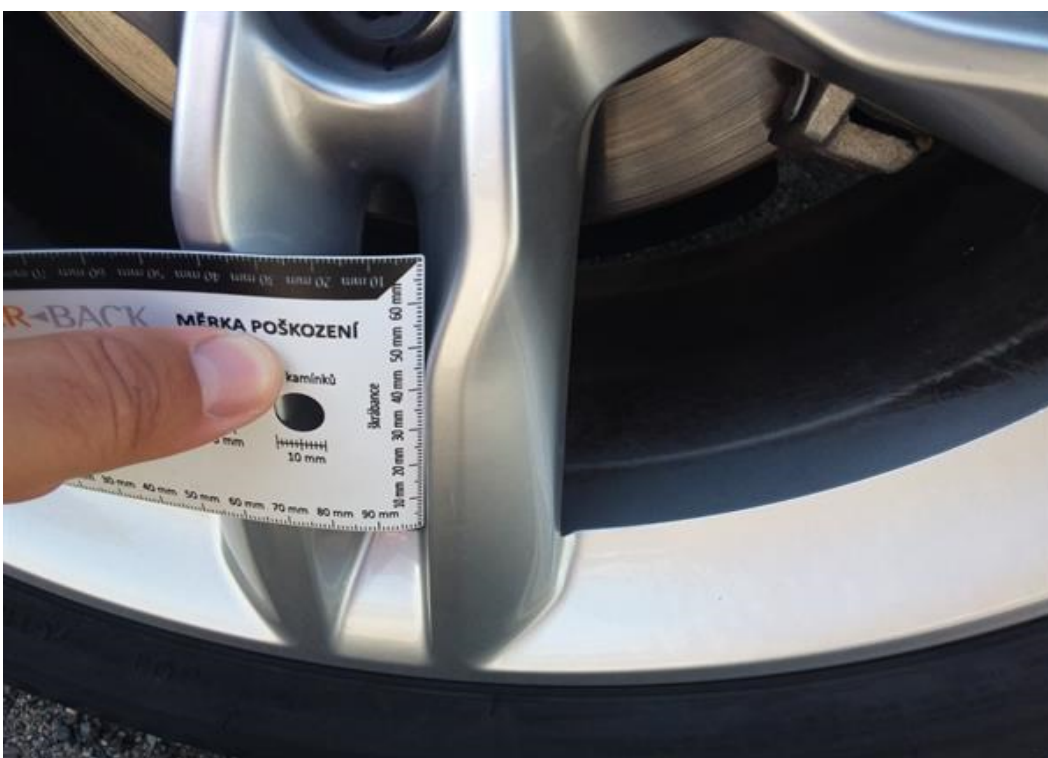
**2**

Exteriér				
Číslo	Část vozu	Prvek vozu	Druh poškození	Akceptovatelnost
2	Kola	LZ Disk	Odření	✓

Oblast vozu	Exteriér	Druh poškození	Odření
Část vozu	Kola		
Prvek vozu	LZ Disk	Akceptovatelnost	Akceptovatelné
