**DEKRA CZ a.s.**

**ARVAL CZ s.r.o.**

#### ÚDAJE O VOZIDLE

**SEZNAM POŠKOZENÍ**

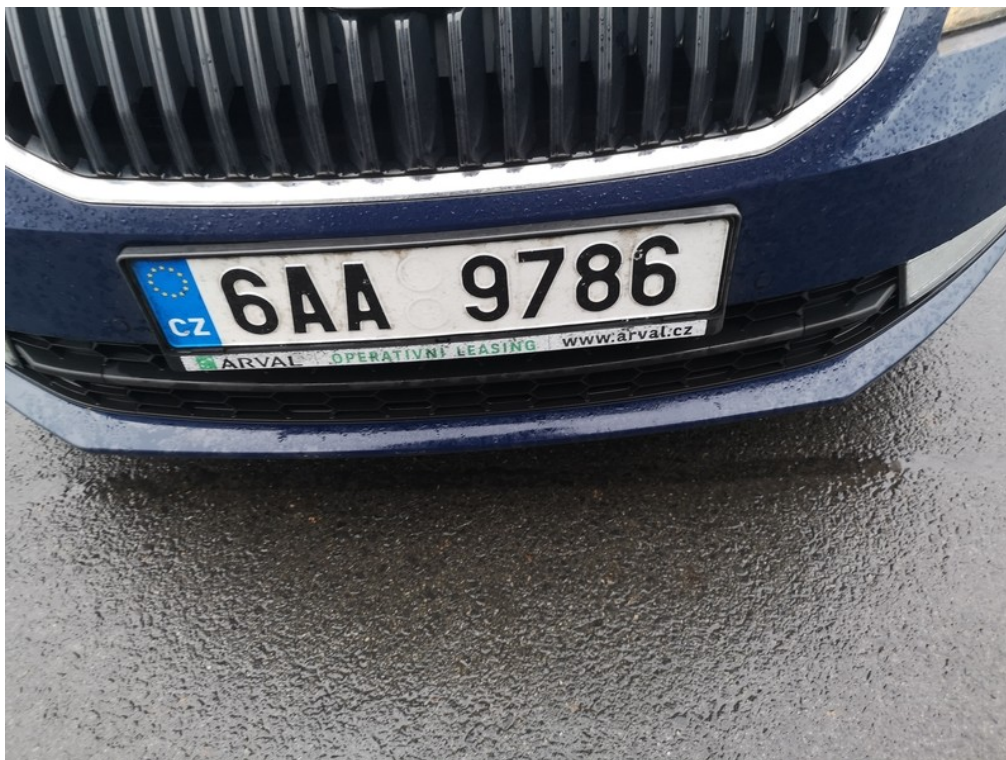
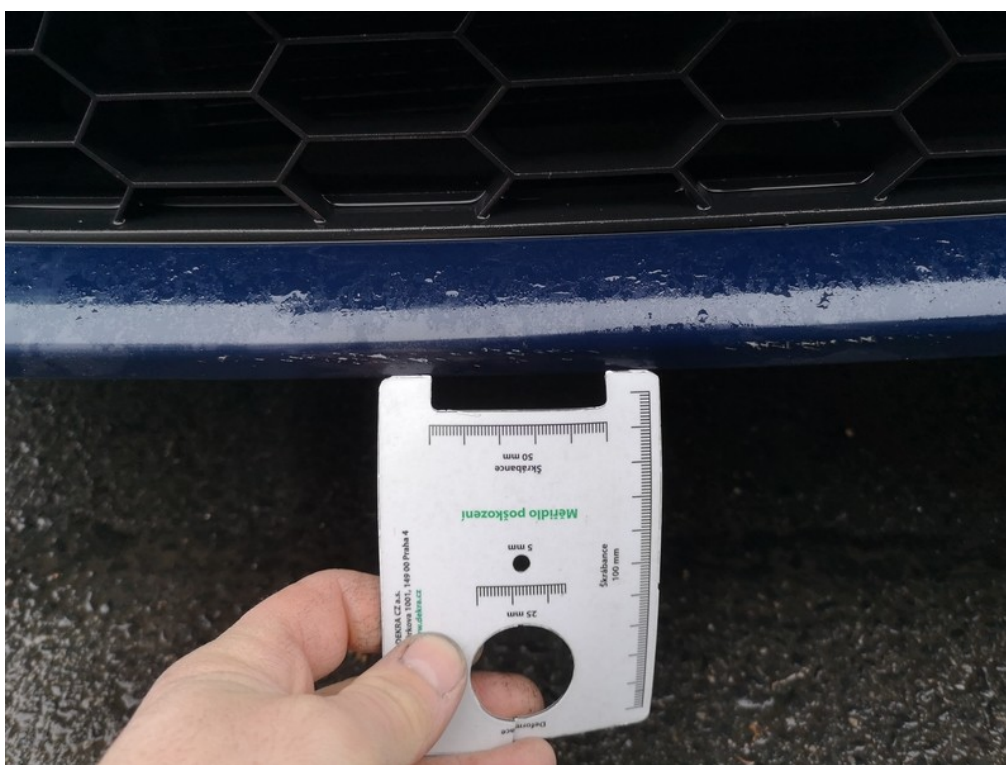
1 Umístění  
Poškozený díl  
Druh poškození

Exteriér (vnější prostor)  
Přední nárazník  
Škrábance

Způsob opravy (opatření) Lakovat

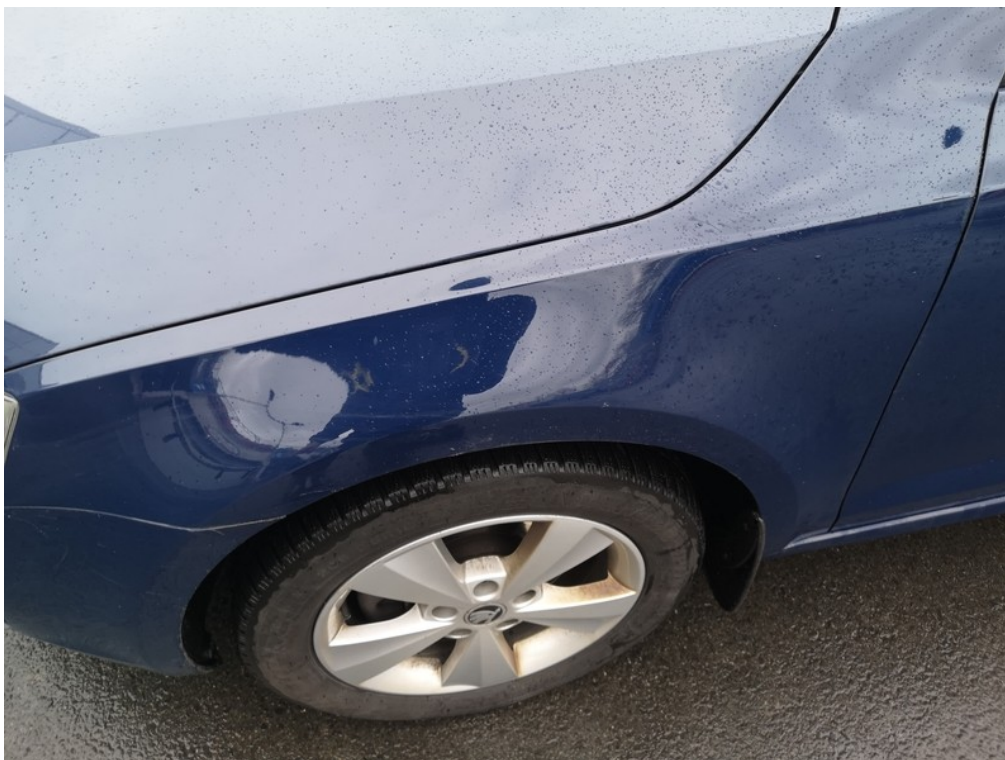
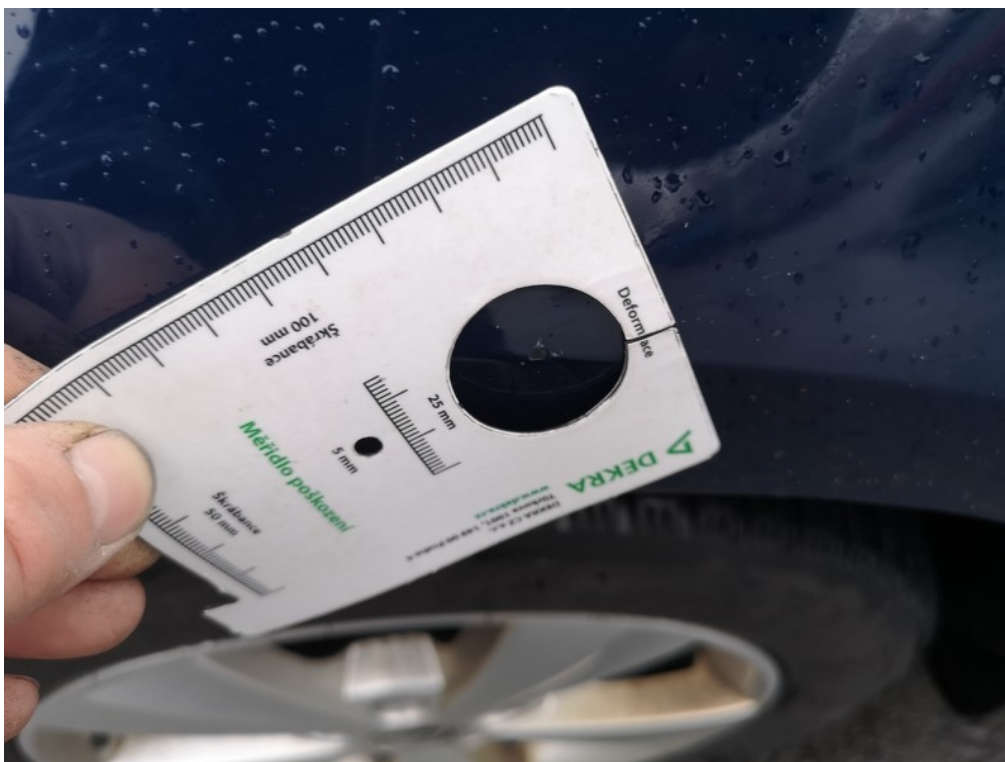
2 Umístění  
Poškozený díl  
Druh poškození

Exteriér (vnější prostor)  
Blatník přední levý  
Jamka

Způsob opravy (opatření) Opravit  
Poznámka:

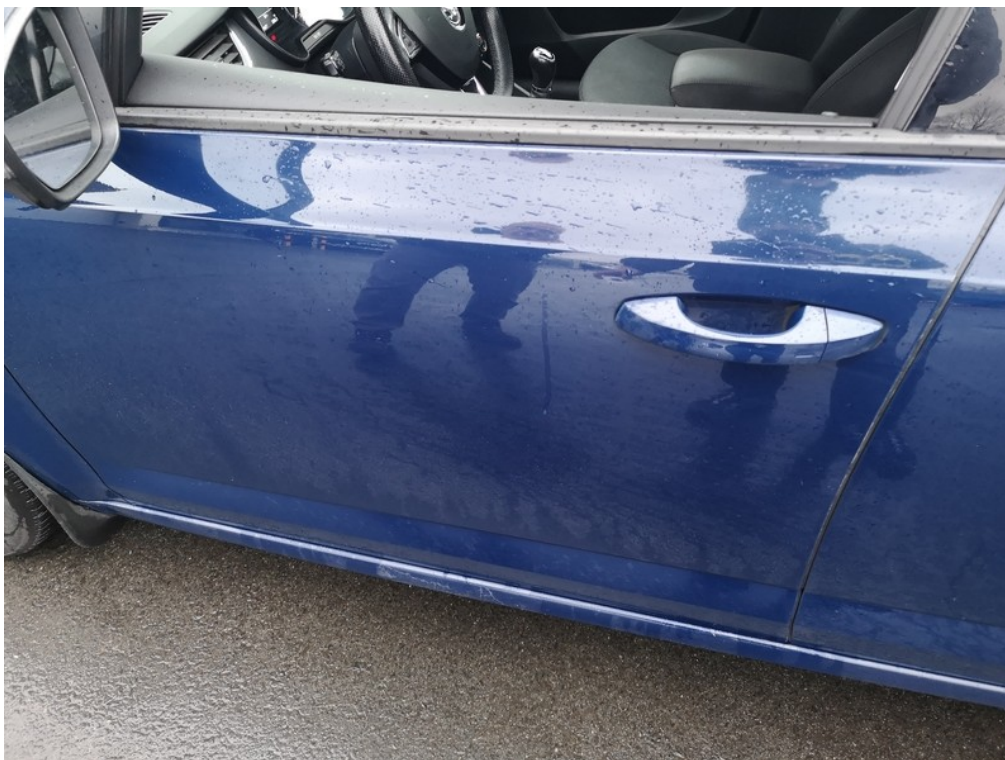
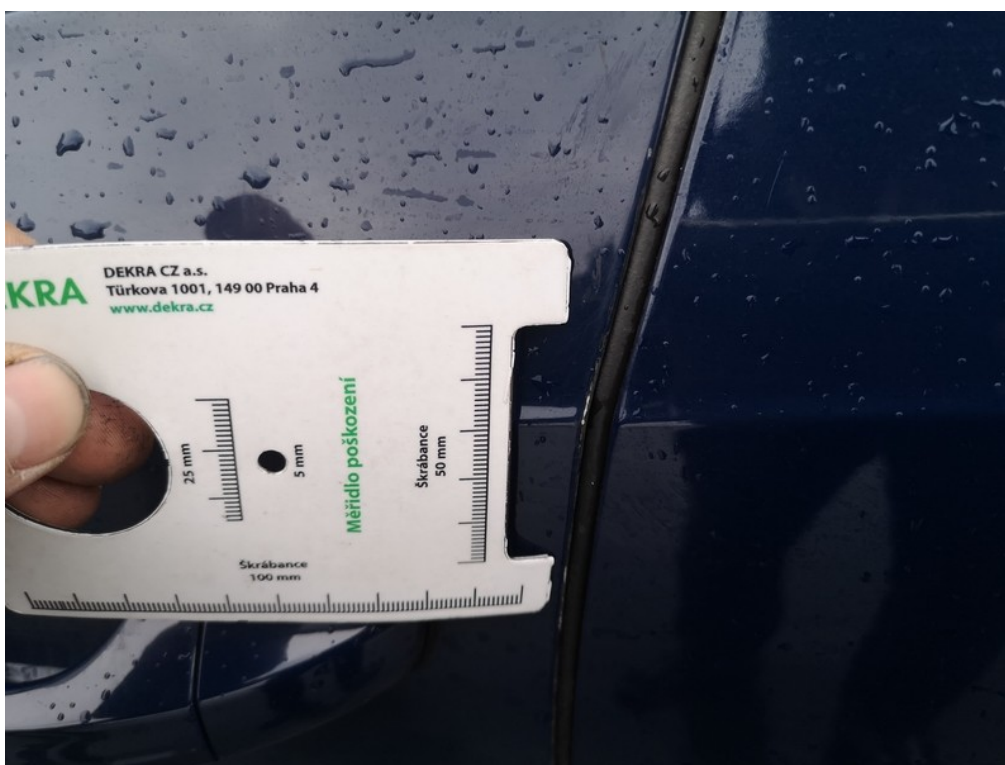
3 Umístění  
Poškozený díl  
Druh poškození

Exteriér (vnější  
prostor)  
Dveře přední levé  
Škrábance

Způsob opravy (opatření) Lakovat  
Poznámka:

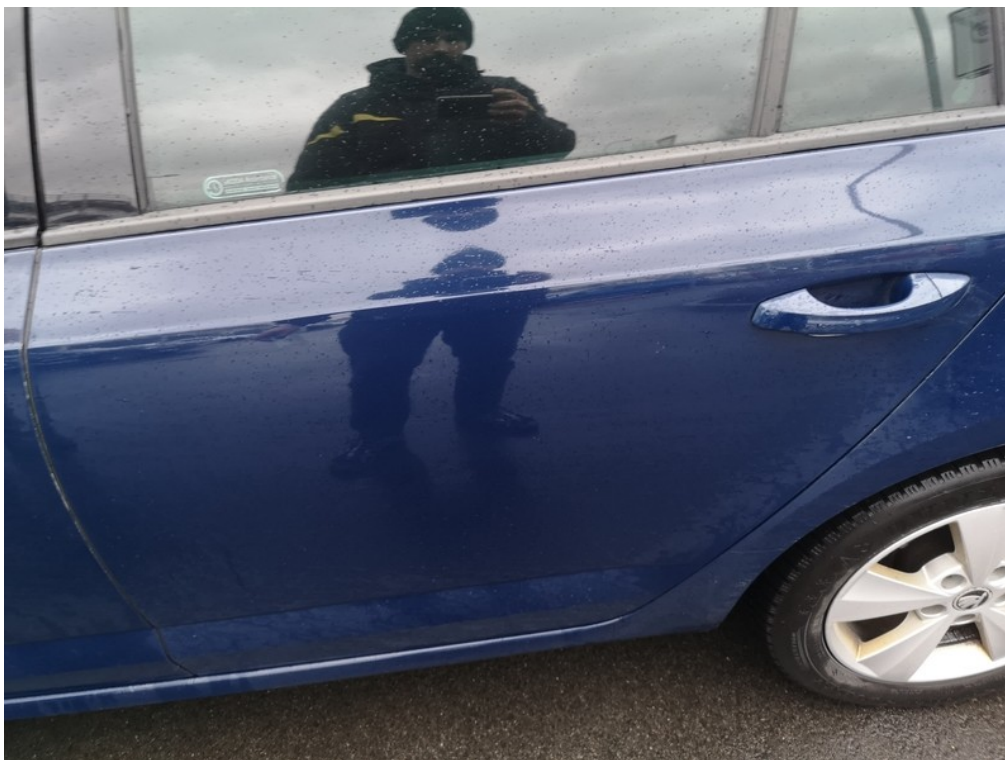
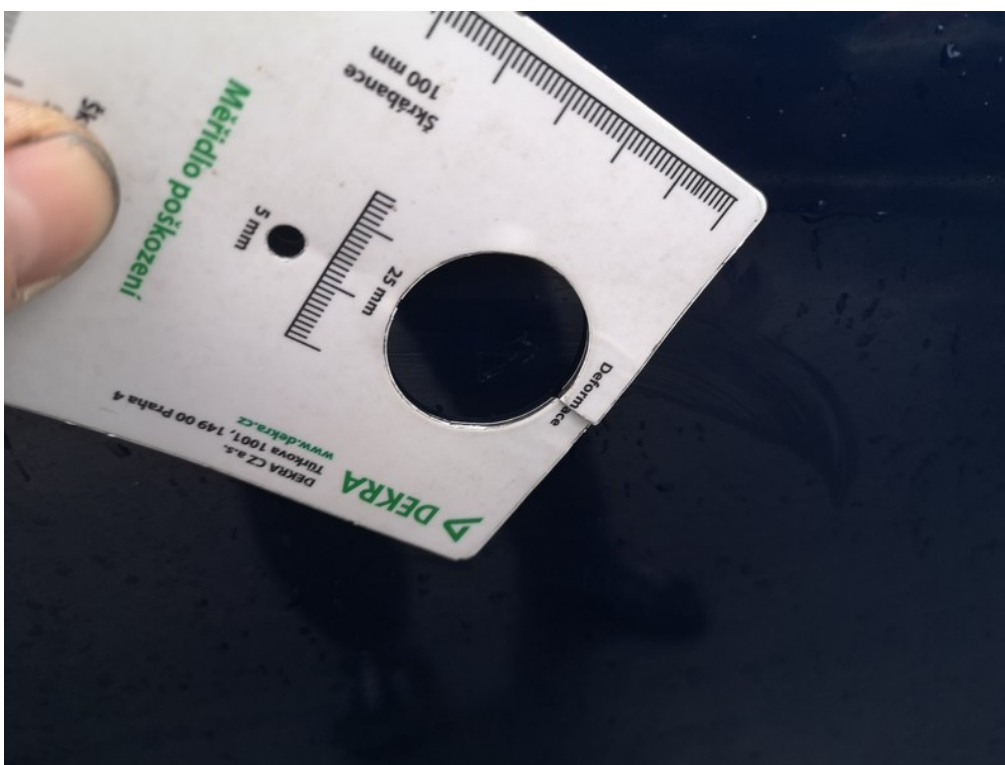
4 Umístění  
Poškozený díl  
Druh poškození

Exteriér (vnější  
prostor)  
Dveře zadní levé  
Jamka

Způsob opravy (opatření) Opravit  
Poznámka:

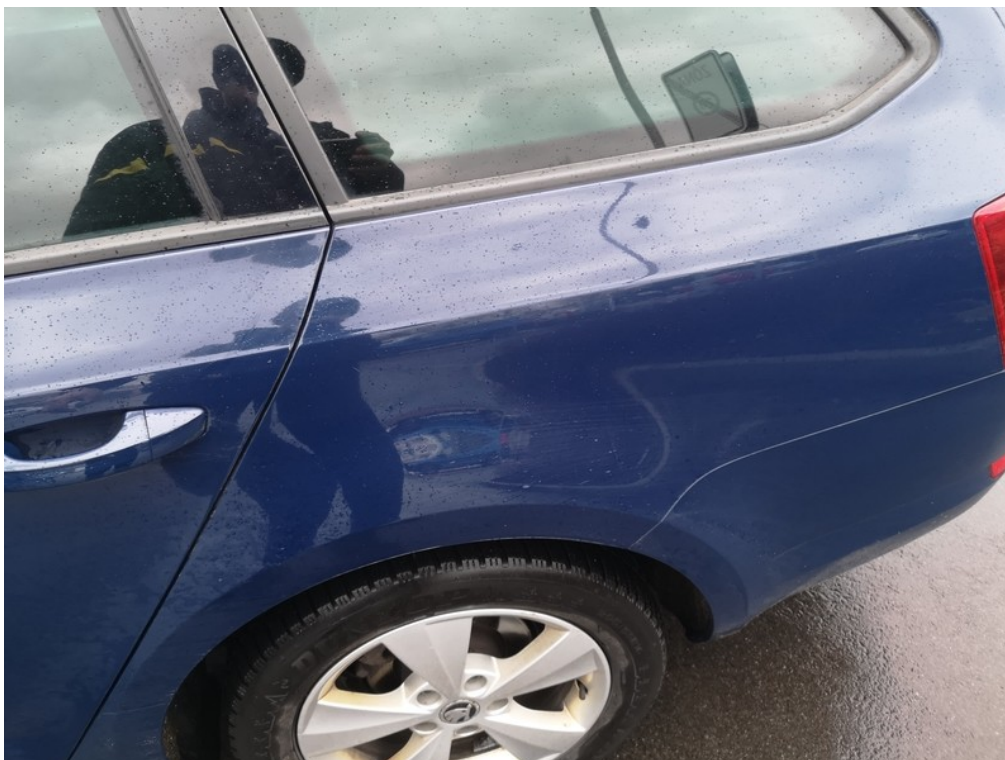
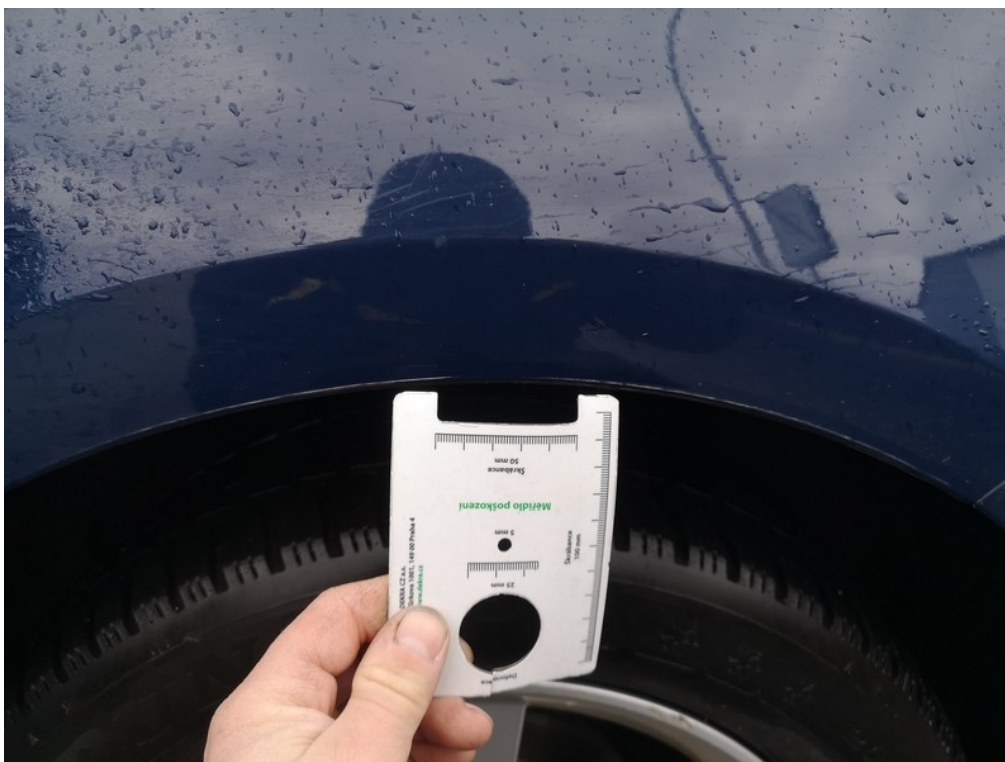
**5**  
Umístění  
Poškozený díl  
Druh poškození

Exteriér (vnější  
prostor)  
Bočnice zadní levá  
Škrábance

Způsob opravy (opatření) Lakovat  
Poznámka:

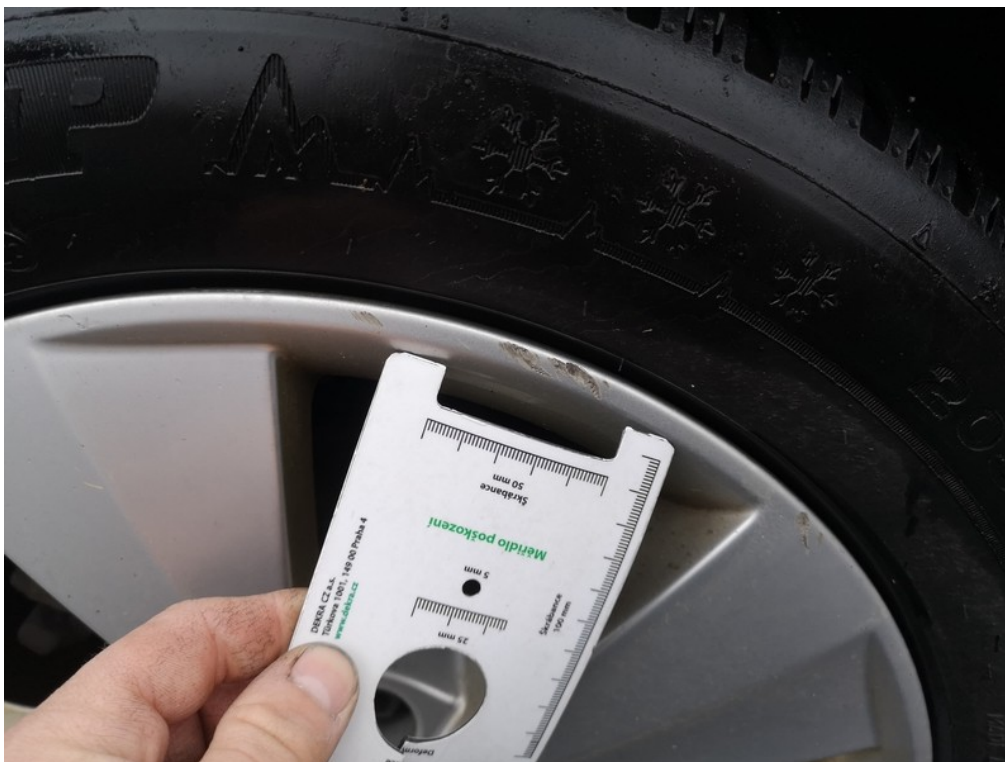
6 Umístění  
Poškozený díl  
Druh poškození

Exteriér (vnější prostor)  
Disk LZ kola  
Škrábance

Způsob opravy (opatření) Opravit  
Poznámka:

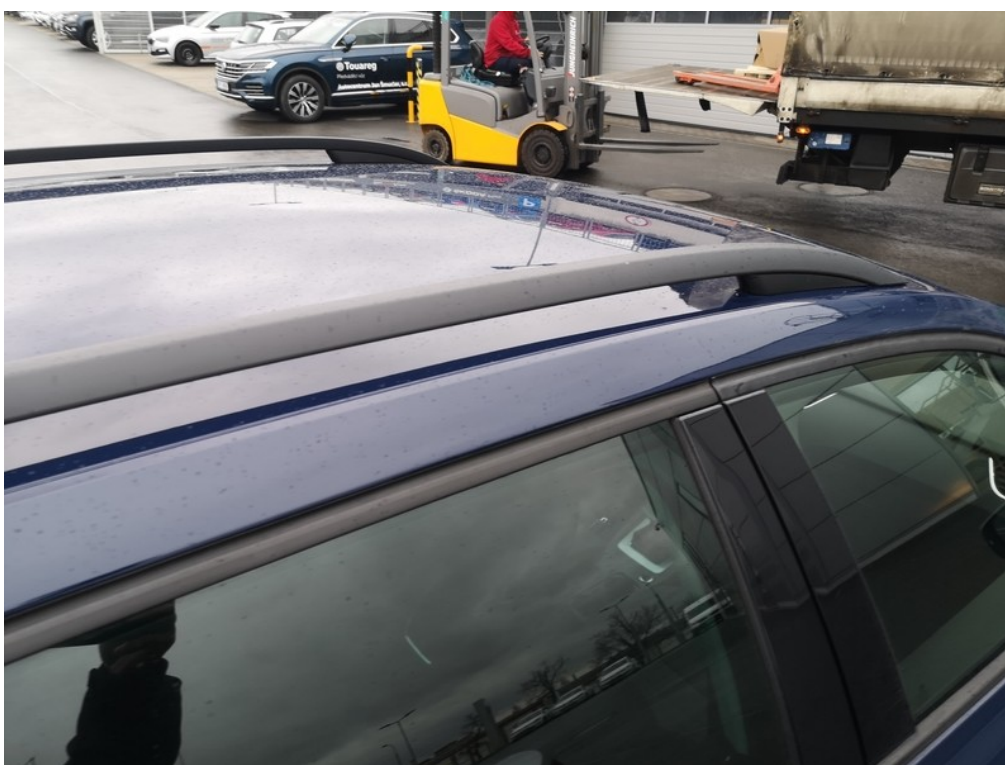
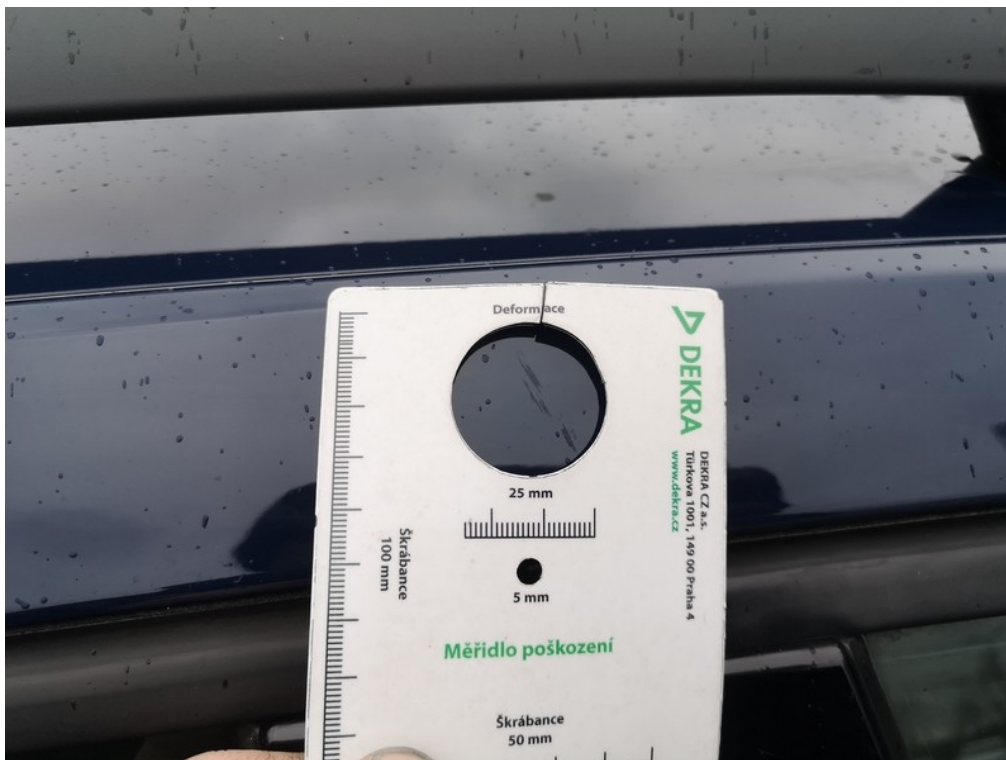
7 Umístění  
Poškozený díl  
Druh poškození

Exteriér (vnější prostor)  
Rám dveří pravý  
Jamka

Způsob opravy (opatření) Opravit  
Poznámka:

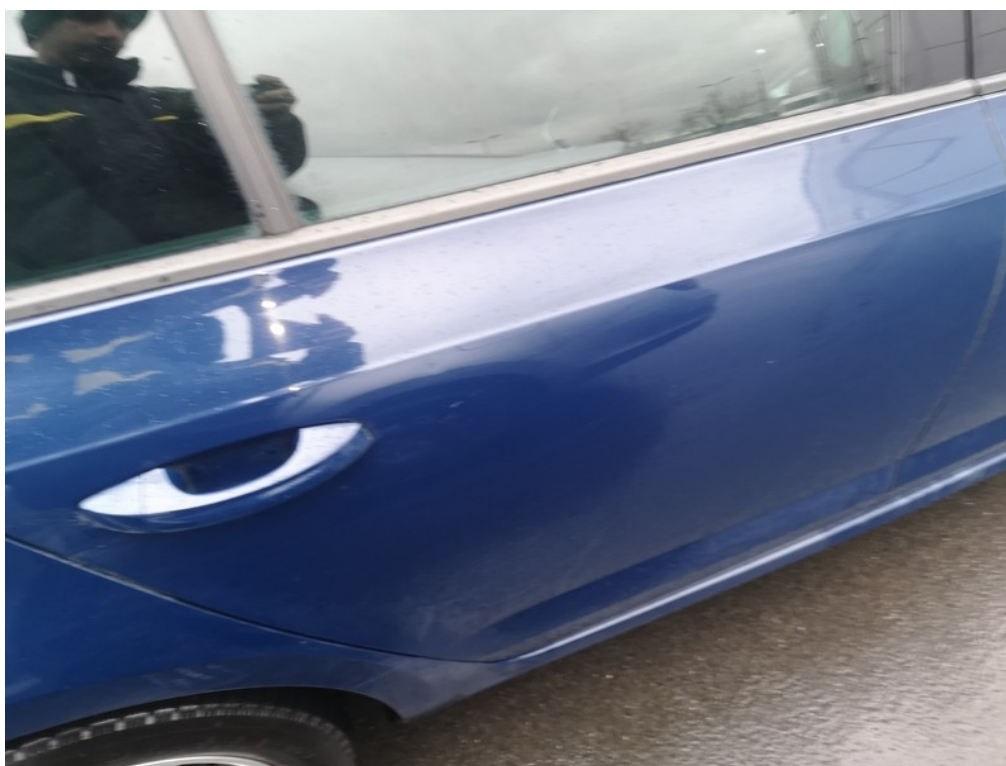
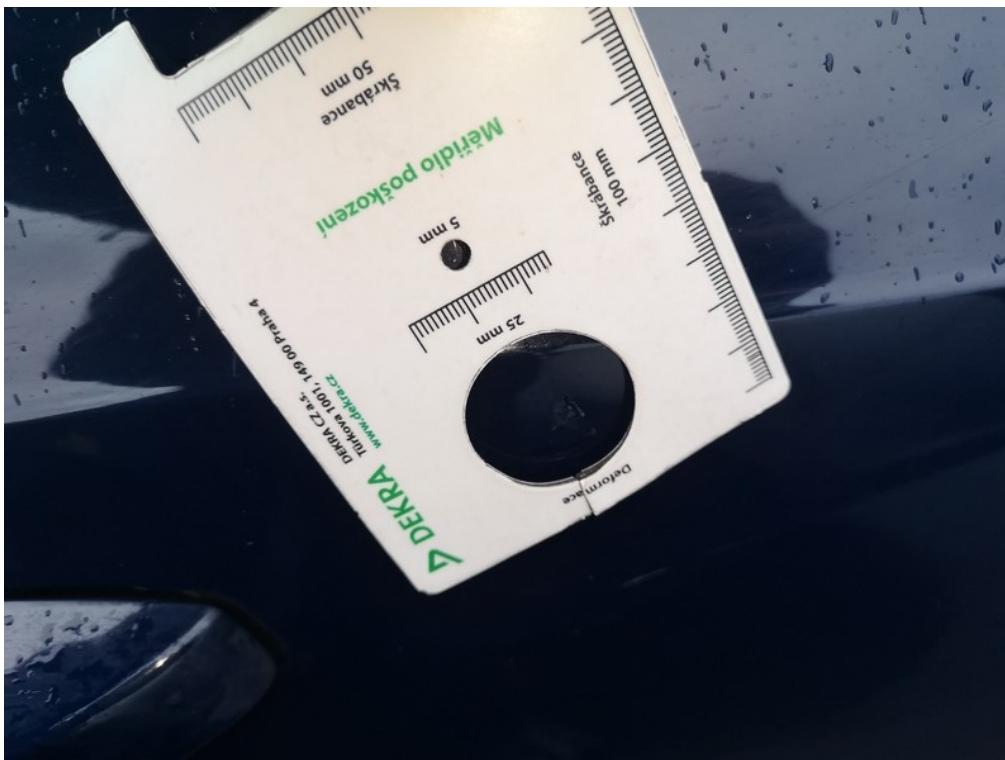
8 Umístění  
Poškozený díl  
Druh poškození

Exteriér (vnější prostor)  
Dveře zadní pravé  
Jamka

Způsob opravy (opatření) Opravit  
Poznámka:

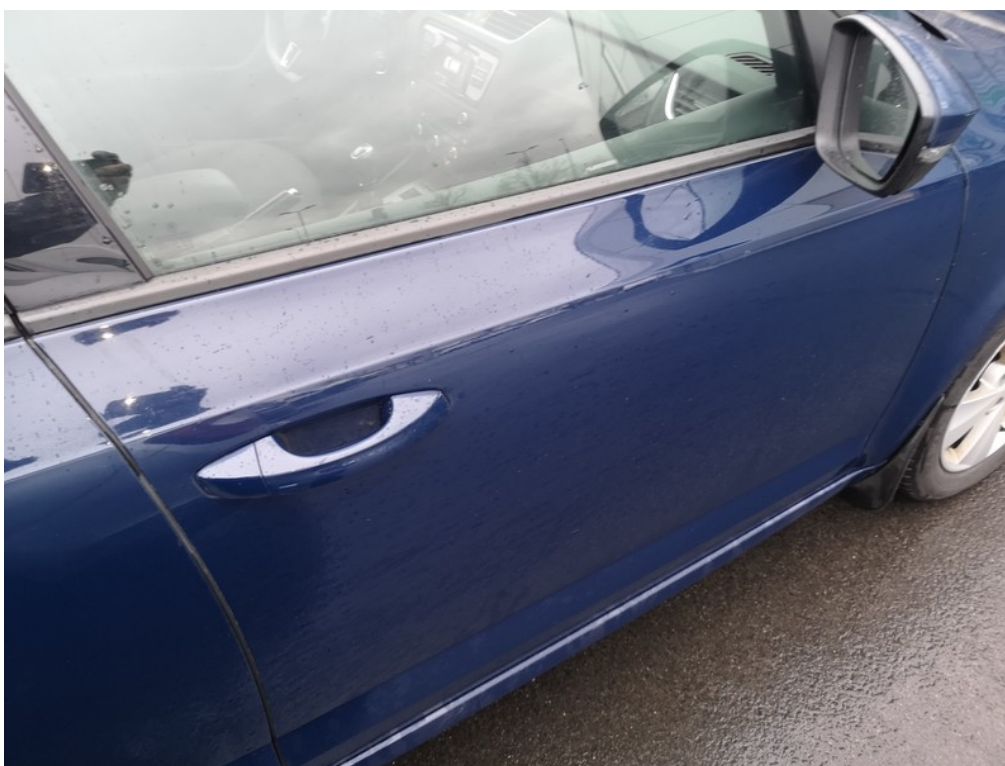
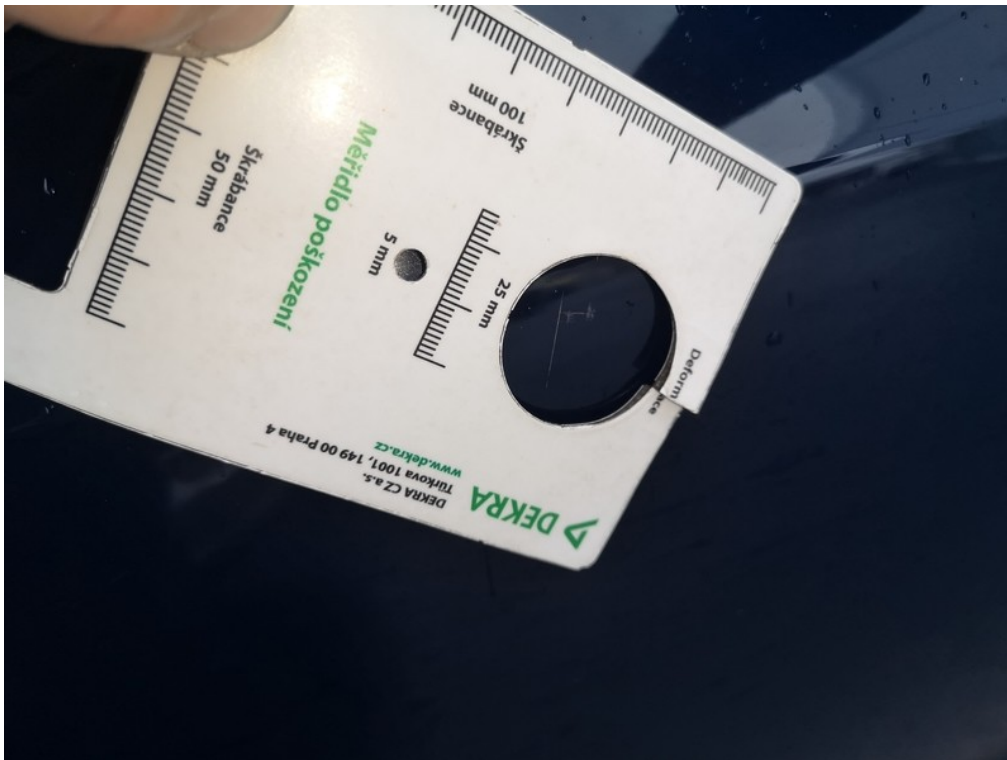
9 Umístění  
Poškozený díl  
Druh poškození

Exteriér (vnější prostor)  
Dveře přední pravé  
Jamka

Způsob opravy (opatření) Opravit  
Poznámka:

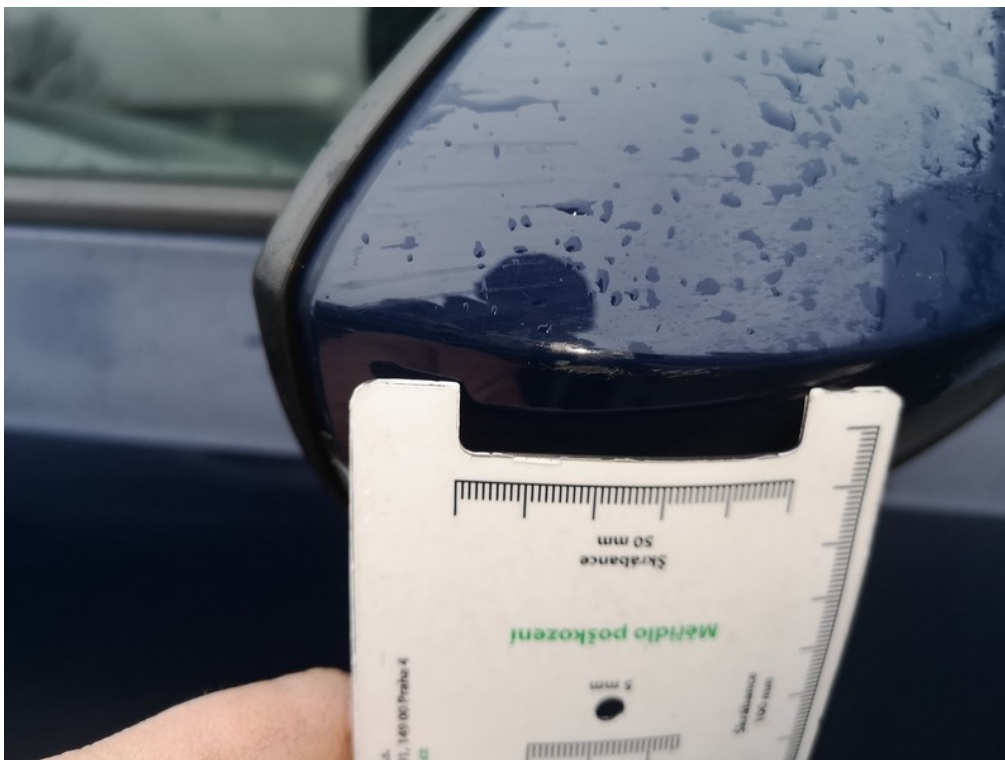
10 Umístění  
Poškozený díl  
Druh poškození

Exteriér (vnější prostor)  
Zpětné zrcátko pravé  
Škrábance

Způsob opravy (opatření) Lakovat  
Poznámka:

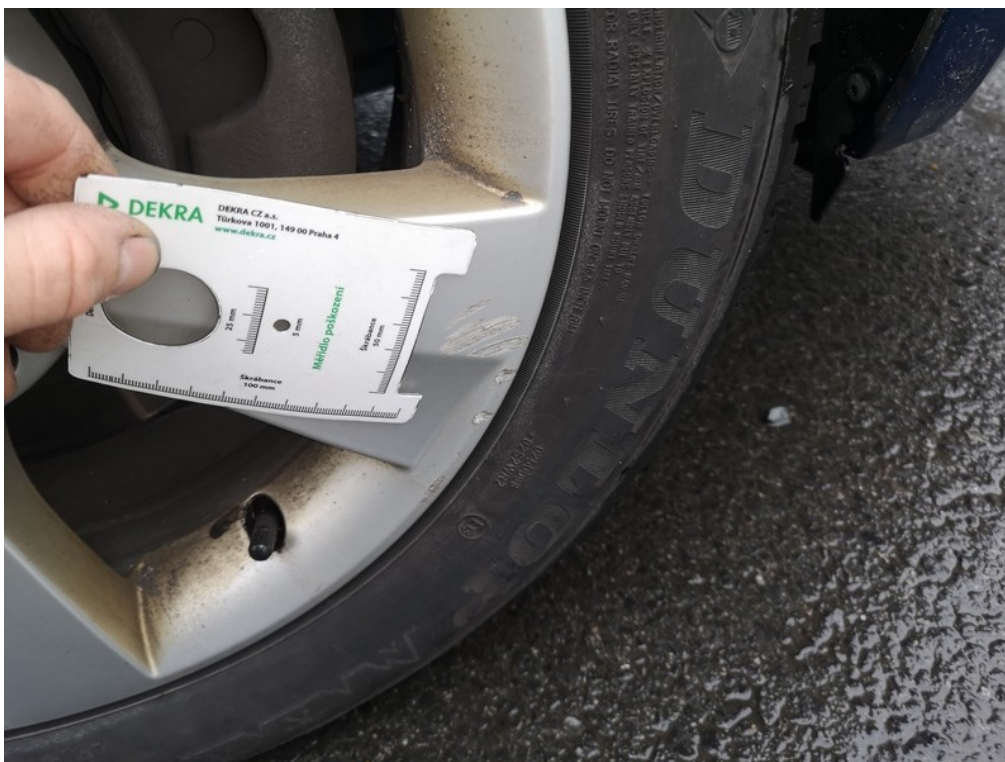
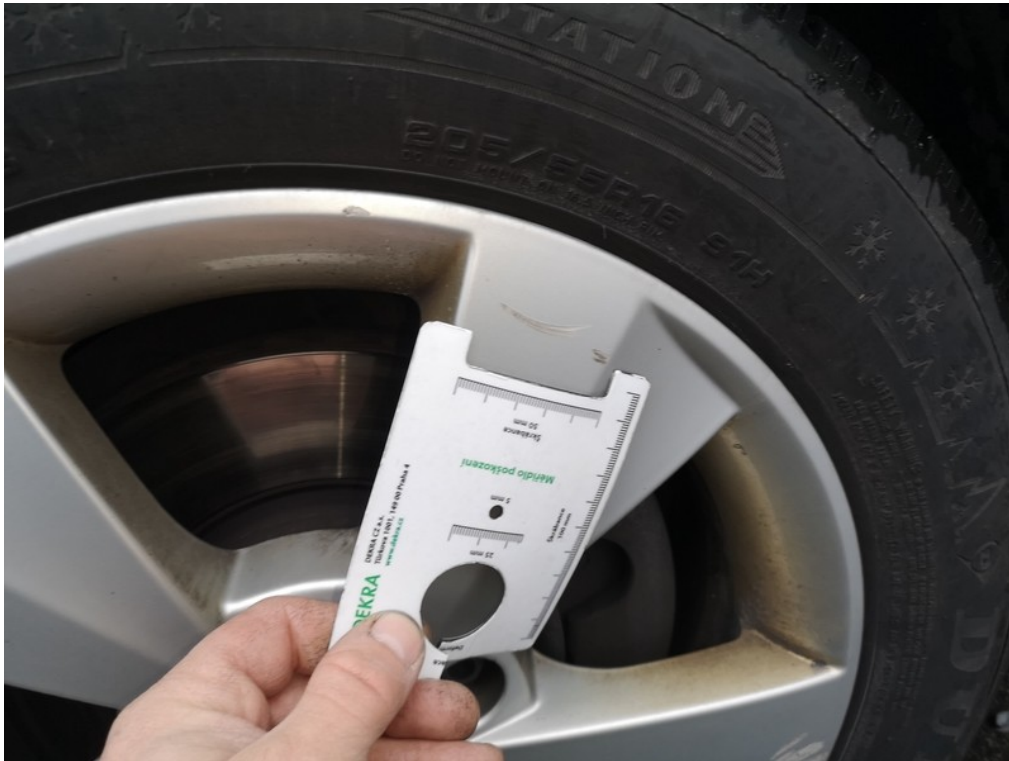
11 Umístění  
Poškozený díl  
Druh poškození

Exteriér (vnější prostor)  
Disk PP kola  
Škrábance

Způsob opravy (opatření) Opravit  
Poznámka:

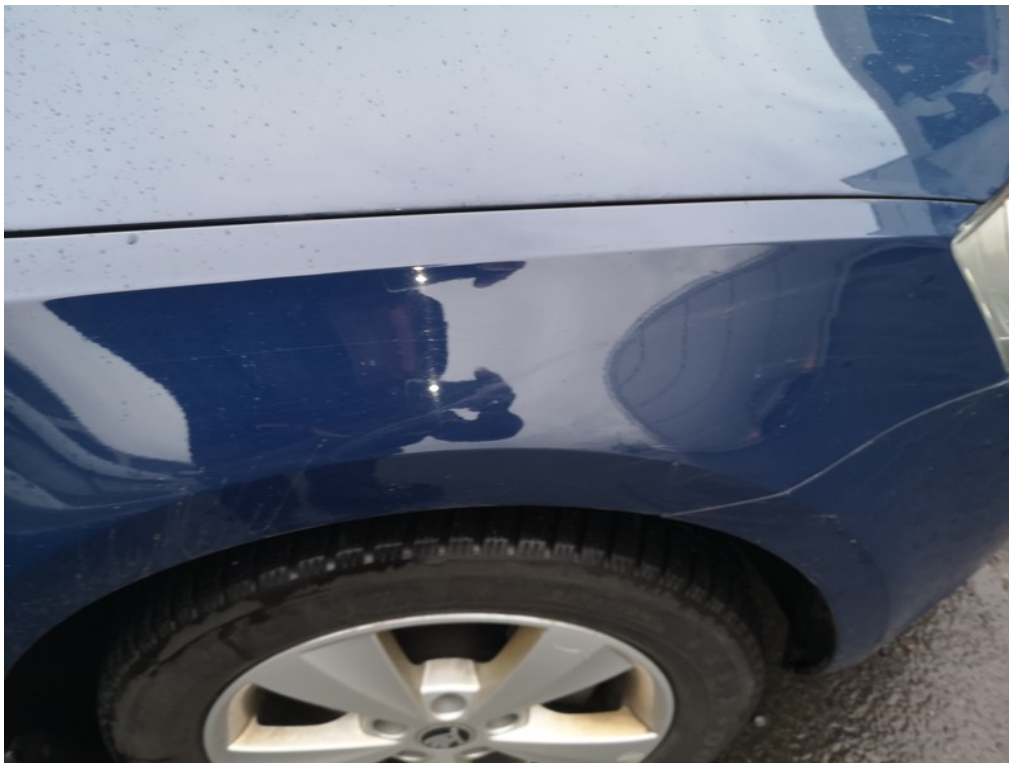
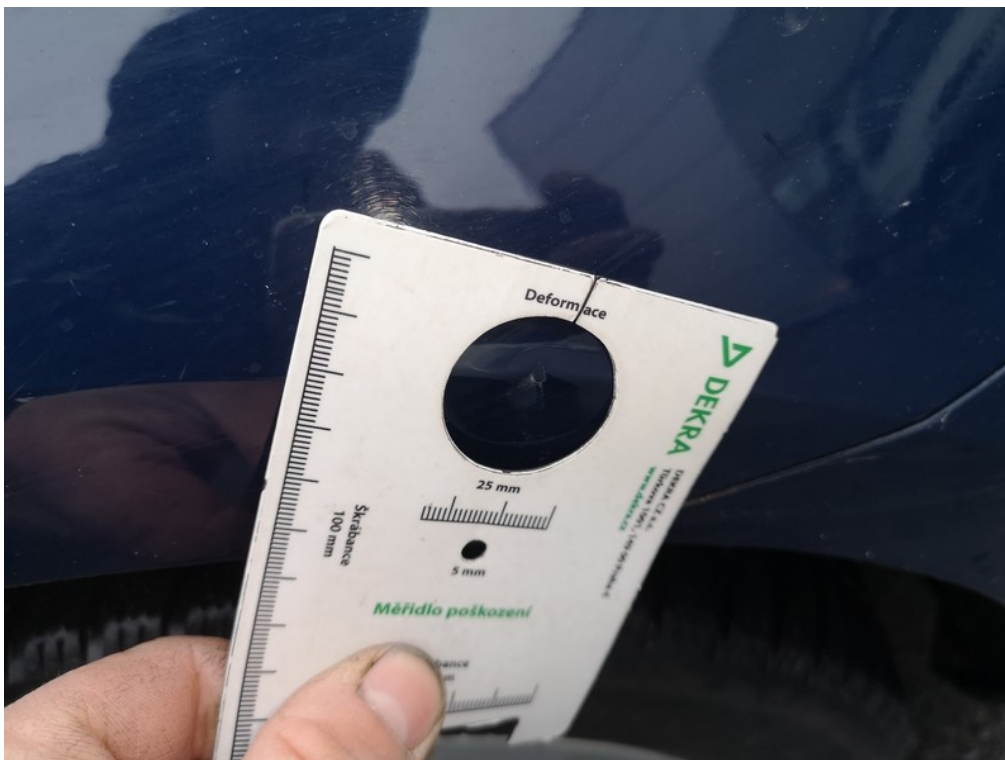
12 Umístění  
Poškozený díl  
Druh poškození

Exteriér (vnější  
prostor)  
Blatník přední pravý  
Jamka

Způsob opravy (opatření) Opravit  
Poznámka:

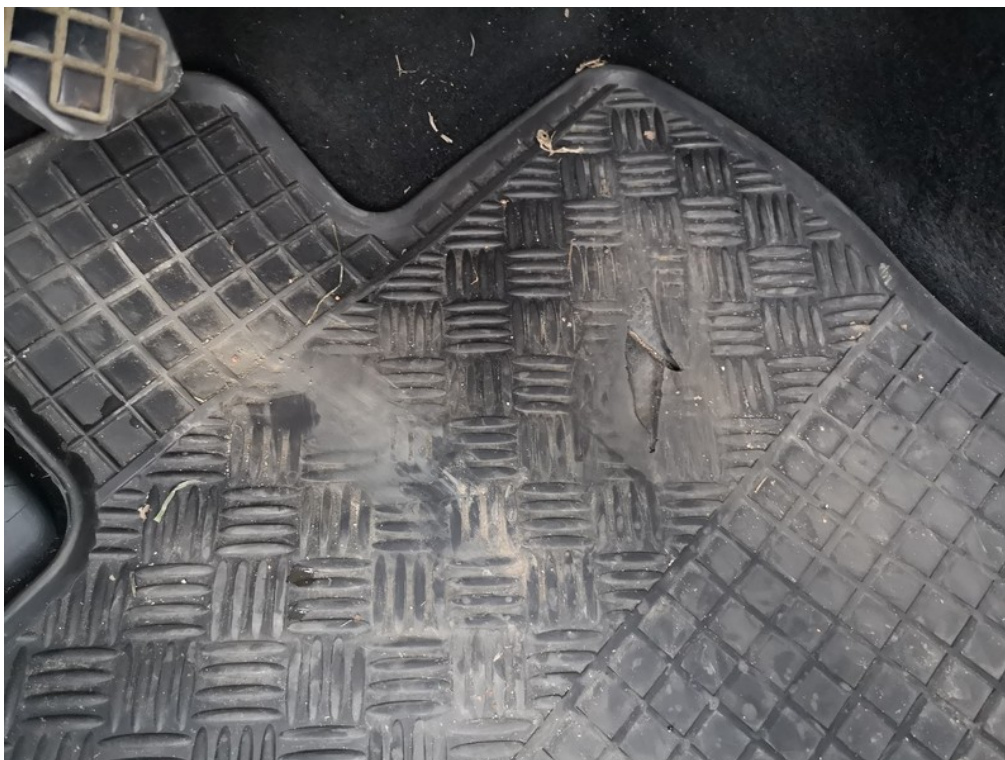
14 Umístění  
Poškozený díl  
Druh poškození

Interiér (vnitřní prostor)  
Přídavný koberec LP  
Opotřeбенí

Způsob opravy (opatření) Vyměnit  
Poznámka:

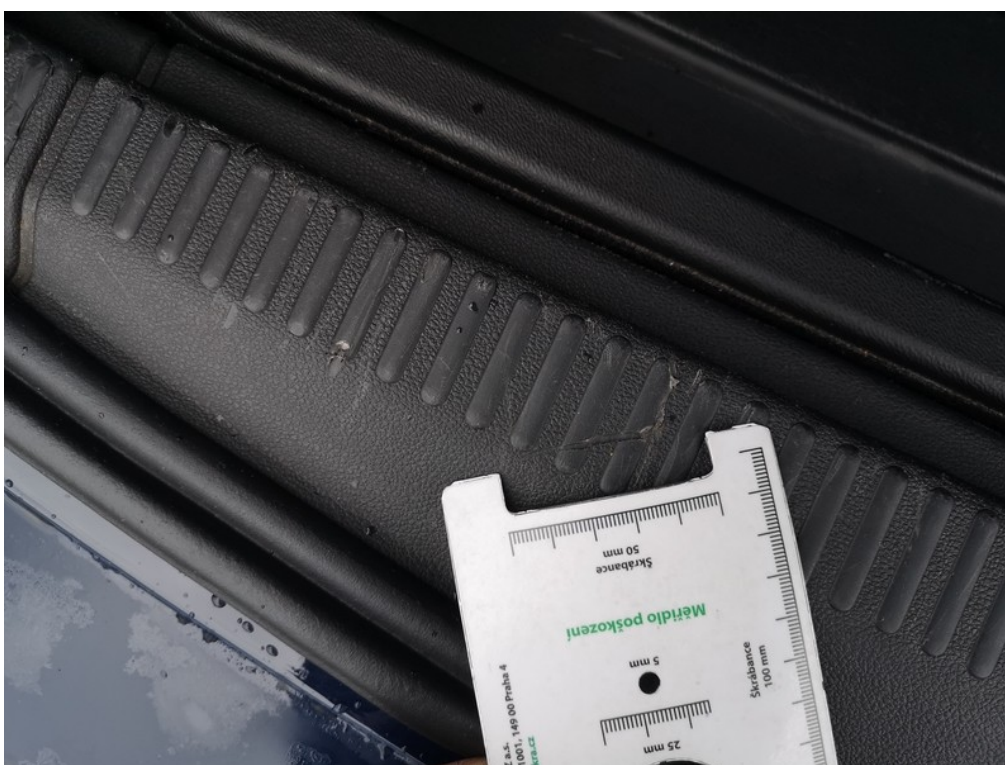
15 Umístění  
Poškozený díl  
Druh poškození

Interiér (vnitřní prostor)  
Kryt zadního čela  
Škrábance

Způsob opravy (opatření) Vyměnit  
Poznámka:

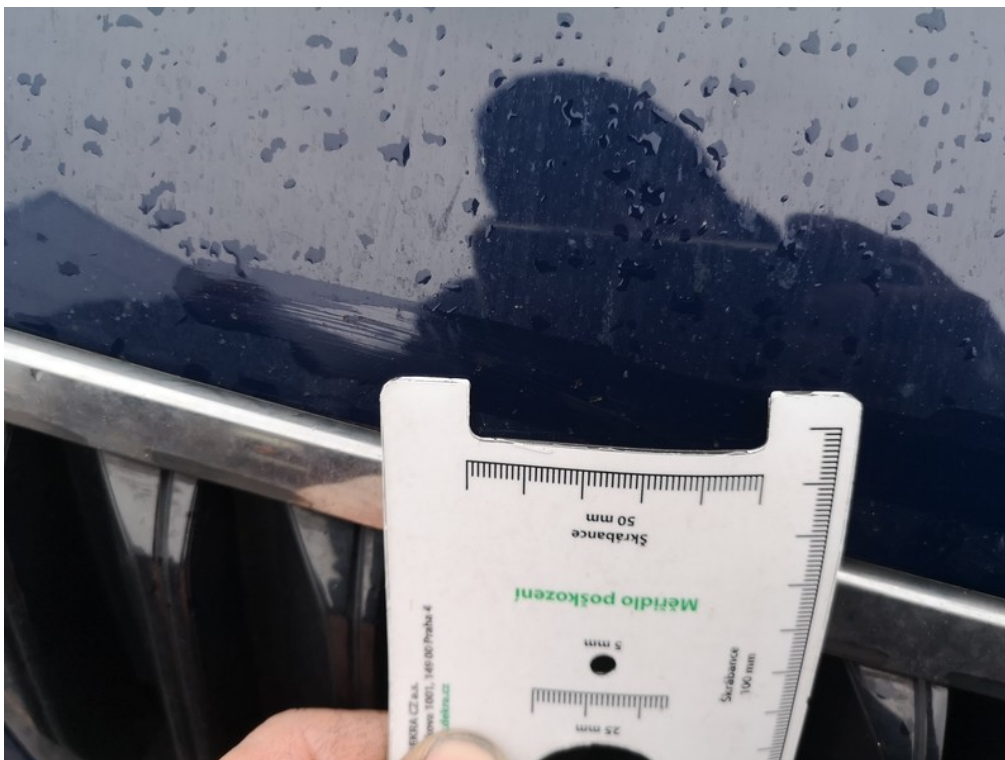
16 Umístění  
Poškozený díl  
Druh poškození

Ostatní  
Přední část vozidla  
Poškození od  
odletujícího kamení

Způsob opravy (opatření) Opravit  
Poznámka:

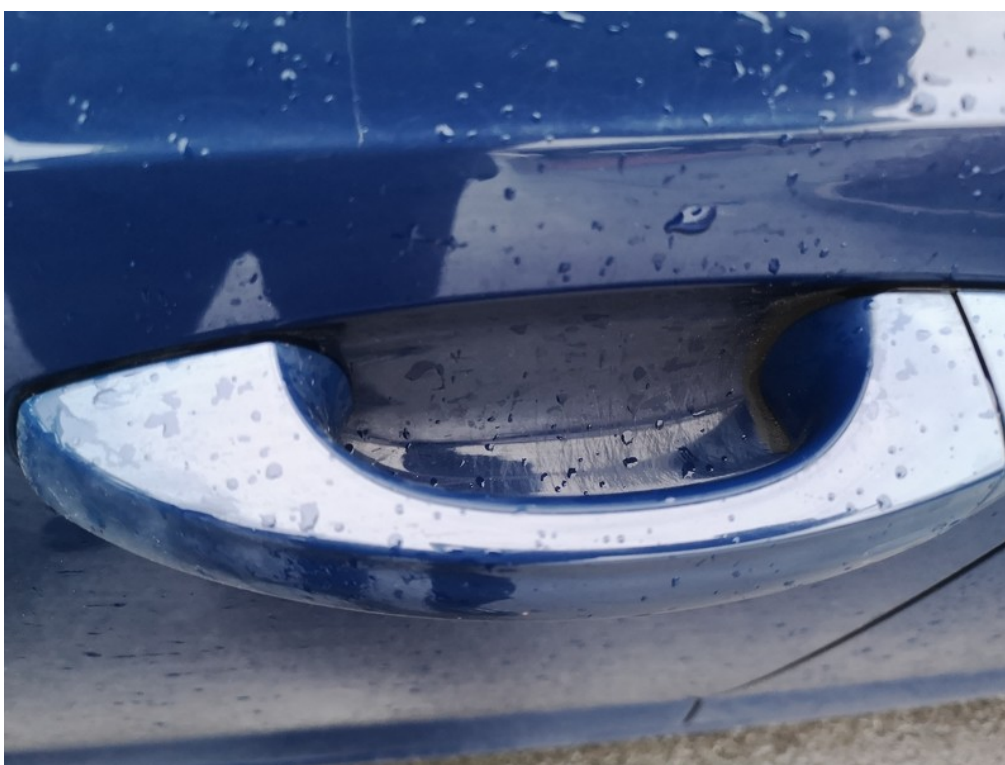
17 Umístění  
Poškozený díl  
Druh poškození

Ostatní  
Celková plocha  
karoserie  
Škrábance

Způsob opravy (opatření) Vyleštit  
Poznámka:

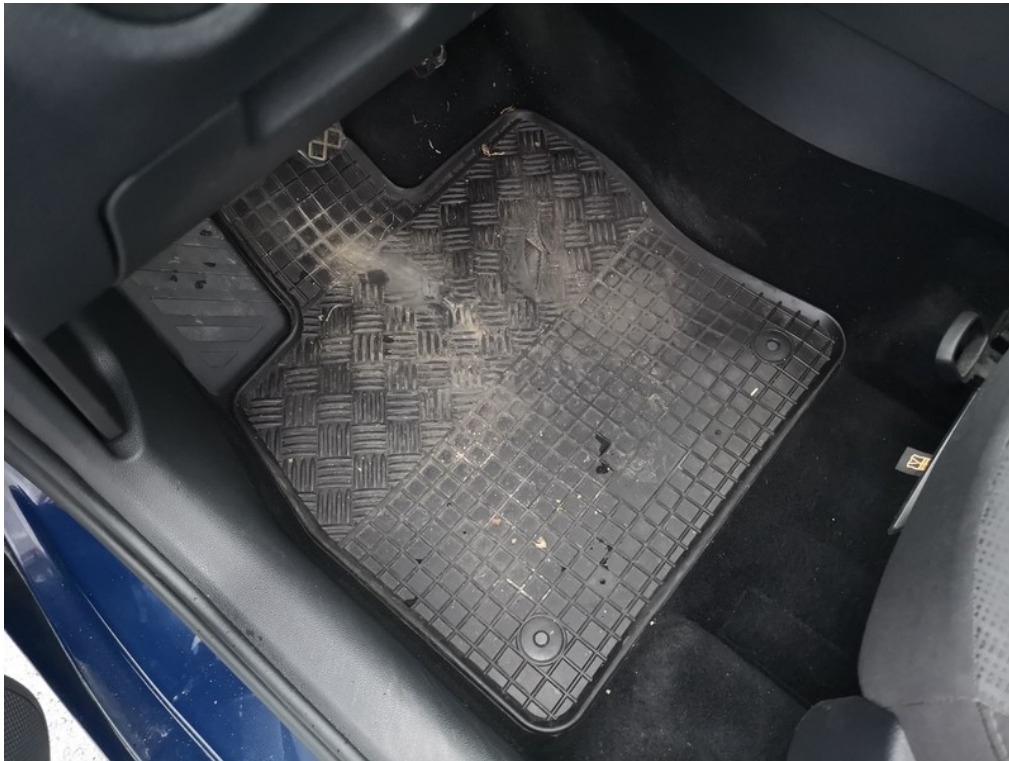
18 Umístění  
Poškozený díl  
Druh poškození

Ostatní  
Interiér  
Znečištěno

Způsob opravy (opatření) Čištění  
Poznámka:
