Posudek č. 022758/2024

# Znalecký posudek

stanovení výše tržní ceny dopravního prostředku

Ustanovte cenu k prodeji nepotřebného / opotřebovaného majetku společnosti, v tomto případě stroje: traktoru Zetor 7211 se sériovým číslem rámu traktoru 043825, inventárním číslem 4005330150.

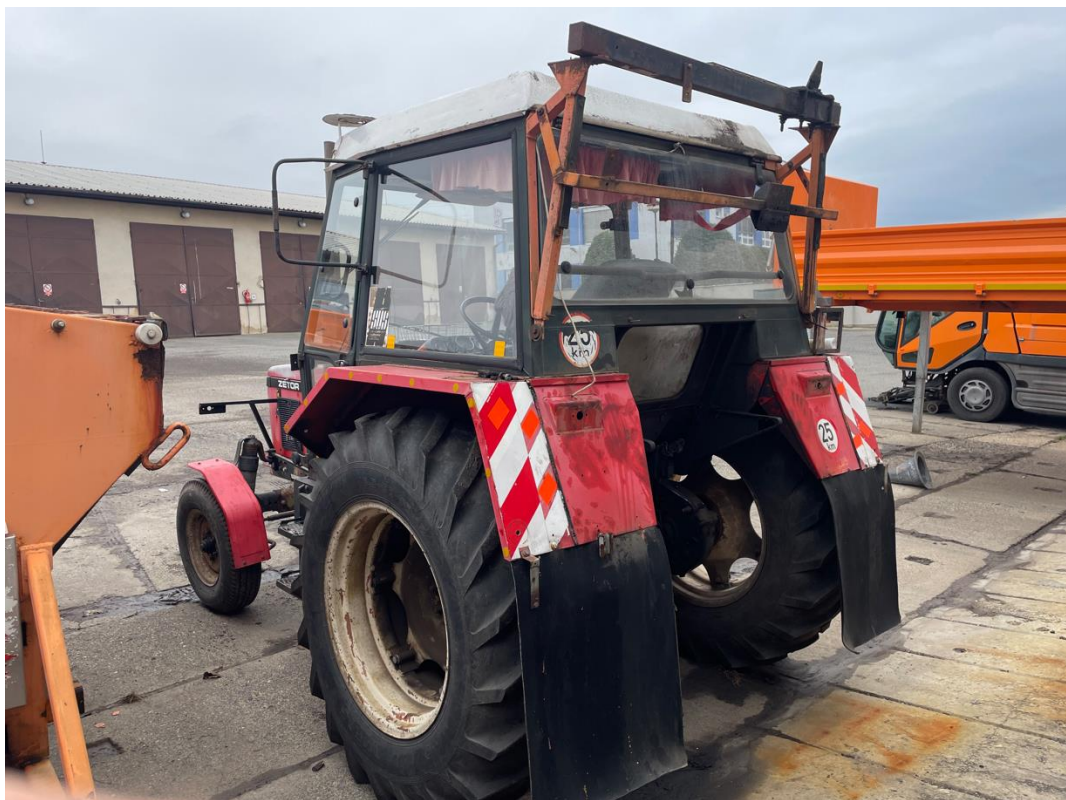
**traktor pohled zleva**

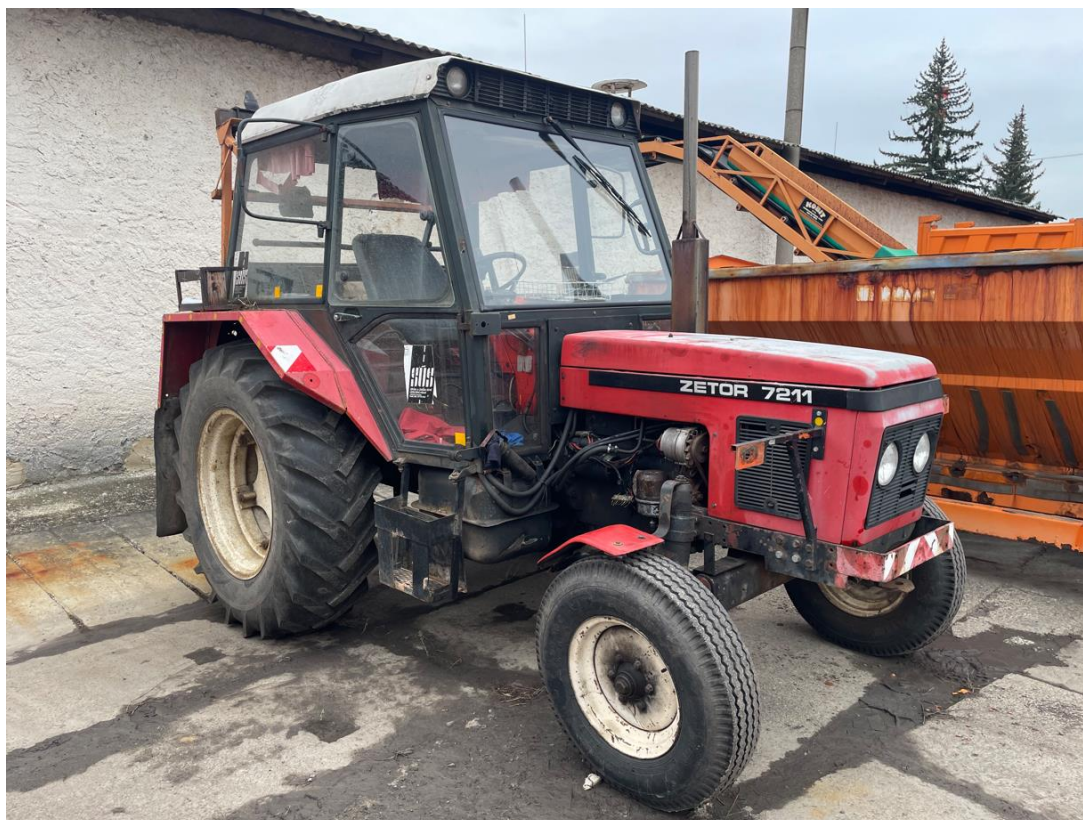
**traktor pohled zprava**

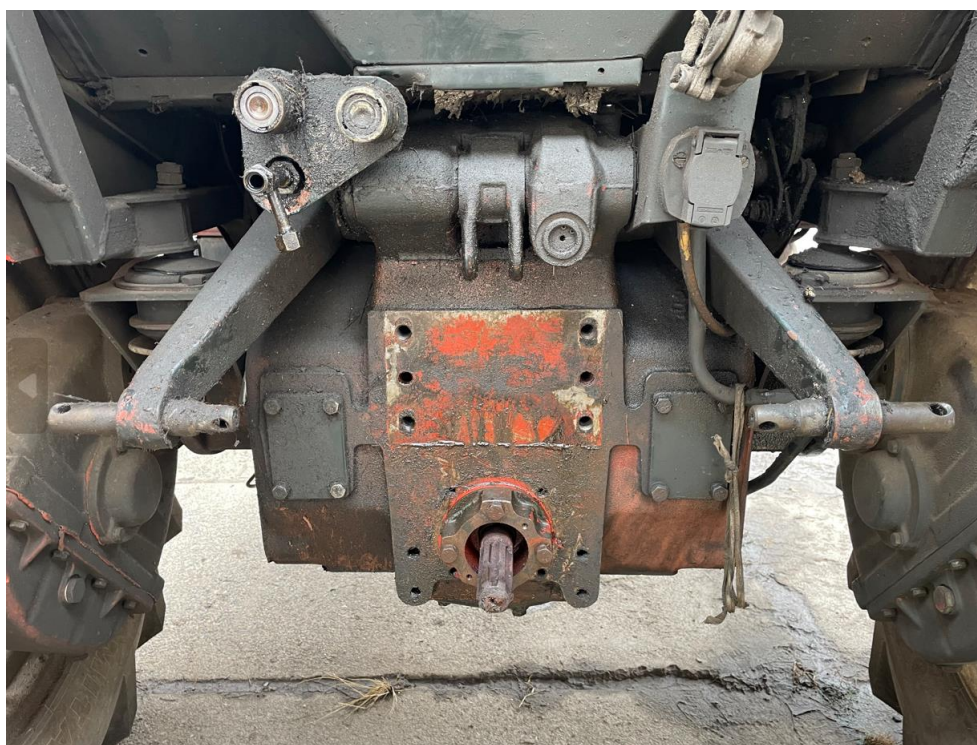
Hydraulika je původní, dle zápisů ve vozovém sešitu průběžně opravovaná. Hadice a hydraulické prvky v době prohlídky částečně netěsné, povrch hadic je zpuchřelý. Hydraulický okruh je nekompletní, hydromotor je odpojený.

**Hodnocení technického stavu hydrauliky:** *horší než úměrný době provozu – 100%*

**zdemontovaný hydromotor**

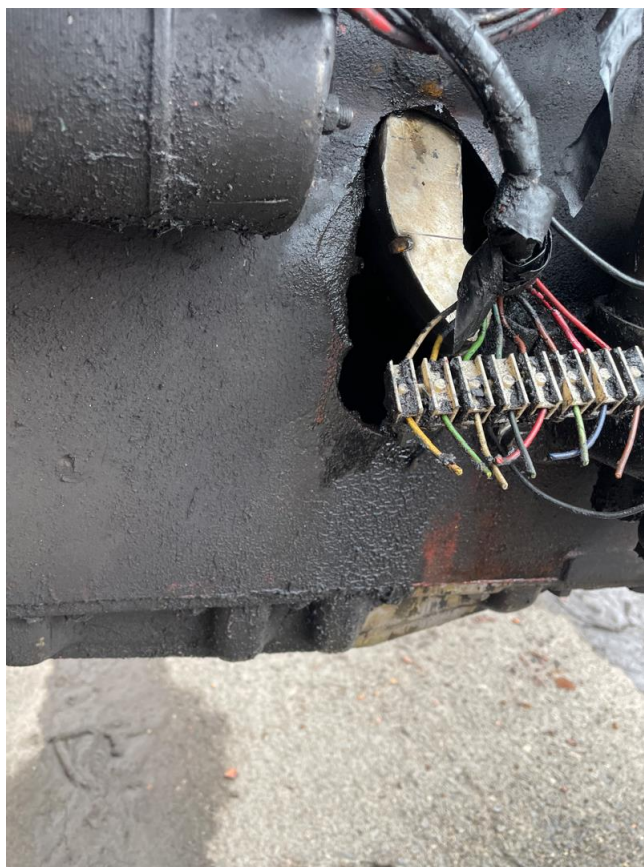
**Motor:** Ve stroji je instalovaný motor ZETOR typ 8001, výkon 55kw objem 4562cm<sup>3</sup>. Výrobní číslo motoru bylo odečteno z bloku jako 076658. Štítek na motoru nebyl dochován. Motor je dle tvrzení uživatele nefunkční. V čase prohlídky a hodnocení znalcem nebylo možno motor nastartovat. Blok motoru je prasklý. Klikový hřídel motoru po poslední manipulaci se strojem poškodil blok motoru hodnoceného stroje. Na počítadle motohodin v kabině traktoru bylo odečteno znalcem stav 2747 motohodin.

Nebyla provedena, traktor je nepojízdný. Z důvodu poškozeného motoru byl traktor, dle tvrzení provozovatele, cca několik měsíců odstavený z provozu, následně při demontáži sekacího zařízení došlo k poškození bloku motoru.

**poškozený blok motoru**
