**DEKRA CZ a.s.**

**INFORMACE O PROHLÍDCE**

Název klienta/IČ: Brose CZ spol. s r.o. / 61465704 Datum 1. prohlídky: 2018-12-03 10:30:00  
Kontaktní osoba / Telefon klienta: Jana Dorotíková / 724622990  
Interní ID:  
**LEASINGOVÁ SMLOUVA: 15DVOLB000525**

| RZ: | 5AB3216 | VIN: | WBA8H510X0K450988 |

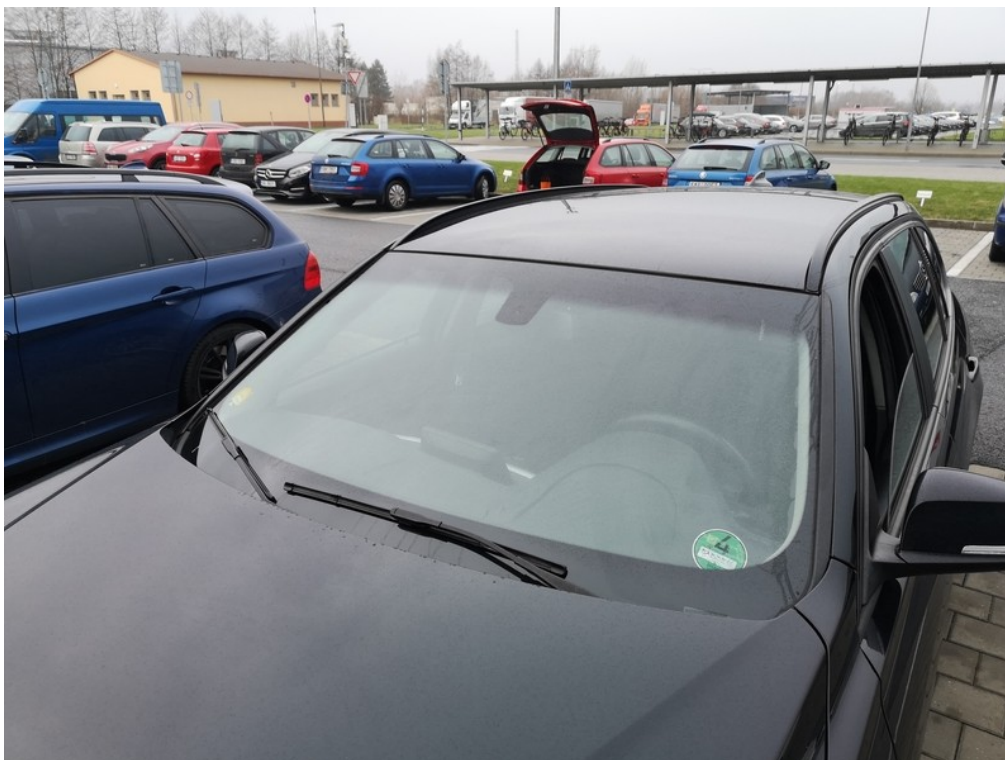
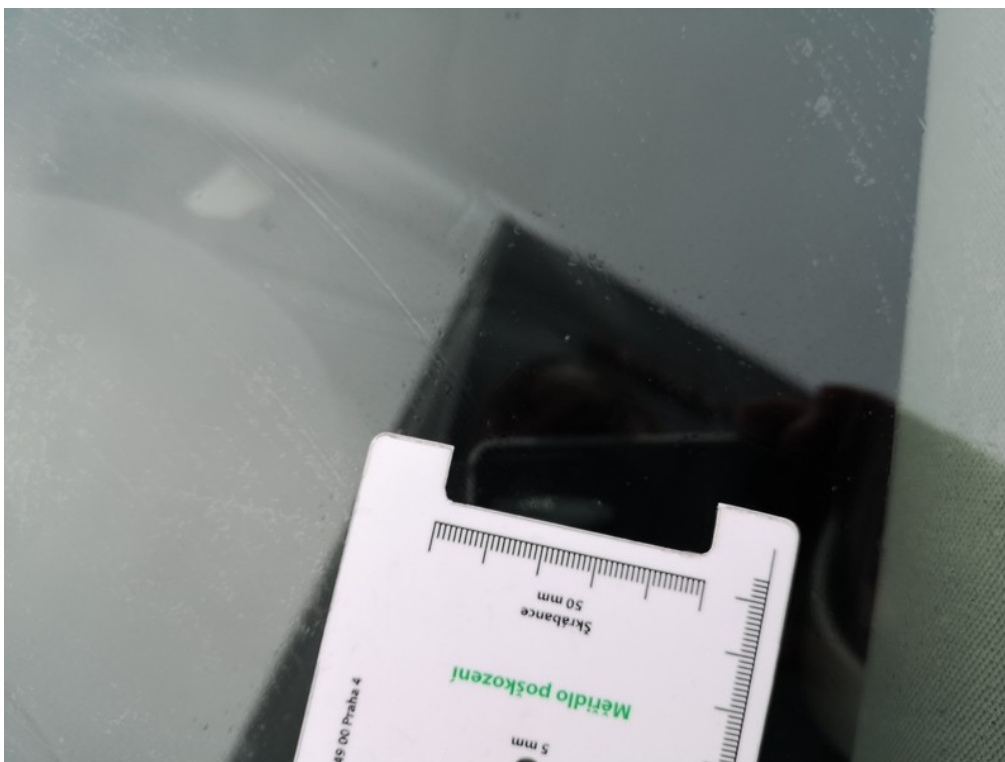
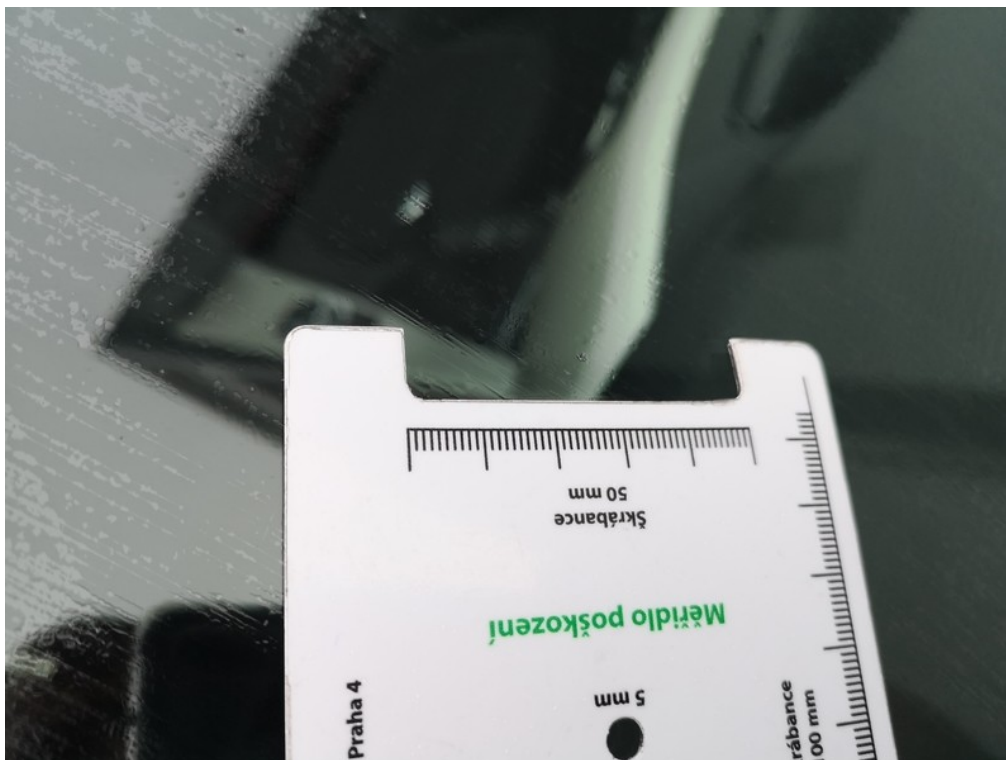
Viz popis k poškození č. 1

| P.č. | Poškozený díl | Druh poškození | Způsob opravy (opatření) | Akceptovatelné podle pravidel společnosti | Náklady na opravu* |
|---|---|---|---|---|---|
| 1 | Čelní sklo | Poškození od odletujícího kamení | Opravit | Ano | 1 666,67 |

| Umístění | Exteriér (vnější prostor) | Způsob opravy (opatření) | Opravit |
| Poškozený díl | Čelní sklo | Poznámka: | |
| Druh poškození | Poškození od odletujícího kamení | Náklady na opravu | 1 666,67 |
| Akceptovatelné podle pravidel společnosti | Ano | | |

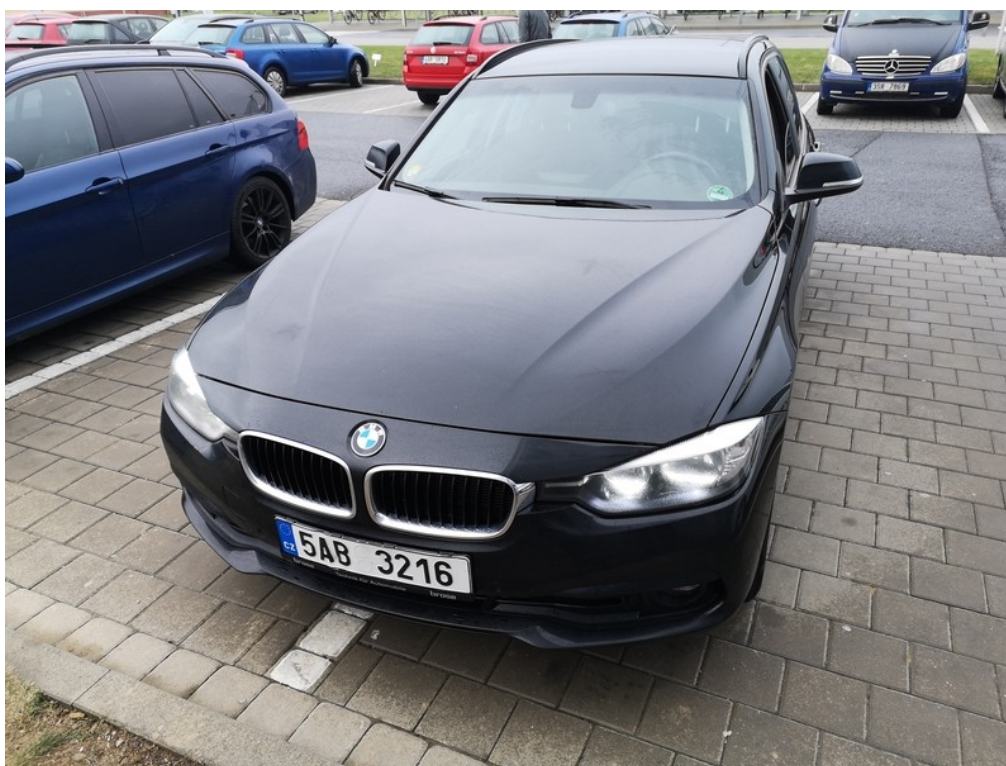
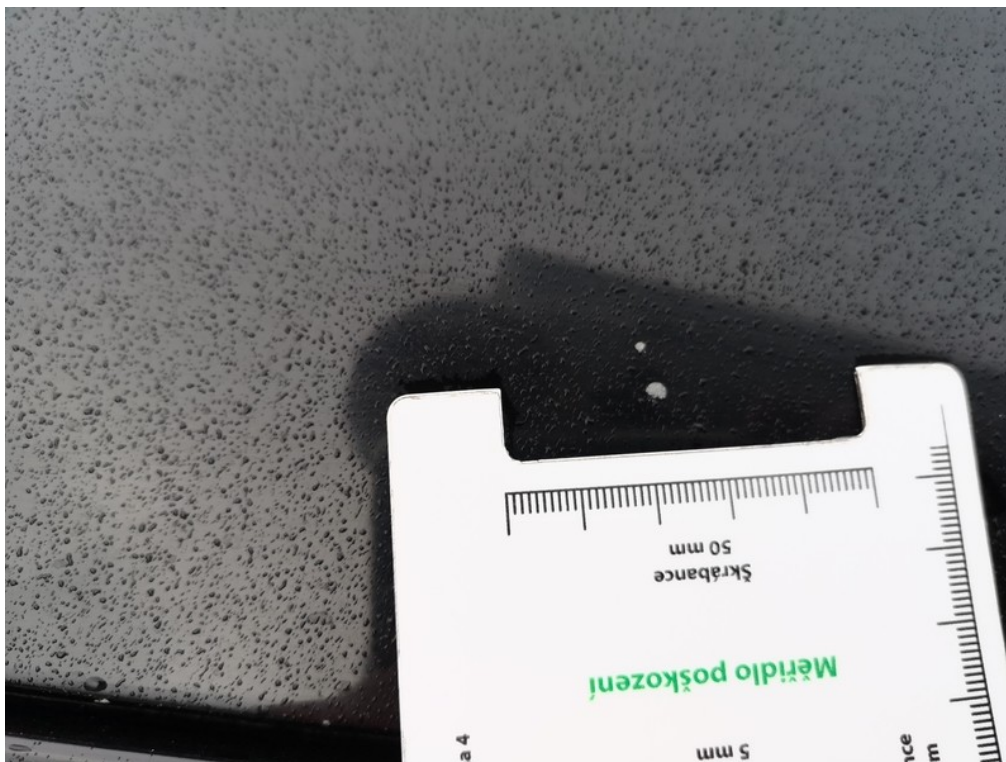
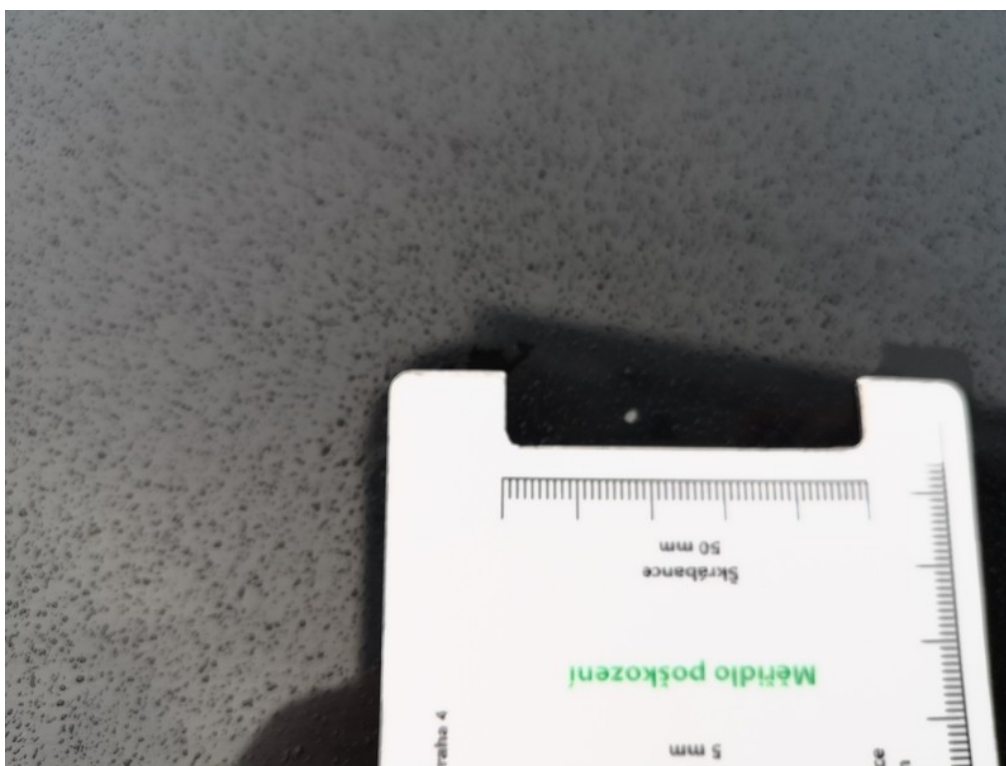
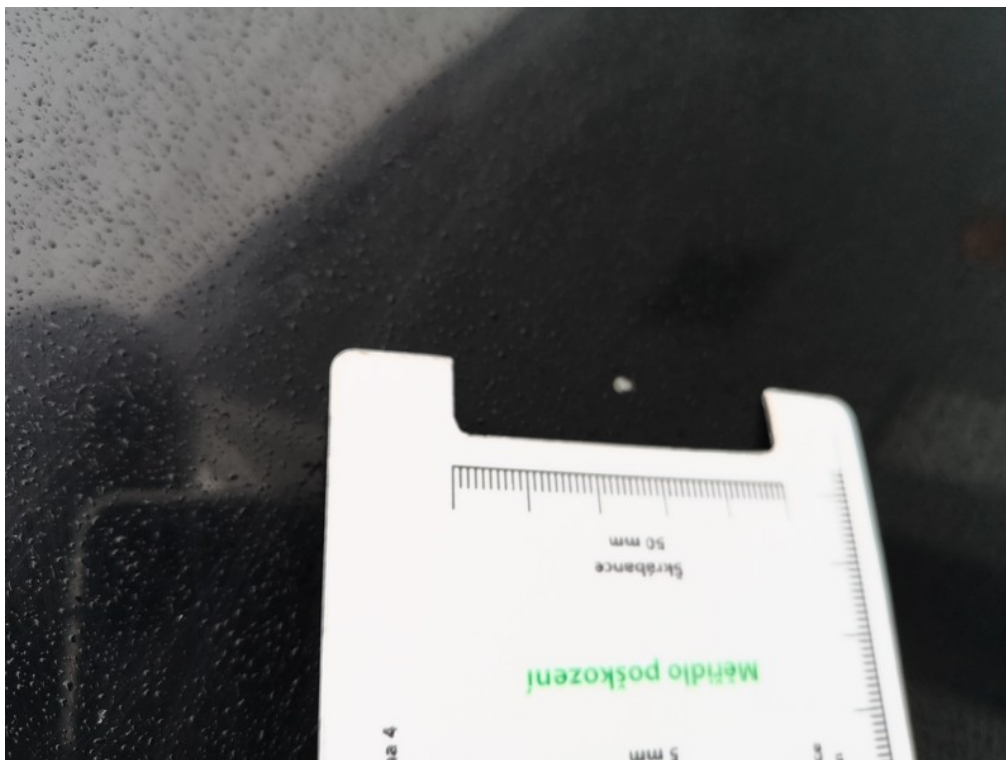
Viz popis k poškození č. **2**

| P.č. | Poškozený díl | Druh poškození | Způsob opravy (opatření) | Akceptovatelné podle pravidel společnosti | Náklady na opravu* |
|---|---|---|---|---|---|
| 2 | Přední část vozidla | Poškození od odletujícího kamení | Opravit | Ano | 833,33 |

| Umístění | Exteriér (vnější prostor) | Způsob opravy (opatření) | Opravit |
| Poškozený díl | Přední část vozidla | Poznámka: | |
| Druh poškození | Poškození od odletujícího kamení | Náklady na opravu | 833,33 |
| Akceptovatelné podle pravidel společnosti | Ano | | |

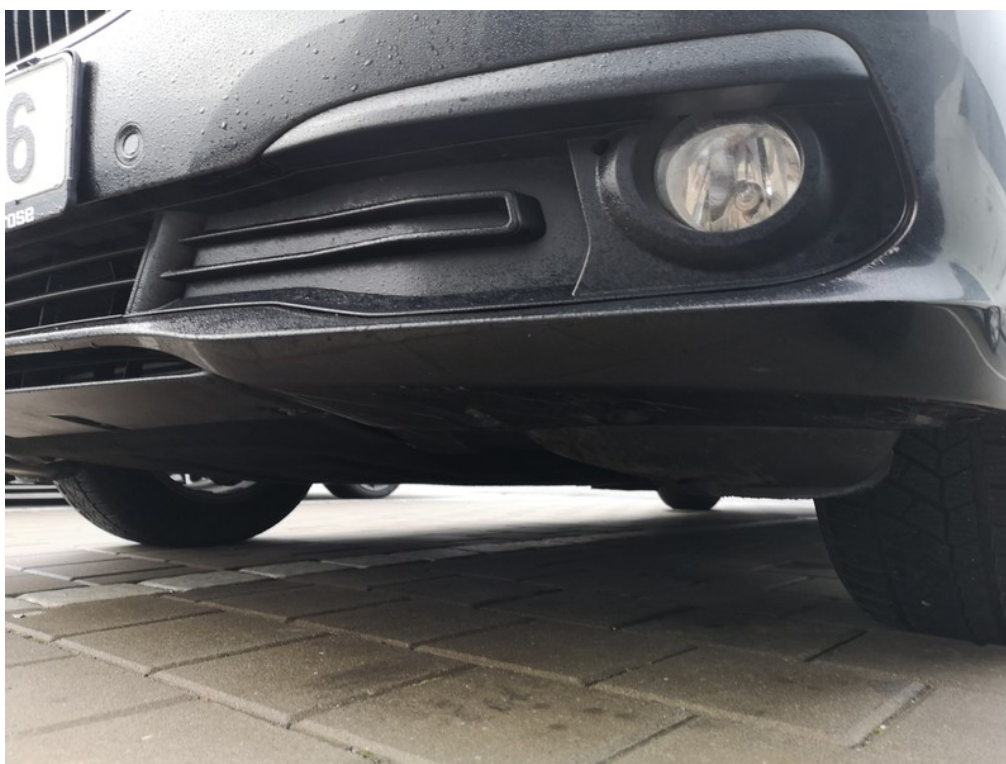
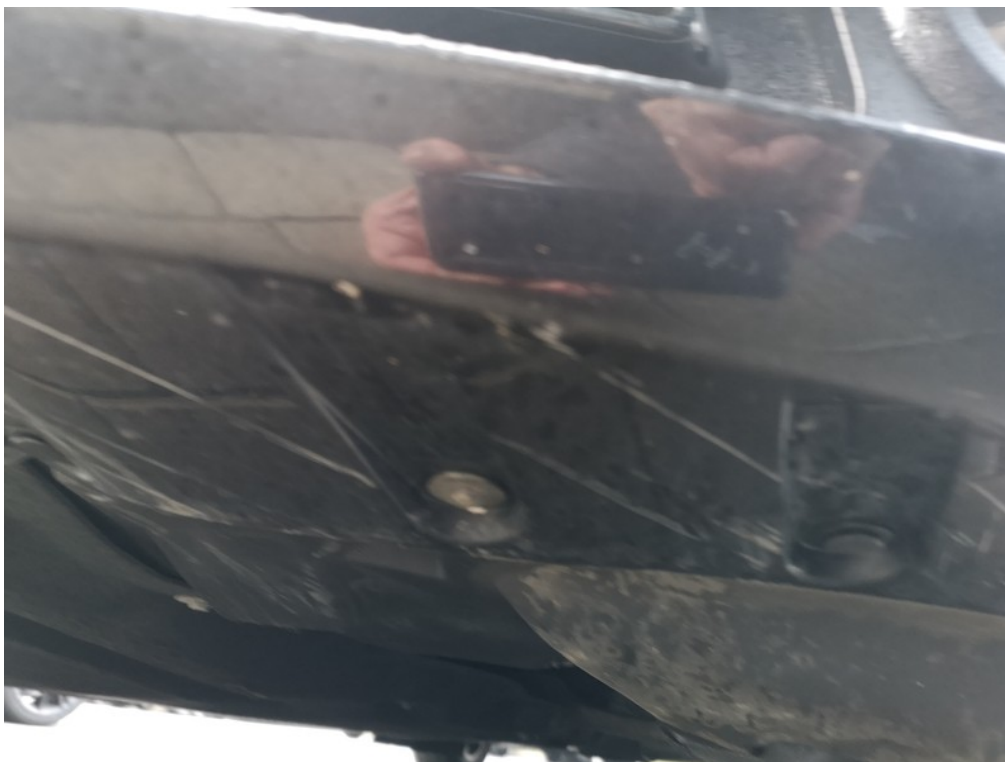
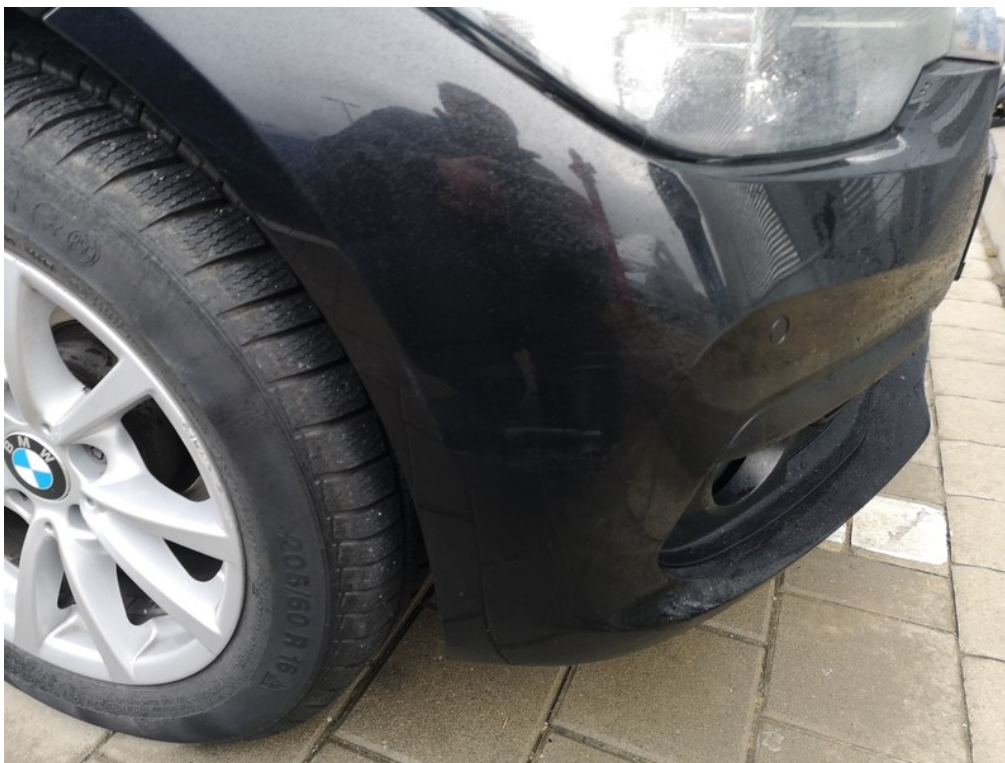
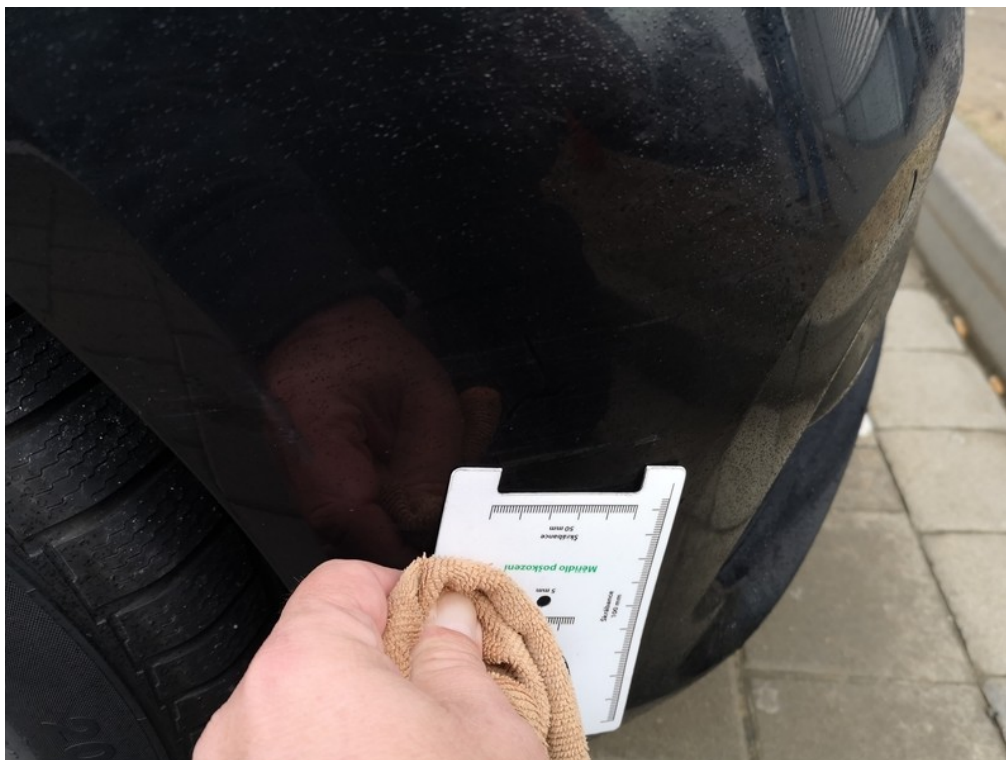
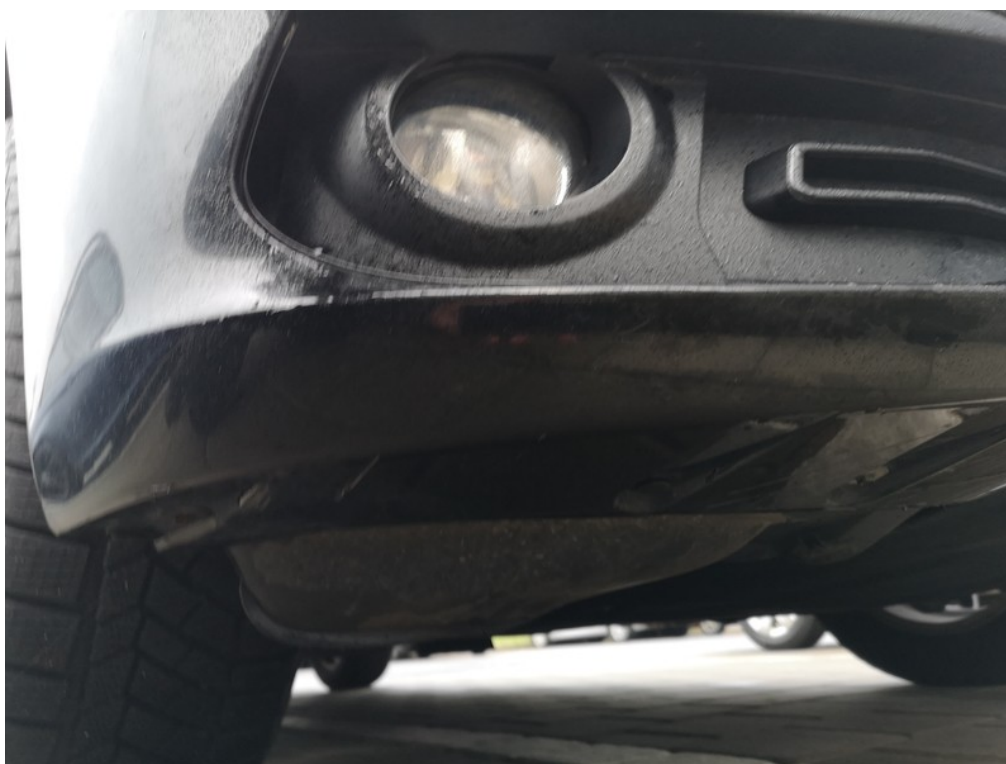
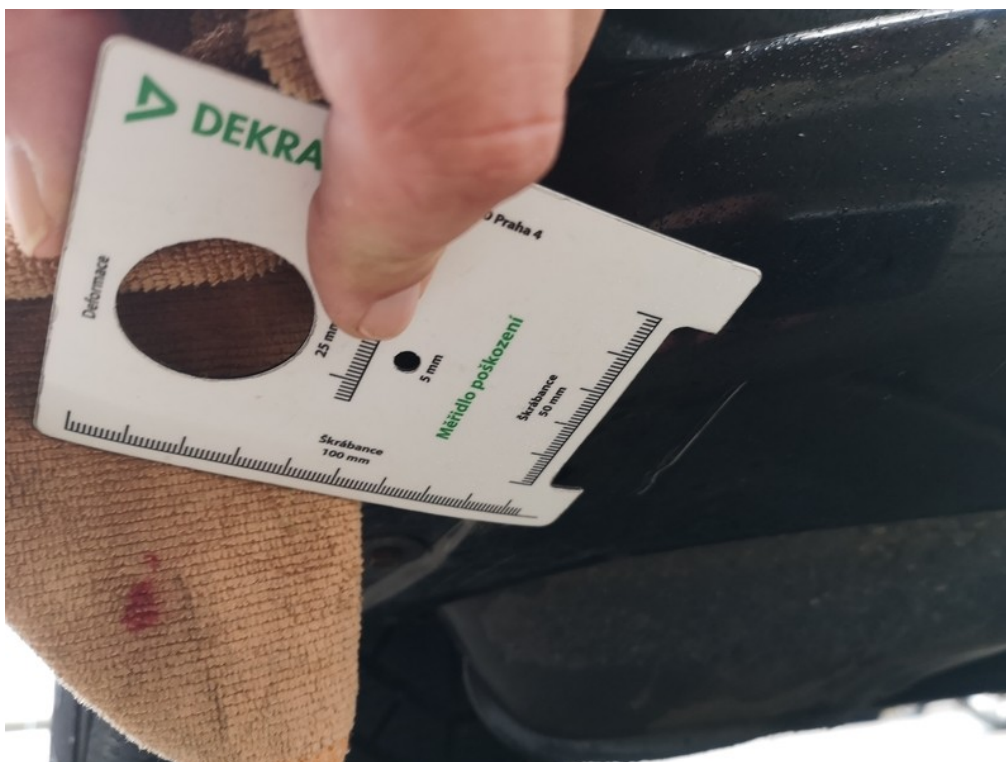
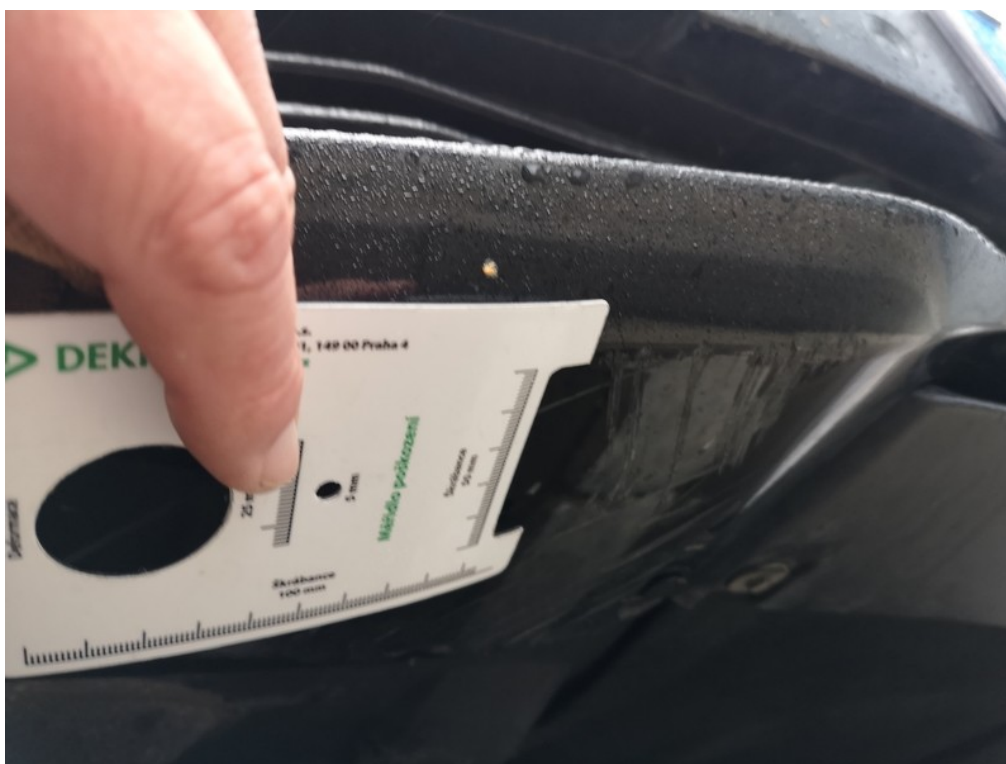
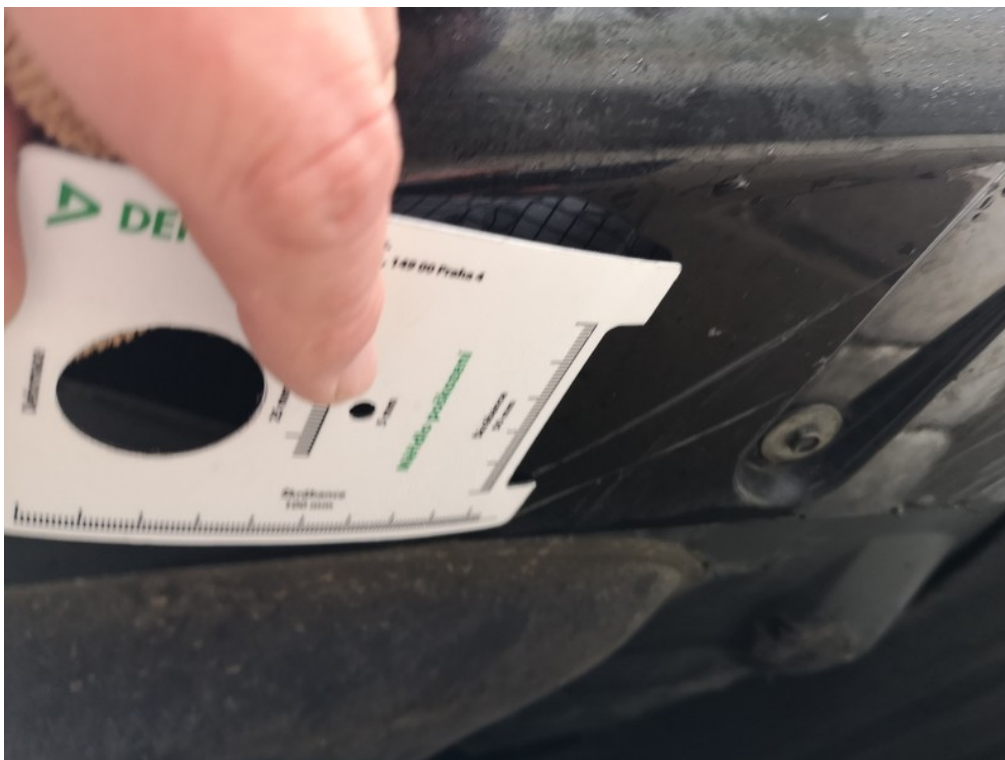
Viz popis k poškození č. **3**

| P.č. | Poškozený díl | Druh poškození | Způsob opravy (opatření) | Akceptovatelné podle pravidel společnosti | Náklady na opravu* |
|---|---|---|---|---|---|
| 3 | Přední nárazník | Škrábance | Lakovat | Ne | 7 783,33 |

| Umístění | Exteriér (vnější prostor) | Způsob opravy (opatření) | Lakovat |
| 3 Poškozený díl | Přední nárazník | Poznámka: | |
| Druh poškození | Škrábance | Náklady na opravu | 7 783,33 |
| Akceptovatelné podle pravidel společnosti | Ne | | |

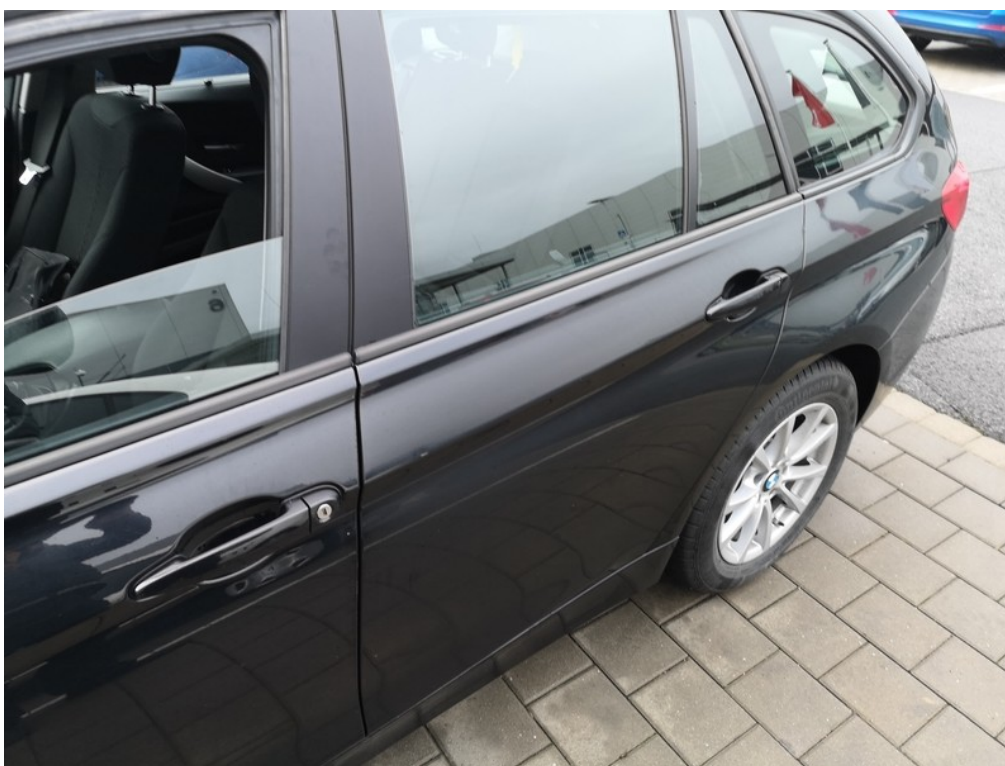
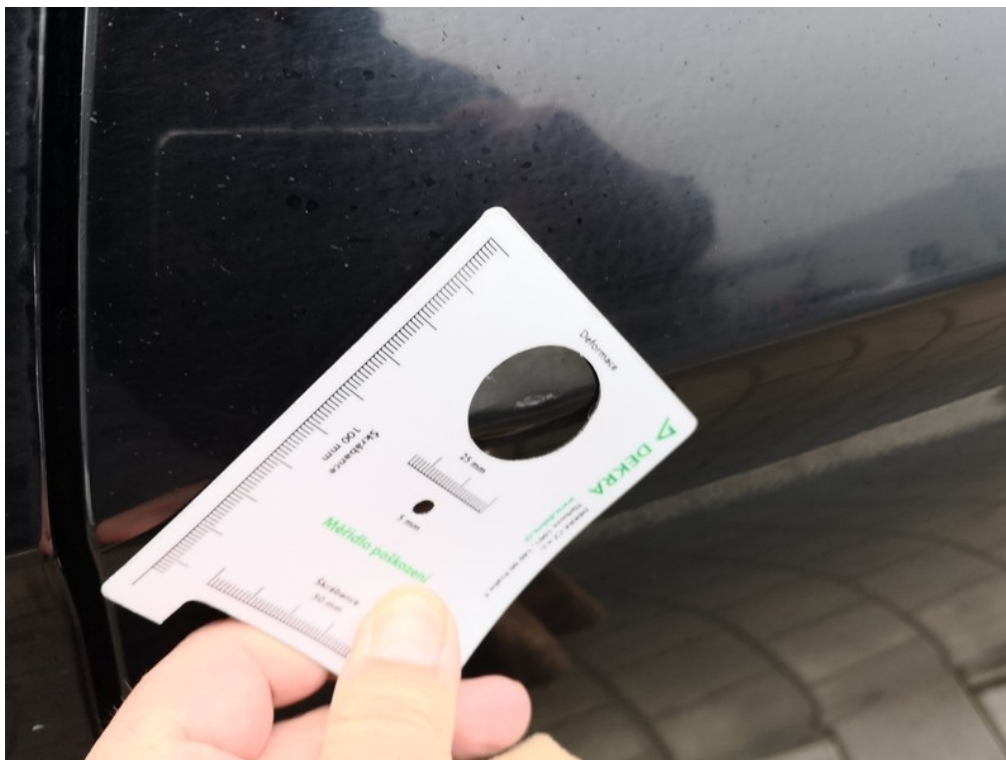
Viz popis k poškození č. 4

| P.č. | Poškozený díl | Druh poškození | Způsob opravy (opatření) | Akceptovatelné podle pravidel společnosti | Náklady na opravu* |
|---|---|---|---|---|---|
| 4 | Dveře zadní levé | Jamka | Opravit | Ano | 9 233,33 |

| Umístění | Exteriér (vnější prostor) | Způsob opravy (opatření) | Opravit |
| 4 Poškozený díl | Dveře zadní levé | Poznámka: | |
| Druh poškození | Jamka | Náklady na opravu | 9 233,33 |
| Akceptovatelné podle pravidel společnosti | Ano | | |

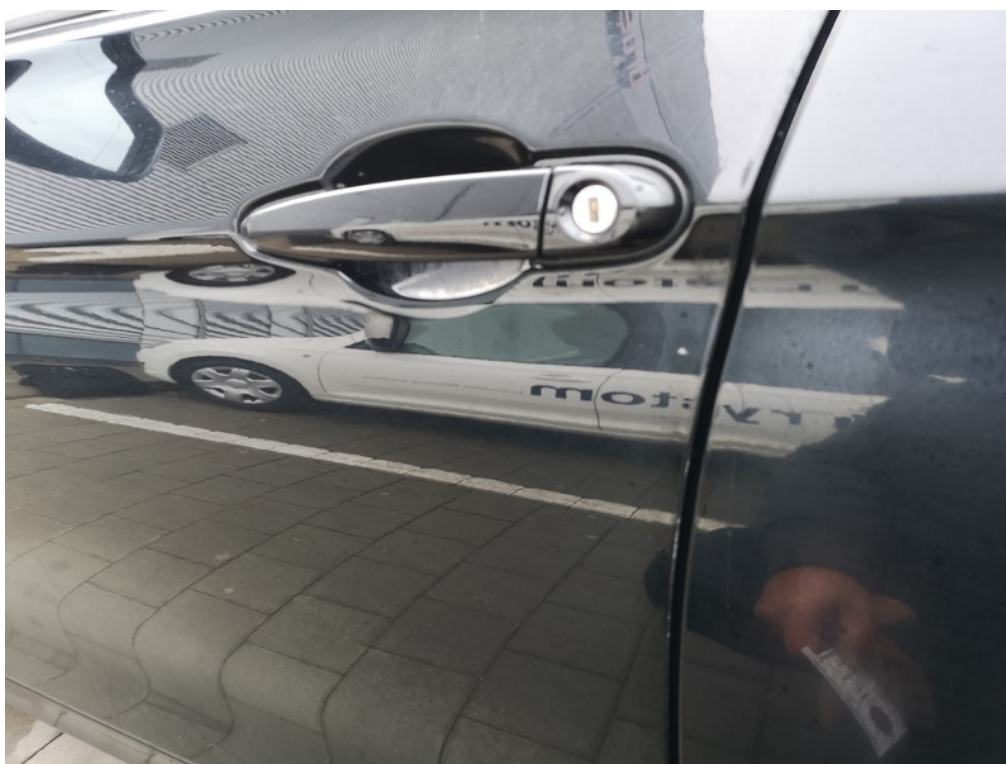
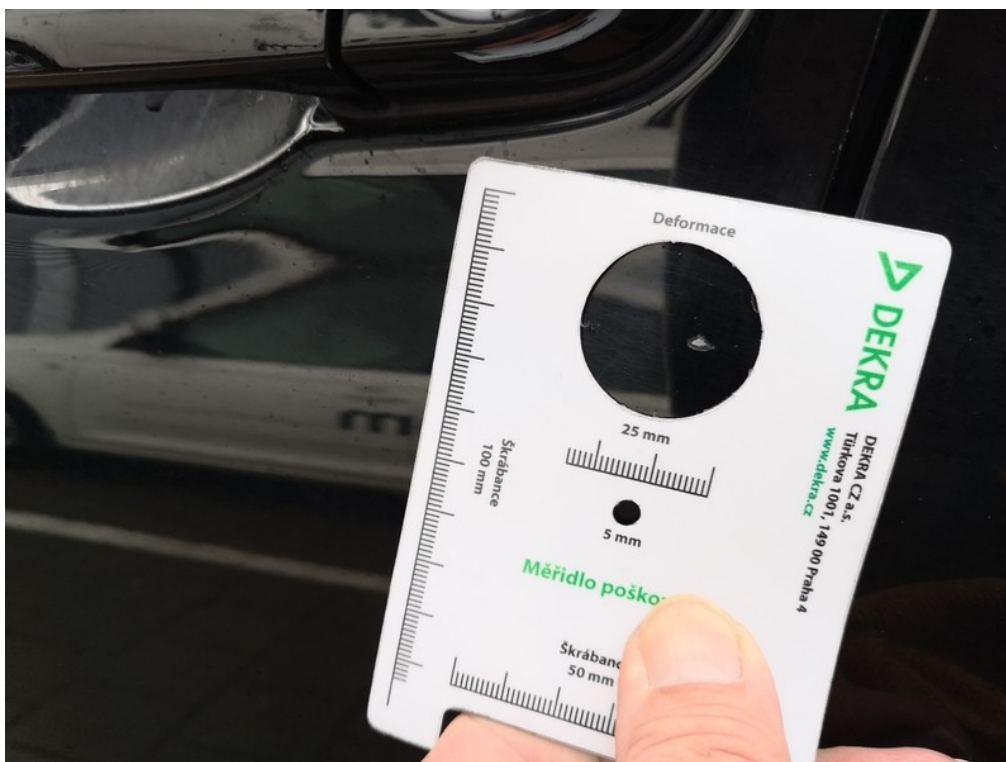
Viz popis k poškození č. 5

| P.č. | Poškozený díl | Druh poškození | Způsob opravy (opatření) | Akceptovatelné podle pravidel společnosti | Náklady na opravu* |
|---|---|---|---|---|---|
| 5 | Dveře přední levé | Jamka | Opravit | Ano | 9 233,33 |

| Umístění | Exteriér (vnější prostor) | Způsob opravy (opatření) | Opravit |
| 5 Poškozený díl | Dveře přední levé | Poznámka: | |
| Druh poškození | Jamka | | |
| Akceptovatelné podle pravidel společnosti | Ano | Náklady na opravu | 9 233,33 |

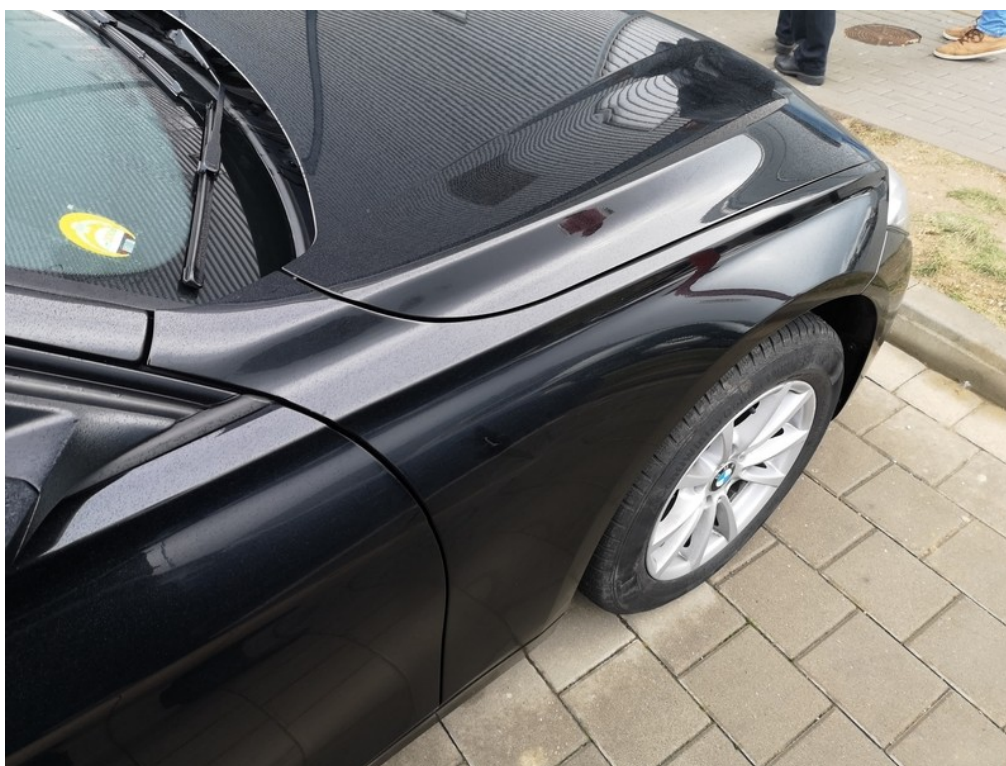
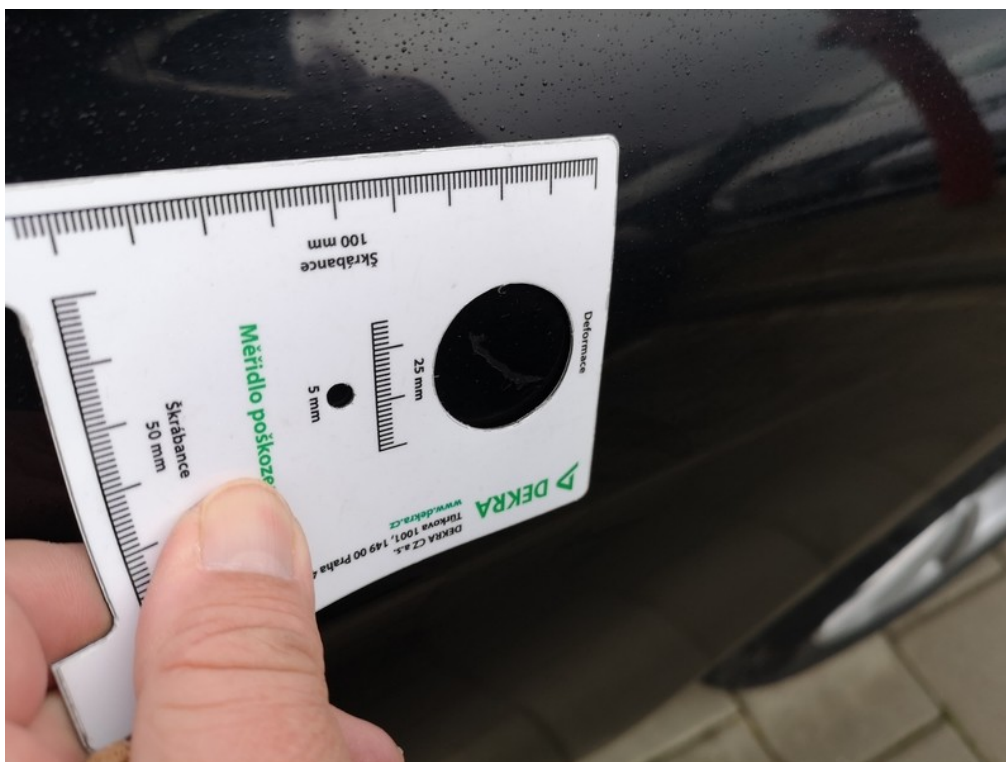
Viz popis k poškození č. 6

| P.č. | Poškozený díl | Druh poškození | Způsob opravy (opatření) | Akceptovatelné podle pravidel společnosti | Náklady na opravu* |
|---|---|---|---|---|---|
| 6 | Blatník přední pravý | Jamka | Opravit | Ano | 7 500,00 |

| Umístění | Exteriér (vnější prostor) | Způsob opravy (opatření) | Opravit |
| 6 Poškozený díl | Blatník přední pravý | Poznámka: | |
| Druh poškození | Jamka | | |
| Akceptovatelné podle pravidel společnosti | Ano | Náklady na opravu | 7 500,00 |

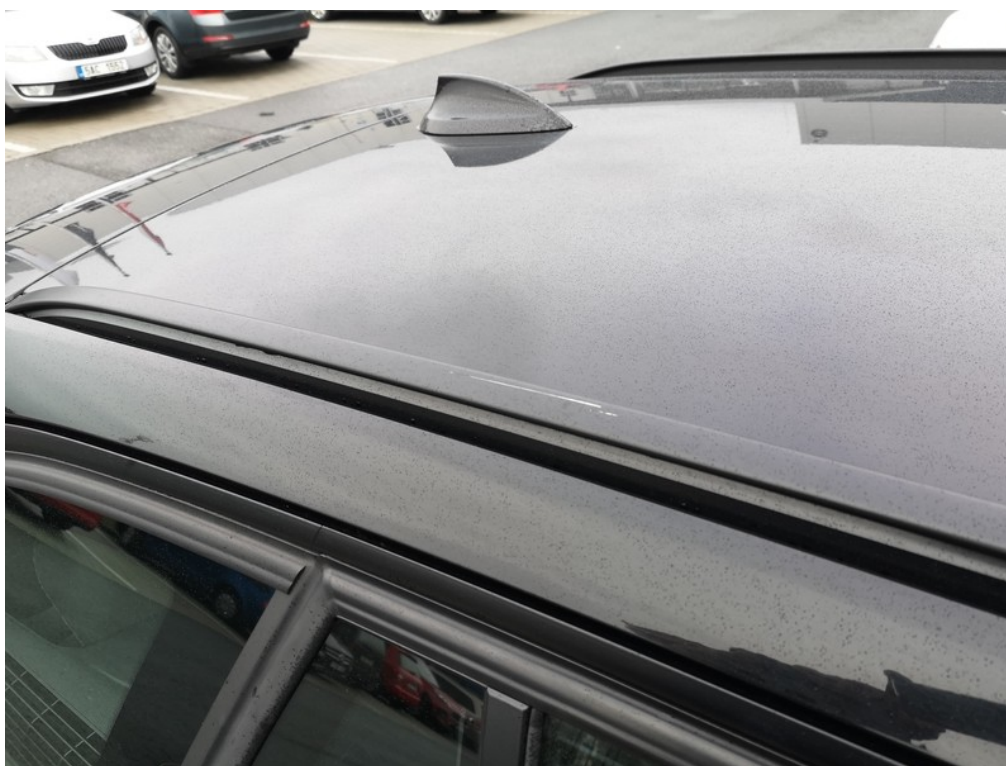
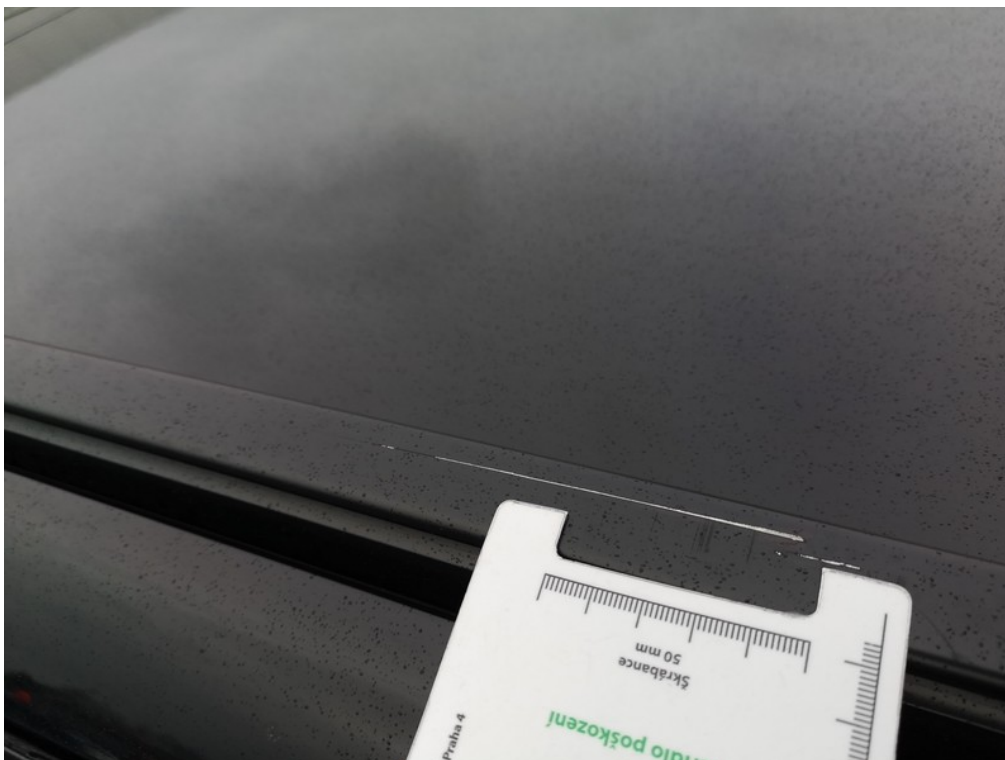
Viz popis k poškození č. **7**

| P.č. | Poškozený díl | Druh poškození | Způsob opravy (opatření) | Akceptovatelné podle pravidel společnosti | Náklady na opravu* |
|---|---|---|---|---|---|
| 7 | Střešní podélný nosič pravý | Škrábance | Lakovat | Ne | 2 083,33 |

| Umístění | Exteriér (vnější prostor) | Způsob opravy (opatření) | Lakovat |
| 7 Poškozený díl | Střešní podélný nosič pravý | Poznámka: | |
| Druh poškození | Škrábance | | |
| Akceptovatelné podle pravidel společnosti | Ne | Náklady na opravu | 2 083,33 |

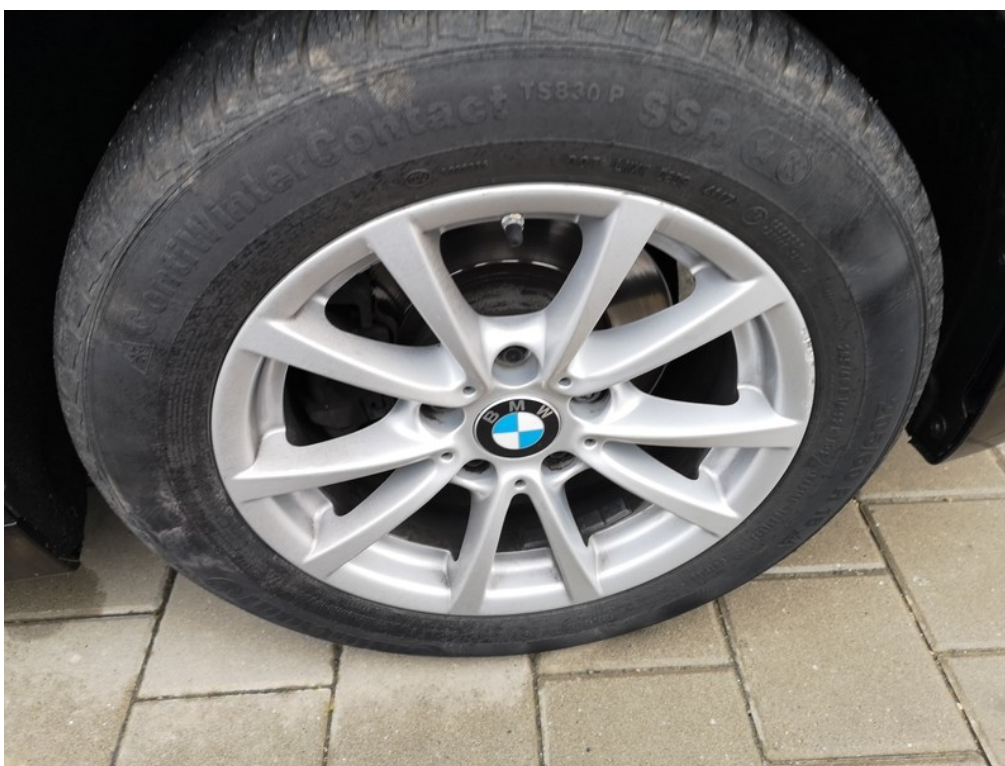
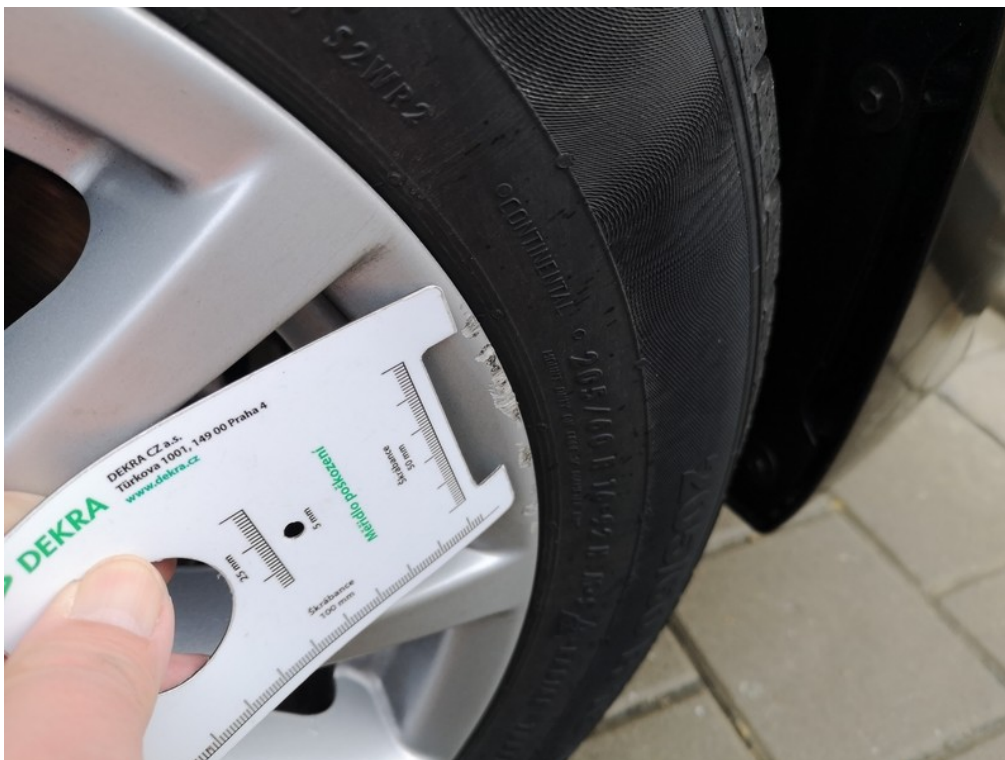
Viz popis k poškození č. 8

| P.č. | Poškozený díl | Druh poškození | Způsob opravy (opatření) | Akceptovatelné podle pravidel společnosti | Náklady na opravu* |
|---|---|---|---|---|---|
| 8 | Disk kola ALU 1ks | Škrábance | Opravit | Ne | 2 083,33 |

| Umístění | Exteriér (vnější prostor) | Způsob opravy (opatření) | Opravit |
| <b>8</b> Poškozený díl | Disk kola ALU 1ks | Poznámka: | |
| Druh poškození | Škrábance | Náklady na opravu | 2 083,33 |
| Akceptovatelné podle pravidel společnosti | Ne | | |
