**DEKRA CZ a.s.**

**INFORMACE O PROHLÍDCE**

Název klienta/IČ: Brose CZ spol. s r.o. / 61465704 Datum 1. prohlídky: 2018-12-03 10:30:00  
Kontaktní osoba / Telefon klienta: Jana Dorotíková / 724622990  
Interní ID:  
**LEASINGOVÁ SMLOUVA: 15DVOLB000525**

| RZ: | 5AB3216 | VIN: | WBA8H510X0K450988 |

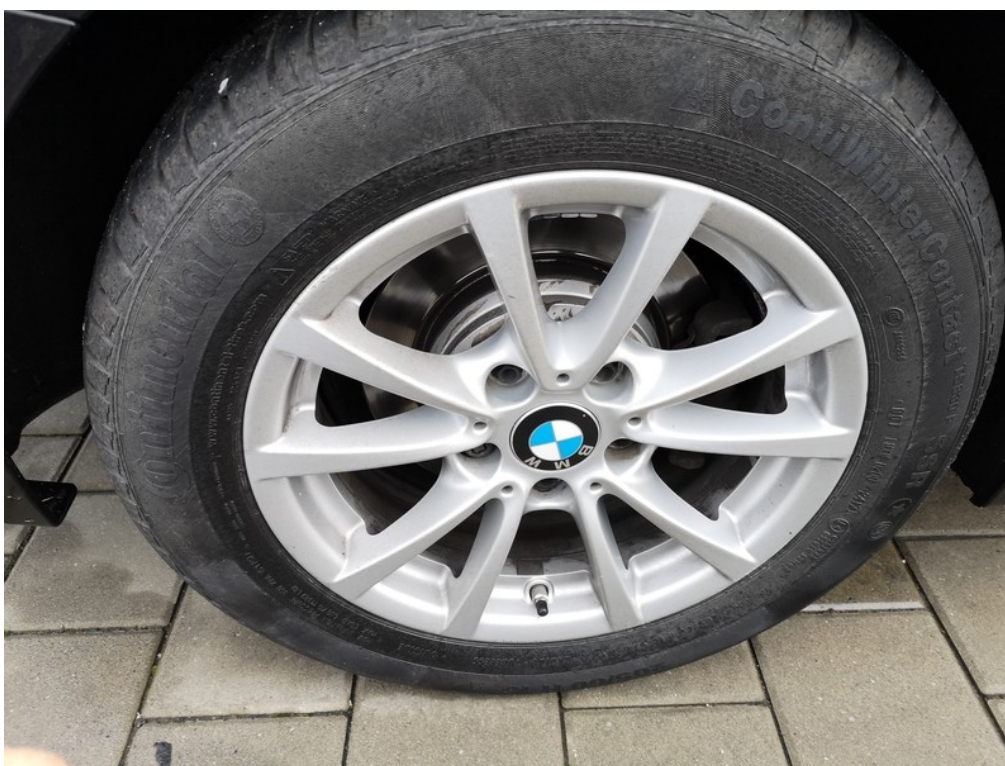
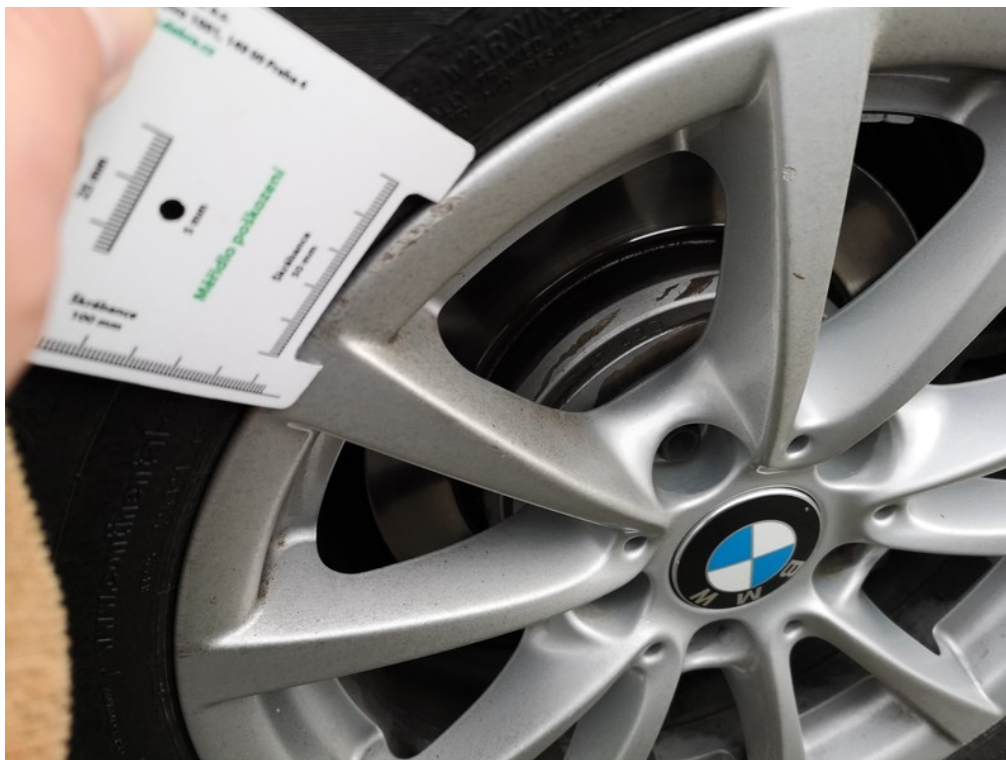
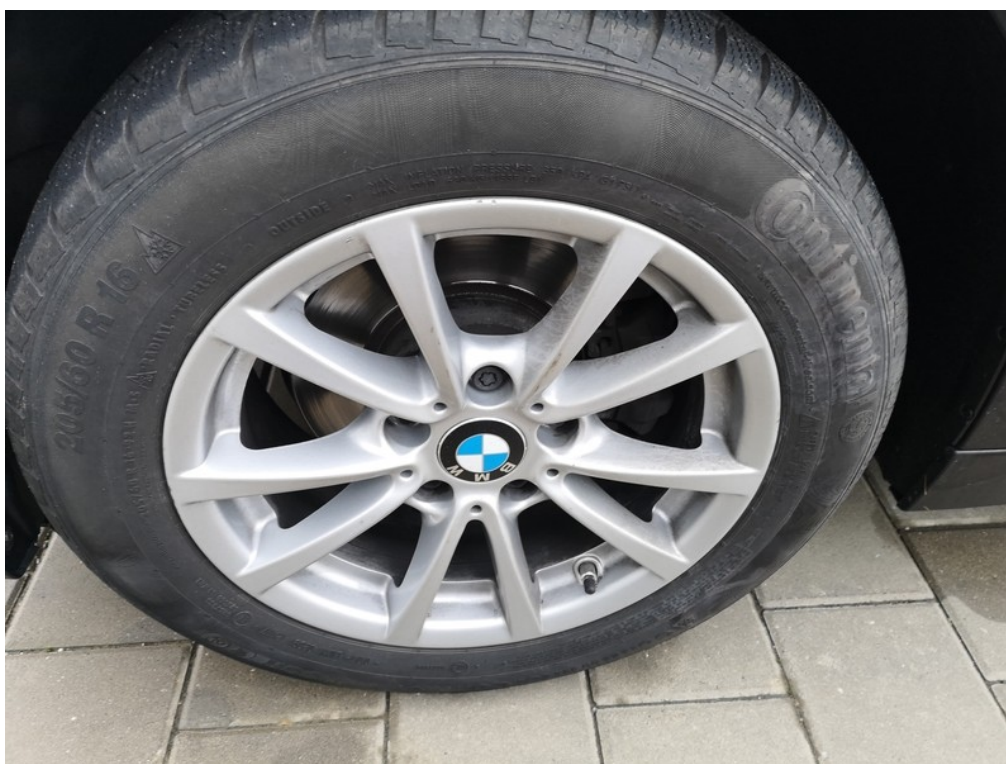
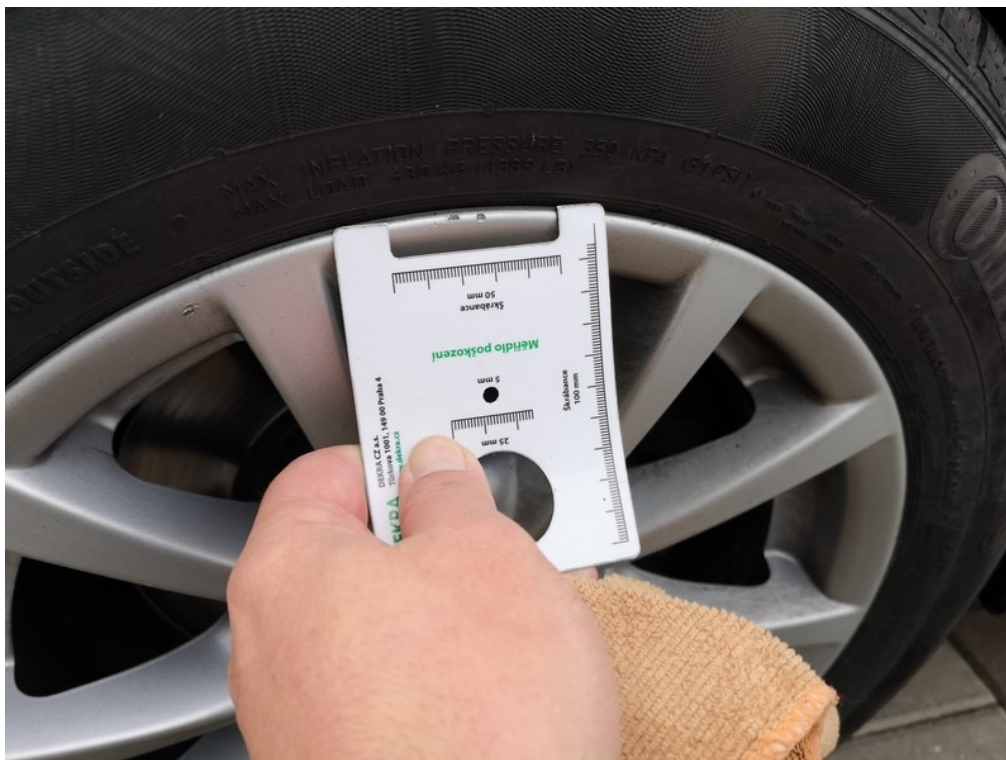
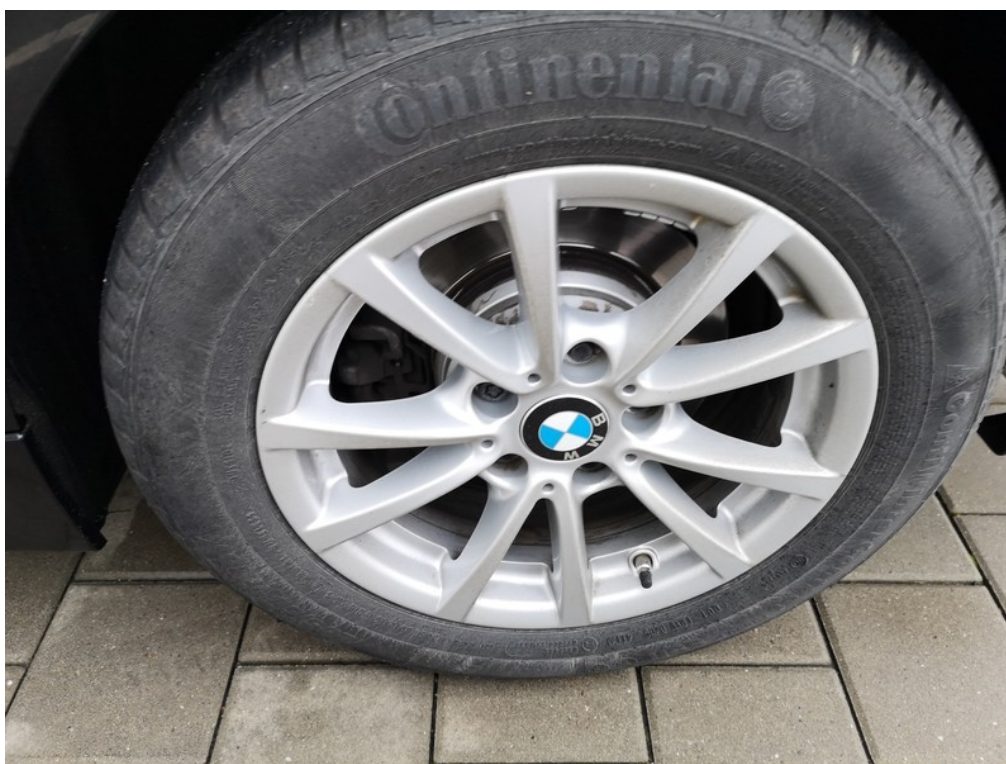
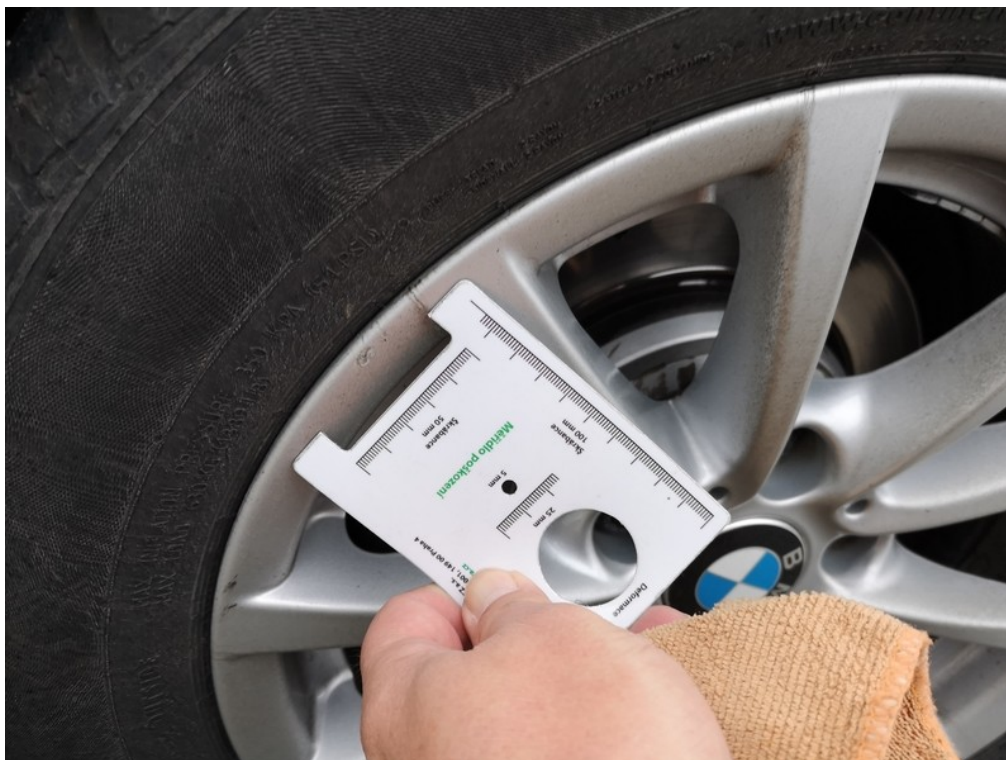
Viz popis k poškození č. 9

| P.č. | Poškozený díl | Druh poškození | Způsob opravy (opatření) | Akceptovatelné podle pravidel společnosti | Náklady na opravu* |
|---|---|---|---|---|---|
| 9 | Disk kola ALU 3ks | Škrábance | Opravit | Ano | 6 249,99 |

| Umístění | Exteriér (vnější prostor) | Způsob opravy (opatření) | Opravit |
| 9 Poškozený díl | Disk kola ALU 3ks | Poznámka: | |
| Druh poškození | Škrábance | | |
| Akceptovatelné podle pravidel společnosti | Ano | Náklady na opravu | 6 249,99 |

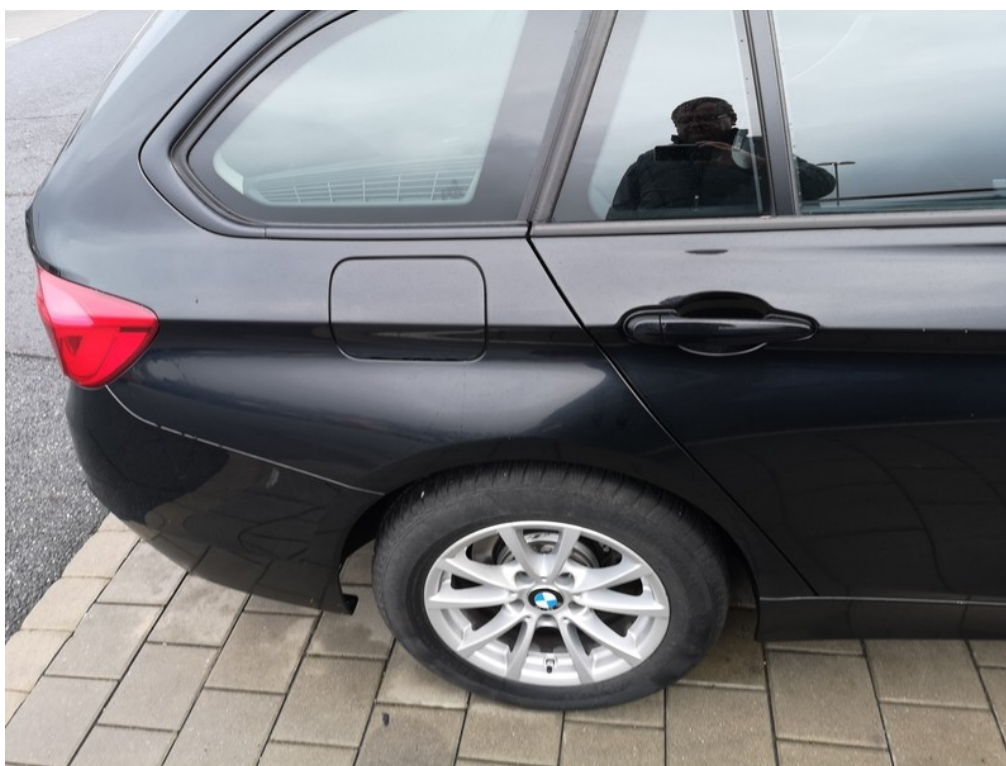
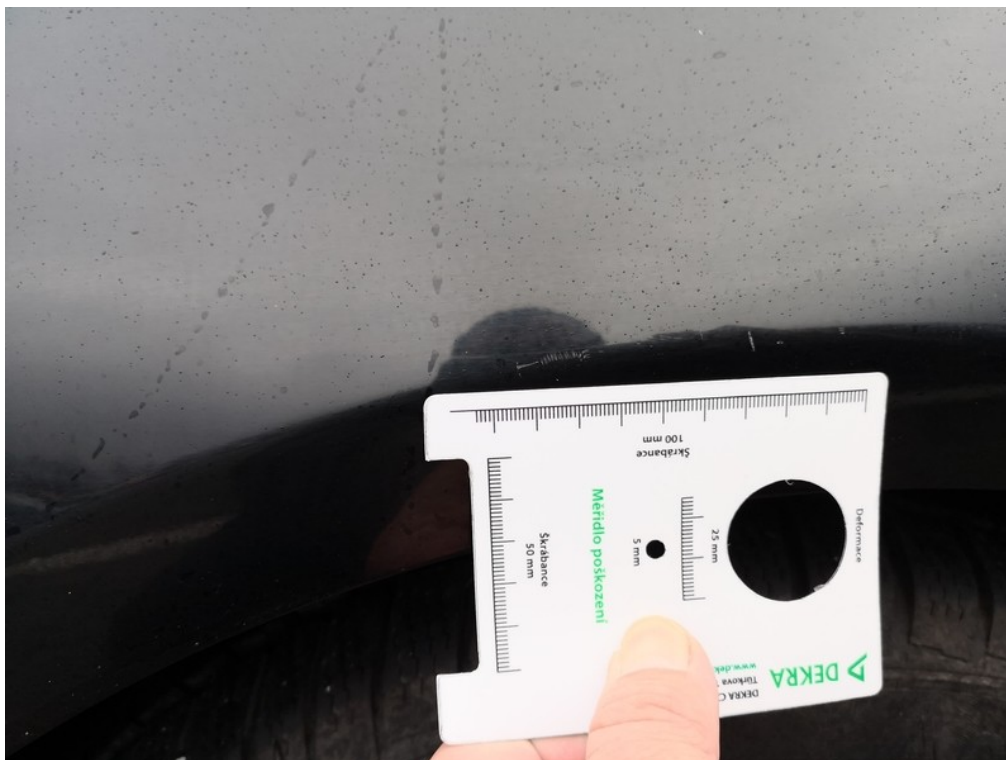
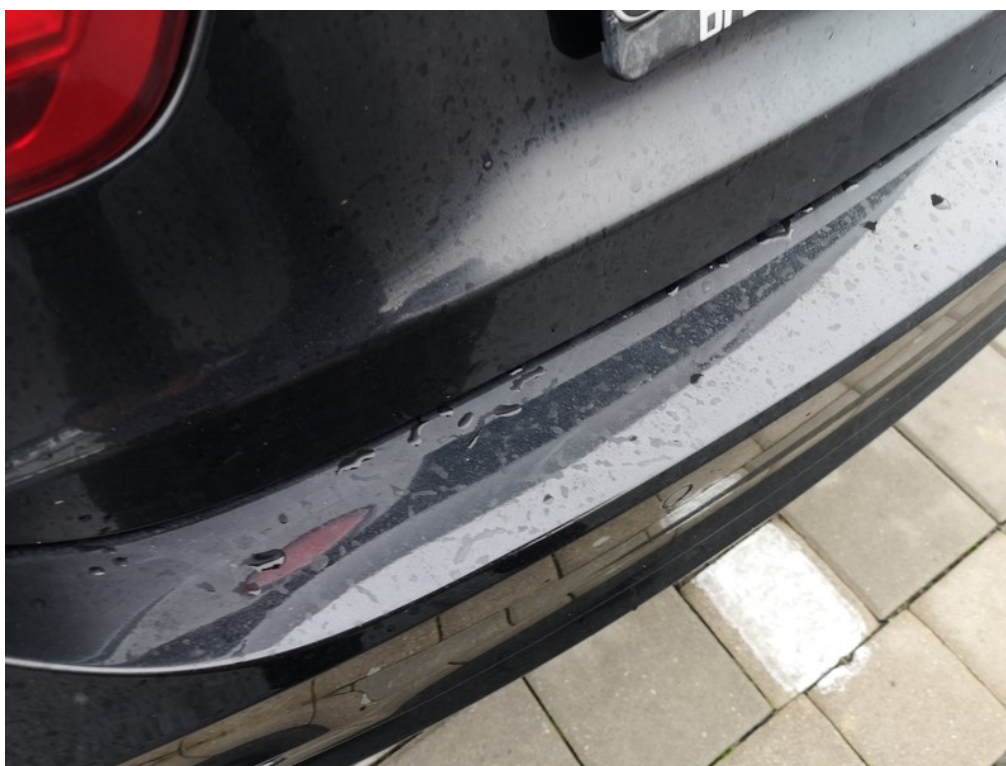
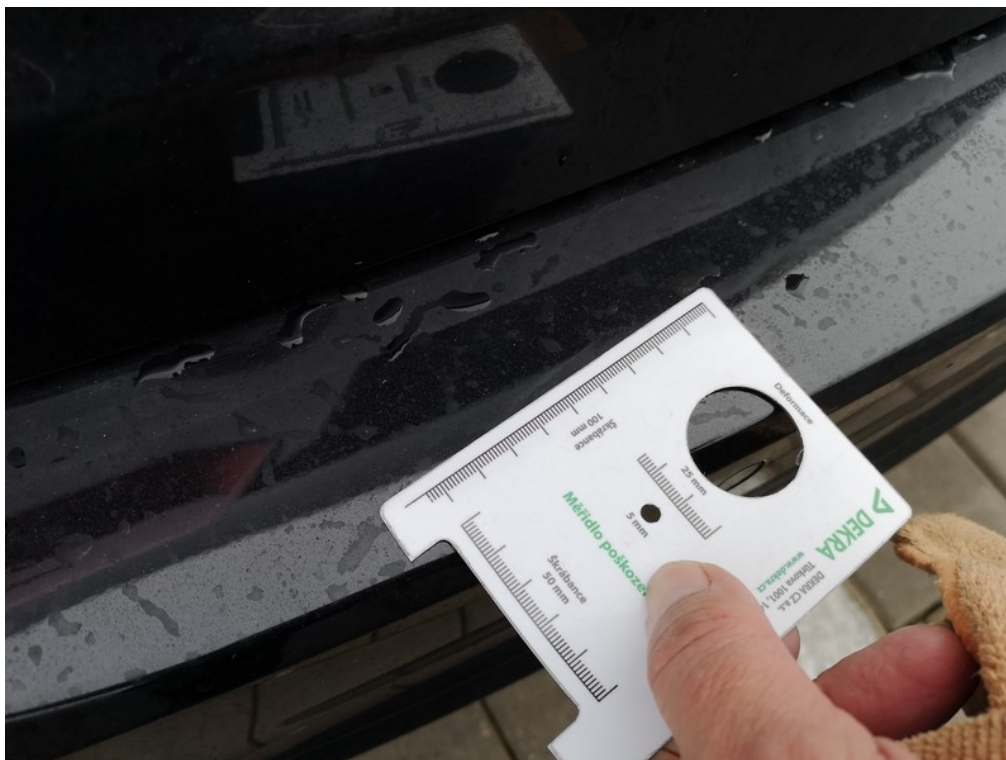
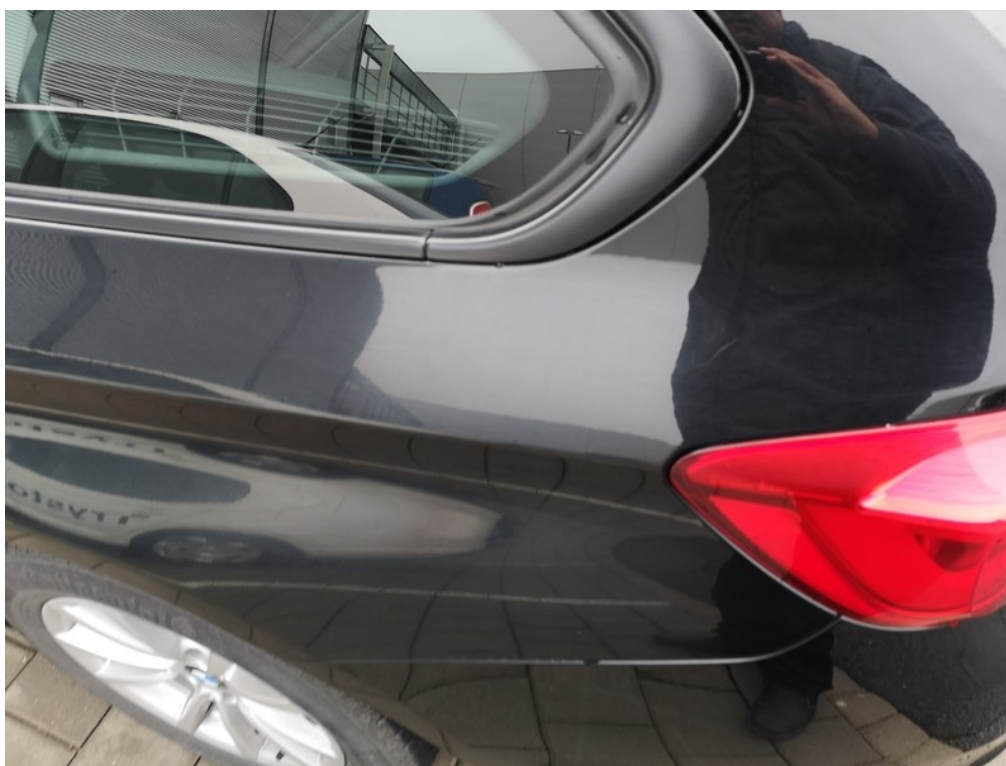
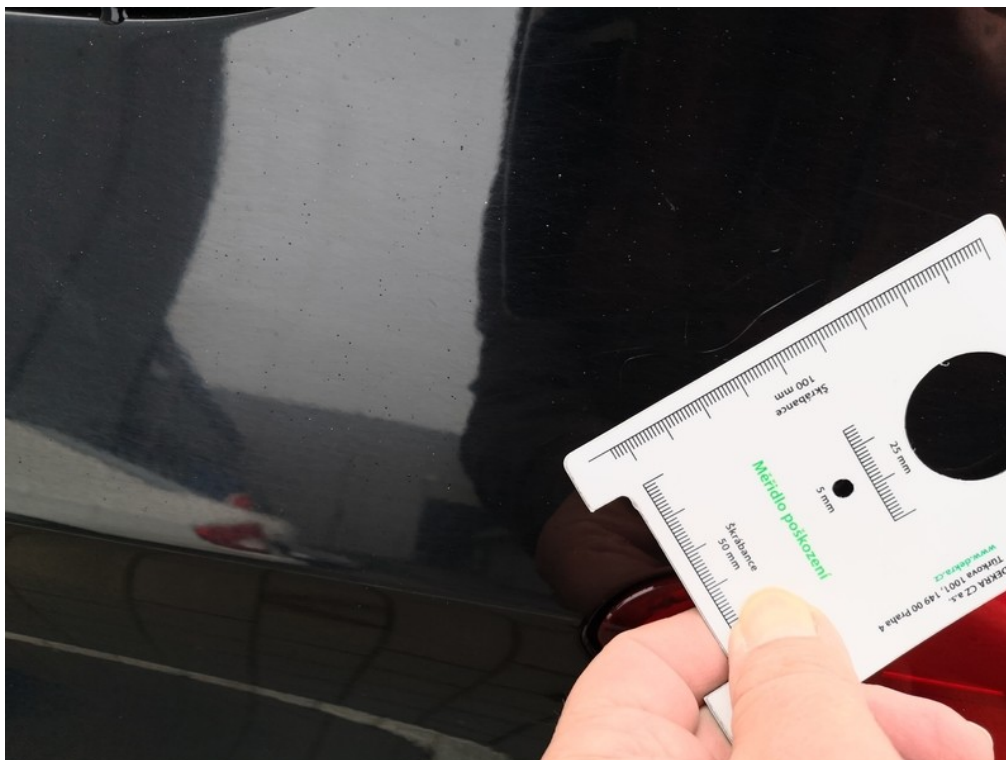
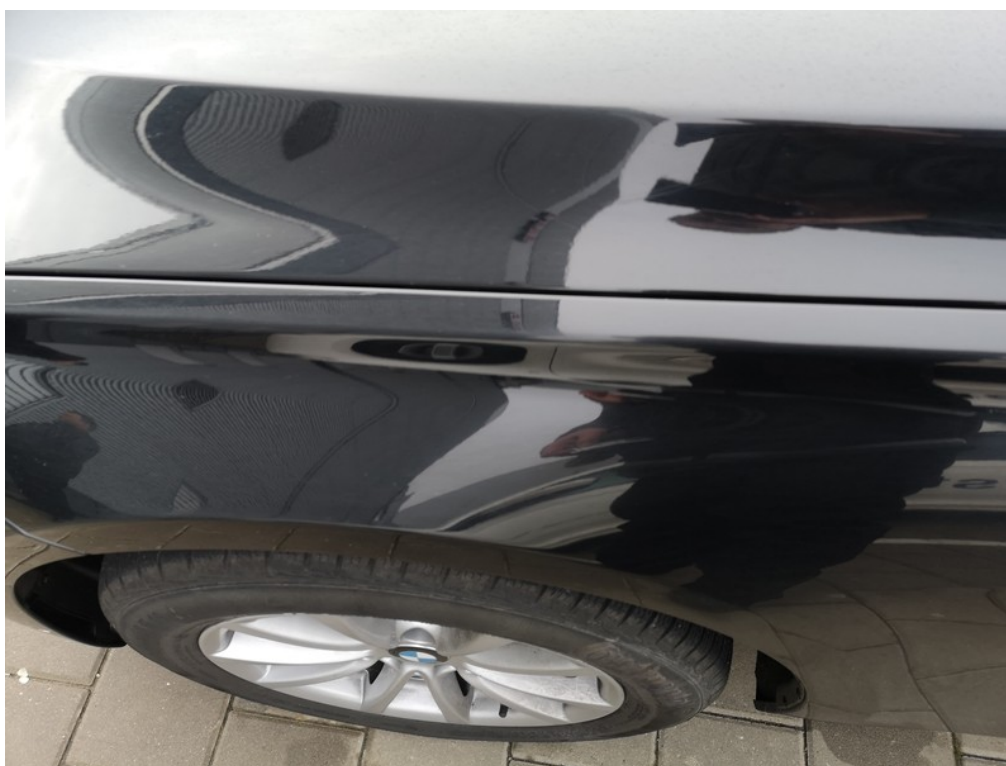
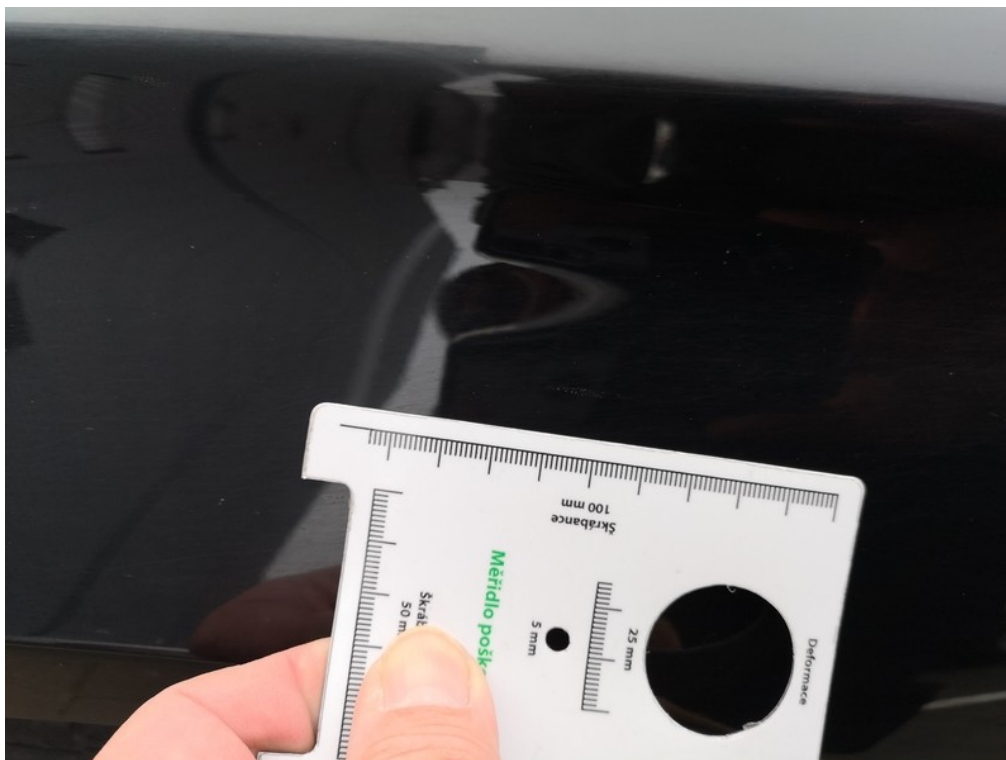
Viz popis k poškození č. 10

| P.č. | Poškozený díl | Druh poškození | Způsob opravy (opatření) | Akceptovatelné podle pravidel společnosti | Náklady na opravu* |
|---|---|---|---|---|---|
| 10 | Celková plocha karoserie | Škrábance | Vyleštit | Ano | 2 000,00 |

| <p>Umístění</p> <p>Poškozený díl</p> <p>Druh poškození</p> <p>Akceptovatelné podle pravidel společnosti</p> | <p>Ostatní</p> <p>Celková plocha karoserie</p> <p>Škrábance</p> <p>Ano</p> | <p>Způsob opravy (opatření)</p> <p>Poznámka:</p> <p>Náklady na opravu</p> | <p>Vyleštit</p> <p>2 000,00</p> |
