**ÚDAJE O VOZIDLE**

RZ:	6AS4443	VIN:	WWZZZAUZJP566354
Tovární značka (výrobce):	Volkswagen	Zdvih. objem :	1395
Obchodní označení:	Golf VII Variant (BV5)	Max. výkon (kW):	110
Provedení:	1.4 TSI BlueMotionTech EU6, Highline	Druh paliva:	Benzín
Barva:	Sedá / Metalická	Převodovka:	Automatická
Typ karoserie / Počet dveří:	Kombi / 5	Datum první registrace:	2018-01-18
Stav tachometru:	13756 Km Odečteno	Platnost tech. kont. do:	2022-01
Stav paliva v nádrži:	1/4	Stav oleje:	V intervalu
Chladicí kapalina:	V intervalu		
Servisní knížka k dispozici:	Elektronická

## SEZNAM POŠKOZENÍ

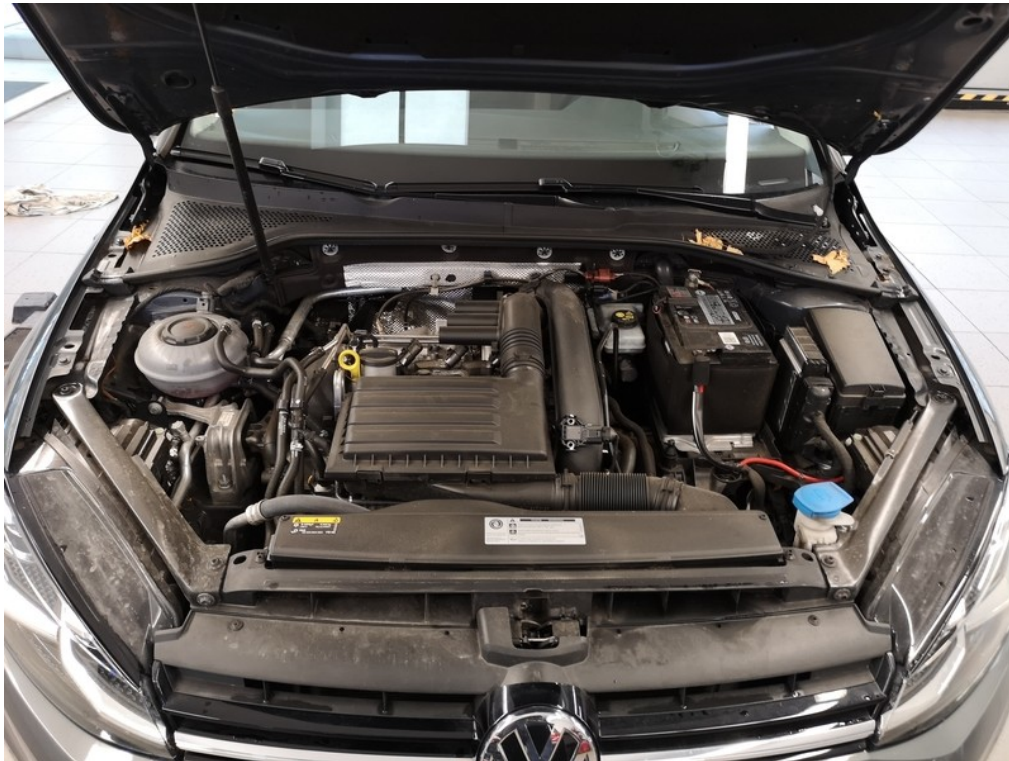
Motor

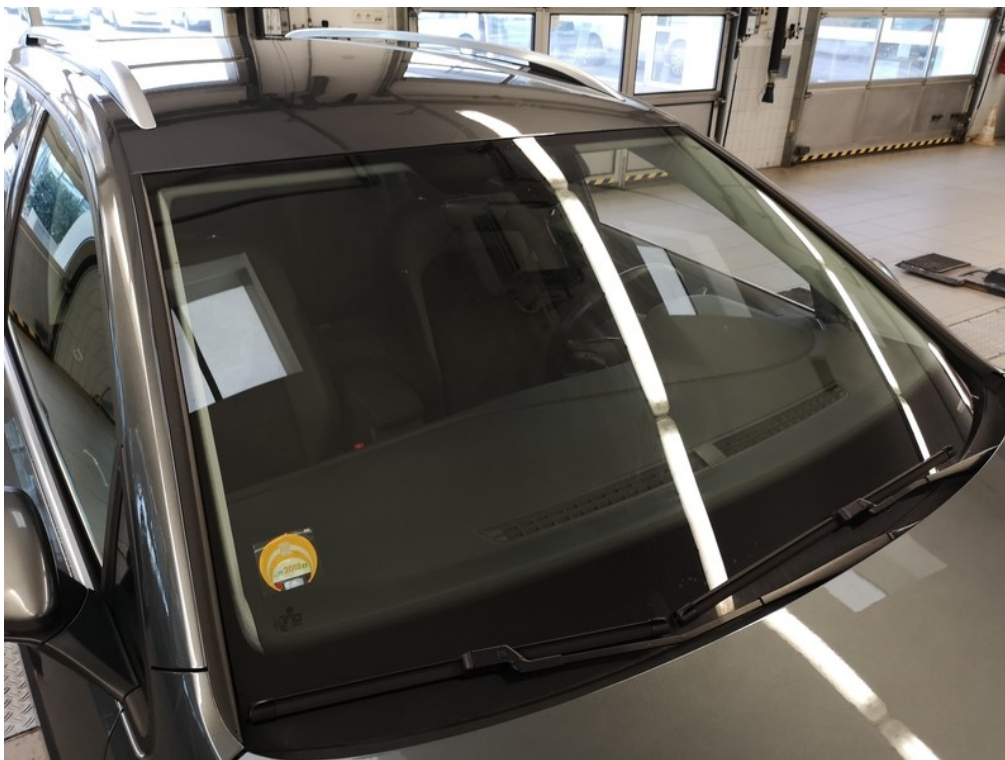
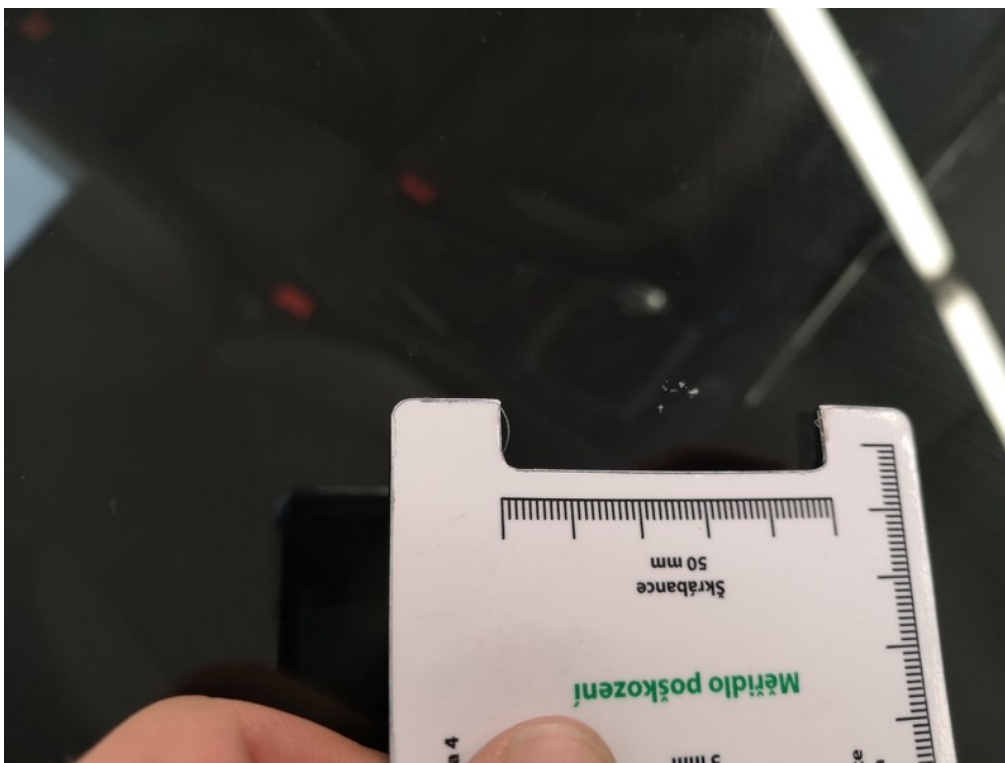
Umístění  
**1** Poškozený díl  
Druh poškození

Exteriér (vnější  
prostor)  
Čelní sklo  
Poškození od  
odletujícího kamení

Viz popis k poškození č. **1**

Způsob opravy (opatření) Opravit

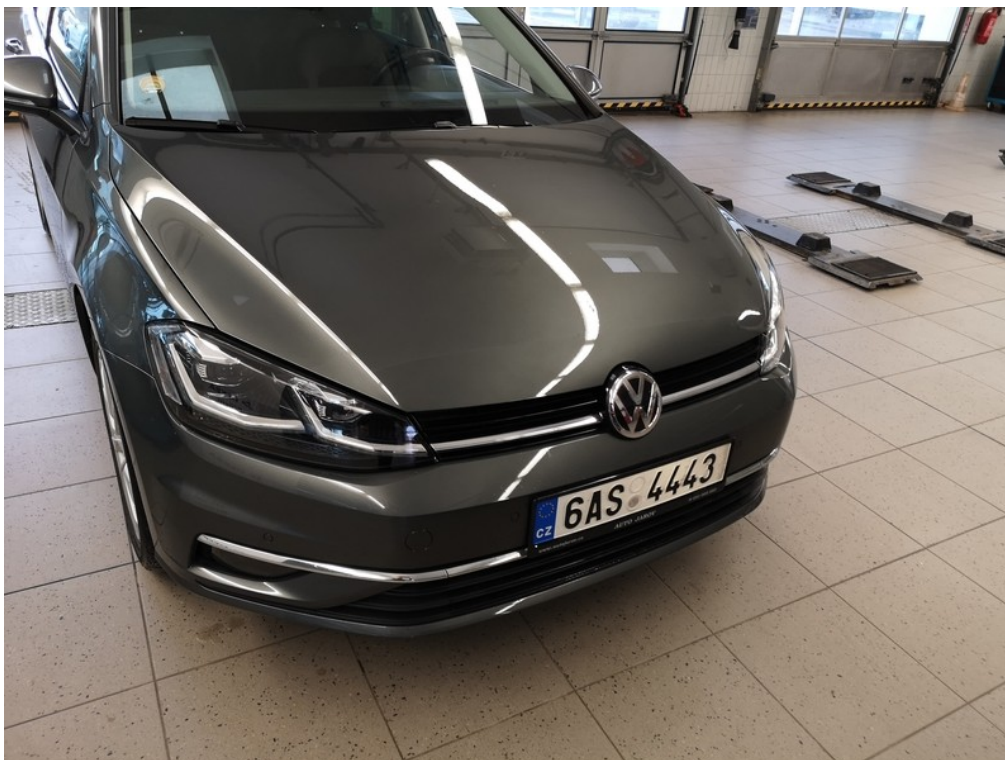
Umístění  
**2** Poškozený díl  
Druh poškození

Exteriér (vnější  
prostor)  
Přední část vozidla  
Poškození od  
odletujícího kamení

Viz popis k poškození č. 2

Způsob opravy (opatření) Opravit

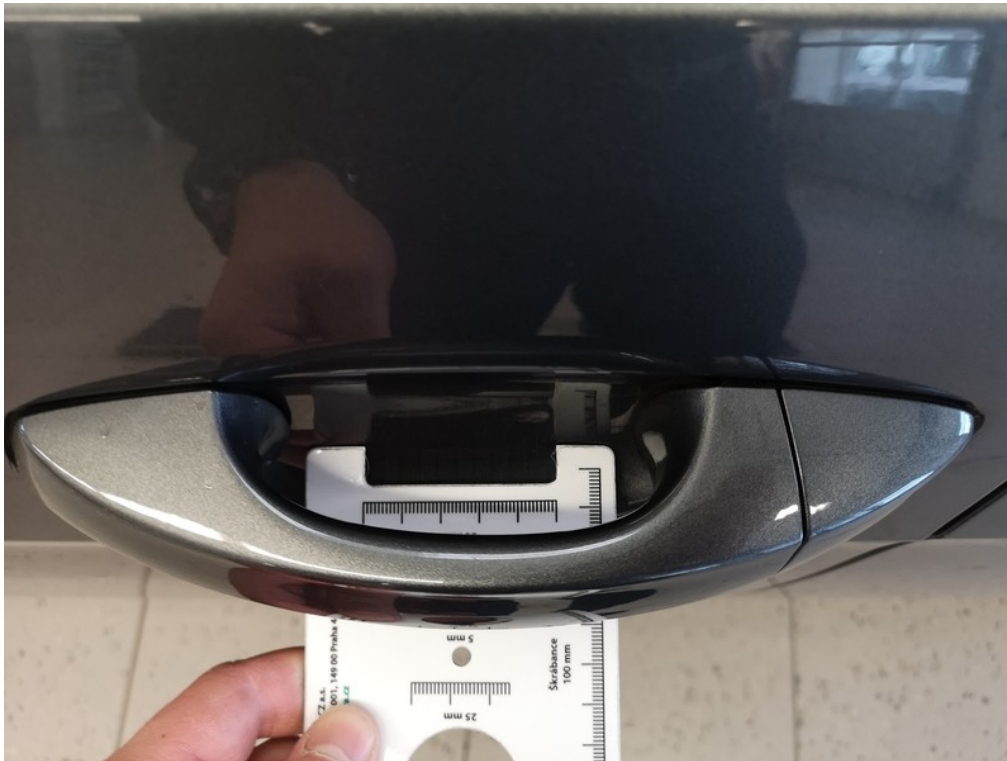
Umístění  
**3** Poškozený díl  
Druh poškození

Ostatní  
Celková plocha  
karoserie  
Škrábance

Způsob opravy (opatření) Vyleštit  
Poznámka:
