ÚDAJE O VOZIDLE

RZ:	5AZ0609	VIN:	WAUZZZ8RXHA094945
Tovární značka (výrobce):	Audi	Zdvih. objem :	1968
Obchodní označení:	Q5 (8R)	Max. výkon (kW):	140
Provedení:	2.0 TDI DPF clean diesel	Druh paliva:	Nafta
Barva:	EU6, quattro	Převodovka:	Automatická
Typ karoserie / Počet dveří:	Bílá / Metalická	Datum první registrace:	2016-12-29
Stav tachometru:	SUV / 5	Platnost tech. kont. do:	2020-12
Stav paliva v nádrži:	62346 Km Odečteno	Stav oleje:	V intervalu
Chladicí kapalina:	-0-		
Servisní knížka k dispozici:	V intervalu		
	Elektronická

SEZNAM POŠKOZENÍ

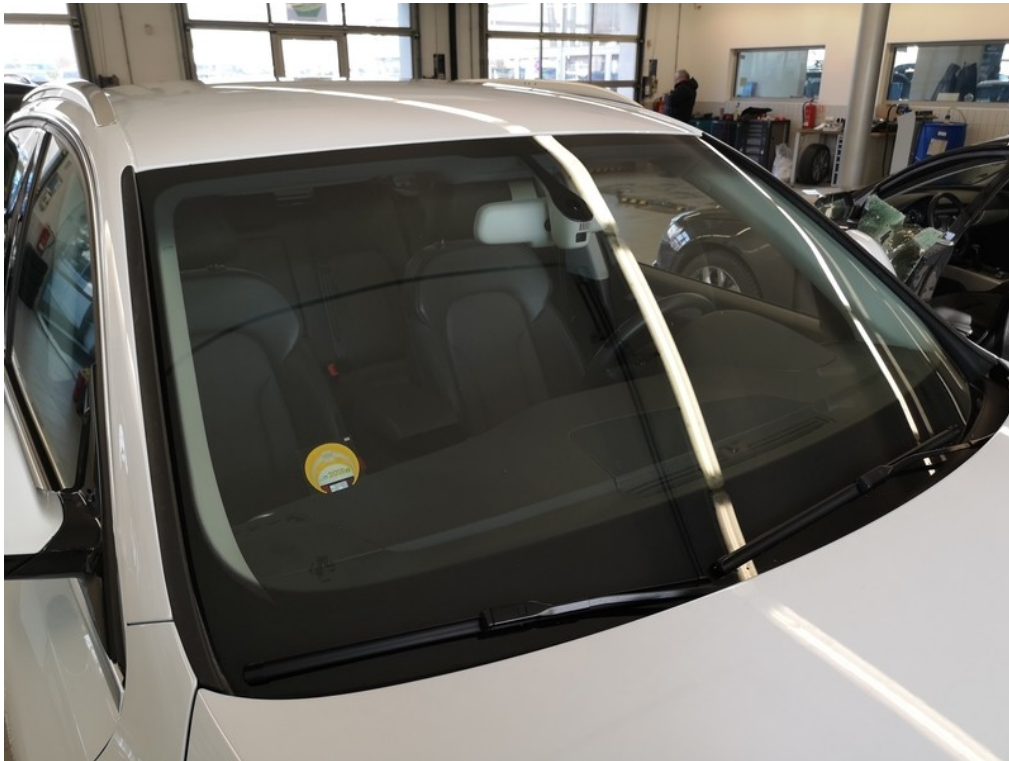
1 Umístění
Poškozený díl
Druh poškození

Exteriér (vnější
prostor)
Čelní sklo
Štěp

Viz popis k poškození č. 1

Způsob opravy (opatření) Vyměnit

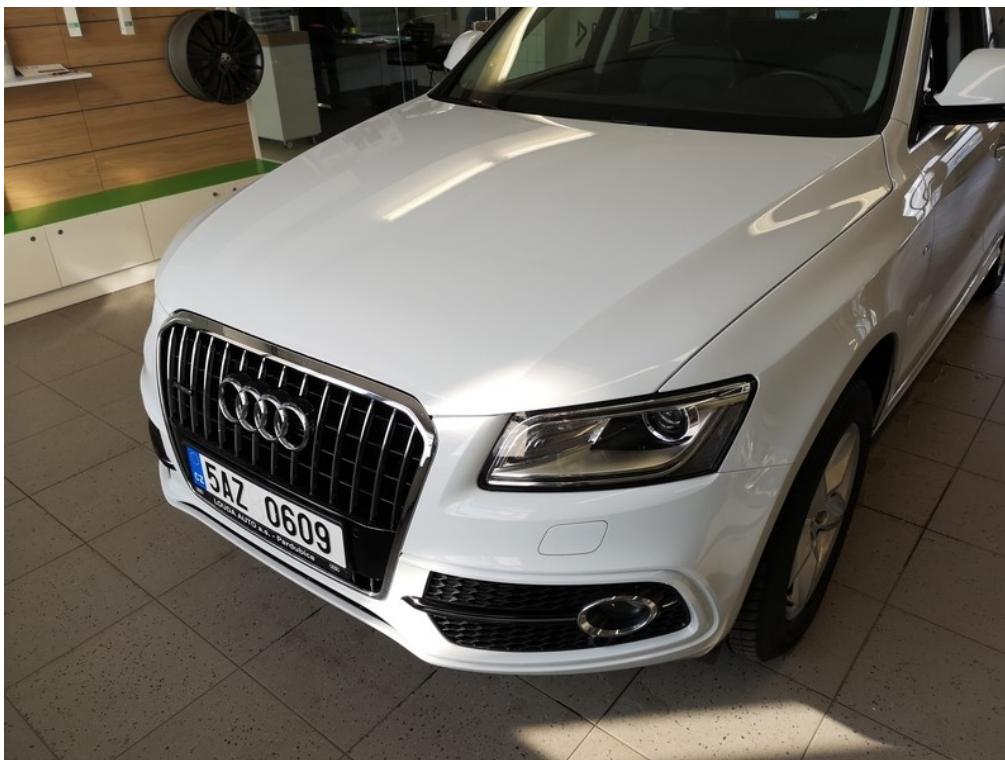
Umístění
2 Poškozený díl
Druh poškození

Exteriér (vnější
prostor)
Přední část vozidla
Poškození od
odletujícího kamení

Viz popis k poškození č. **2**

Způsob opravy (opatření) Opravit

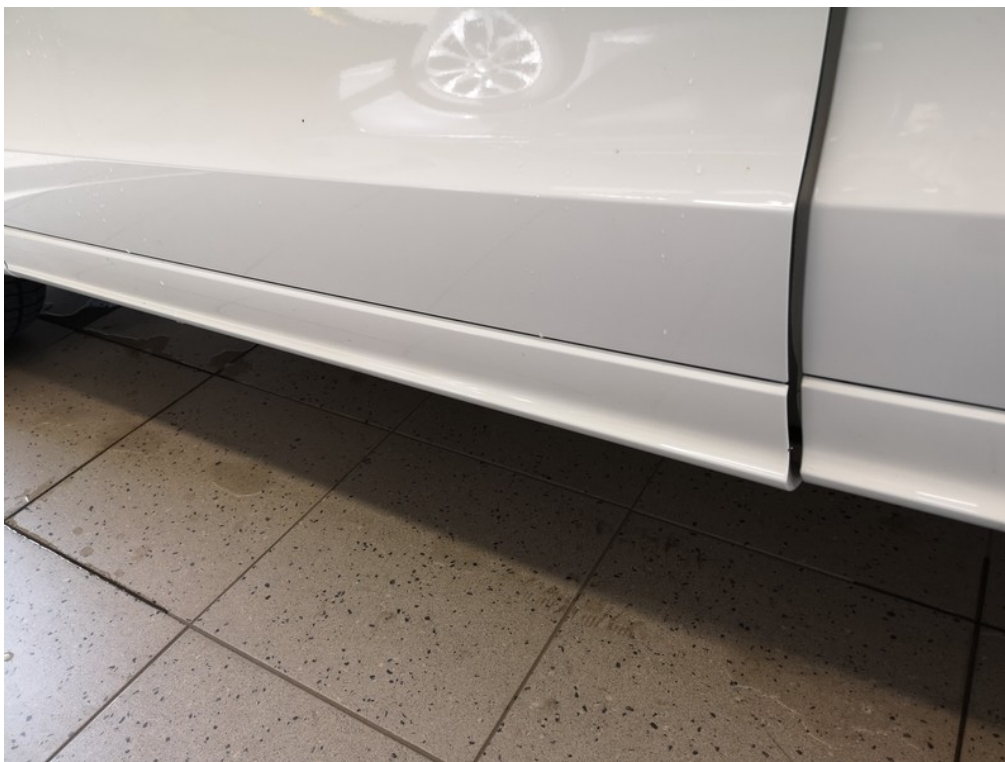
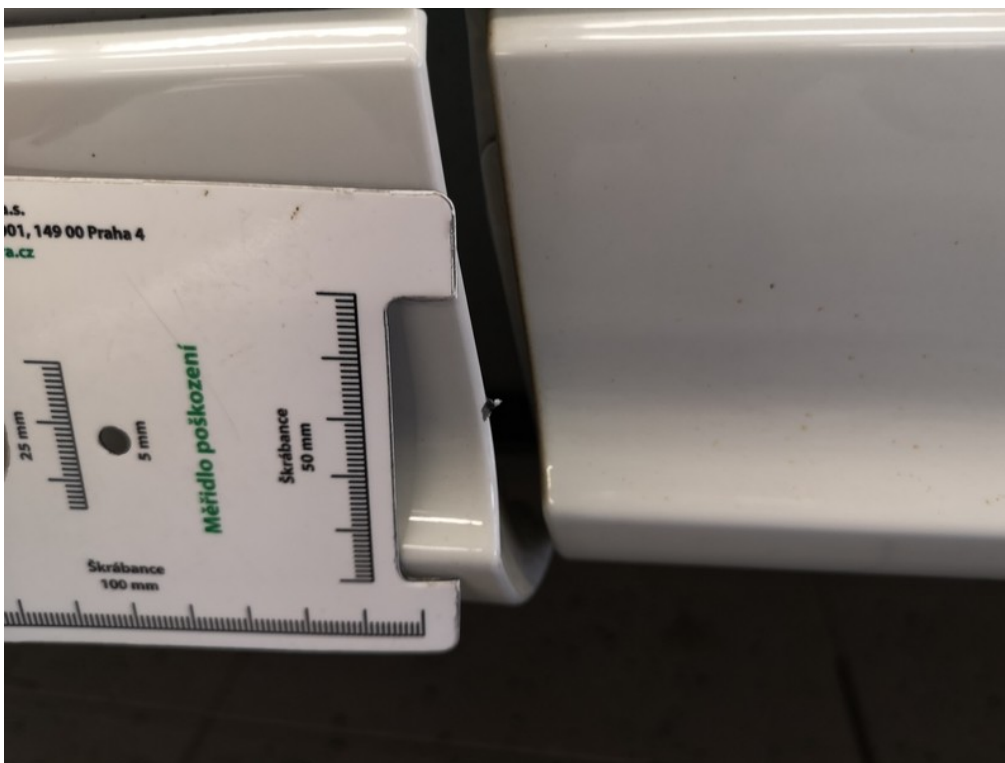
3 Umístění
 Poškozený díl
 Druh poškození

Exteriér (vnější prostor)
 Ozdobná lišta LP dveří spodní
 Škrábance

Viz popis k poškození č. 3

Způsob opravy (opatření) Lakovat
 Poznámka:

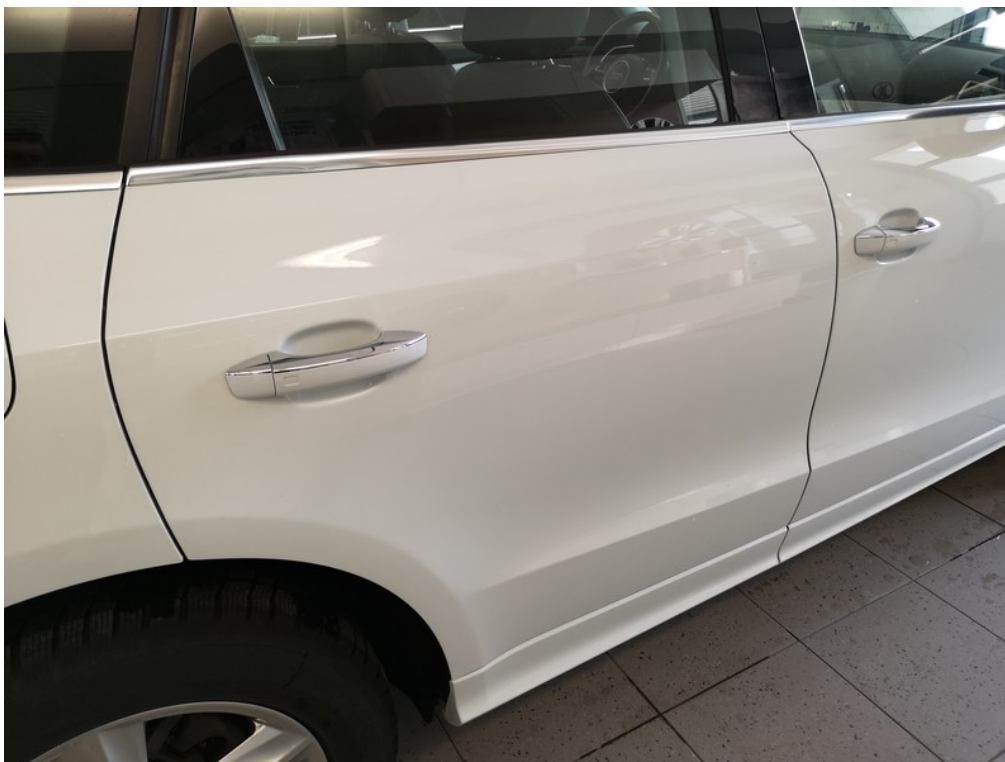
4 Umístění
Poškozený díl
Druh poškození

Exteriér (vnější
prostor)
Dveře zadní pravé
Jamka

Viz popis k poškození č. 4

Způsob opravy (opatření) Opravit
Poznámka:

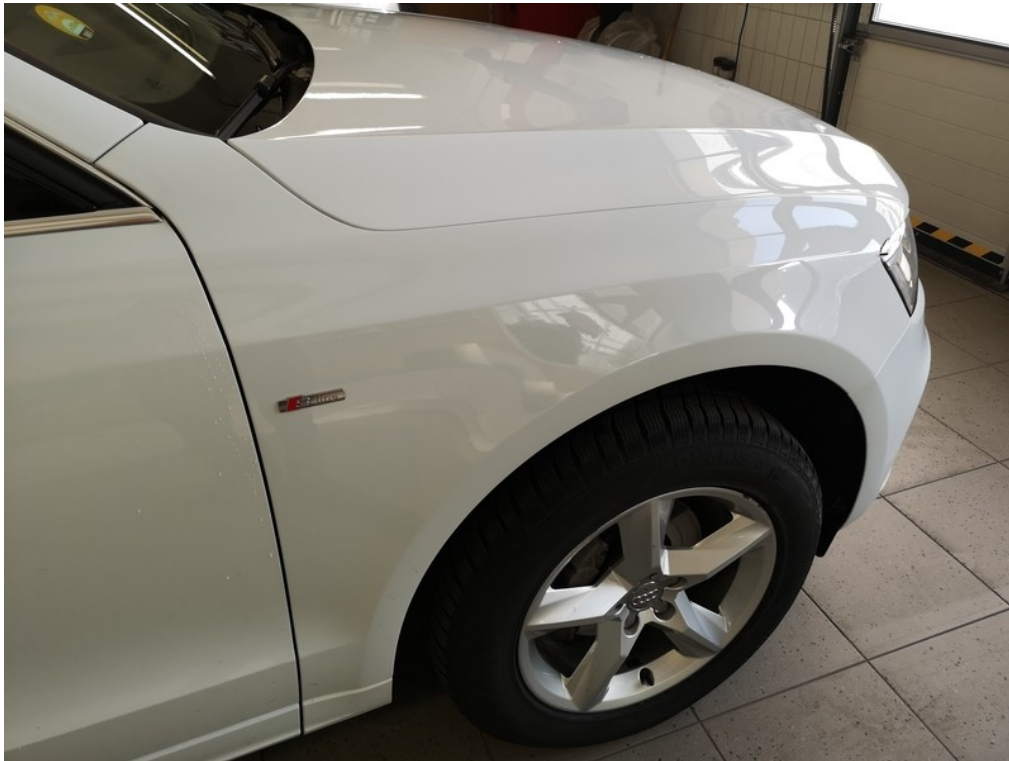
5 Umístění
Poškozený díl
Druh poškození

Exteriér (vnější
prostor)
Blatník přední pravý
Škrábance

Viz popis k poškození č. 5

Způsob opravy (opatření) Lakovat

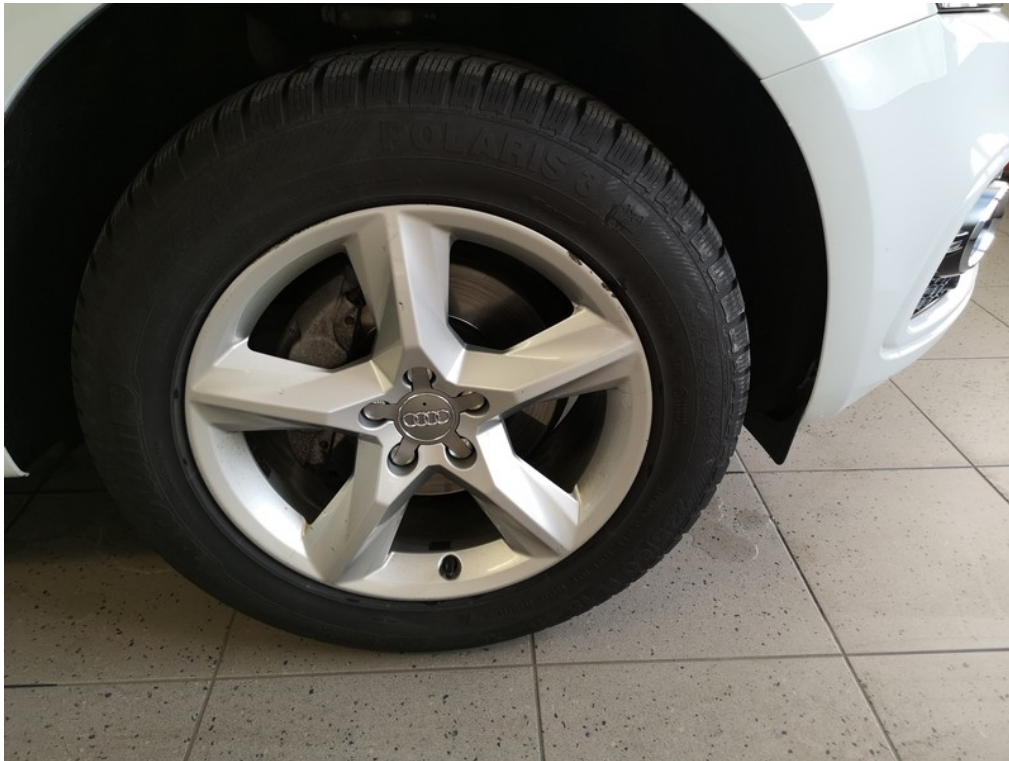
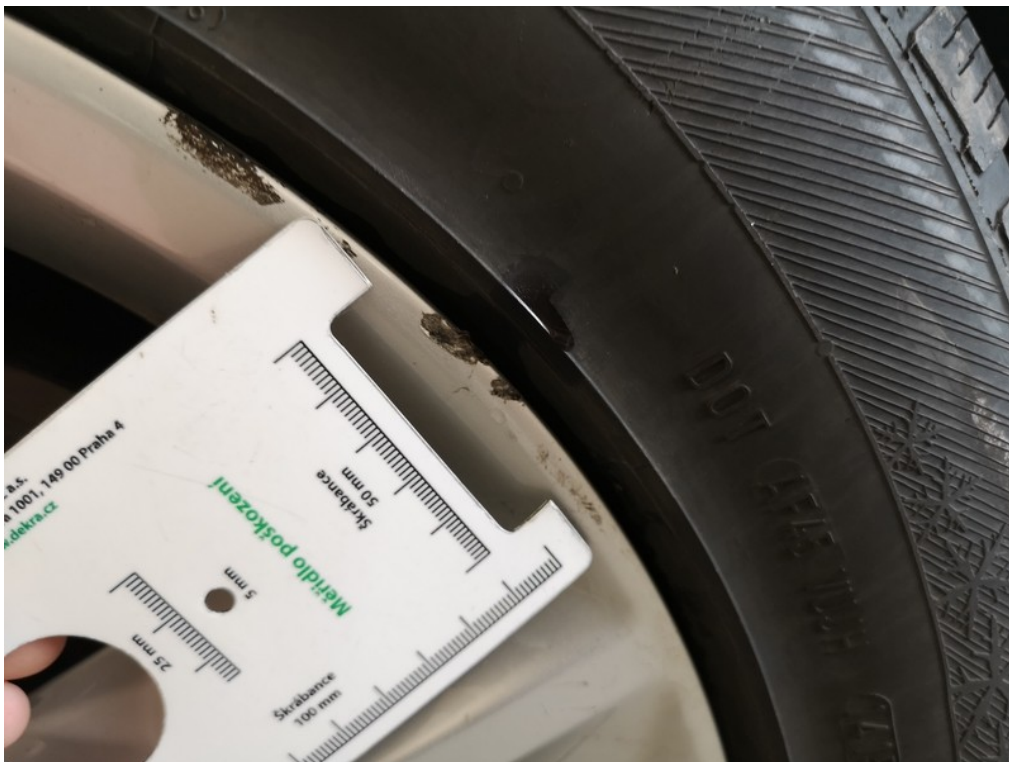
6 Umístění
Poškozený díl
Druh poškození

Exteriér (vnější
prostor)
Disk PP kola
Škrábance

Viz popis k poškození č. 6

Způsob opravy (opatření) Opravit

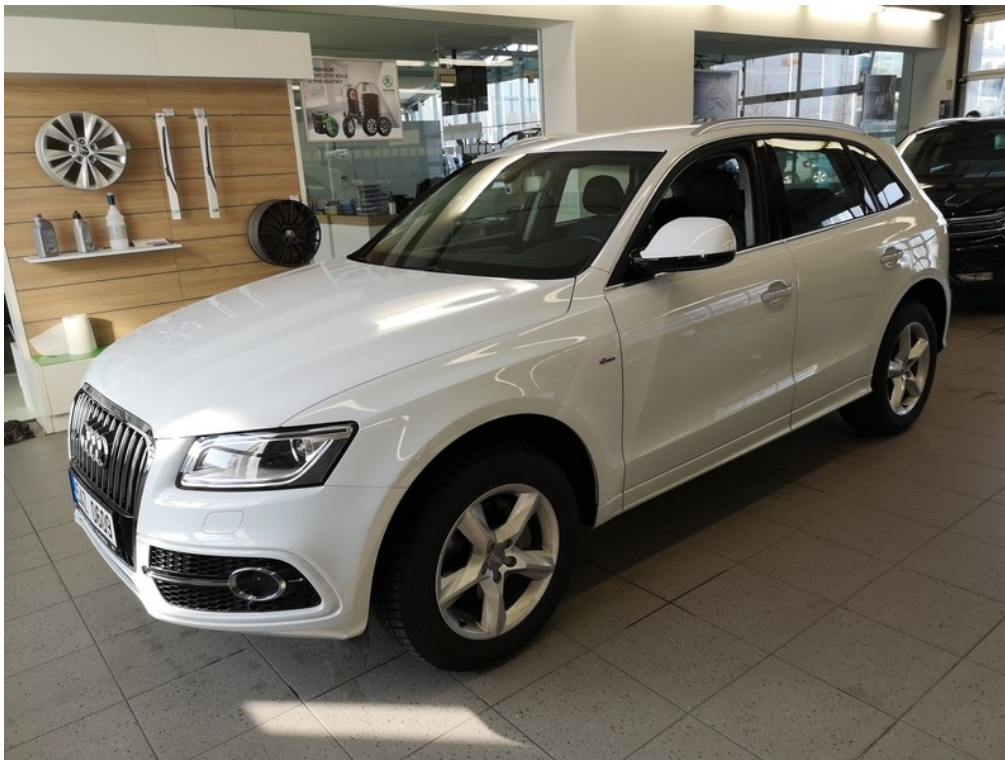
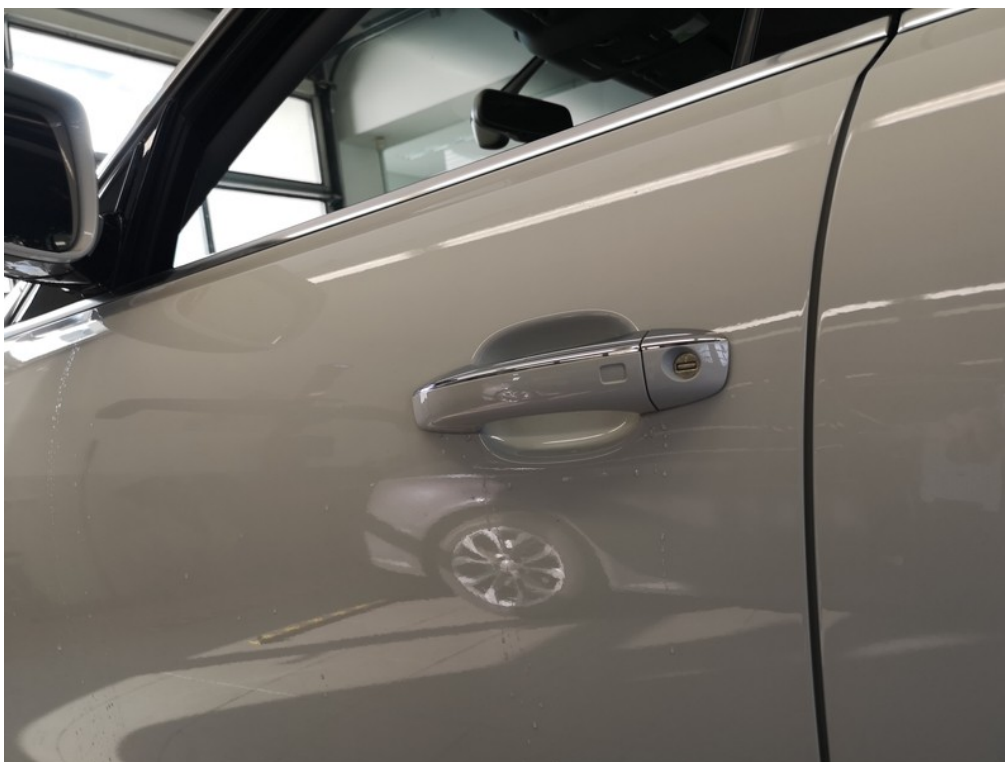
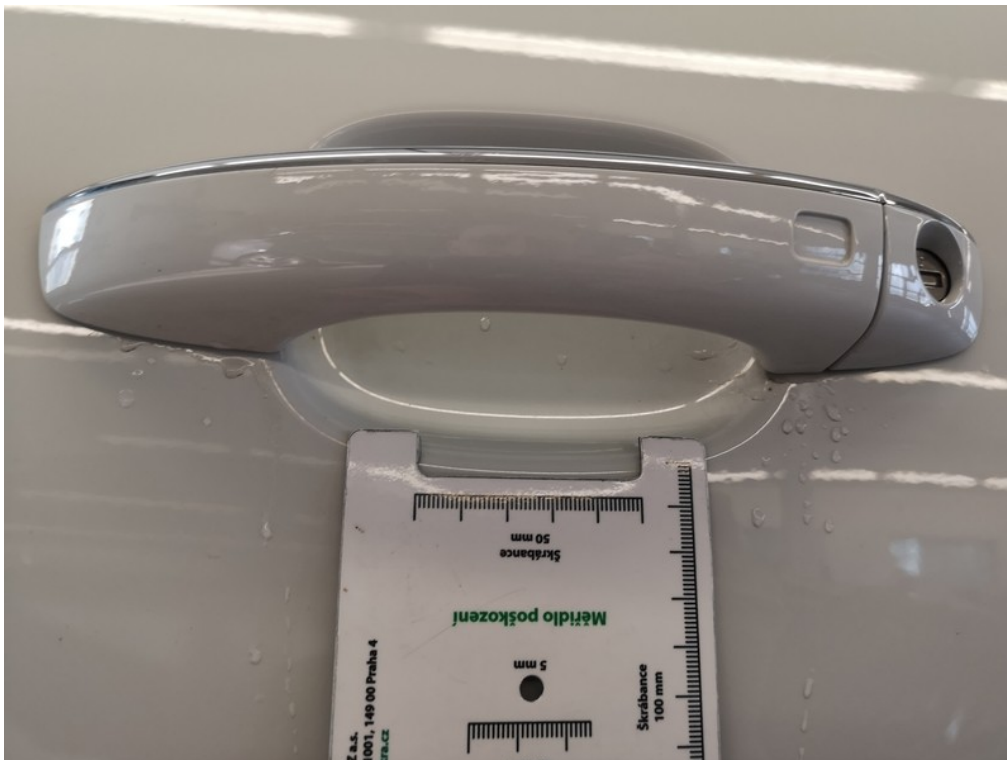
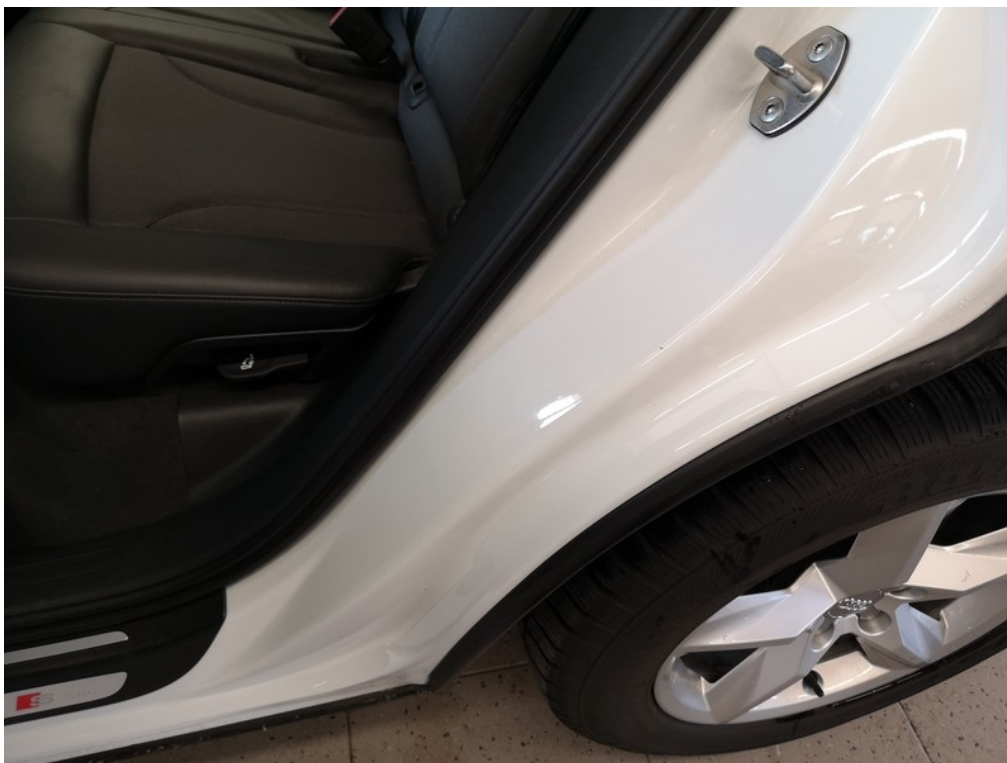
Umístění
7 Poškozený díl
Druh poškození

Ostatní
Celková plocha
karoserie
Škrábance

Viz popis k poškození č. 7

Způsob opravy (opatření) Vyleštit
Poznámka:
