DEKRA CZ a.s.

ÚDAJE O VOZIDLE

RZ:	7P15458	VIN:	WVWZZZ3CZJE000608
Tovární značka (výrobce):	Volkswagen	Zdvih. objem :	1968
Obchodní označení:	Passat Variant (3G5)	Max. výkon (kW):	110
Provedení:	2.0 TDI BlueMotion Tech. EU6, Highline	Druh paliva:	Nafta
Barva:	Černá / Černá	Převodovka:	Automatická
Typ karoserie / Počet dveří:	Kombi / 5	Datum první registrace:	2017-07-17
Stav tachometru:	32596 Km Odečteno	Platnost tech. kont. do:	2021-07
Stav paliva v nádrži:	1/4	Stav oleje:	V intervalu
Chladicí kapalina:	V intervalu		
Servisní knížka k dispozici:	Elektronická

SEZNAM POŠKOZENÍ

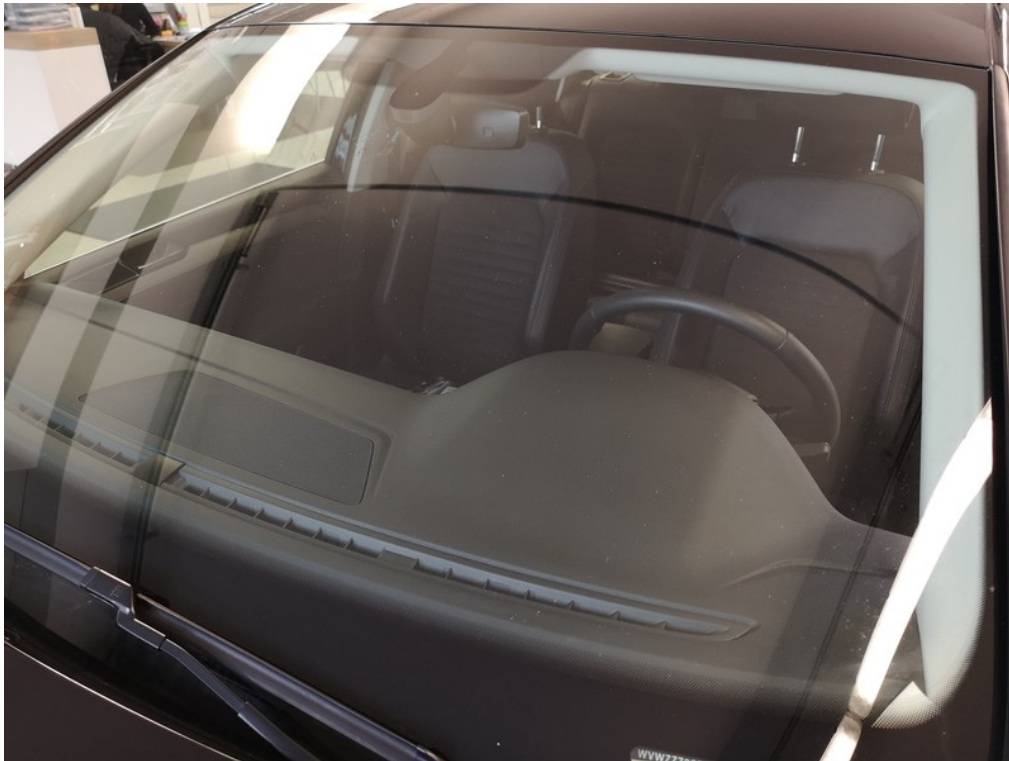
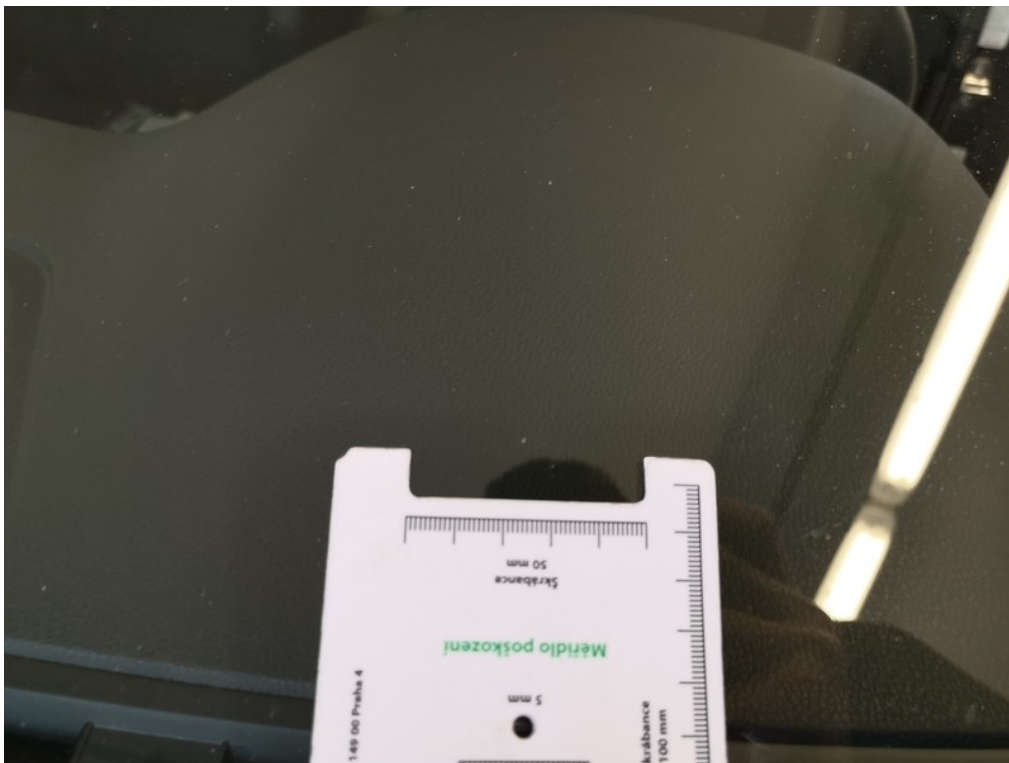
Umístění
1 Poškozený díl
 Druh poškození

Exteriér (vnější
 prostor)
 Čelní sklo
 Poškození od
 odletujícího kamení

Viz popis k poškození č. **1**

Způsob opravy (opatření) Opravit

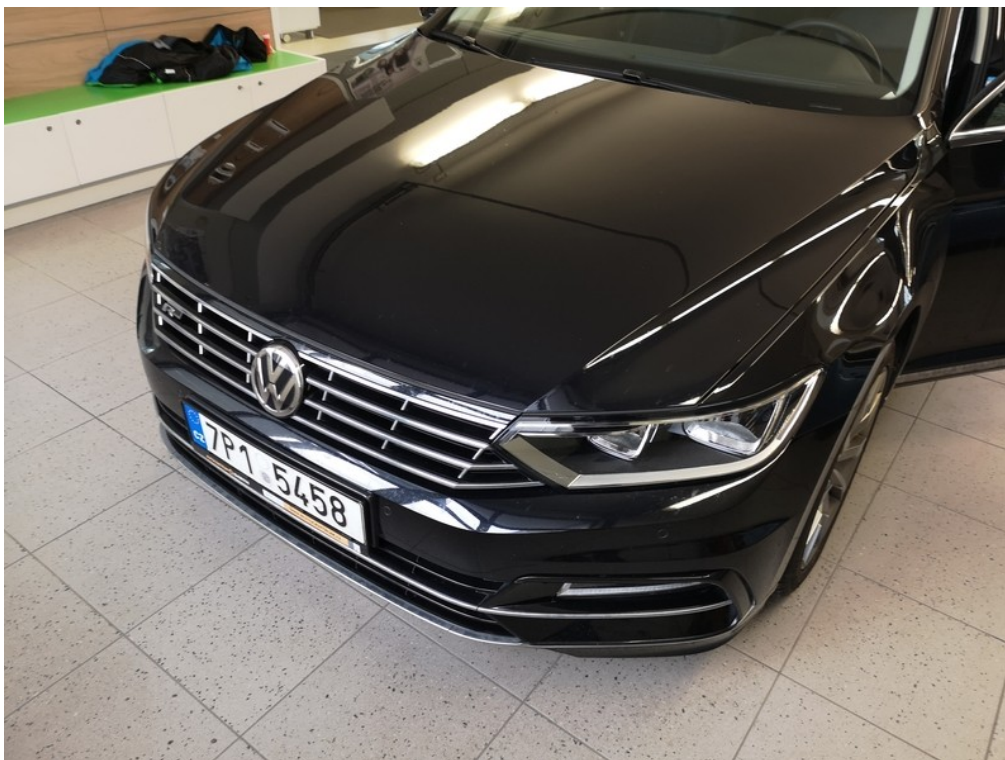
Umístění
2 Poškozený díl
 Druh poškození

Exteriér (vnější prostor)
 Přední část vozidla
 Poškození od odletujícího kamení

Viz popis k poškození č. 2

Způsob opravy (opatření) Opravit
 Poznámka:

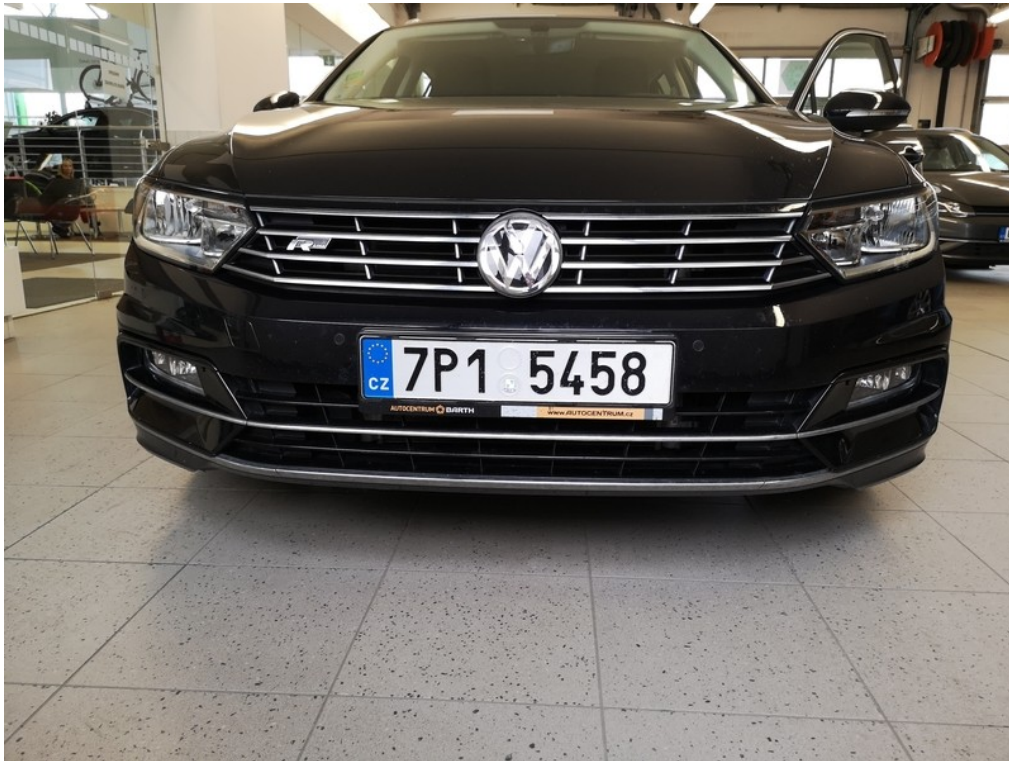
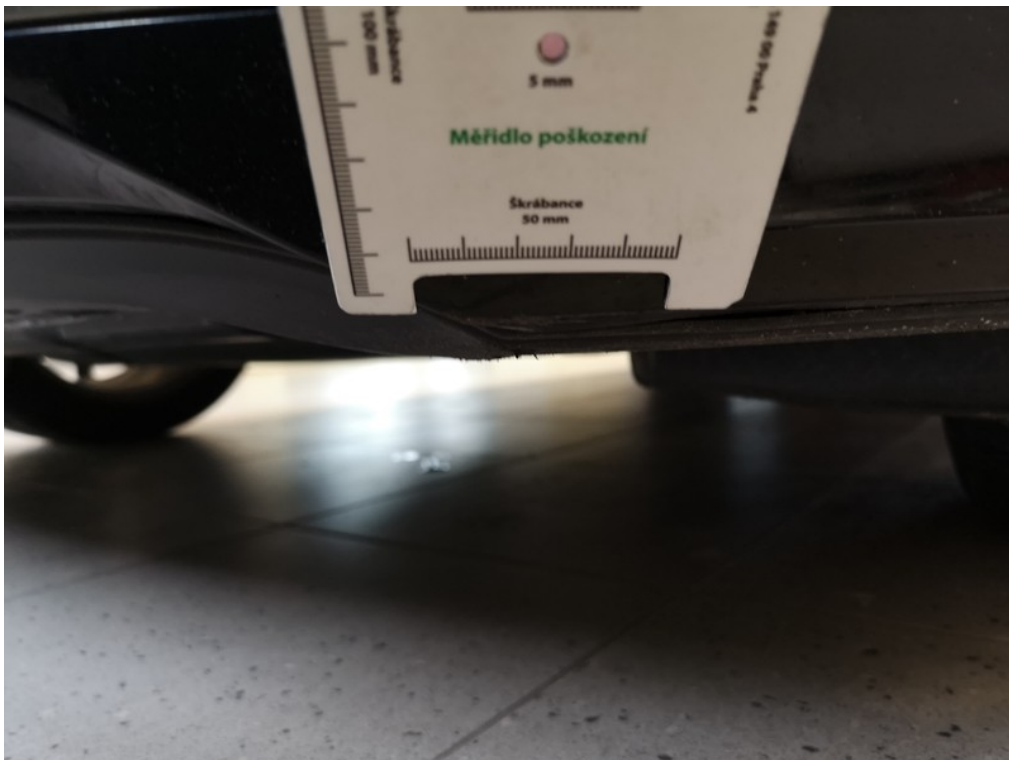
3 Umístění
 Poškozený díl
 Druh poškození

Exteriér (vnější
 prostor)
 Přední nárazník
 Škrábance

Viz popis k poškození č. 3

Způsob opravy (opatření) Lakovat

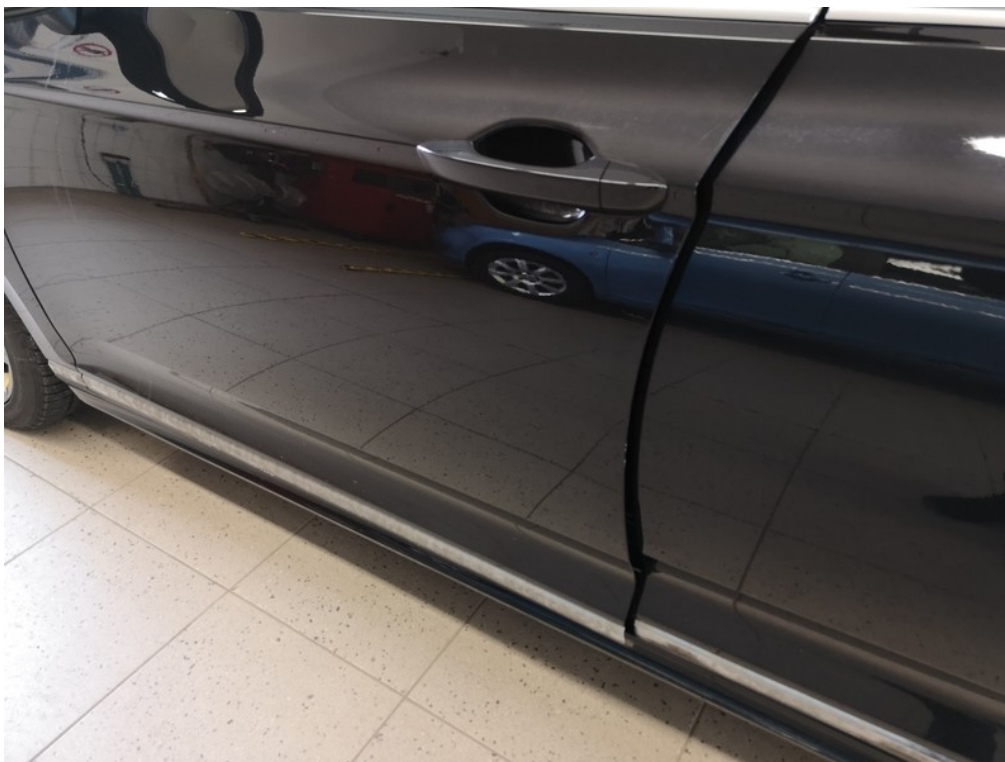
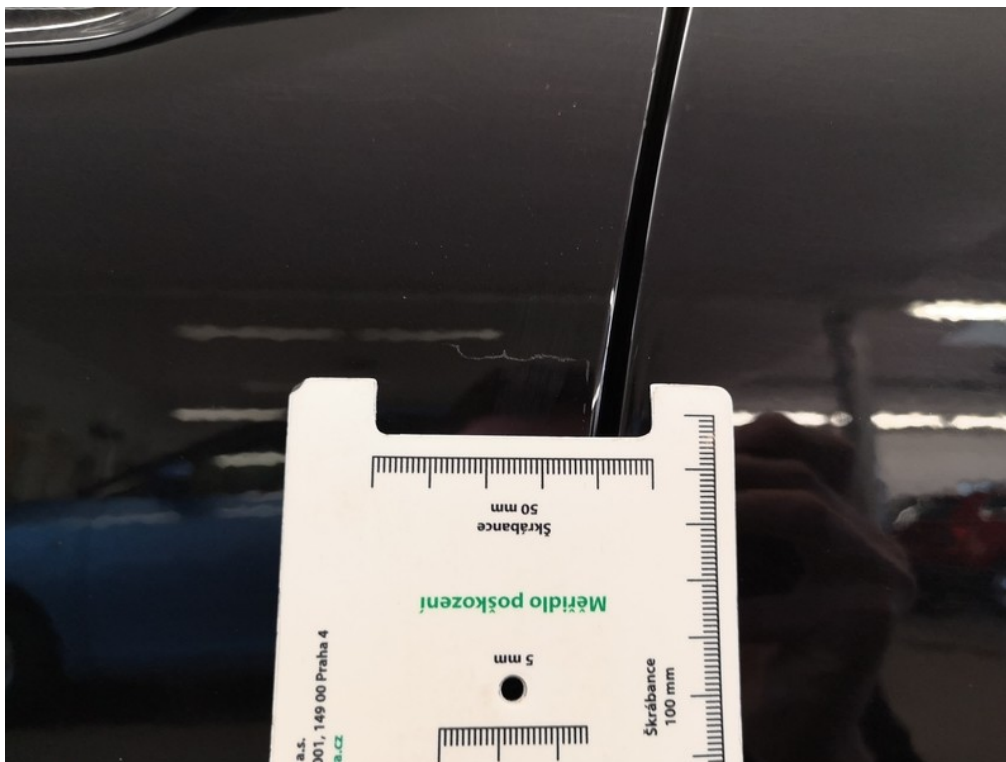
4 Umístění
 Poškozený díl
 Druh poškození

Exteriér (vnější
 prostor)
 Dveře přední levé
 Škrábance

Viz popis k poškození č. 4

Způsob opravy (opatření) Lakovat
 Poznámka:

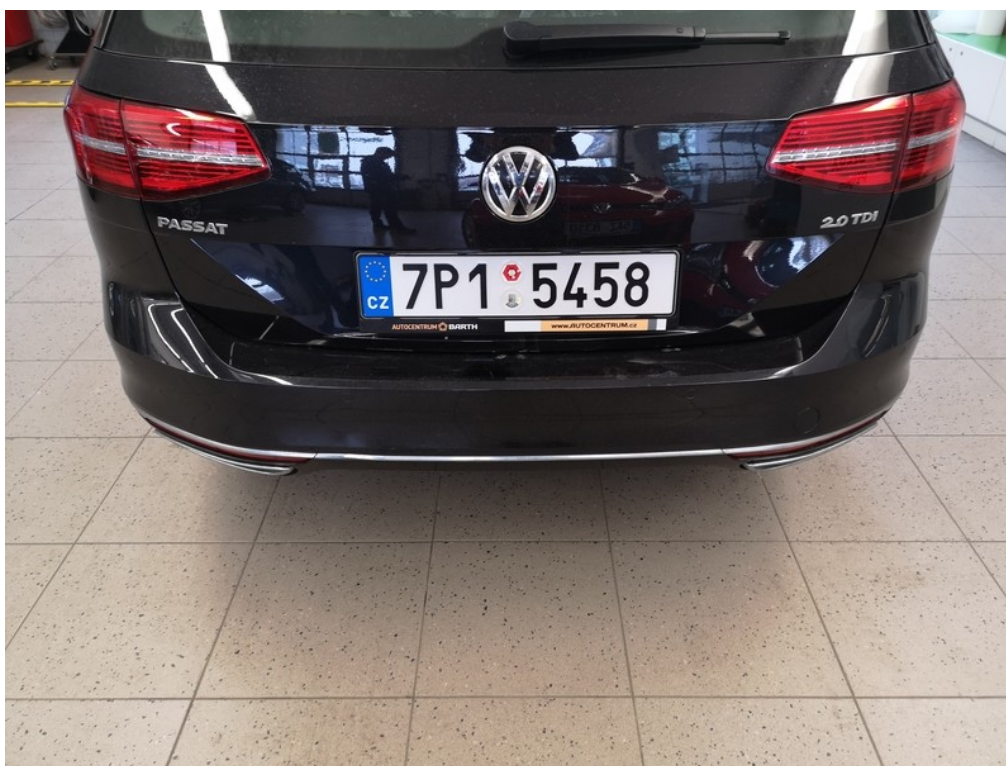
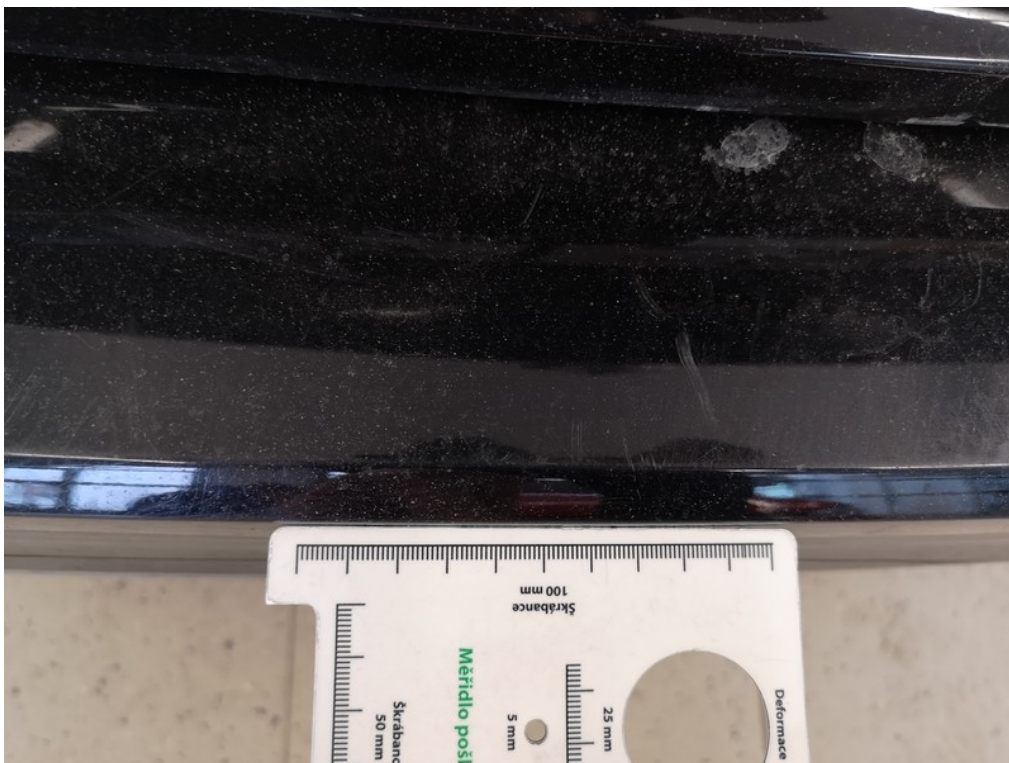
5 Umístění
 Poškozený díl
 Druh poškození

Exteriér (vnější prostor)
 Zadní nárazník
 Škrábance

Viz popis k poškození č. 5

Způsob opravy (opatření) Lakovat
 Poznámka:

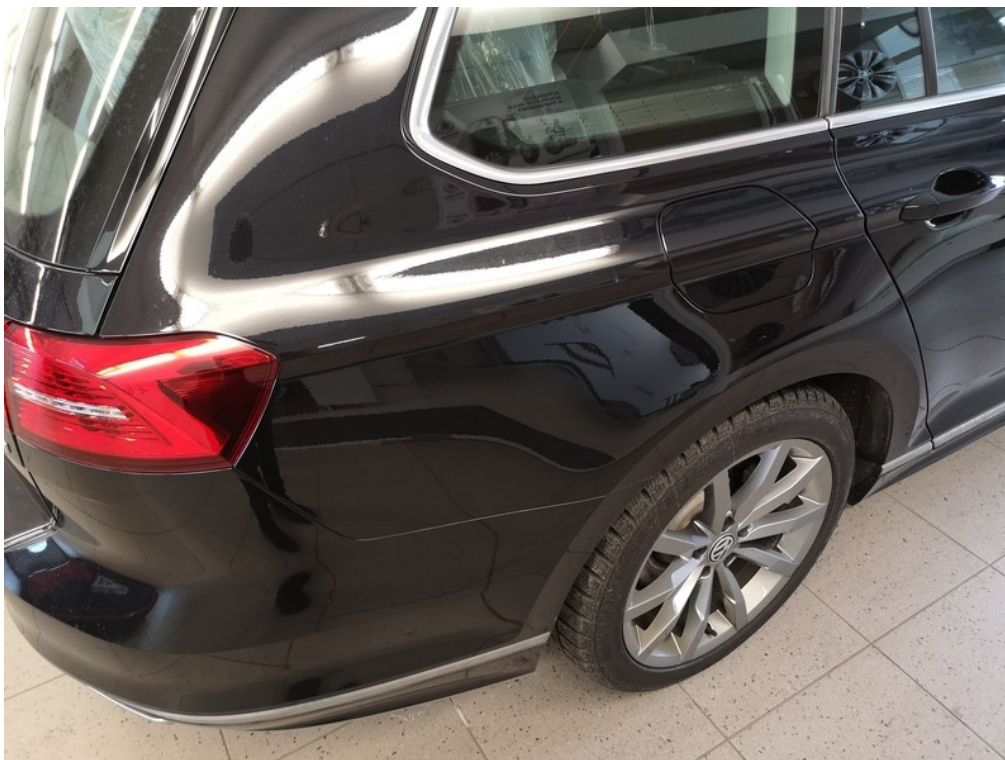
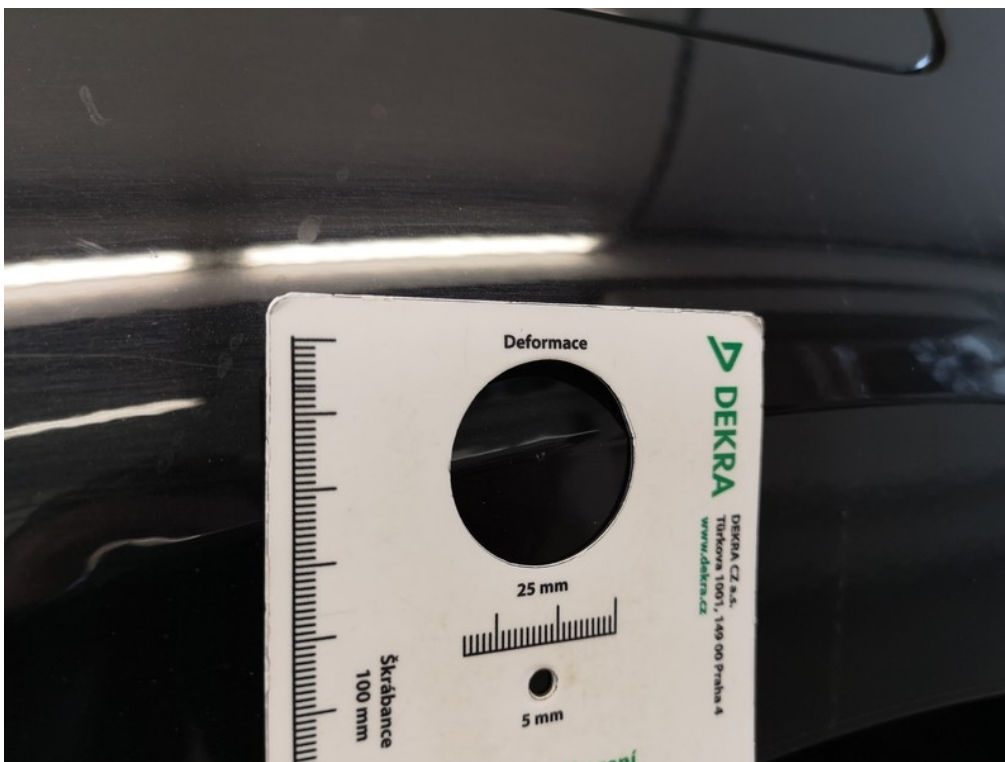
6 Umístění
 Poškozený díl
 Druh poškození

Exteriér (vnější
 prostor)
 Bočnice zadní pravá
 Jamka

Viz popis k poškození č. 6

Způsob opravy (opatření) Opravit
 Poznámka: + škrábance

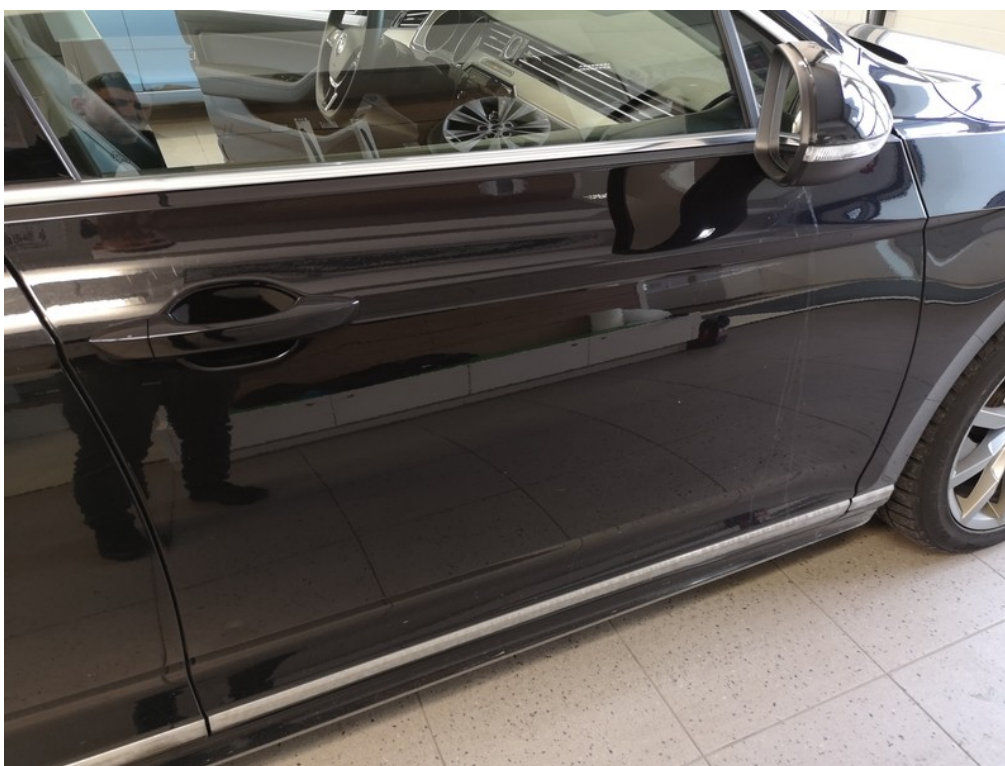
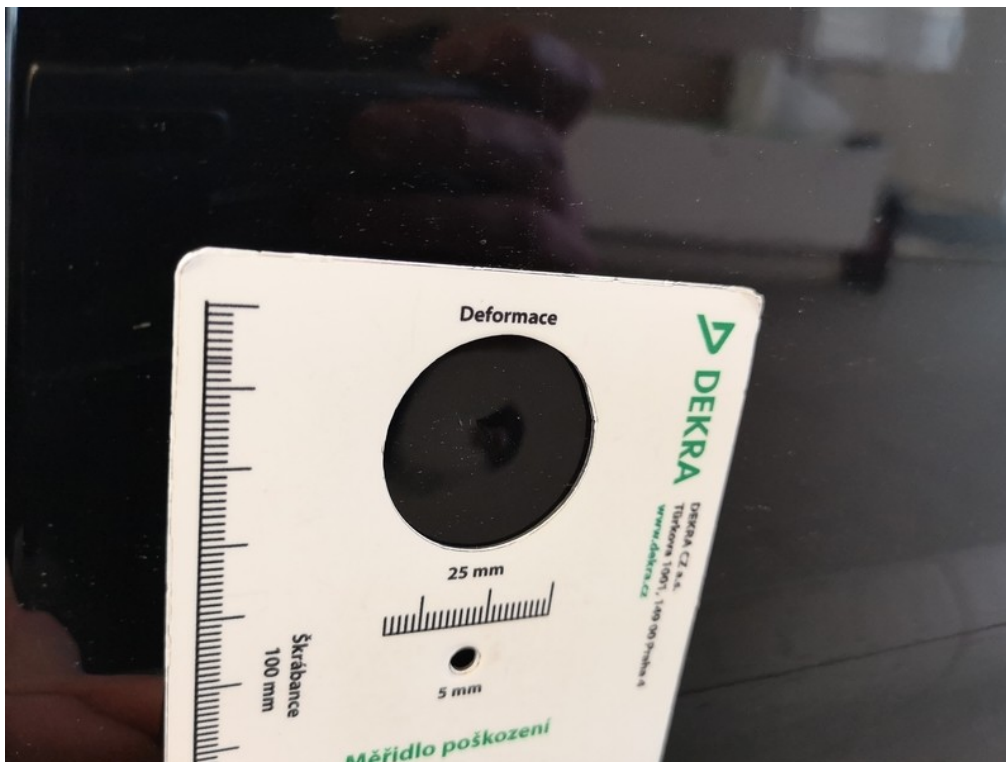
7 Umístění
 Poškozený díl
 Druh poškození

Exteriér (vnější prostor)
 Dveře přední pravé
 Jamka

Viz popis k poškození č. 7

Způsob opravy (opatření) Opravit
 Poznámka:

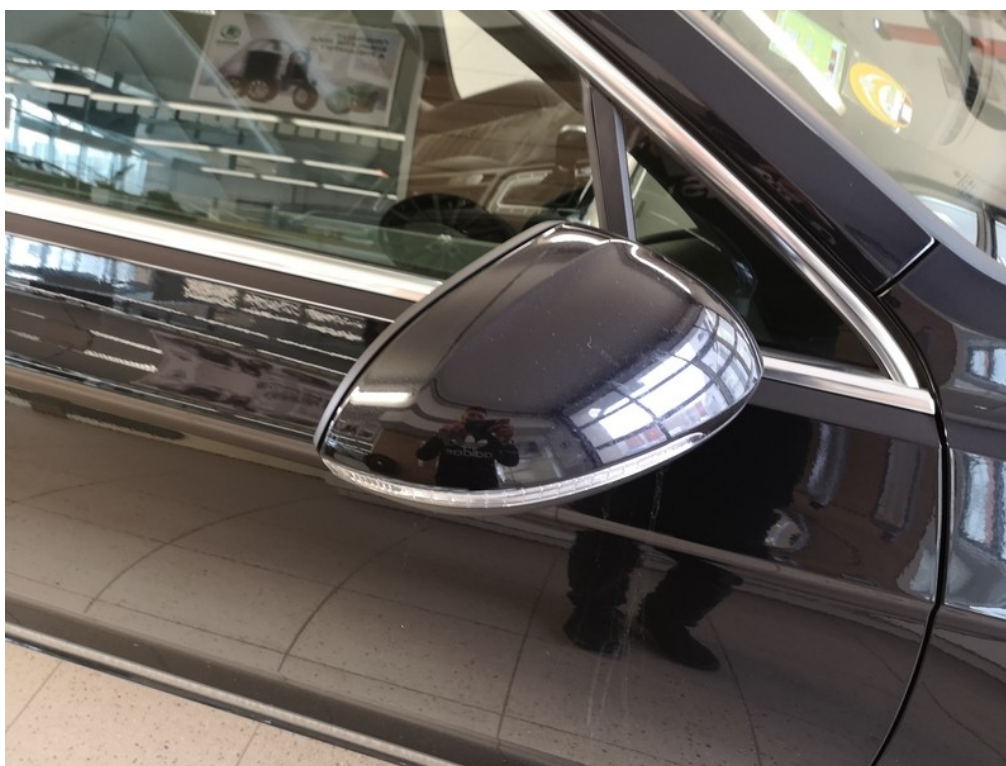
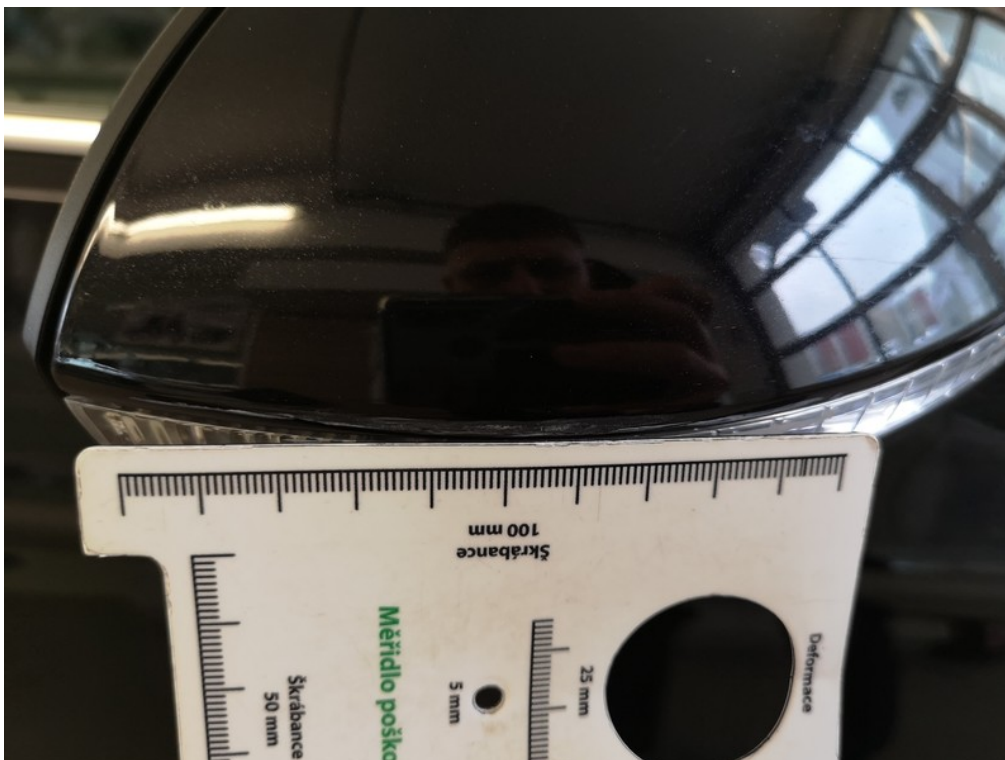
8 Umístění
 Poškozený díl
 Druh poškození

Exteriér (vnější prostor)
 Kryt P zpětného zrcátka
 Škrábance

Viz popis k poškození č. 8

Způsob opravy (opatření) Lakovat
 Poznámka:

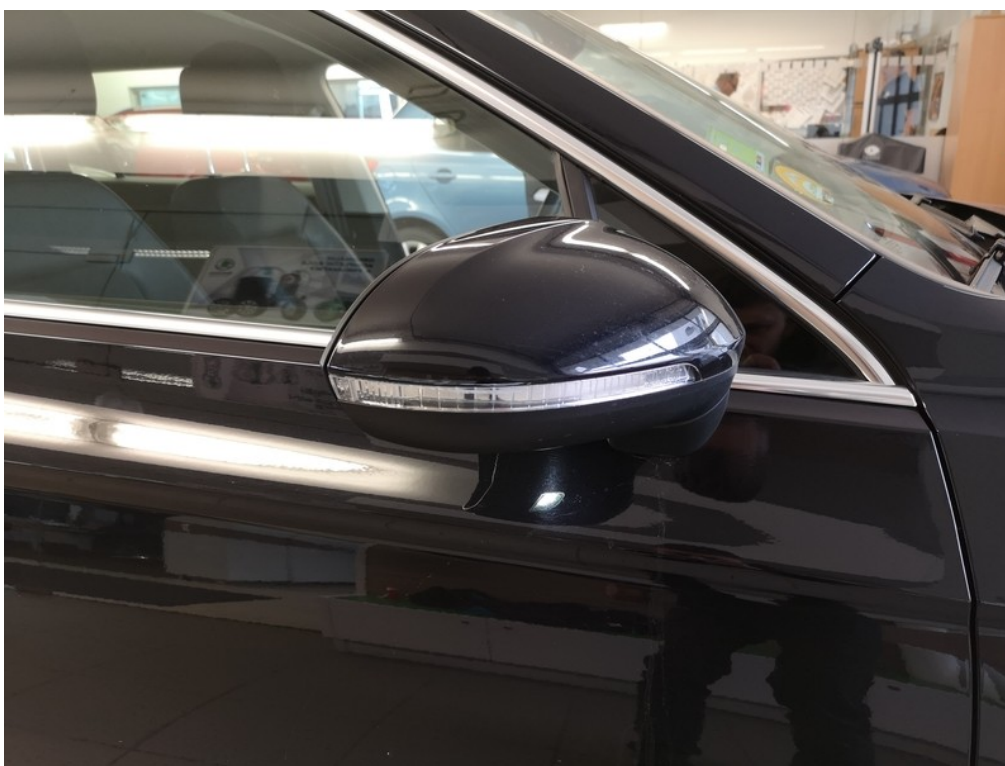
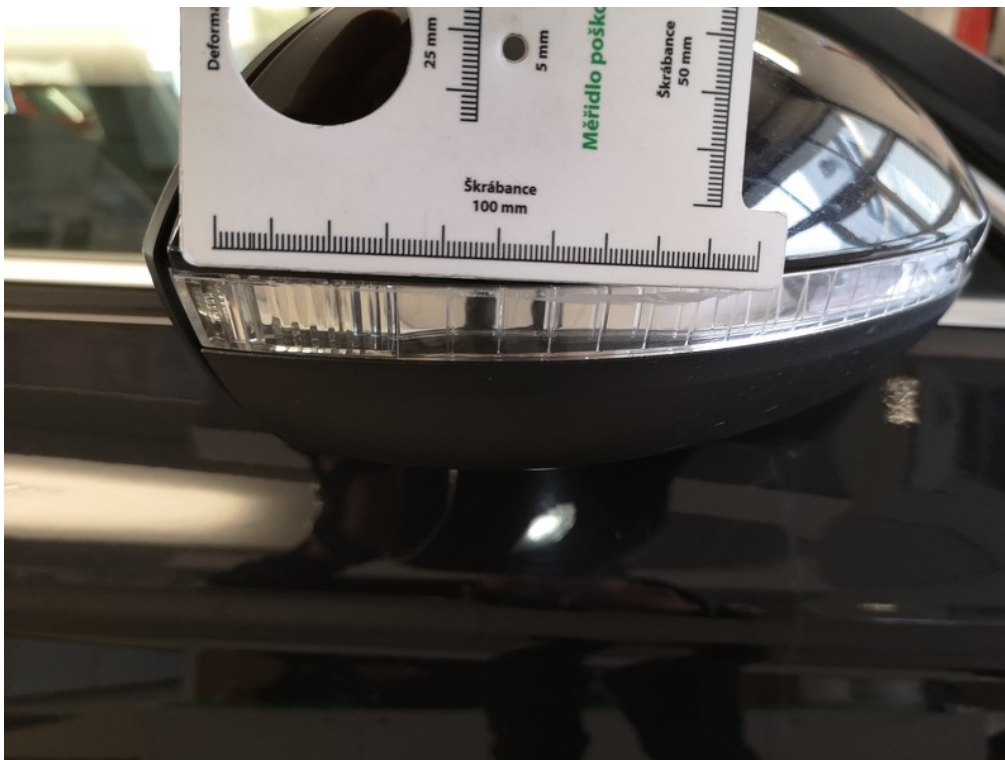
9 Umístění
 Poškozený díl
 Druh poškození

Exteriér (vnější prostor)
 Blikač boční P
 zpětného zrcátka
 Škrábance

Viz popis k poškození č. 9

Způsob opravy (opatření) Vyměnit
 Poznámka:

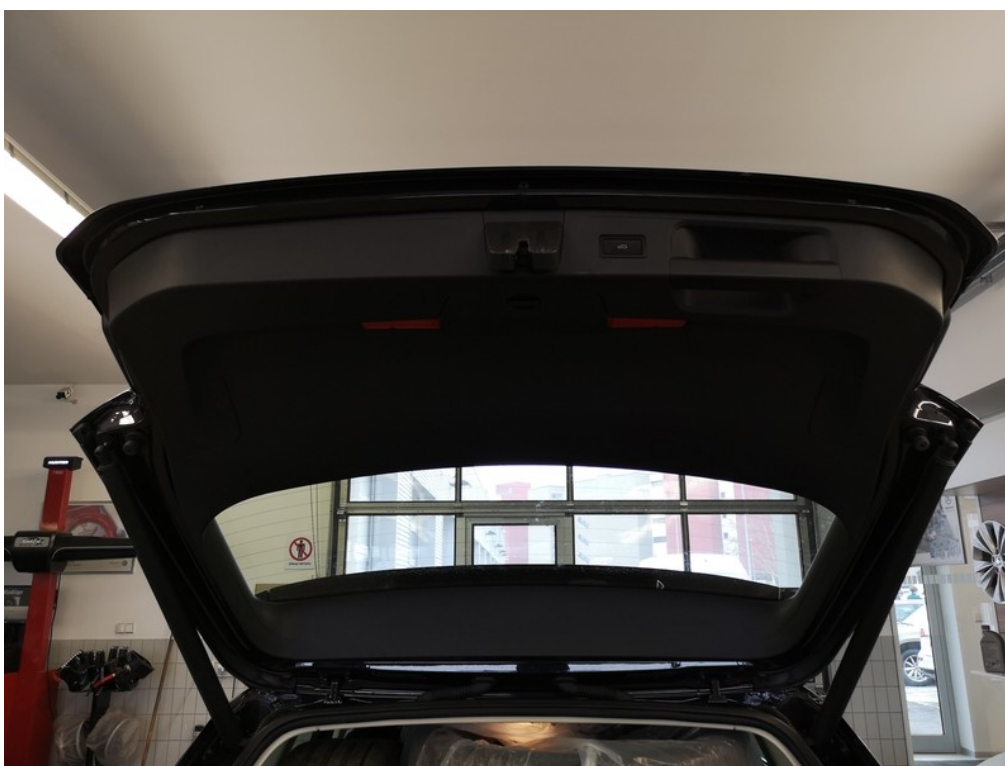
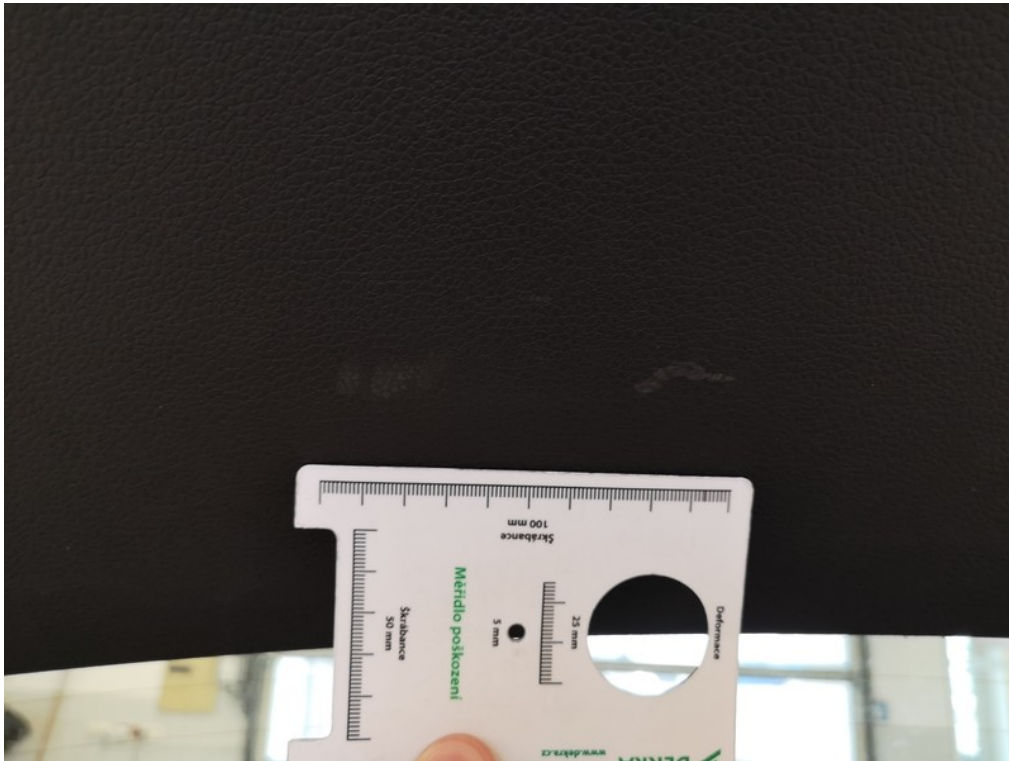
Umístění
 10 Poškozený díl
 Druh poškození

Interiér (vnitřní prostor)
 Plastový kryt víka zav. Prostoru
 Škrábance

Viz popis k poškození č. 10

Způsob opravy (opatření) Vyměnit
 Poznámka:
